## Raport z oględzin pojazdu

Numer raportu	217142/11/25-11401	Data raportu	19-11-2025
Rzeczoznawcy	Karol Bączkowski (NEW) mgr inż. Przemysław Ostap	Data oględzin	17-11-2025
Nr zlecenia	PCM(DZS)/GDA/87420/25/11/12	Miejsce oględzin	MM CARS WROCLAW PZS, WYŚCIGO...

Numer identyfikacyjny (VIN)	NLHBM51GAPZ228436
Marka, model	HYUNDAI i20 20-24
Typ, wersja	i20 1.0 T-GDi Pure
Numer rejestracyjny	WD1186R
Silnik (rodz./poj./moc)	benz./998 ccm/74 kW
Stan licznika	116 667 km
Data 1. rej./rok prod.	10-11-2022/2022
Data nast. bad. techn.	10-11-2027
Nadwozie	hatchback 5/5
Lakier	czarny/METALIK
Skrzynia biegów	manualna

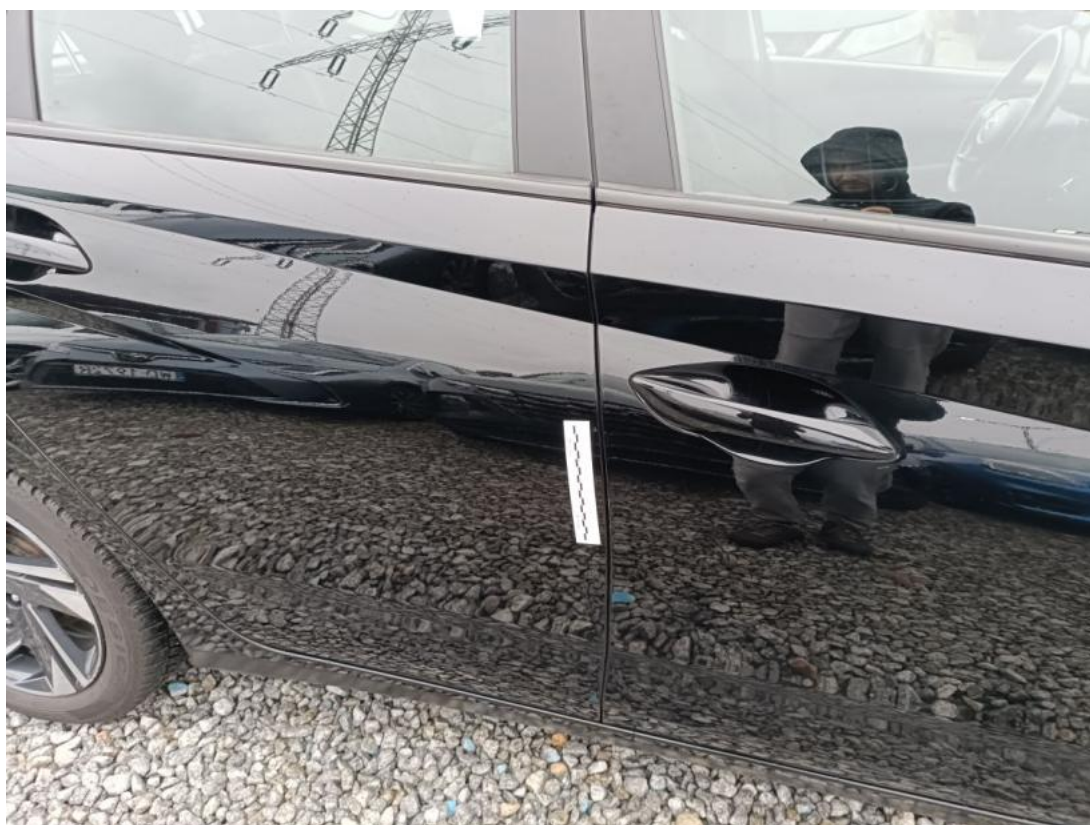
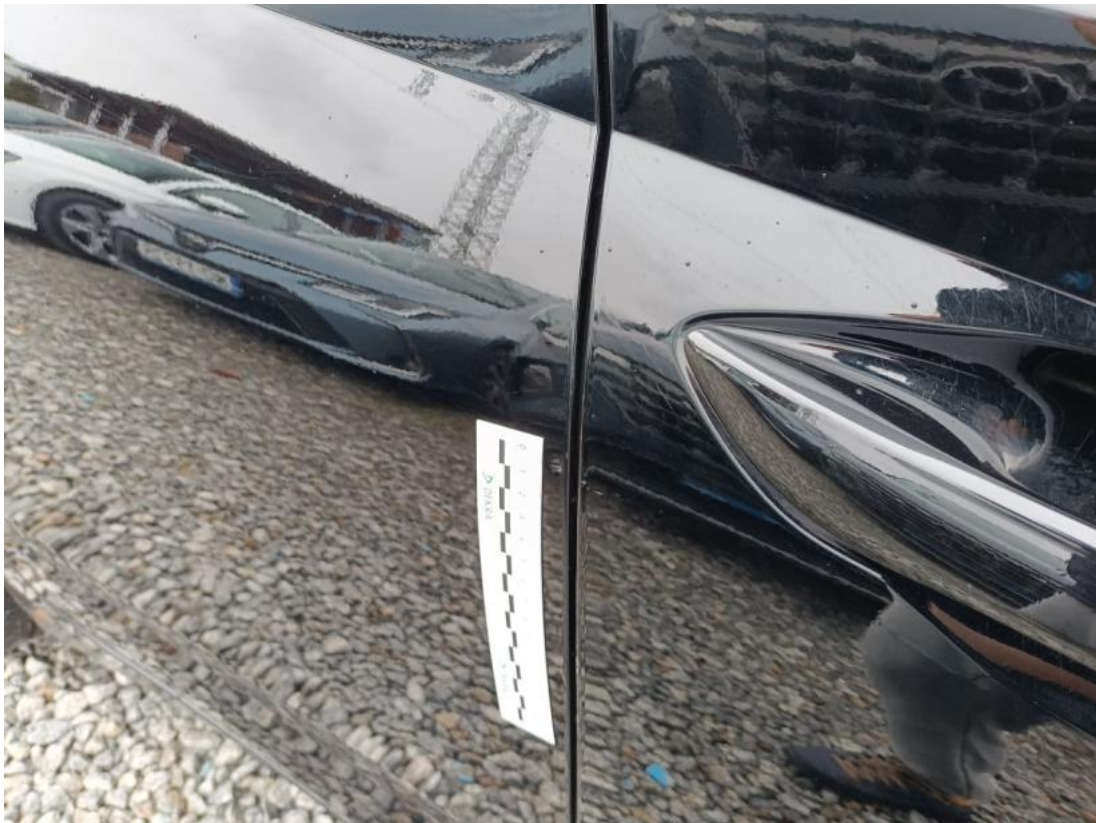
3	Szyba przednia	wymieniona		
4	Ośłona lusterka zewnętrznego L	rysa/odprysk		
5	Drzwi tylne (nieuzbrojone) L	rysa/odprysk		
6	Drzwi tylne (nieuzbrojone) R	rysa/odprysk, wgniecenie/odkształcenie

**Fot. 38**  
Drzwi tylne P - zdjęcie poglądowe 1

**Fot. 39**  
Drzwi tylne P - zdjęcie poglądowe 2

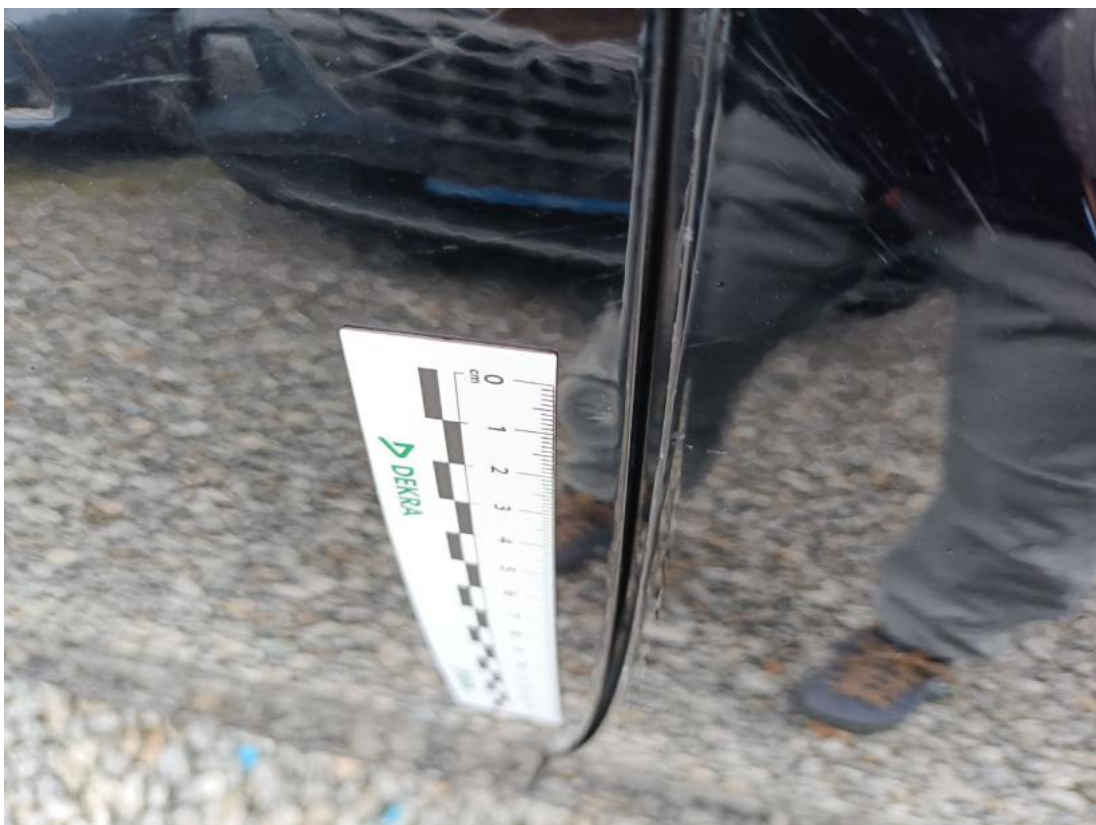
**Fot. 40**  
Drzwi tylne P - Wgniecenie/odkształcenie 1

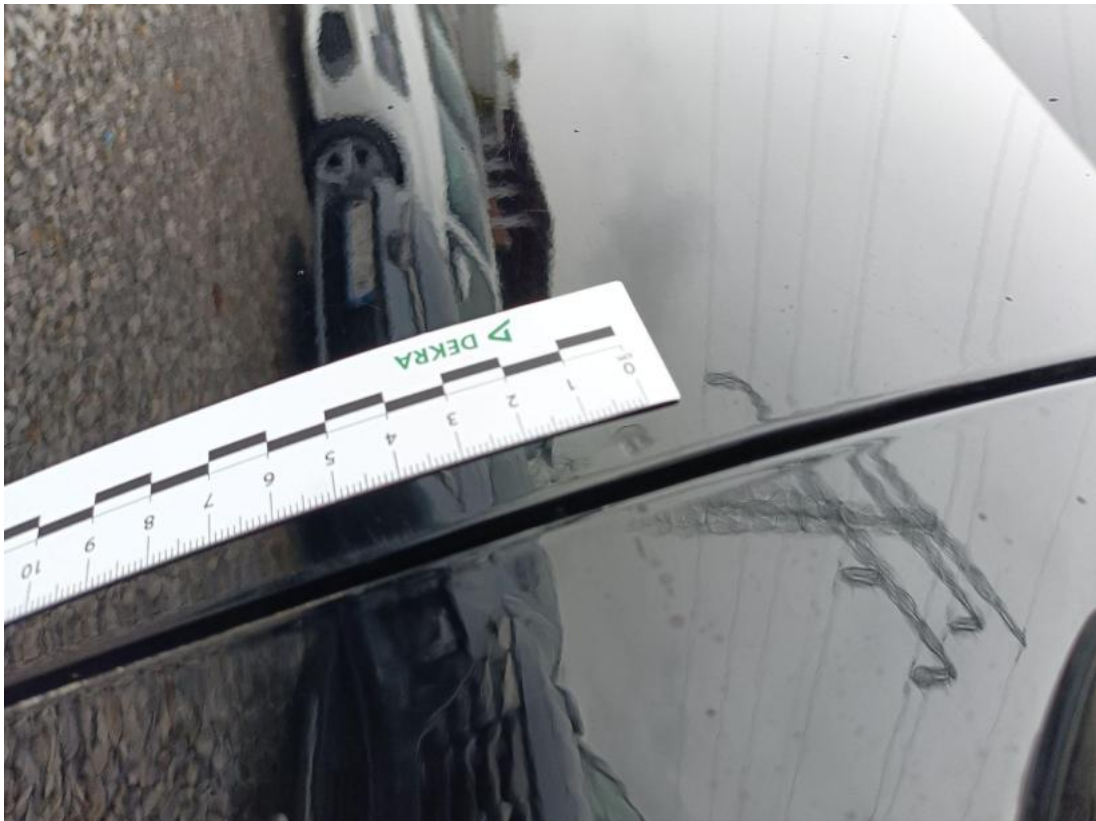
**Fot. 41**

Drzwi tylne P - Wgniecenie/odkształcenie 2

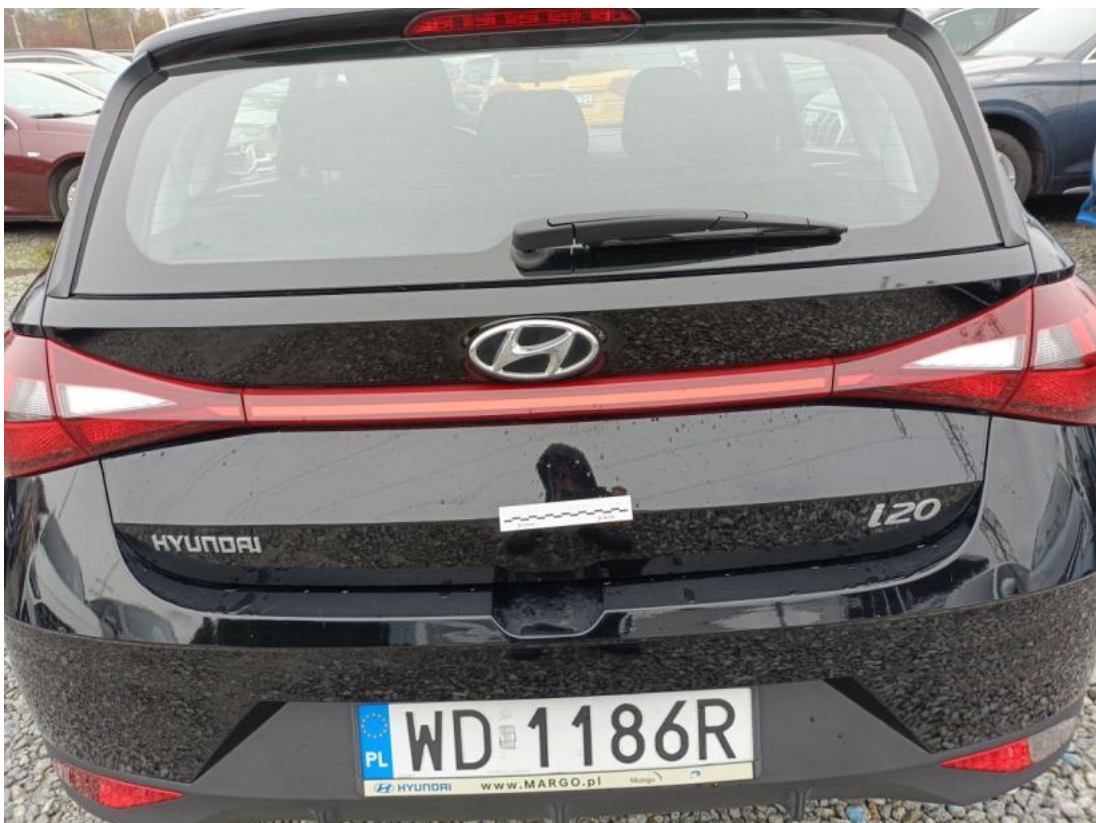
**Fot. 42**

Poz.	Nazwa pozycji	Opis uszkodzeń	Kwalifik.	Naprawa [rbg]
1	Drzwi przednie (nieuzbrojone) L	rysa/odprysk, wgniecenie/odkształcenie	NA	0.7
2	Pokrywa tylna	wgniecenie/odkształcenie	NA	0.8

Pokrywy bagażnika - zdjęcie poglądowe 1

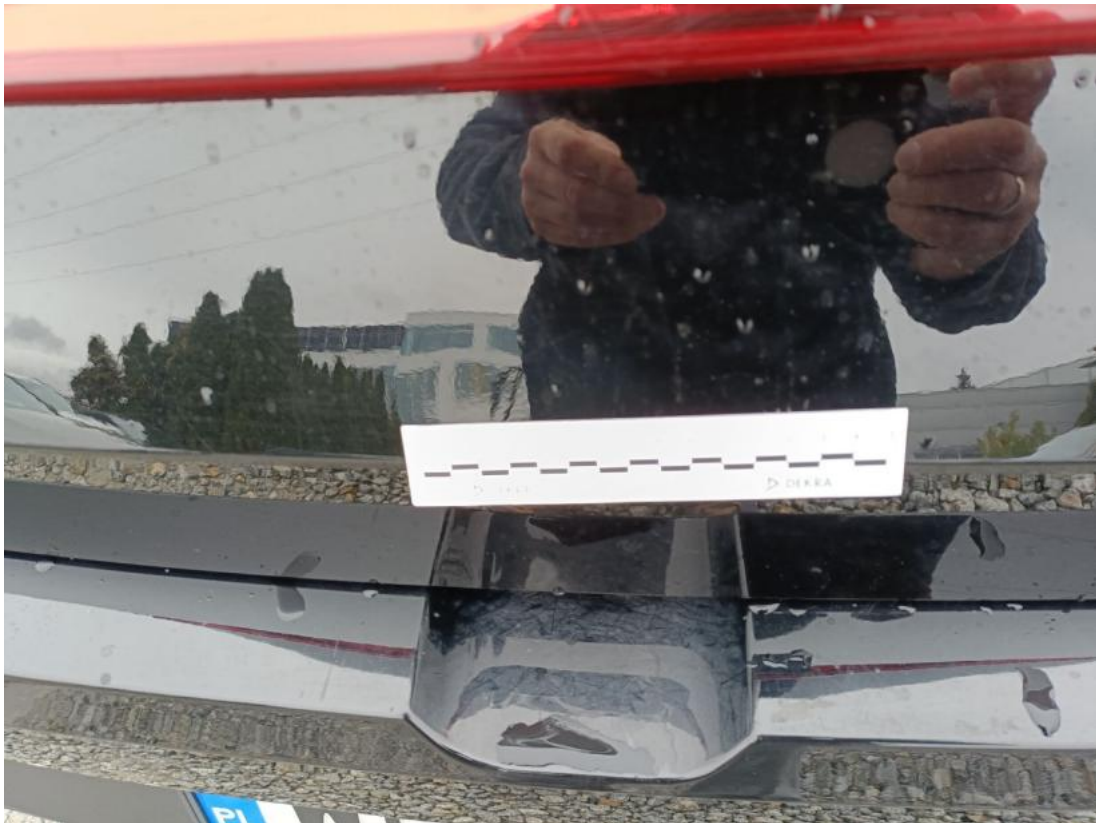
**Fot. 43**  
Pokrywy bagażnika - zdjęcie poglądowe 2

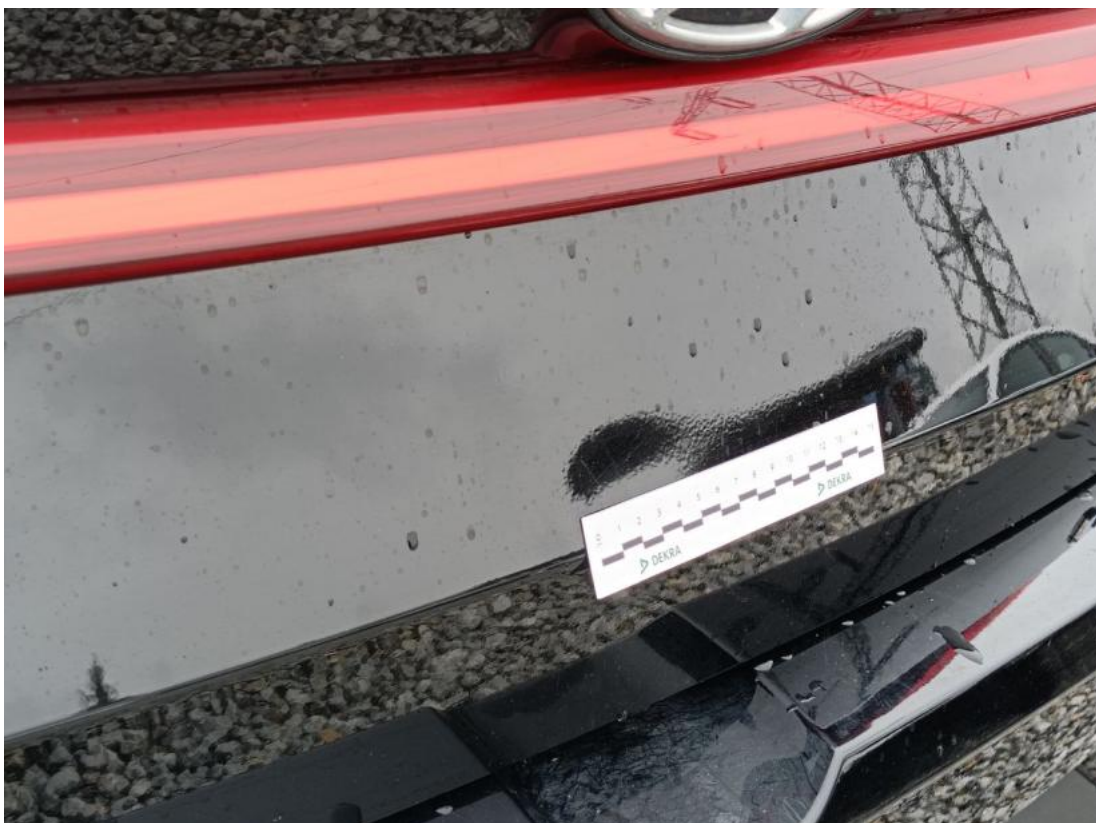
**Fot. 44**  
Pokrywy bagażnika - Wgniecenie/odkształcenie 1

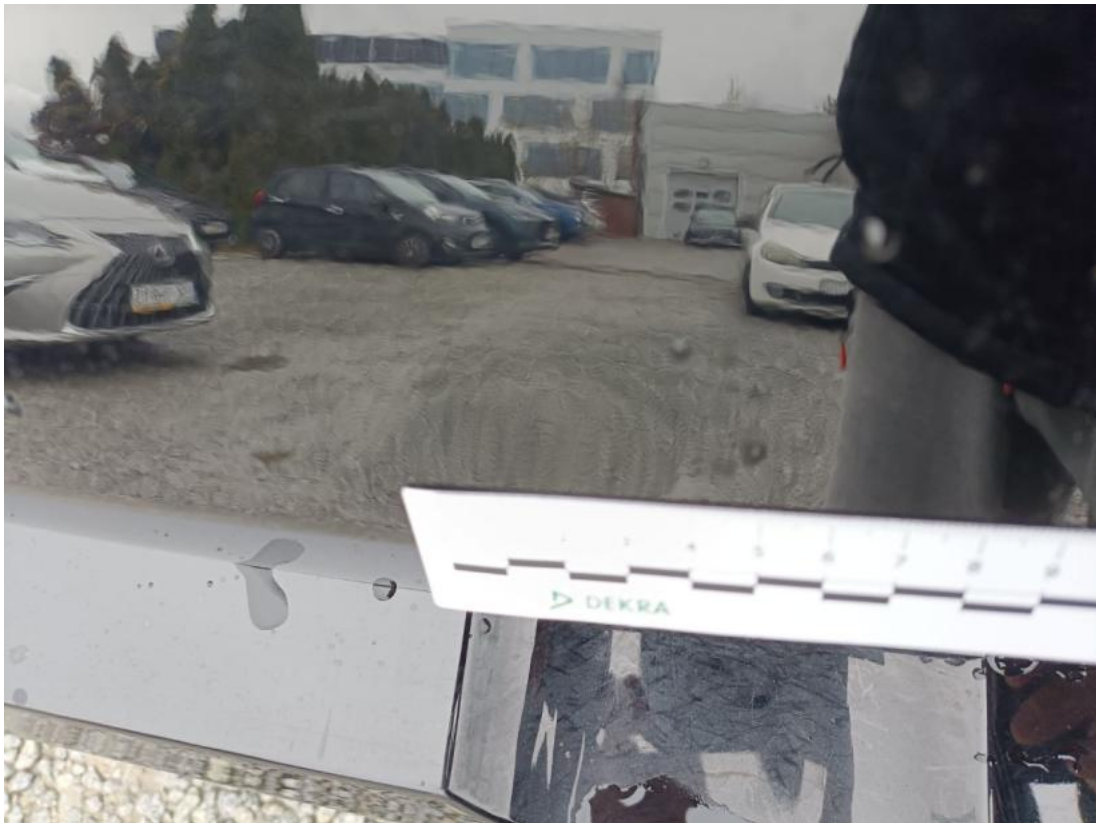
**Fot. 45**  
Pokrywy bagażnika - Wgniecenie/odkształcenie 2

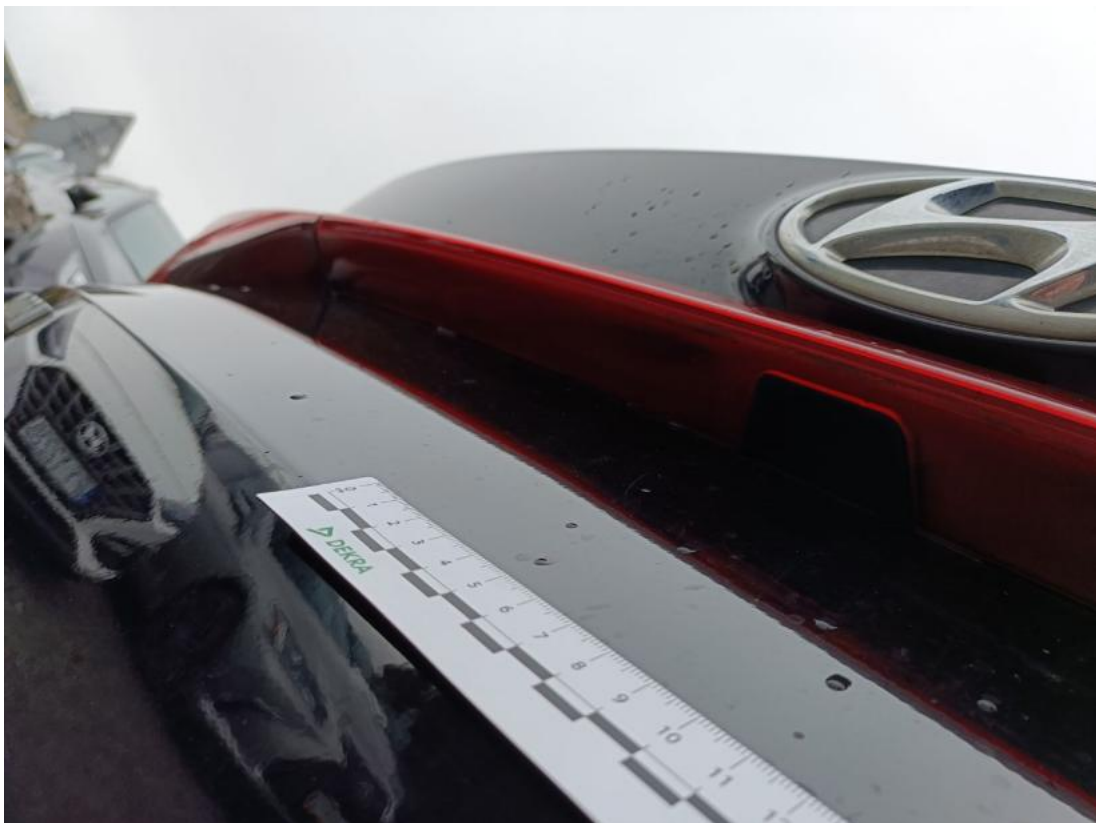
**Fot. 46**  
Pokrywy bagażnika() - Wgniecenie/odkształcenie 3

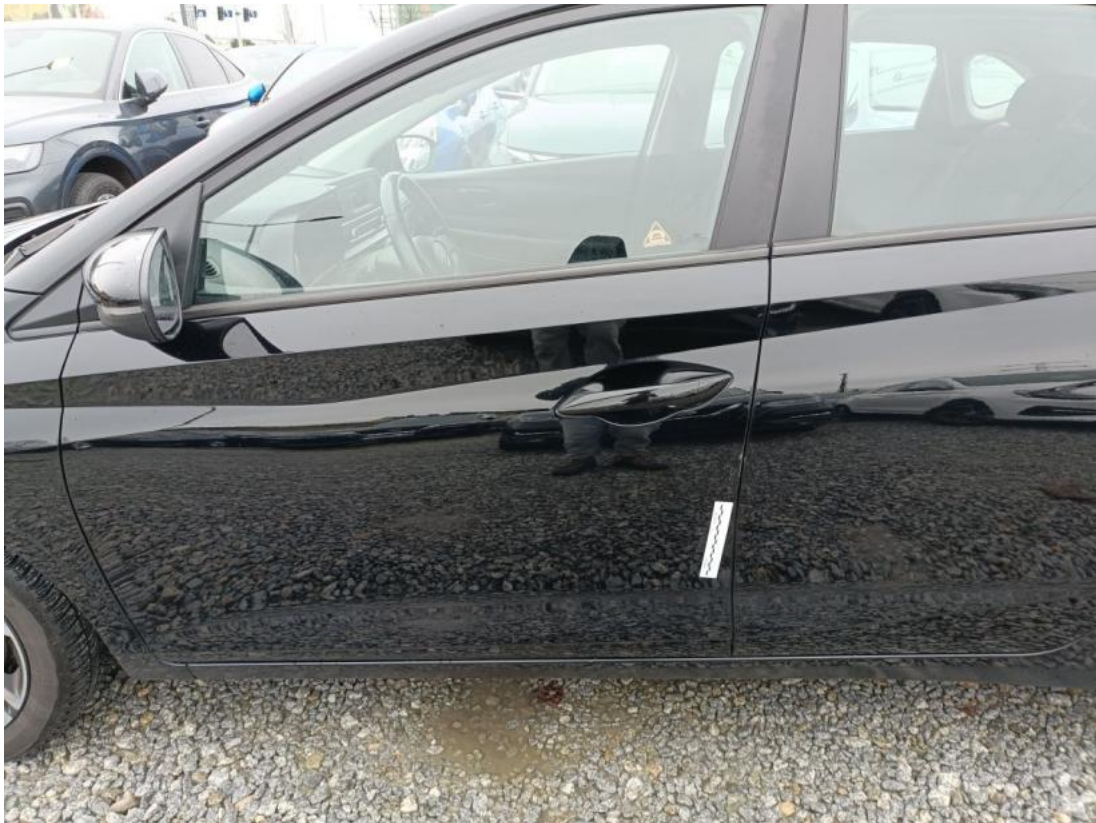
**Fot. 47**

Drzwi przed L - zdjęcie pogładowe 1

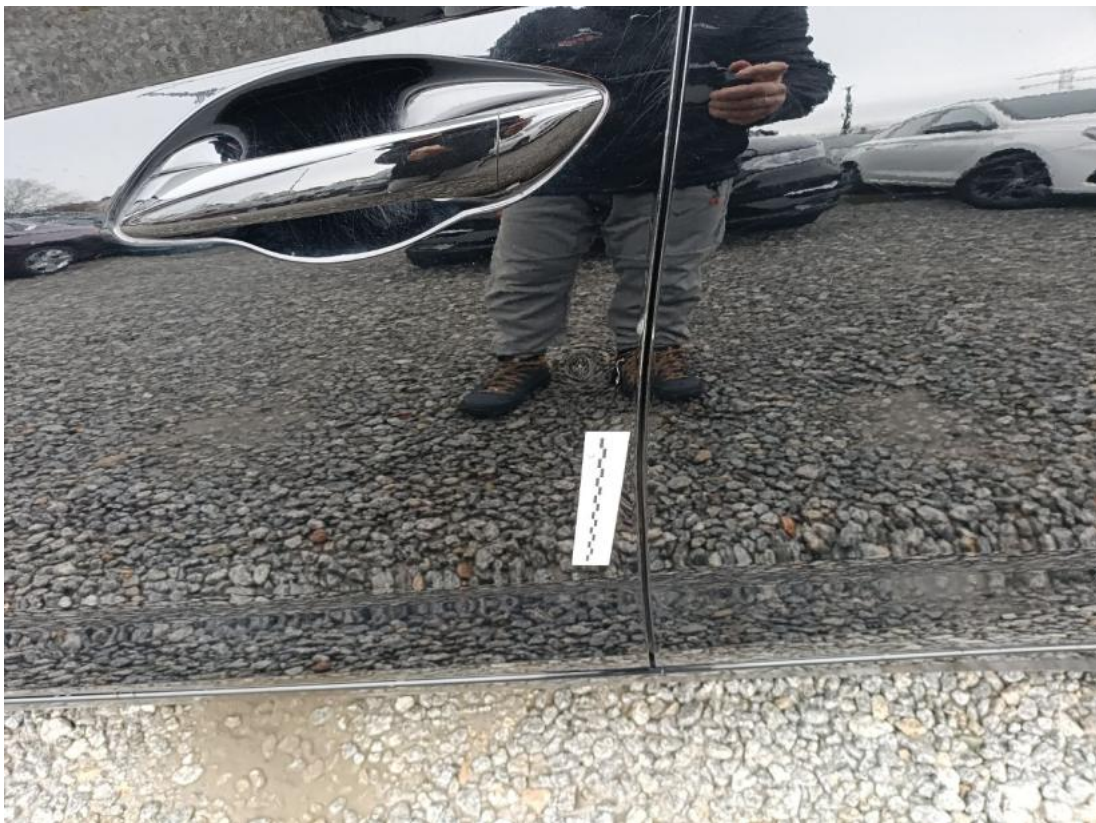
**Fot. 48**

Drzwi przed L - zdjęcie pogładowe 2

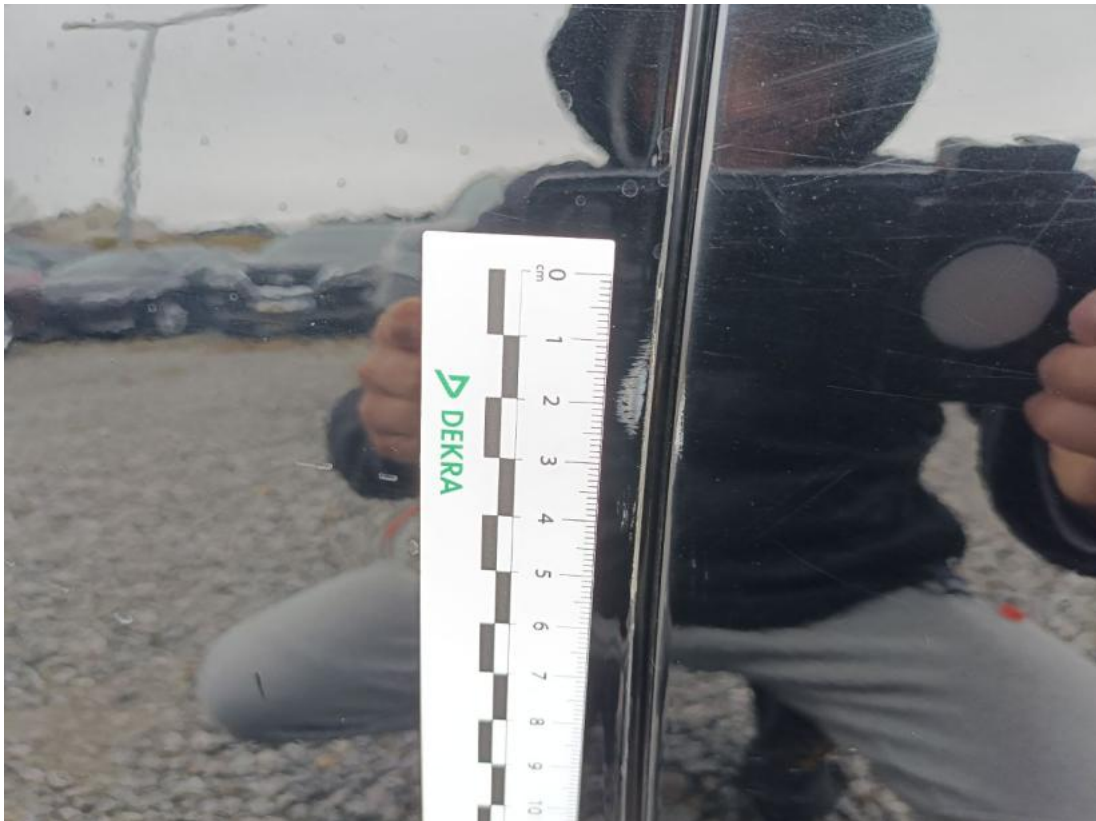
**Fot. 49**  
Drzwi przed L - Rysa/odprysk 1

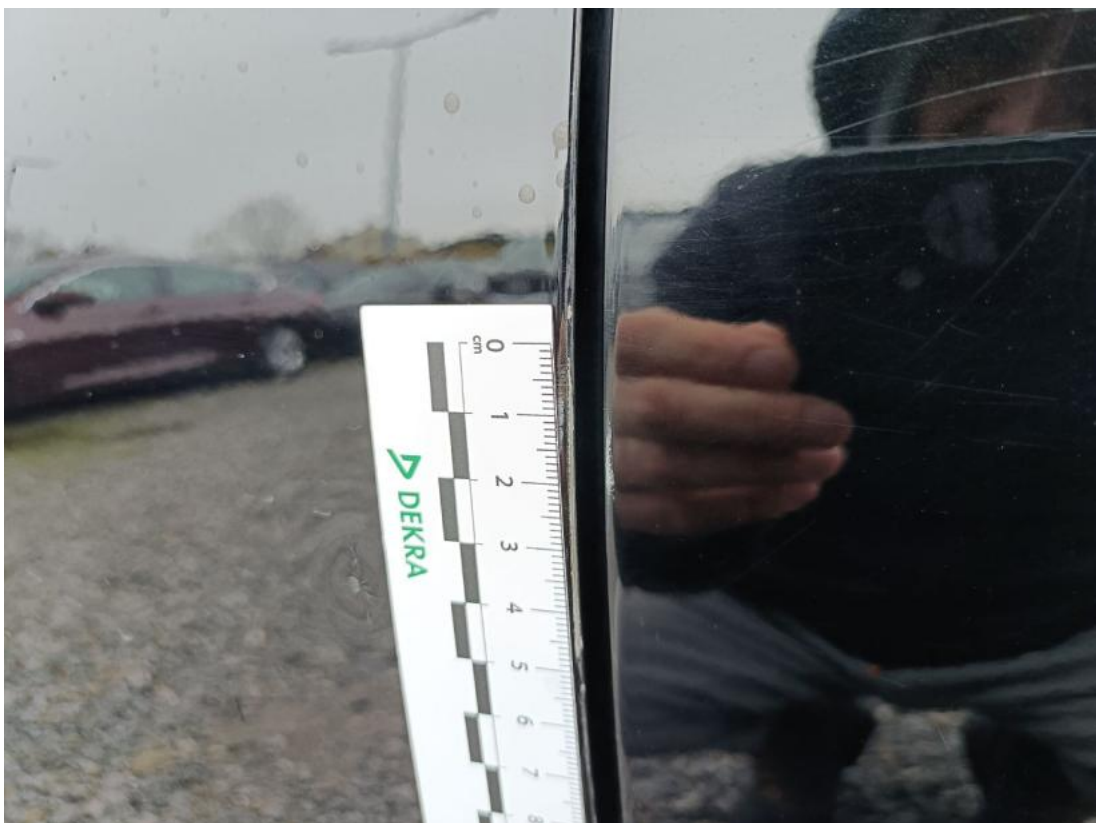
**Fot. 50**  
Drzwi przed L - Rysa/odprysk 2

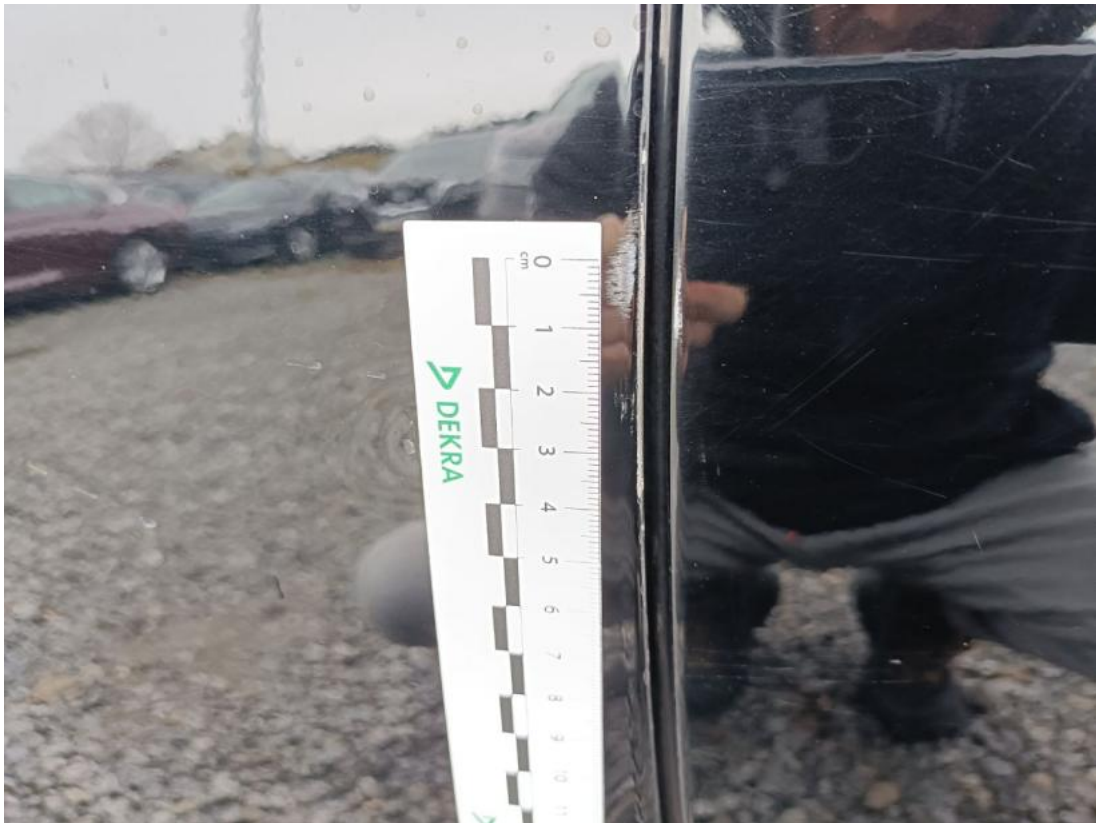
**Fot. 51**

Drzwi przed L() - Rysa/odprysk 3

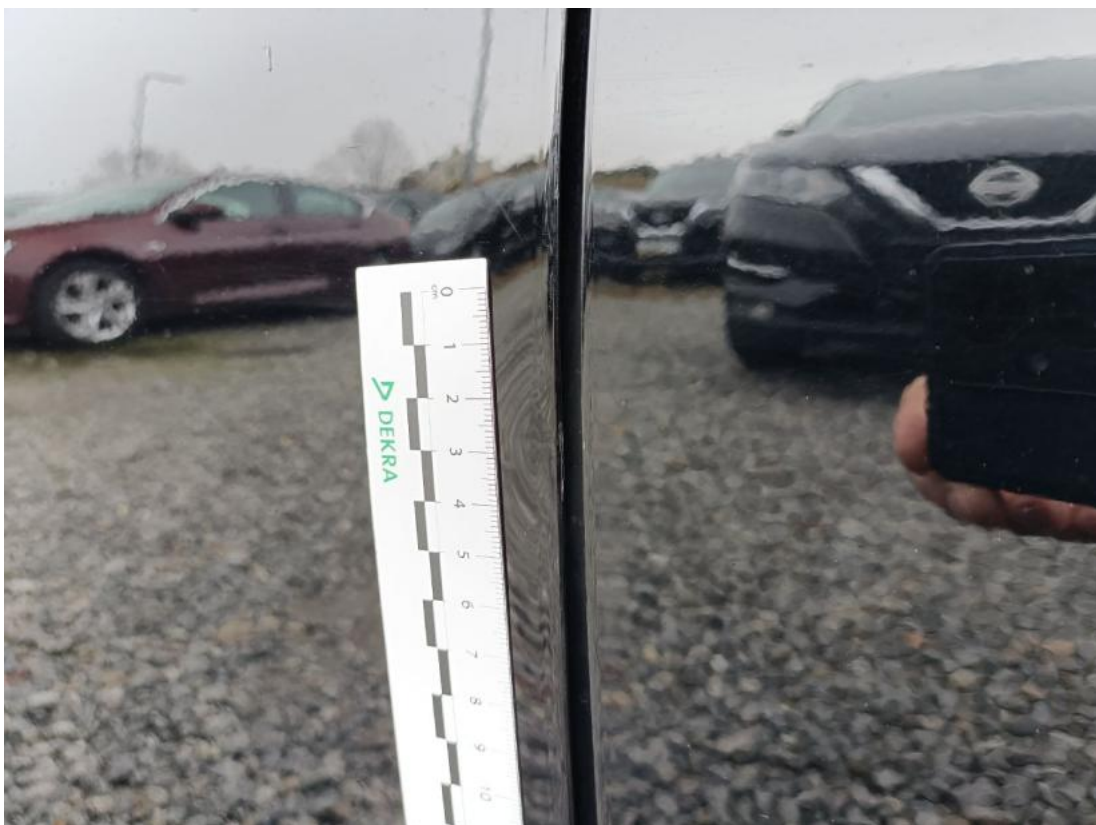
**Fot. 52**

Drzwi przed L - Wgniecenie/odkształcenie 1

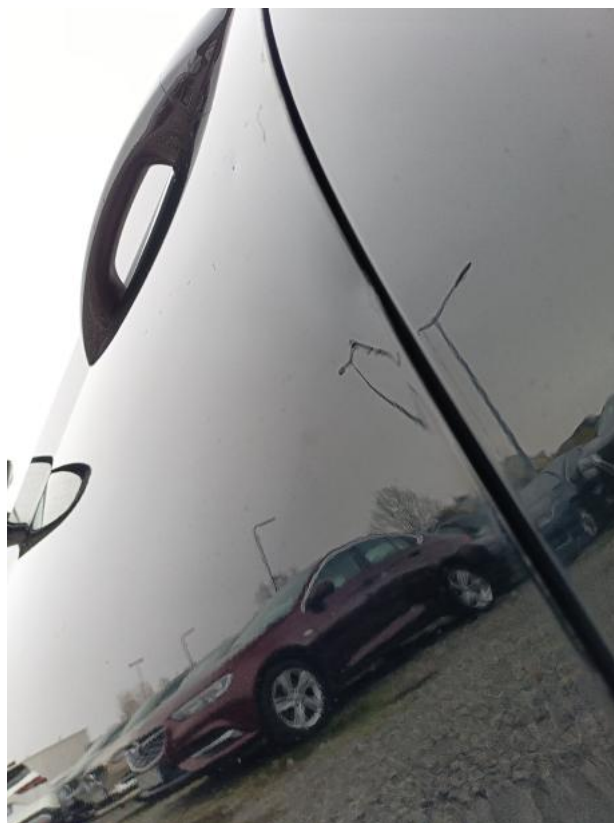
**Fot. 53**

Drzwi przed L - Wgniecenie/odkształcenie 2

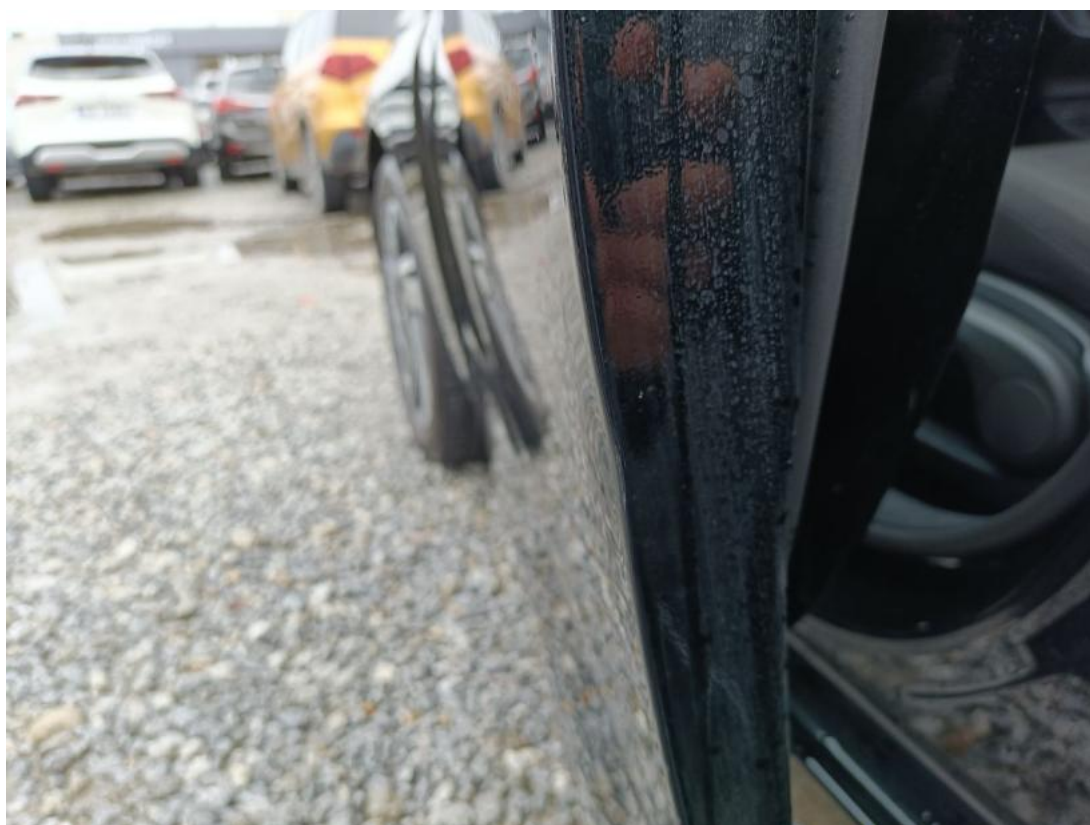
**Fot. 54**

Drzwi przed L() - Wgniecenie/odkształcenie 3

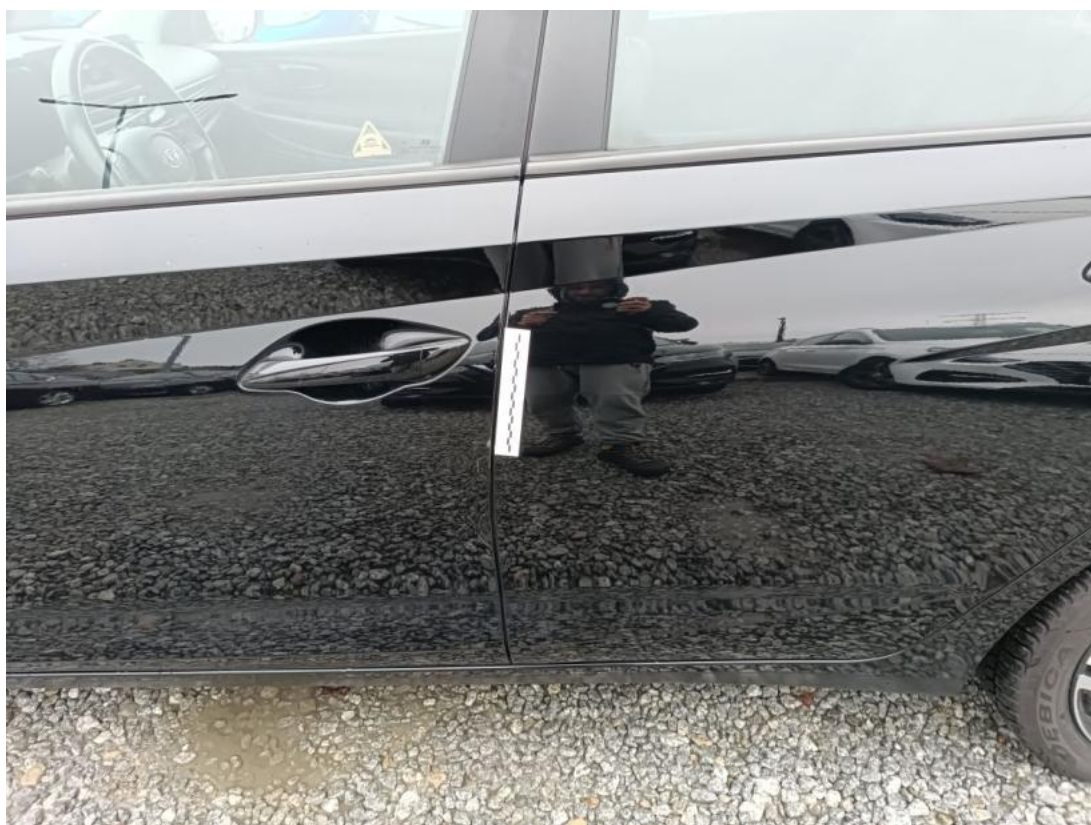
**Fot. 55**

Drzwi tylne L - zdjęcie poglądowe 1

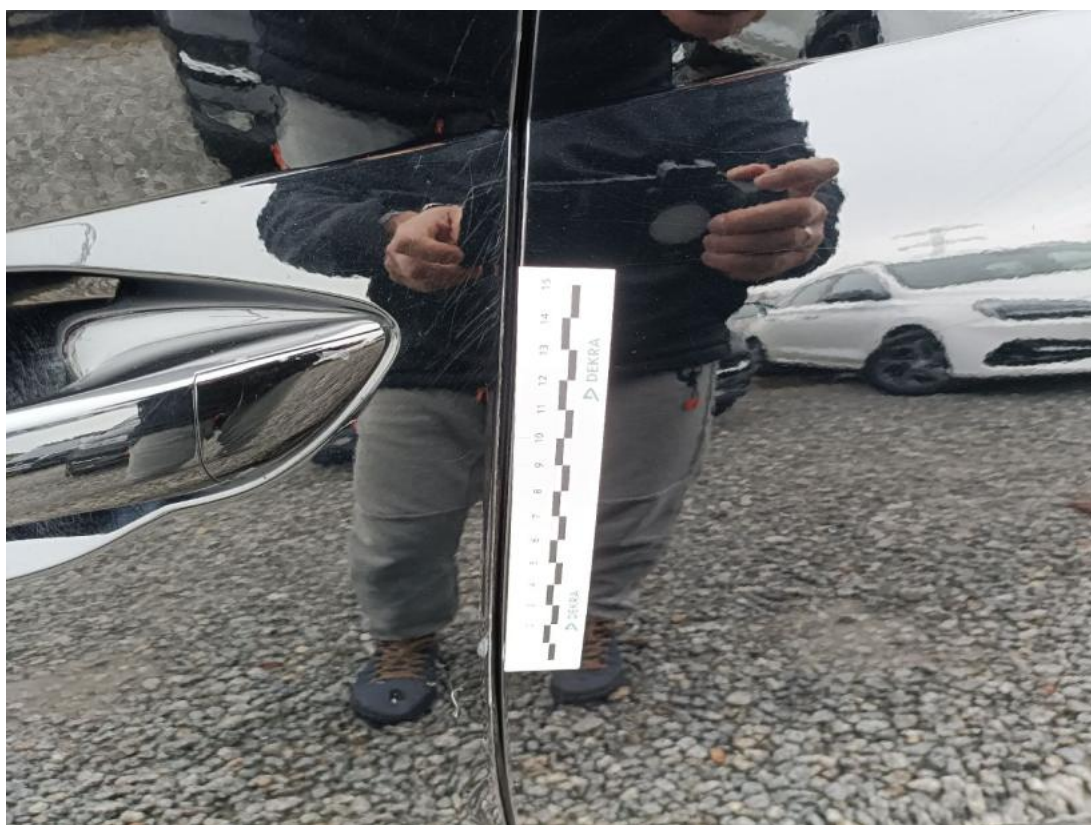
**Fot. 56**

Drzwi tylne L - zdjęcie poglądowe 2

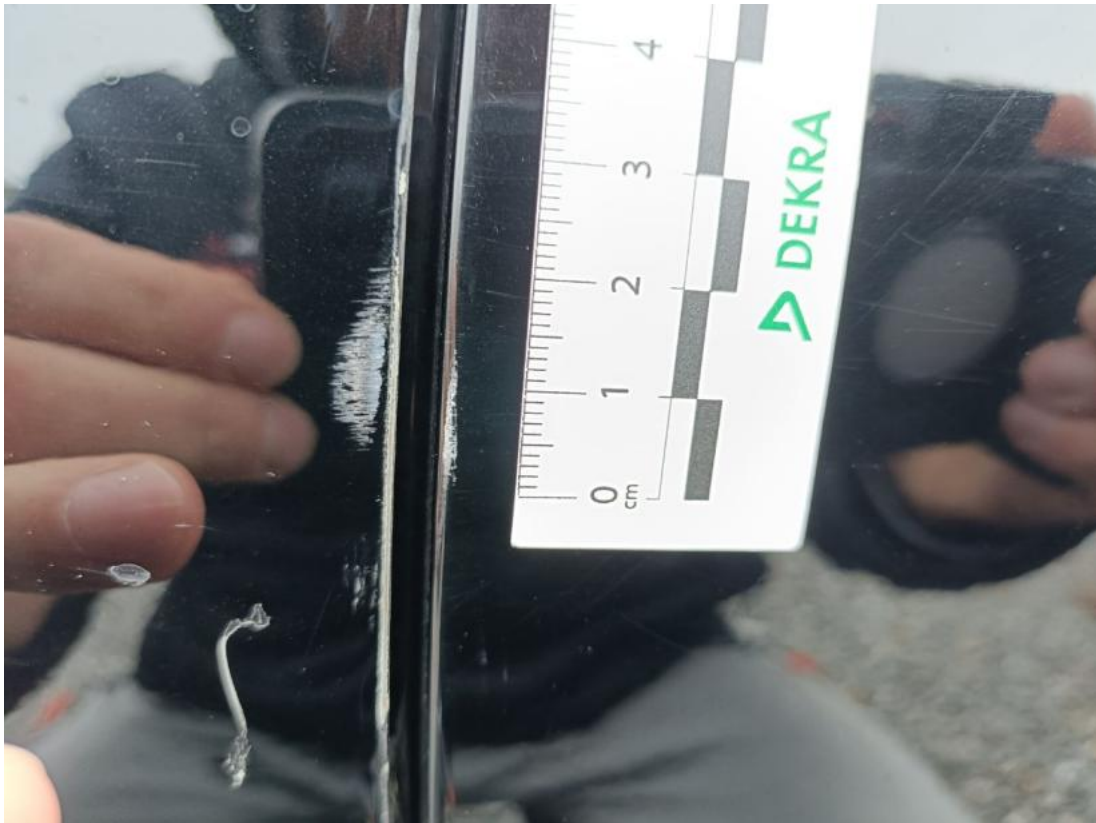
**Fot. 57**  
Drzwi tylne L - Rysa/odprysk 1

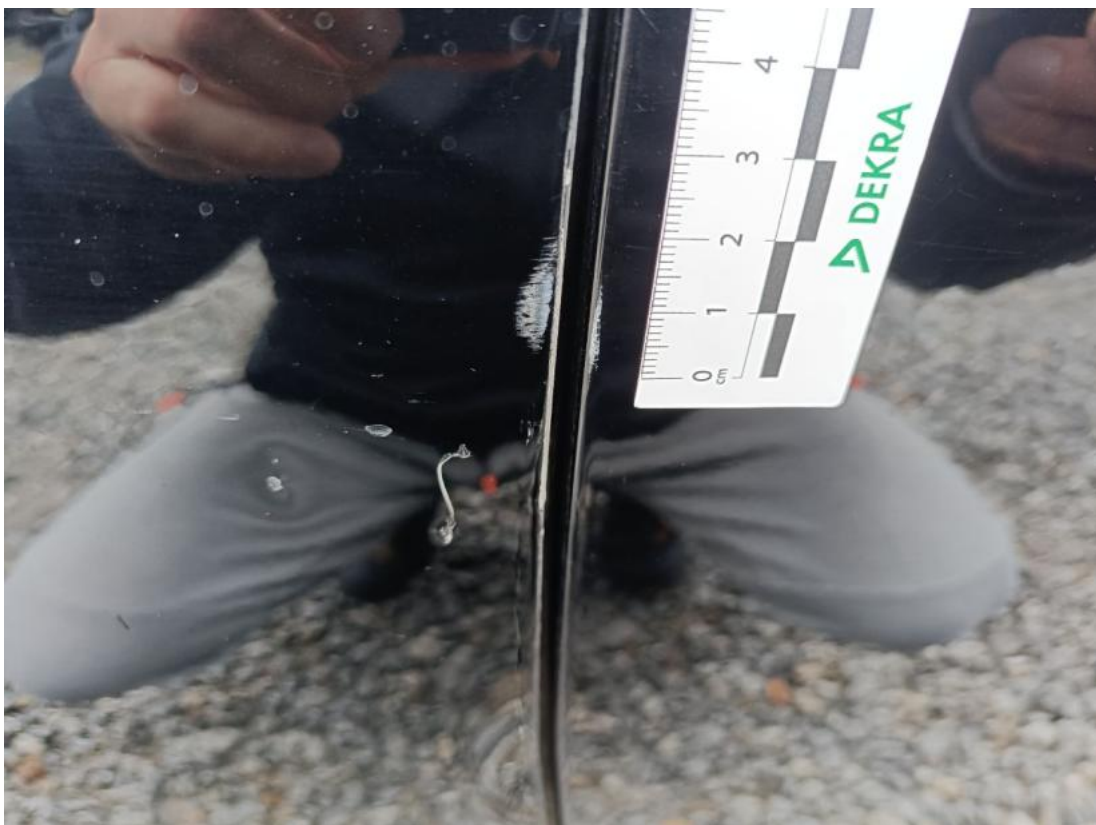
**Fot. 58**  
Drzwi tylne L - Rysa/odprysk 2

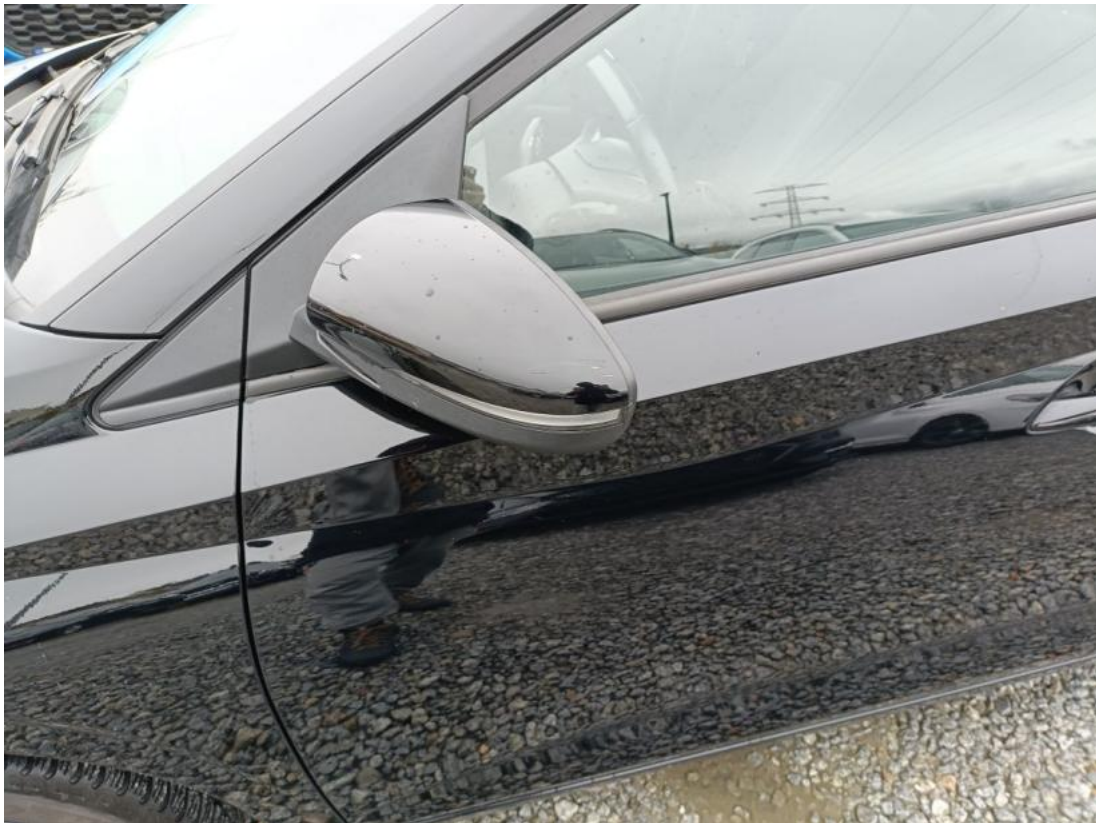
**Fot. 59**  
Obudowa lusterka zew L - zdjęcie poglądowe 1

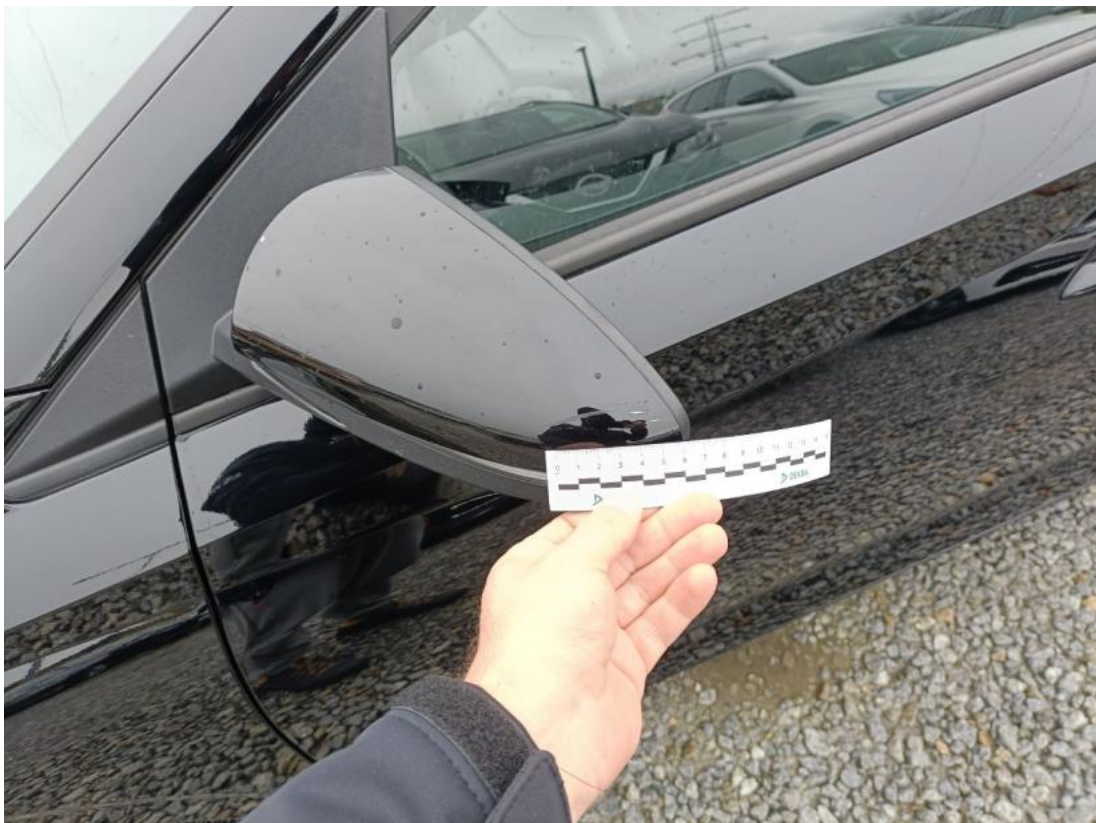
**Fot. 60**  
Obudowa lusterka zew L - zdjęcie poglądowe 2

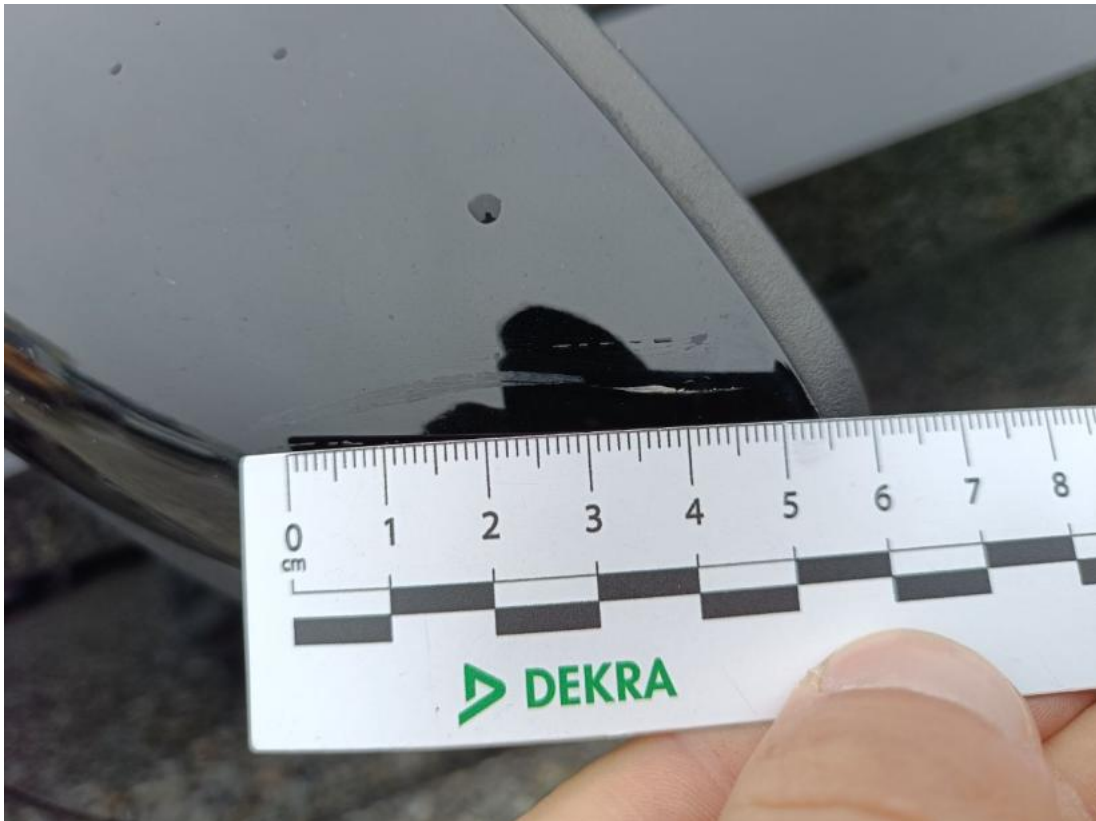
**Fot. 61**  
Obudowa lusterka zew L - Rysa/odprysk 1

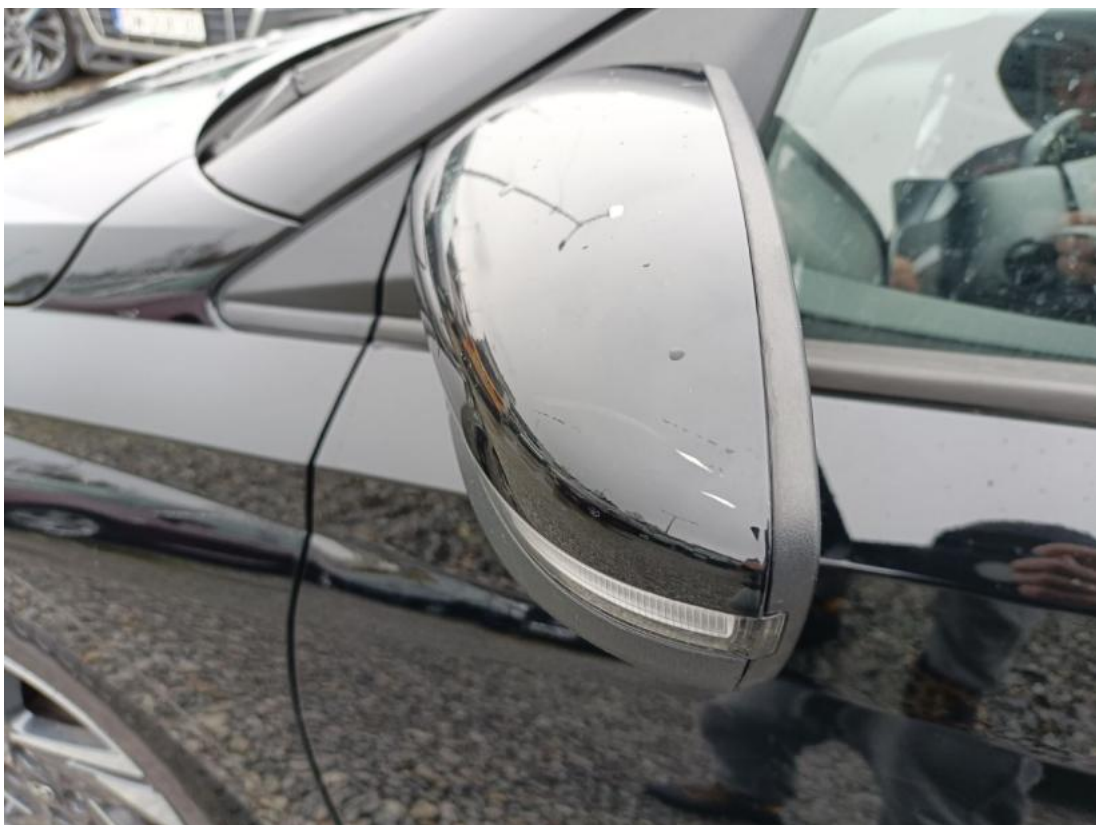
**Fot. 62**  
Obudowa lusterka zew L - Rysa/odprysk 2
