Raport z oględzin pojazdu

Numer raportu	216928/10/25-11401	Data raportu	28-10-2025
Rzeczoznawcy	Rafał Stróżyk (NEW) mgr inż. Przemysław Ostap	Data oględzin	23-10-2025
Nr zlecenia	PCM(DZS)/GDA/80455/25/10/20	Miejsce oględzin	MM CARS WROCLAW PZS, WYŚCIGO...

Numer identyfikacyjny (VIN)	SJNFFAJ11U2978731
Marka, model	NISSAN Qashqai 17-21
Typ, wersja	Qashqai 1.3 DIG-T N-Connect...
Numer rejestracyjny	DW8WN35
Silnik (rodz./poj./moc)	benz./1332 ccm/116 kW
Stan licznika	80 450 km
Data 1. rej./rok prod.	22-04-2021/2021
Data nast. bad. techn.	22-04-2026
Nadwozie	hatchback 5/5
Lakier	czarny/METALIK
Skrzynia biegów	automatyczna

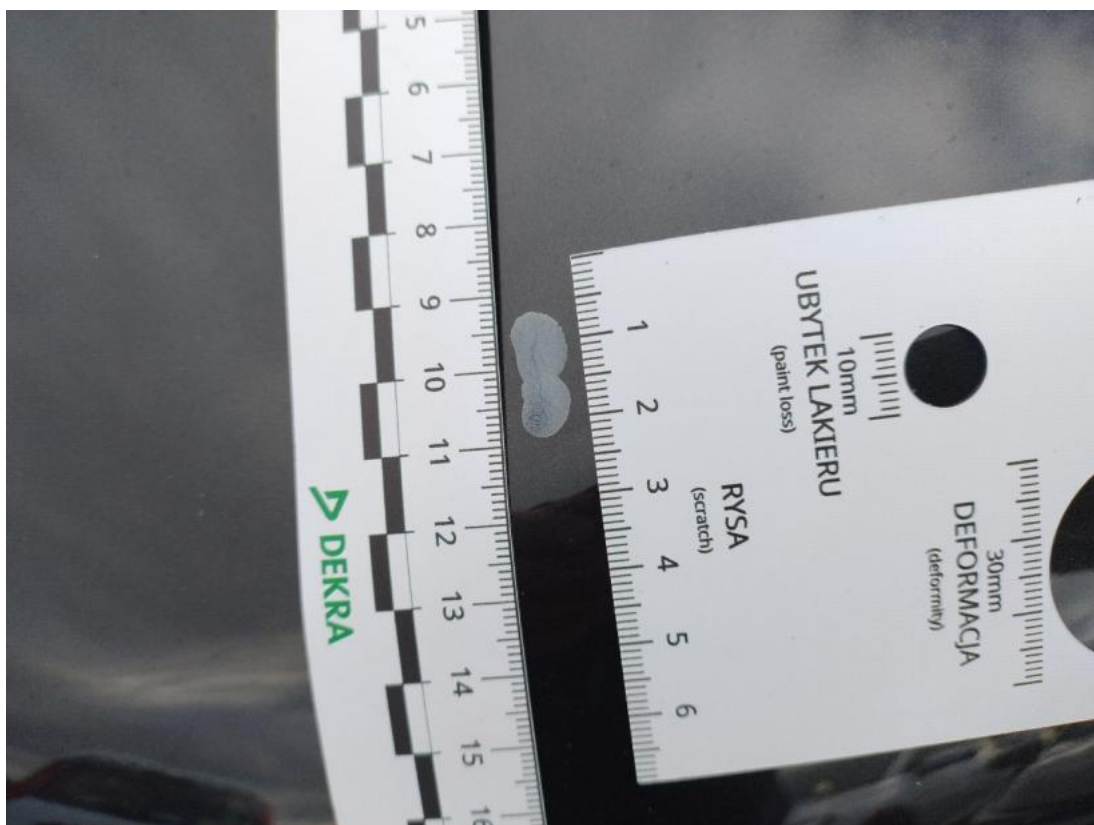
Fot. 39

Poz.	Nazwa pozycji	Opis uszkodzeń	Kwalifik.	Naprawa [rbg]
1	Szyba przednia barwiona	pęknięcie	WY	2.7
2	Kpl.montażowy/naprawczy-kpl.do klejenia		WY	
3	Pokrywa przednia	rysa/odprysk, zabrudzenie	NA	0.2
4	Drzwi przednie (nieuzbrojone) L	rysa/odprysk, wgniecenie/odkształcenie	NA	0.8
5	Błotnik przedni L	rysa/odprysk, wgniecenie/odkształcenie		
6	Drzwi przednie (nieuzbrojone) R	rysa/odprysk, wgniecenie/odkształcenie		
7	Drzwi tylne (nieuzbrojone) L	rysa/odprysk		
8	Drzwi tylne (nieuzbrojone) R	rysa/odprysk		
9	Okładzina zderzaka tylnego	rysa/odprysk		
10	Błotnik tylny L	rysa/odprysk		
11	Nakładka pokrywy tylnej dół	zarysowanie

Pokrywa komory silnika - Rysa/odprysk 1

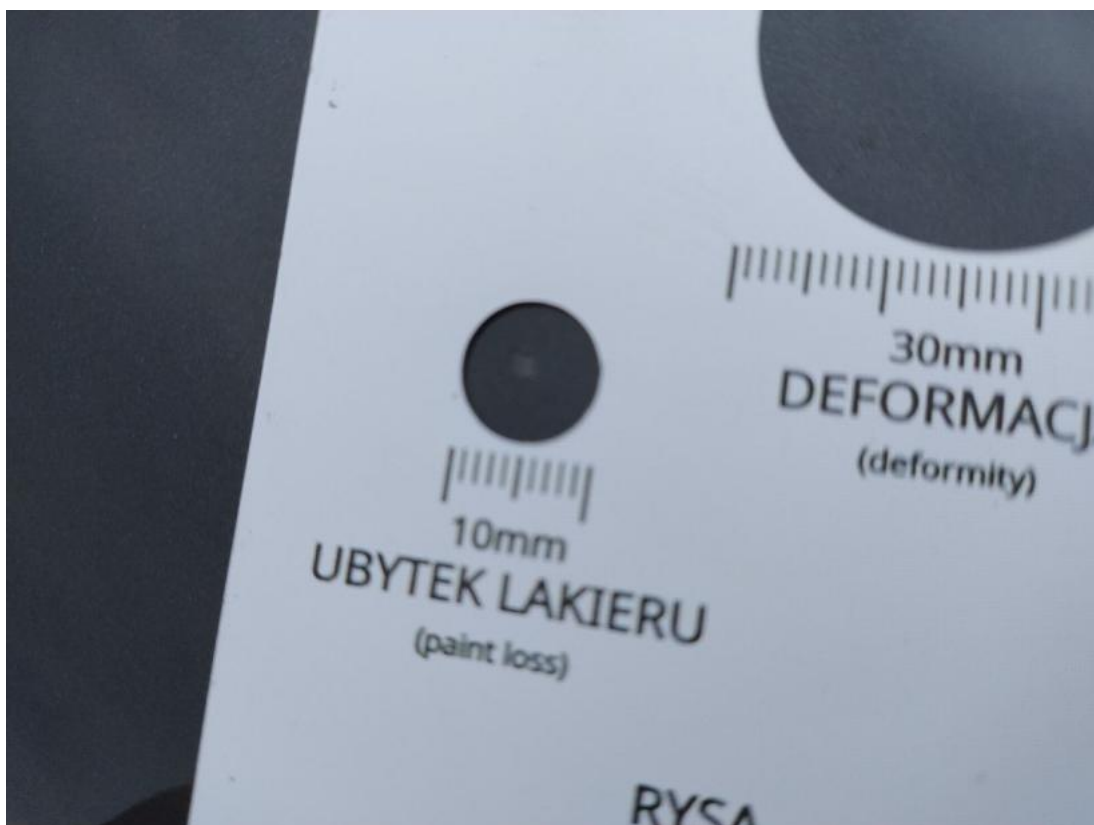
Fot. 40

Pokrywa komory silnika - Rysa/odprysk 2

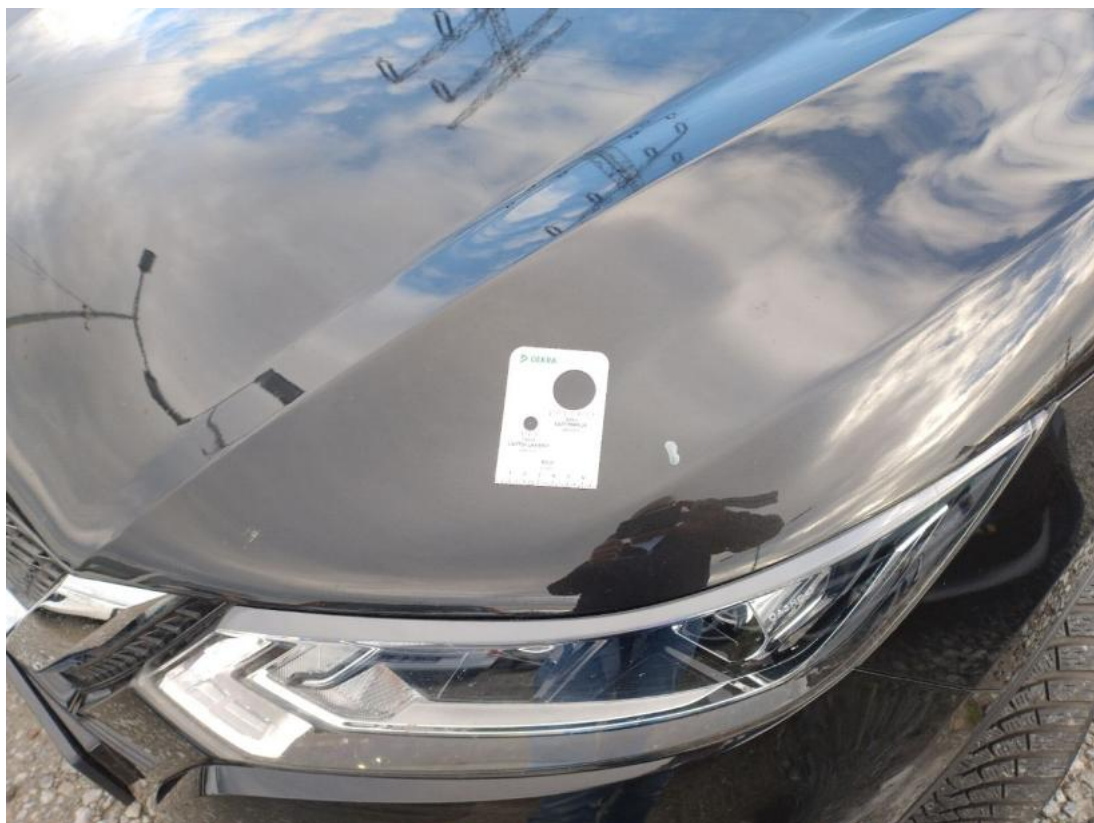
Fot. 41
Pokrywa komory silnika() - Rysa/odprysk 3

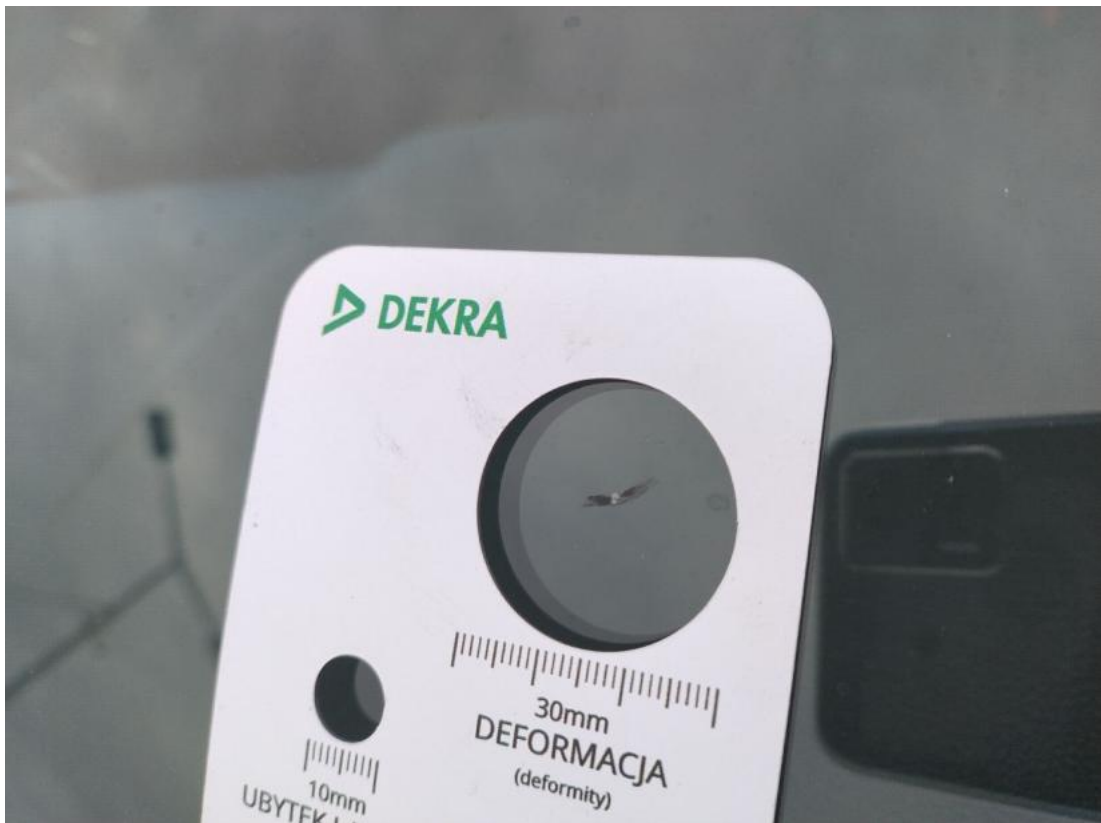
Fot. 43

Szyba czołowa - Pęknięcie/rozerwanie 1

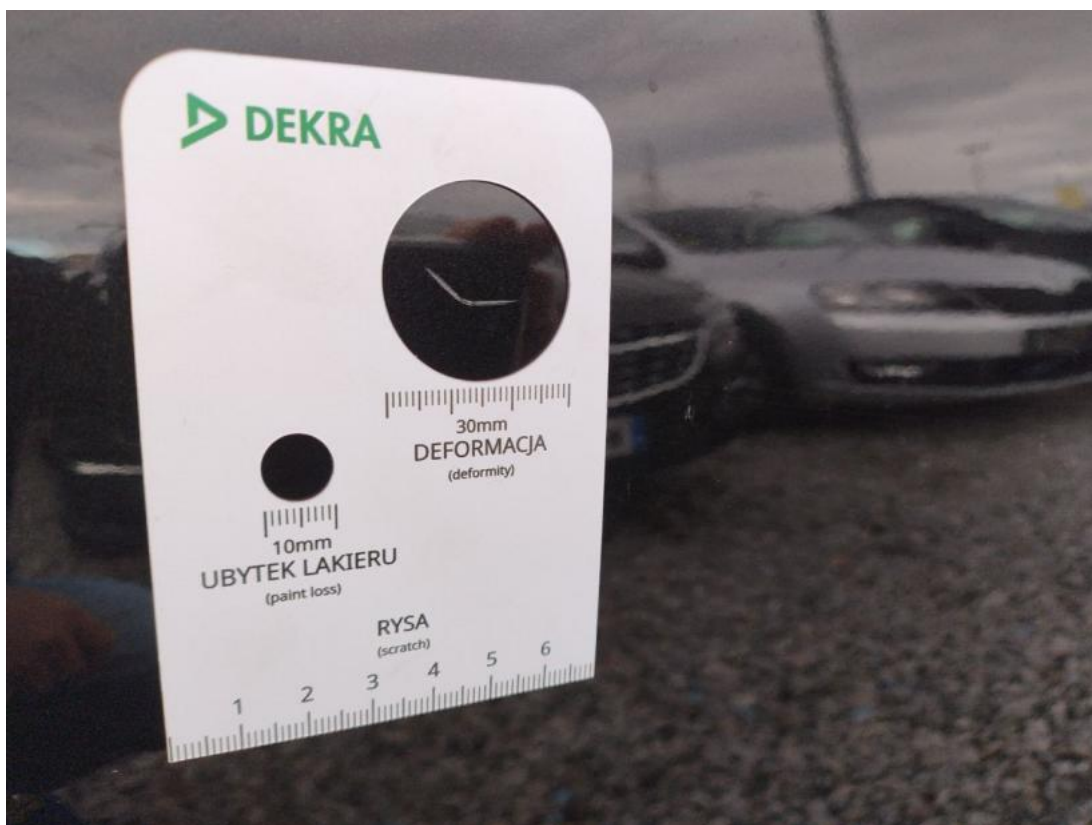
Fot. 45

Drzwi przednie P - Rysa/odprysk 1

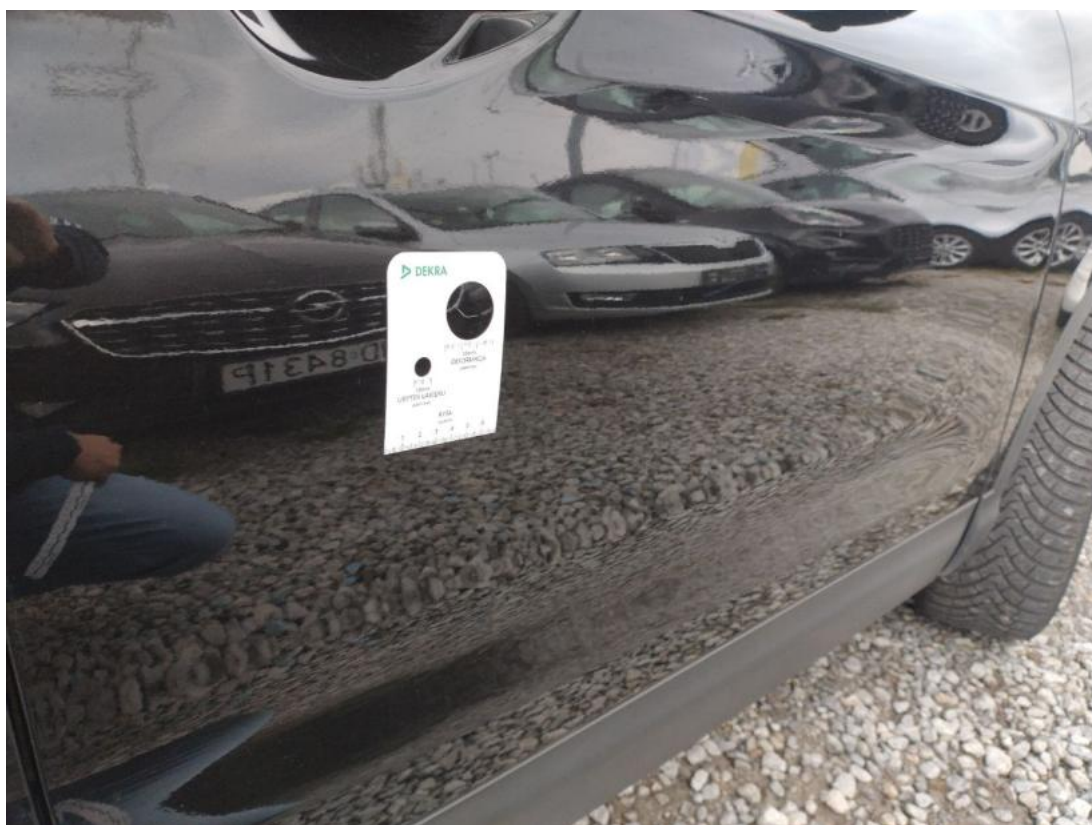
Fot. 46

Drzwi przednie P - Rysa/odprysk 2

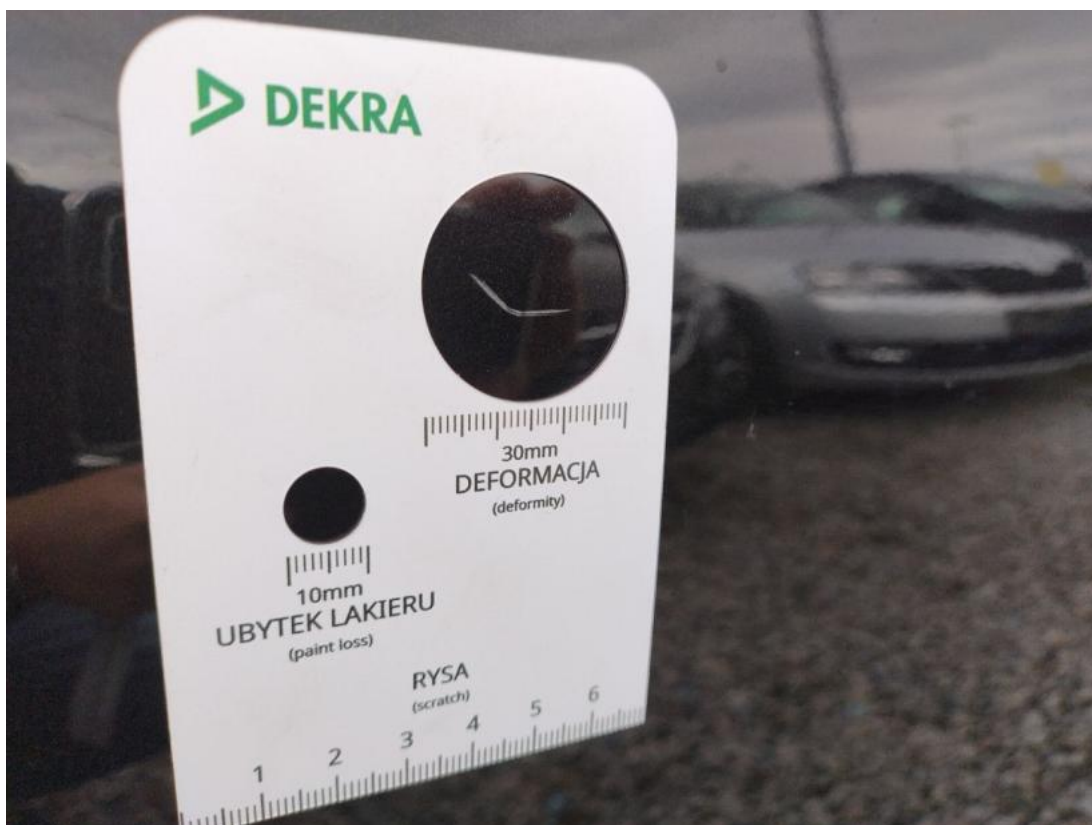
Drzwi przednie P - Wgniecenie/odkształcenie 1

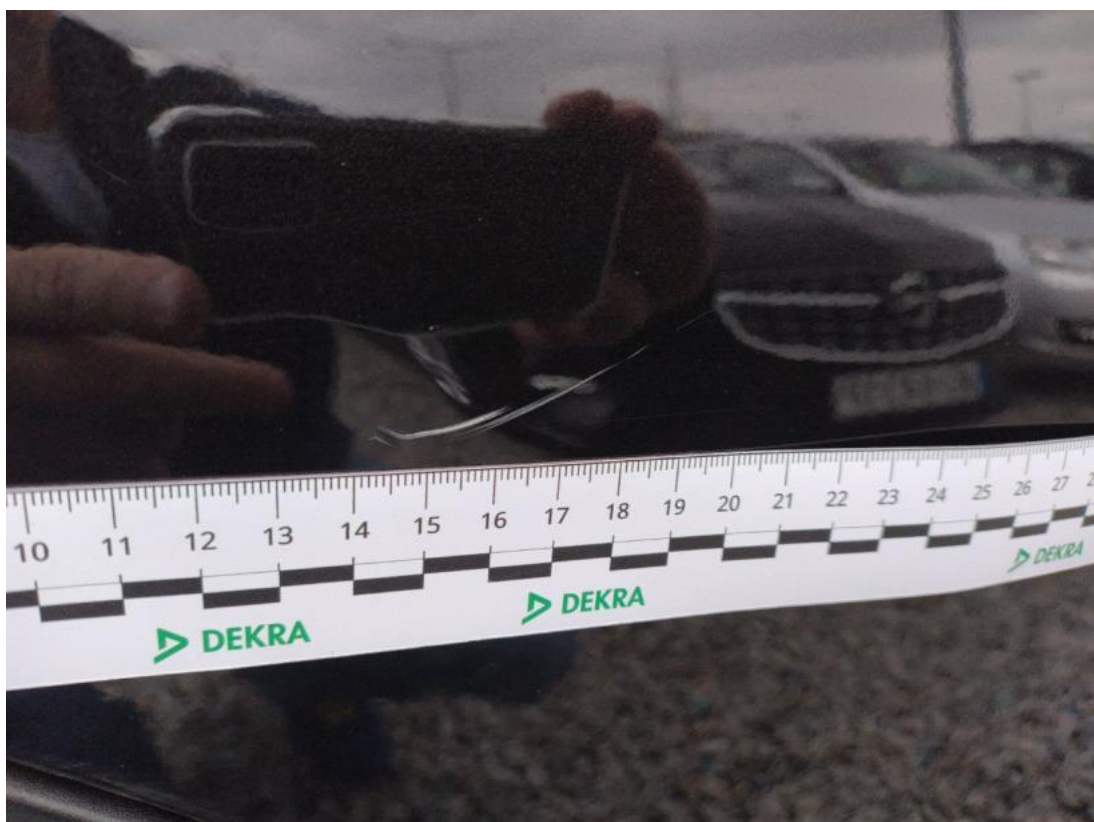
Fot. 49
Drzwi tylne P - Rysa/odprysk 1

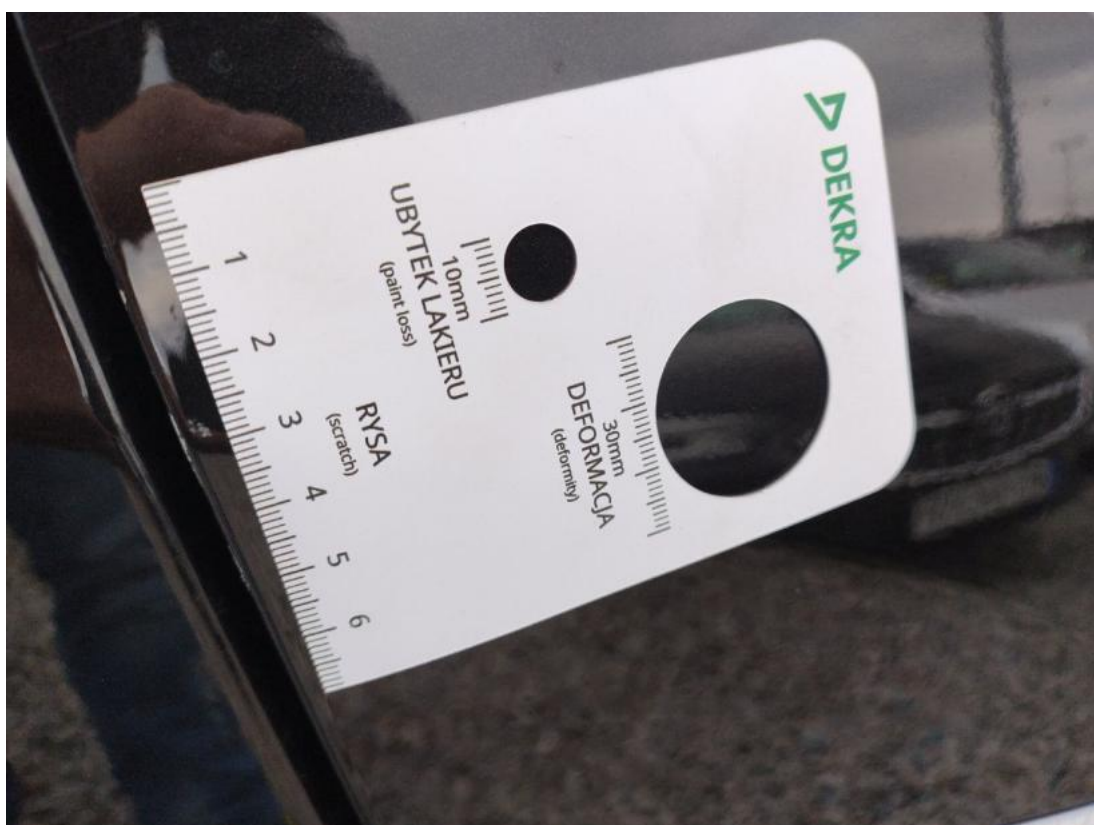
Fot. 50
Drzwi tylne P - Rysa/odprysk 2

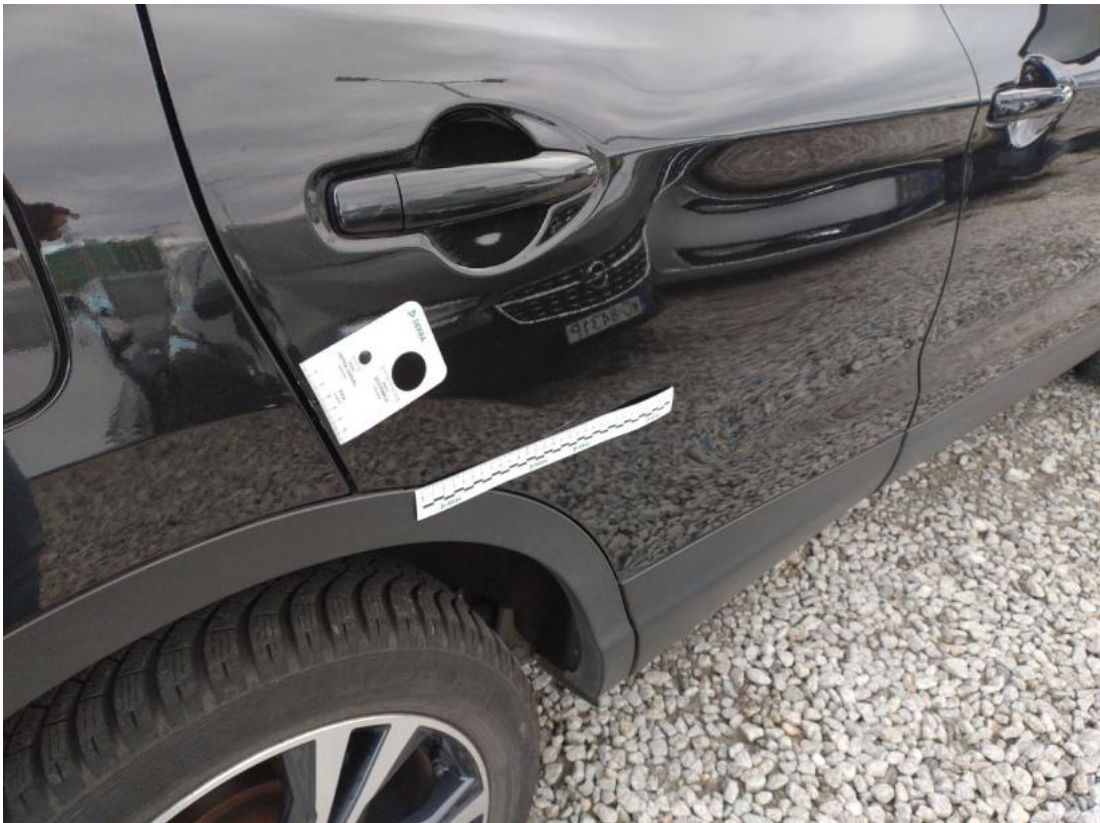
Fot. 51

Drzwi tylne P() - Rysa/odprysk 3

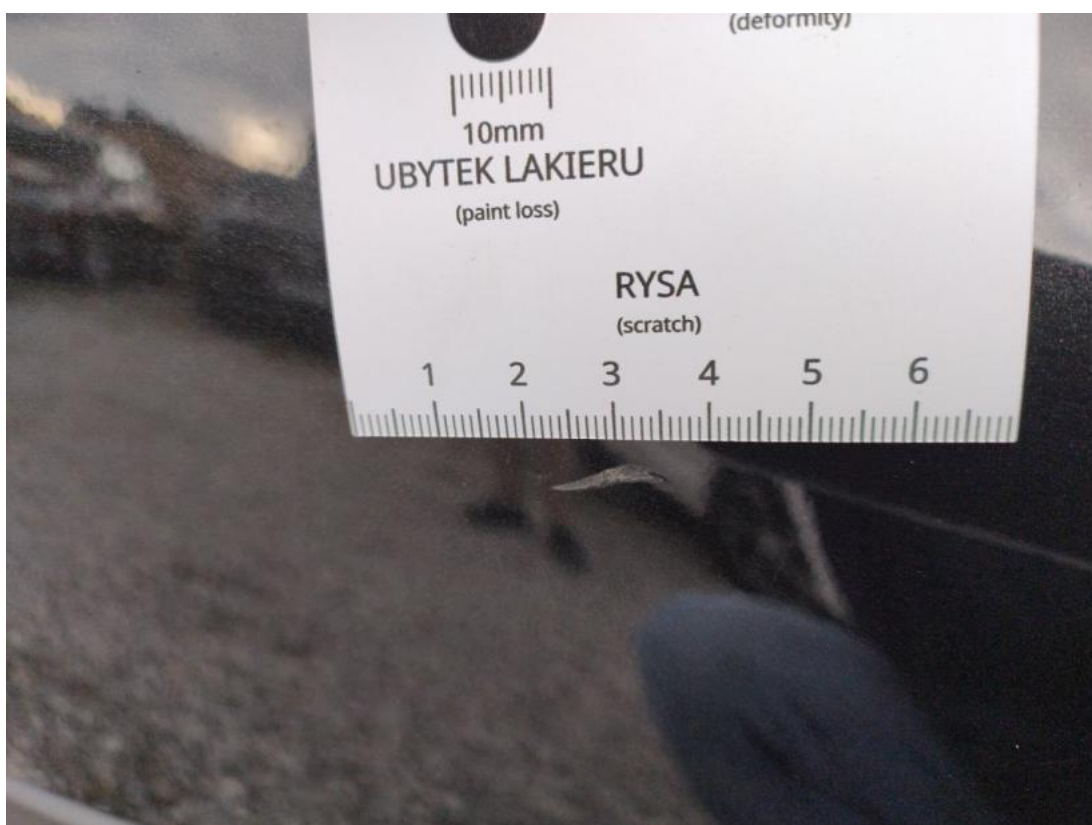
Fot. 53

Zderzak tylny - Rysa/odprysk 1

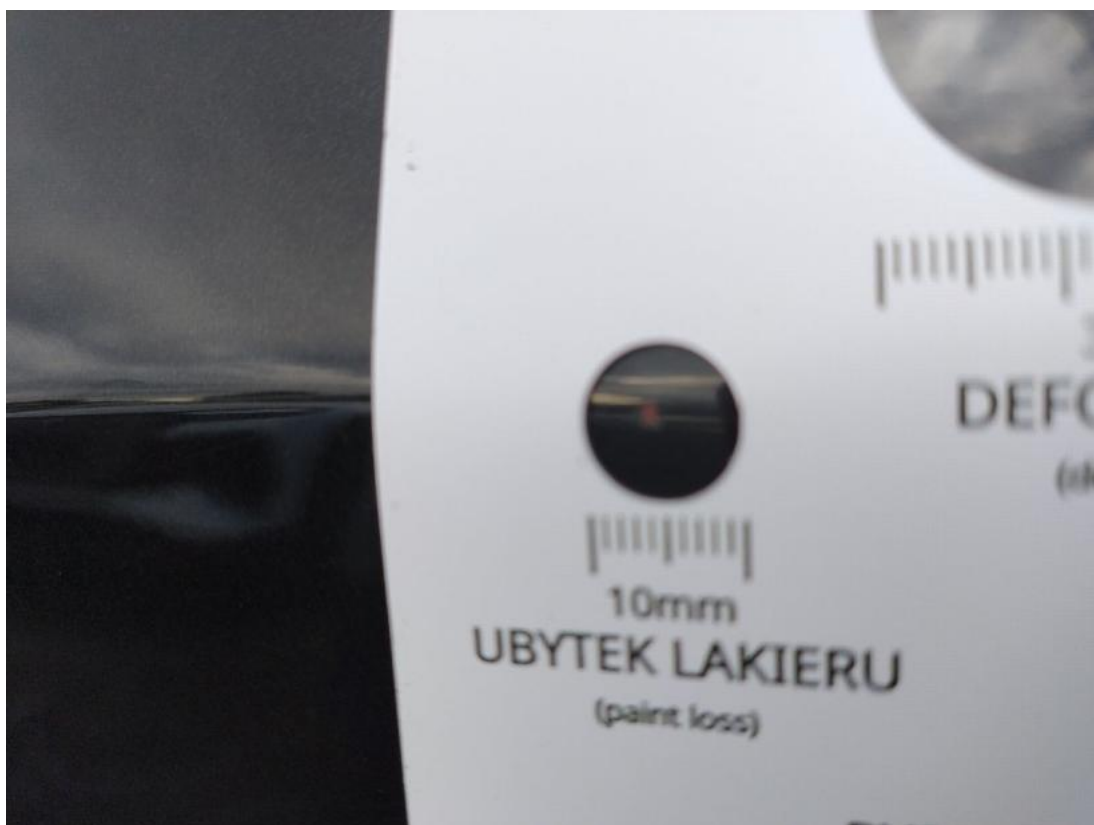
Fot. 55

Błotnik tylny L / Ściana boczna L - Rysa/odprysk 1

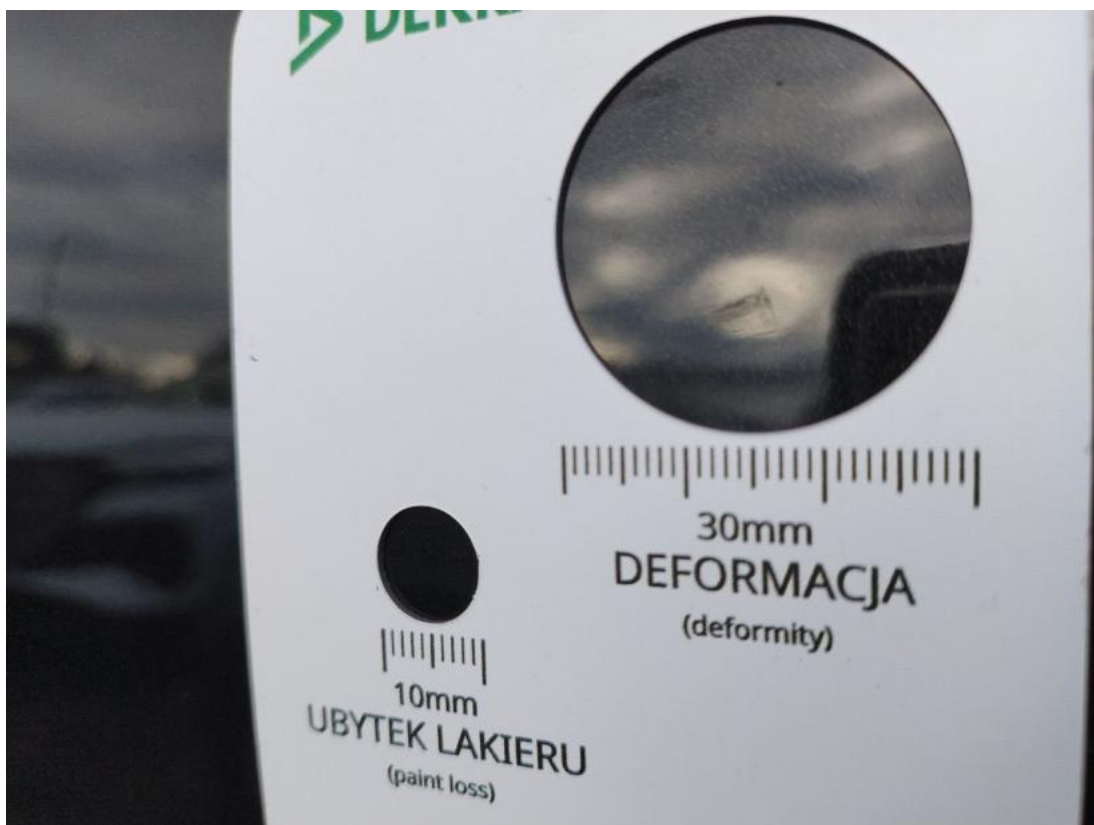
Fot. 57

Błotnik tylny L / Ściana boczna L - Wgniecenie/odkształcenie 1

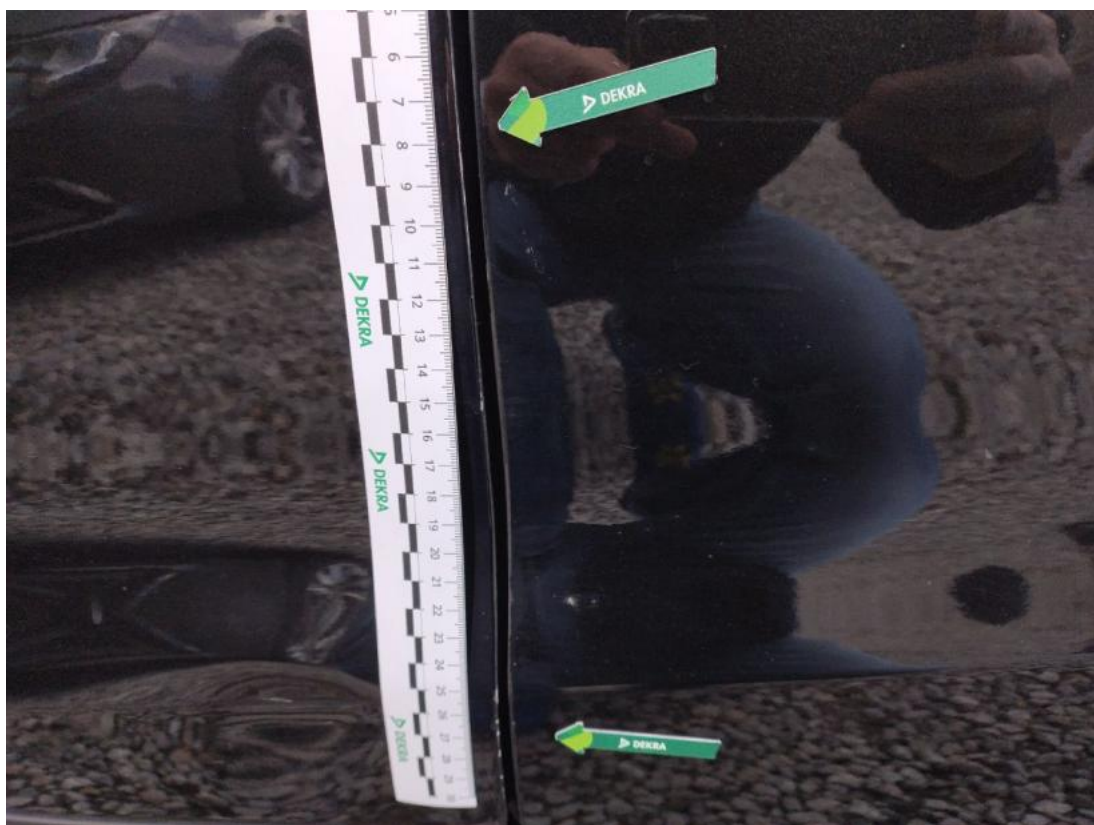
Fot. 59
Drzwi przed L - Rysa/odprysk 1

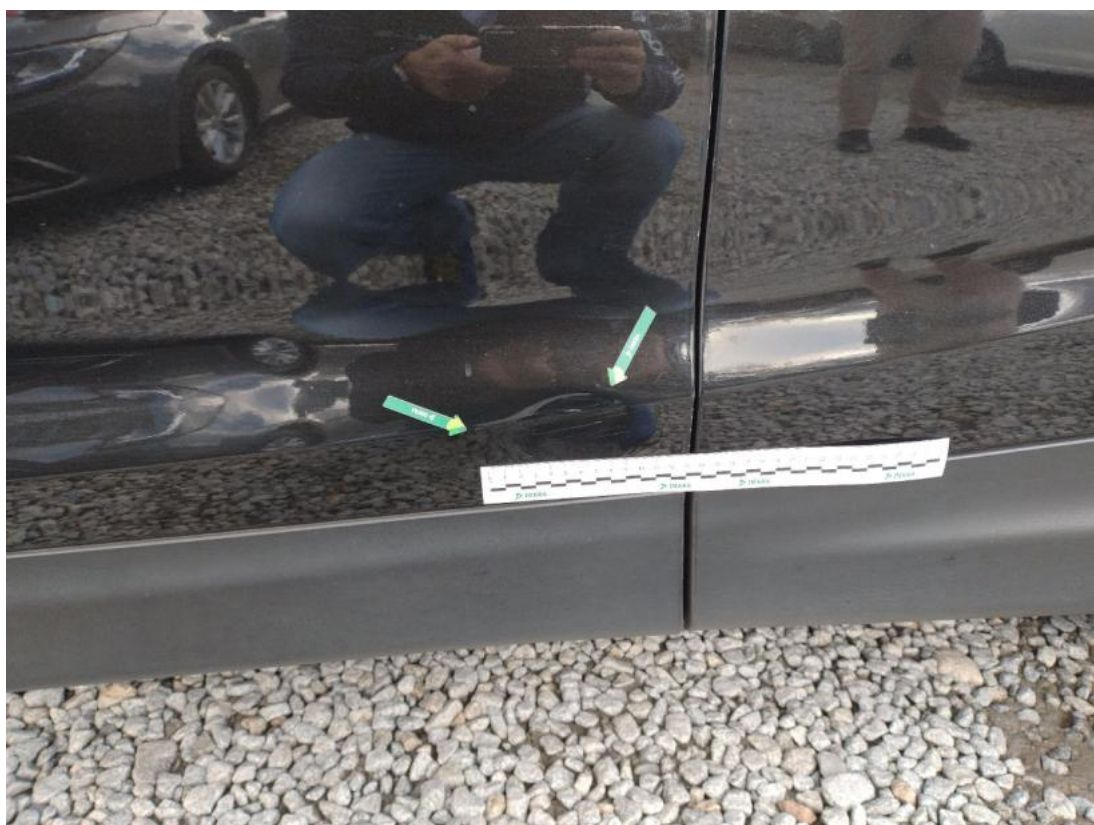
Fot. 60
Drzwi przed L() - Rysa/odprysk 3

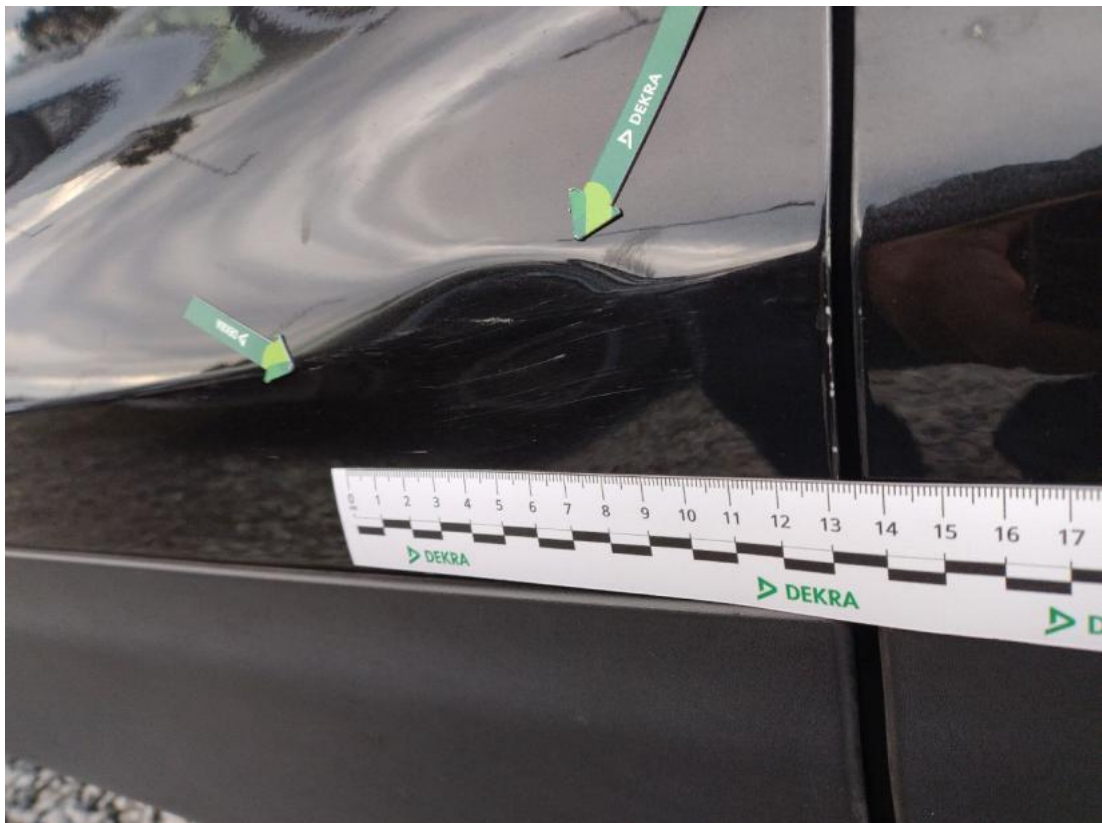
Fot. 61
Drzwi przed L - Wgniecenie/odkształcenie 1

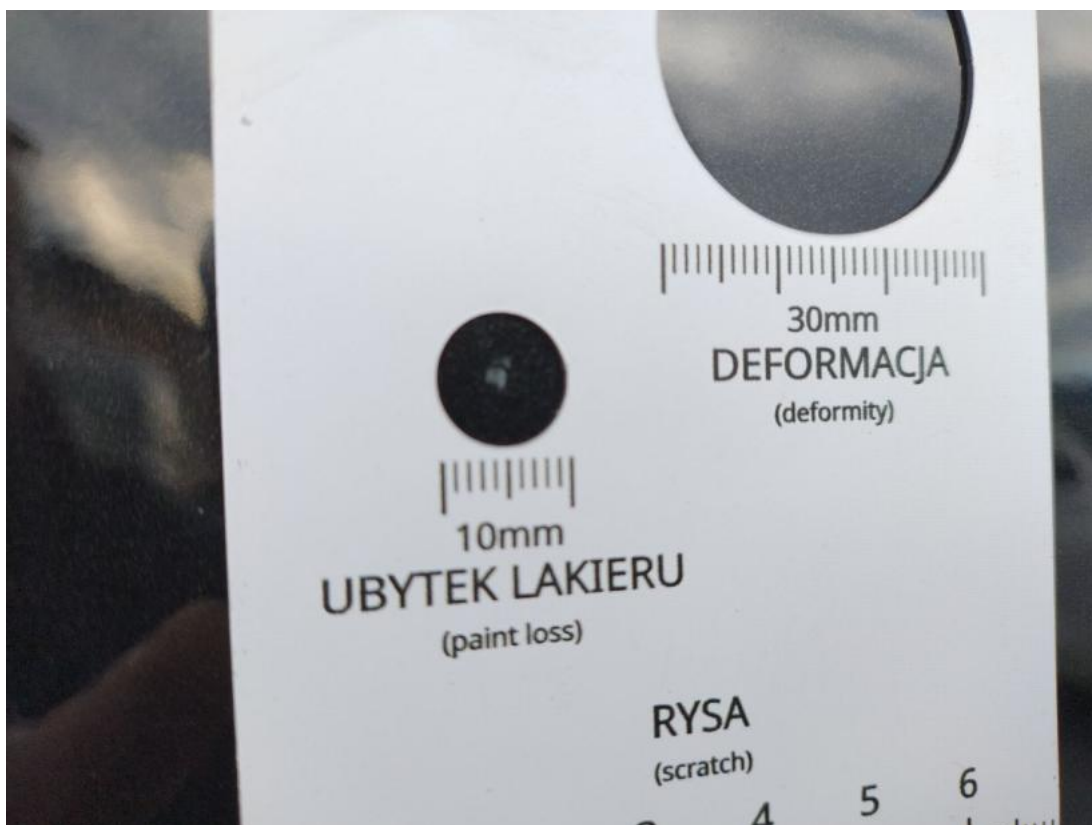
Fot. 63
Drzwi tylne L - Rysa/odprysk 1

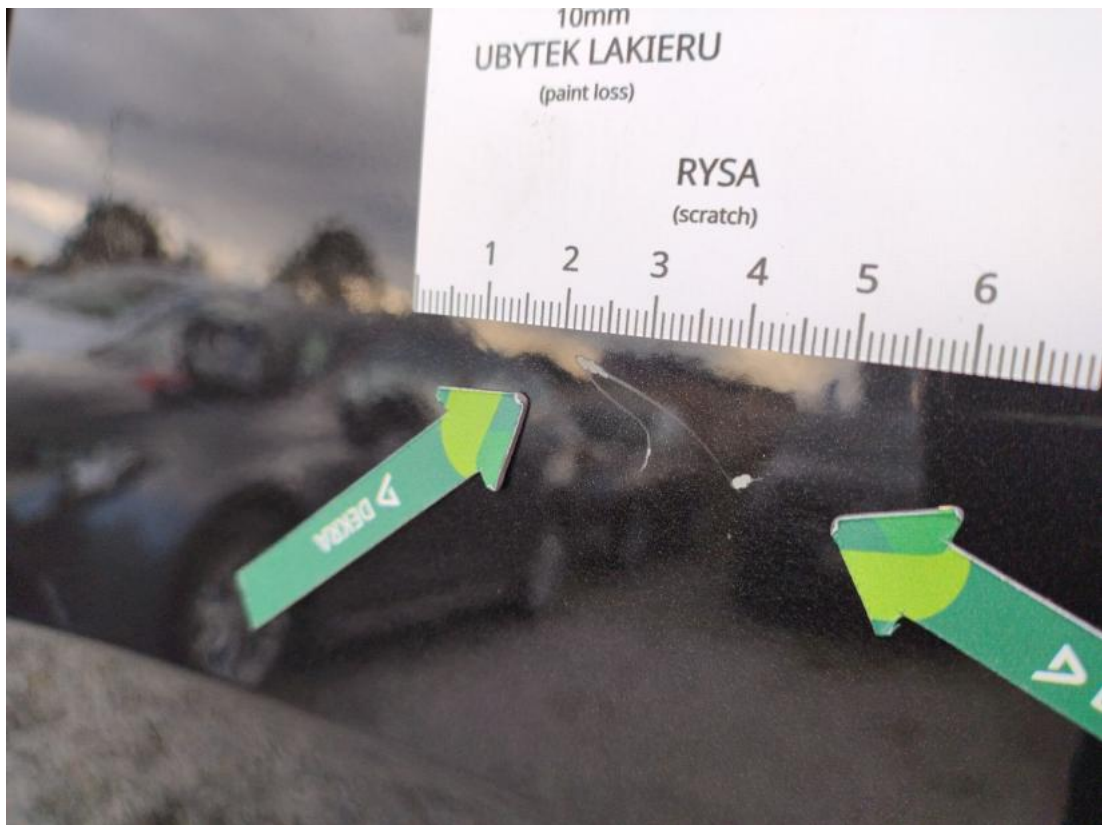
Fot. 65

Błotnik przedni L - Rysa/odprysk 1

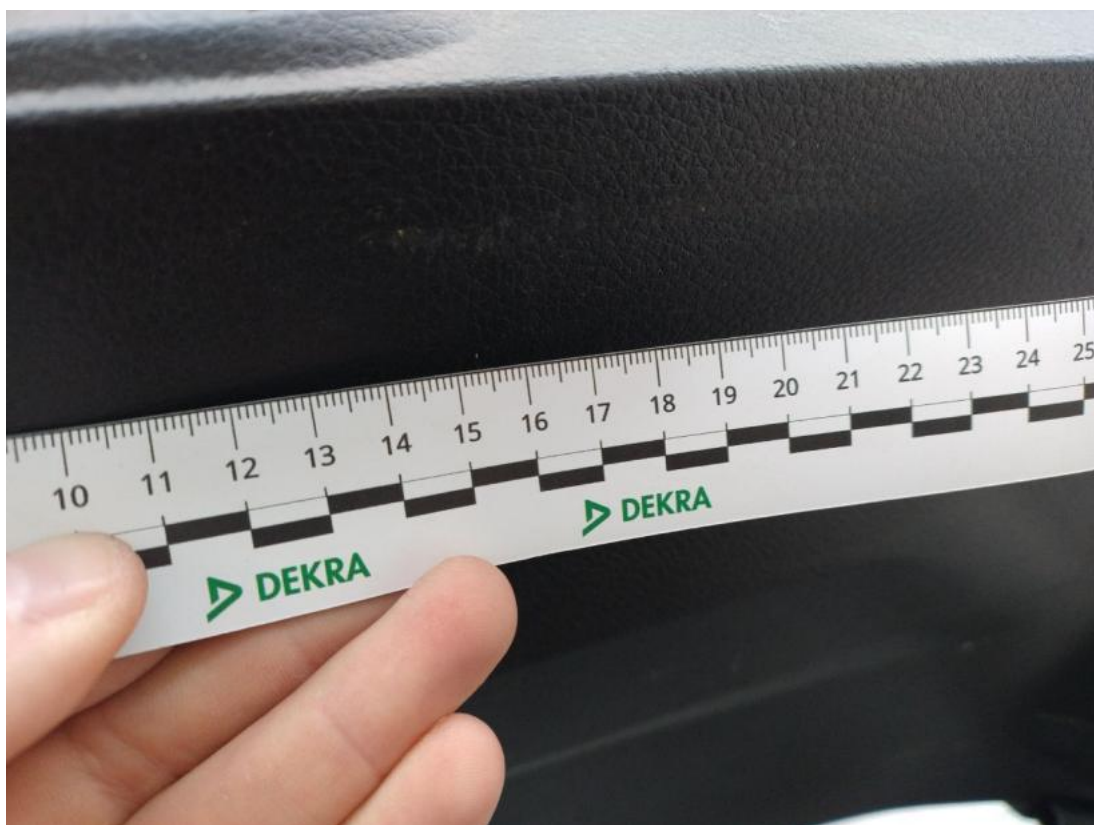
Fot. 67

Wykładzina pokrywy tylnej - Wgniecenie/odkształcenie 1
