Raport z oględzin pojazdu

Numer raportu	12082/6/26-15201	Data raportu	22-06-2026
Rzeczoznawcy	mgr inż. Andrzej Szymkowiak mgr inż. Paweł Barszcz (WSP)	Data oględzin	16-06-2026
Nr zlecenia	PKOM(DZS)/GDA/53860/26/06/1	Miejsce oględzin	MM CARS ZWROTY, GIEŁDOWA 4, 52-...

Numer identyfikacyjny (VIN)	W0VBD8EF0K8067054
Marka, model	OPEL Astra V Sports Tourer 1...
Typ, wersja	Astra V 1.6 CDTI Enjoy S&S
Numer rejestracyjny	DX42574
Silnik (rodz./poj./moc)	diesel/1598 ccm/81 kW
Stan licznika	163 430 km
Data 1. rej./rok prod.	11-10-2019/2019
Data nast. bad. techn.	06-09-2026
Nadwozie	KOM 5/5
Lakier	oliwkowy/2-warstwowy metalizowany
Skrzynia biegów	manualna

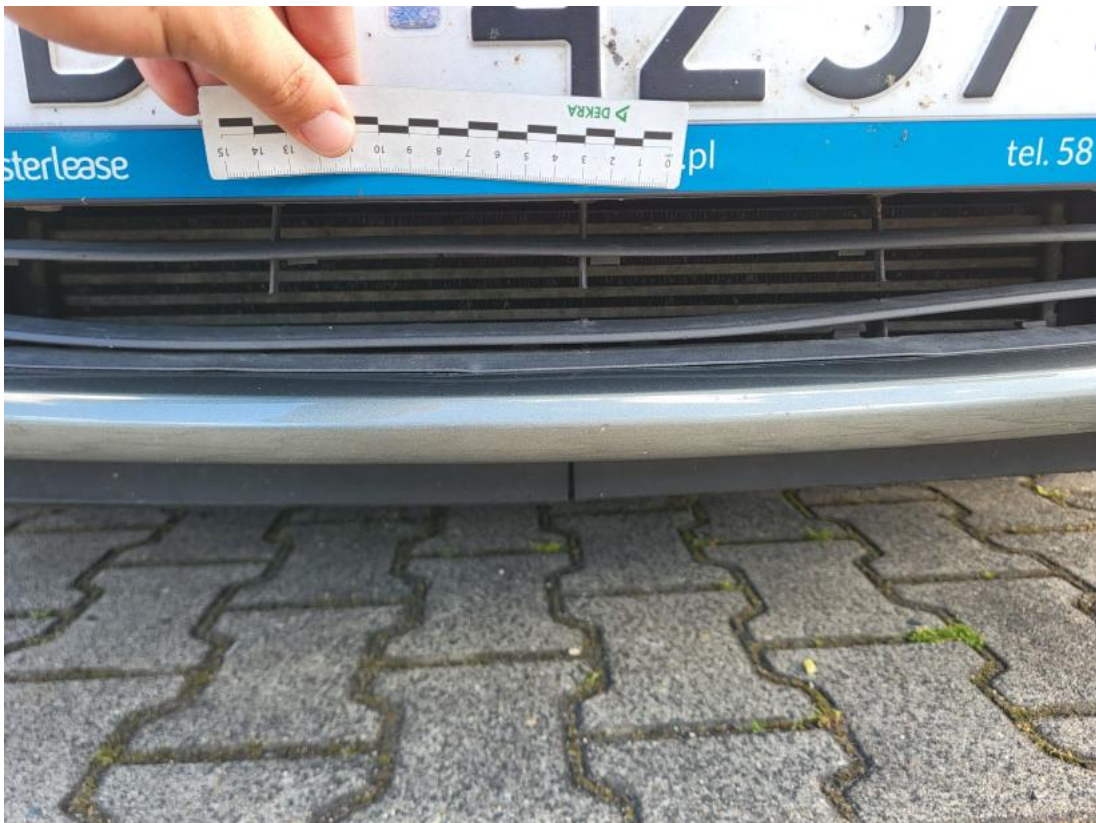
Fot. 39

Krata zderzaka prz. - Pęknięcie/rozerwanie 1

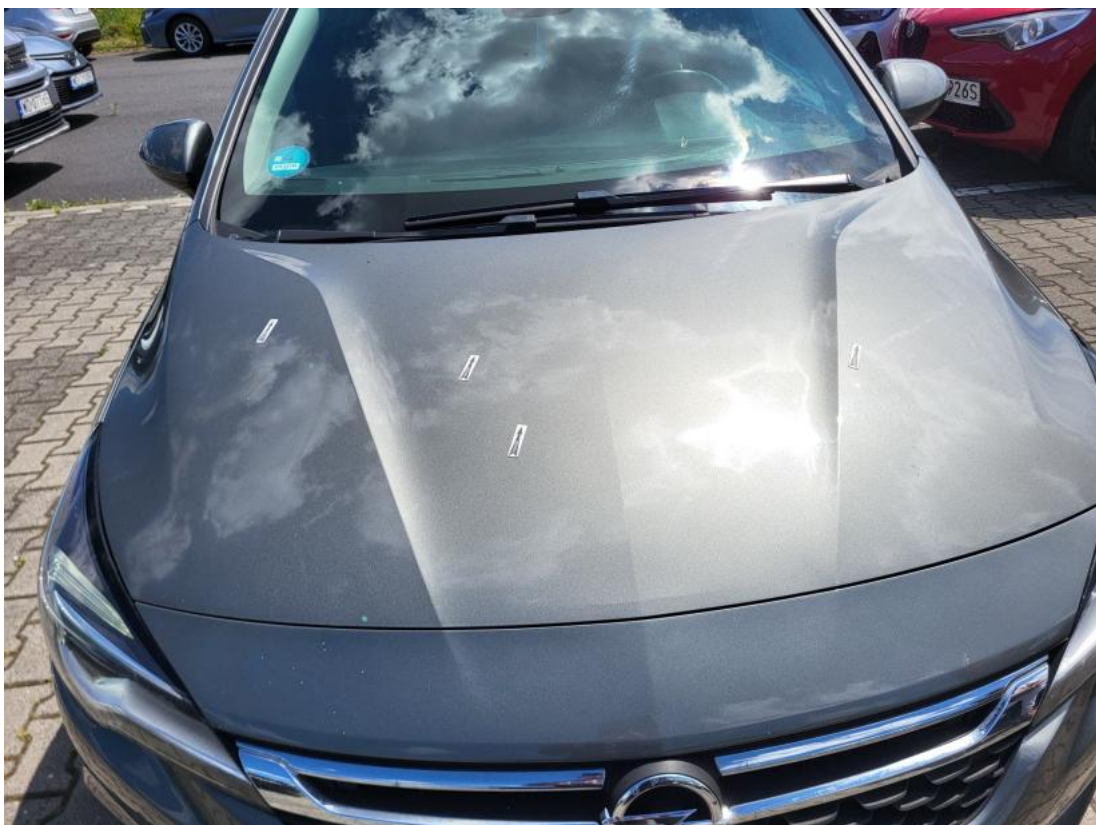
Fot. 40

Pokrywa komory silnika - Wgniecenie/odkształcenie 1

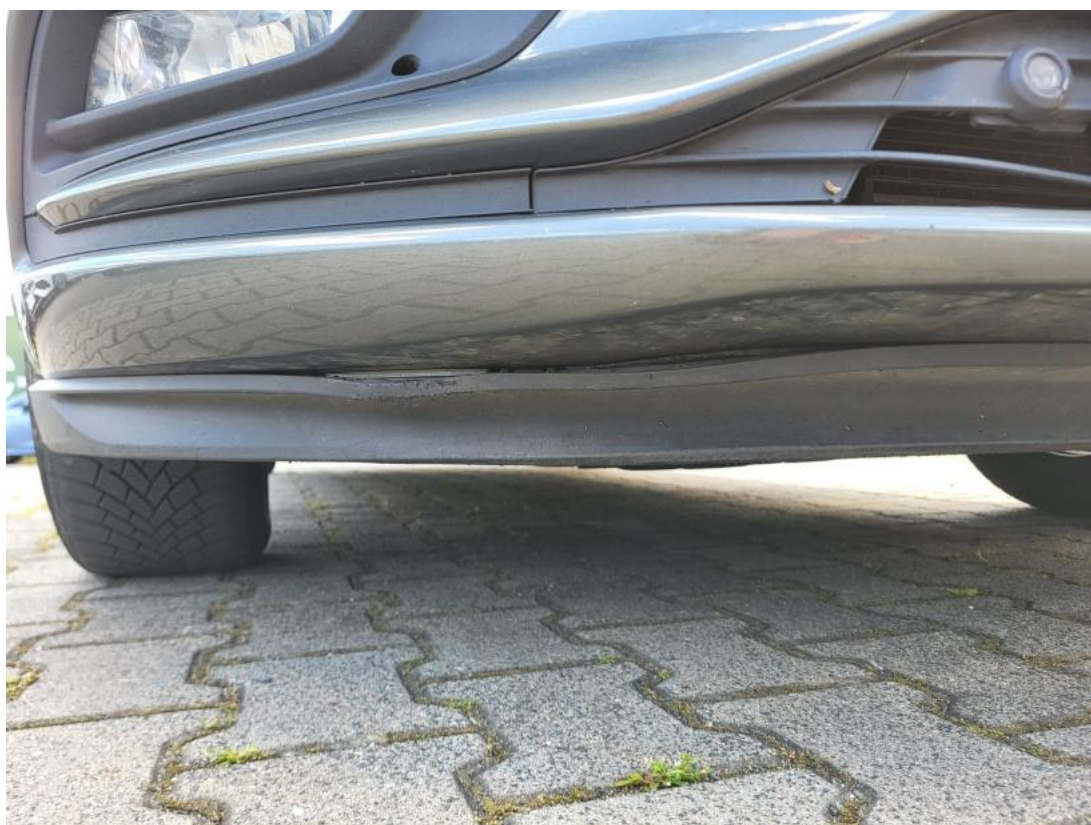
Fot. 41
Spoiler zderzaka przedniego - Rysa/odprysk 1

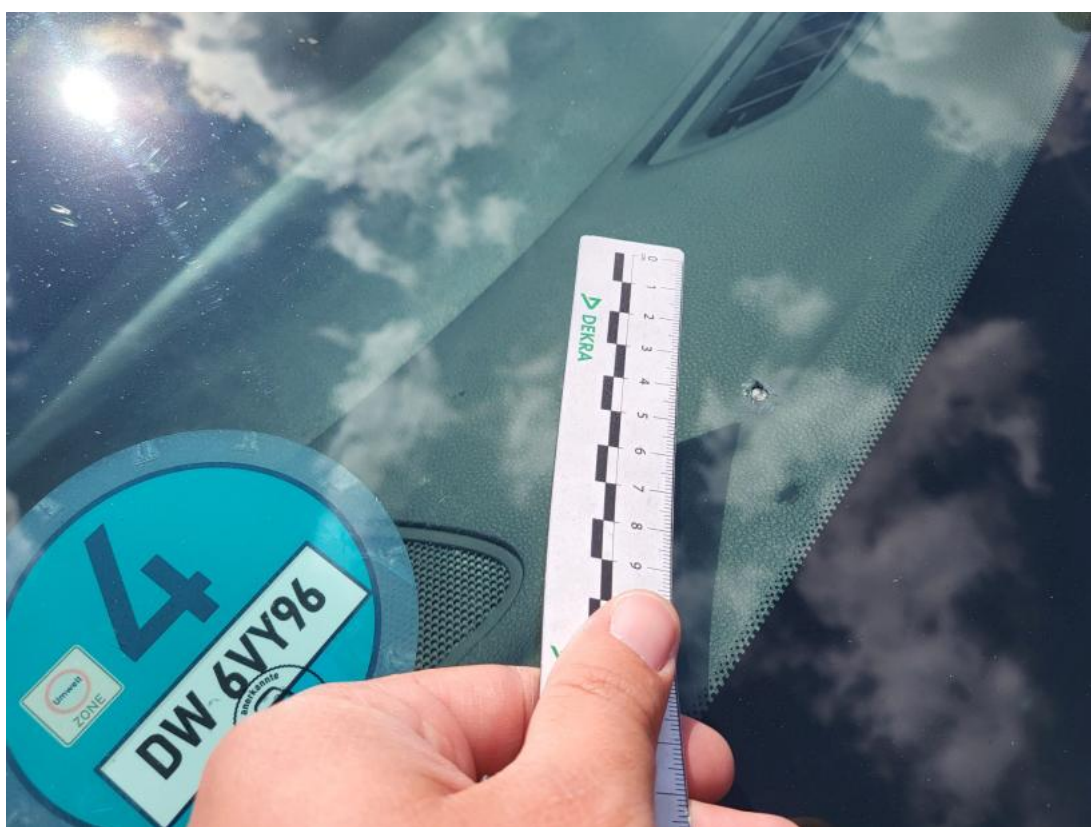
1	Krata wlotu powietrza		WY	0.8
2	Szyba przednia barwiona	pęknięcie	WY	1.8
3	Kpl.montażowy/naprawczy-kpl.do klejenia		WY	
4	Podkładki dystansujące szyby przedniej		WY	
5	Pióro wycieraczki , tył	pęknięcie/rozerwanie	WY	0.1
6	Błotnik przedni L	wgniecenie	NA	1.8
7	Drzwi przednie (nieuzbrojone) L	wgniecenie, zarysowanie	NA	2
8	Drzwi przednie (nieuzbrojone) R	odpryski lakieru, wgniecenie	NA	2
9	Drzwi tylne (nieuzbrojone) L	wgniecenie, zarysowanie	NA	2.5
10	Okładzina zderzaka tylnego	zarysowanie	NA	
11	Listwa ochronna boczna R	zarysowanie		
12	Pokrywa przednia	wgniecenie, wgniecenie, wgniecenie		
13	Drzwi tylne (nieuzbrojone) R	odpryski lakieru, wgniecenie		
14	Rama drzwi góra, L	wgniecenie		
15	Rama drzwi góra, R	wgniecenie		
16	Próg L	zarysowanie		
17	Błotnik tylny L	wgniecenie		
18	Błotnik tylny R	wgniecenie		
19	Kierownica przystosowana do Airbag	zarysowanie		
20	Nakładka słupka B L	zarysowanie		
21	Nakładka słupka C L	zarysowanie

Fot. 42
Szyba czołowa - Rysa/odprysk 1

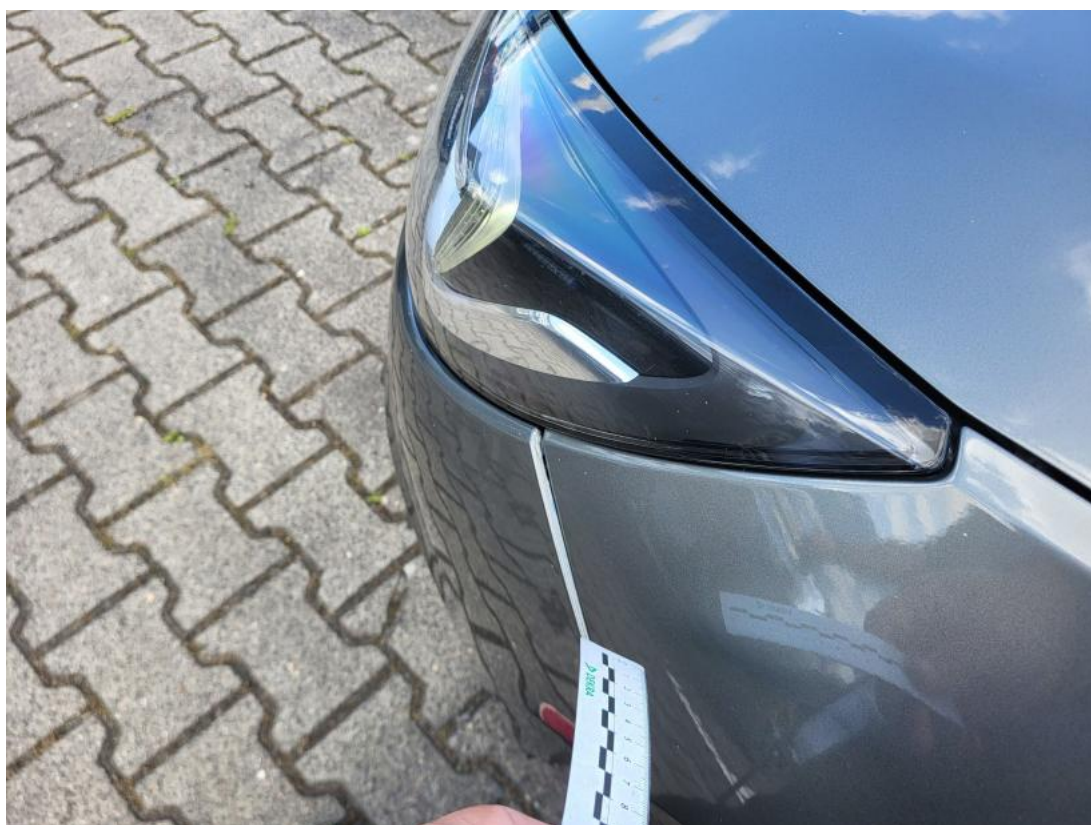
Fot. 43
Zderzak - Inne 1

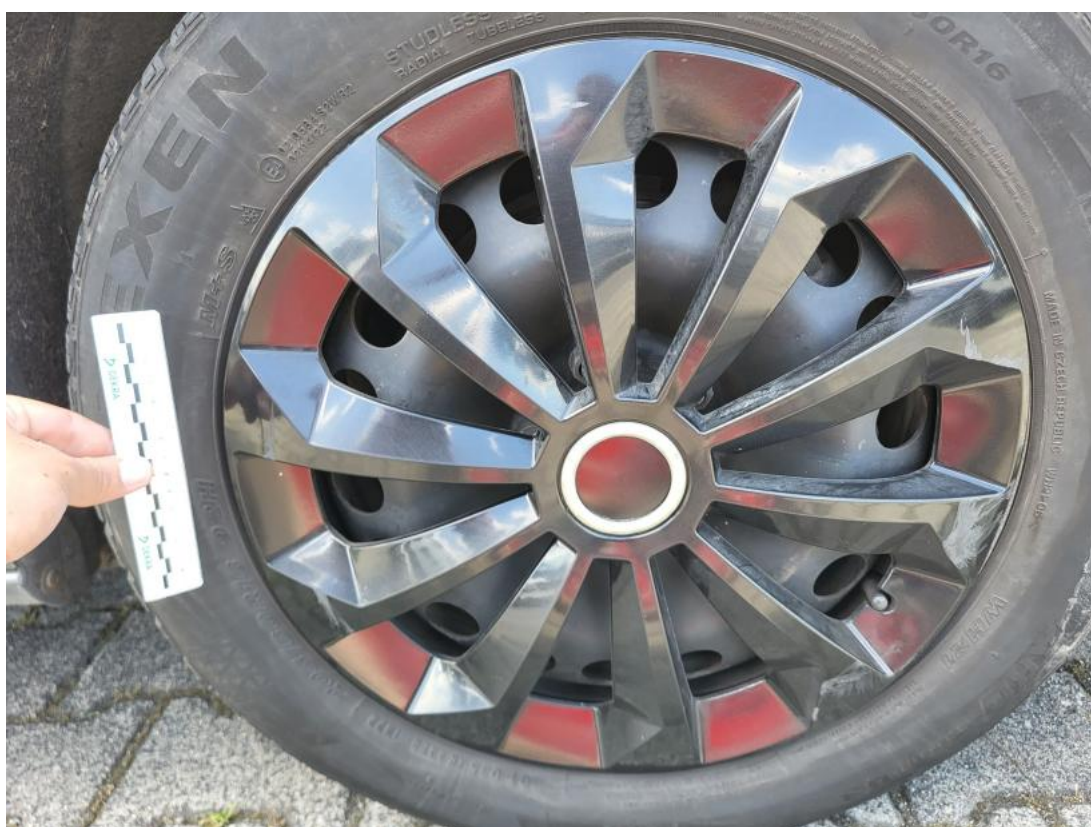
Fot. 44
Kołpak przedni P - Rysa/odprysk 1

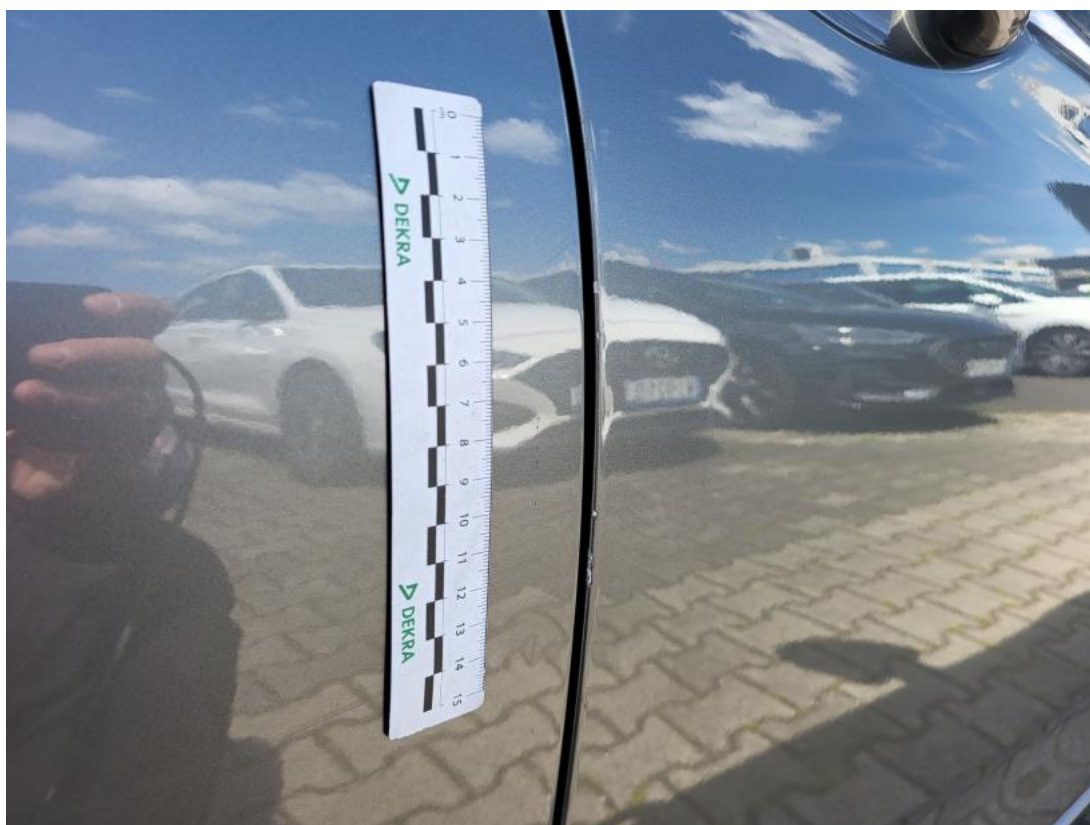
Fot. 45

Poz.	Nazwa części	Przedział grubości powłoki lakierowej [μ m]
1	Drzwi przednie prawe	200 - 300

Drzwi przednie P - Rysa/odprysk 1

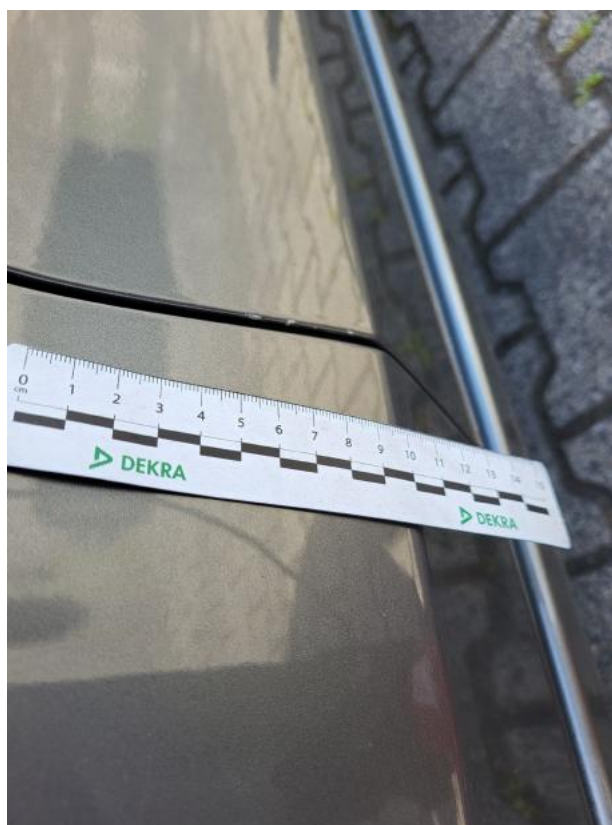
Fot. 46

Drzwi przednie P - Rysa/odprysk 2

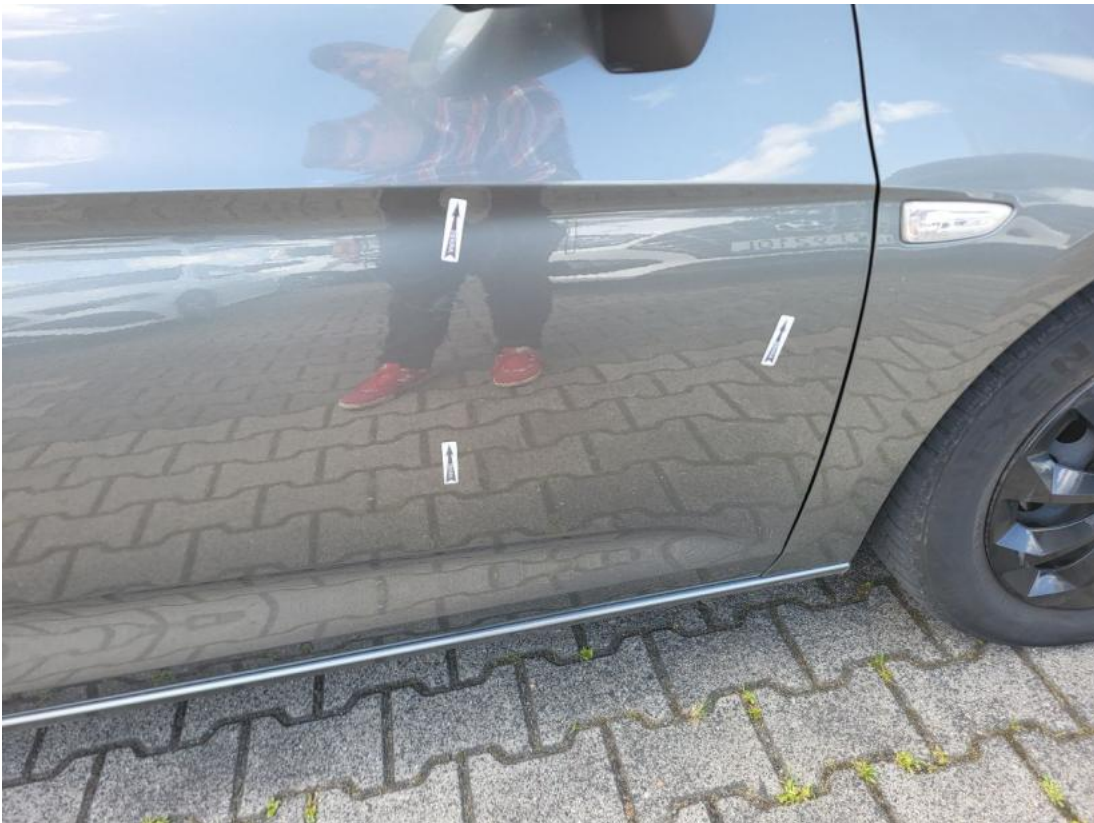
Fot. 47
Drzwi przednie P - Wgniecenie/odkształcenie 1

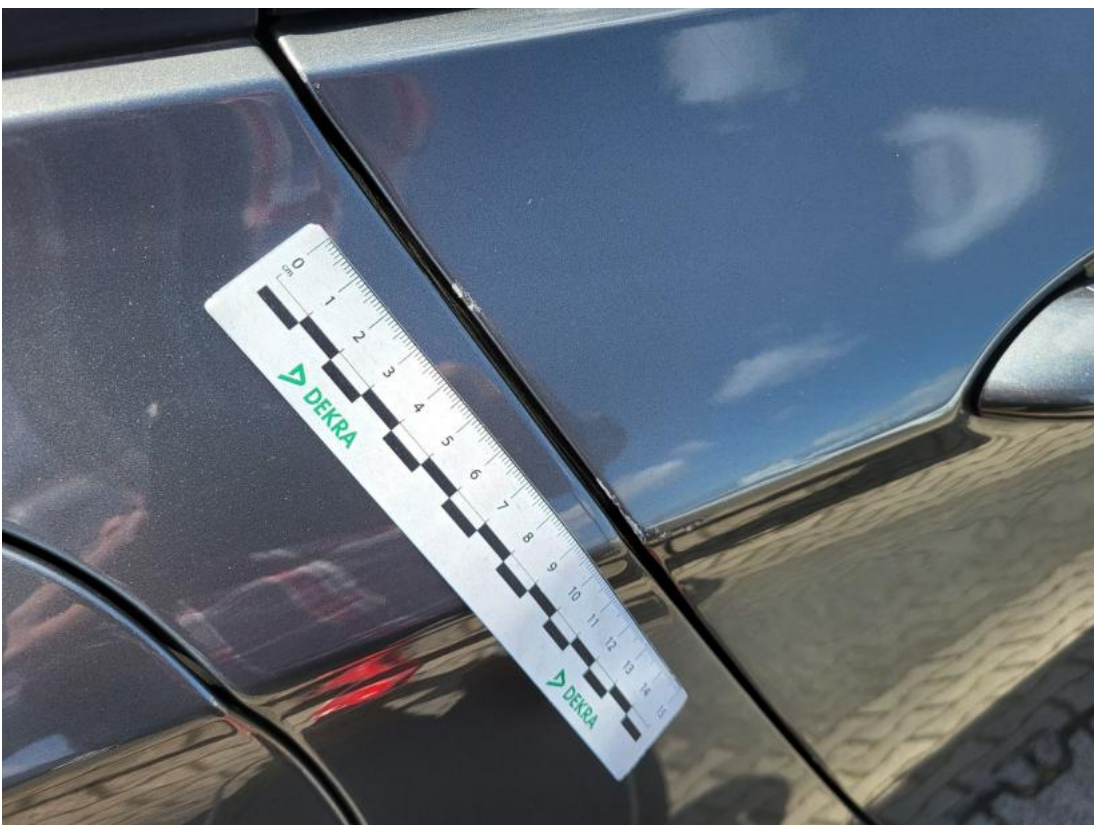
Poz.	Nazwa części	Przedział grubości powłoki lakierowej [μ m]
1	Drzwi tylne prawe	150 - 1000
2	Błotnik tylny prawy/ściana boczna prawa	150 - 1000

Fot. 48
Drzwi tylne P - Rysa/odprysk 1

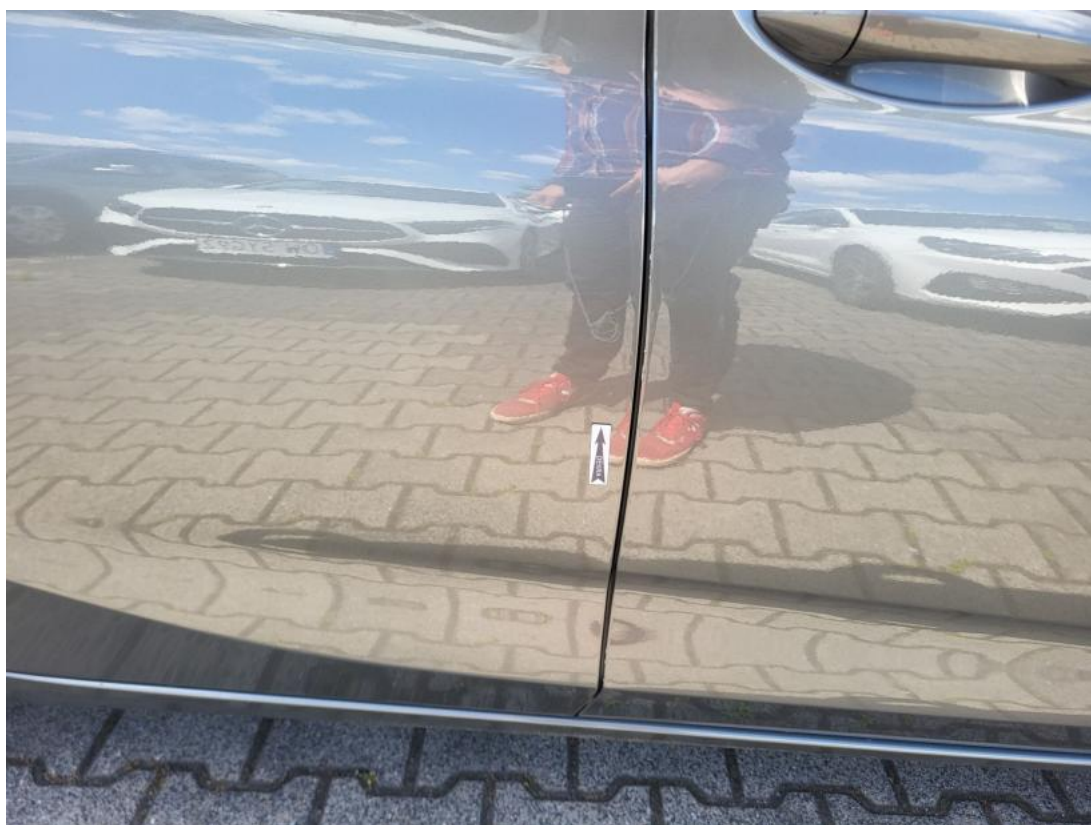
Fot. 49
Drzwi tylne P - Wgniecenie/odkształcenie 1

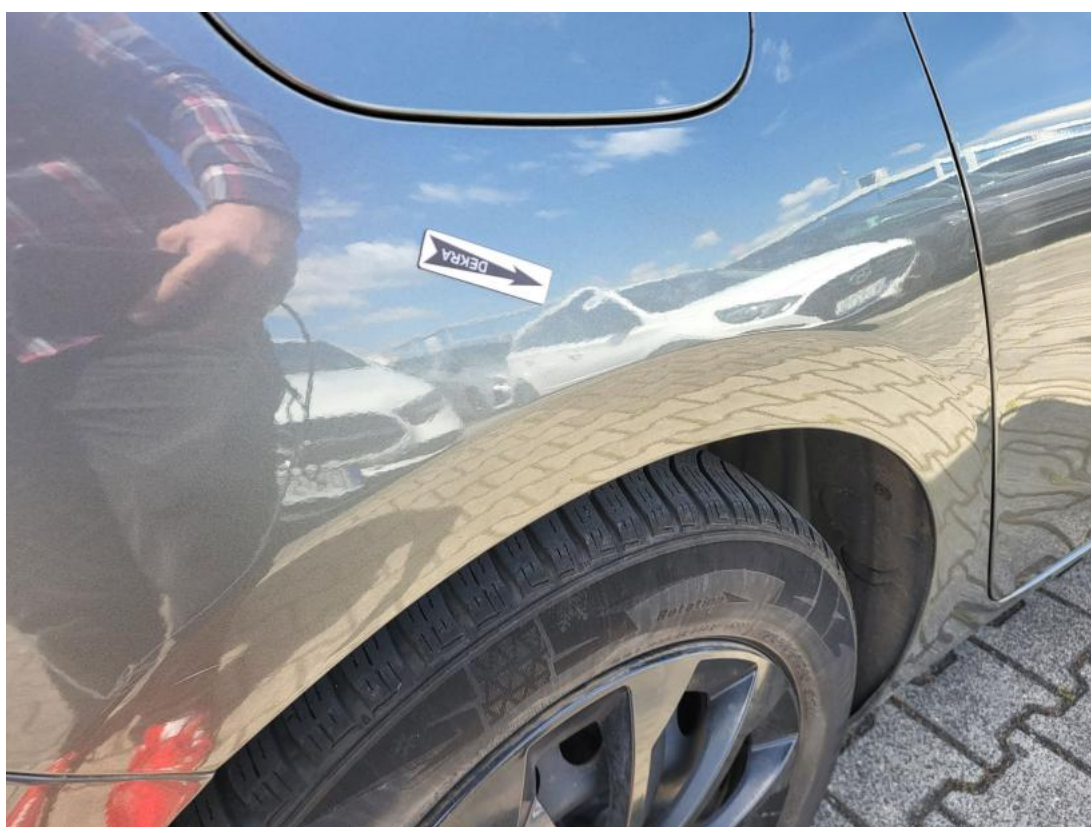
Fot. 50
Błotnik tylny P / Ściana boczna P - Wgniecenie/odkształcenie 1

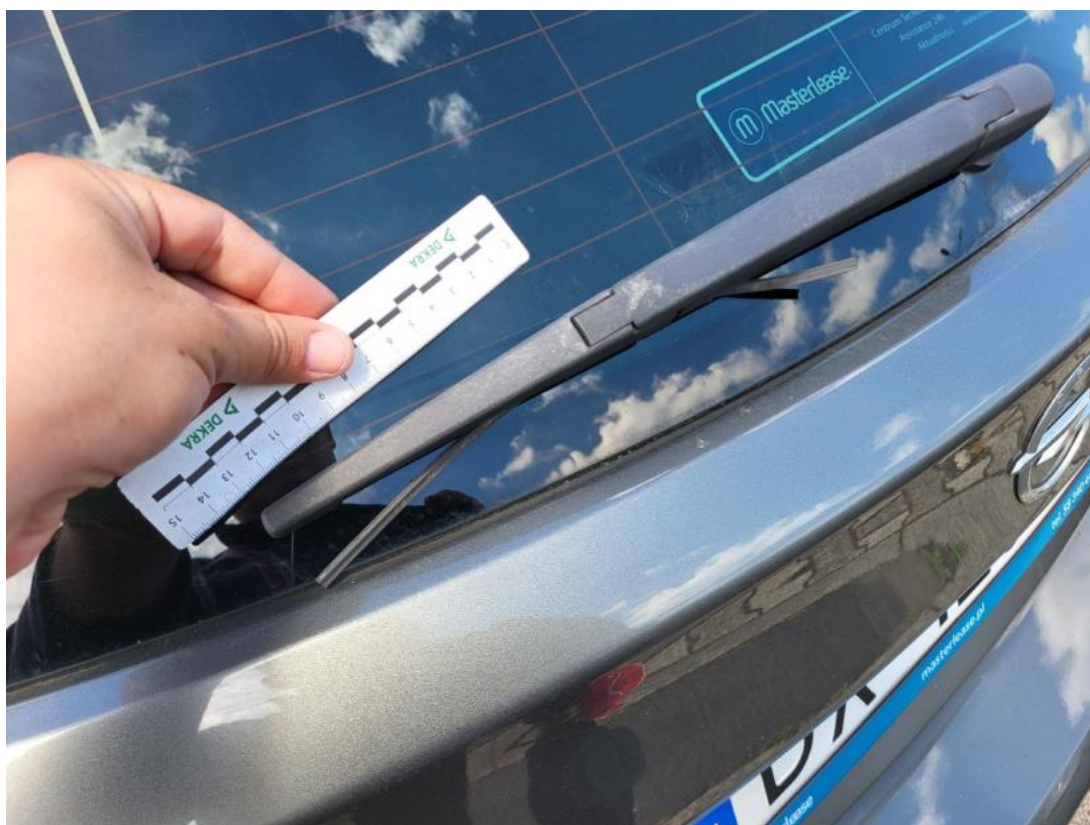
Fot. 51

Pióro wycieraczki szyby tyl - Pęknięcie/rozerwanie 1

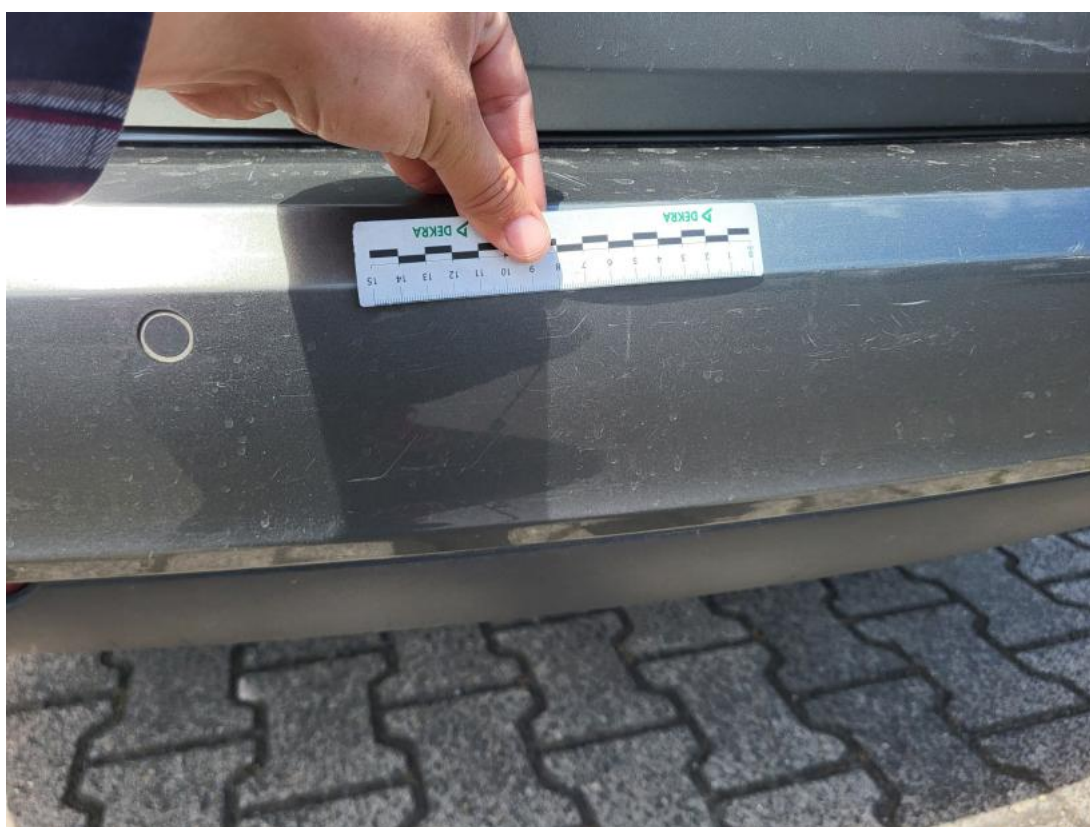
Fot. 52

Zderzak tylny - Rysa/odprysk 1

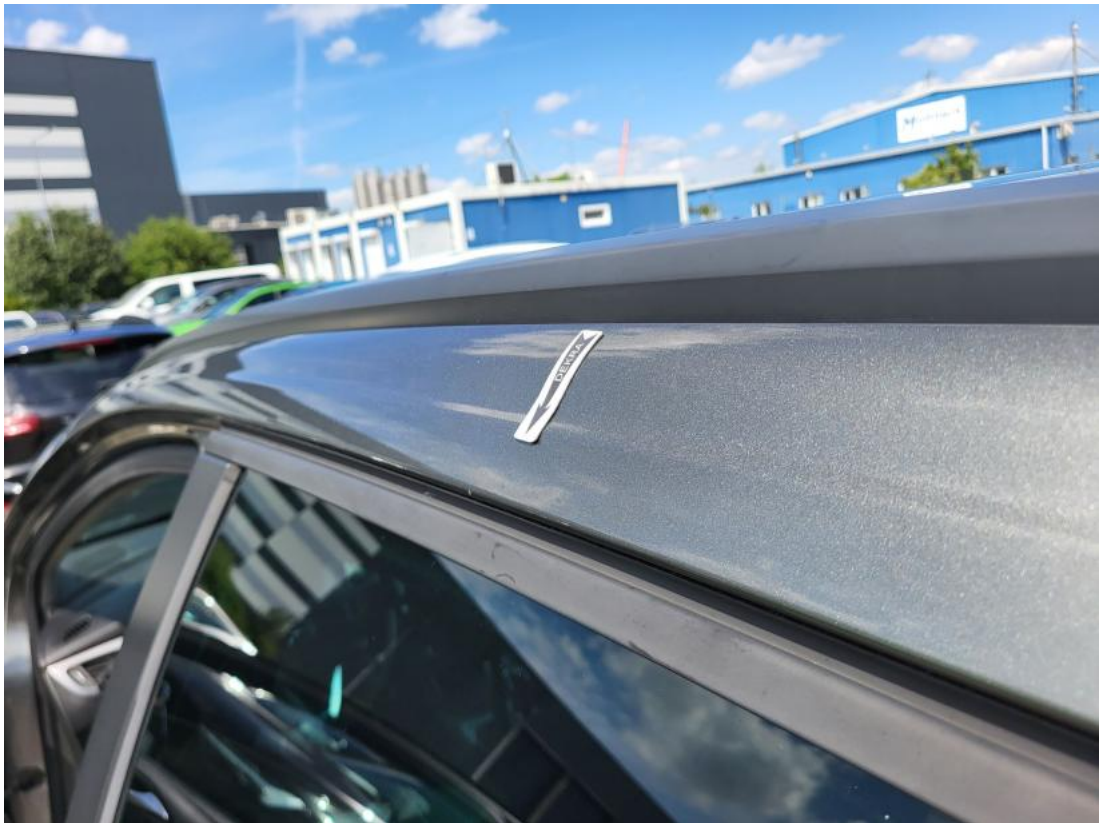
Fot. 53
Rama dachu L - Wgniecenie/odkształcenie 1

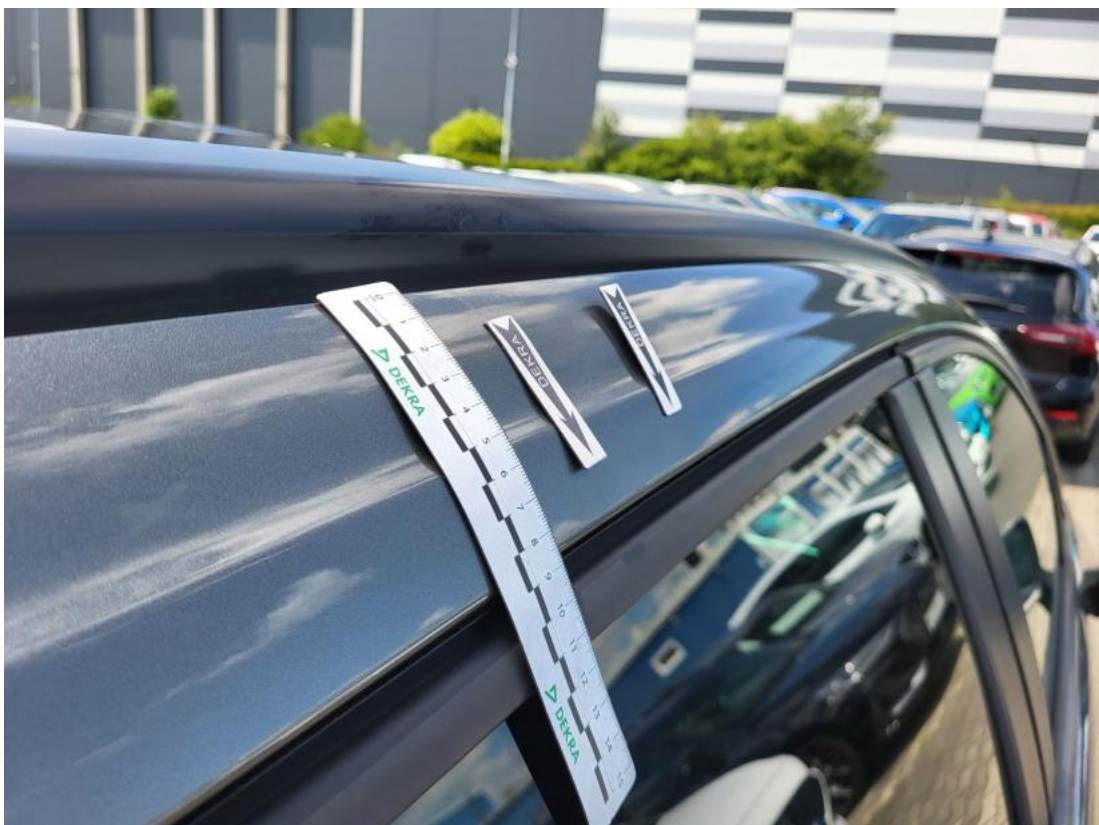
Fot. 54
Rama dachu P - Wgniecenie/odkształcenie 1

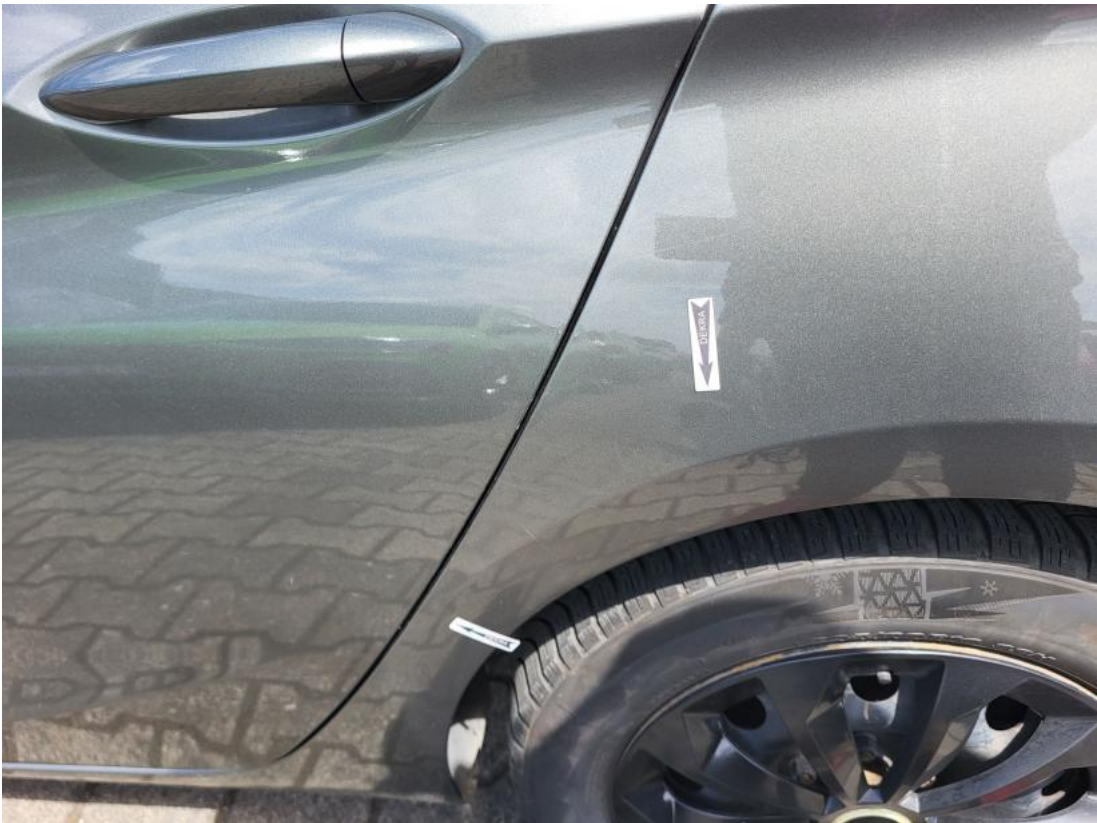
Fot. 55

Błotnik tylny L / Ściana boczna L - Wgniecenie/odkształcenie 1

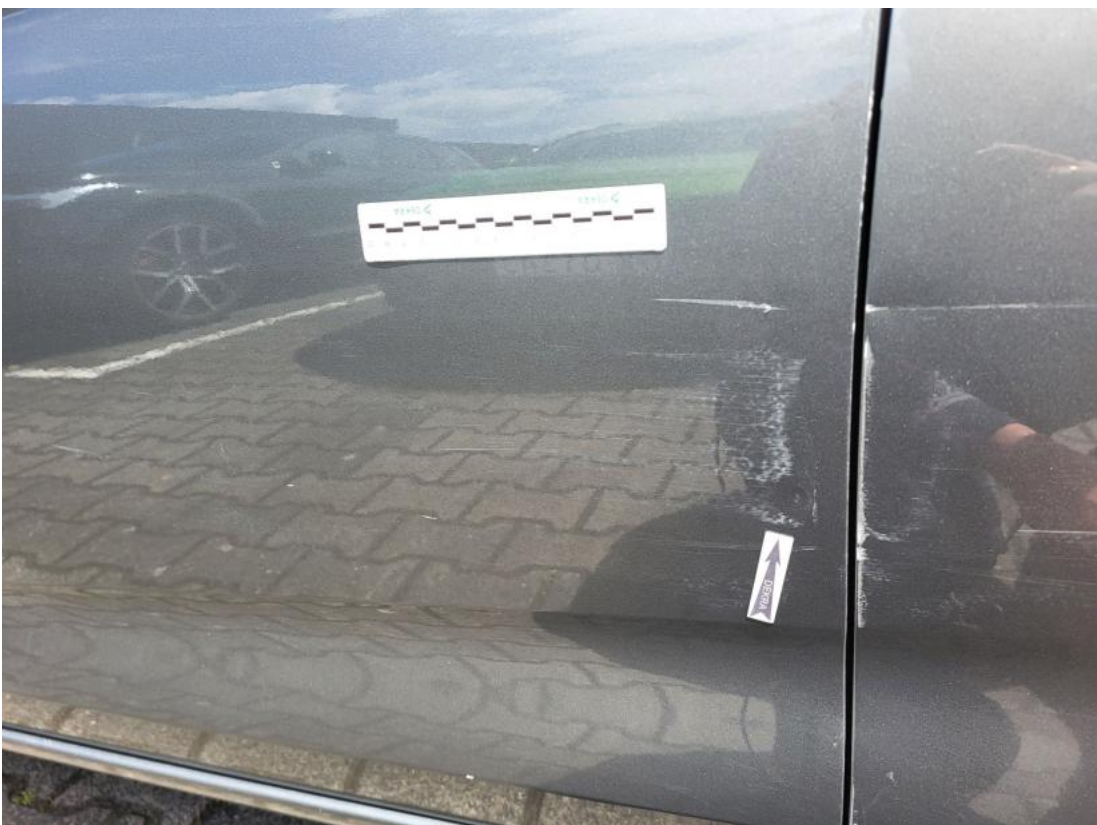
Fot. 56

Drzwi przed L - Rysa/odprysk 1

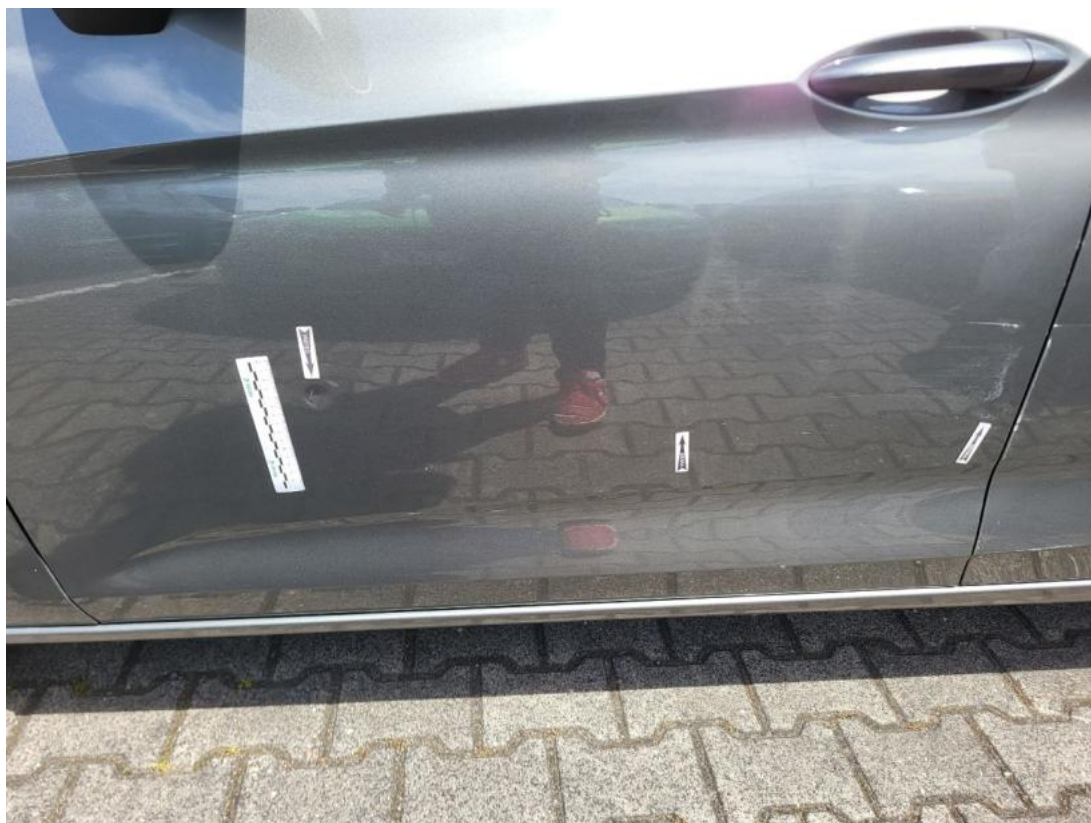
Fot. 57
Drzwi przed L - Wgniecenie/odkształcenie 1

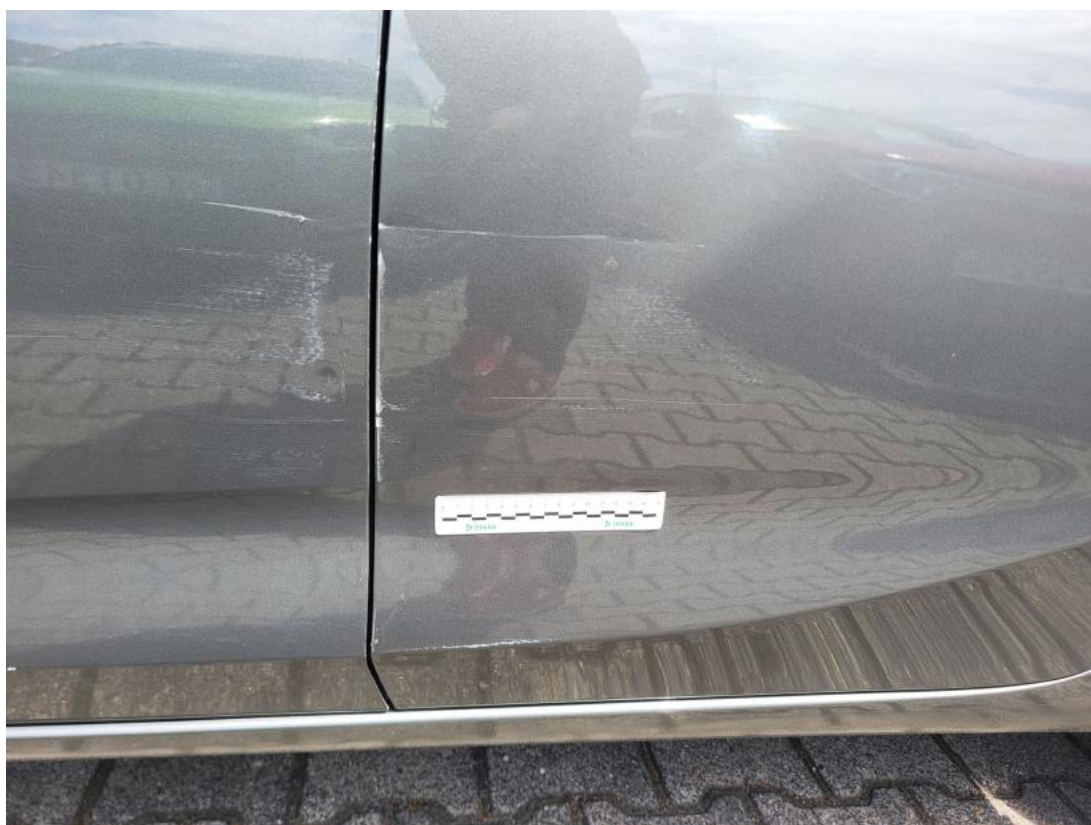
Fot. 58
Drzwi tylne L - Rysa/odprysk 1

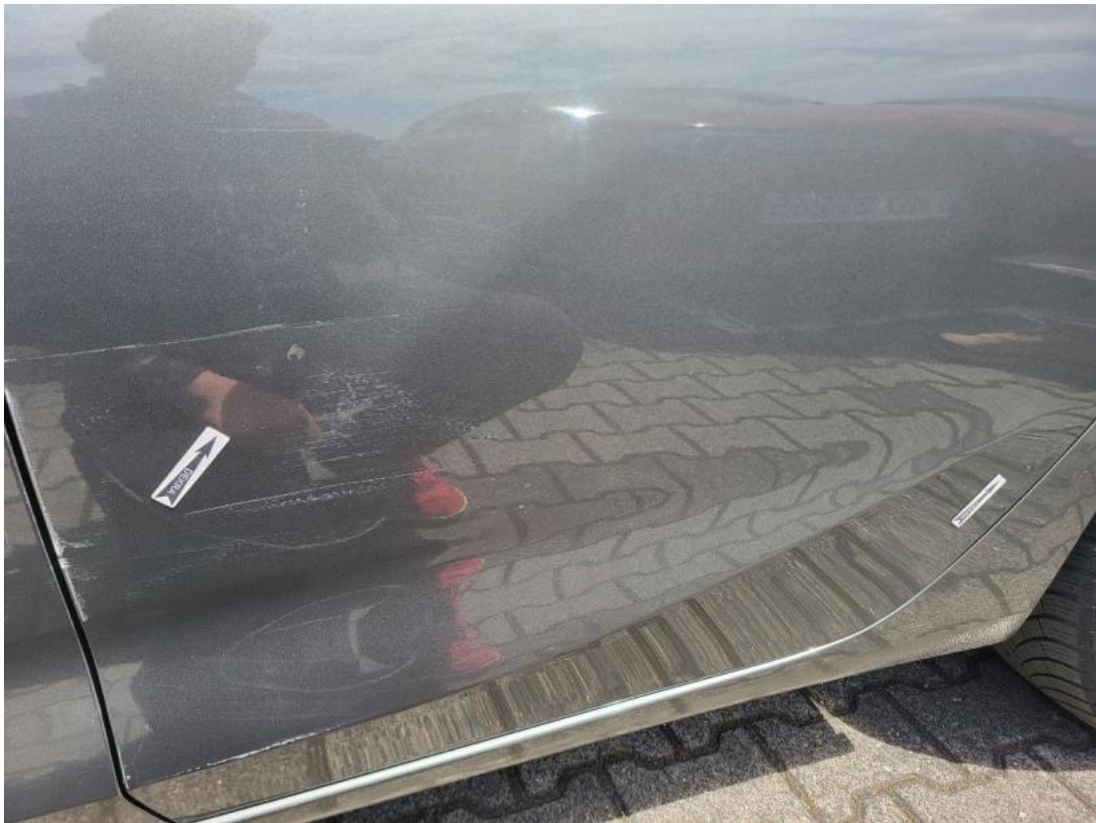
Fot. 59
Drzwi tylne L - Wgniecenie/odkształcenie 1

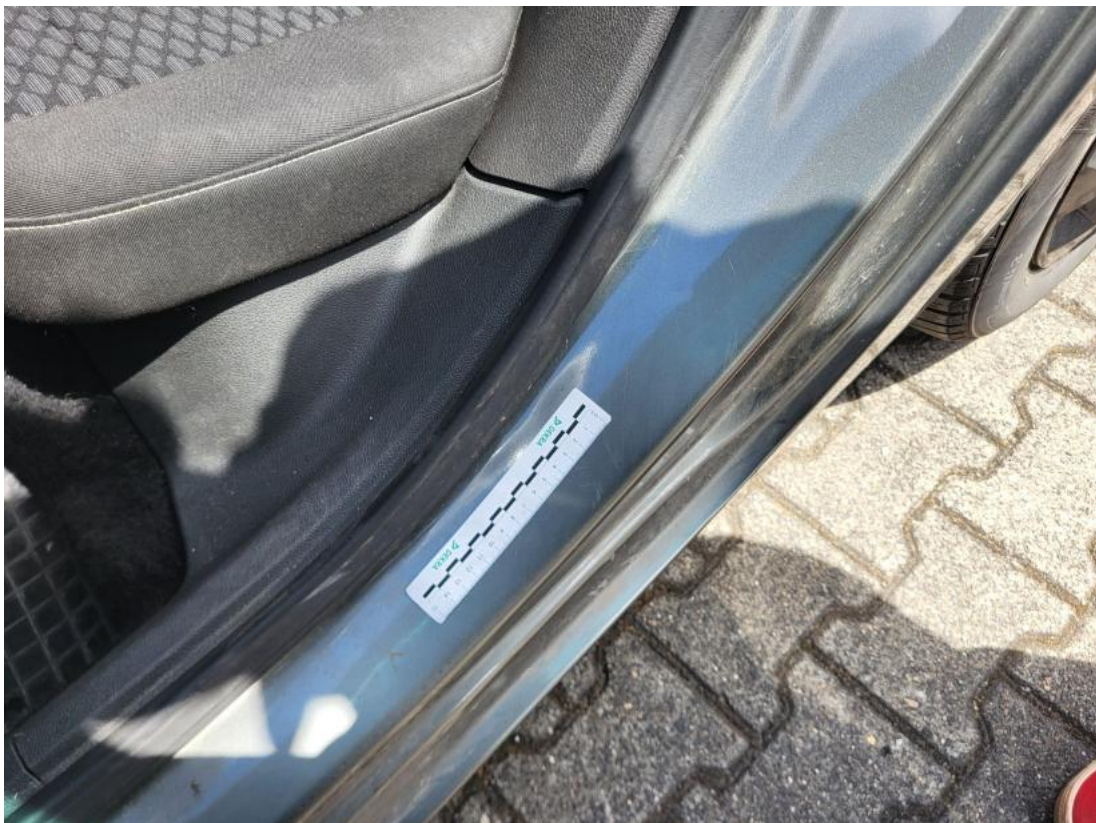
Fot. 60
Próg L - Rysa/odprysk 1

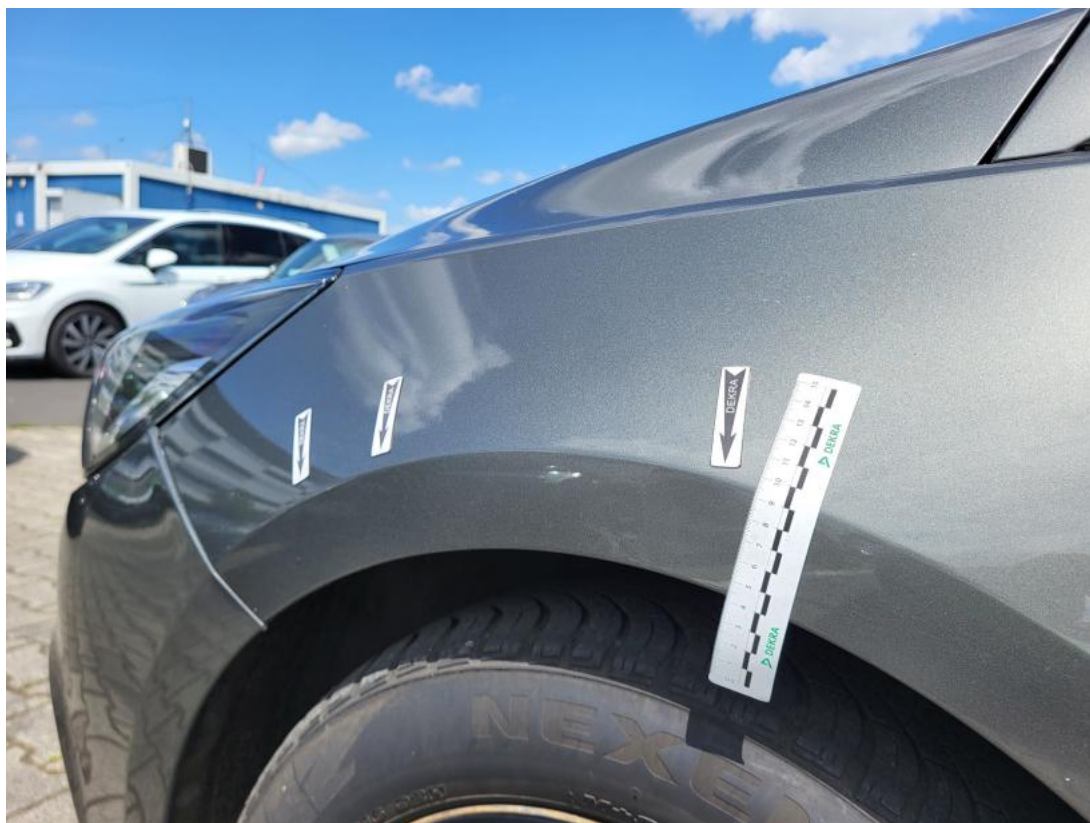
Fot. 61

Błotnik przedni L - Wgniecenie/odkształcenie 1

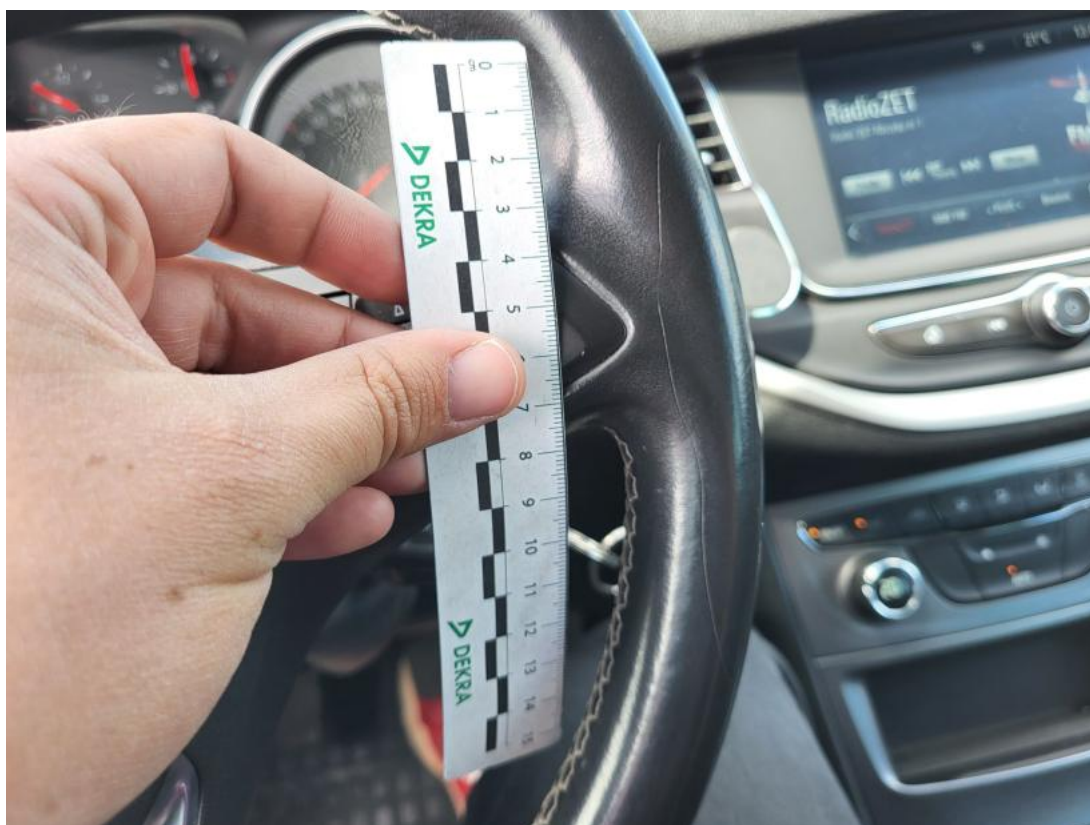
Fot. 62

Koło kierownicy - Rysa/odprysk 1

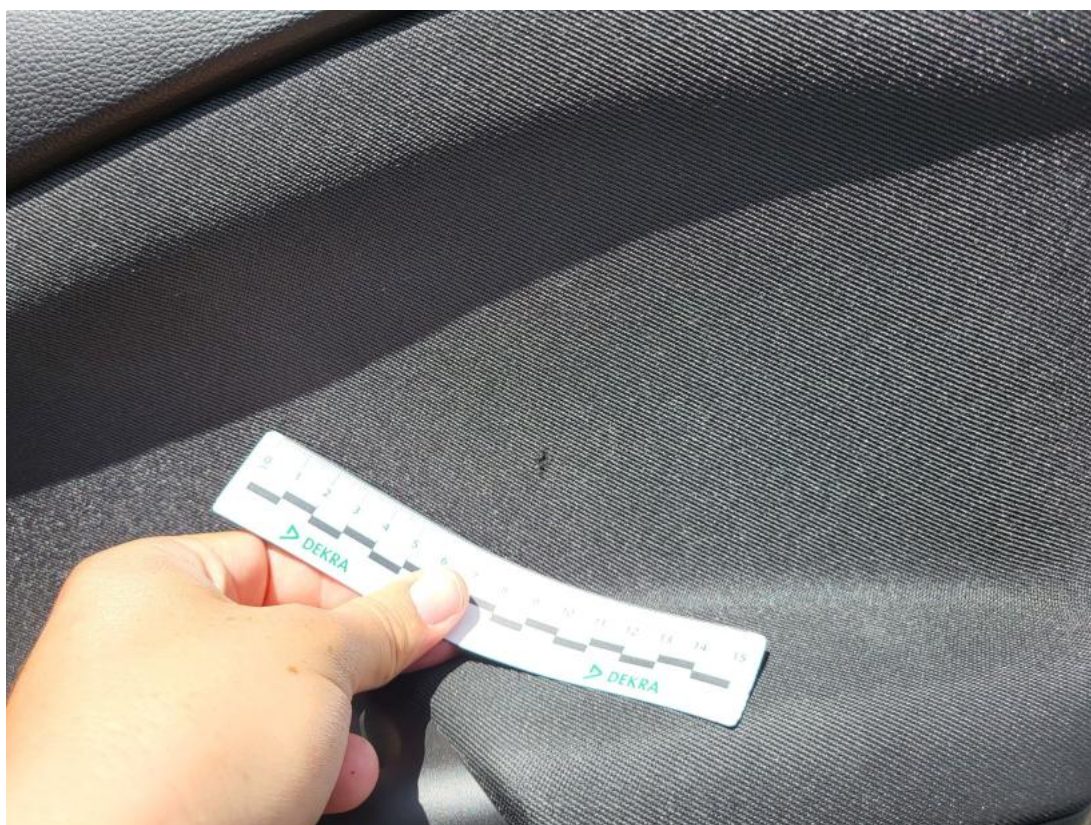
Fot. 63

22	Nakładka słupka C R	zarysowanie		
23	Tapicerka drzwi tylnych R	zarysowanie

Tapicerka drzwi tylnych P - Inne 1
