Raport z oględzin pojazdu

Numer raportu	12082/6/26-15201	Data raportu	22-06-2026
Rzeczoznawcy	mgr inż. Andrzej Szymkowiak mgr inż. Paweł Barszcz (WSP)	Data oględzin	16-06-2026
Nr zlecenia	PKOM(DZS)/GDA/53860/26/06/1	Miejsce oględzin	MM CARS ZWROTY, GIEŁDOWA 4, 52-...

Numer identyfikacyjny (VIN)	W0VBD8EF0K8067054
Marka, model	OPEL Astra V Sports Tourer 1...
Typ, wersja	Astra V 1.6 CDTI Enjoy S&S
Numer rejestracyjny	DX42574
Silnik (rodz./poj./moc)	diesel/1598 ccm/81 kW
Stan licznika	163 430 km
Data 1. rej./rok prod.	11-10-2019/2019
Data nast. bad. techn.	06-09-2026
Nadwozie	KOM 5/5
Lakier	oliwkowy/2-warstwowy metalizowany
Skrzynia biegów	manualna

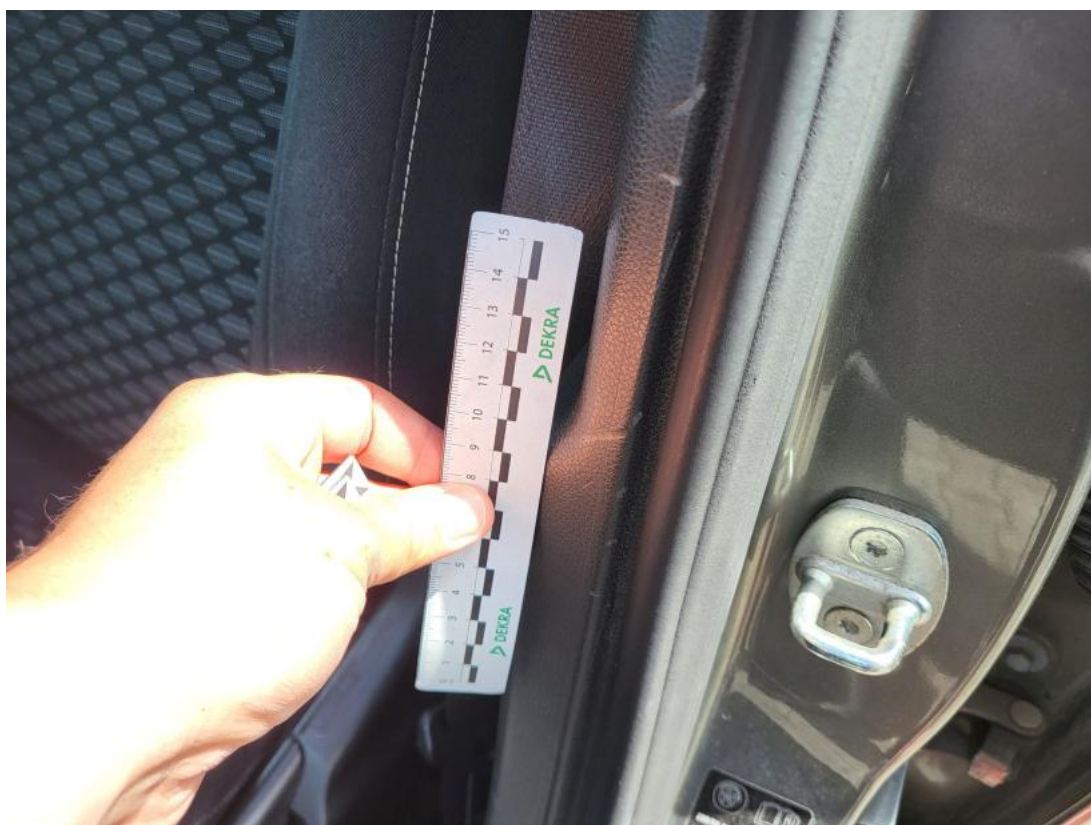
Fot. 64

Wykładzina(y) słupka środkowego L - Rysa/odprysk 1

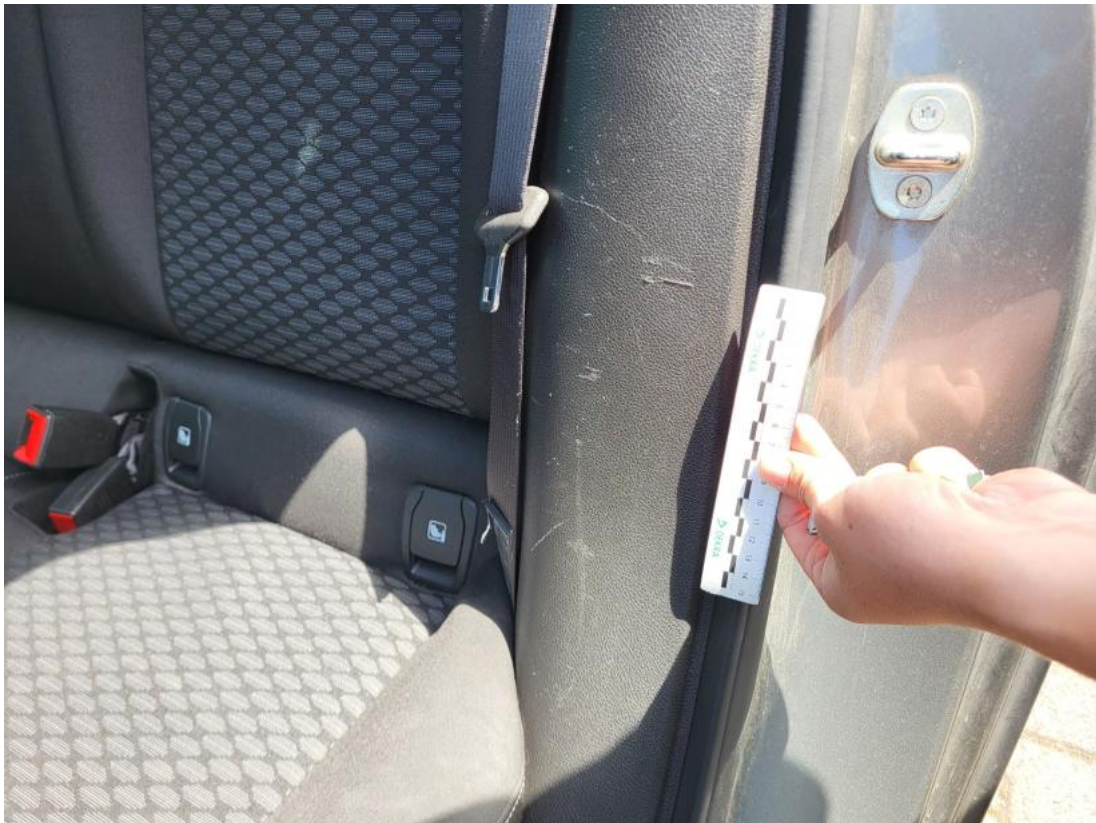
Fot. 65
Wykładzina(y) słupka tylnego L - Rysa/odprysk 1

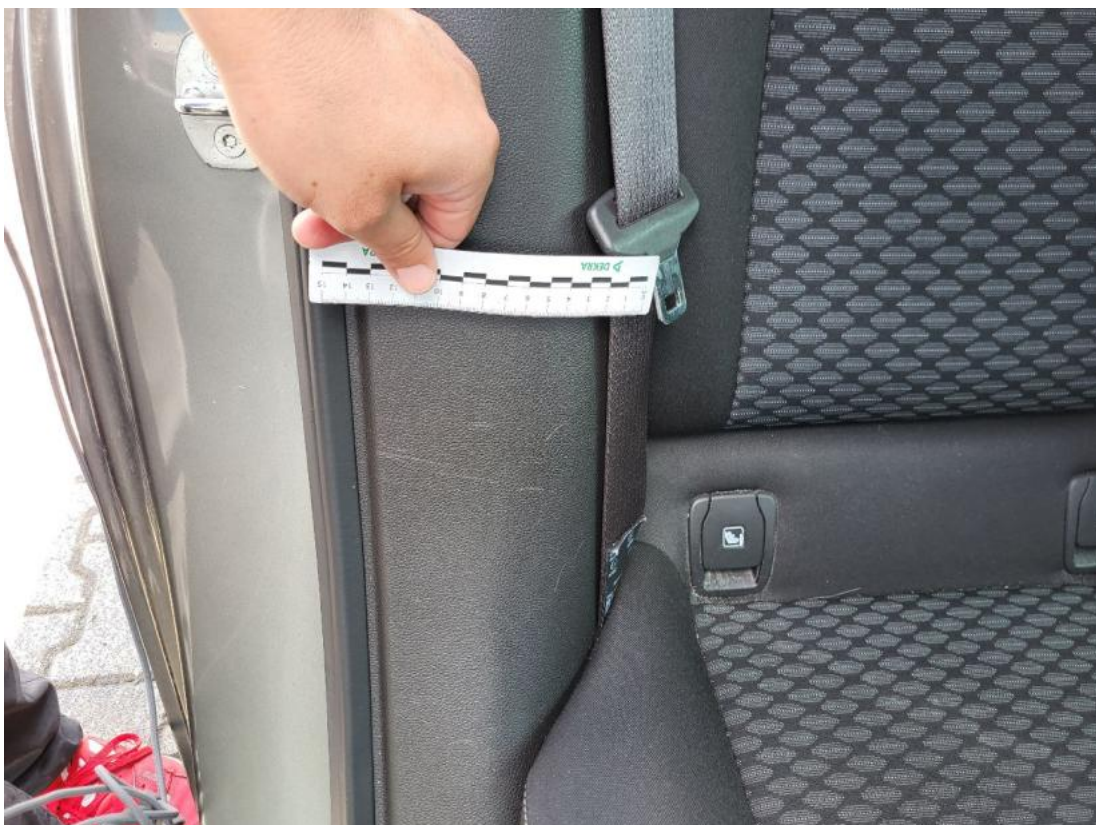
Fot. 66
Wykładzina(y) słupka tylnego P - Rysa/odprysk 1
