## Raport z oględzin pojazdu

Numer raportu	11967/6/26-15201	Data raportu	17-06-2026
Rzeczoznawcy	Iwo Tokarski (WSP) mgr inż. Paweł Barszcz (WSP)	Data oględzin	08-06-2026
Nr zlecenia	PKOM(DZS)/GDA/46379/26/05/22	Miejsce oględzin	AUTOMARKET WOLA, PRYMASA TYSI...

Numer identyfikacyjny (VIN)	<b>TMAH351AALJ123642</b>
Marka, model	HYUNDAI i30 17-20
Typ, wersja	i30 1.6 D Comfort
Numer rejestracyjny	WD6503R
Silnik (rodz./poj./moc)	diesel/1582 ccm/85 kW
Stan licznika	89 679 km
Data 1. rej./rok prod.	13-01-2020/2019
Data nast. bad. techn.	23-12-2026
Nadwozie	hatchback 5/5
Lakier	szary/2-warstwowy metalizowany
Skrzynia biegów	manualna

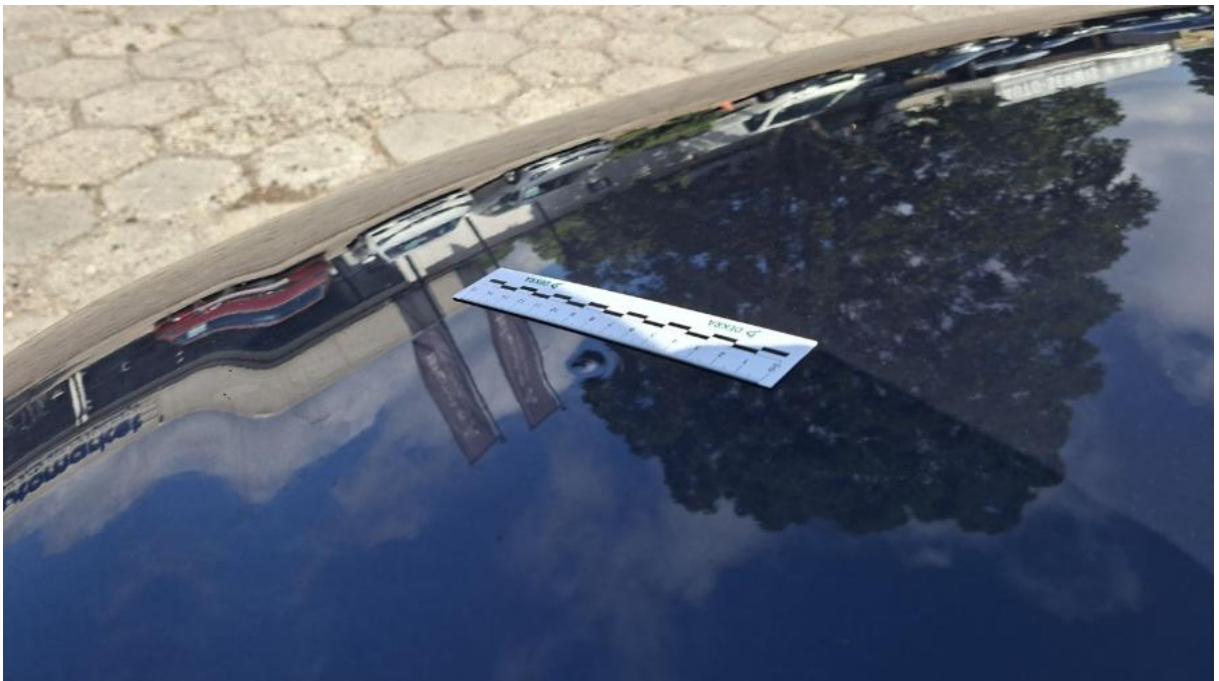
**Fot. 40**

Poz.	Nazwa pozycji	Opis uszkodzeń	Kwalifik.	Naprawa [rbg]
1	Okladzina zderzaka przedniego	wgniecenie/odkształcenie	WY	1
2	Tarcza koła aluminiowa przód L	zarysowanie	WY	0.4
3	Pokrywa tylna	ślady korozji	NA	
4	Błotnik przedni R	zarysowanie		
5	Pokrywa przednia	wgniecenie, wgniecenie		
6	Dach	wgniecenie, wgniecenie, wgniecenie		
7	Drzwi przednie (nieuzbrojone) L	odpryski lakieru, wgniecenie, wgniecenie		
8	Ostona lusterka zewnętrznego R	zarysowanie		
9	Drzwi tylne (nieuzbrojone) L	zarysowanie		
10	Drzwi tylne (nieuzbrojone) R	wgniecenie, wgniecenie		
11	Tarcza koła aluminiowa tył L	zarysowanie

Pokrywa komory silnika - Wgniecenie/odkształcenie 1

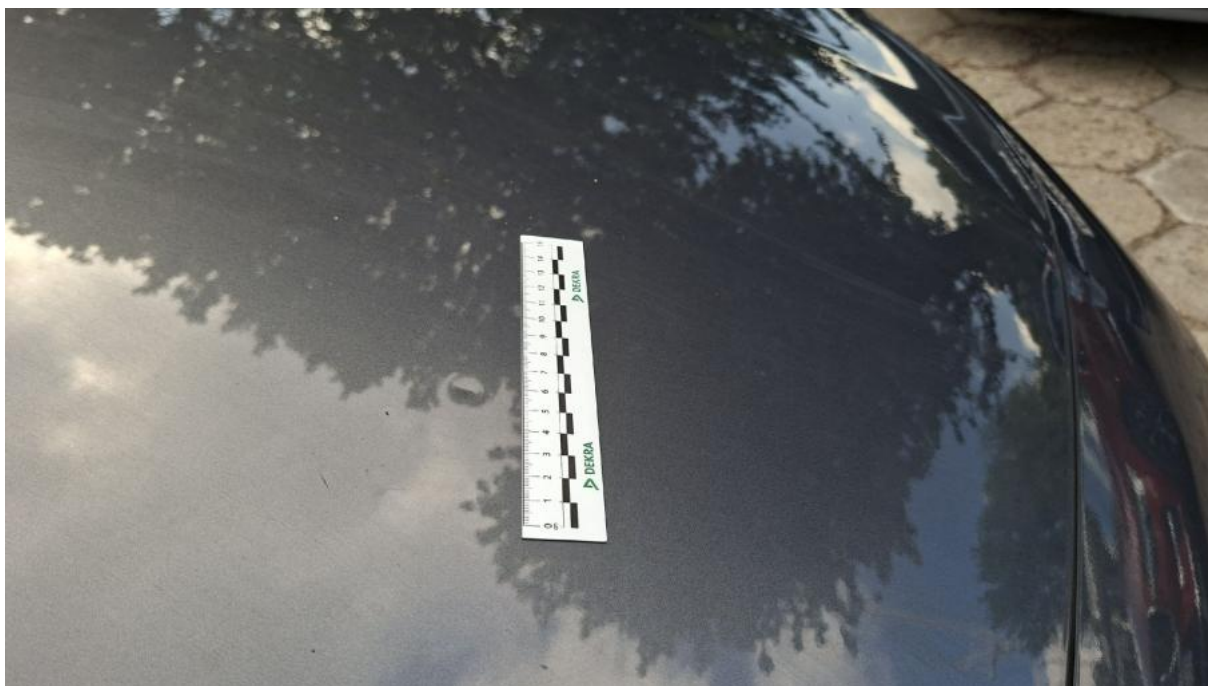
**Fot. 41**

Pokrywa komory silnika - Wgniecenie/odkształcenie 2

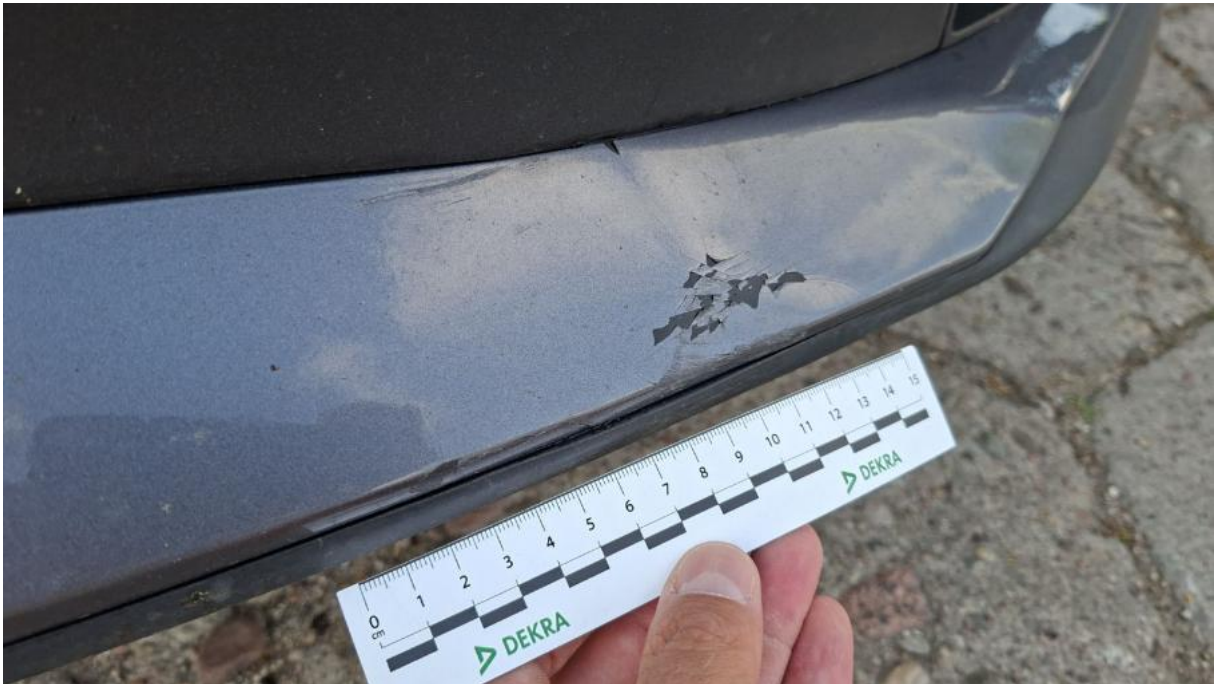
**Fot. 43**

Zderzak przedni cz dolna - Wgniecenie/odkształcenie 1

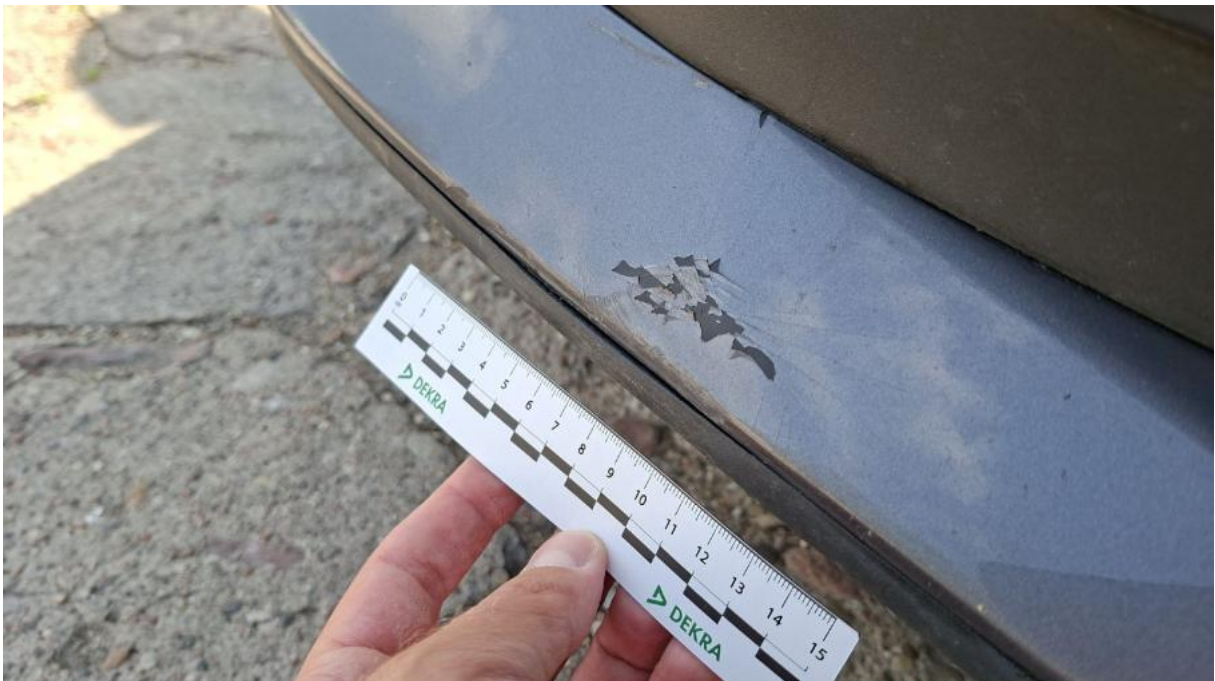
**Fot. 44**

Zderzak przedni cz dolna - Wgniecenie/odkształcenie 2

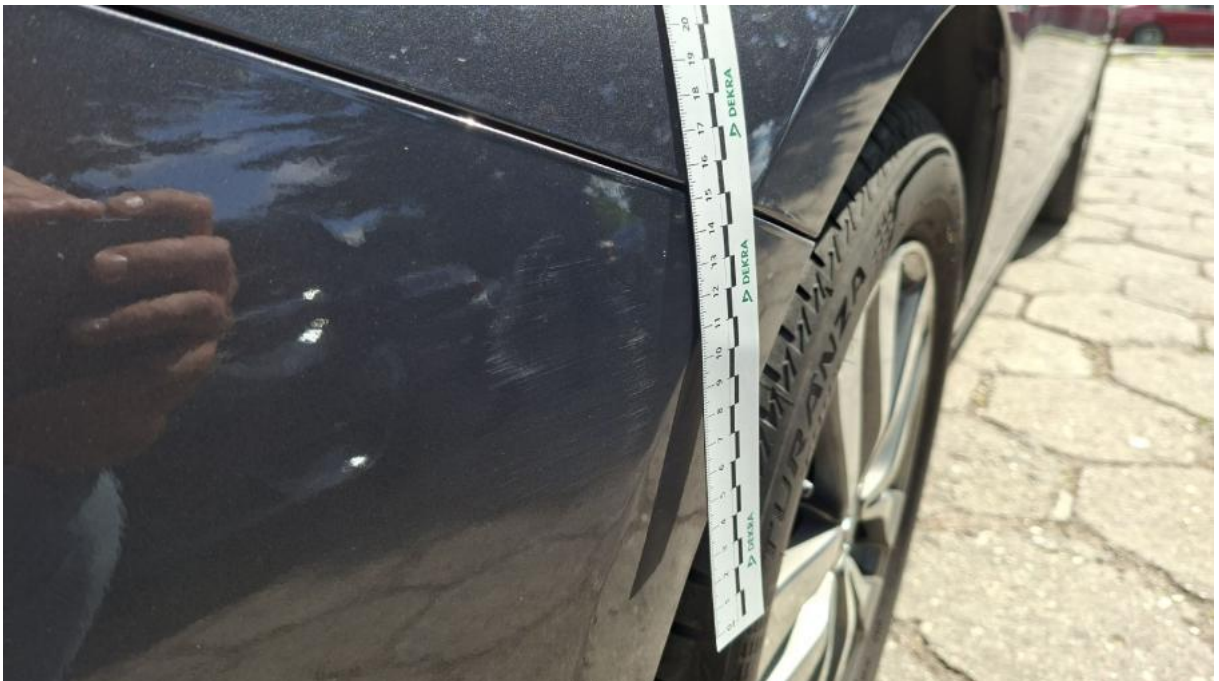
**Fot. 46**

Zderzak przedni cz L - Rysa/odprysk 1

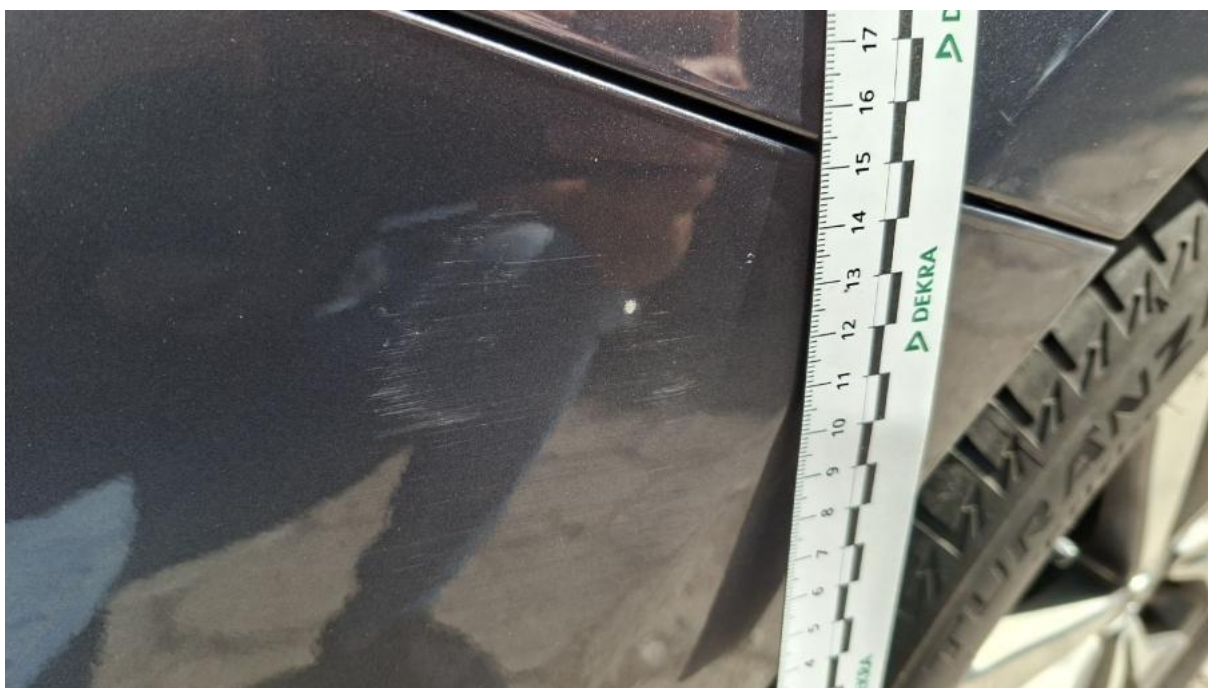
**Fot. 47**

Zderzak przedni cz L - Rysa/odprysk 2

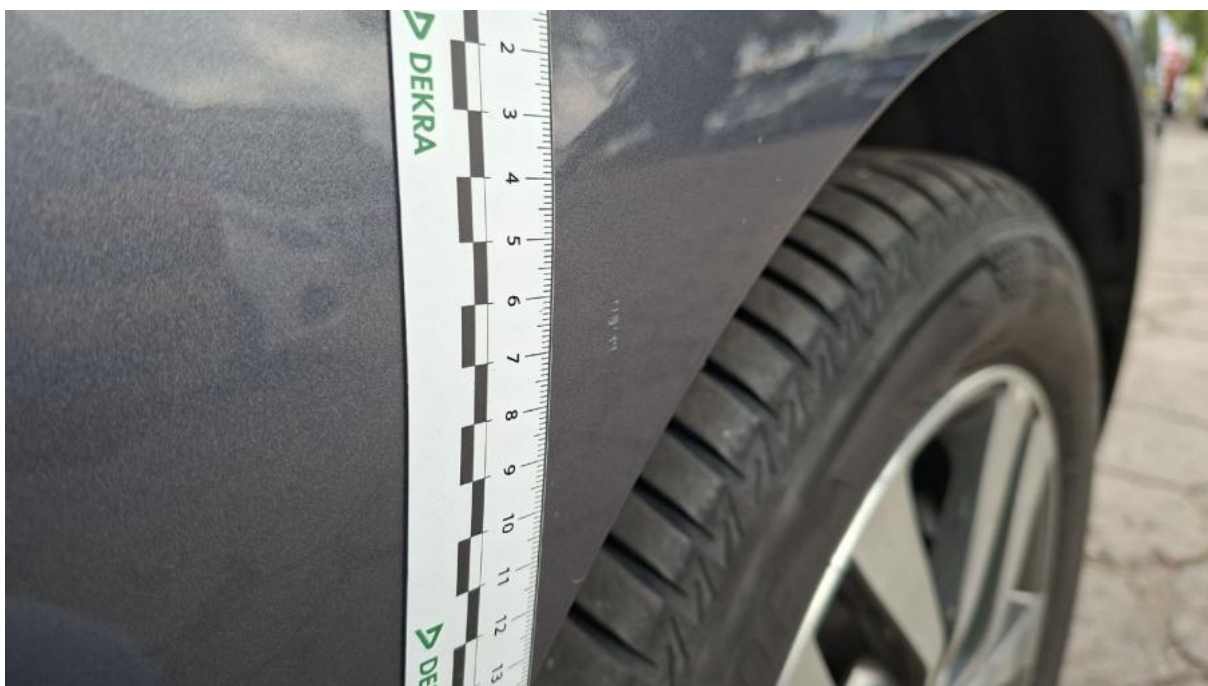
**Fot. 48**

Błotnik przedni P - Rysa/odprysk 1

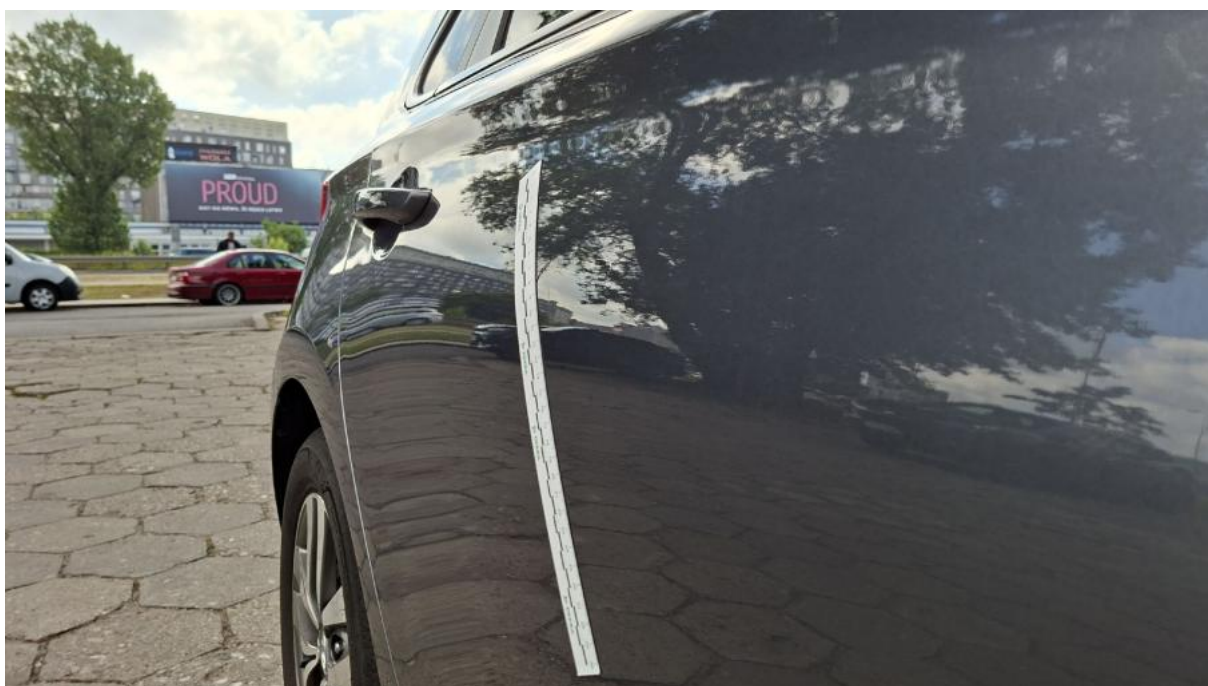
**Fot. 50**

Drzwi tylne P - Wgniecenie/odkształcenie 1

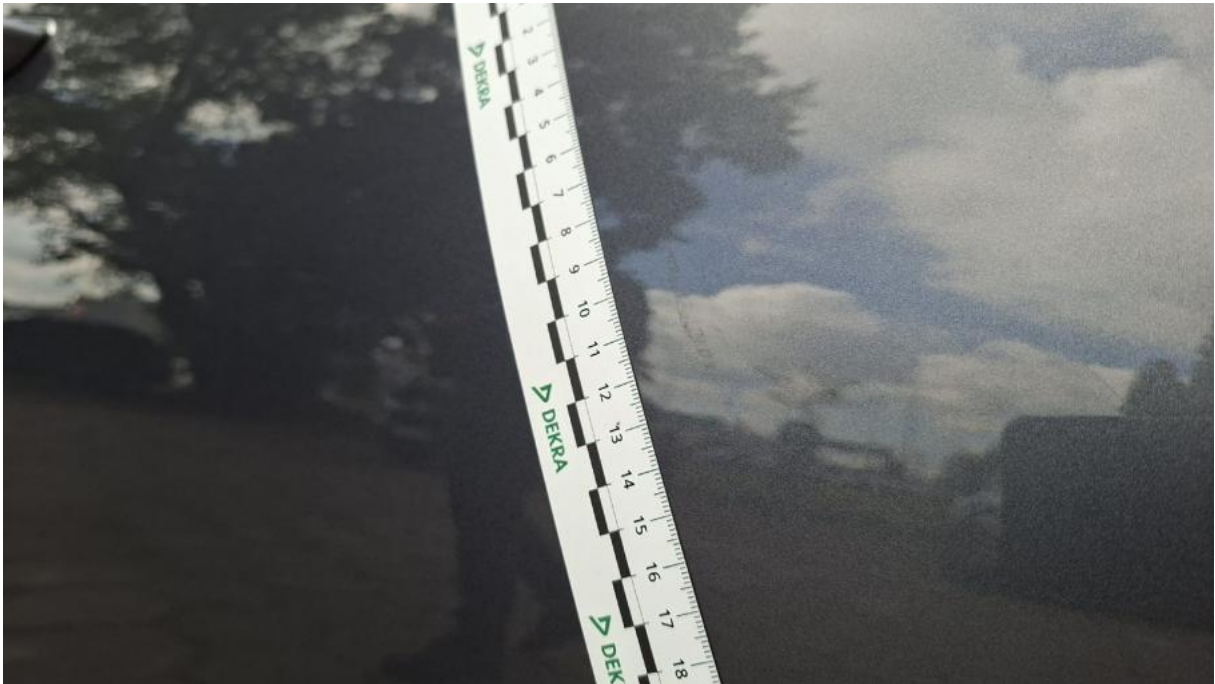
**Fot. 51**

Drzwi tylne P - Wgniecenie/odkształcenie 2

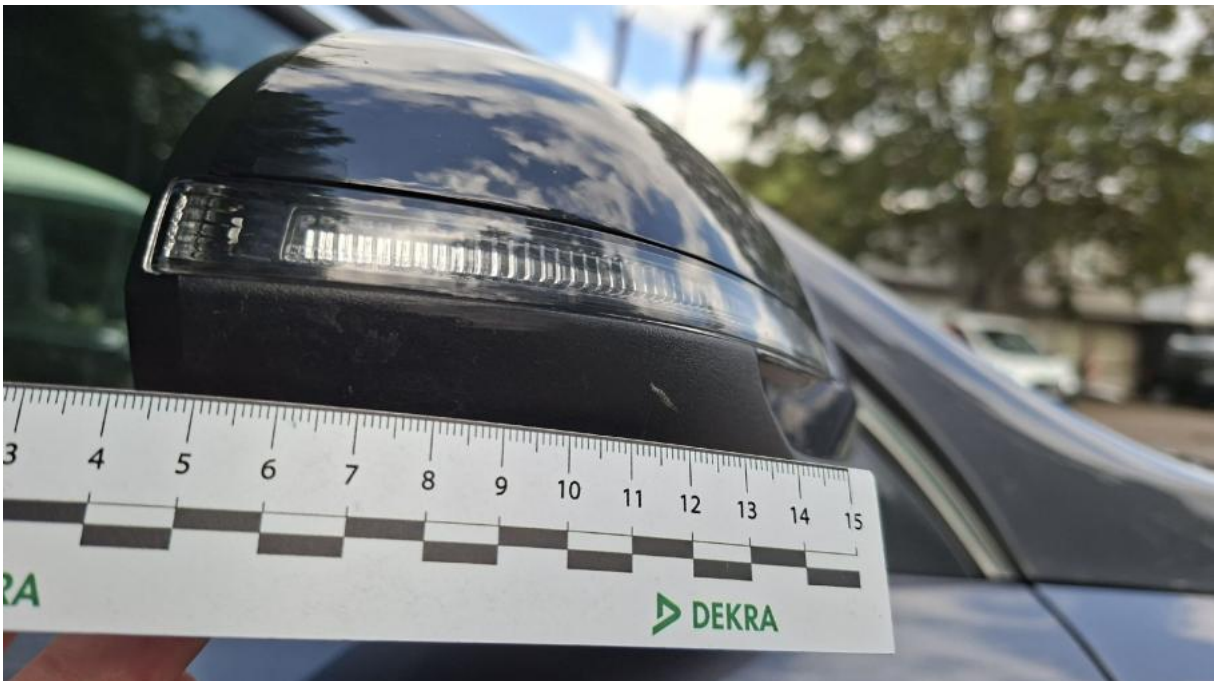
**Fot. 52**

Lusterko zew P - Rysa/odprysk 1

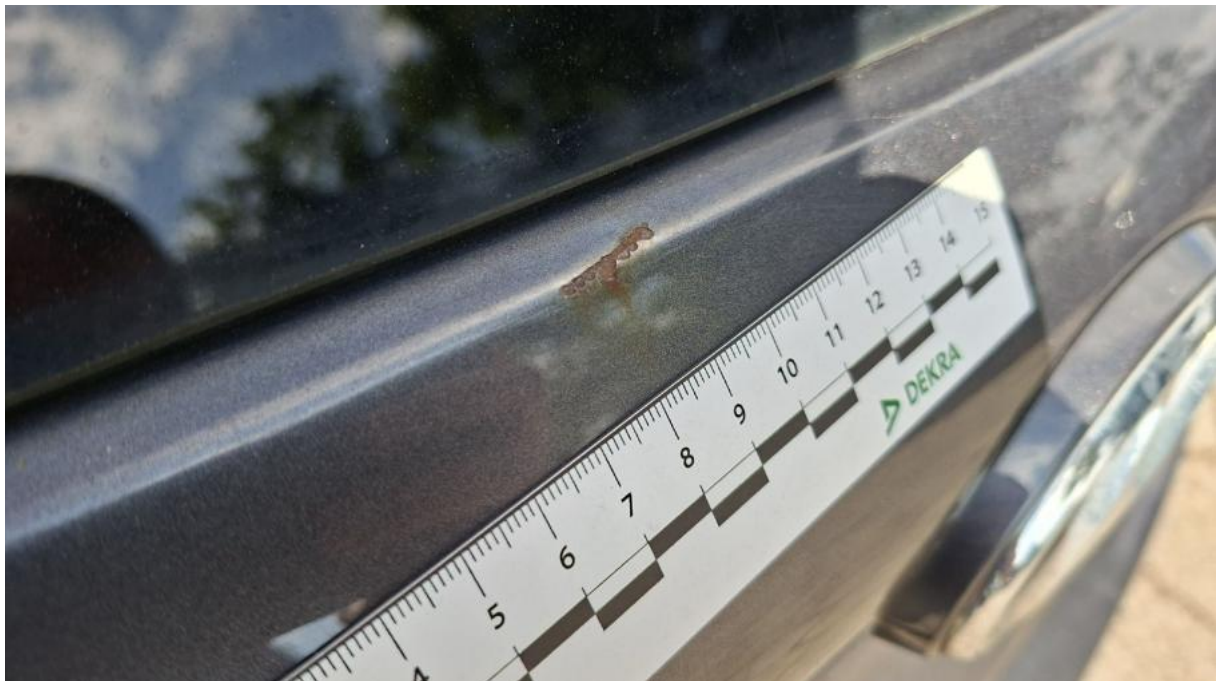
**Fot. 54**

Pokrywy bagażnika - Rysa/odprysk 1

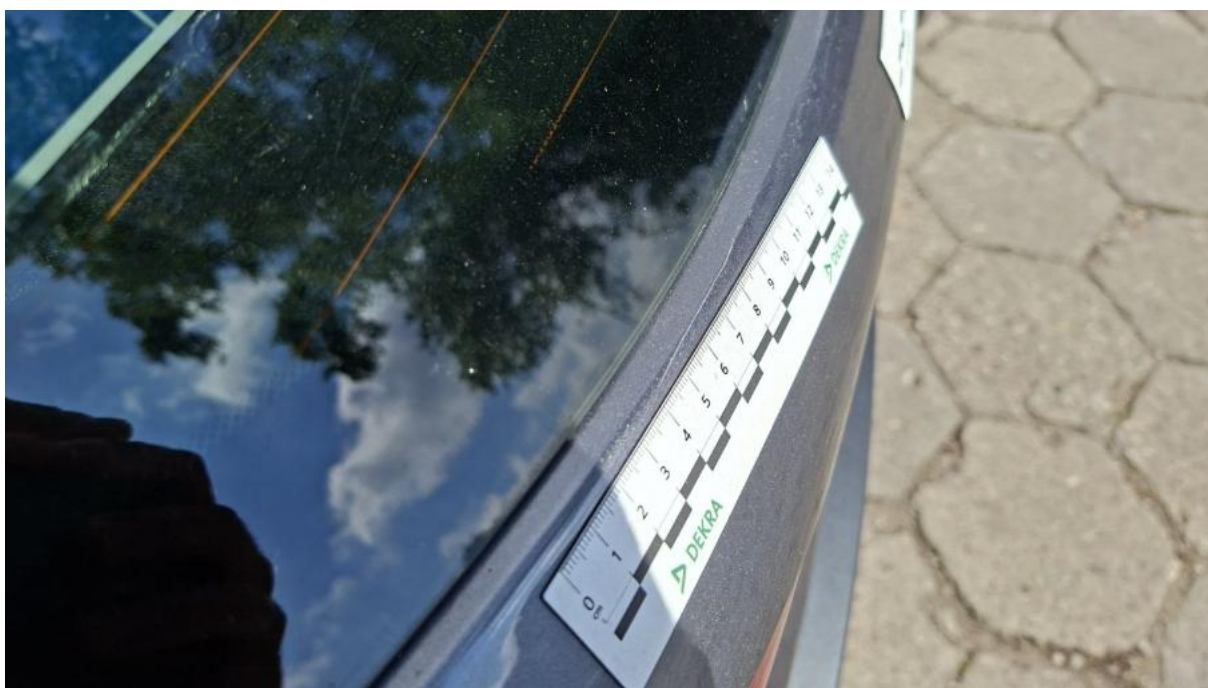
**Fot. 55**

Pokrywy bagażnika - Rysa/odprysk 2

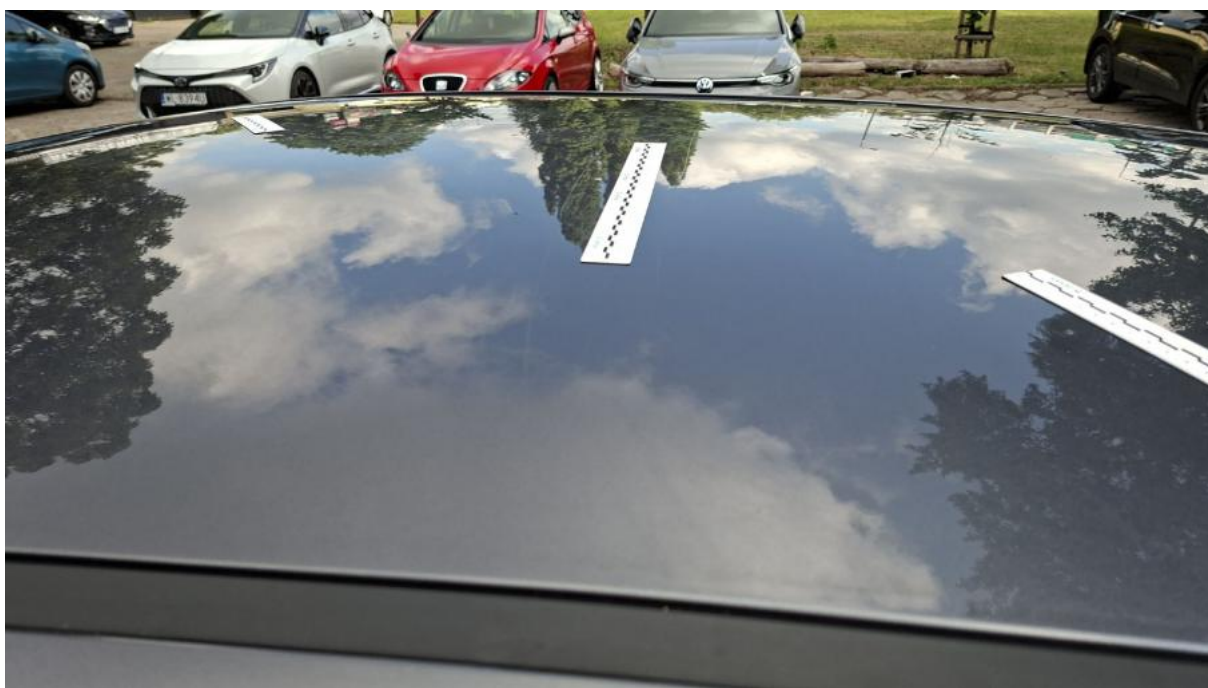
**Fot. 57**

Dach - Rysa/odprysk 1

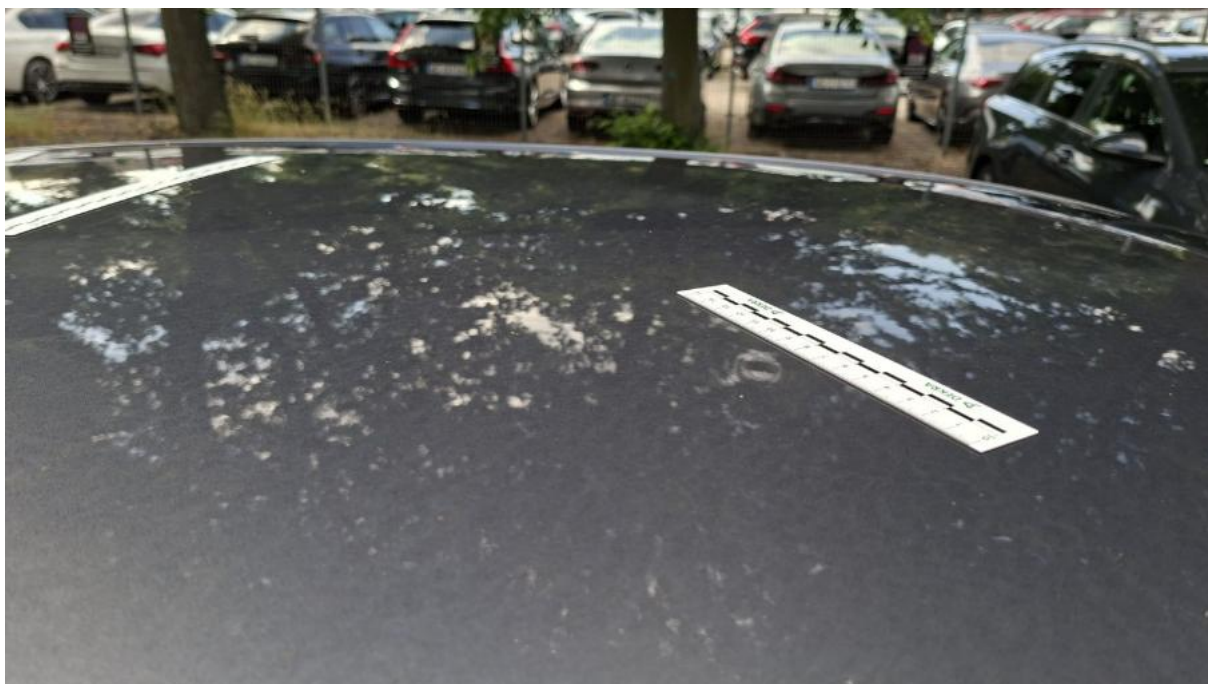
**Fot. 58**

Dach - Wgniecenie/odkształcenie 1

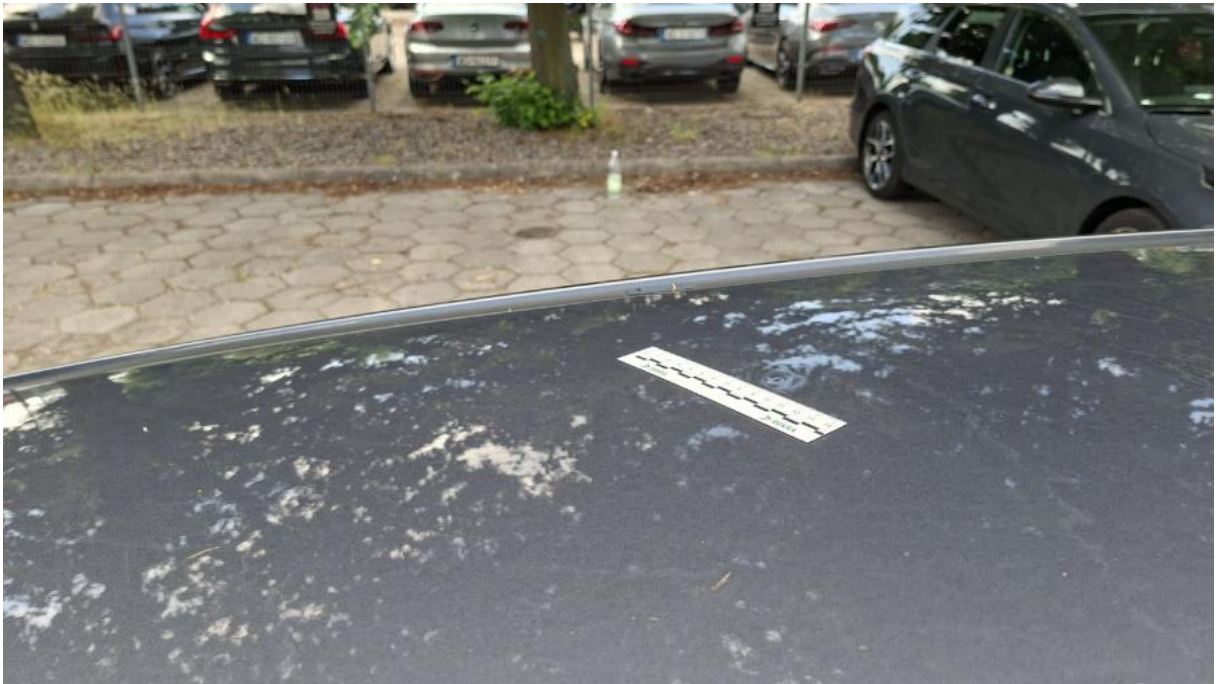
**Fot. 59**

Dach - Wgniecenie/odkształcenie 2

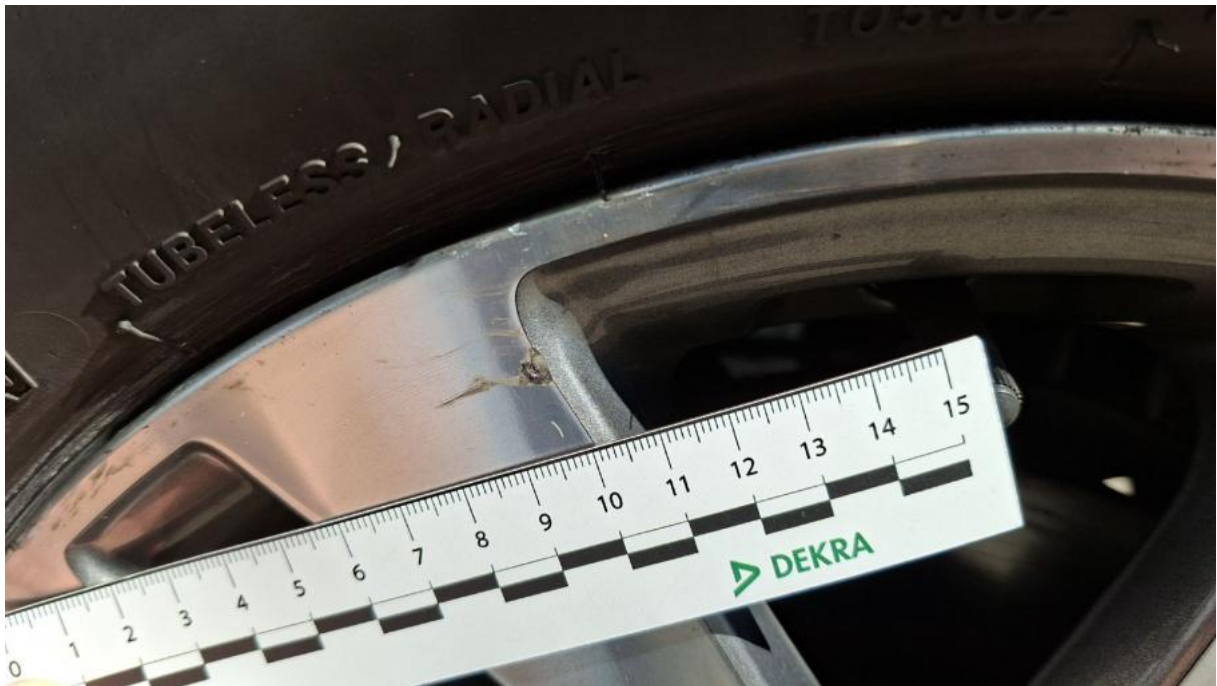
**Fot. 61**

Felga aluminiowa tylna L - Rysa/odprysk 1

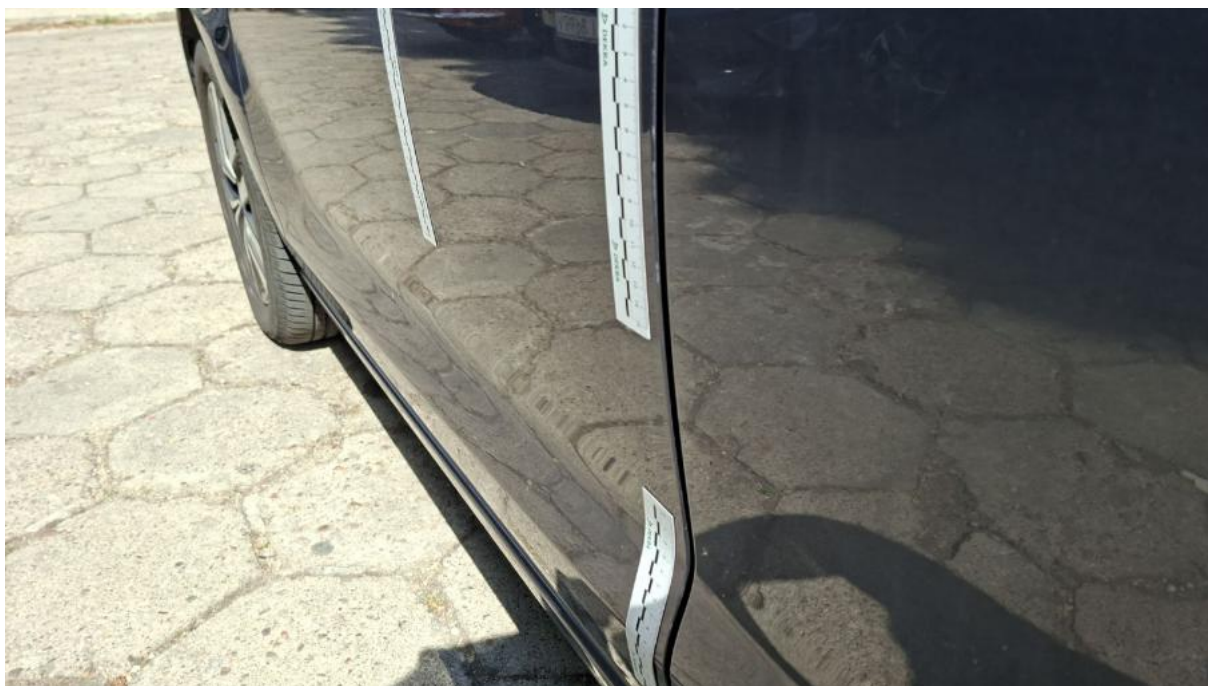
**Fot. 63**

Drzwi przed L - Rysa/odprysk 1

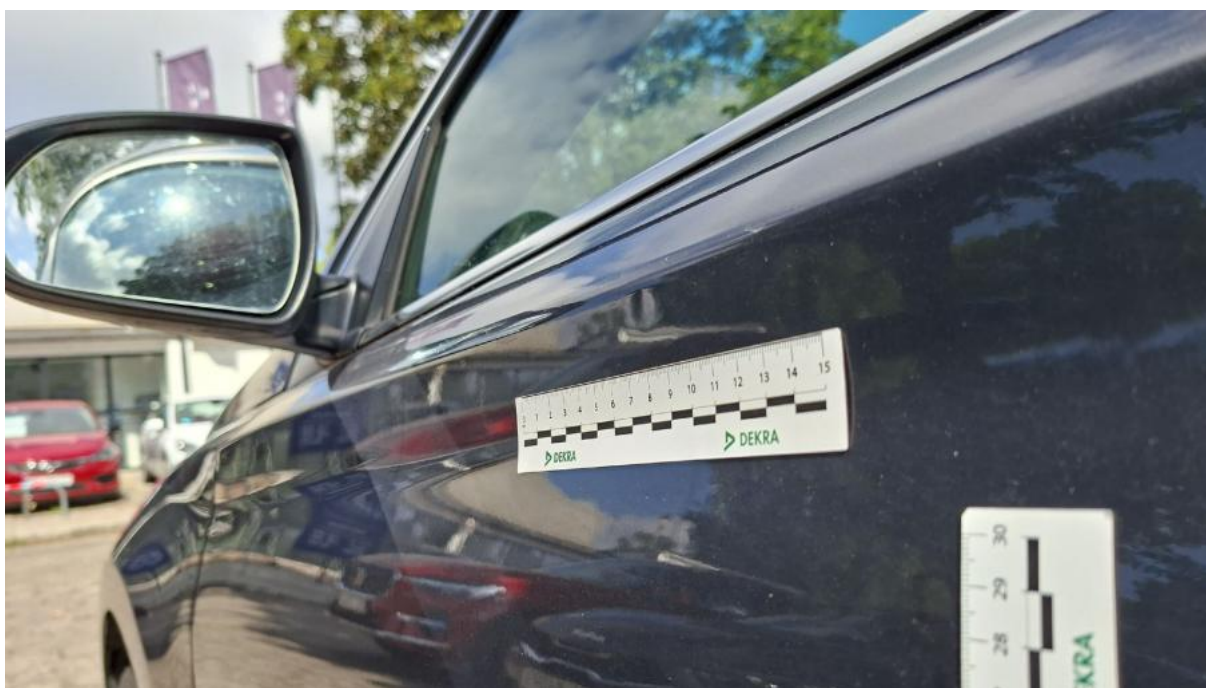
**Fot. 65**

Drzwi przed L - Wgniecenie/odkształcenie 1

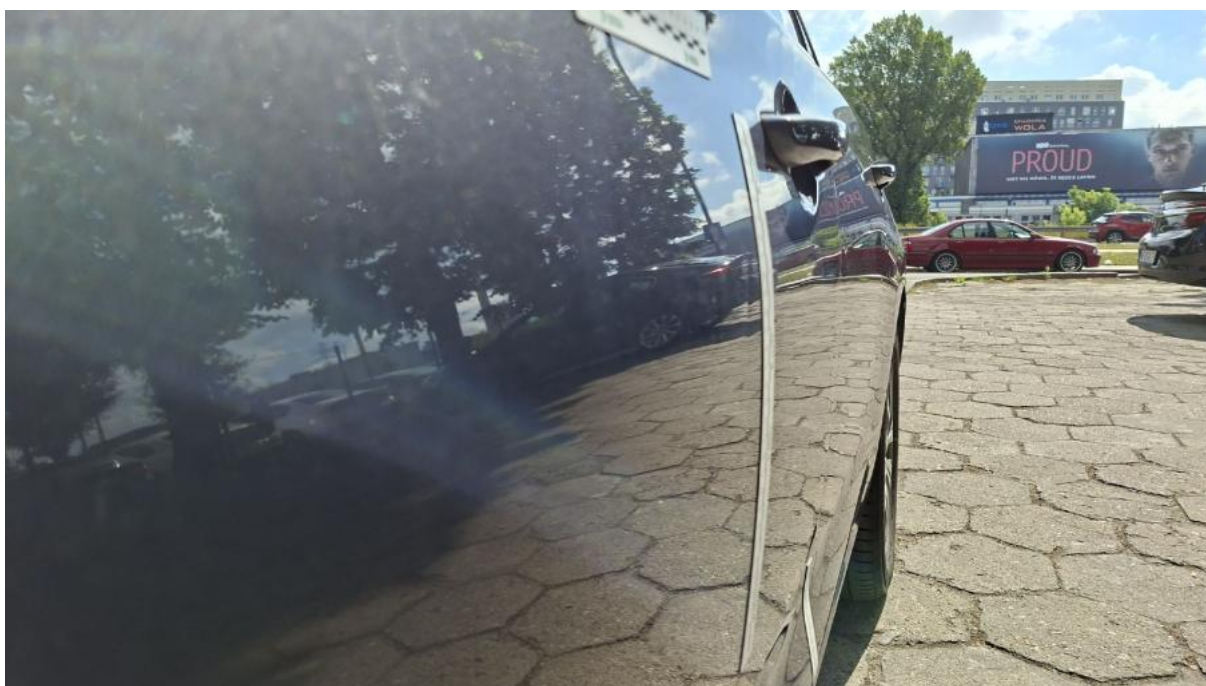
**Fot. 66**

Drzwi przed L - Wgniecenie/odkształcenie 2

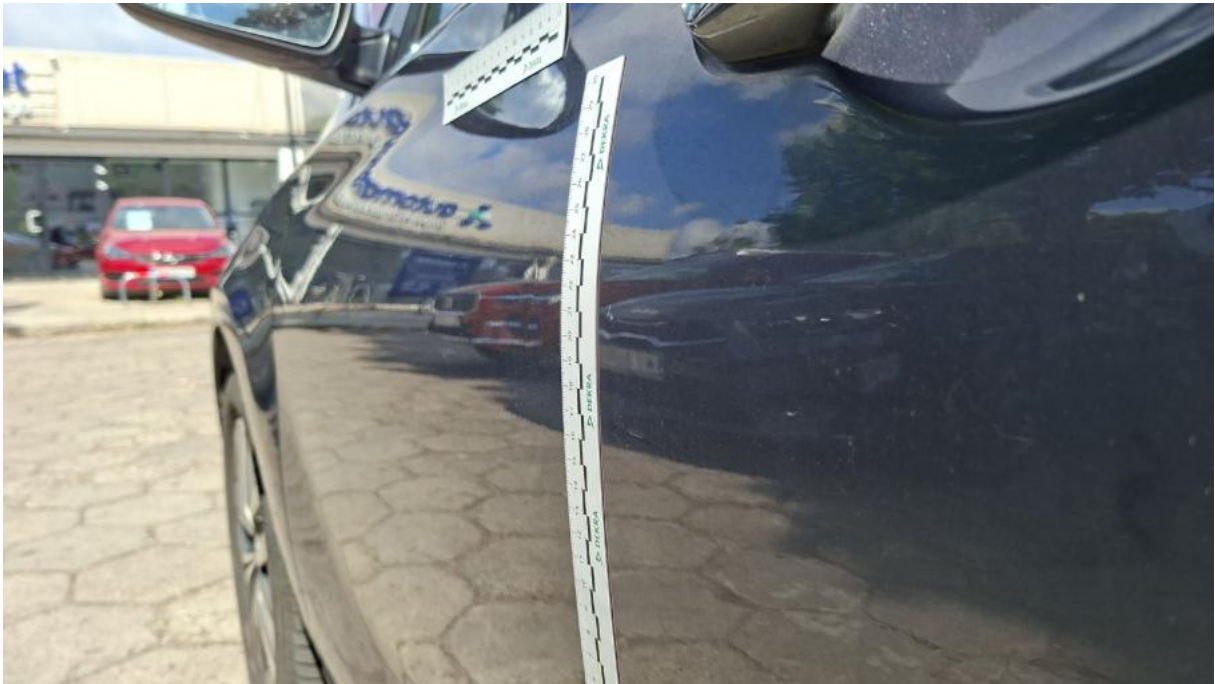
**Fot. 67**

Drzwi przed L() - Wgniecenie/odkształcenie 3

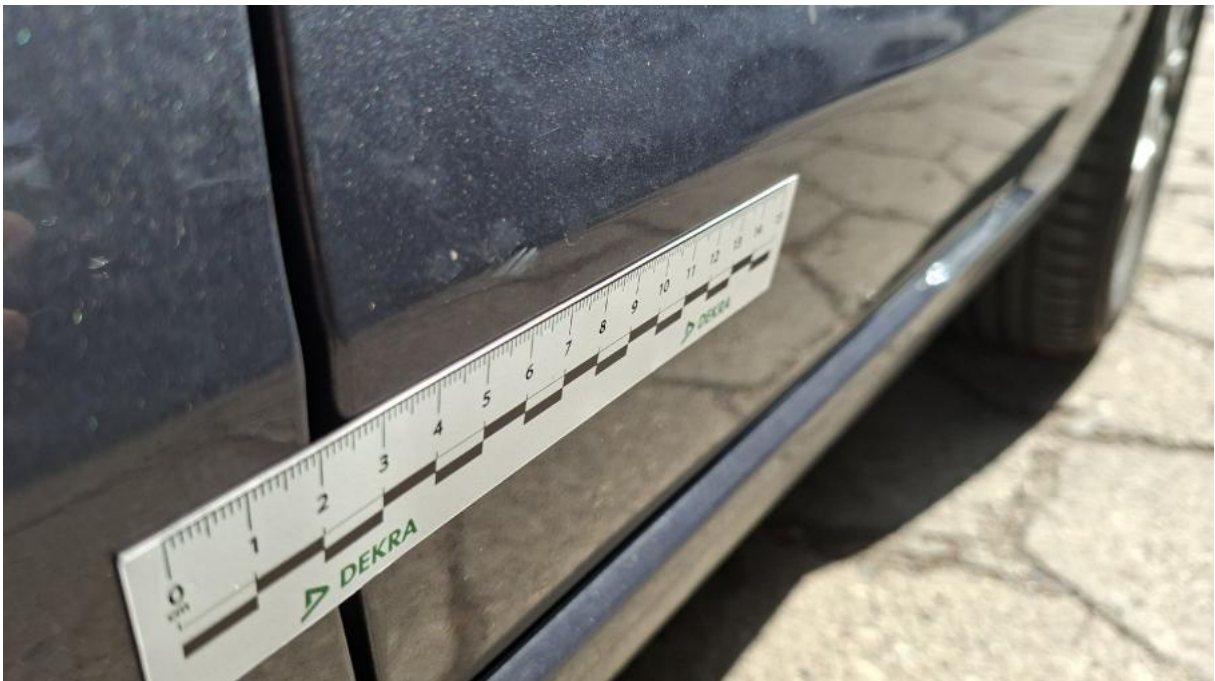
**Fot. 68**

Drzwi tylne L - Rysa/odprysk 1

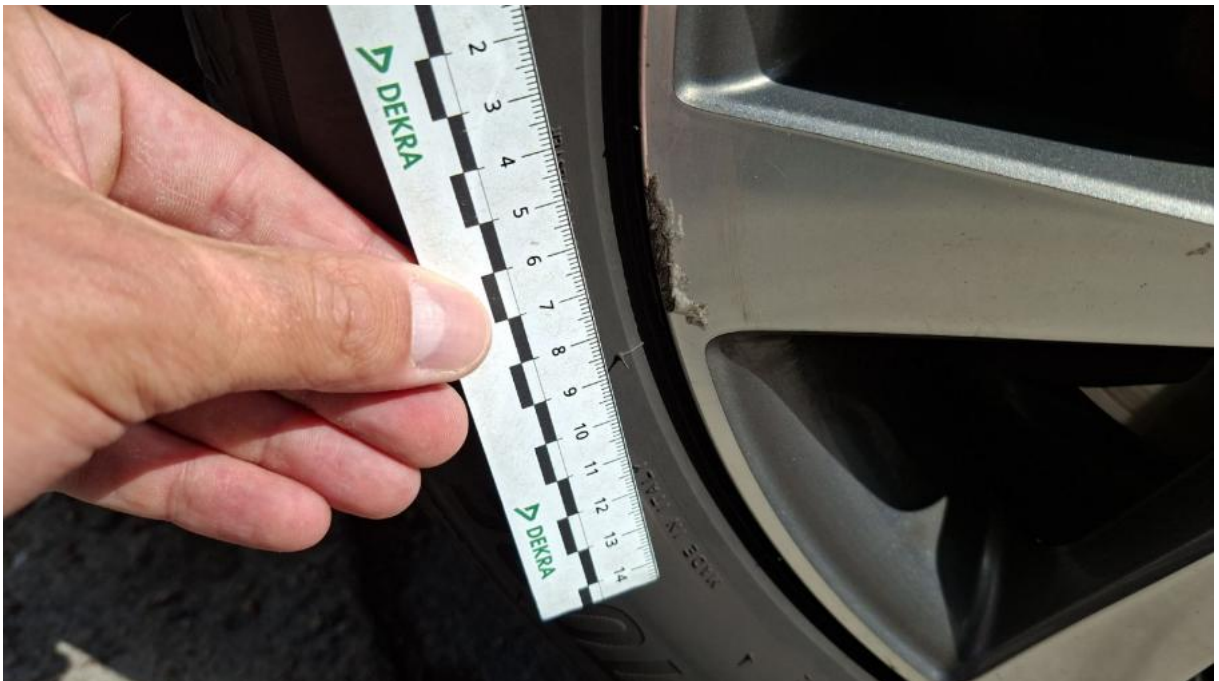
**Fot. 70**

Felga Aluminiowa przednia L - Rysa/odprysk 1

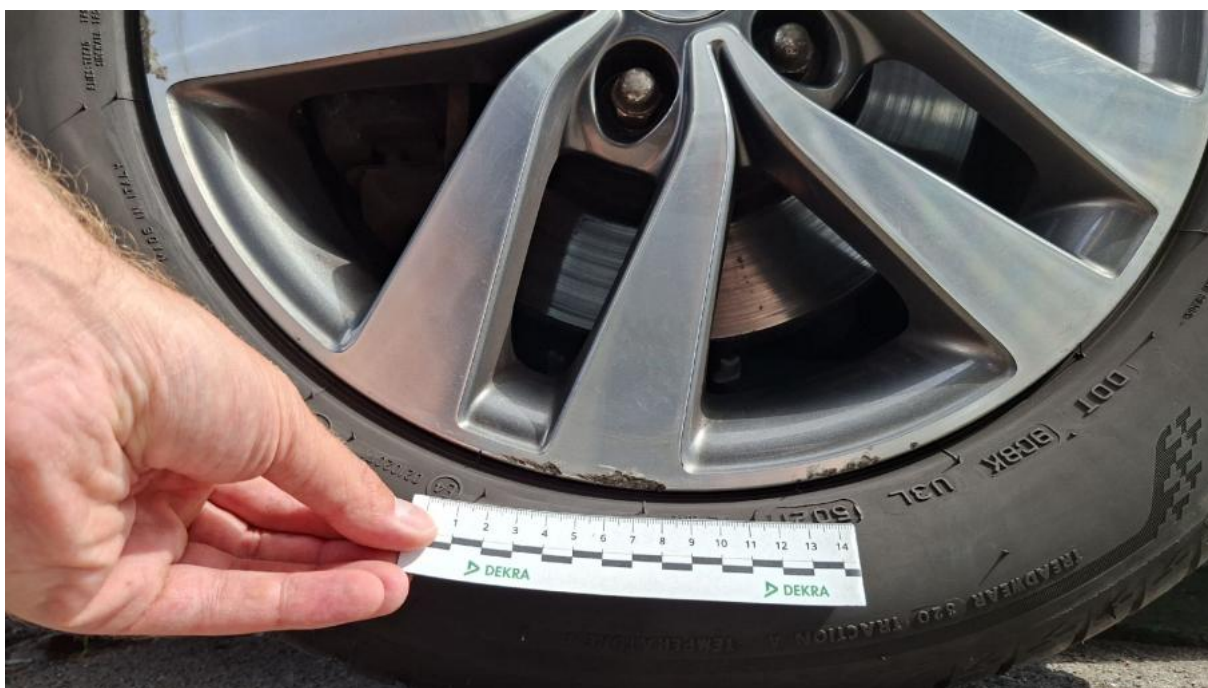
**Fot. 71**

Felga Aluminiowa przednia L - Rysa/odprysk 2
