Raport z oględzin pojazdu

Numer raportu	12038/6/26-15201	Data raportu	19-06-2026
Rzeczoznawcy	mgr inż. Łukasz Wyszyński (WSP)	Data oględzin	11-06-2026
Nr zlecenia	mgr inż. Paweł Barszcz (WSP) PKOM(DZS)/GDA/52351/26/06/08Miejsce oględzin		20-150 Lublin, ul. Bursaki 6, 20-150 Lublin

Numer identyfikacyjny (VIN)	VF73DBHZTHJ592975
Marka, model	CITROEN C4 Picasso 16-18
Typ, wersja	C4 Picasso 1.6 BlueHDi MoreL...
Numer rejestracyjny	WY673CJ
Silnik (rodz./poj./moc)	diesel/1560 ccm/88 kW
Stan licznika	233 586 km
Data 1. rej./rok prod.	08-06-2017/2017
Data nast. bad. techn.	28-03-2027
Nadwozie	KOM 5/5
Lakier	czerwony/2-warstwowy metalizowany
Skrynia biegów	automatyczna

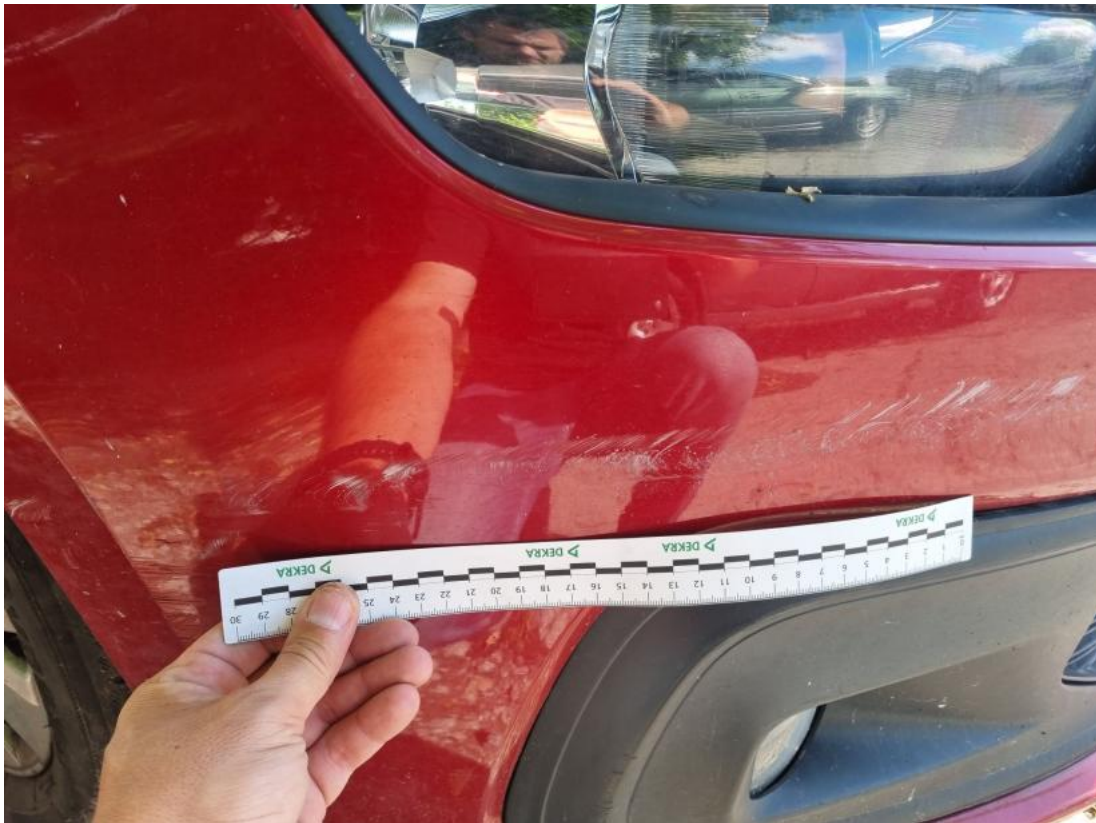
Fot. 61
Zderzak - Rysa/odprysk 1

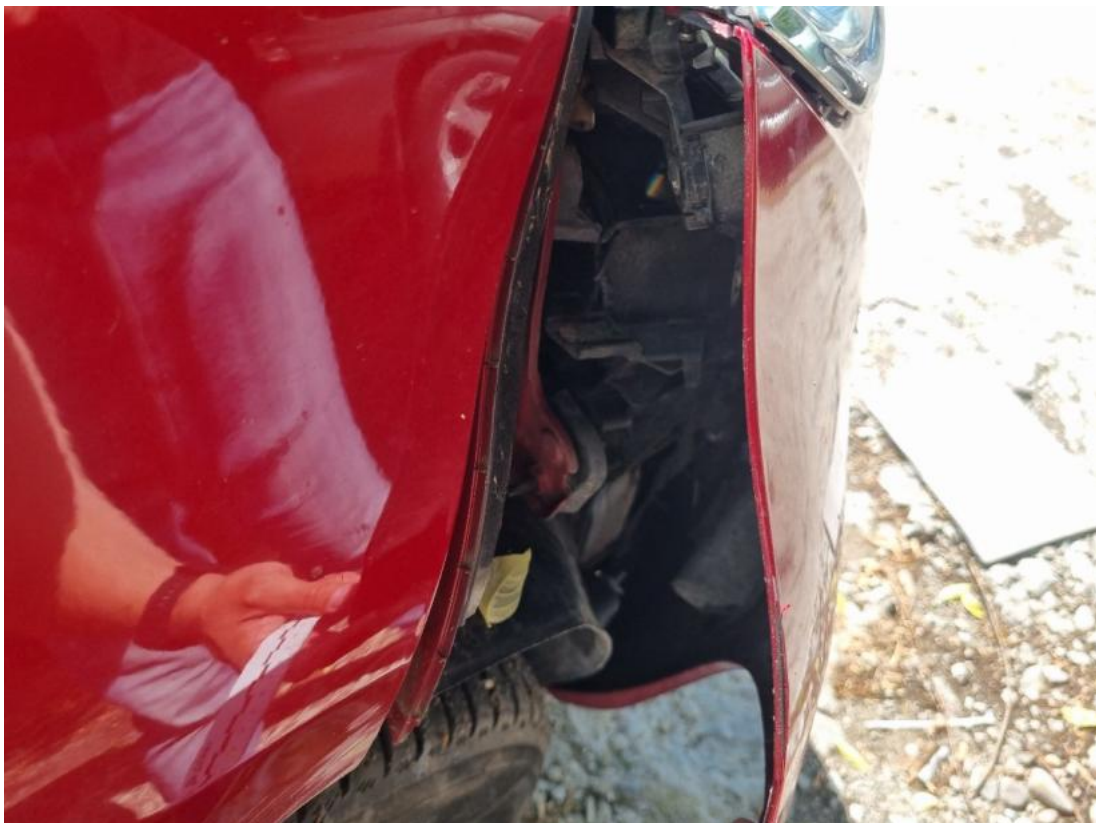
Fot. 62
Zderzak - Pęknięcie/rozerwanie 1

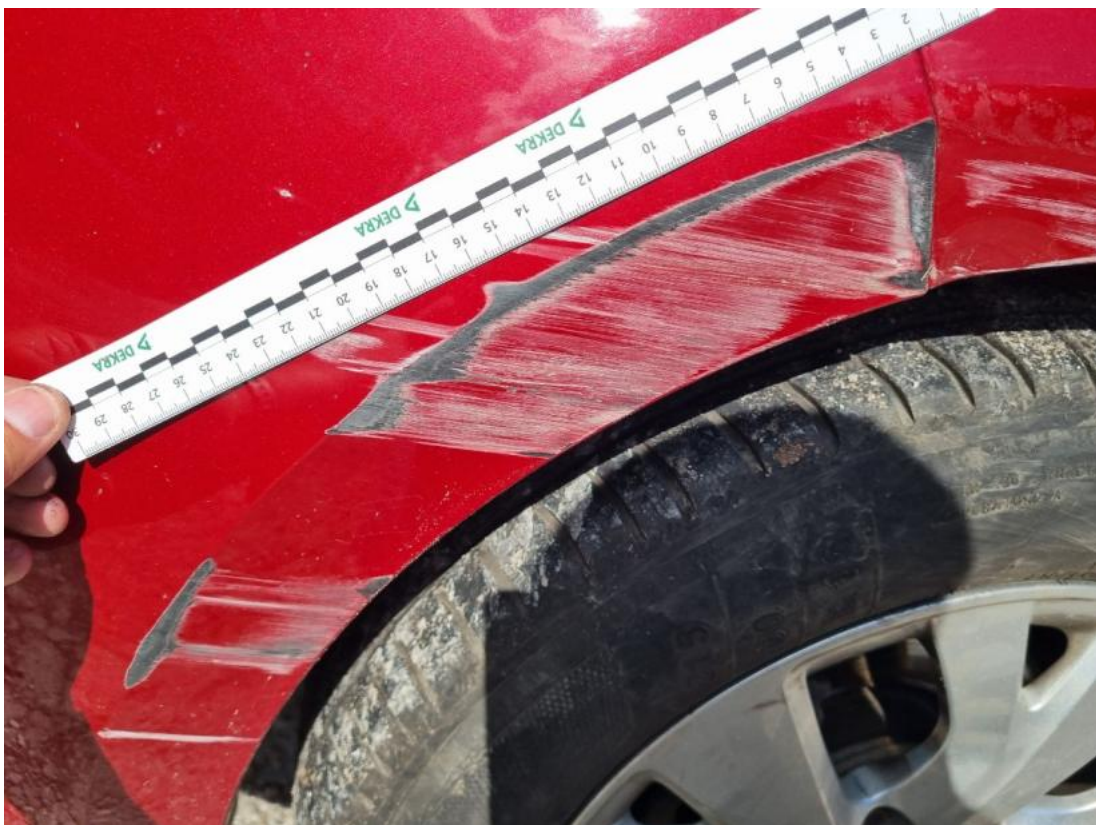
Fot. 66
Zderzak przedni cz L - Rysa/odprysk 1

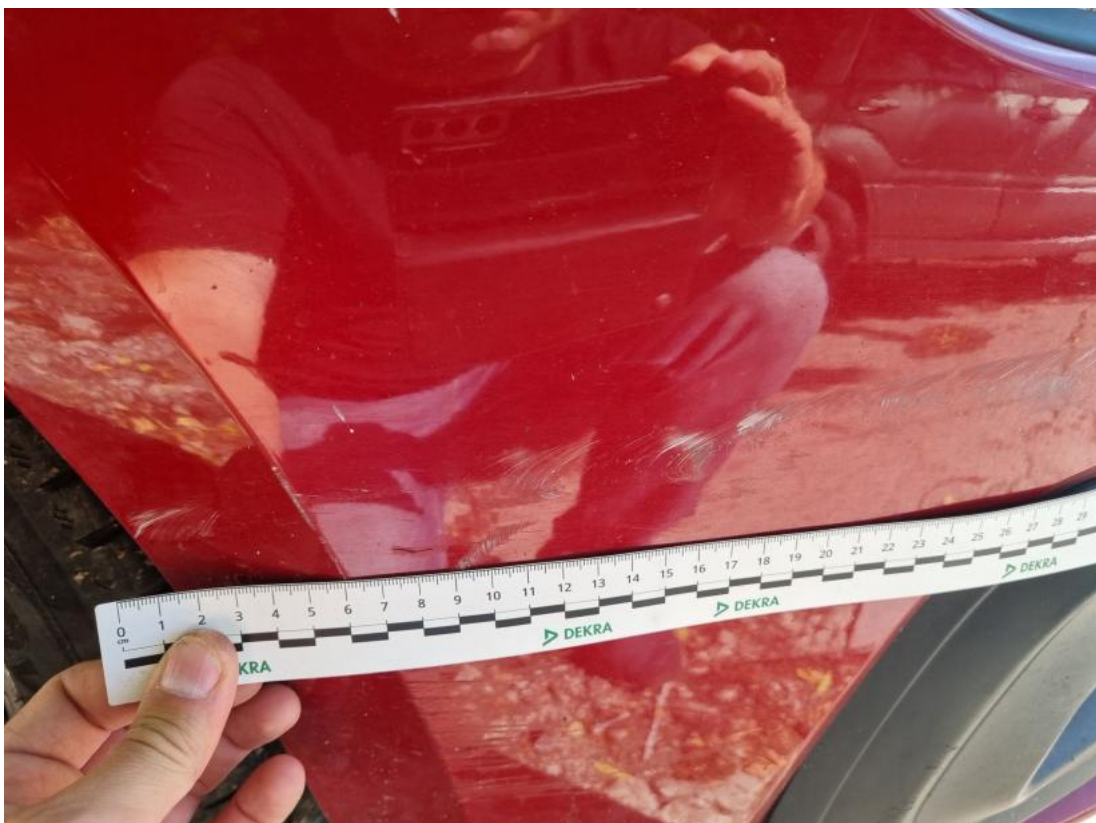
Fot. 68
Zderzak przedni cz P - Rysa/odprysk 1

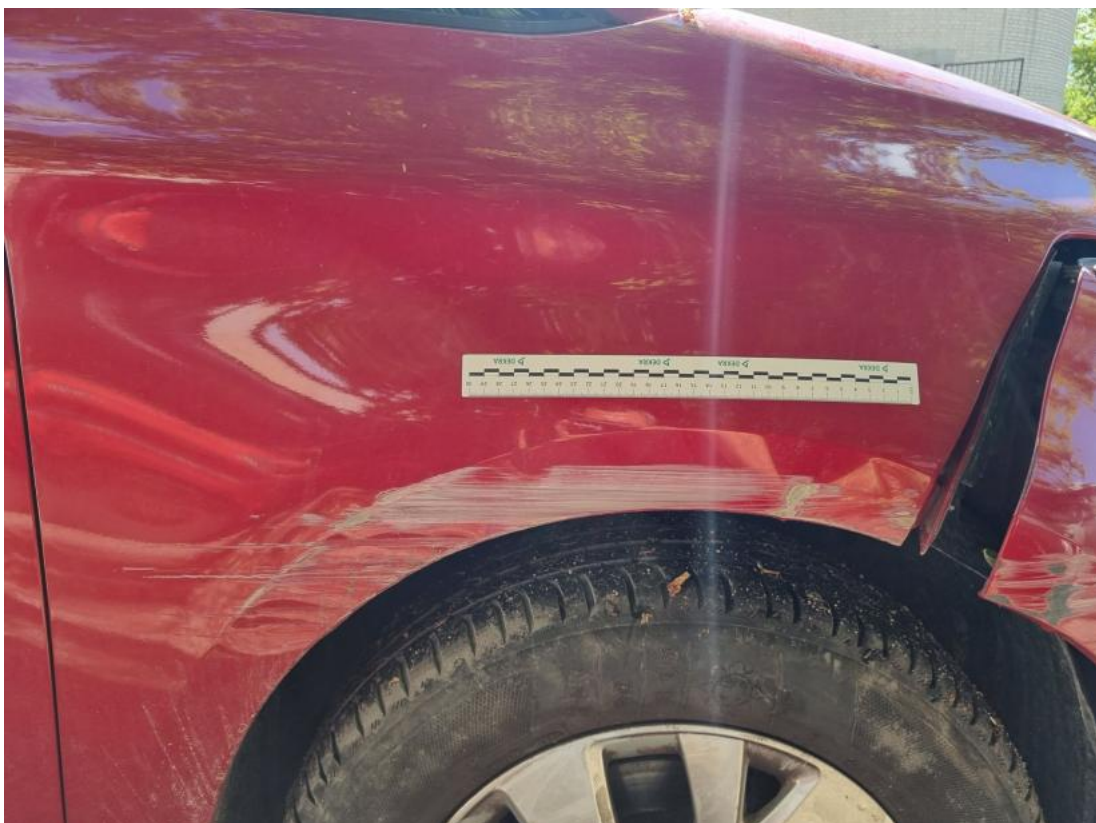
Fot. 70

Błotnik przedni P - Rysa/odprysk 1

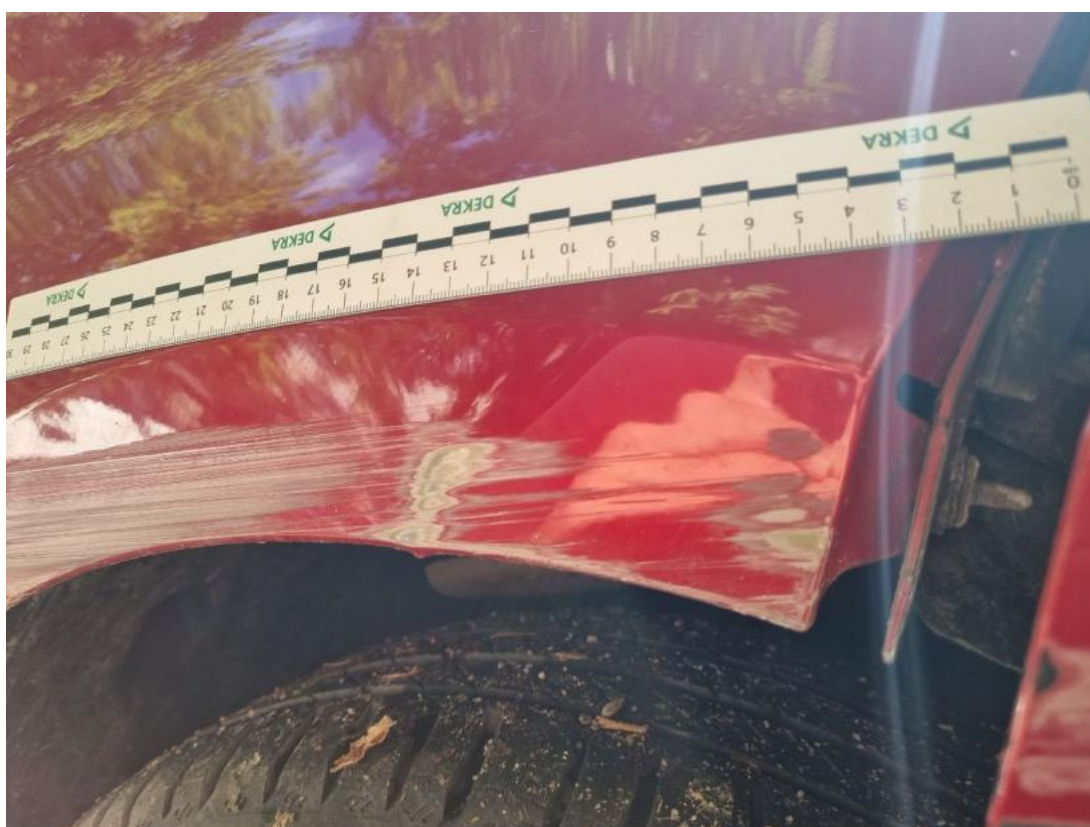
Fot. 72

Błotnik przedni P - Wgniecenie/odkształcenie 1

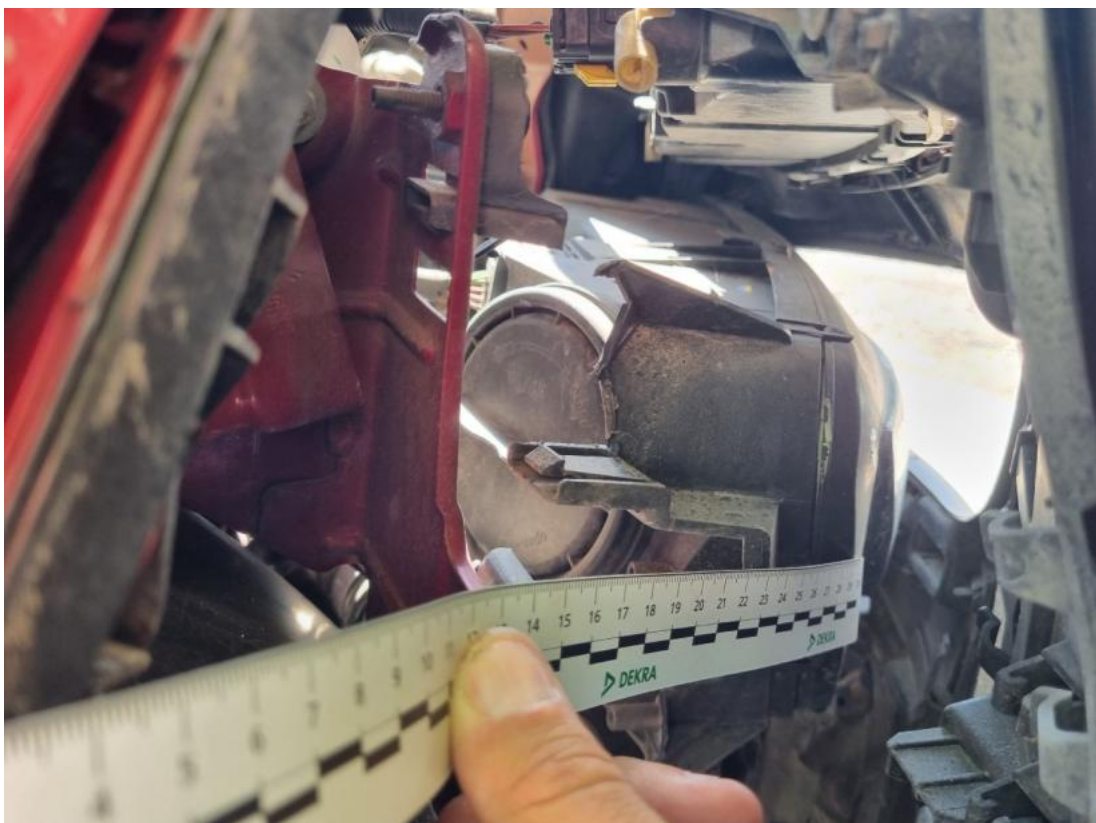
Fot. 74
Reflektor P - Pęknięcie/rozerwanie 1

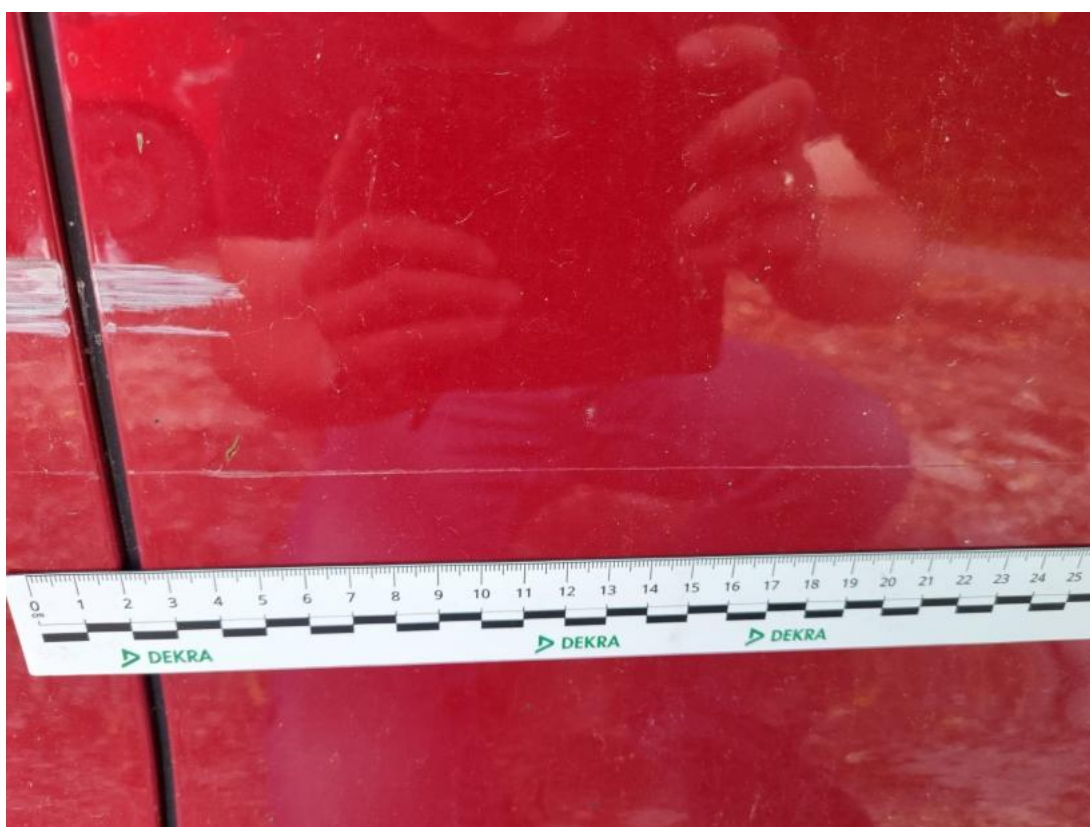
Fot. 76

Drzwi przednie P - Rysa/odprysk 1

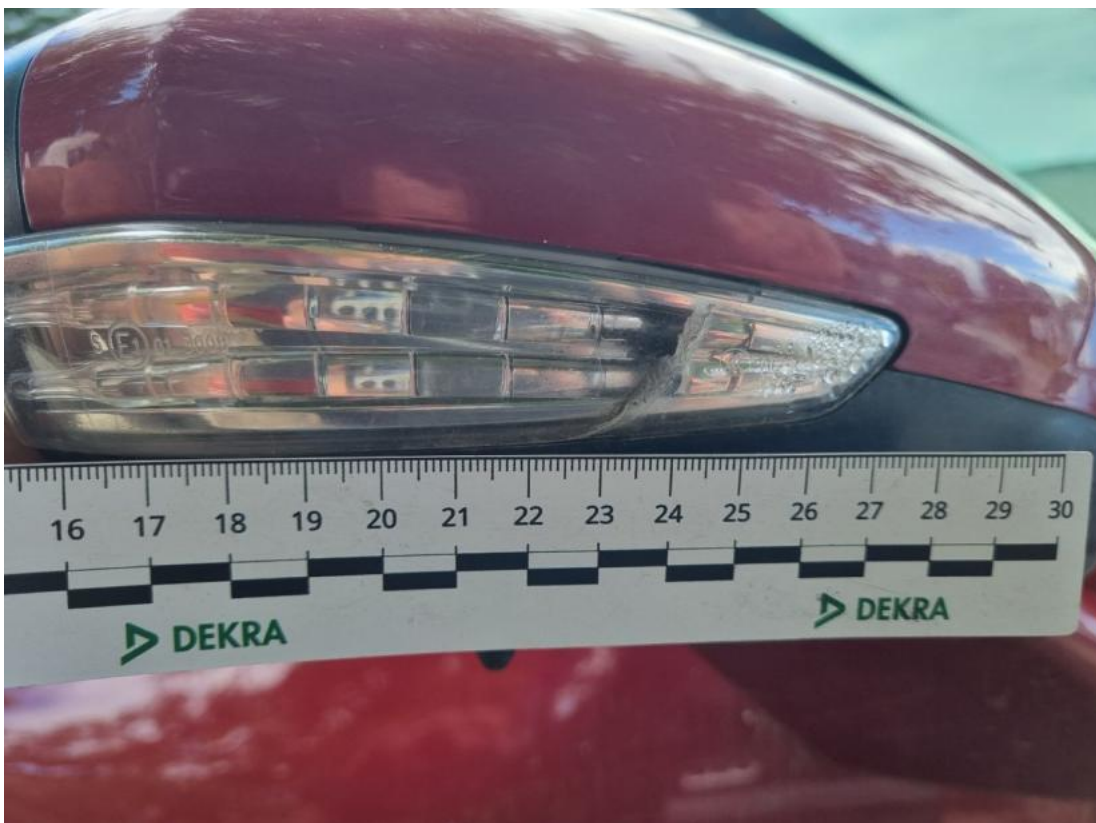
Fot. 80

Obudowa lusterka zew P - Pęknięcie/rozerwanie 1

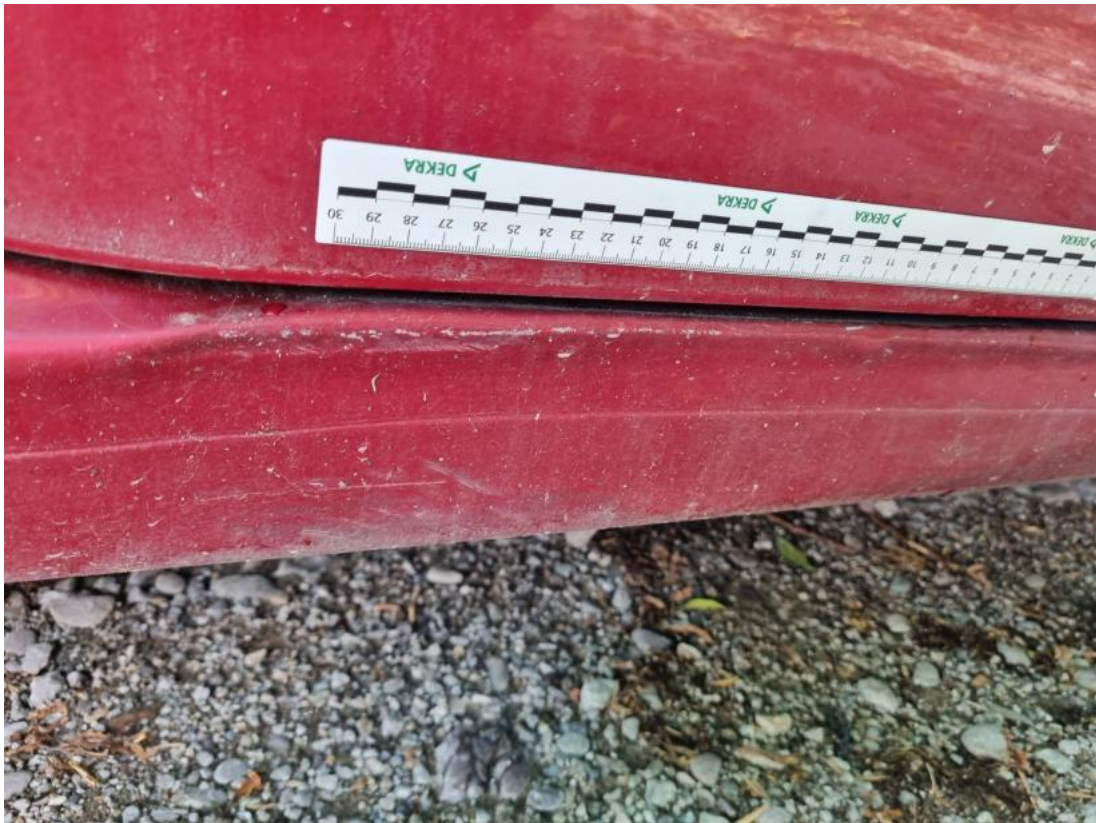
Fot. 85
Próg P() - Wgniecenie/odkształcenie 3

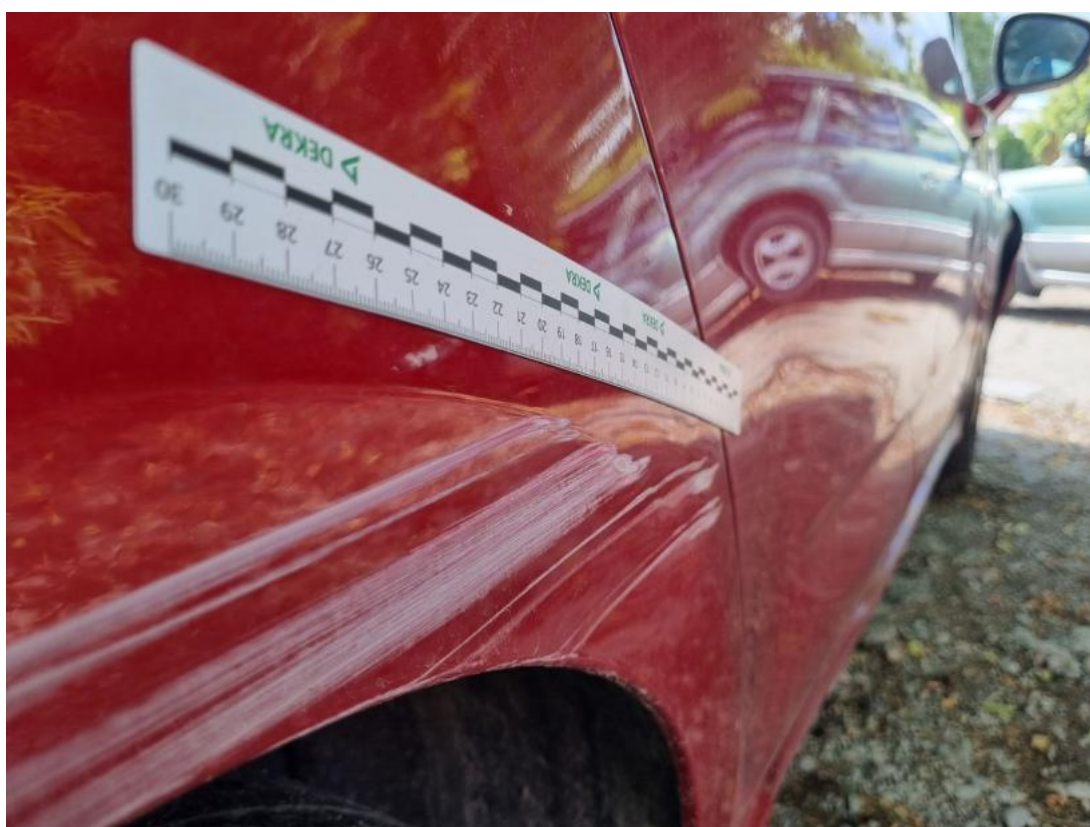
Fot. 88

Błotnik tylny P / Ściana boczna P - Wgniecenie/odkształcenie 1

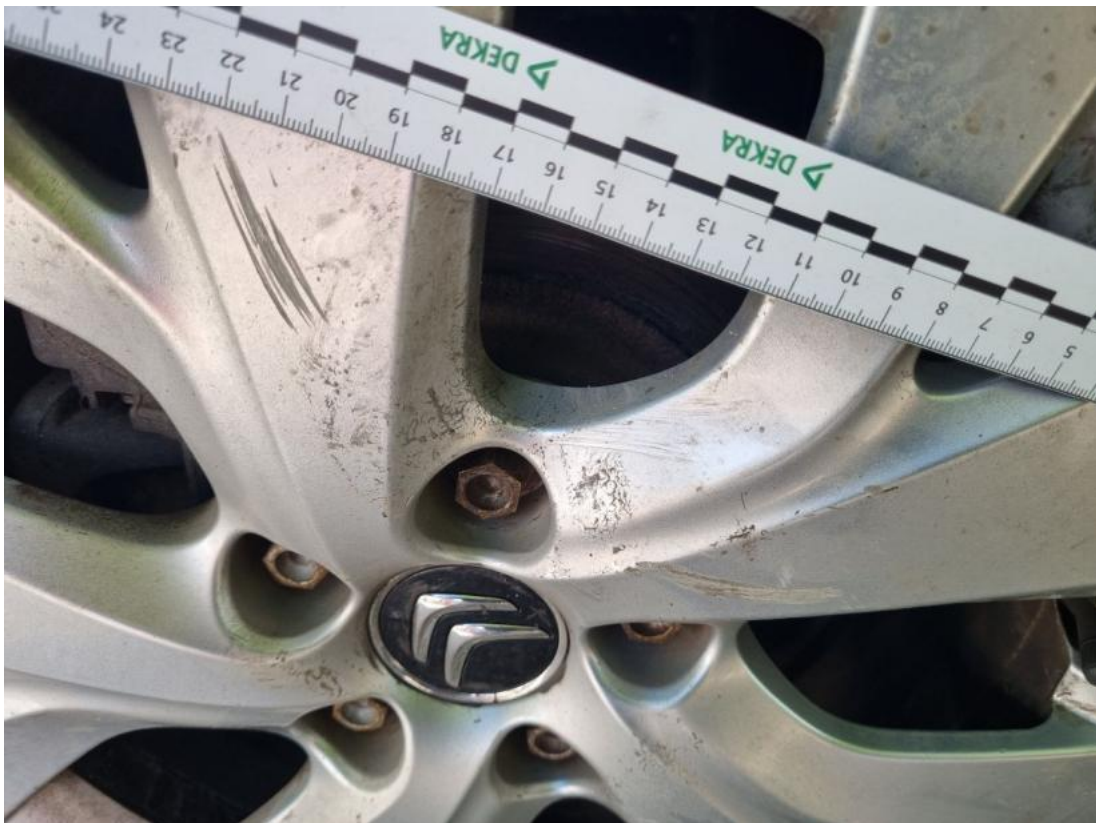
Fot. 91

Felga aluminiowa tylna P - Rysa/odprysk 1

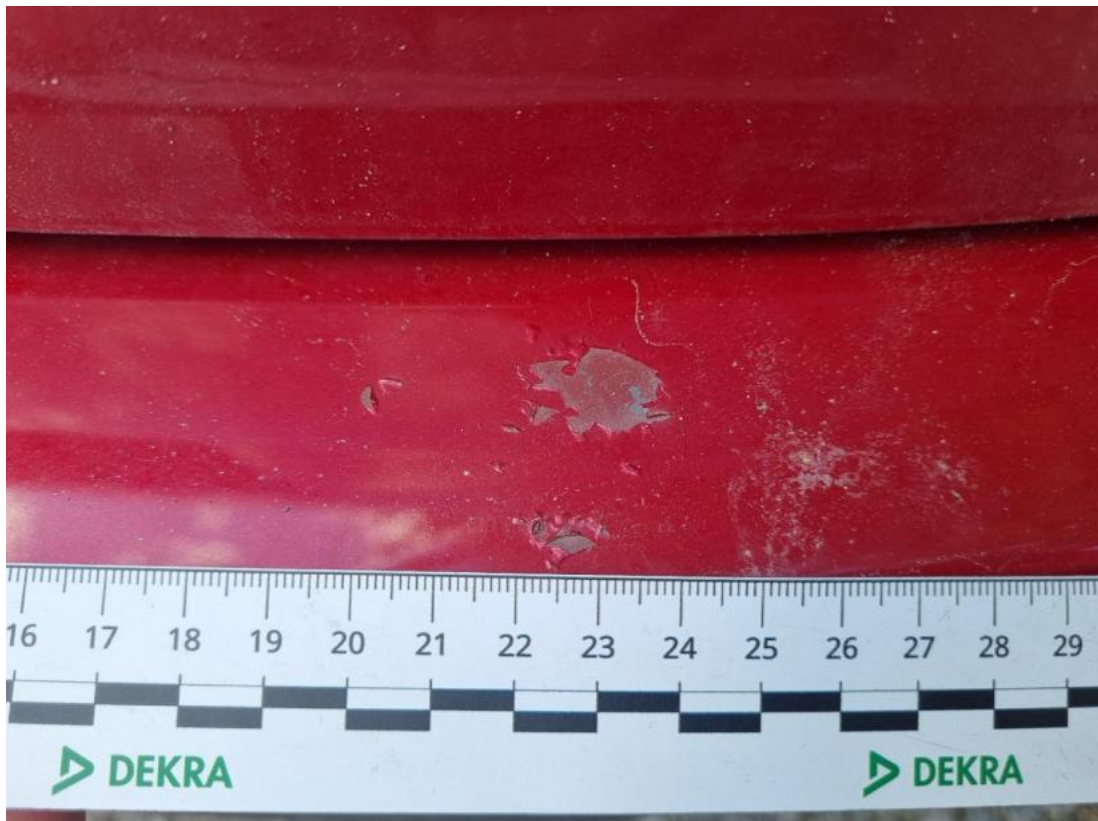
Fot. 93

Zderzak tylny cz górna - Rysa/odprysk 1

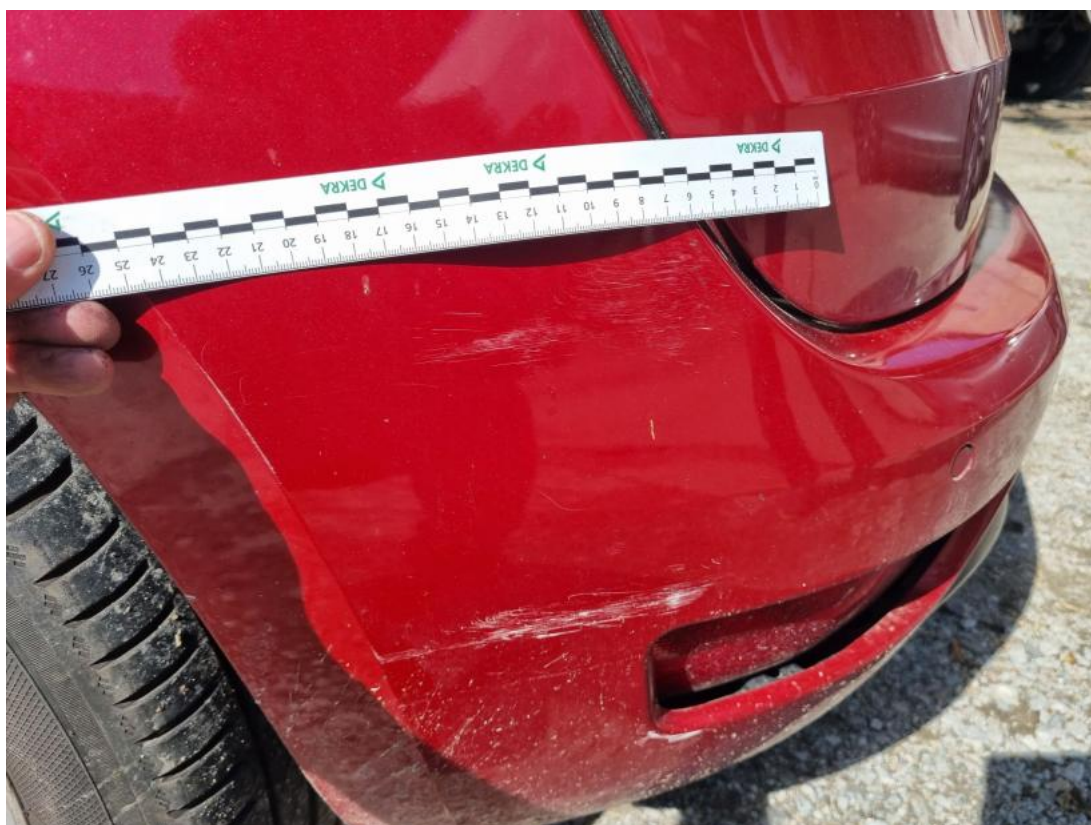
Fot. 95

Zderzak tylny cz L - Rysa/odprysk 1

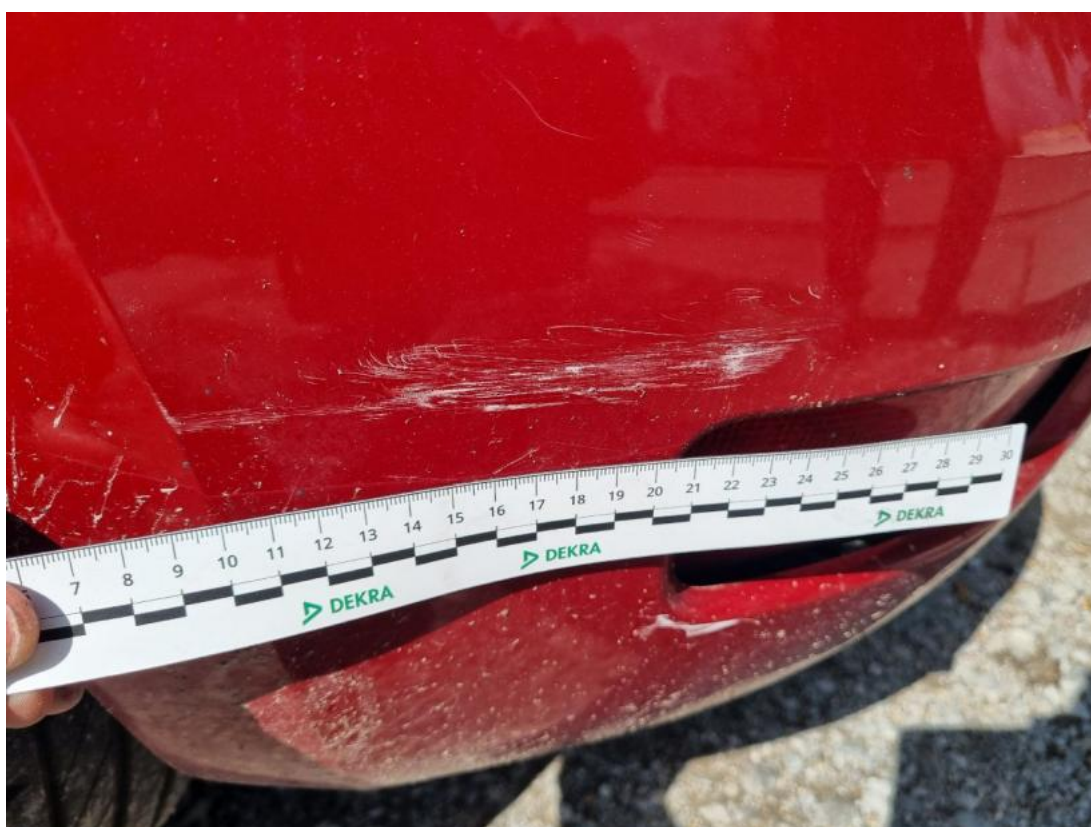
Fot. 96

Zderzak tylny cz L() - Rysa/odprysk 3

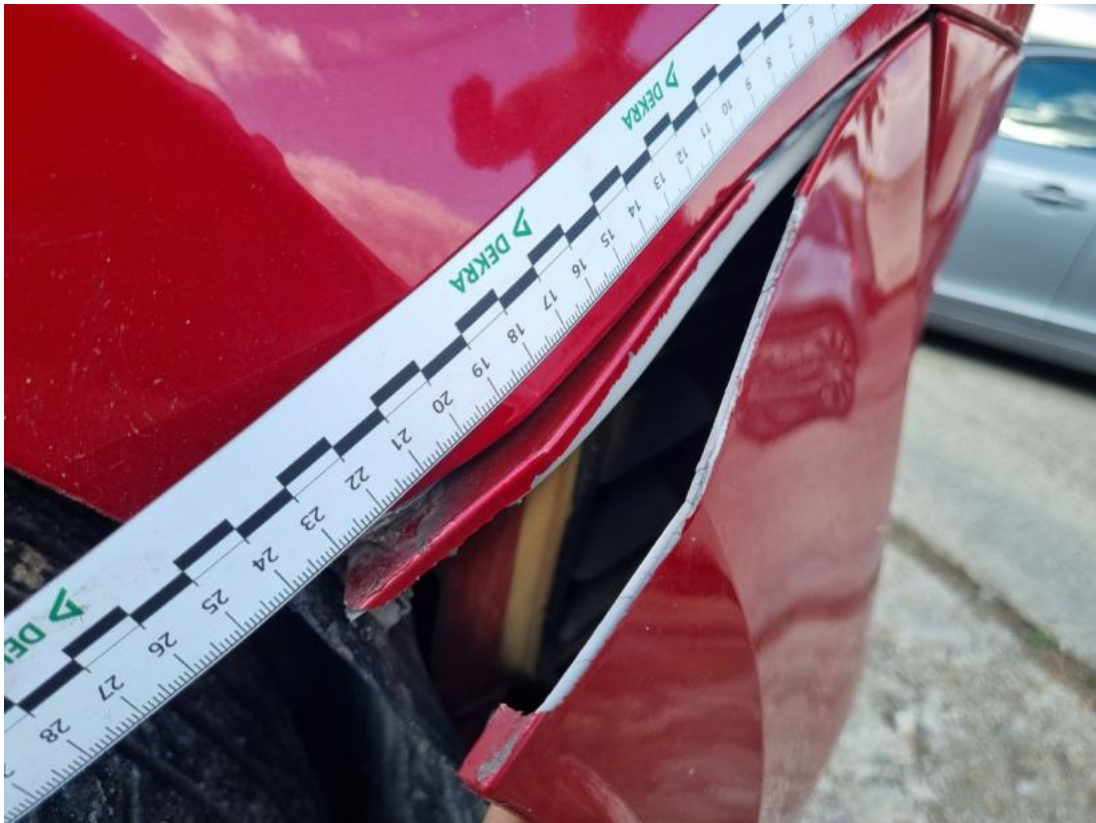
Fot. 97
Zderzak tylny cz L - Pęknięcie/rozerwanie 1

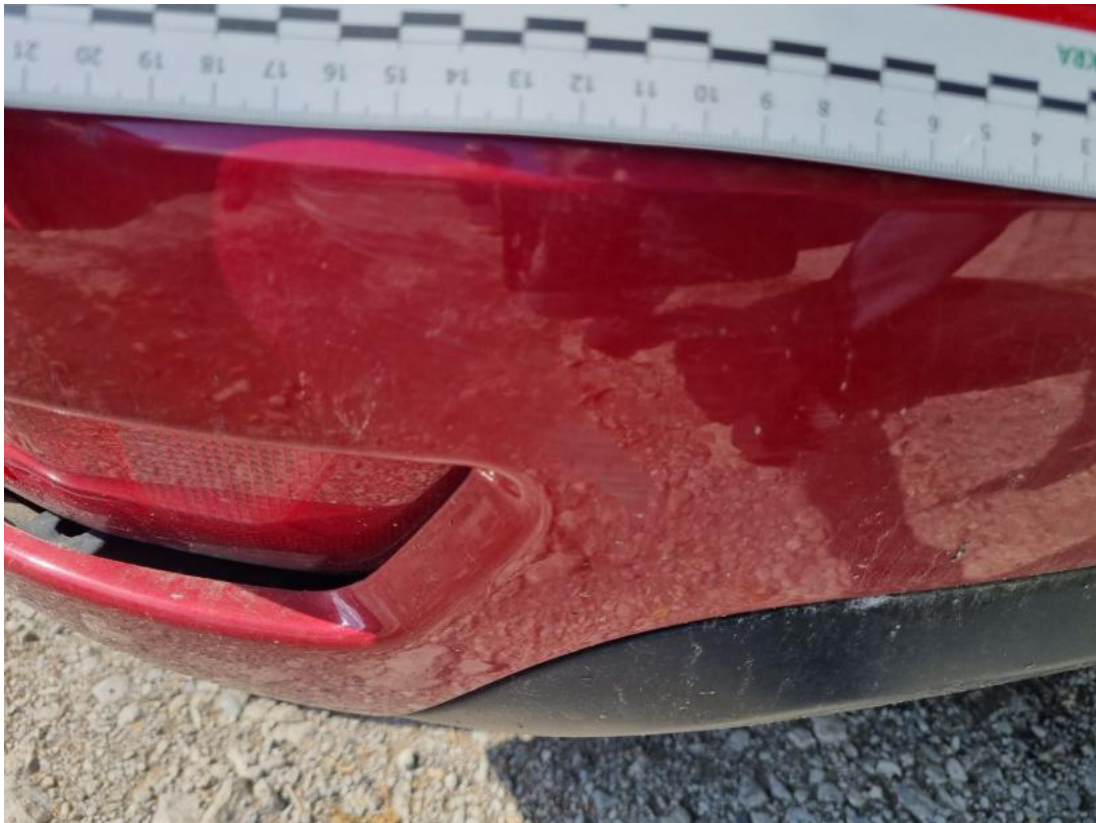
Fot. 99

Zderzak tylny cz śr - Rysa/odprysk 1

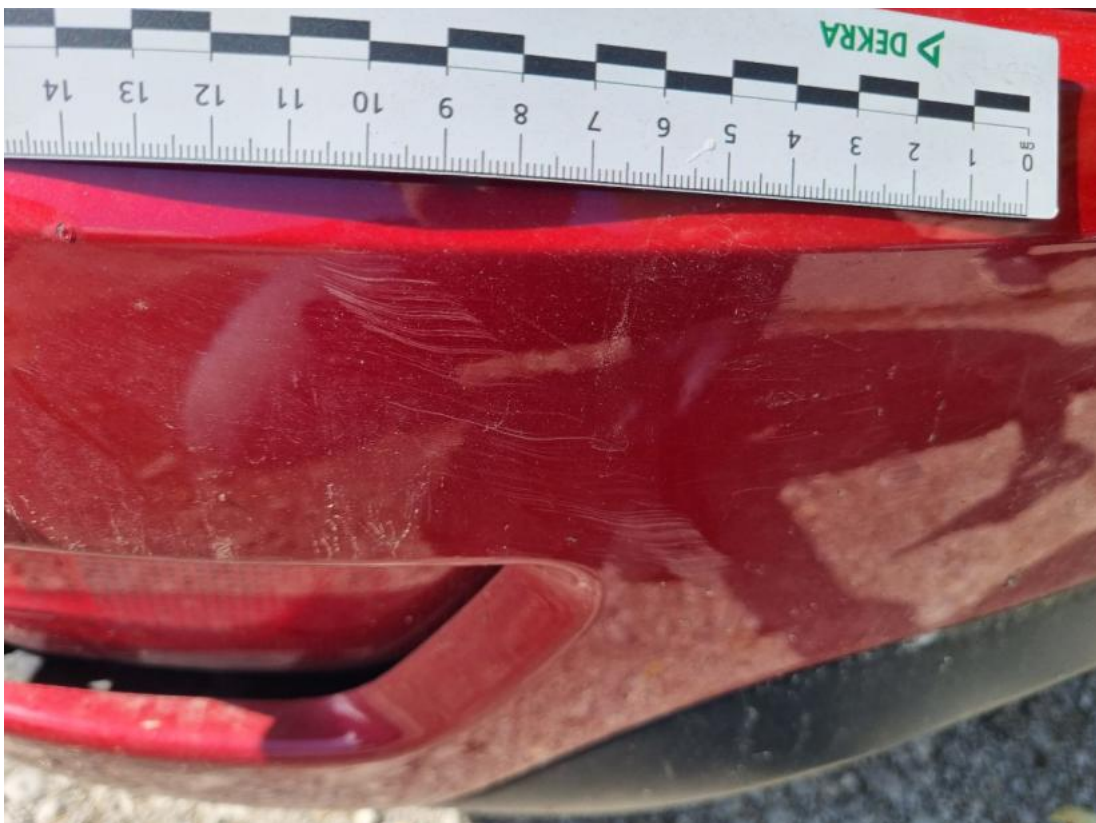
Fot. 100

Zderzak tylny cz śr() - Rysa/odprysk 3

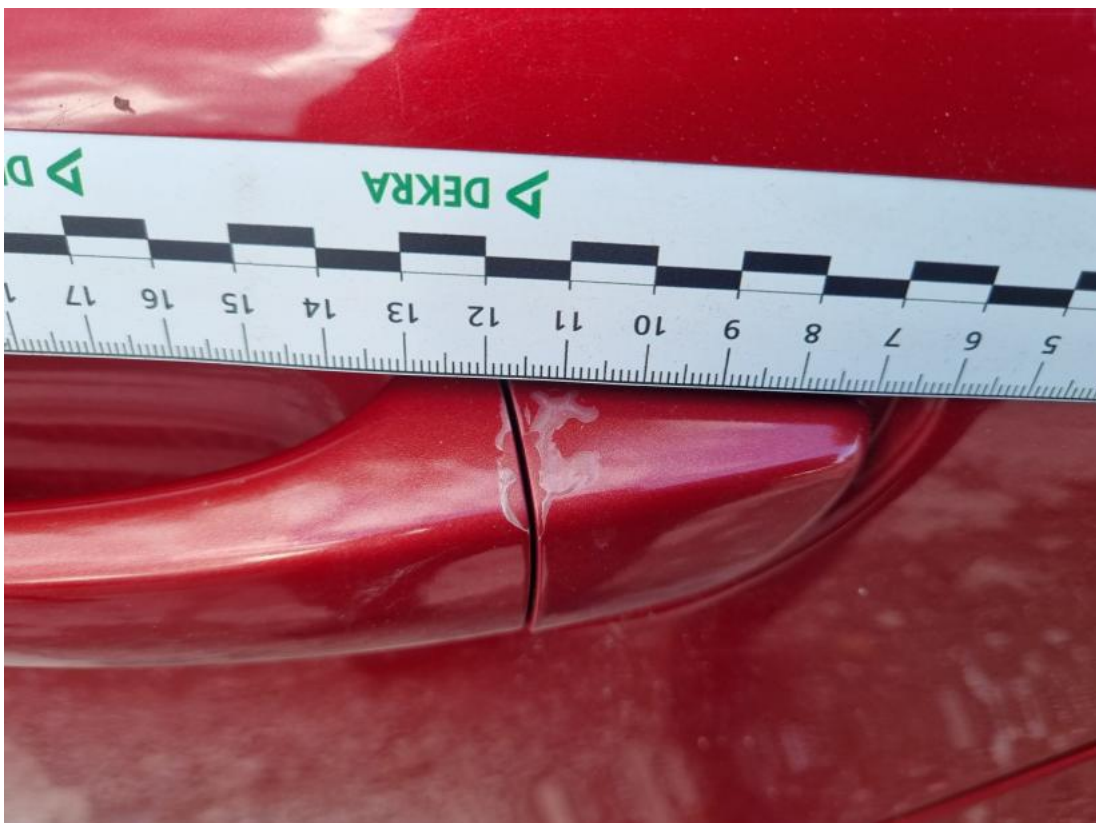
Fot. 104

Klamka drzwi tyl L - Rysa/odprysk 1

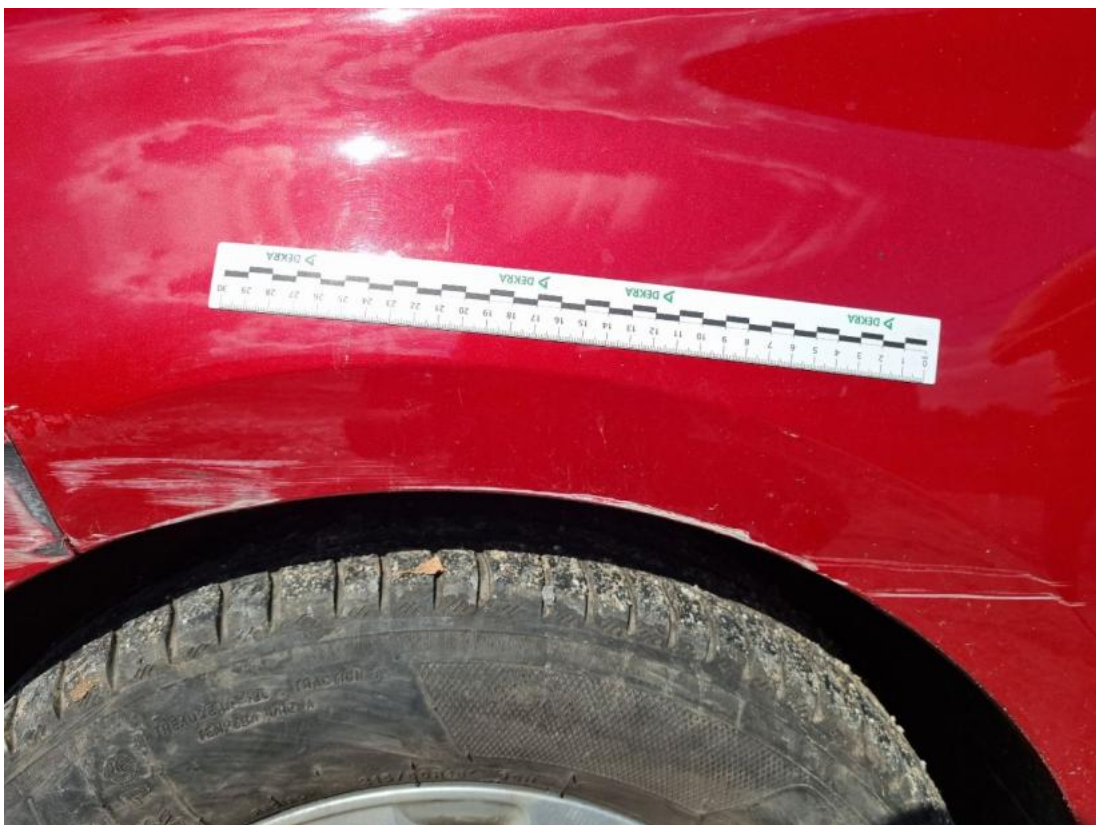
Fot. 108

Błotnik przedni L - Rysa/odprysk 1

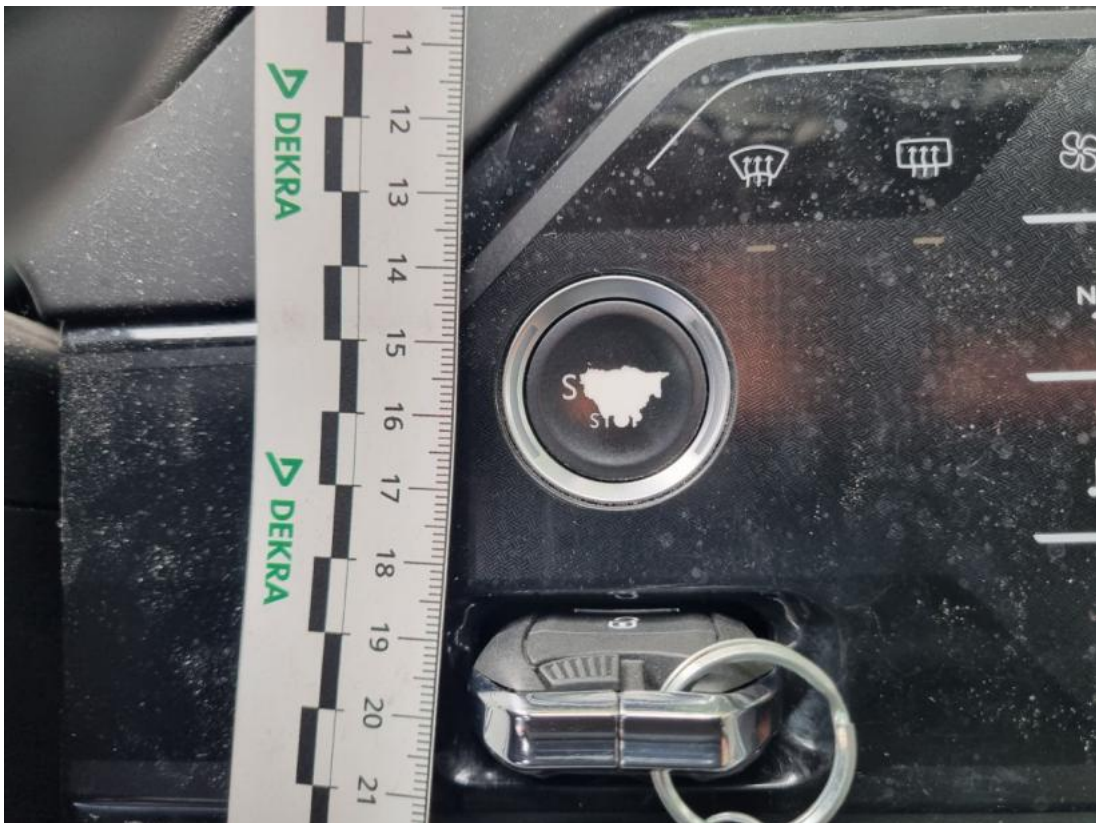
Fot. 113

Deska rozdzielcza - Rysa/odprysk 1

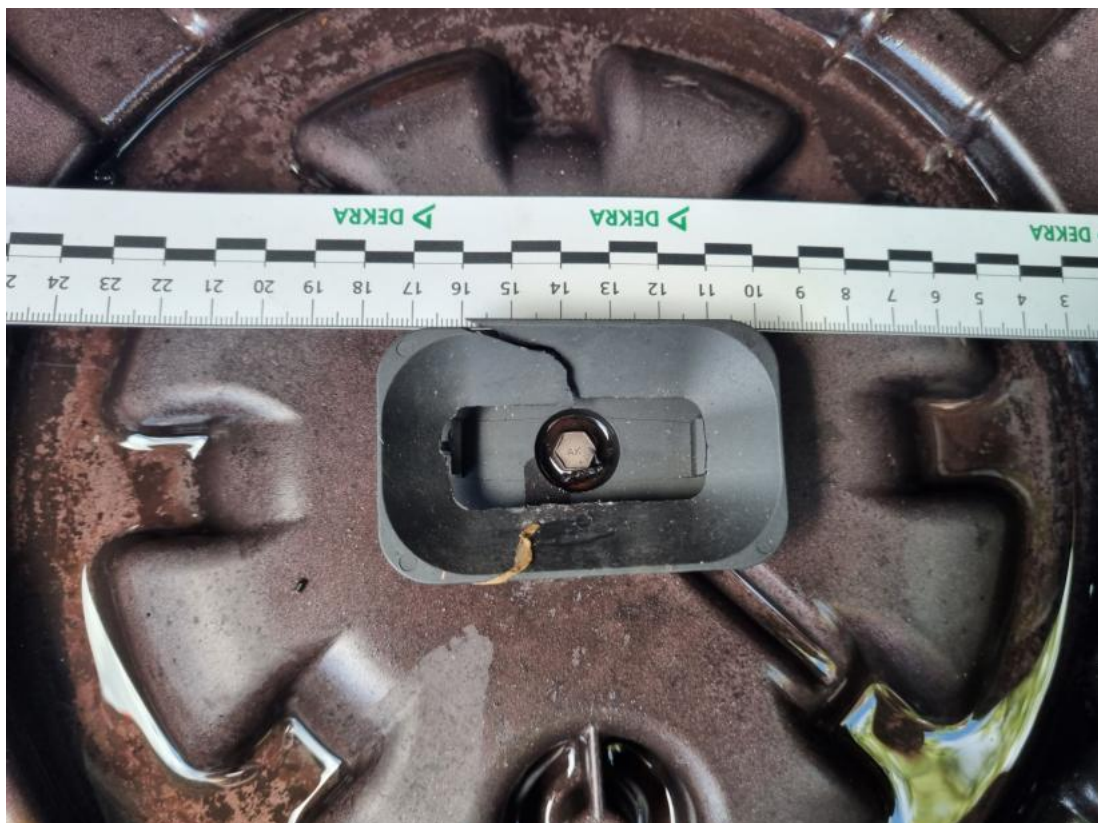
Fot. 124

Uchwyt wspornik koła zap. - Pęknięcie/rozerwanie 1
