Raport z oględzin pojazdu

Numer raportu	433769/6/26-9573	Data raportu	16-06-2026
Rzeczoznawca	Jan Rybołowik	Data oględzin	16-06-2026
Nr zlecenia	PKOM(DZS)/GDA/54357/26/06/12	Miejsce oględzin	AUTOMARKET OŻARÓW MAZOWIECK...

Numer identyfikacyjny (VIN)	VF1HJD20970316770
Marka, model	DACIA Duster 21-24
Typ, wersja	Duster 1.0 TCe Expression
Numer rejestracyjny	WD4100R
Silnik (rodz./poj./moc)	benz./999 ccm/67 kW
Stan licznika	130 316 km
Data 1. rej./rok prod.	28-02-2023/2023
Data nast. bad. techn.	18-02-2028
Nadwozie	KOM 5/5
Lakier	szary/2-warstwowy uni
Skrzynia biegów	manualna

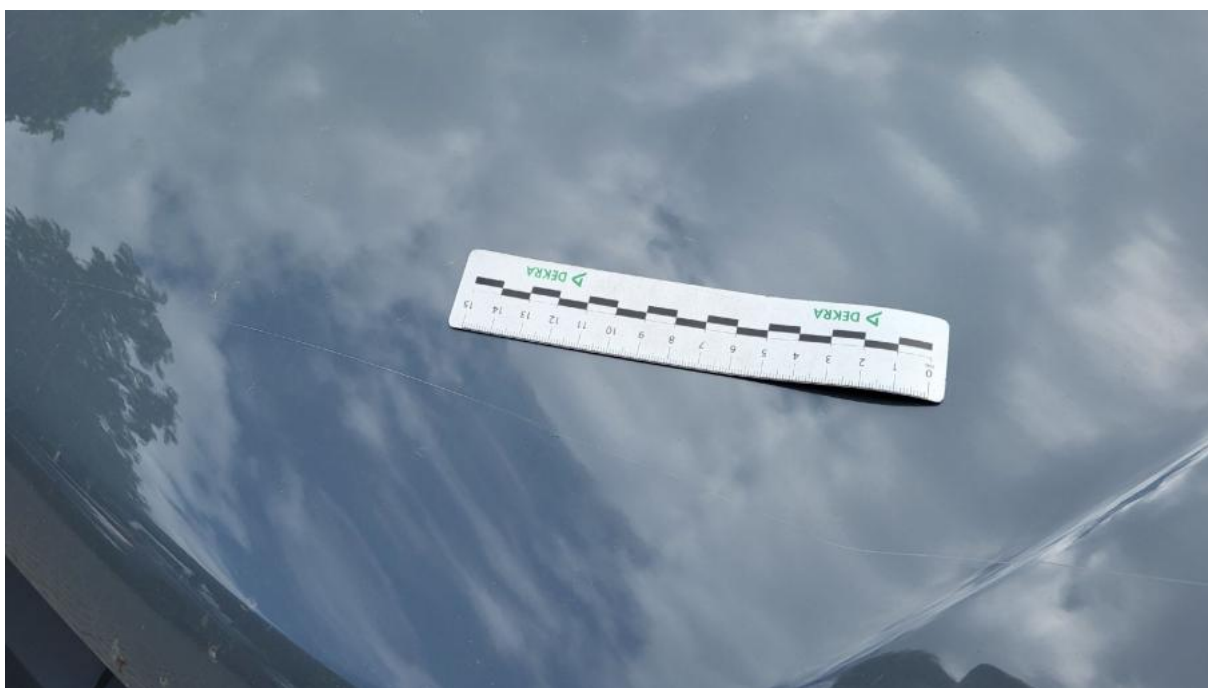
Fot. 37

Pokrywa komory silnika - Rysa/odprysk 1

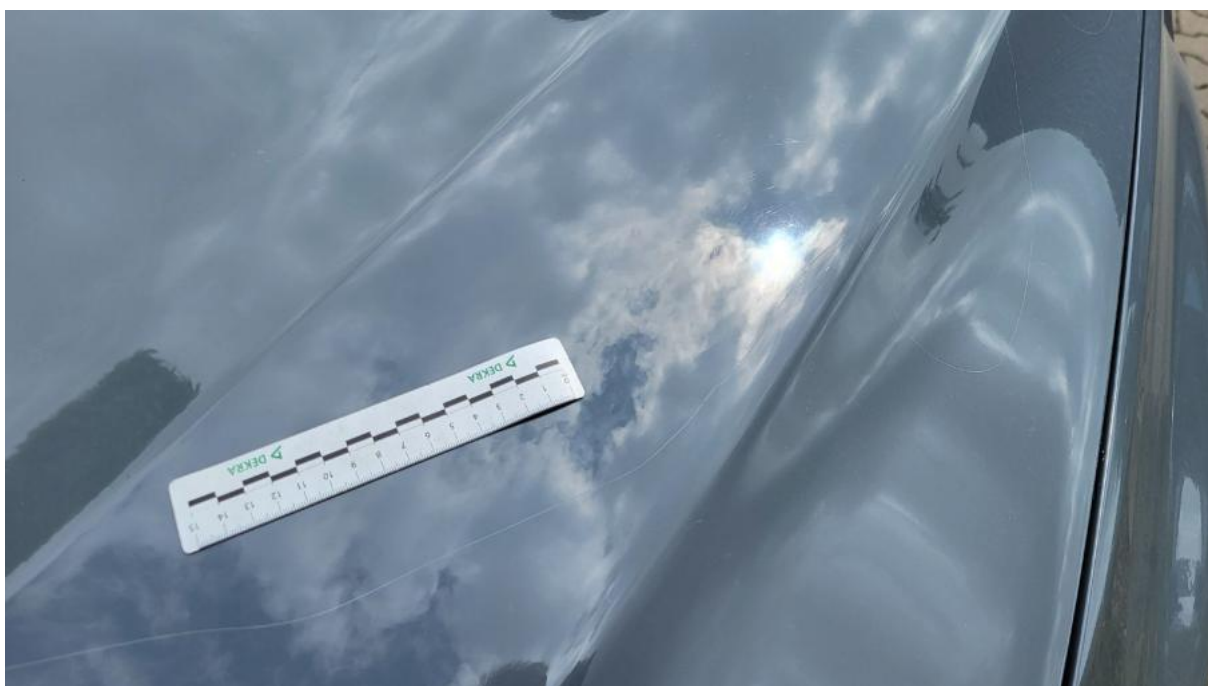
Fot. 38

Pokrywa komory silnika - Rysa/odprysk 2

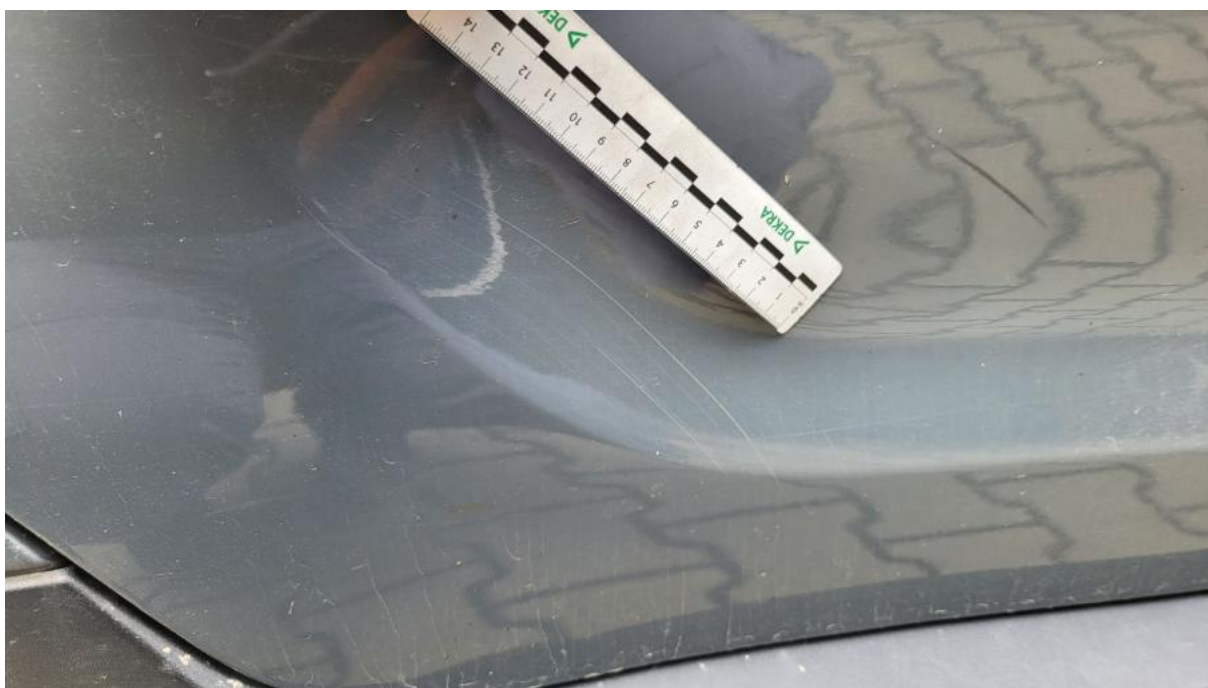
Fot. 39

Drzwi tylne P - Rysa/odprysk 1

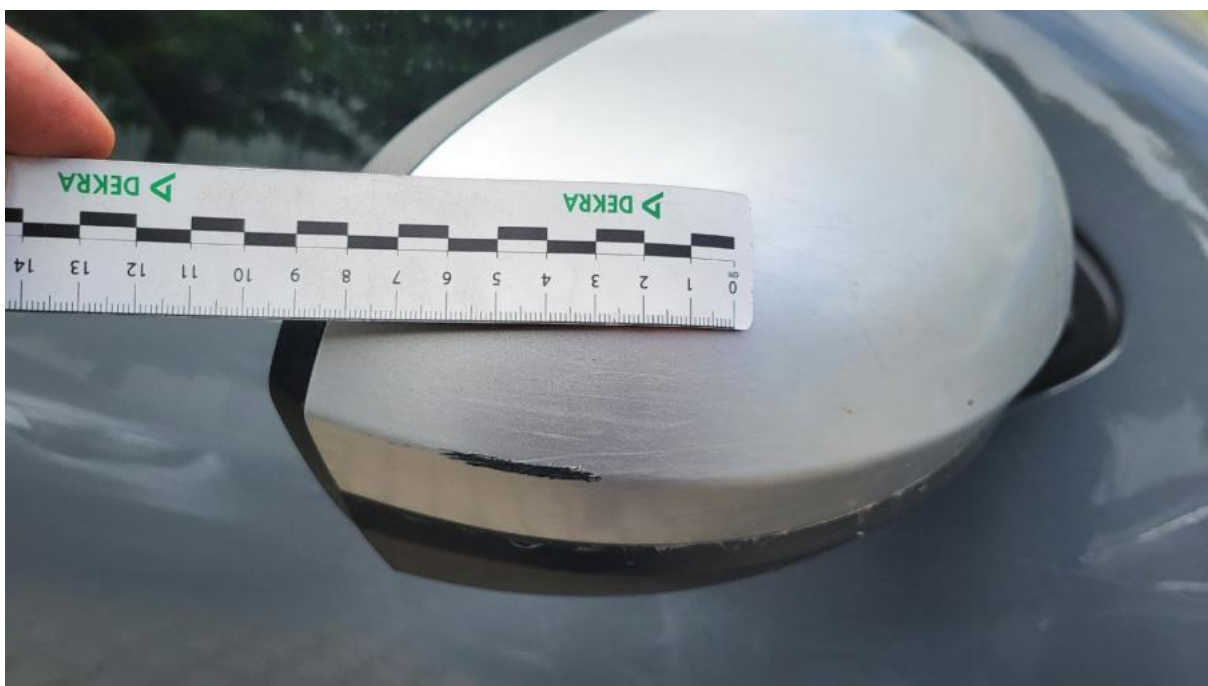
Fot. 40

Lusterko zew P - Rysa/odprysk 1

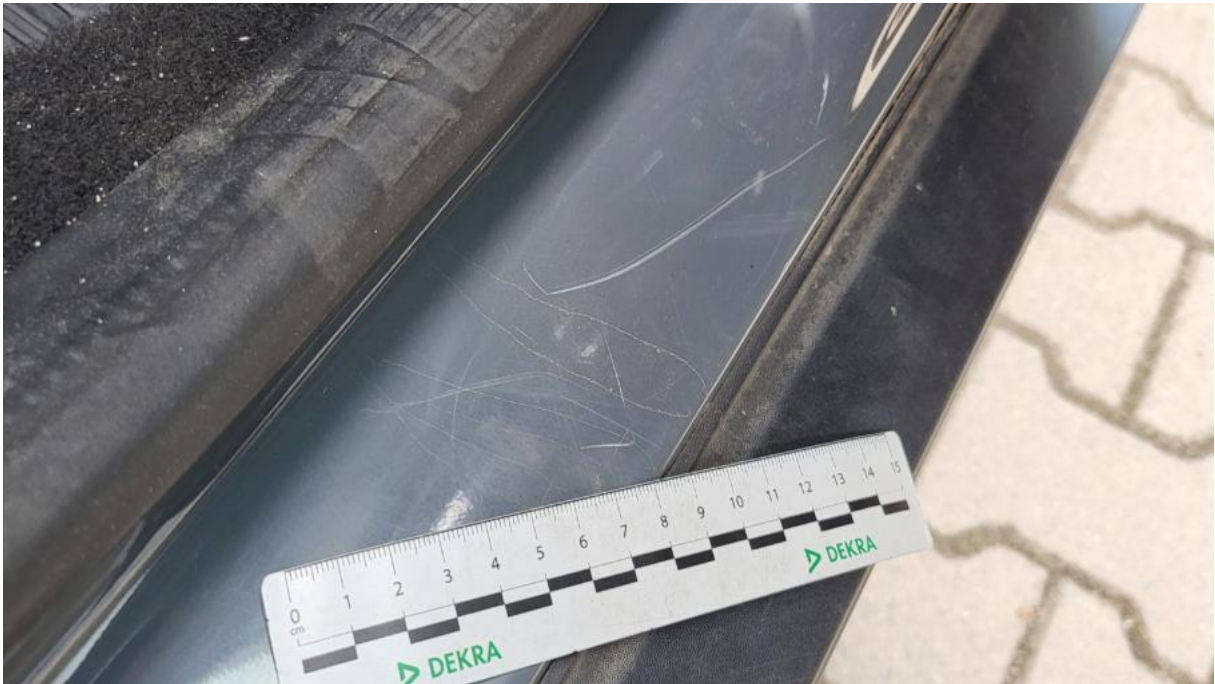
Fot. 41

Próg P - Rysa/odprysk 1

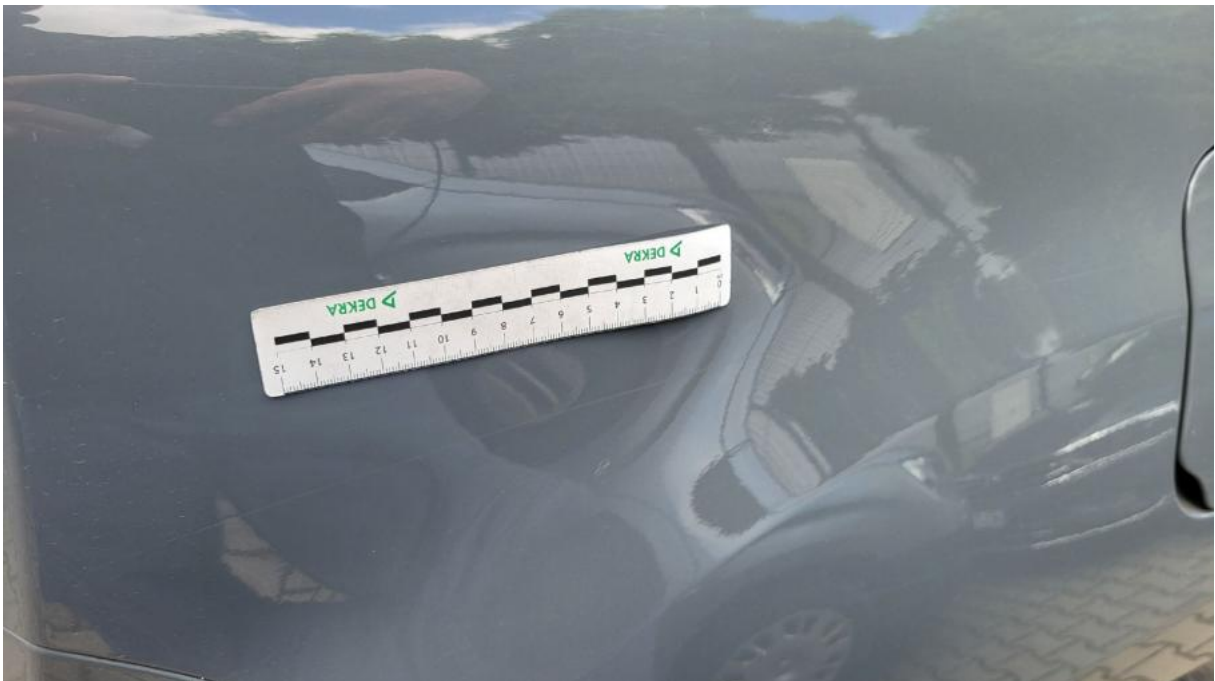
Fot. 42

Błotnik tylny P / Ściana boczna P - Rysa/odprysk 1

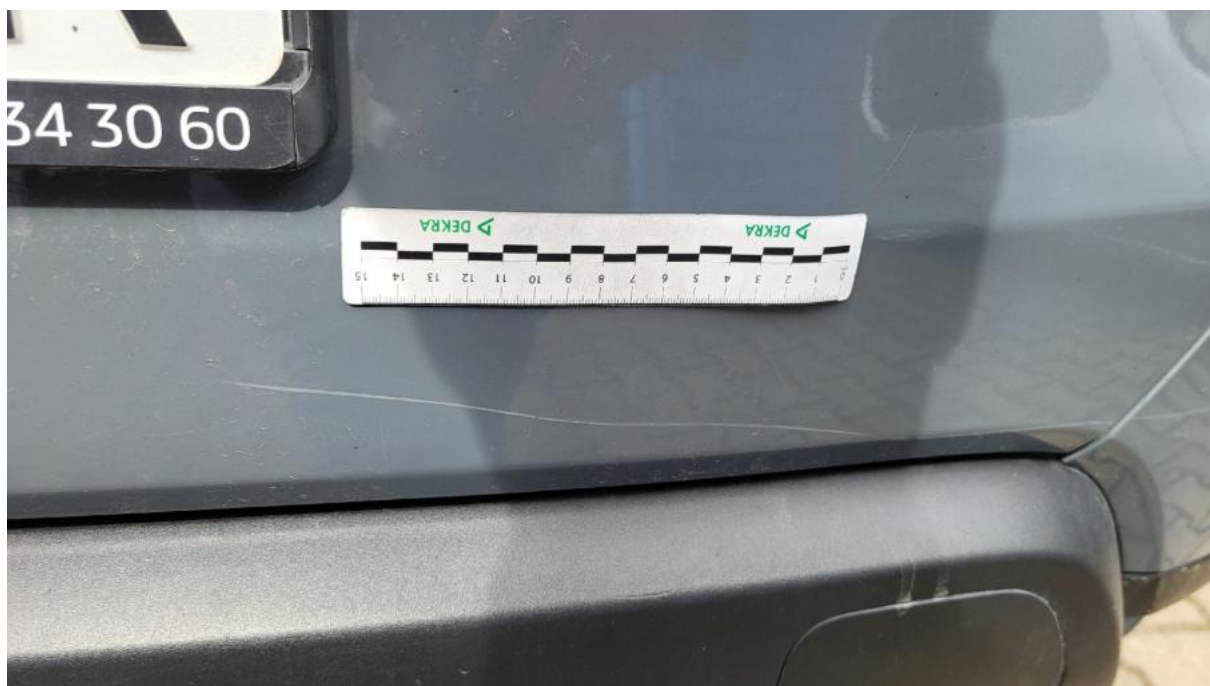
Fot. 43

Pokrywy bagażnika - Rysa/odprysk 1

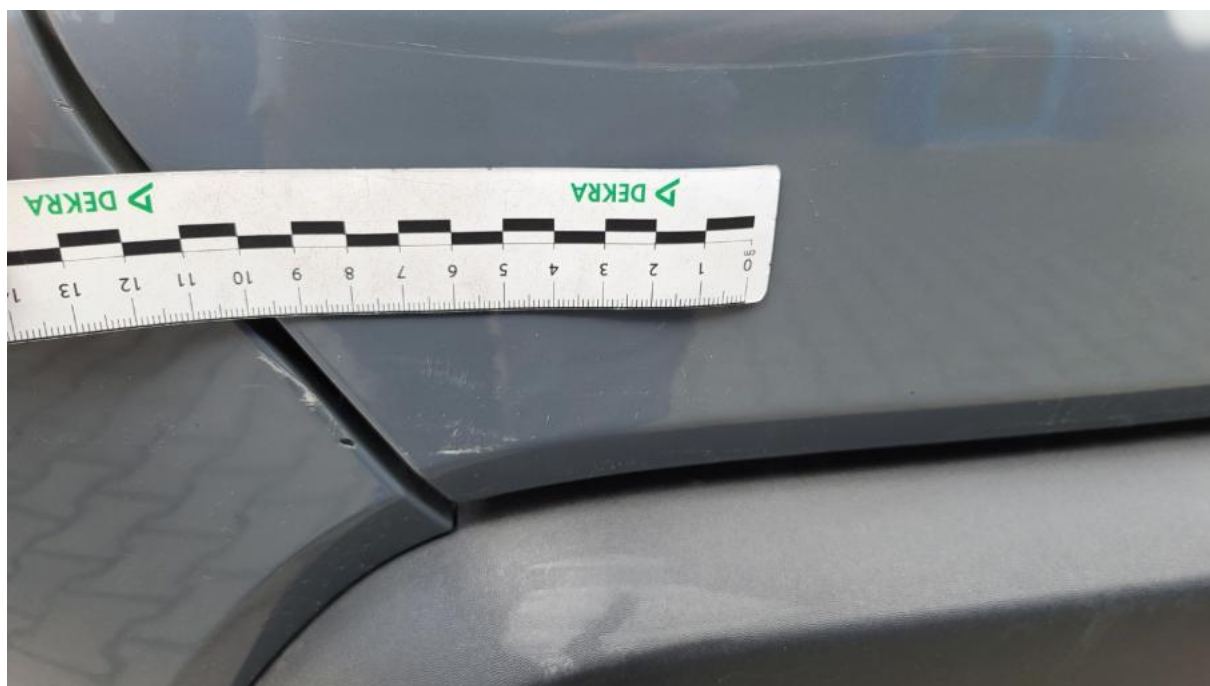
Fot. 44

Pokrywy bagażnika - Rysa/odprysk 2

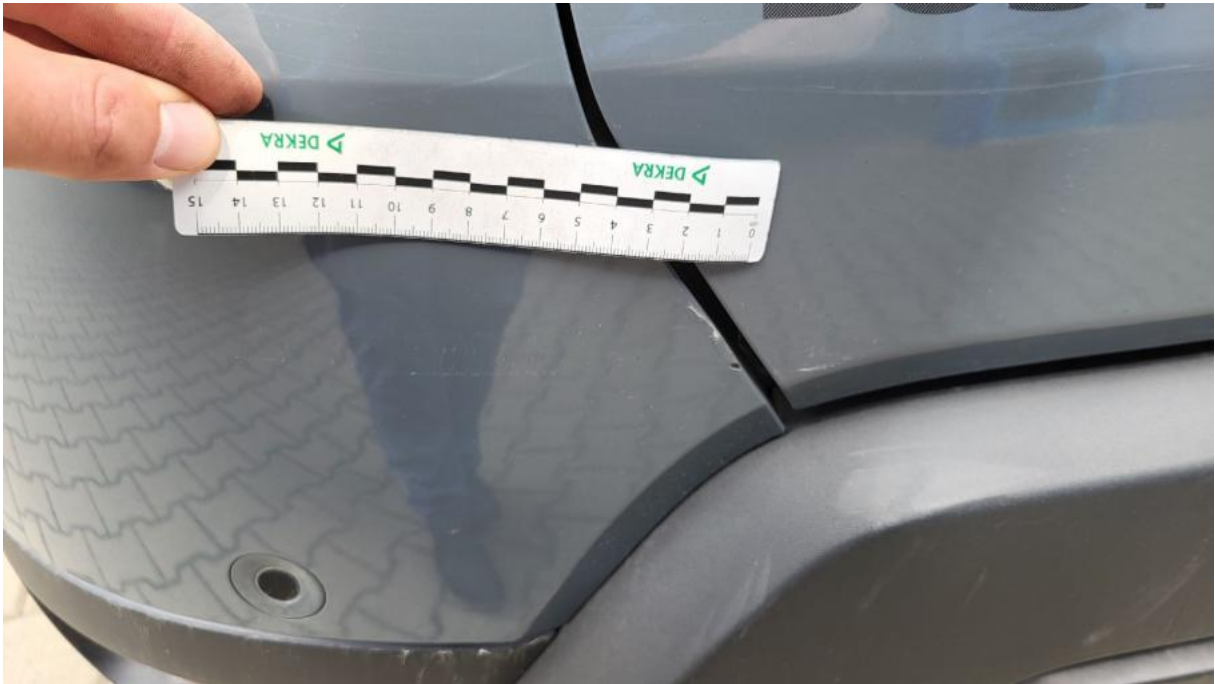
Fot. 45

Zderzak tylny cz L - Rysa/odprysk 1

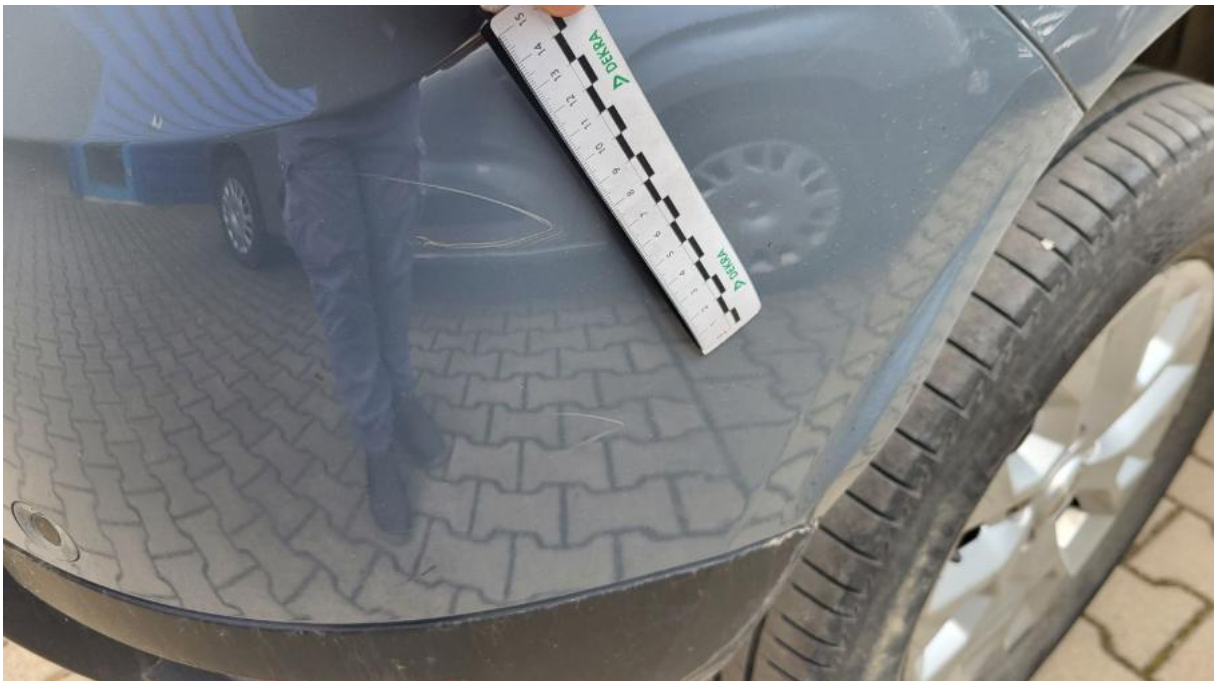
Fot. 46

Zderzak tylny cz P - Rysa/odprysk 1

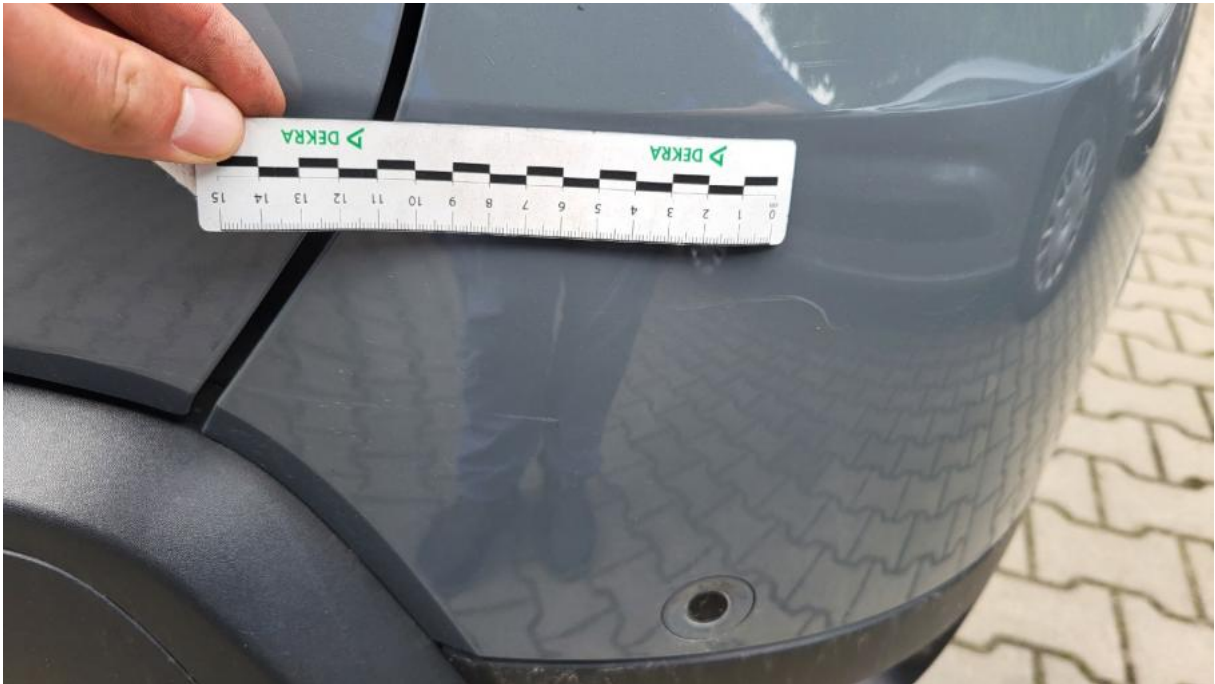
Fot. 47

Zderzak tylny cz P - Rysa/odprysk 2

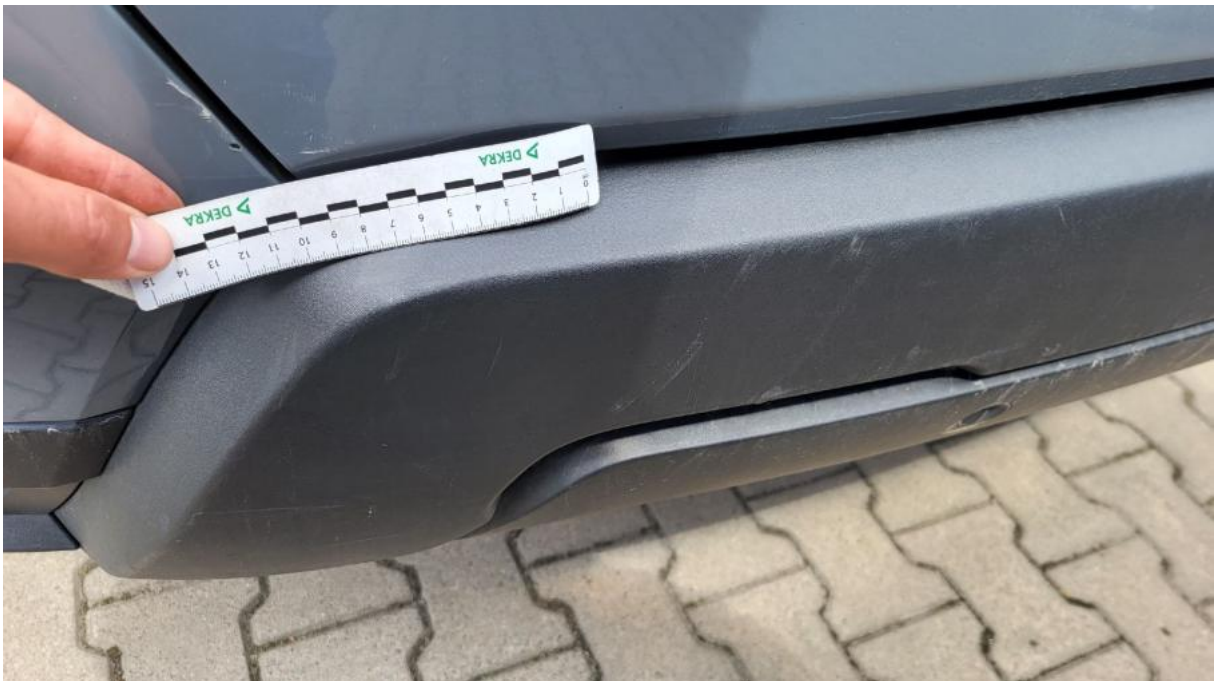
Fot. 48

Zderzak tylny cz śr - Rysa/odprysk 1

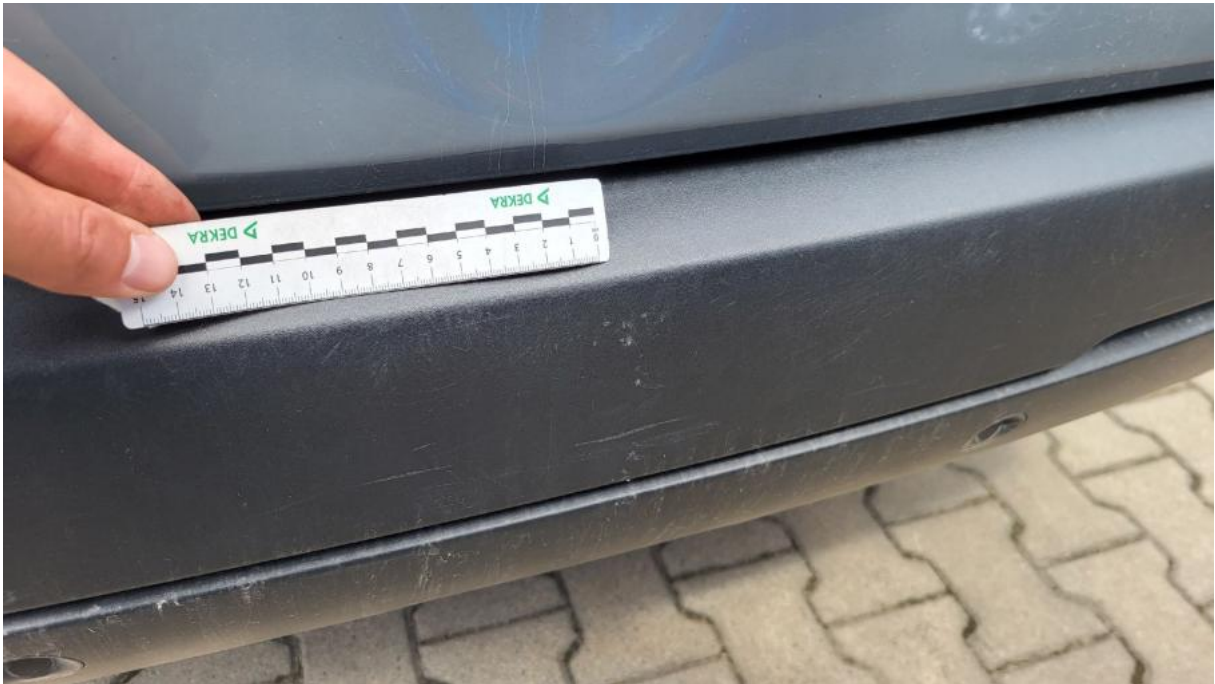
Fot. 49

Zderzak tylny cz śr - Rysa/odprysk 2

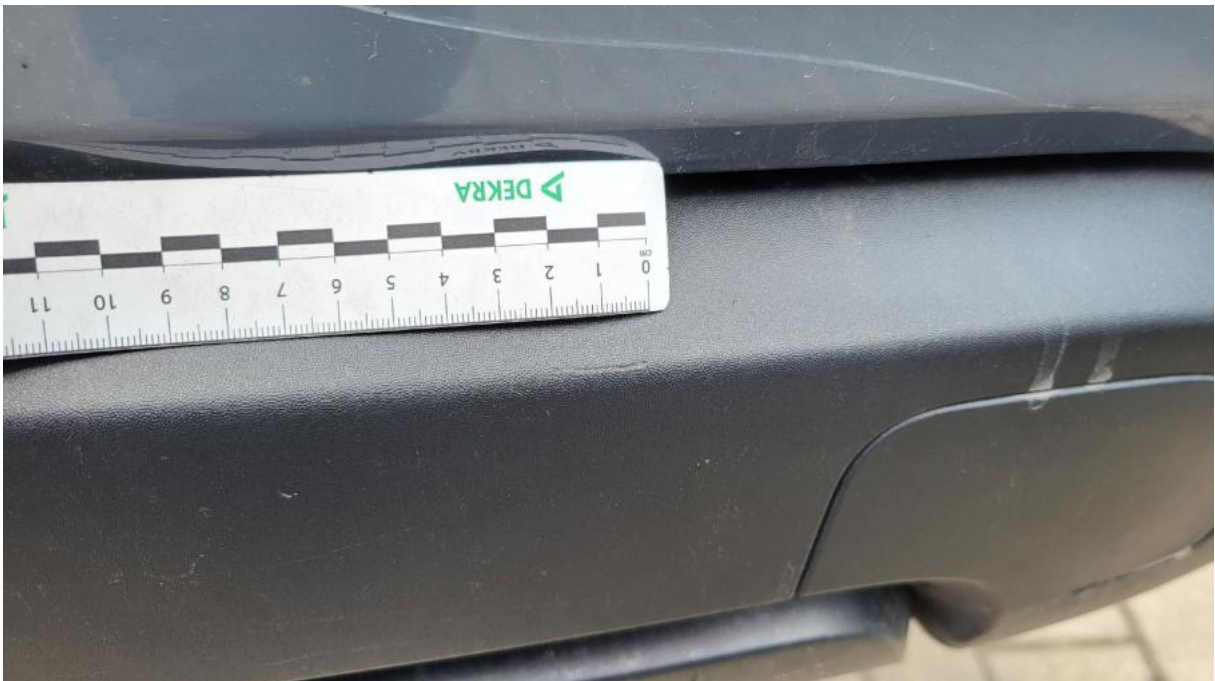
Fot. 50

Zderzak tylny cz śr - Wgniecenie/odkształcenie 1

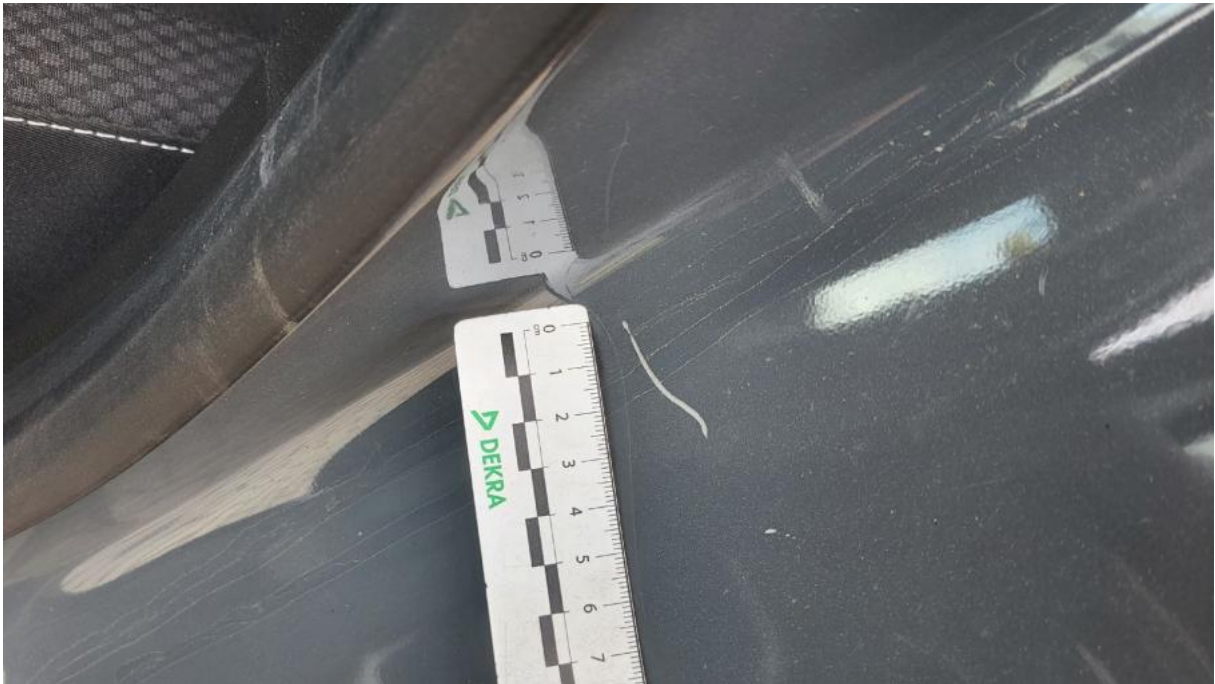
Fot. 51

Błotnik tylny L / Ściana boczna L - Rysa/odprysk 1

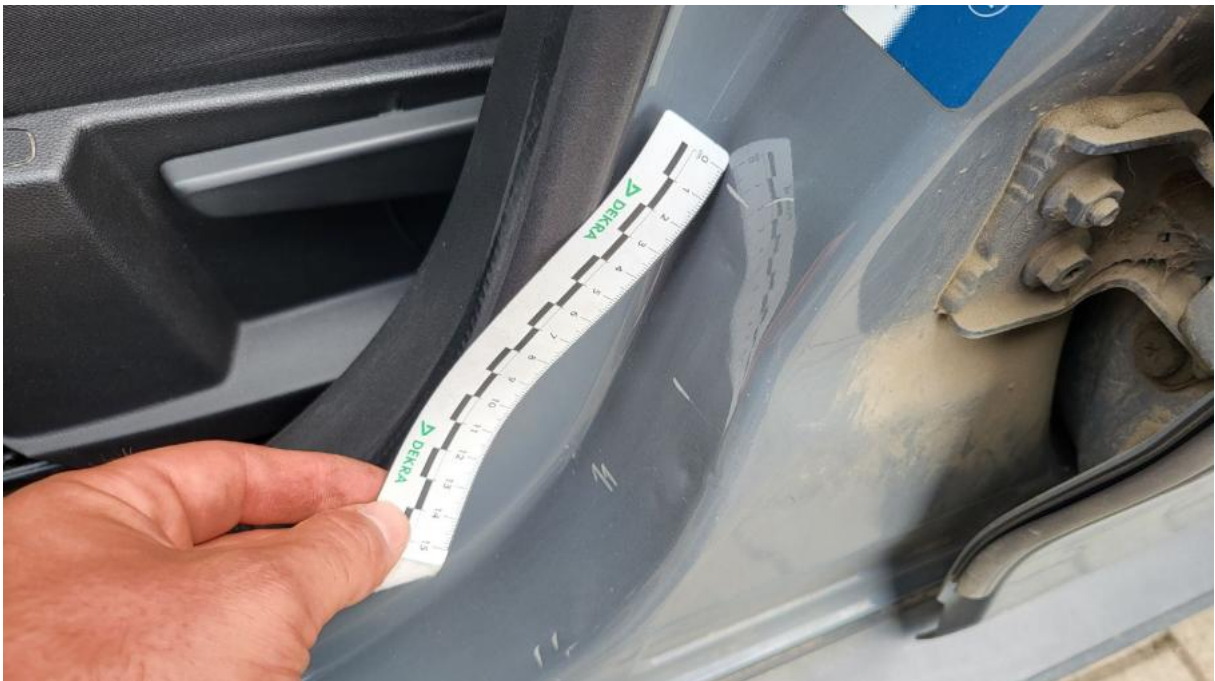
Fot. 52

Słupek środkowy L - Wgniecenie/odkształcenie 1

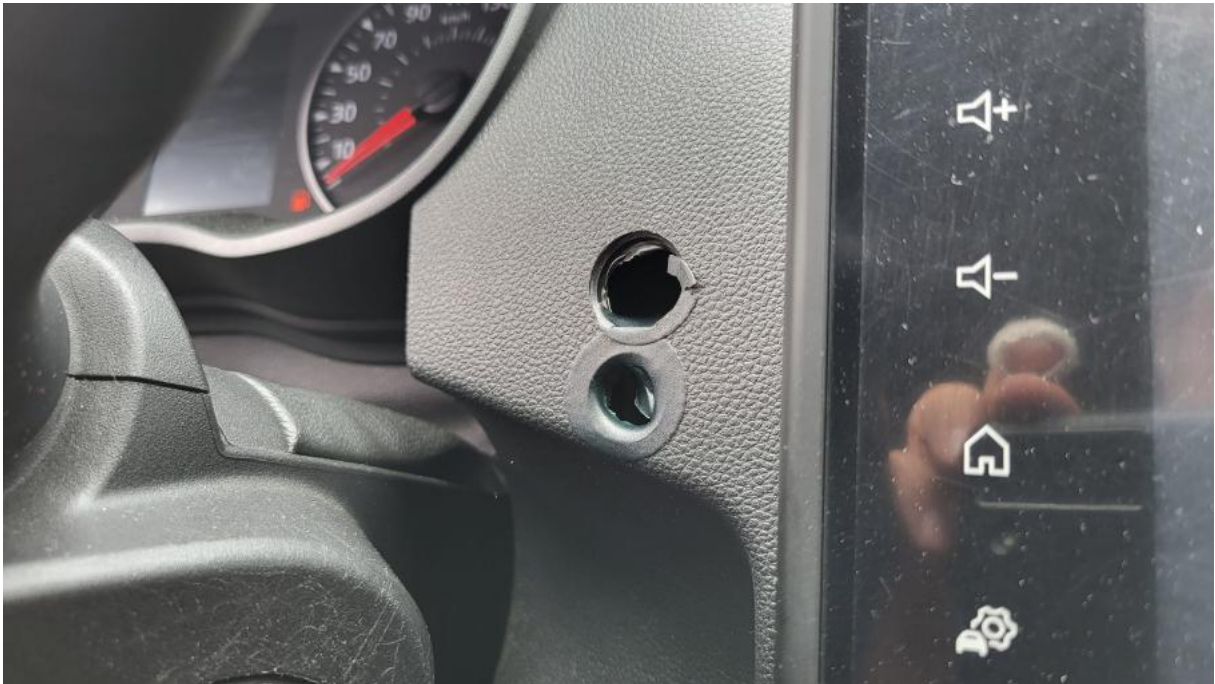
Fot. 53

Deska rozdzielcza - Inne 1

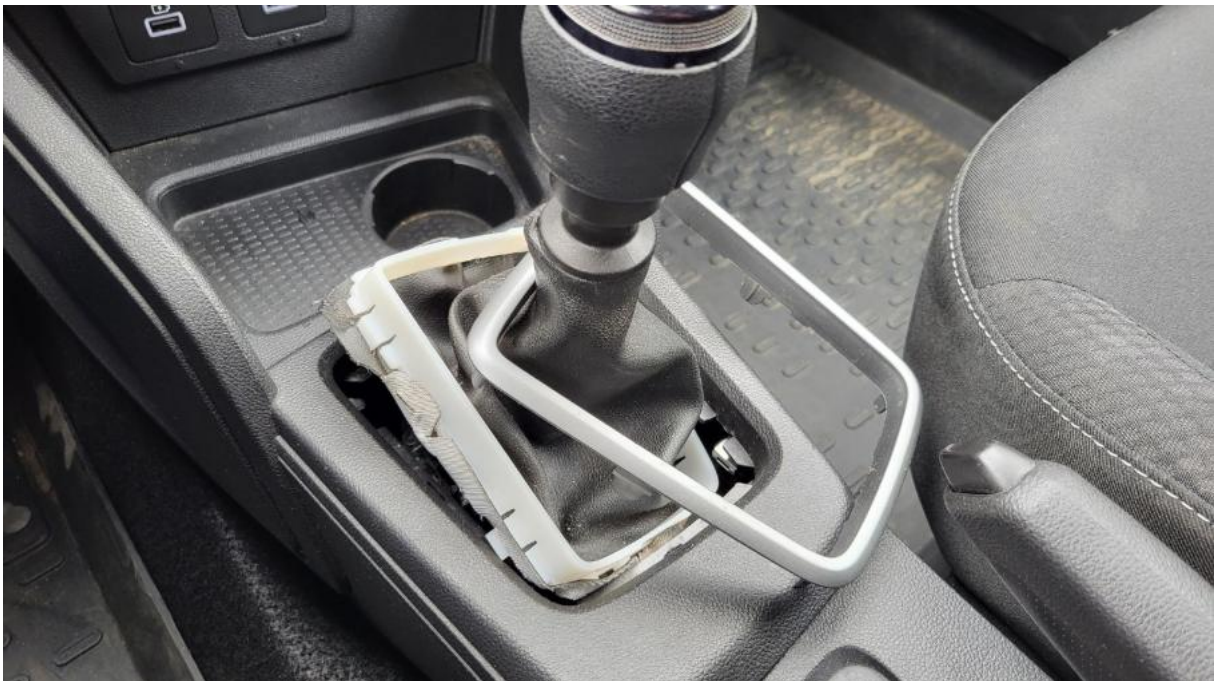
Fot. 54

Gałka dźwigni zmiany biegów - Pęknięcie/rozerwanie 1

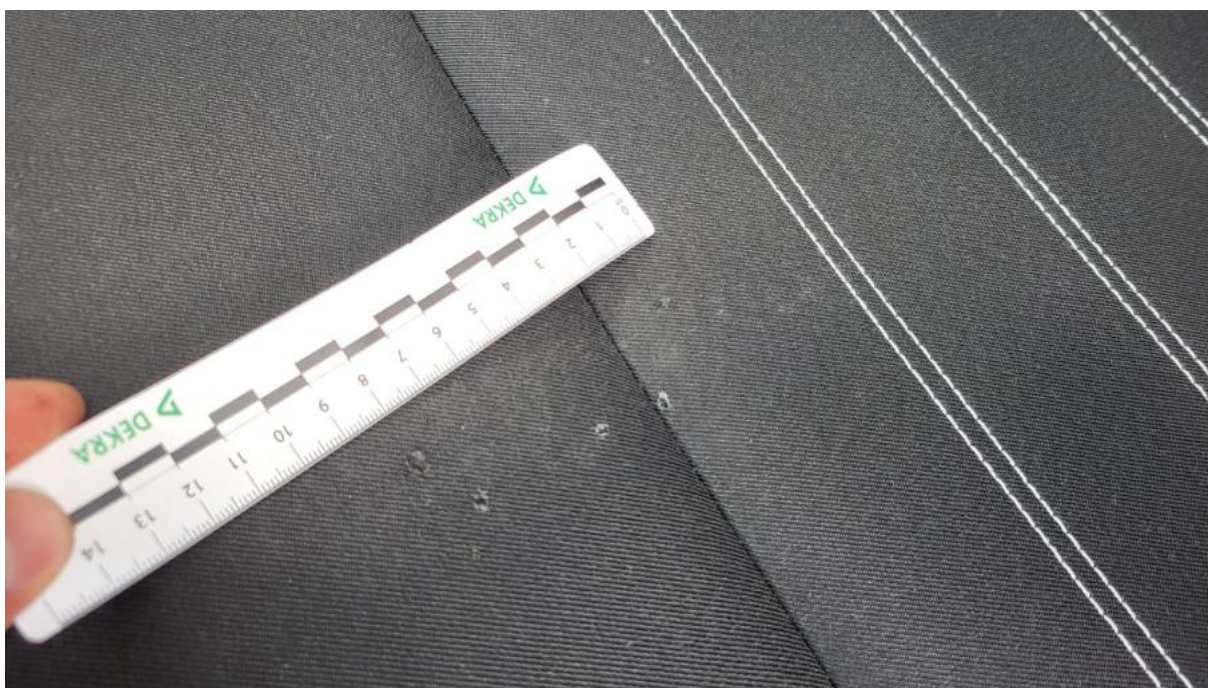
Fot. 55

Fotel prz. lew. - Inne 1

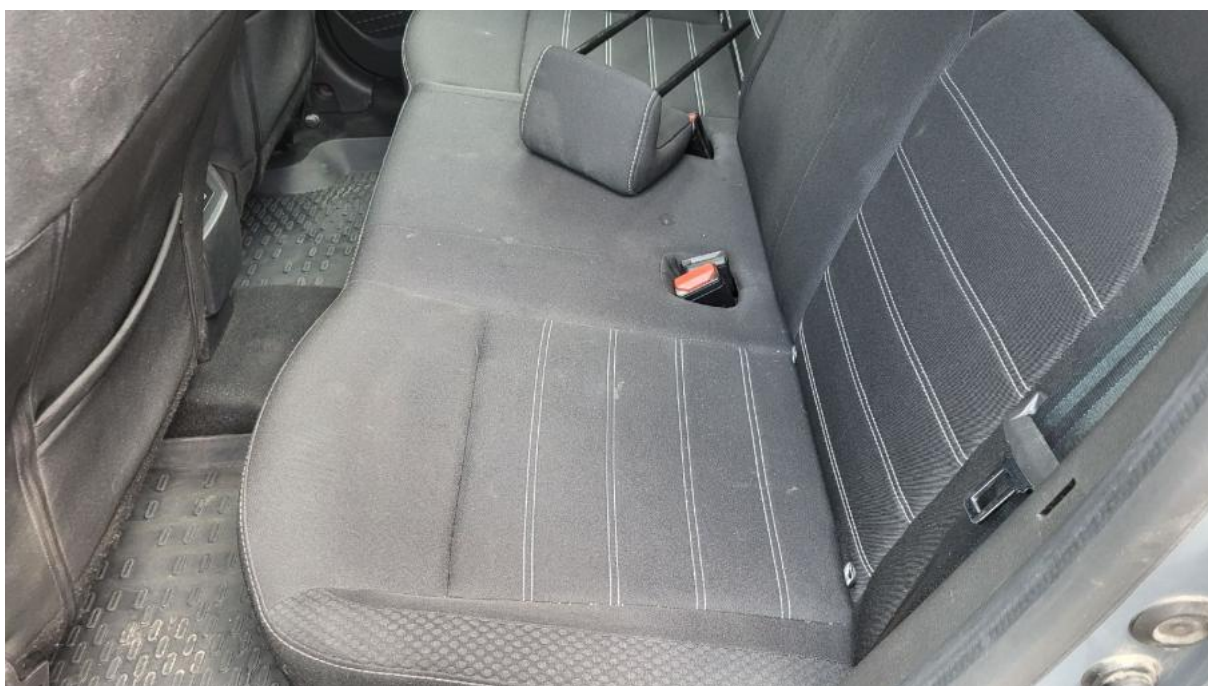
Fot. 56

Kanapa tyl. - Inne 1
