Raport z oględzin pojazdu

Numer raportu	219566/6/26-11401	Data raportu	22-06-2026
Rzeczoznawcy	Iwo Tokarski (WSP) mgr inż. Przemysław Ostap	Data oględzin	16-06-2026
Nr zlecenia	PKOM(DZS)/GDA/51164/26/06/02	Miejsce oględzin	AUTOMARKET WOLA, PRYMASA TYSI...

Numer identyfikacyjny (VIN)	ZFA3120000JA29604
Marka, model	FIAT 500 15-24
Typ, wersja	500 1.2 Pop EU6d
Numer rejestracyjny	WD6801S
Silnik (rodz./poj./moc)	benz./1242 ccm/51 kW
Stan licznika	62 688 km
Data 1. rej./rok prod.	08-08-2018/2018
Data nast. bad. techn.	15-07-2026
Nadwozie	hatchback 3/4
Lakier	biały/UNI
Skrzynia biegów	manualna

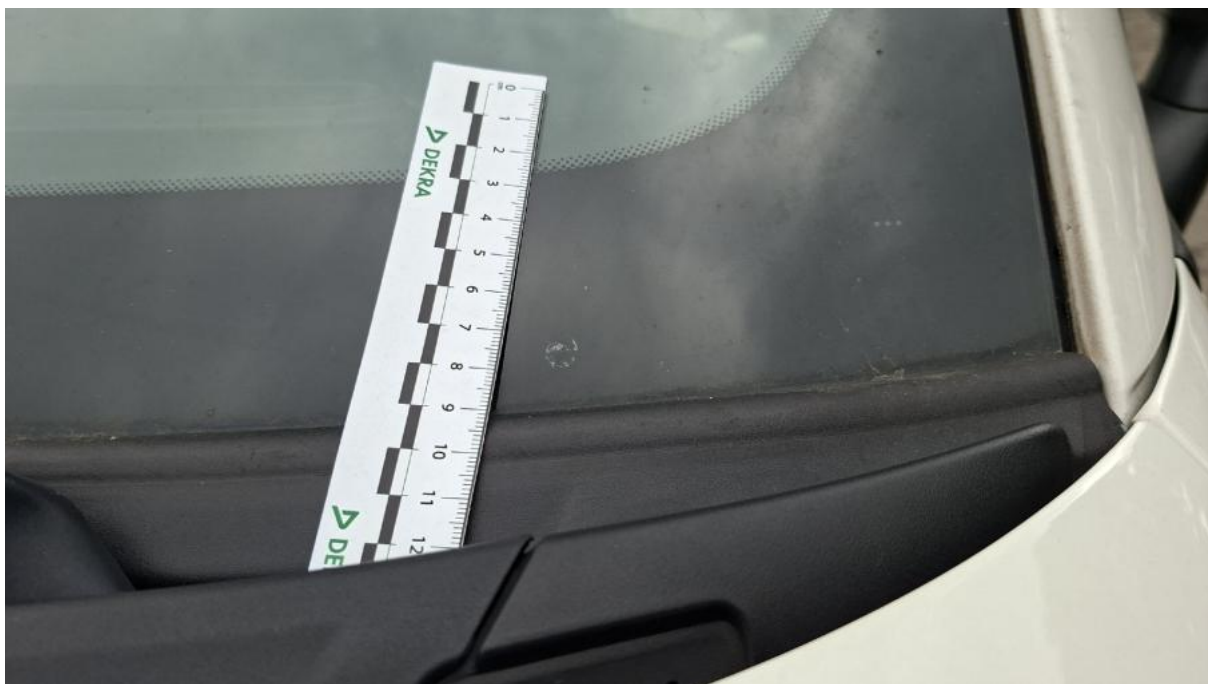
Fot. 40

Szyba czołowa - Pęknięcie/rozerwanie 1

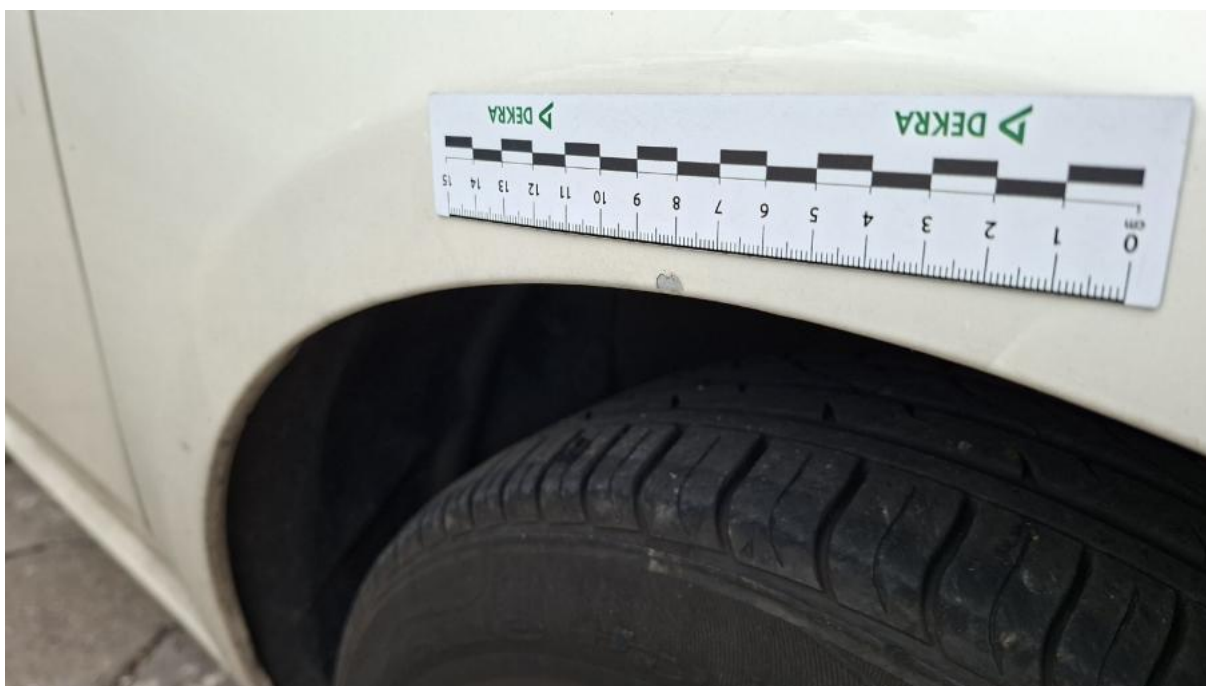
Fot. 41

Błotnik przedni P - Rysa/odprysk 1

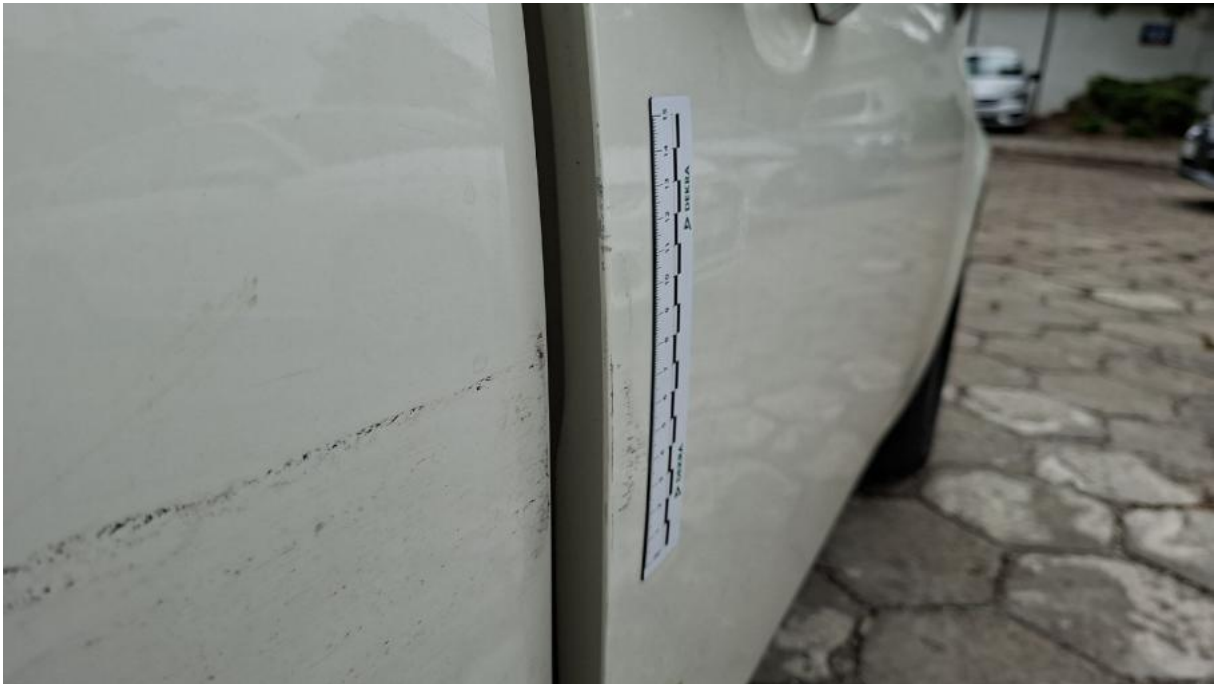
Fot. 43

Drzwi przednie P - Rysa/odprysk 1

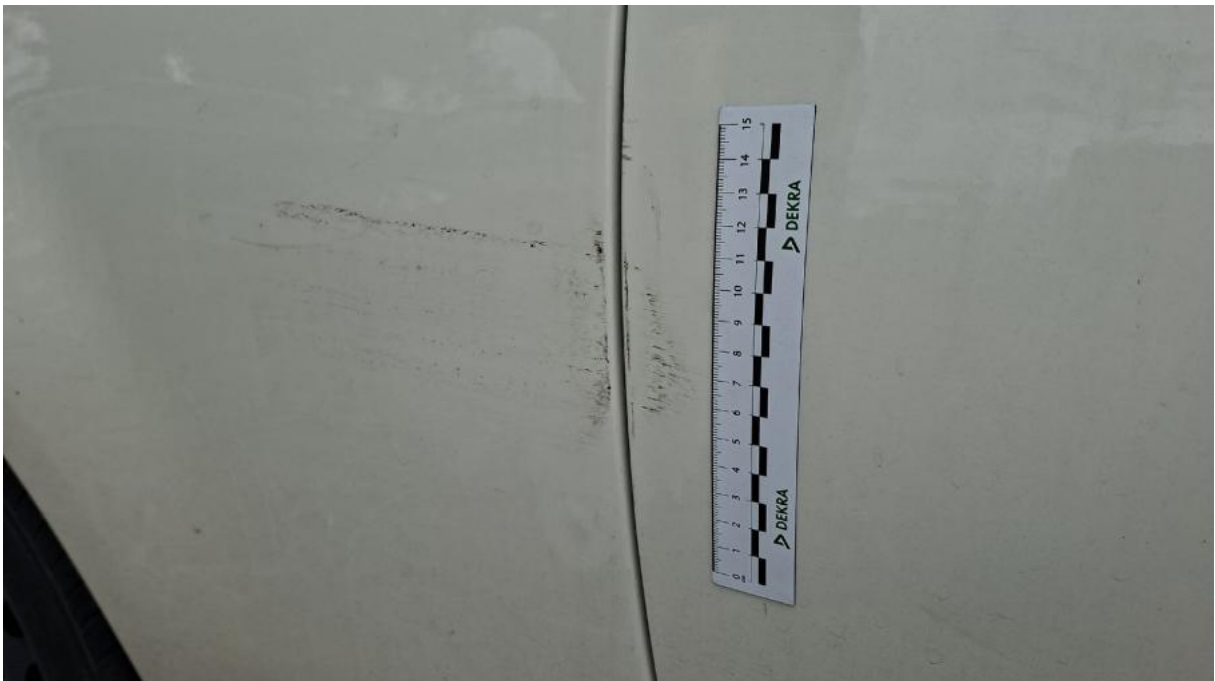
Fot. 44

Drzwi przednie P - Rysa/odprysk 2

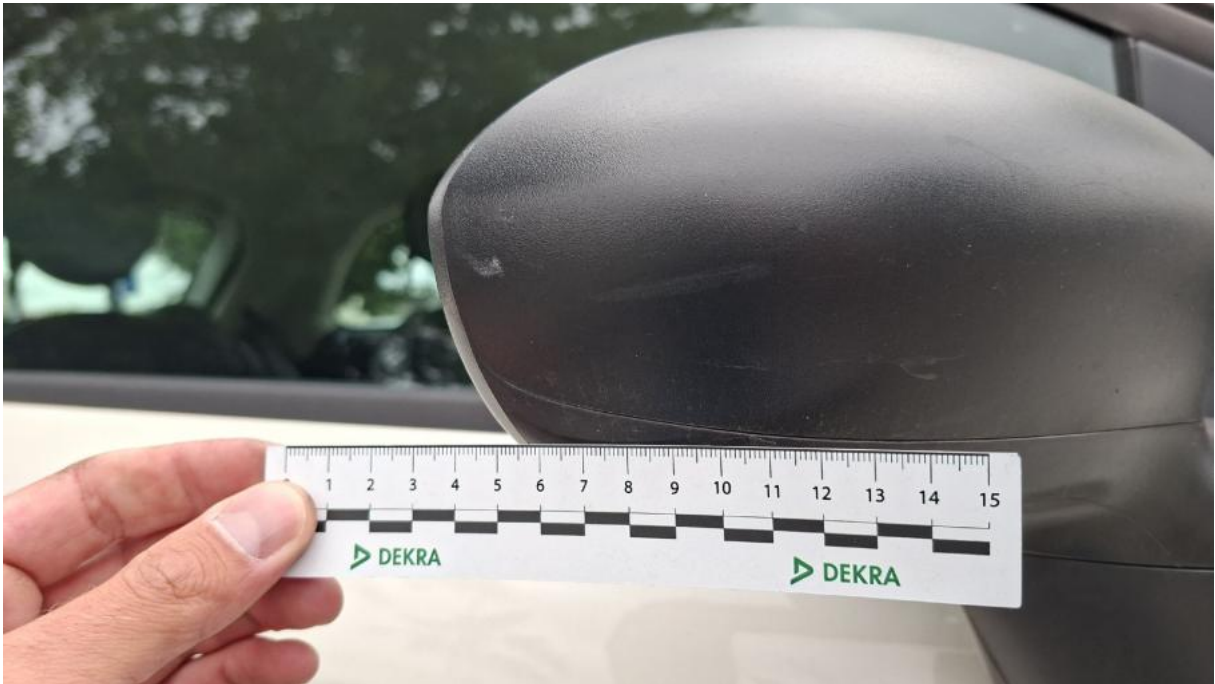
Fot. 45

Lusterko zew P - Rysa/odprysk 1

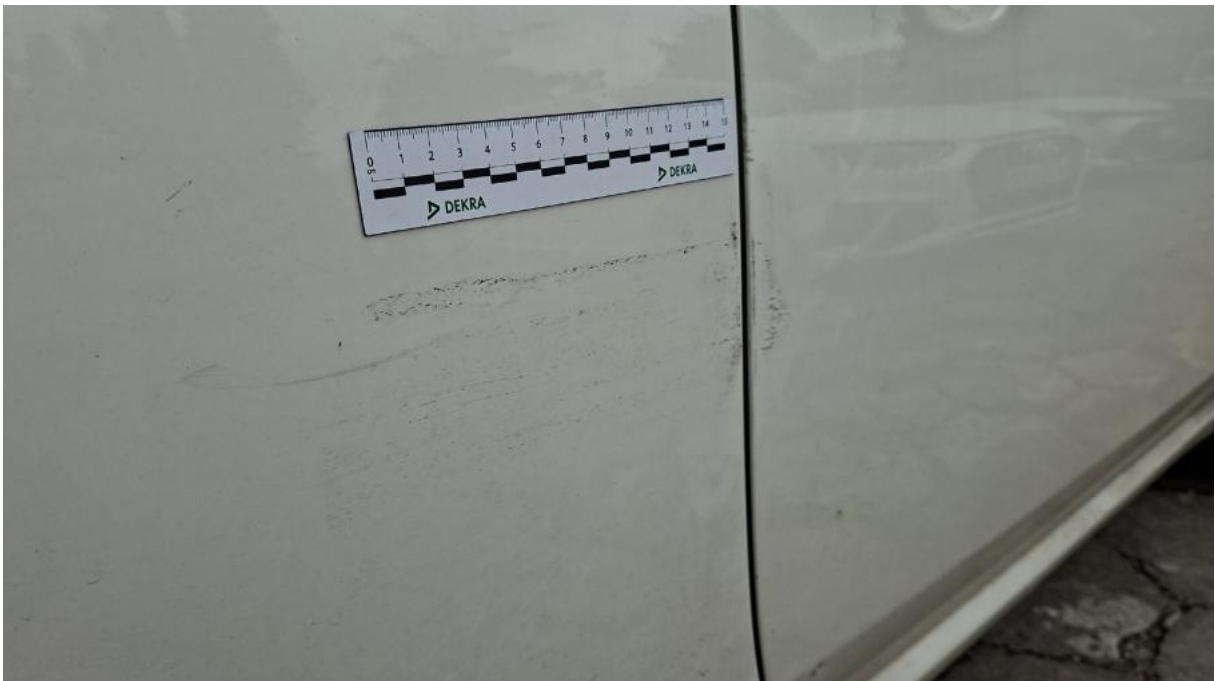
Fot. 46

Błotnik tylny P / Ściana boczna P - Rysa/odprysk 1

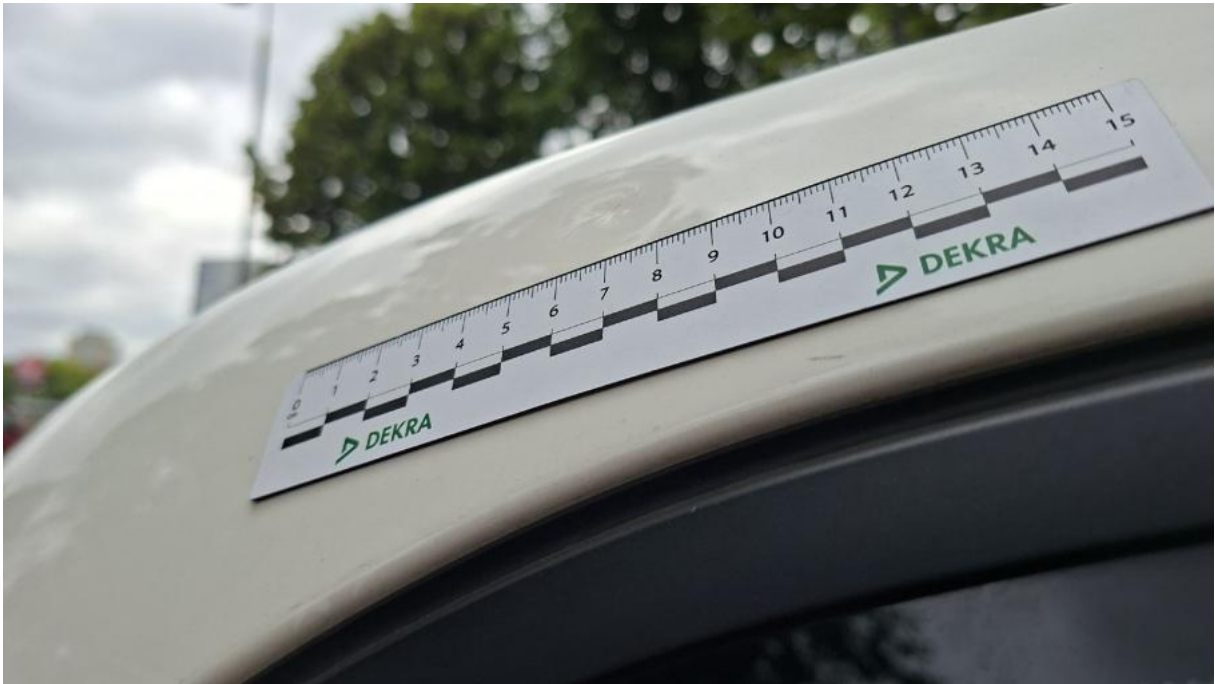
Fot. 47

Błotnik tylny P / Ściana boczna P - Wgniecenie/odkształcenie 1

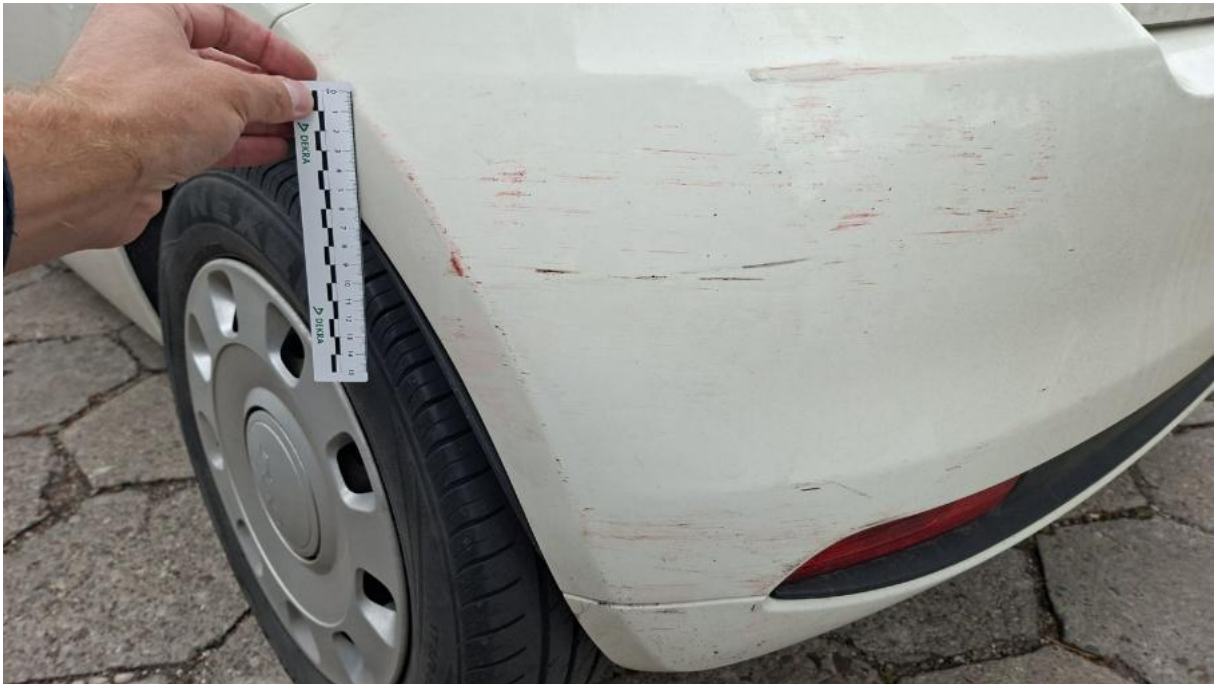
Fot. 49

Zderzak tylny cz L - Rysa/odprysk 1

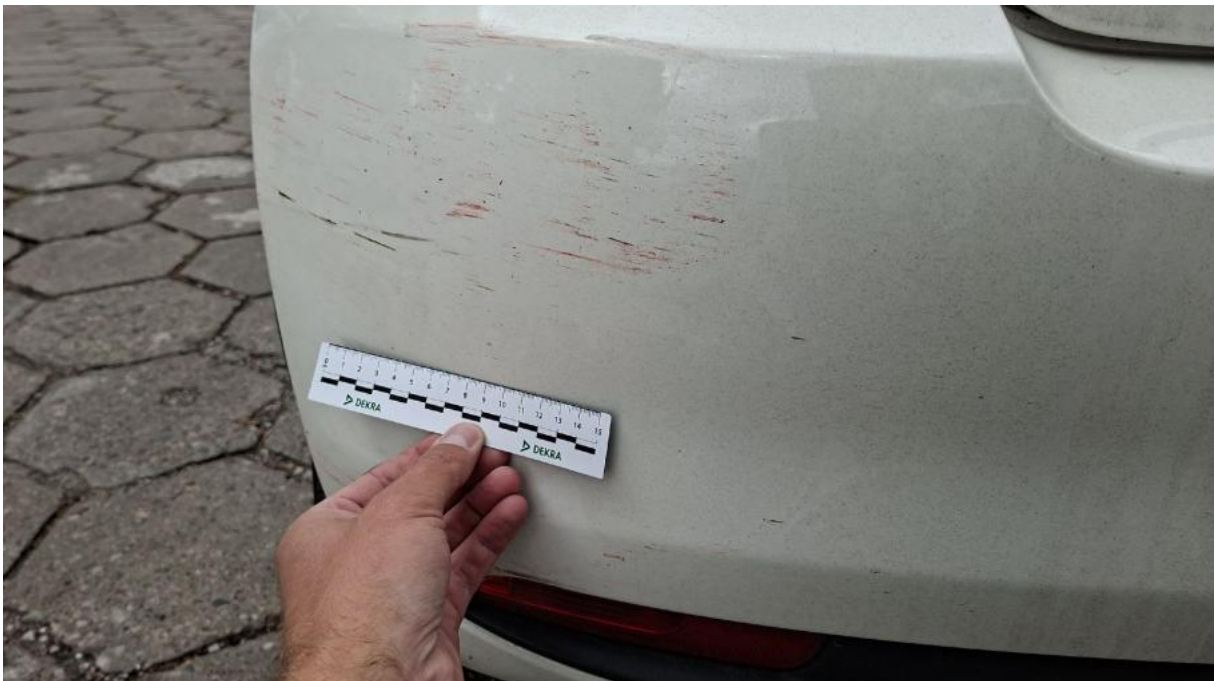
Fot. 50

Zderzak tylny cz L - Rysa/odprysk 2

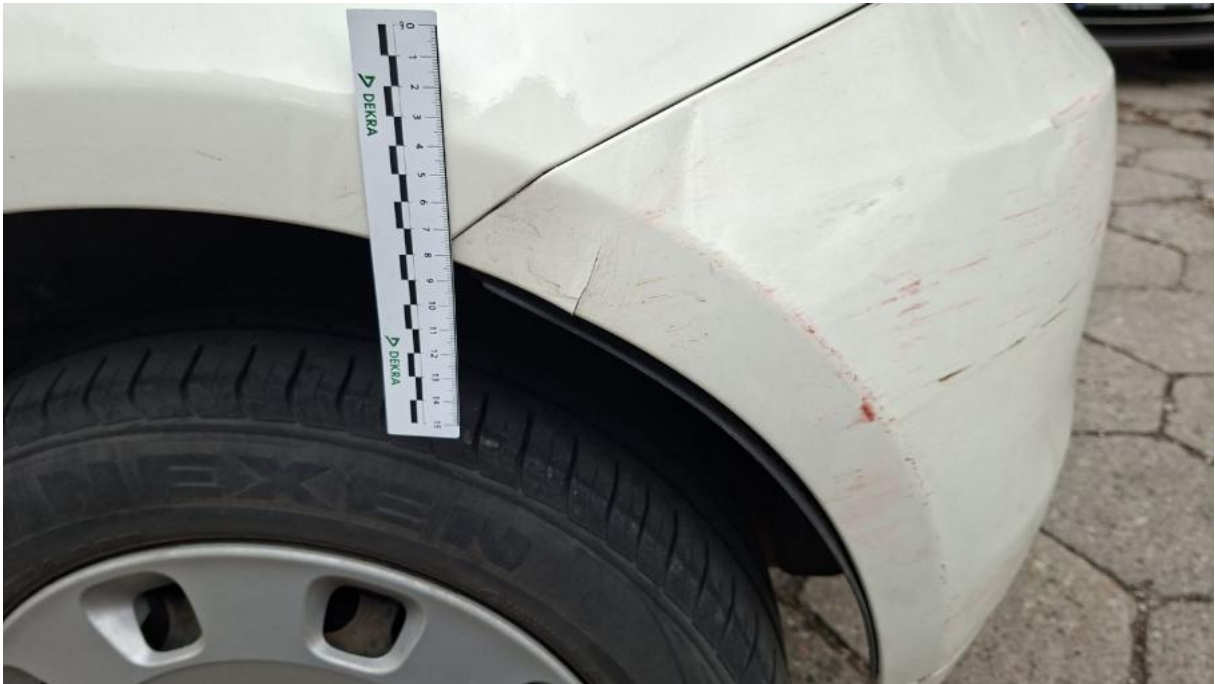
Fot. 51

Zderzak tylny cz L - Pęknięcie/rozerwanie 1

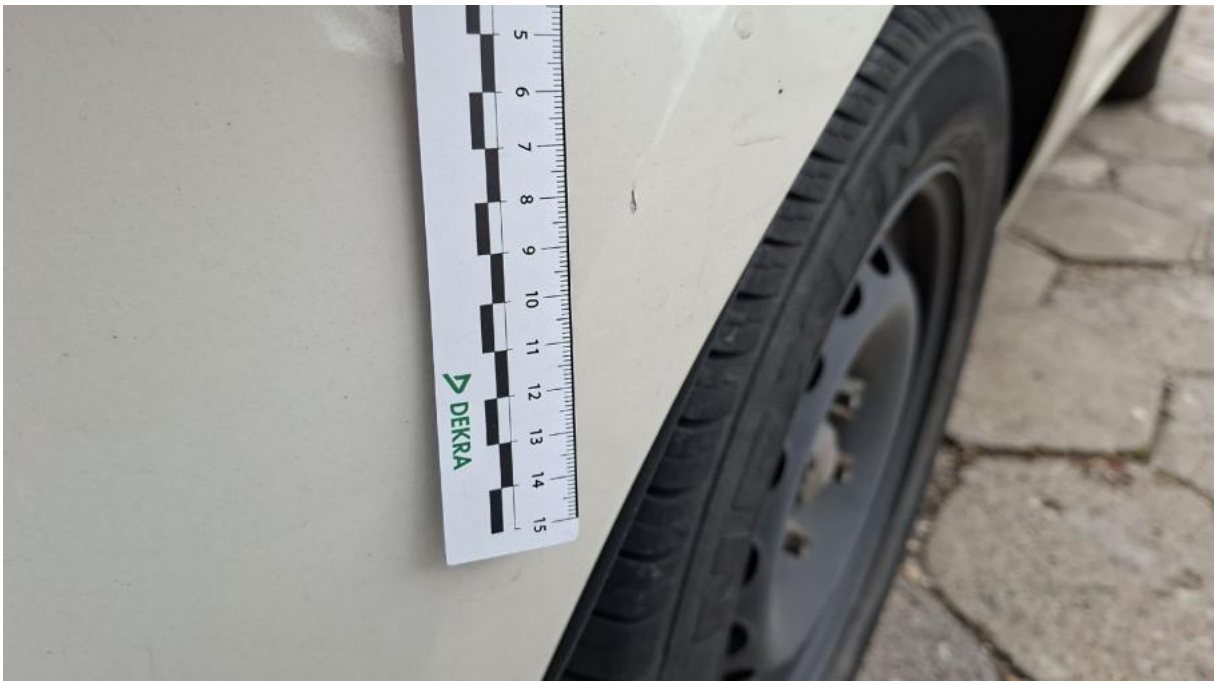
Fot. 52

Zderzak tylny cz P - Rysa/odprysk 1

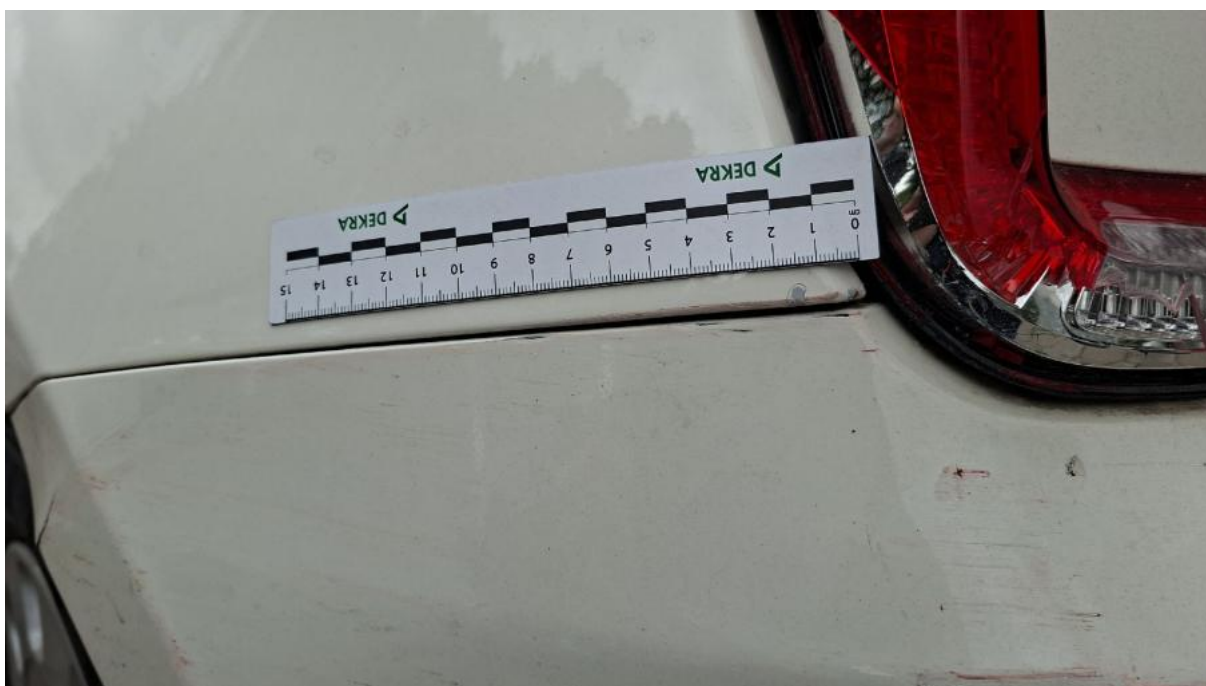
Fot. 53

Błotnik tylny L / Ściana boczna L - Rysa/odprysk 1

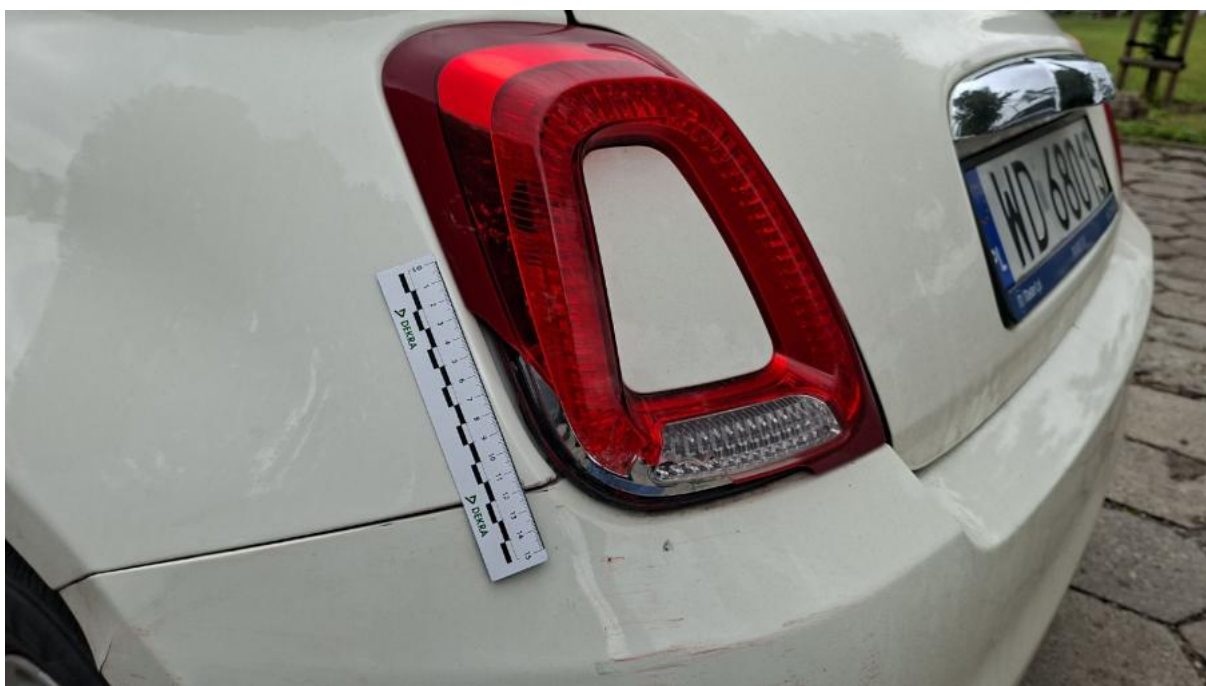
Fot. 54

Lampa tylna zew L - Pęknięcie/rozerwanie 1

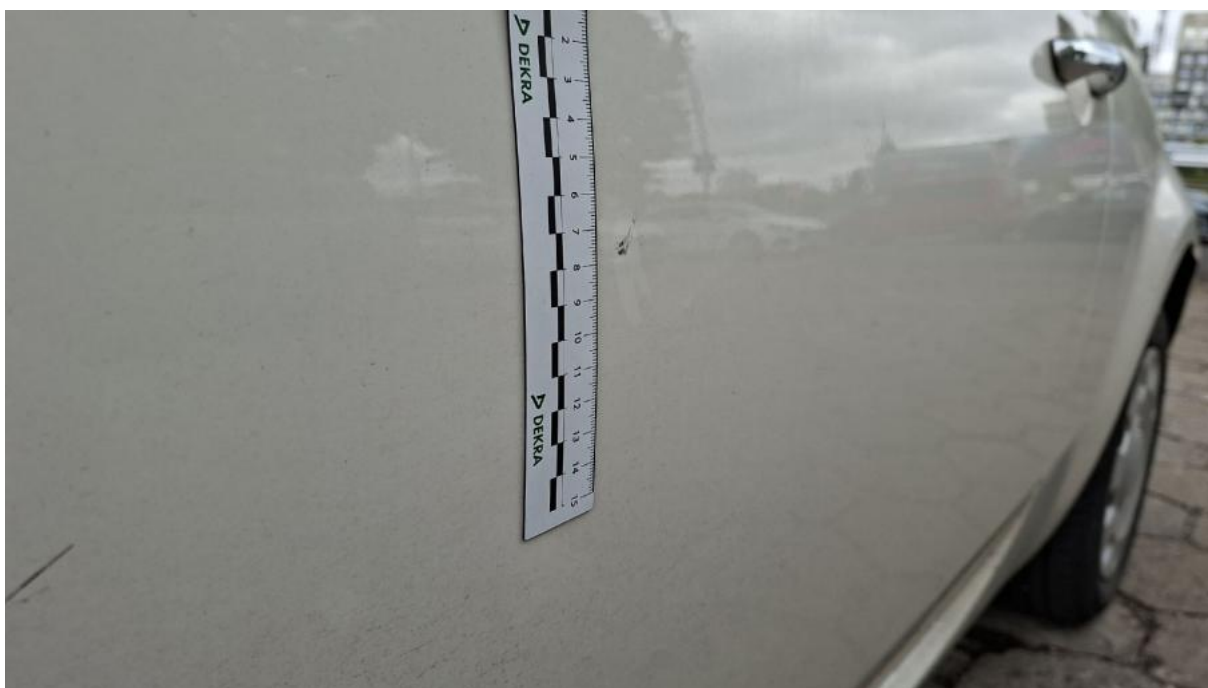
Fot. 55

Drzwi przed L - Rysa/odprysk 1

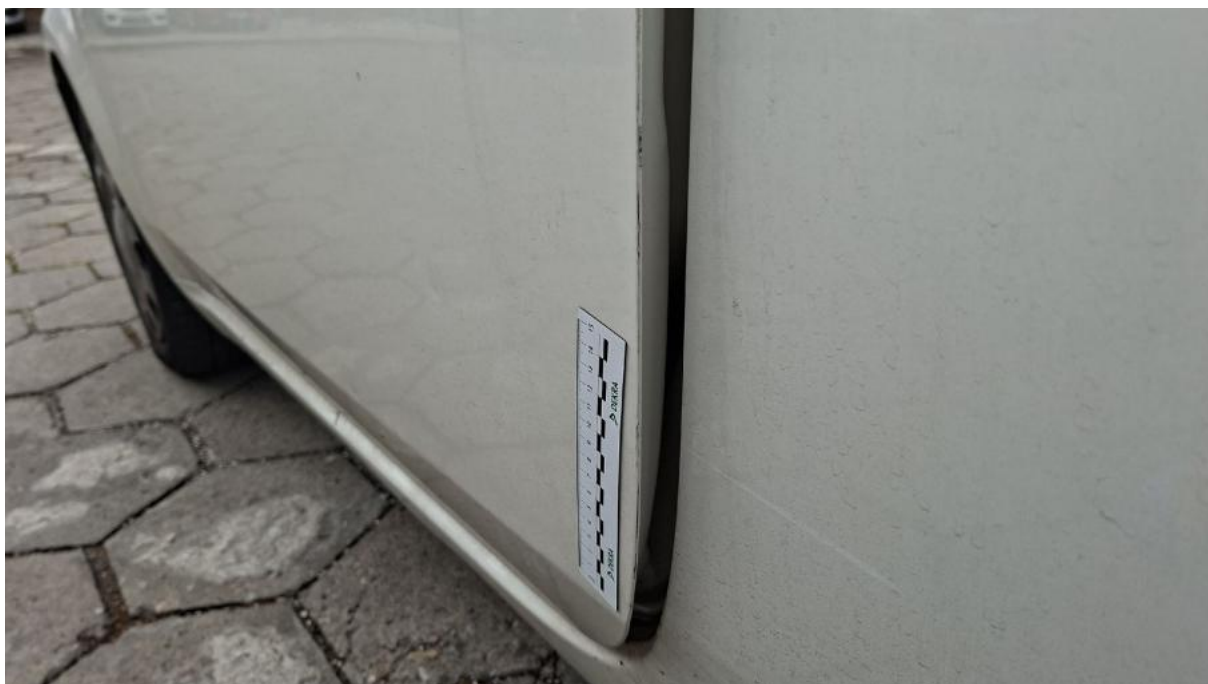
Fot. 56

Drzwi przed L - Rysa/odprysk 2

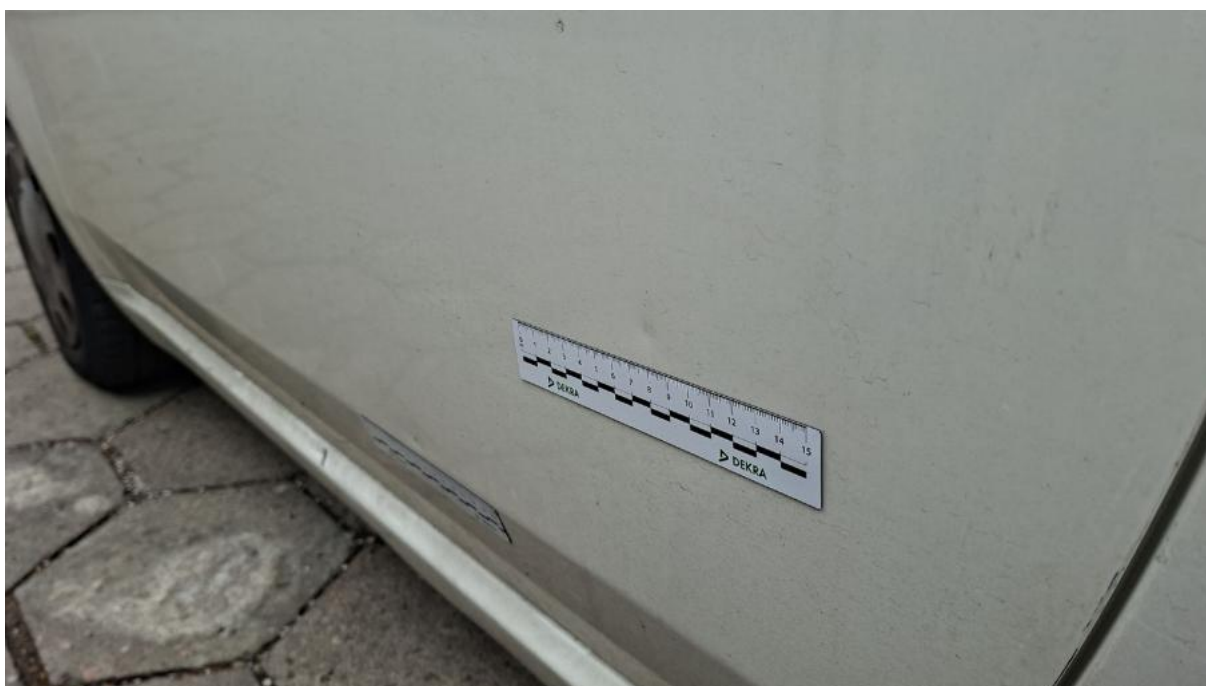
Fot. 57

Drzwi przed L - Wgniecenie/odkształcenie 1

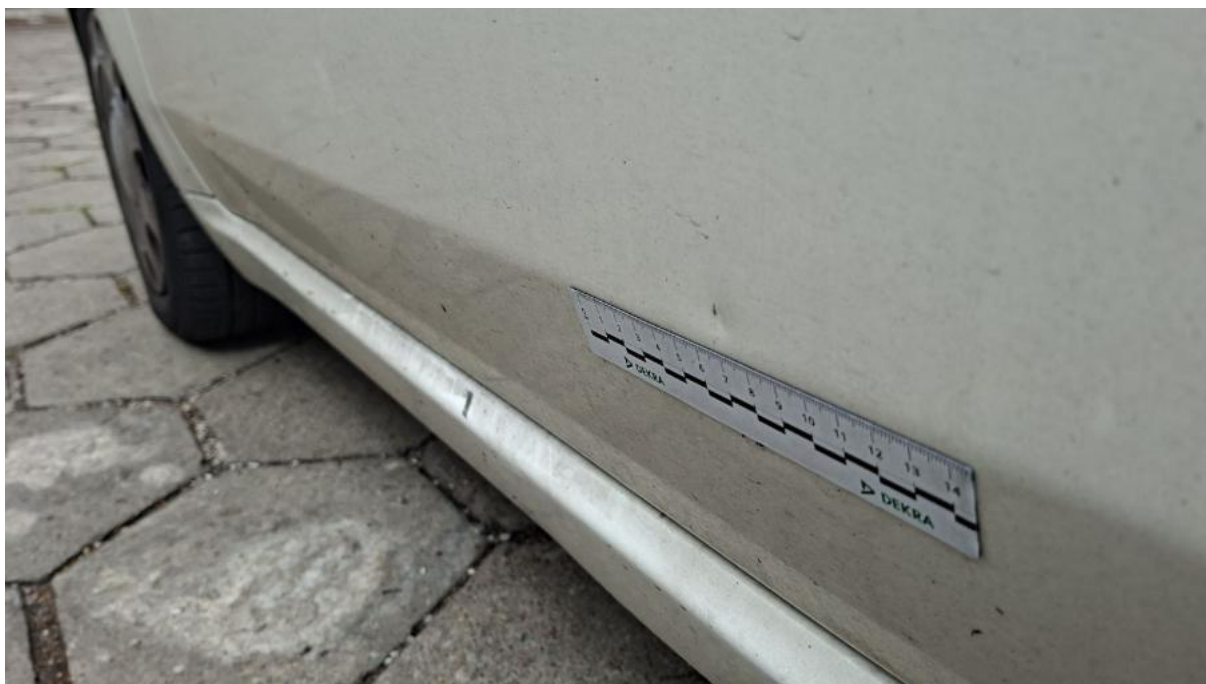
Fot. 58

Drzwi przed L - Wgniecenie/odkształcenie 2

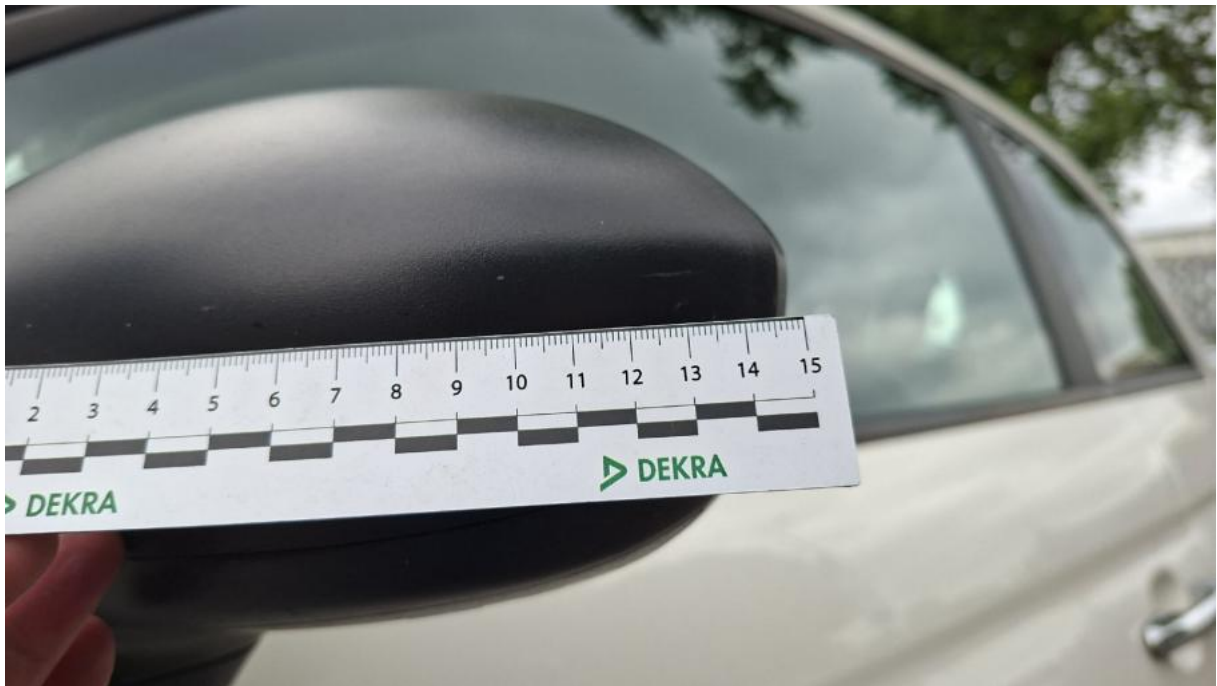
Fot. 59

Lusterko zew L - Rysa/odprysk 1

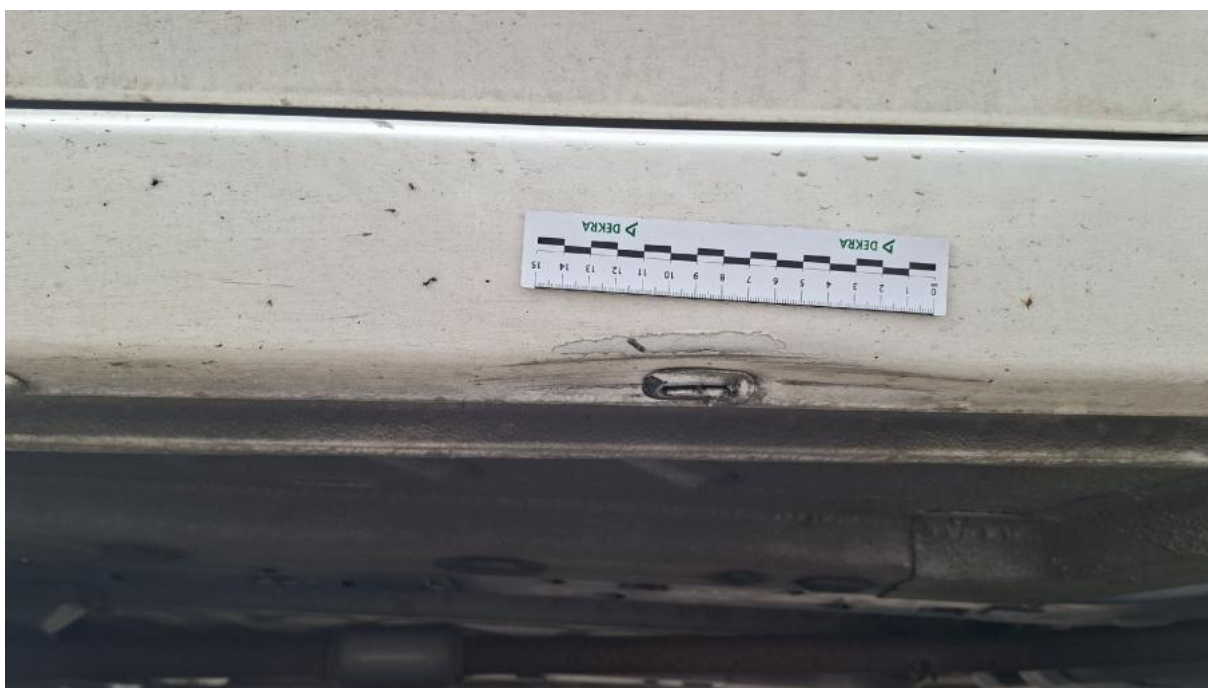
Fot. 61

Próg L - Wgniecenie/odkształcenie 1

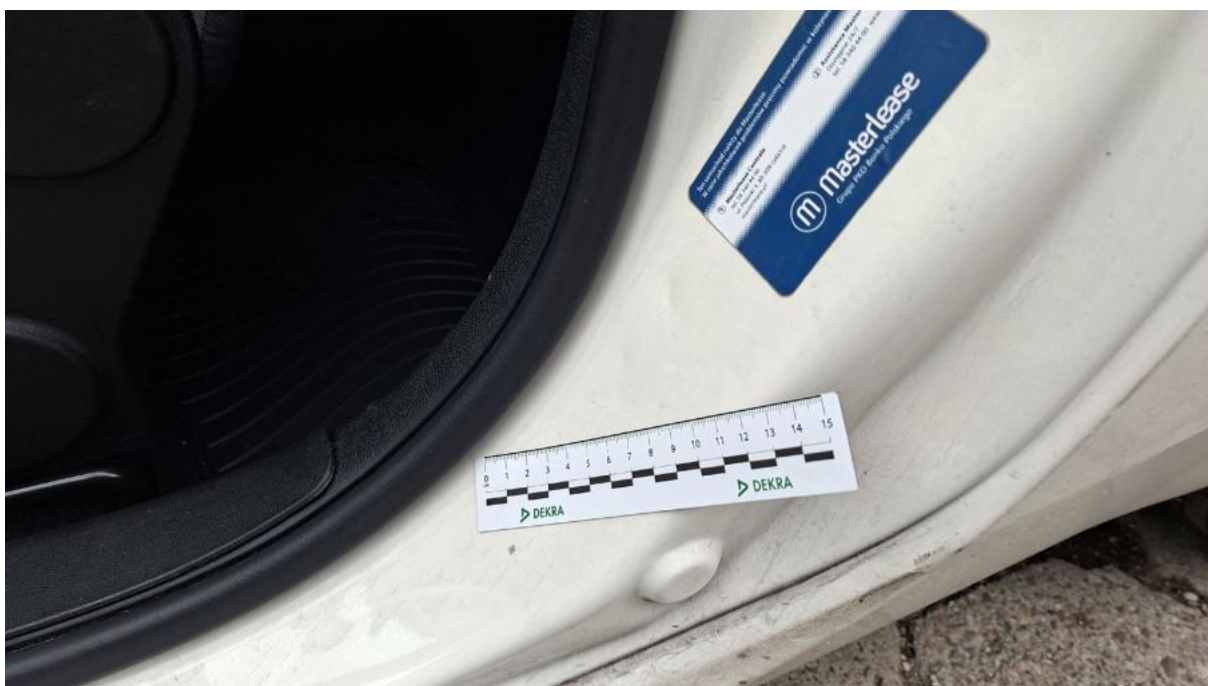
Fot. 62

Słupek środkowy L - Wgniecenie/odkształcenie 1

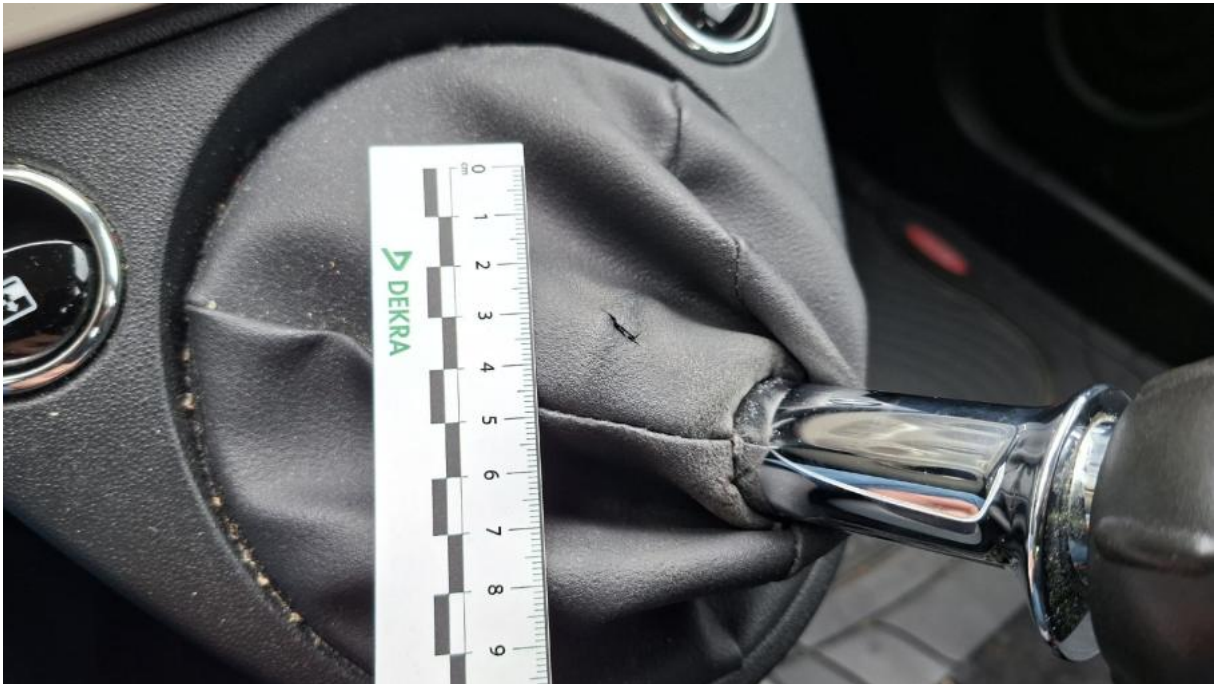
Fot. 63

Gałka dźwigni zmiany biegów - Pęknięcie/rozerwanie 1

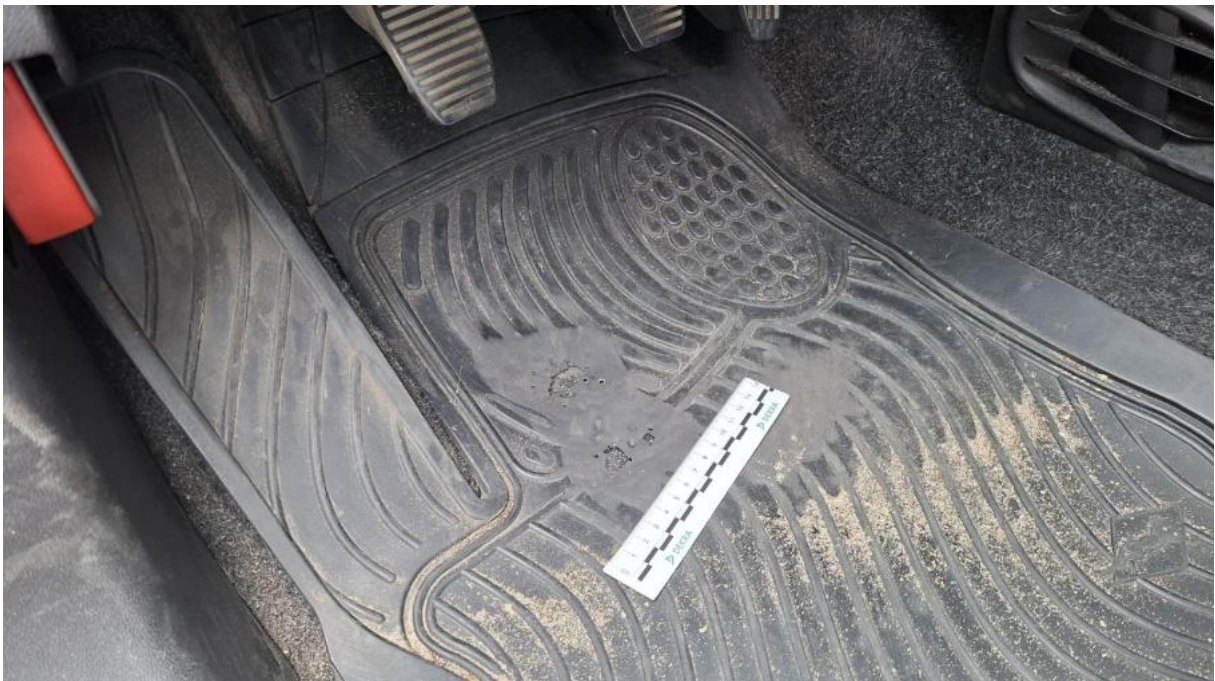
Fot. 64

Dywanik prze L - Pęknięcie/rozerwanie 1
