Raport z oględzin pojazdu

Numer raportu	219755/7/26-11401	Data raportu	02-07-2026
Rzeczoznawcy	Radosław Romanowski (WSP) mgr inż. Przemysław Ostap	Data oględzin	29-06-2026
Nr zlecenia	PKOM(DZS)/GDA/55599/26/06/17	Miejsce oględzin	ul. Jana Pawła II 89, 95-200 Pabianice, 9...

Numer identyfikacyjny (VIN)	WF0YXTTGYKY85054
Marka, model	FORD Transit Custom 2.0 Eco...
Typ, wersja	Transit Custom 280 L1H1 Trend
Numer rejestracyjny	WD7602R
Silnik (rodz./poj./moc)	diesel/1996 ccm/96 kW
Stan licznika	178 491 km
Data 1. rej./rok prod.	15-07-2020/2020
Data nast. bad. techn.	13-05-2027
Nadwozie	FUR 4/3
Lakier	biały/UNI
Skrzynia biegów	manualna

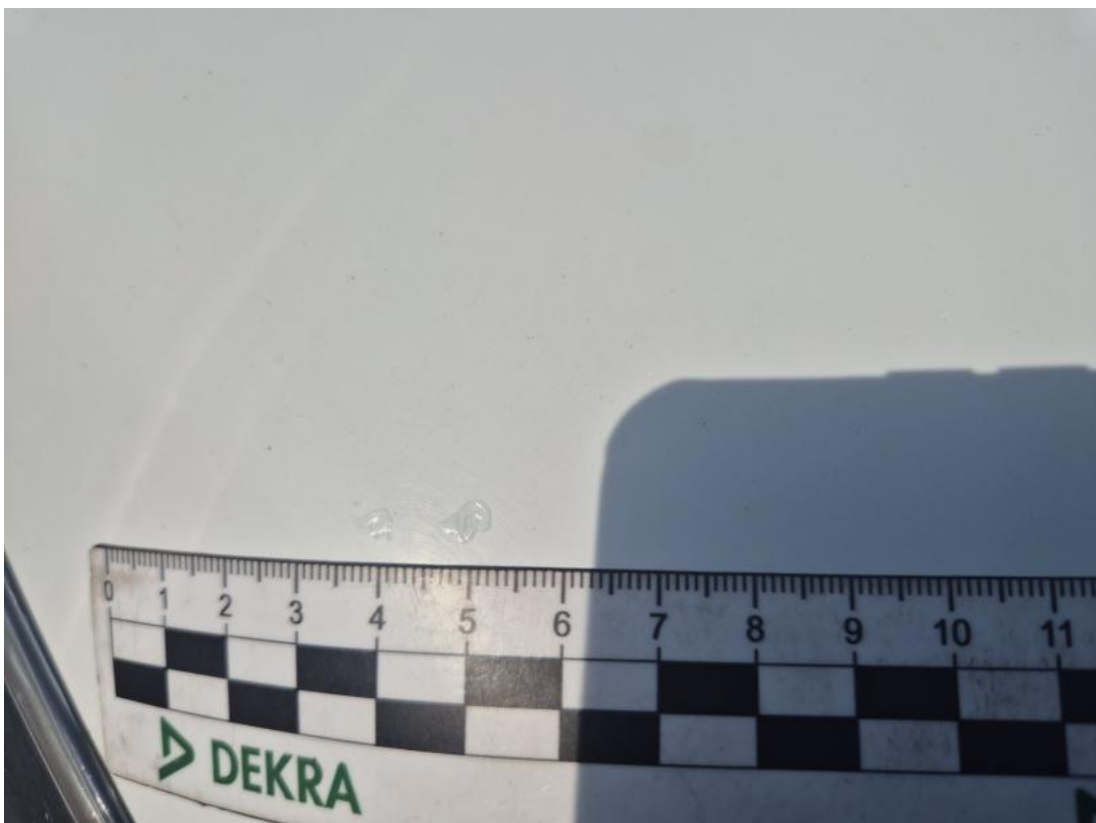
Fot. 40

Pokrywa komory silnika - Rysa/odprysk 1

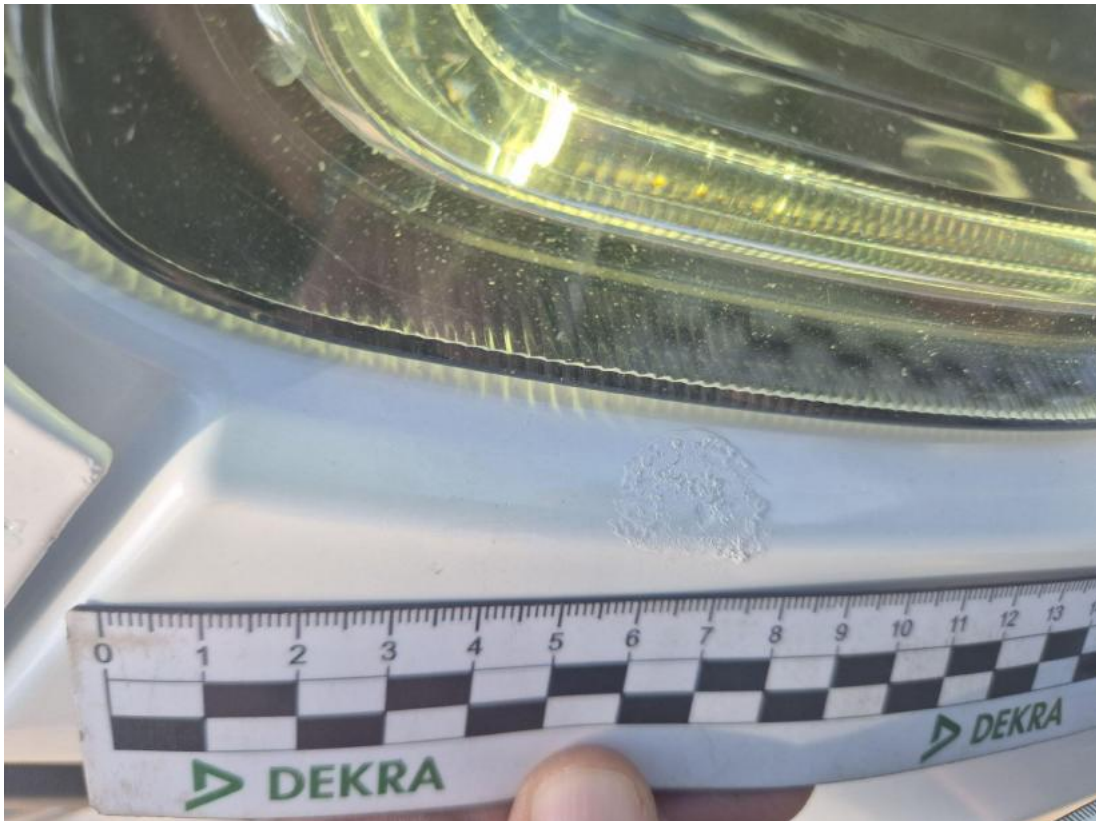
Fot. 43
Zderzak - Rysa/odprysk 1

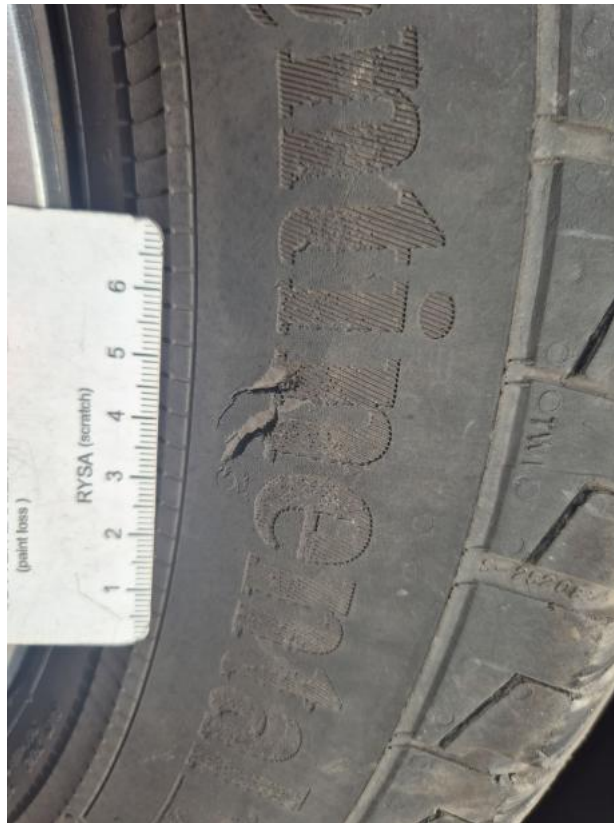
Fot. 45

Opona przednia P - Pęknięcie/rozerwanie 1

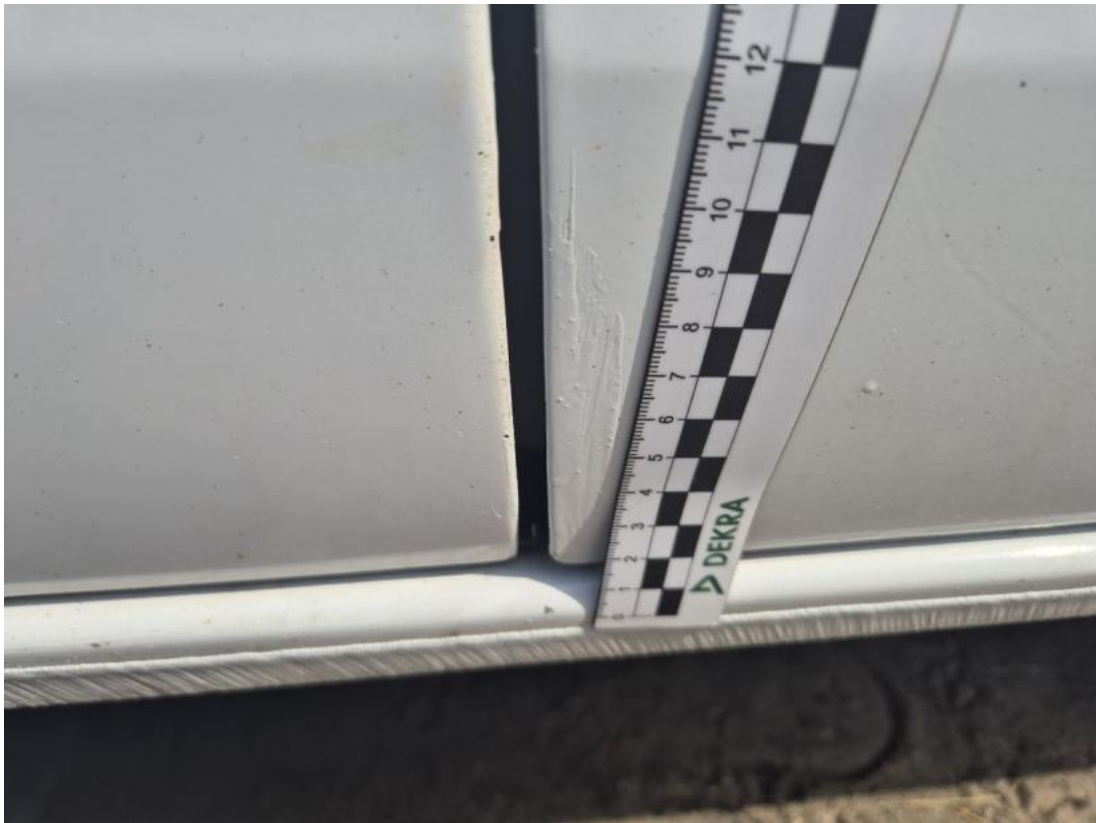
Fot. 49

Drzwi przednie P() - Rysa/odprysk 3

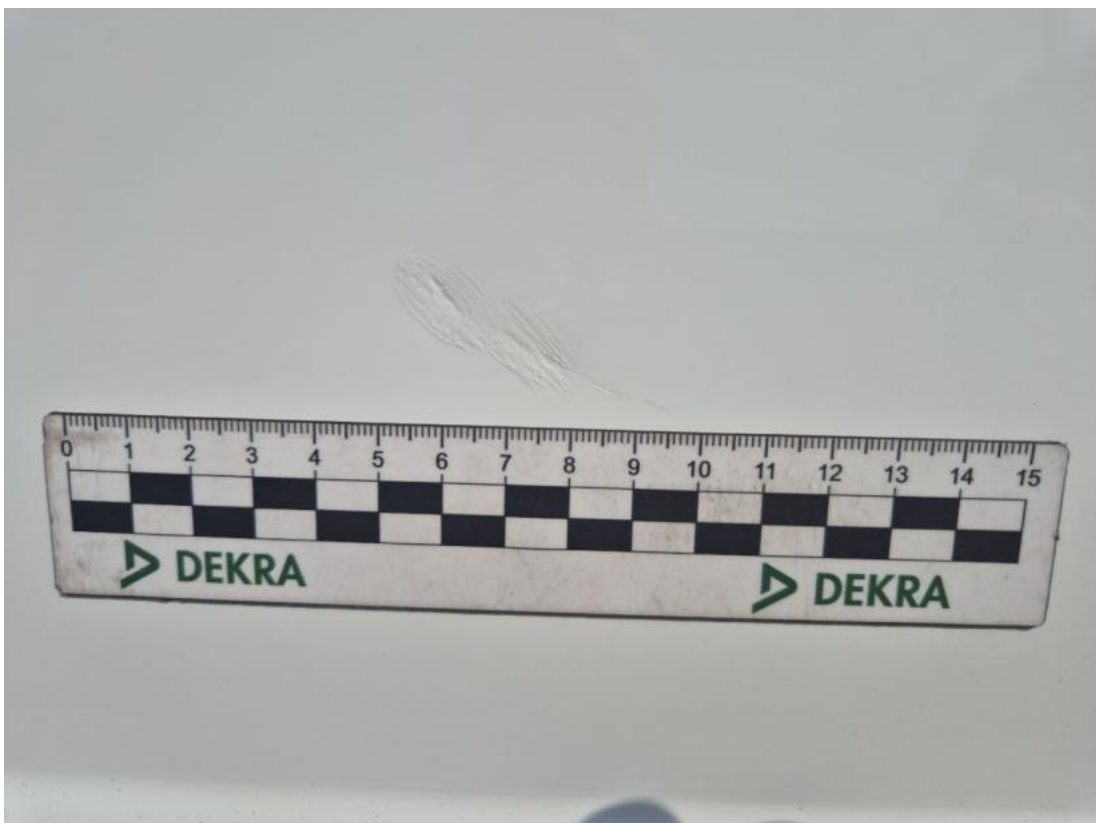
Fot. 52

Drzwi tylne P - Rysa/odprysk 1

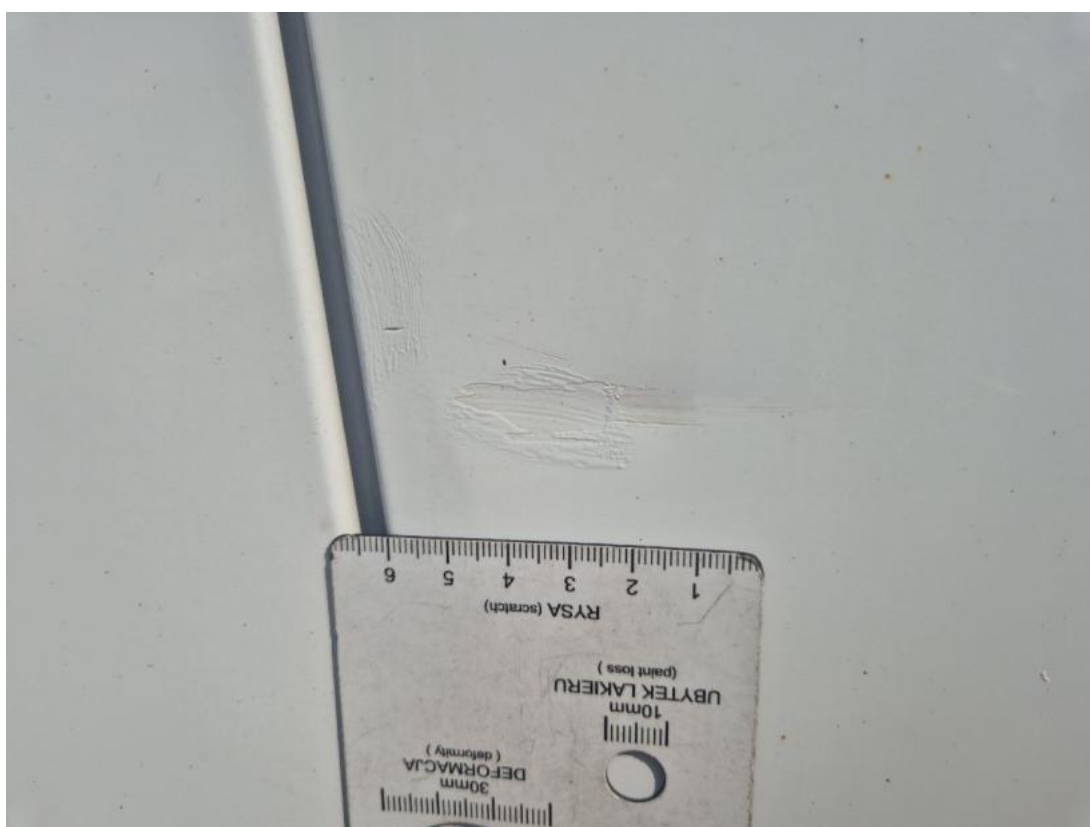
Fot. 54

Drzwi tylne P() - Rysa/odprysk 3

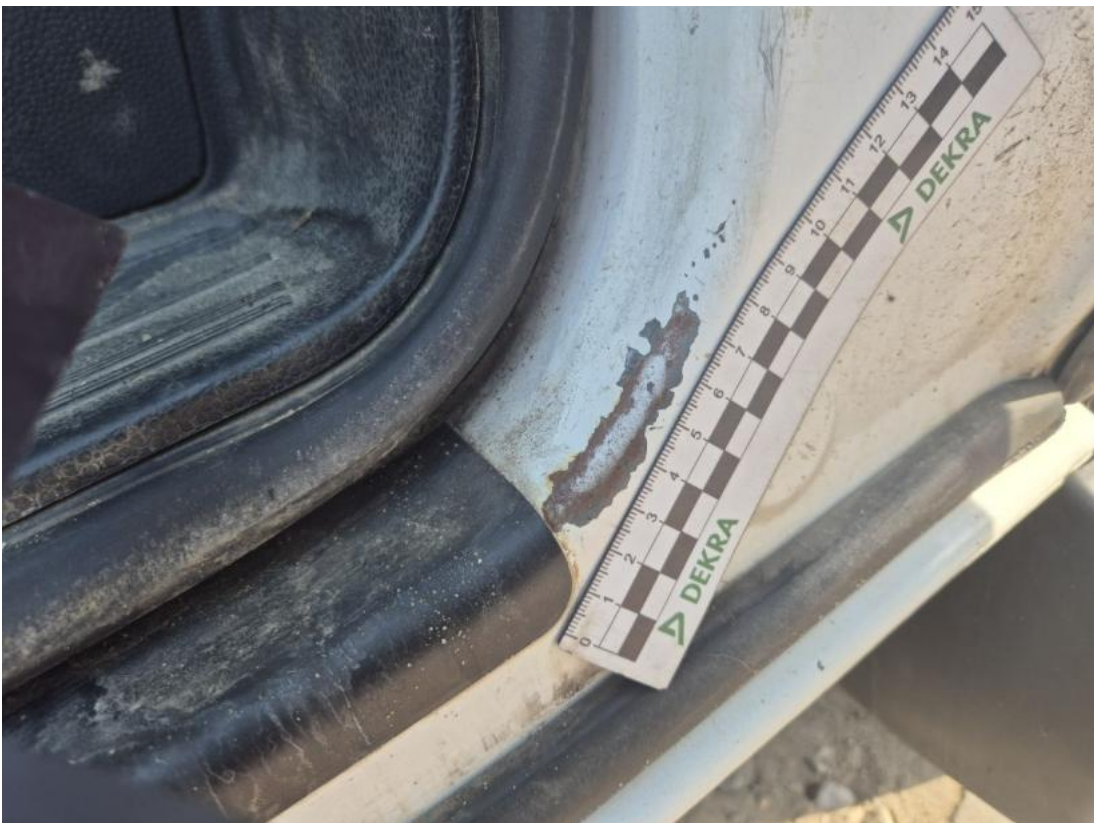
Fot. 56

Próg P - Rysa/odprysk 1

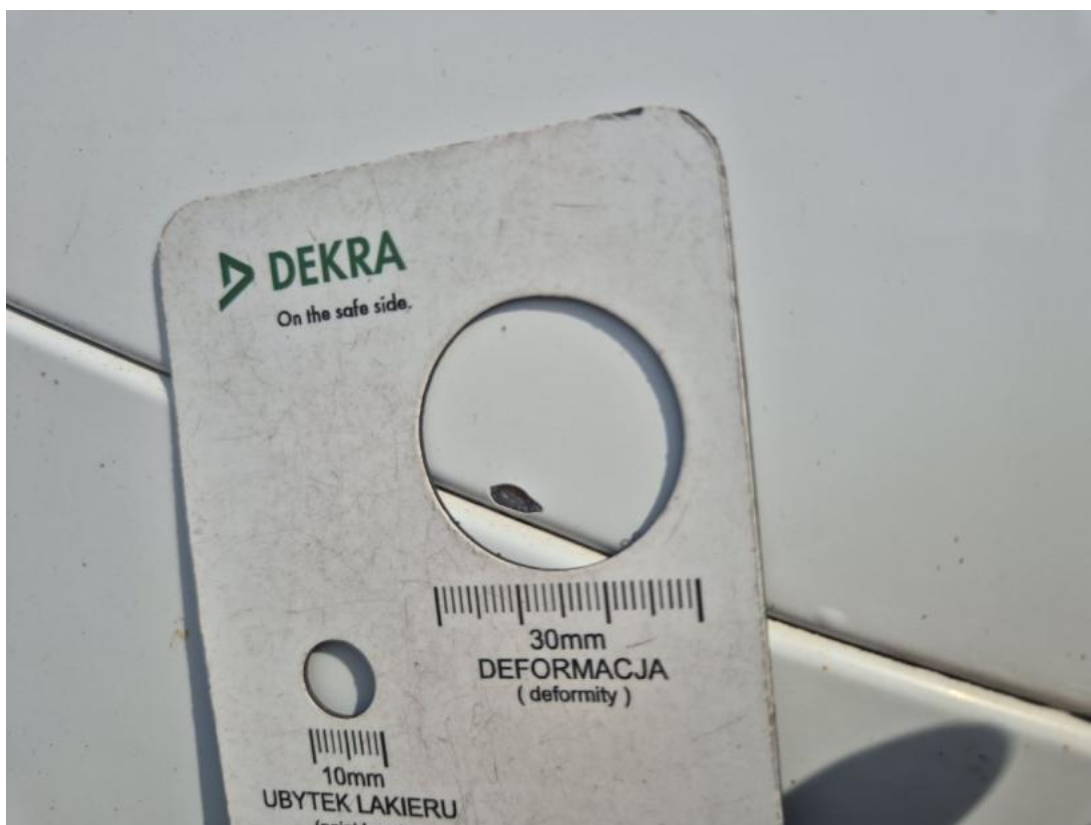
Fot. 58

Błotnik tylny P / Ściana boczna P - Rysa/odprysk 1

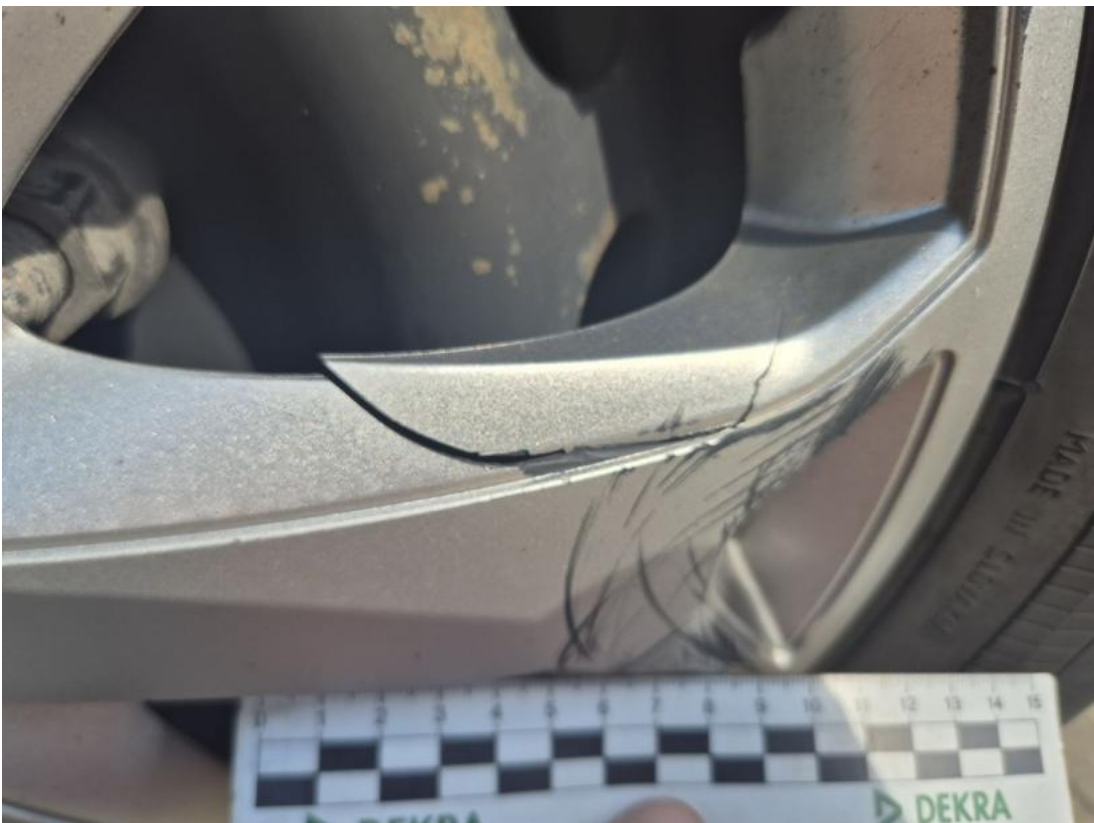
Fot. 60

Kołpak tylny P - Pęknięcie/rozerwanie 1

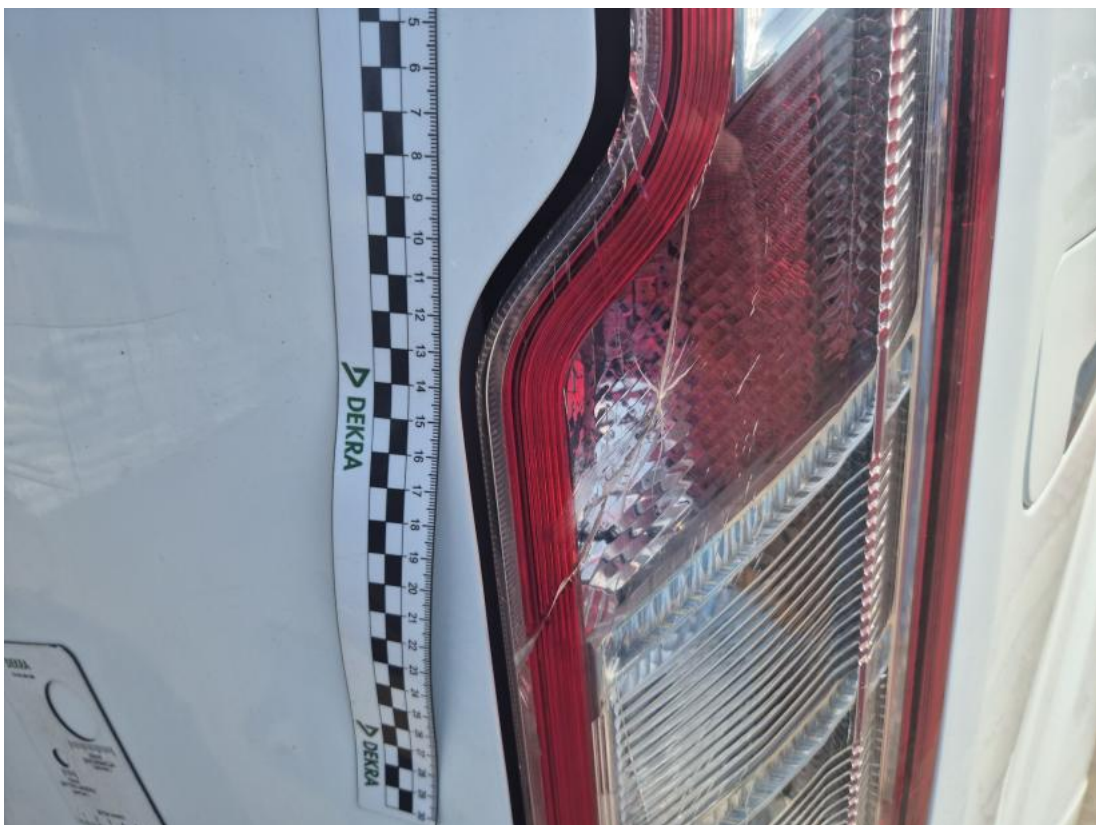
Fot. 62

Lampa tylna zew P - Pęknięcie/rozerwanie 1

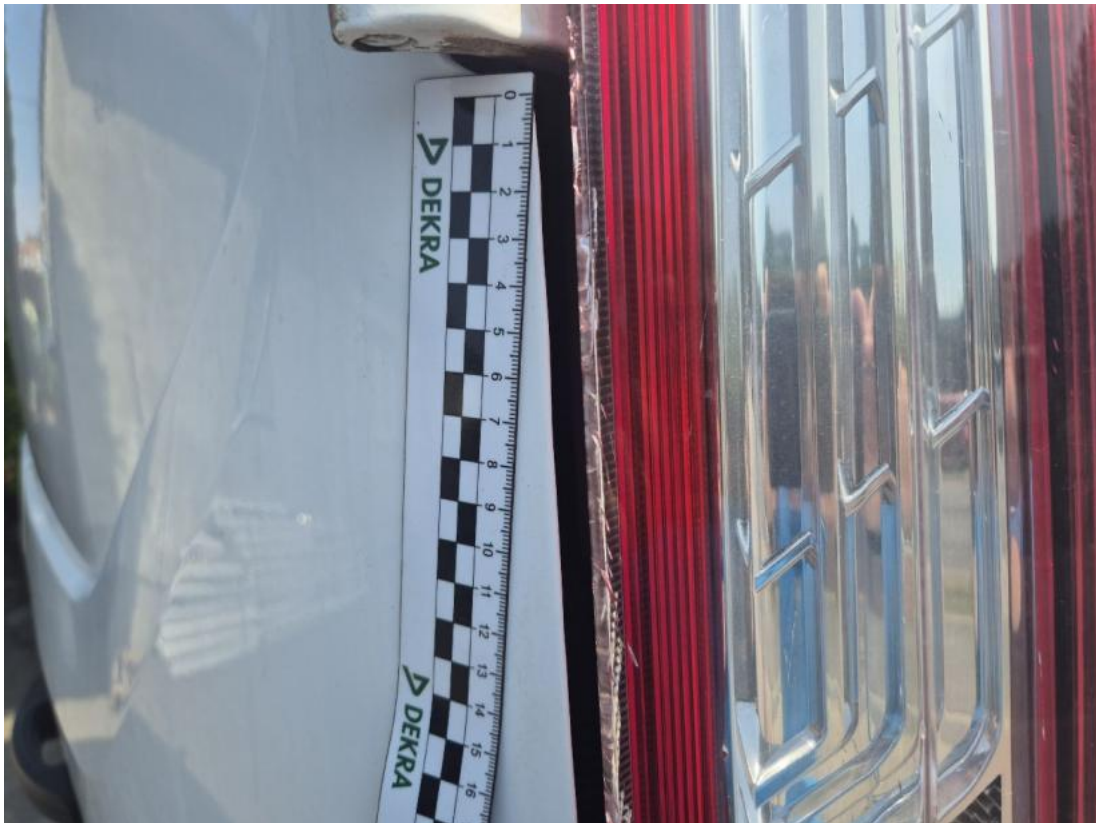
Fot. 63

Lampa tylna zew P - Pęknięcie/rozerwanie 2

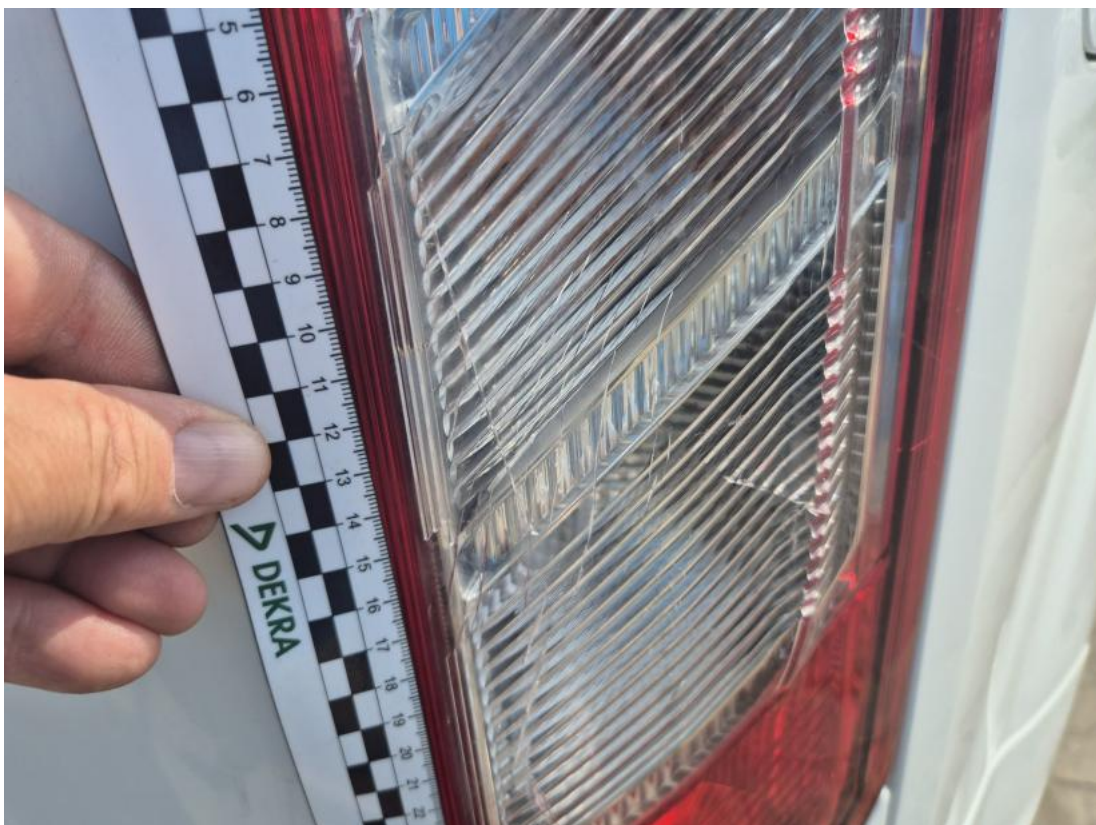
Fot. 64

Lampa tylna zew P() - Pęknięcie/rozerwanie 3

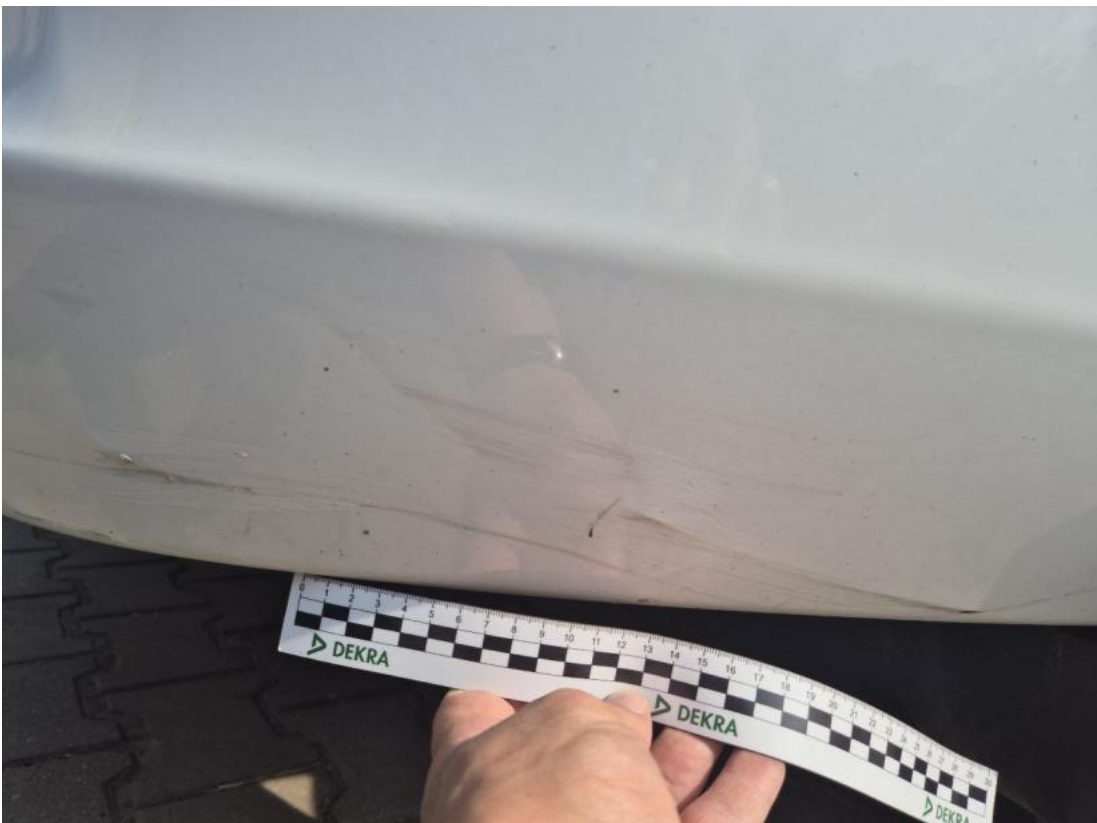
Fot. 66

Zderzak tylny cz P - Rysa/odprysk 1

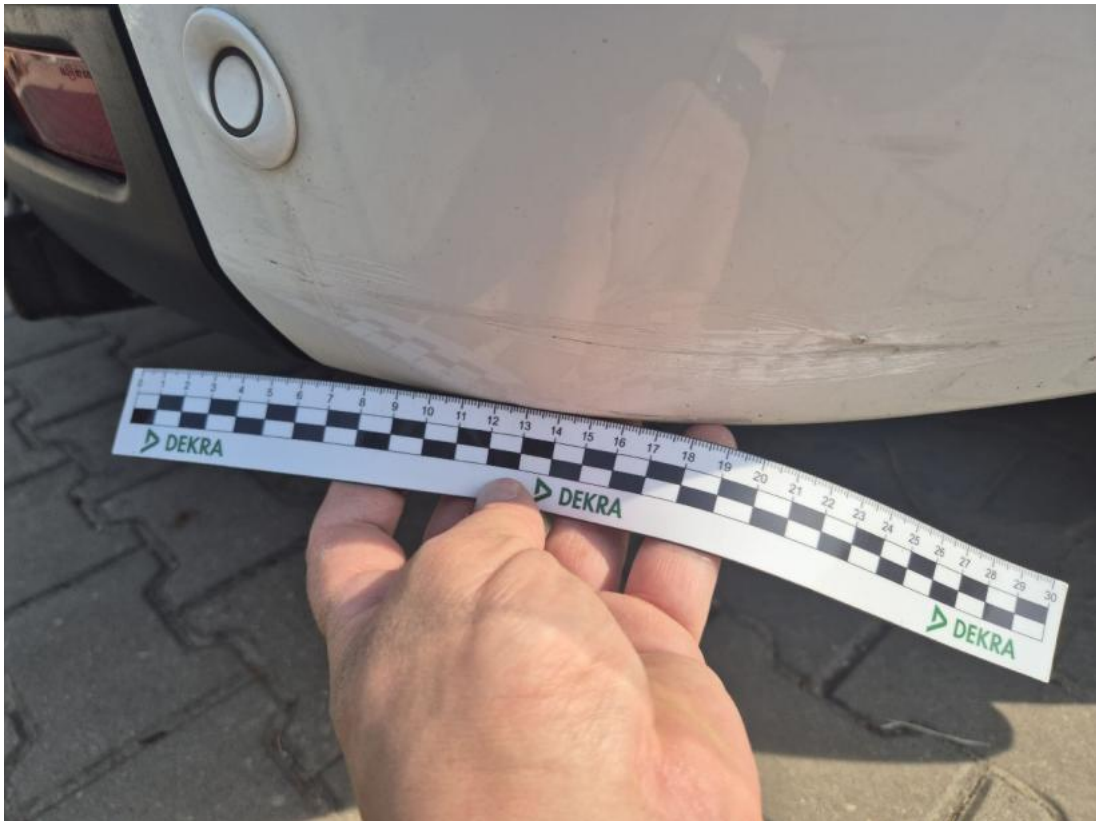
Fot. 67
Zderzak tylny cz P - Rysa/odprysk 2

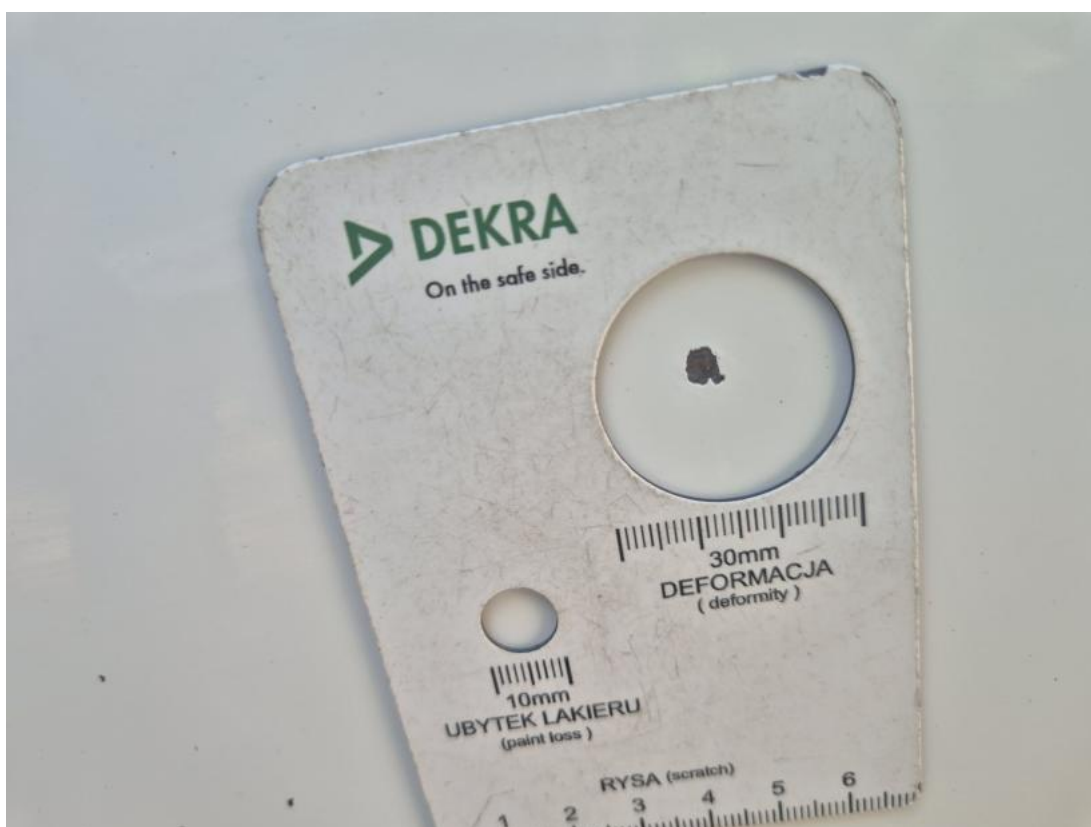
Fot. 70

Błotnik tylny L / Ściana boczna L - Rysa/odprysk 2

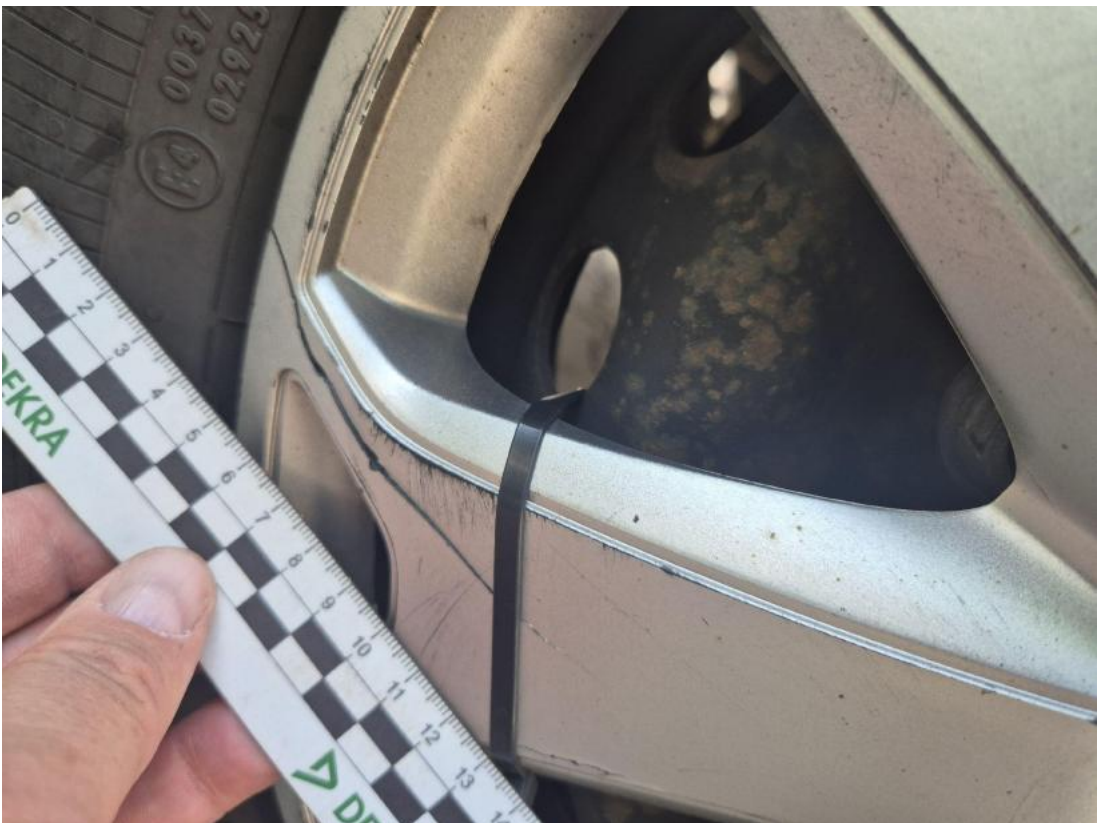
Fot. 72

Kołpak tylny L - Pęknięcie/rozerwanie 1

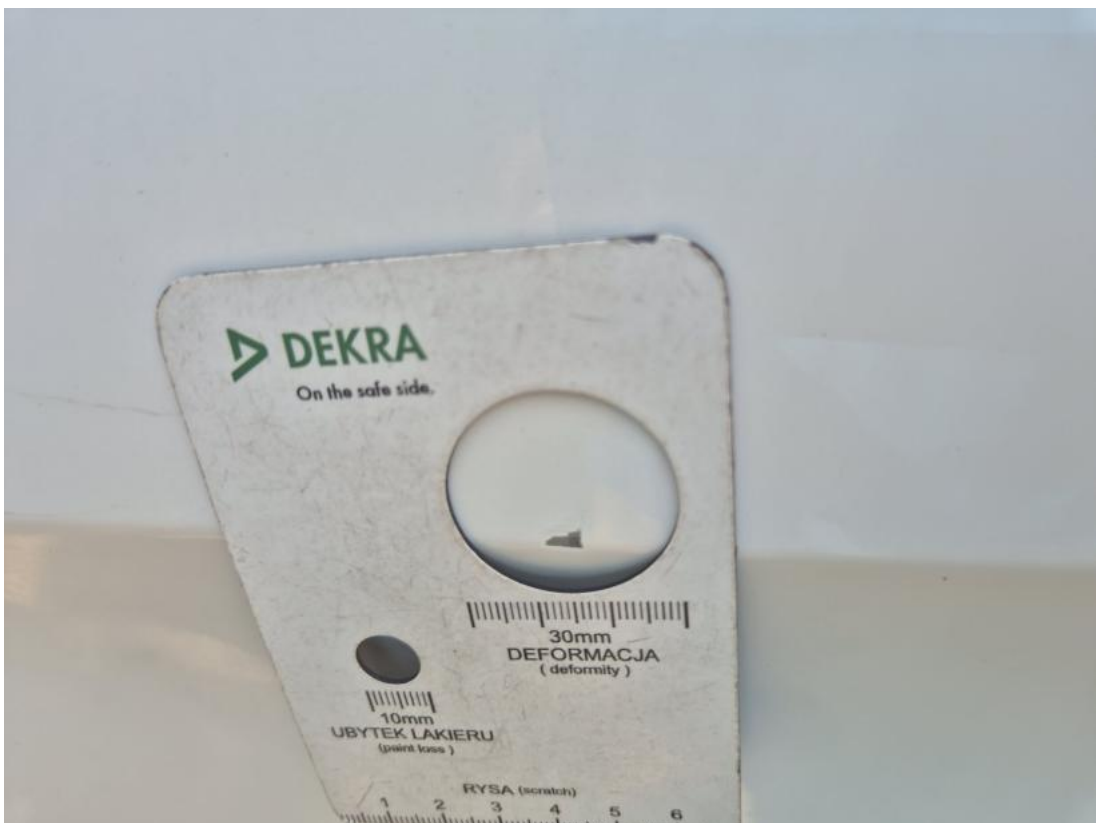
Fot. 74

Drzwi przed L - Rysa/odprysk 1

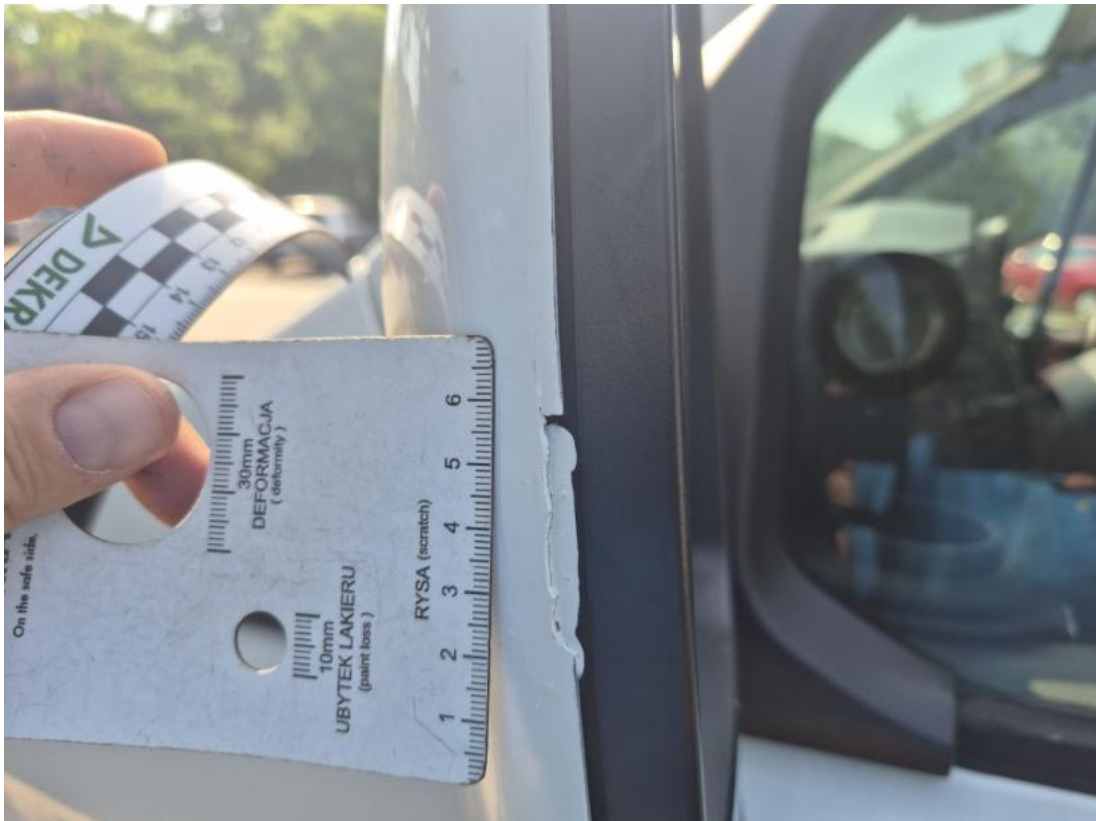
Fot. 77
Obudowa lusterka zew L - Pęknięcie/rozerwanie 1

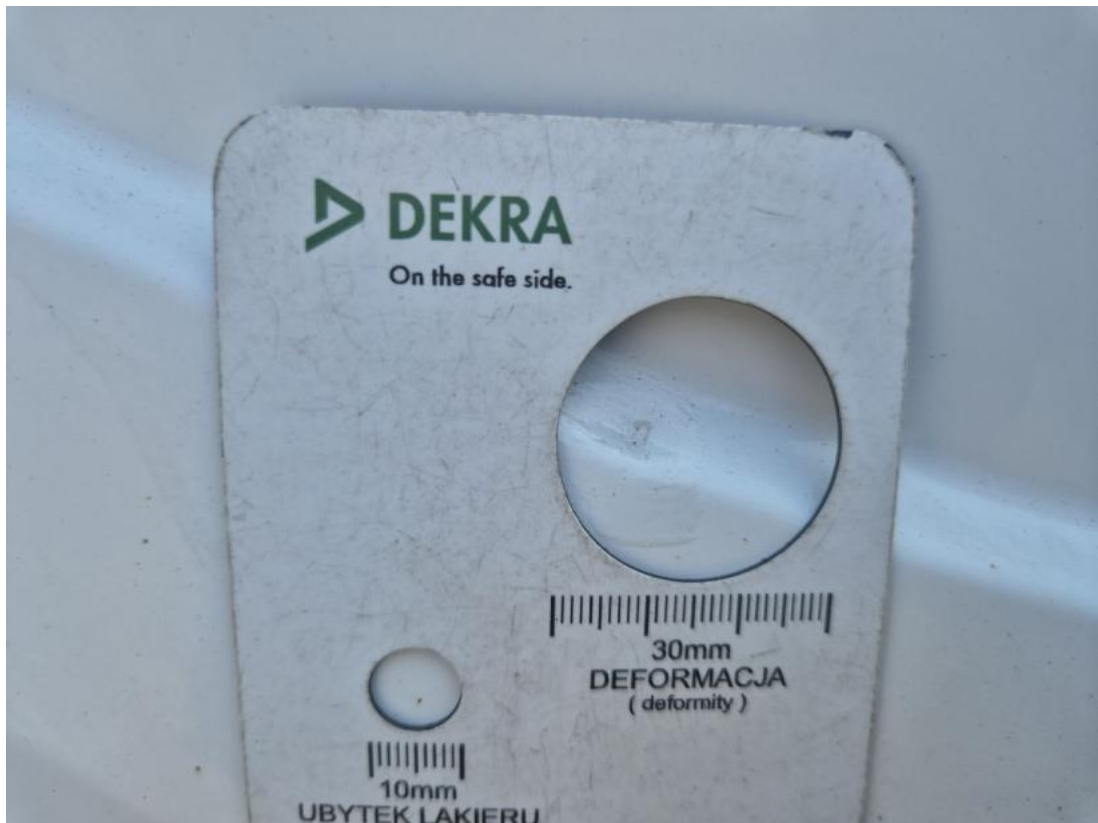
Fot. 79
Drzwi tyłu lewe - Wgniecenie/odkształcenie 1

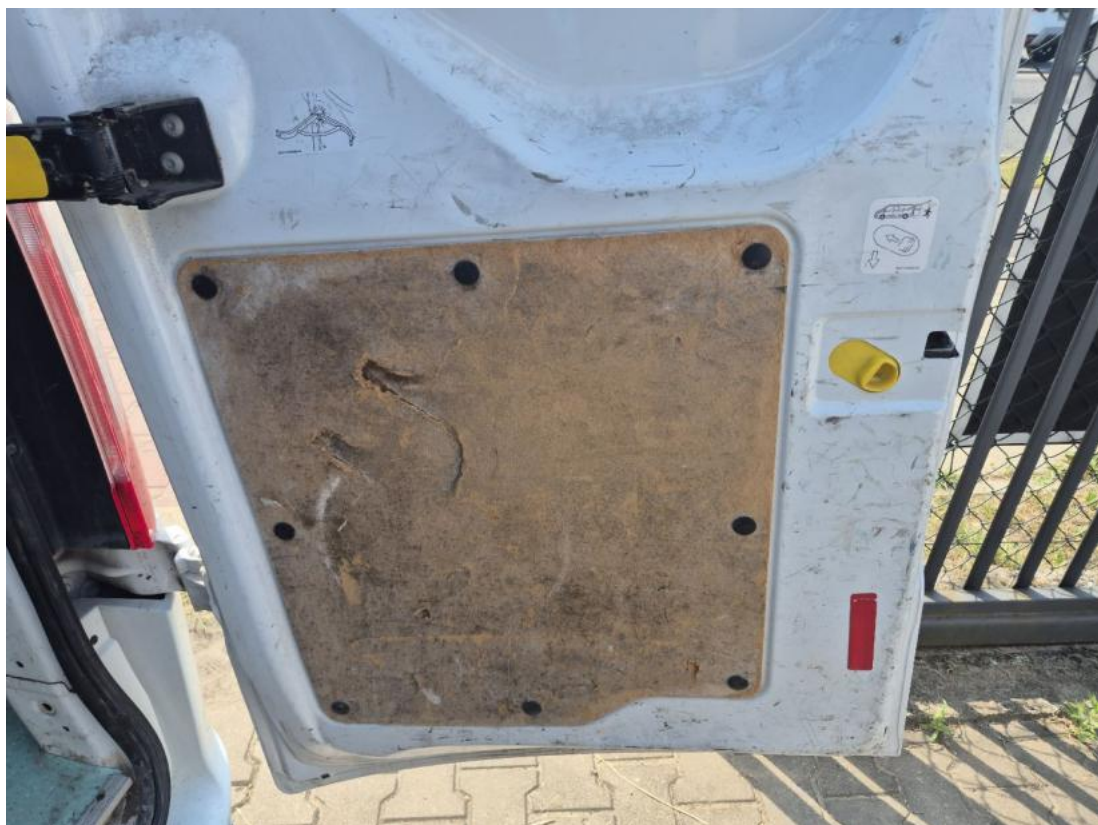
Fot. 80
Drzwi tyłu lewe - Pęknięcie/rozerwanie 1

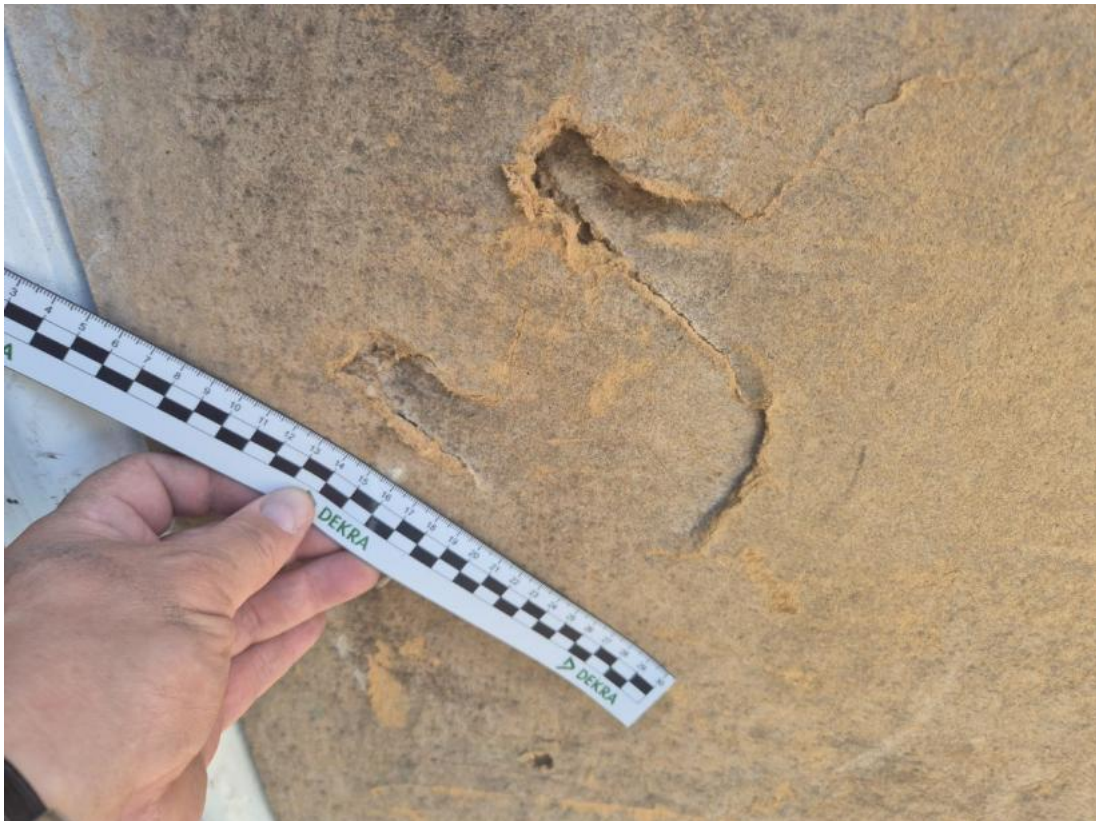
Fot. 81

Drzwi tyłu lewe - Pęknięcie/rozerwanie 2

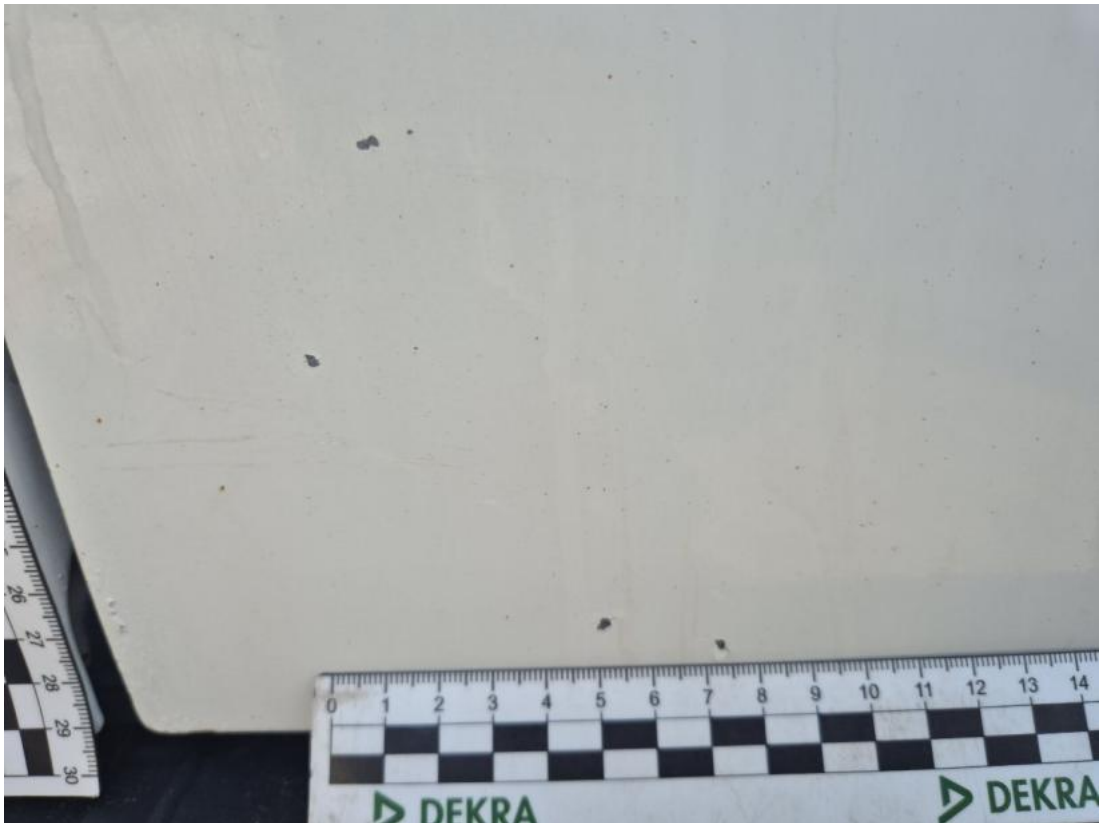
Fot. 85
Drzwi tyłu prawe() - Rysa/odprysk 3

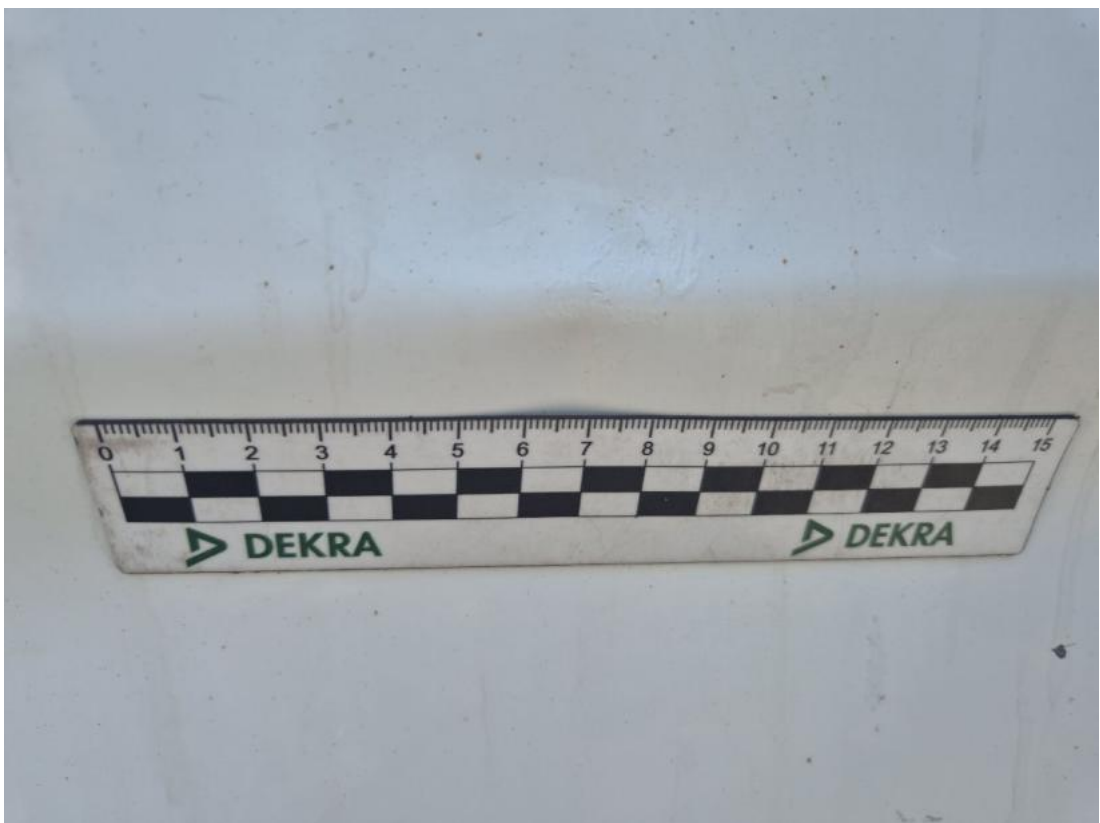
Fot. 86
Drzwi tyłu prawe - Wgniecenie/odkształcenie 1

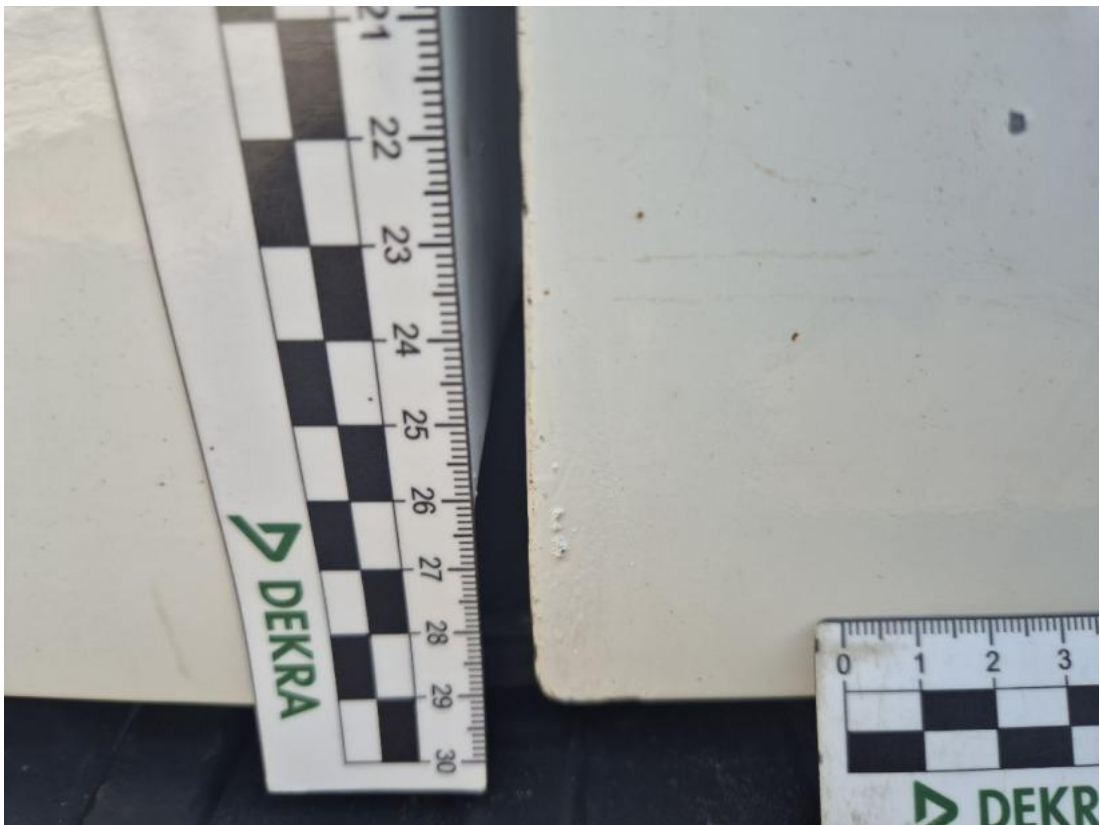
Fot. 87

Drzwi tyłu prawe - Wgniecenie/odkształcenie 2
