Raport z oględzin pojazdu

Numer raportu	12203/6/26-15201	Data raportu	02-07-2026
Rzeczoznawcy	Radosław Romanowski (WSP) mgr inż. Paweł Barszcz (WSP)	Data oględzin	18-06-2026
Nr zlecenia	PKOM(DZS)/GDA/54858/26/06/15	Miejsce oględzin	Mokra 9, 95-200 Pabianice, 95-200 Pabi...

Numer identyfikacyjny (VIN)	WF0YXTTGYN39630
Marka, model	FORD Transit Custom 2.0 Eco...
Typ, wersja	Transit Custom 300 L2H1 Trend
Numer rejestracyjny	WJ8121K
Silnik (rodz./poj./moc)	diesel/1996 ccm/96 kW
Stan licznika	207 284 km
Data 1. rej./rok prod.	17-05-2022/2022
Data nast. bad. techn.	
Nadwozie	FUR 4/3
Lakier	biały/2-warstwowy uni
Skrzynia biegów	manualna

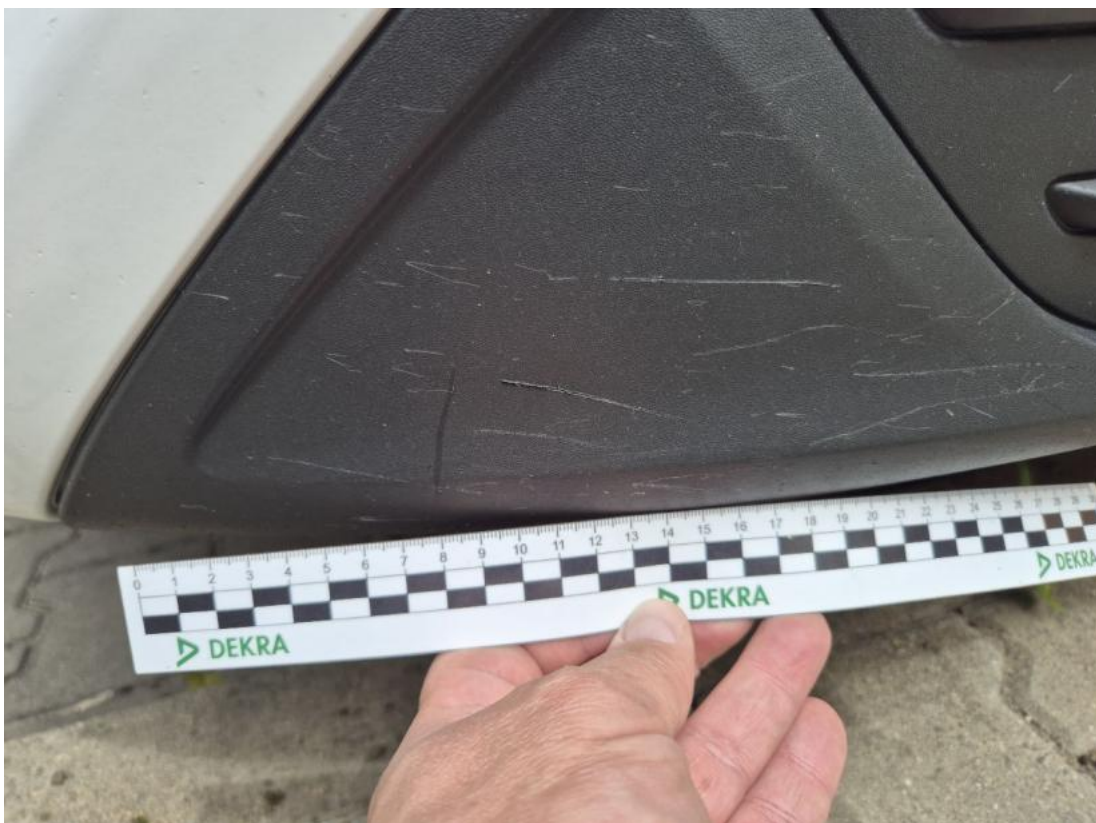
Fot. 36

Zderzak przedni cz dolna - Rysa/odprysk 1

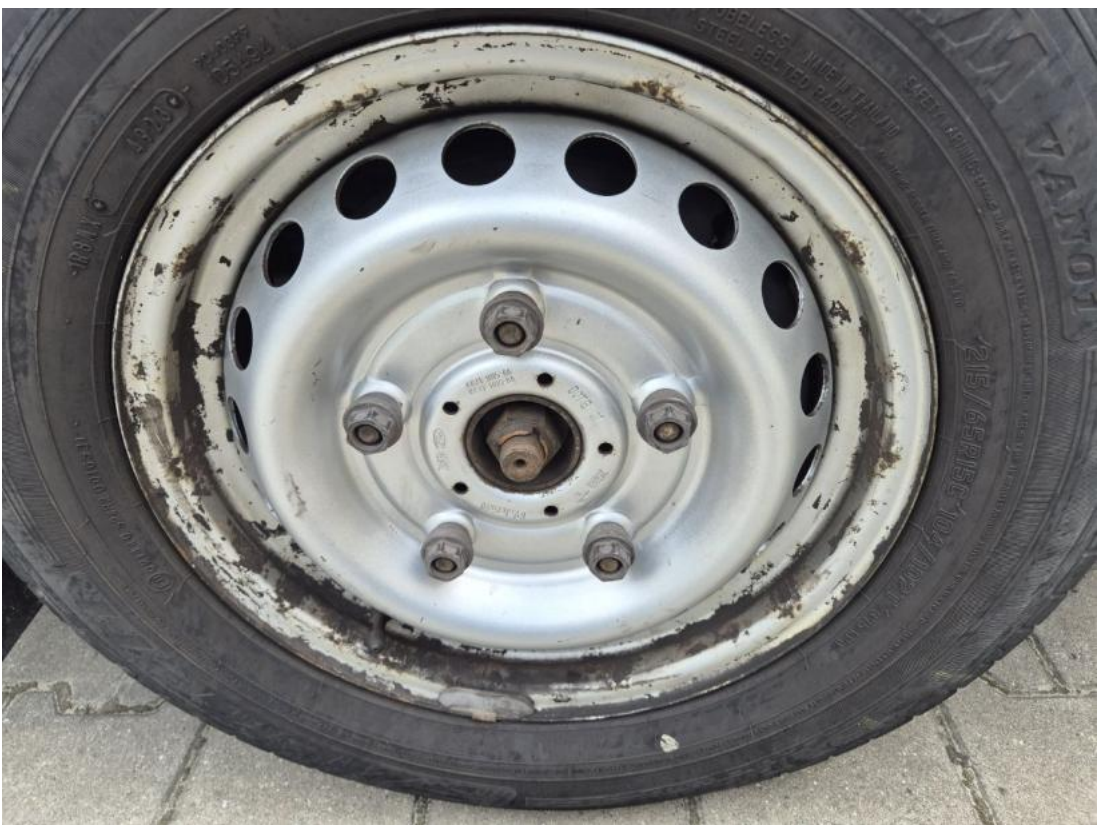
Fot. 38

Kołpak przedni P - Inne 1

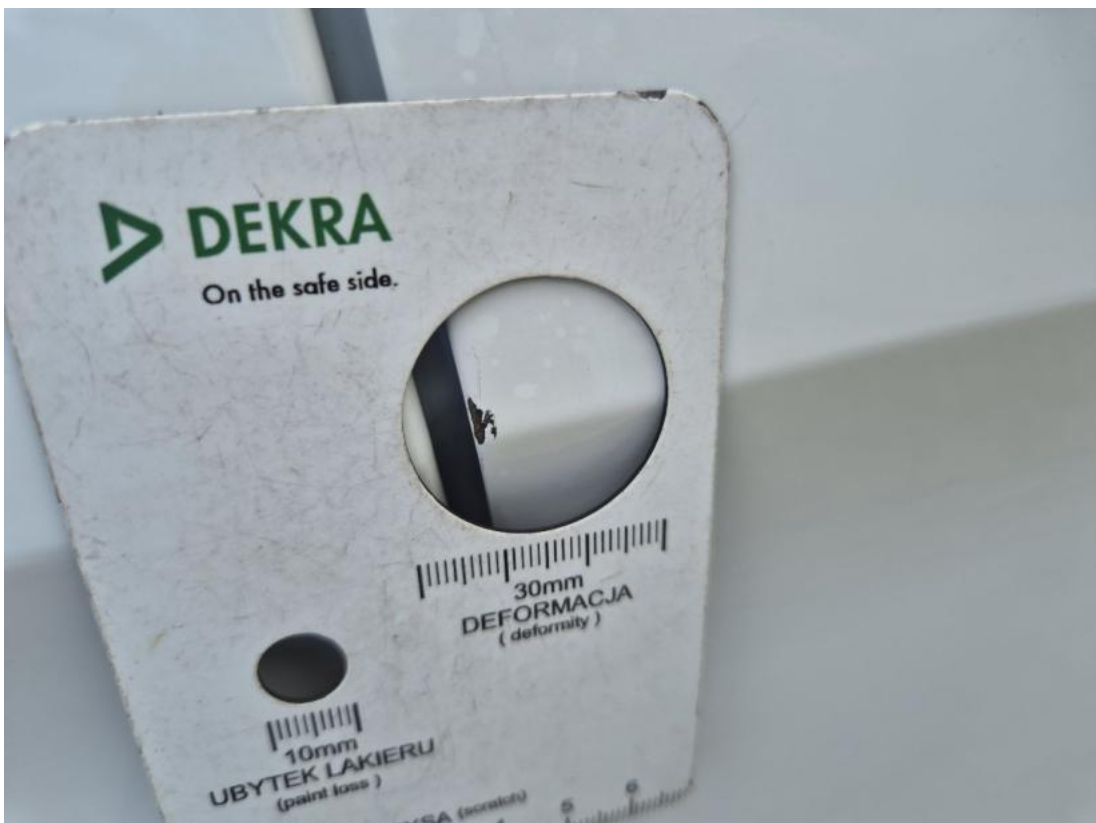
Fot. 40

Drzwi przednie P - Rysa/odprysk 1

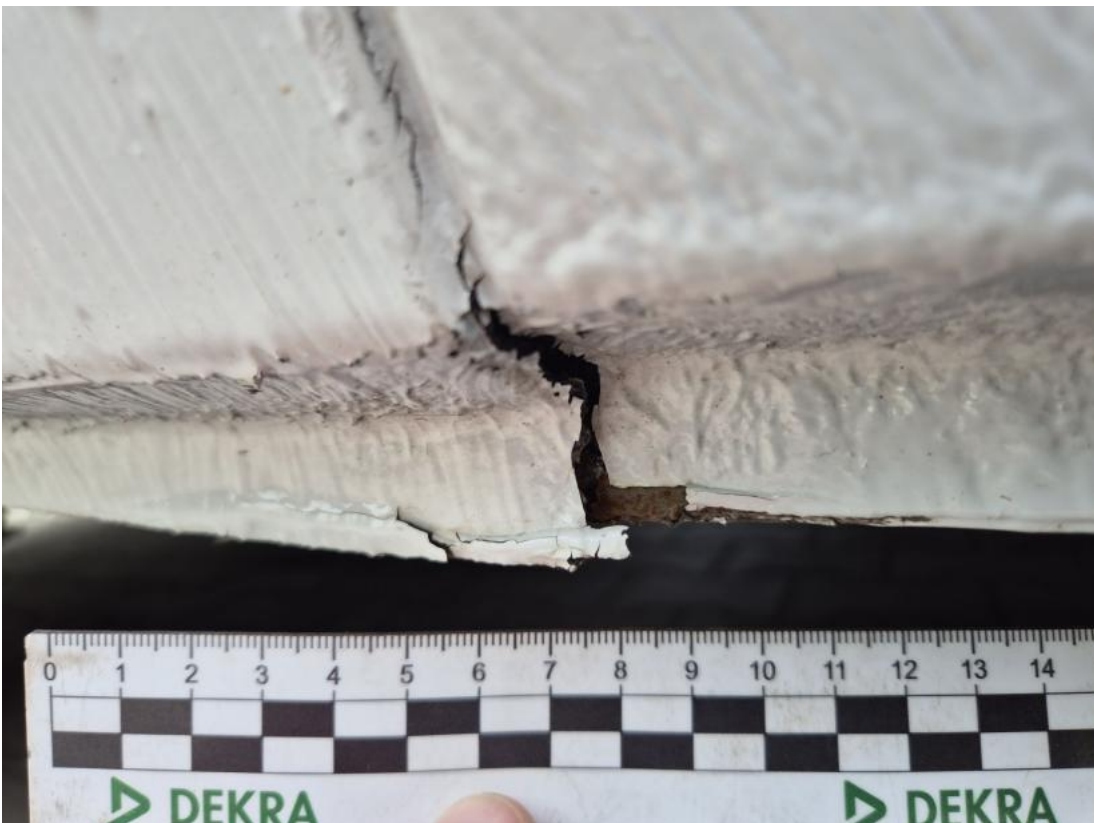
Fot. 42

Próg P - Pęknięcie/rozerwanie 1

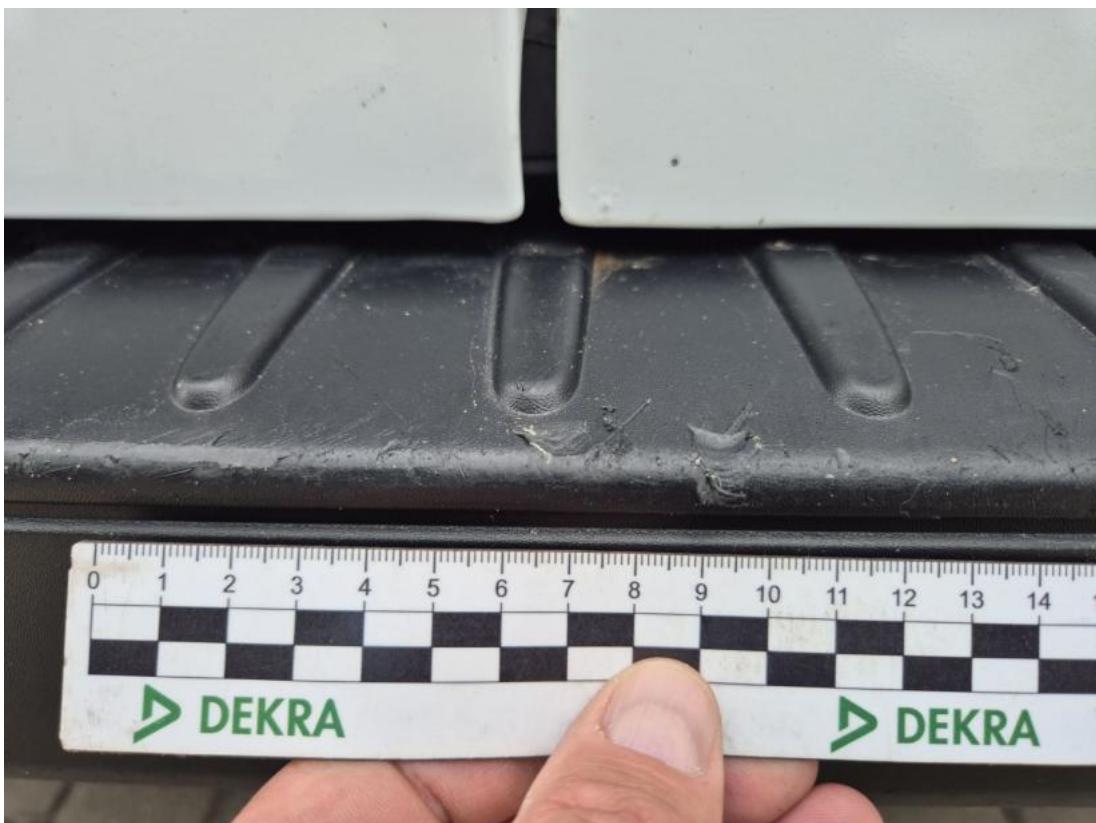
Fot. 44

Zderzak tylny cz górna - Rysa/odprysk 1

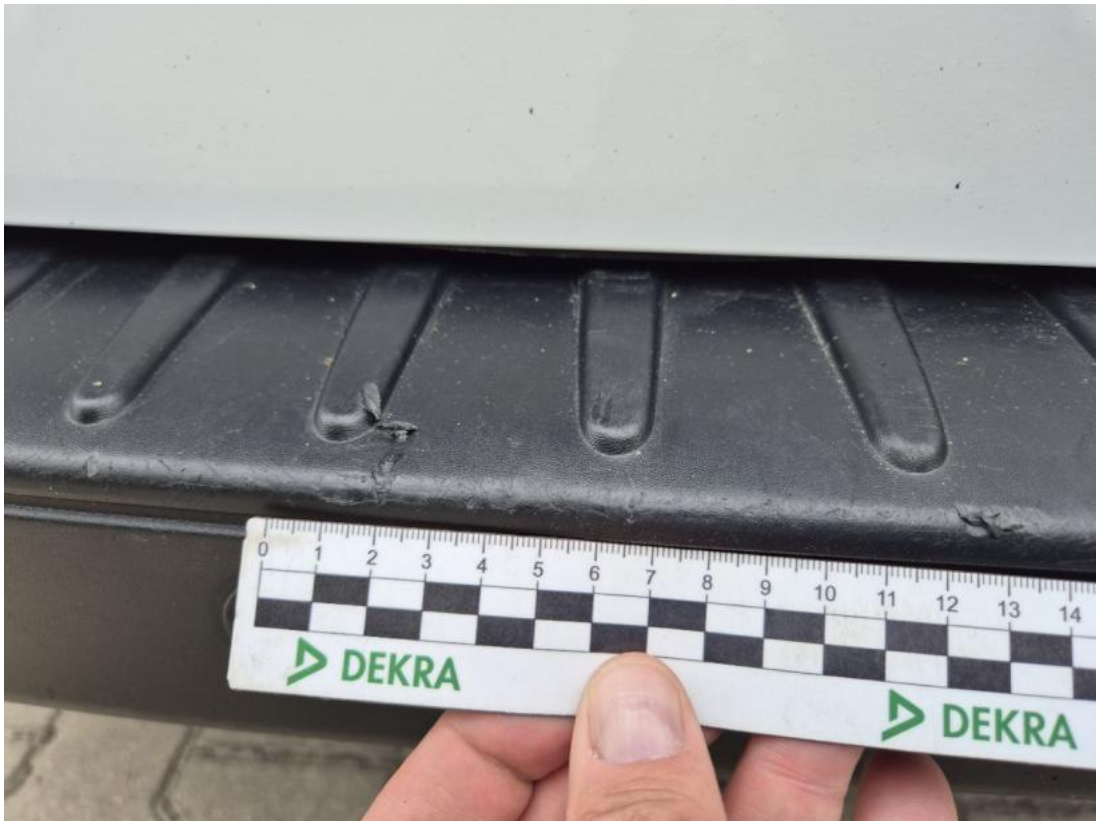
Fot. 45
Zderzak tylny cz górna - Rysa/odprysk 2

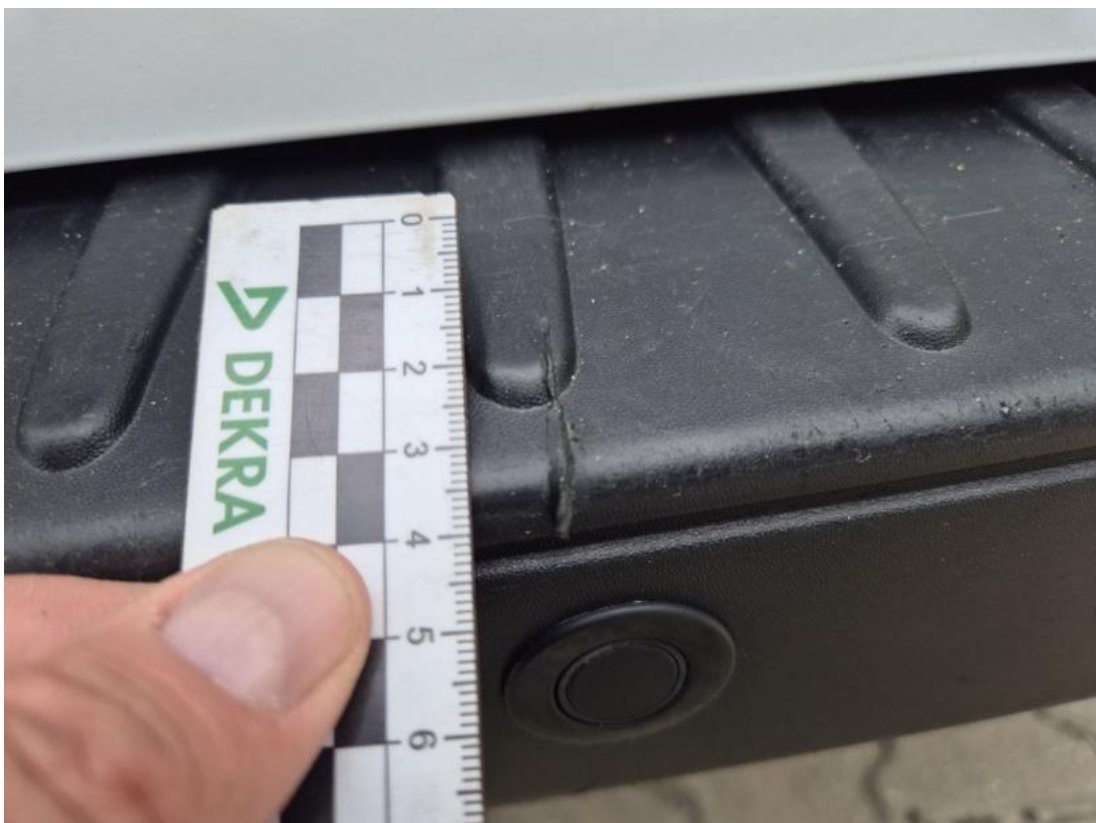
Fot. 46
Zderzak tylny cz górna() - Rysa/odprysk 3

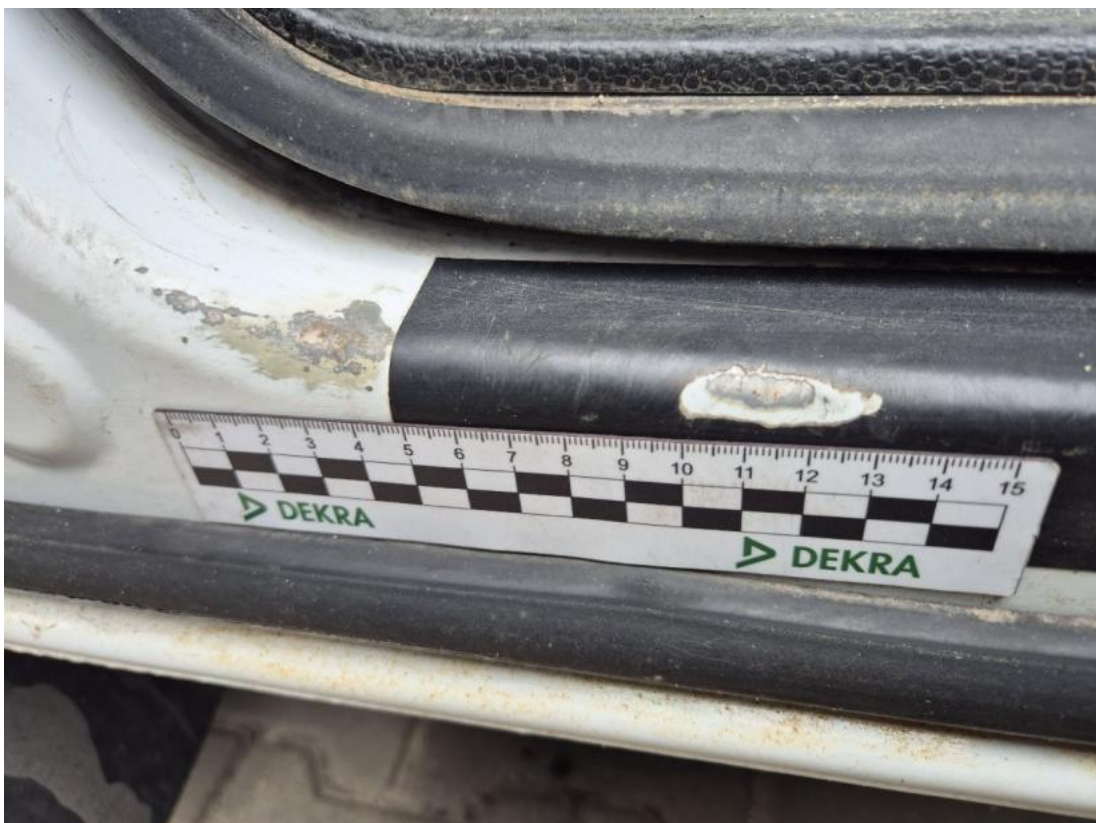
Fot. 48

Próg L - Rysa/odprysk 1

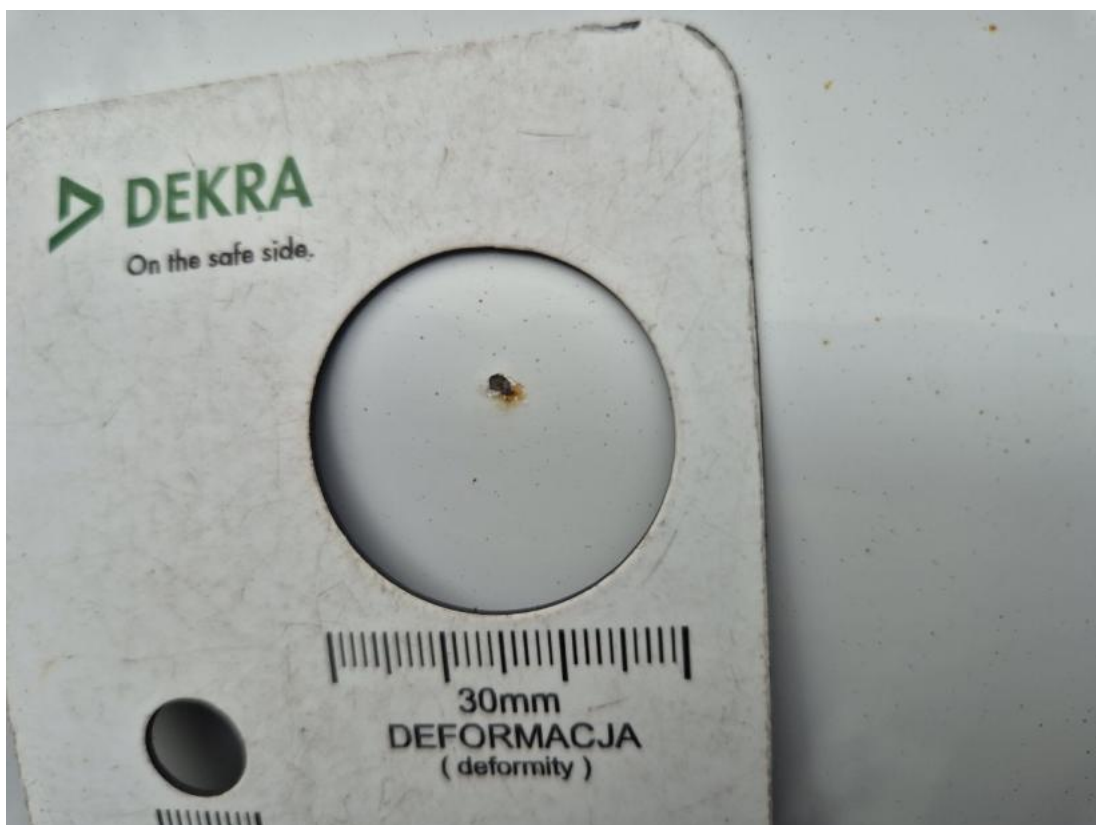
Fot. 50

Błotnik przedni L - Rysa/odprysk 1

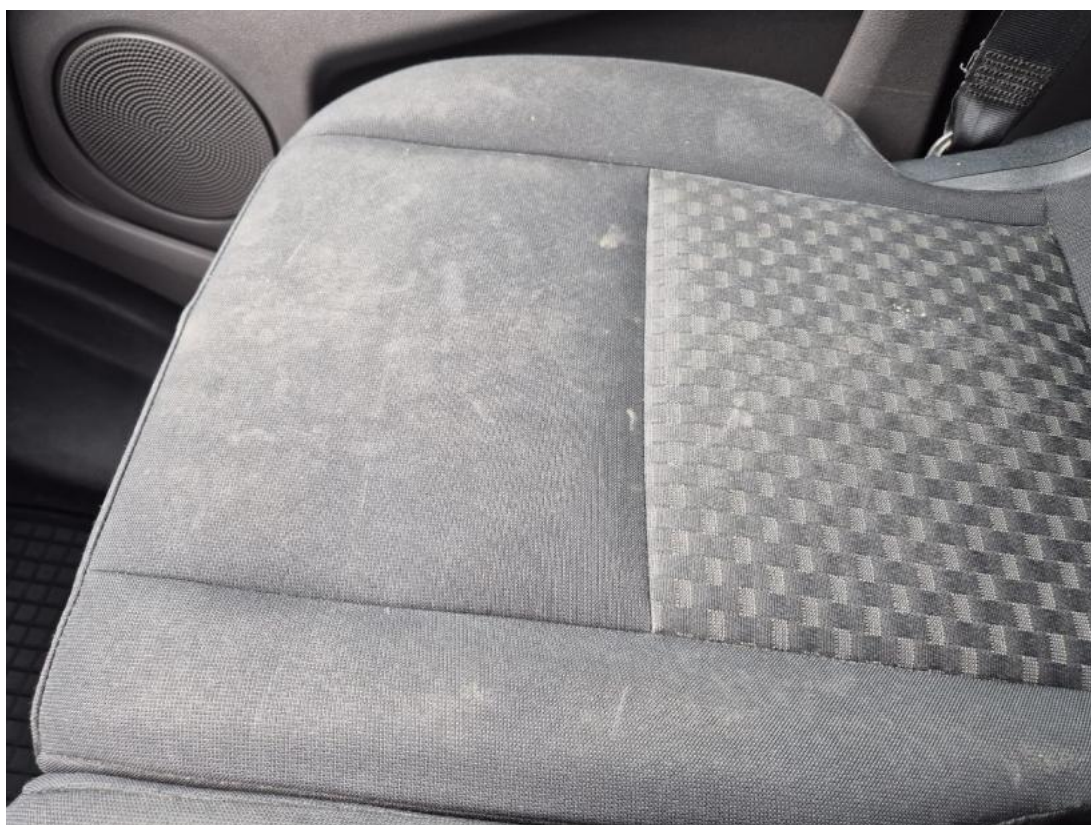
Fot. 52

Fotel prz. praw. - Inne 1

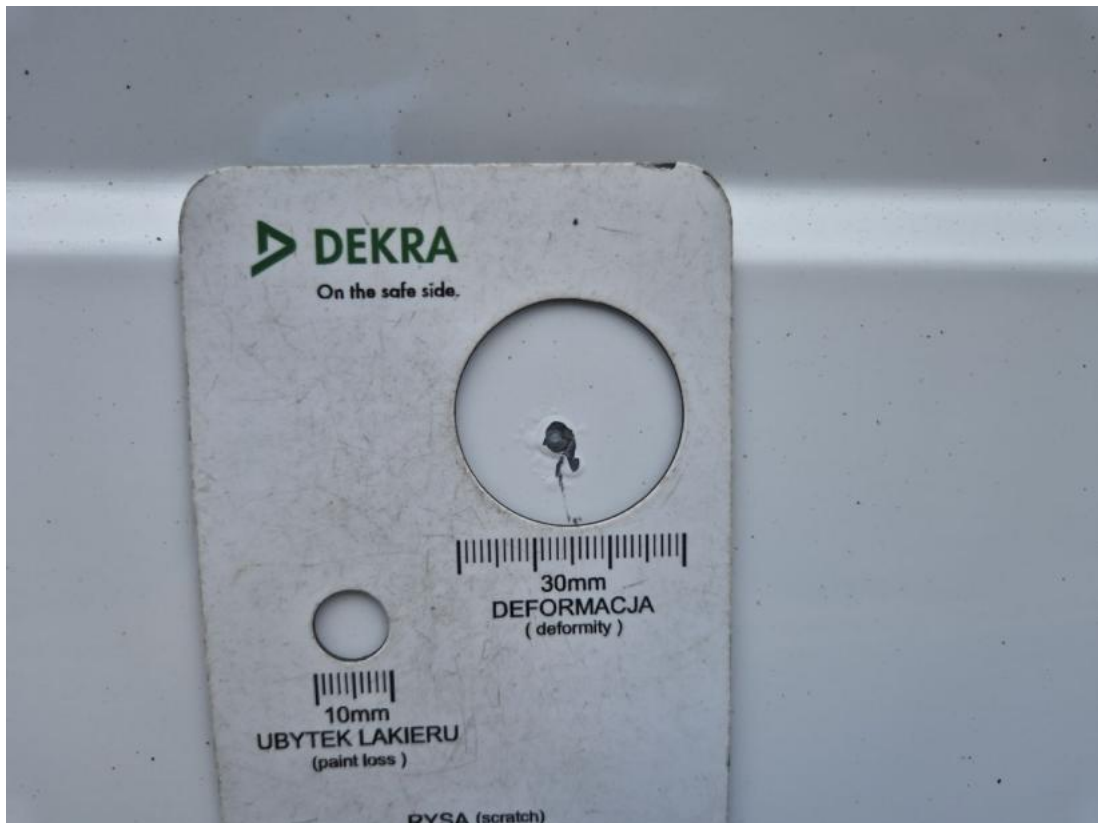
Fot. 55

Drzwi tyłu lewe - Rysa/odprysk 1

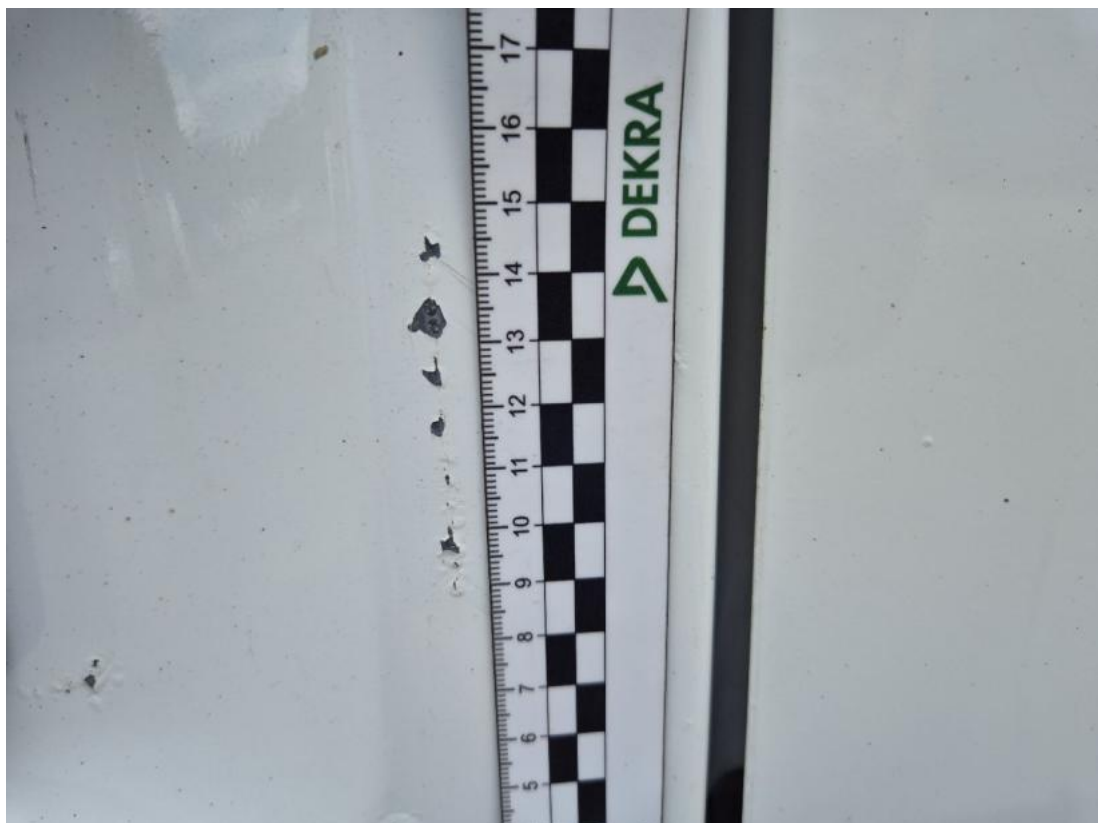
Fot. 56

Drzwi tyłu lewe - Rysa/odprysk 2

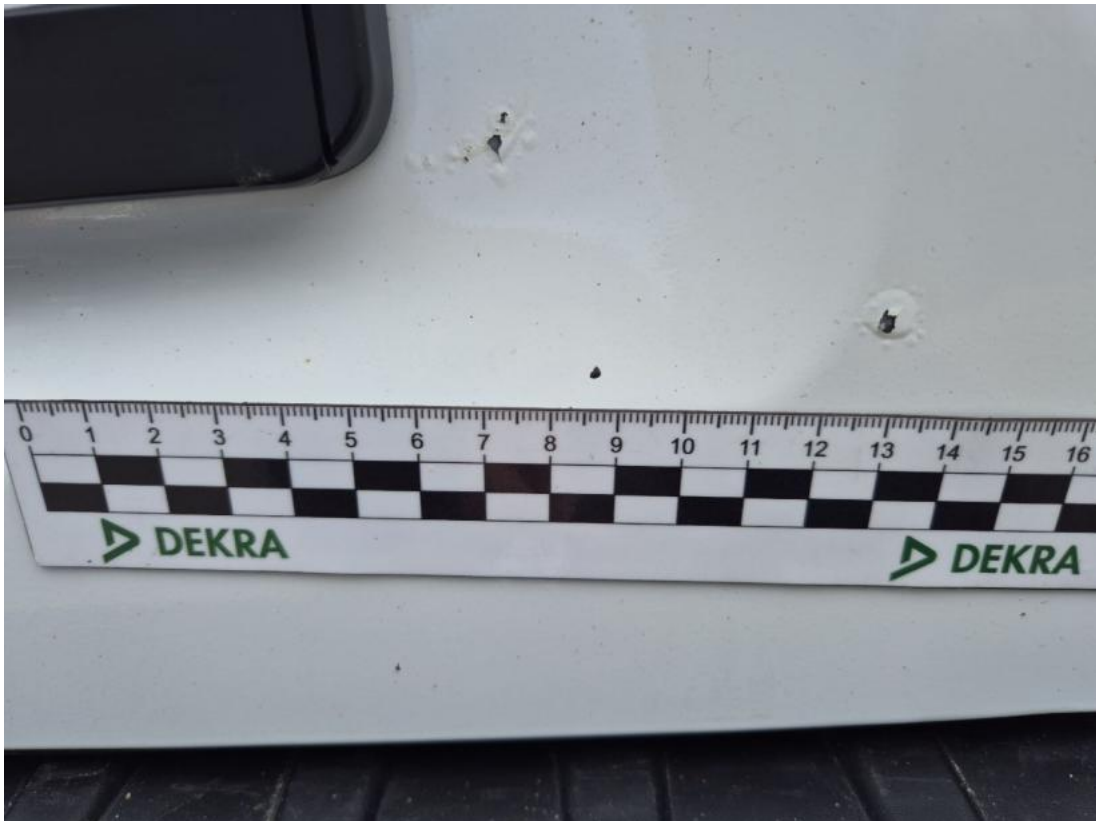
Fot. 57

Drzwi tyłu lewe() - Rysa/odprysk 3

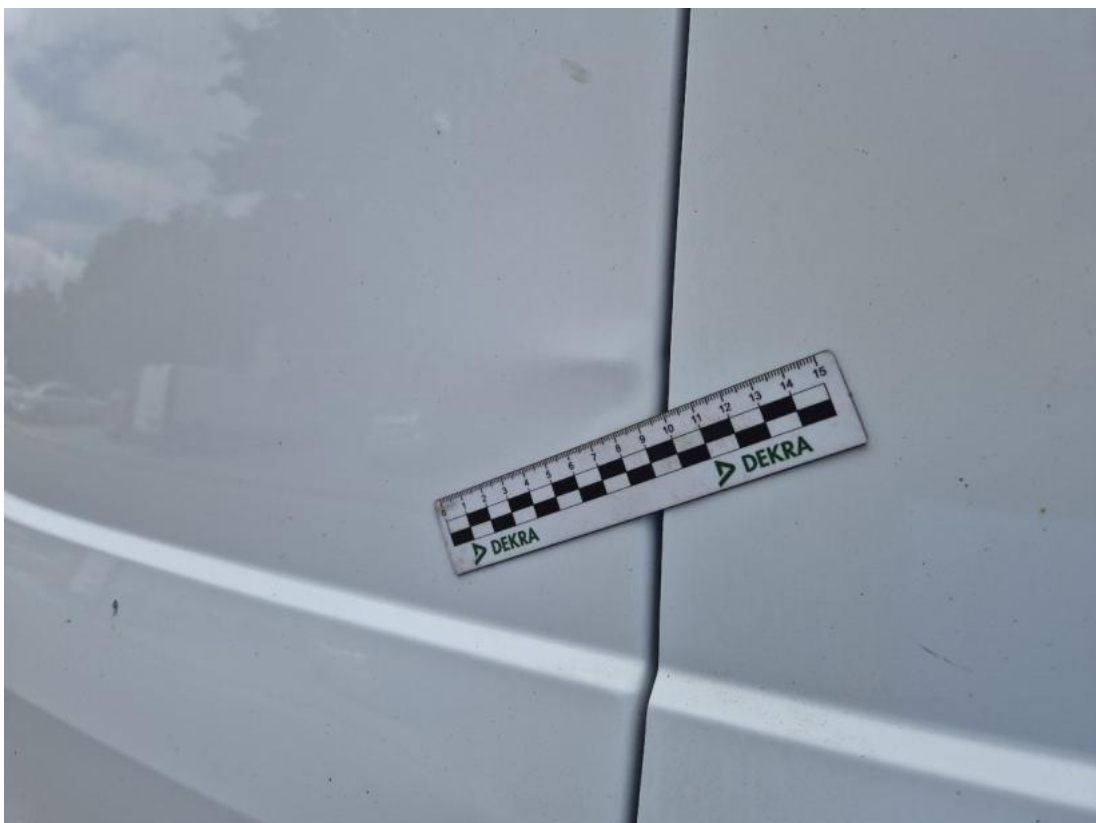
Fot. 58

Drzwi tyłu lewe - Wgniecenie/odkształcenie 1

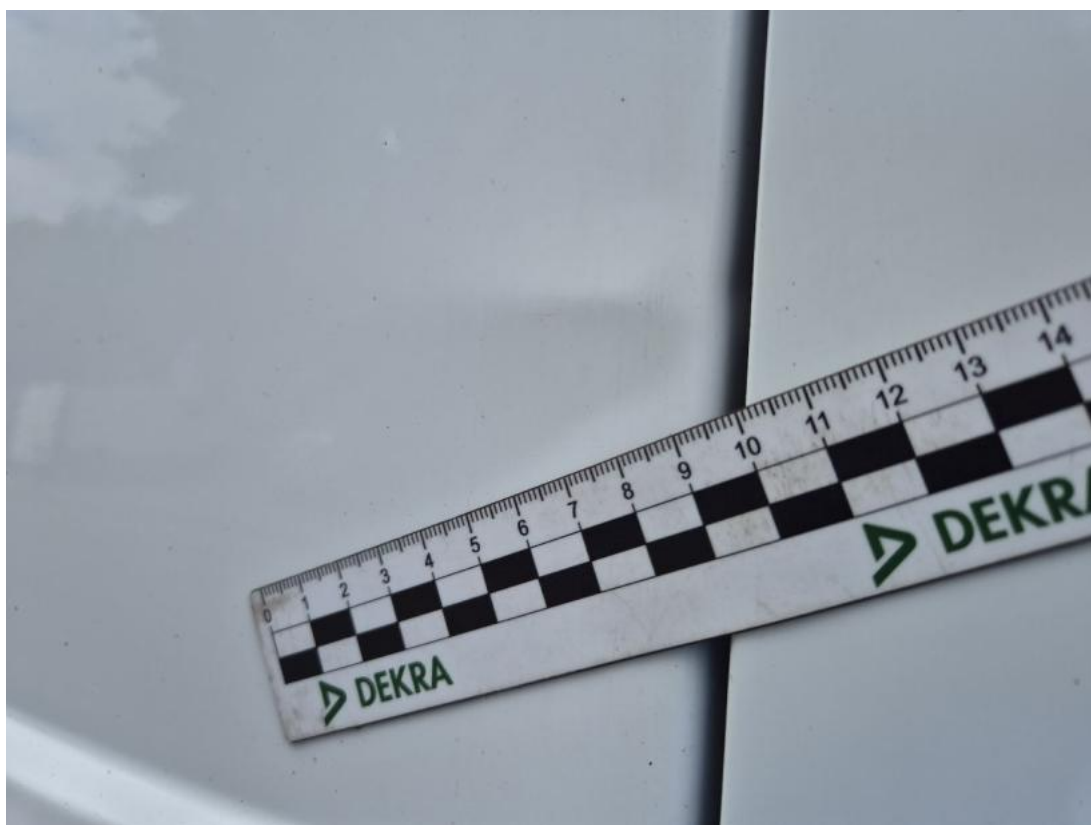
Fot. 59

Drzwi tyłu lewe - Wgniecenie/odkształcenie 2
