Raport z oględzin pojazdu

Numer raportu	219701/6/26-11401	Data raportu	30-06-2026
Rzeczoznawcy	Arthur Rusik mgr inż. Przemysław Ostap	Data oględzin	23-06-2026
Nr zlecenia	PKOM(DZS)/GDA/56191/26/06/18	Miejsce oględzin	MDM AUTO (MAKURAT), ZAWODNIKÓ...

Numer identyfikacyjny (VIN)	TMBJG7NX4MY162882
Marka, model	SKODA Octavia IV Kombi 20-24
Typ, wersja	Octavia 2.0 TDI Ambition
Numer rejestracyjny	CB860MM
Silnik (rodz./poj./moc)	diesel/1968 ccm/85 kW
Stan licznika	242 422 km
Data 1. rej./rok prod.	27-05-2021/2021
Data nast. bad. techn.	21-05-2027
Nadwozie	KOM 5/5
Lakier	srebrny/METALIK
Skrzynia biegów	manualna

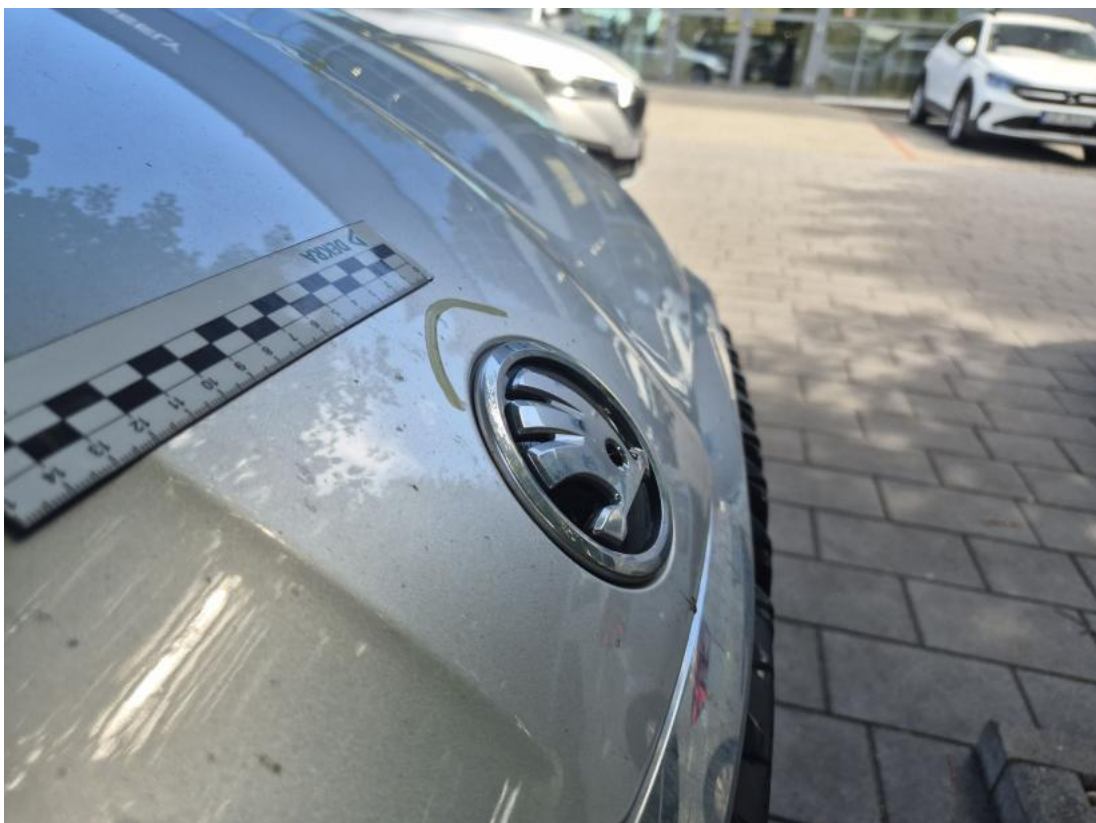
Poz.	Nazwa pozycji	Opis uszkodzeń	Kwalifik.	Naprawa [rbg]
1	Nakładka ramienia wycieraczki	brak	WY	0.1
2	Pokrywa przednia	wgniecenie/odkształcenie	NA	1.5
3	Dach	rysa/odprysk, ślady korozji, wgniecenie/odkształcenie	NA	0.3
4	Próg L	wgniecenie/odkształcenie	NA	1
5	Okładzina zderzaka tylnego	rysa/odprysk	NA	0.8
6	Błotnik tylny R	wgniecenie/odkształcenie	NA	1
7	Błotnik przedni L	rysa/odprysk		
8	Błotnik tylny L	wgniecenie/odkształcenie

Fot. 38
Pokrywa komory silnika - Wgniecenie/odkształcenie 1

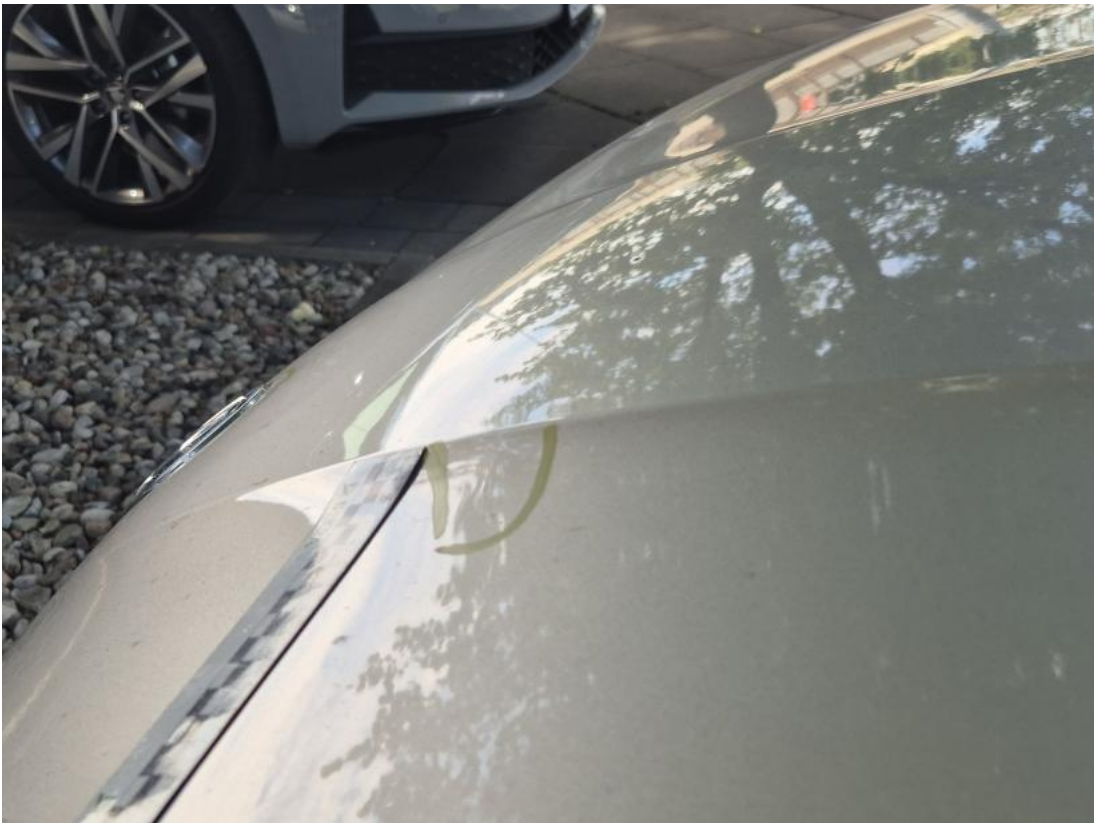
Fot. 39
Pokrywa komory silnika - Wgniecenie/odkształcenie 2

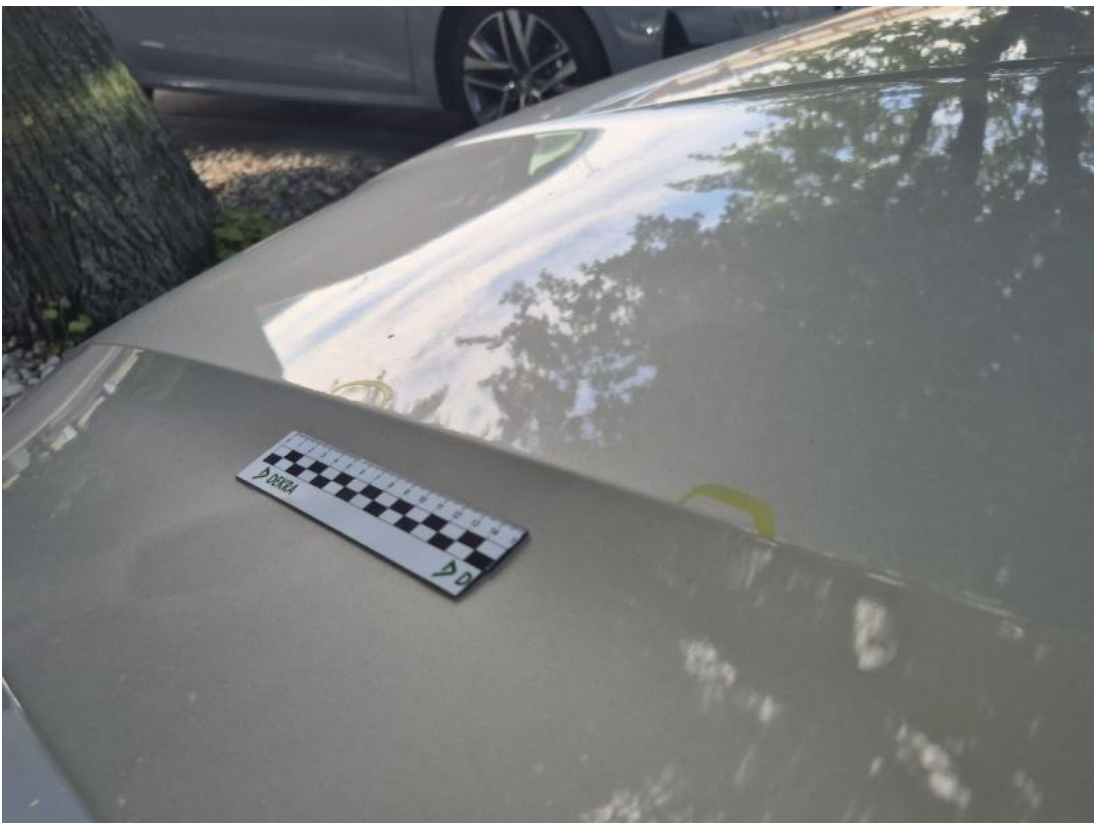
Fot. 40
Pokrywa komory silnika() - Wgniecenie/odkształcenie 3

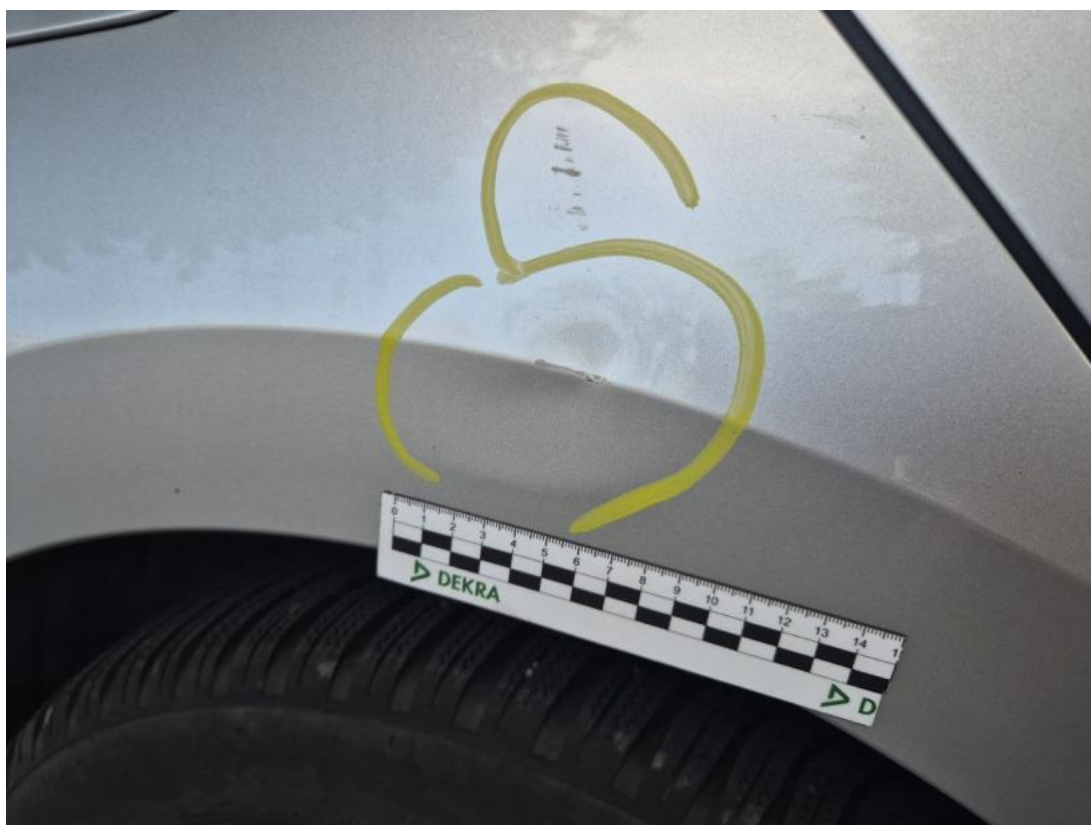
Fot. 41

Błotnik tylny P / Ściana boczna P - Rysa/odprysk 1

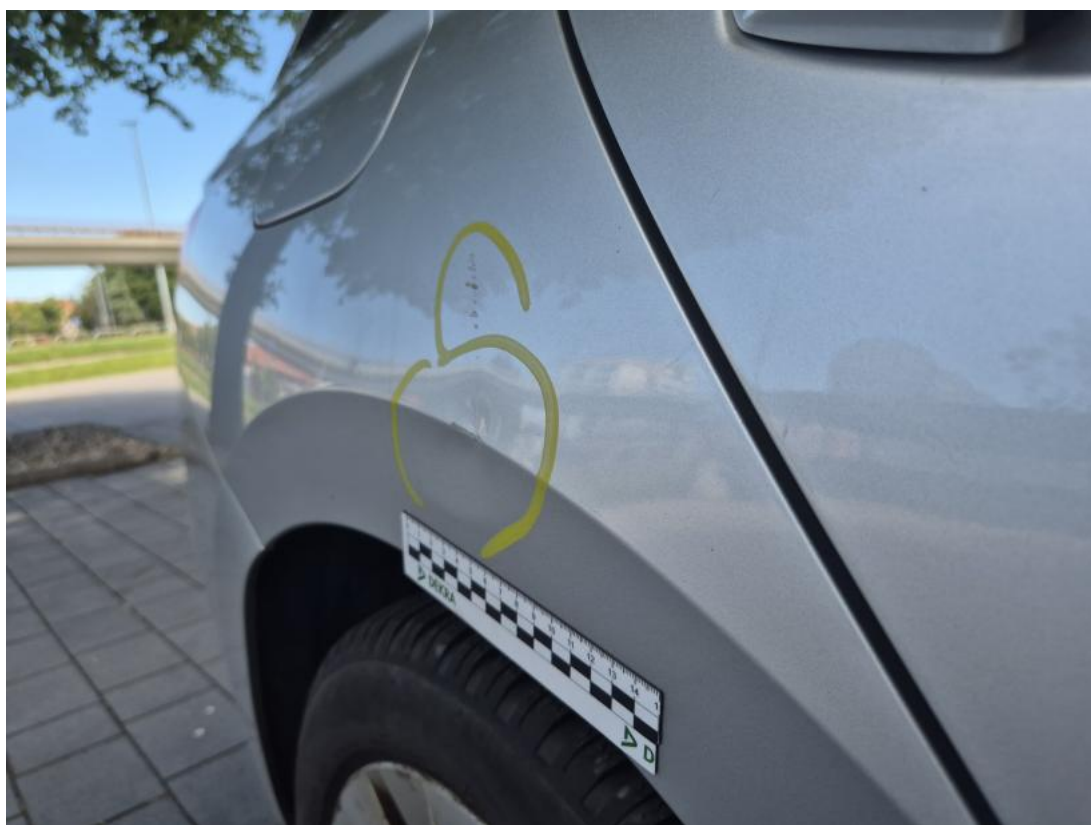
Fot. 42

Błotnik tylny P / Ściana boczna P - Wgniecenie/odkształcenie 1

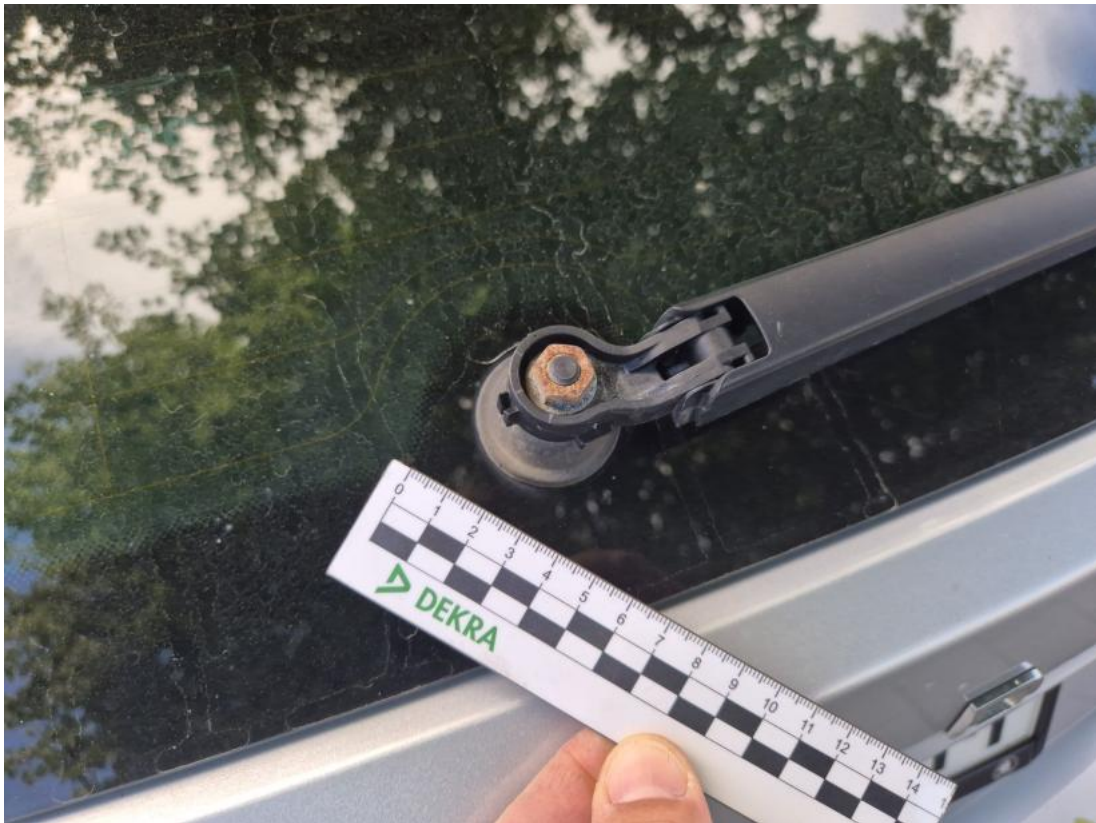
Fot. 43
Ramię wycieraczki tylnej - Inne 1

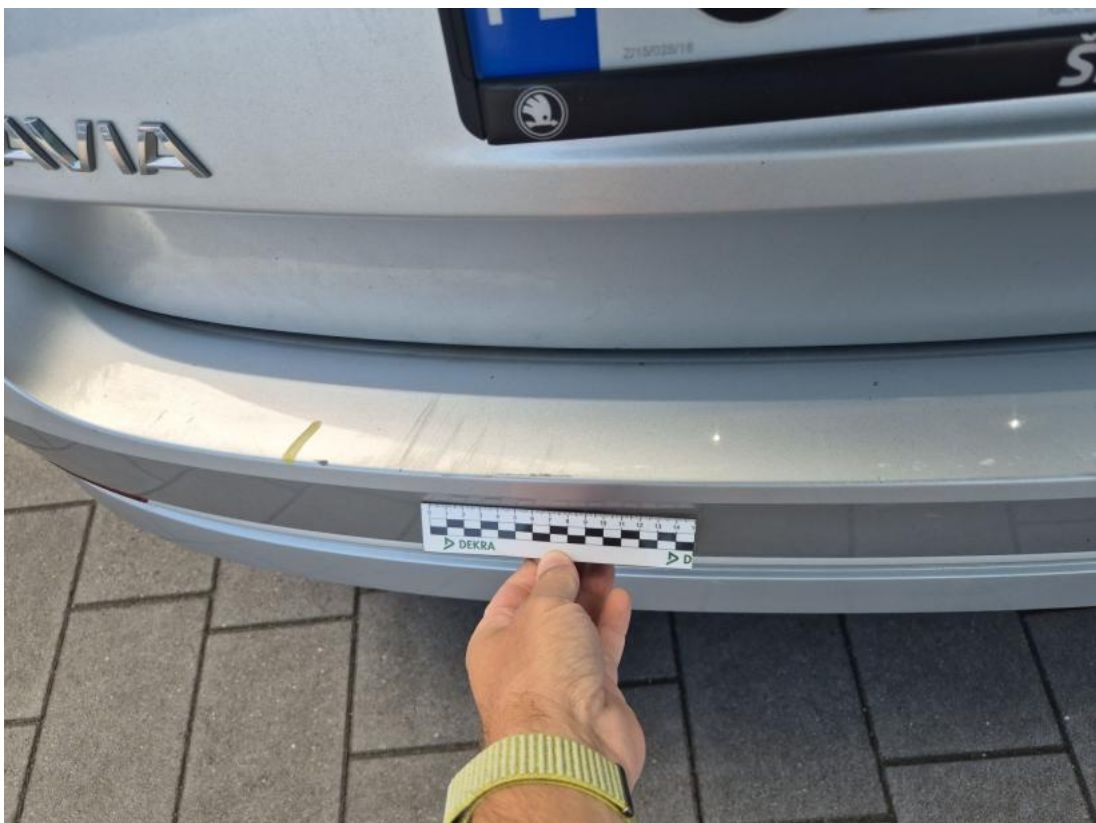
Fot. 44
Zderzak tylny - Rysa/odprysk 1

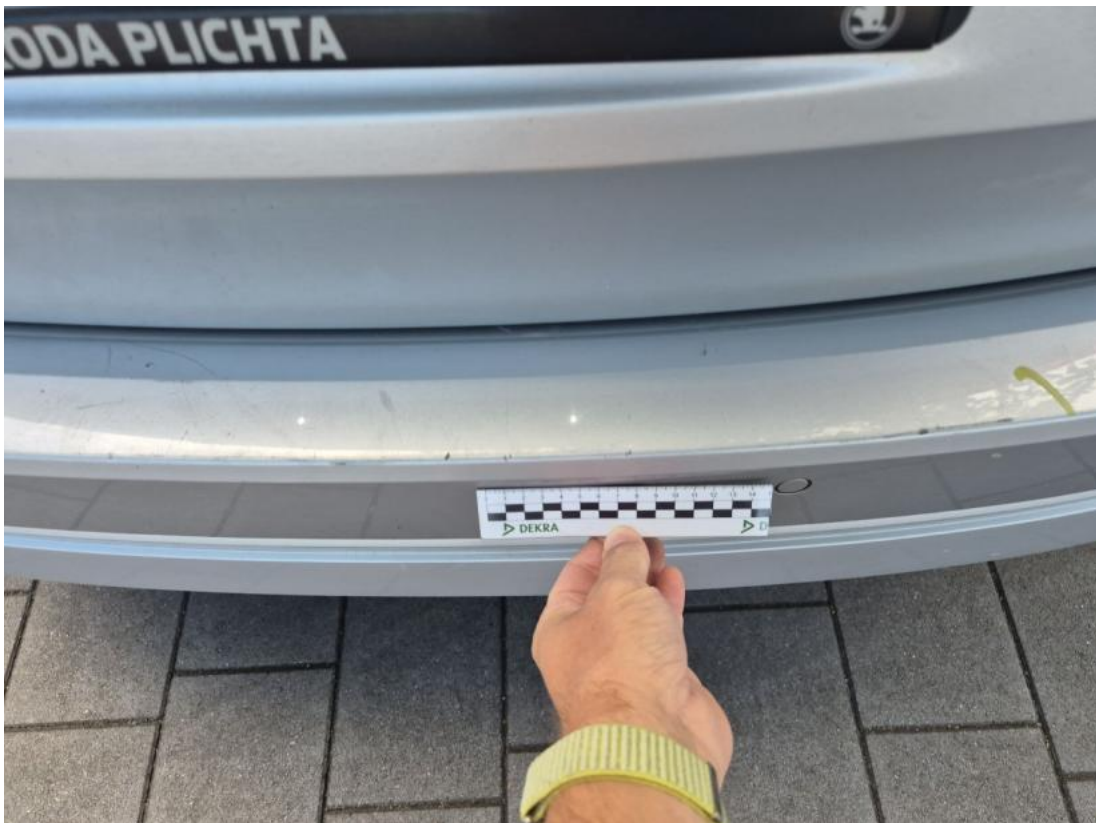
Fot. 45
Zderzak tylny - Rysa/odprysk 2

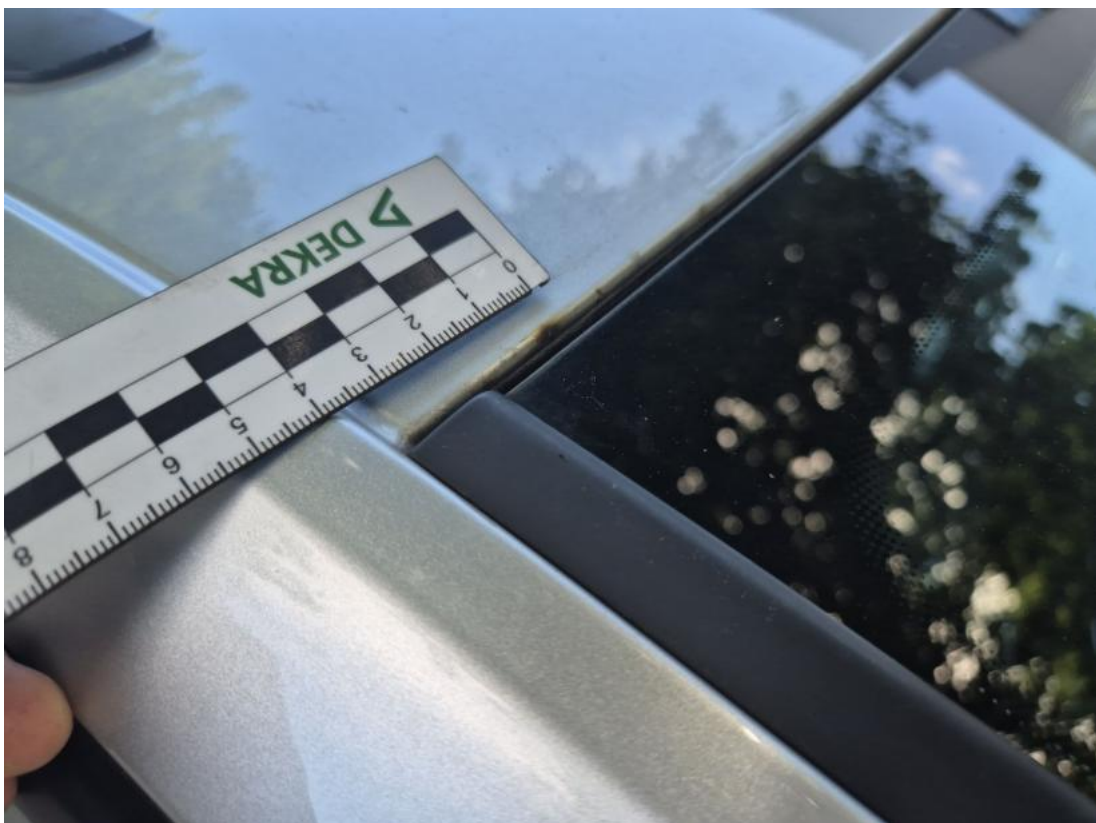
Fot. 46
Dach - Rysa/odprysk 1

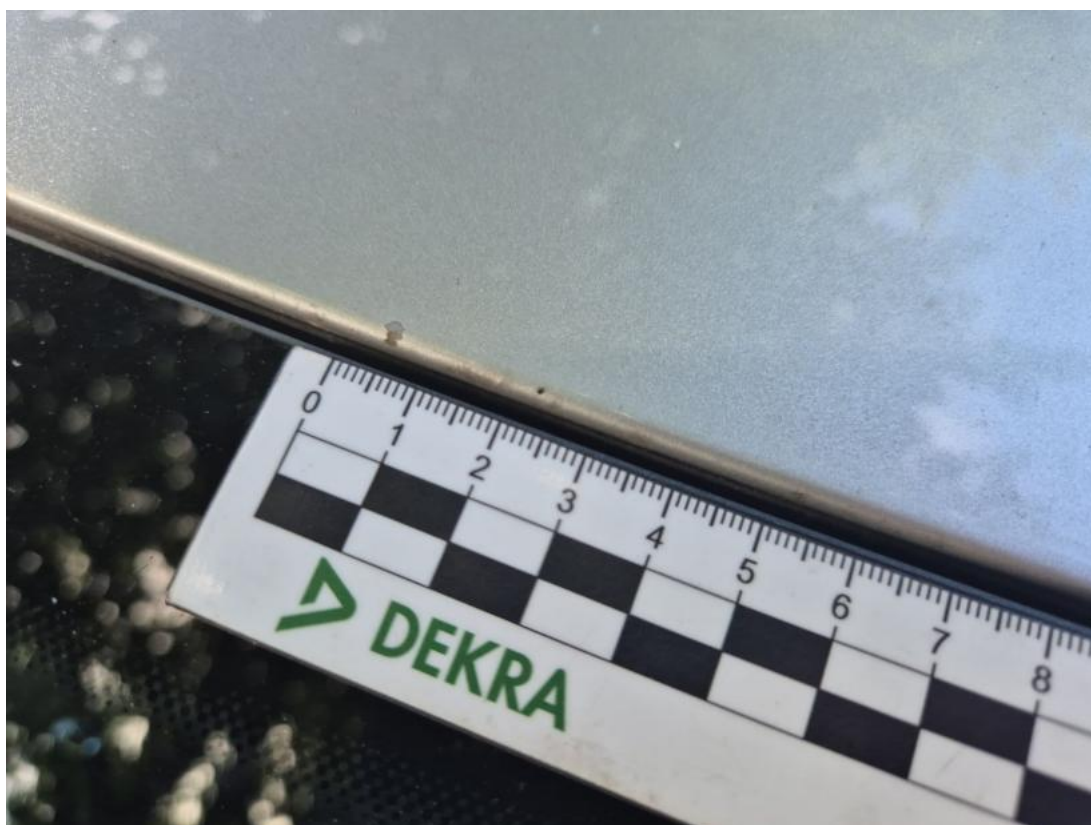
Fot. 47

Dach - Rysa/odprysk 2

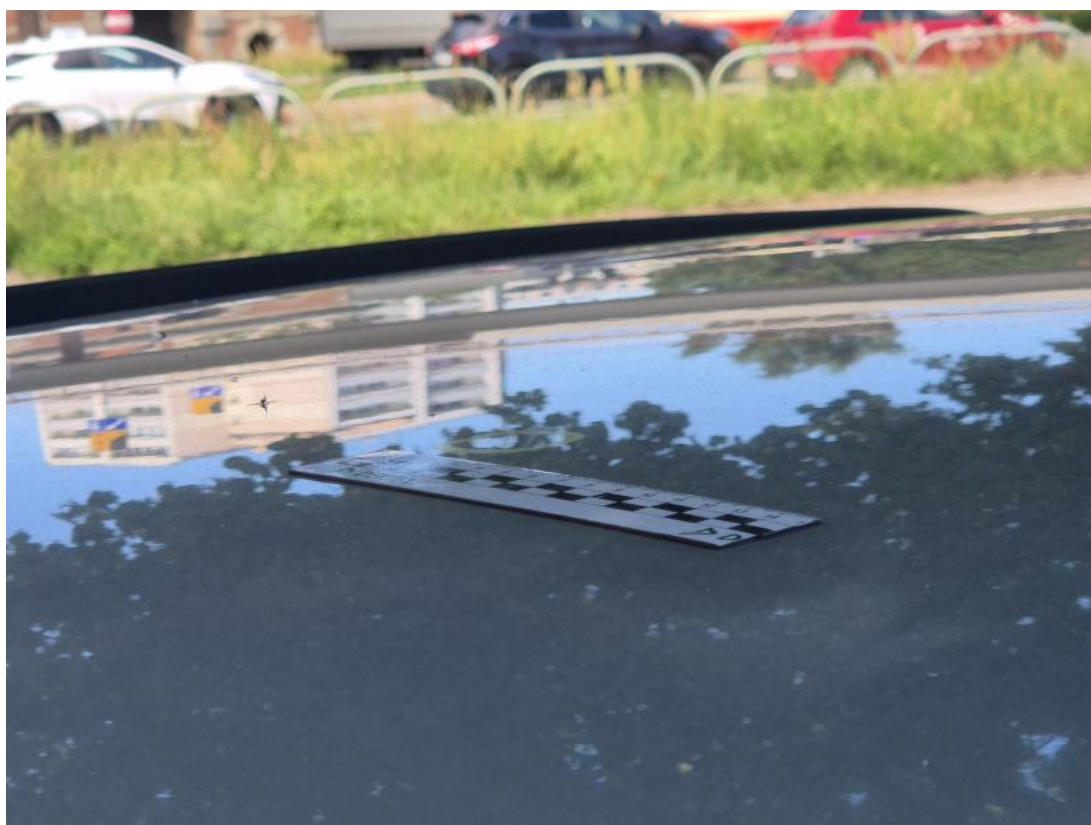
Fot. 48

Dach - Wgniecenie/odkształcenie 1

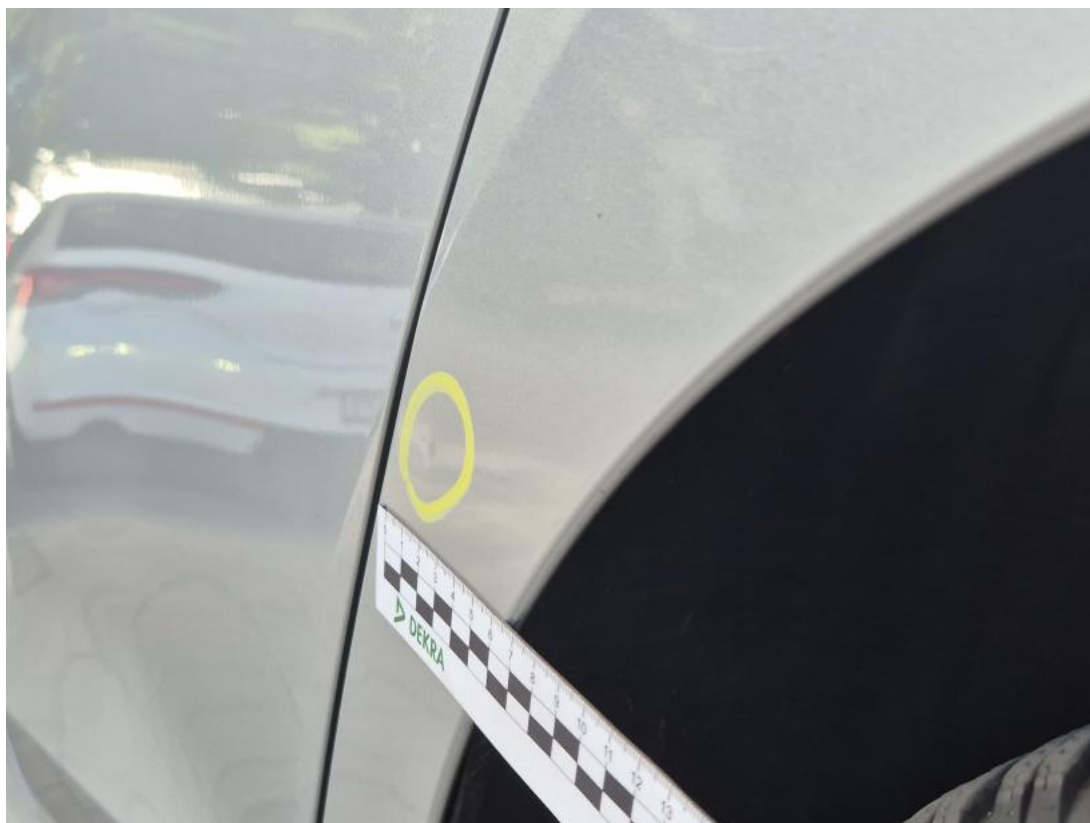
Fot. 49

Błotnik tylny L / Ściana boczna L - Wgniecenie/odkształcenie 1

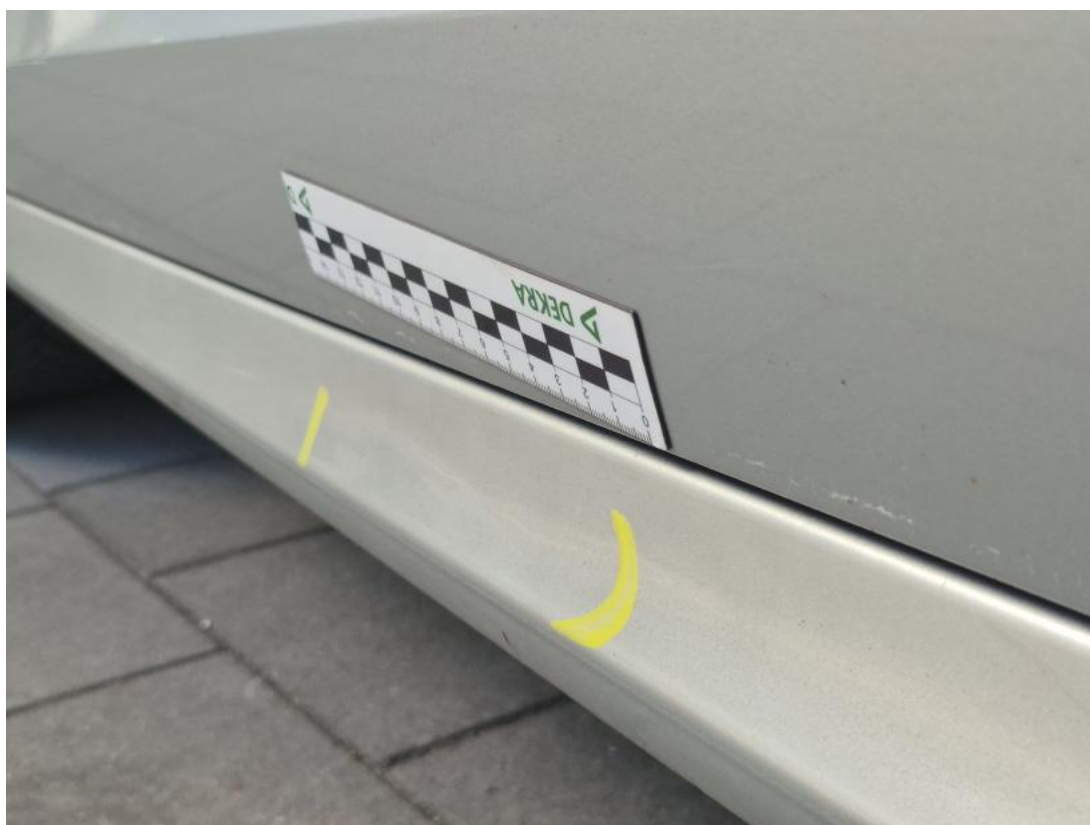
Fot. 50

Próg L - Wgniecenie/odkształcenie 1

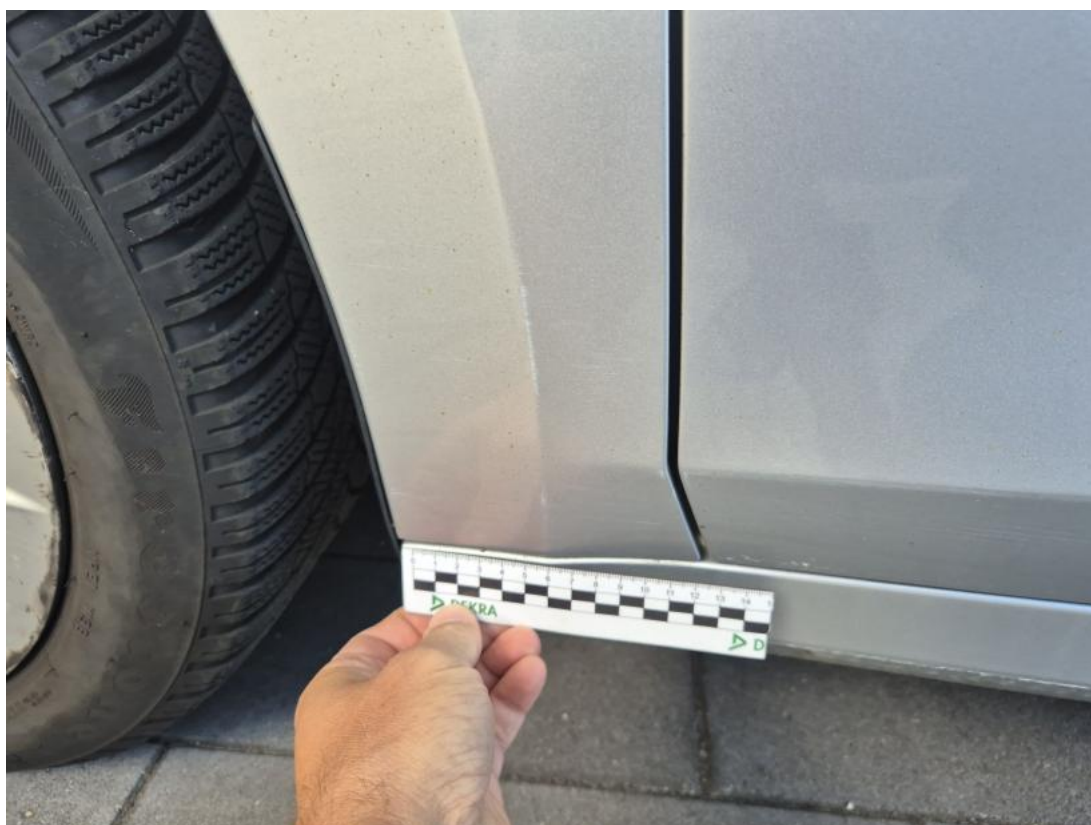
Fot. 51

Błotnik przedni L - Rysa/odprysk 1

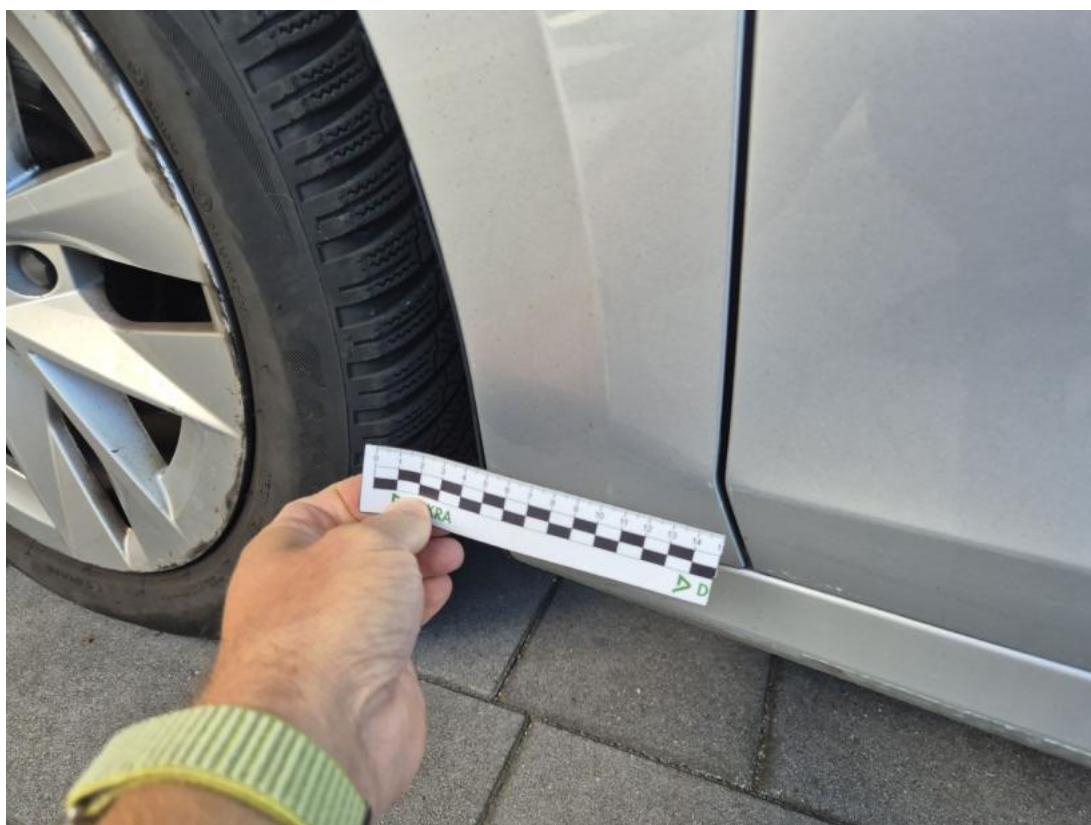
Fot. 52

Błotnik przedni L - Rysa/odprysk 2

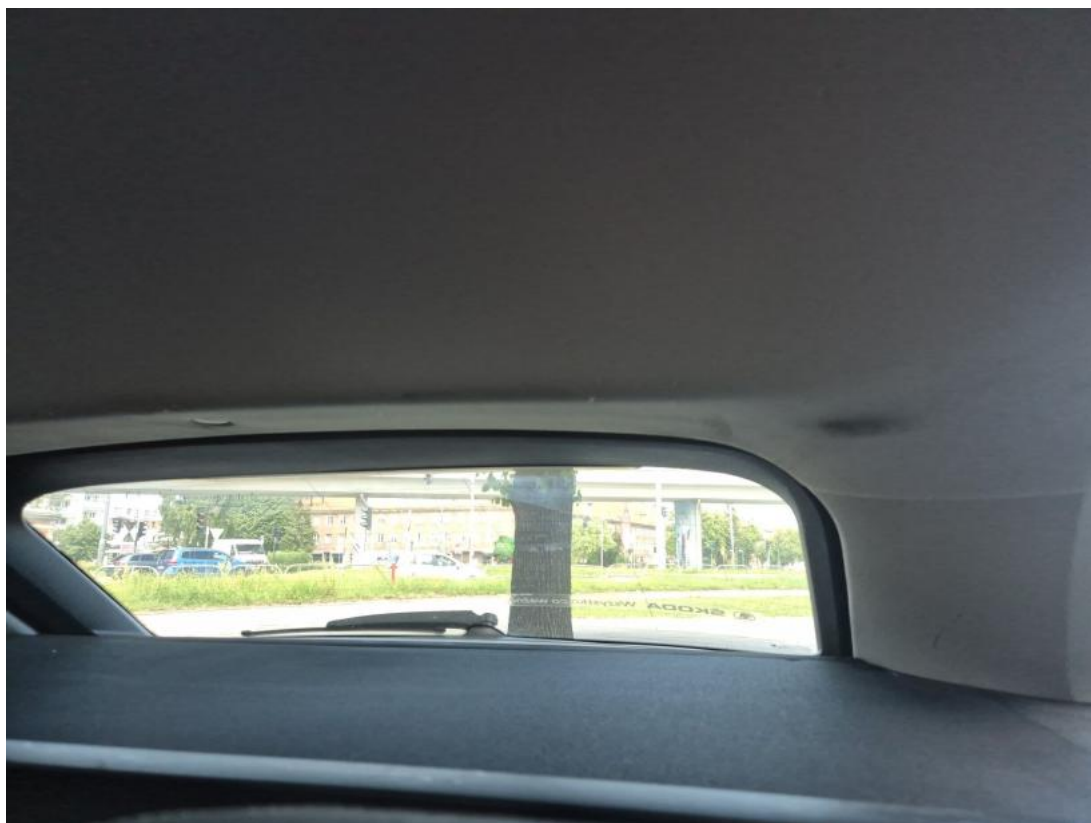
Fot. 53

Podsufitka - Inne 1

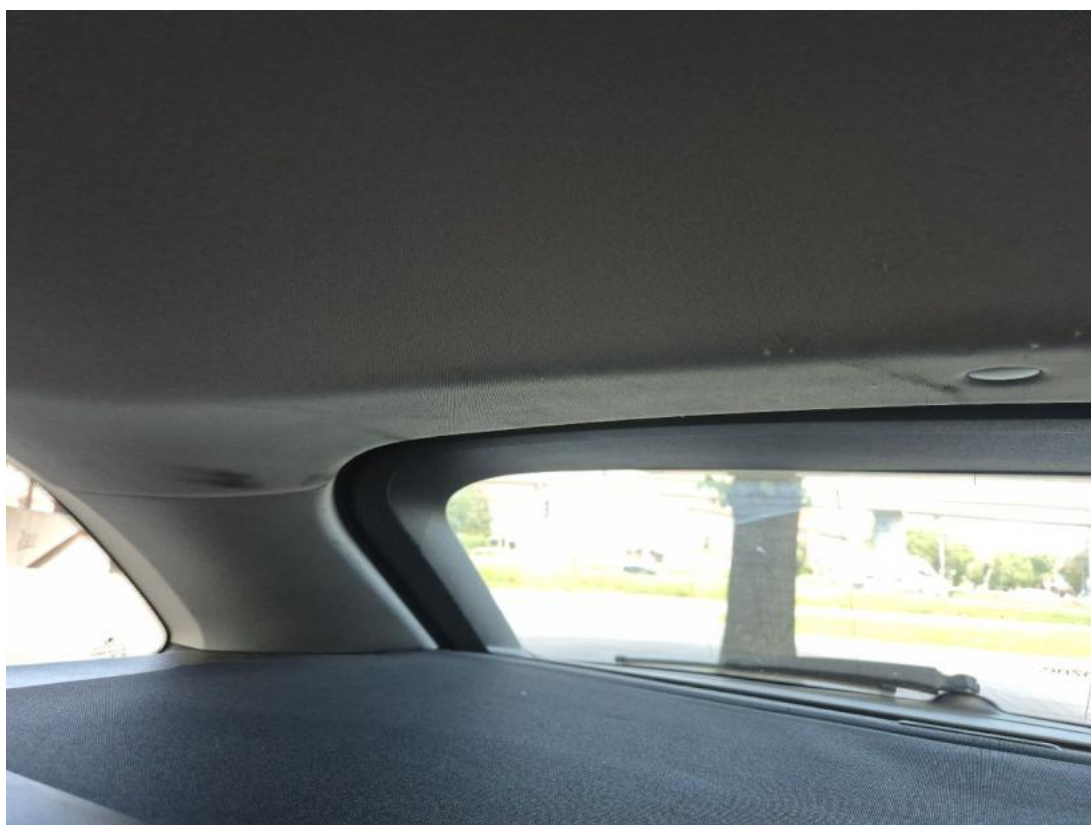
Fot. 54

Podsufitka - Inne 2
