## Raport z oględzin pojazdu

| Numer raportu | 219658/6/26-11401 | Data raportu | 25-06-2026 |

| Marka, model | TOYOTA Corolla Hatchback 22- |
| Numer rejestracyjny | GD2E913 |

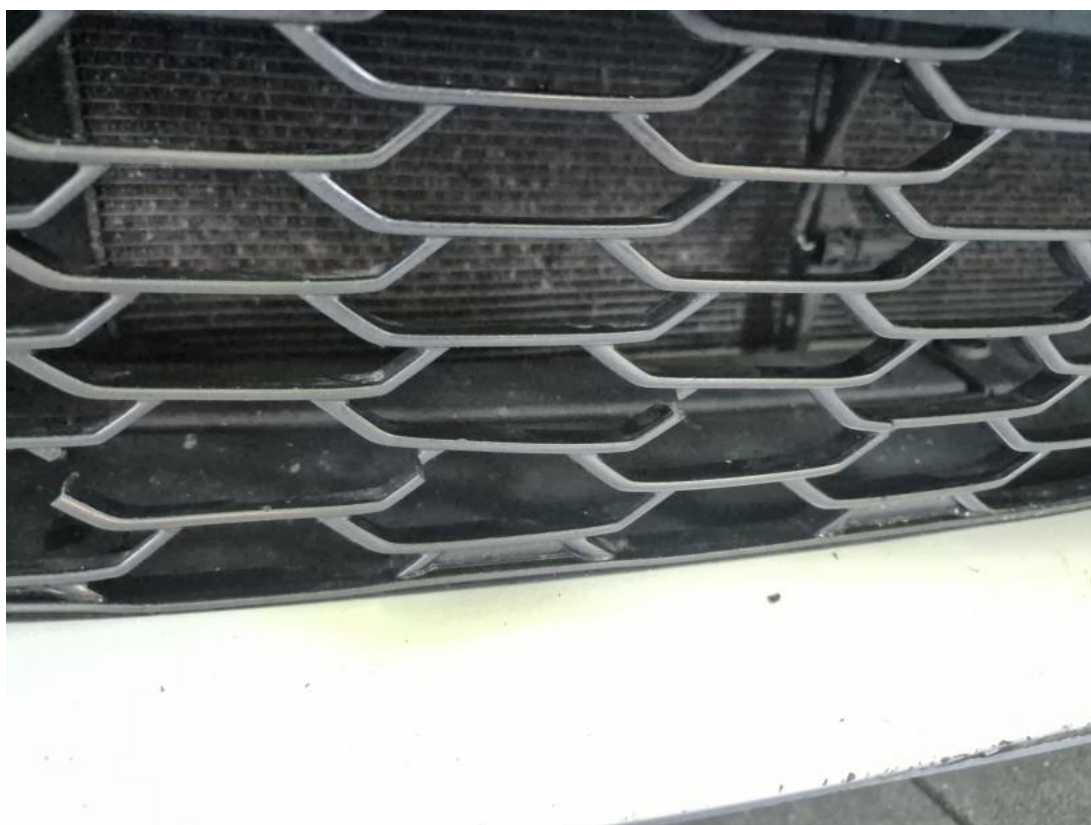
**Fot. 40**

| Poz. | Nazwa pozycji | Opis uszkodzeń | Kwalifik. | Naprawa [rbg] |
|---|---|---|---|---|
| 3 | Krata wlotu powietrza | połamana | WY | |

Krata zderzaka prz. - Pęknięcie/rozerwanie 1

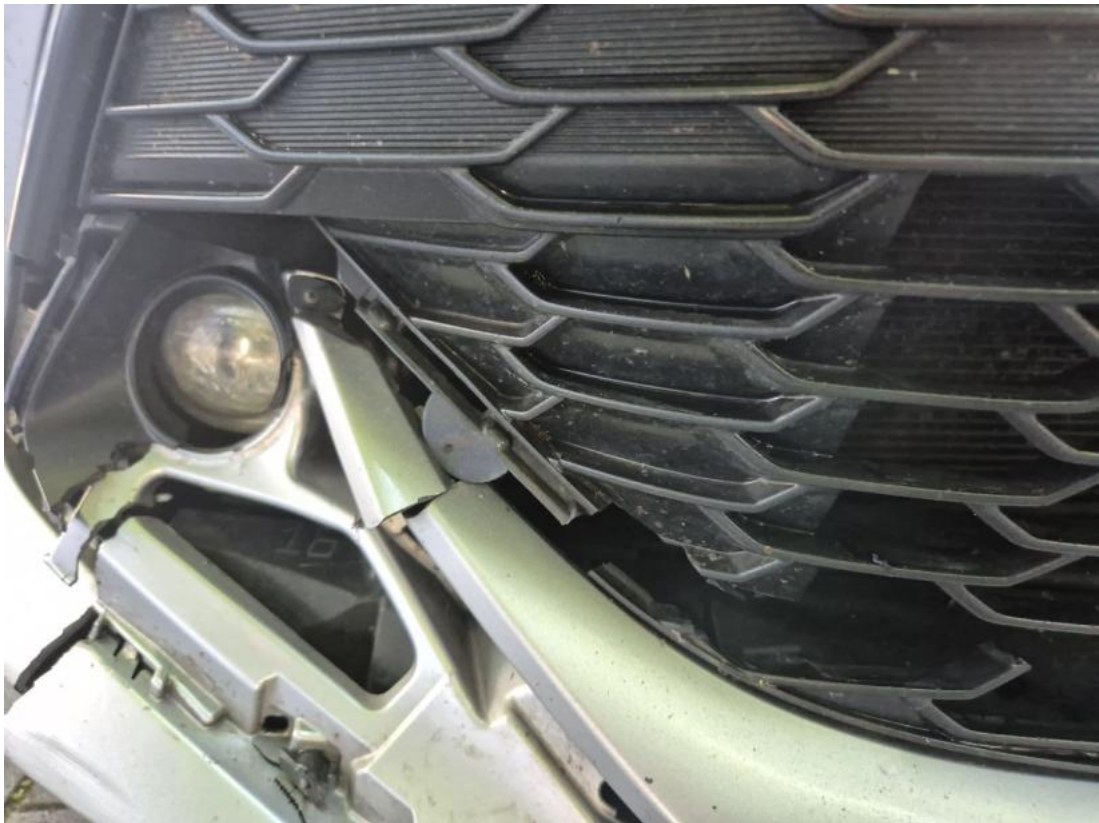
**Fot. 41**

Krata zderzaka prz. - Pęknięcie/rozerwanie 2

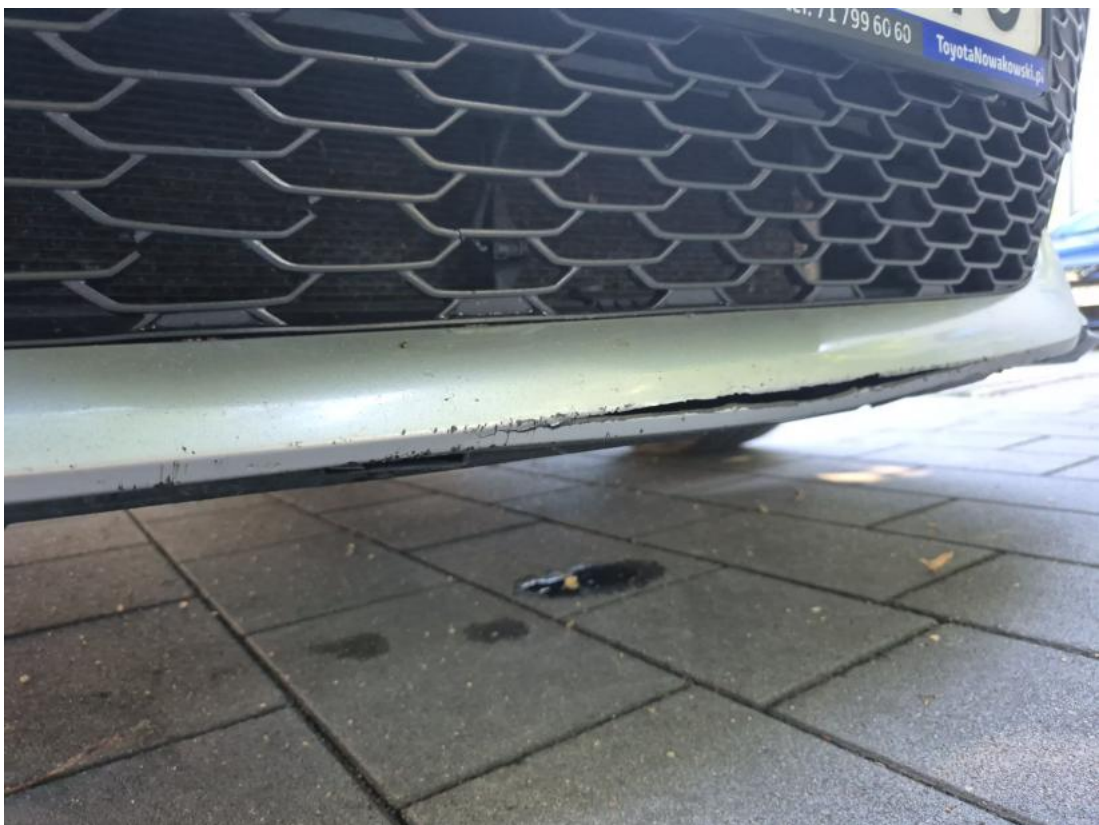
**Fot. 42**

| Poz. | Nazwa pozycji | Opis uszkodzeń | Kwalifik. | Naprawa [rbg] |
|---|---|---|---|---|
| 1 | Okładzina zderzaka przedniego | rozerwanie | WY | 2.1 |

Zderzak - Pęknięcie/rozerwanie 1

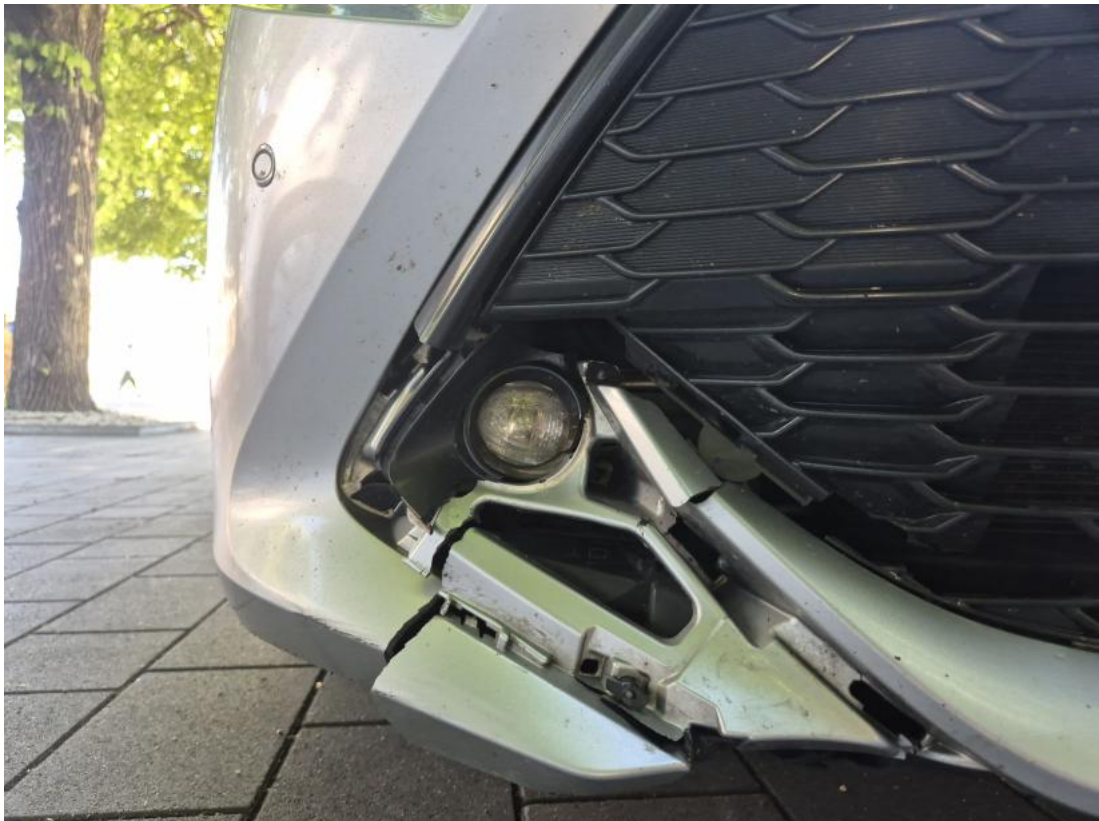
**Fot. 43**

Zderzak - Pęknięcie/rozerwanie 2

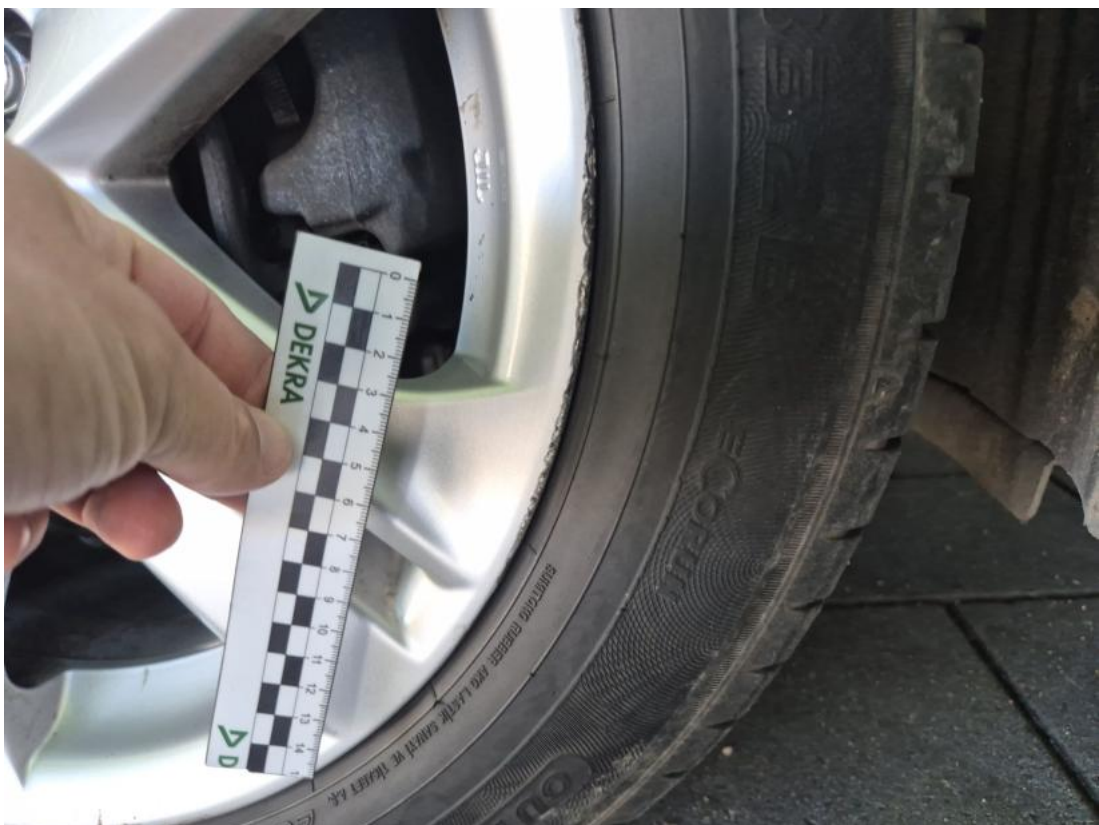
**Fot. 44**

| Poz. | Nazwa pozycji | Opis uszkodzeń | Kwalifik. | Naprawa [rbg] |
|---|---|---|---|---|
| 7 | Tarcza koła aluminiowa przód R | rysa/odprysk, ubytki materiału | NA | 2 |

Felga aluminiowa przednia P - Rysa/odprysk 1

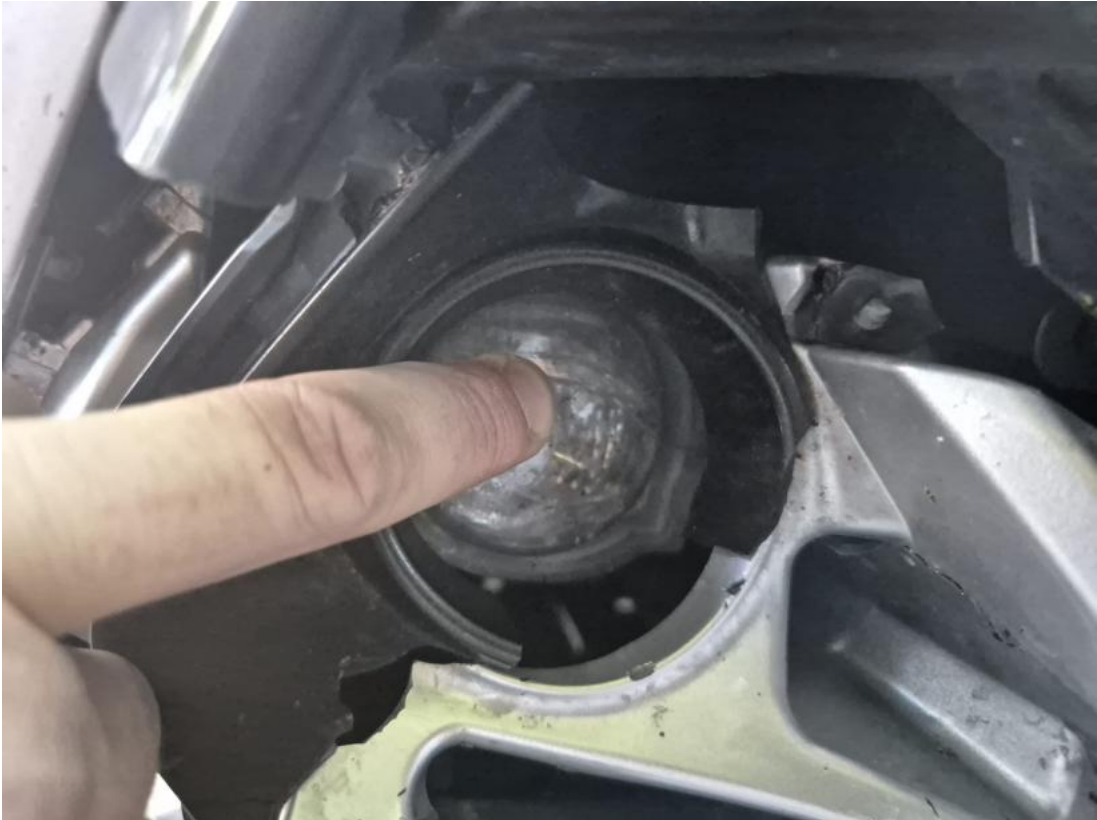
**Fot. 45**

| Poz. | Nazwa pozycji | Opis uszkodzeń | Kwalifik. | Naprawa [rbg] |
|---|---|---|---|---|
| 4 | Reflektor przeciwmgłowy LED kompletny R | połamana(y) | WY | |

Reflektor przeciwmgielny P - Pęknięcie/rozerwanie 1

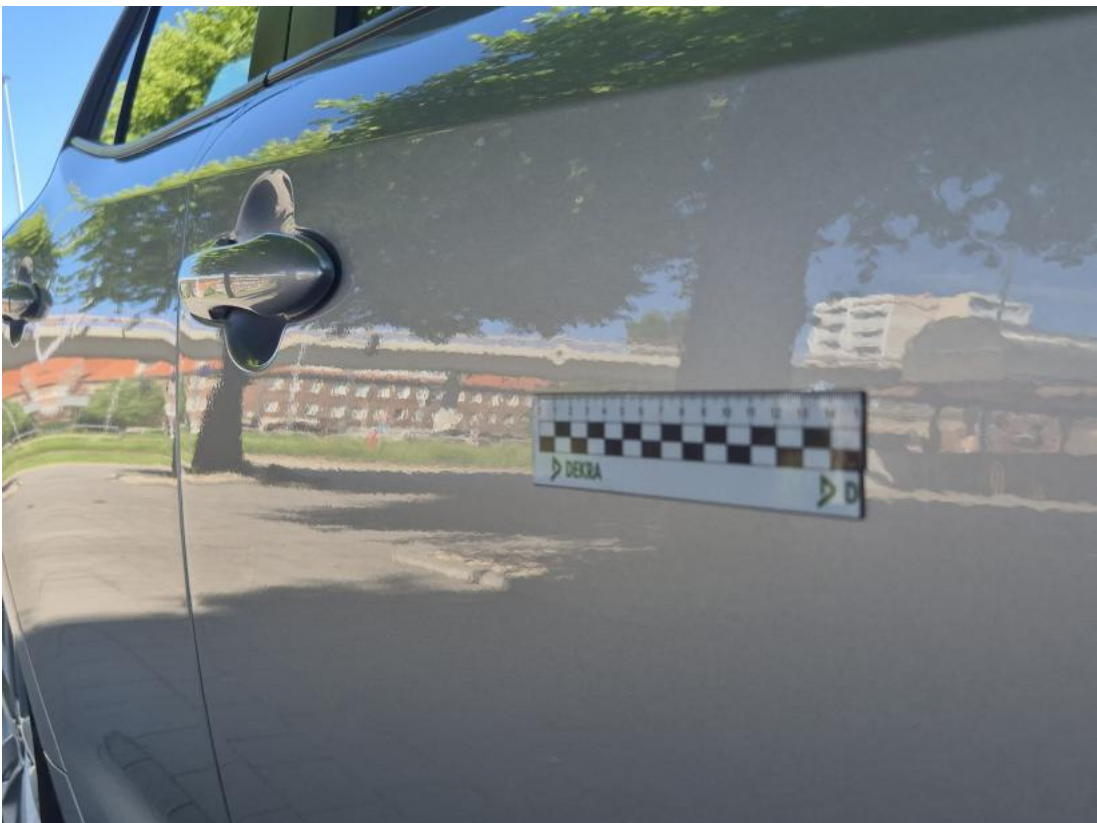
**Fot. 46**

| Poz. | Nazwa pozycji | Opis uszkodzeń | Kwalifik. | Naprawa [rbg] |
|---|---|---|---|---|
| 9 | Drzwi przednie (nieuzbrojone) R | wgniecenie/odkształcenie | | |

Drzwi przednie P - Wgniecenie/odkształcenie 1

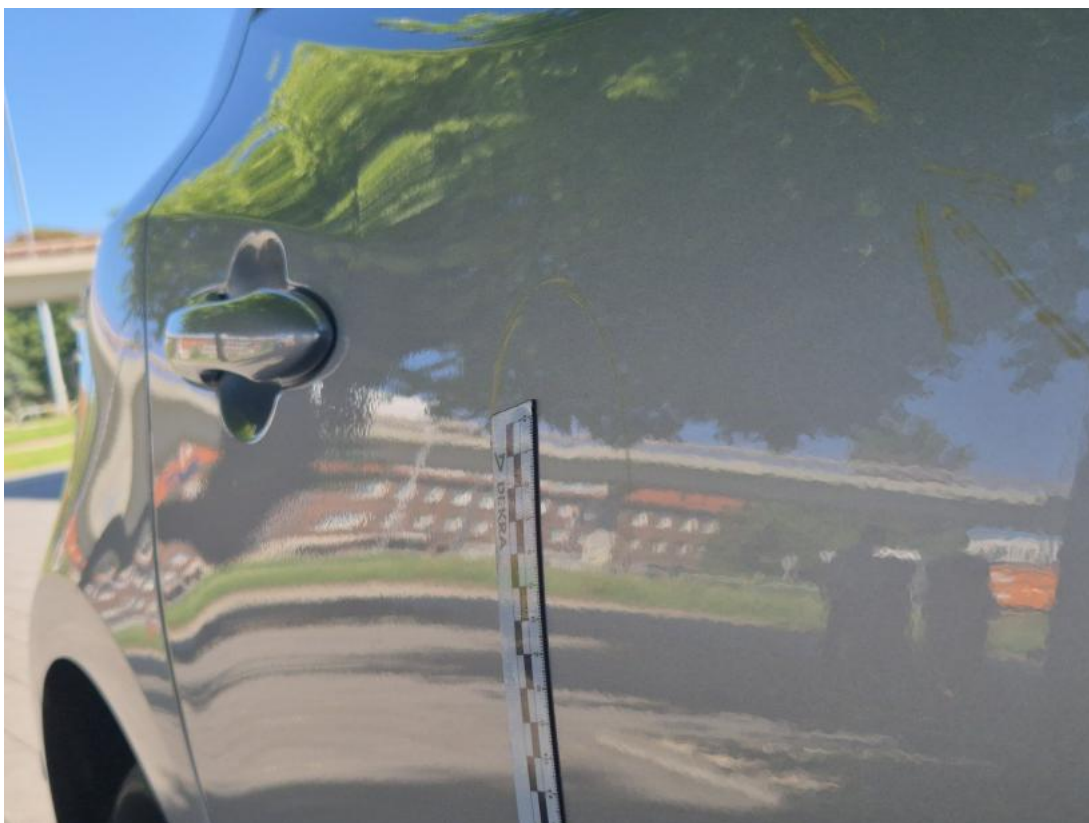
**Fot. 47**

| Poz. | Nazwa pozycji | Opis uszkodzeń | Kwalifik. | Naprawa [rbg] |
|---|---|---|---|---|
| 11 | Drzwi tylne (nieuzbrojone) R | wgniecenie/odkształcenie | | |

Drzwi tylne P - Wgniecenie/odkształcenie 1

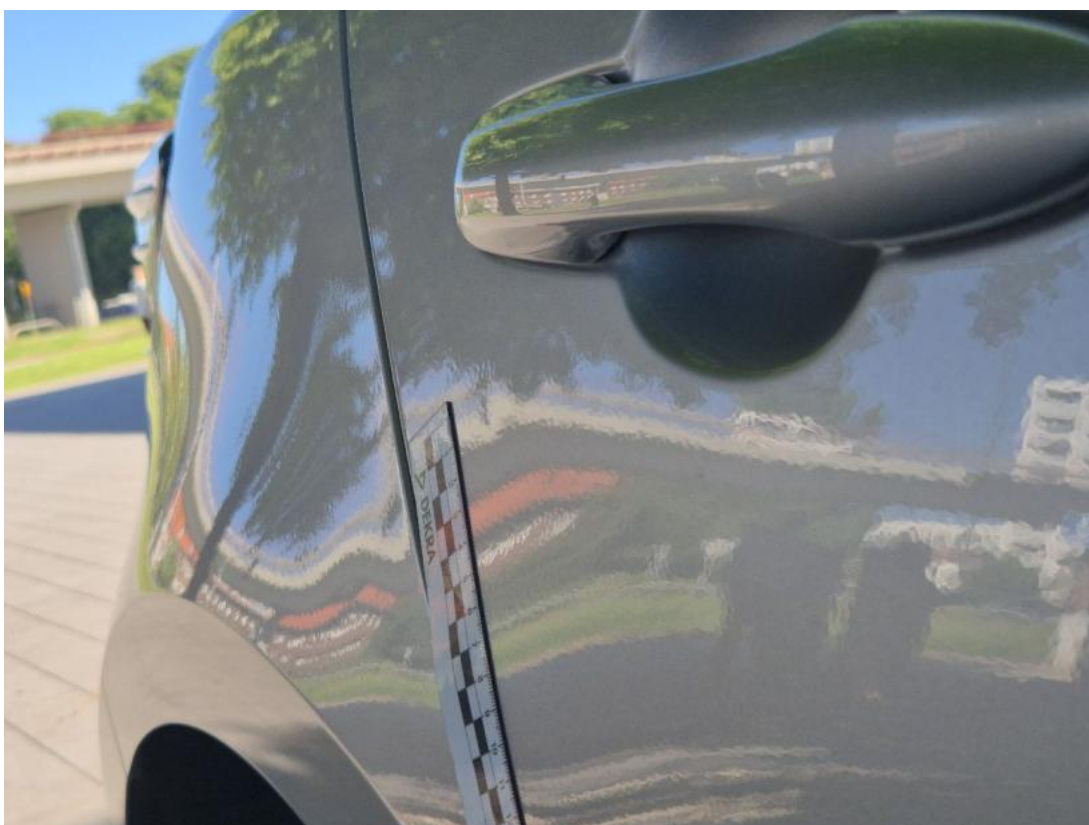
**Fot. 48**

Drzwi tylne P - Wgniecenie/odkształcenie 2

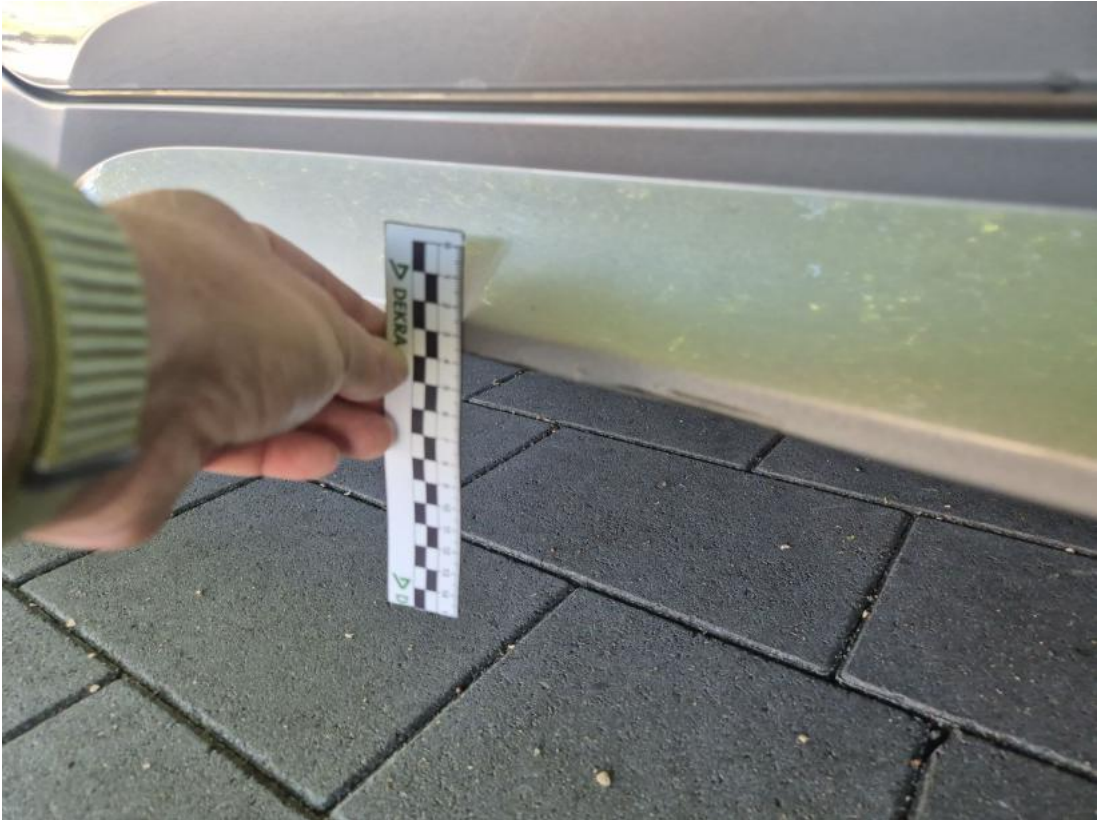
**Fot. 51**

| Poz. | Nazwa pozycji | Opis uszkodzeń | Kwalifik. | Naprawa [rbg] |
|---|---|---|---|---|
| 5 | Nakładka progu zewn. R | rysa/odprysk, wgniecenie/odkształcenie | NA | 0.7 |

Próg P - Wgniecenie/odkształcenie 1

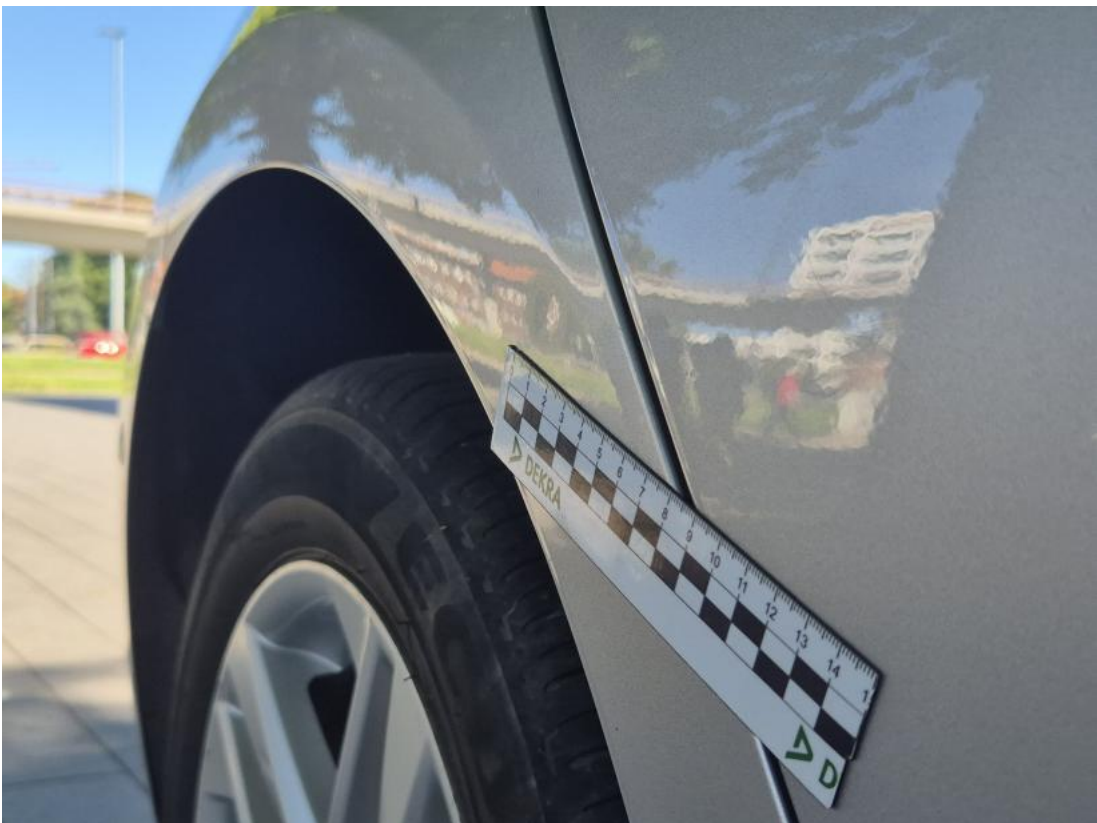
**Fot. 52**

| Poz. | Nazwa pozycji | Opis uszkodzeń | Kwalifik. | Naprawa [rbg] |
|---|---|---|---|---|
| 13 | Błotnik tylny R | wgniecenie/odkształcenie | | |

Łotnik tylny P / Ściana boczna P - Wgniecenie/odkształcenie 1

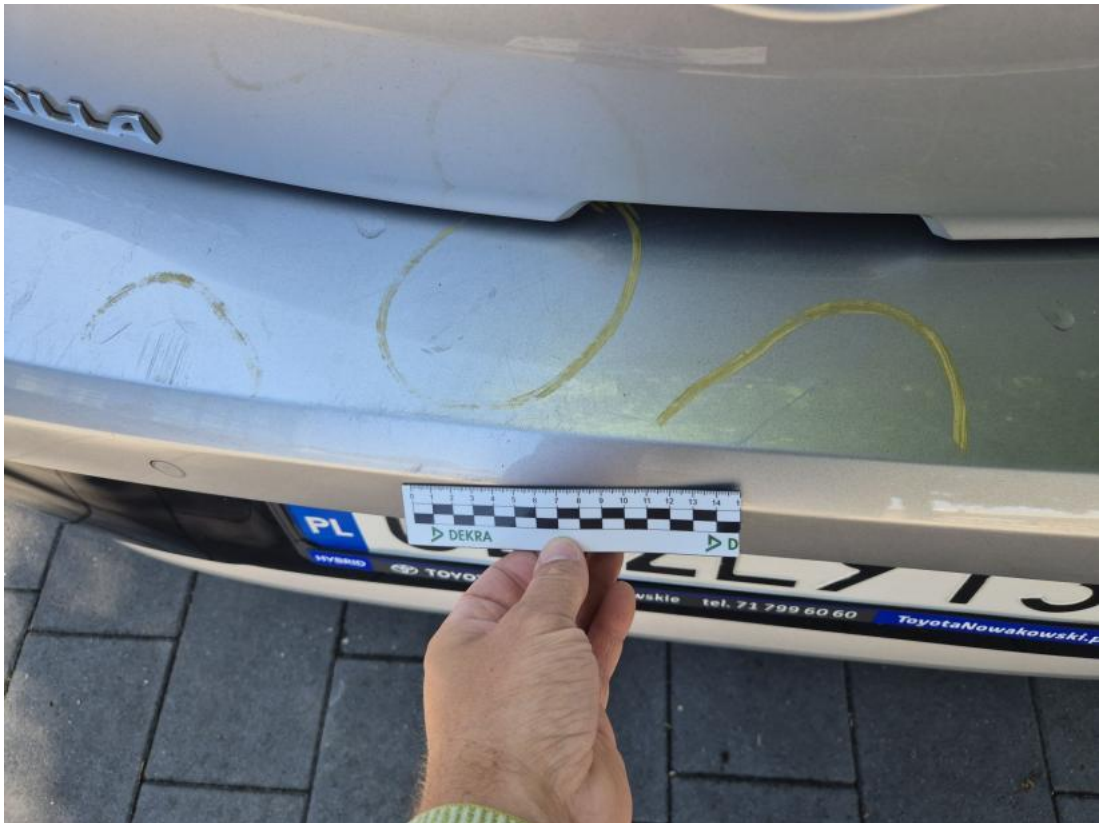
**Fot. 53**

| Poz. | Nazwa pozycji | Opis uszkodzeń | Kwalifik. | Naprawa [rbg] |
|---|---|---|---|---|
| 6 | Okładzina zderzaka tylnego | rysa/odprysk | NA | 0.8 |

Zderzak tylny - Rysa/odprysk 1

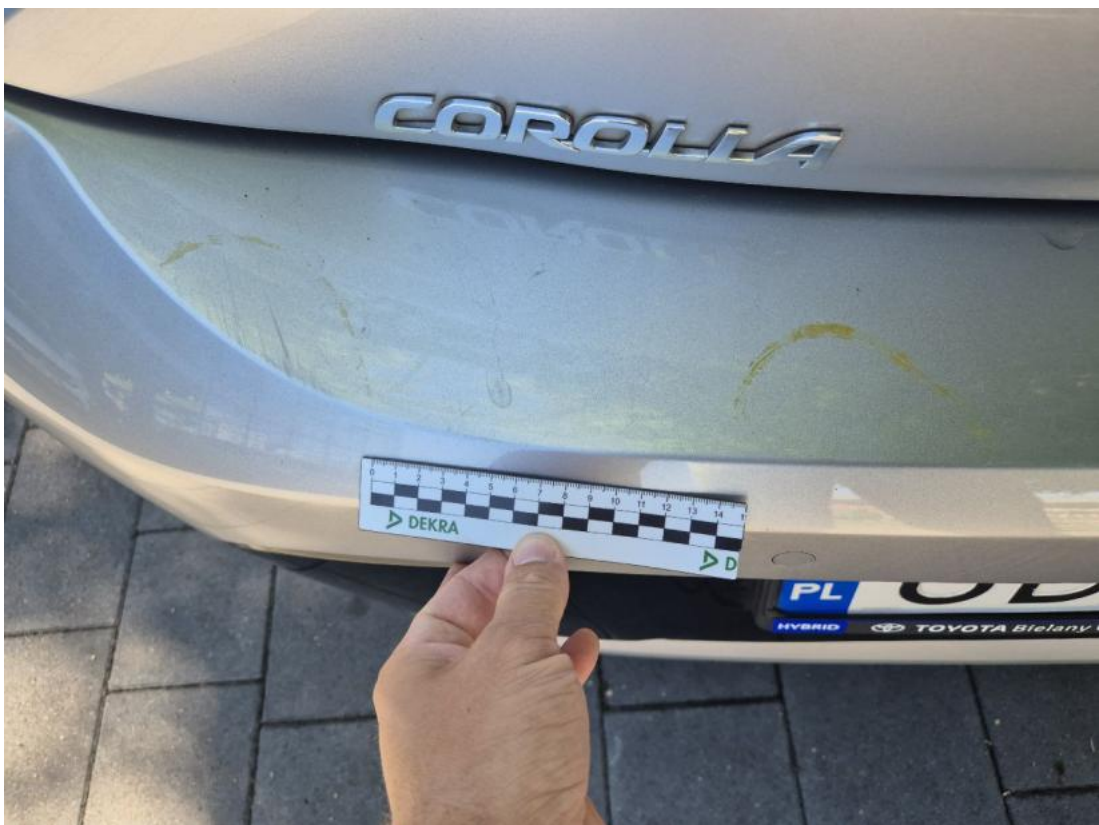
**Fot. 54**

Zderzak tylny - Rysa/odprysk 2

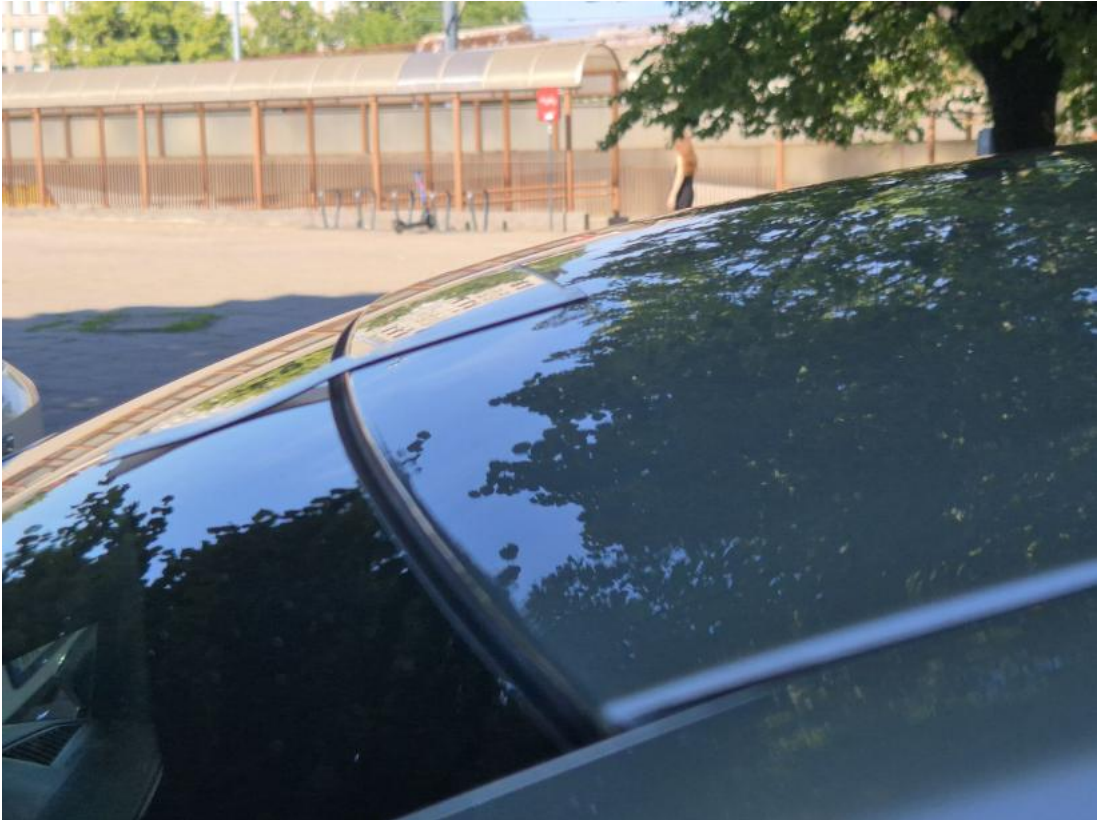
**Fot. 55**

| Poz. | Nazwa pozycji | Opis uszkodzeń | Kwalifik. | Naprawa [rbg] |
|---|---|---|---|---|
| 8 | Dach | wgniecenie/odkształcenie | | |

Dach - Wgniecenie/odkształcenie 1

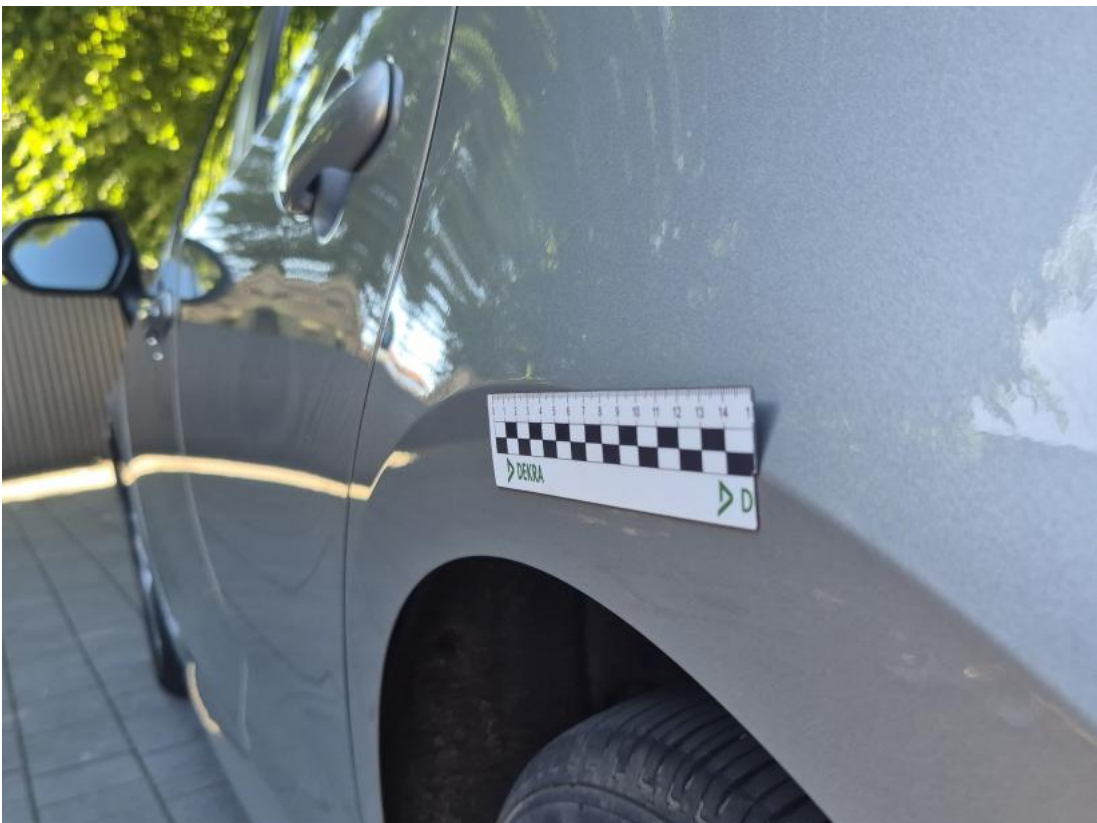
**Fot. 56**

| Poz. | Nazwa pozycji | Opis uszkodzeń | Kwalifik. | Naprawa [rbg] |
|---|---|---|---|---|
| 12 | Błotnik tylny L | wgniecenie/odkształcenie | | |

Błotnik tylny L / Ściana boczna L - Wgniecenie/odkształcenie 1

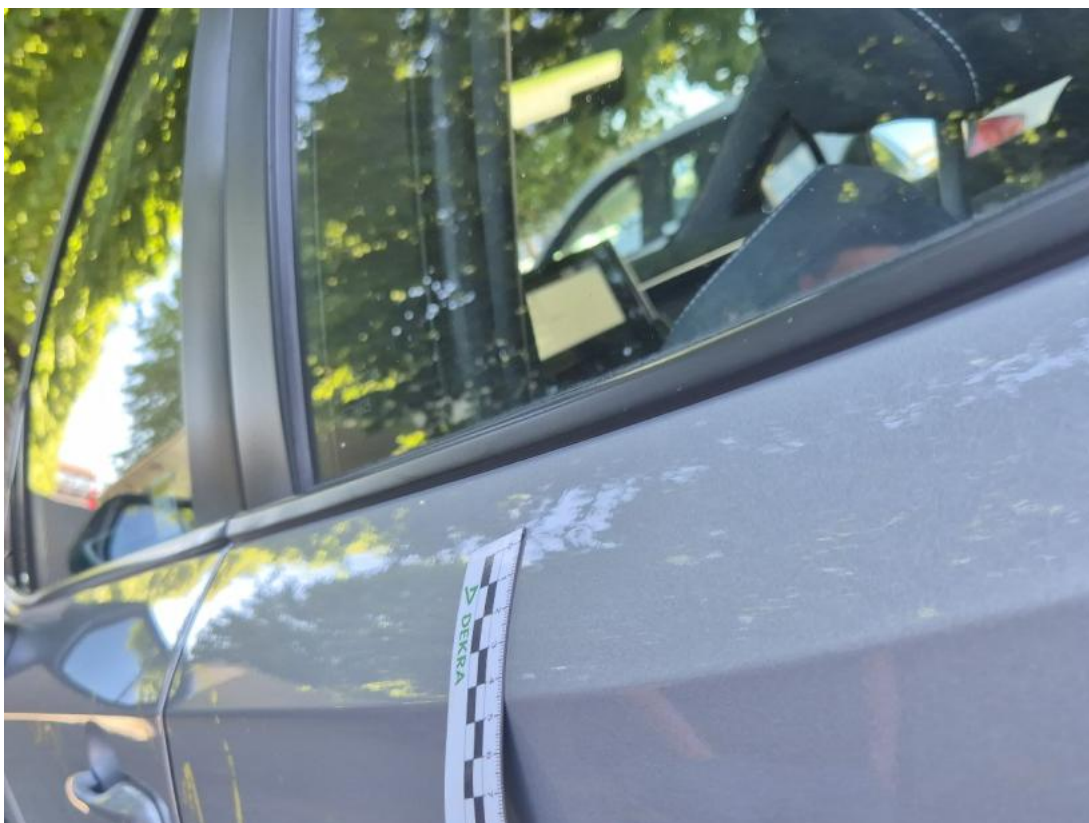
**Fot. 57**

| Poz. | Nazwa pozycji | Opis uszkodzeń | Kwalifik. | Naprawa [rbg] |
|---|---|---|---|---|
| 10 | Drzwi tylne (nieuzbrojone) L | wgniecenie/odkształcenie | | |

Drzwi tylne L - Wgniecenie/odkształcenie 1
