Nr zlecenia DEKRA: PKOM(DZS)/GDA/28804/26/03/31  
 Nr zlecenia/szkody:  
 Data zlecenia: 31-03-2026

## Ocena stanu technicznego pojazdu

Eurotax-Kod EC	Marka, model, typ pojazdu				Rodzaj nadwozia
	<b>FORD, Transit Custom Furgon, 320 L1 Trend</b>				FUR
Rodzaj silnika	Pojemność [ccm]	Moc [KM/kW]	Skrzynia biegów	Stan licznika [km] (odczytany)	Ilość drzwi/miejsc
z zapłonem samoczynnym	1995	130/96	manualna	176 260	4/3
Nr rej. pojazdu	Nr nadwozia (VIN)		Data 1-rej./rok prod.	Następne bad. tech.	Lakier
DW5VH21	WF0YXXTTGYLD89117		16-10-2020/2020	02-04-2026	biały/2-warstwowy uni

**Data oględzin:** 16-04-2026

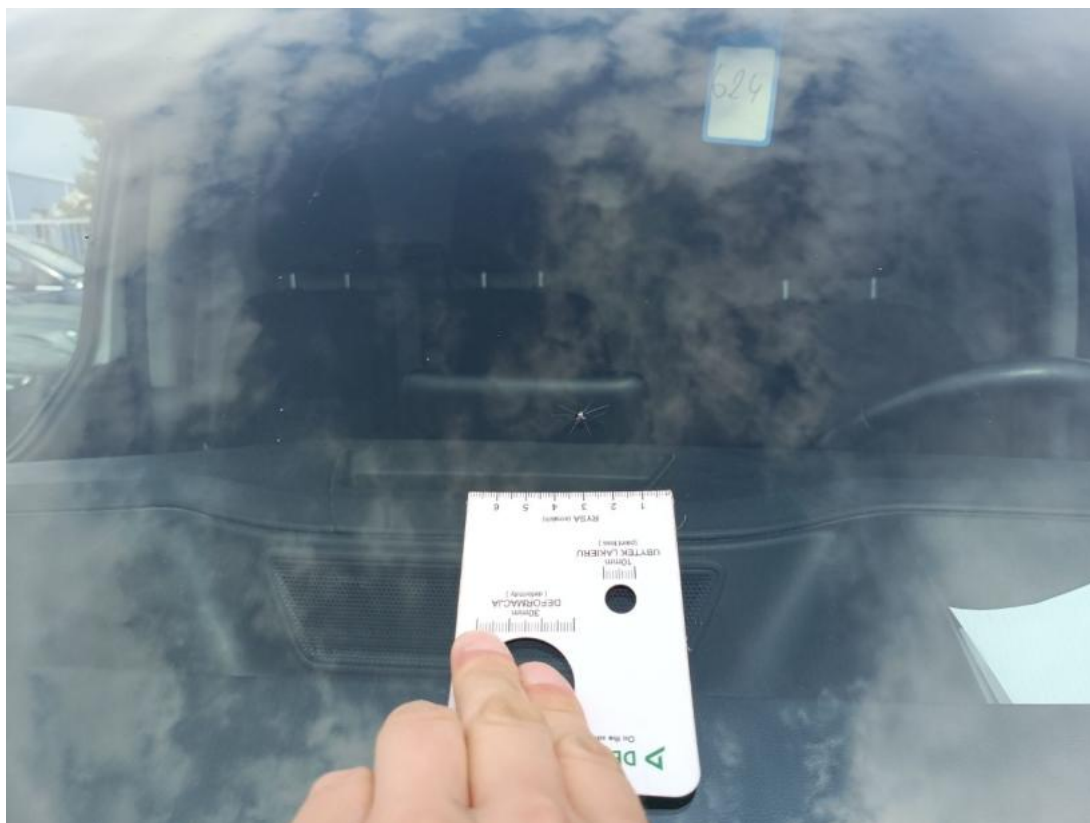
**Fot. 39**

Poz.	Nazwa części	Nr katalogowy	Opis uszkodzenia	NS [%]
1	Spoiler zderzaka TYŁ		pęknięcie	
2	Szyba PRZ		pęknięcie	
3	Zderzak TYŁ		wgniecenie	
4	Lusterko zewnętrzne L		pęknięcie	
5	Fotel PL		pęknięcie, przepalenie

Szyba czołowa - Pęknięcie/rozerwanie 1

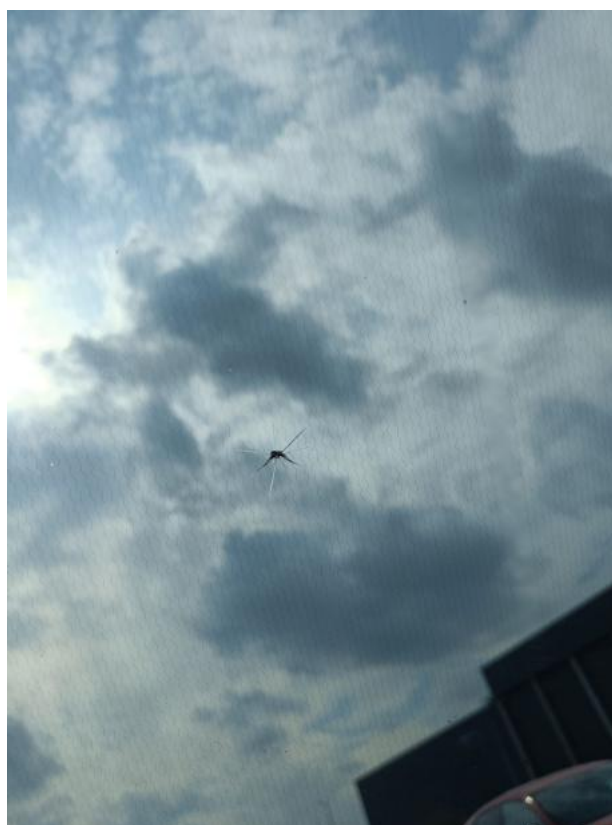
**Fot. 40**

Szyba czołowa - Pęknięcie/rozerwanie 2

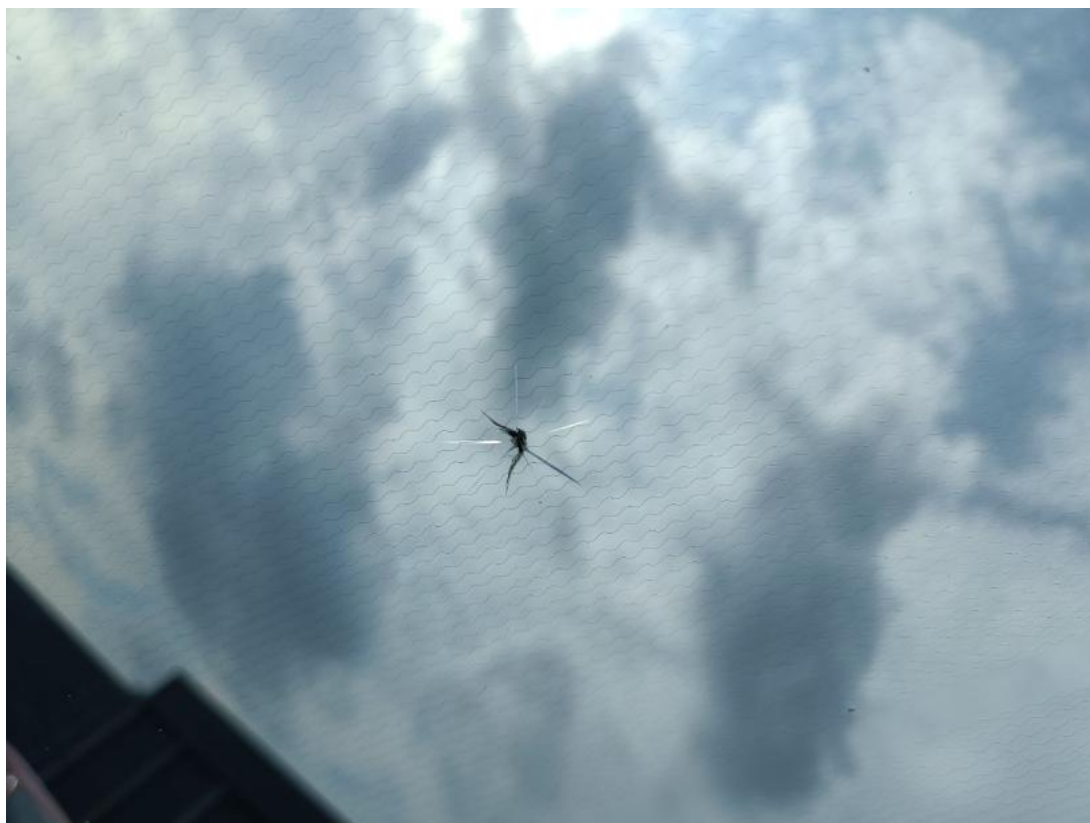
**Fot. 41**  
Szyba czołowa() - Pęknięcie/rozerwanie 3

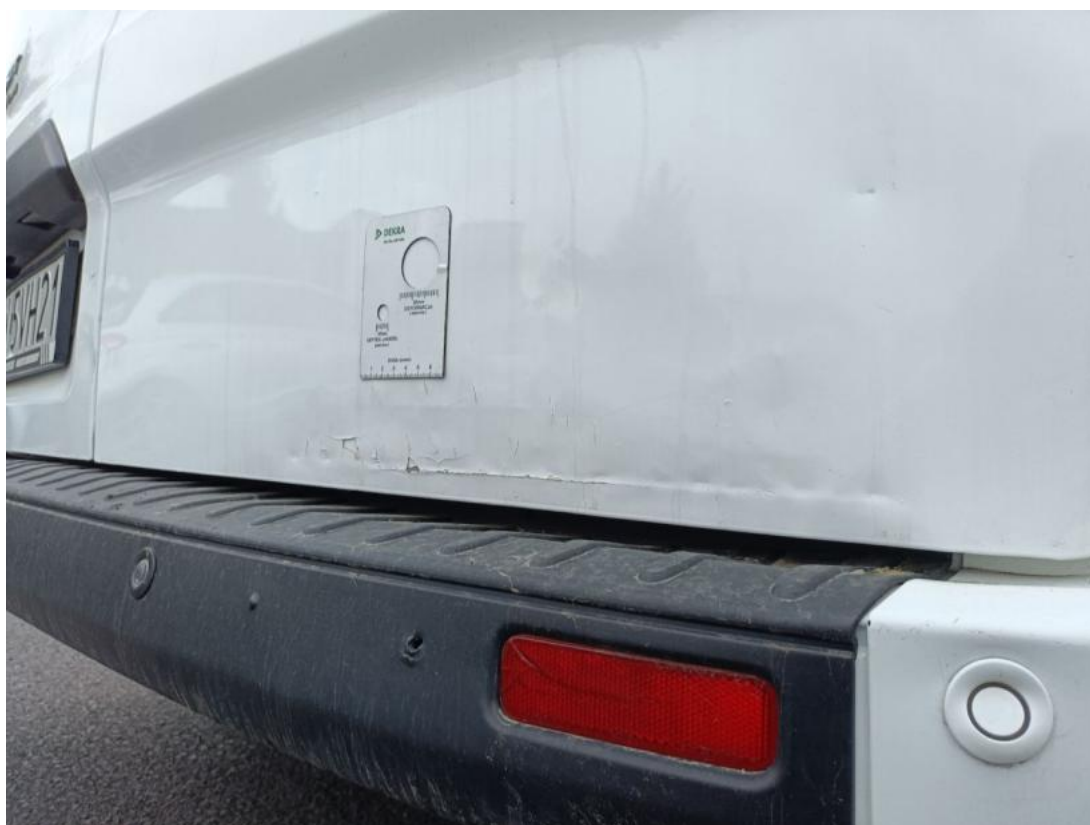
**Fot. 44**  
Drzwi tylne P - Wgniecenie/odkształcenie 1

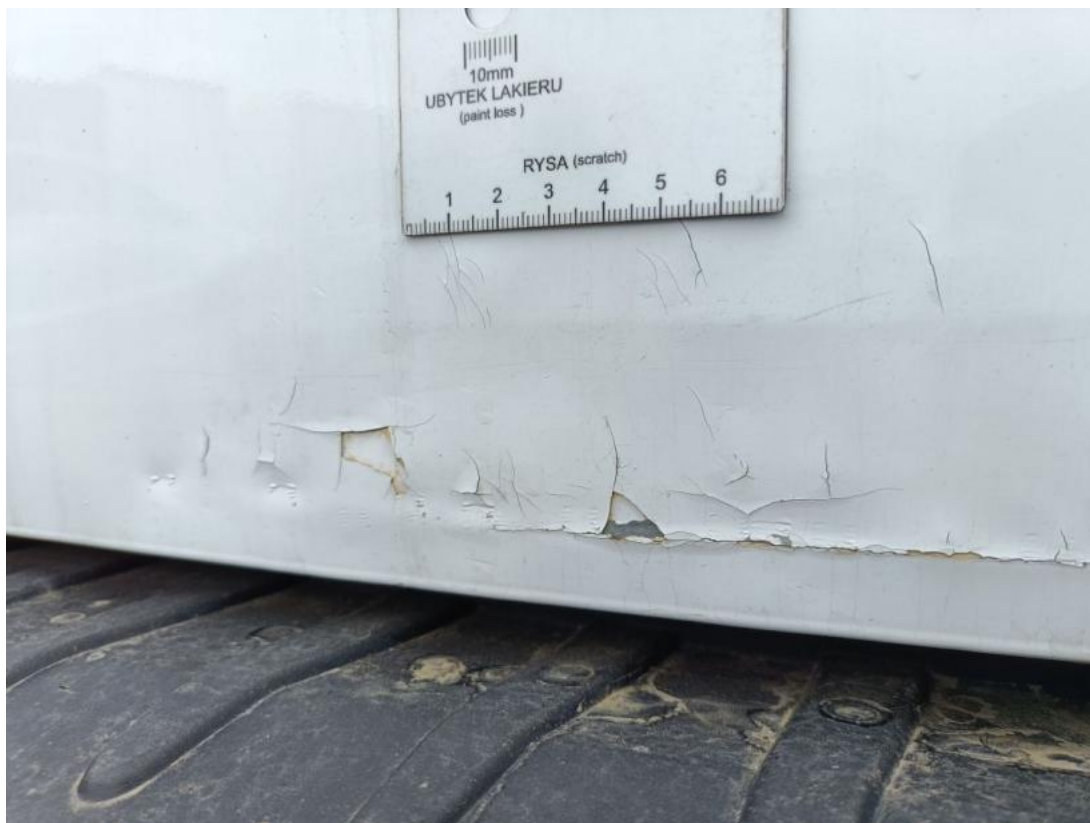
**Fot. 45**  
Drzwi tylne P - Inne 1

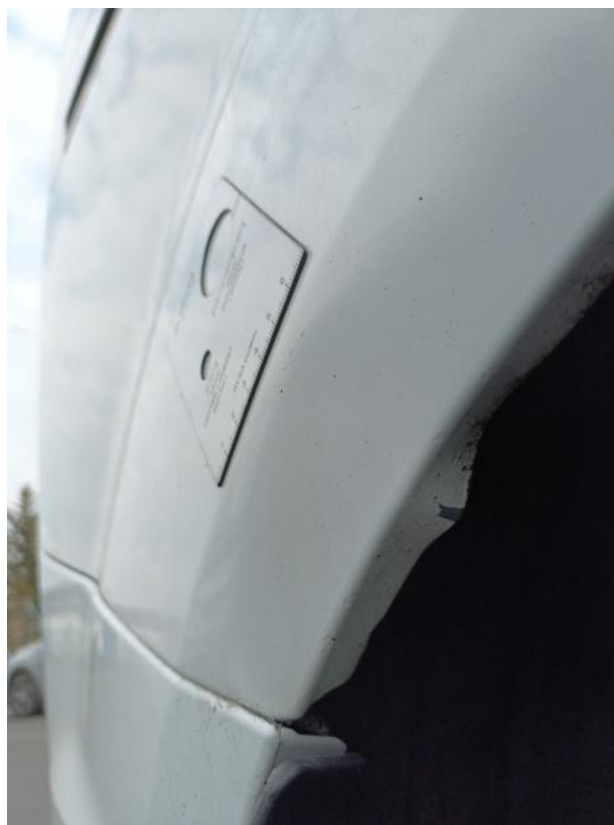
**Fot. 48**

Poz.	Nazwa części	Nr katalogowy	Opis uszkodzenia	Czas [rbg]
1	Błotnik TP		wgniecenie	
2	Pokrywa		odpryski lakieru, wgniecenie

Błotnik tylny P / Ściana boczna P - Wgniecenie/odkształcenie 1

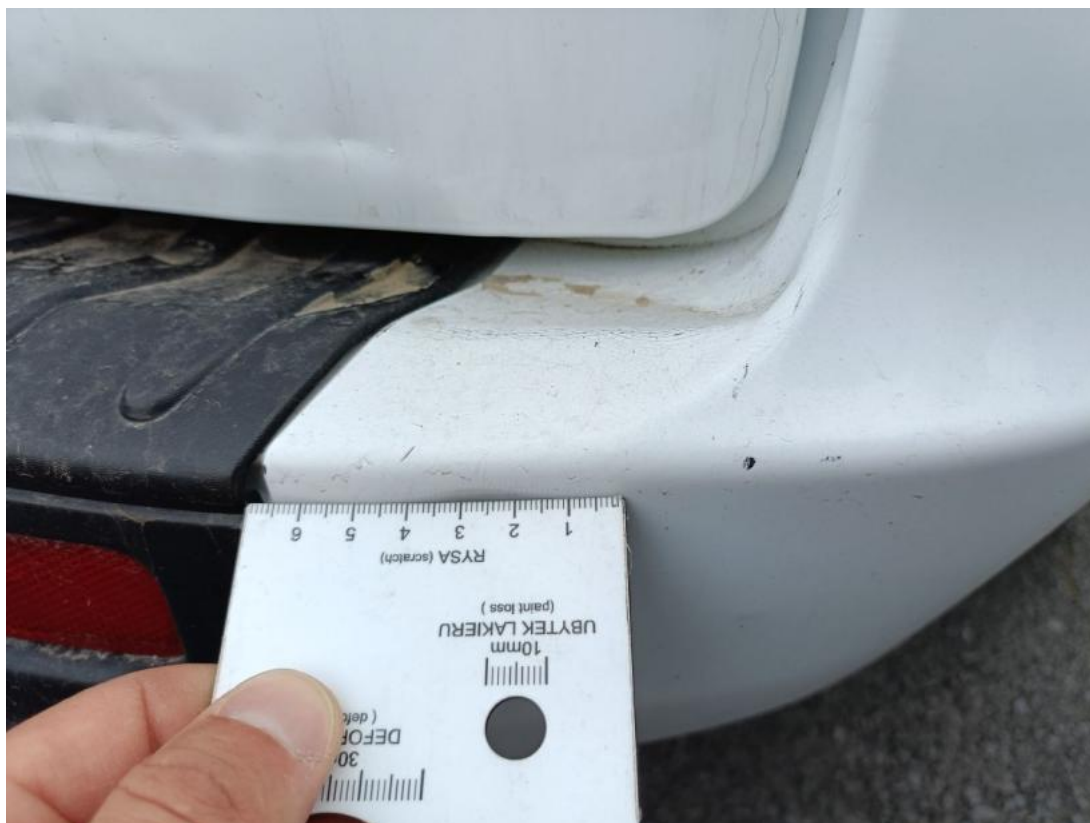
**Fot. 51**  
Zderzak tylny cz śr - Wgniecenie/odkształcenie 1

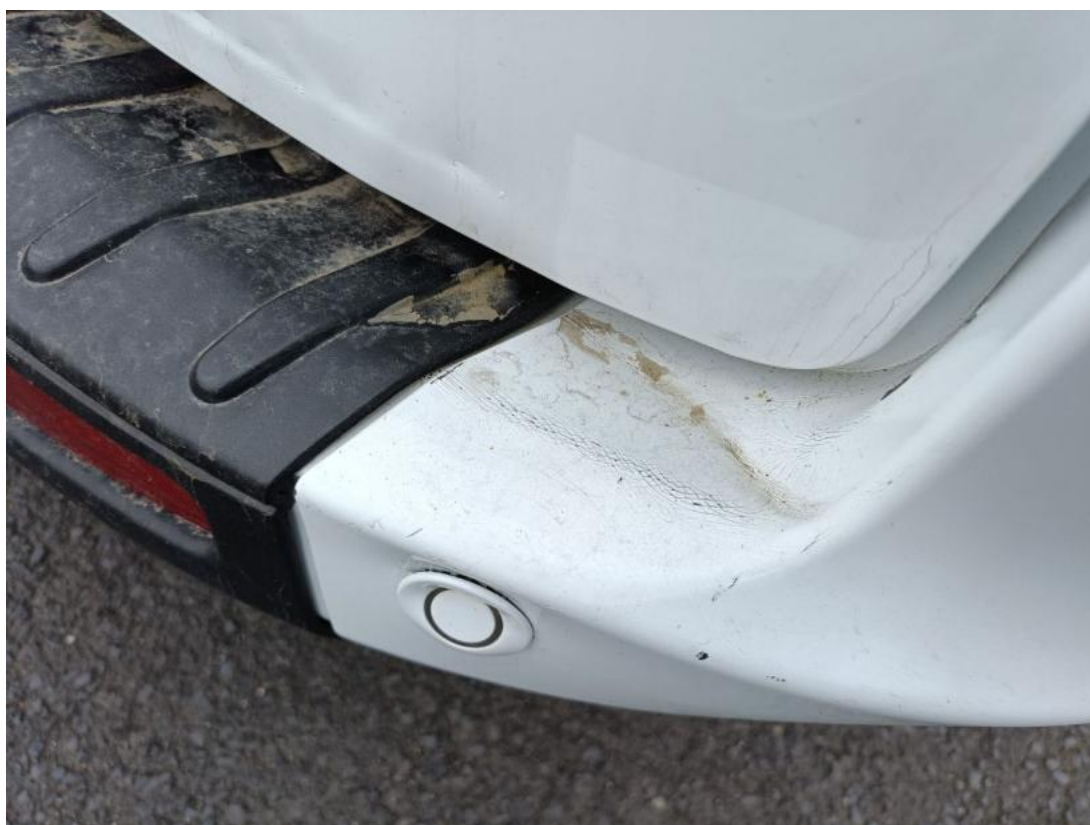
**Fot. 52**  
Zderzak tylny cz śr() - Wgniecenie/odkształcenie 3

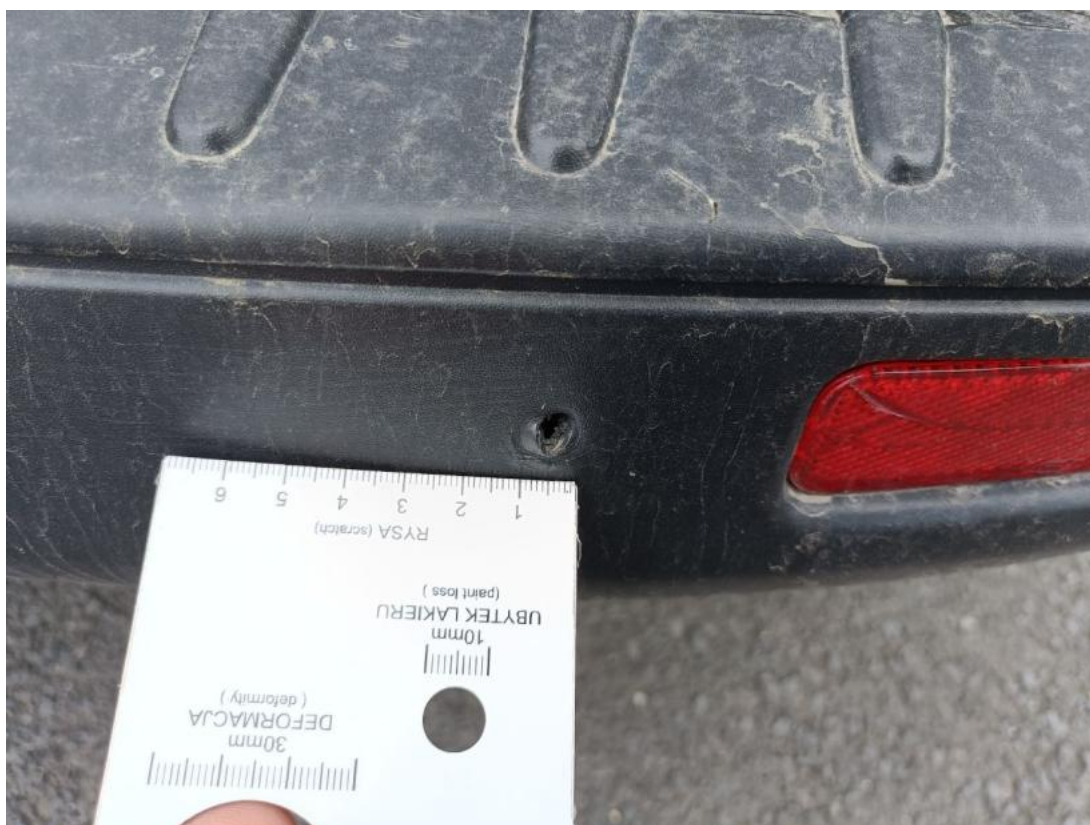
**Fot. 53**  
Zderzak tylny cz őr - Pęknięcie/rozerwanie 1

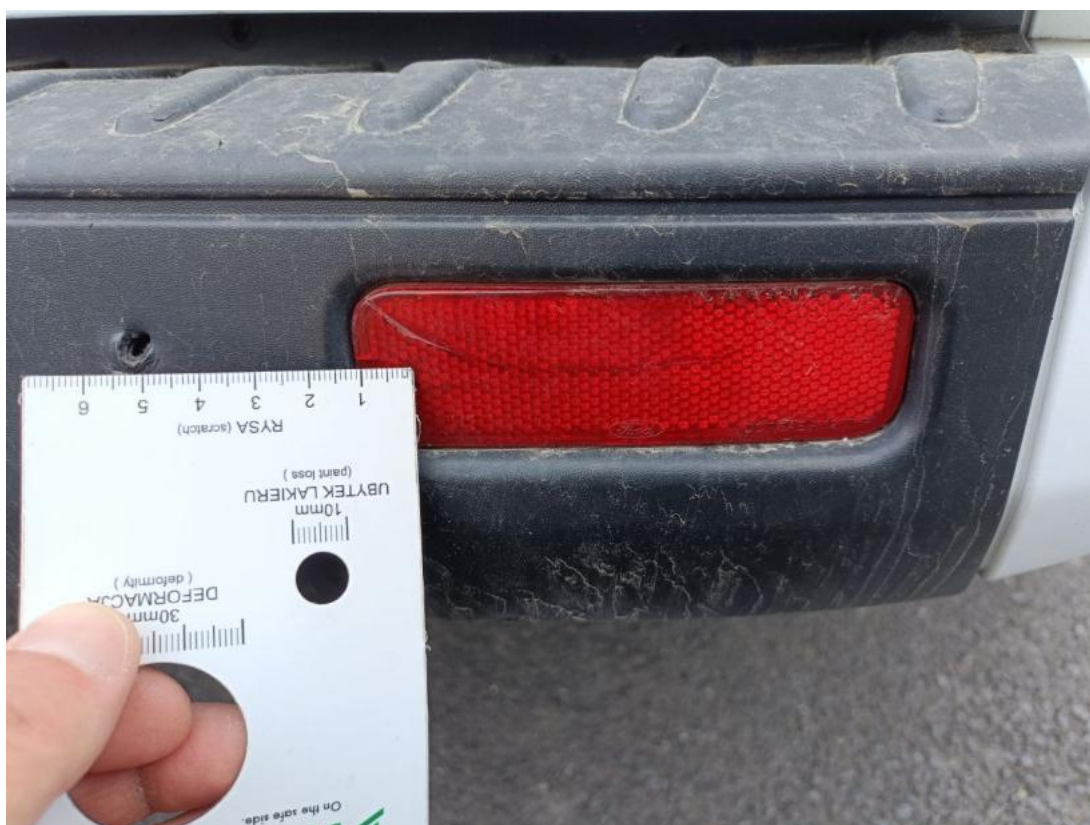
**Fot. 54**  
Zderzak tylny cz őr - Pęknięcie/rozerwanie 2

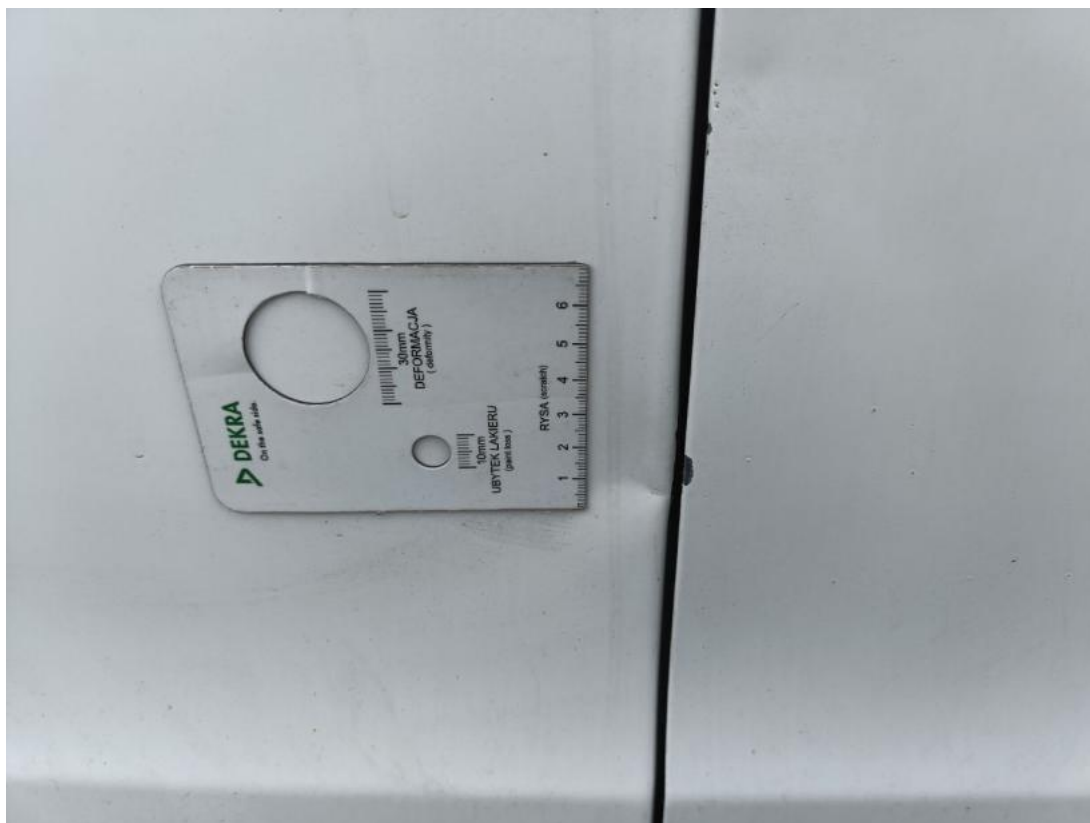
**Fot. 57**

Drzwi tylne L - Wgniecenie/odkształcenie 1

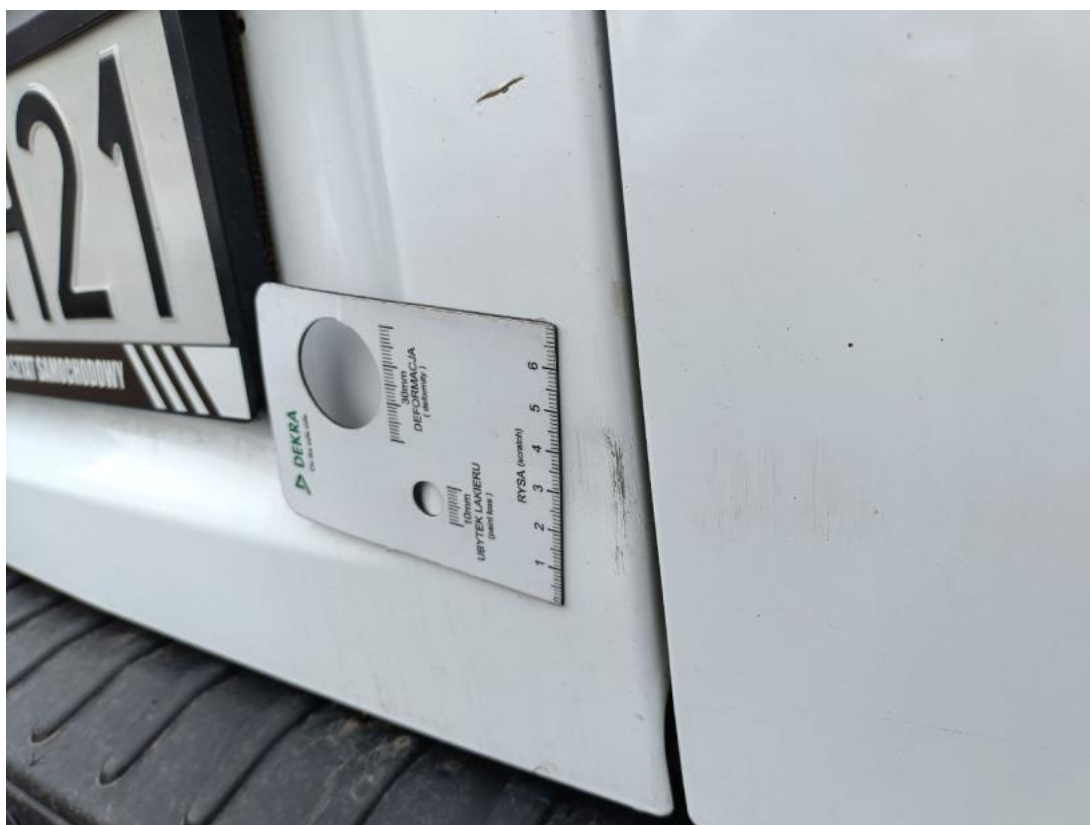
**Fot. 58**

Drzwi tylne L - Wgniecenie/odkształcenie 2

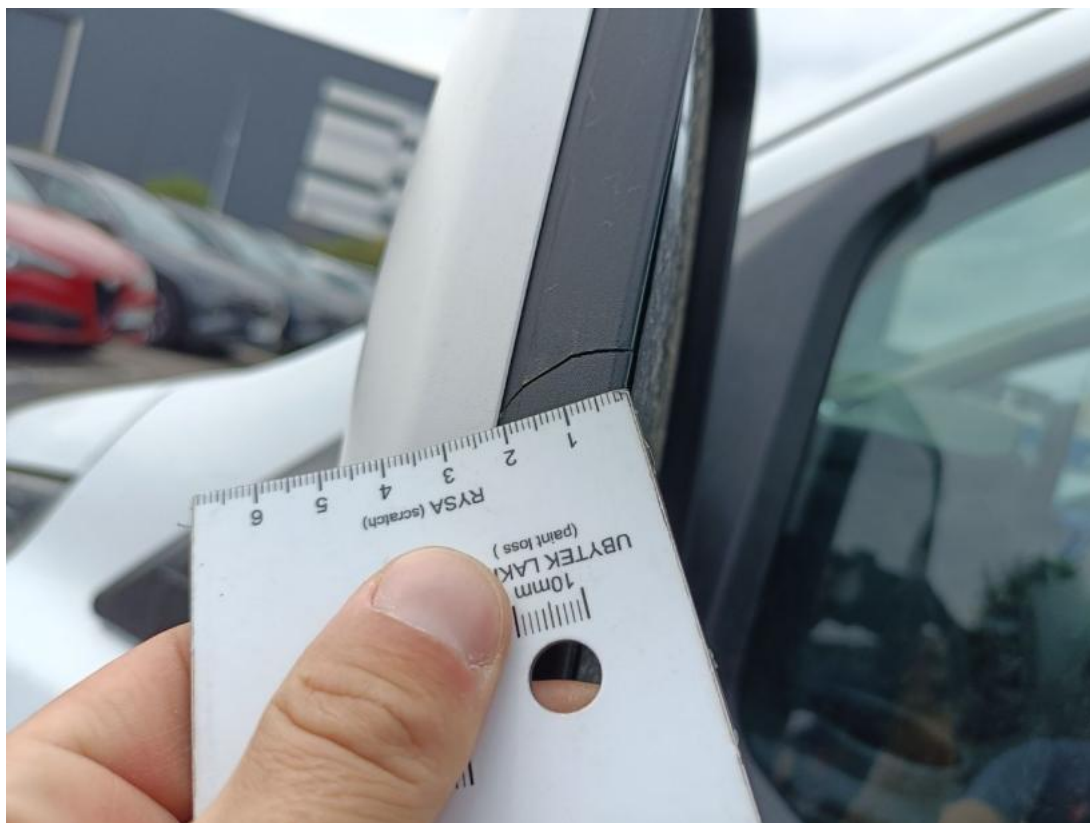
**Fot. 61**

Obudowa lusterka zew L - Pęknięcie/rozerwanie 1

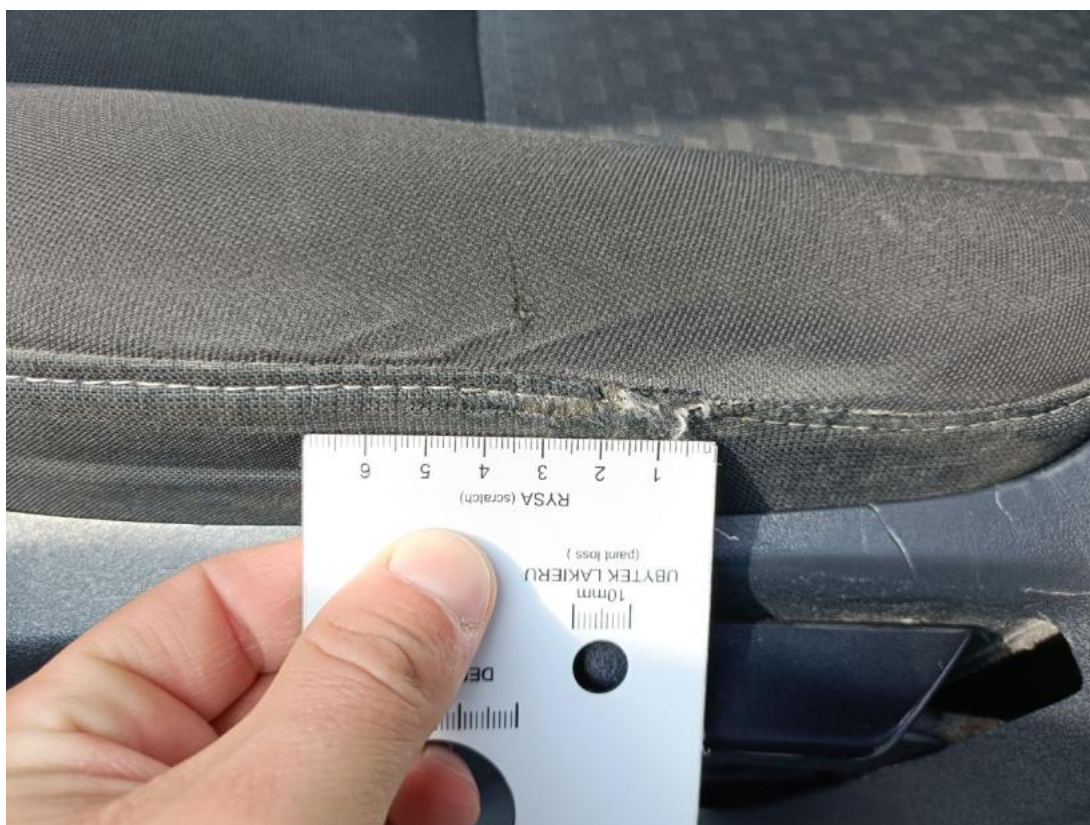
**Fot. 64**

Fotel prz. lew. - Pęknięcie/rozerwanie 1

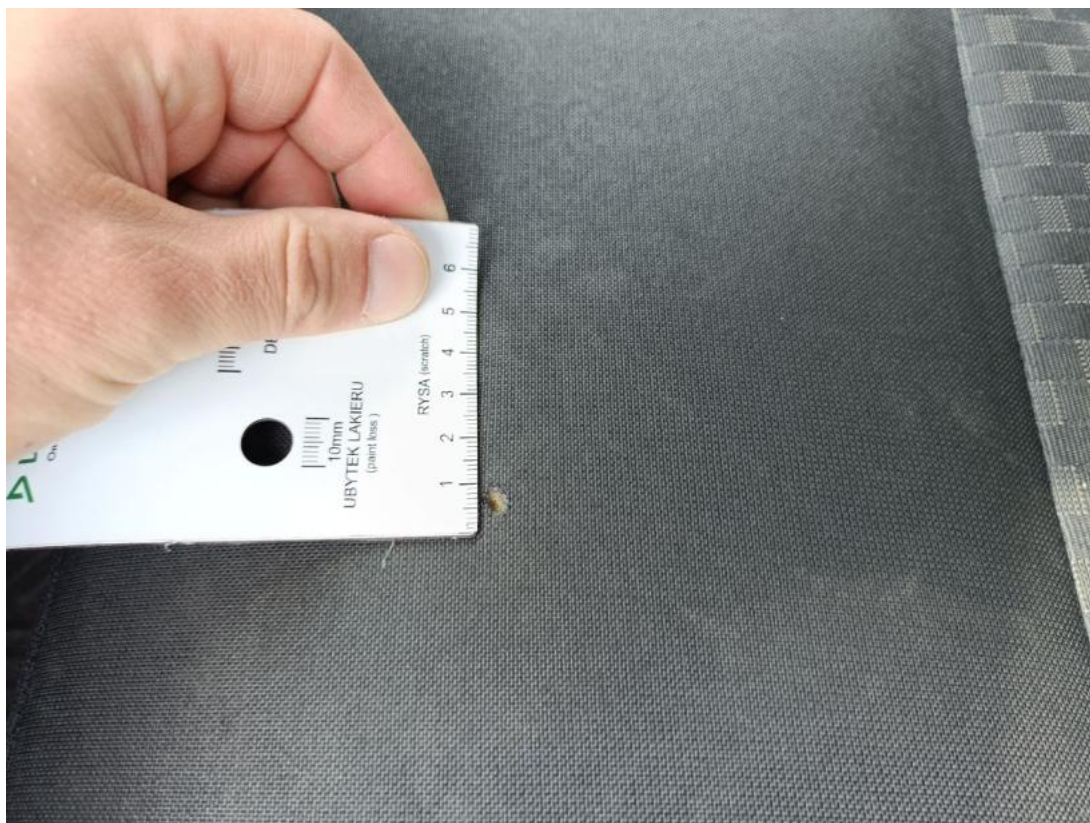
**Fot. 65**

Fotel prz. lew. - Pęknięcie/rozerwanie 2

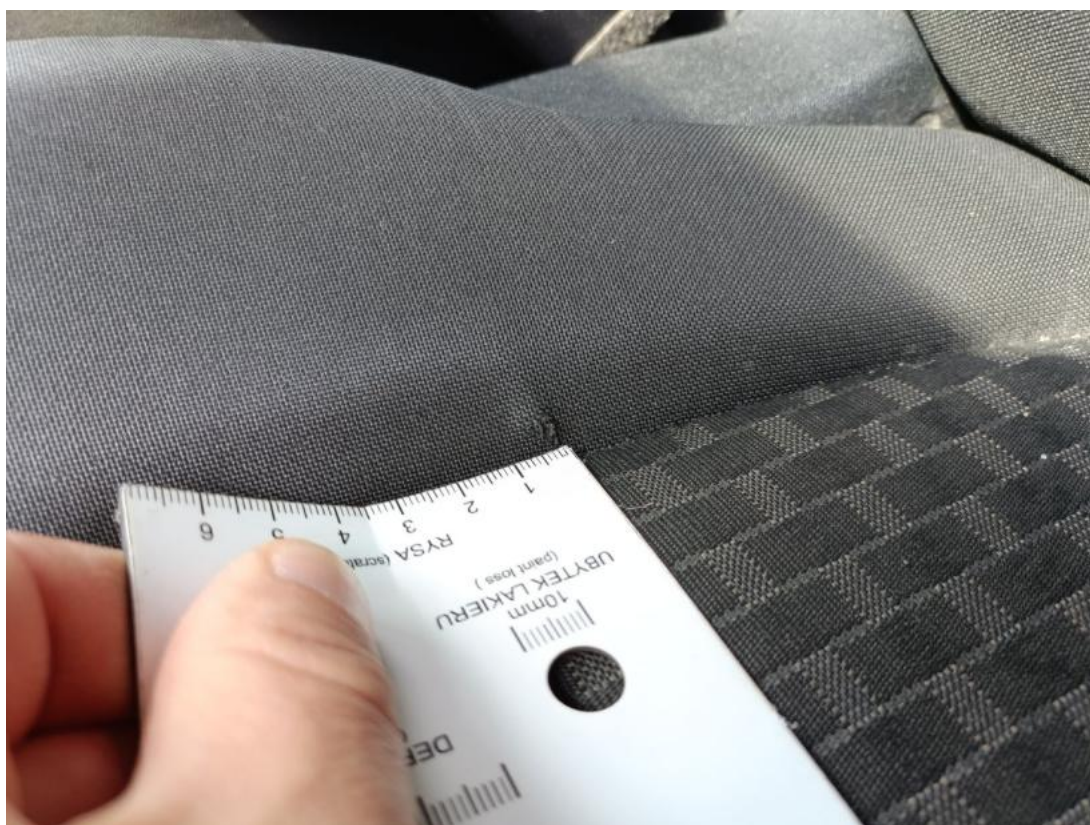
**Fot. 66**

Fotel prz. lew.(.) - Pęknięcie/rozerwanie 3

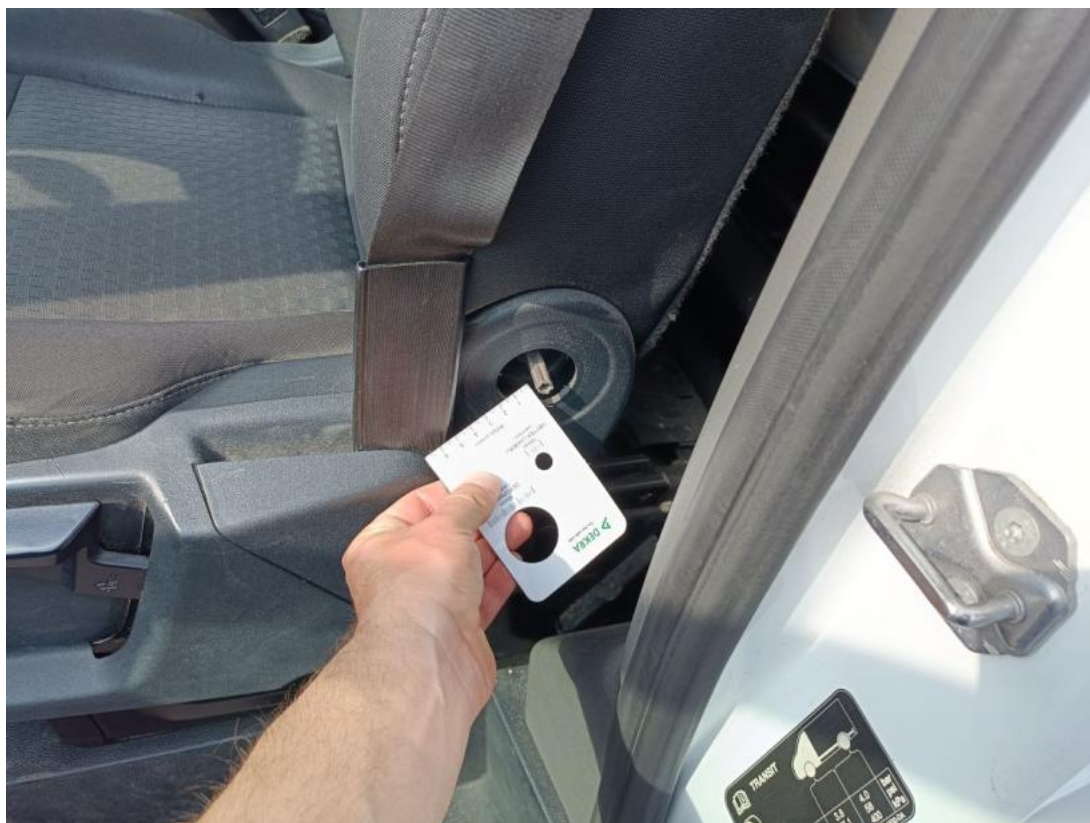
**Fot. 67**  
Fotel prz. lew. - Inne 1
