## Raport z oględzin pojazdu

Numer raportu	219615/6/26-11401	Data raportu	24-06-2026
Rzeczoznawcy	Zbigniew Biernacki (WSP) mgr inż. Przemysław Ostap	Data oględzin	18-06-2026
Nr zlecenia	PKOM(DZS)/GDA/54401/26/06/12	Miejsce oględzin	26 Kwietnia 1a, 71-045 Szczecin, 71-045...

Numer identyfikacyjny (VIN)	<b>VF1HJD20266306738</b>
Marka, model	DACIA Duster 18-21
Typ, wersja	Duster 1.0 TCe Prestige LPG
Numer rejestracyjny	PY44918
Silnik (rodz./poj./moc)	G/999 ccm/74 kW
Stan licznika	80 284 km
Data 1. rej./rok prod.	09-12-2020/2020
Data nast. bad. techn.	13-11-2026
Nadwozie	KOM 5/5
Lakier	czerwony/METALIK
Skrzynia biegów	manualna

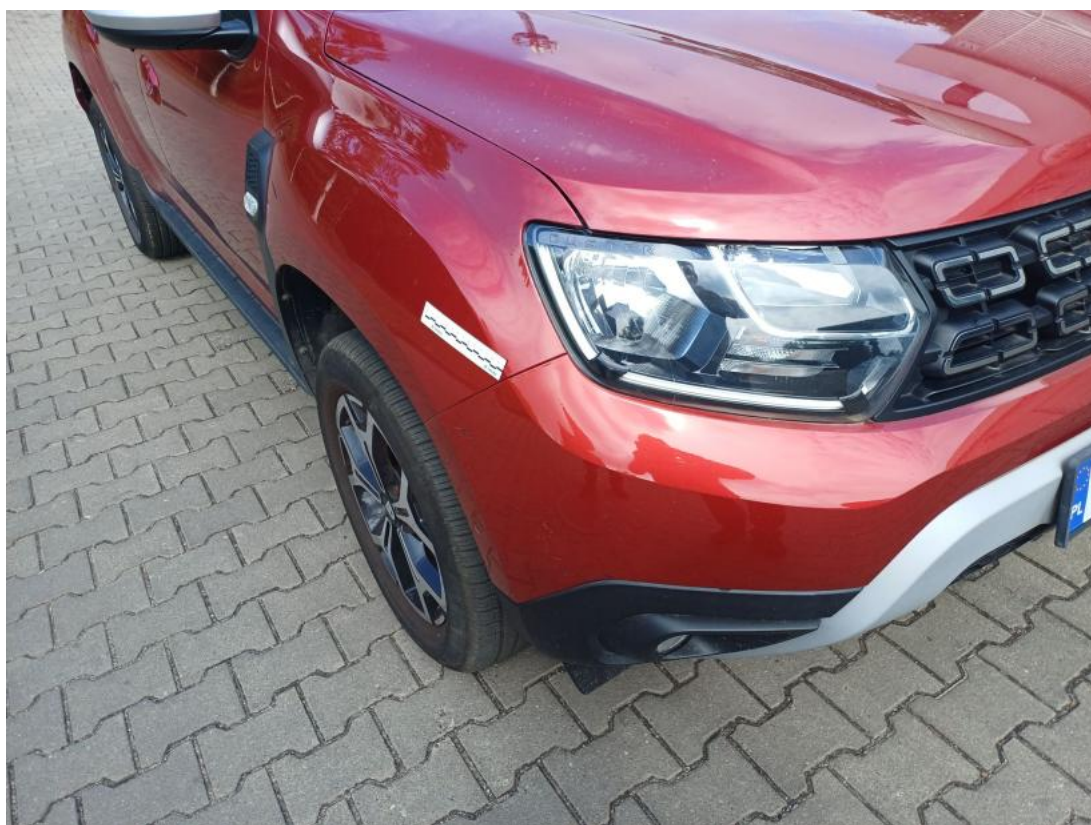
Poz.	Nazwa pozycji	Opis uszkodzeń	Kwalifik.	Naprawa [rbg]
1	Okładzina zderzaka przedniego	niewłaściwe pasowanie, rysa/odprysk	NA	1

**Fot. 38**  
Zderzak - zdjęcie poglądowe 2

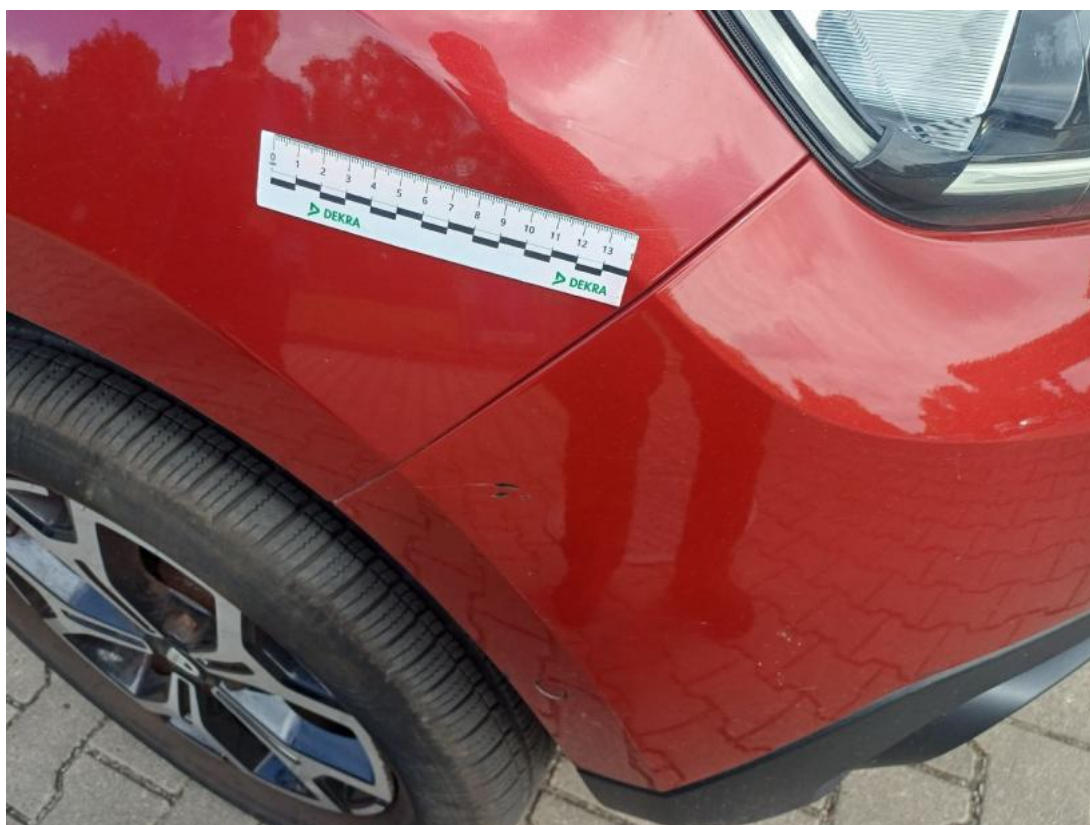
**Fot. 39**  
Zderzak - Rysa/odprysk 1

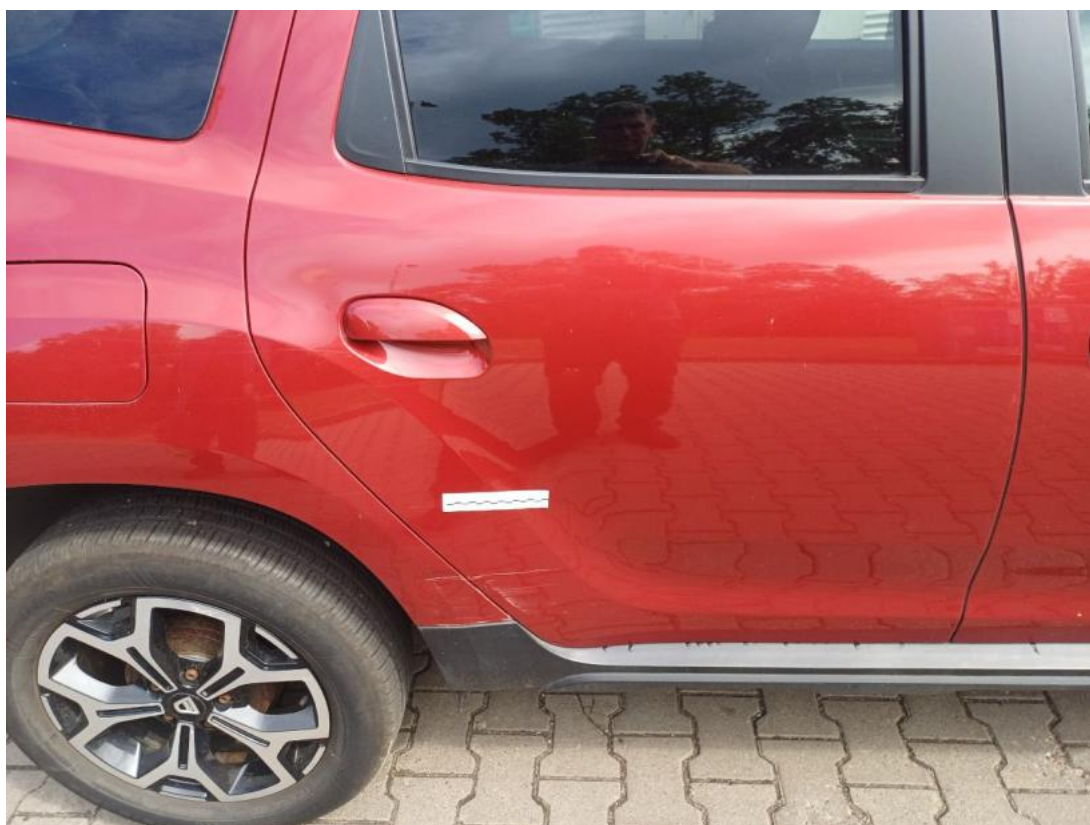
2	Drzwi tylne (nieuzbrojone) R	rysa/odprysk	NA	0.5
3	Okładzina zderzaka tylnego	rysa/odprysk	NA	0.8
4	Błotnik tylny L	rysa/odprysk, wgniecenie/odkształcenie	NA	1
5	Błotnik tylny R	rysa/odprysk, wgniecenie/odkształcenie	NA	1
6	Drzwi przednie (nieuzbrojone) R	rysa/odprysk		
7	Drzwi tylne (nieuzbrojone) L	rysa/odprysk		
8	Lampa tylna R	zarysowanie

**Fot. 40**  
Drzwi tylne P - zdjęcie pogładowe 2

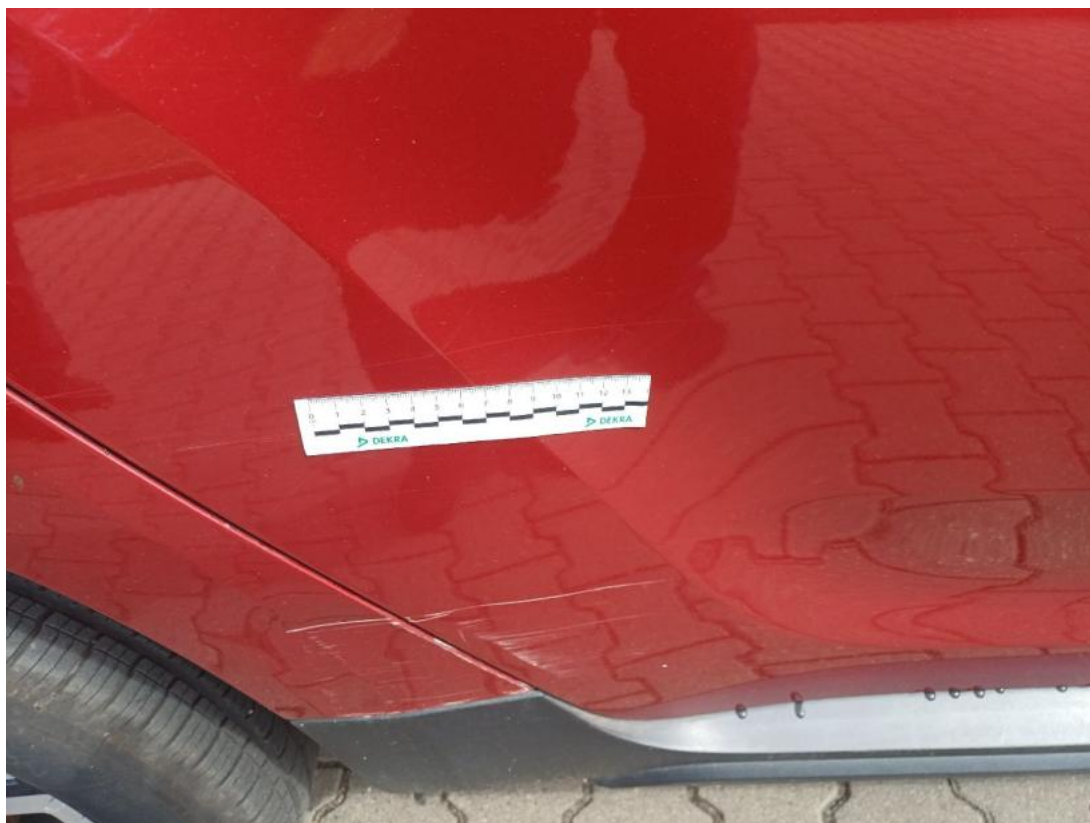
**Fot. 41**  
Drzwi tylne P - Rysa/odprysk 1

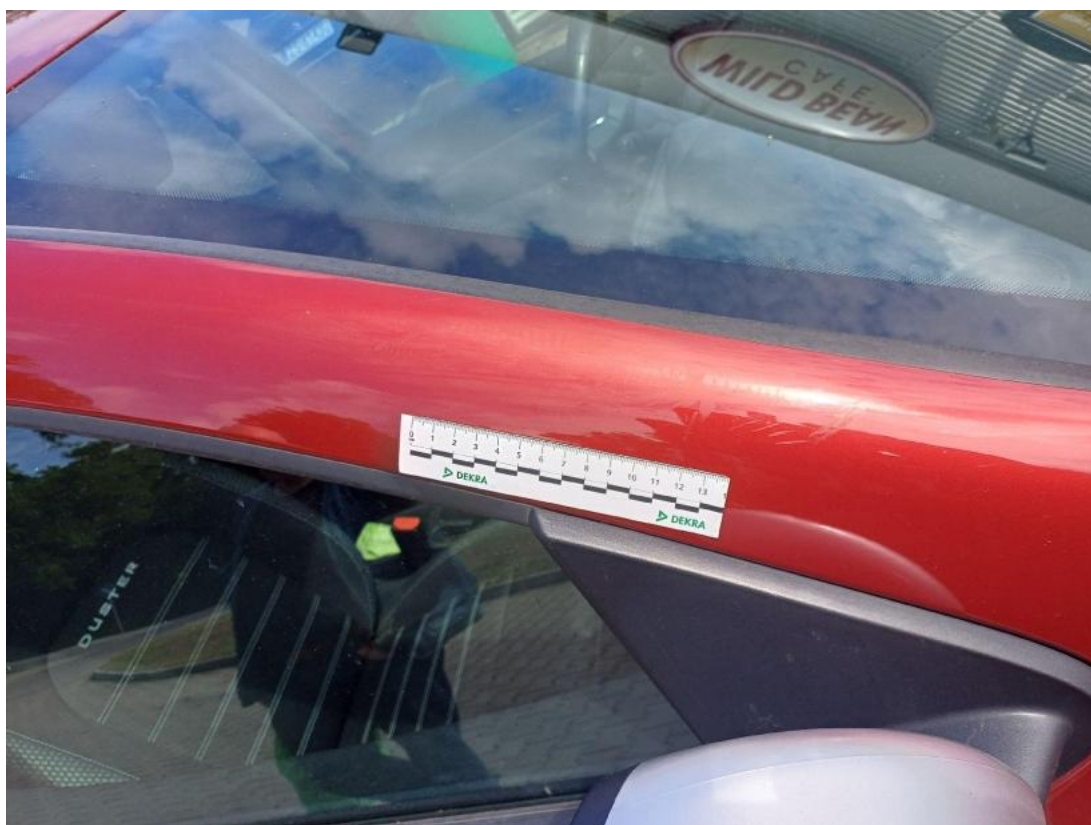
**Fot. 43**

Słupek przedni P - Rysa/odprysk 1

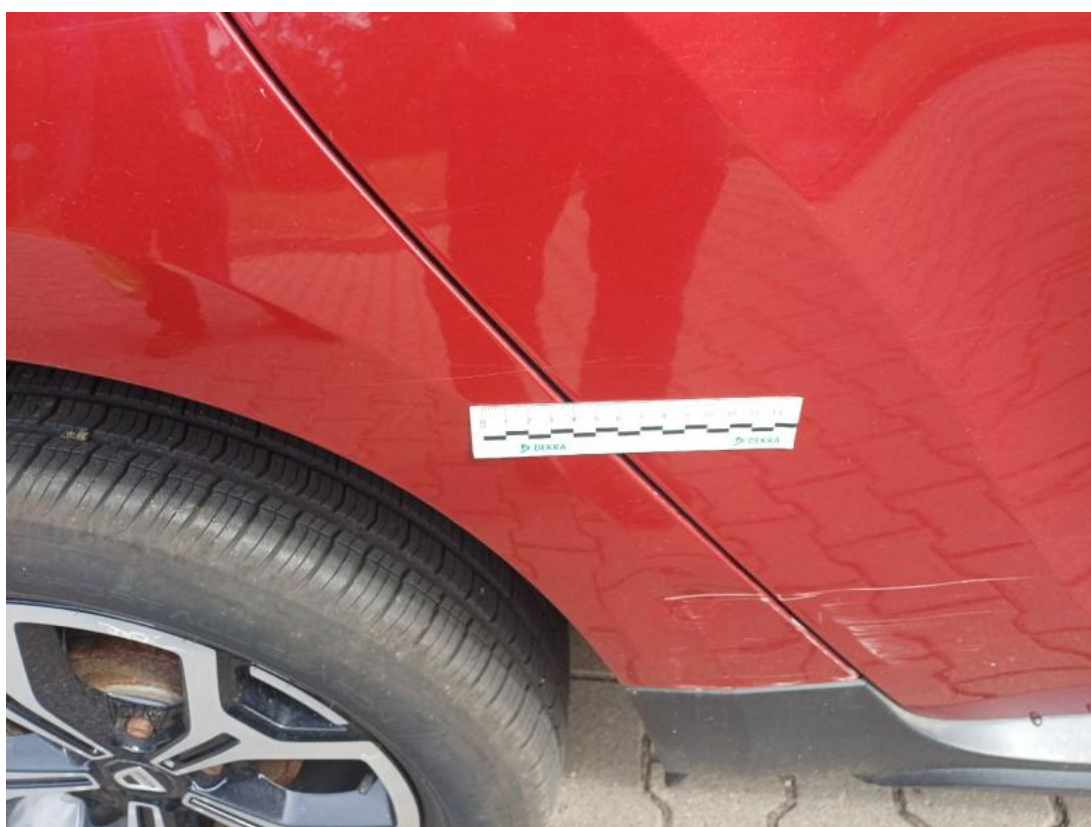
**Fot. 44**

Błotnik tylny P / Ściana boczna P - zdjęcie poglądowe 1

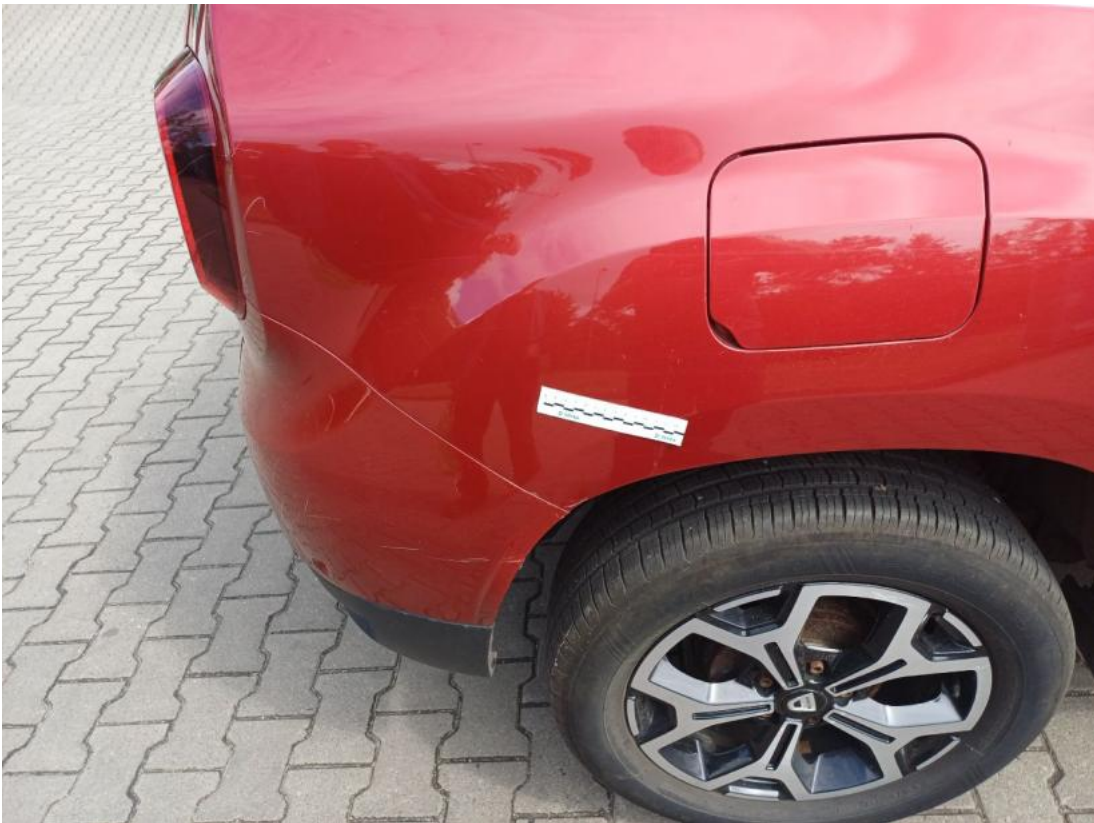
**Fot. 45**

Błotnik tylny P / Ściana boczna P - zdjęcie poglądowe 2

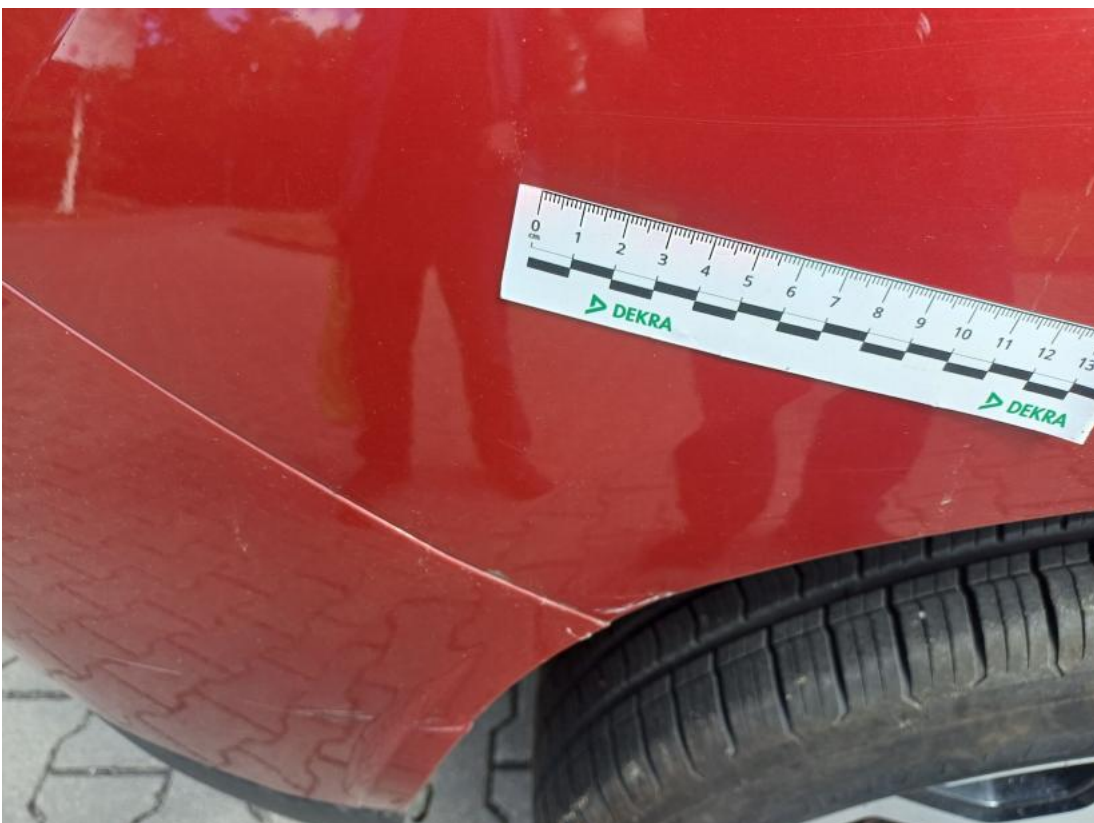
**Fot. 46**

Błotnik tylny P / Ściana boczna P - Wgniecenie/odkształcenie 1

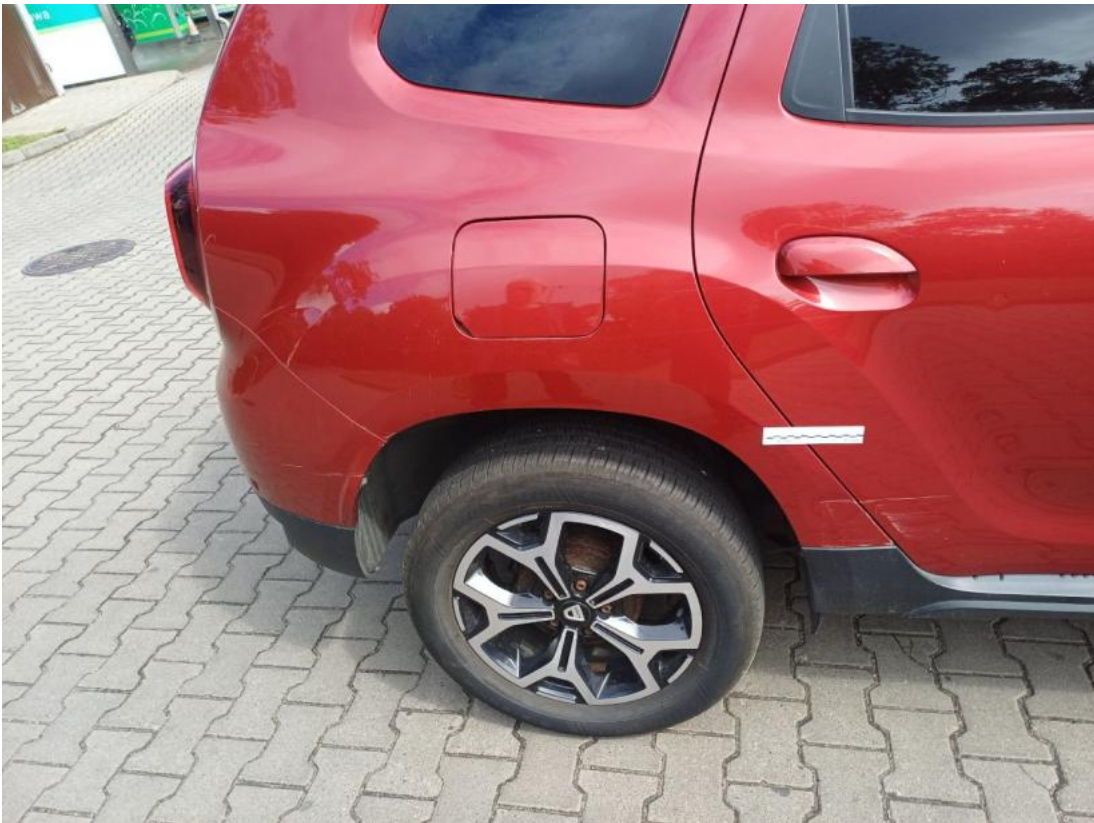
**Fot. 47**

Błotnik tylny P / Ściana boczna P - Wgniecenie/odkształcenie 2

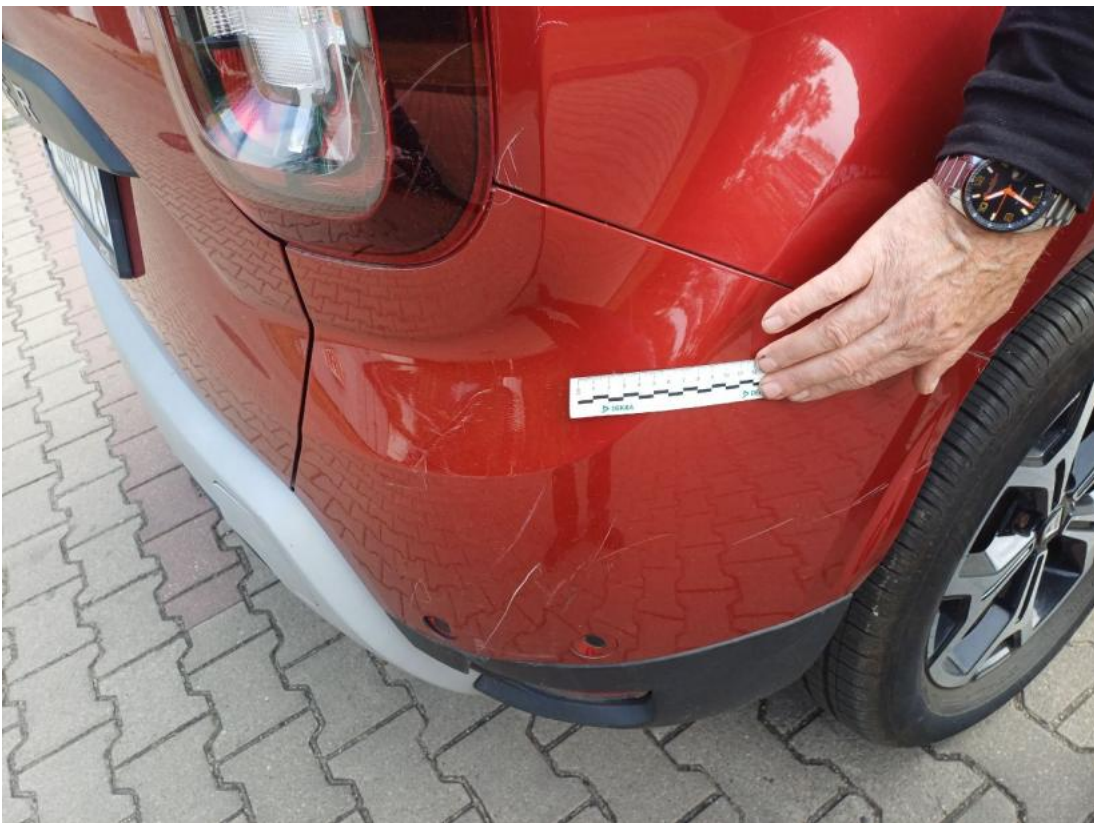
**Fot. 48**

Zderzak tylny - zdjęcie poglądowe 1

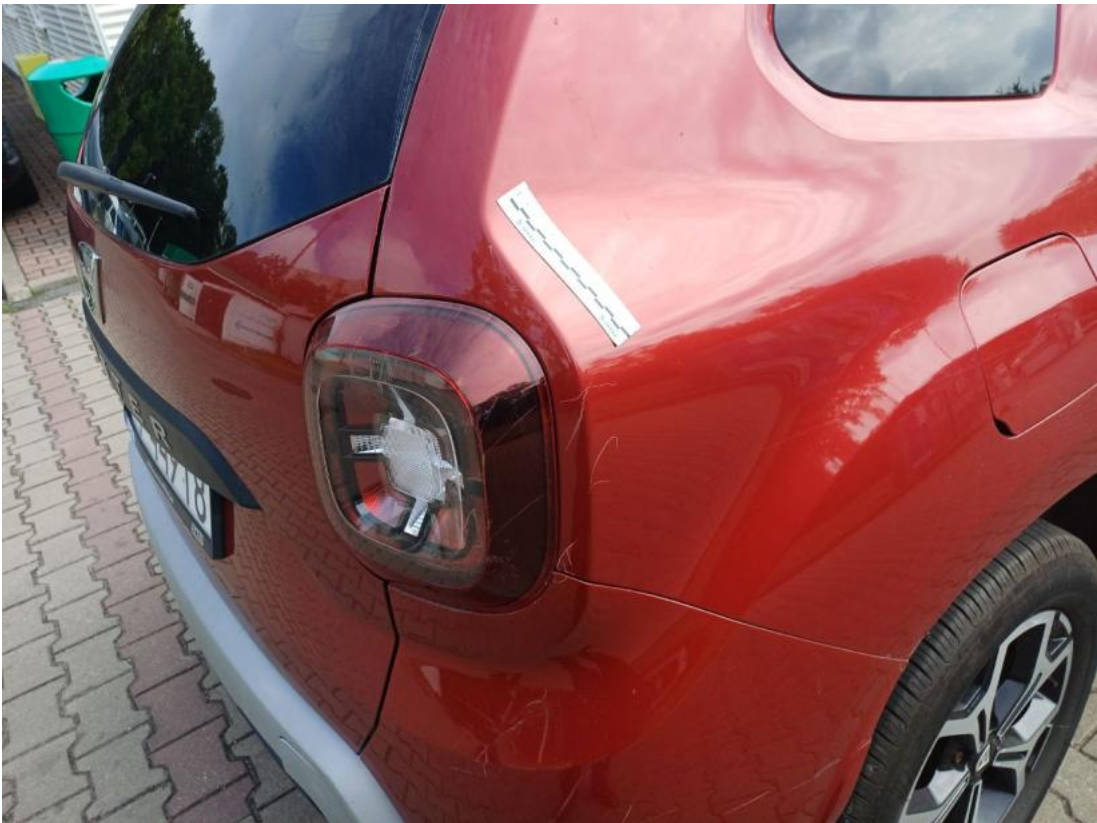
**Fot. 49**  
Zderzak tylny - zdjęcie poglądowe 2

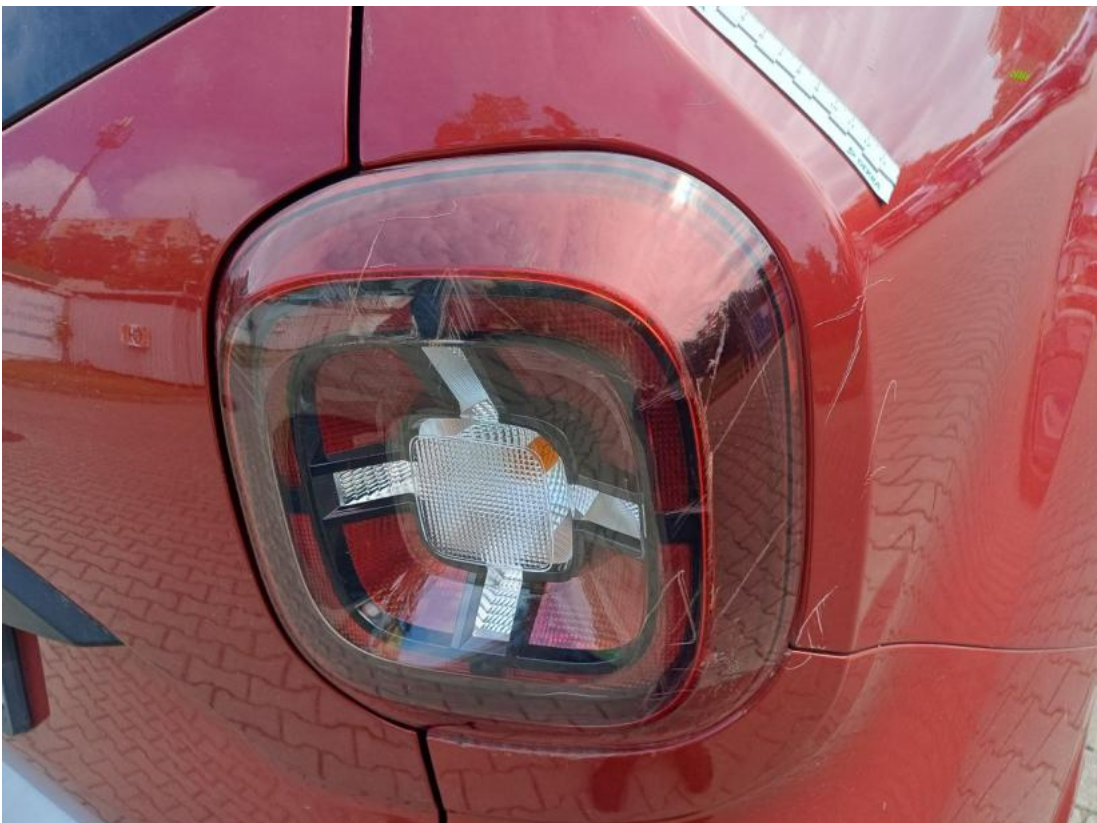
**Fot. 50**  
Zderzak tylny - Rysa/odprysk 1

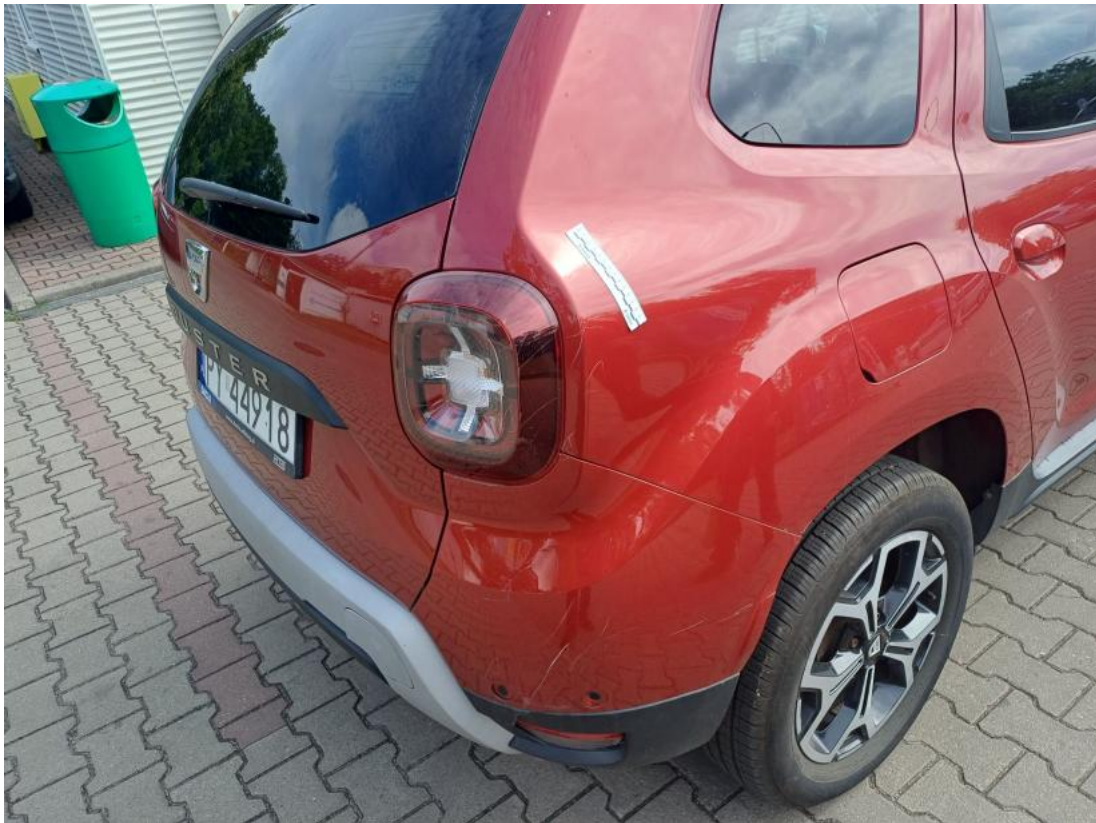
**Fot. 51**

Zderzak tylny - Rysa/odprysk 2

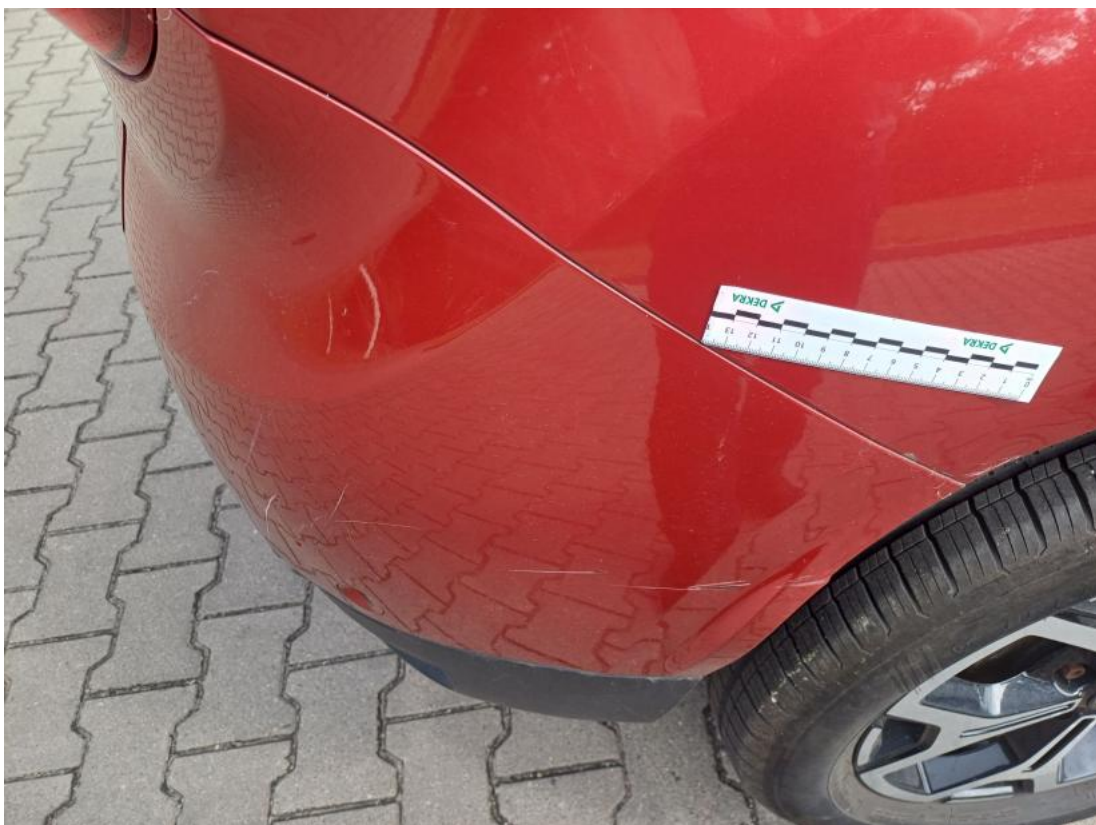
**Fot. 52**

Zderzak tylny() - Rysa/odprysk 3

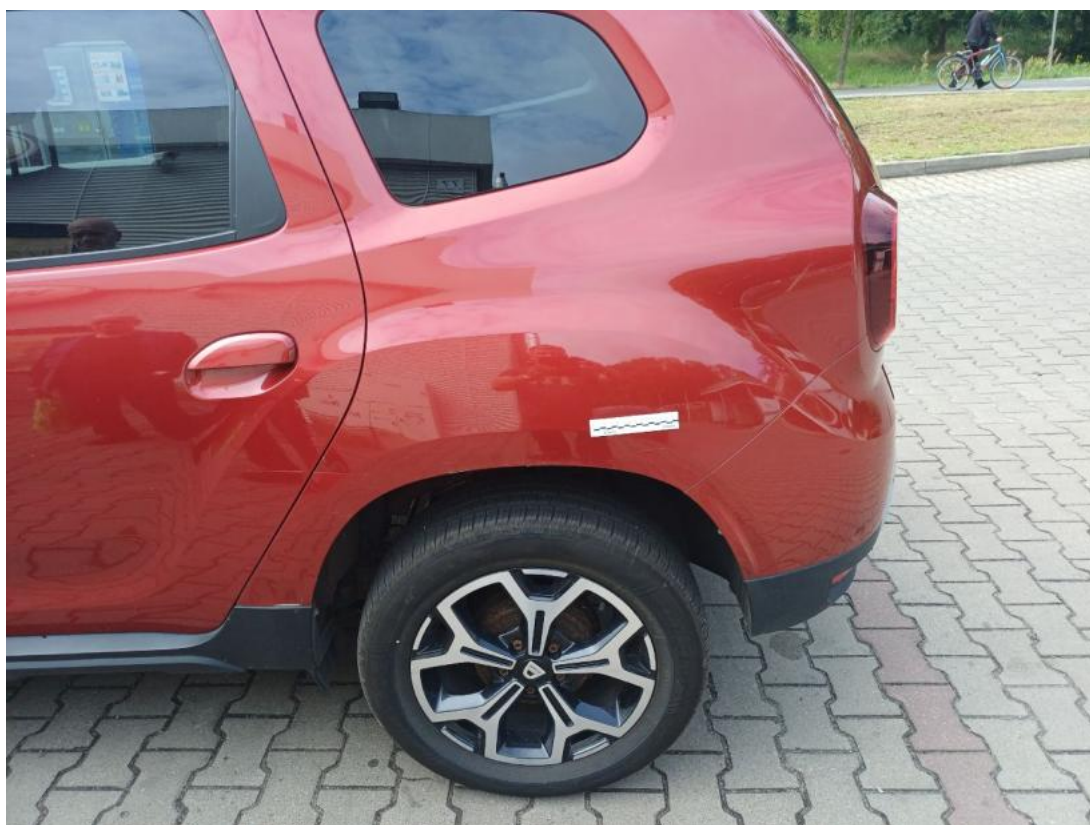
**Fot. 53**

Błotnik tylny L / Ściana boczna L - zdjęcie poglądowe 1

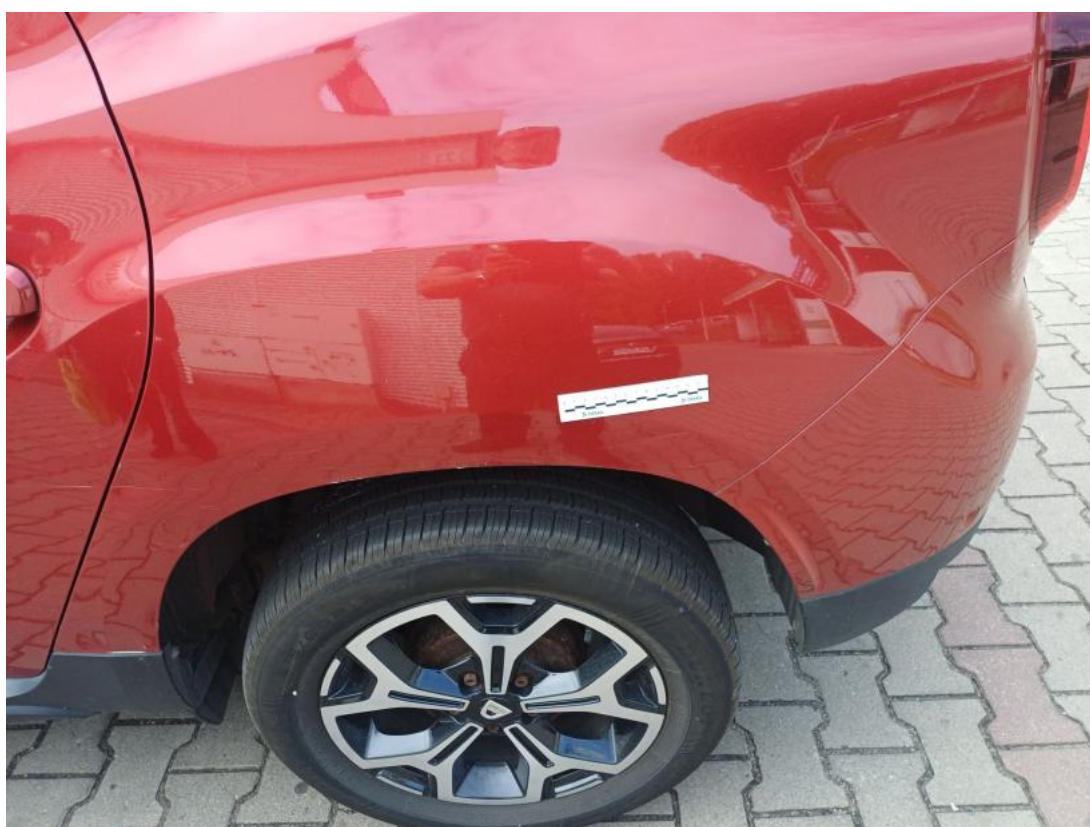
**Fot. 54**

Błotnik tylny L / Ściana boczna L - zdjęcie poglądowe 2

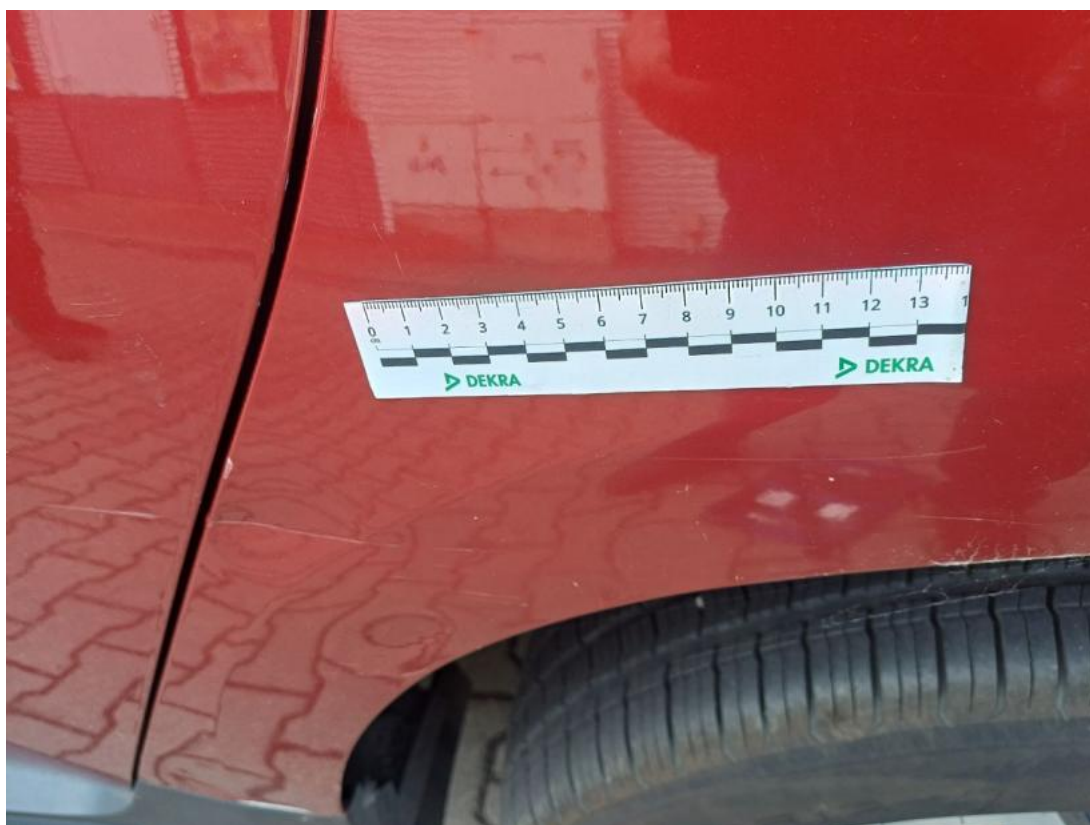
**Fot. 55**

Błotnik tylny L / Ściana boczna L - Rysa/odprysk 1

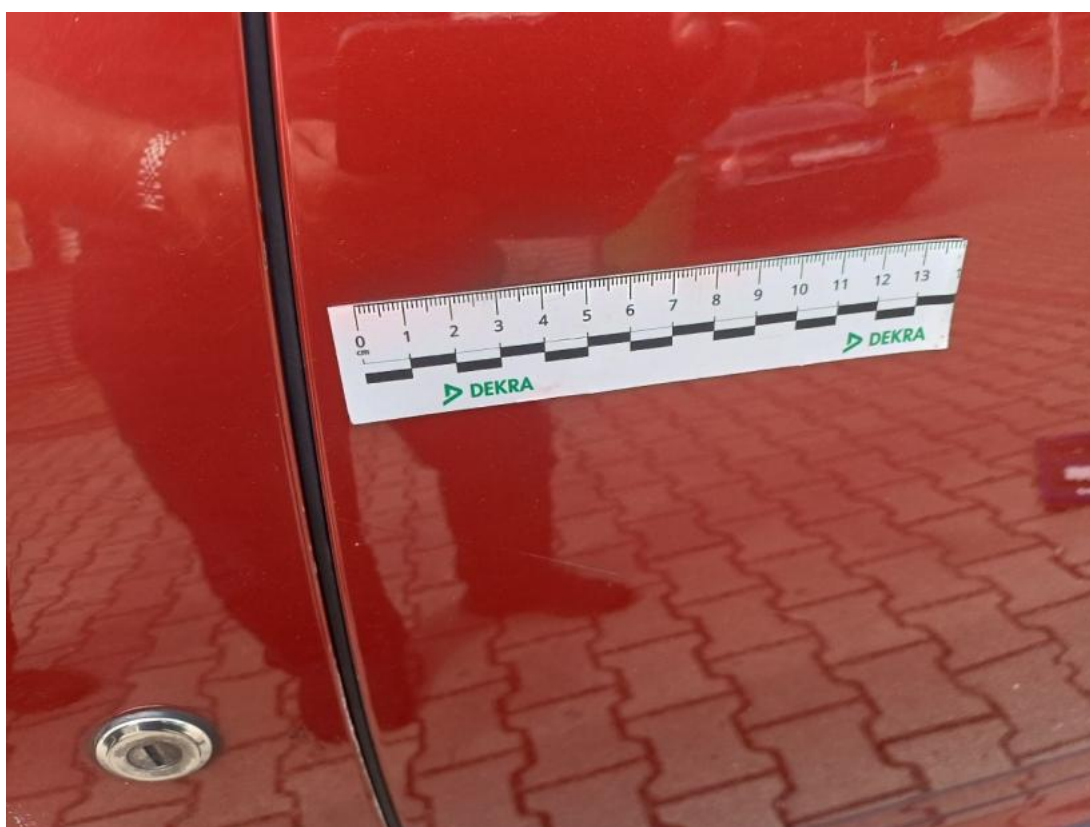
**Fot. 56**

Drzwi tylne L - zdjęcie poglądowe 1

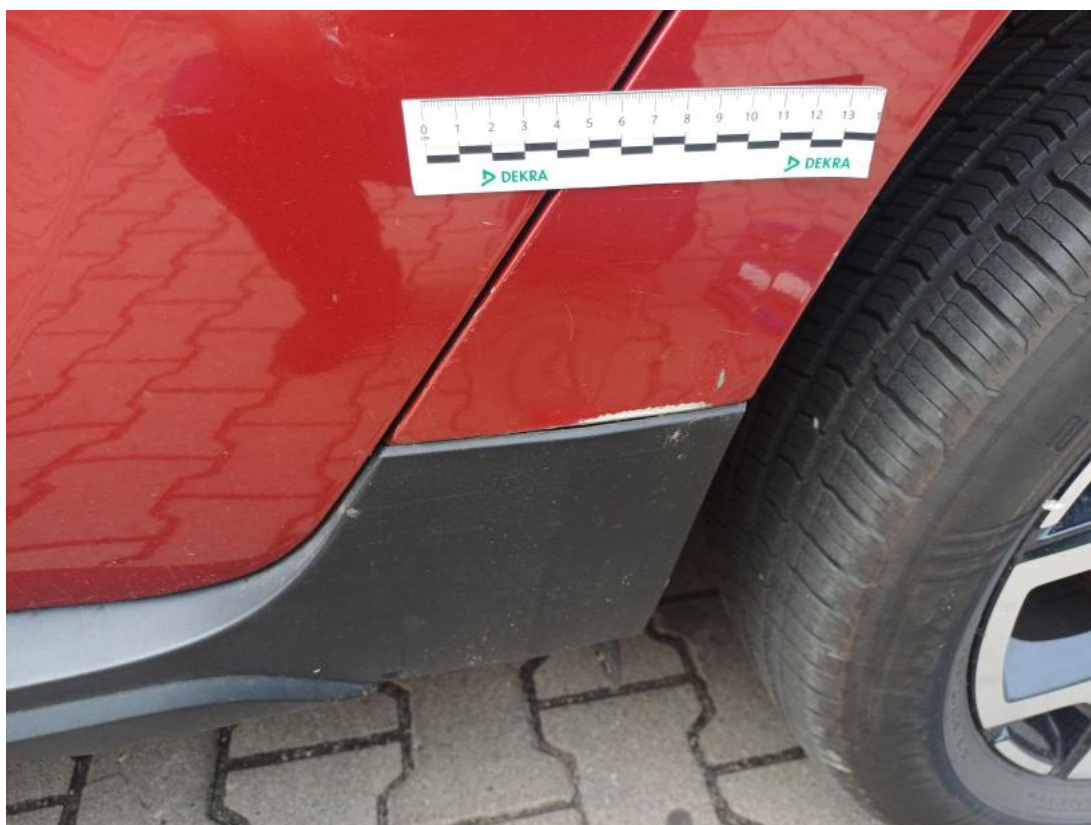
**Fot. 57**  
Drzwi tylne L - zdjęcie pogładowe 2

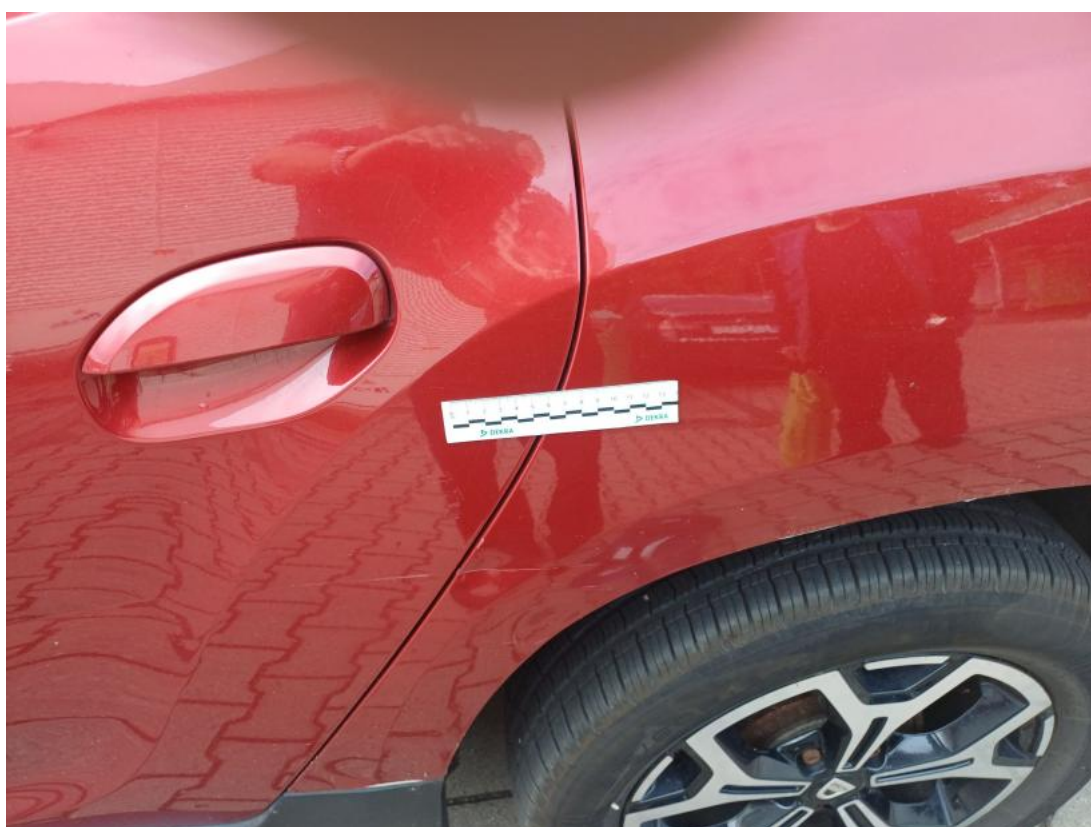
**Fot. 58**  
Drzwi tylne L - Rysa/odprysk 1

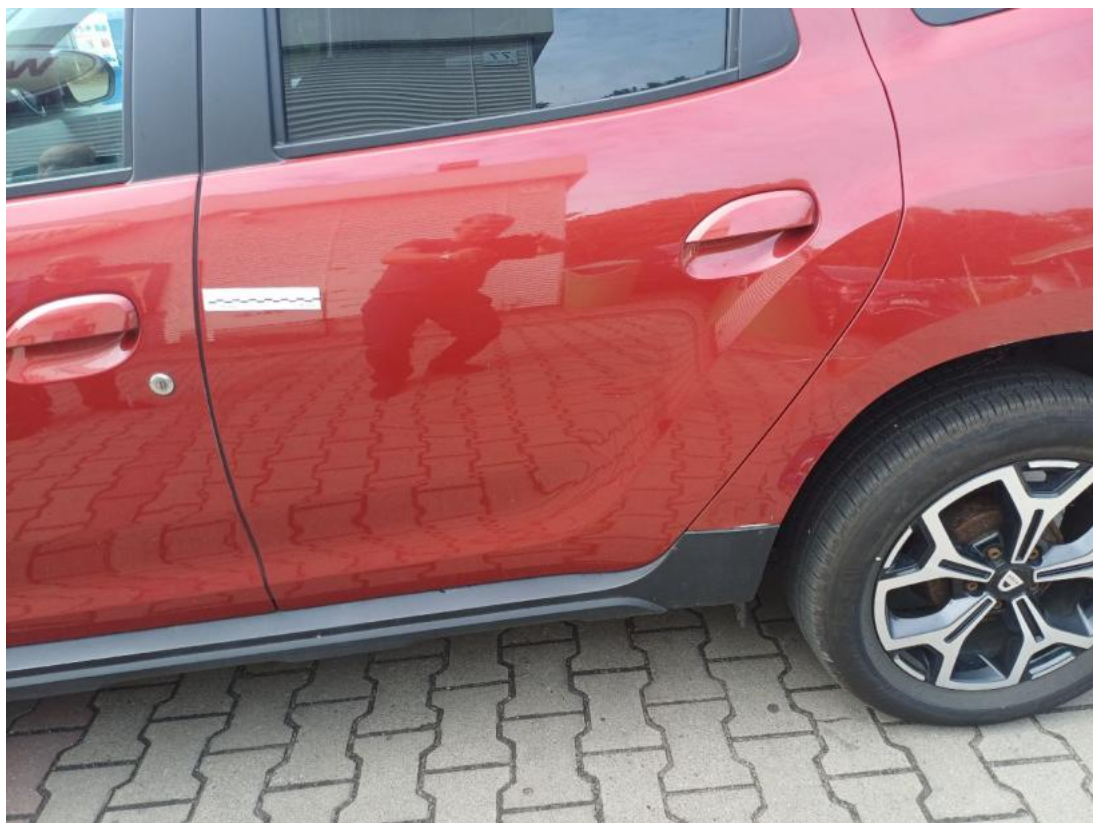
**Fot. 59**

Drzwi tylne L() - Rysa/odprysk 3
