## Raport z oględzin pojazdu

Numer raportu	219558/6/26-11401	Data raportu	19-06-2026
Rzeczoznawcy	Leszek Bizański (WSP) mgr inż. Przemysław Ostap	Data oględzin	16-06-2026
Nr zlecenia	PKOM(DZS)/GDA/52922/26/06/09Miejsce oględzin	MASTER1 MYSŁOWICE, OBRZEŻNA P...

Numer identyfikacyjny (VIN)	<b>WF0WXXTACWHB22063</b>
Marka, model	FORD Transit Courier 1.5 TDC...
Typ, wersja	Transit Courier 1.5 TDCi Trend
Numer rejestracyjny	SK741XU
Silnik (rodz./poj./moc)	diesel/1498 ccm/70 kW
Stan licznika	224 690 km
Data 1. rej./rok prod.	23-06-2017/2017
Data nast. bad. techn.	23-02-2027
Nadwozie	FUR 4/2
Lakier	biały/UNI
Skrzynia biegów	manualna

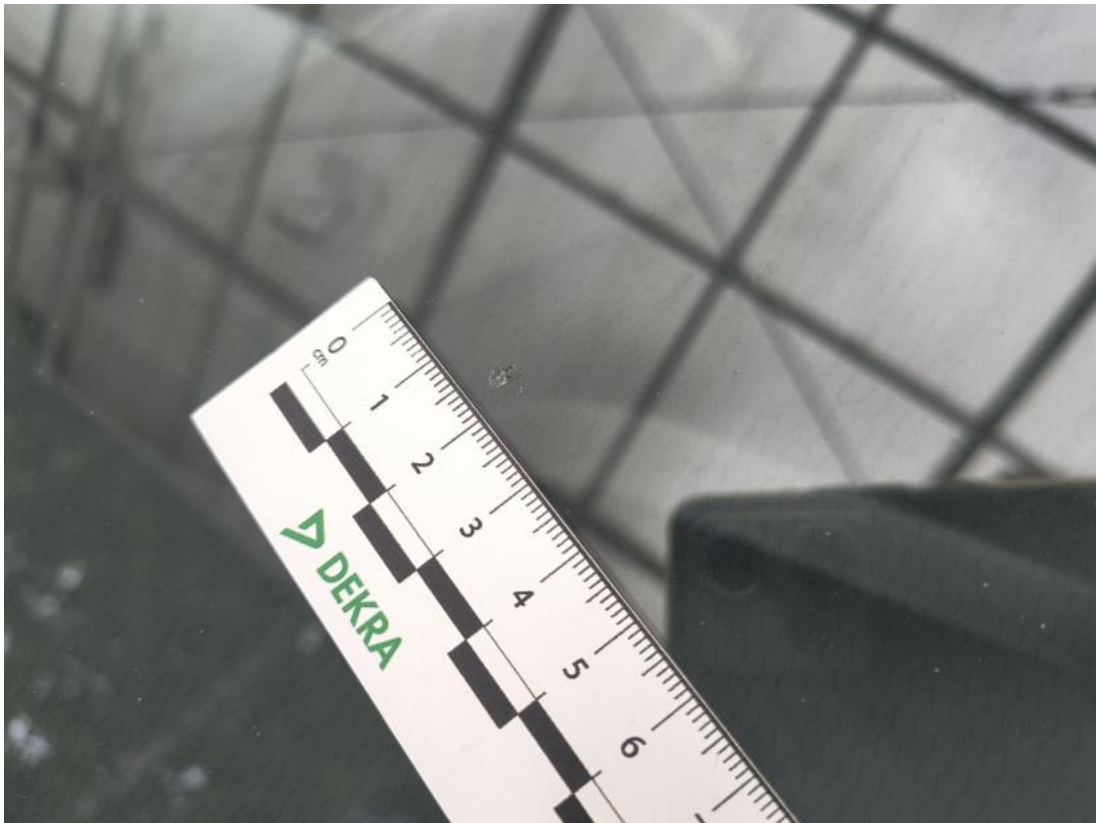
**Fot. 41**

Szyba czołowa - Pęknięcie/rozerwanie 1

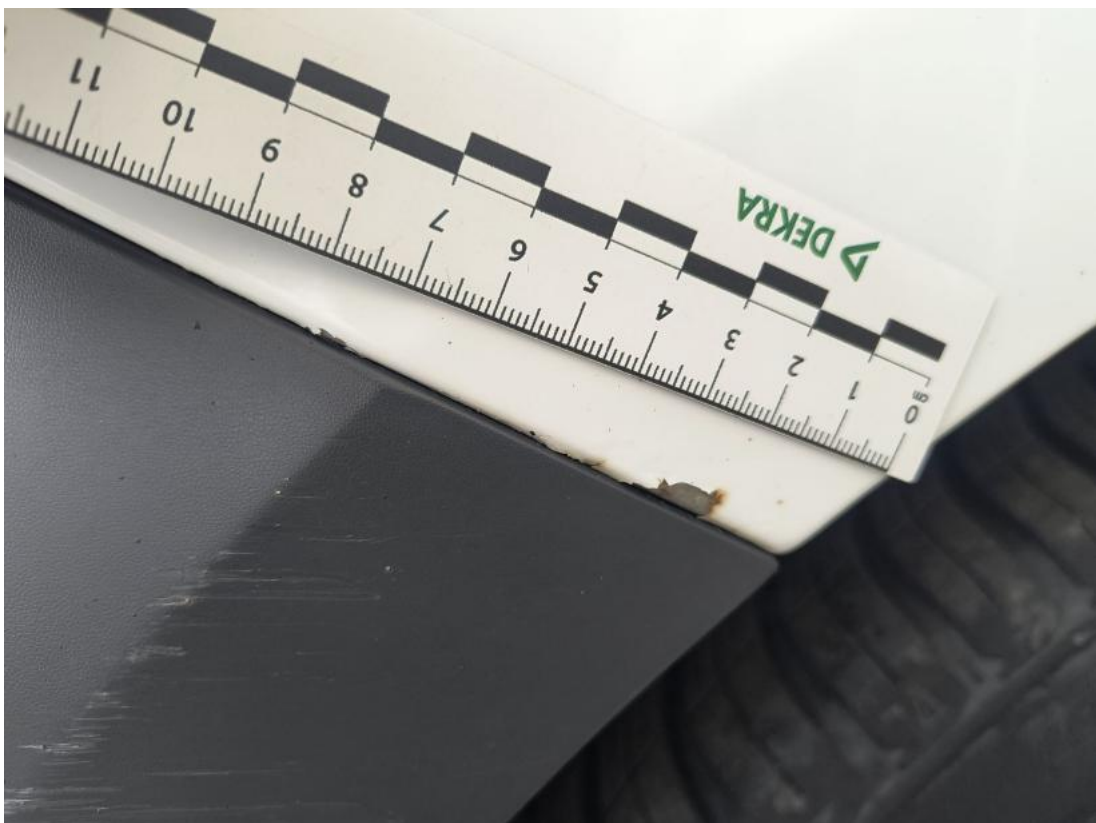
**Fot. 60**

Błotnik tylny P / Ściana boczna P - Inne 1

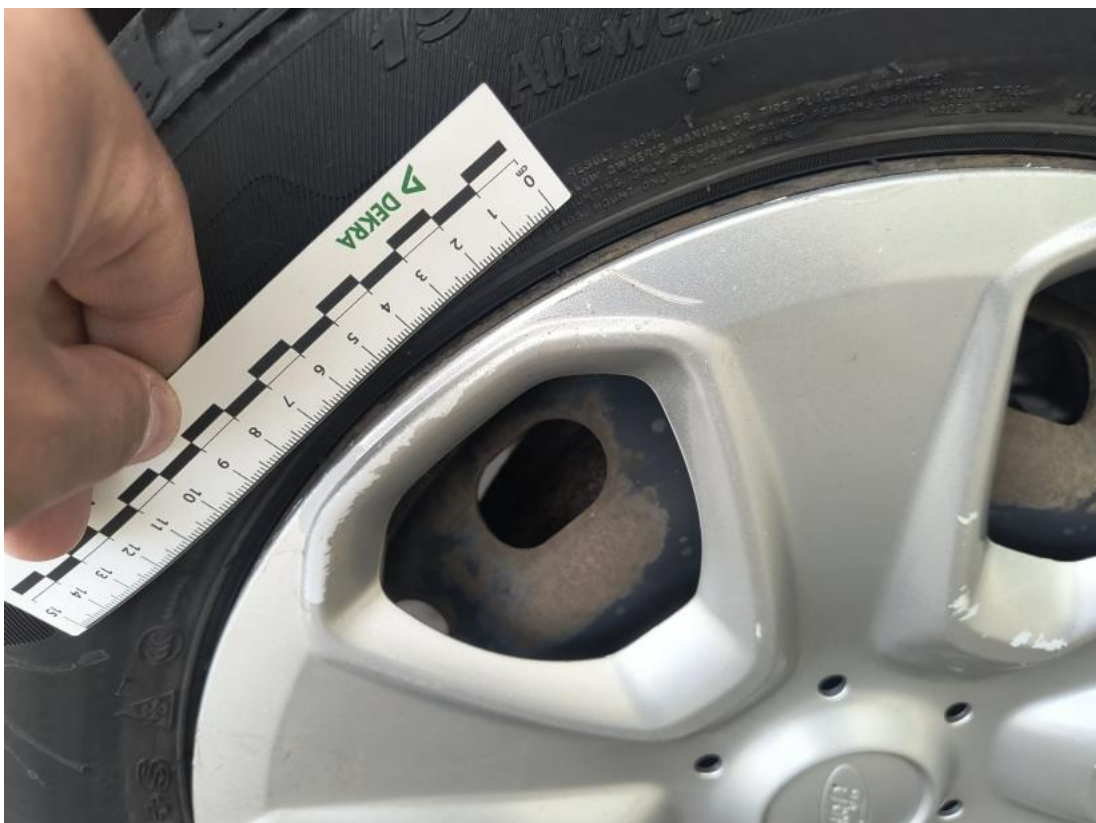
**Fot. 62**

Kołpak tylny P - Rysa/odprysk 1

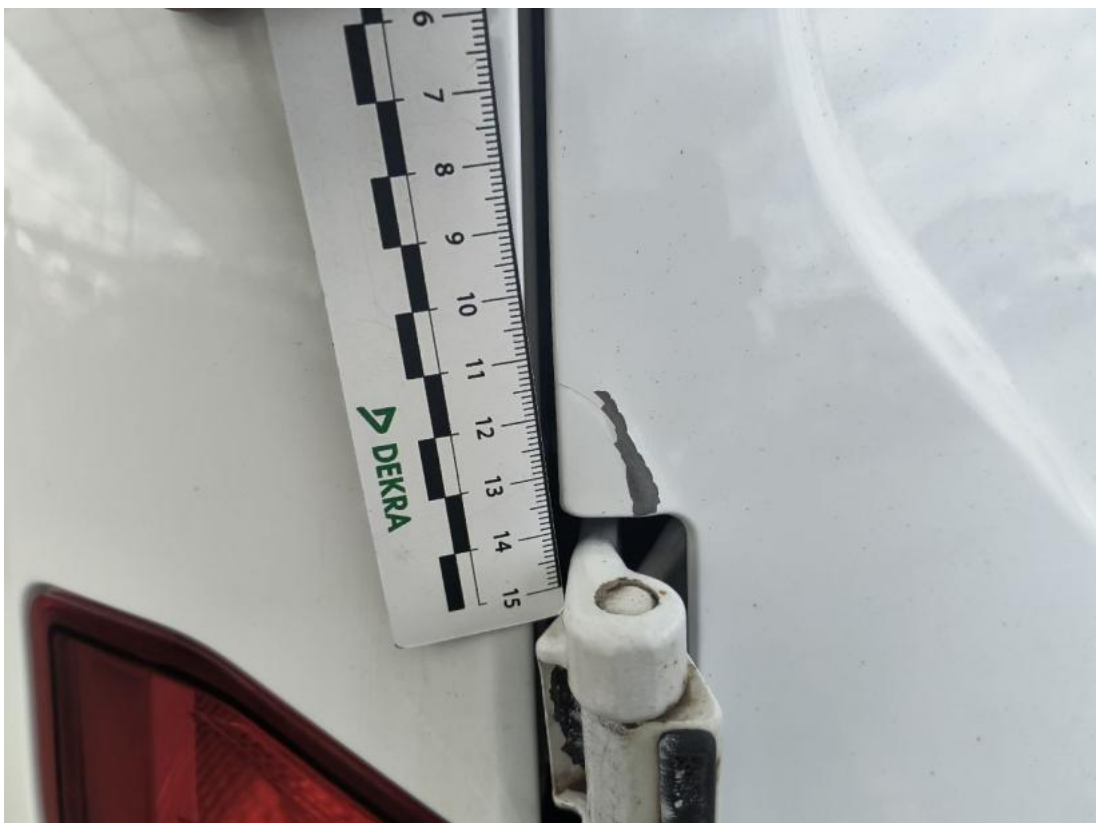
**Fot. 66**

Pokrywy bagażnika - Rysa/odprysk 2

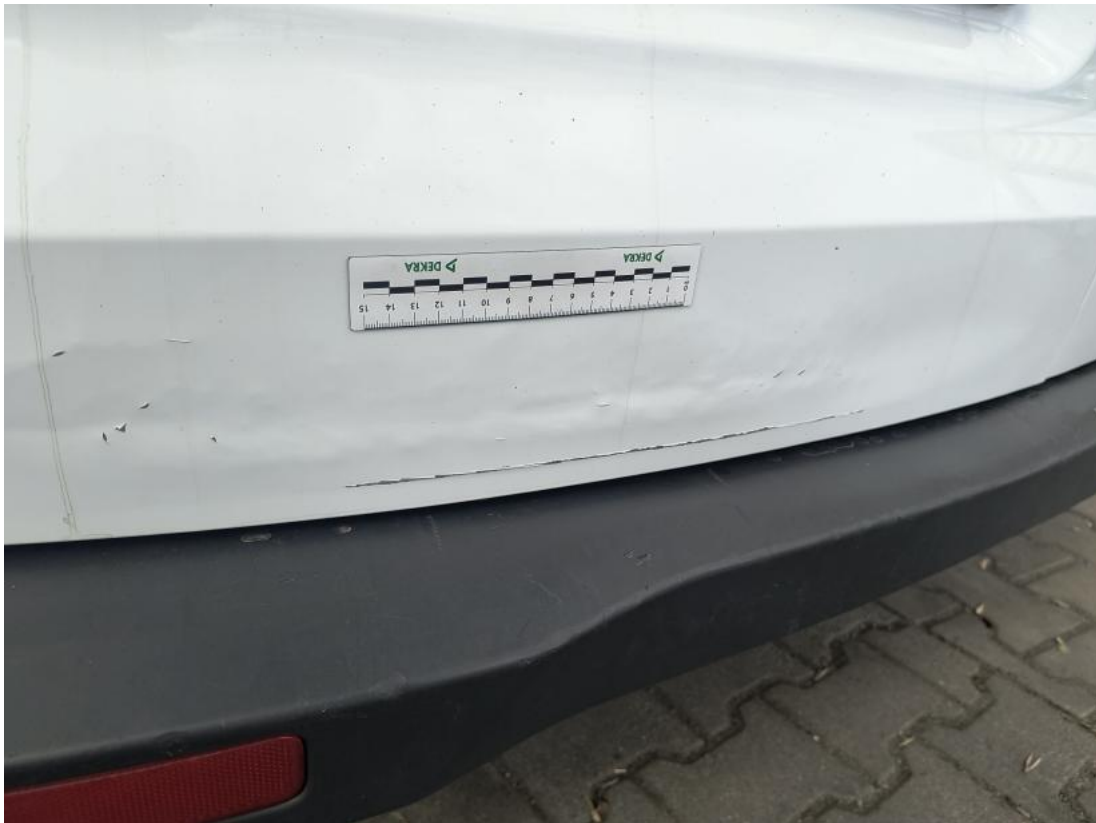
**Fot. 67**

Pokrywy bagażnika - Wgniecenie/odkształcenie 1

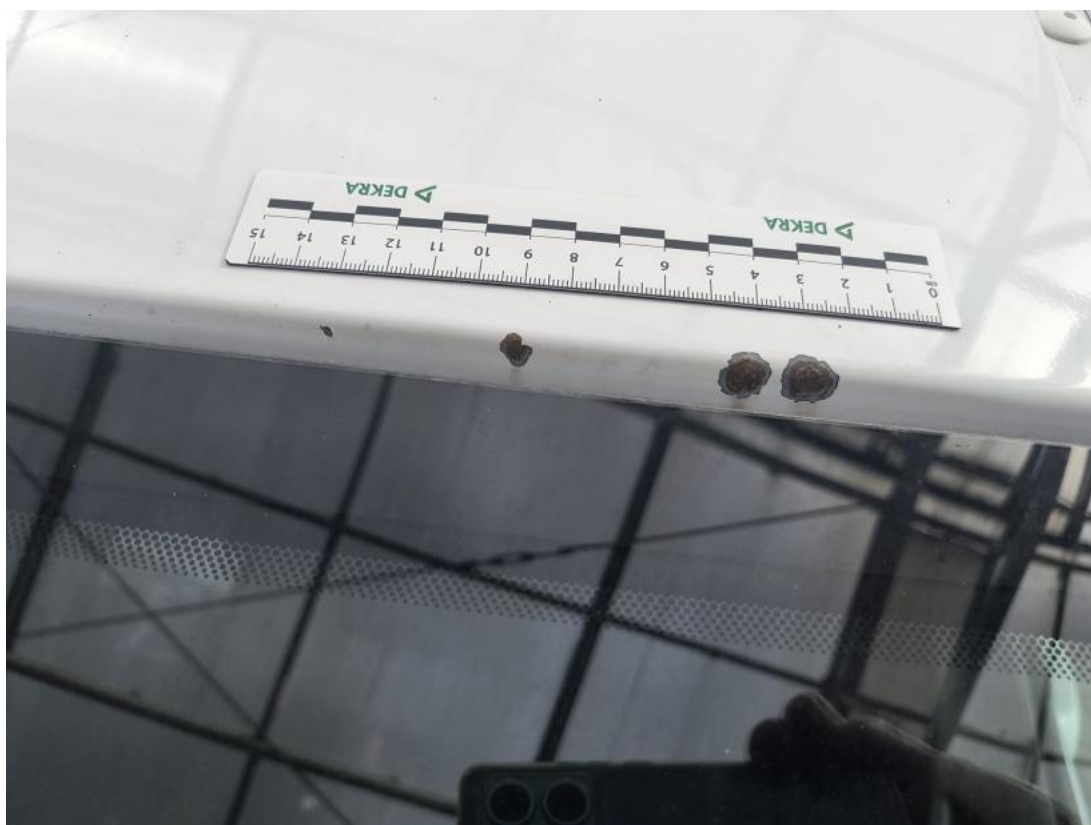
**Fot. 76**

Dach - Inne 1

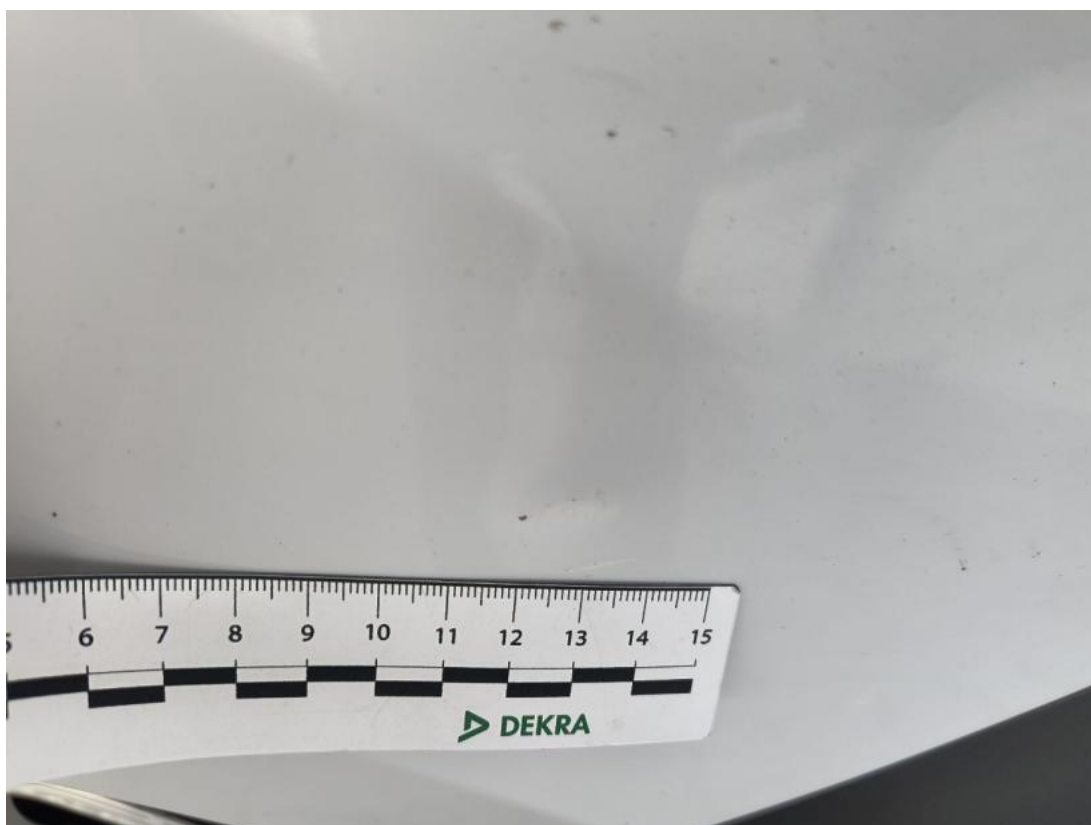
**Fot. 79**

Błotnik tylny L / Ściana boczna L - Wgniecenie/odkształcenie 1

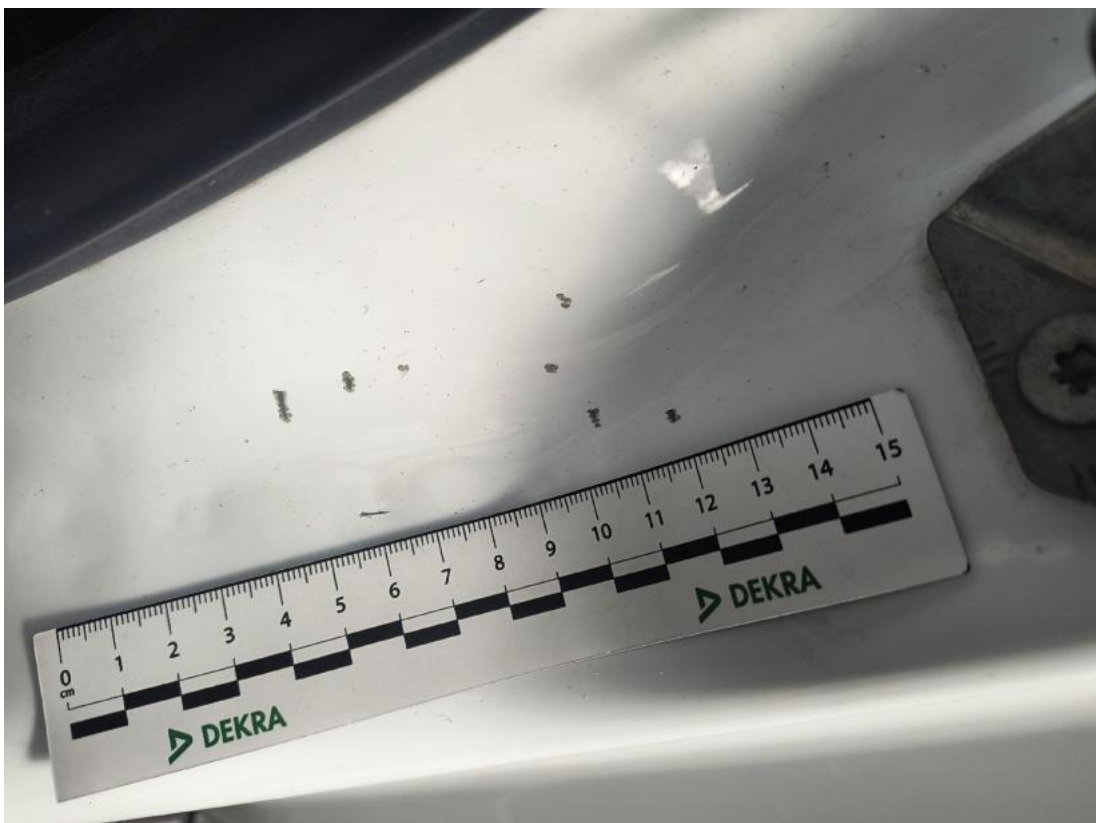
**Fot. 88**

Słupek środkowy L - Rysa/odprysk 1

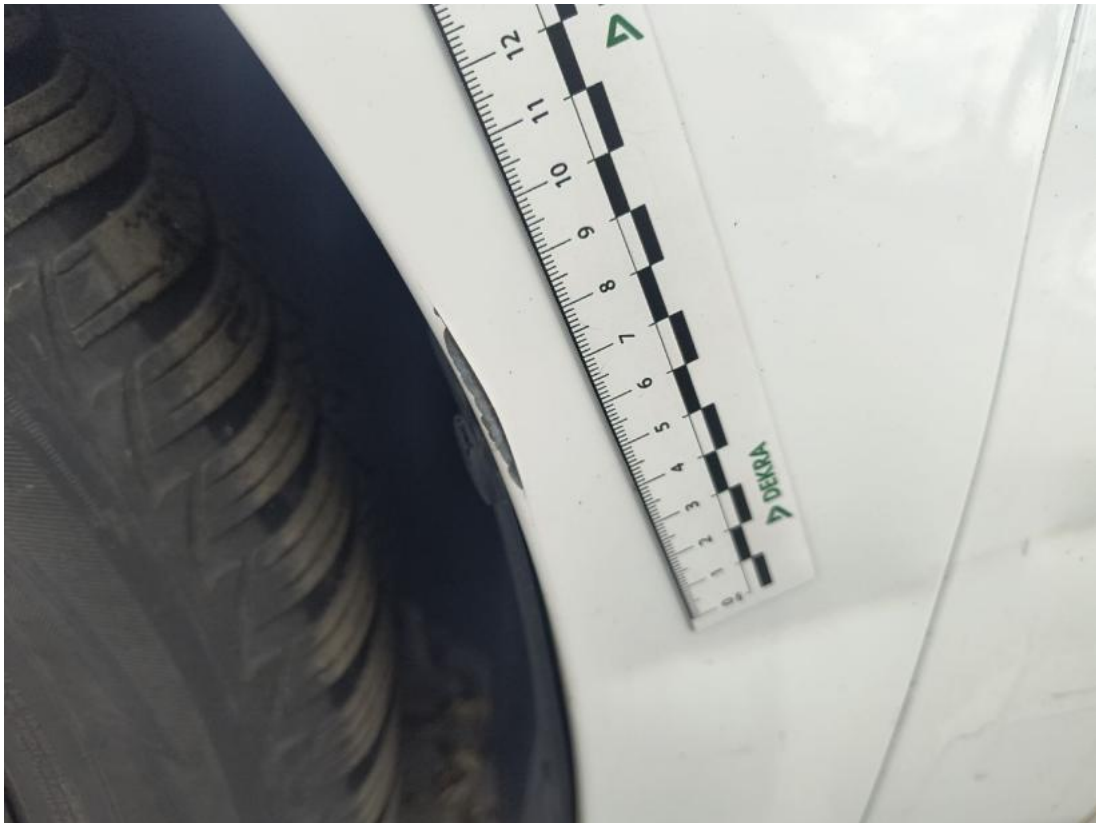
**Fot. 91**

Poz.	Nazwa pozycji	Opis uszkodzeń	Kwalifik.	Naprawa [rbg]
1	Okładzina zderzaka przedniego	zarysowanie, ubytki materiału	WY	0.7
2	Szyba przednia barwiona/ogrzew.	pęknięcie	WY	1.8
3	Kpl.montażowy/naprawczy-kpl.do klejenia		WY	
4	Nakładka zderzaka tylnego, dół	zarysowanie, wgniecenie/odkształcenie	WY	0.3
5	Zderzak, róg R	zarysowanie	WY	0.1
6	Błotnik przedni L	rysa/odprysk, wgniecenie/odkształcenie	NA	1

Błotnik przedni L - Rysa/odprysk 1

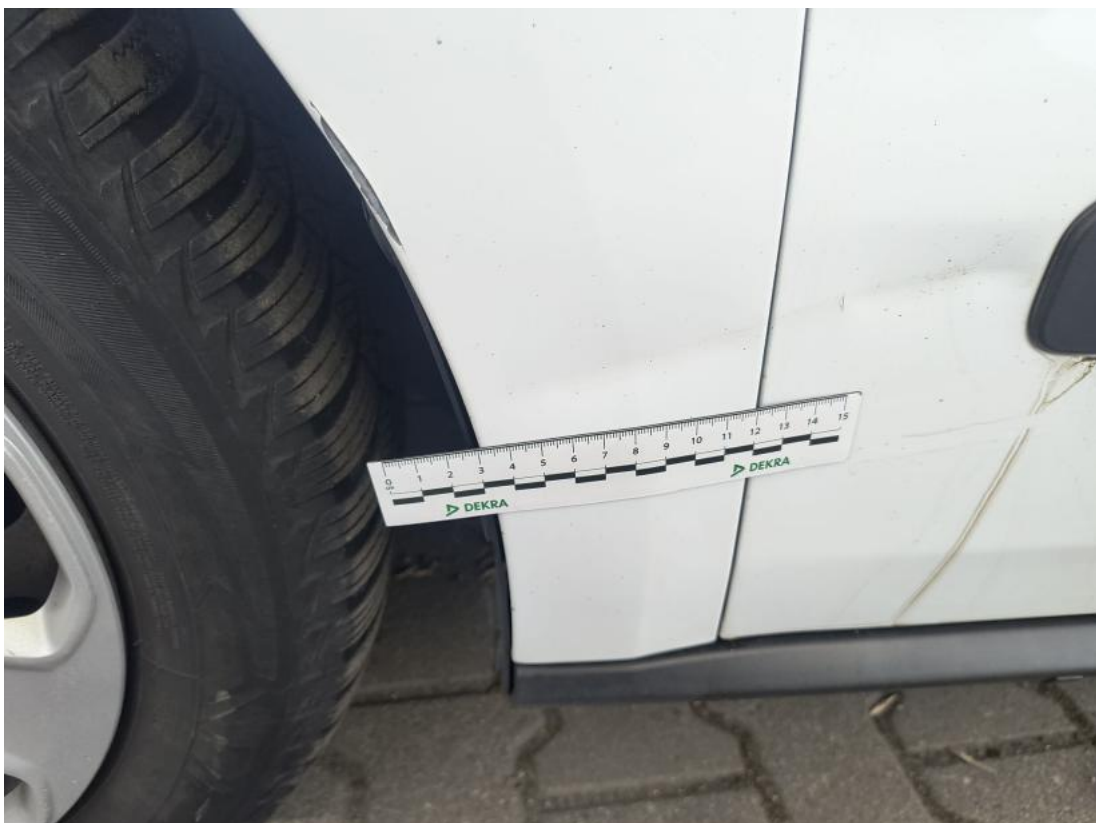
**Fot. 92**

Błotnik przedni L - Wgniecenie/odkształcenie 1

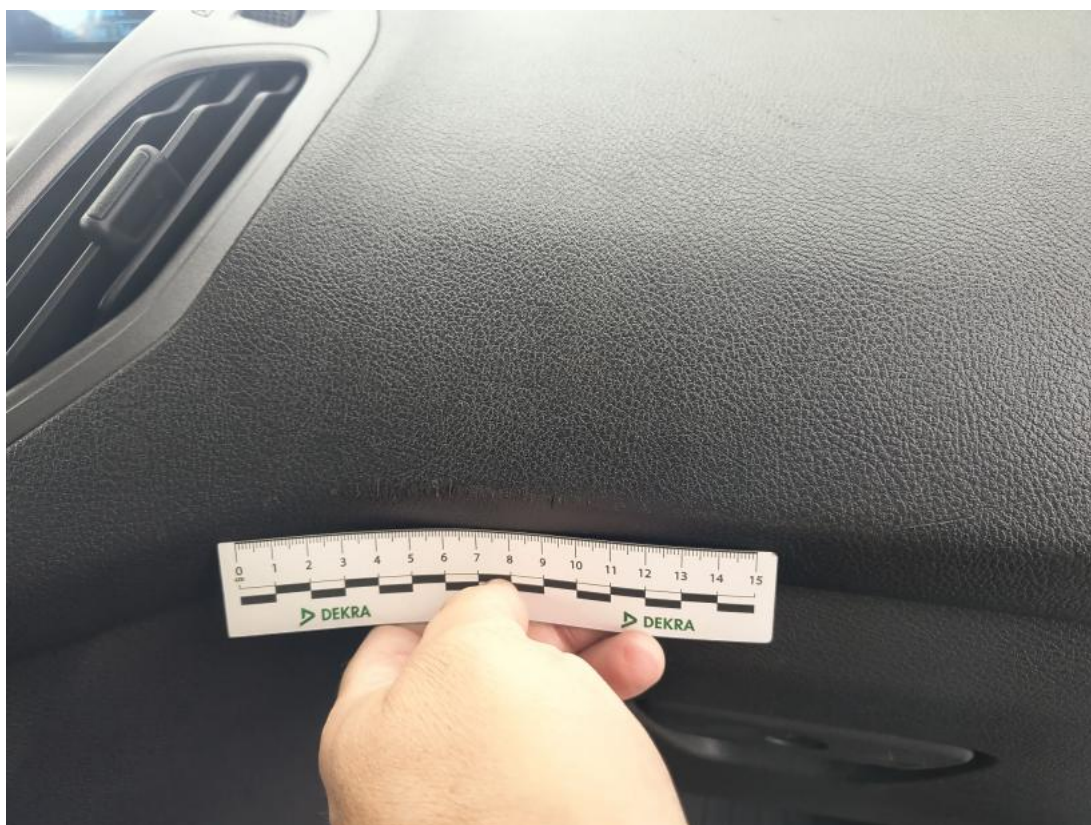
**Fot. 94**

Deska rozdzielcza - Rysa/odprysk 1

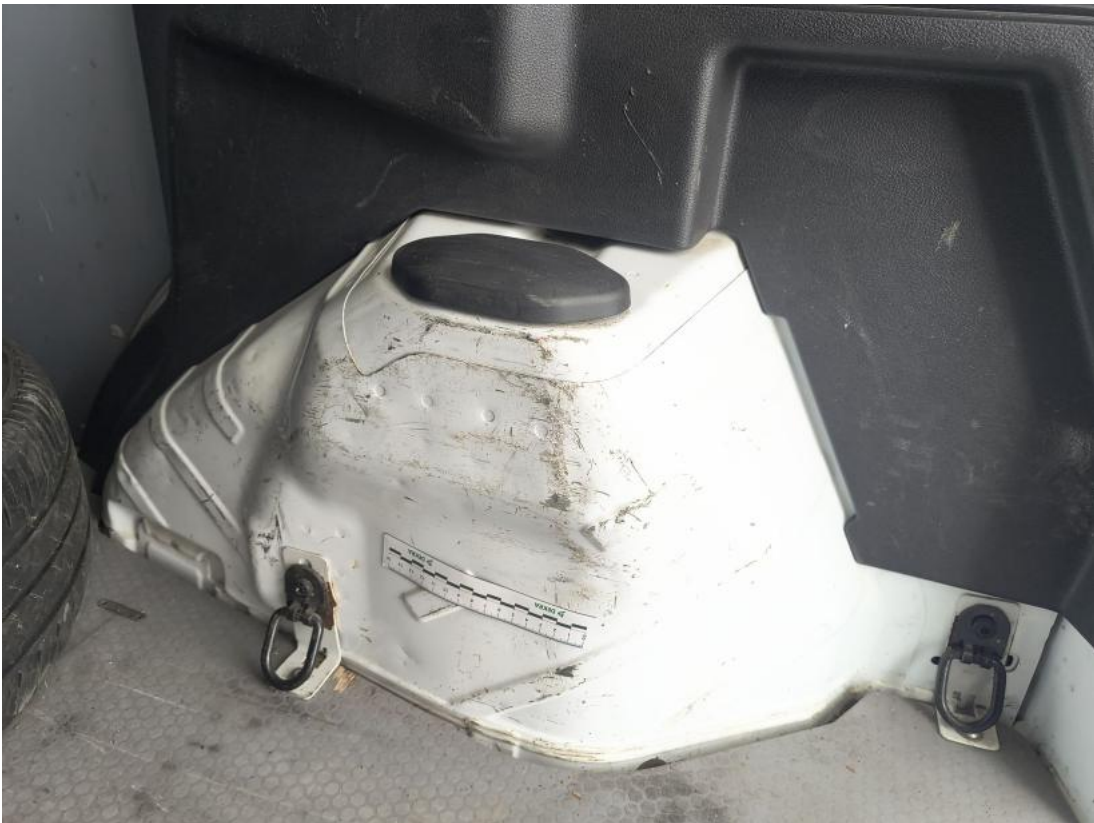
**Fot. 101**

Ściana prawa - Rysa/odprysk 1
