## Raport z oględzin pojazdu

Numer raportu	219779/7/26-11401	Data raportu	03-07-2026
Rzeczoznawcy	Leszek Bizański (WSP) mgr inż. Przemysław Ostap	Data oględzin	30-06-2026
Nr zlecenia	PKOM(DZS)/GDA/58210/26/06/25	Miejsce oględzin	MASTER1 MYSŁOWICE, OBRZEŻNA PŁ.

Numer identyfikacyjny (VIN)	<b>WBA8F91010A803959</b>
Marka, model	BMW Seria 3 [F30/F80] 15-18
Typ, wersja	316d Advantage aut
Numer rejestracyjny	WD5157T
Silnik (rodz./poj./moc)	diesel/1995 ccm/85 kW
Stan licznika	213 362 km
Data 1. rej./rok prod.	12-09-2018/2018
Data nast. bad. techn.	11-09-2026
Nadwozie	sedan 4/5
Lakier	biały/METALIK
Skrzynia biegów	automatyczna

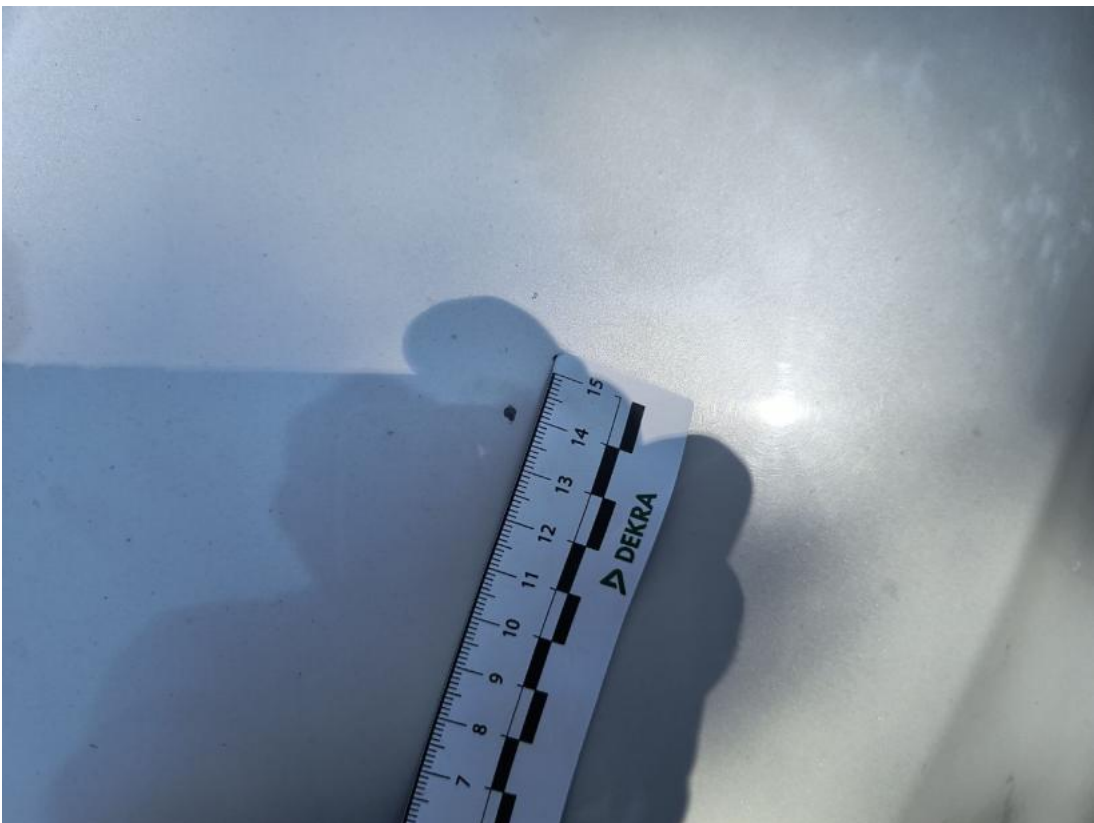
**Fot. 40**

5	Pokrywa przednia	rysa/odprysk, ślady korozji	NA	0.5
6	Okładzina zderzaka tylnego	rysa/odprysk, wgniecenie/odkształcenie	NA	1.5
7	Rama drzwi, przód L	rysa/odprysk, zabrudzenie		
8	Kierownica skórzana z Airbag	ubytki materiału		
9	Konsola środkowa	zarysowanie		
10	Tapicerka drzwi, przód L	ubytki materiału		
11	Tapicerka drzwi tylnych R	rysa/odprysk

Pokrywa komory silnika - Rysa/odprysk 1

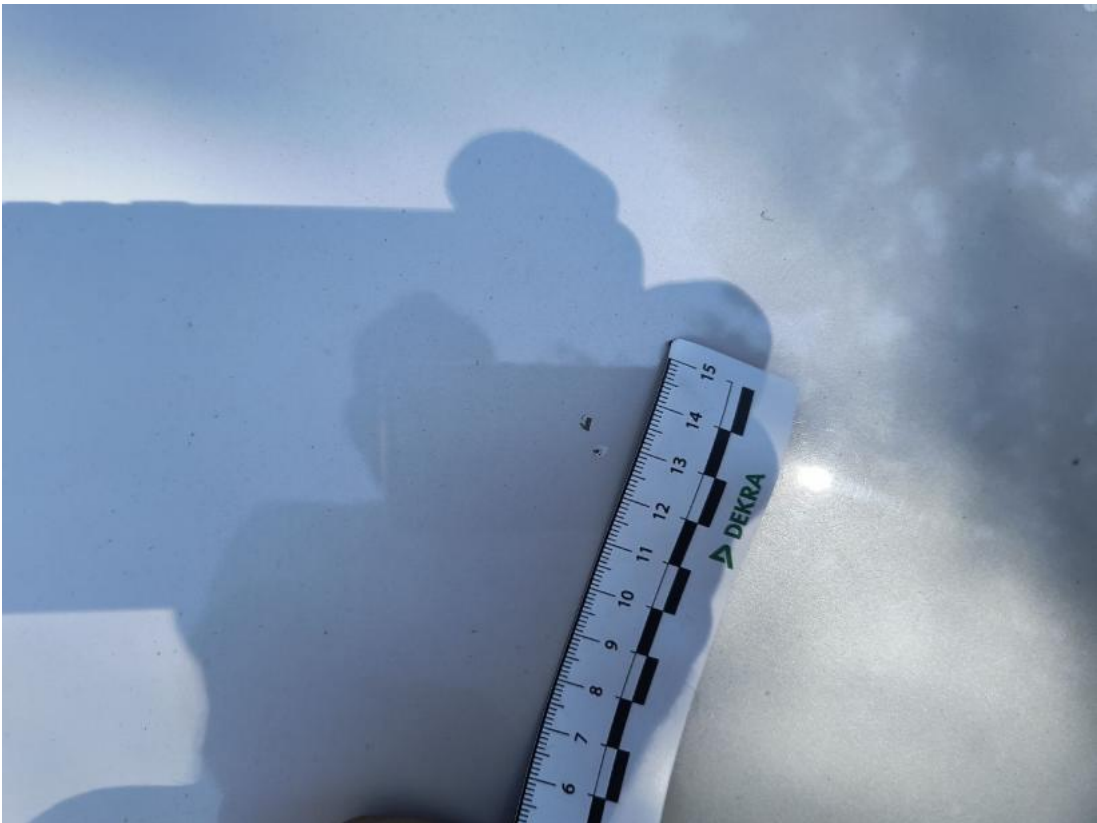
**Fot. 41**  
Pokrywa komory silnika - Rysa/odprysk 2

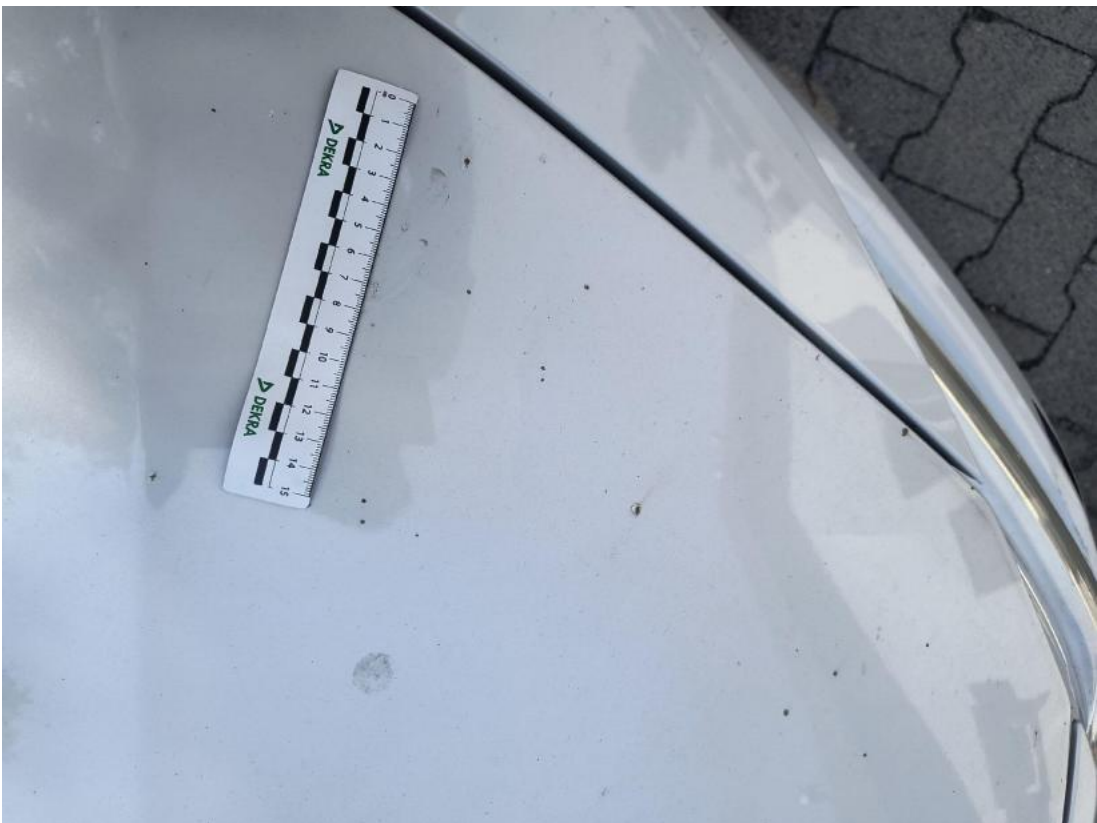
**Fot. 42**  
Pokrywa komory silnika() - Rysa/odprysk 3

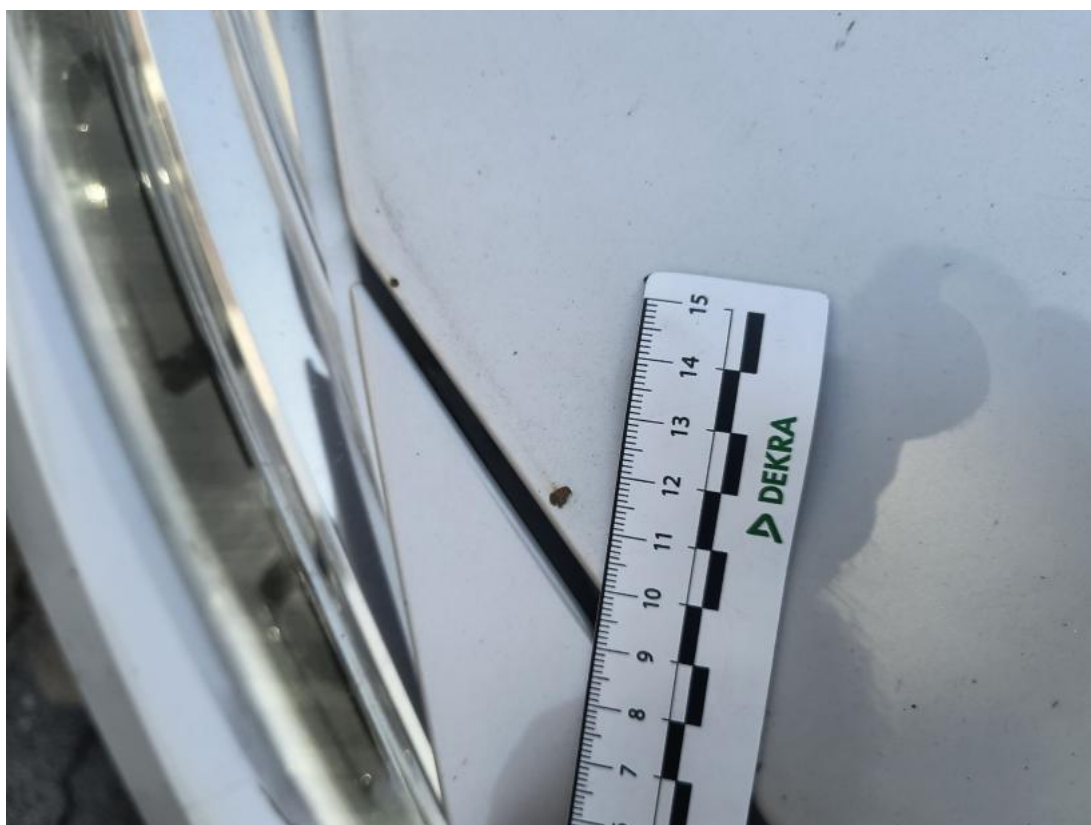
**Fot. 44**

Pokrywa komory silnika - Inne 2

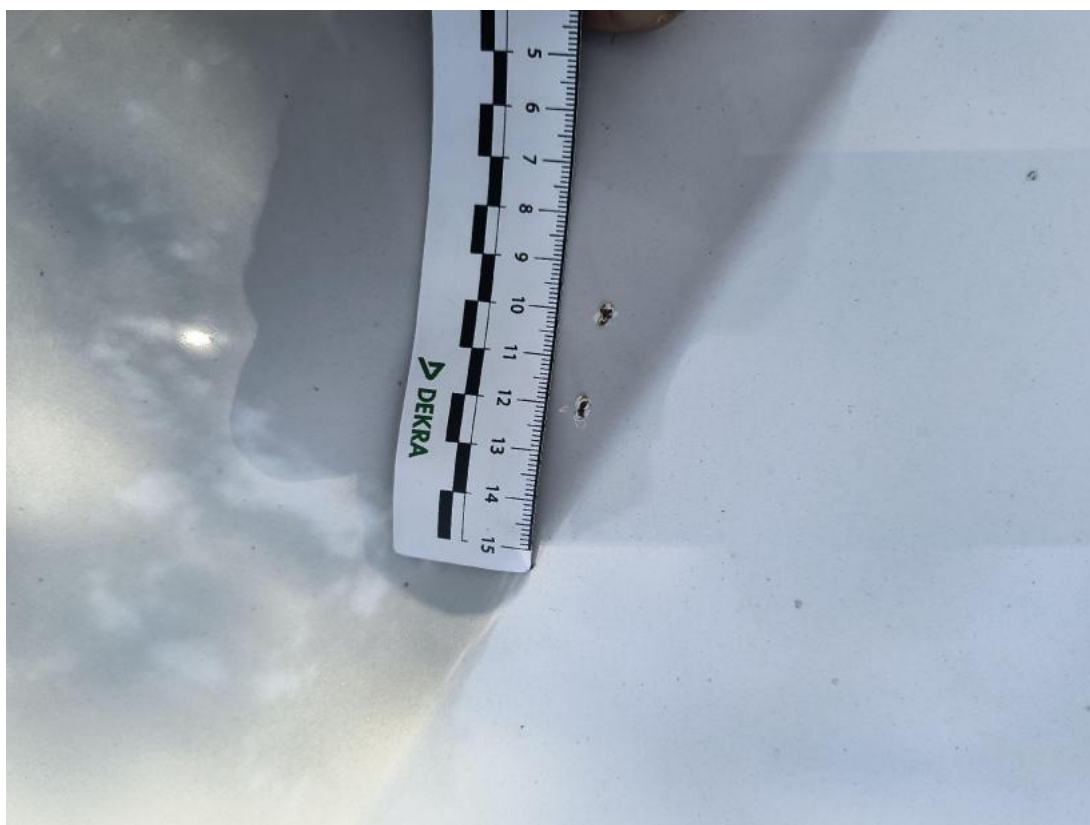
**Fot. 45**

Pokrywa komory silnika() - Inne 3

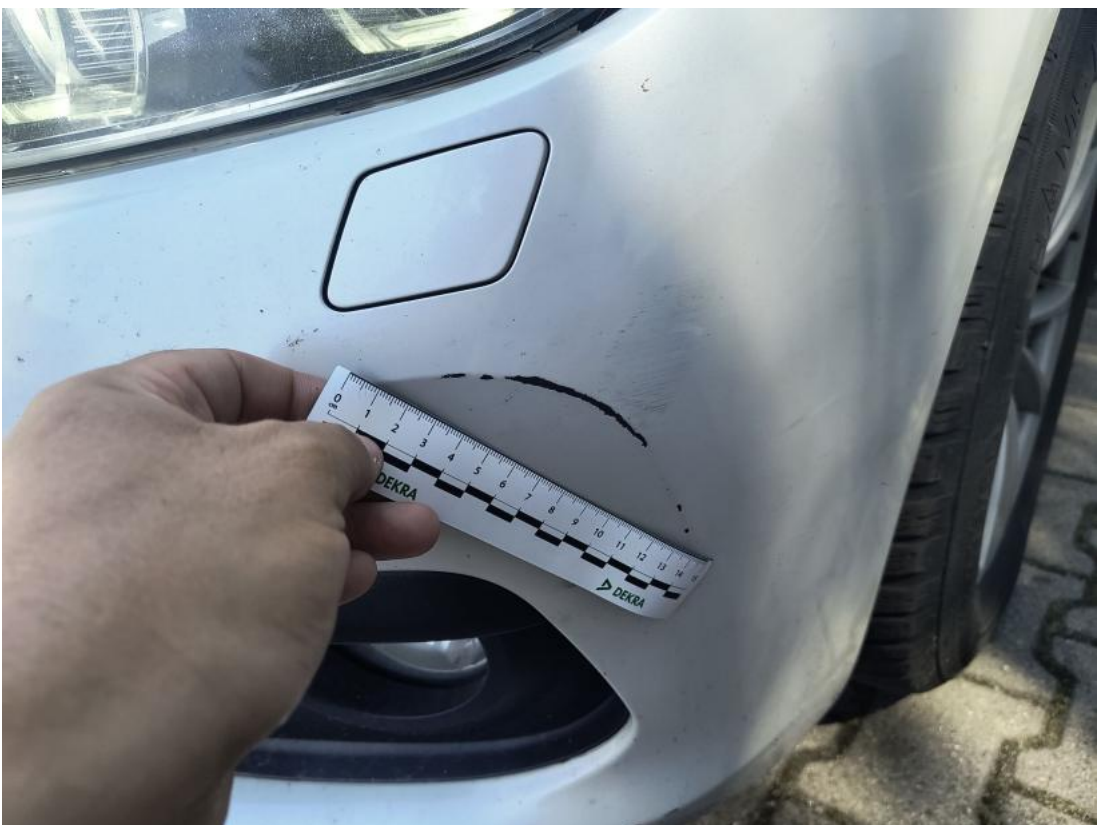
**Fot. 48**

Poz.	Nazwa pozycji	Opis uszkodzeń	Kwalifik.	Naprawa [rbg]
1	Pokrywa dyszy spryskiwacza w zderzaku R	brak	WY	0.1
2	Reflektor LED z kierunkowskazem R	połamana(y)	WY	2.1
3	Pokrywa ozdobna koła tył R	brak	WY	0.1
4	Okładzina zderzaka przedniego	rysa/odprysk	NA	1

Zderzak - Rysa/odprysk 1

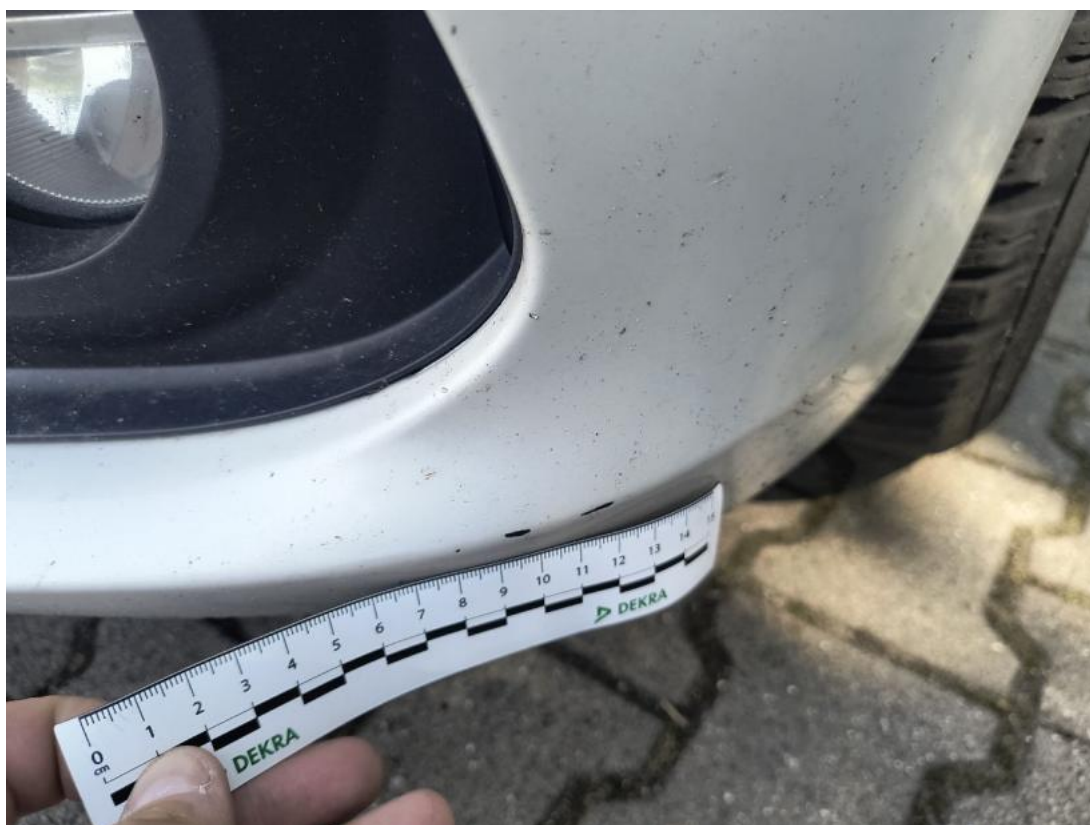
**Fot. 49**  
Zderzak - Rysa/odprysk 2

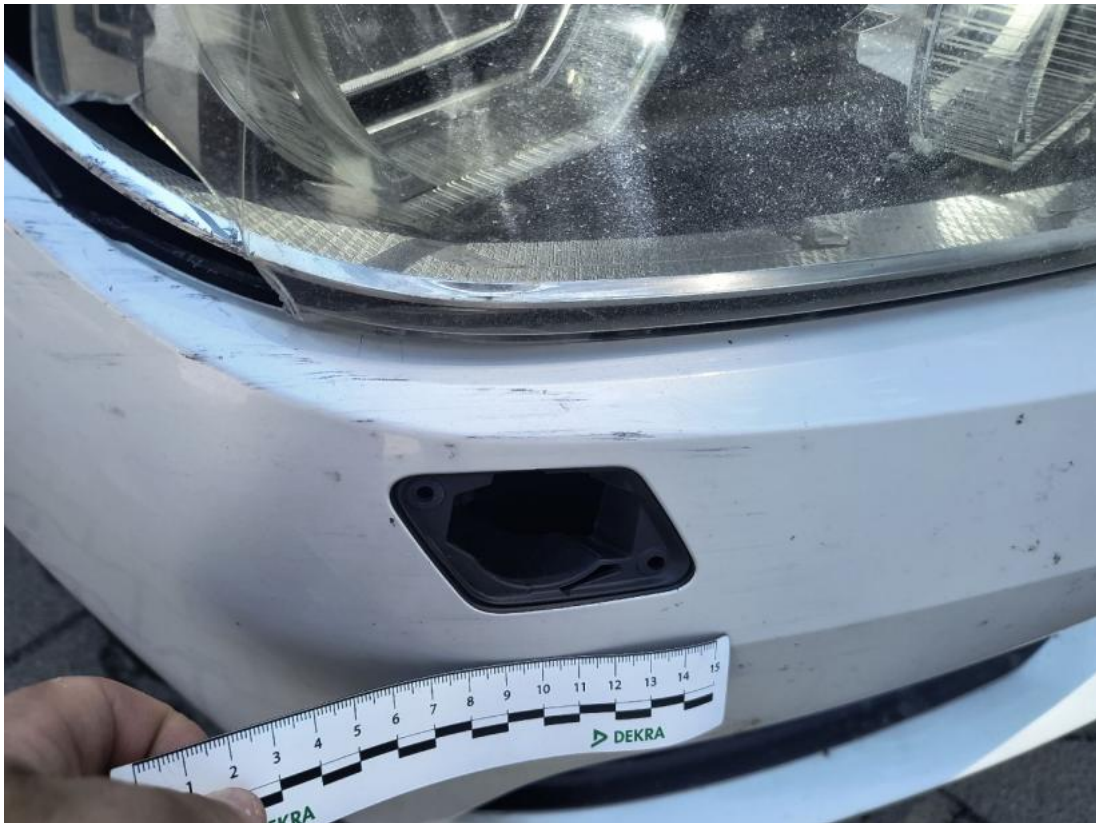
**Fot. 51**  
Zderzak - Inne 1

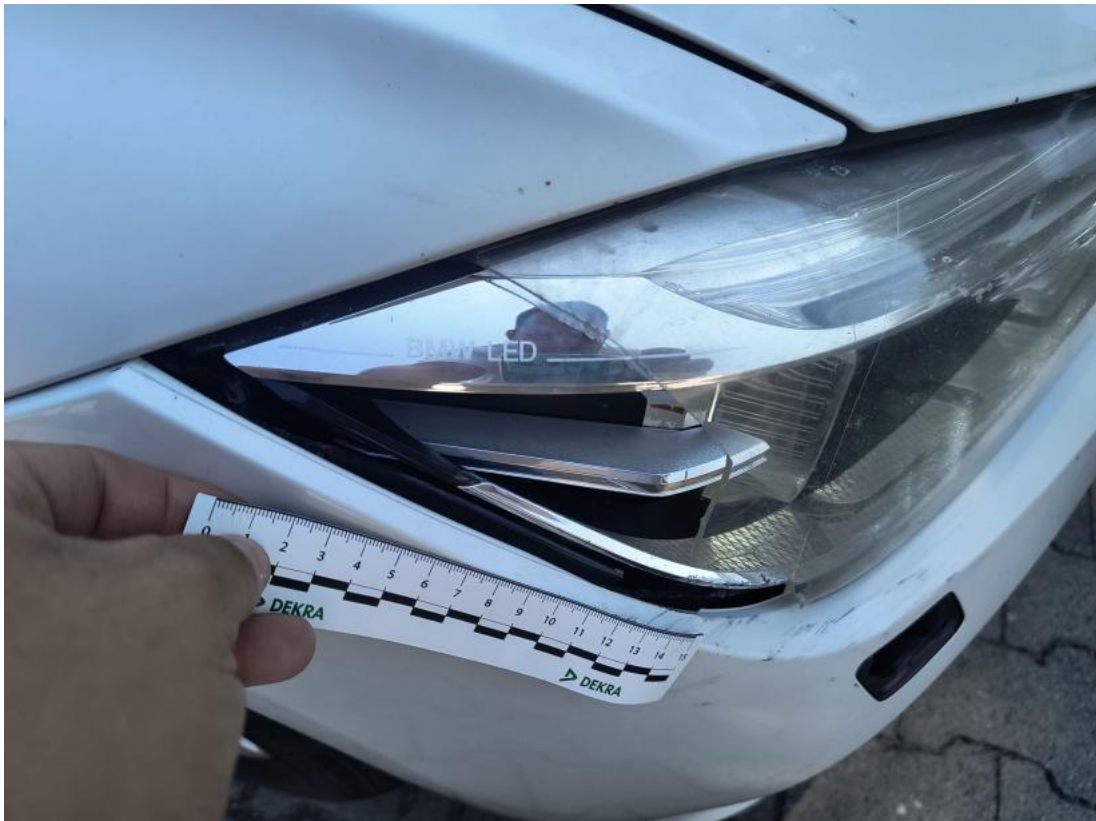
**Fot. 53**  
Reflektor P - Pęknięcie/rozerwanie 1

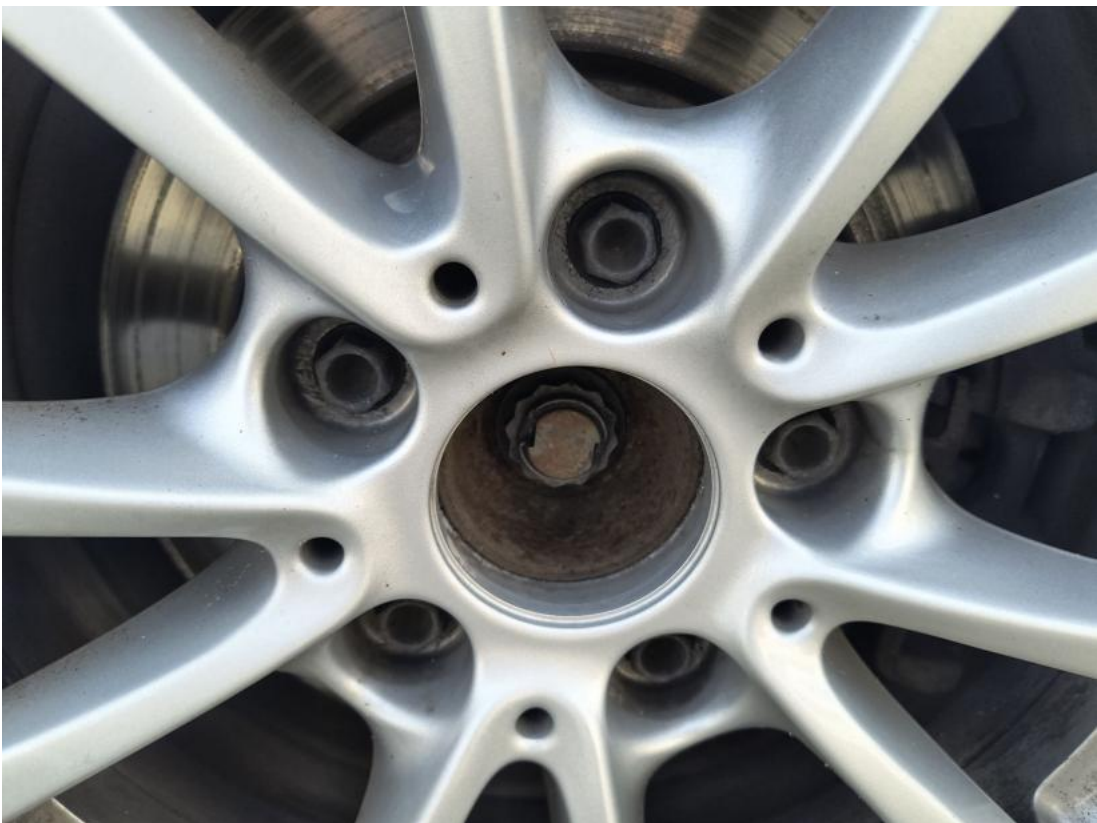
**Fot. 56**

Kołpak tylny P - Inne 1

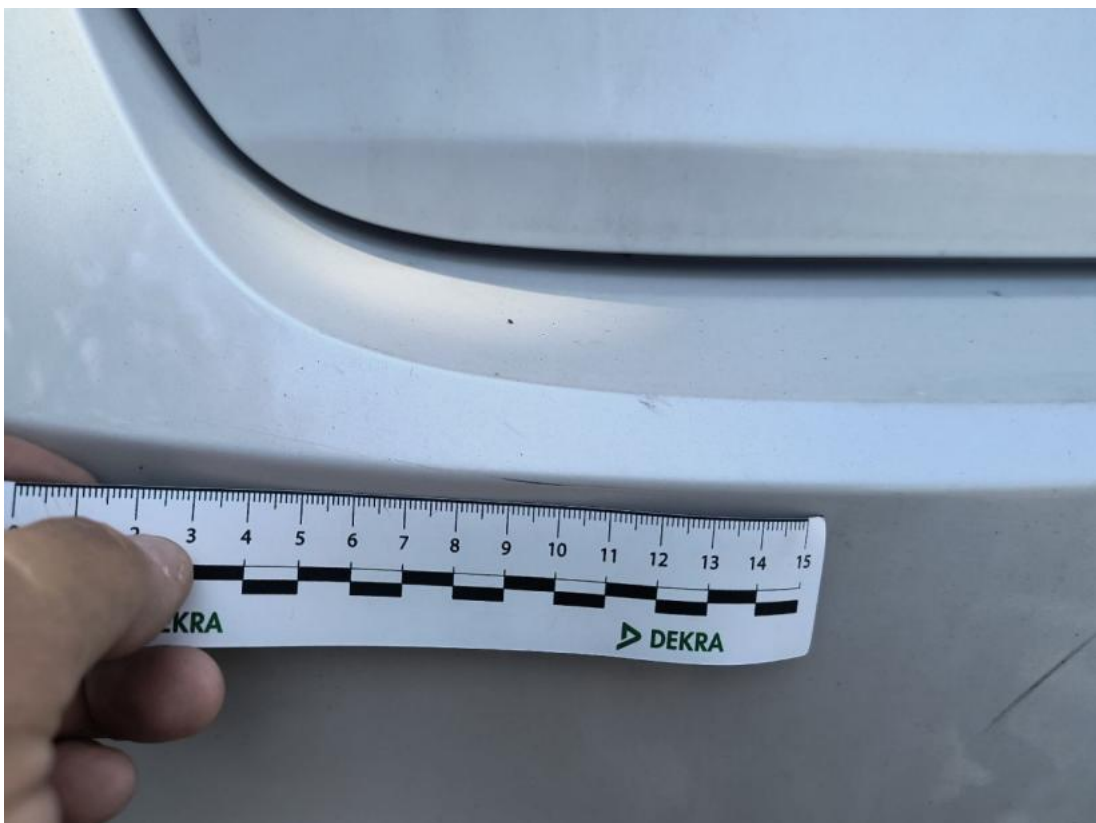
**Fot. 58**

Zderzak tylny - Rysa/odprysk 1

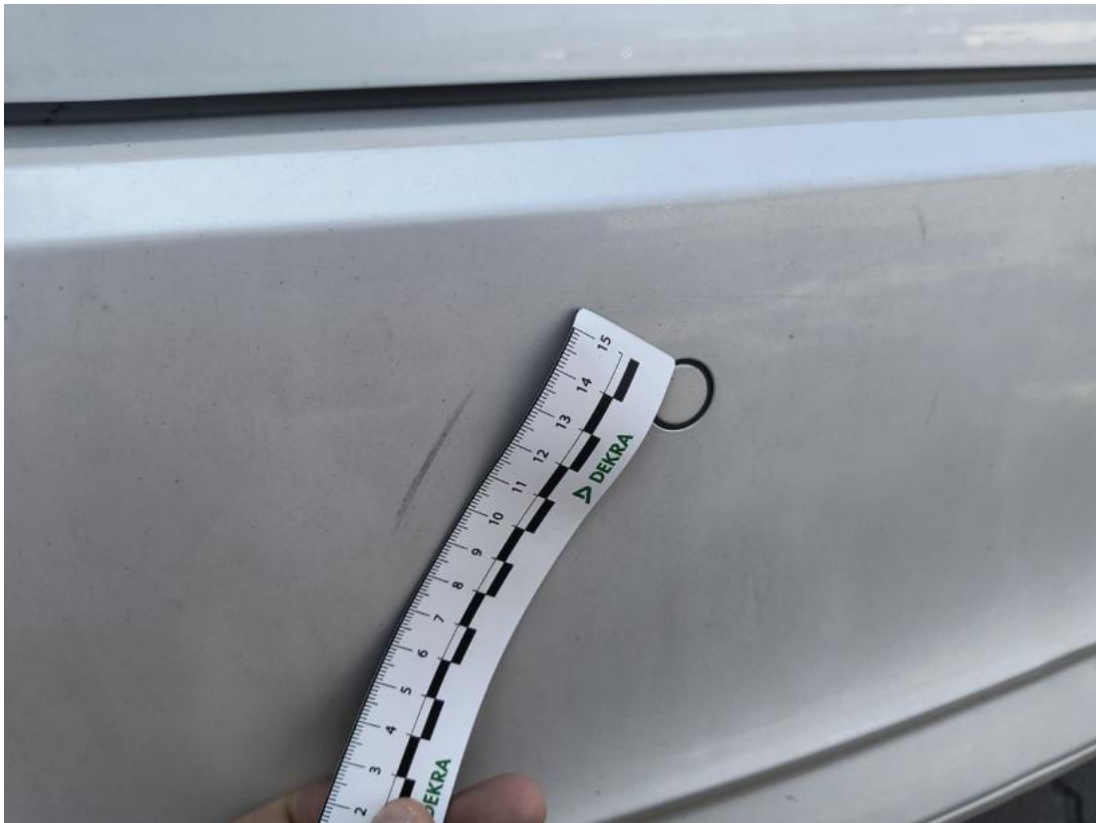
**Fot. 59**

Zderzak tylny - Rysa/odprysk 2

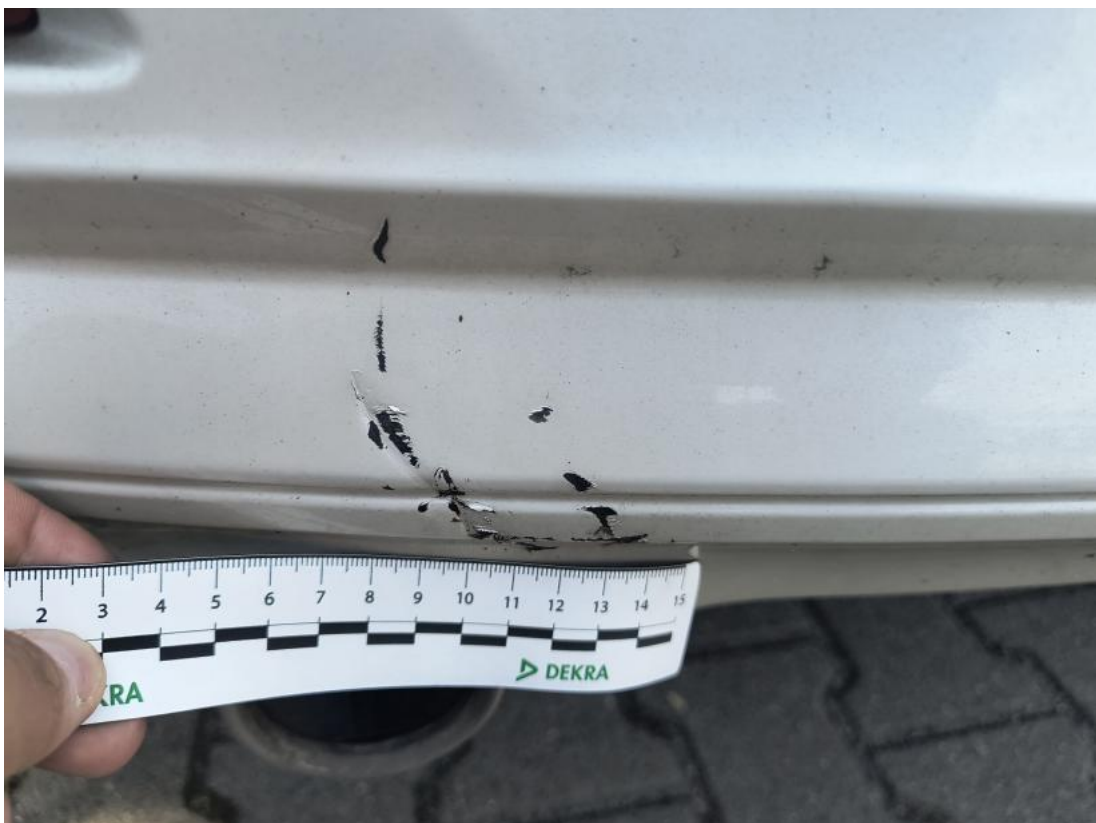
**Fot. 60**

Zderzak tylny - Wgniecenie/odkształcenie 1

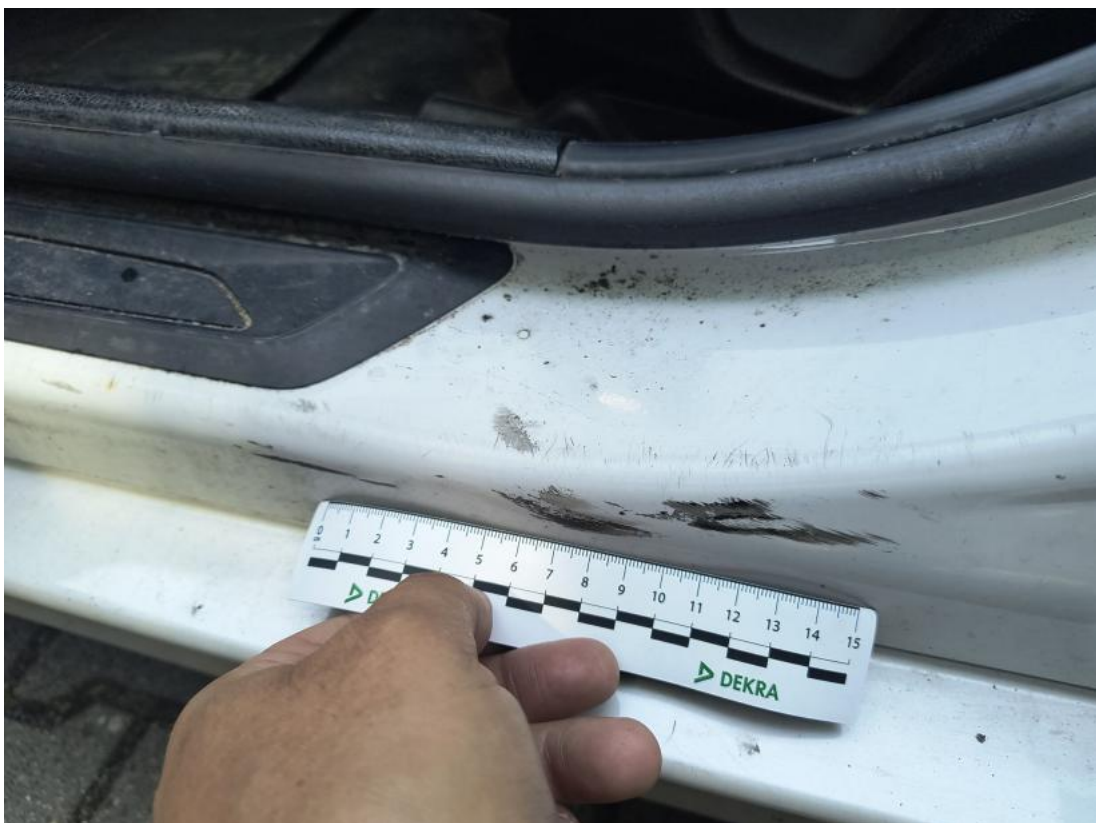
**Fot. 62**

Próg L - Rysa/odprysk 1

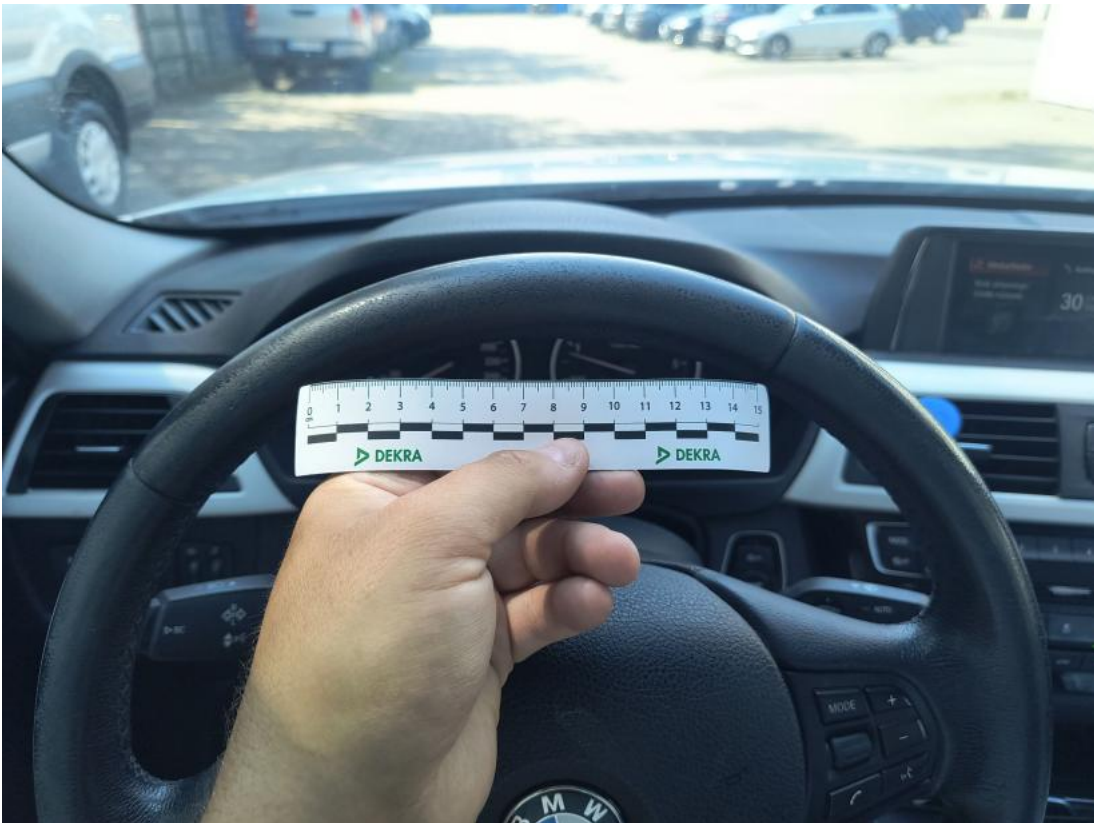
**Fot. 63**

Koło kierownicy - Rysa/odprysk 1

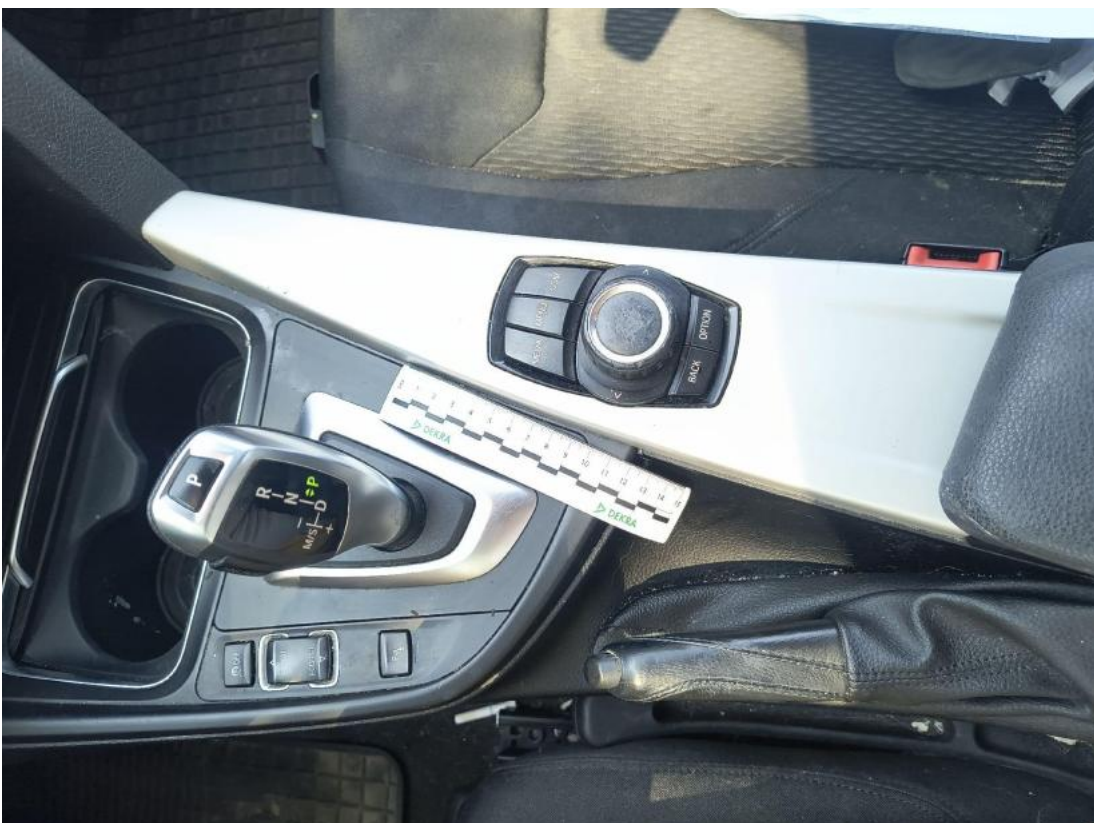
**Fot. 64**

Konsola tunelu śr. - Inne 1

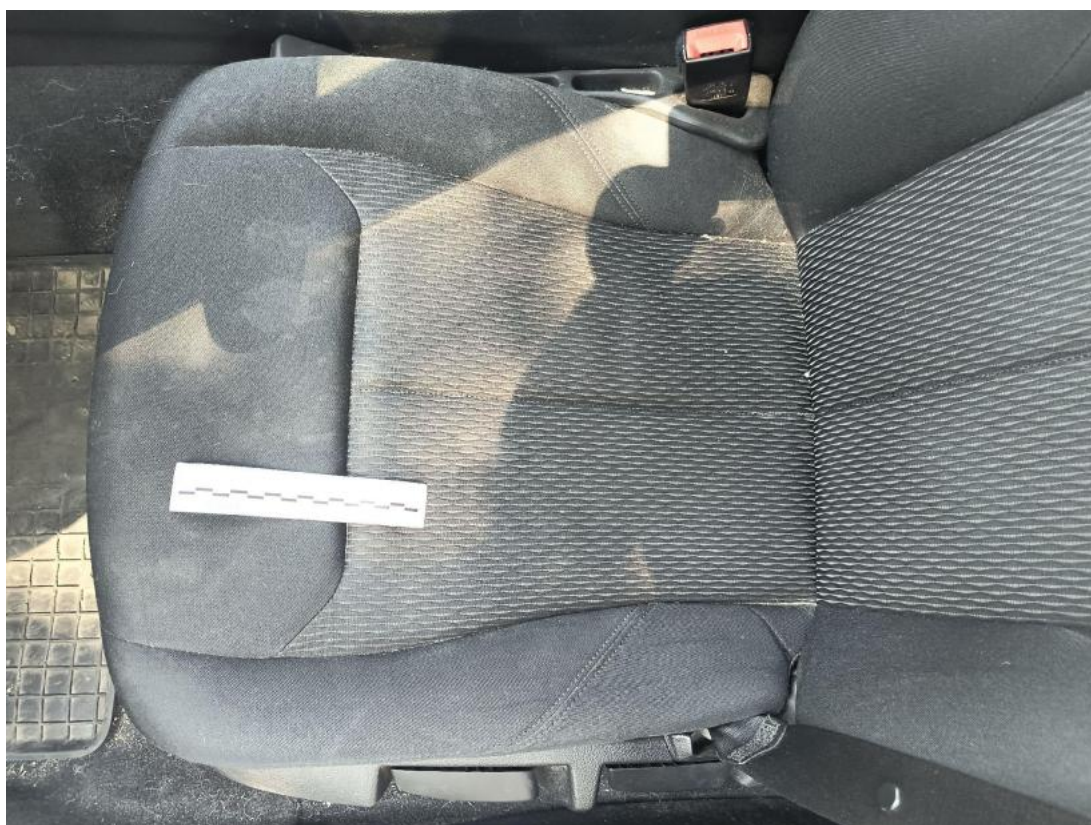
**Fot. 66**

Fotel prz. lew. - Inne 1

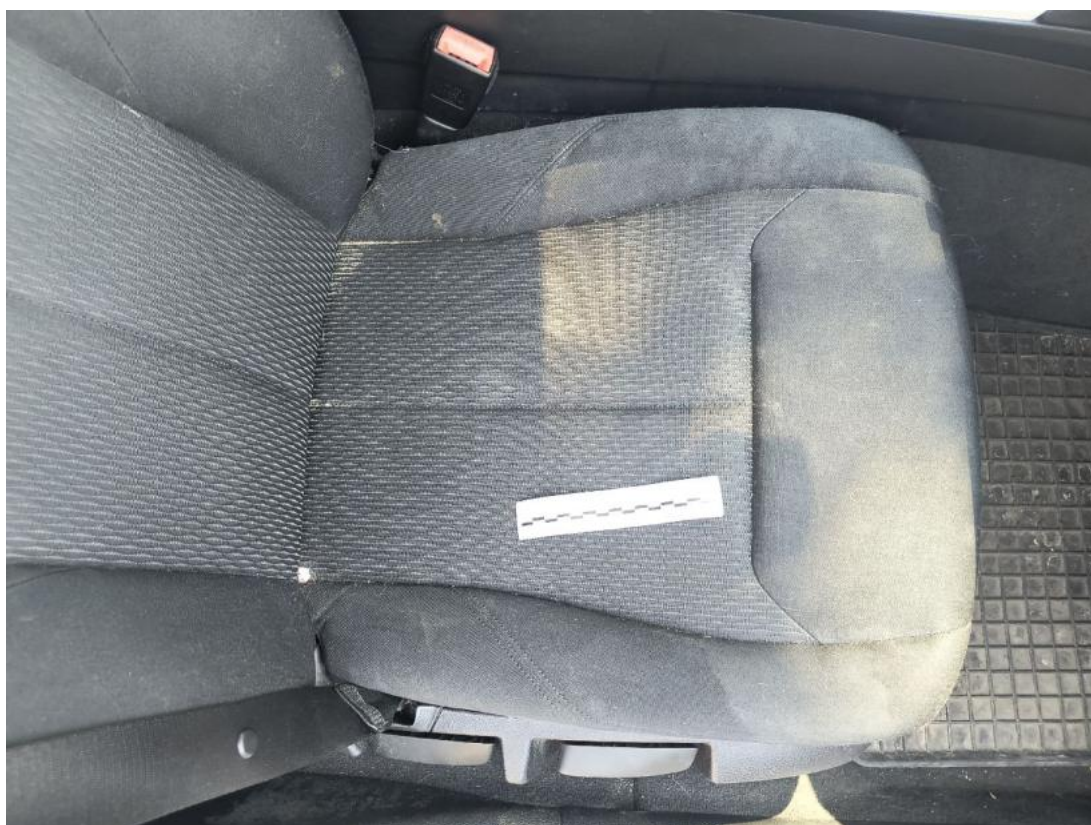
**Fot. 68**

Fotel prz. praw. - Inne 1

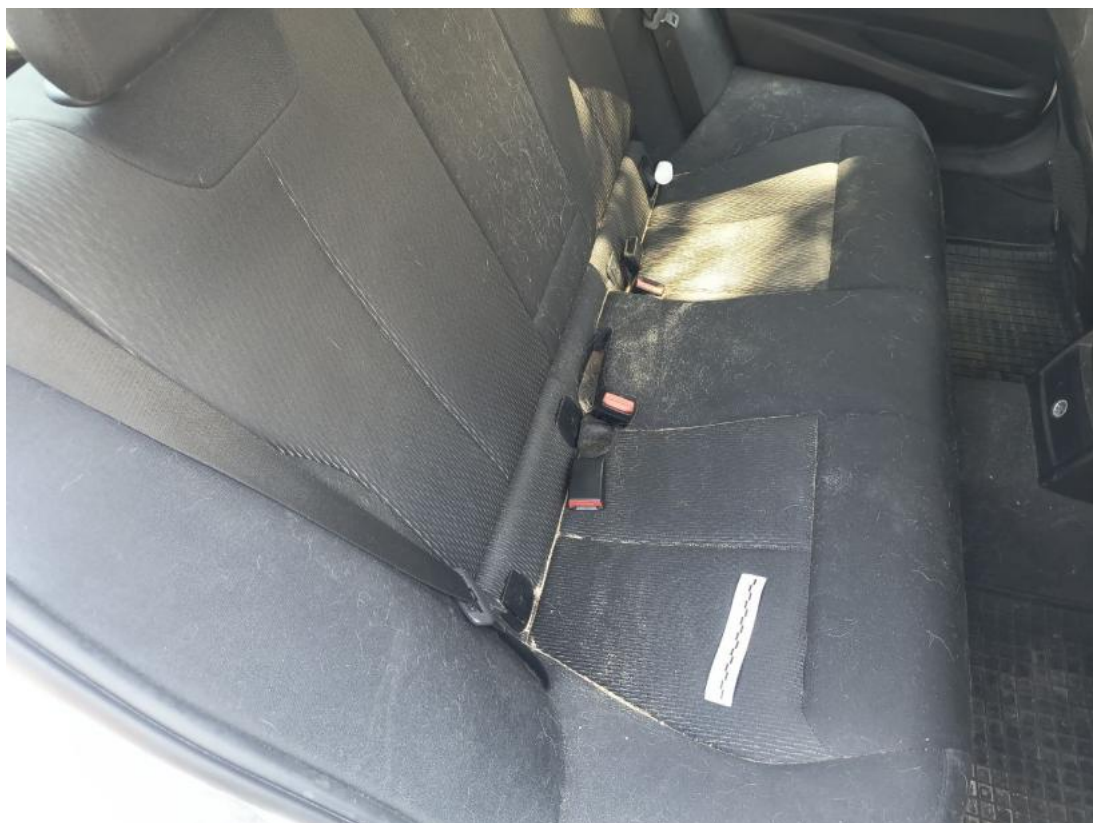
**Fot. 70**

Kanapa tyl. - Inne 1

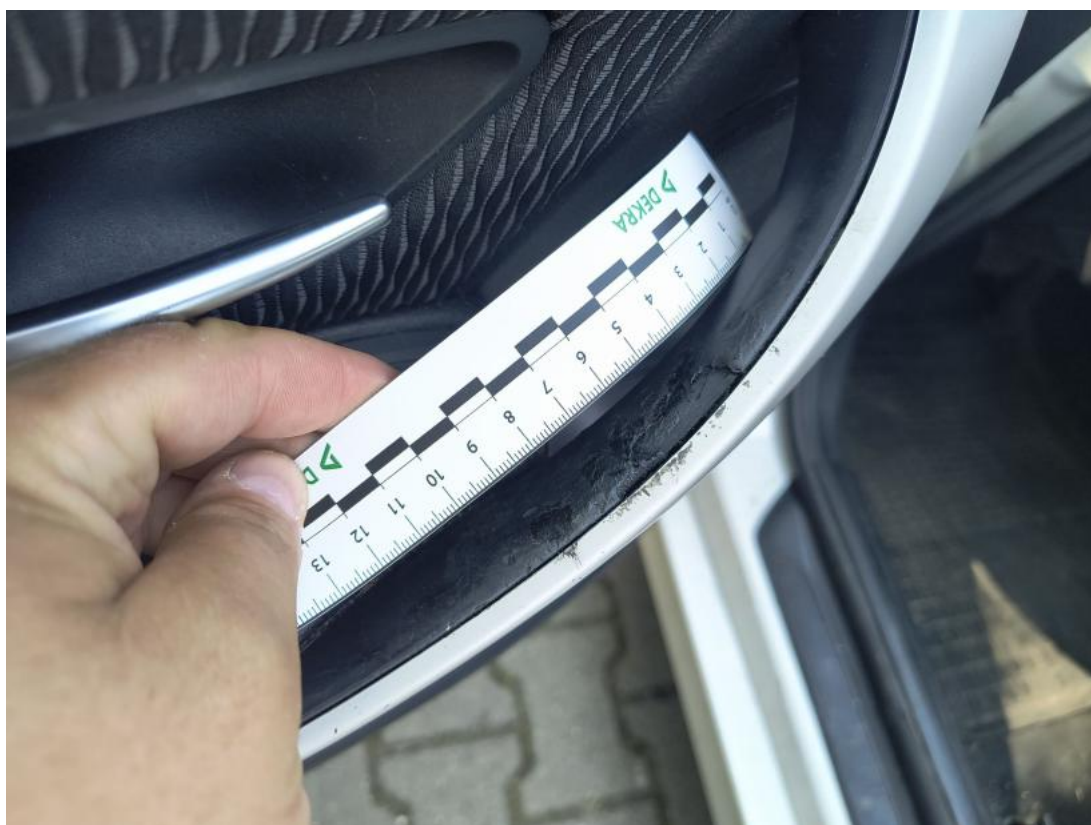
**Fot. 72**

Tapicerka drzwi przednich L - Inne 1

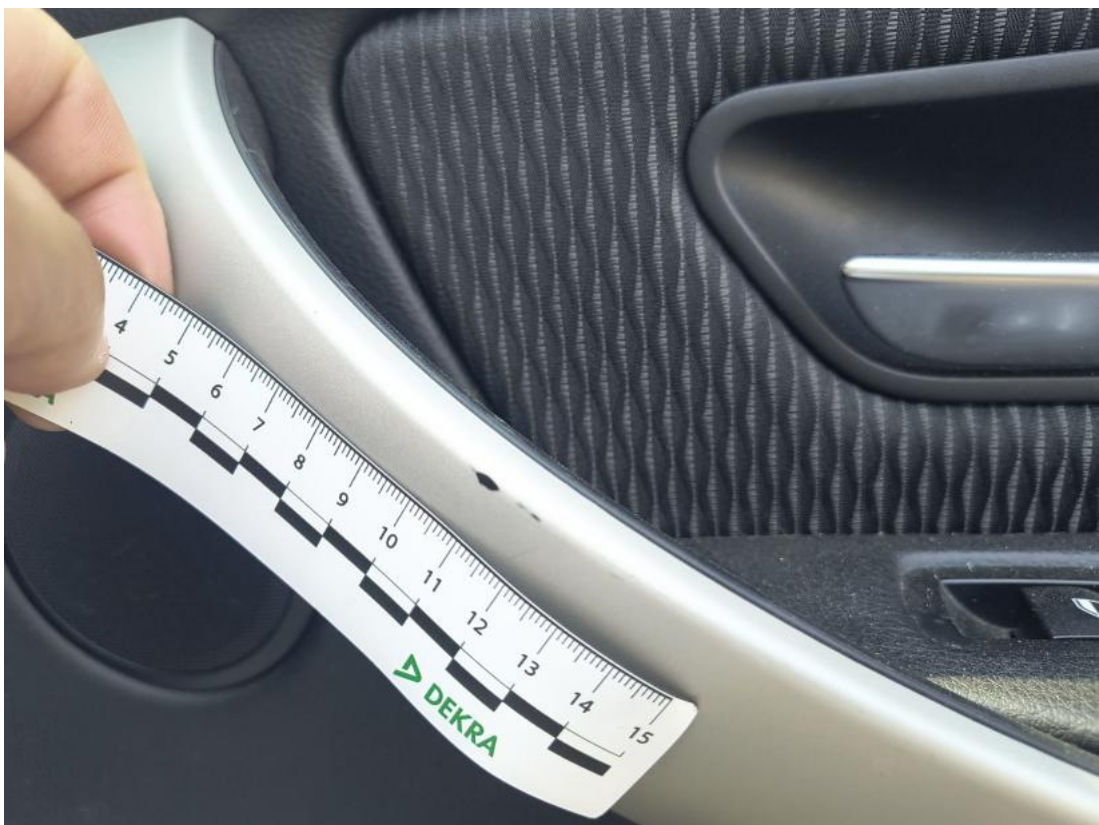
**Fot. 74**  
Tapicerka drzwi tylnych P - Rysa/odprysk 1

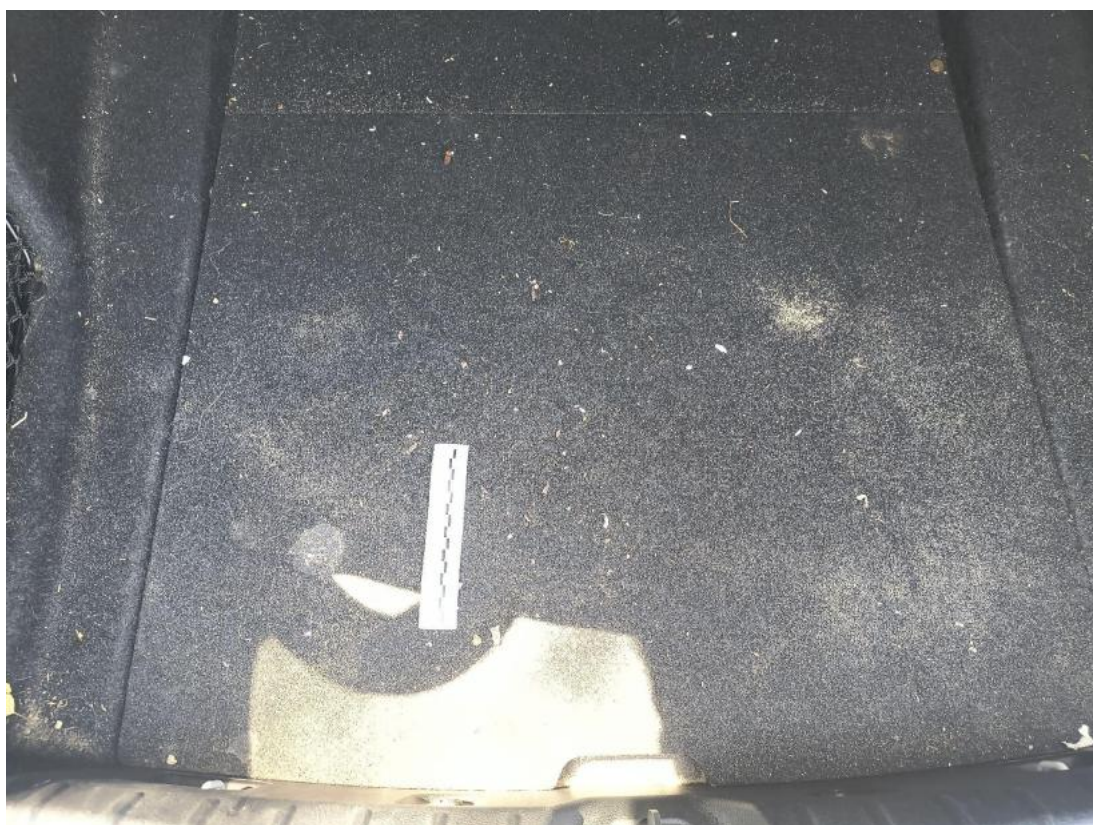
**Fot. 76**

Wykładzina podłogi bagażnika - Inne 1
