Raport z oględzin pojazdu

Numer raportu	11989/6/26-15201	Data raportu	17-06-2026
Rzeczoznawcy	Michał Michalski (WSP) mgr inż. Paweł Barszcz (WSP)	Data oględzin	09-06-2026
Nr zlecenia	PKOM(DZS)/GDA/43176/26/05/18	Miejsce oględzin	MASTER1 POZNAŃ/KOMORNIKI, PLAT...

Numer identyfikacyjny (VIN)	TMAH3513GLJ112736
Marka, model	HYUNDAI i30 17-20
Typ, wersja	i30 1.4 T-GDI GPF Comfort
Numer rejestracyjny	WW2429W
Silnik (rodz./poj./moc)	benz./1353 ccm/103 kW
Stan licznika	82 037 km
Data 1. rej./rok prod.	20-08-2019/2019
Data nast. bad. techn.	05-08-2026
Nadwozie	hatchback 5/5
Lakier	niebieski/2-warstwowy metalizowany
Skrzynia biegów	manualna

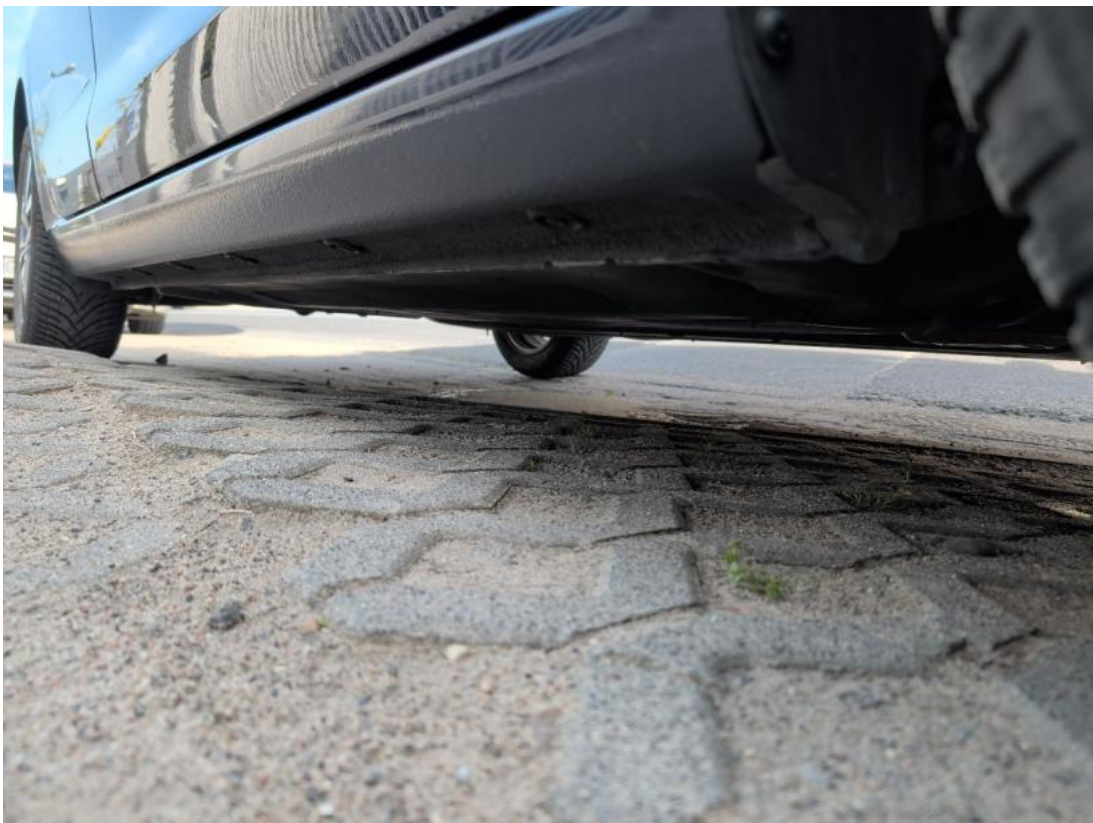
Poz.	Nazwa części	Przedział grubości powłoki lakierowej [µm]
1	Próg prawy	150 - 500

Fot. 4
Próg prawy (widok od przodu)

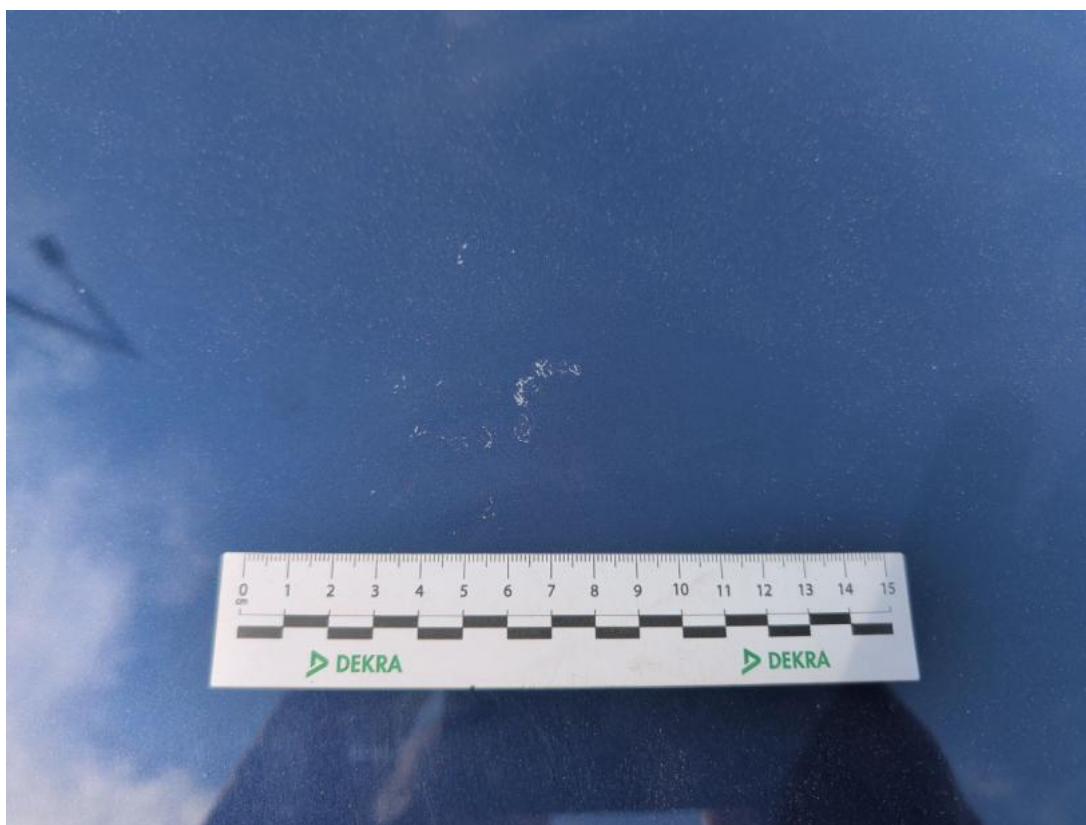
Fot. 41

Poz.	Nazwa pozycji	Opis uszkodzeń	Kwalifik.	Naprawa [rbg]
1	Pokrywa przednia	odpryski lakieru	NA	
2	Okładzina zderzaka przedniego	rysa/odprysk		
3	Ostona przeciw kamieniom	zarysowanie		
4	Błotnik tylny R	zarysowanie		
5	Boczek tapicerski drzwi kpl. R	zarysowanie

Pokrywa komory silnika - Rysa/odprysk 1

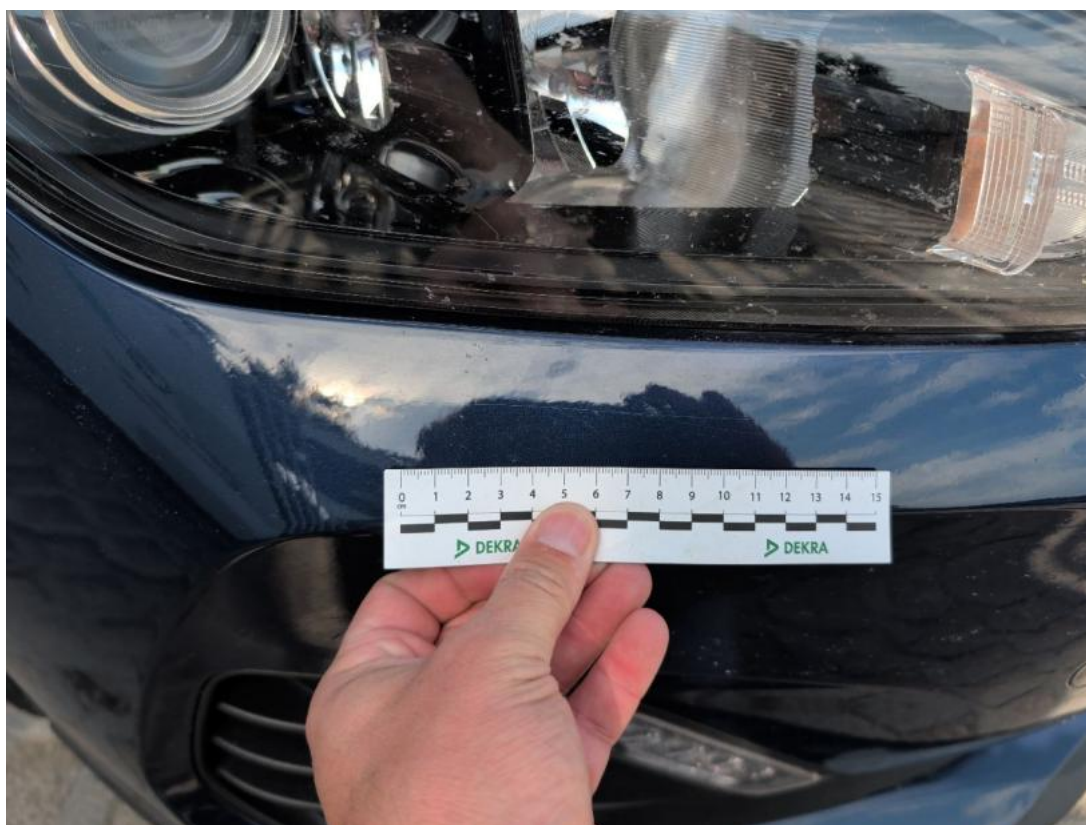
Fot. 42

Zderzak - Rysa/odprysk 1

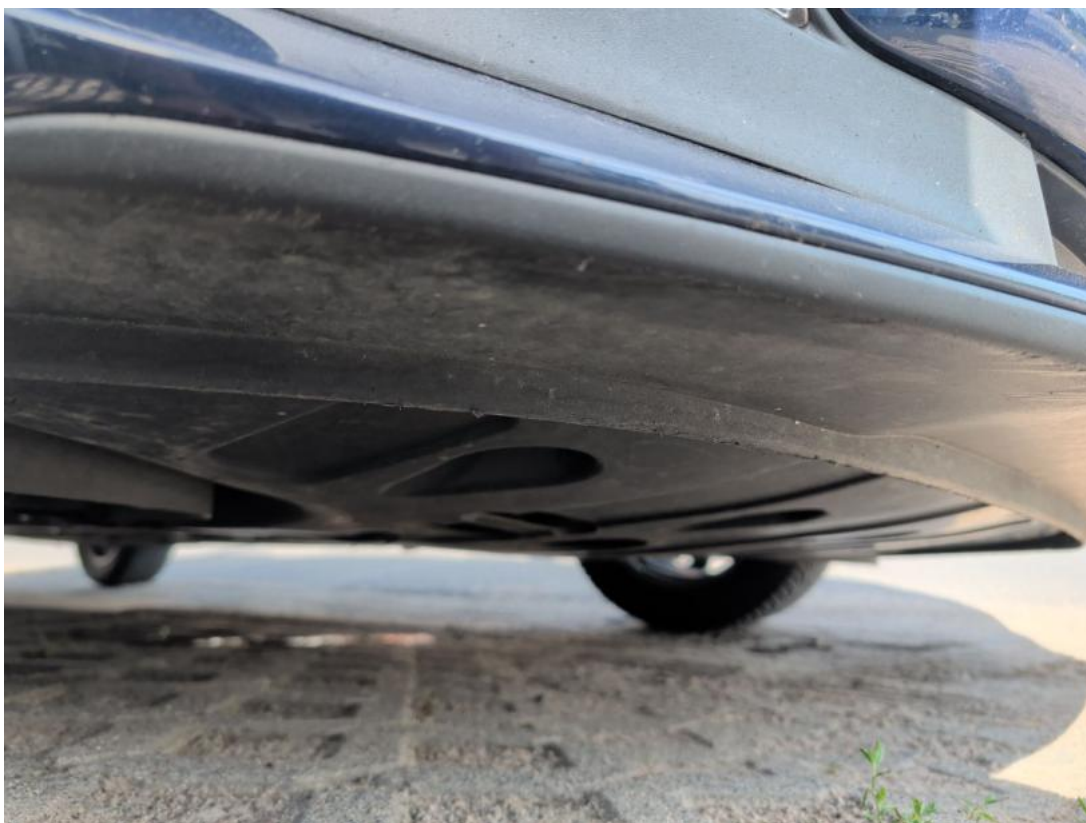
Fot. 45

Zderzak przedni cz dolna - Rysa/odprysk 1

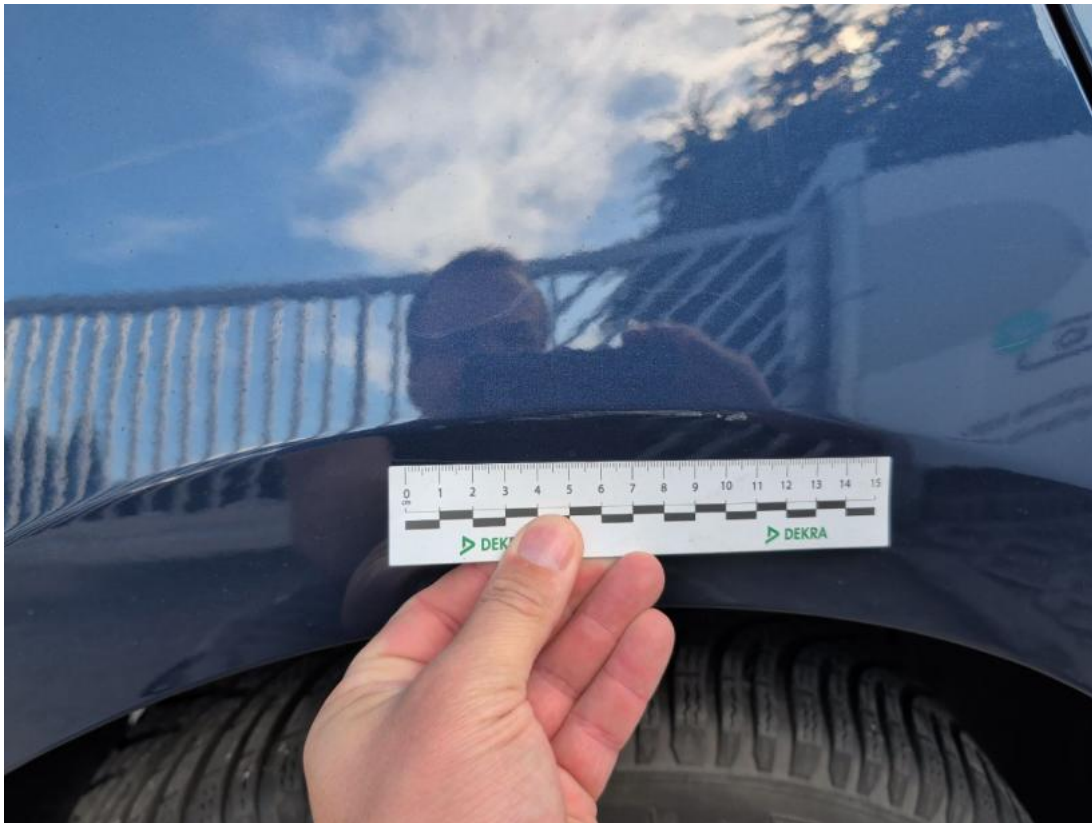
Fot. 47

Błotnik tylny P / Ściana boczna P - Rysa/odprysk 1

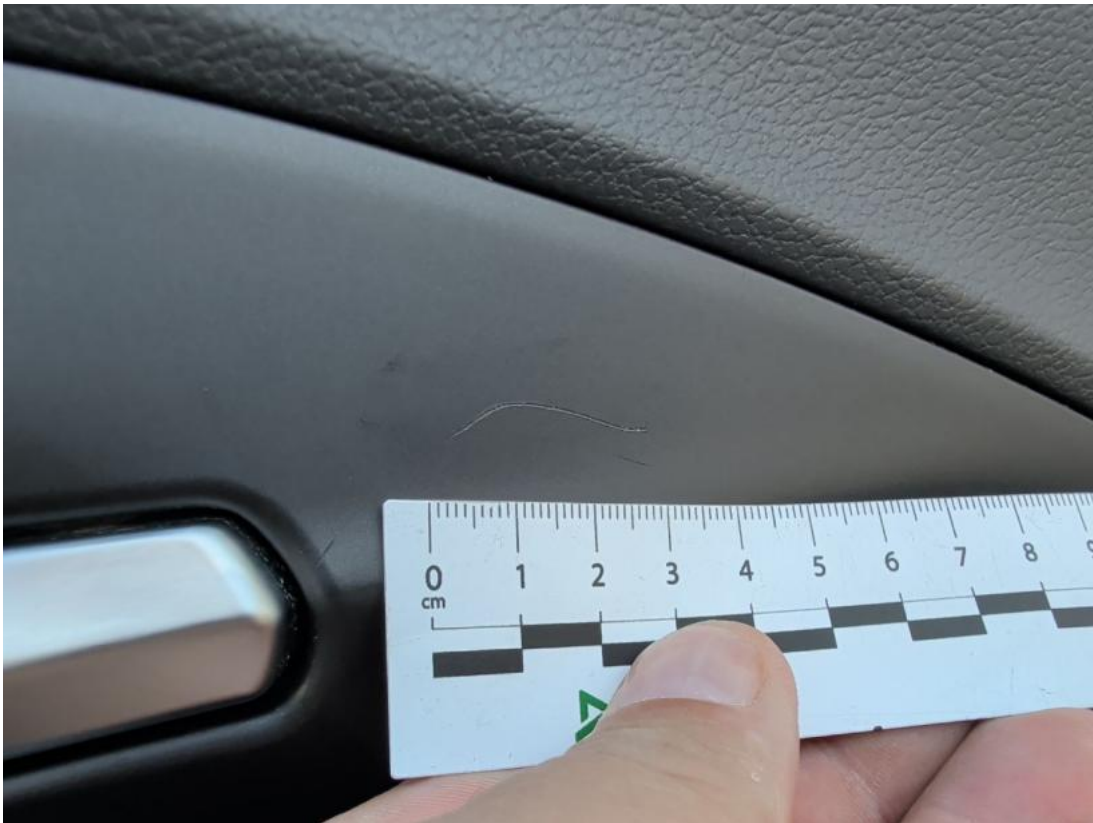
Fot. 49

Tapicerka drzwi przednich P - Rysa/odprysk 1
