Raport z oględzin pojazdu

Numer raportu	219737/7/26-11401	Data raportu	01-07-2026
Rzeczoznawcy	inż. Kamil Zaręba (WSP) mgr inż. Przemysław Ostap	Data oględzin	26-06-2026
Nr zlecenia	PKOM(DZS)/GDA/57043/26/06/22	Miejsce oględzin	MASTER1 POZNAŃ/KOMORNIKI, PLAT...

Numer identyfikacyjny (VIN)	TMBEP6NJ9KZ091452
Marka, model	SKODA Fabia III Hatchback 18...
Typ, wersja	Fabia 1.0 TSI Ambition
Numer rejestracyjny	GD2J822
Silnik (rodz./poj./moc)	benz./999 ccm/70 kW
Stan licznika	213 497 km
Data 1. rej./rok prod.	22-02-2019/2019
Data nast. bad. techn.	23-01-2027
Nadwozie	hatchback 5/5
Lakier	srebrny/METALIK
Skrzynia biegów	manualna

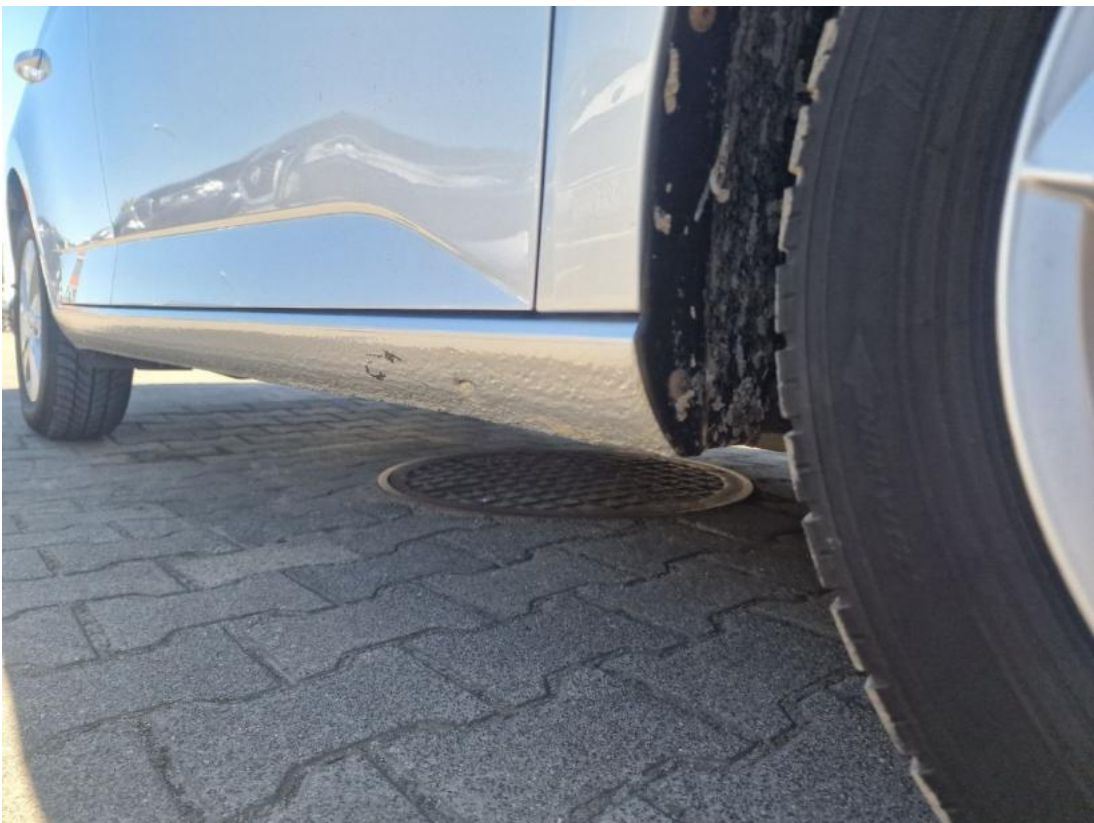
Poz.	Nazwa części	Przedział grubości powłoki lakierowej [μm]
1	Próg prawy	200 - 1000

Fot. 4
Próg prawy (widok od przodu)

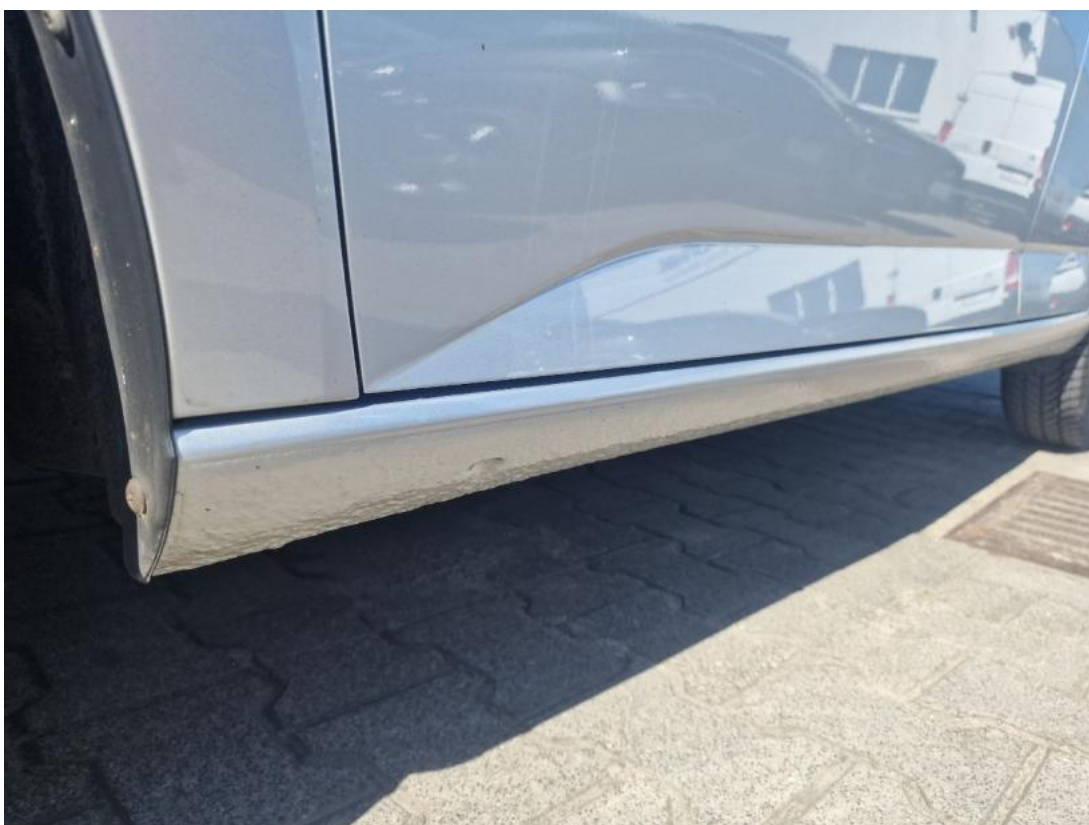
Fot. 12
Próg lewy (widok od przodu)

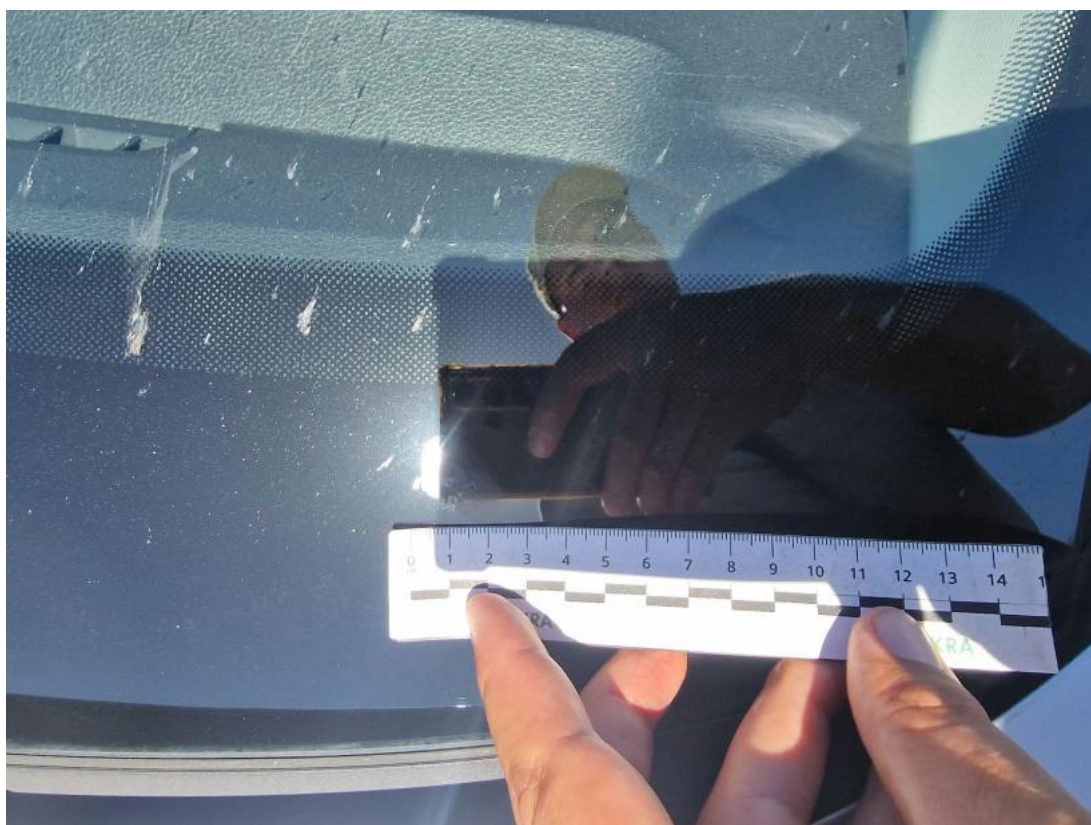
Fot. 37

Szyba czołowa - zdjęcie poglądowe 1

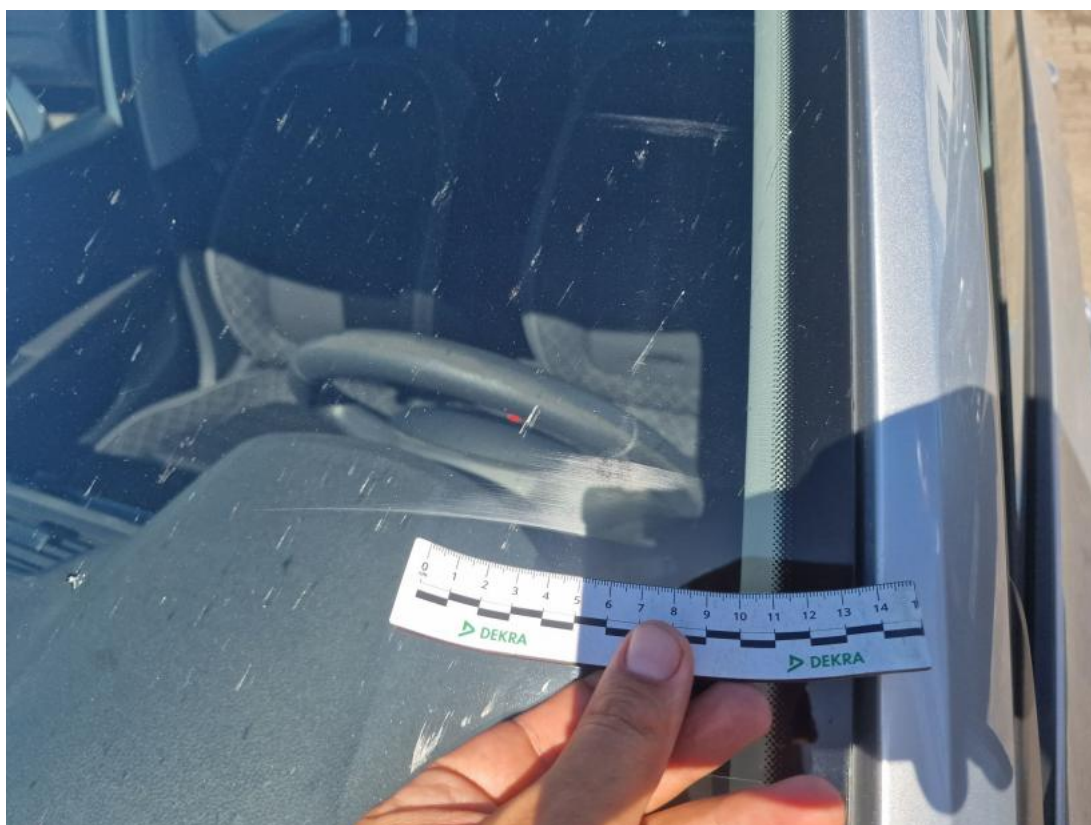
Fot. 38

Szyba czołowa - zdjęcie poglądowe 2

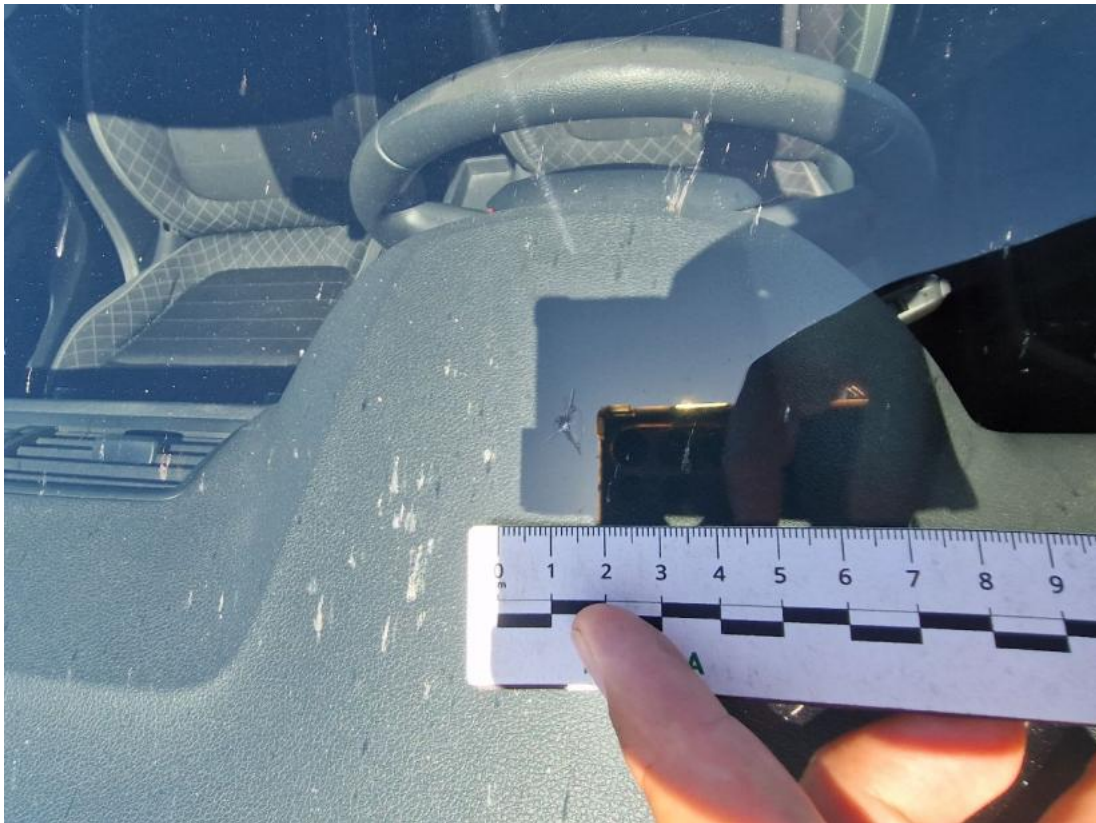
Fot. 39

Poz.	Nazwa pozycji	Opis uszkodzeń	Kwalifik.	Naprawa [rbg]
1	Szyba przednia barwiona	zarysowanie, pęknięcie	WY	2.3
2	Kpl.montażowy/naprawczy-kpl.do klejenia		WY	
3	Uszczelka drzwi wewnętrz. L	rozerwanie	WY	
4	Próg L	rysa/odprysk		
5	Kierownica przystosowana do Airbag	zarysowanie		
6	Tarcza koła aluminiowa przód L	rysa/odprysk		
7	Tarcza koła aluminiowa przód R	rysa/odprysk

Szyba czołowa - Rysa/odprysk 1

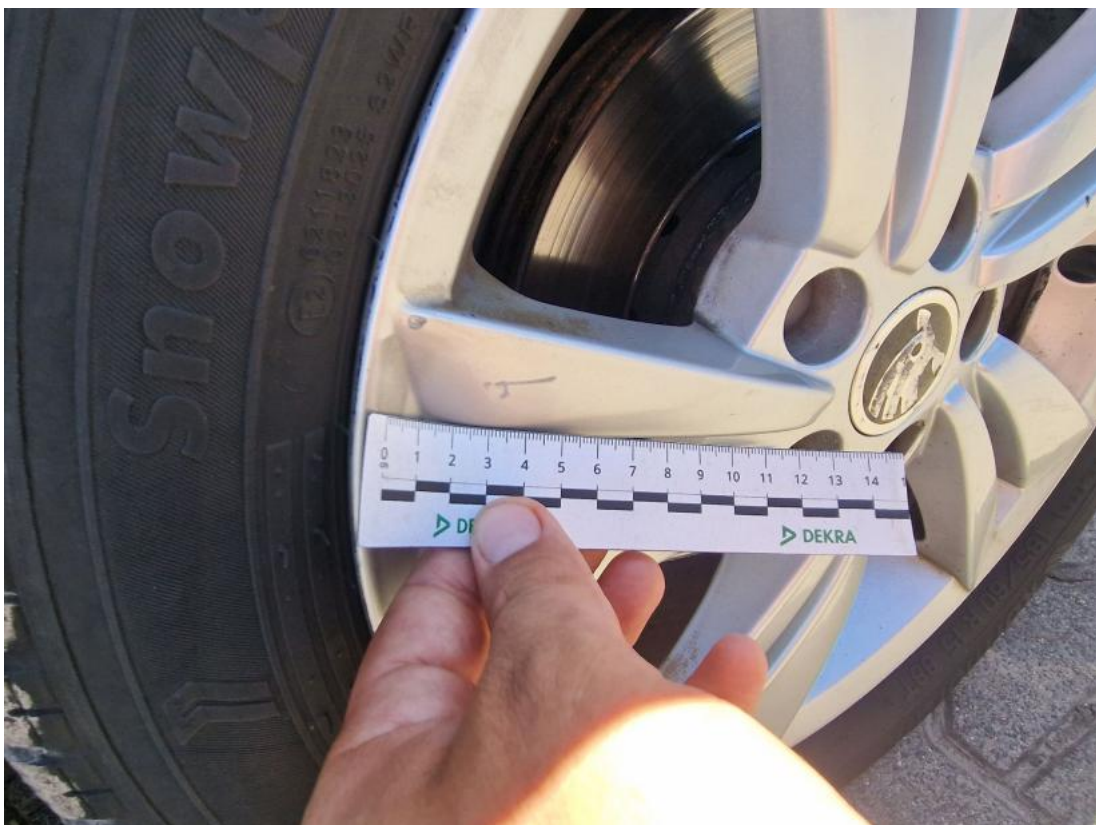
Fot. 40

Felga aluminiowa przednia P - zdjęcie pogładowe 1

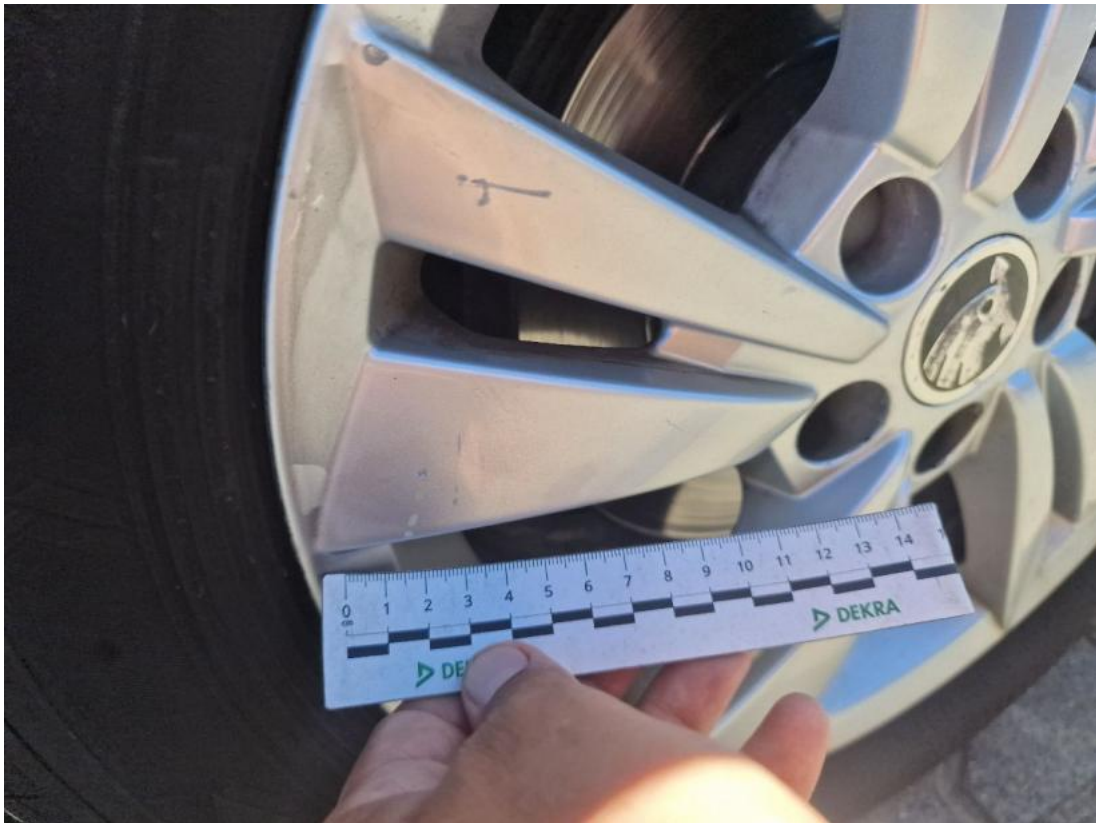
Fot. 41
Felga aluminiowa przednia P - Rysa/odprysk 1

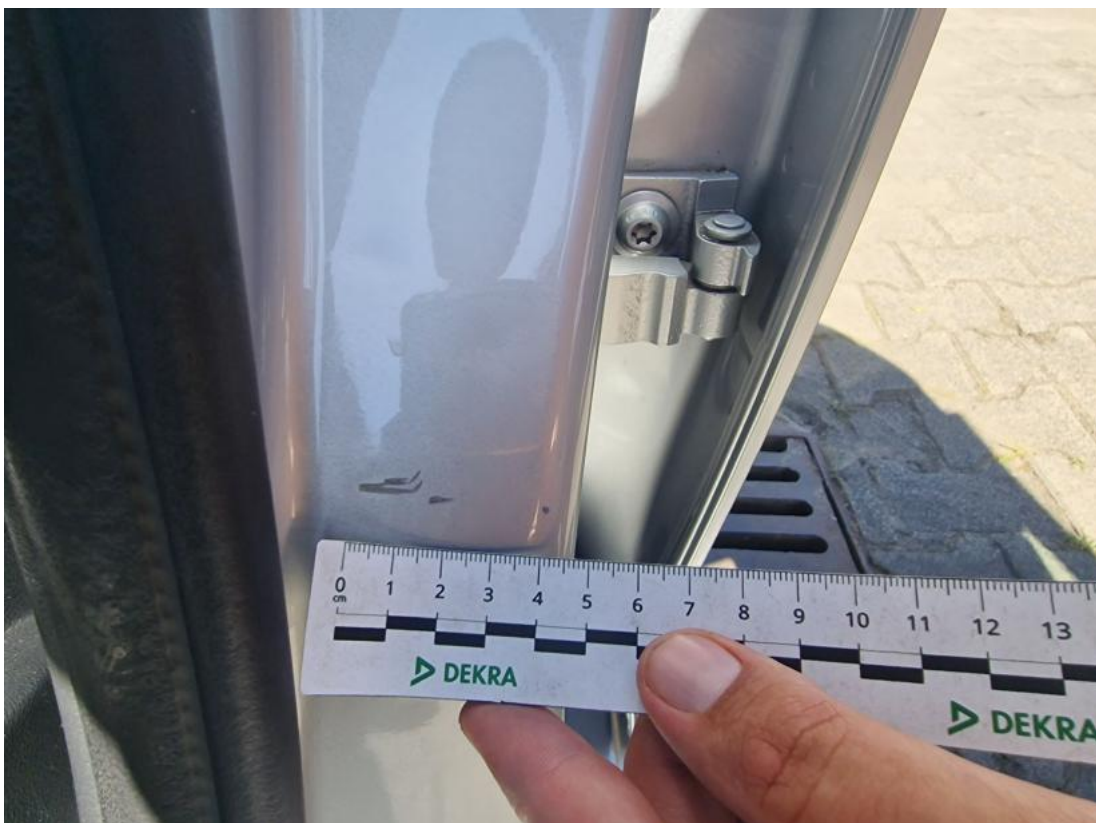
Fot. 42
Próg L - zdjęcie poglądowe 1

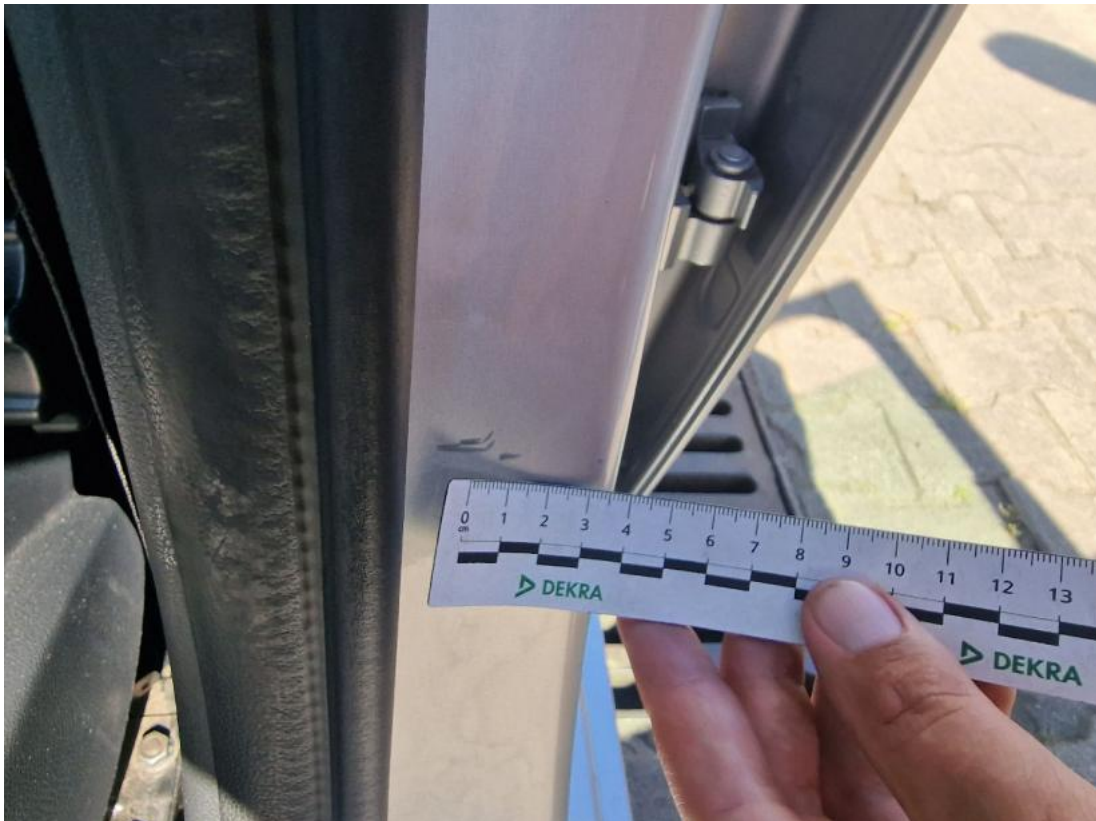
Fot. 43
Próg L - Rysa/odprysk 1

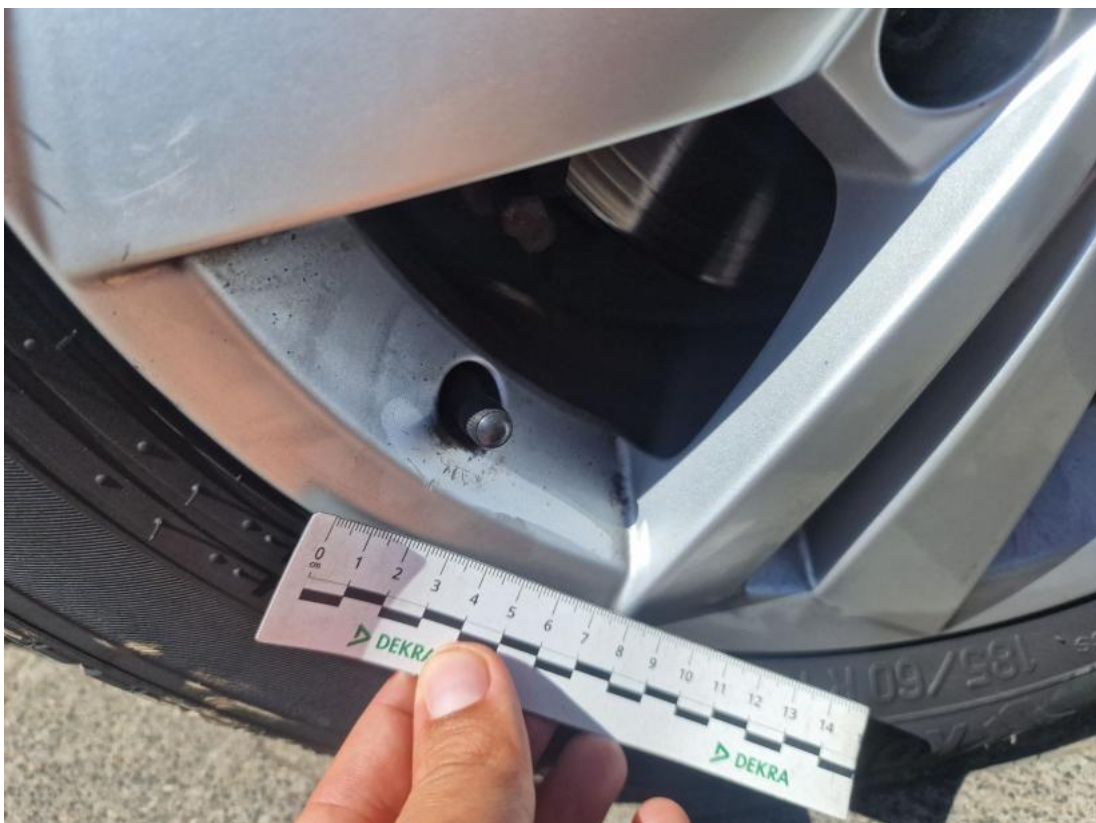
Fot. 44
Felga Aluminiowa przednia L - zdjęcie pogładowe 1

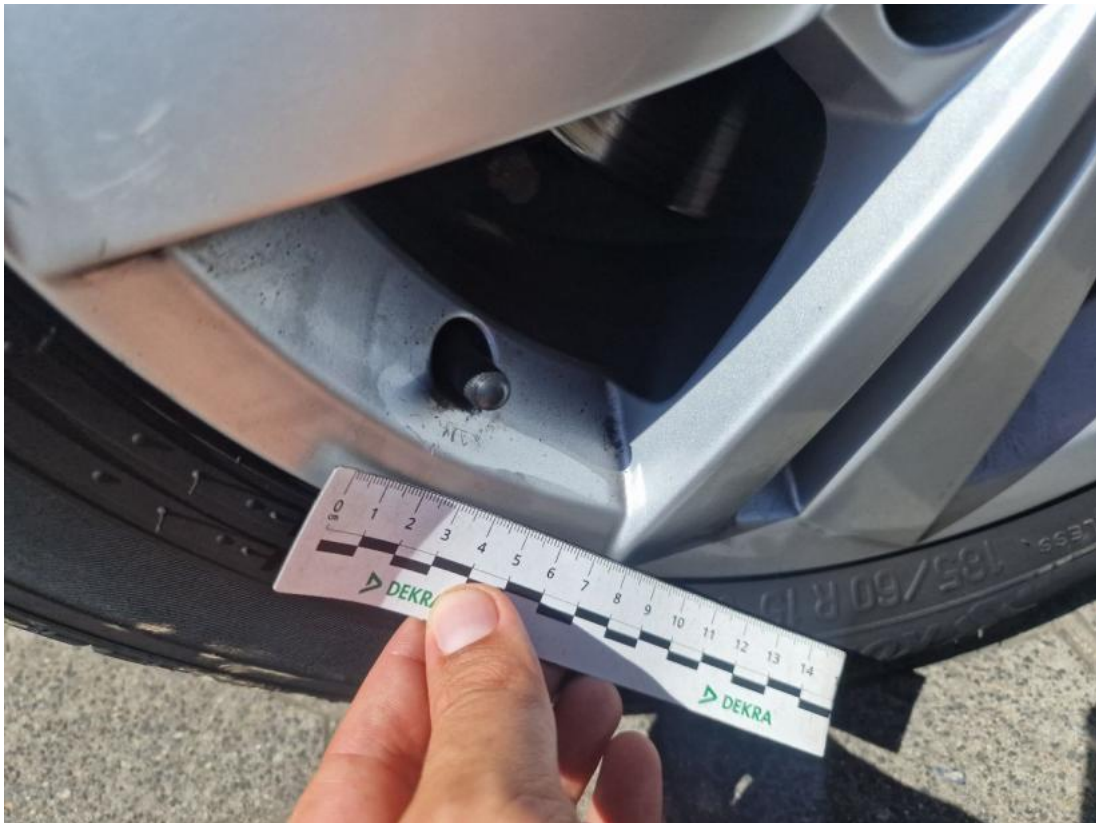
Fot. 45
Felga Aluminiowa przednia L - Rysa/odprysk 1

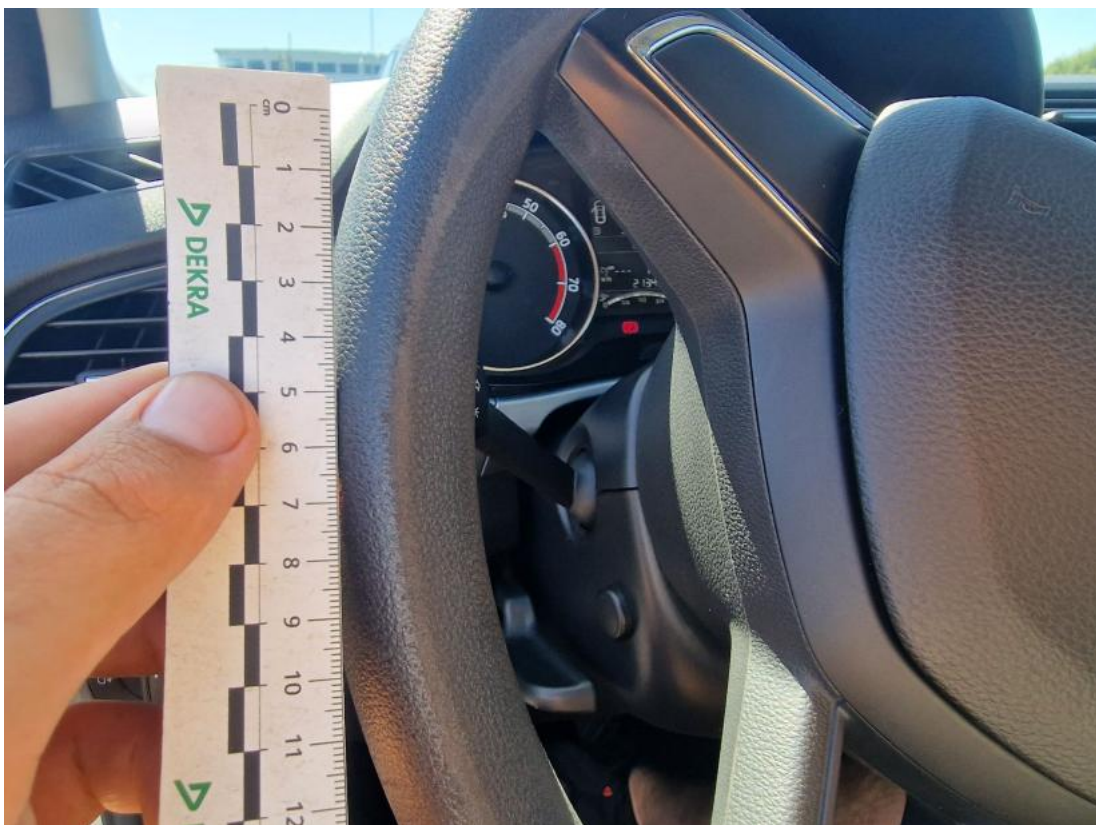
Fot. 46
Koło kierownicy - zdjęcie poglądowe 1

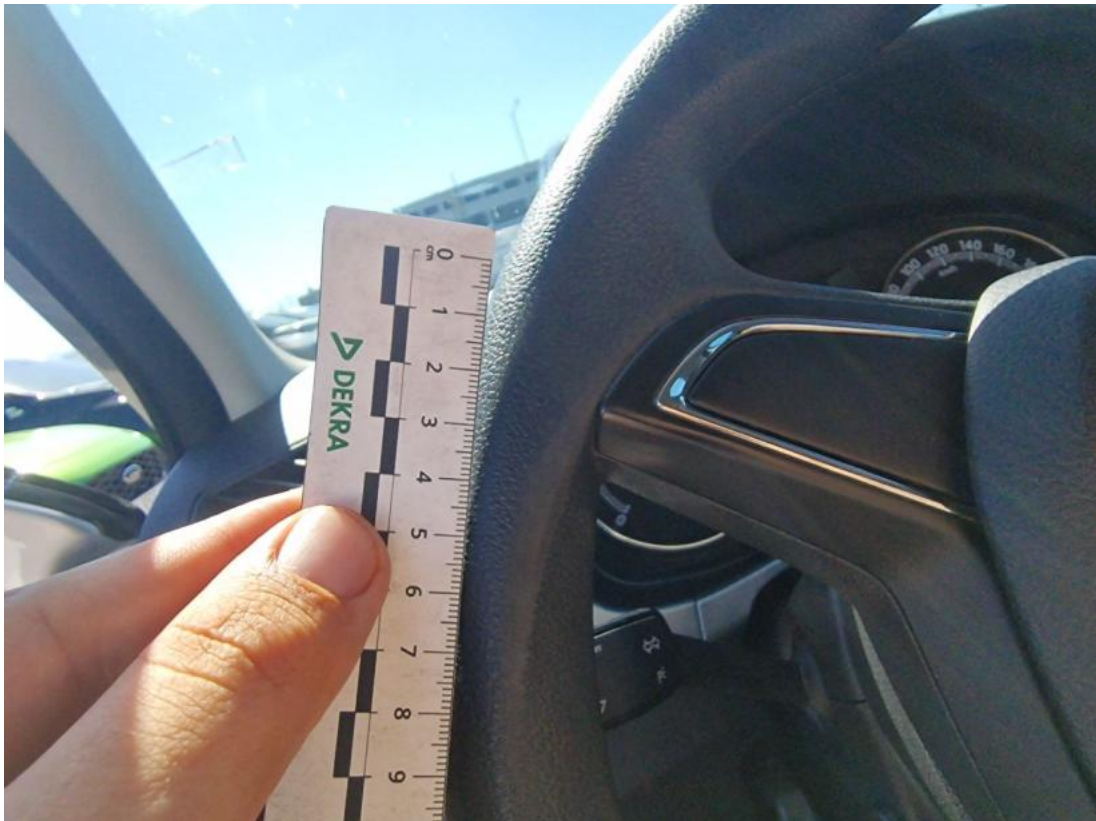
Fot. 47
Koło kierownicy - Rysa/odprysk 1

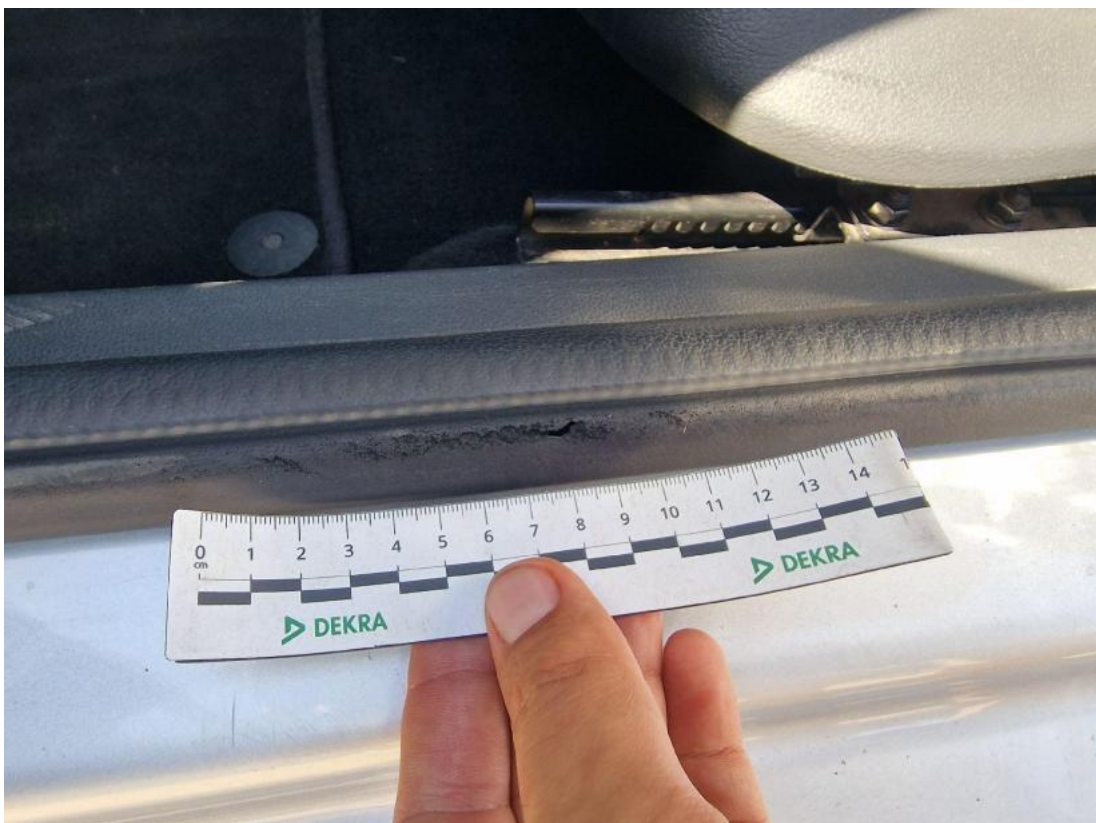
Fot. 48
Uszczelka drzwi przednich L - zdjęcie poglądowe 1

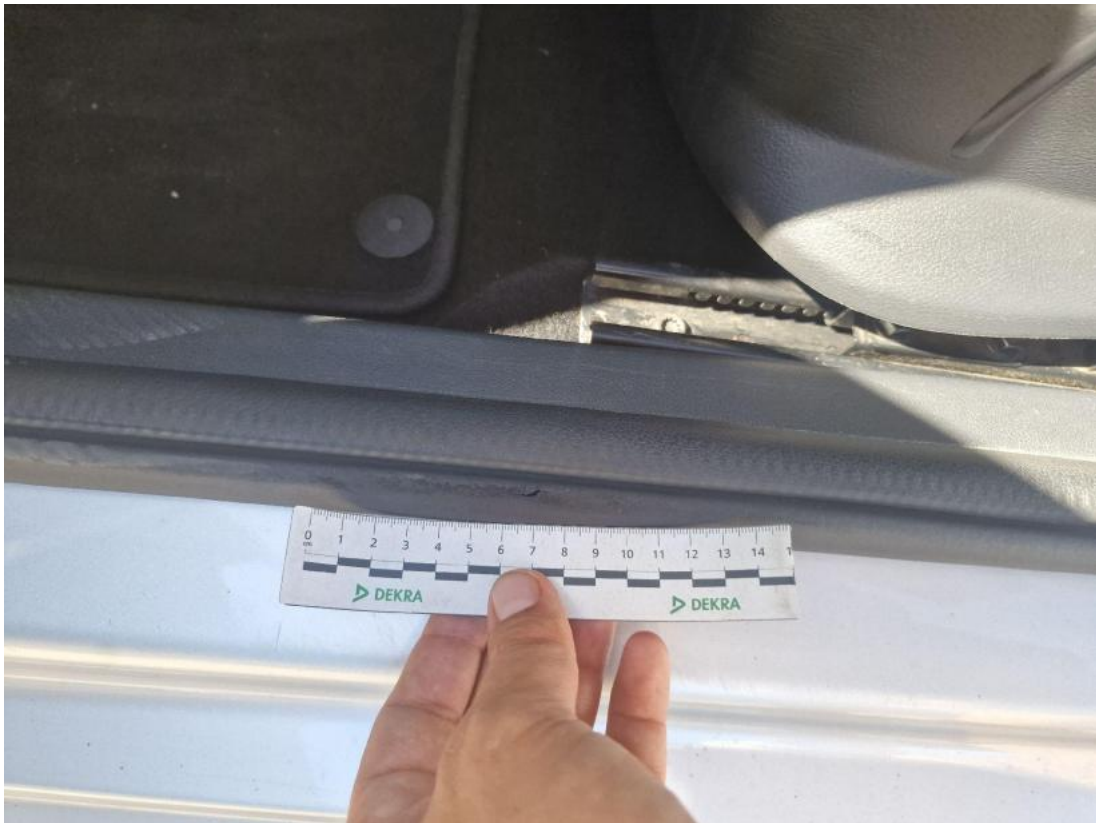
Fot. 49

Uszczelka drzwi przednich L - Pęknięcie/rozerwanie 1
