Raport z oględzin pojazdu

Numer raportu	218897/4/26-11401	Data raportu	03-04-2026
Rzeczoznawcy	Arthur Rusik mgr inż. Przemysław Ostap	Data oględzin	25-03-2026
Nr zlecenia	PKOM(DZS)/GDA/24902/26/03/20Miejsce oględzin		MDM AUTO (MAKURAT), ZAWODNIKÓ...

Numer identyfikacyjny (VIN)	NMTBA3BEX0R030697
Marka, model	TOYOTA Corolla Sedan 18-22
Typ, wersja	Corolla 1.5 Comfort MS
Numer rejestracyjny	GD8A929
Silnik (rodz./poj./moc)	benz./1490 ccm/92 kW
Stan licznika	105 189 km
Data 1. rej./rok prod.	21-02-2022/2022
Data nast. bad. techn.	18-02-2027
Nadwozie	sedan 4/5
Lakier	biały/UNI
Skrzynia biegów	automatyczna

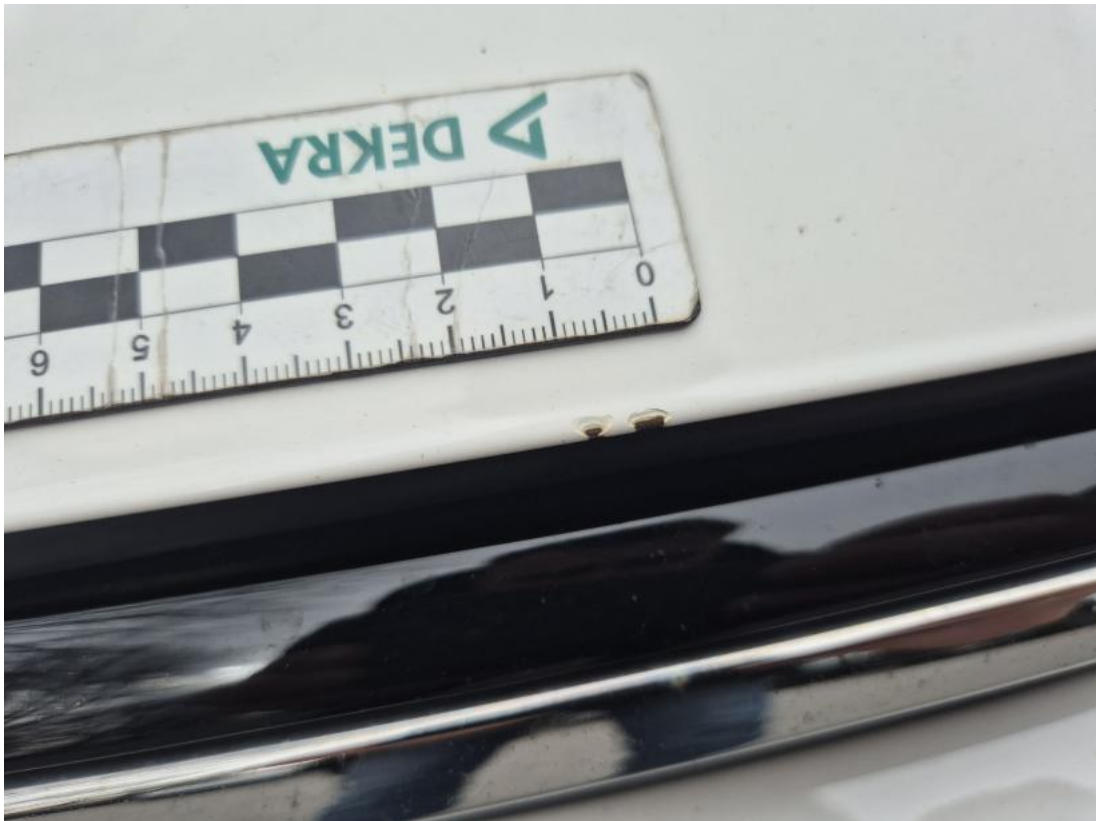
Fot. 33
Pokrywa komory silnika - Rysa/odprysk 1

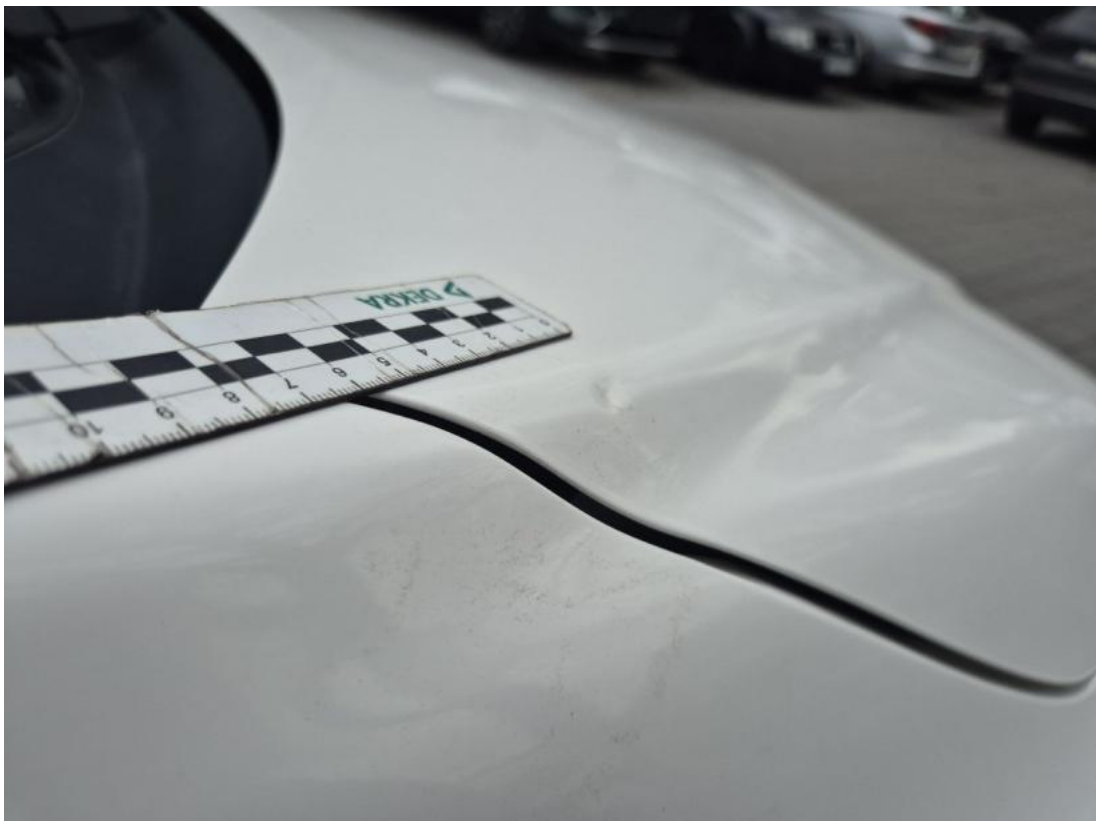
Fot. 34
Pokrywa komory silnika - Wgniecenie/odkształcenie 1

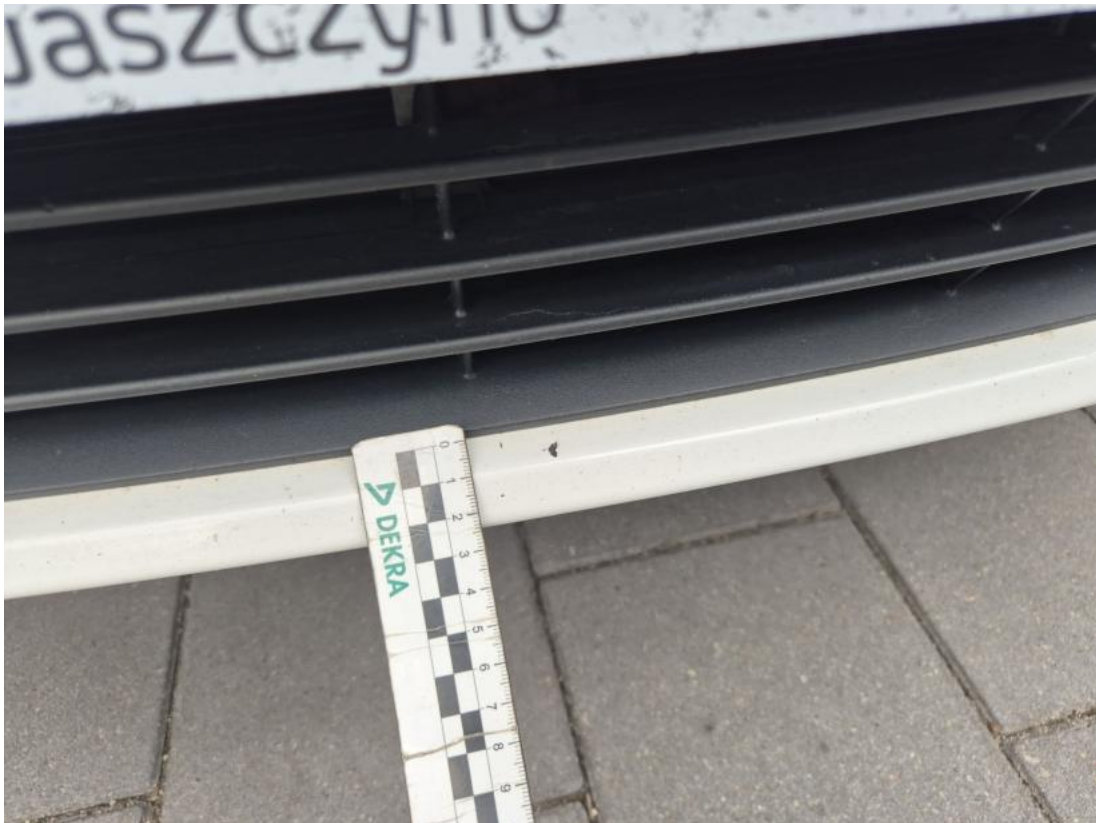
Fot. 35
Zderzak - Rysa/odprysk 1

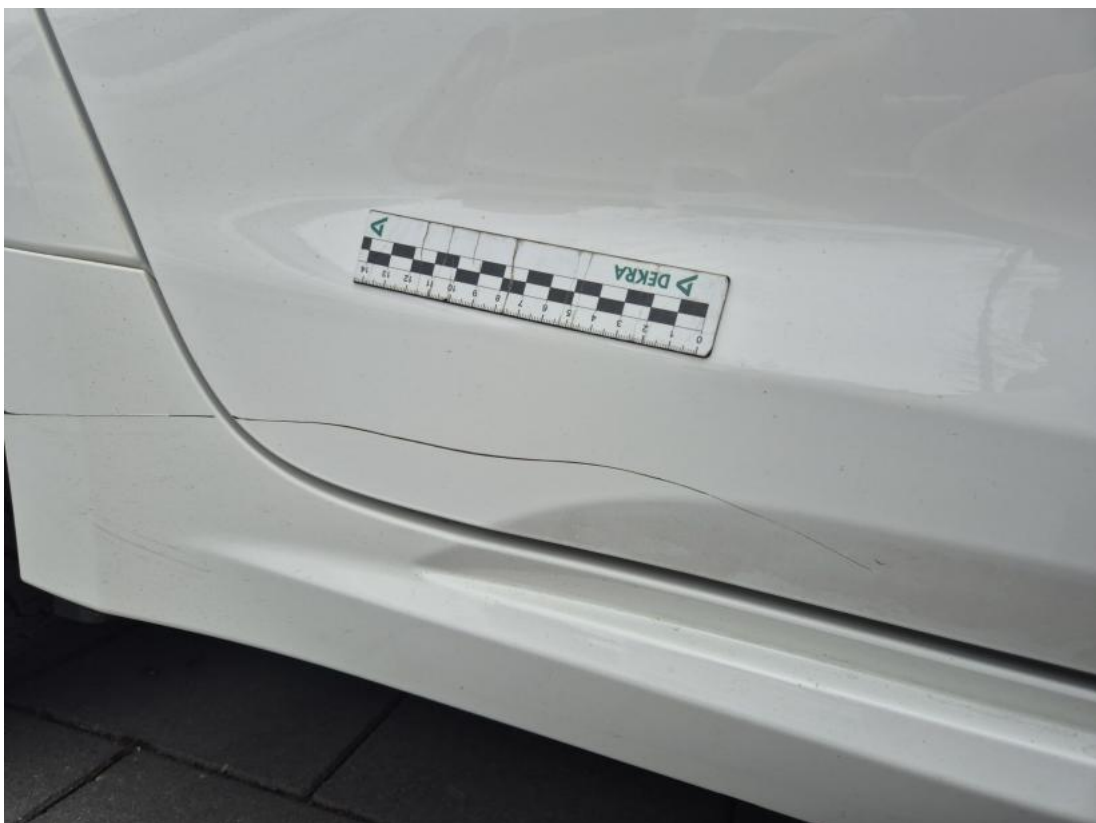
Fot. 36
Drzwi tylne P - Rysa/odprysk 1

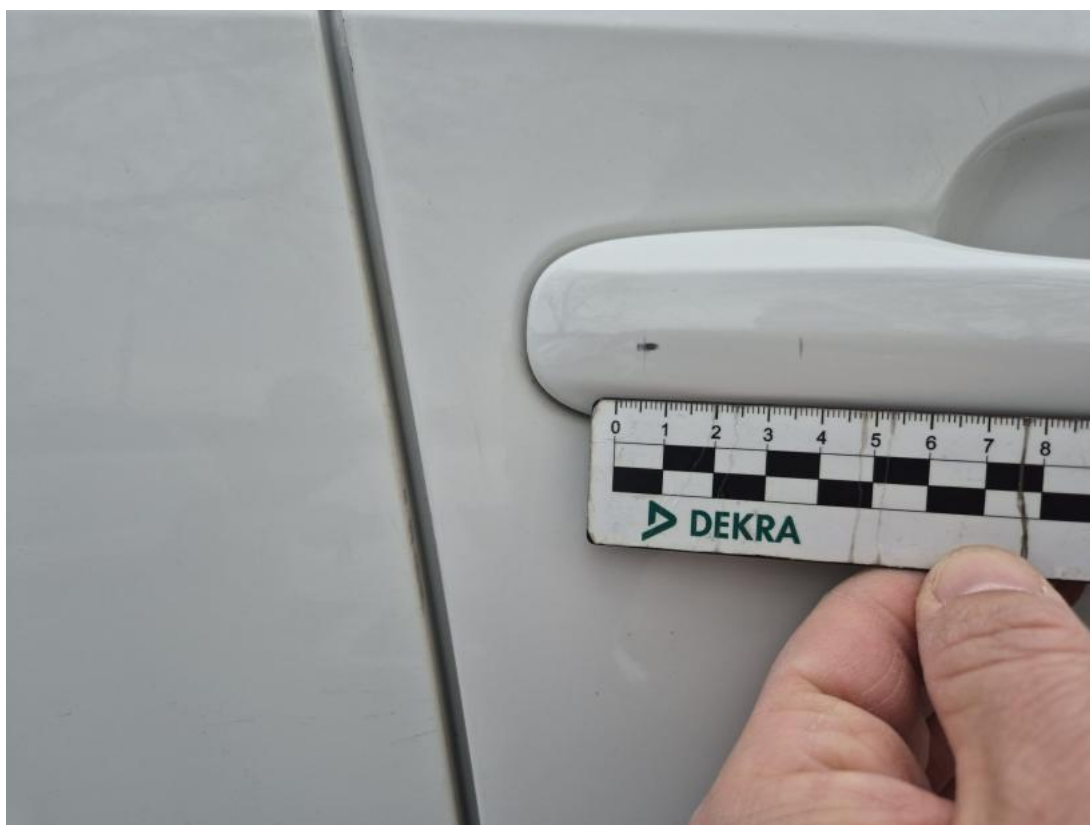
Fot. 37

Kłamka drzwi prz P - Rysa/odprysk 1

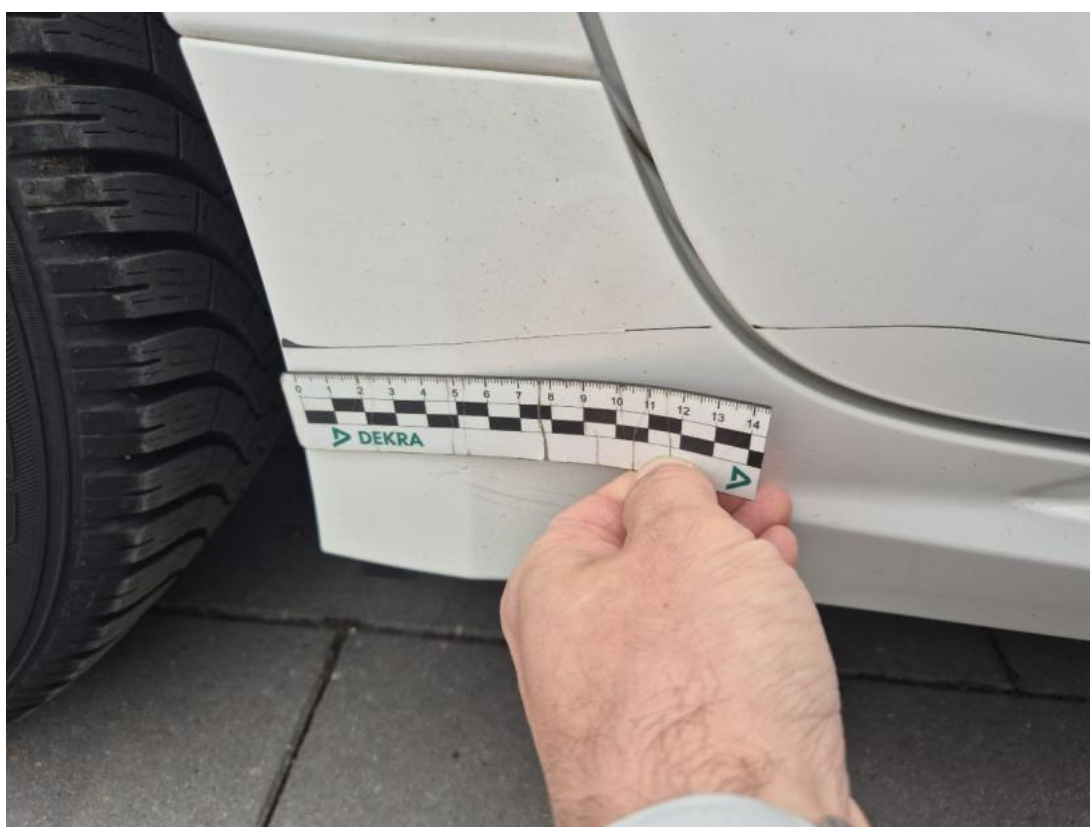
Fot. 38

Próg P - Rysa/odprysk 1

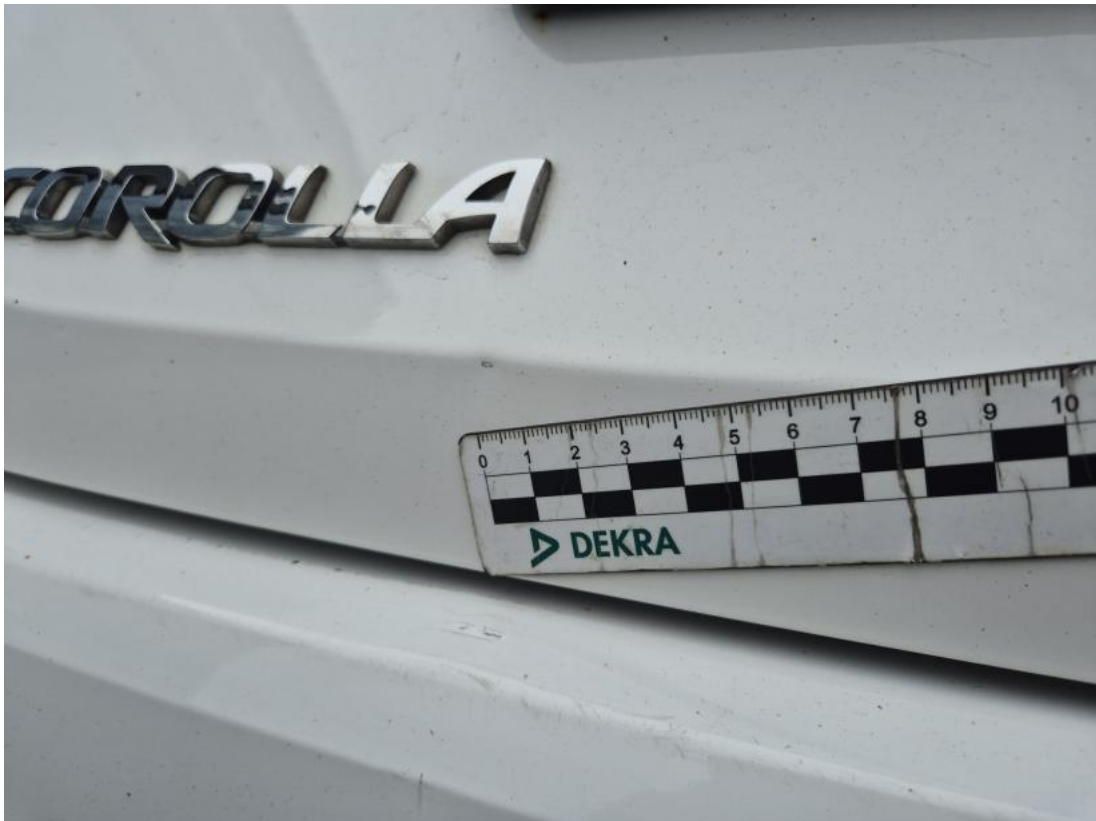
Fot. 39

Pokrywy bagażnika - Wgniecenie/odkształcenie 1

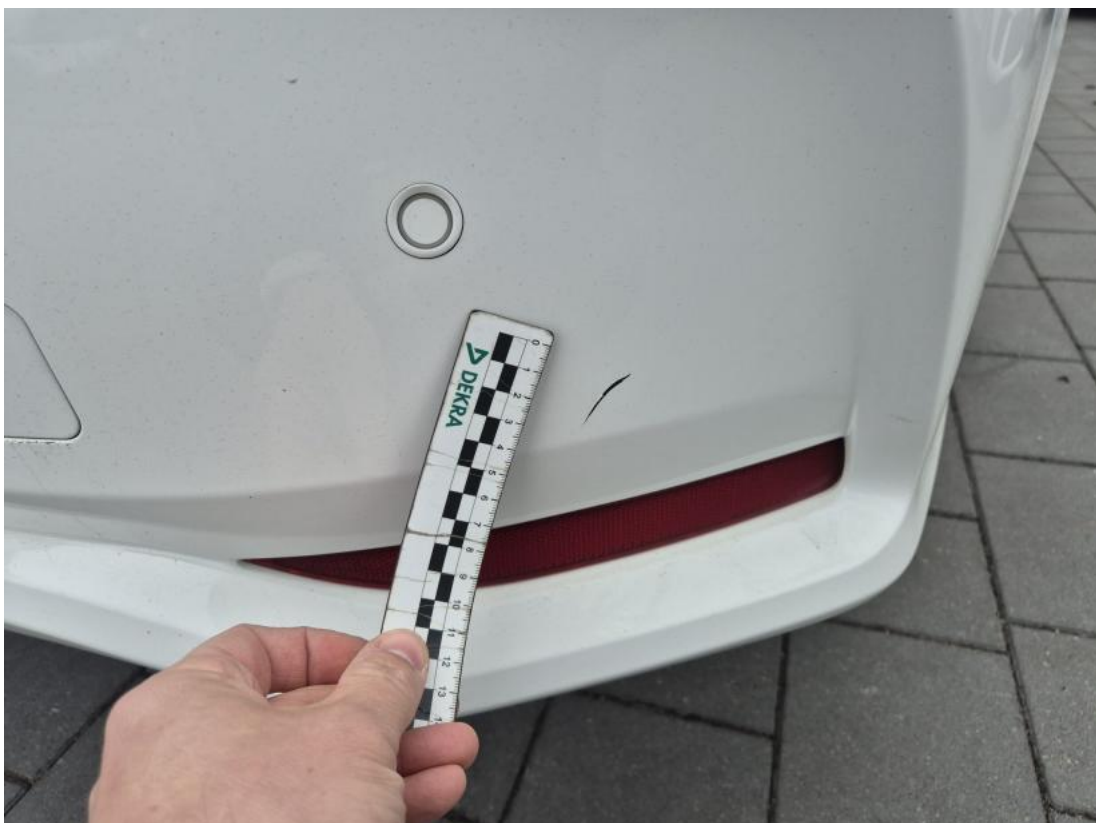
Fot. 40

Zderzak tylny - Rysa/odprysk 1

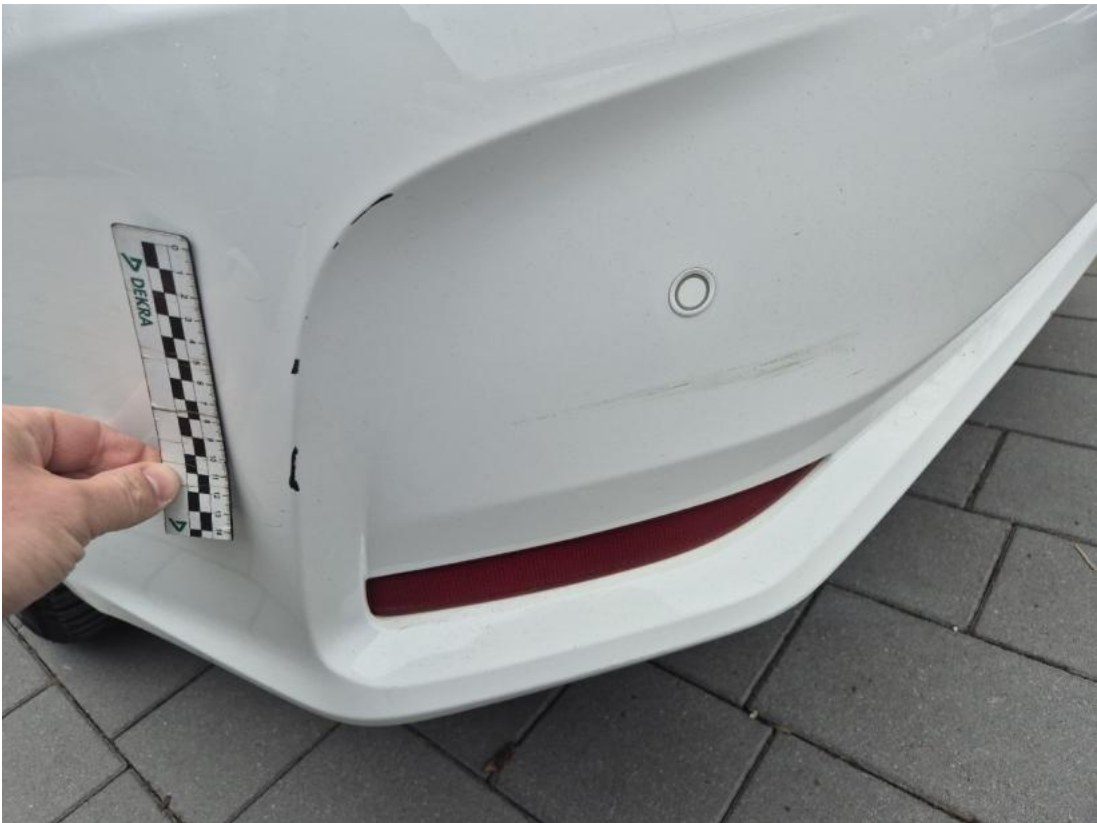
Fot. 41
Zderzak tylny - Rysa/odprysk 2

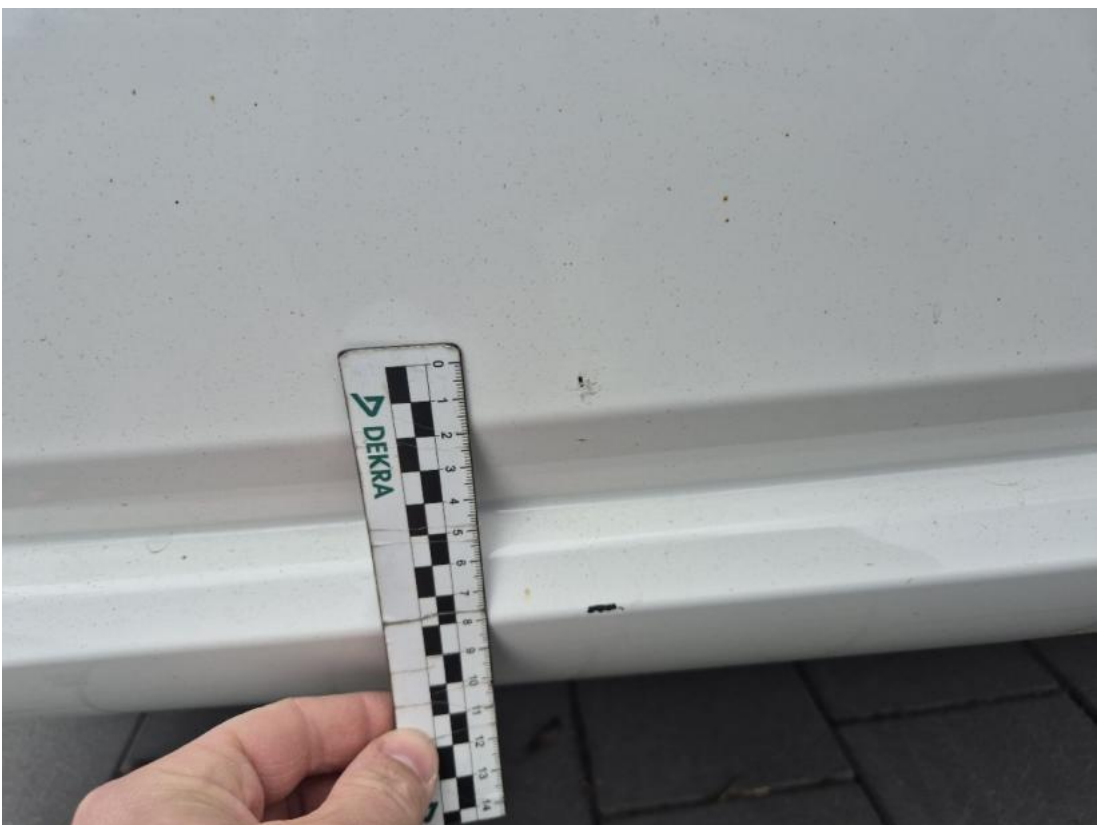
Fot. 42
Zderzak tylny() - Rysa/odprysk 3

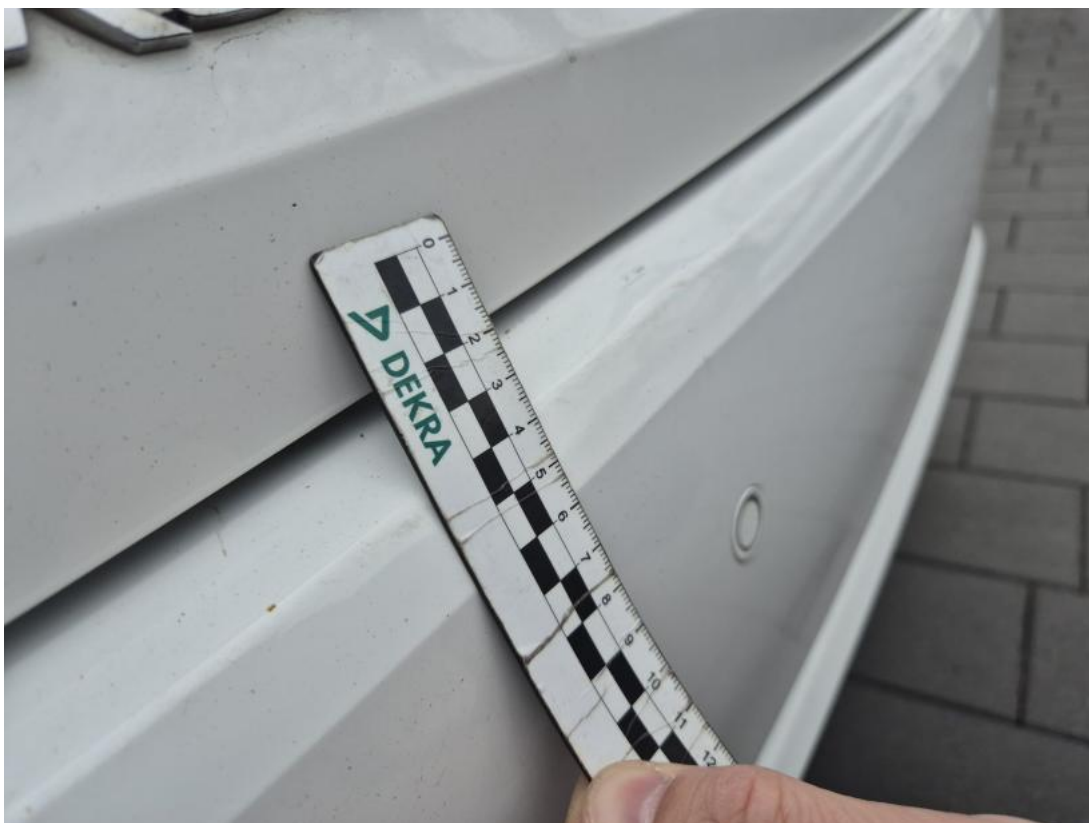
Fot. 43

Zderzak tylny - Wgniecenie/odkształcenie 1

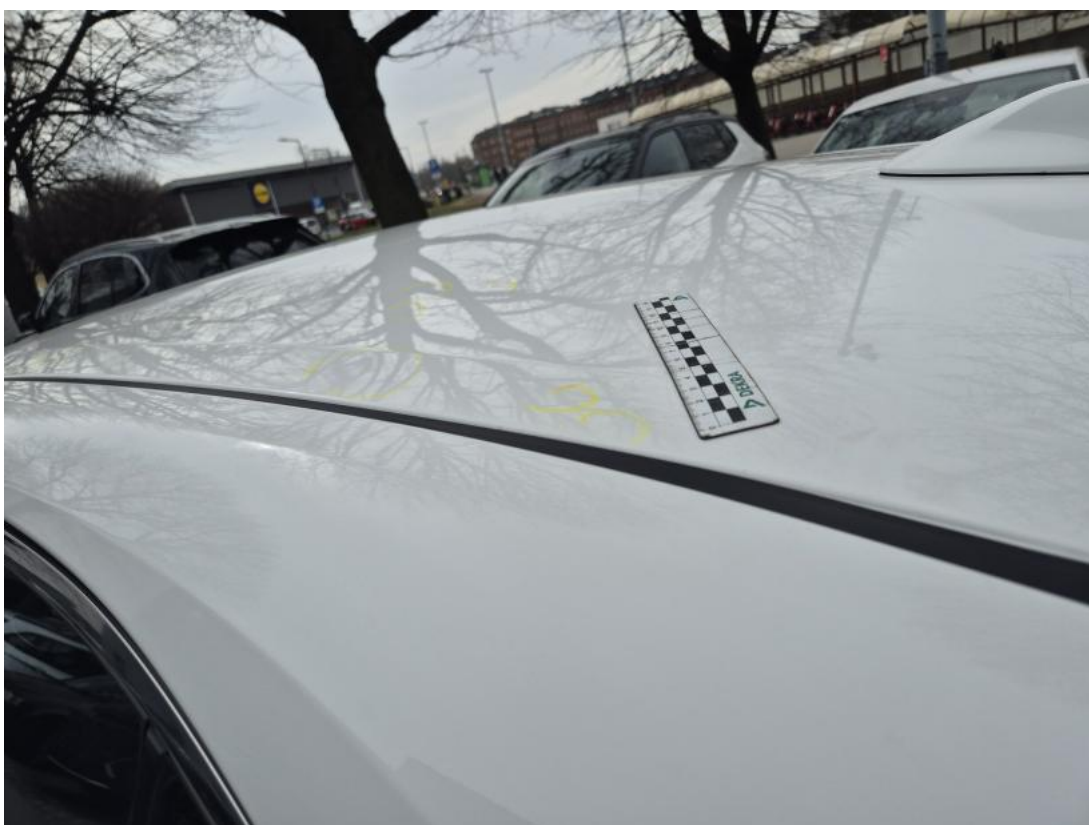
Fot. 44

Dach - Wgniecenie/odkształcenie 1

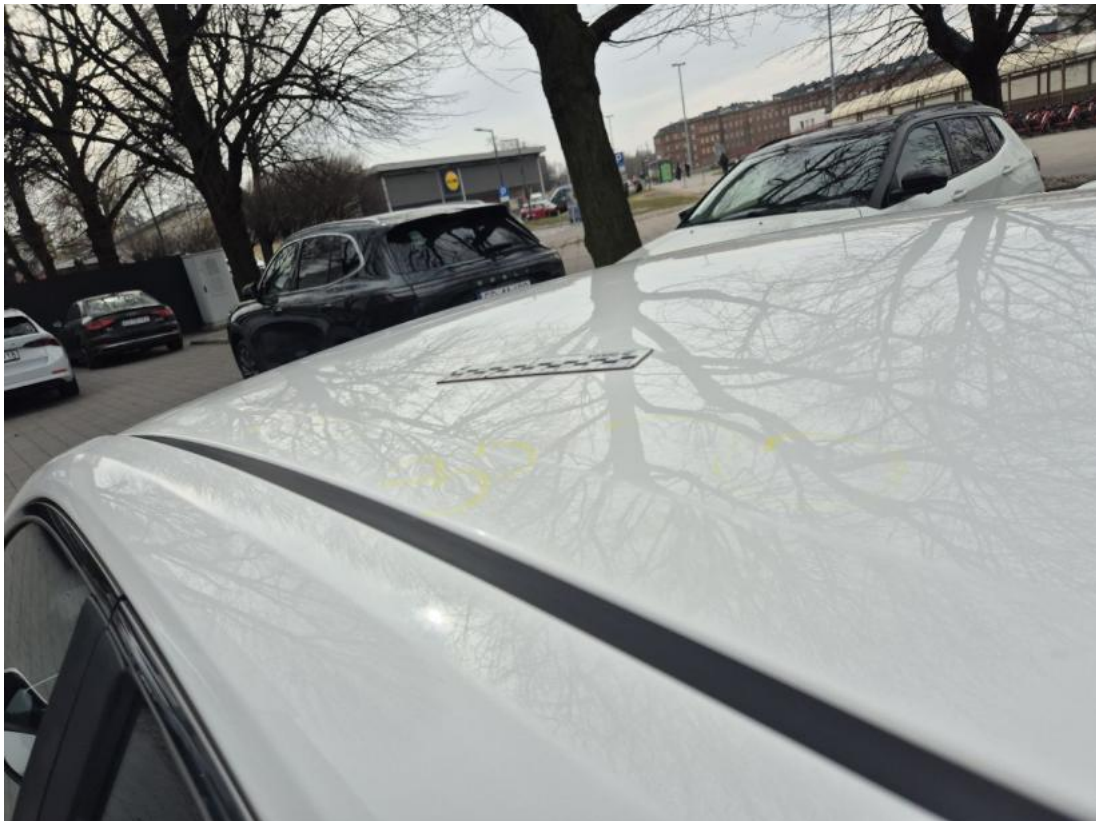
Fot. 45

Dach - Wgniecenie/odkształcenie 2

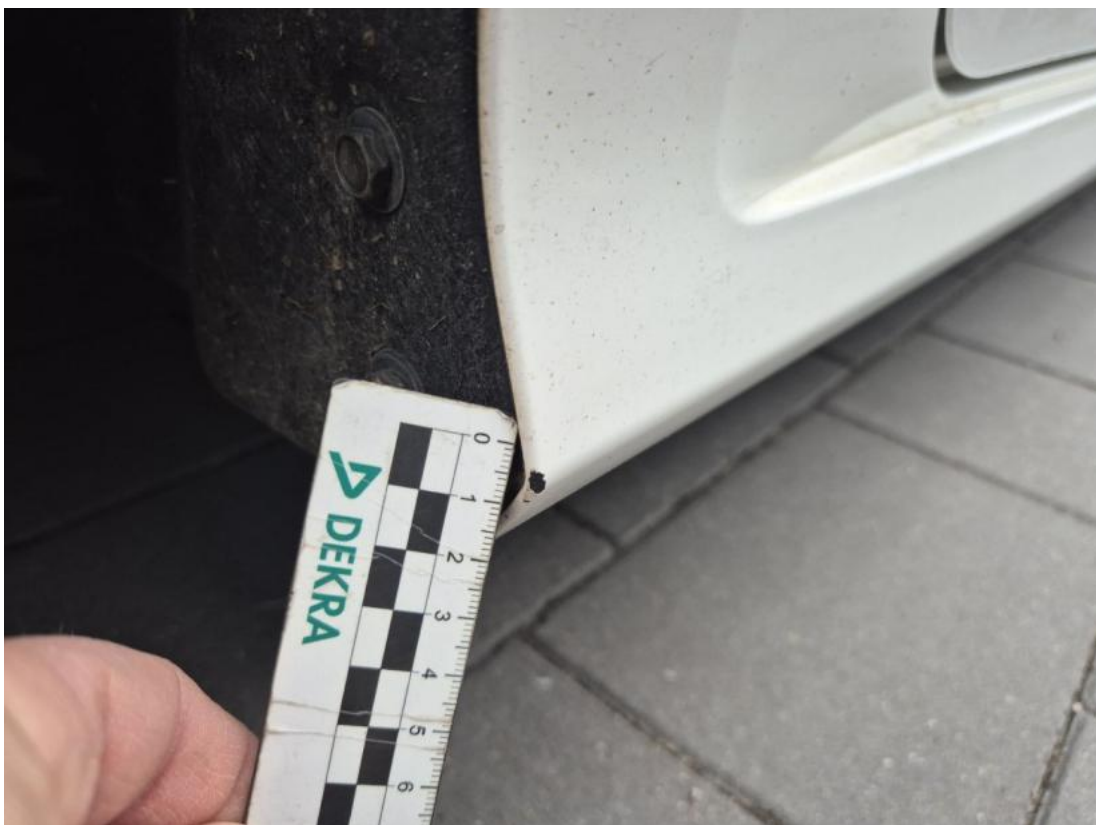
Fot. 46

Próg L - Rysa/odprysk 1

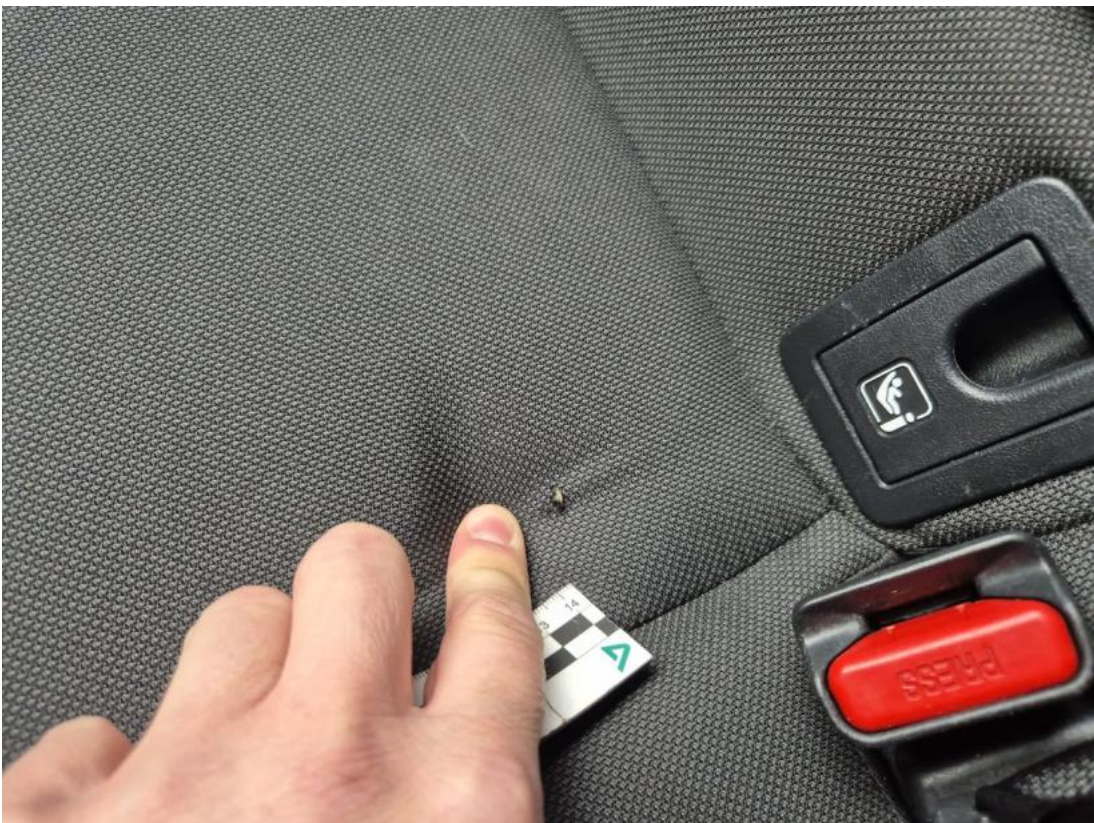
Fot. 48

Kanapa tyl. - Pęknięcie/rozerwanie 1
