Nr zlecenia DEKRA: PKOM(DZS)/GDA/30342/26/04/07
 Nr zlecenia/szkody:
 Data zlecenia: 07-04-2026

Ocena stanu technicznego pojazdu

Eurotax-Kod EC	Marka, model, typ pojazdu				Rodzaj nadwozia
	FIAT, 500 e (332) Lim. (2020-, 3+1 La Prima by Bocelli				hatchback
Rodzaj silnika	Pojemność [ccm]	Moc [KM/kW]	Skrzynia biegów	Stan licznika [km] (odczytany)	Ilość drzwi/miejsc
elektryczny		118/87	automatyczna	40 647	4/4
Nr rej. pojazdu	Nr nadwozia (VIN)		Data 1-rej./rok prod.	Następne bad. tech.	Lakier
WJ8026L	ZFAEFAR42NX140928		12-04-2023/2023	12-04-2026	różowy/METALIK

Data oględzin: 10-04-2026

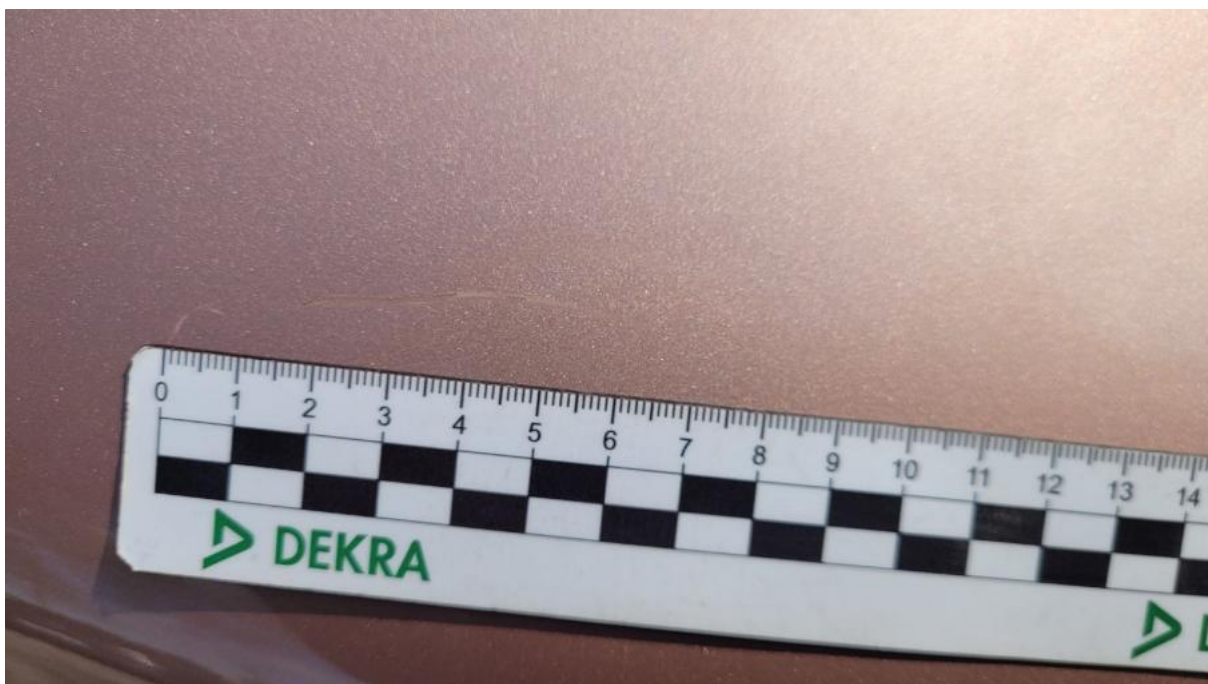
Fot. 40

Pokrywa komory silnika - Rysa/odprysk 1

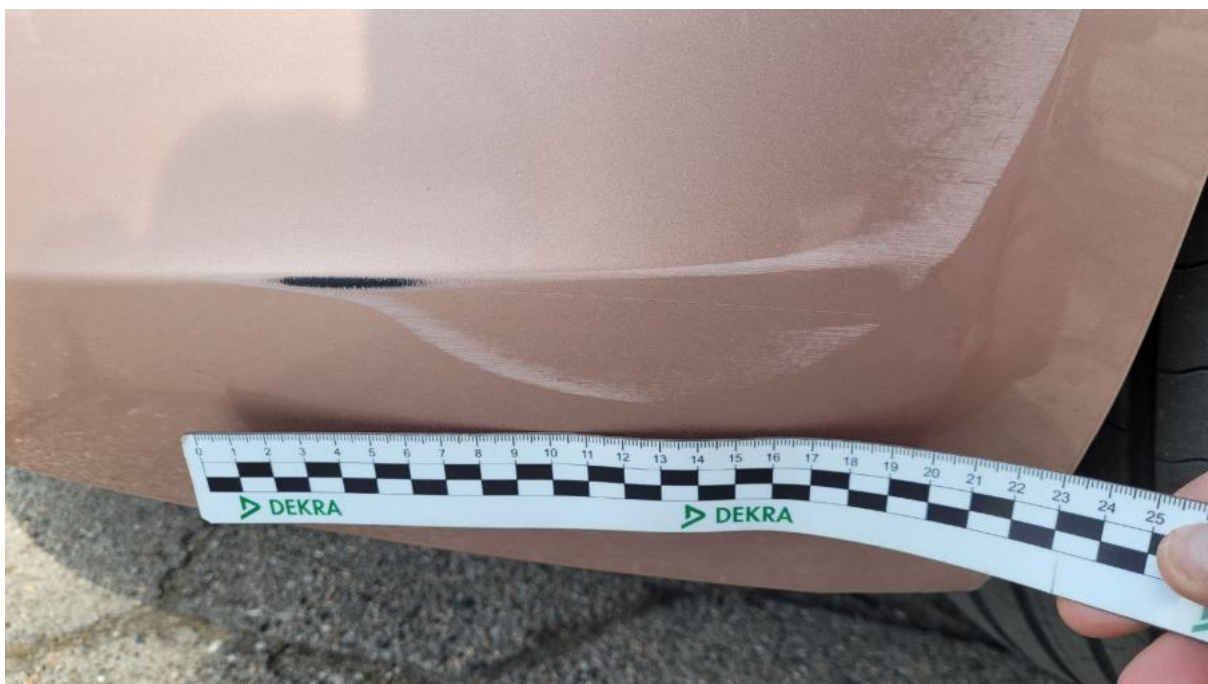
Fot. 43

Zderzak przedni cz L - Rysa/odprysk 1

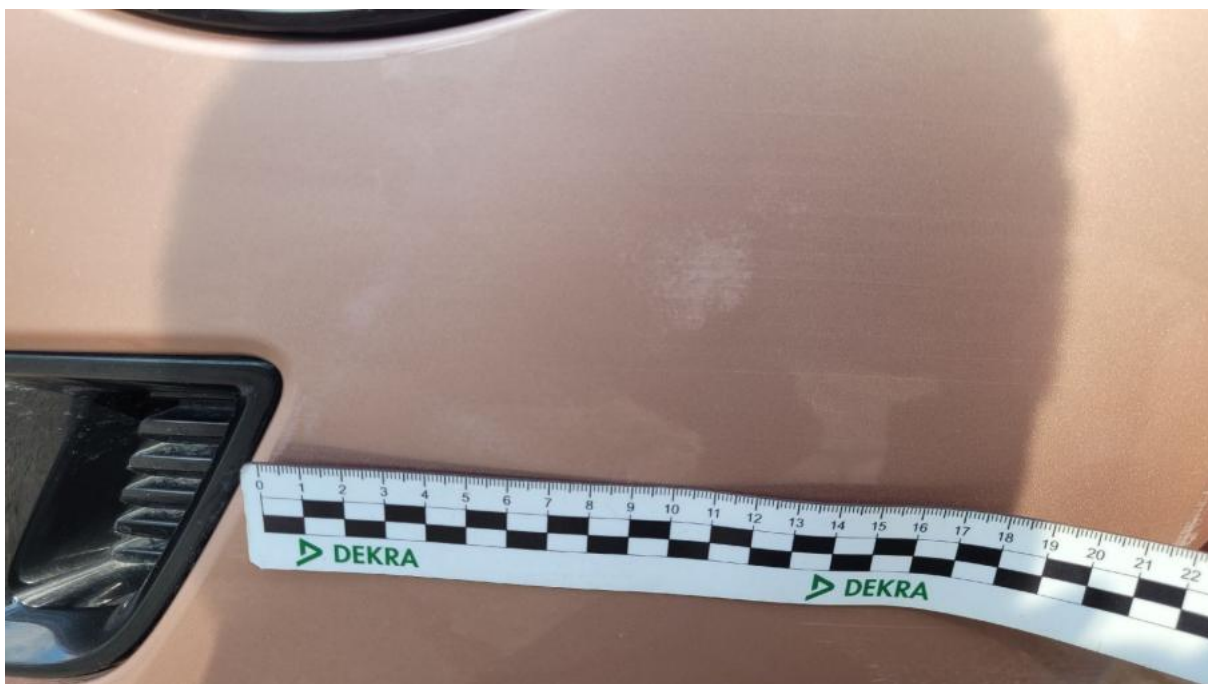
Fot. 44

Zderzak przedni cz L - Rysa/odprysk 2

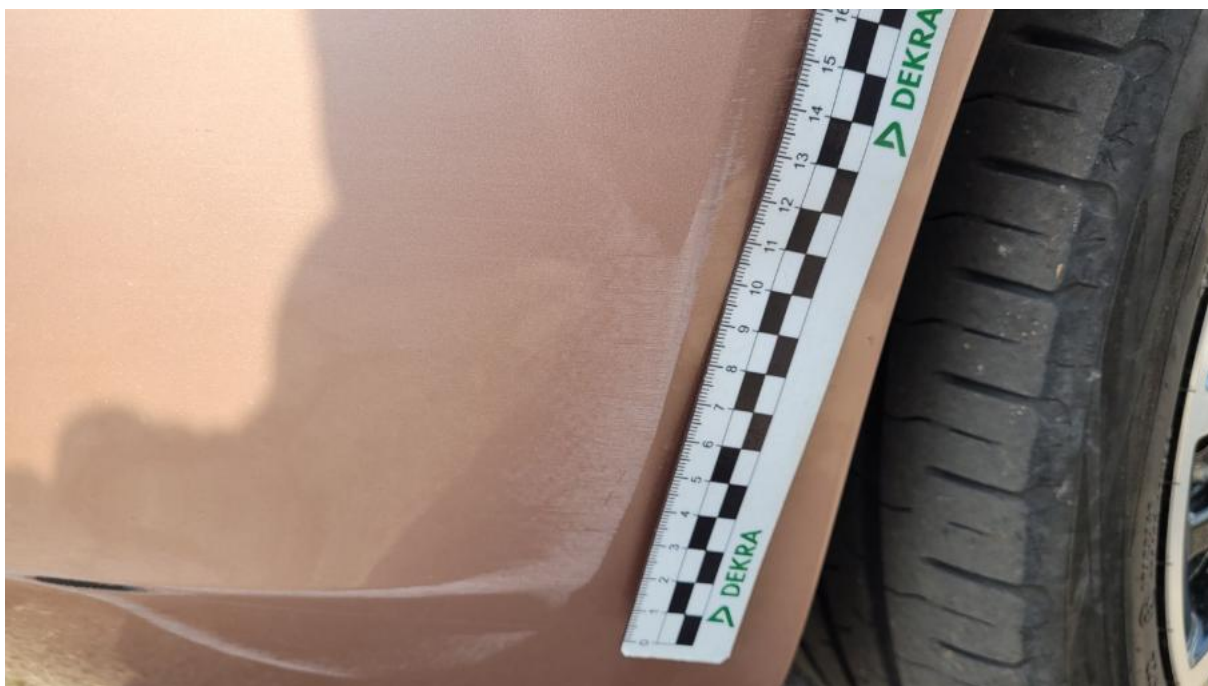
Fot. 45

Zderzak przedni cz L() - Rysa/odprysk 3

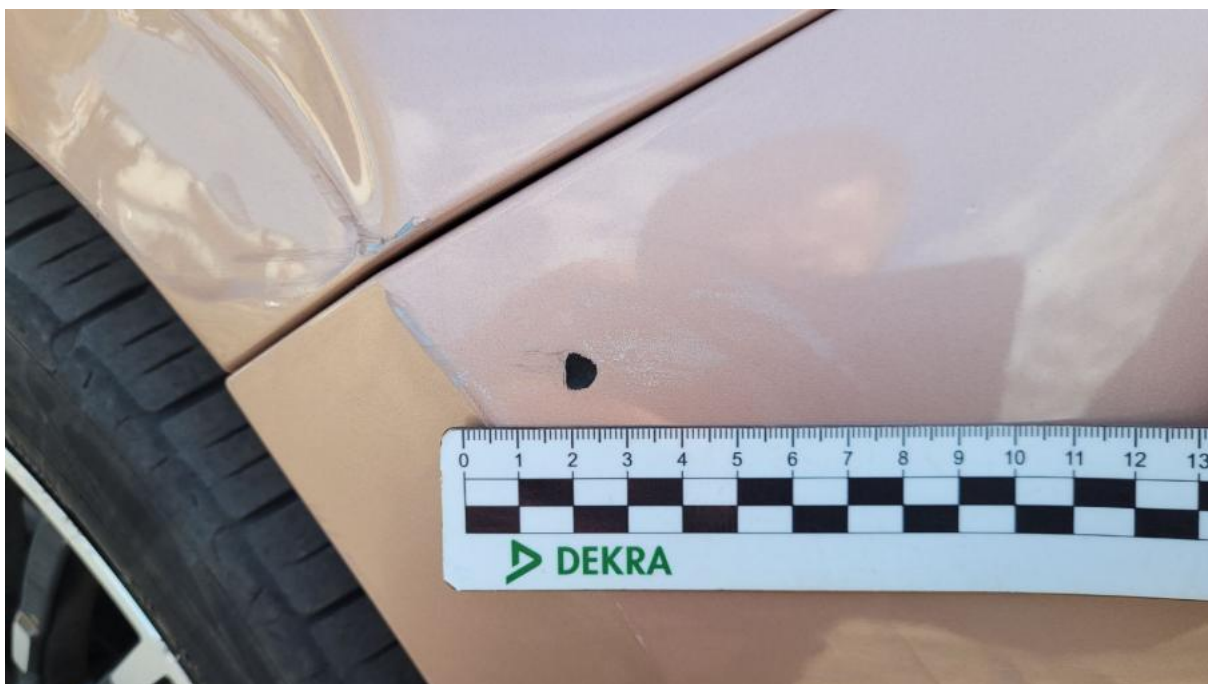
Fot. 48

Zderzak przedni cz P - Rysa/odprysk 1

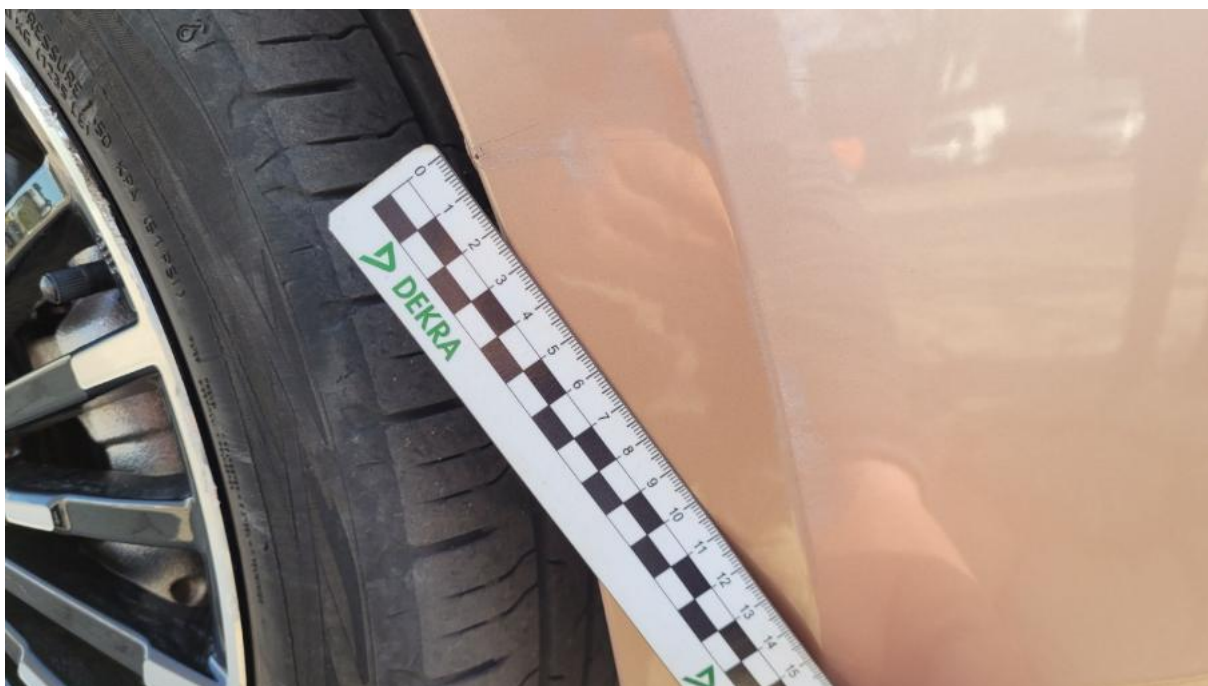
Fot. 49

Zderzak przedni cz P - Rysa/odprysk 2

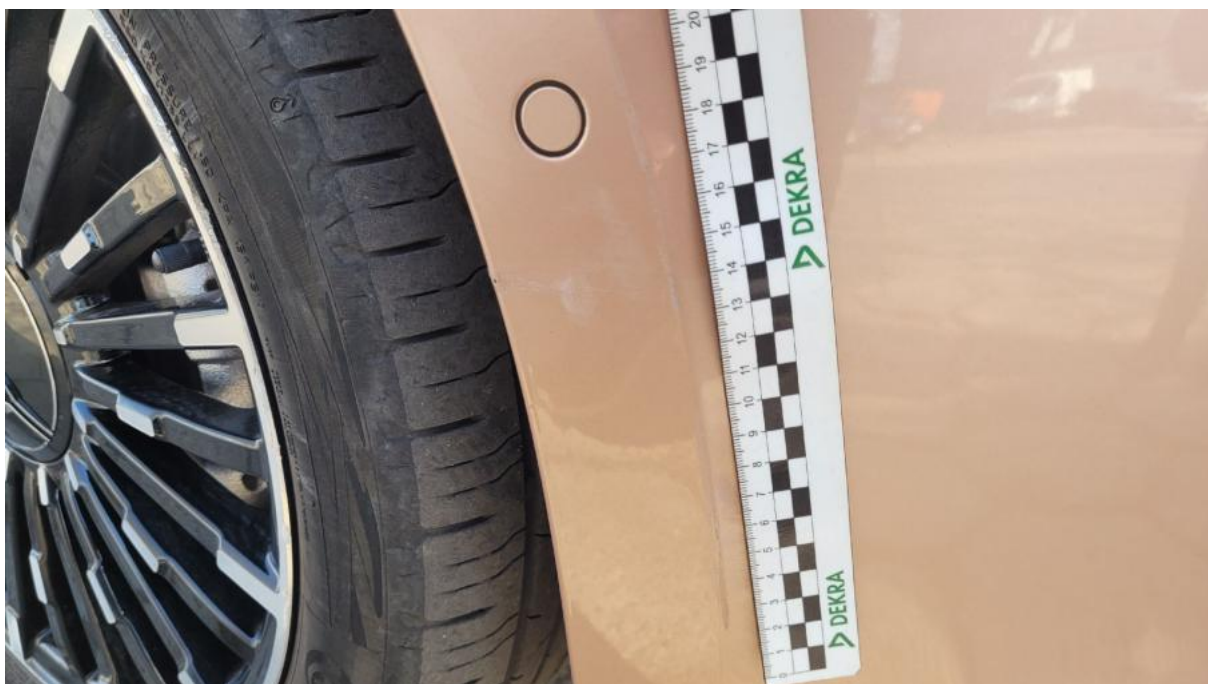
Fot. 50

Zderzak przedni cz P() - Rysa/odprysk 3

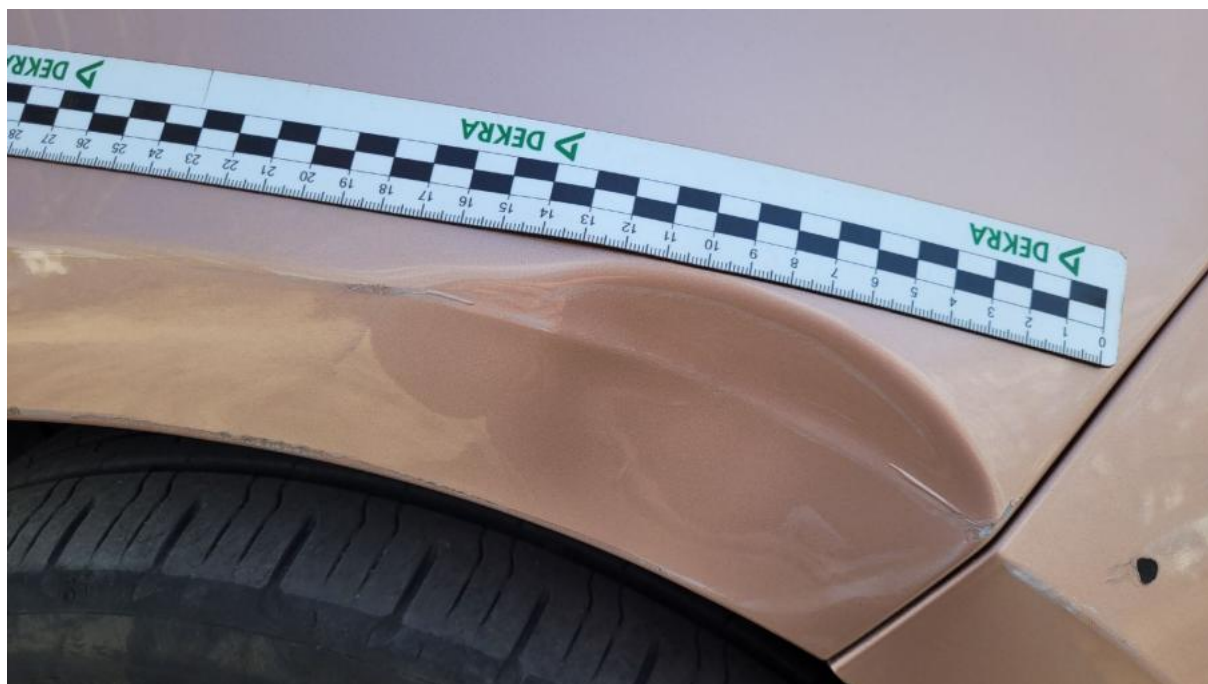
Fot. 53

Błotnik przedni P - Wgniecenie/odkształcenie 1

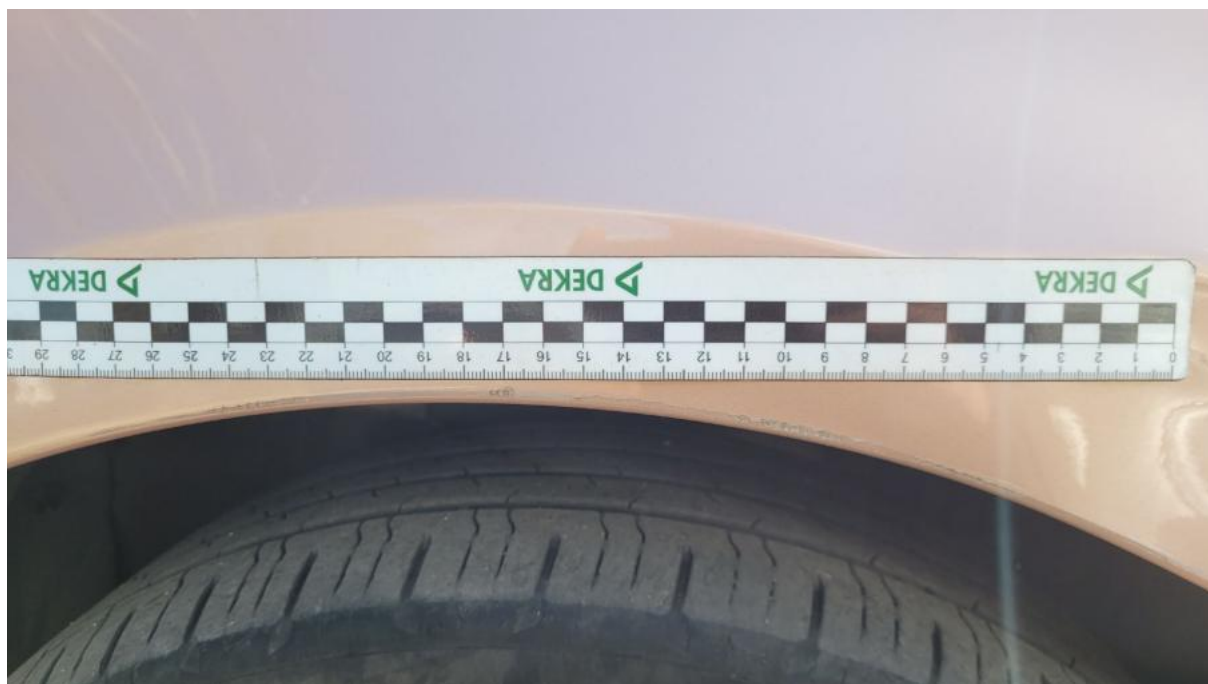
Fot. 54

Błotnik przedni P - Wgniecenie/odkształcenie 2

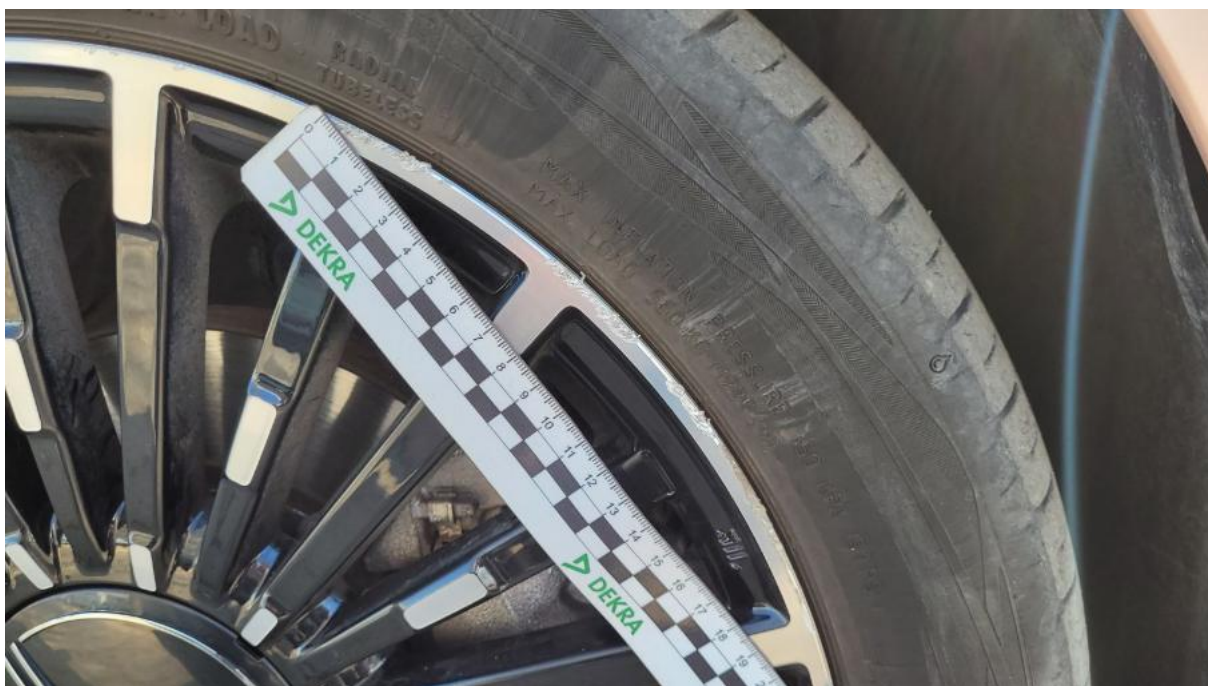
Fot. 57

Felga aluminiowa przednia P - Rysa/odprysk 1

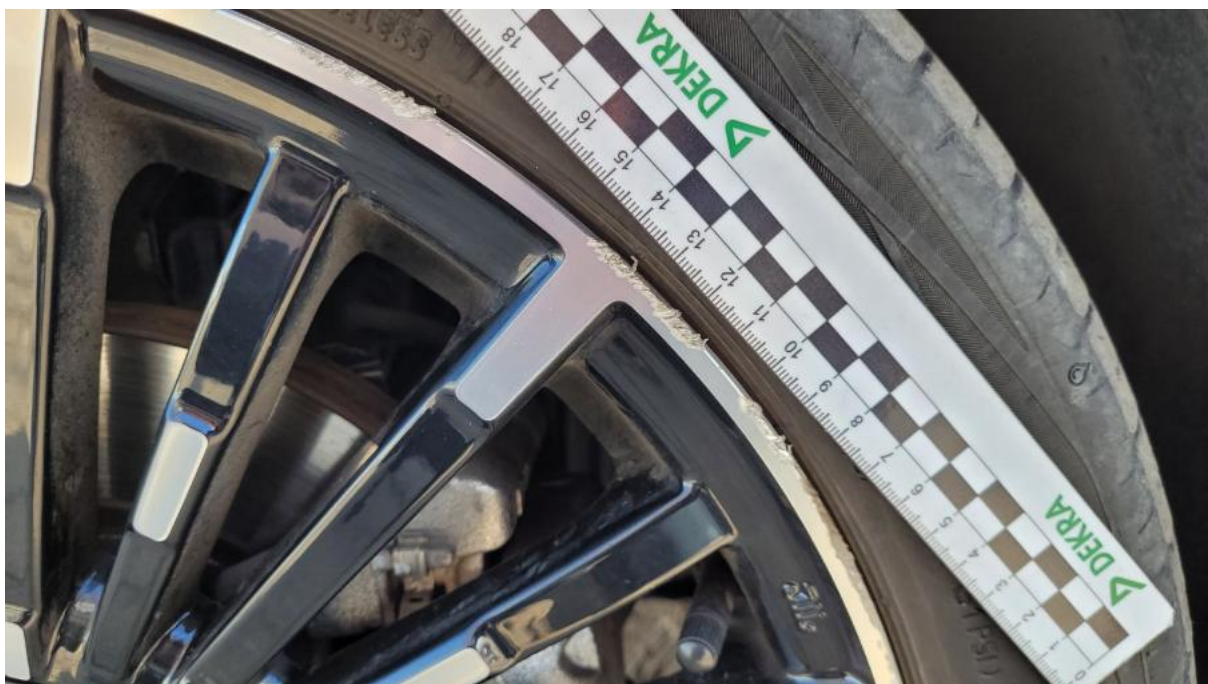
Fot. 58

Felga aluminiowa przednia P - Rysa/odprysk 2

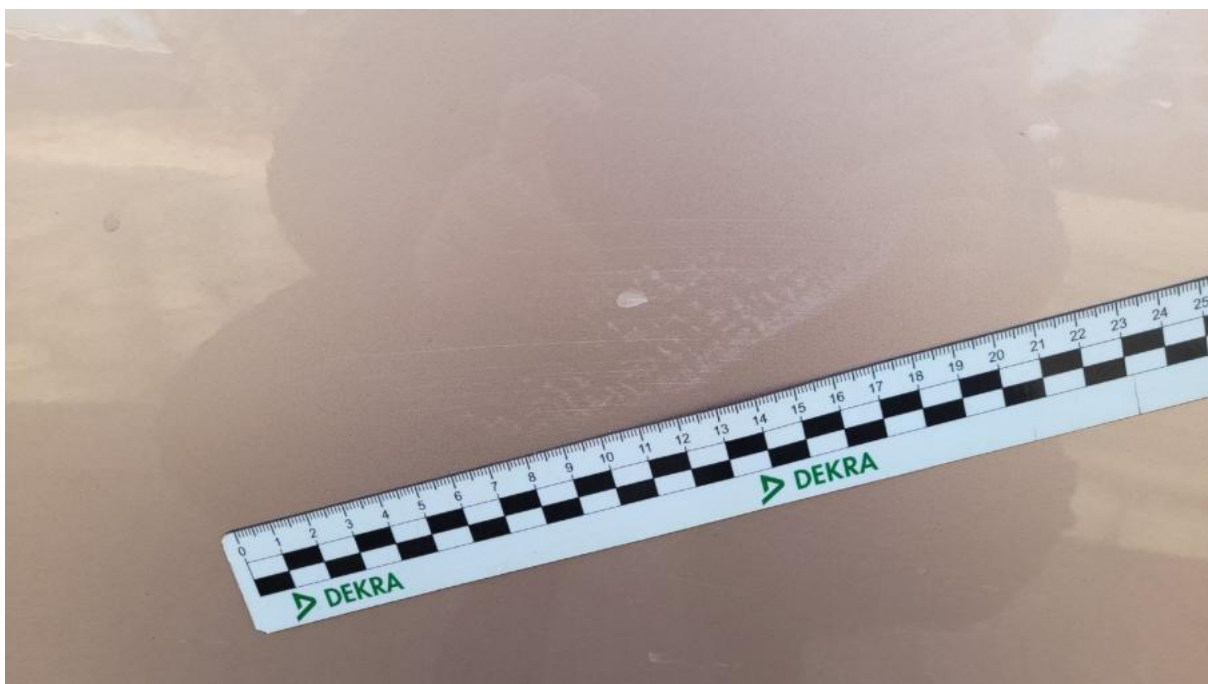
Fot. 61

Drzwi przednie P - Rysa/odprysk 1

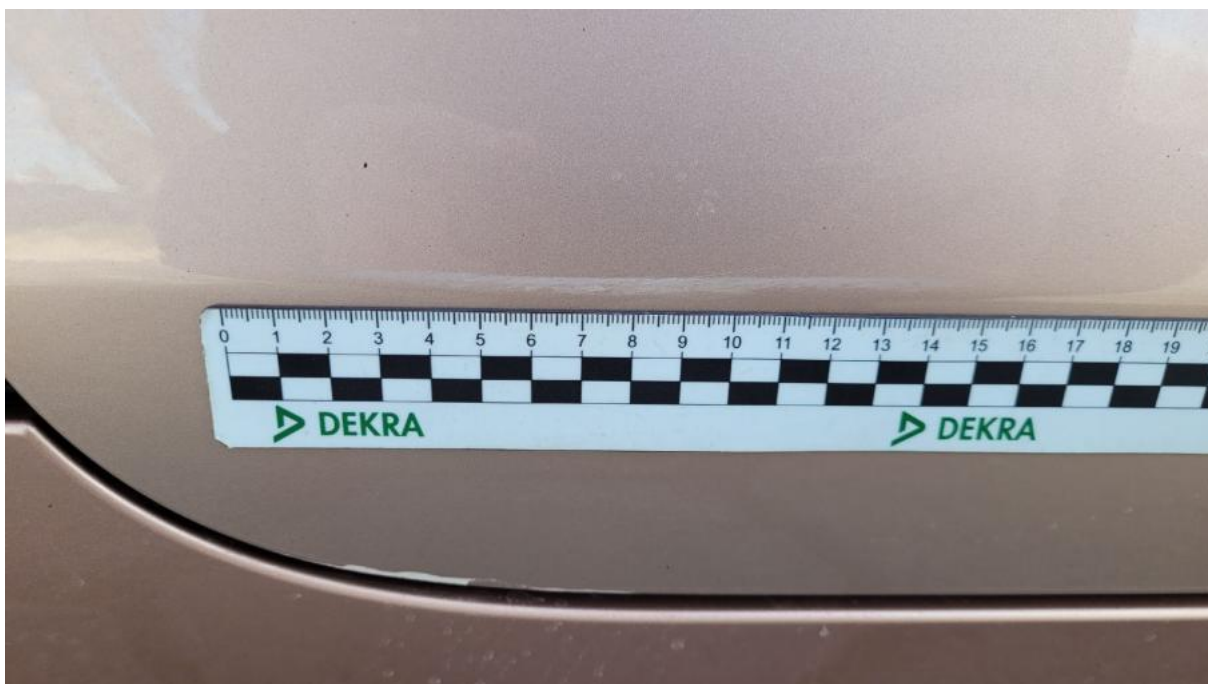
Fot. 62

Drzwi przednie P - Rysa/odprysk 2

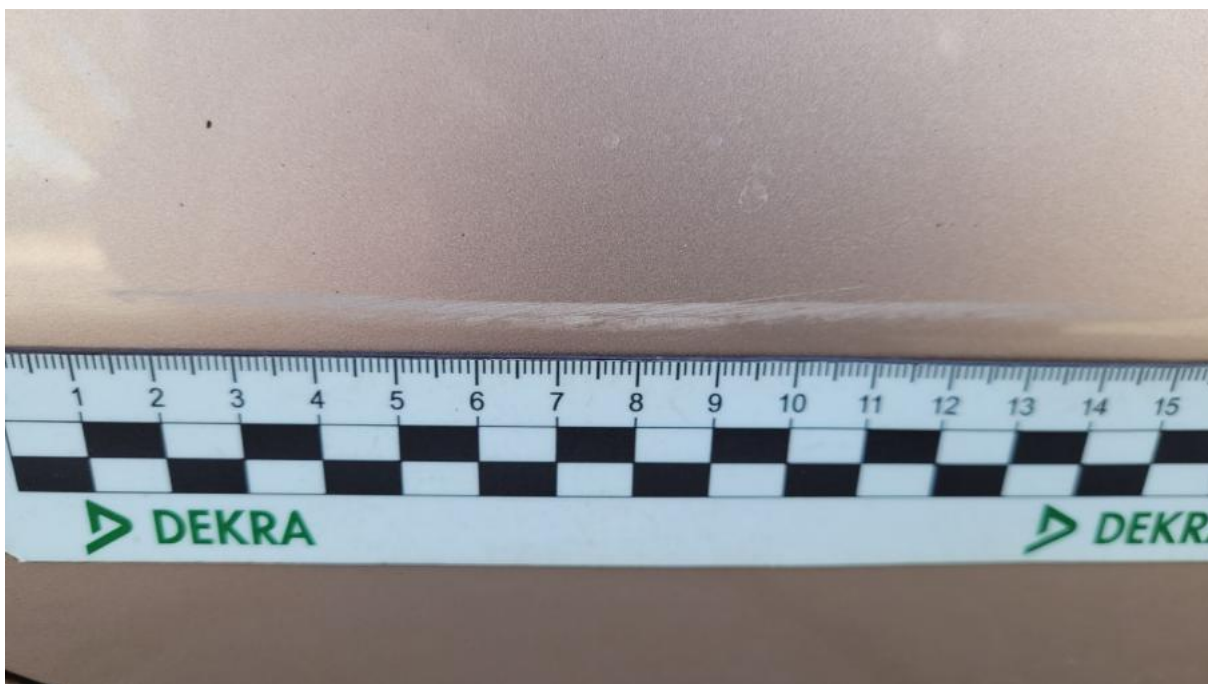
Fot. 63

Drzwi przednie P() - Rysa/odprysk 3

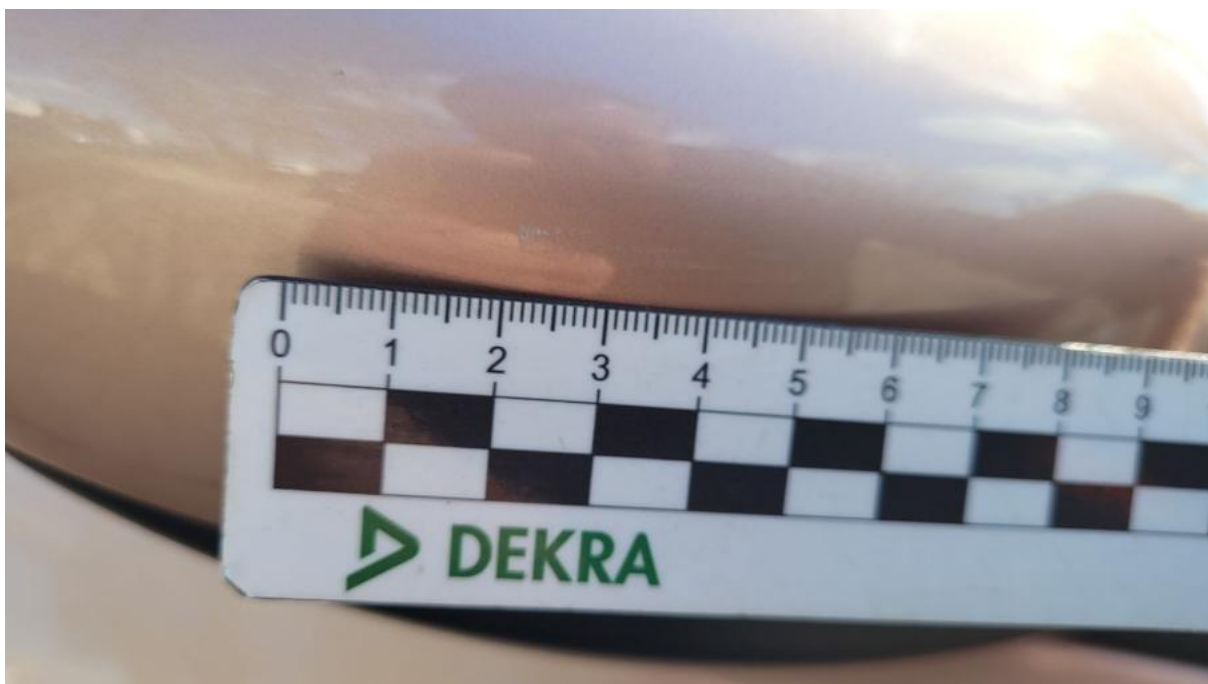
Fot. 66

Obudowa lusterka zew P - Rysa/odprysk 1

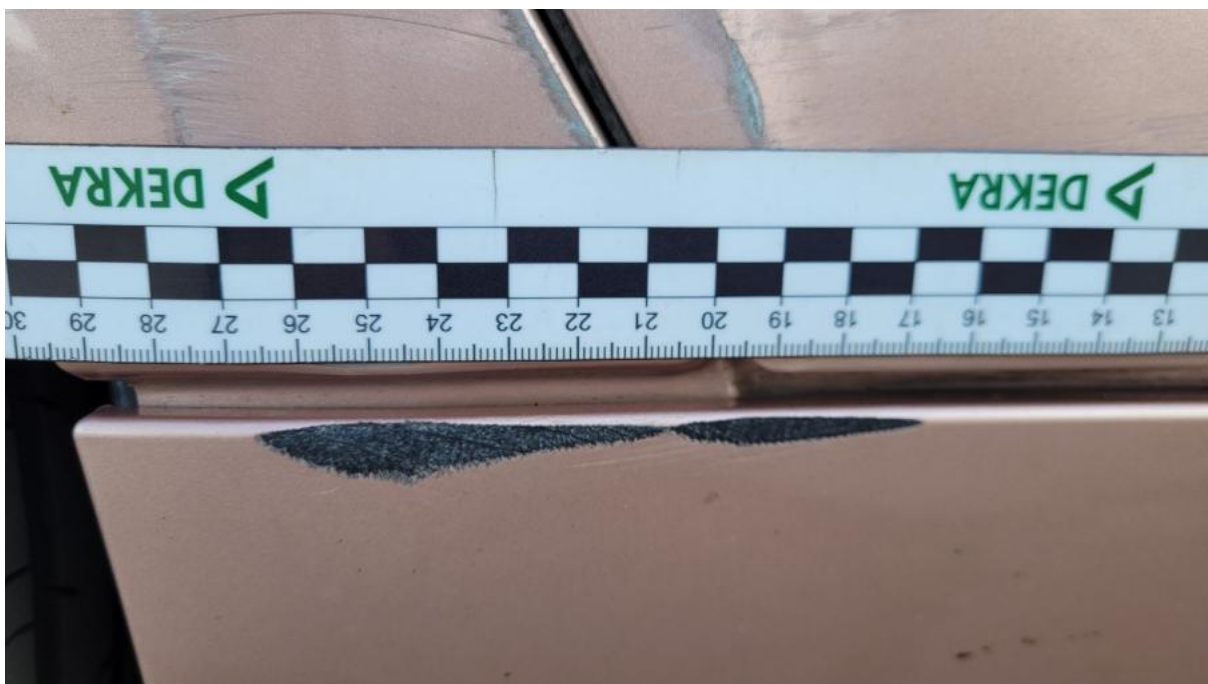
Fot. 69

Próg P - Rysa/odprysk 1

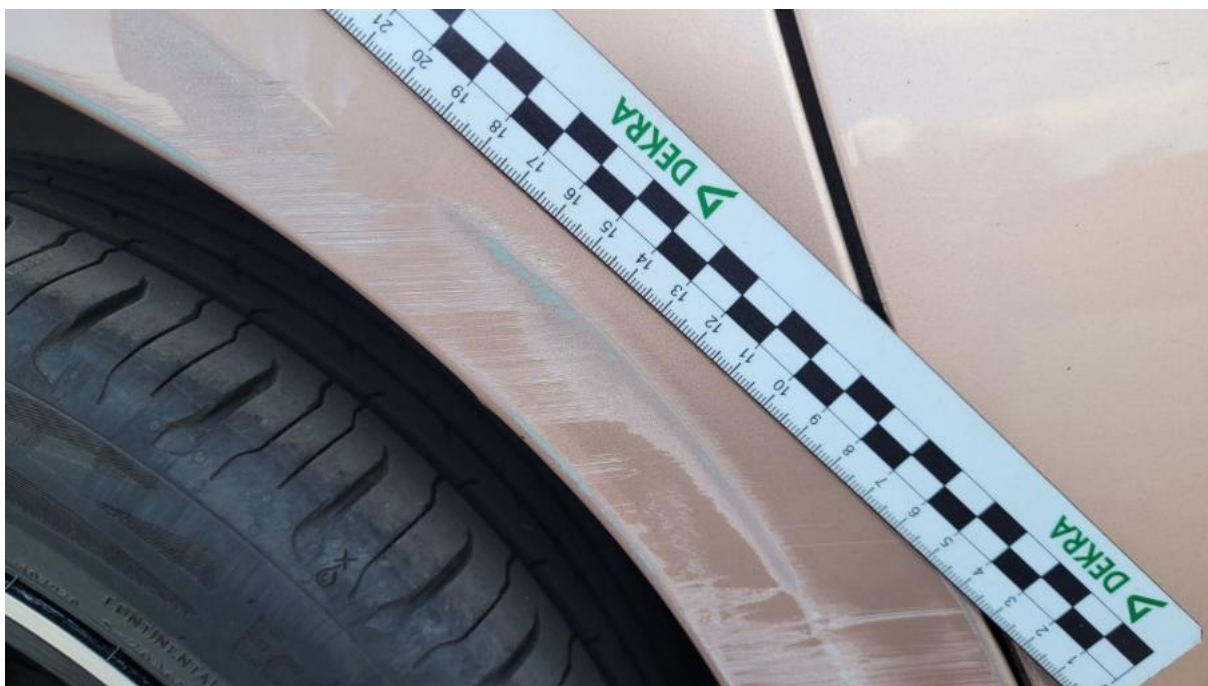
Fot. 75

Błotnik tylny P / Ściana boczna P - Wgniecenie/odkształcenie 1

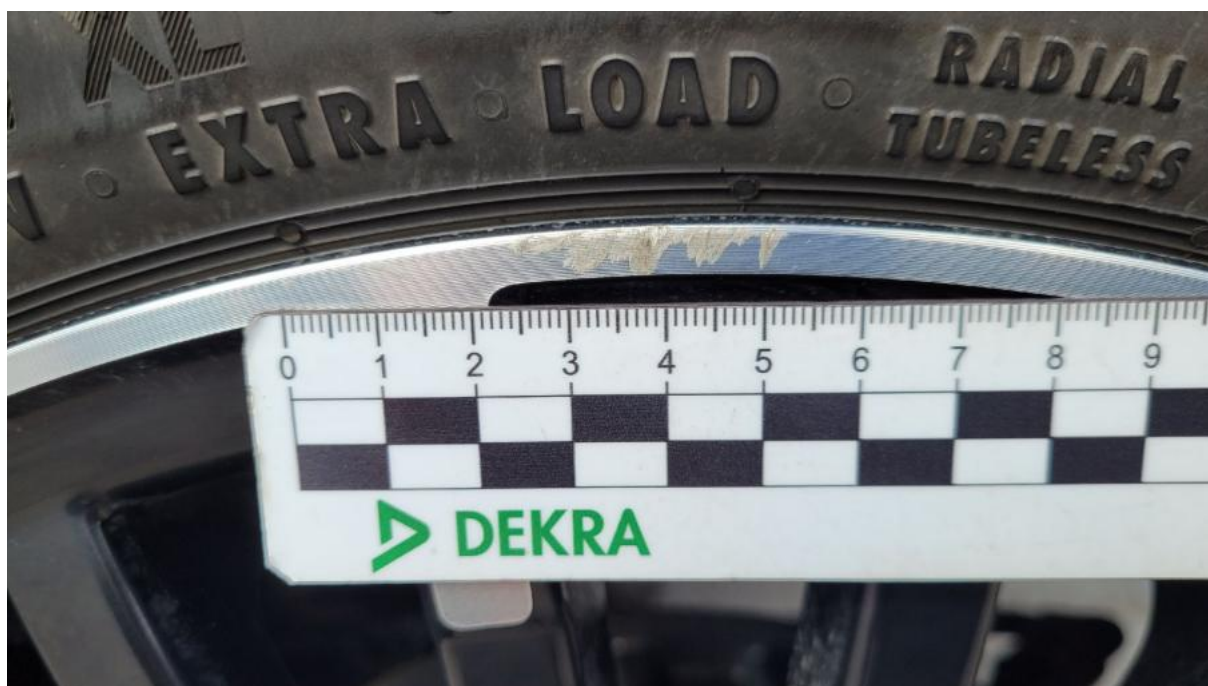
Fot. 95

Felga aluminiowa tylna L - Rysa/odprysk 1
