Raport z oględzin pojazdu

Numer raportu	219700/6/26-11401	Data raportu	30-06-2026
Rzeczoznawcy	Arthur Rusik mgr inż. Przemysław Ostap	Data oględzin	23-06-2026
Nr zlecenia	PKOM(DZS)/GDA/56188/26/06/18	Miejsce oględzin	MDM AUTO (MAKURAT), ZAWODNIKÓ...

Numer identyfikacyjny (VIN)	TMBJG7NX4MY113715
Marka, model	SKODA Octavia IV Kombi 20-24
Typ, wersja	Octavia 2.0 TDI Ambition
Numer rejestracyjny	CB857MM
Silnik (rodz./poj./moc)	diesel/1968 ccm/85 kW
Stan licznika	239 550 km
Data 1. rej./rok prod.	27-05-2021/2021
Data nast. bad. techn.	22-05-2027
Nadwozie	KOM 5/5
Lakier	srebrny/METALIK
Skrzynia biegów	manualna

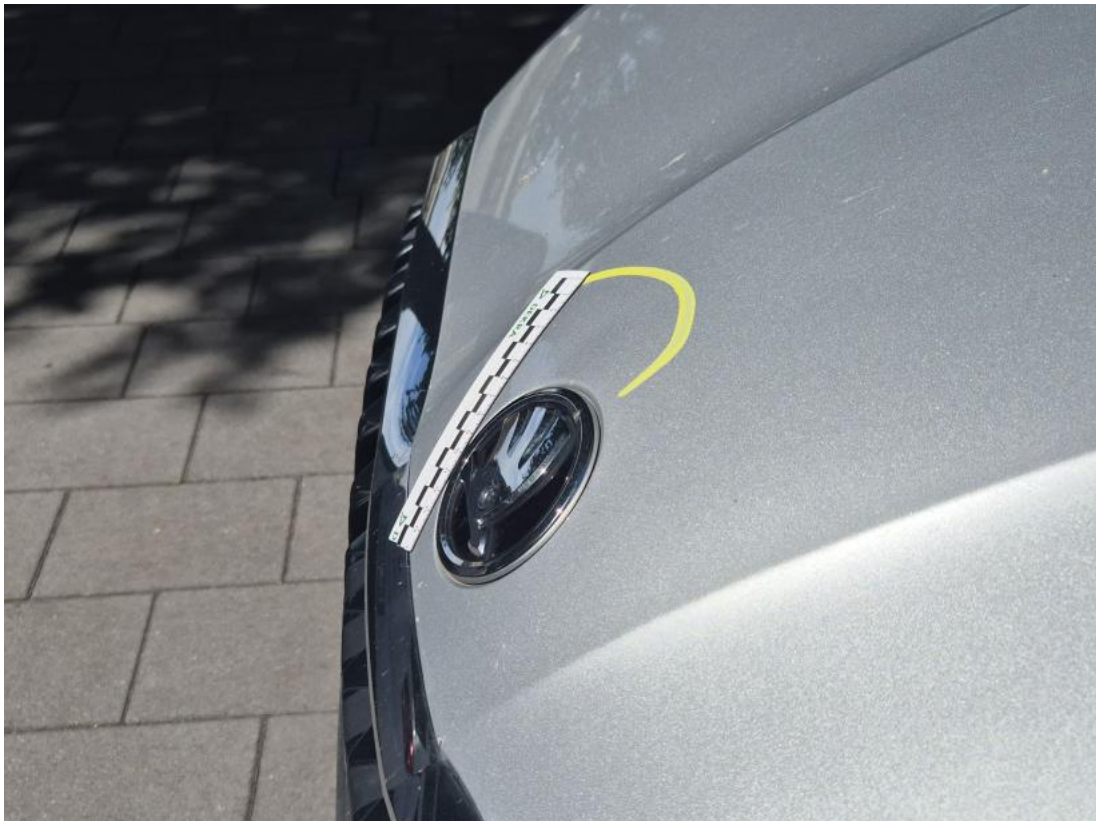
Fot. 37
Pokrywa komory silnika - Wgniecenie/odkształcenie 1

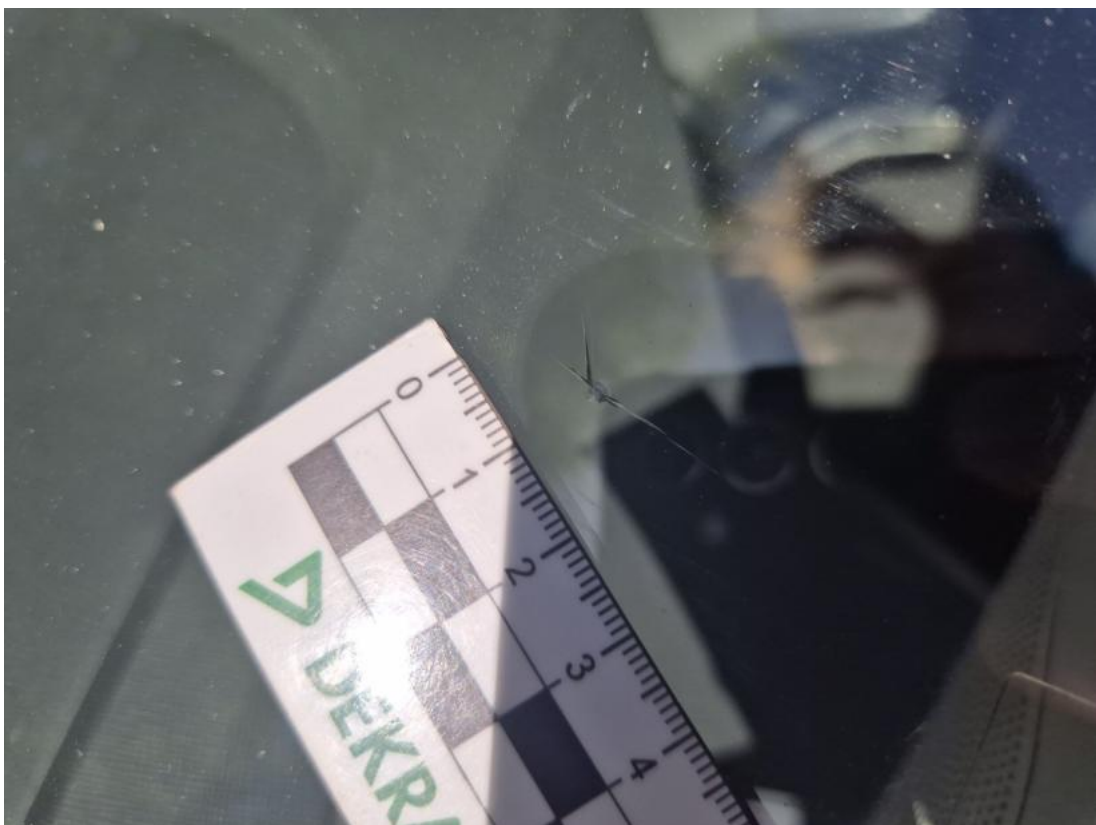
Fot. 38
Szyba czołowa - Pęknięcie/rozerwanie 1

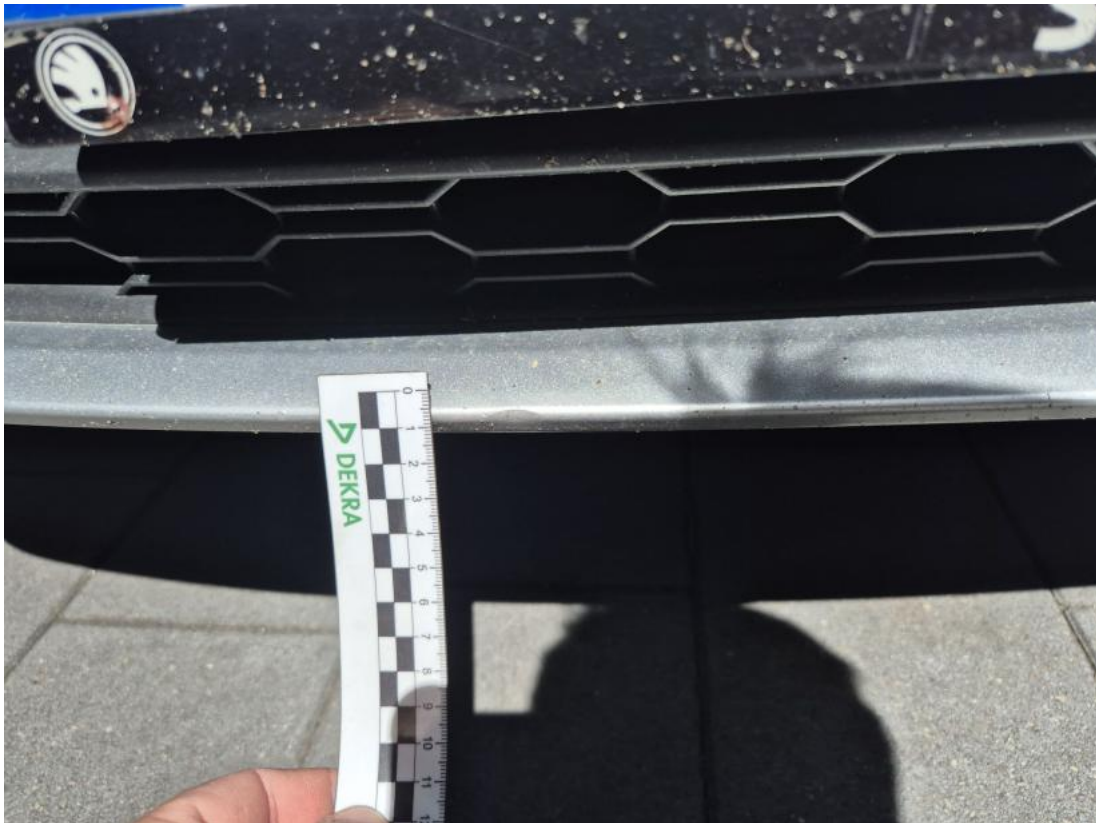
Fot. 39
Zderzak - Rysa/odprysk 1

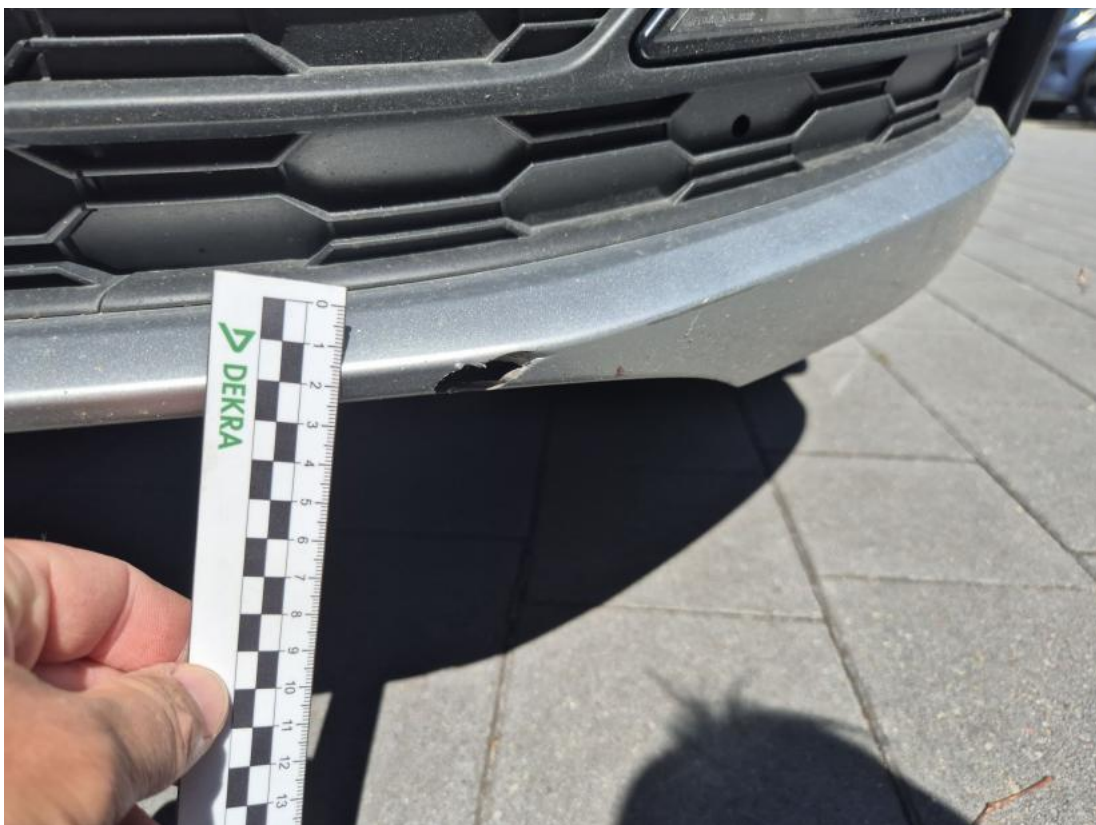
Fot. 40
Zderzak - Pęknięcie/rozerwanie 1

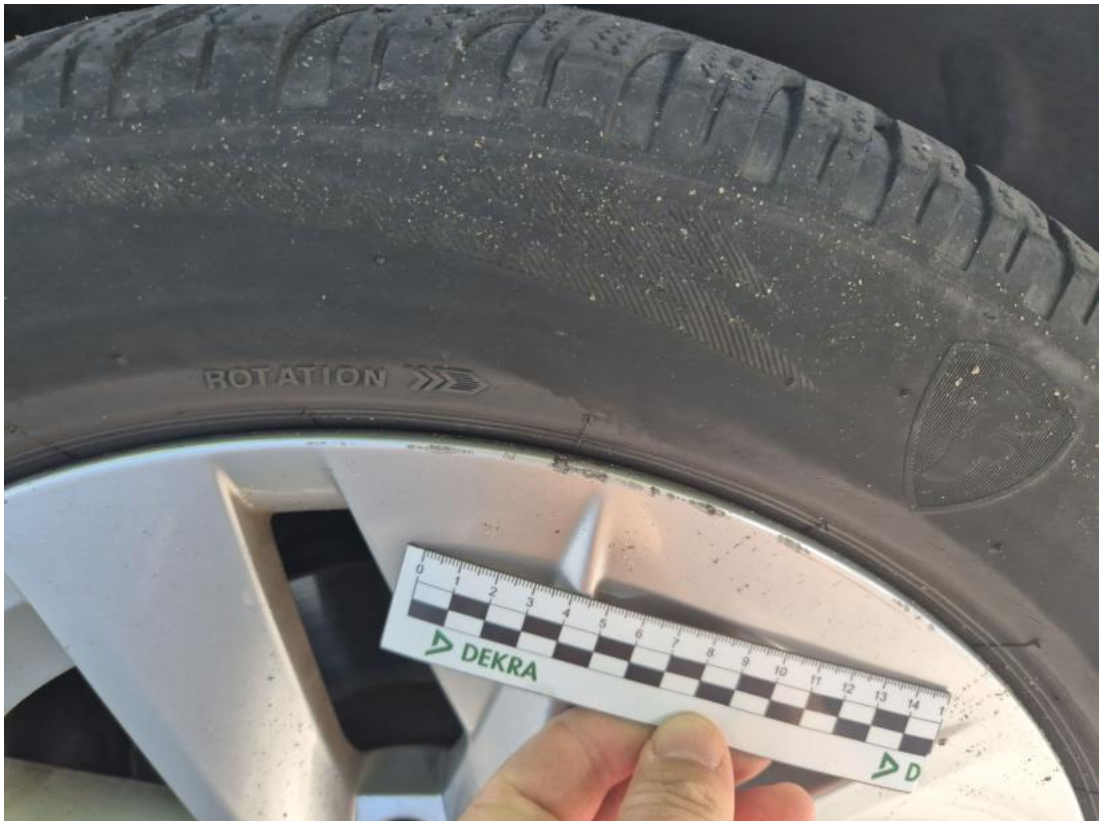
Fot. 41
Felga aluminiowa przednia P - Rysa/odprysk 1

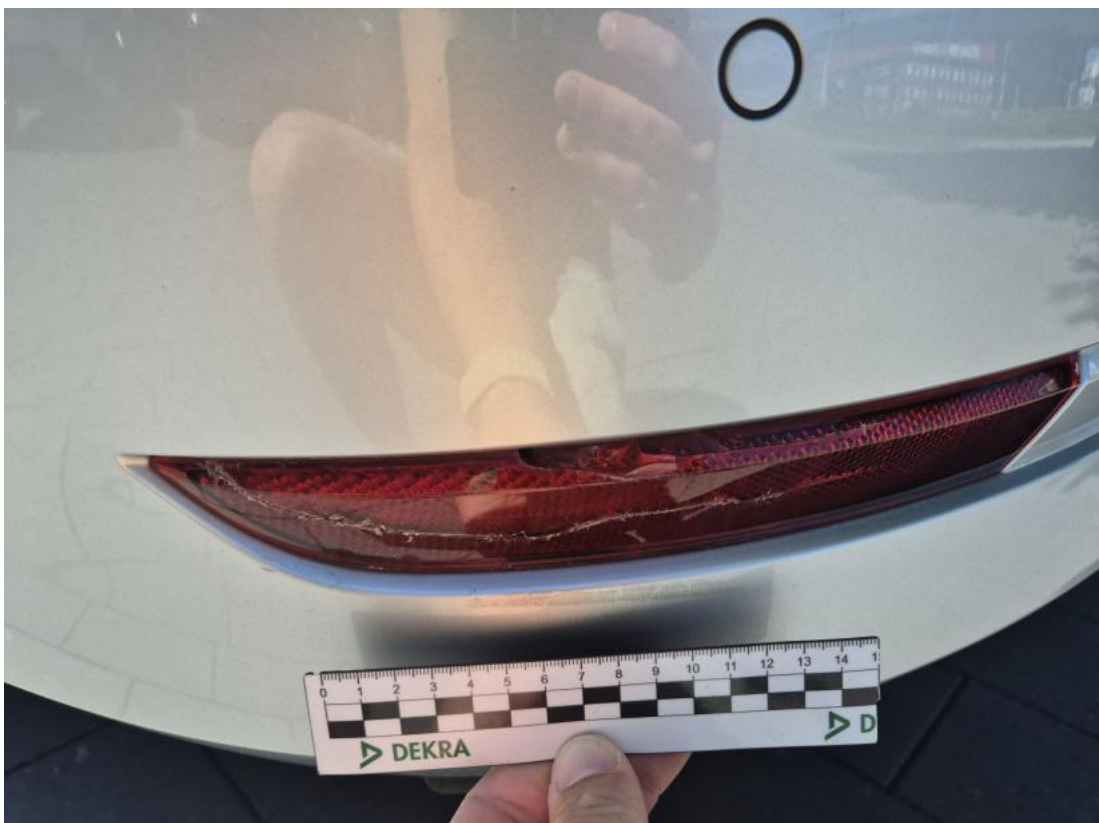
Fot. 42
Światło odblaskowe tylne - Pęknięcie/rozerwanie 1

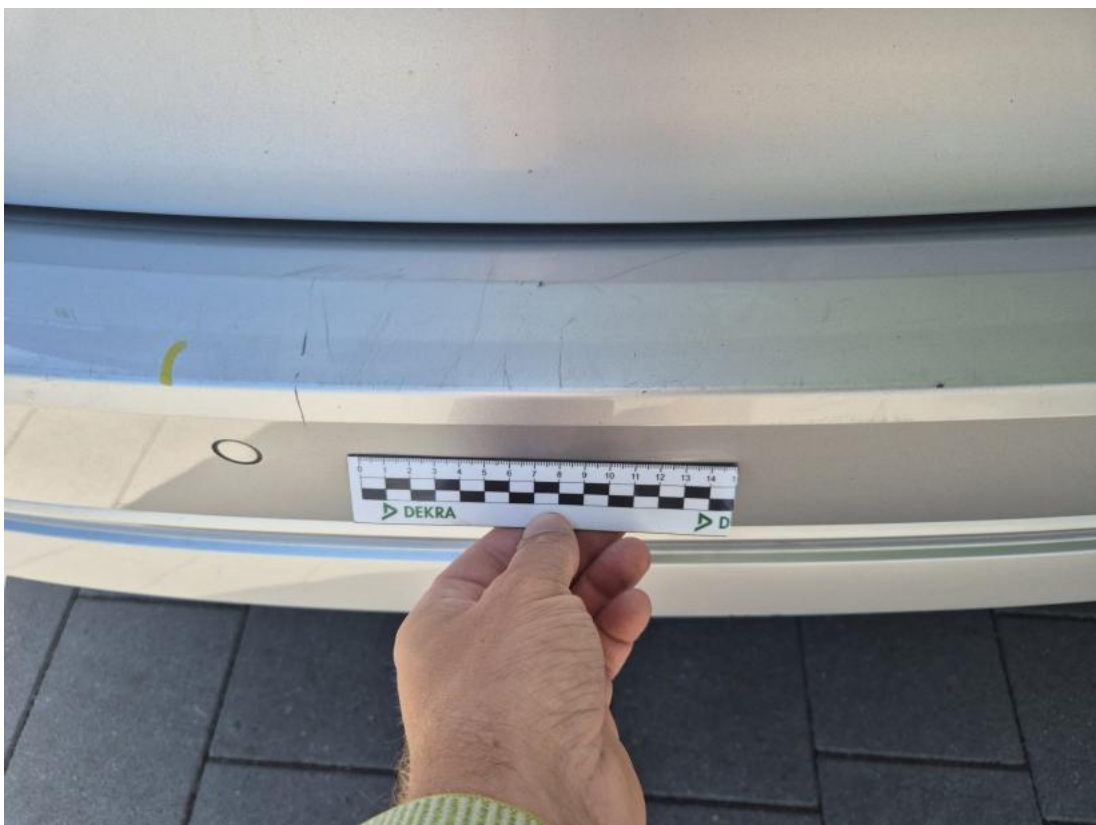
Fot. 44
Zderzak tylny - Rysa/odprysk 1

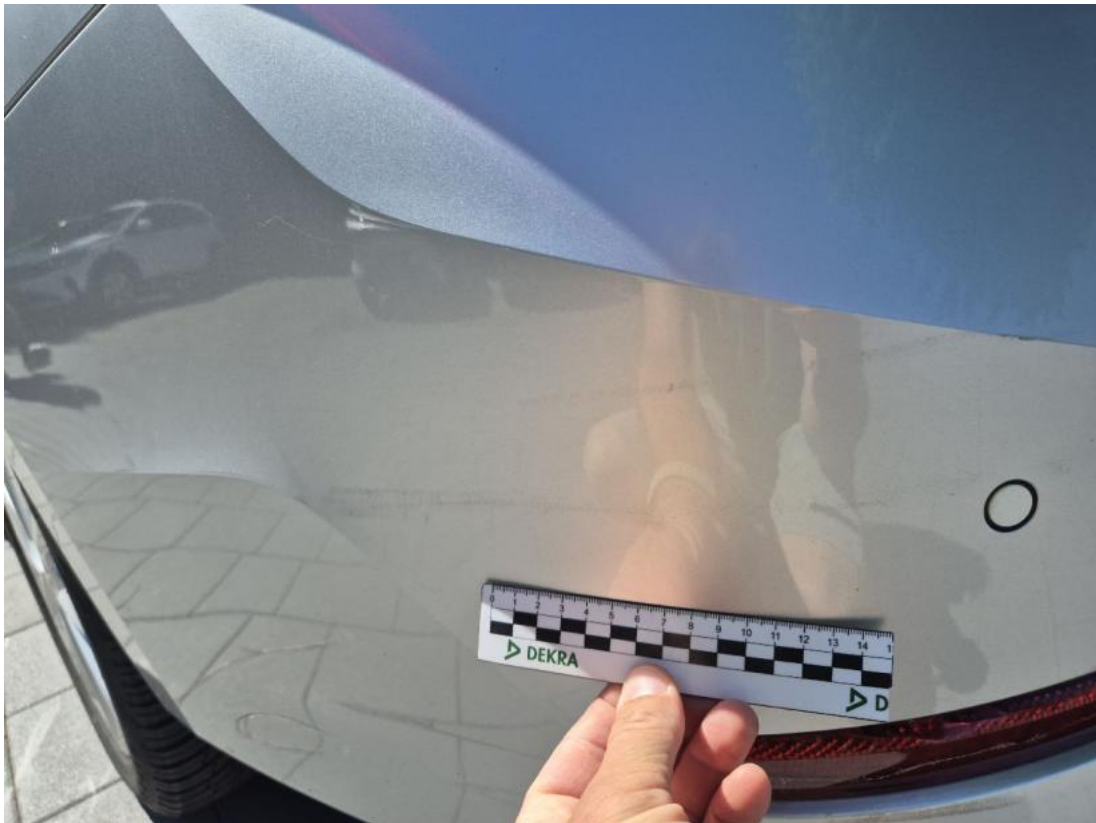
Fot. 45
Zderzak tylny - Rysa/odprysk 2

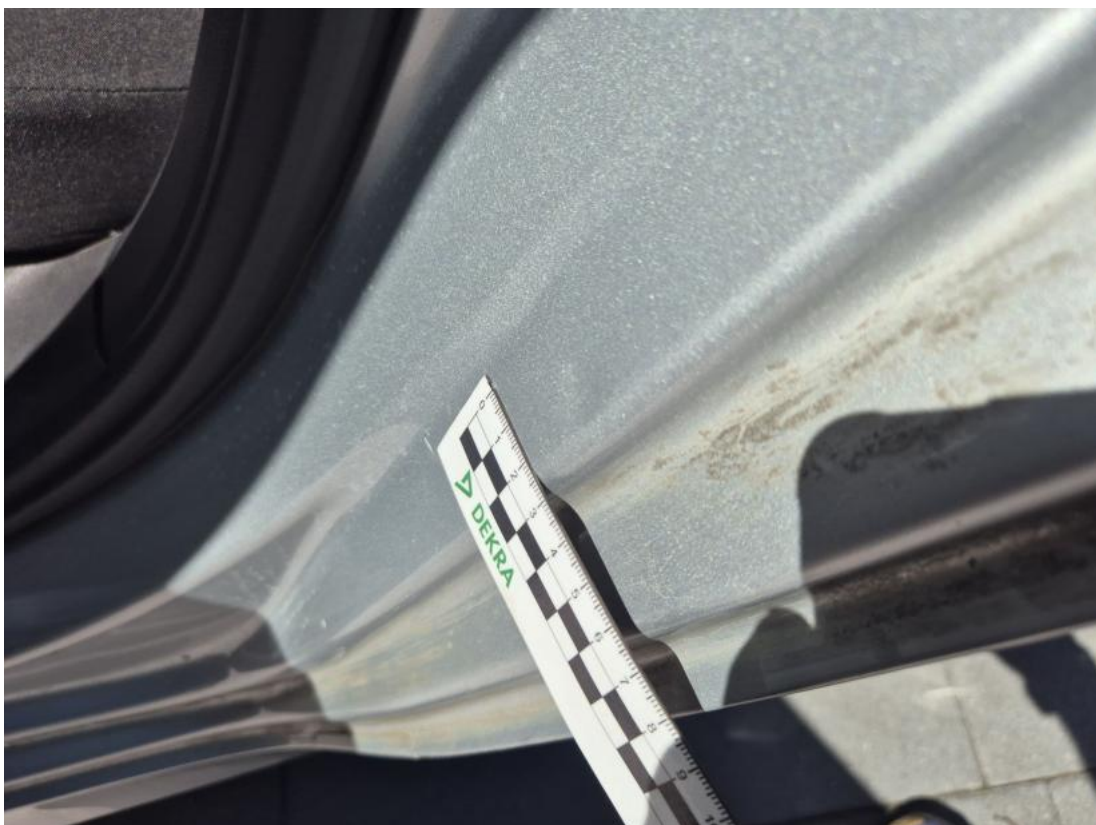
Fot. 46
Błotnik tylny L / Ściana boczna L - Wgniecenie/odkształcenie 1

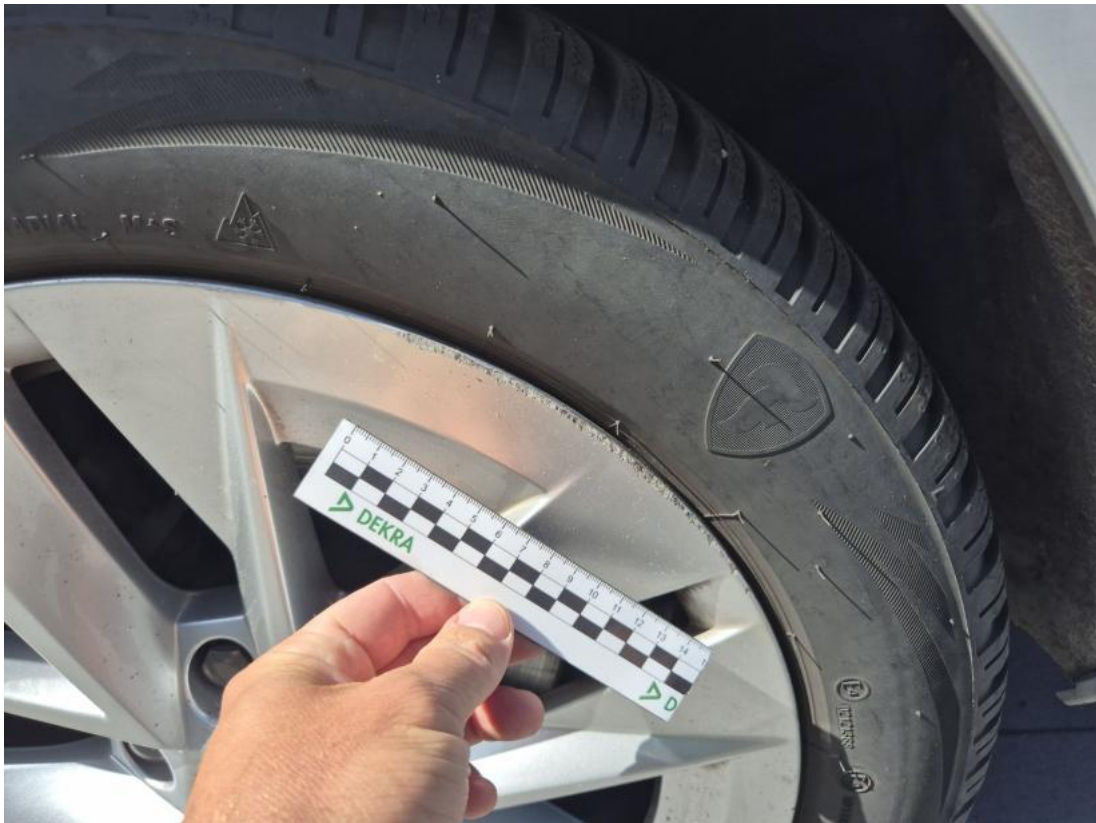
Fot. 47
Felga aluminiowa tylna L - Rysa/odprysk 1

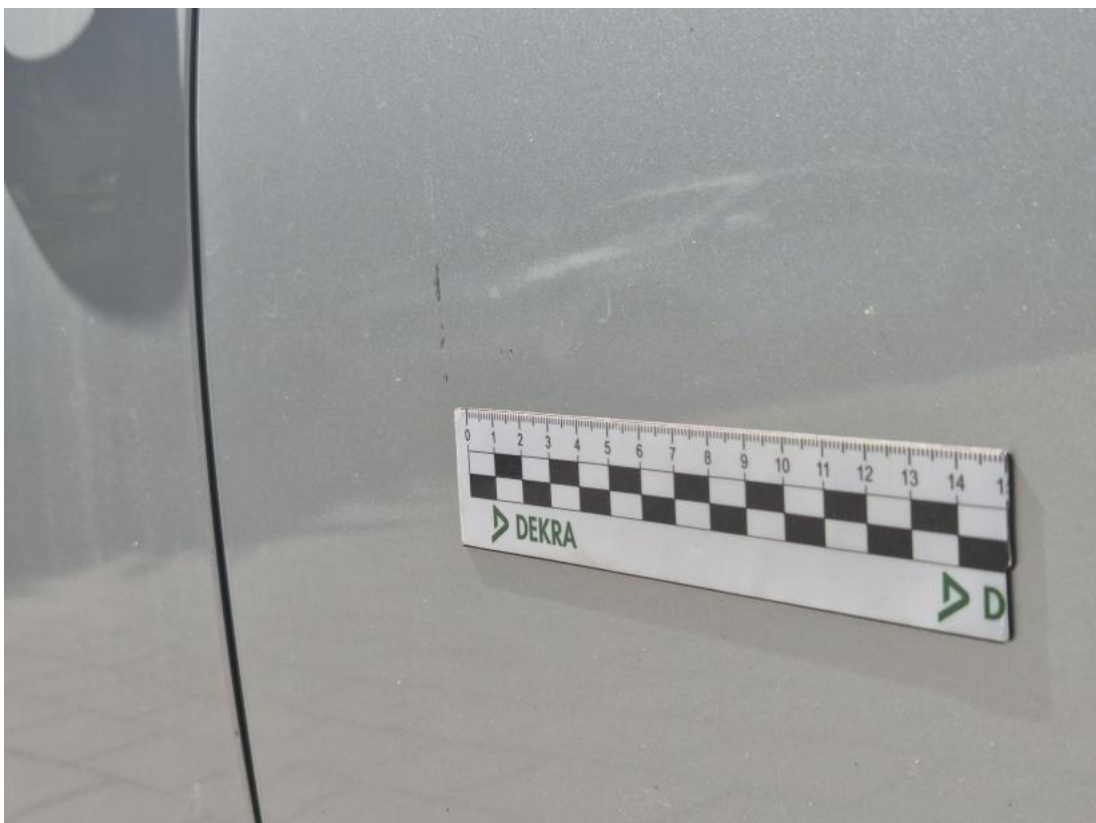
Fot. 48
Drzwi tylne L - Wgniecenie/odkształcenie 1
