Raport z oględzin pojazdu

Numer raportu Rzeczoznawcy	219723/7/26-11401 Arthur Rusik mgr inż. Przemysław Ostap	Data raportu Data oględzin	01-07-2026 24-06-2026
Nr zlecenia	PKOM(DZS)/GDA/50226/26/05/29Miejsce oględzin		MDM AUTO (MAKURAT), ZAWODNIKÓ...

Numer identyfikacyjny (VIN)	TMBEP6NJ5JZ158630
Marka, model	SKODA Fabia III Hatchback 14...
Typ, wersja	Fabia 1.0 TSI Ambition
Numer rejestracyjny	WU5280G
Silnik (rodz./poj./moc)	benz./999 ccm/70 kW
Stan licznika	133 801 km
Data 1. rej./rok prod.	18-06-2018/2018
Data nast. bad. techn.	24-05-2027
Nadwozie	hatchback 5/5
Lakier	srebrny/METALIK
Skrzynia biegów	manualna

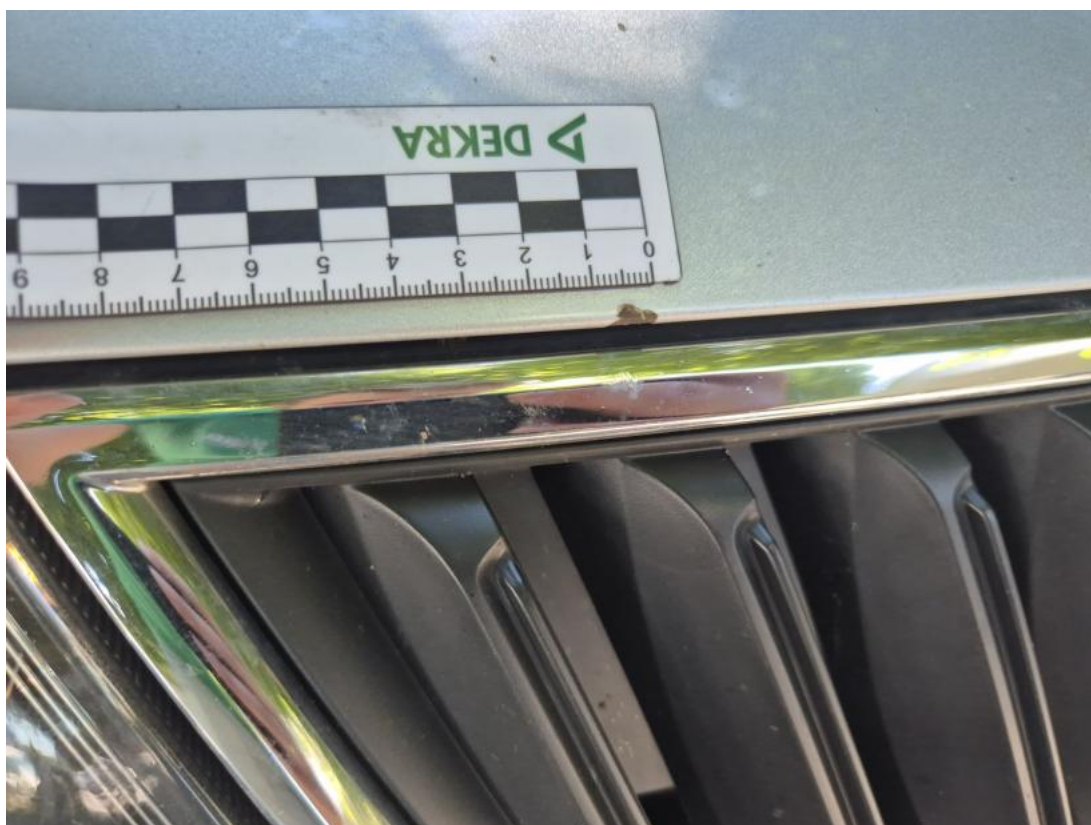
Poz.	Nazwa pozycji	Opis uszkodzeń	Kwalifik.	Naprawa [rbg]
1	Okiadzina zderzaka przedniego	rysa/odprysk	NA	1
2	Pokrywa przednia	rysa/odprysk, ślady korozji	NA	0.5
3	Drzwi tylne (nieuzbrojone) R	rysa/odprysk, wgniecenie/odkształcenie	NA	0.7
4	Błotnik tylny R	rysa/odprysk, wgniecenie/odkształcenie	NA	0.5
5	Tarcza koła aluminiowa przód R	rysa/odprysk	NA	2
6	Błotnik przedni L	rysa/odprysk		
7	Dach	wgniecenie/odkształcenie		
8	Klamka zewnętrzna drzwi przednich R	rysa/odprysk		
9	Ostona lusterka zewnętrznego R	rysa/odprysk		
10	Okiadzina zderzaka tylnego	rysa/odprysk		
11	Tarcza koła aluminiowa przód L	rysa/odprysk

Fot. 37
Pokrywa komory silnika - Inne 1

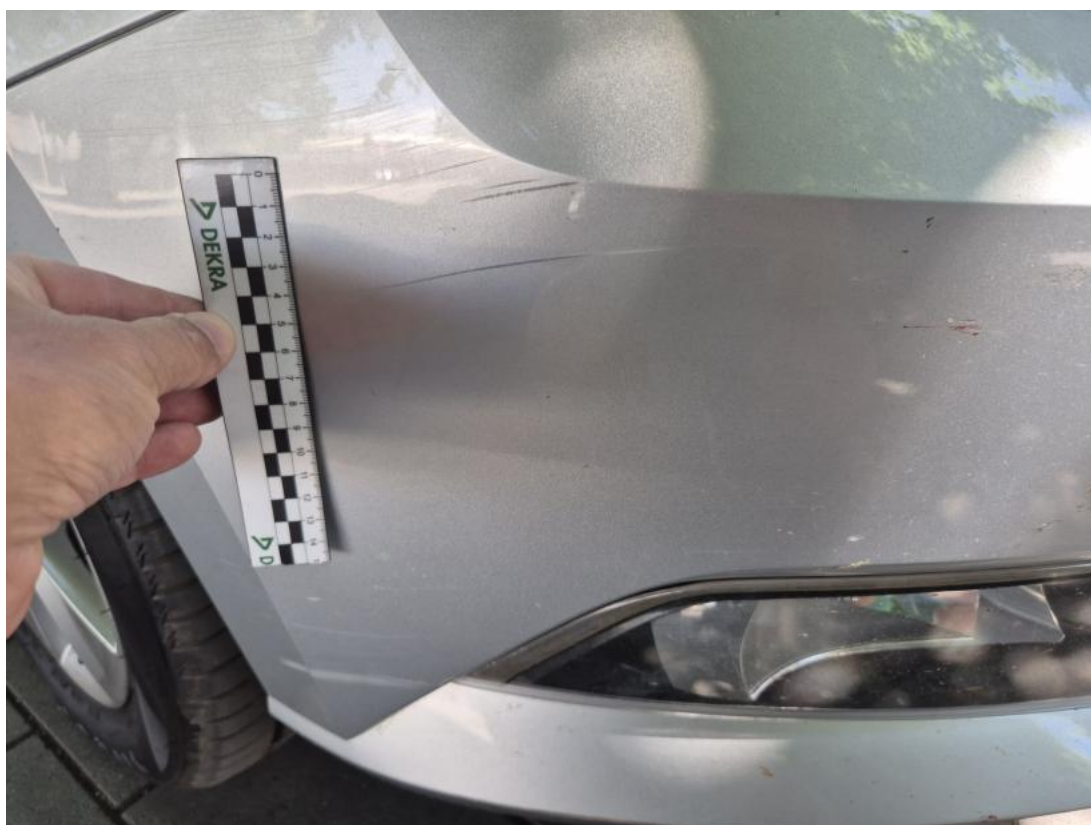
Fot. 38
Zderzak - Rysa/odprysk 1

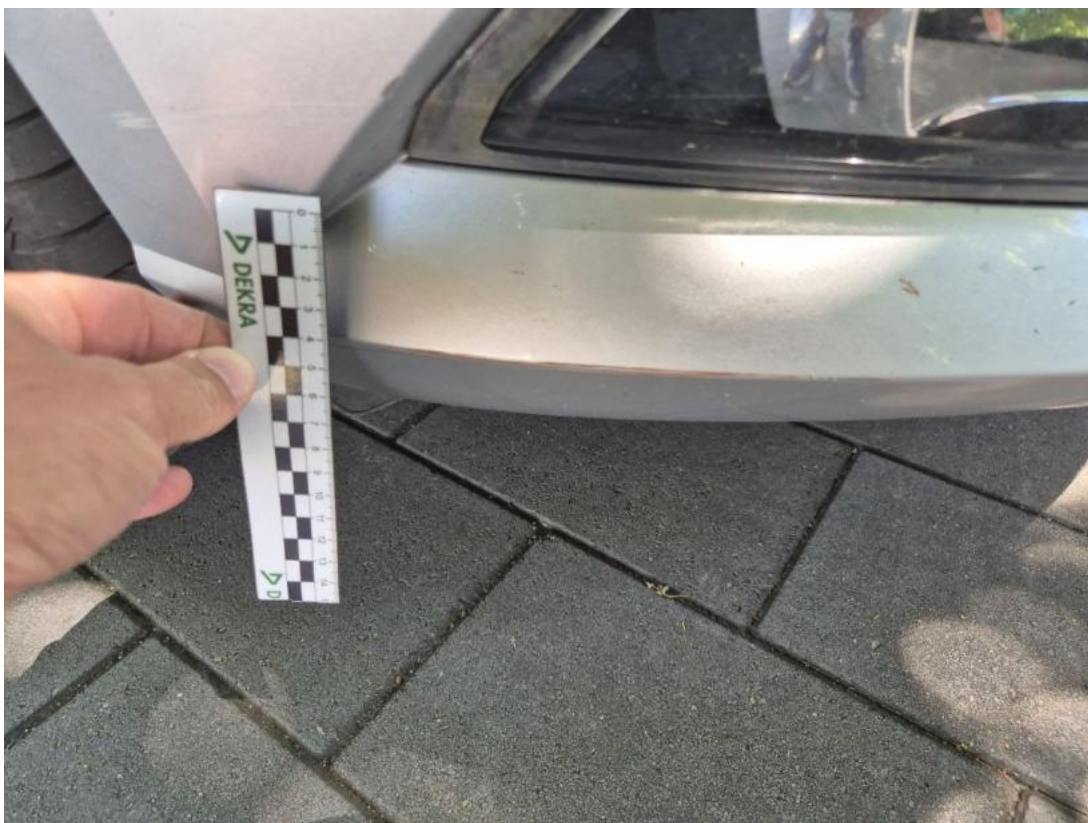
Fot. 39
Zderzak - Rysa/odprysk 2

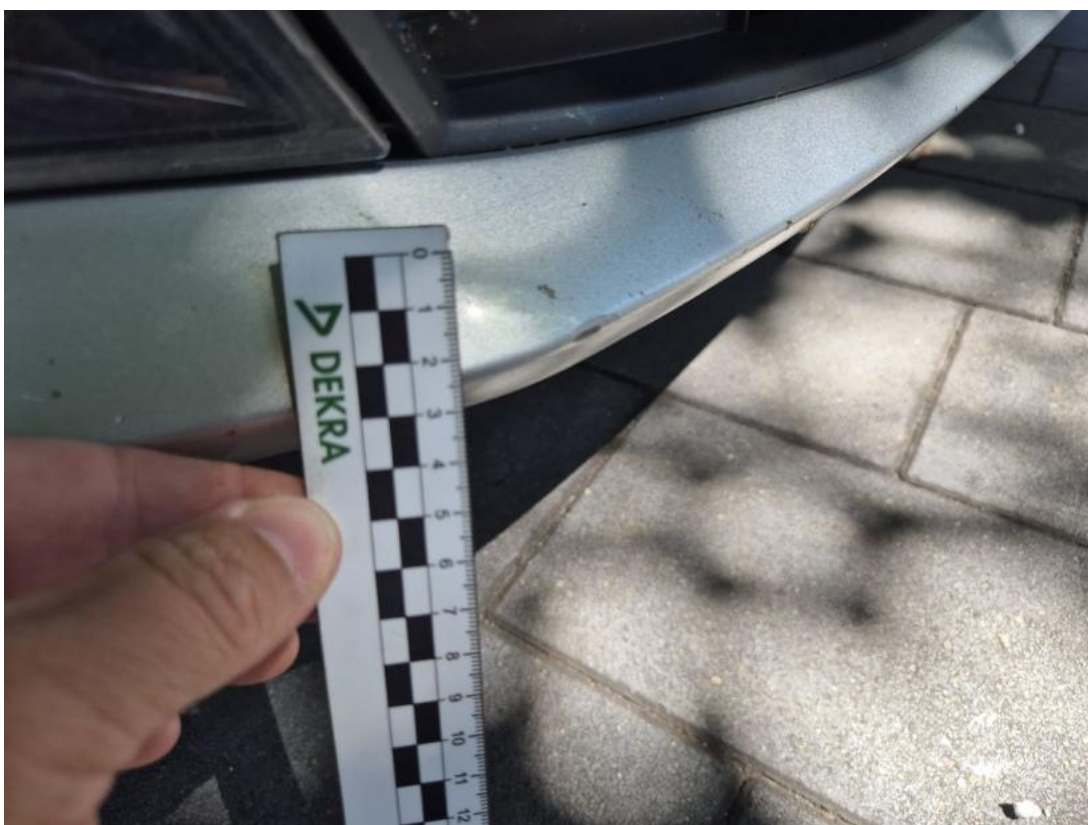
Fot. 40
Zderzak() - Rysa/odprysk 3

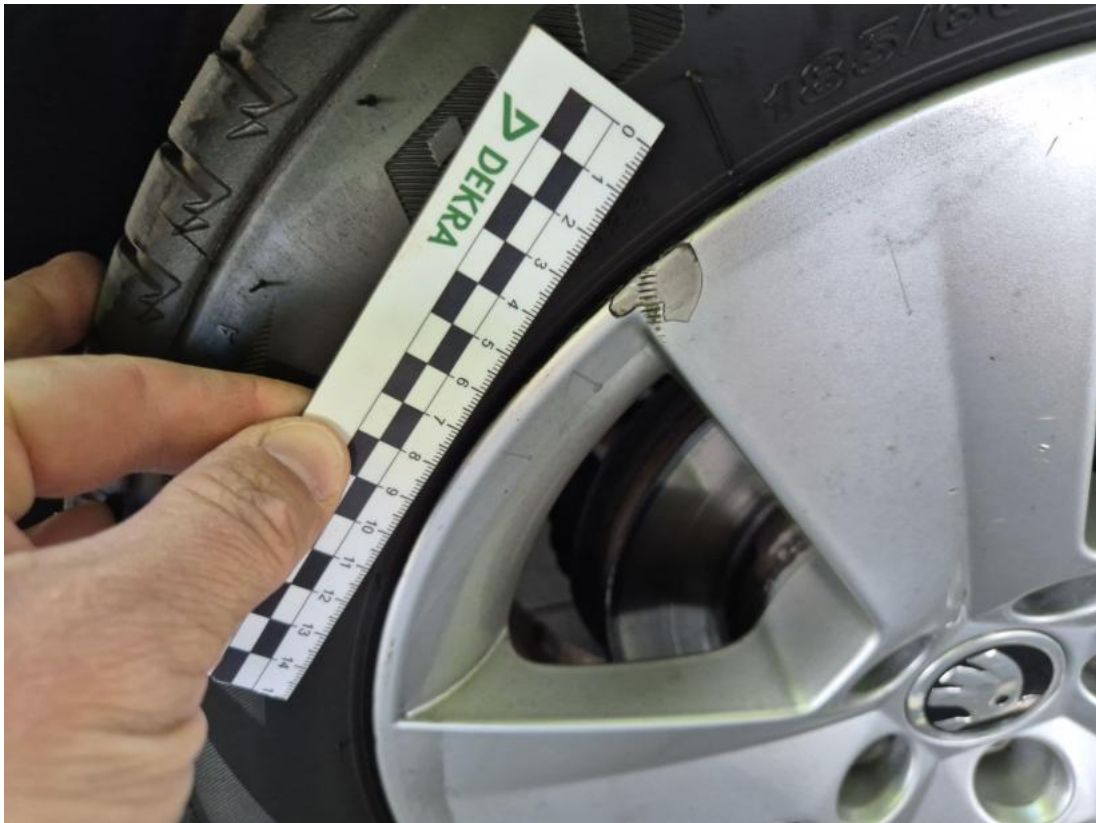
Fot. 41
Felga aluminiowa przednia P - Rysa/odprysk 1

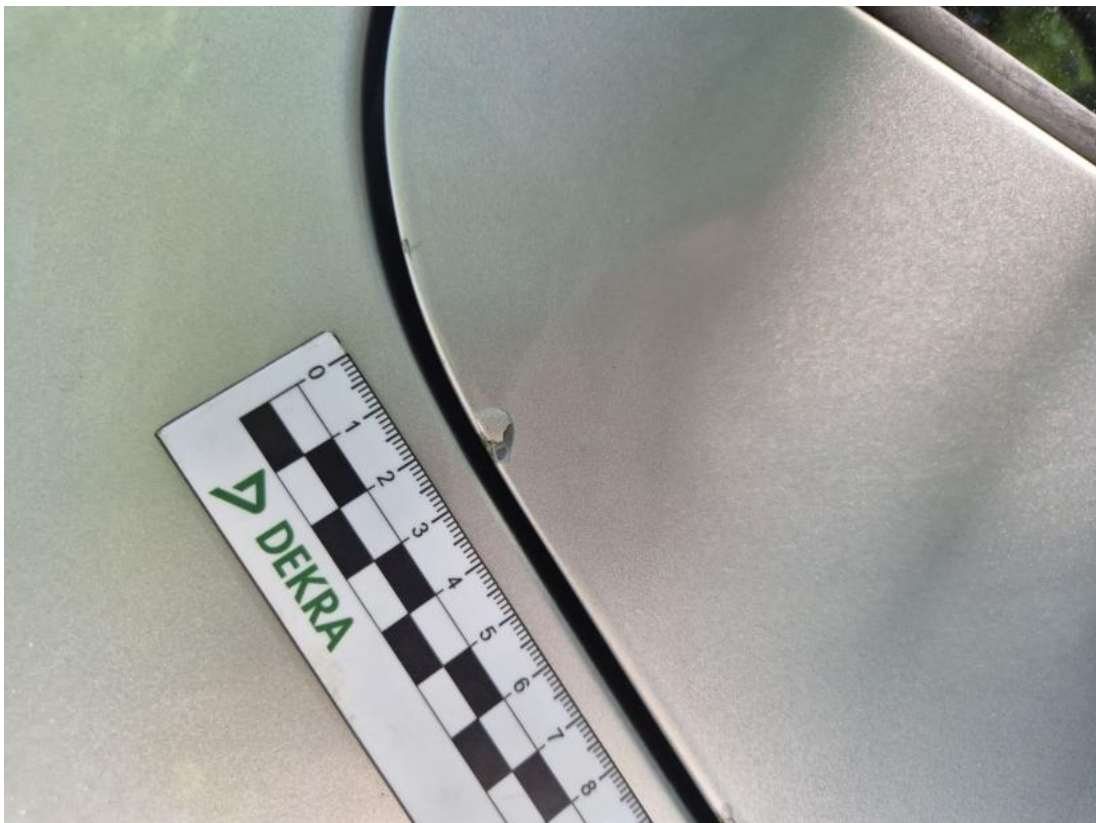
Fot. 42
Drzwi tylne P - Rysa/odprysk 1

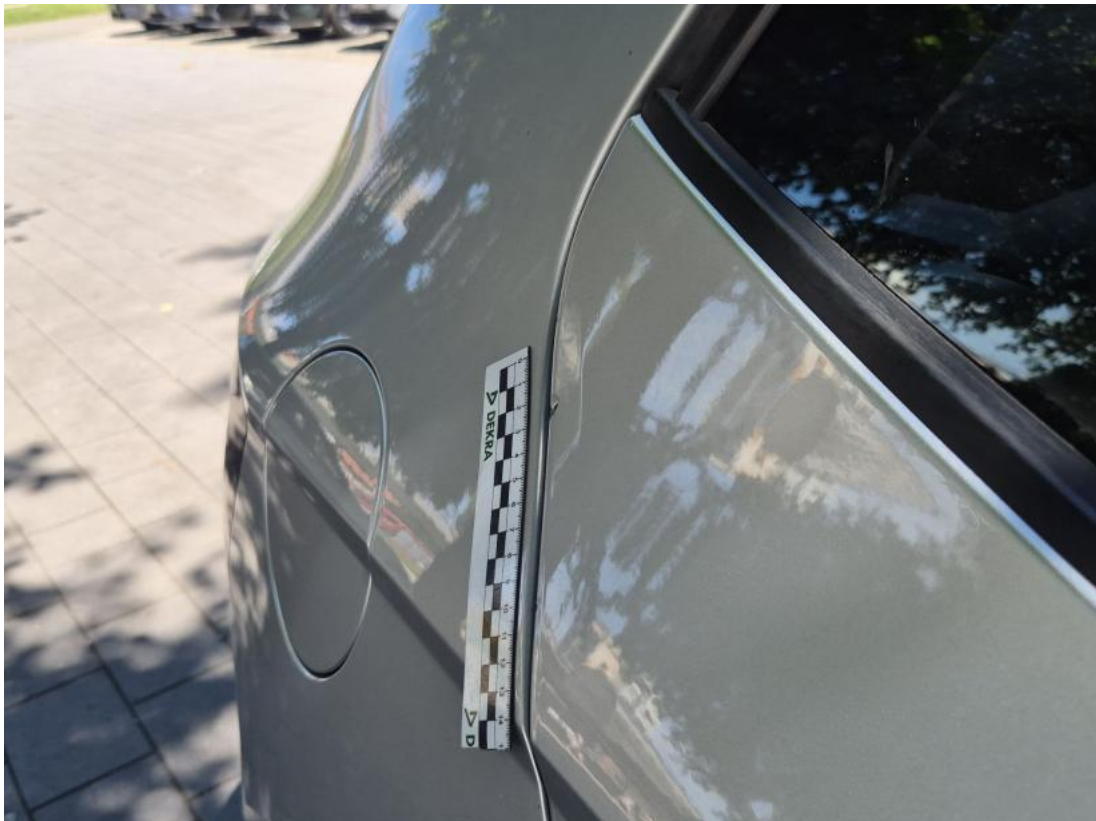
Fot. 43
Drzwi tylne P - Wgniecenie/odkształcenie 1

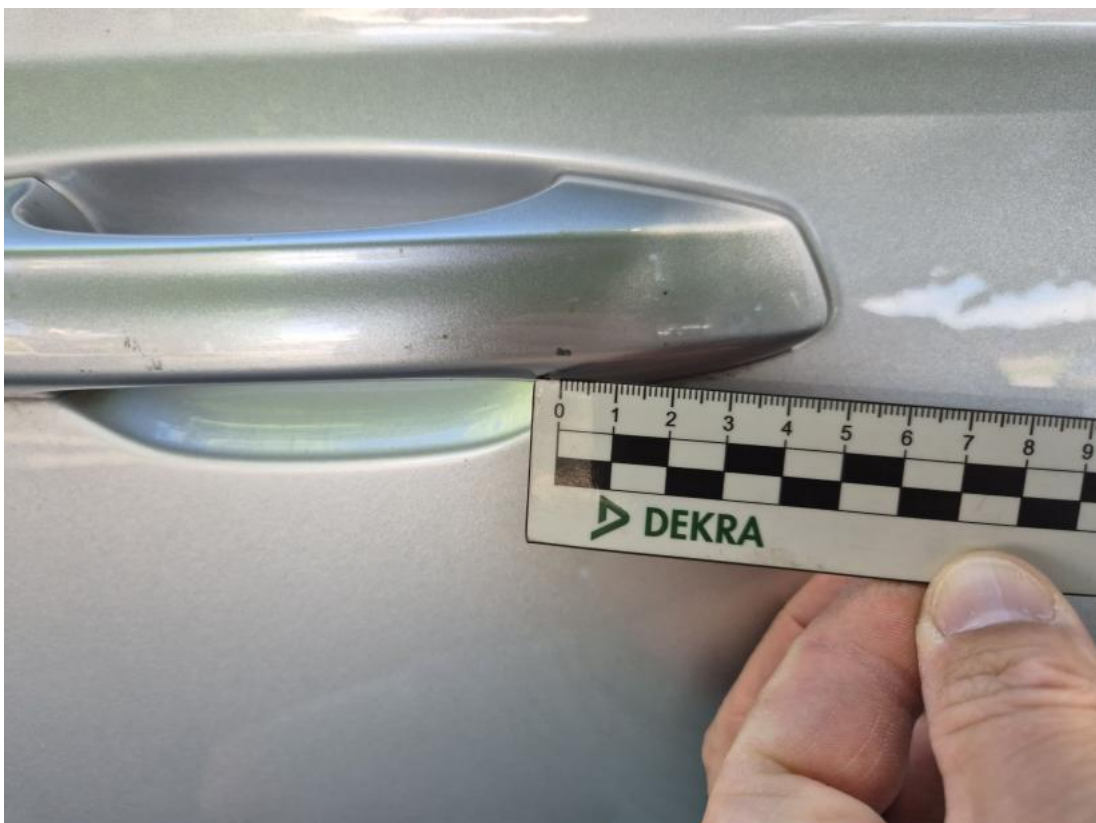
Fot. 44
Klamka drzwi prz P - Rysa/odprysk 1

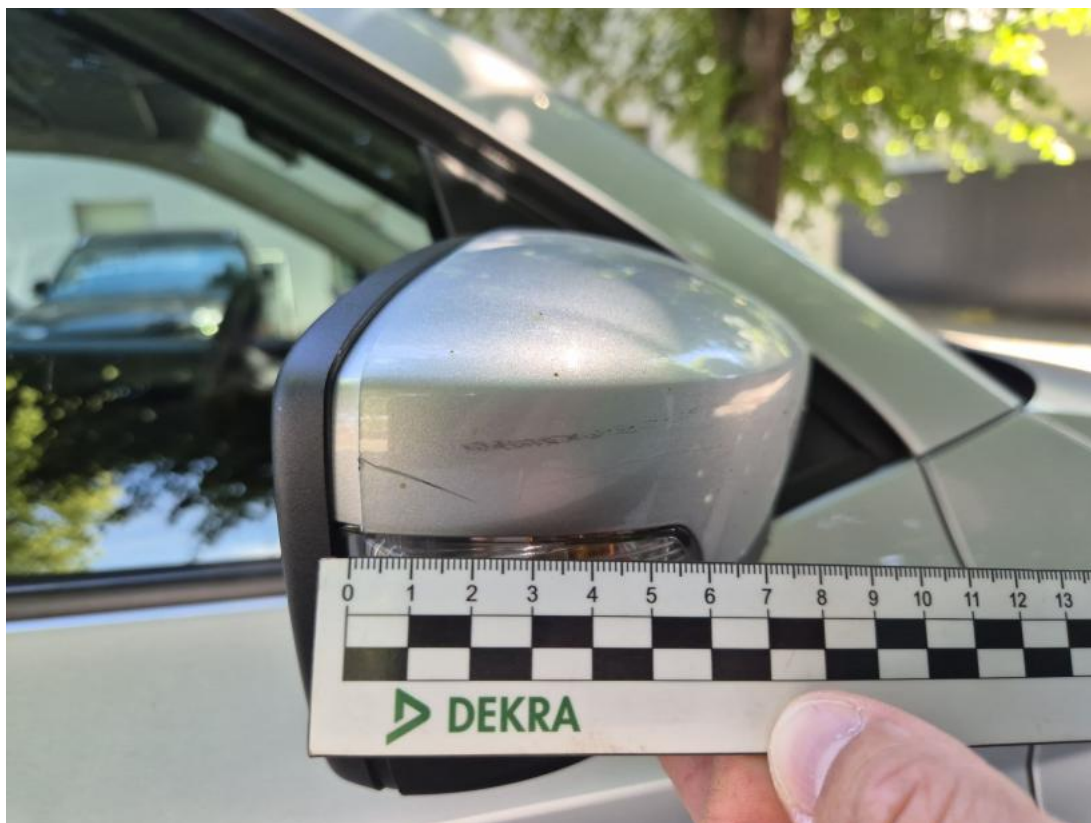
Fot. 45
Obudowa lusterka zew P - Rysa/odprysk 1

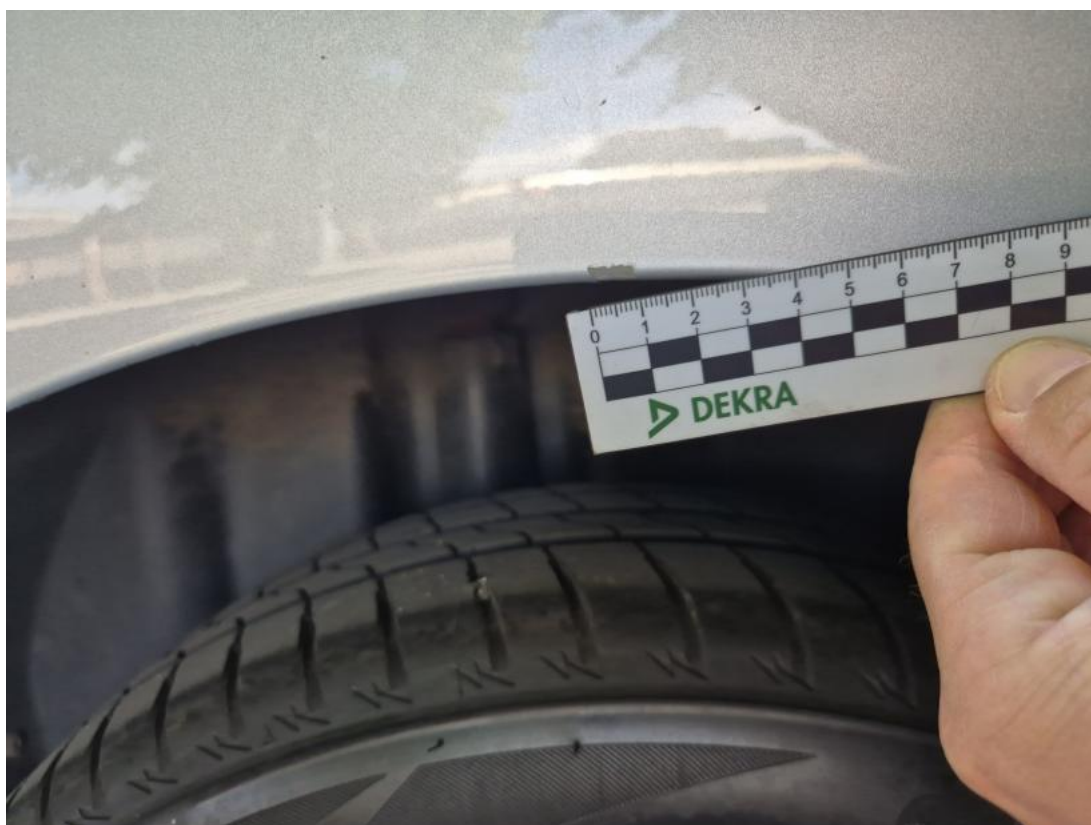
Fot. 46
Błotnik tylny P / Ściana boczna P - Rysa/odprysk 1

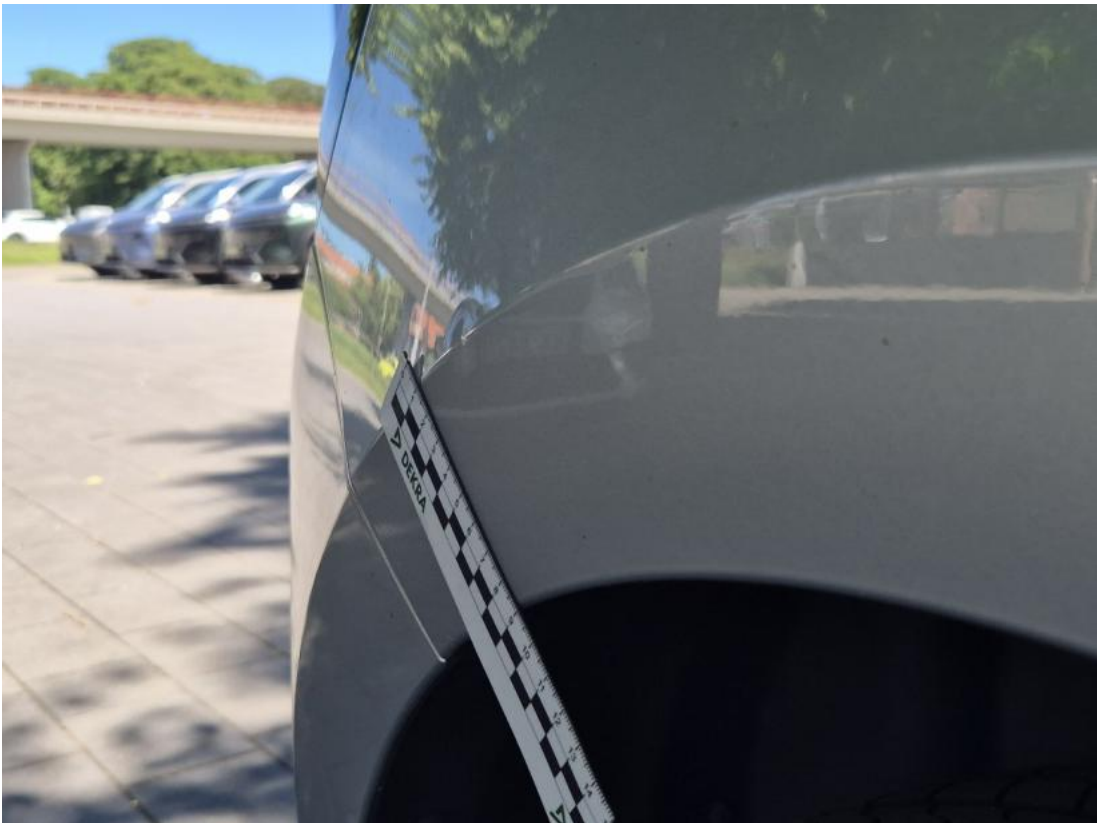
Fot. 47

Błotnik tylny P / Ściana boczna P - Wgniecenie/odkształcenie 1

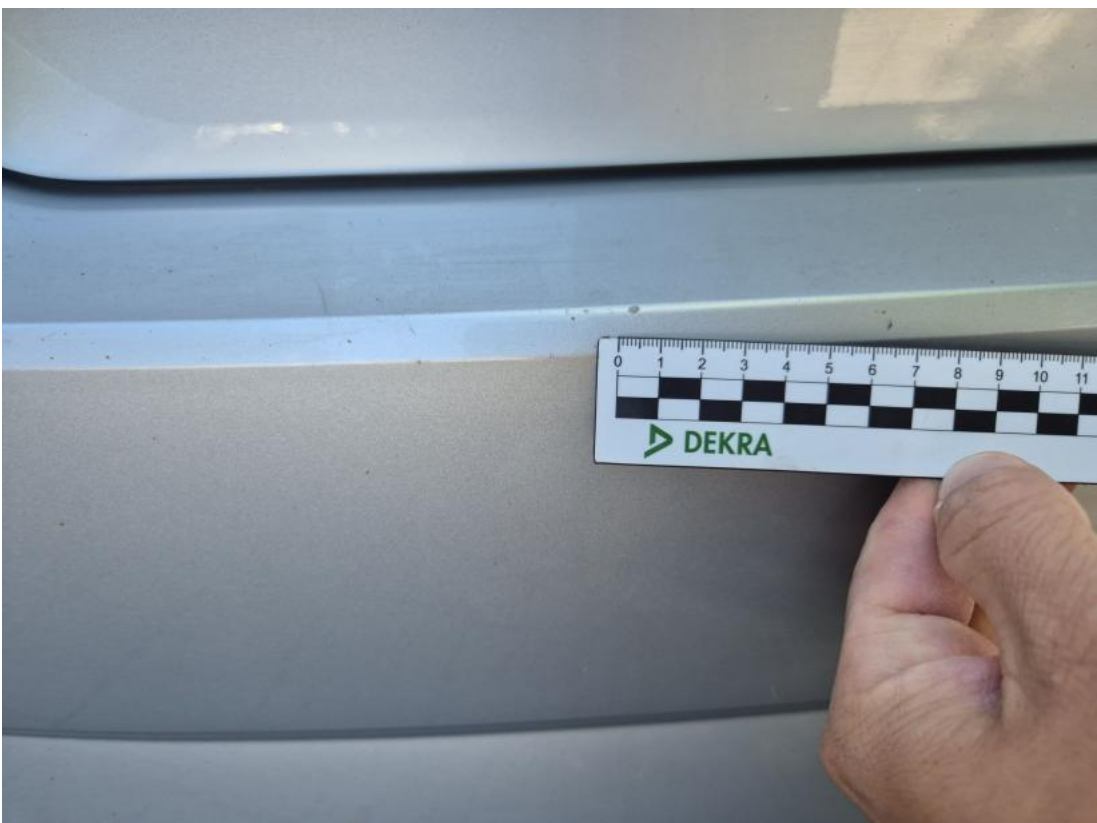
Fot. 48

Zderzak tylny - Rysa/odprysk 1

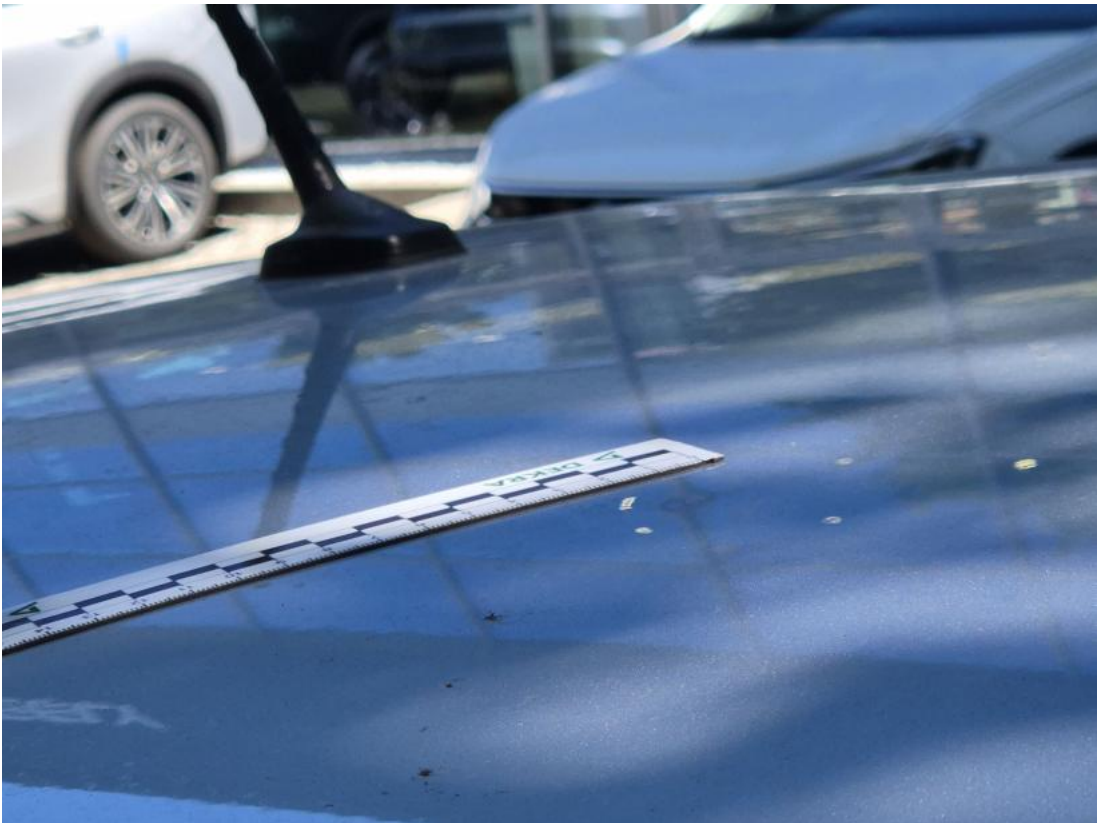
Fot. 49

Dach - Wgniecenie/odkształcenie 1

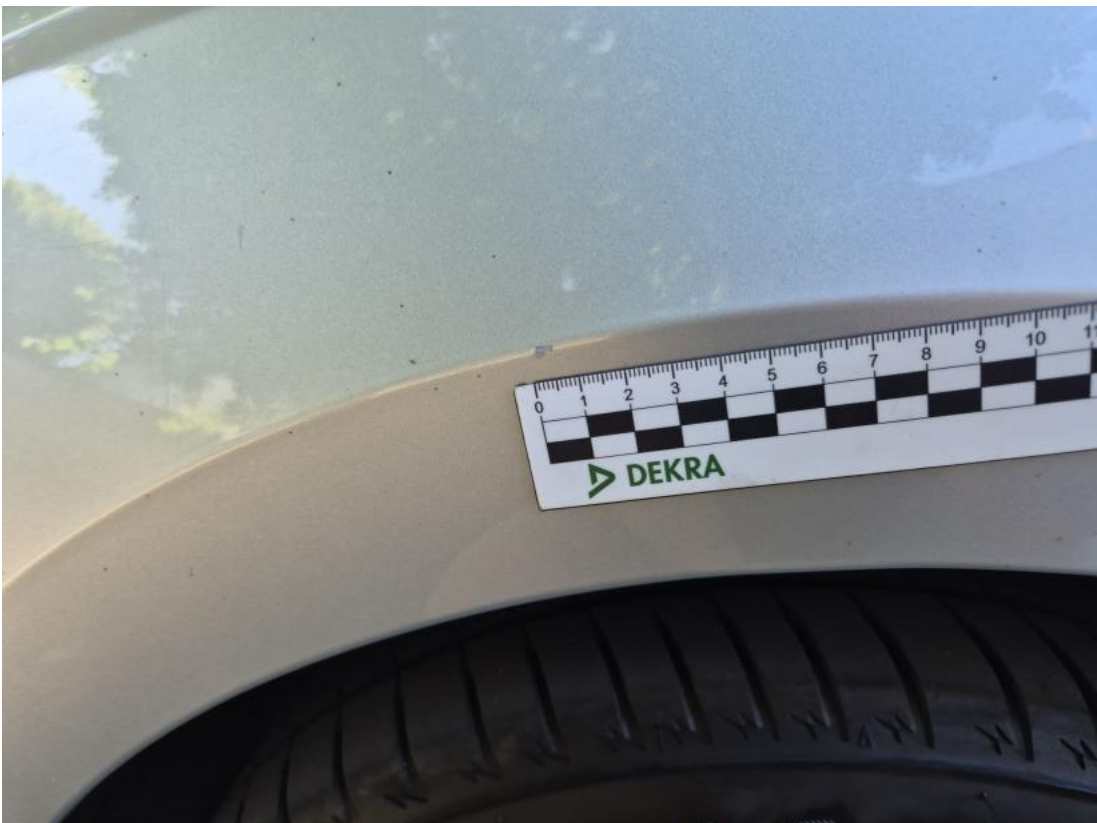
Fot. 50

Błotnik przedni L - Rysa/odprysk 1

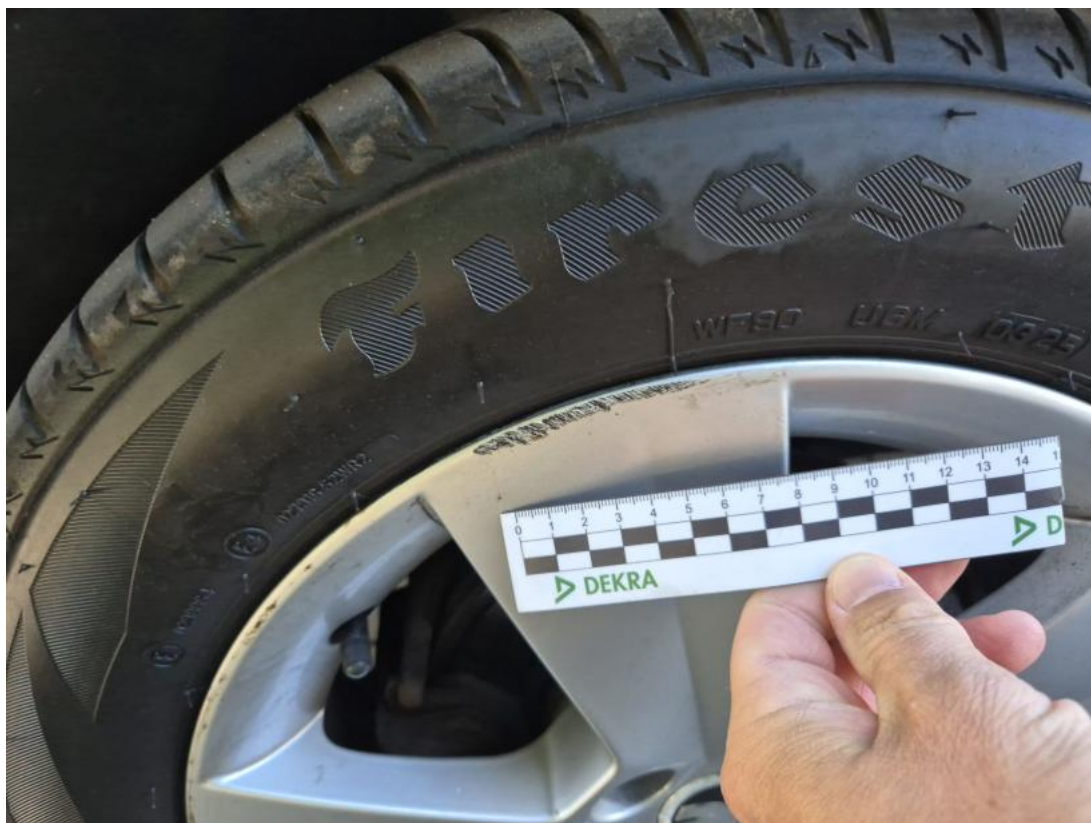
Fot. 51

Felga Aluminiowa przednia L - Rysa/odprysk 1
