Raport z oględzin pojazdu

Numer raportu	219559/6/26-11401	Data raportu	19-06-2026
Rzeczoznawcy	Iwo Tokarski (WSP) mgr inż. Przemysław Ostap	Data oględzin	16-06-2026
Nr zlecenia	PKOM(DZS)/GDA/42528/26/05/15	Miejsce oględzin	AUTOMARKET OŻARÓW MAZOWIECK...

Numer identyfikacyjny (VIN)	YARECYHT2GJ975942
Marka, model	TOYOTA Proace City Verso 19...
Typ, wersja	Proace City Verso 1.5 D-4D C...
Numer rejestracyjny	WD3895S
Silnik (rodz./poj./moc)	diesel/1499 ccm/75 kW
Stan licznika	185 062 km
Data 1. rej./rok prod.	13-01-2022/2021
Data nast. bad. techn.	07-01-2027
Nadwozie	KOM 4/5
Lakier	biały/UNI
Skrzynia biegów	manualna

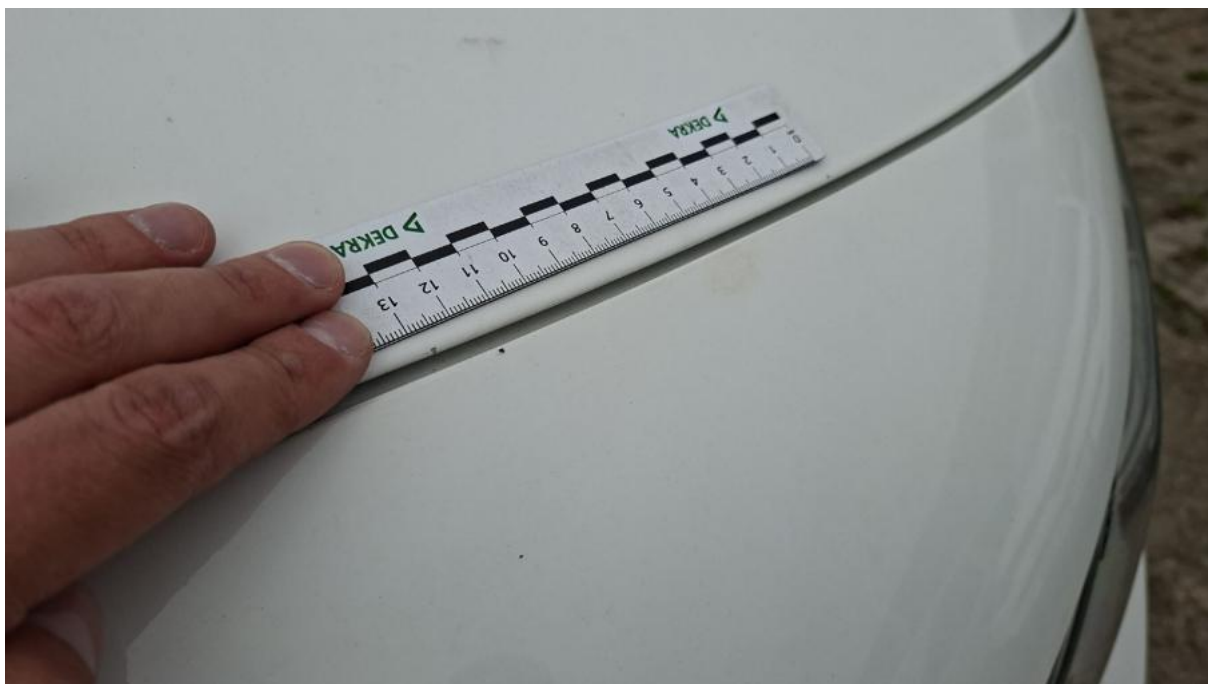
Fot. 38

Pokrywa komory silnika - Rysa/odprysk 1

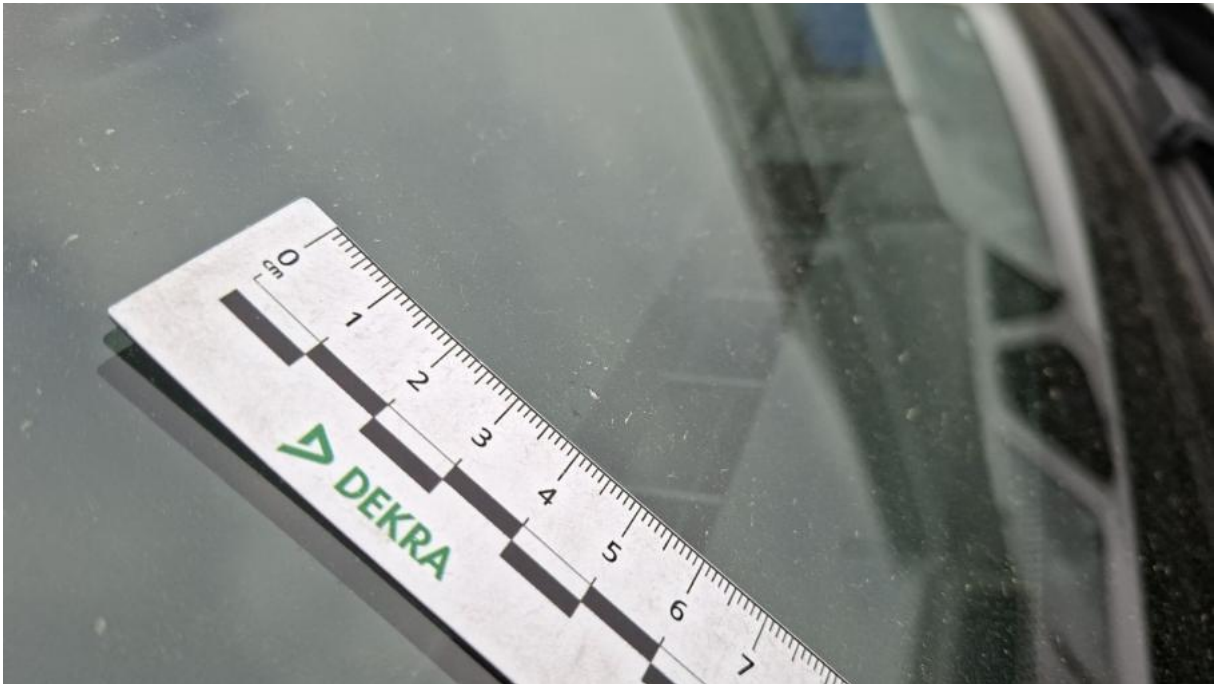
Fot. 39

Szyba czołowa - Rysa/odprysk 1

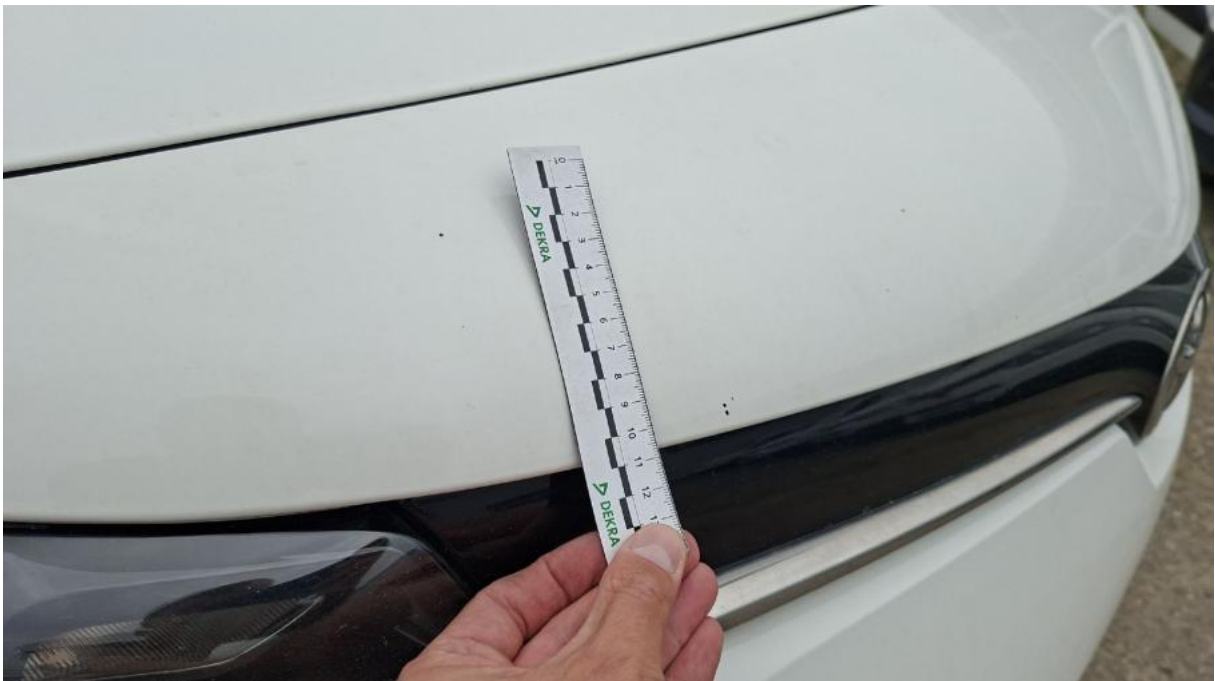
Fot. 40

Zderzak przedni cz górna - Rysa/odprysk 1

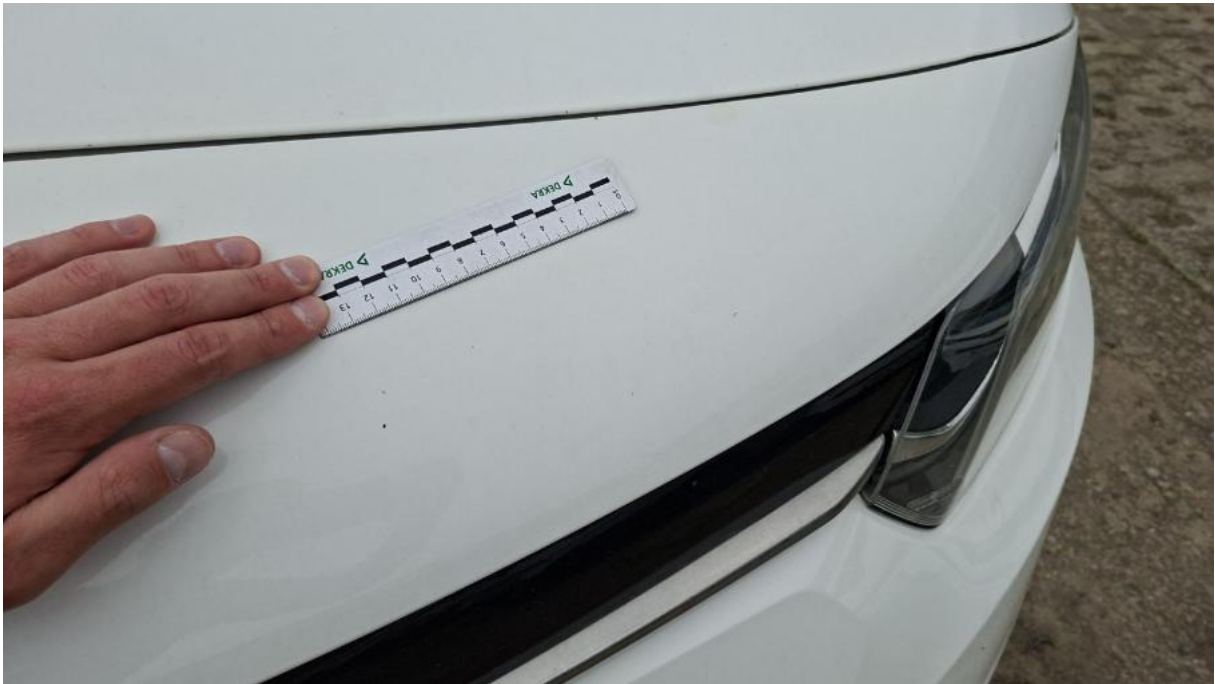
Fot. 41

Zderzak przedni cz górna - Rysa/odprysk 2

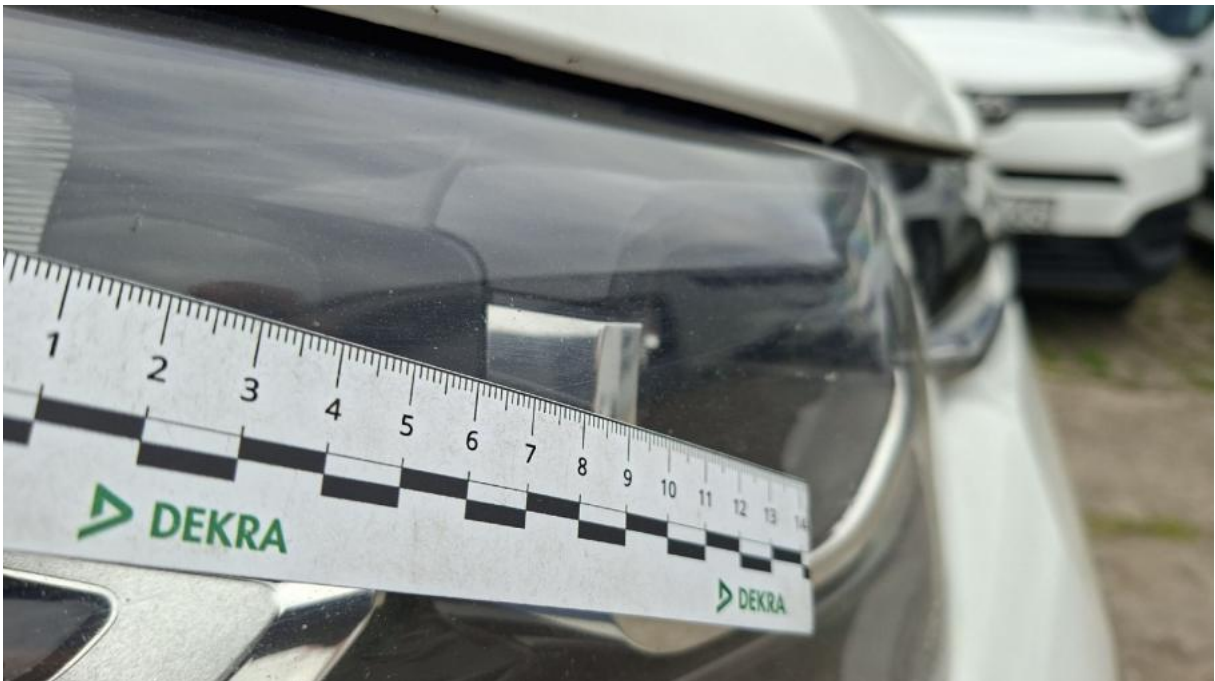
Fot. 42

Reflektor P - Rysa/odprysk 1

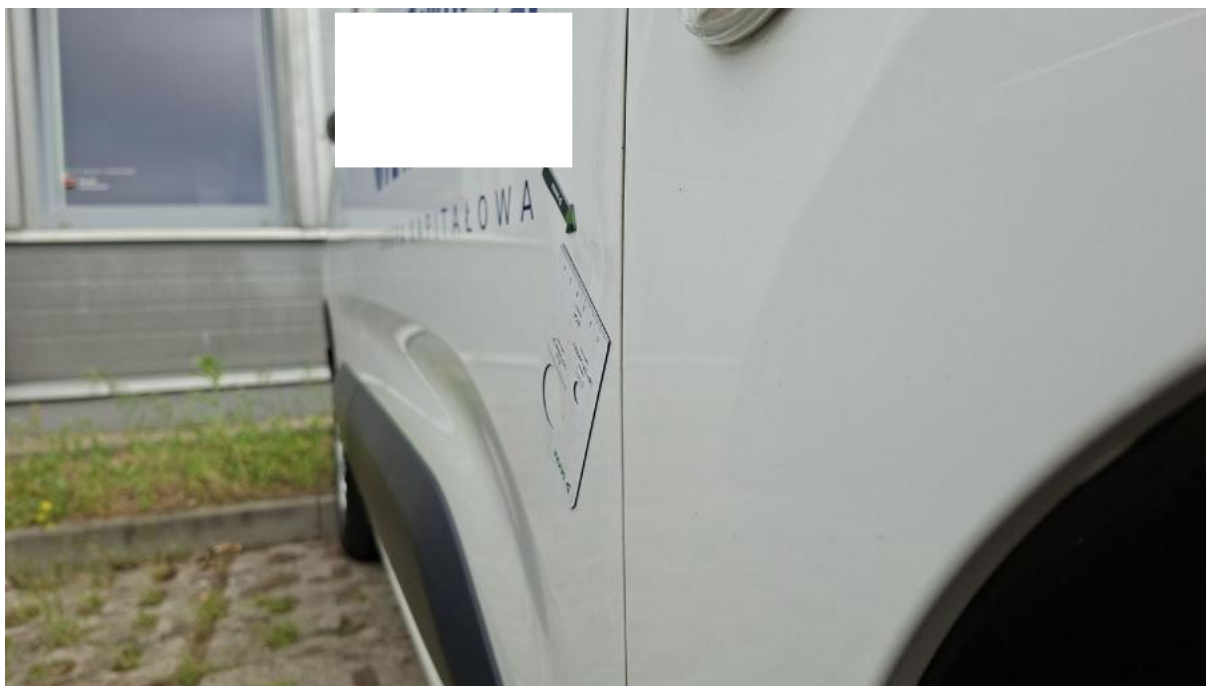
Fot. 43

Drzwi przednie P - Wgniecenie/odkształcenie 1

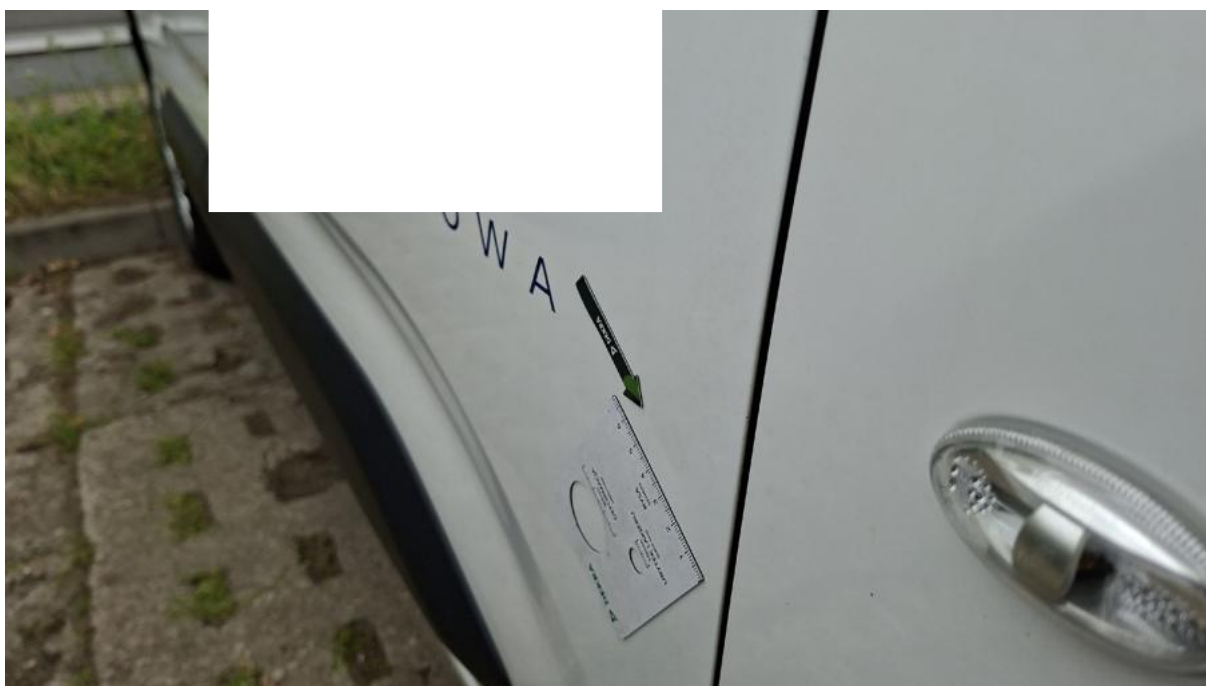
Fot. 44

Drzwi przednie P - Wgniecenie/odkształcenie 2

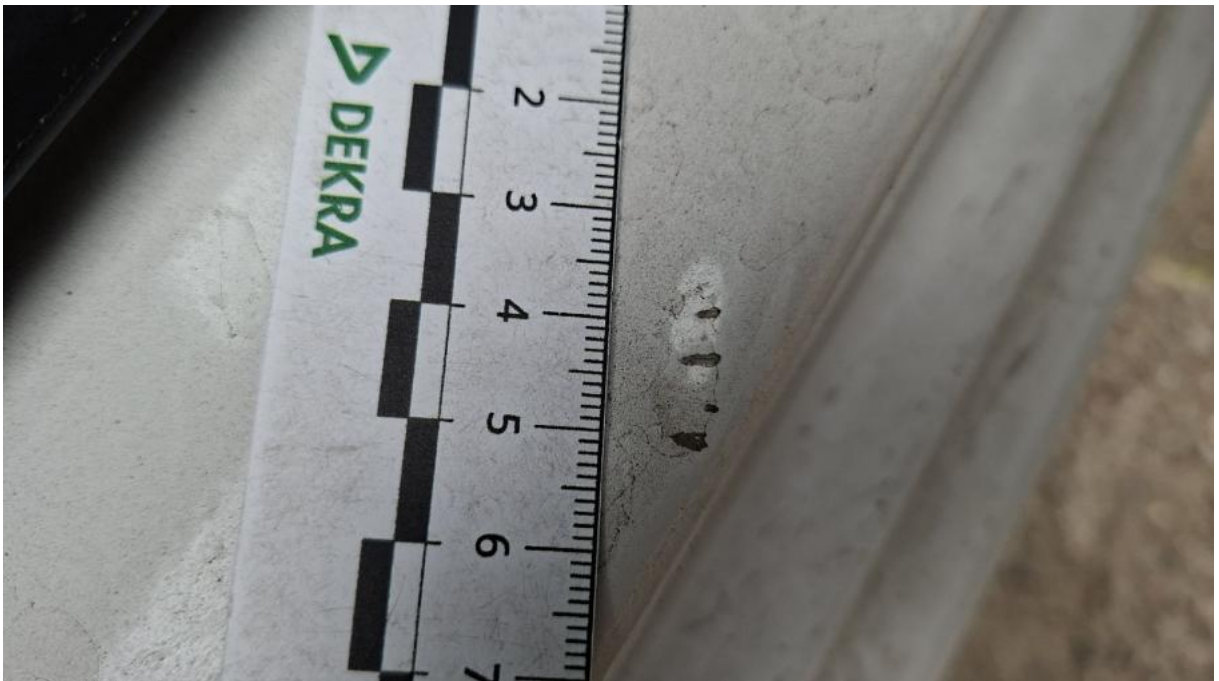
Fot. 46

Próg P - Rysa/odprysk 1

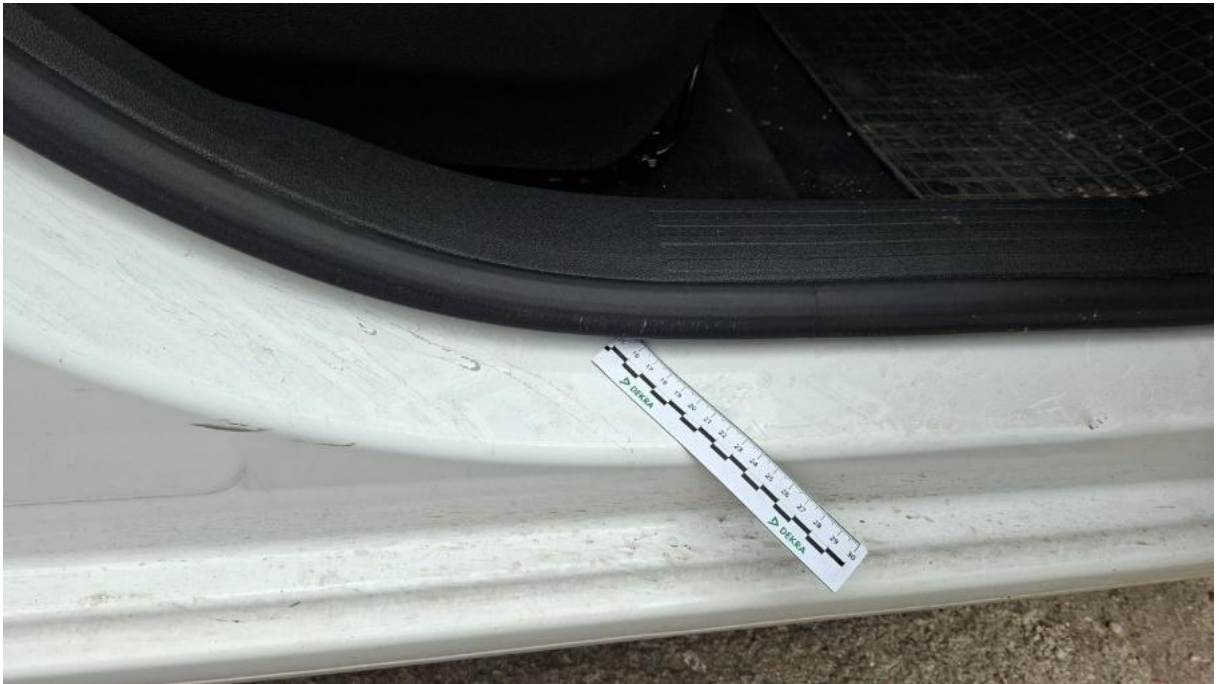
Fot. 47

Próg P - Rysa/odprysk 2

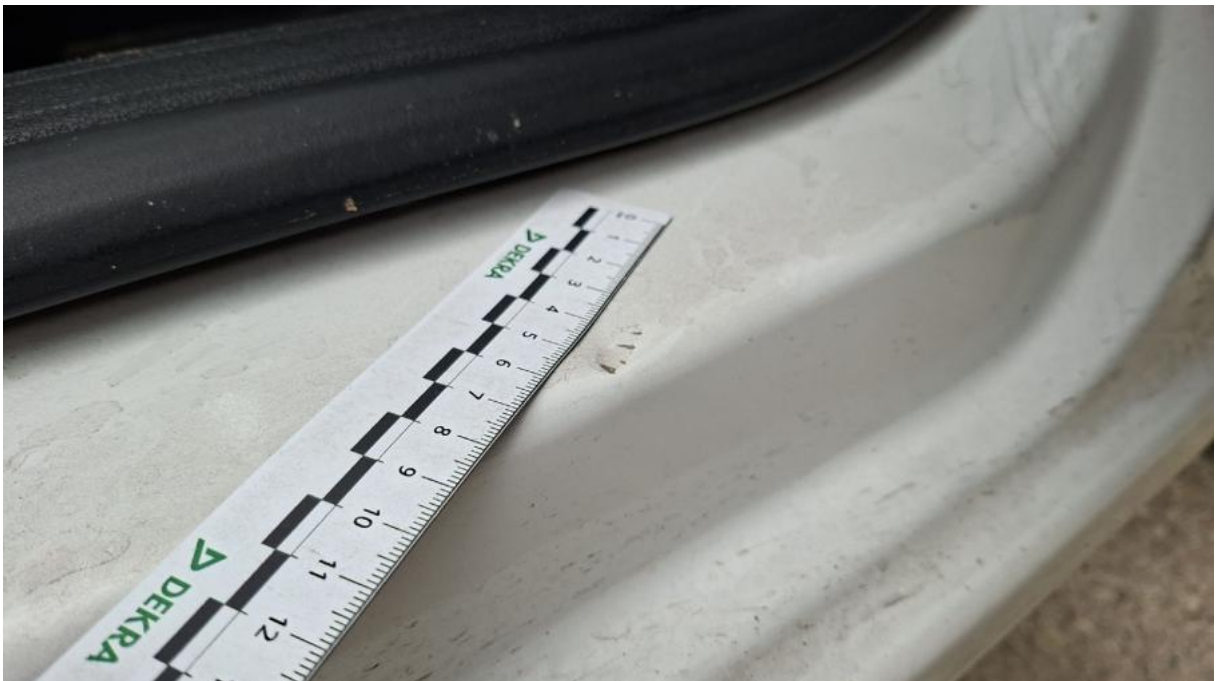
Fot. 48

Próg P - Wgniecenie/odkształcenie 1

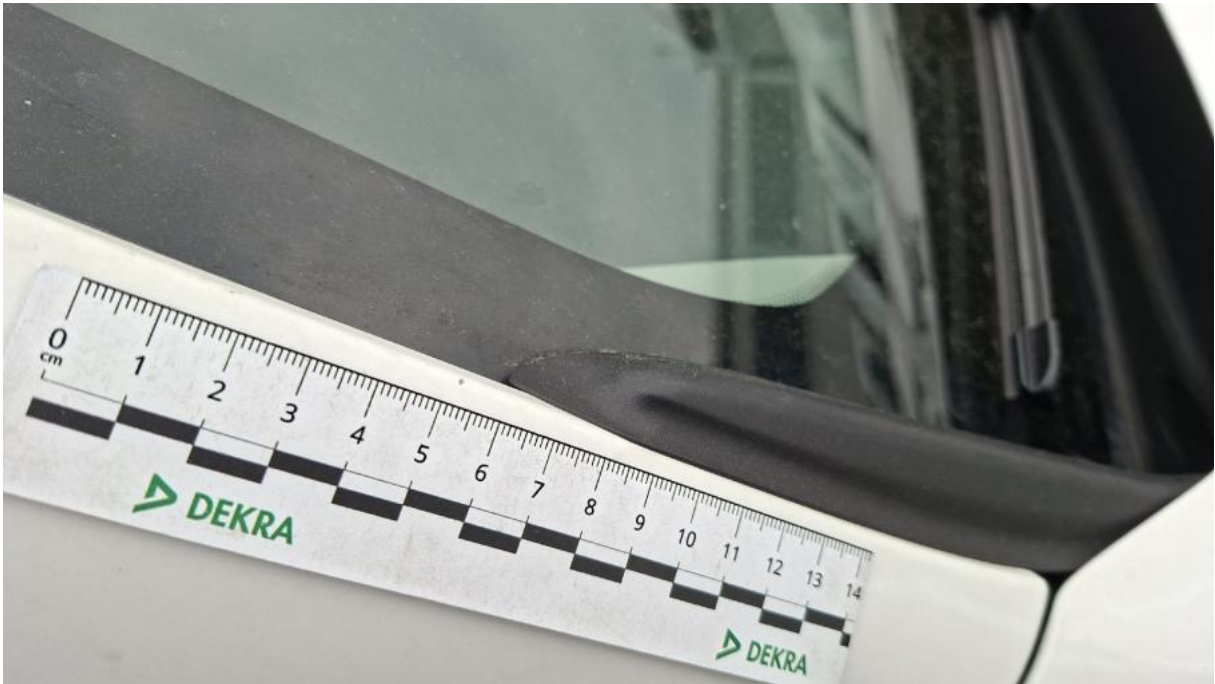
Fot. 49

Słupek przedni P - Rysa/odprysk 1

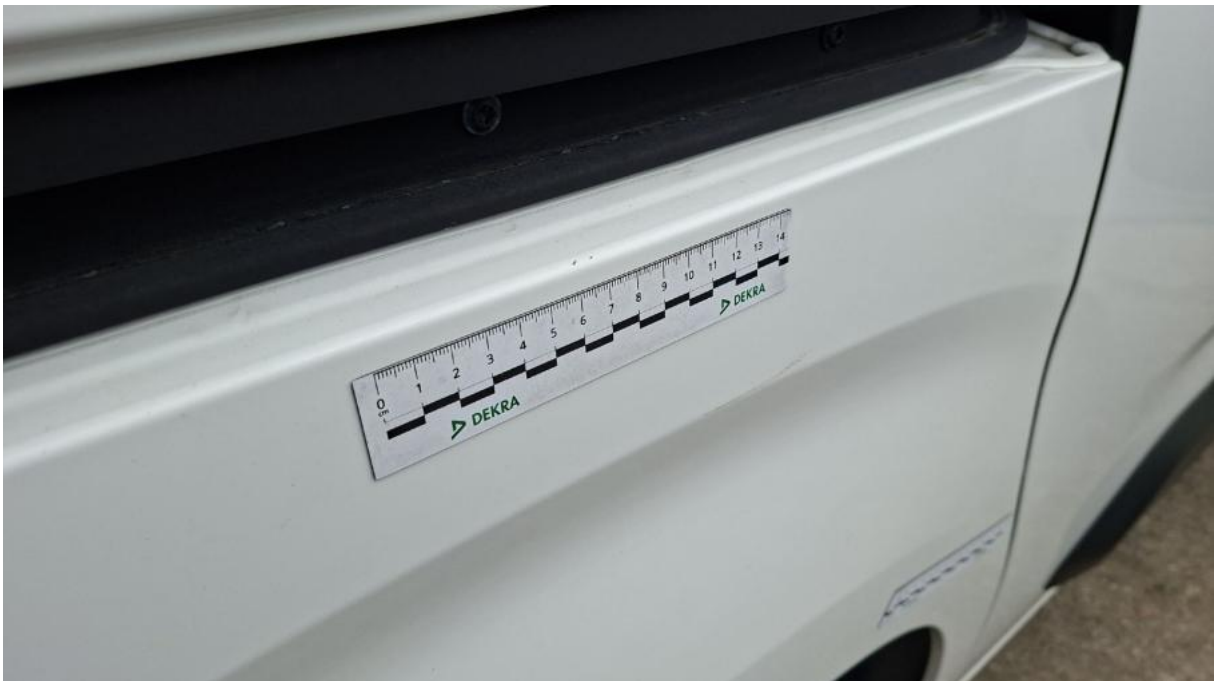
Fot. 50

Błotnik tylny P / Ściana boczna P - Rysa/odprysk 1

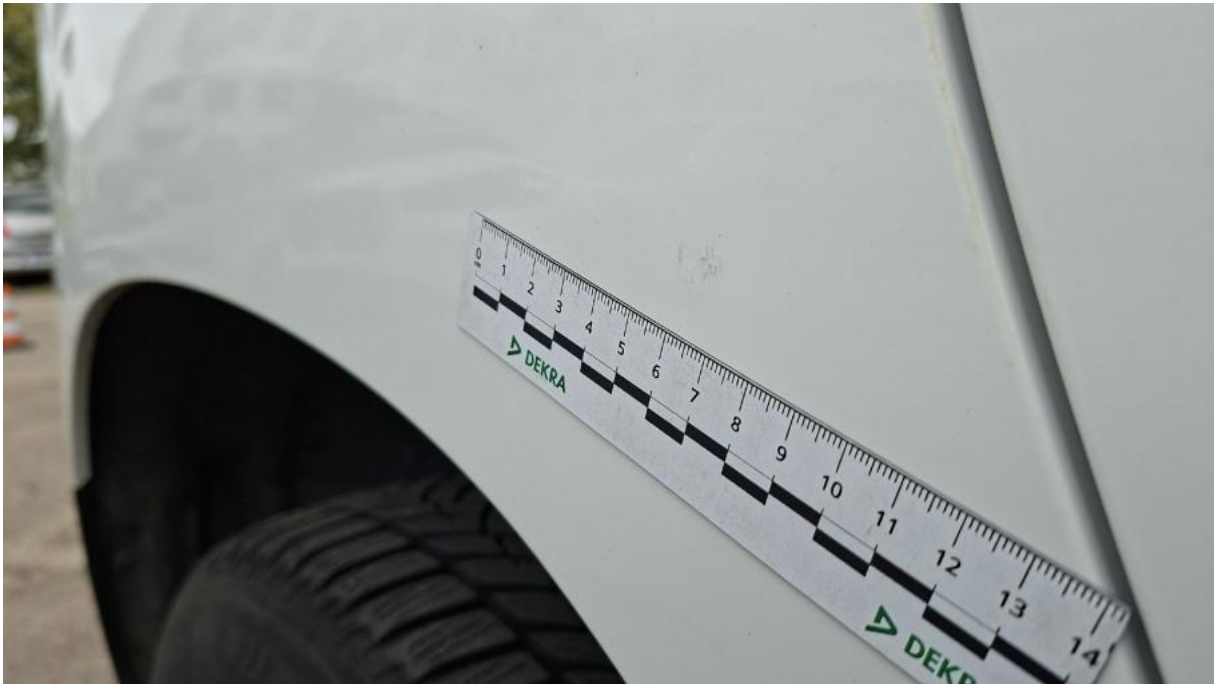
Fot. 51

Błotnik tylny P / Ściana boczna P - Rysa/odprysk 2

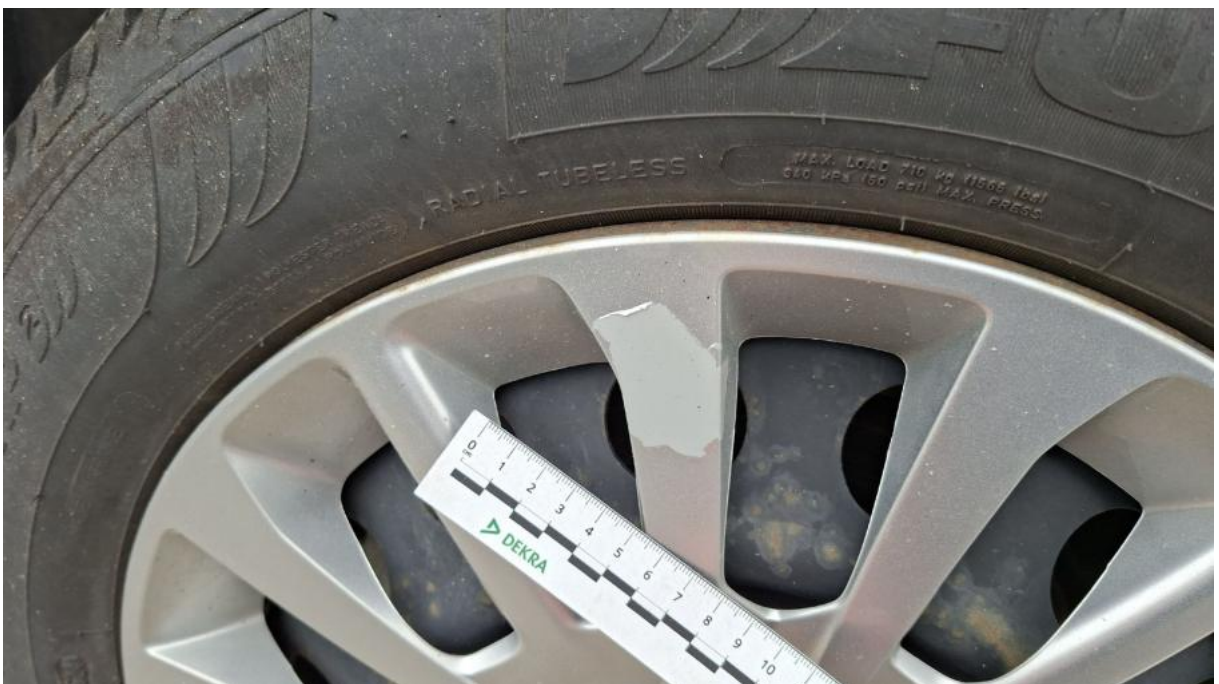
Fot. 52

Kołpak tylny P - Rysa/odprysk 1

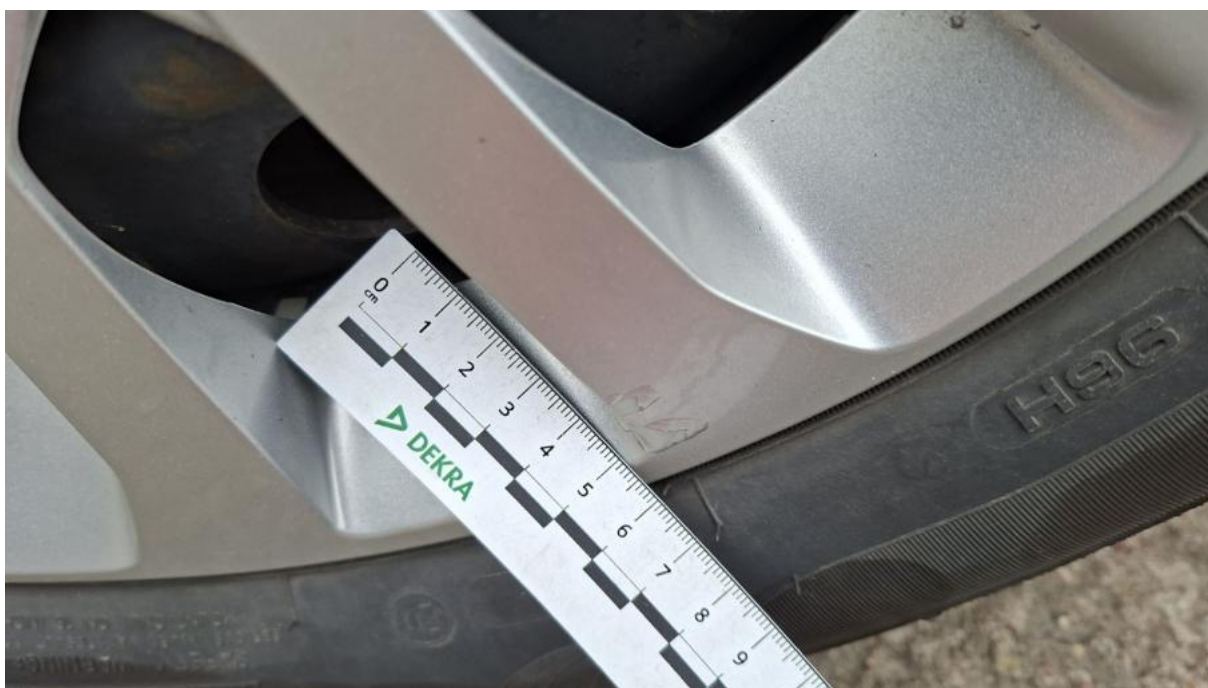
Fot. 53

Kołpak tylny P - Rysa/odprysk 2

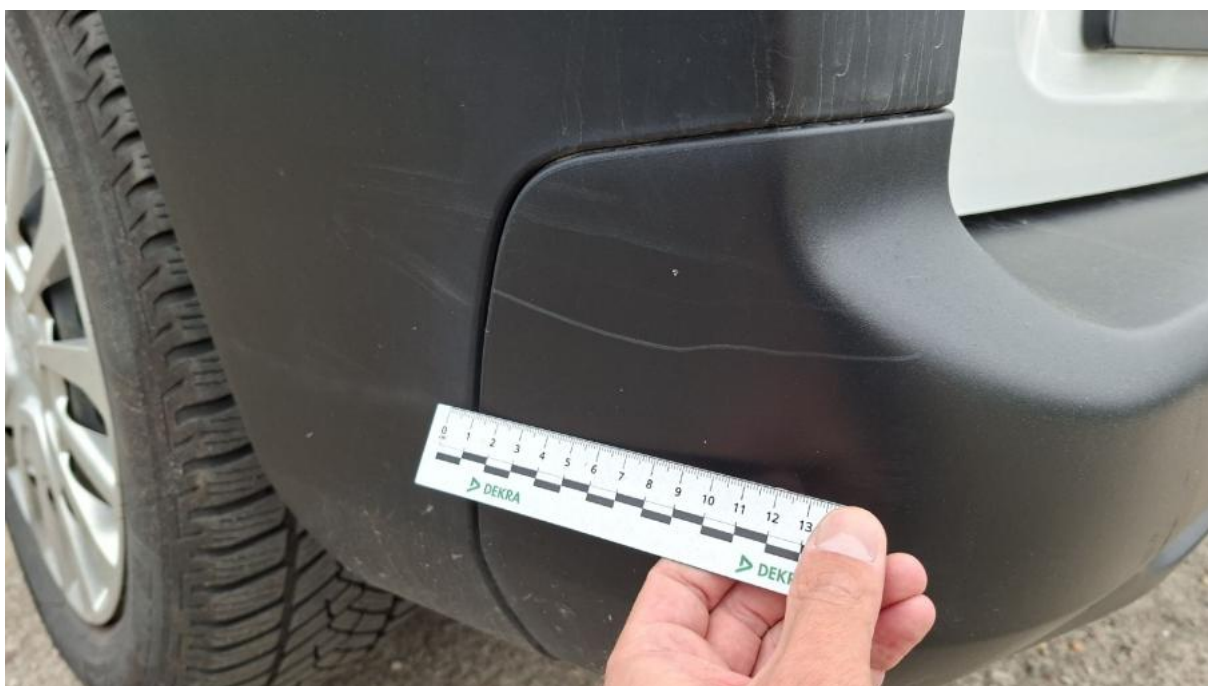
Fot. 54

Zderzak tylny cz L - Rysa/odprysk 1

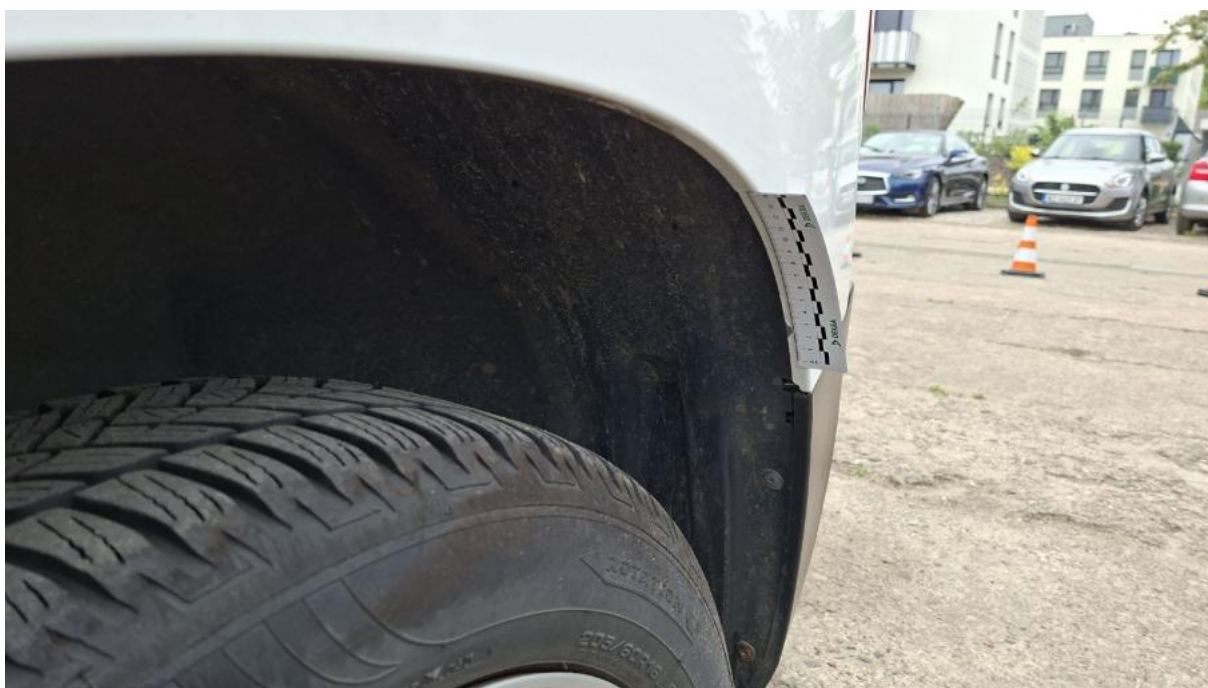
Fot. 55

Błotnik tylny L / Ściana boczna L - Rysa/odprysk 1

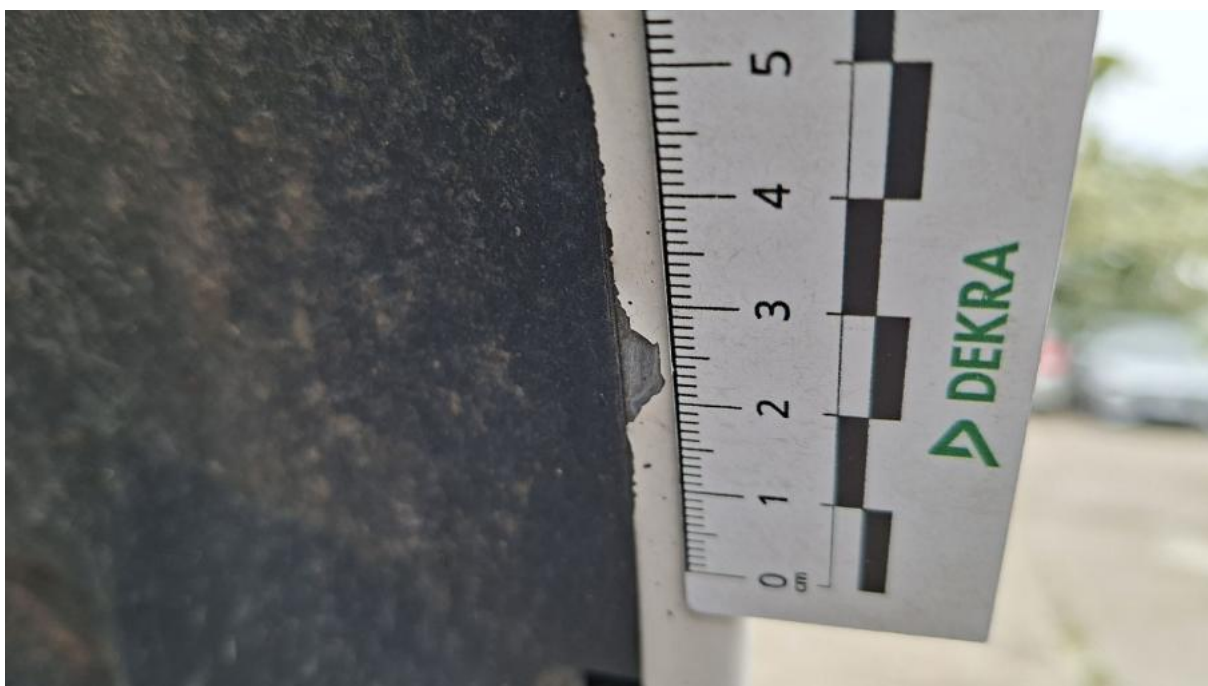
Fot. 56

Błotnik tylny L / Ściana boczna L - Rysa/odprysk 2

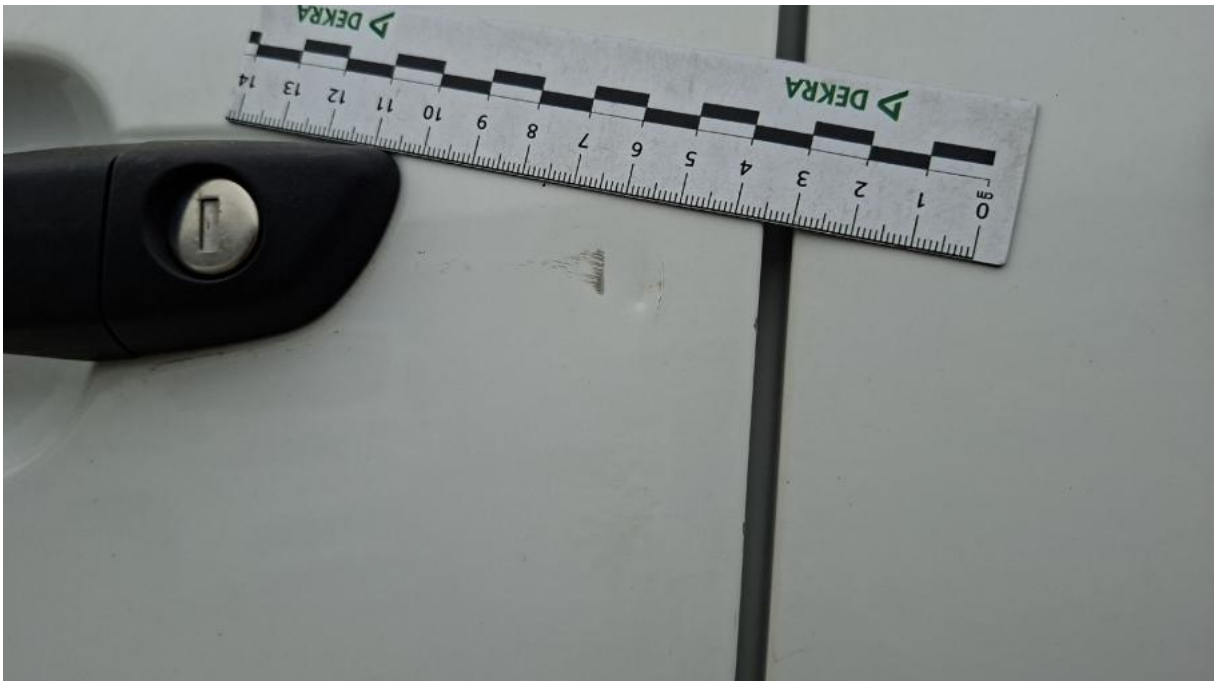
Fot. 58

Drzwi przed L - Rysa/odprysk 1

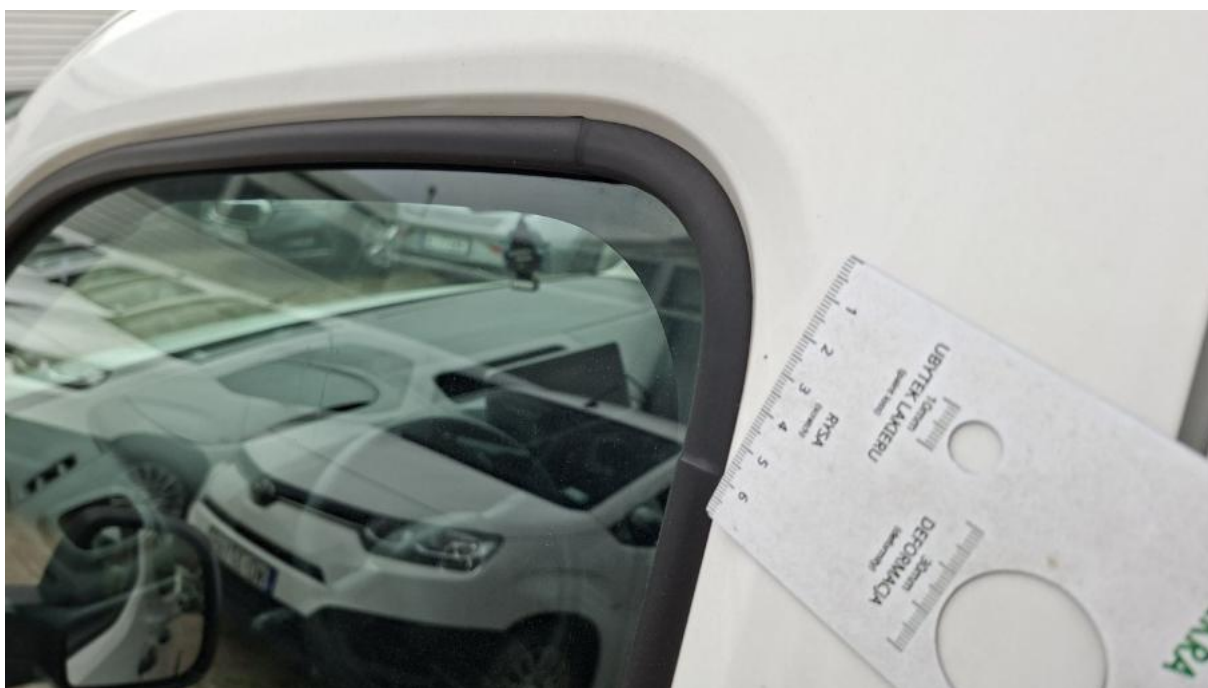
Fot. 59

Drzwi przed L - Rysa/odprysk 2

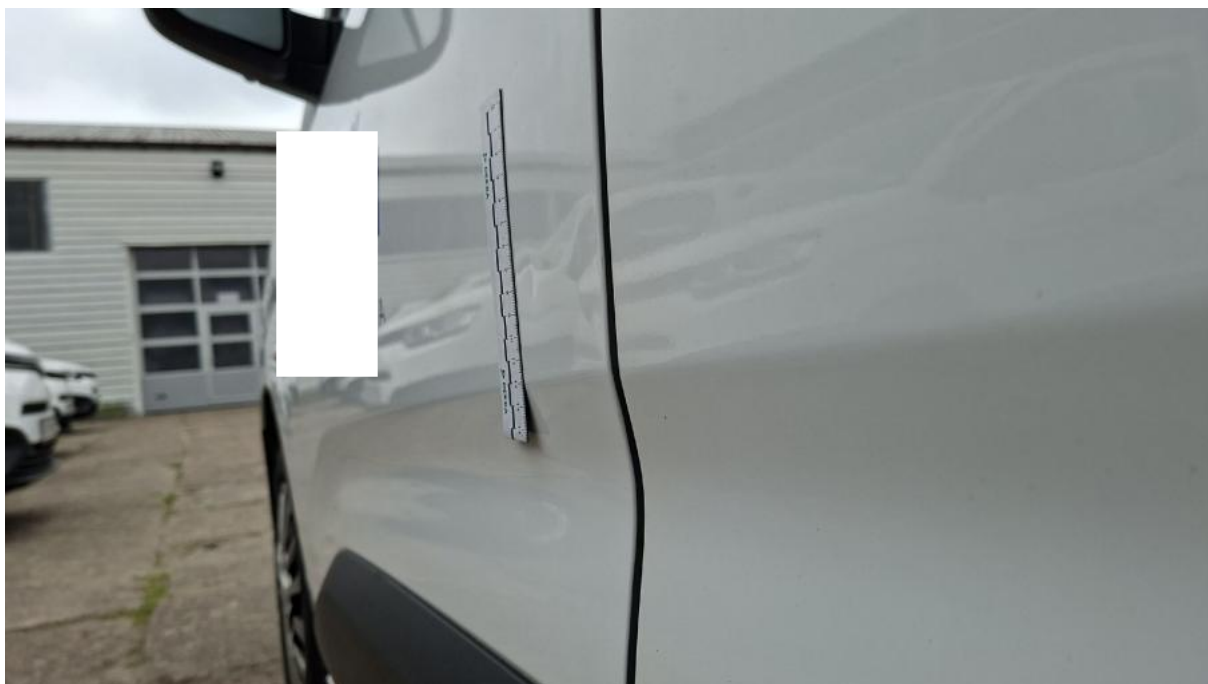
Fot. 60

Drzwi przed L - Wgniecenie/odkształcenie 1

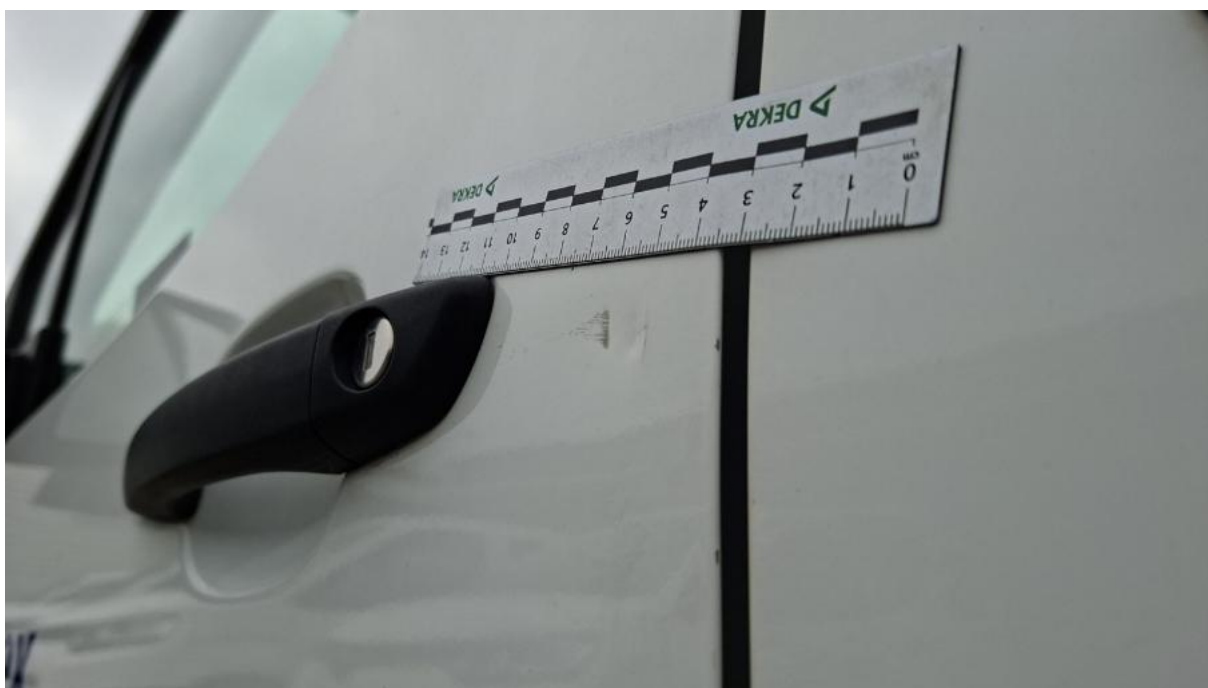
Fot. 61

Drzwi przed L - Wgniecenie/odkształcenie 2

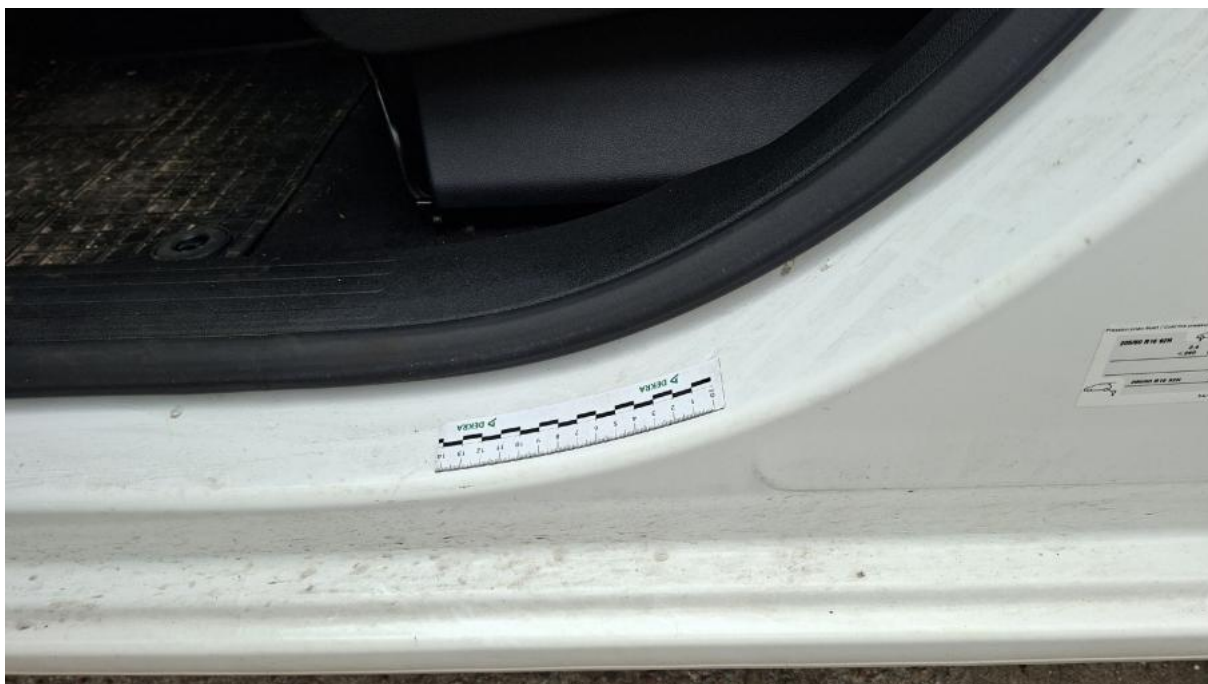
Fot. 62

Próg L - Rysa/odprysk 1

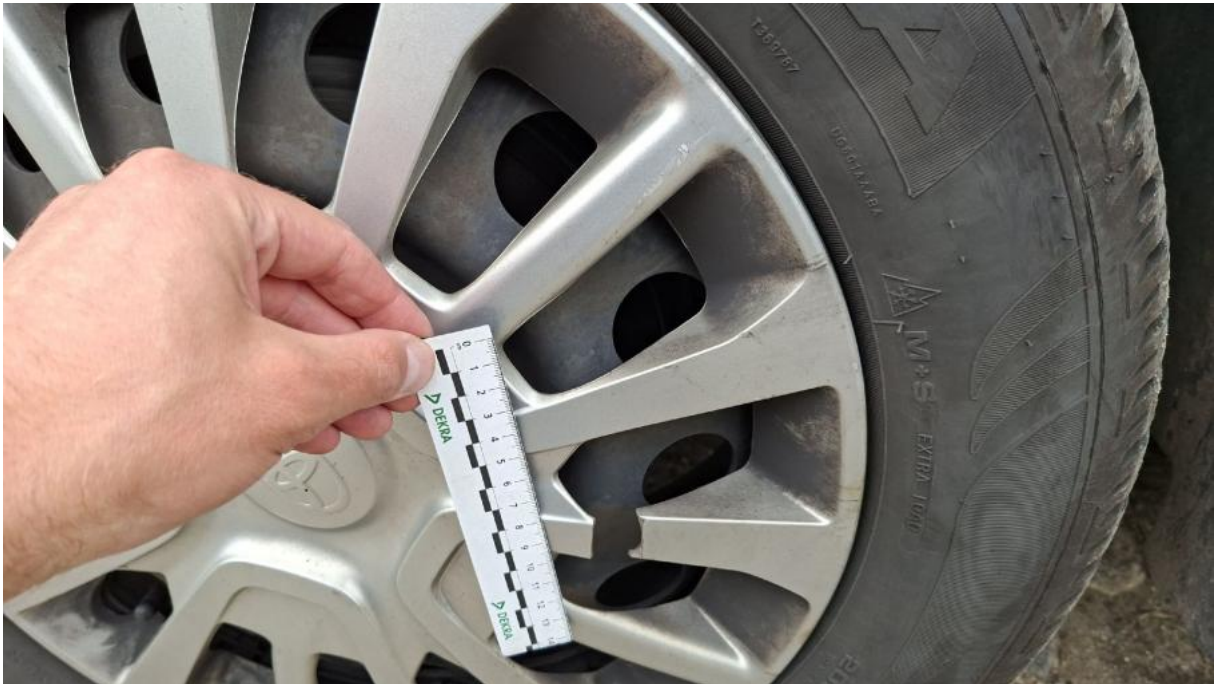
Fot. 63

Kołpak przedni L - Pęknięcie/rozerwanie 1

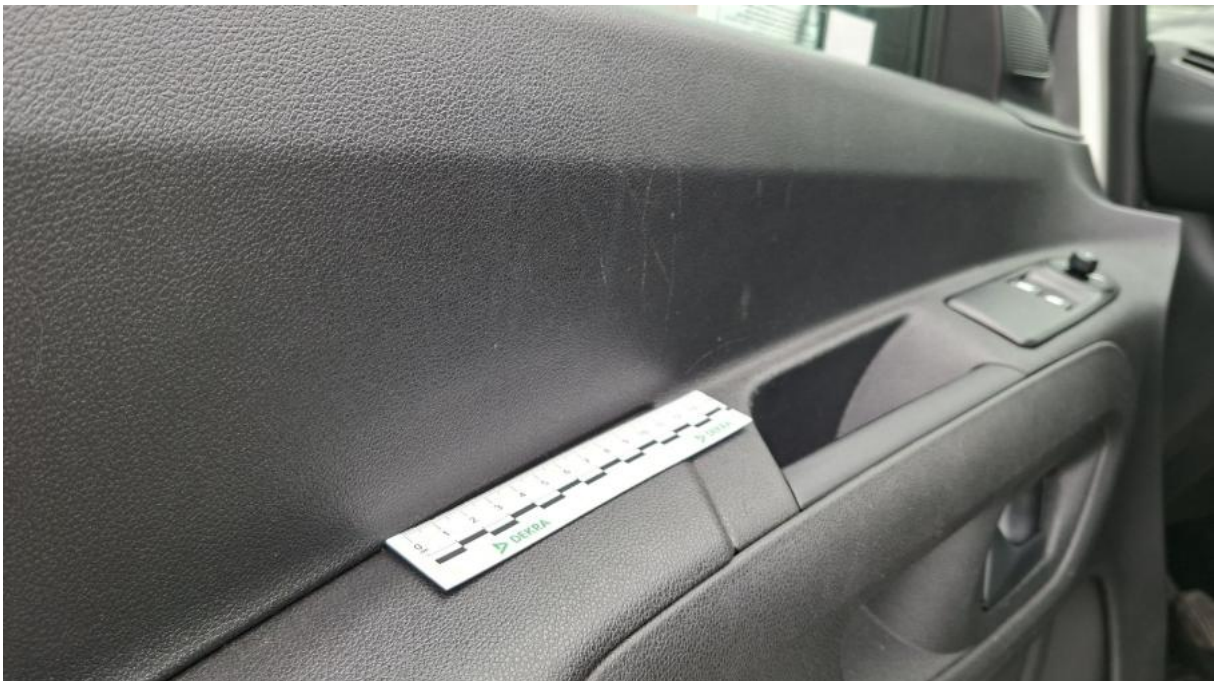
Fot. 64

Tapicerka drzwi przednich L - Rysa/odprysk 1

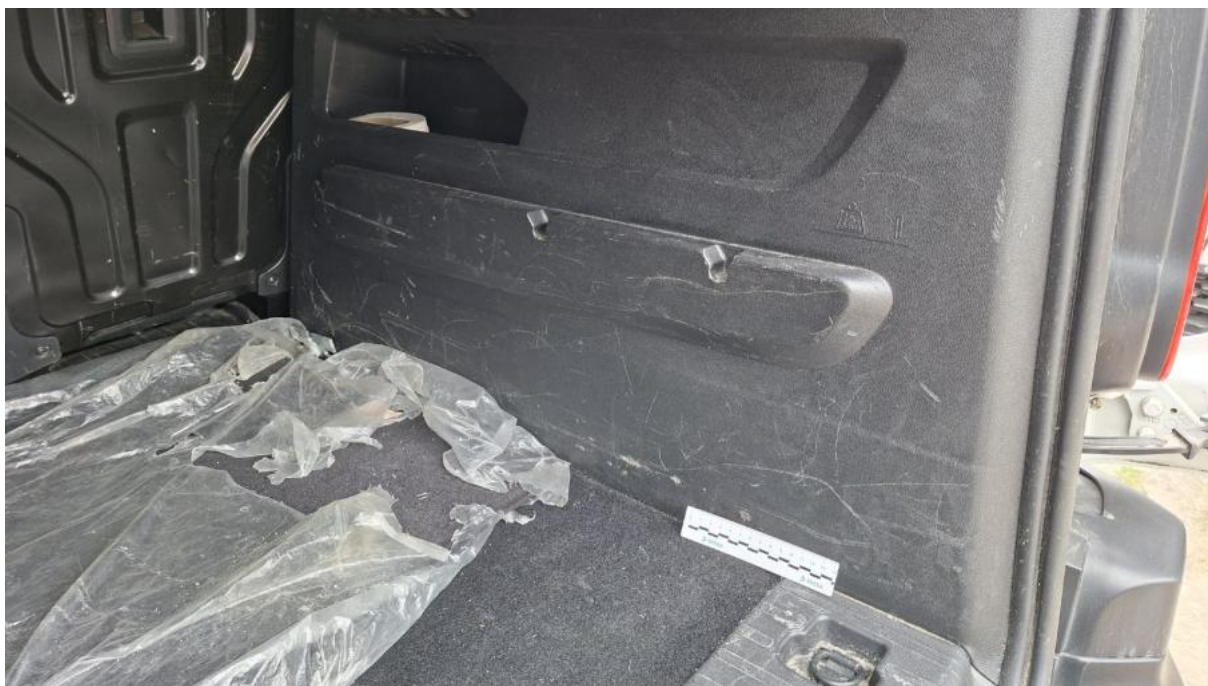
Fot. 65

Wykładzina przestrzeni bagażowej - Rysa/odprysk 1

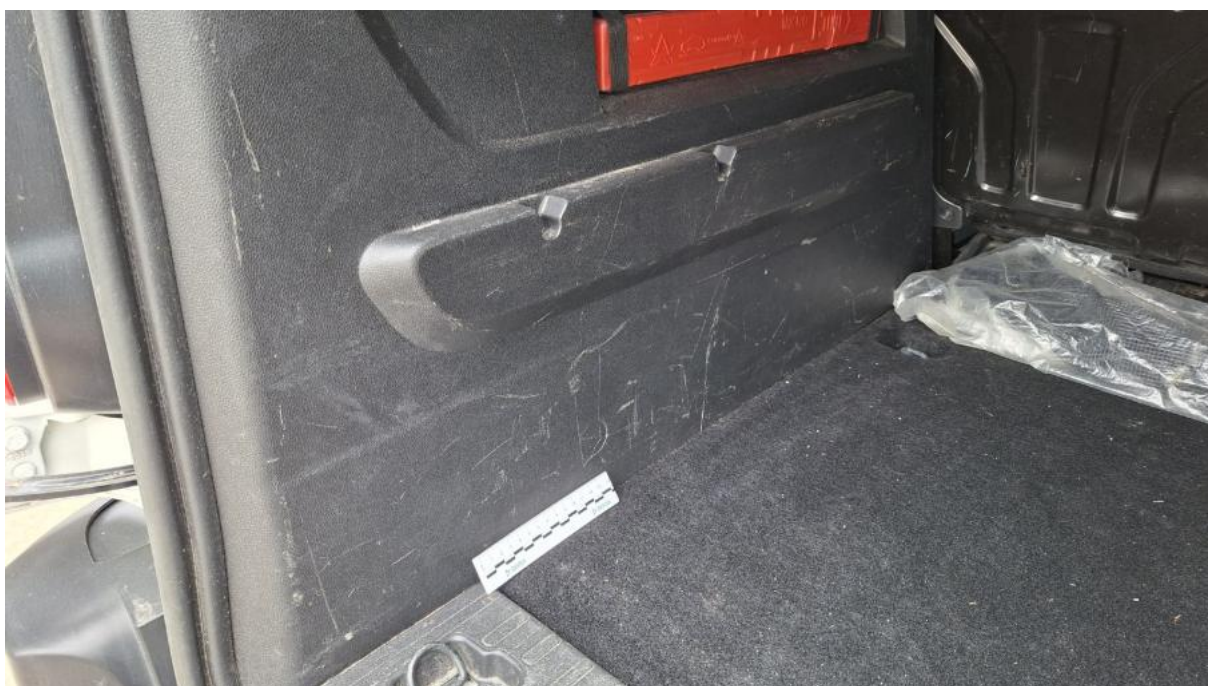
Fot. 66

Wykładzina przestrzeni bagażowej - Rysa/odprysk 2
