Raport z oględzin pojazdu

Numer raportu	219559/6/26-11401	Data raportu	19-06-2026
Rzeczoznawcy	Iwo Tokarski (WSP) mgr inż. Przemysław Ostap	Data oględzin	16-06-2026
Nr zlecenia	PKOM(DZS)/GDA/42528/26/05/15	Miejsce oględzin	AUTOMARKET OŻARÓW MAZOWIECK...

Numer identyfikacyjny (VIN)	YARECYHT2GJ975942
Marka, model	TOYOTA Proace City Verso 19...
Typ, wersja	Proace City Verso 1.5 D-4D C...
Numer rejestracyjny	WD3895S
Silnik (rodz./poj./moc)	diesel/1499 ccm/75 kW
Stan licznika	185 062 km
Data 1. rej./rok prod.	13-01-2022/2021
Data nast. bad. techn.	07-01-2027
Nadwozie	KOM 4/5
Lakier	biały/UNI
Skrzynia biegów	manualna

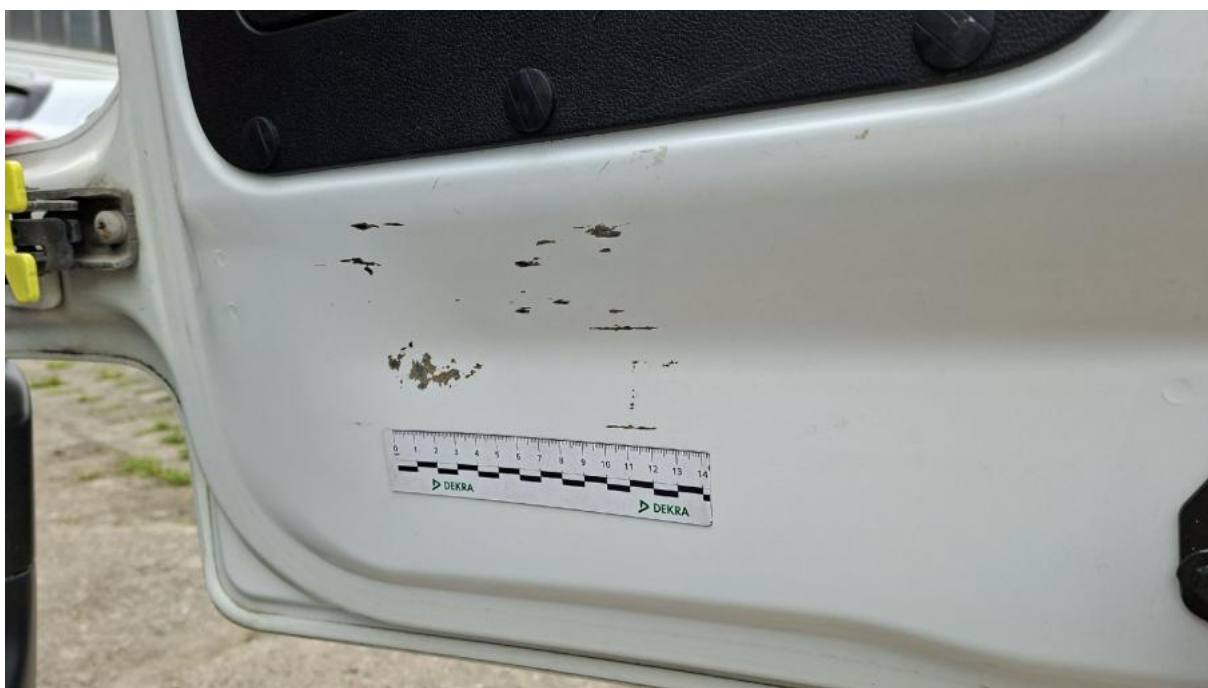
Fot. 67

Drzwi tyłu prawe - Rysa/odprysk 1

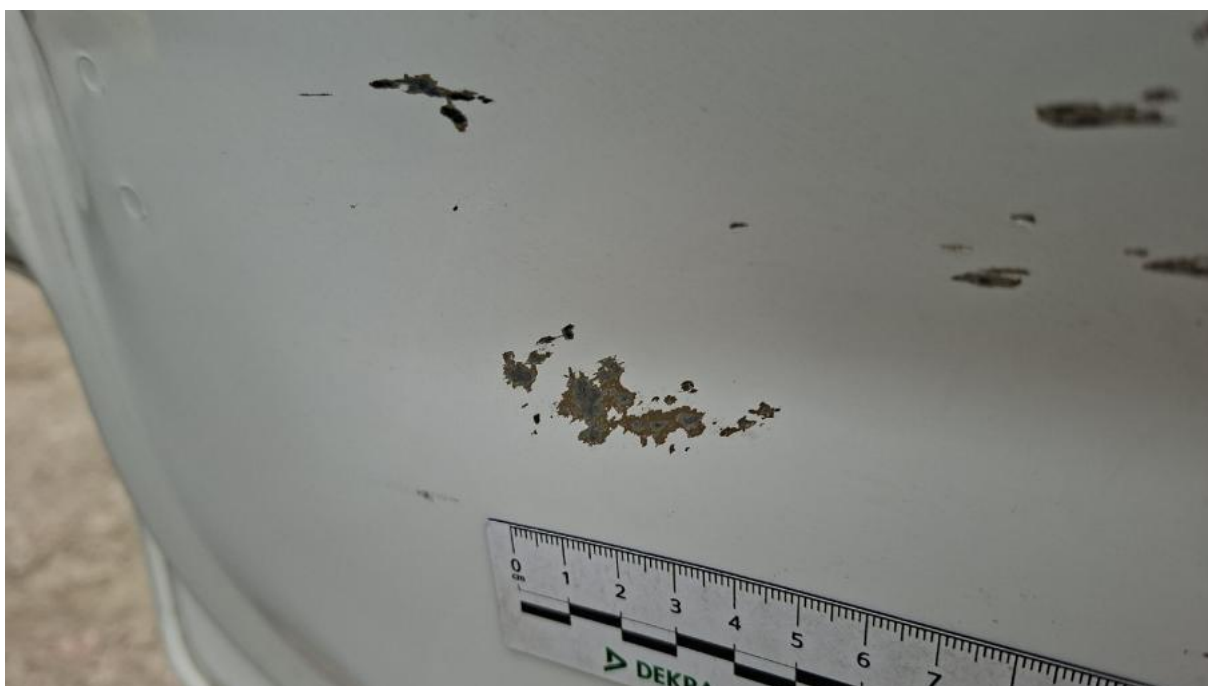
Fot. 68

Drzwi tyłu prawe - Rysa/odprysk 2

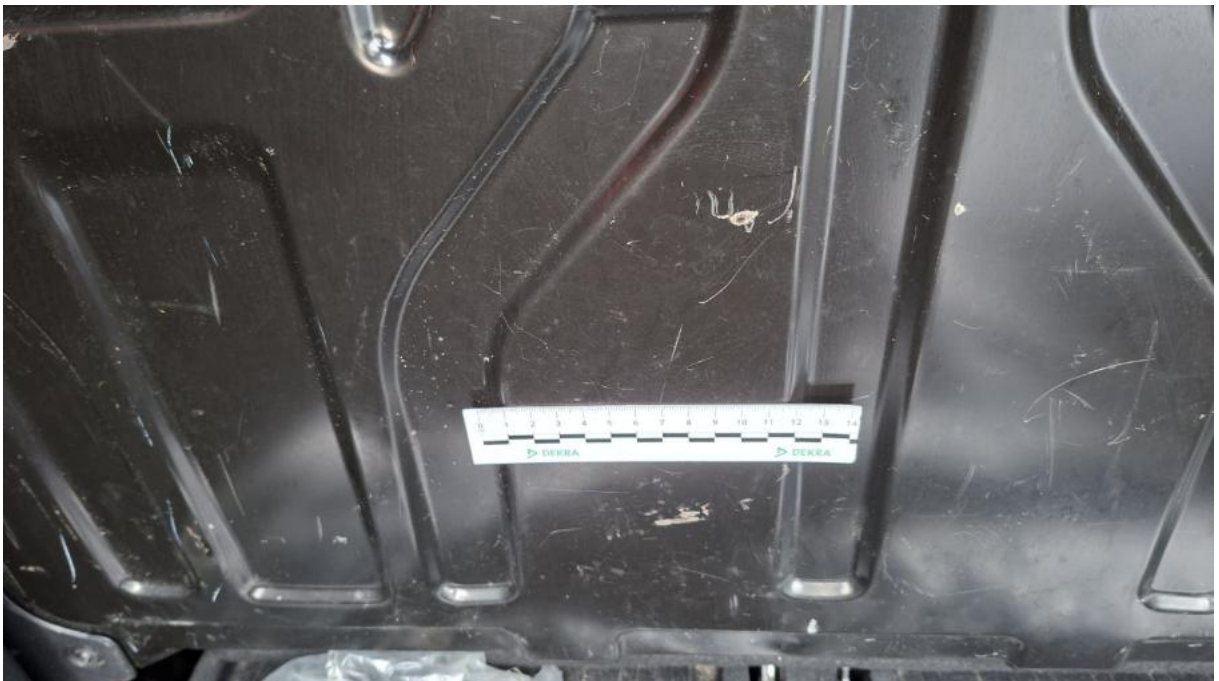
Fot. 70

Ściana działowa - Rysa/odprysk 1

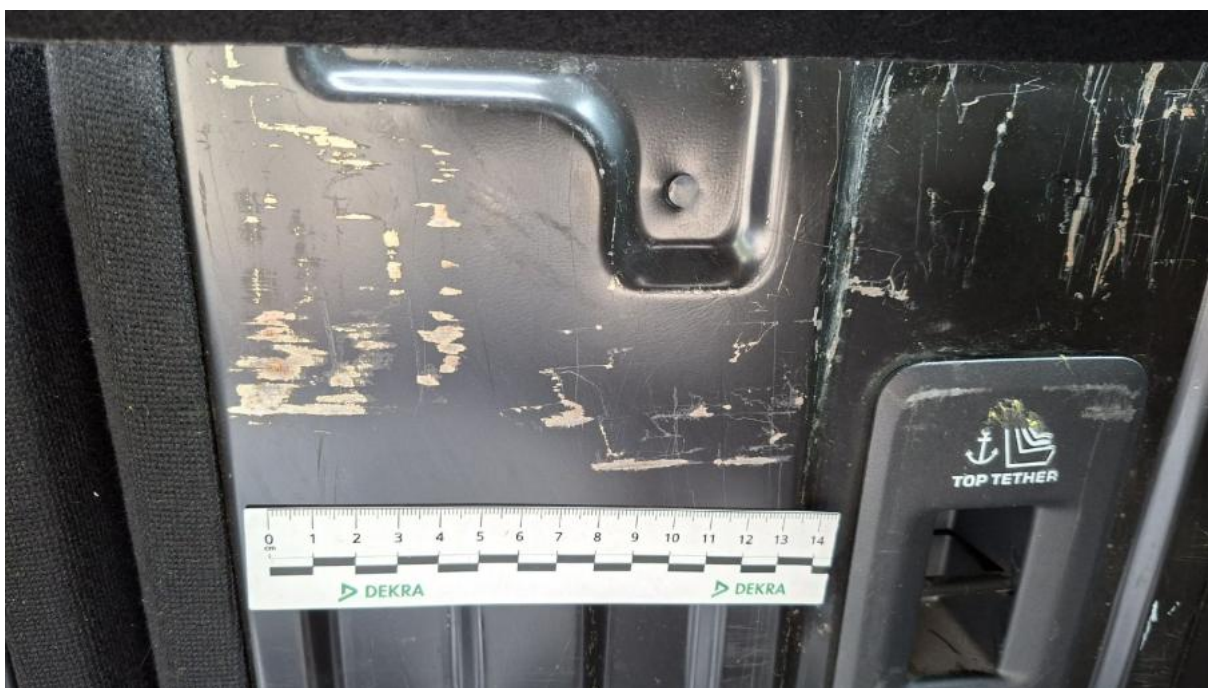
Fot. 71

Ściana działowa - Rysa/odprysk 2
