Raport z oględzin pojazdu

Numer raportu	219535/6/26-11401	Data raportu	18-06-2026
Rzeczoznawcy	Leszek Bizański (WSP) mgr inż. Przemysław Ostap	Data oględzin	12-06-2026
Nr zlecenia	PKOM(DZS)/GDA/52029/26/06/05	Miejsce oględzin	MASTER1 MYSŁOWICE, OBRZEŻNA PŁ.

Numer identyfikacyjny (VIN)	WF07XXWPG7KE74833
Marka, model	FORD Transit Connect 1.5 Eco...
Typ, wersja	Transit Connect Kombi 230 L2 ...
Numer rejestracyjny	WD9760T
Silnik (rodz./poj./moc)	diesel/1499 ccm/88 kW
Stan licznika	161 431 km
Data 1. rej./rok prod.	25-04-2019/2019
Data nast. bad. techn.	12-06-2027
Nadwozie	KOM 5/5
Lakier	srebrny/METALIK
Skrzynia biegów	manualna

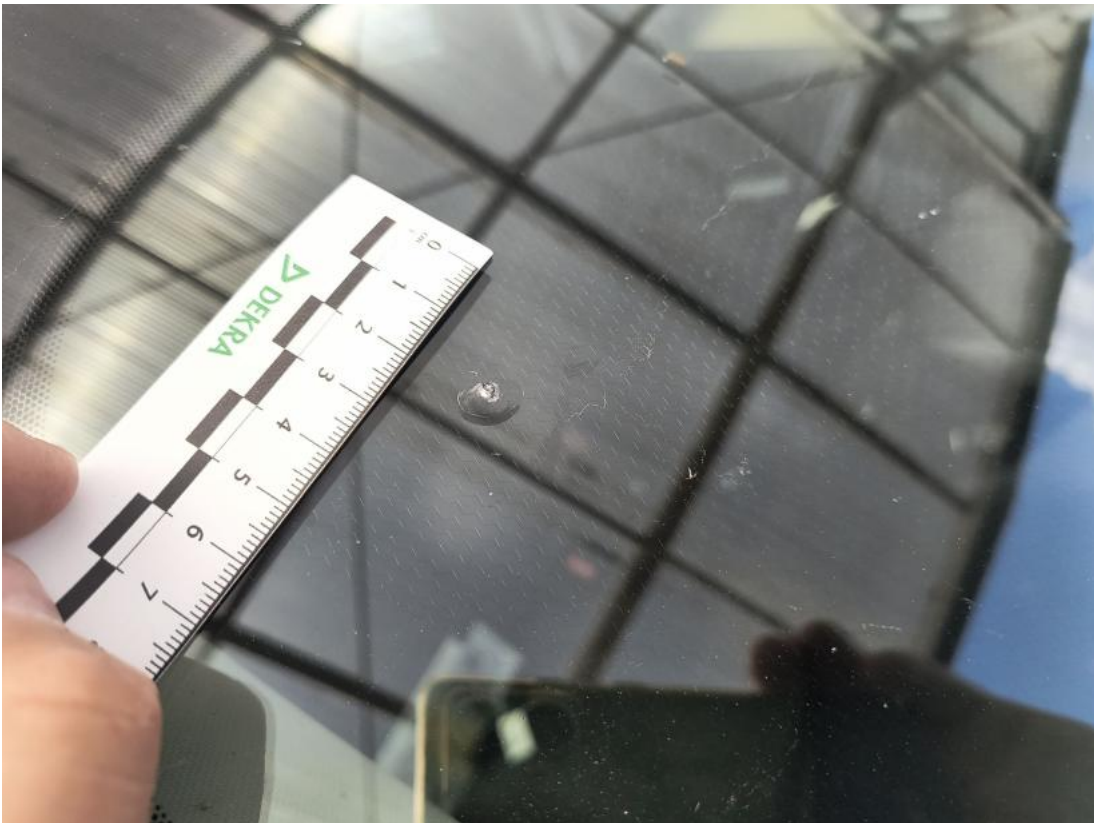
Fot. 41

Szyba czołowa - Pęknięcie/rozerwanie 1

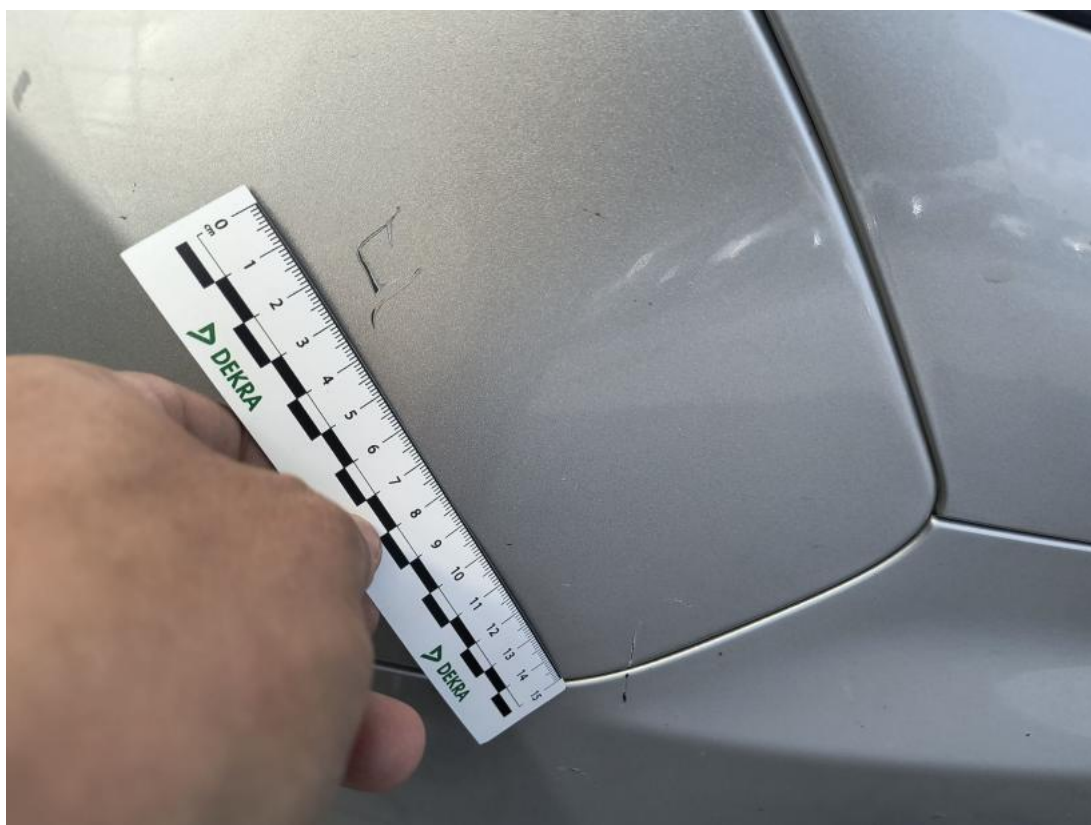
Fot. 43

Błotnik przedni P - Rysa/odprysk 1

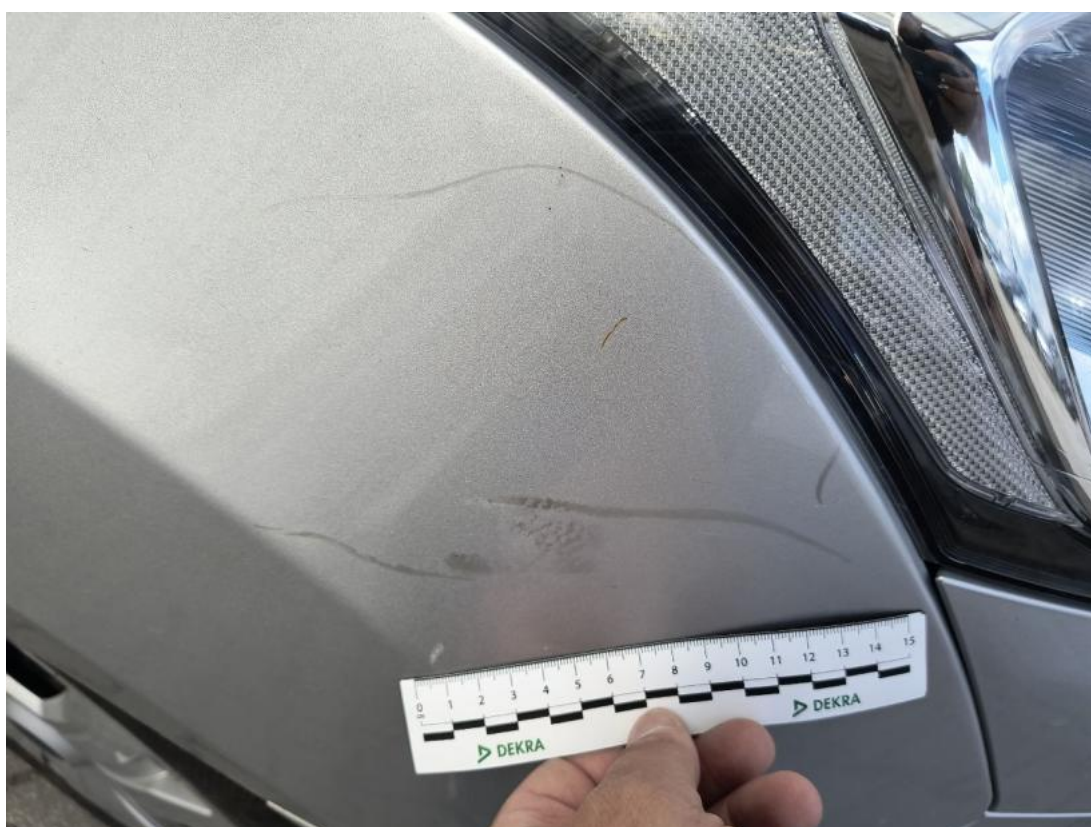
Fot. 44

Błotnik przedni P - Rysa/odprysk 2

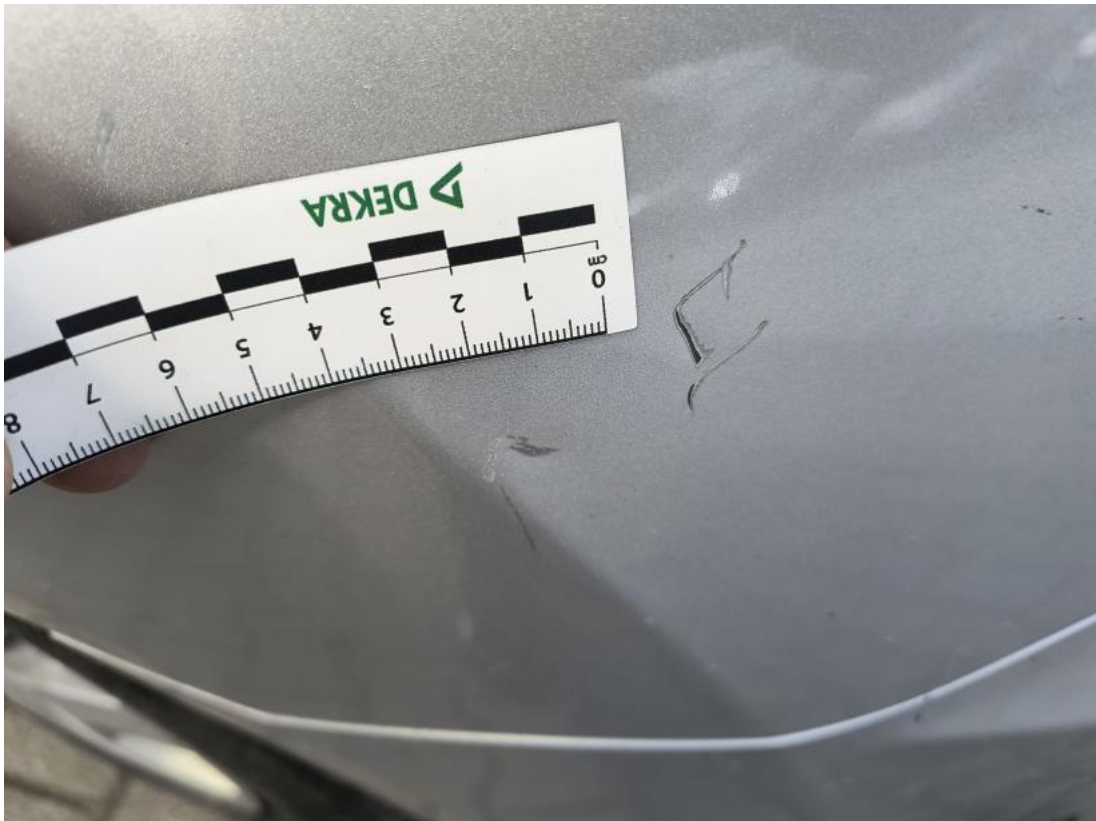
Fot. 45

Błotnik przedni P - Wgniecenie/odkształcenie 1

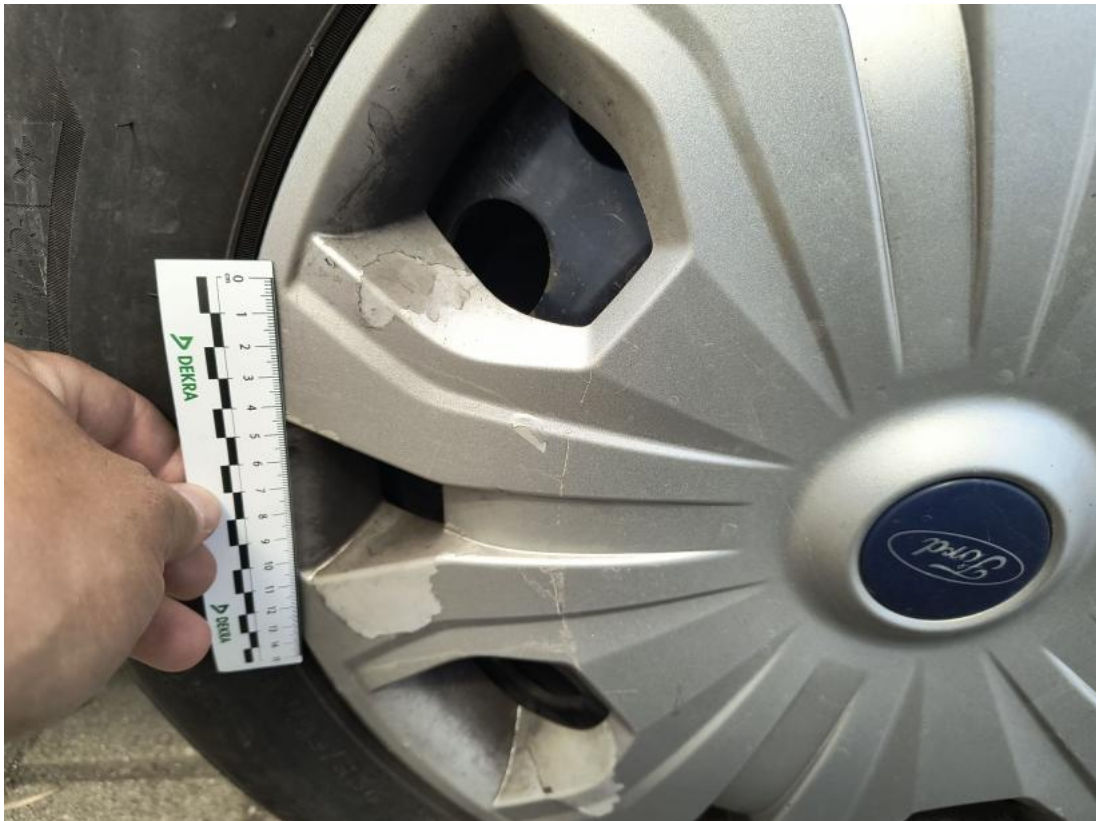
Fot. 47

Kołpak przedni P - Rysa/odprysk 1

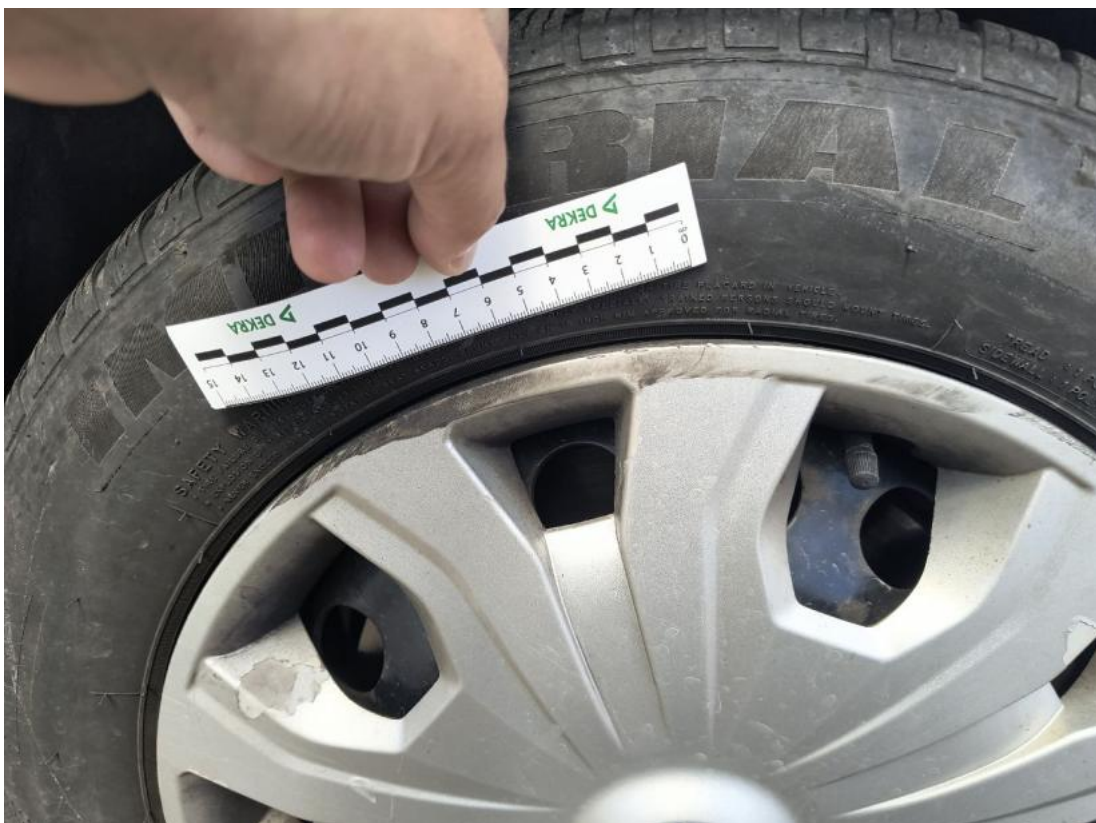
Fot. 48

Kołpak przedni P - Rysa/odprysk 2

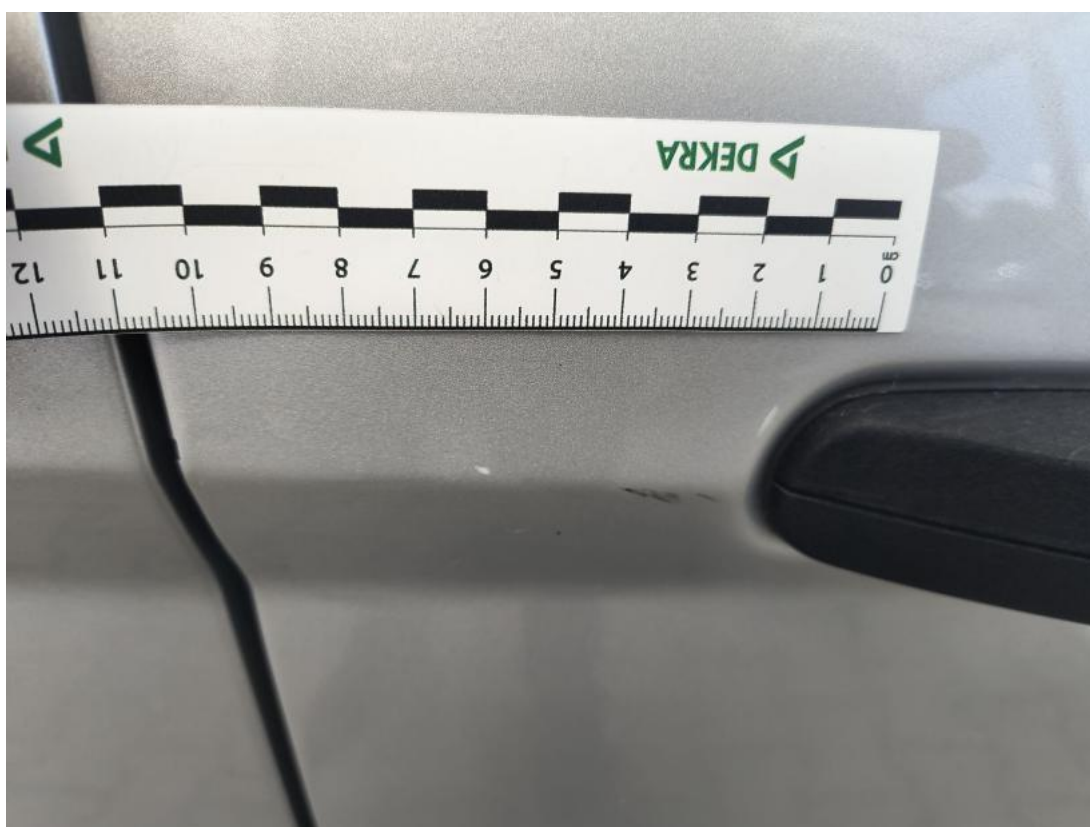
Fot. 50
Drzwi przednie P - Rysa/odprysk 1

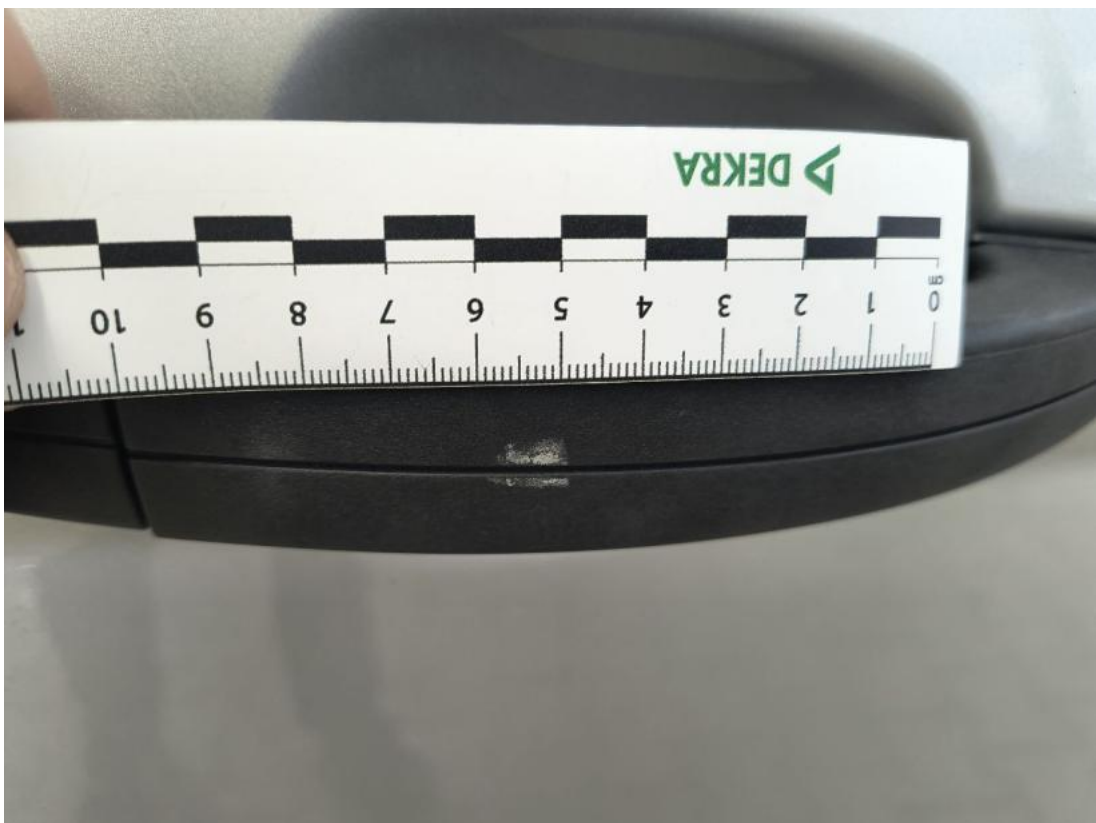
Fot. 52

Klamka drzwi tyl P - Rysa/odprysk 1

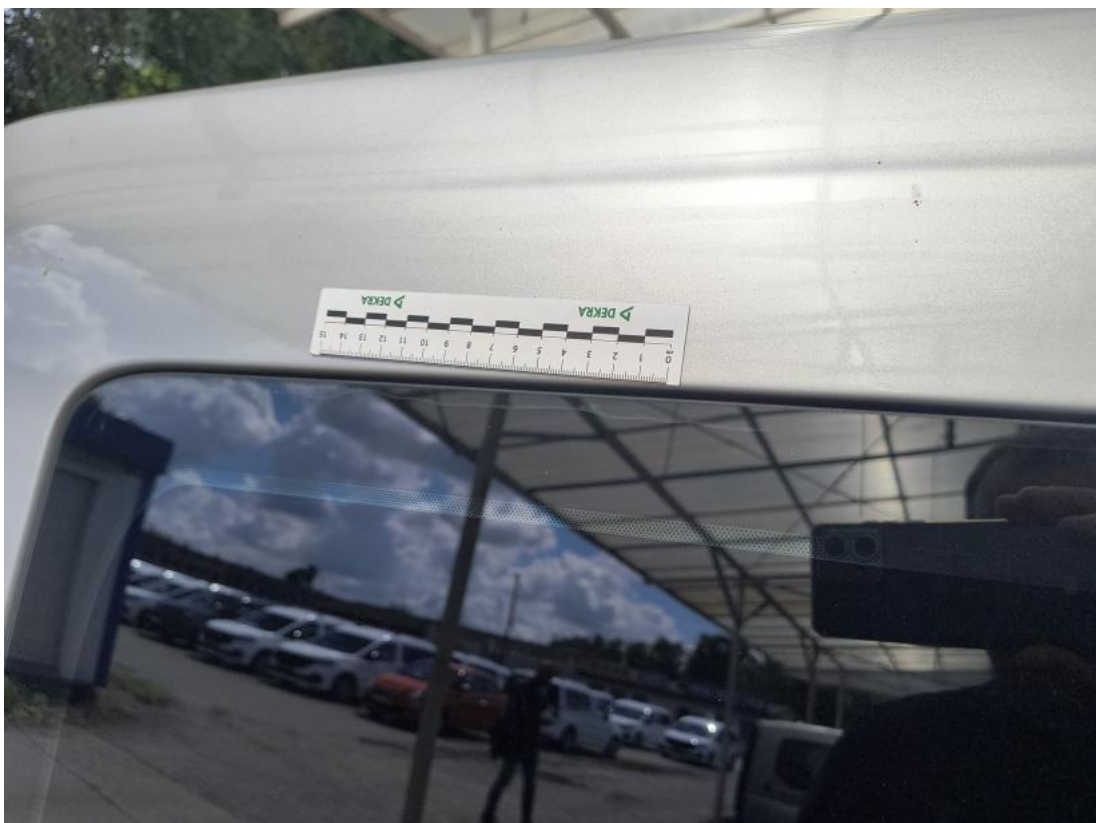
Fot. 54

Szyba boczna tylna P - Inne 1

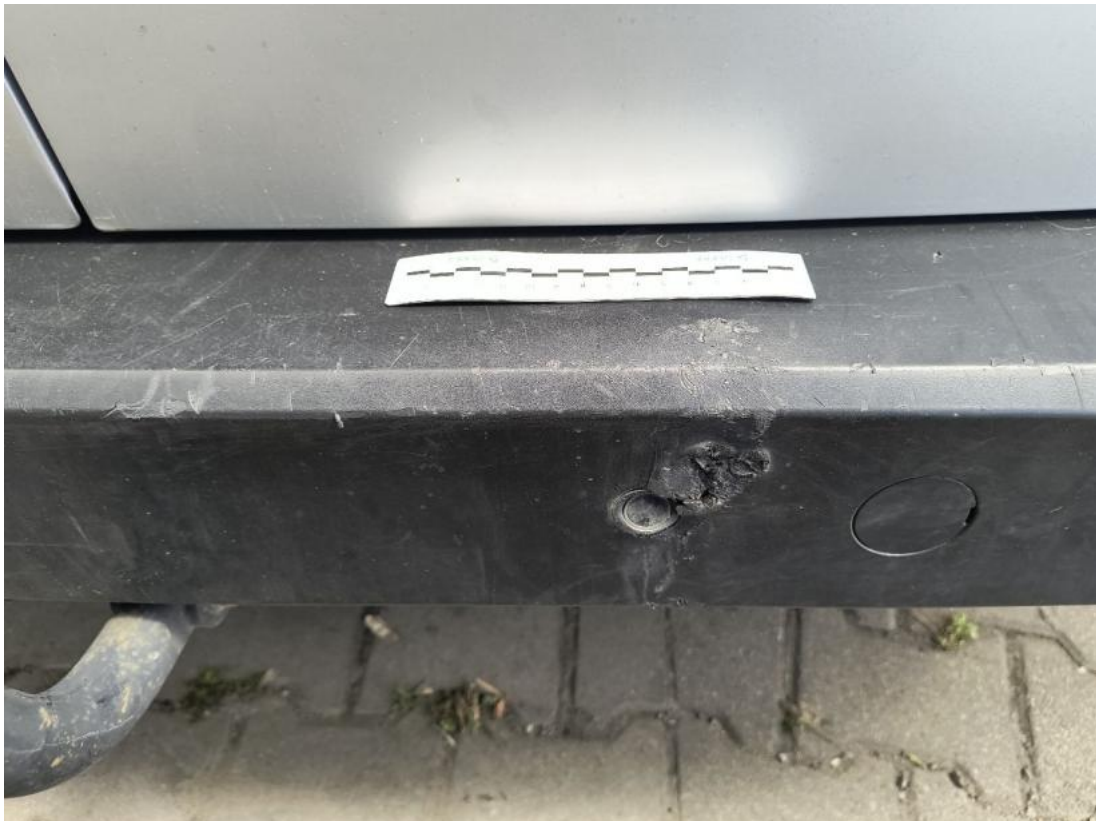
Fot. 57
Zderzak tylny - Rysa/odprysk 1

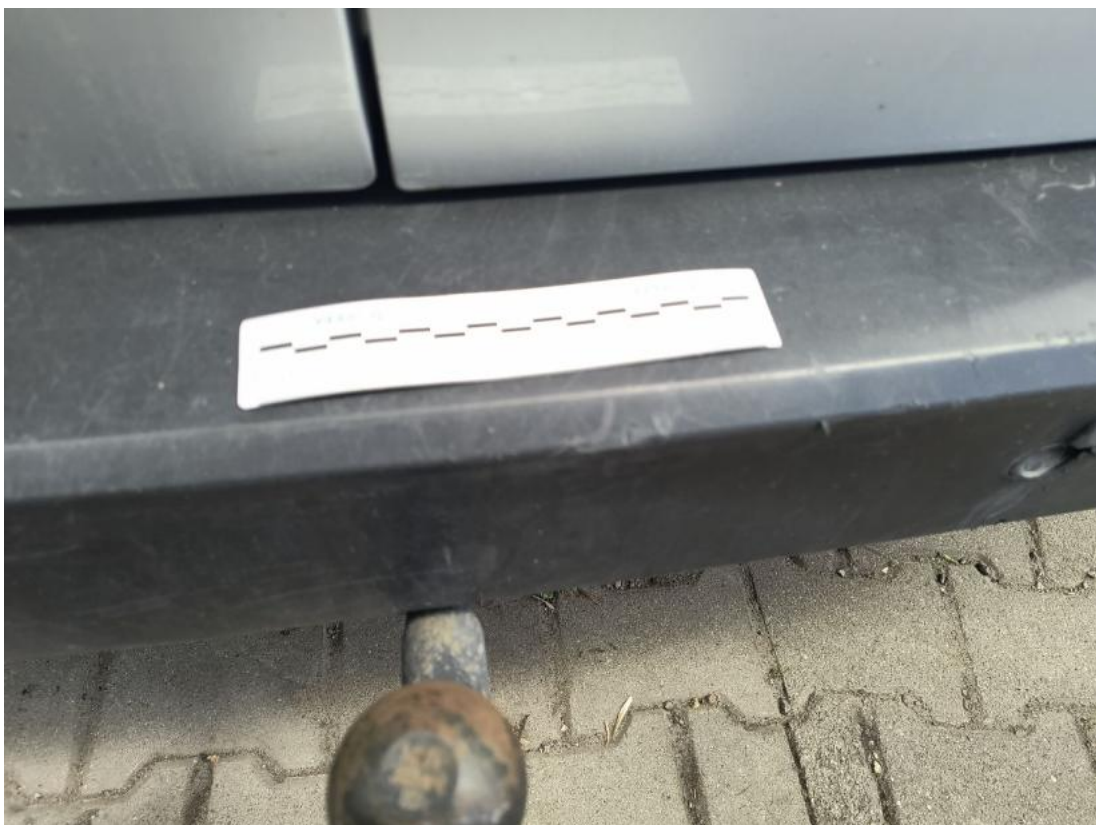
Fot. 58
Zderzak tylny - Rysa/odprysk 2

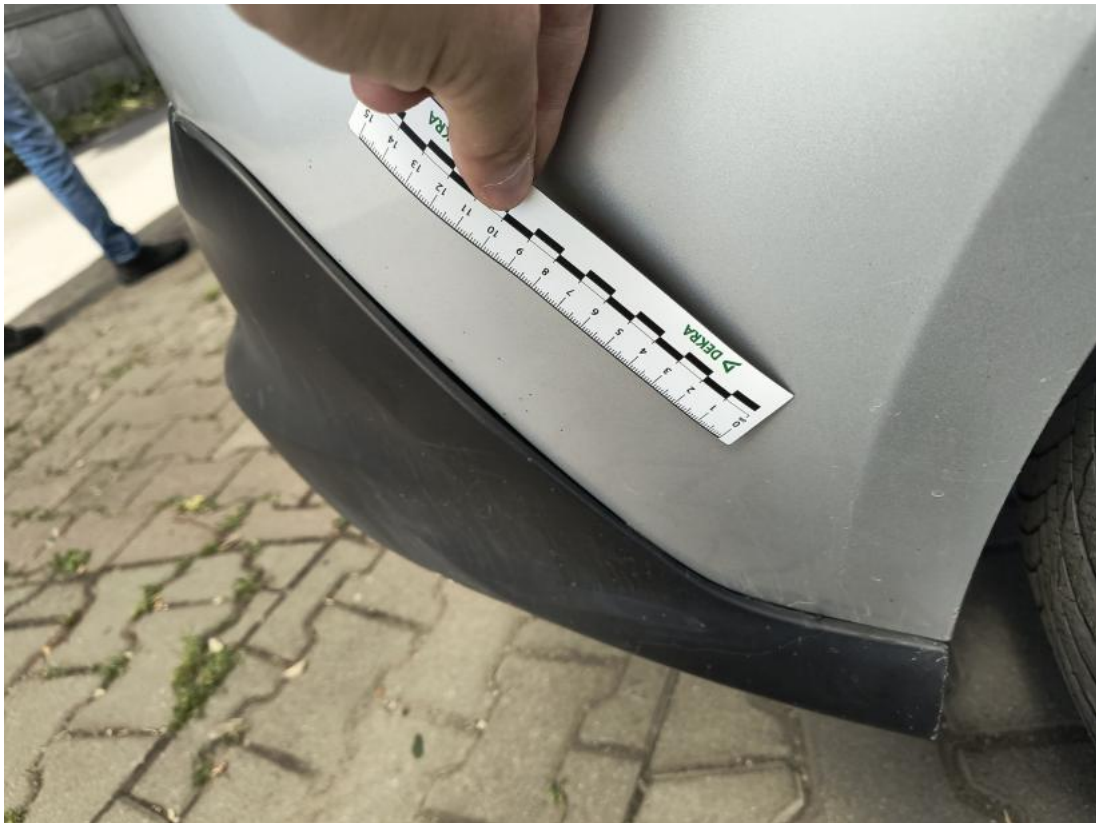
Fot. 59

Zderzak tylny - Wgniecenie/odkształcenie 1

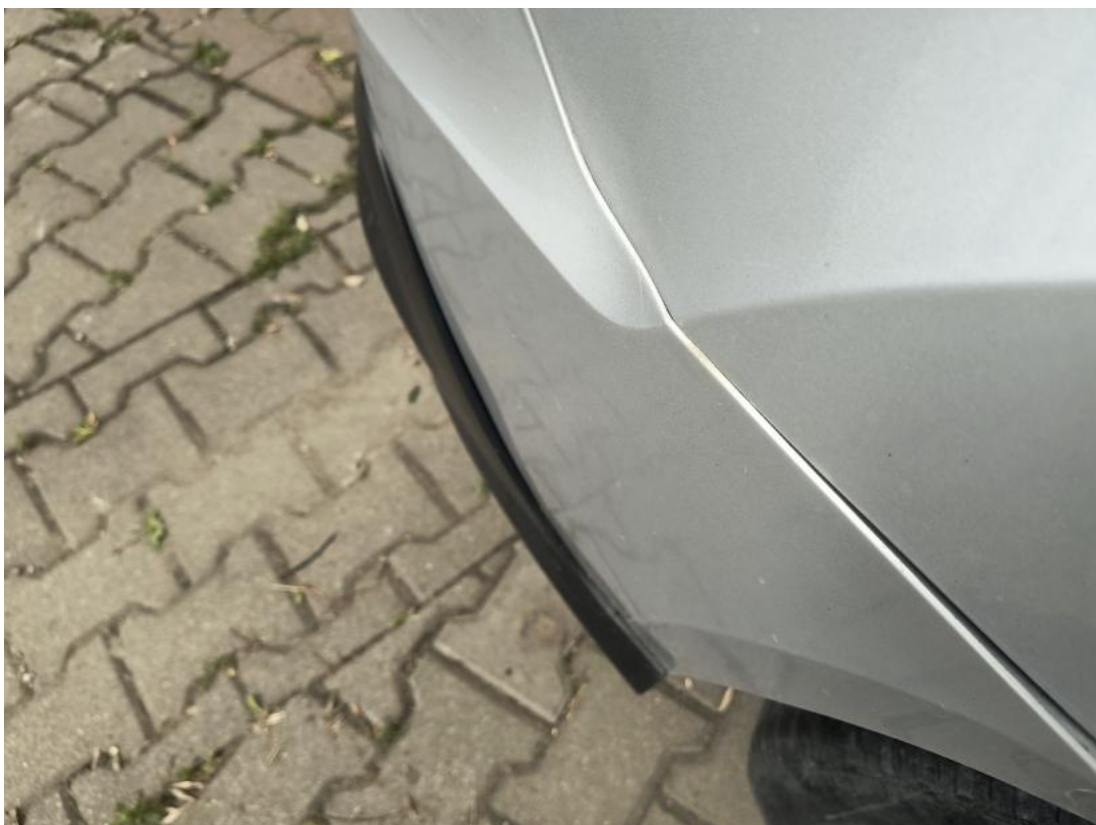
Fot. 60

Zderzak tylny - Wgniecenie/odkształcenie 2

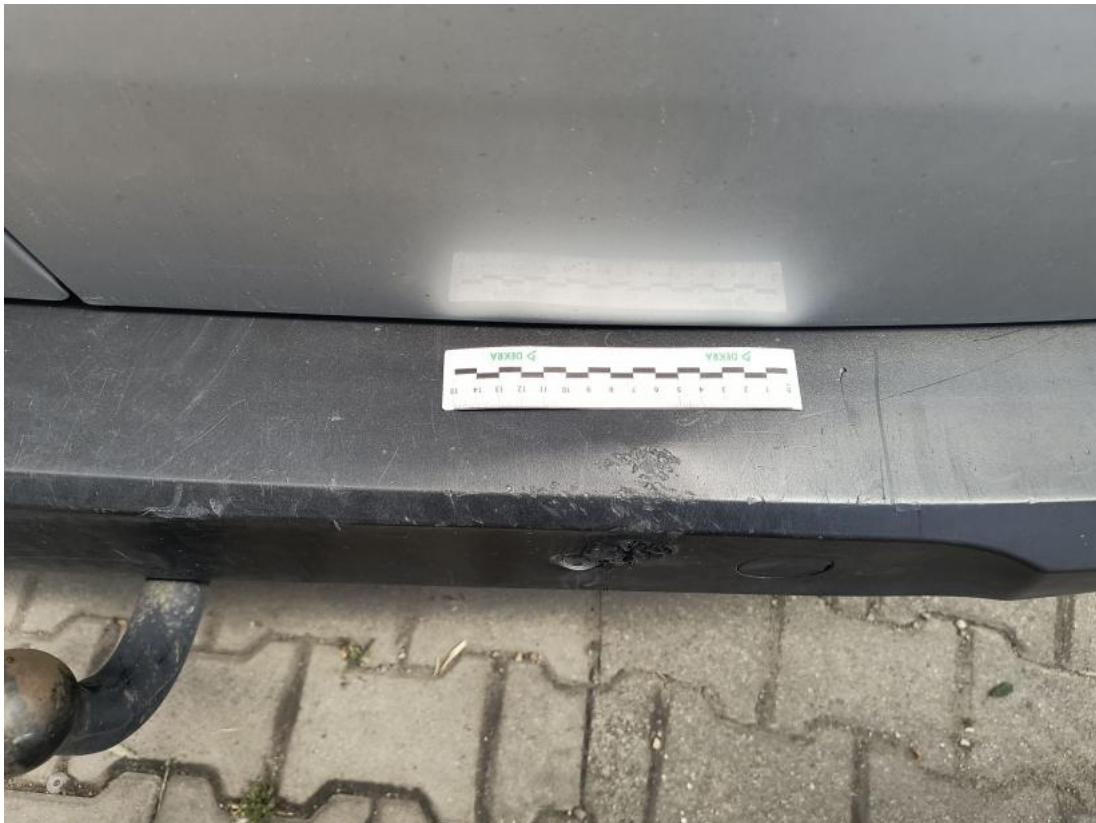
Fot. 61
Zderzak tylny() - Wgniecenie/odkształcenie 3

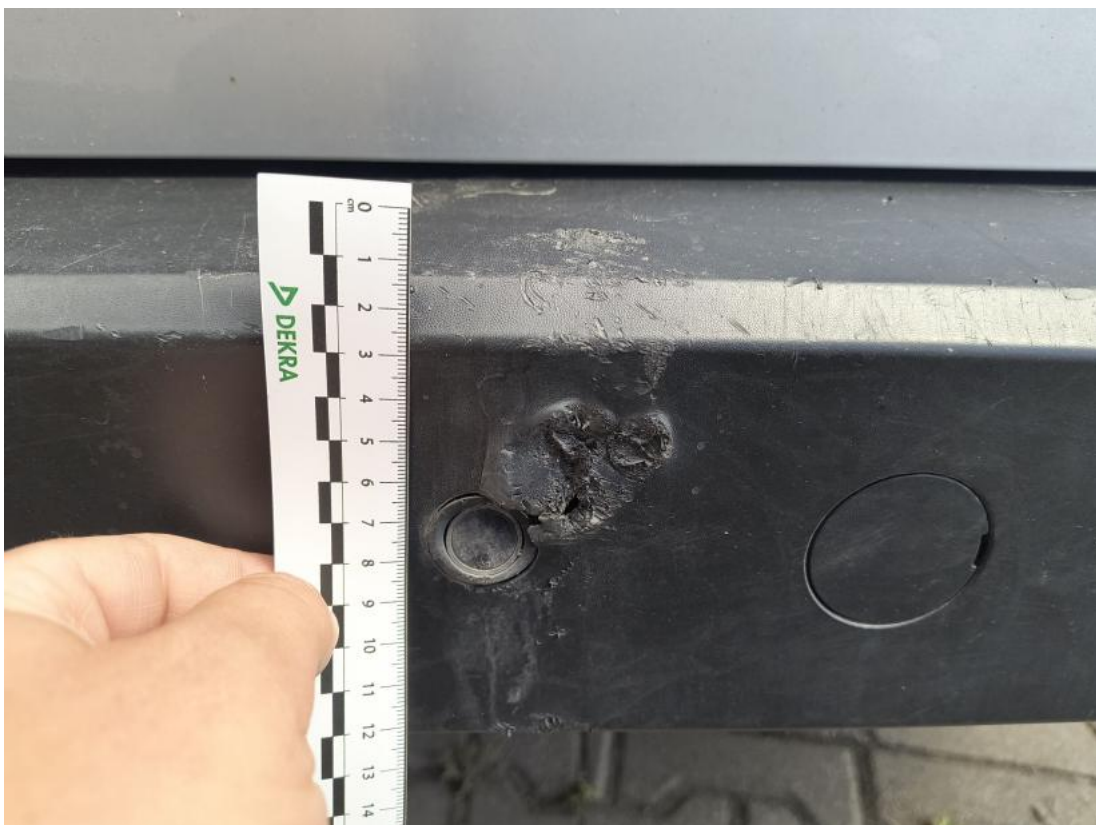
Fot. 62
Zderzak tylny - Pęknięcie/rozerwanie 1

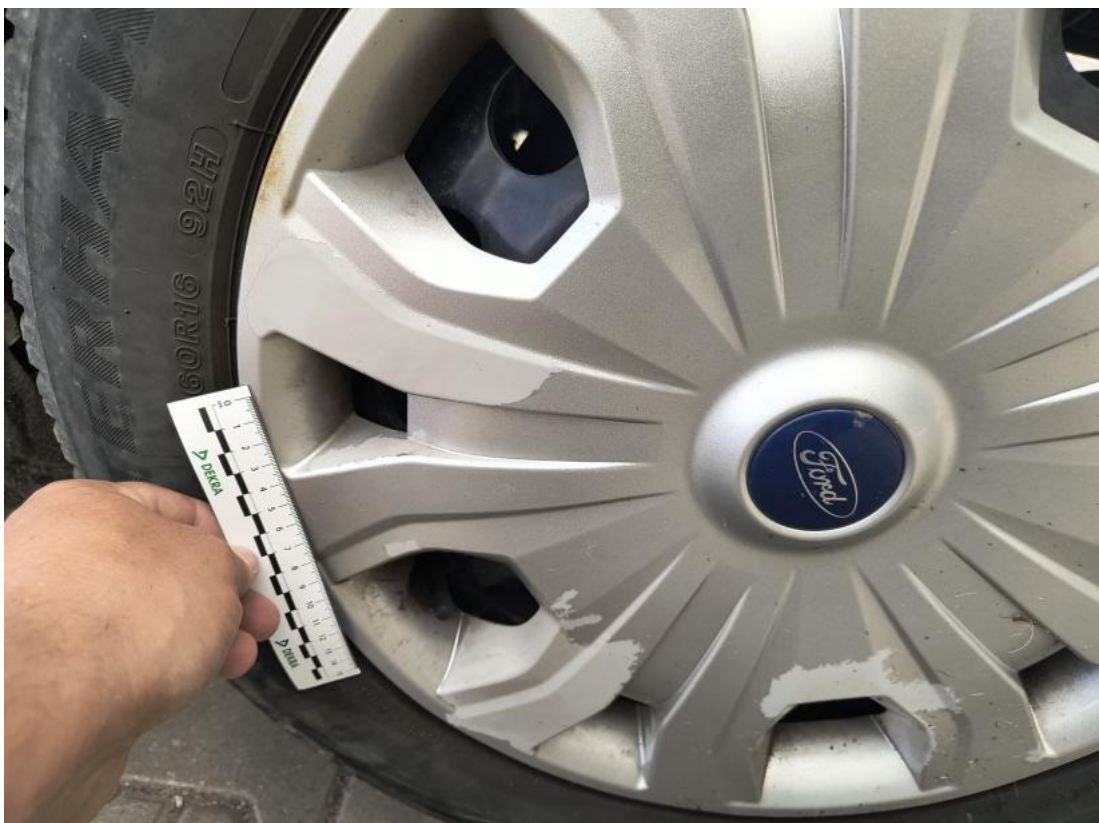
Fot. 64

Kołpak tylny L - Rysa/odprysk 1

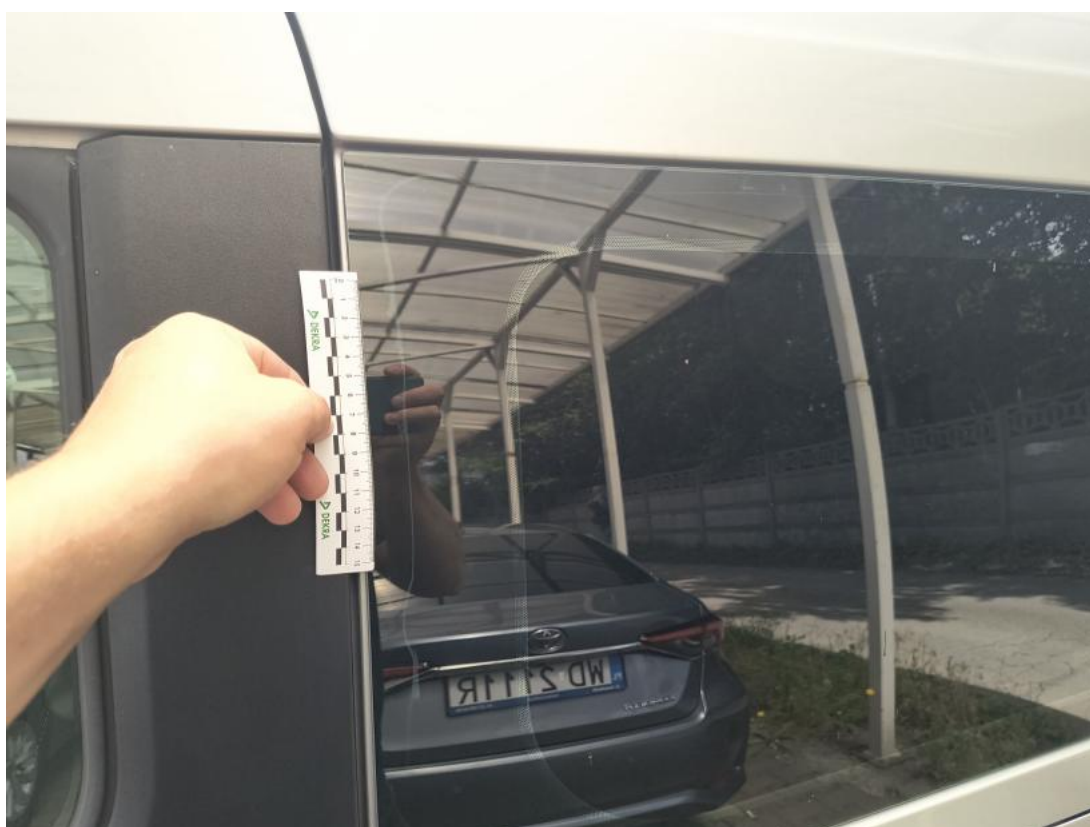
Fot. 66

Szyba boczna tylna L - Inne 1

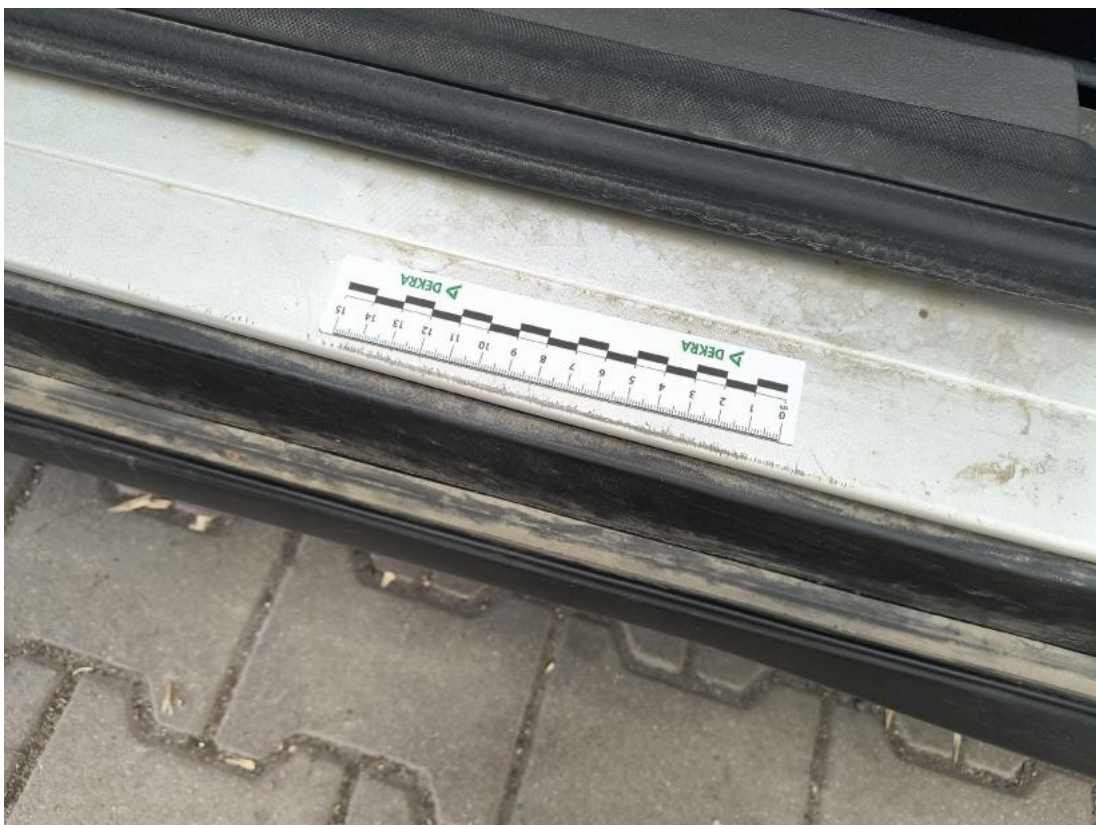
Fot. 68

Próg L - Rysa/odprysk 1

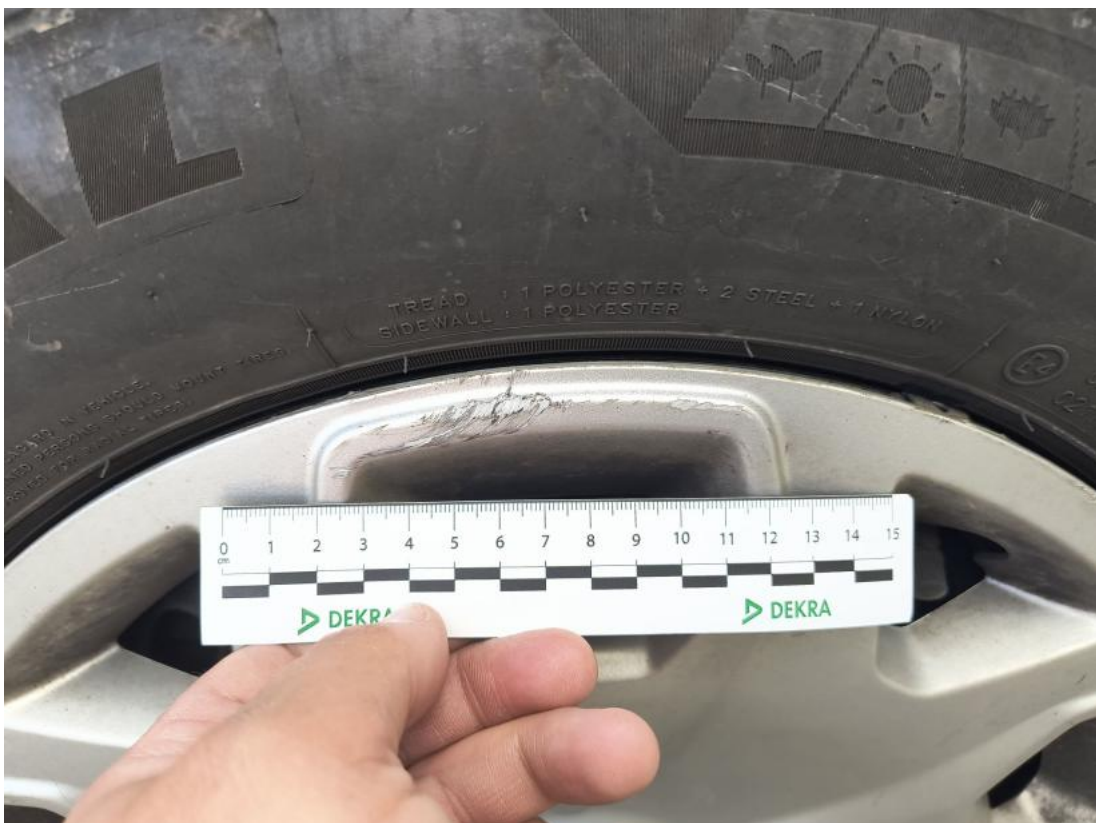
Fot. 70

Kołpak przedni L - Rysa/odprysk 1

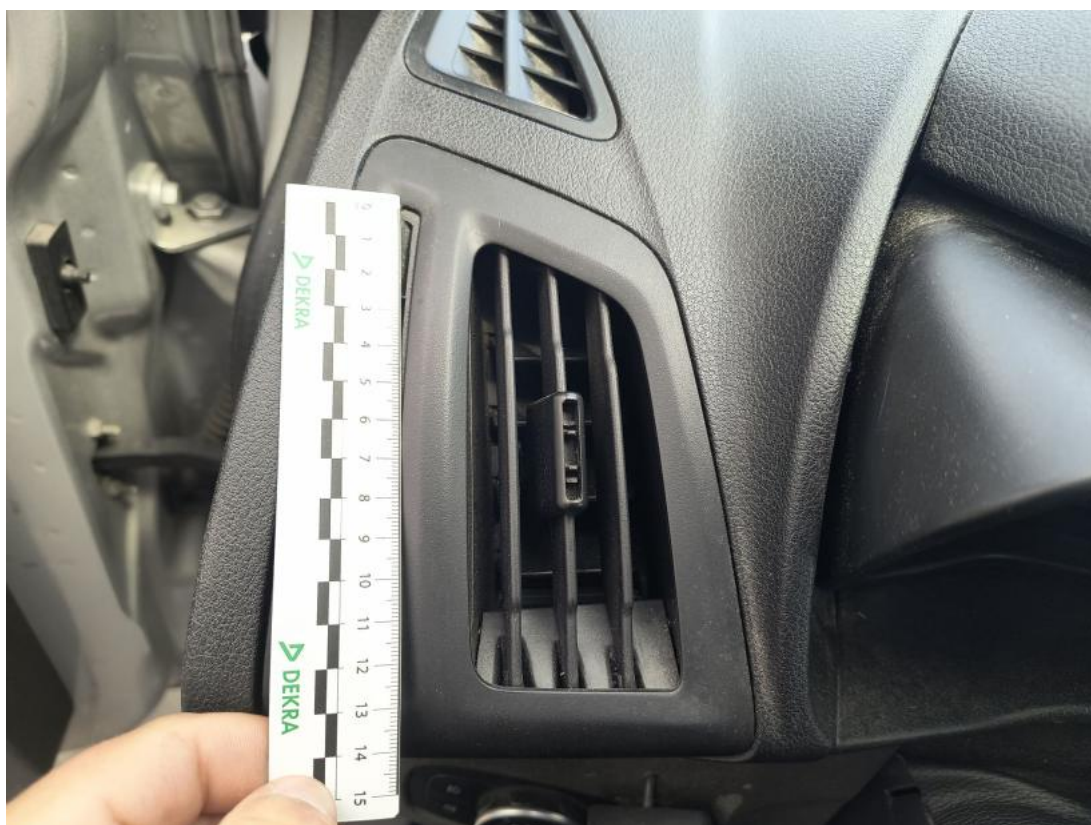
Fot. 72

Dysze nawiewu deski rozdzielczej - Inne 1

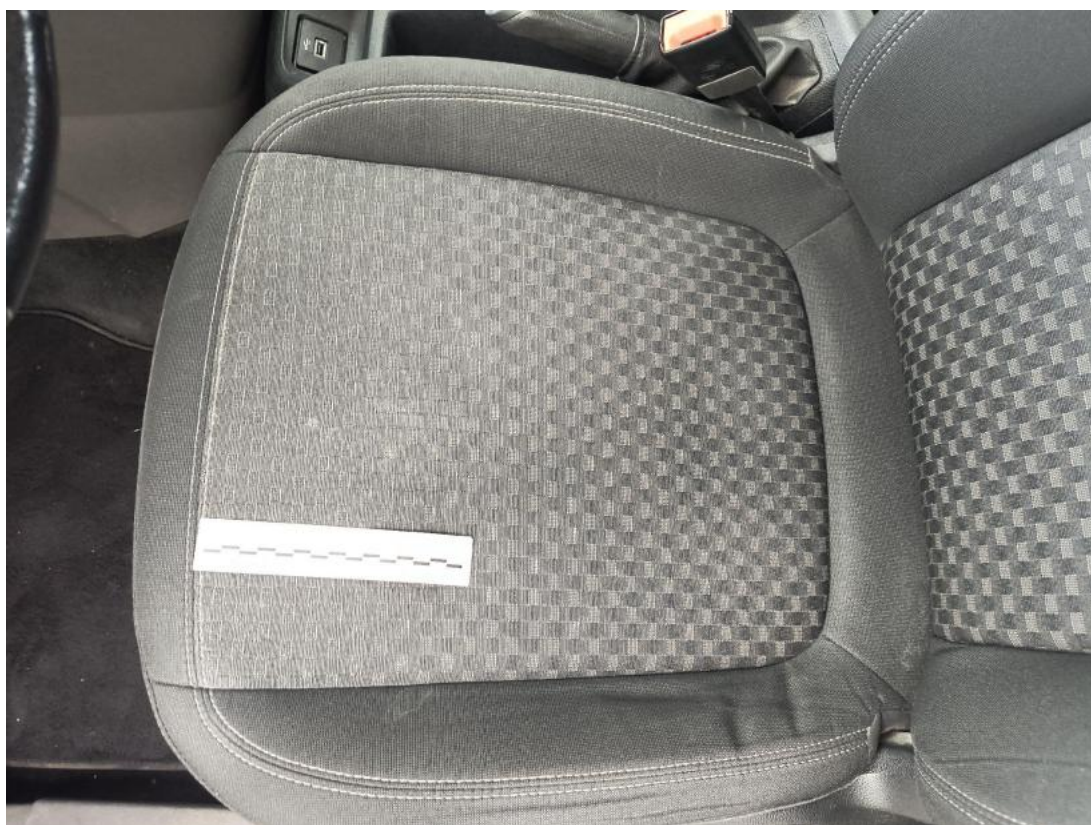
Fot. 74

Fotel prz. lew. - Inne 1

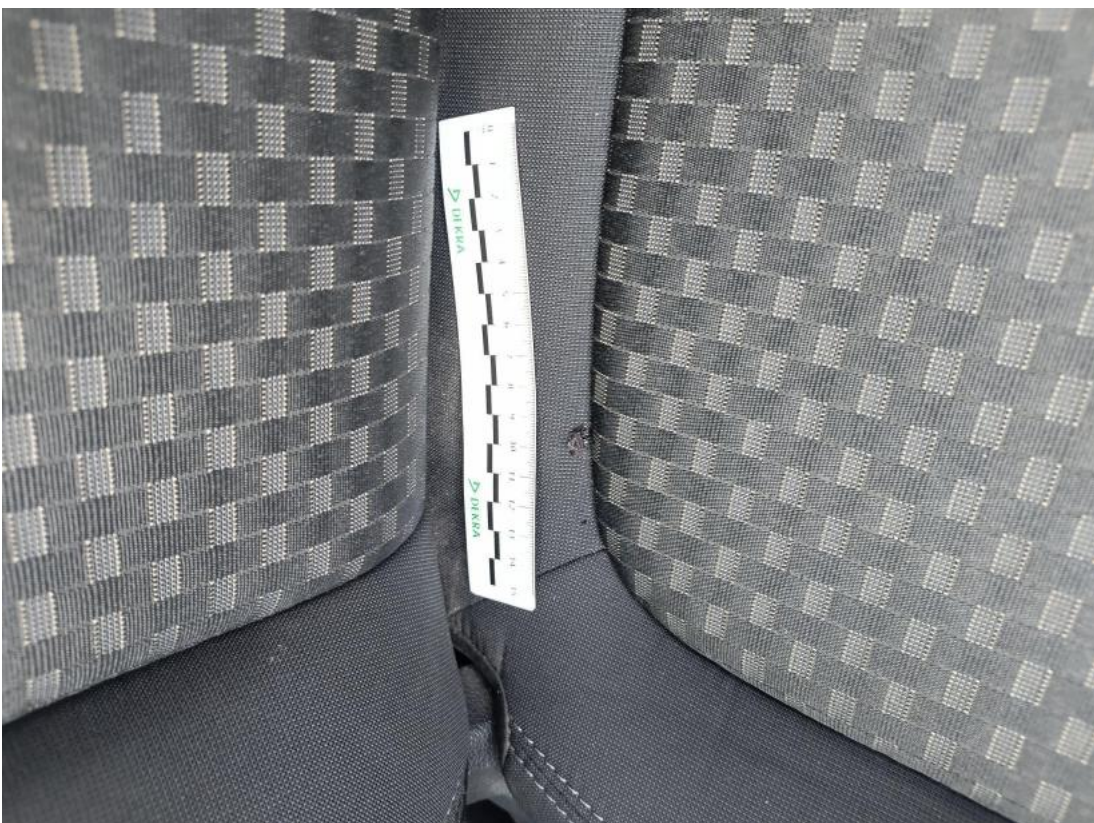
Fot. 76

Fotel prz. praw. - Pęknięcie/rozerwanie 1

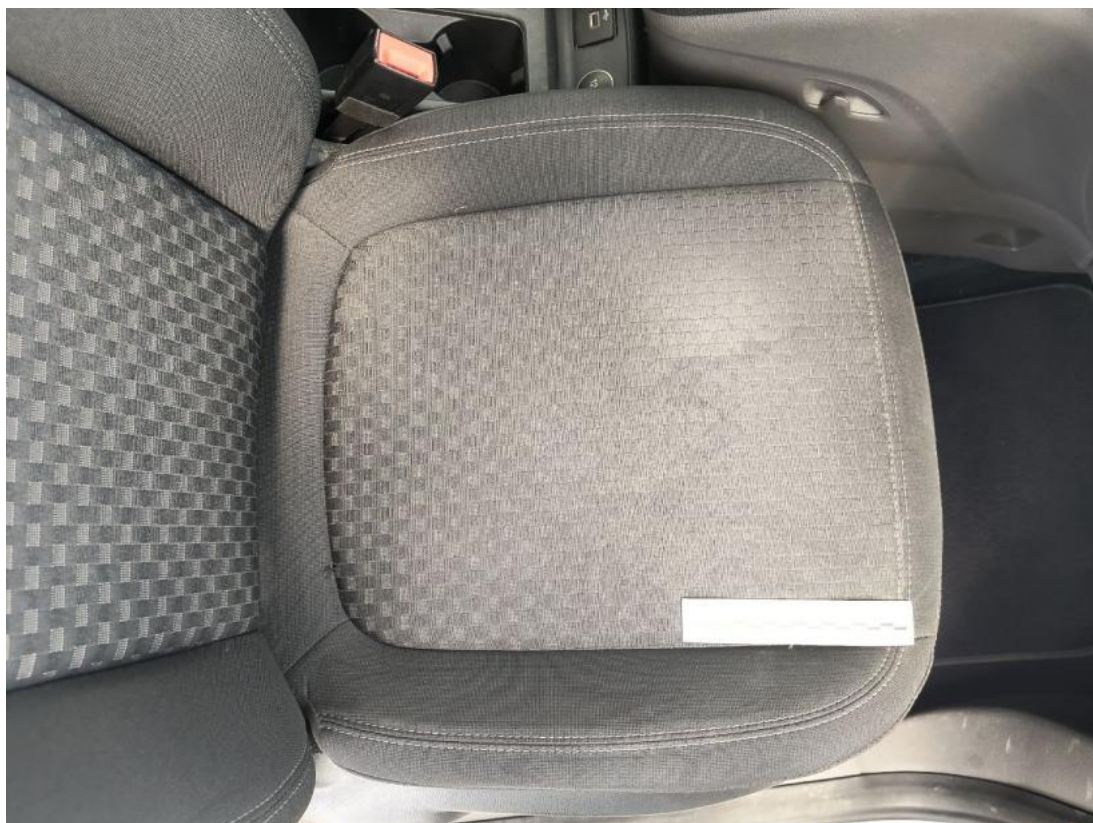
Fot. 77
Fotel prz. praw. - Inne 1

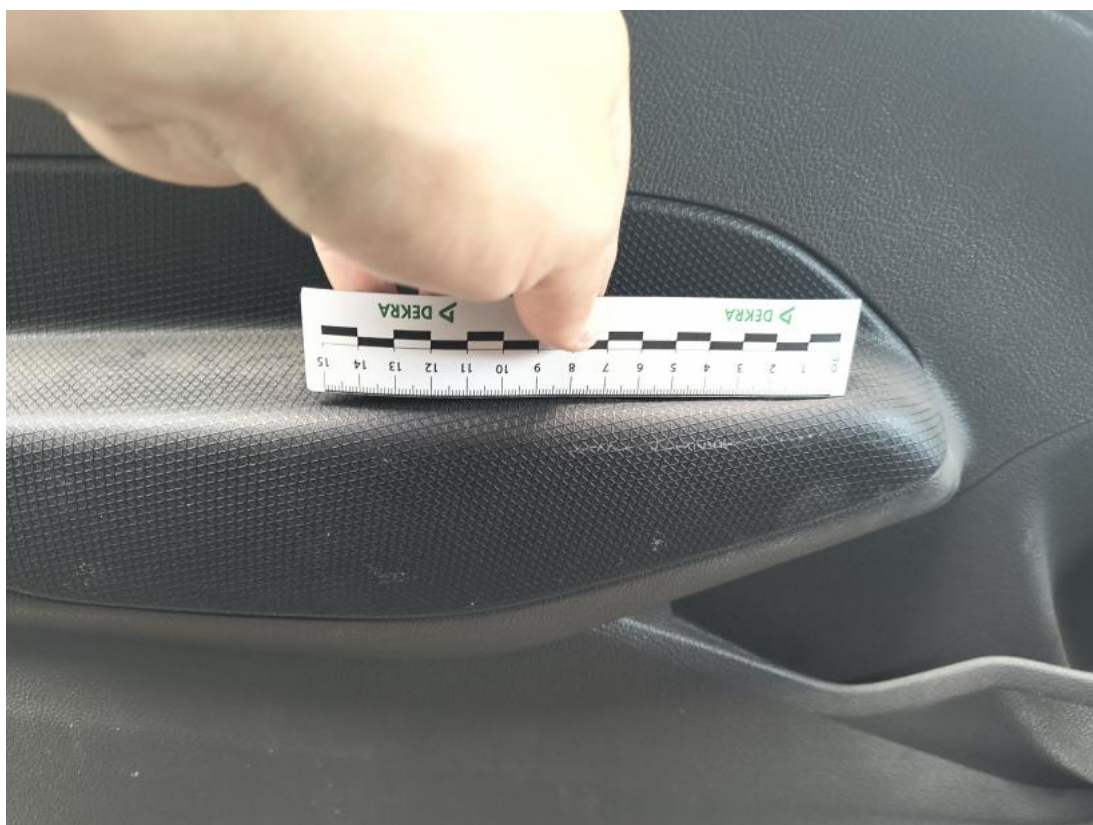
Fot. 84

Tapicerka drzwi tylnych L - Rysa/odprysk 1

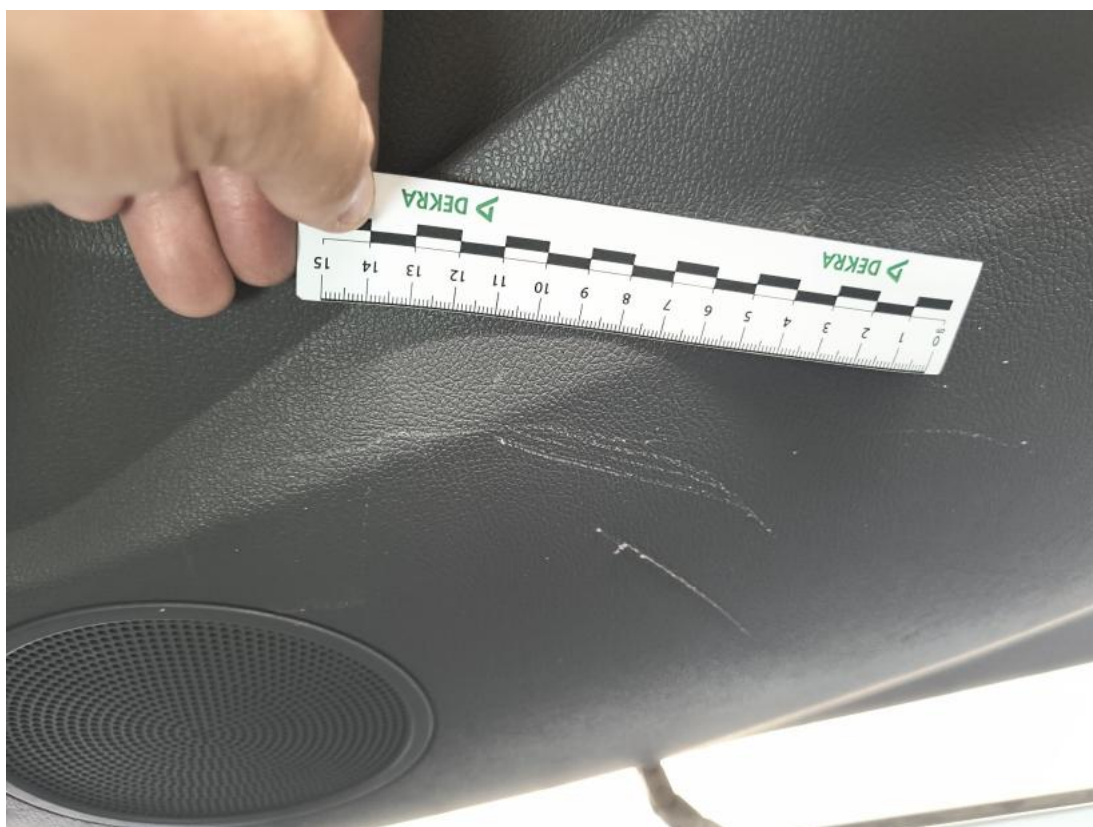
Fot. 86
Tapicerka drzwi tylnych P - Rysa/odprysk 1
