Raport z oględzin pojazdu

Numer raportu	219535/6/26-11401	Data raportu	18-06-2026
Rzeczoznawcy	Leszek Bizański (WSP) mgr inż. Przemysław Ostap	Data oględzin	12-06-2026
Nr zlecenia	PKOM(DZS)/GDA/52029/26/06/05	Miejsce oględzin	MASTER1 MYSŁOWICE, OBRZEŻNA PŁ.

Numer identyfikacyjny (VIN)	WF07XXWPG7KE74833
Marka, model	FORD Transit Connect 1.5 Eco...
Typ, wersja	Transit Connect Kombi 230 L2 ...
Numer rejestracyjny	WD9760T
Silnik (rodz./poj./moc)	diesel/1499 ccm/88 kW
Stan licznika	161 431 km
Data 1. rej./rok prod.	25-04-2019/2019
Data nast. bad. techn.	12-06-2027
Nadwozie	KOM 5/5
Lakier	srebrny/METALIK
Skrzynia biegów	manualna

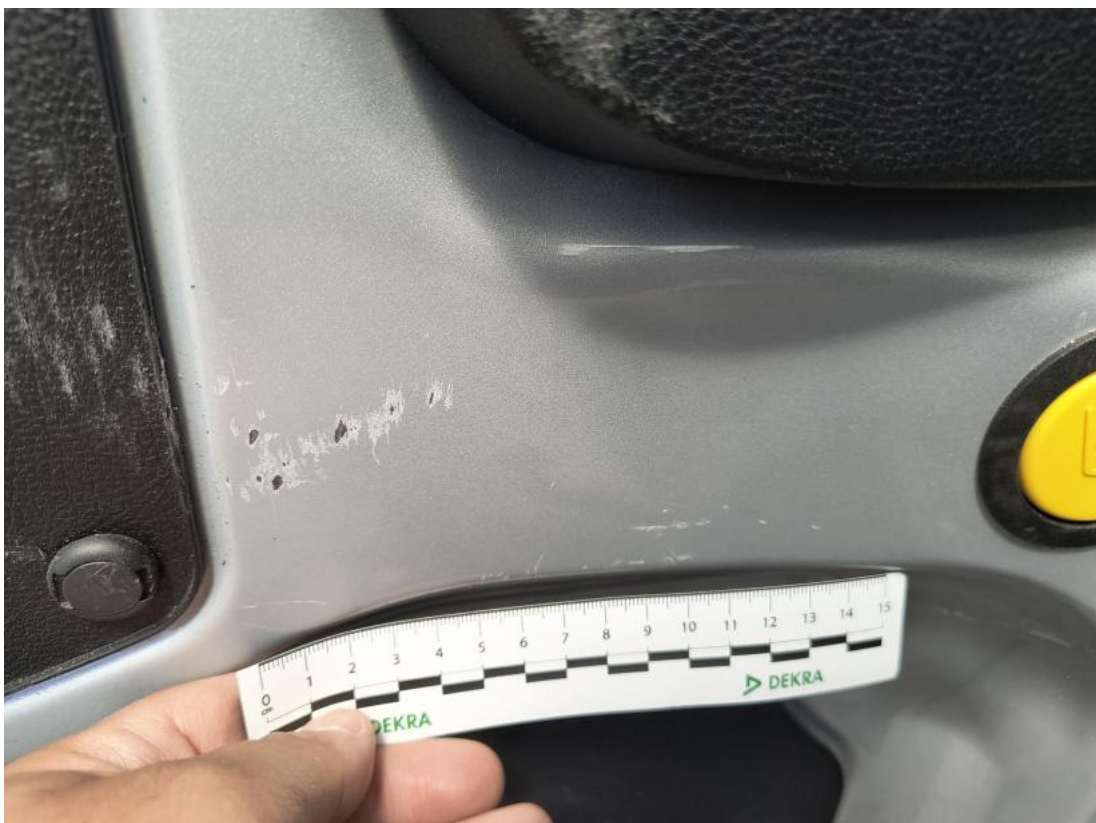
Fot. 88
Drzwi tyłu lewe - Rysa/odprysk 1

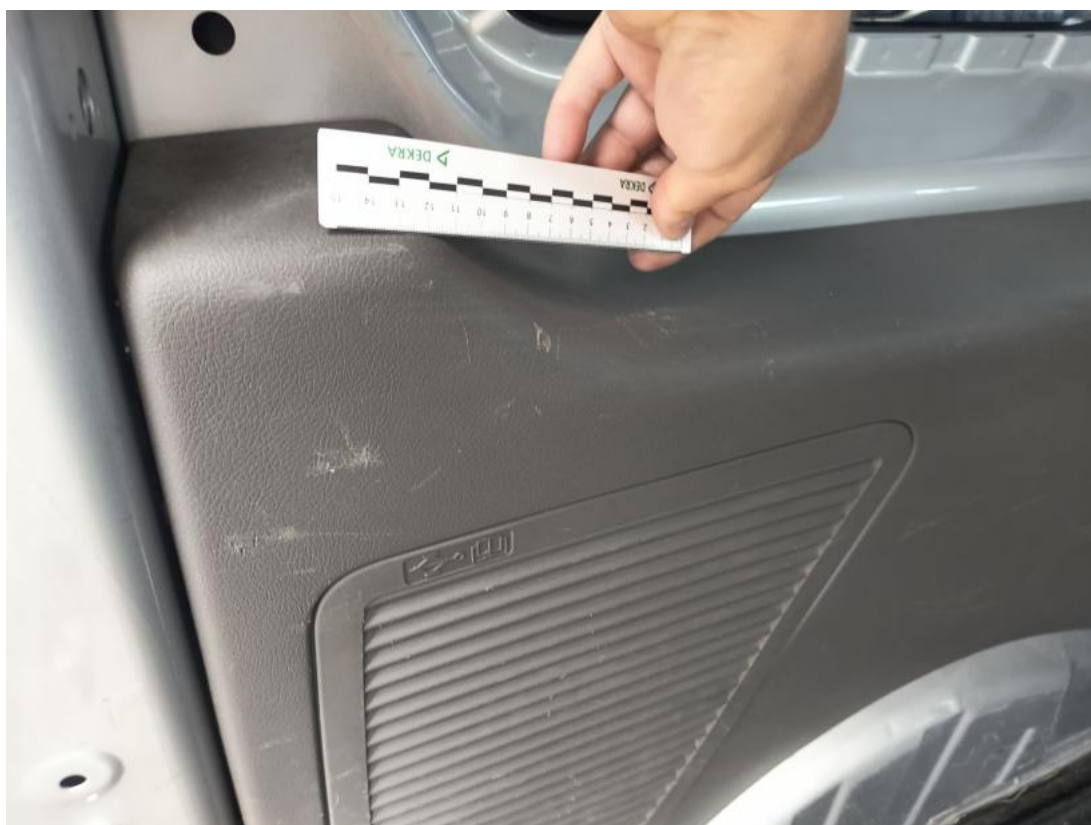
Fot. 90

Ściana lewa - Rysa/odprysk 1

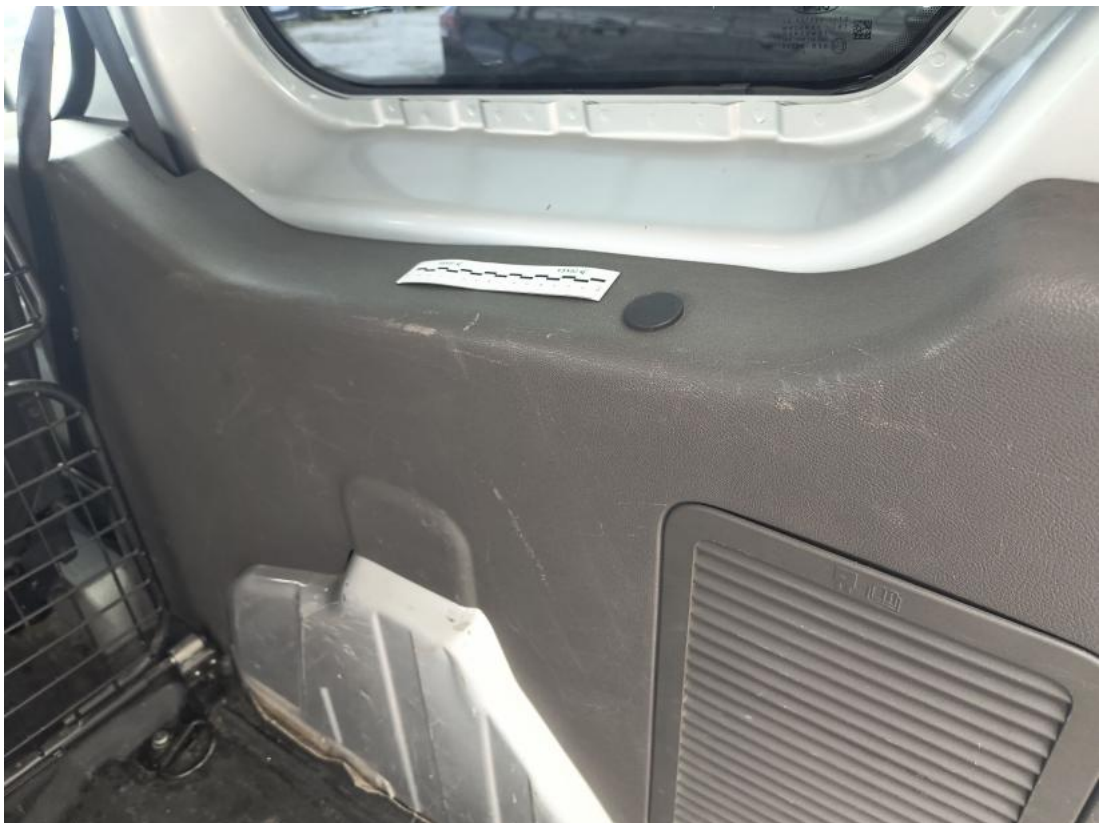
Fot. 92

Ściana prawa - Rysa/odprysk 1
