## Raport z oględzin pojazdu

| Numer raportu | 12128/6/26-15201 | Data raportu | 24-06-2026 |

| Marka, model | OPEL Combo Life 18-23 |
| Numer rejestracyjny | WD1921T |

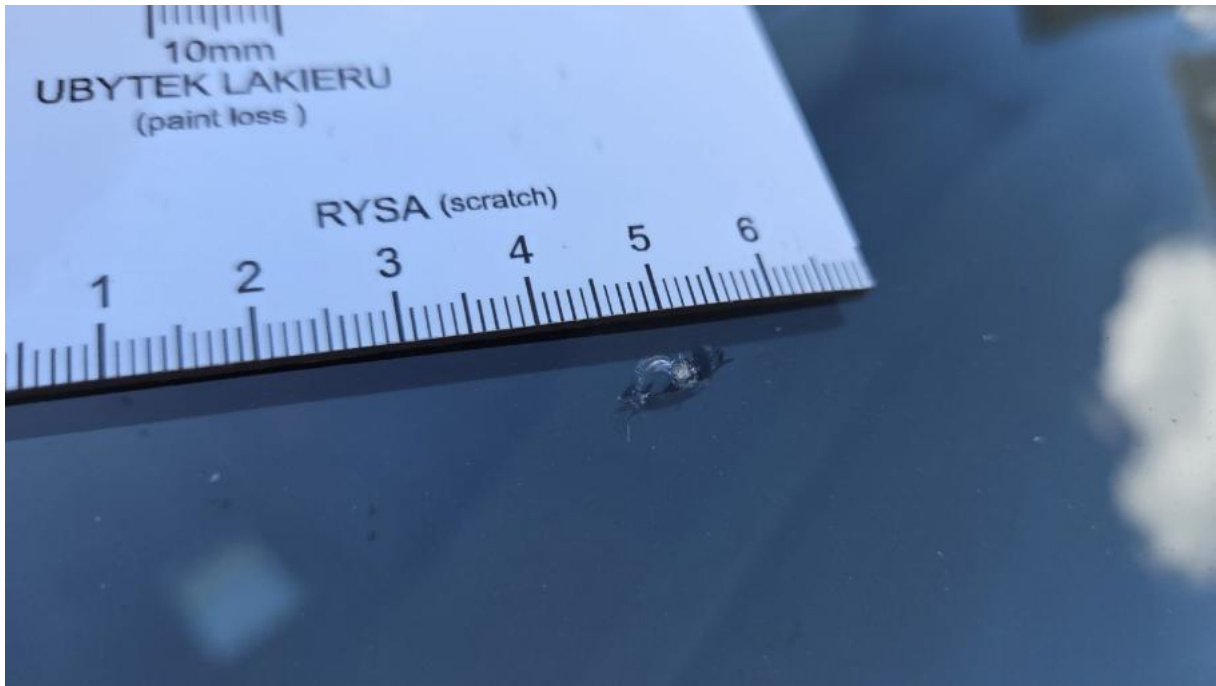
**Fot. 41**

| Poz. | Nazwa pozycji | Opis uszkodzeń | Kwalifik. | Naprawa [rbg] |
|---|---|---|---|---|
| 3 | Szyba przednia barwiona | pęknięcie | WY | 1.4 |

Szyba czołowa - Pęknięcie/rozerwanie 1

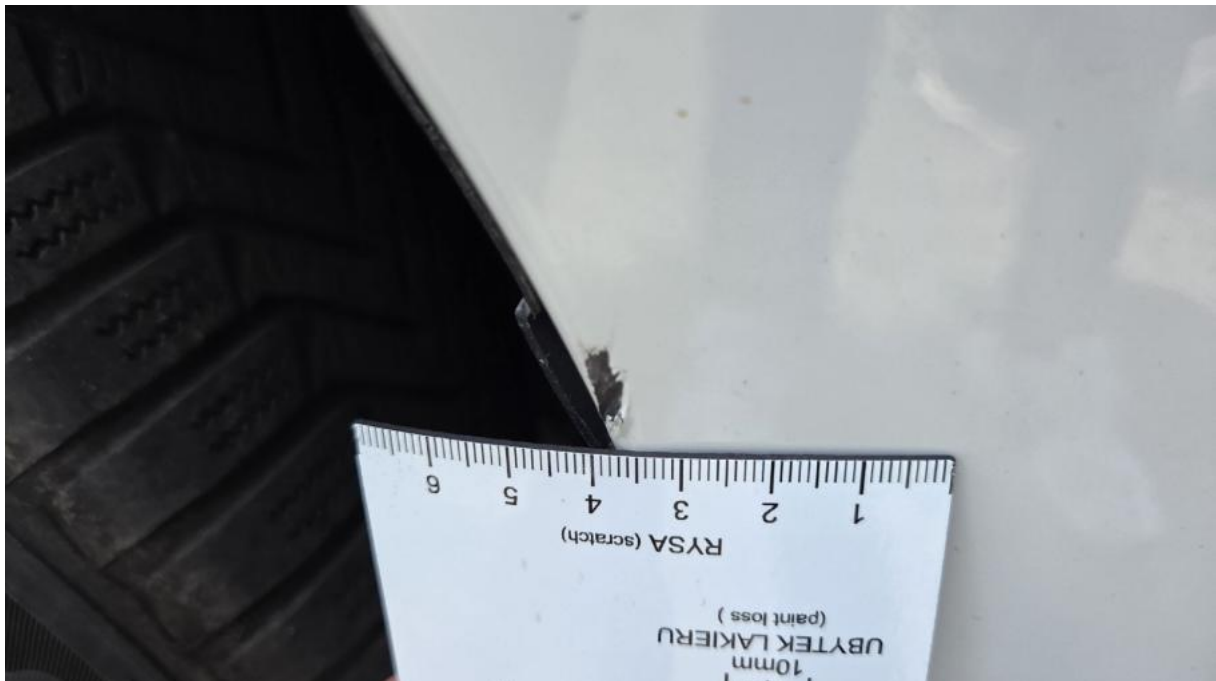
**Fot. 44**

Zderzak - Rysa/odprysk 1

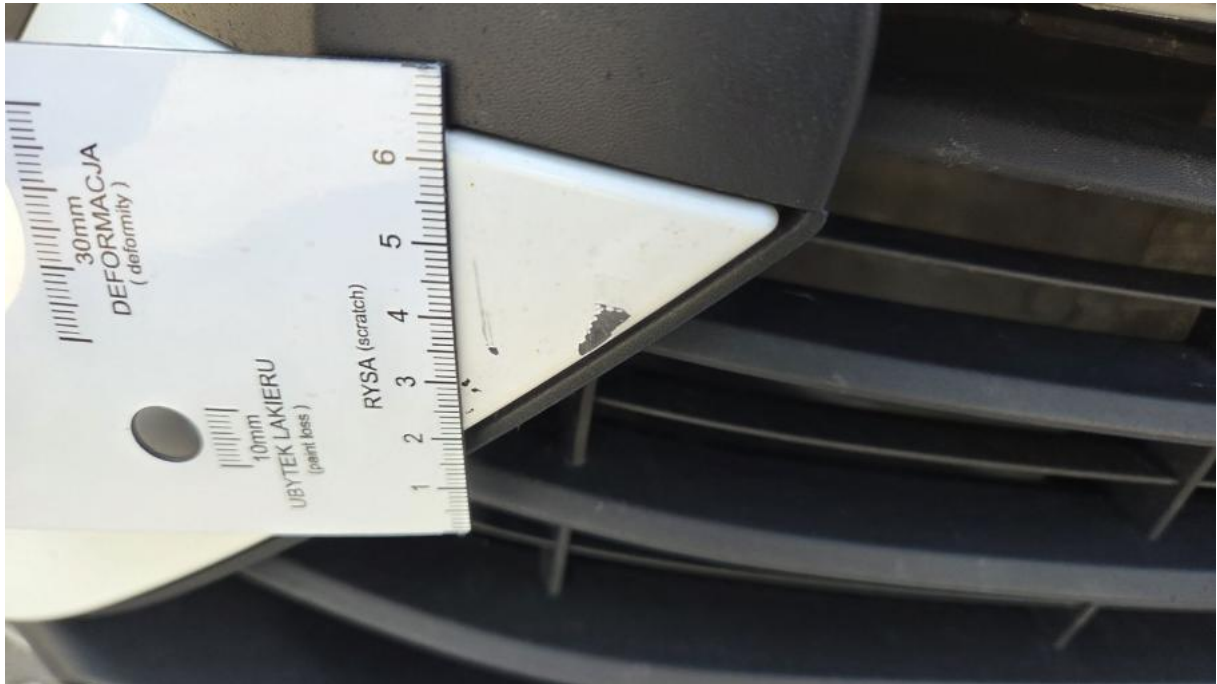
**Fot. 45**

Zderzak - Rysa/odprysk 2

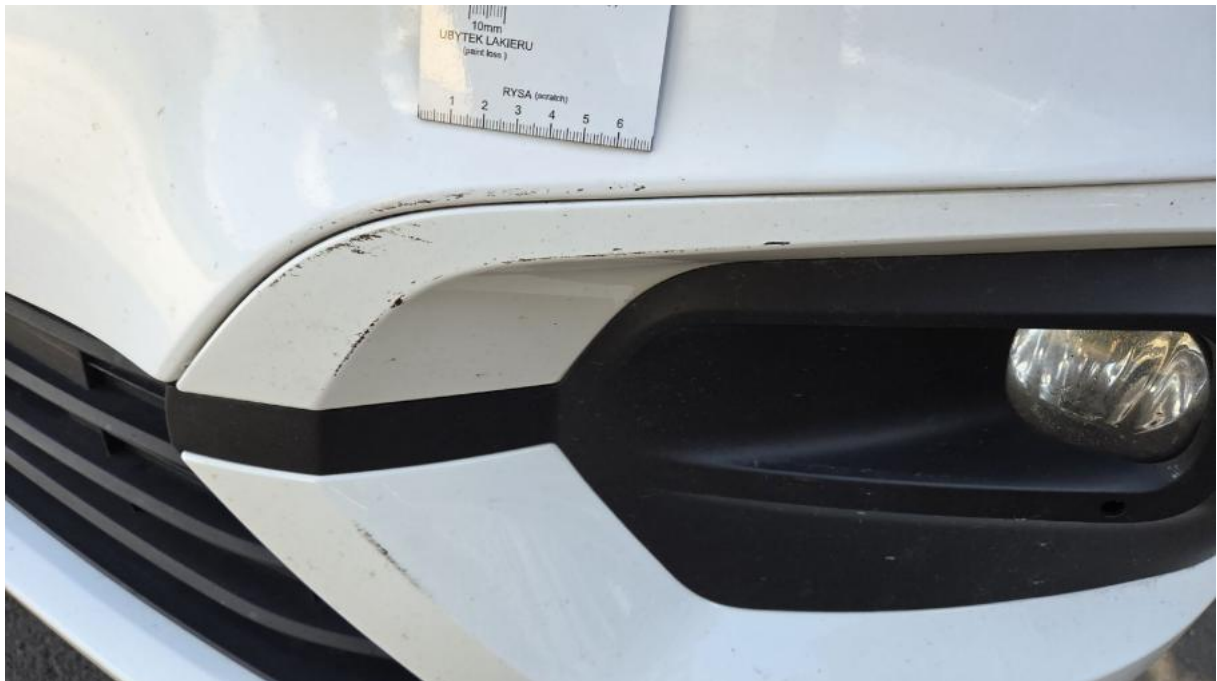
**Fot. 46**

Zderzak() - Rysa/odprysk 3

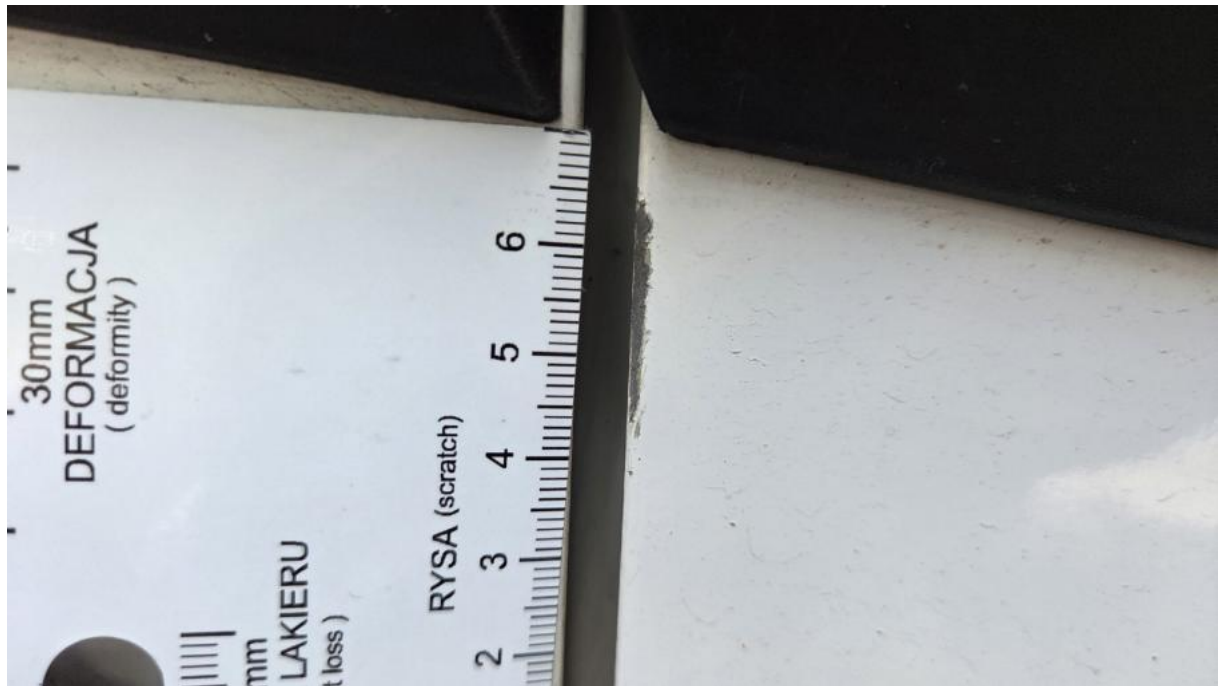
**Fot. 47**

| Poz. | Nazwa pozycji | Opis uszkodzeń | Kwalifik. | Naprawa [rbg] |
|---|---|---|---|---|
| 25 | Drzwi przednie (nieuzbrojone) R | odpryski lakieru | | |

Drzwi przednie P - Rysa/odprysk 1

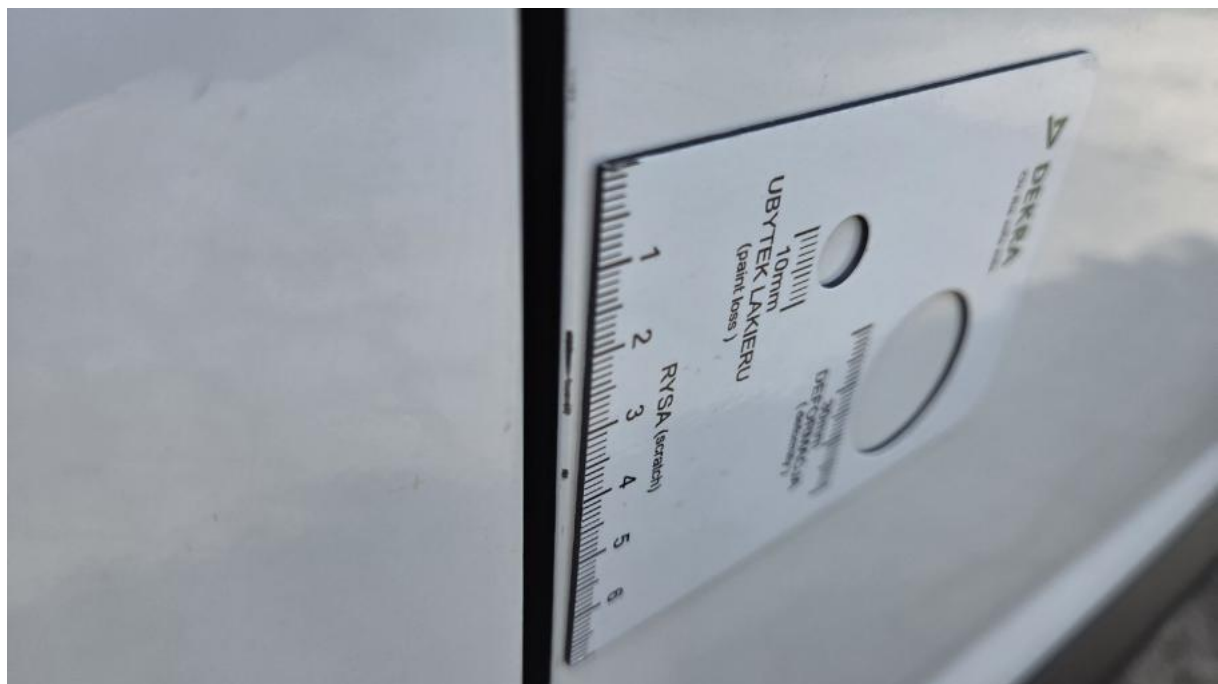
**Fot. 48**

Drzwi przednie P - Rysa/odprysk 2

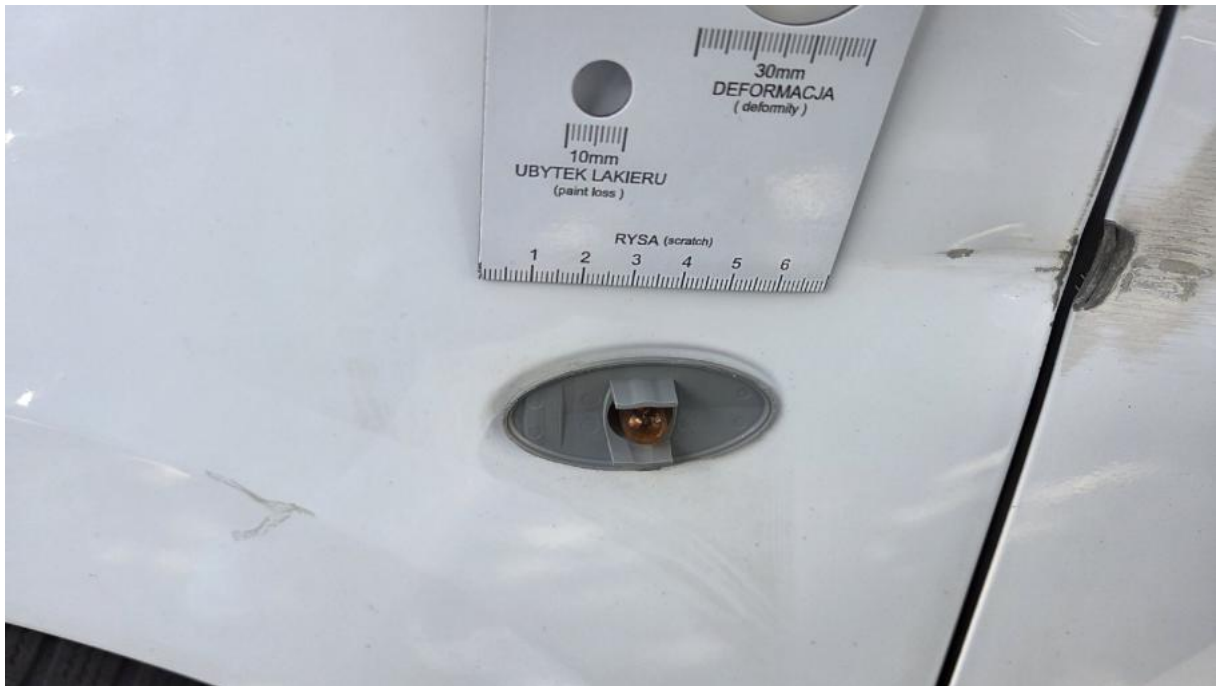
**Fot. 49**

| Poz. | Nazwa pozycji | Opis uszkodzeń | Kwalifik. | Naprawa [rbg] |
|---|---|---|---|---|
| 1 | Kierunkowskaz boczny kpl. R | inne | WY | 0.1 |

Kierunkowskaz boczny/lusterka P - Inne 1

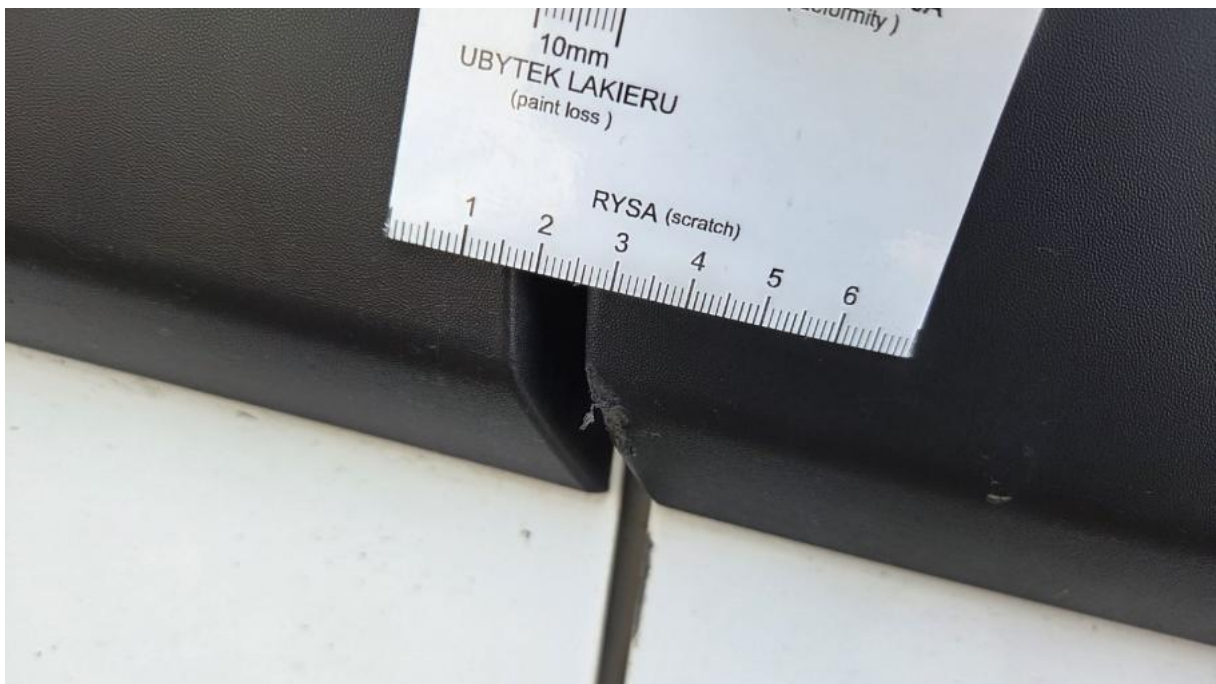
**Fot. 50**

| Poz. | Nazwa pozycji | Opis uszkodzeń | Kwalifik. | Naprawa [rbg] |
|---|---|---|---|---|
| 26 | Nakładka dolna drzwi przednich R | zarysowanie | | |

Listwa drzwi przednich P - Rysa/odprysk 1

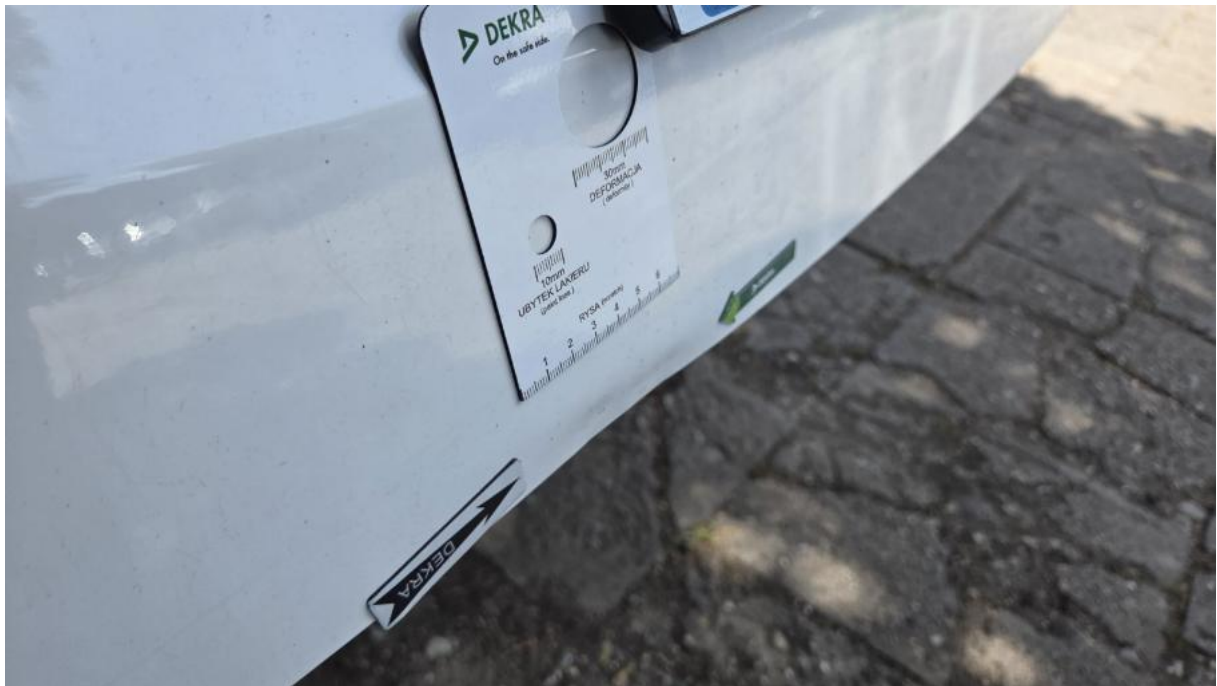
**Fot. 51**

| Poz. | Nazwa pozycji | Opis uszkodzeń | Kwalifik. | Naprawa [rbg] |
|---|---|---|---|---|
| 23 | Pokrywa tylna | wgniecenie, wgniecenie | NA | 2 |

Pokrywy bagażnika - Wgniecenie/odkształcenie 1

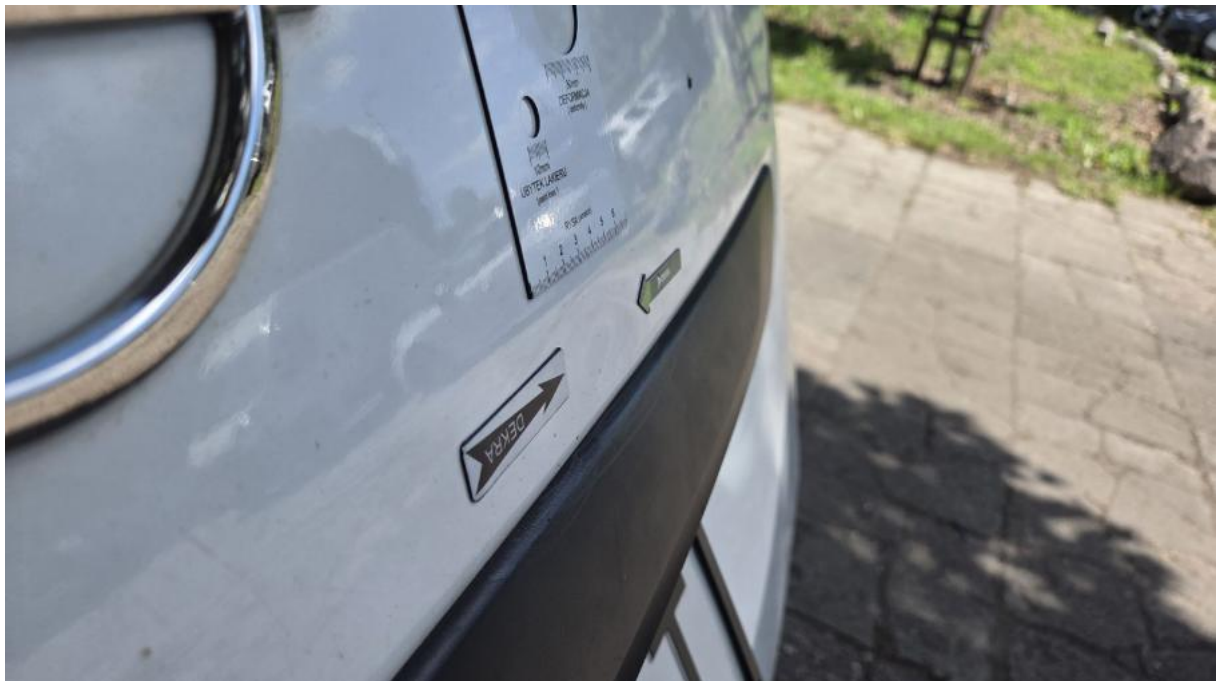
**Fot. 52**

Pokrywy bagażnika - Wgniecenie/odkształcenie 2

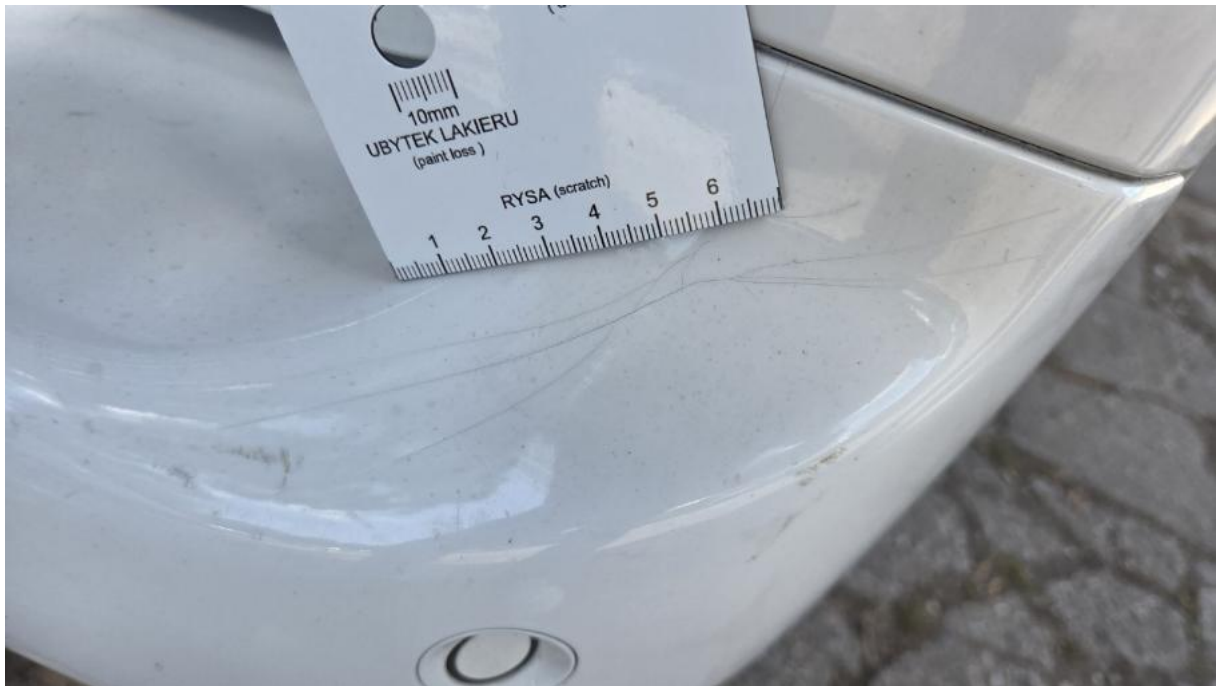
**Fot. 53**

Zderzak tylny - Rysa/odprysk 1

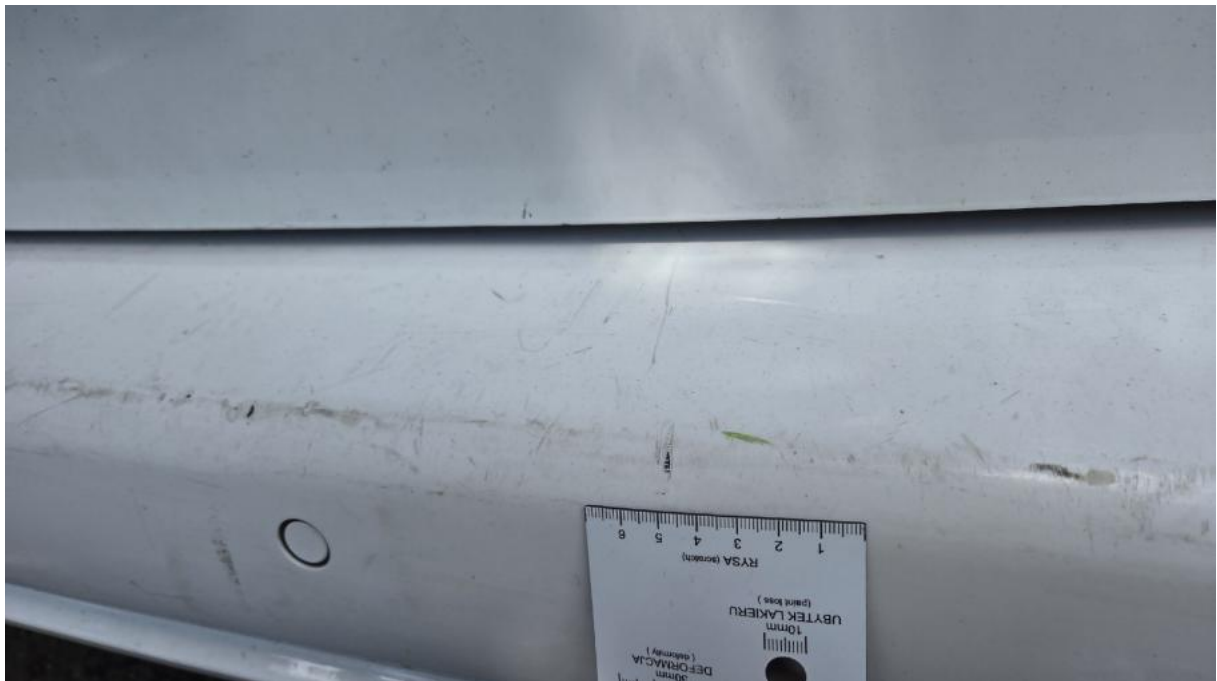
**Fot. 54**

Zderzak tylny - Rysa/odprysk 2

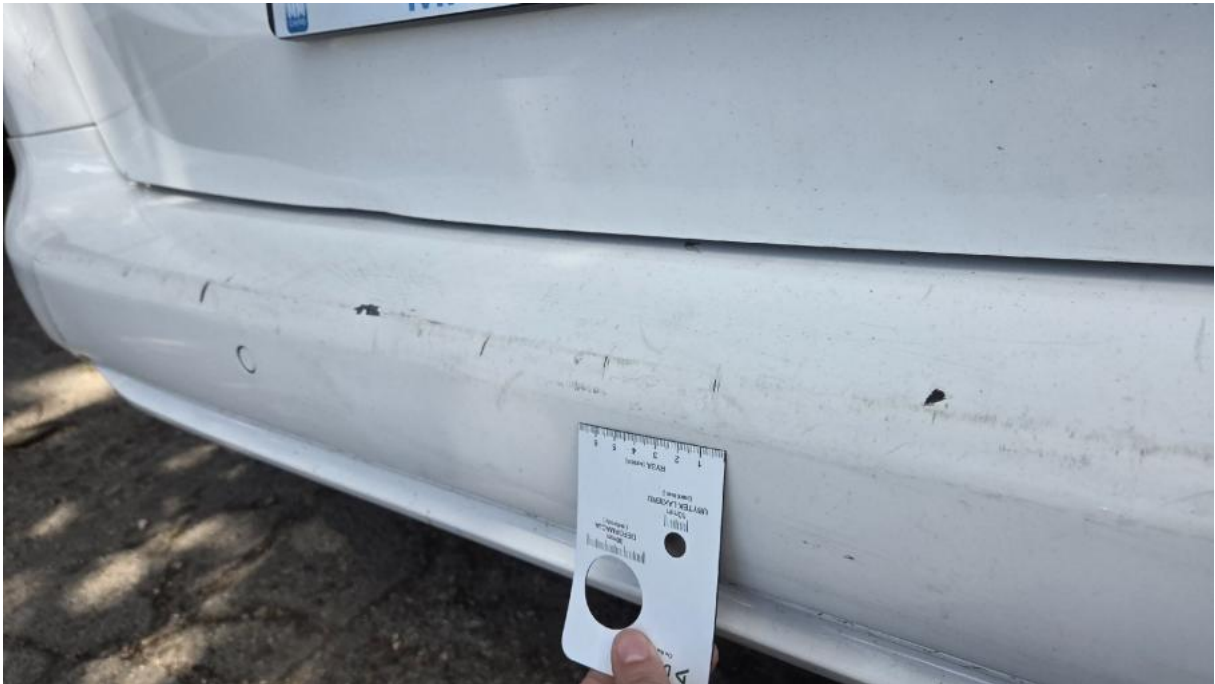
**Fot. 55**

Zderzak tylny() - Rysa/odprysk 3

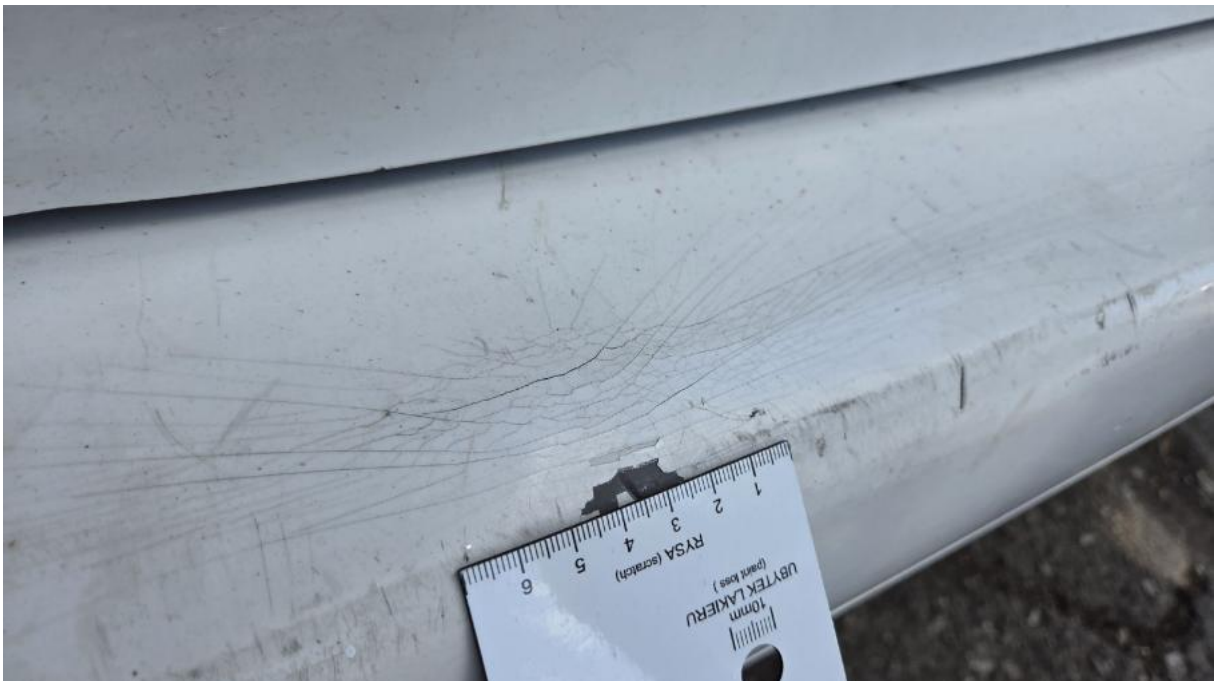
**Fot. 56**

Zderzak tylny - Wgniecenie/odkształcenie 1

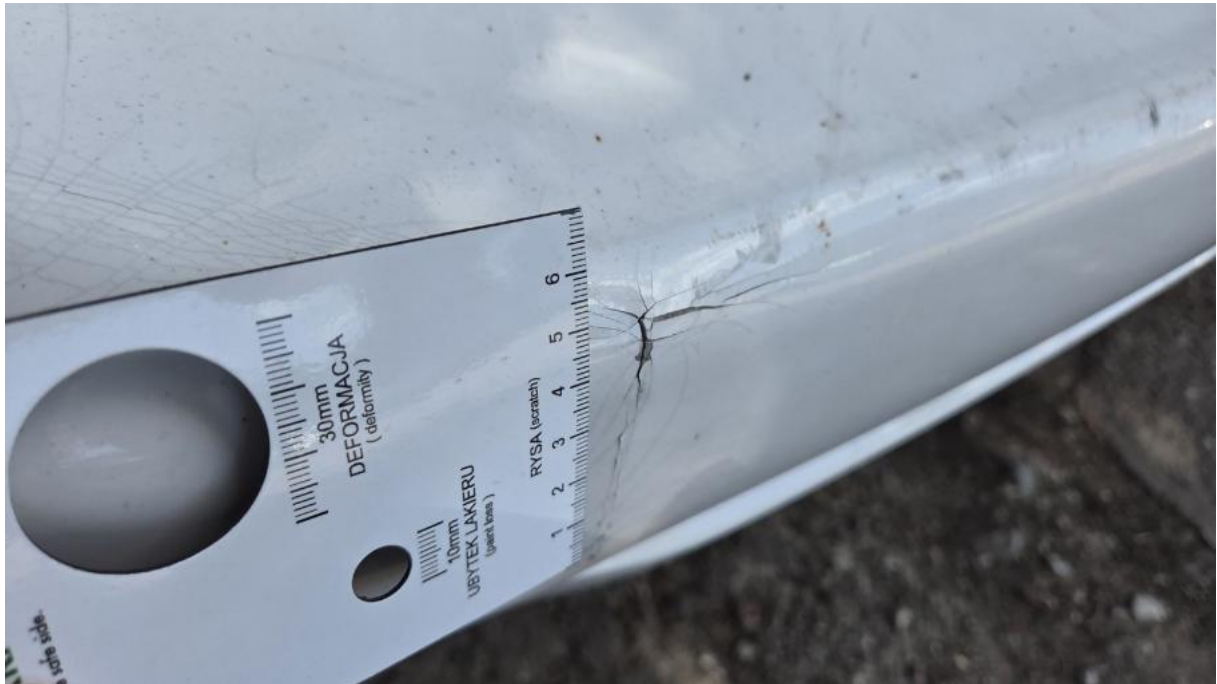
**Fot. 57**

| Poz. | Nazwa pozycji | Opis uszkodzeń | Kwalifik. | Naprawa [rbg] |
|---|---|---|---|---|
| 13 | Zderzak, środek | wgniecenie, pęknięcie | WY | 0.1 |

Zderzak tylny - Pęknięcie/rozerwanie 1

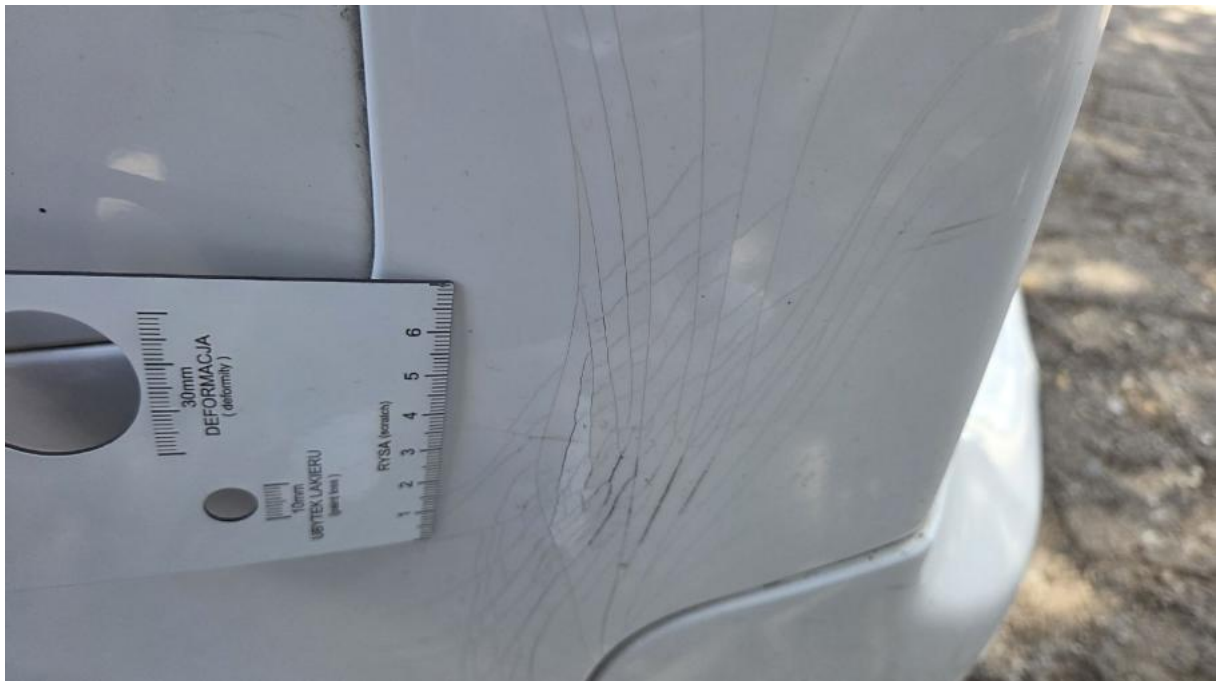
**Fot. 58**

| Poz. | Nazwa pozycji | Opis uszkodzeń | Kwalifik. | Naprawa [rbg] |
|---|---|---|---|---|
| 14 | Zderzak, róg L | wgniecenie/odkształcenie | WY | |

Zderzak tylny cz L - Wgniecenie/odkształcenie 1

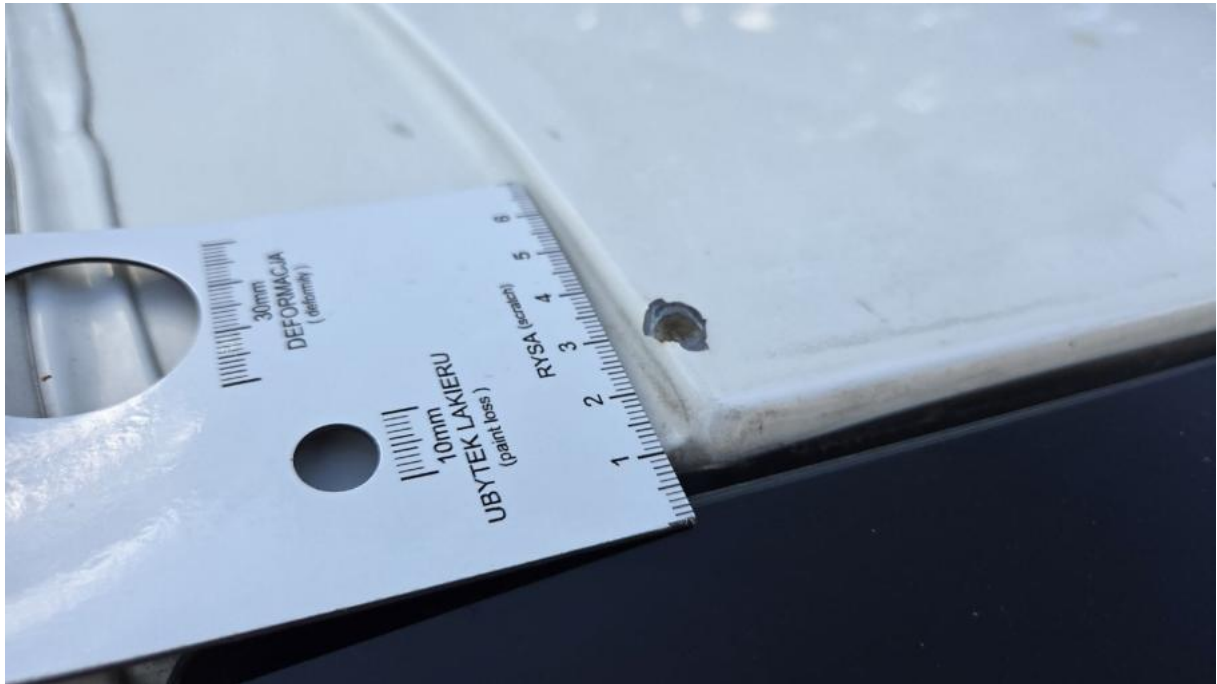
**Fot. 59**

| Poz. | Nazwa pozycji | Opis uszkodzeń | Kwalifik. | Naprawa [rbg] |
|---|---|---|---|---|
| 22 | Dach | odpryski lakieru | NA | |

Dach - Rysa/odprysk 1

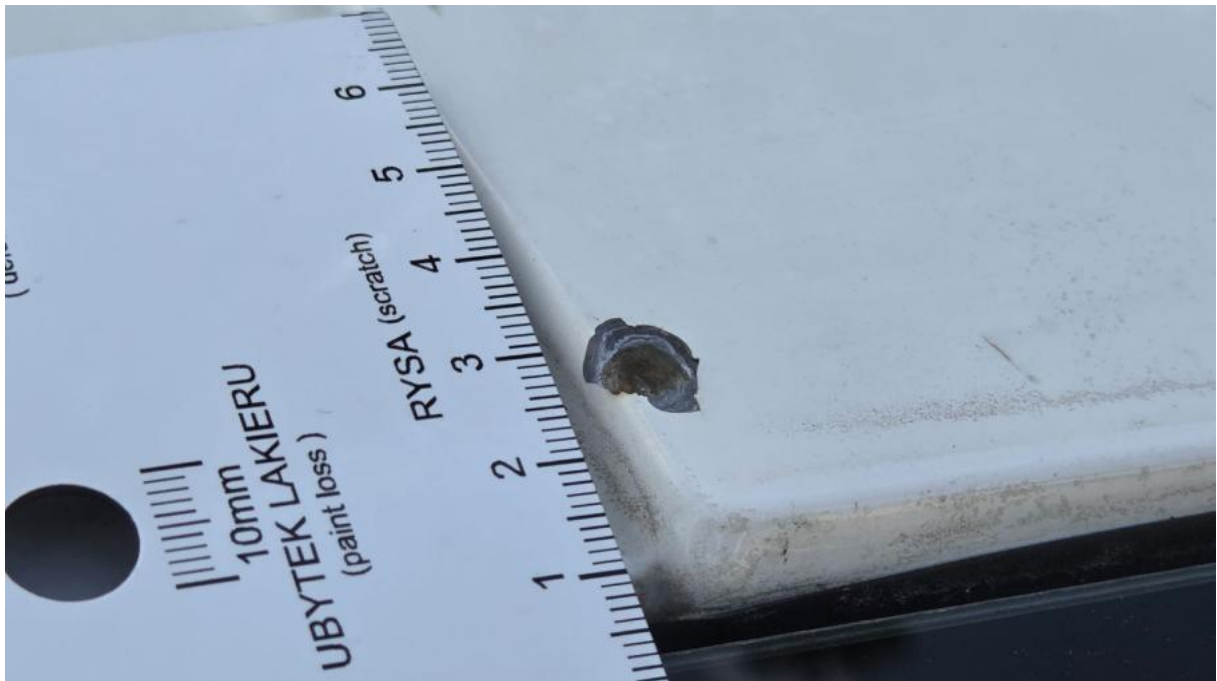
**Fot. 60**

Dach - Inne 1

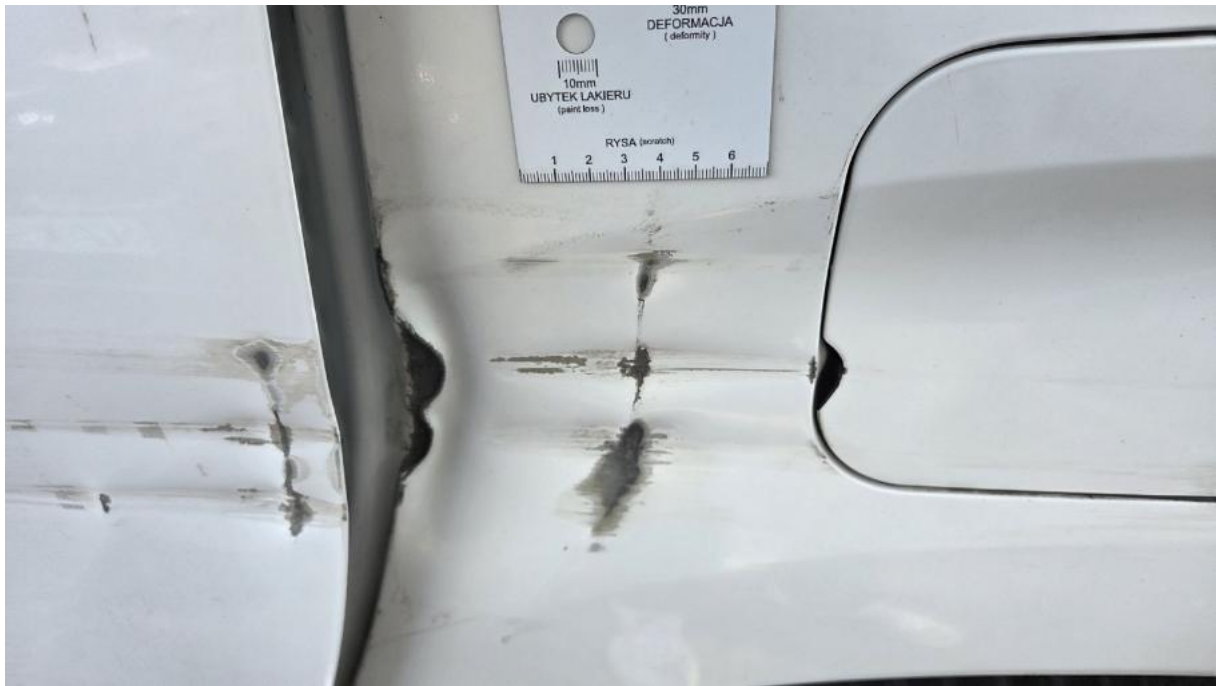
**Fot. 61**

Błotnik tylny L / Ściana boczna L - Rysa/odprysk 1

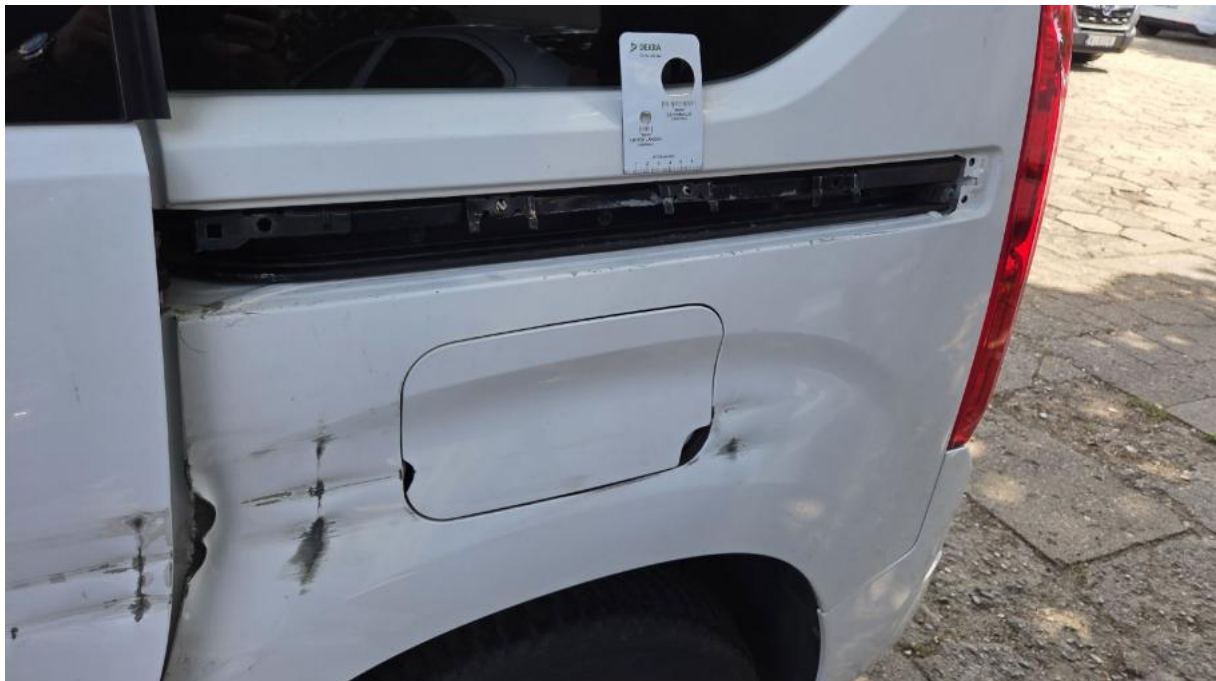
**Fot. 62**

| Poz. | Nazwa pozycji | Opis uszkodzeń | Kwalifik. | Naprawa [rbg] |
|---|---|---|---|---|
| 16 | Światnik tylny L | liczne, wgniecenie, liczne, zarysowanie | WY | 9.5 |

Błotnik tylny L / Ściana boczna L - Wgniecenie/odkształcenie 1

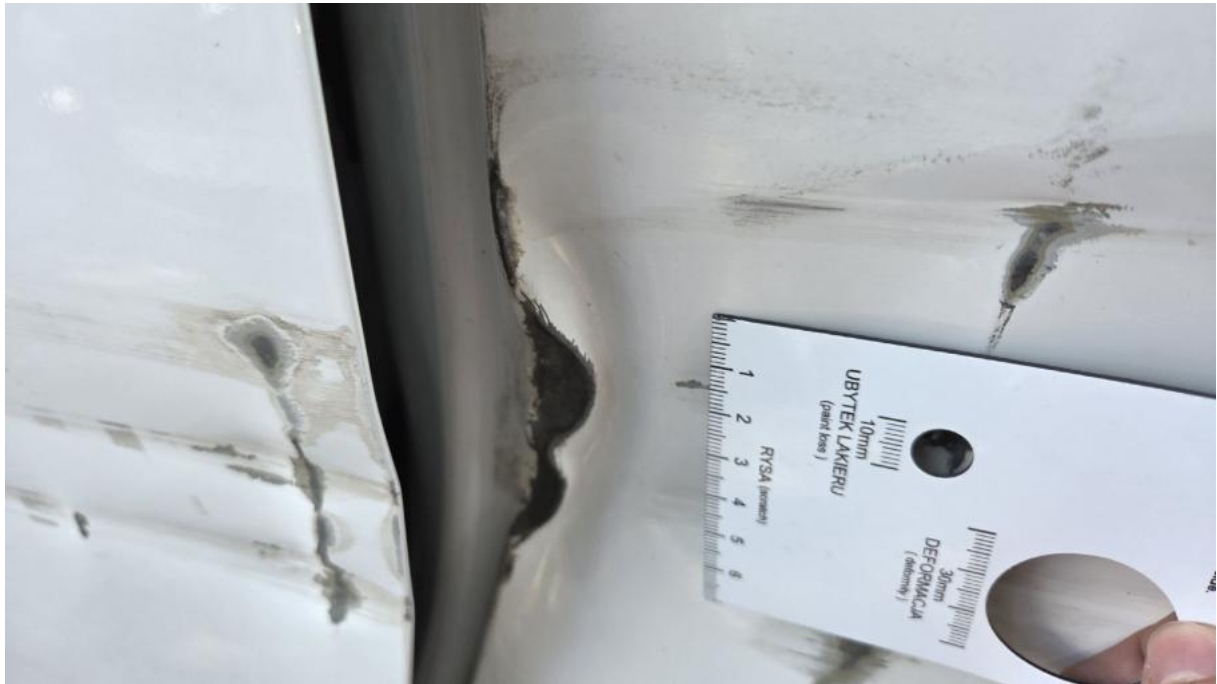
**Fot. 63**

Błotnik tylny L / Ściana boczna L - Wgniecenie/odkształcenie 2

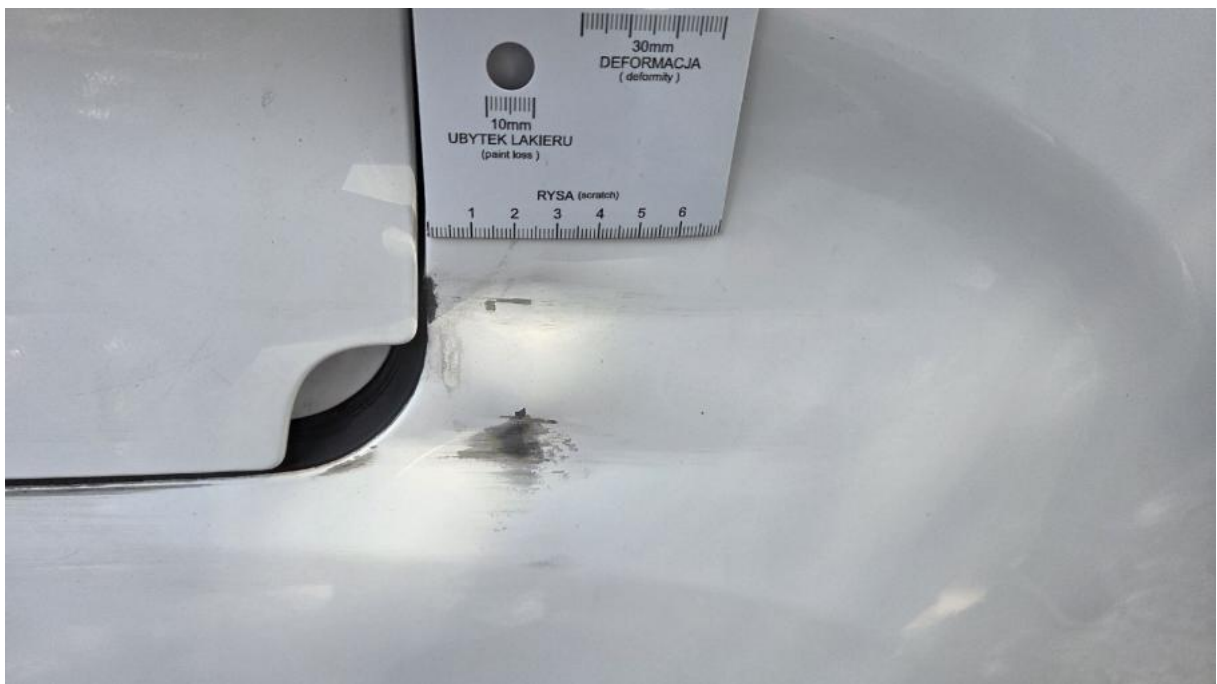
**Fot. 64**

Błotnik tylny L / Ściana boczna L() - Wgniecenie/odkształcenie 3

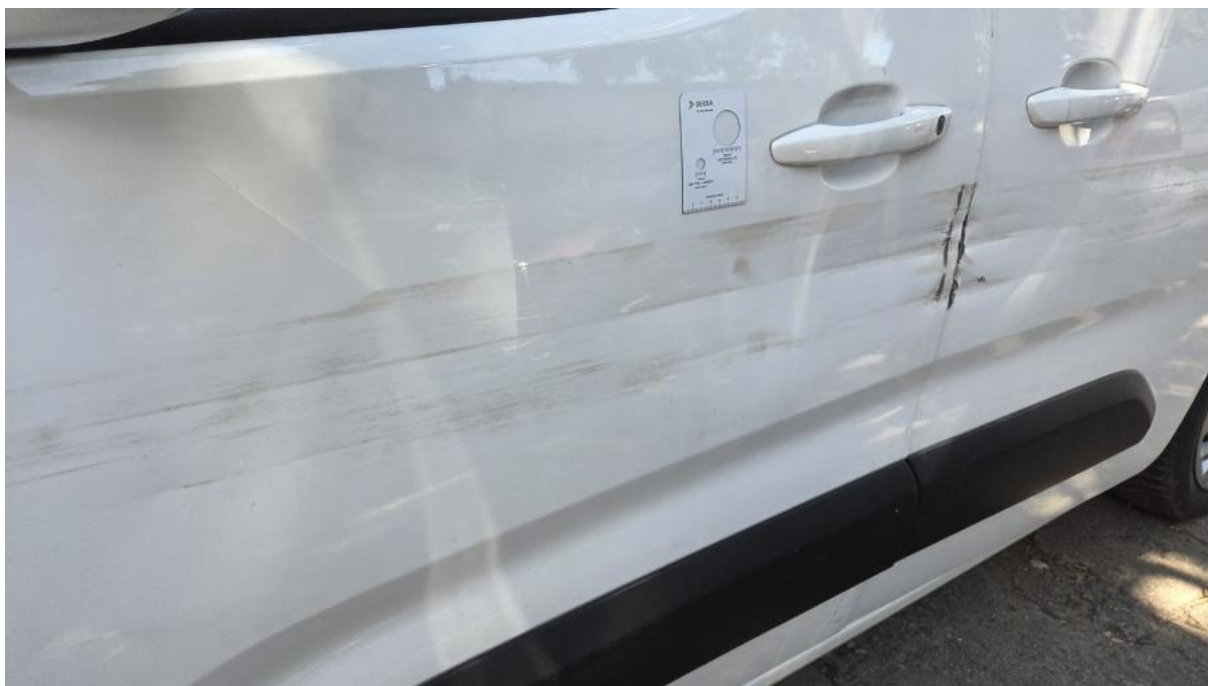
**Fot. 65**

| Poz. | Nazwa pozycji | Opis uszkodzeń | Kwalifik. | Naprawa [rbg] |
|---|---|---|---|---|
| 11 | Drzwi przednie (nieuzbrojone) L | liczne, wgniecenie/odkształcenie, liczne, zarysowanie | WY | 3 |

Drzwi przed L - Rysa/odprysk 1

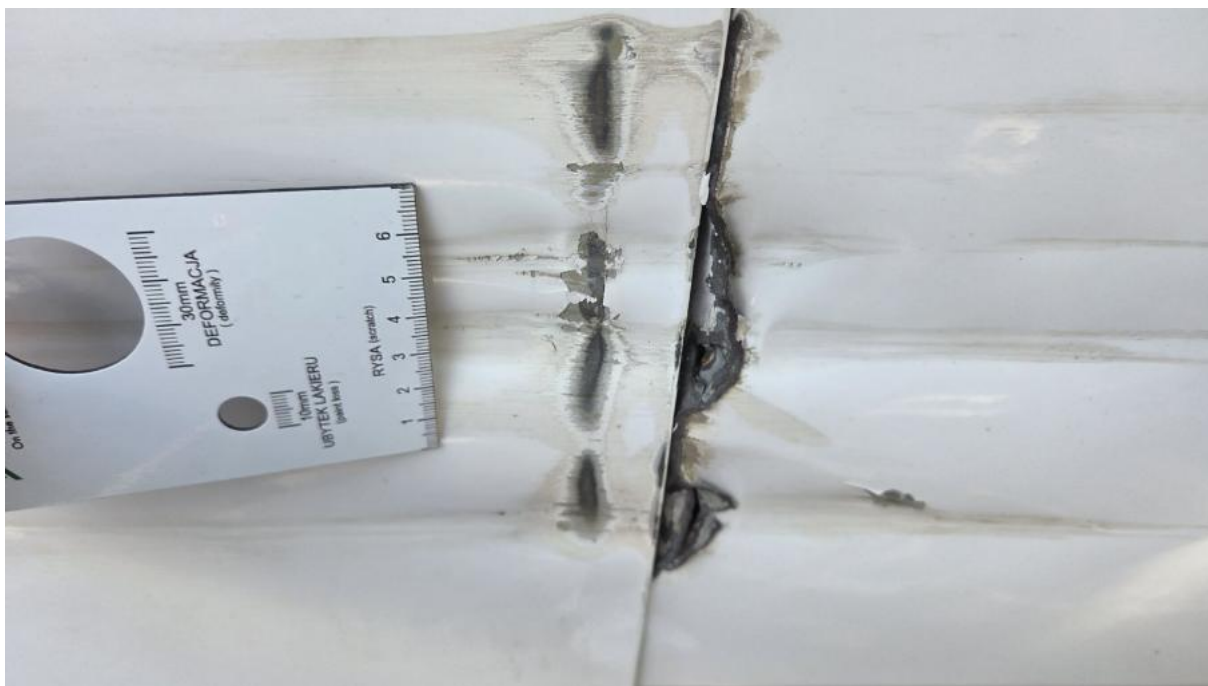
**Fot. 67**

Drzwi przed L - Wgniecenie/odkształcenie 2

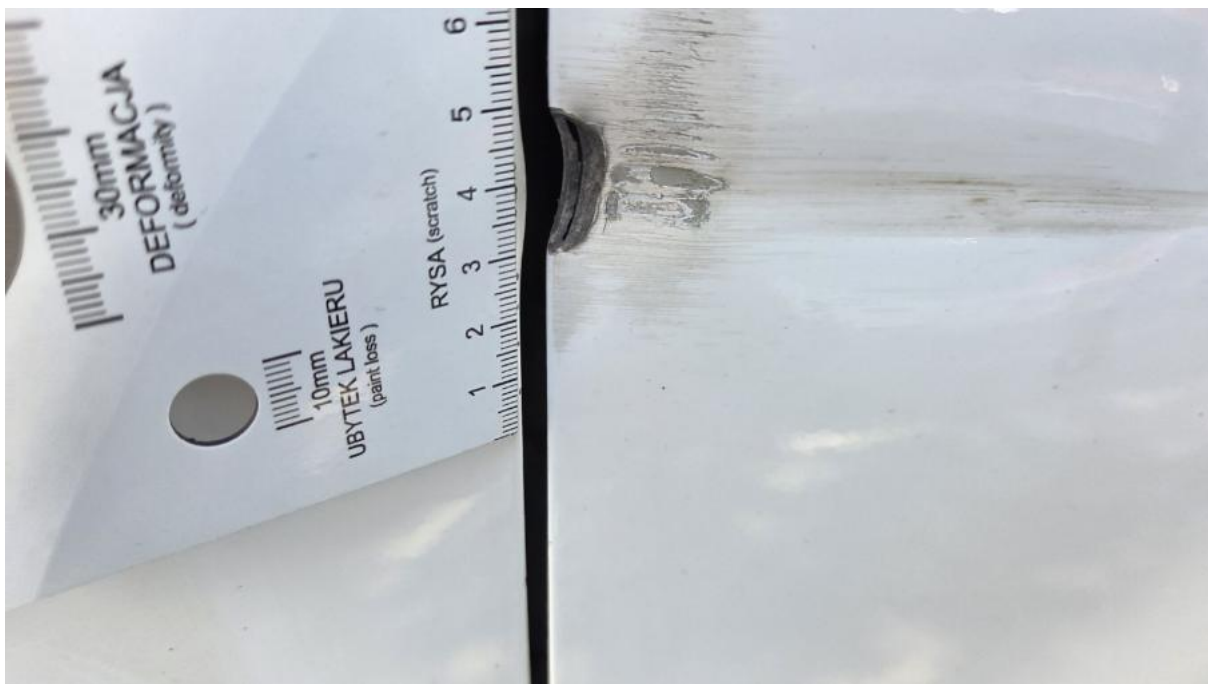
**Fot. 68**

Drzwi przed L - Pęknięcie/rozerwanie 1

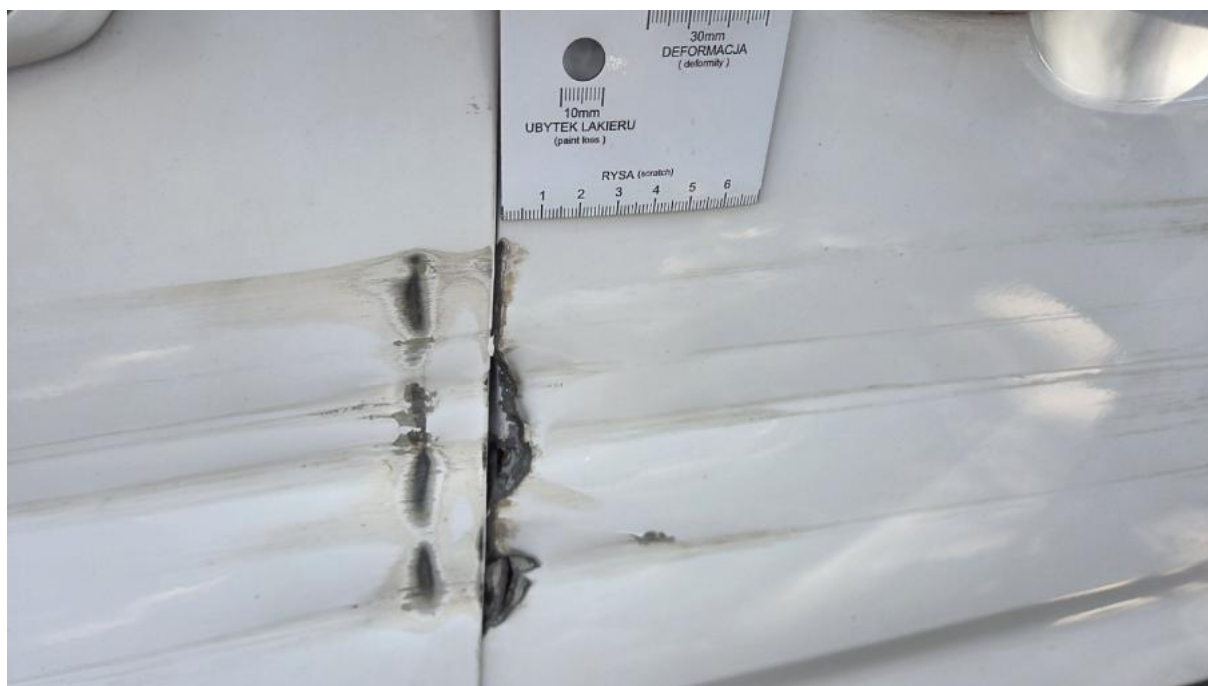
**Fot. 69**

| Poz. | Nazwa pozycji | Opis uszkodzeń | Kwalifik. | Naprawa [rbg] |
|---|---|---|---|---|
| 12 | Drzwi części ład.przesuwne L | pęknięcie/rozerwanie, zarysowanie, liczne, wgniecenie/odkształcenie | WY | 2.6 |

Drzwi tylne L - Wgniecenie/odkształcenie 1

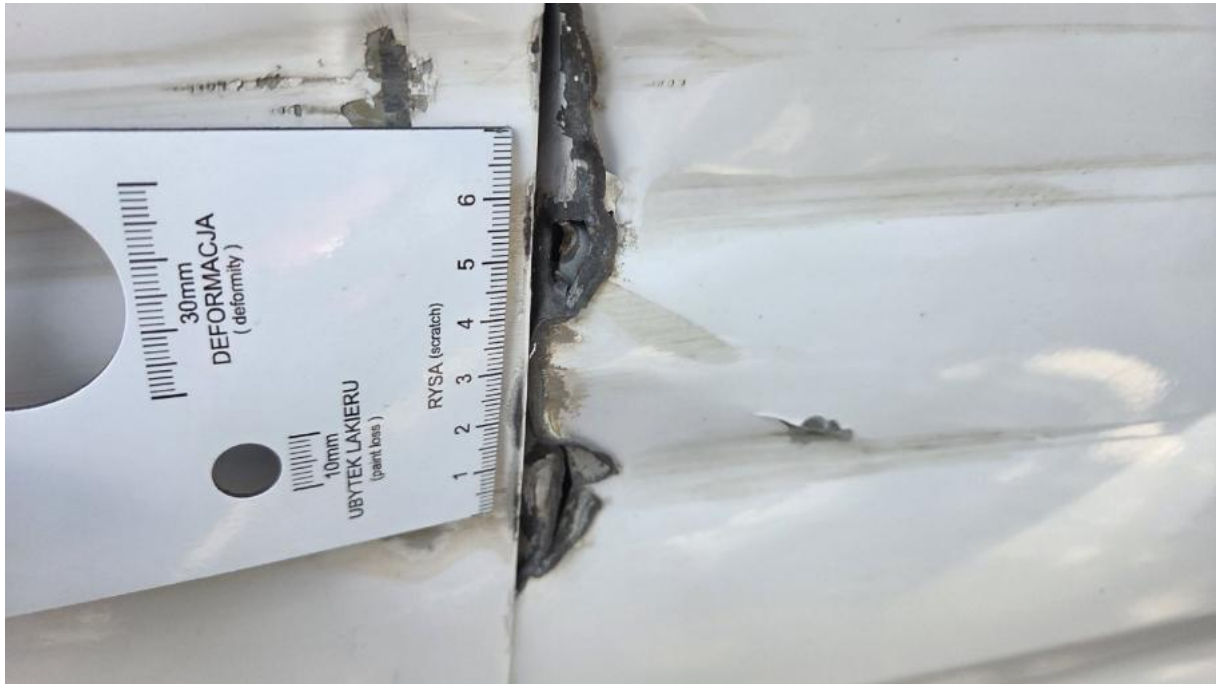
**Fot. 71**

Drzwi tylne L - Pęknięcie/rozerwanie 1
