## Raport z oględzin pojazdu

| Numer raportu | 12128/6/26-15201 | Data raportu | 24-06-2026 |

| Marka, model | OPEL Combo Life 18-23 |
| Numer rejestracyjny | WD1921T |

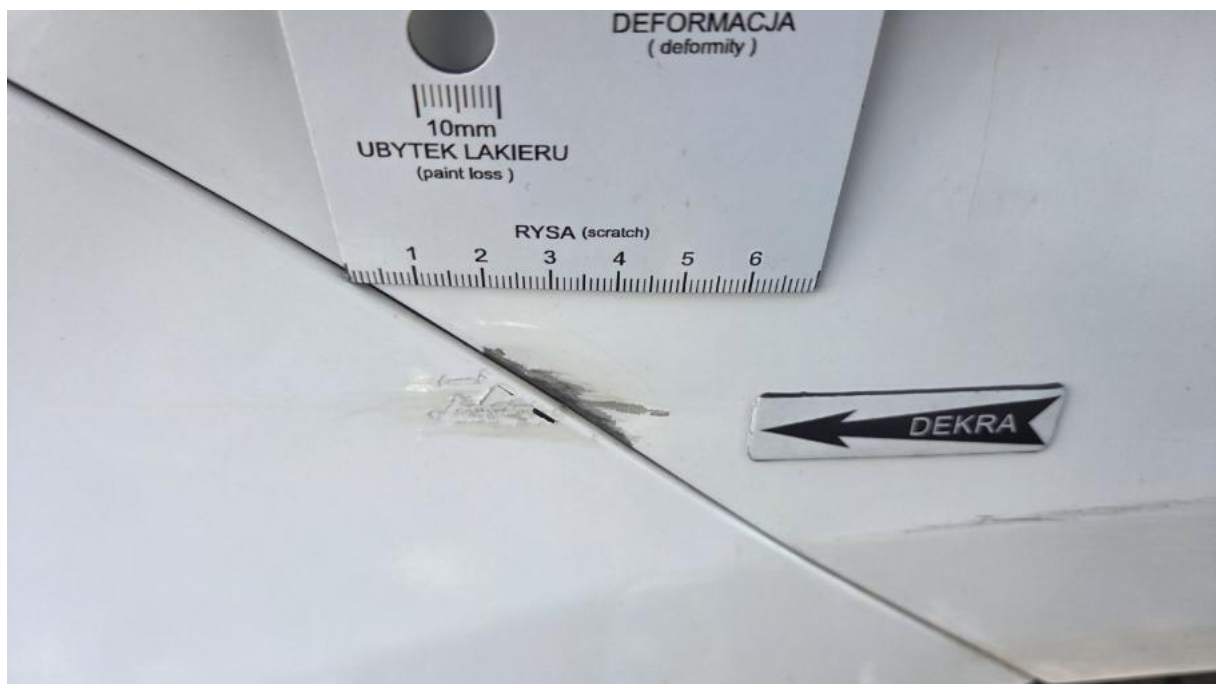
**Fot. 72**

| Poz. | Nazwa pozycji | Opis uszkodzeń | Kwalifik. | Naprawa [rbg] |
|---|---|---|---|---|
| 2 | Światnik przedni L | głębokie, wgniecenie, zarysowanie | WY | 2.2 |

Łotnik przedni L - Rysa/odprysk 1

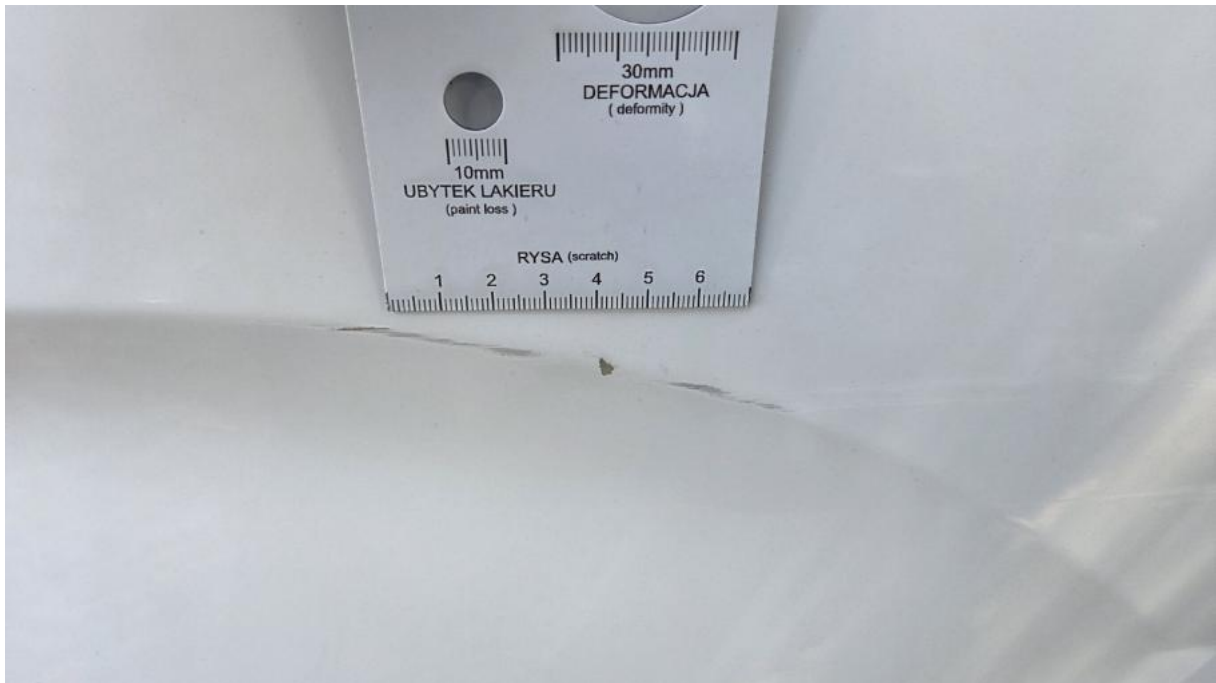
**Fot. 73**

Błotnik przedni L - Rysa/odprysk 2

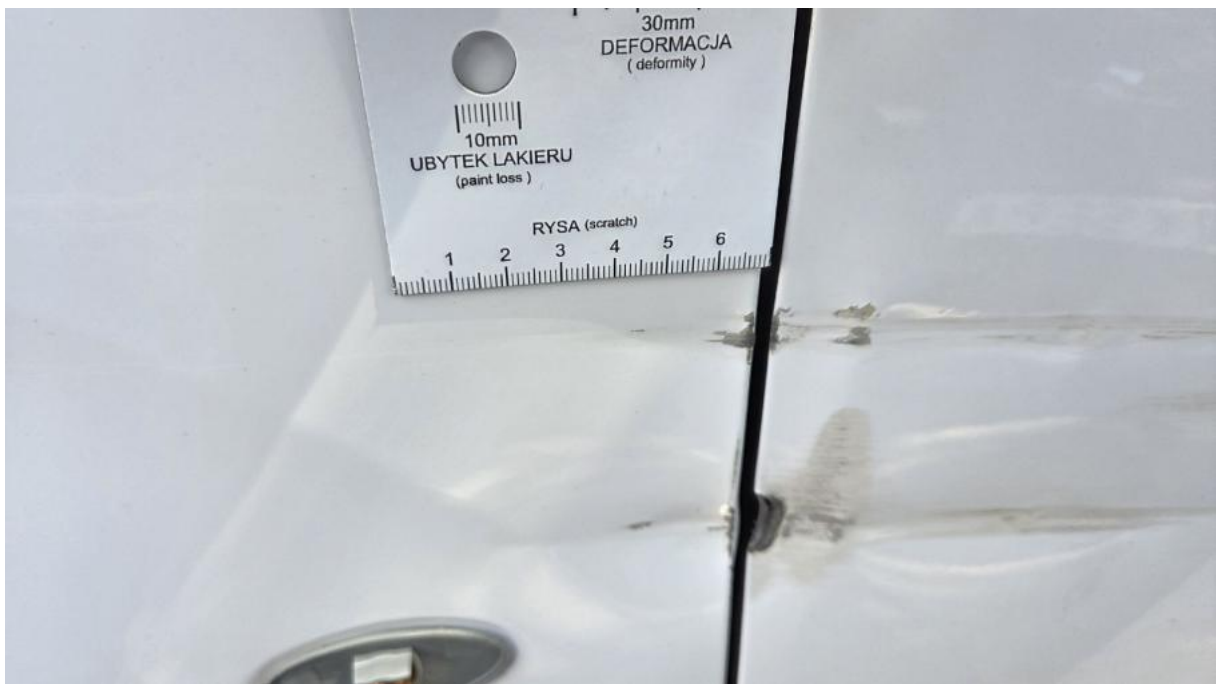
**Fot. 74**

Błotnik przedni L() - Rysa/odprysk 3

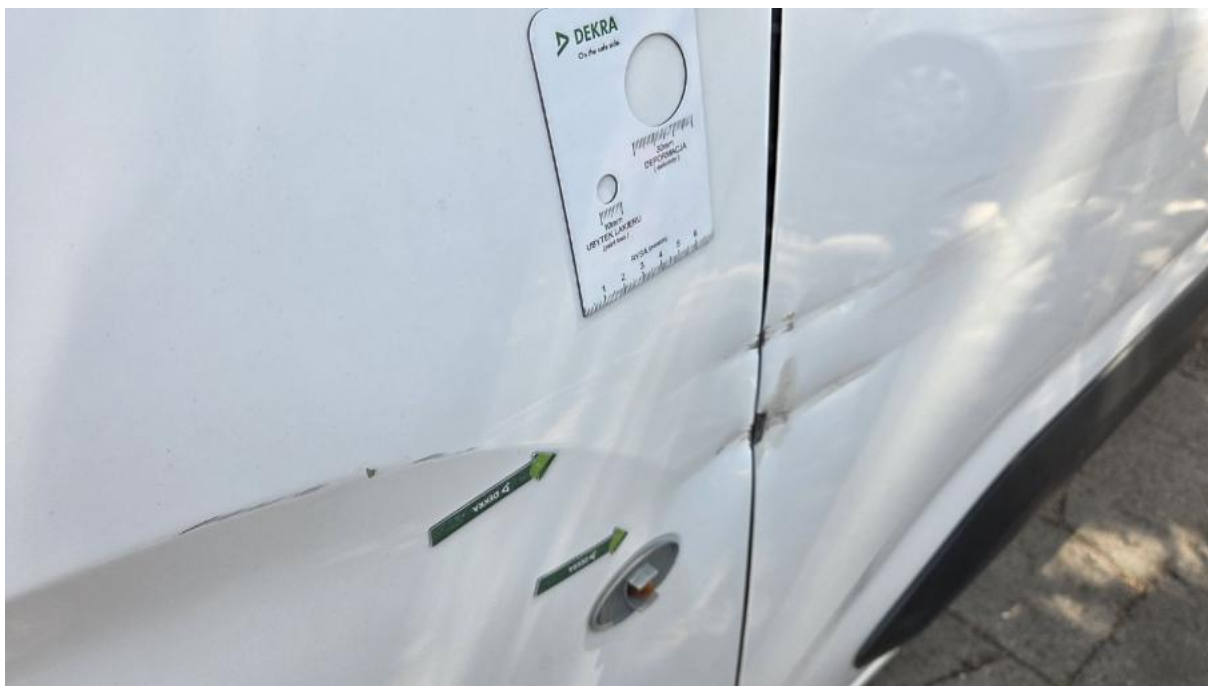
**Fot. 75**

Błotnik przedni L - Wgniecenie/odkształcenie 1

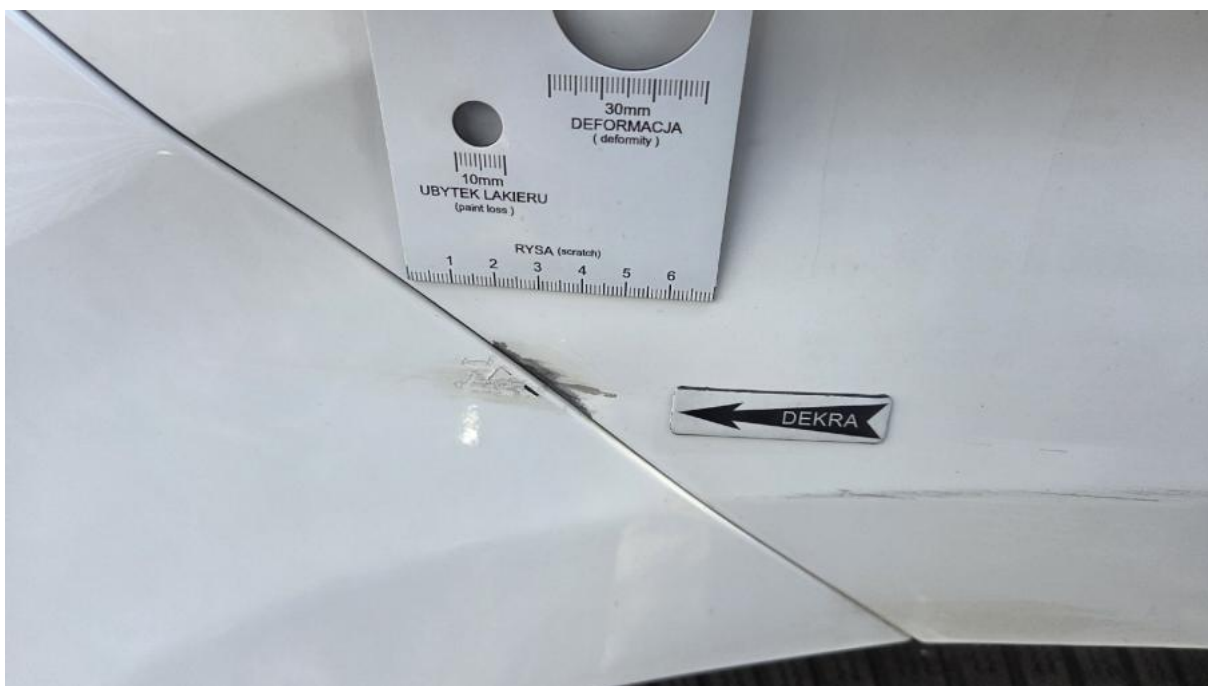
**Fot. 76**

Błotnik przedni L - Wgniecenie/odkształcenie 2

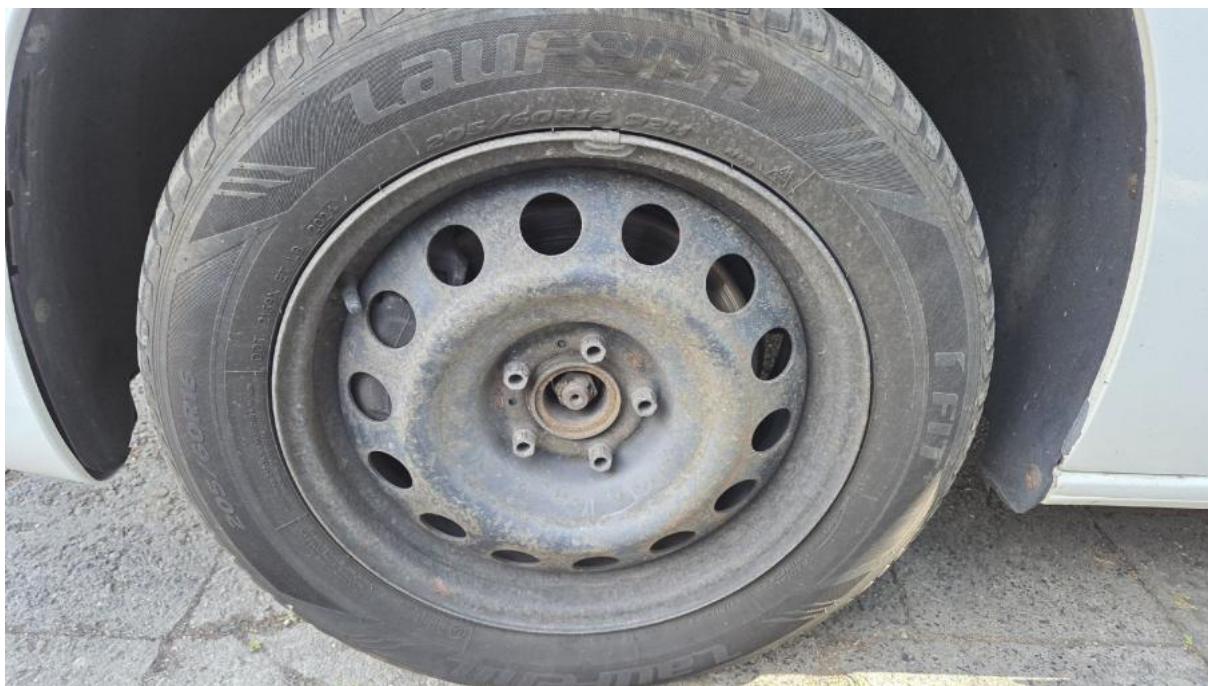
**Fot. 77**

| Poz. | Nazwa pozycji | Opis uszkodzeń | Kwalifik. | Naprawa [rbg] |
|---|---|---|---|---|
| 19 | Kołpak koła przód L | brak | WY | |

Kołpak przedni L - Inne 1
