## Raport z oględzin pojazdu

| Numer raportu | 219724/7/26-11401 | Data raportu | 01-07-2026 |

| Marka, model | OPEL Insignia B Sports Tourer... |
| Numer rejestracyjny | WD7559R |

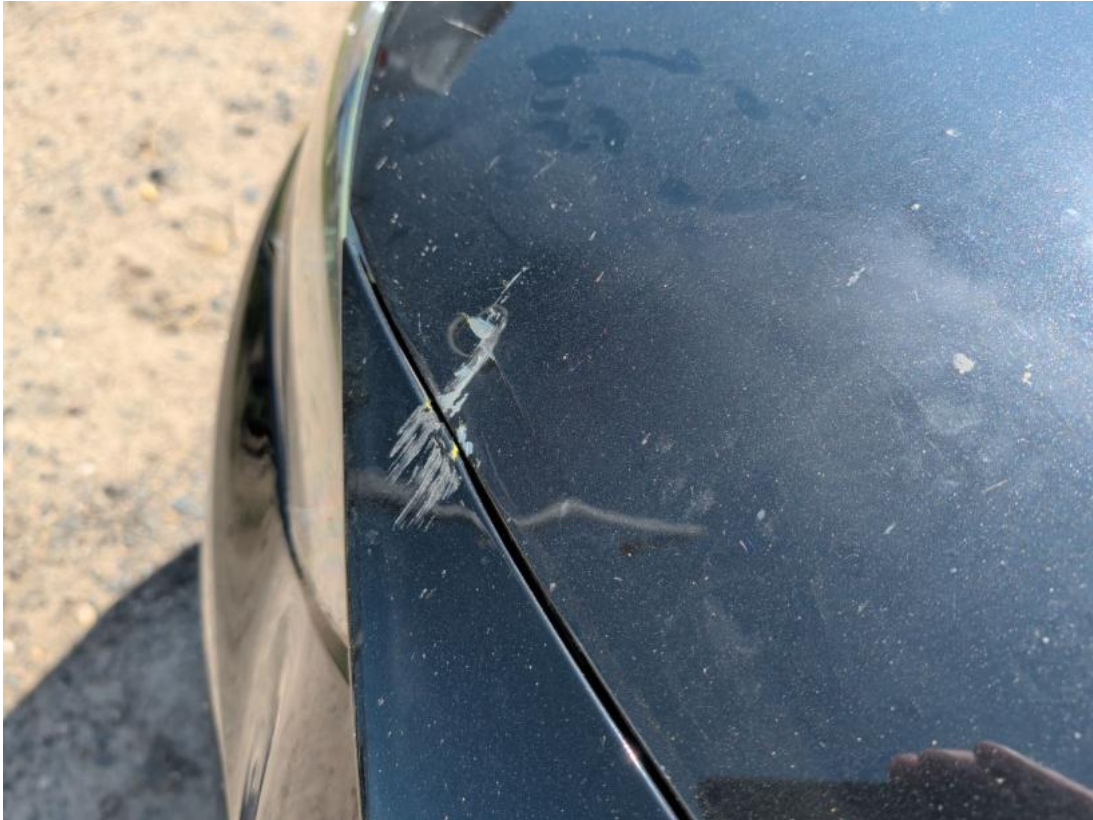
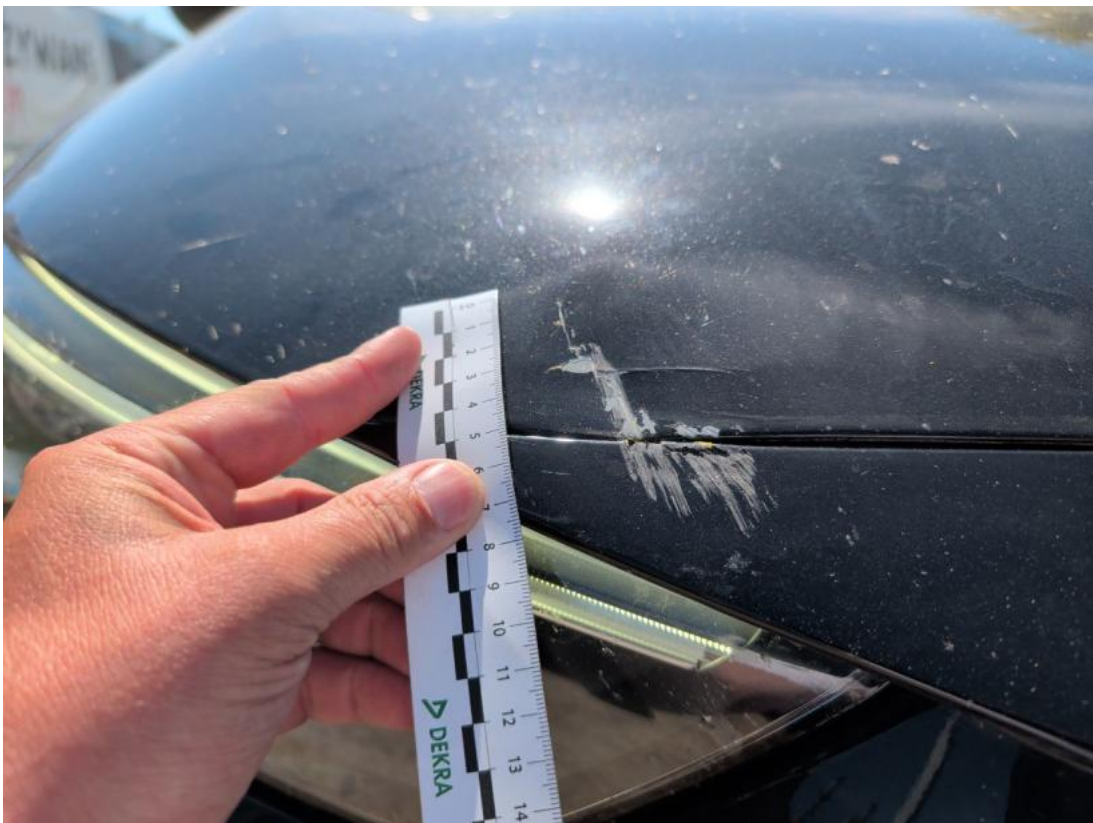
**Fot. 39**

| Poz. | Nazwa części | Przedział grubości powłoki lakierowej [µm] |
|---|---|---|
| 1 | Pokrywa komory silnika | 200 - 500 |

| Poz. | Nazwa pozycji | Opis uszkodzeń | Kwalifik. | Naprawa [rbg] |
|---|---|---|---|---|
| 3 | Pokrywa przednia | rysa/odprysk, wgniecenie/odkształcenie, pęknięcia powłoki lakierowej | NA | 1 |

Pokrywa komory silnika - zdjęcie poglądowe 1

Pokrywa komory silnika - zdjęcie poglądowe 2

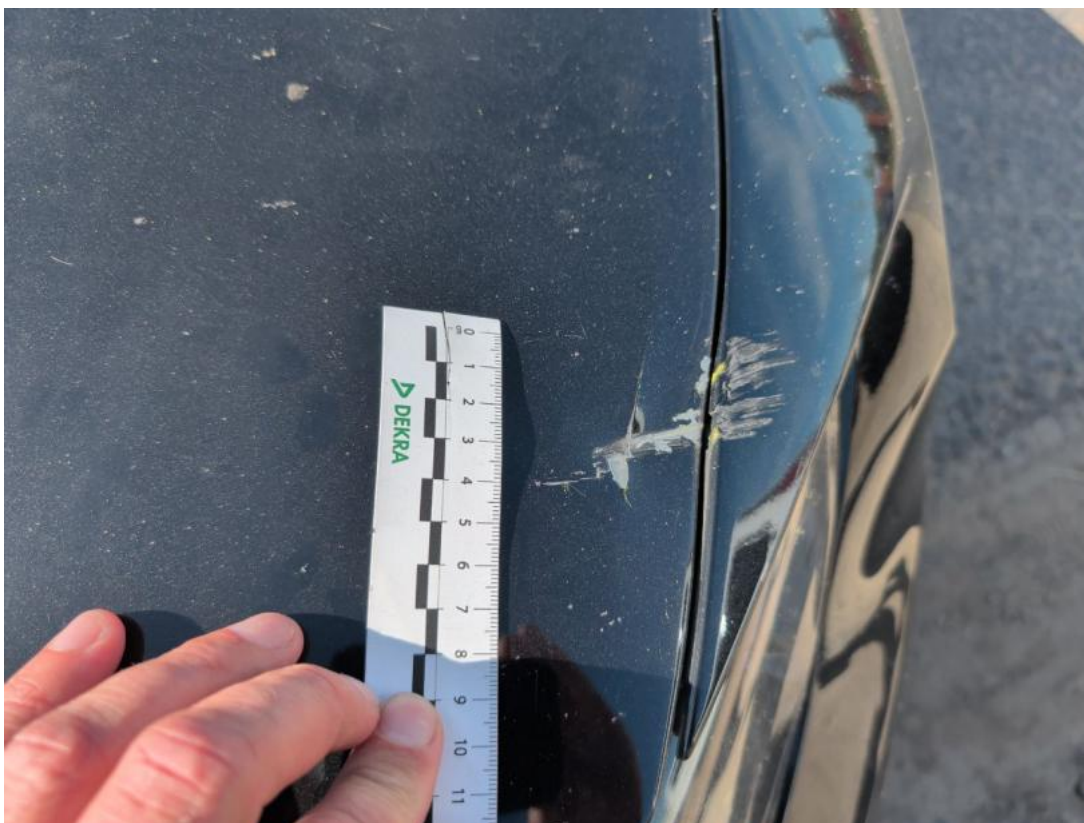
**Fot. 41**

Pokrywa komory silnika - Wgniecenie/odkształcenie 1

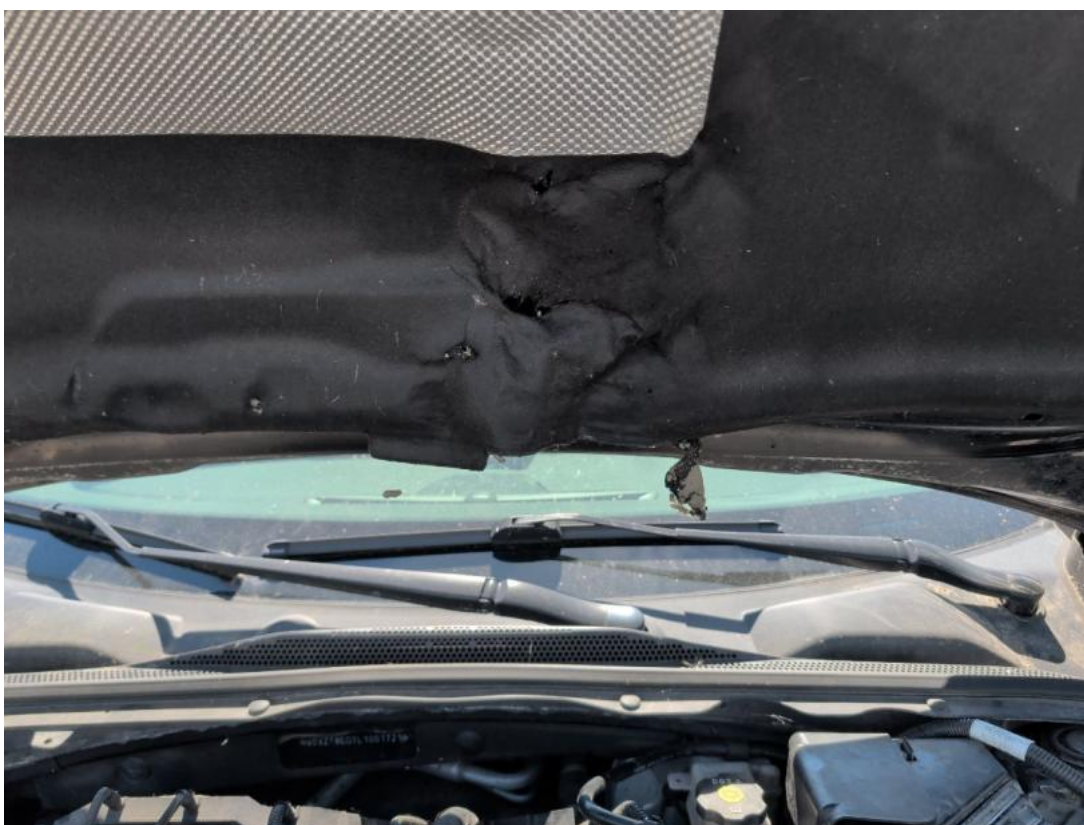
**Fot. 42**

Pokrywa komory silnika - Pęknięcie/rozerwanie 1

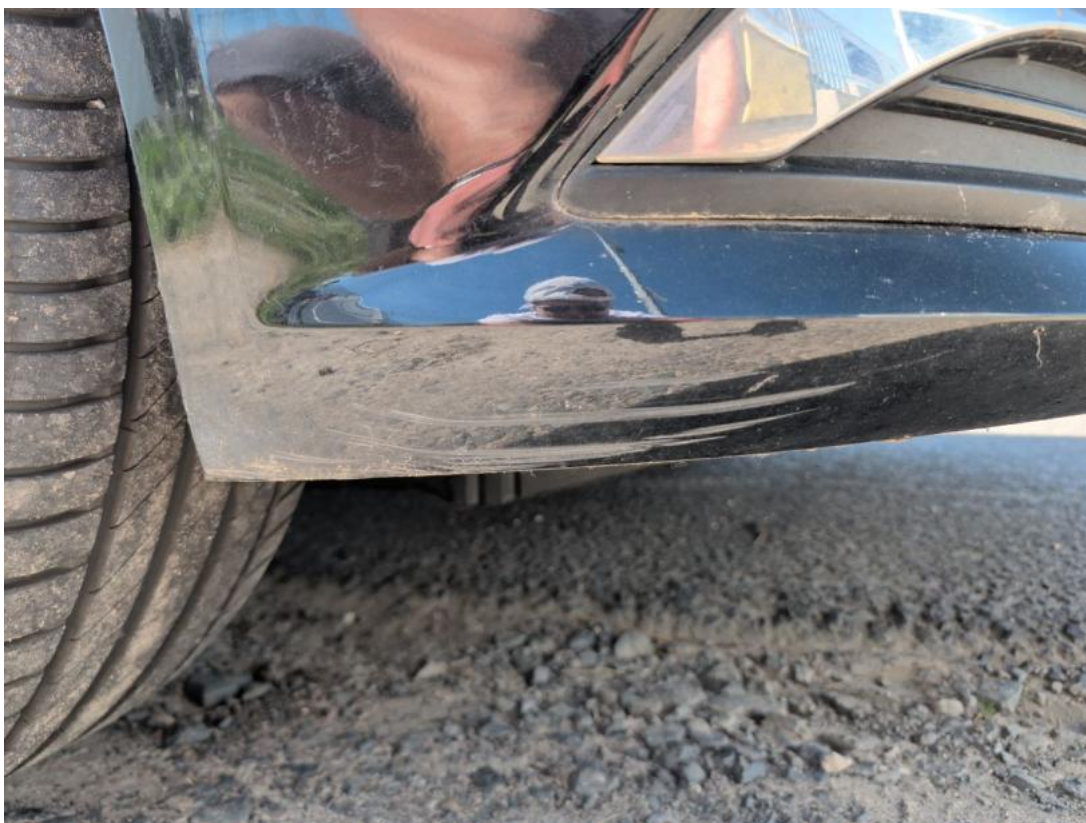
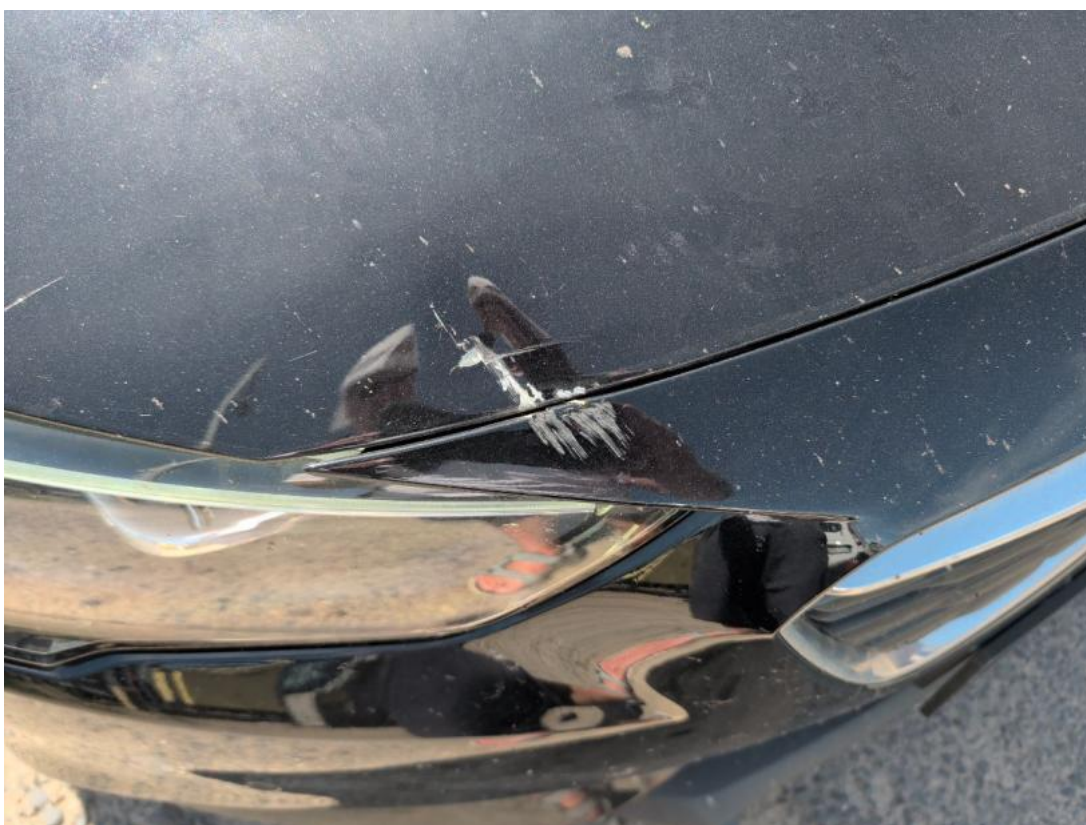
**Fot. 43**

| Poz. | Nazwa pozycji | Opis uszkodzeń | Kwalifik. | Naprawa [rbg] |
|---|---|---|---|---|
| 2 | Okładzina zderzaka przedniego | rysa/odprysk | NA | 1 |

Zderzak - zdjęcie poglądowe 1

Zderzak - zdjęcie poglądowe 2

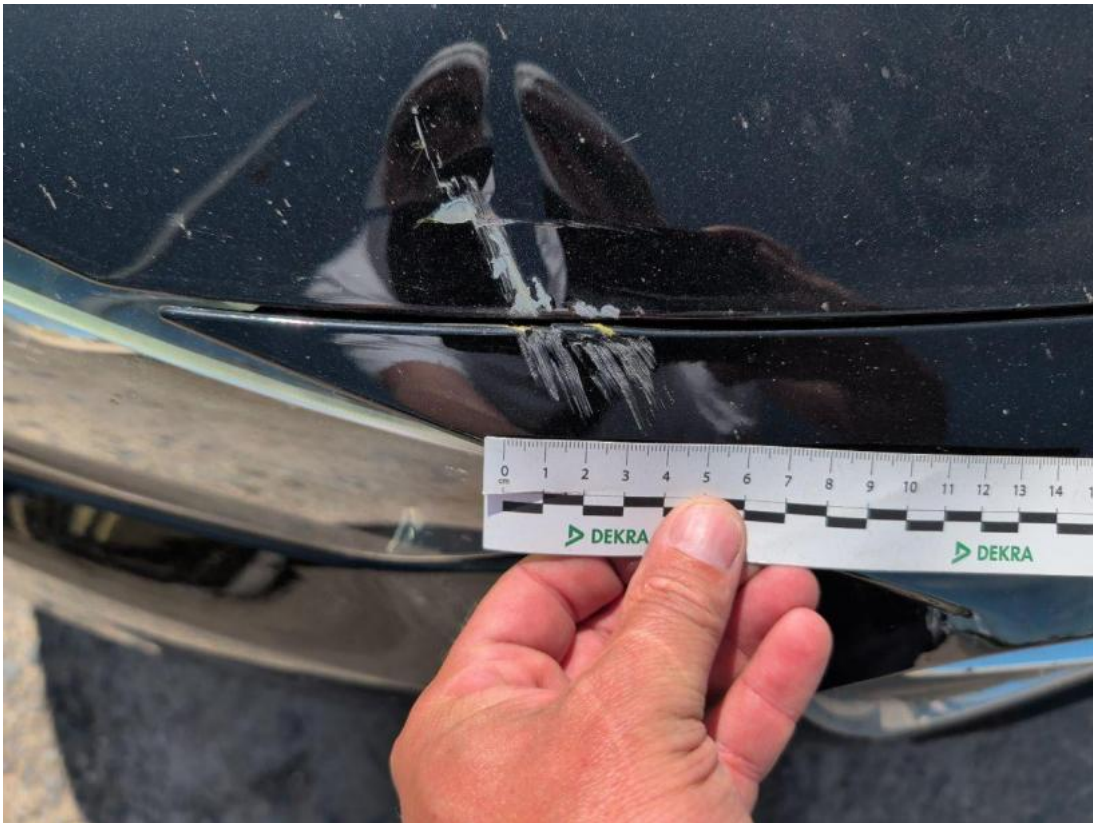
**Fot. 45**

Zderzak - Rysa/odprysk 1

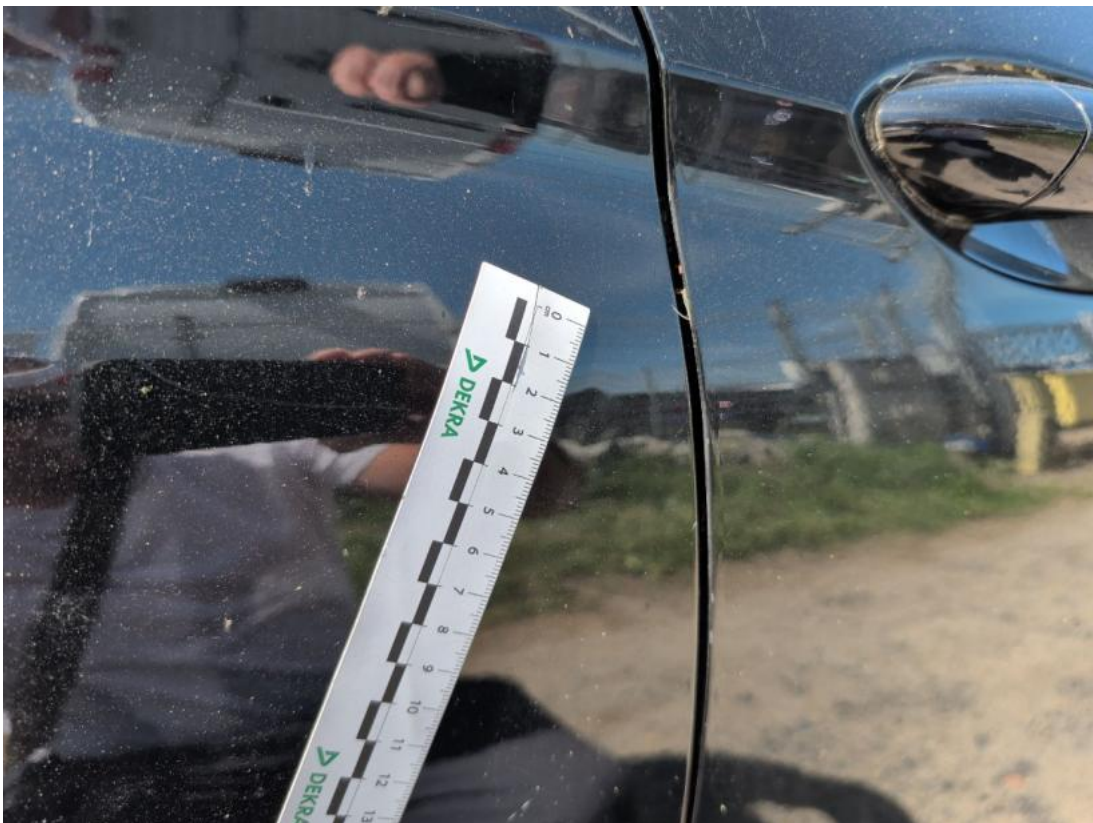
**Fot. 46**

| Poz. | Nazwa pozycji | Opis uszkodzeń | Kwalifik. | Naprawa [rbg] |
|---|---|---|---|---|
| 4 | Drzwi tylne (nieuzbrojone) R | wgniecenie/odkształcenie | | |

Drzwi tylne P - zdjęcie poglądowe 2

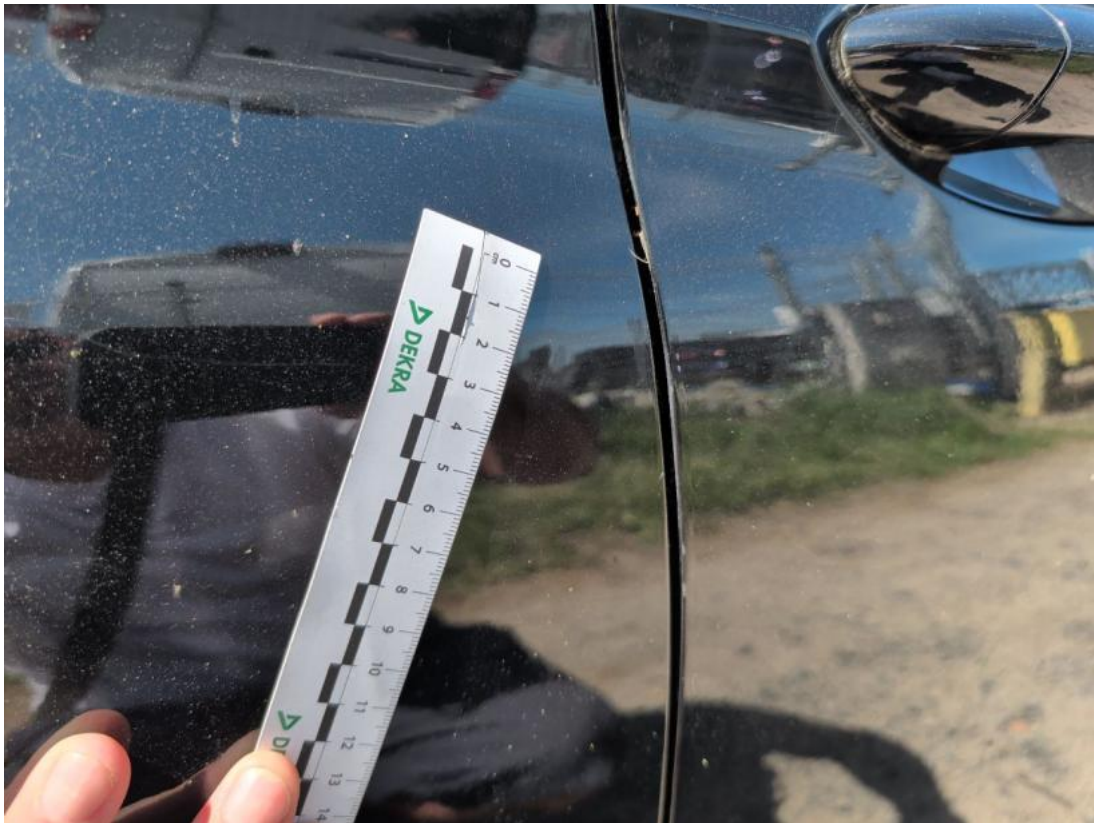
**Fot. 47**

Drzwi tylne P - Wgniecenie/odkształcenie 1

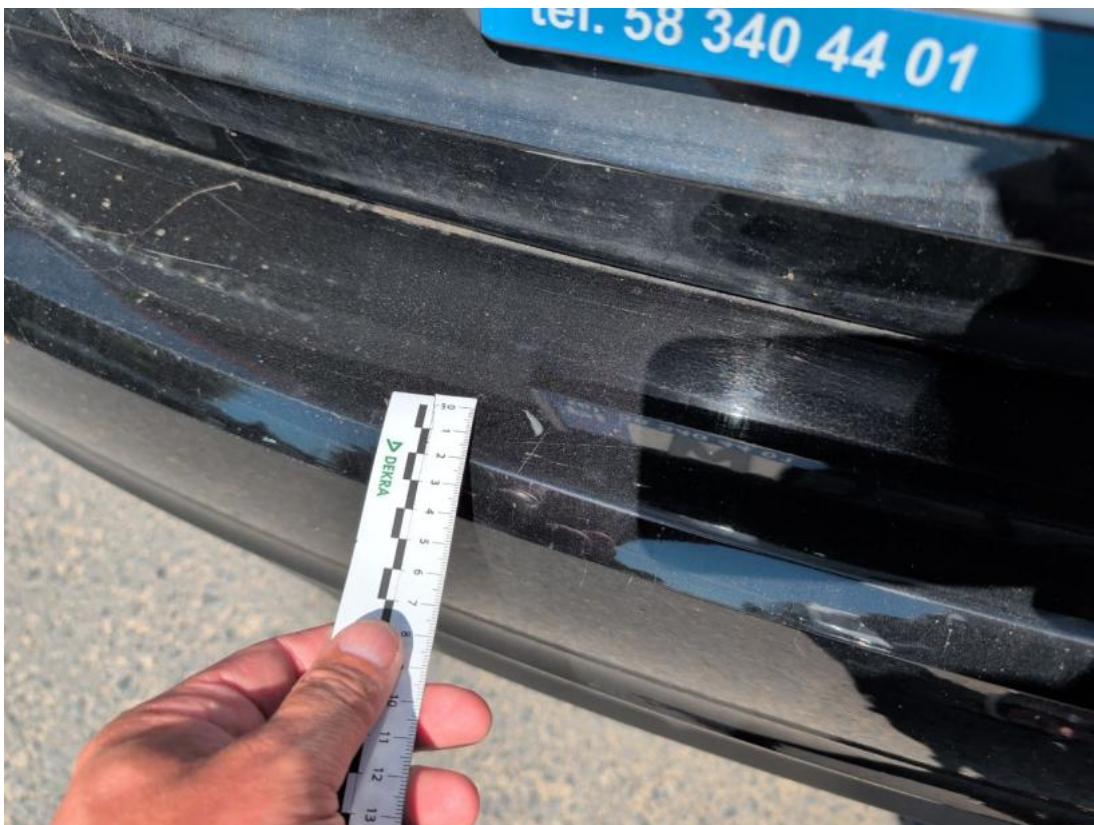
**Fot. 48**

| Poz. | Nazwa pozycji | Opis uszkodzeń | Kwalifik. | Naprawa [rbg] |
|---|---|---|---|---|
| 5 | Okładzina zderzaka tylnego | rysa/odprysk | | |

Zderzak tylny - Rysa/odprysk 1

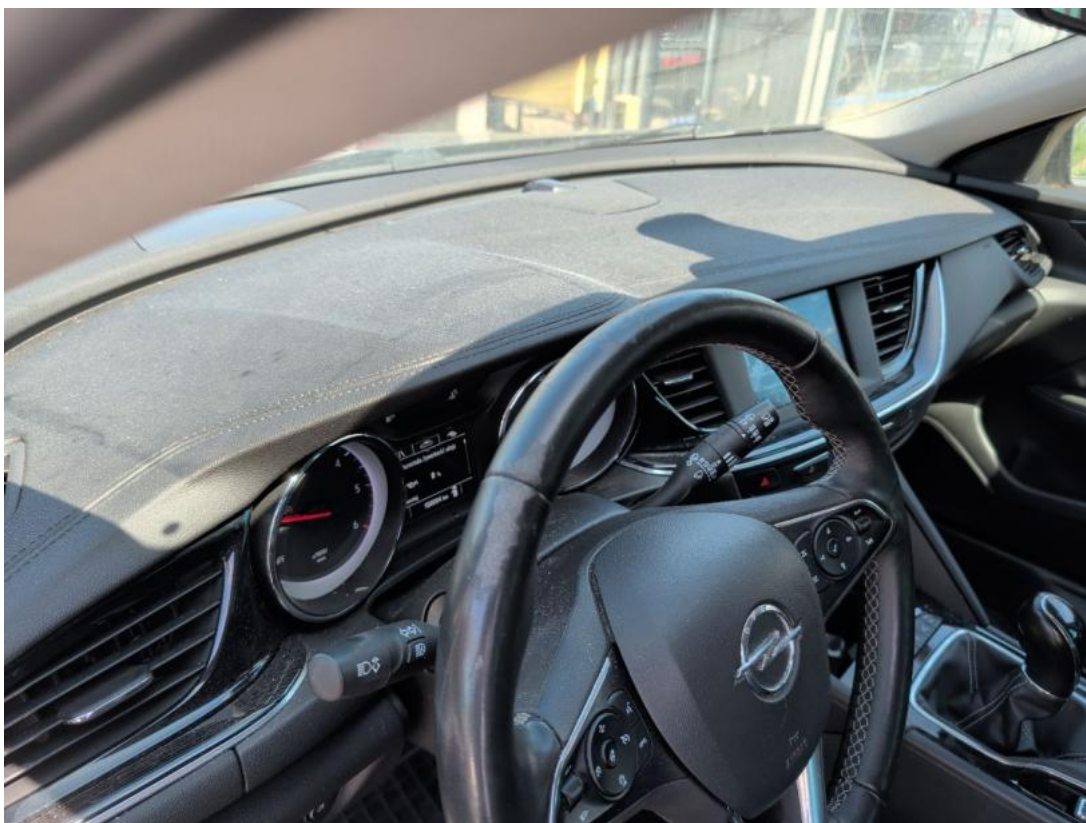
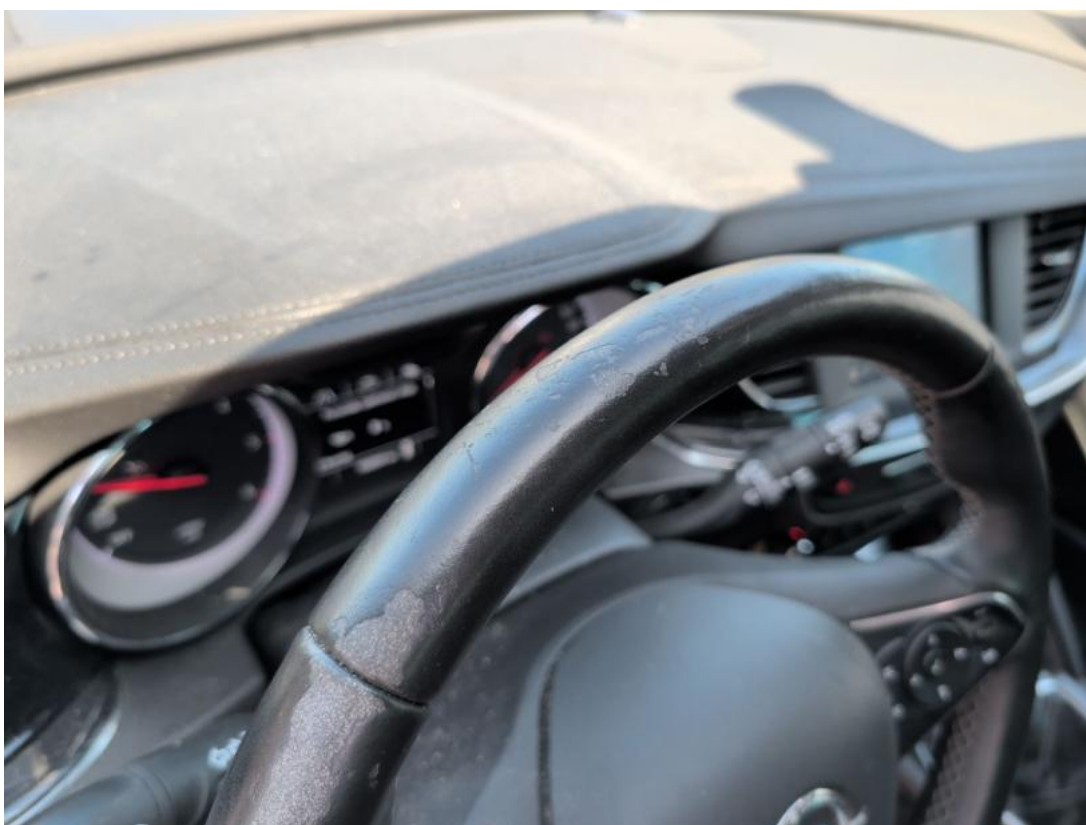
**Fot. 49**

| Poz. | Nazwa pozycji | Opis uszkodzeń | Kwalifik. | Naprawa [rbg] |
|---|---|---|---|---|
| 6 | Kierownica skórzana z Airbag | ubytki materiału | | |

Koło kierownicy - zdjęcie poglądowe 1

Koło kierownicy - zdjęcie poglądowe 2

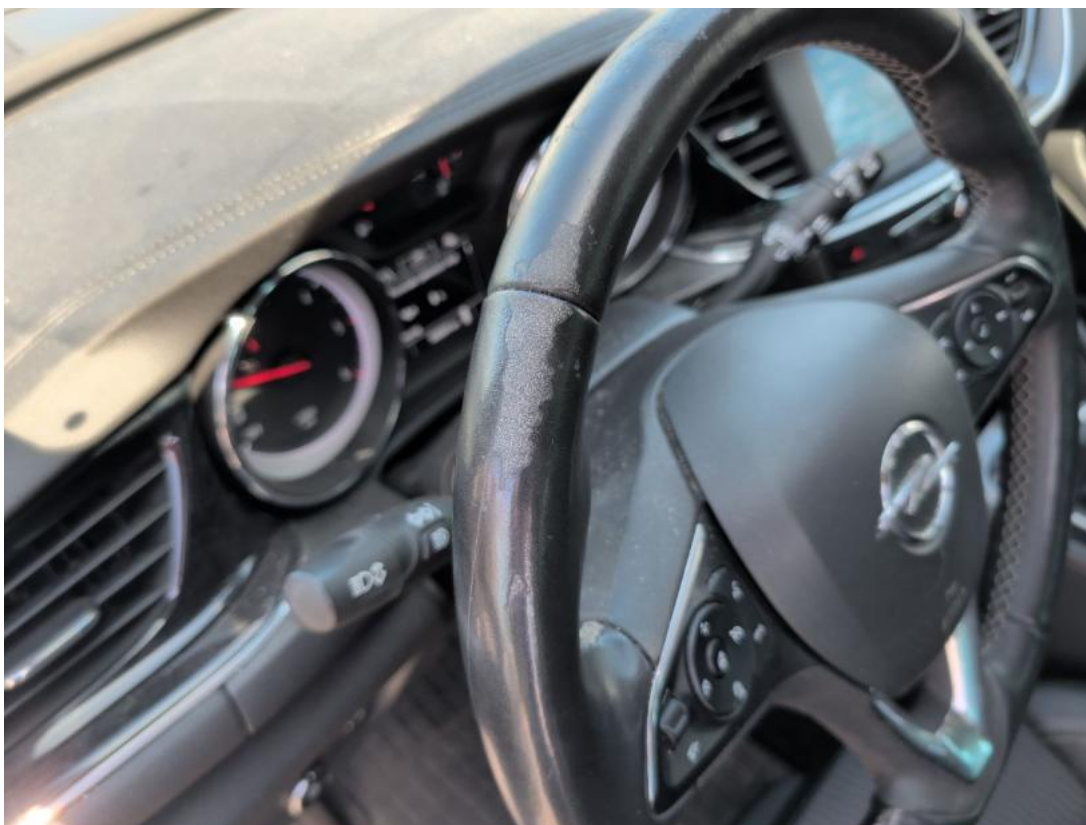
**Fot. 51**

Koło kierownicy - Inne 1
