## Raport z oględzin pojazdu

| Numer raportu | 219623/6/26-11401 | Data raportu | 25-06-2026 |

| Numer identyfikacyjny (VIN) | U5YH2515ANL158587 |
| Marka, model | KIA Ceed Hatchback 21- |

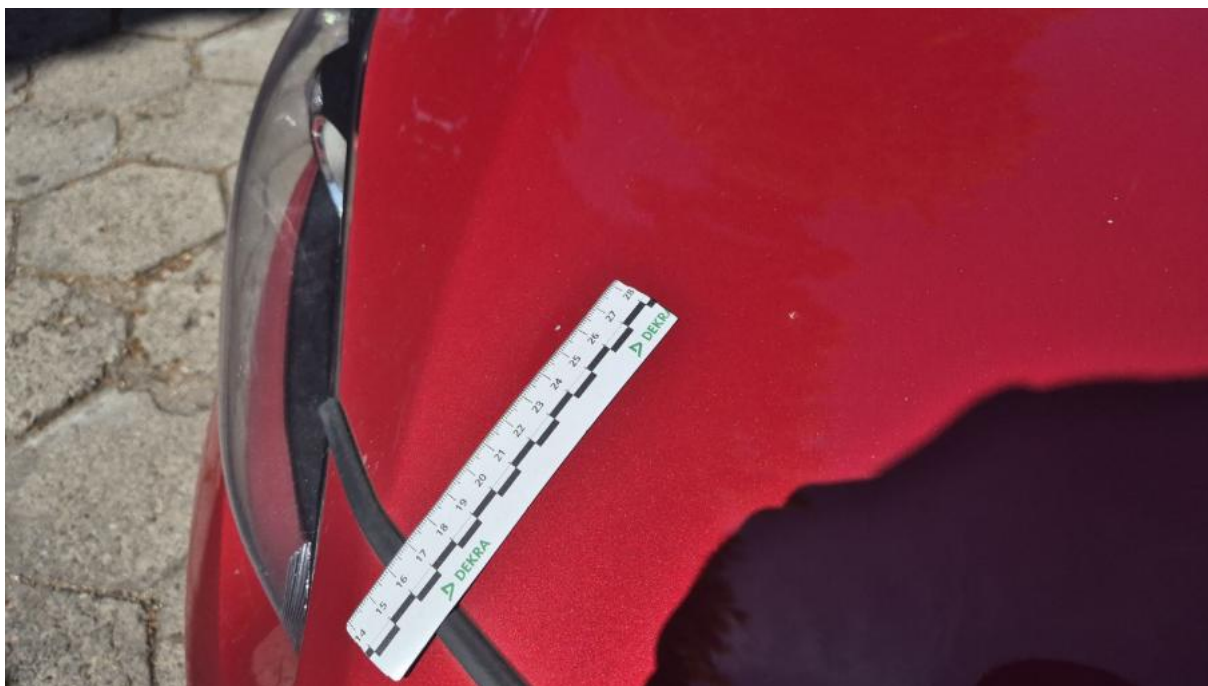
**Fot. 37**

| Poz. | Nazwa pozycji | Opis uszkodzeń | Kwalifik. | Naprawa [rbg] |
|---|---|---|---|---|
| 7 | Pokrywa przednia | rysa/odprysk, wgniecenie/odkształcenie | | |

Pokrywa komory silnika - Rysa/odprysk 1

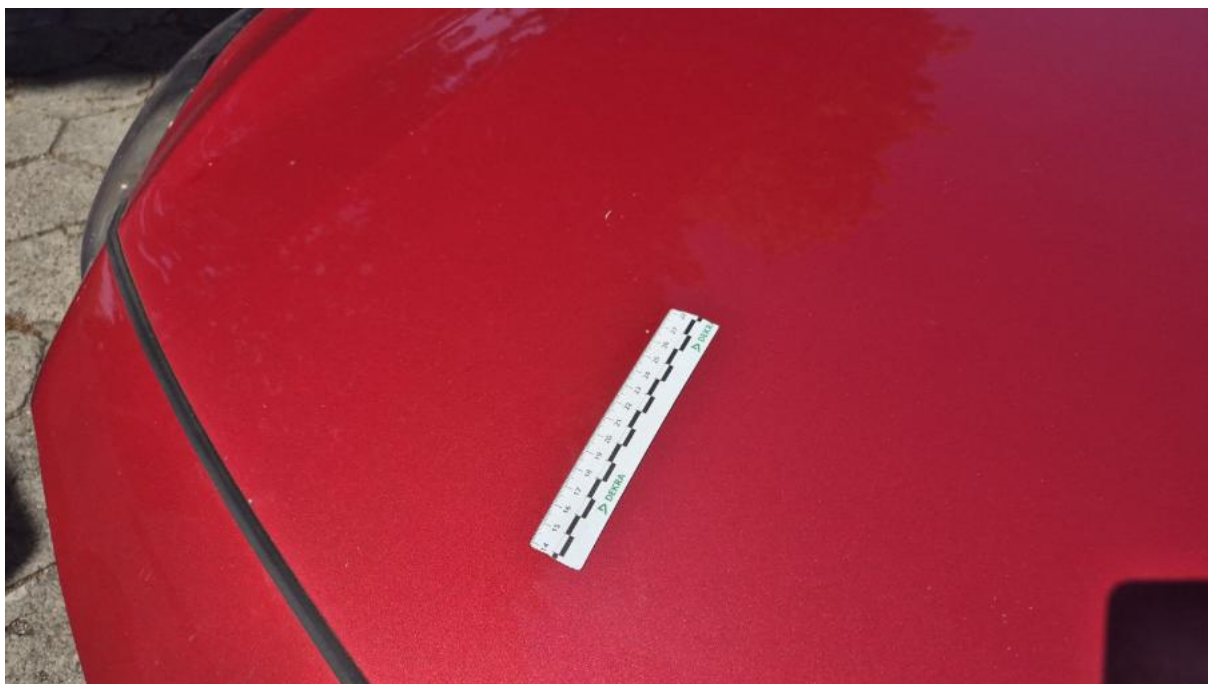
**Fot. 38**

Pokrywa komory silnika - Rysa/odprysk 2

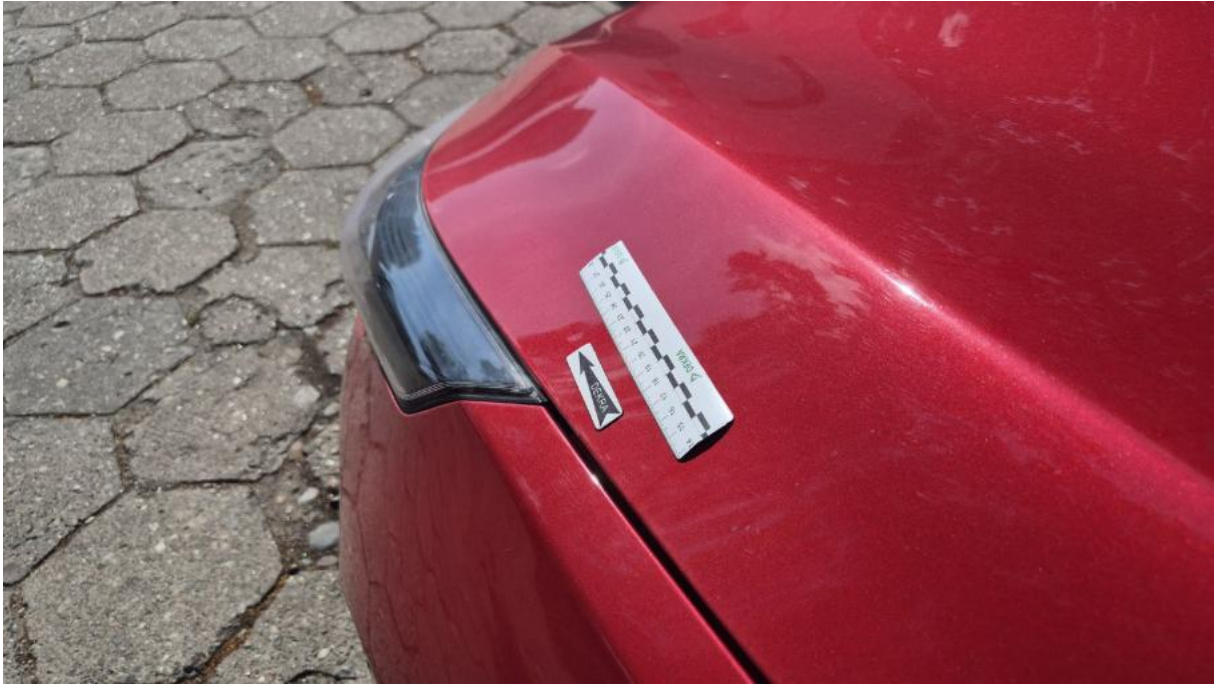
**Fot. 39**

Pokrywa komory silnika - Wgniecenie/odkształcenie 1

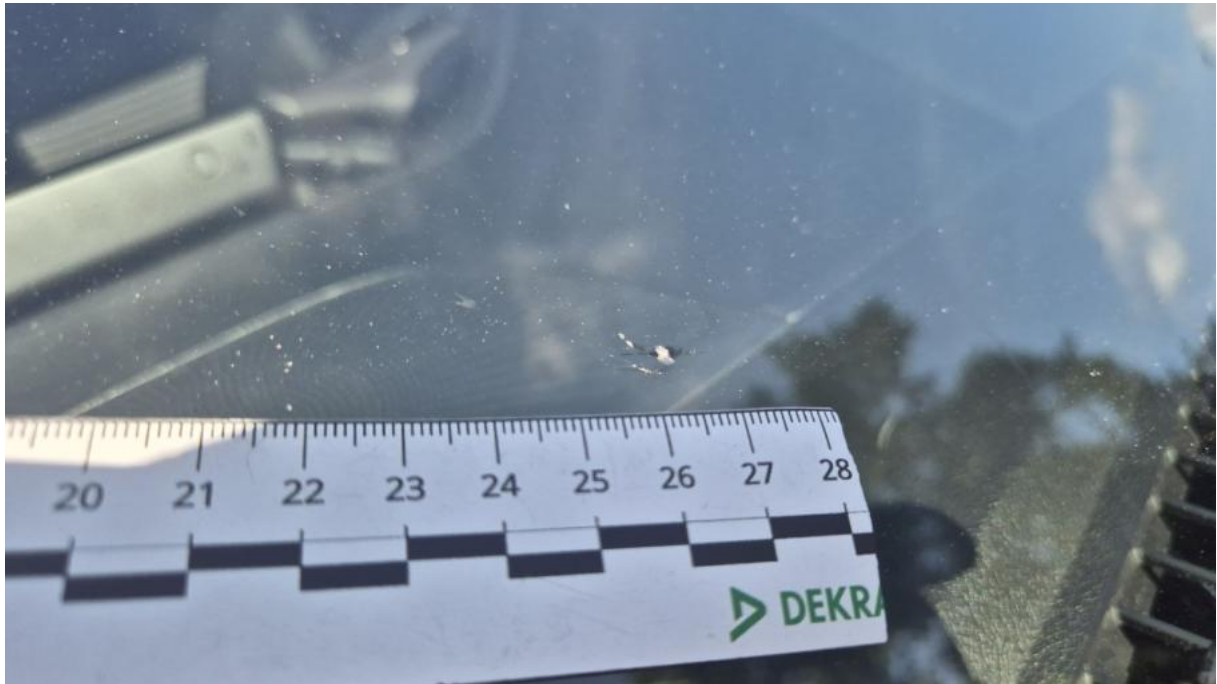
**Fot. 41**

| Poz. | Nazwa pozycji | Opis uszkodzeń | Kwalifik. | Naprawa [rbg] |
|---|---|---|---|---|
| 1 | Szyba przednia barwiona | pęknięcie | WY | 2.3 |

Szyba czołowa - Pęknięcie/rozerwanie 1

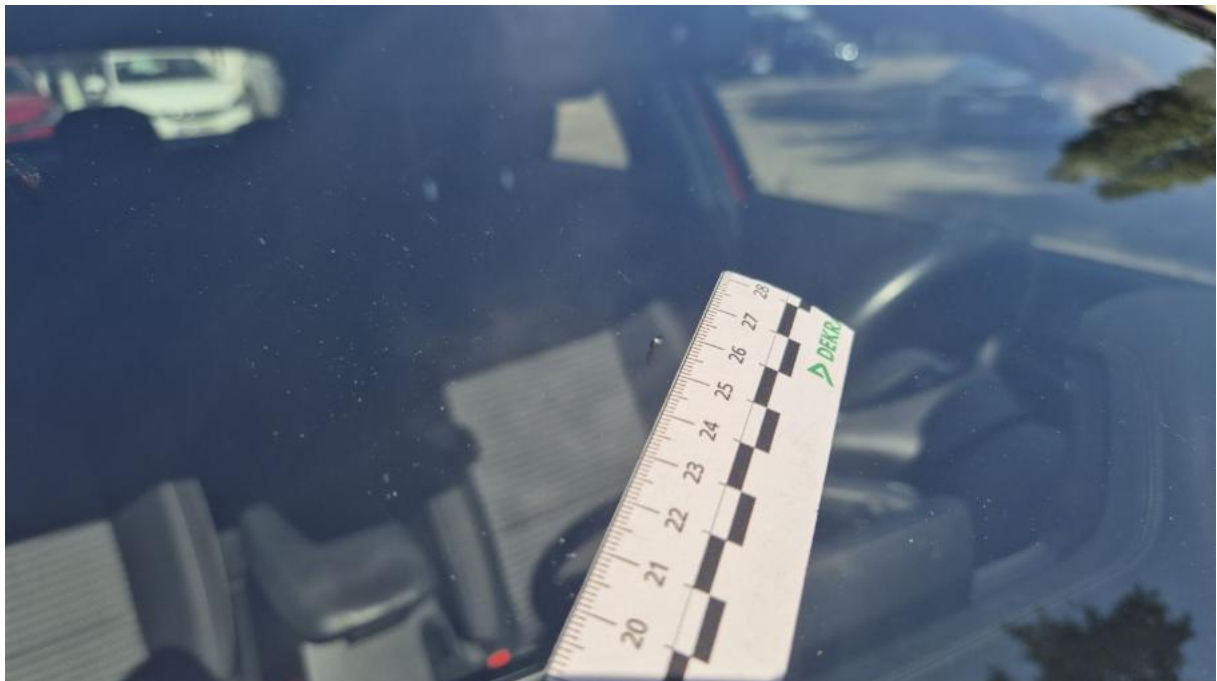
**Fot. 42**

Szyba czołowa - Pęknięcie/rozerwanie 2

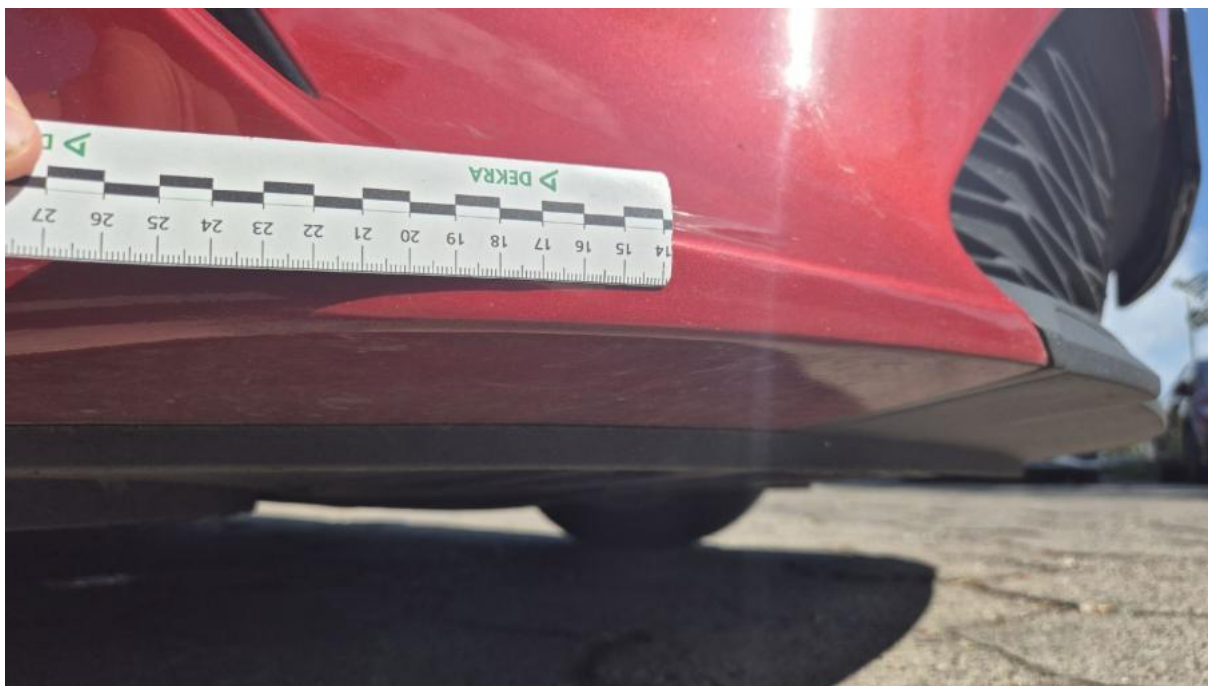
**Fot. 43**

| Poz. | Nazwa pozycji | Opis uszkodzeń | Kwalifik. | Naprawa [rbg] |
|---|---|---|---|---|
| 6 | Okladzina zderzaka przedniego | rysa/odprysk | | |

Zderzak - Rysa/odprysk 1

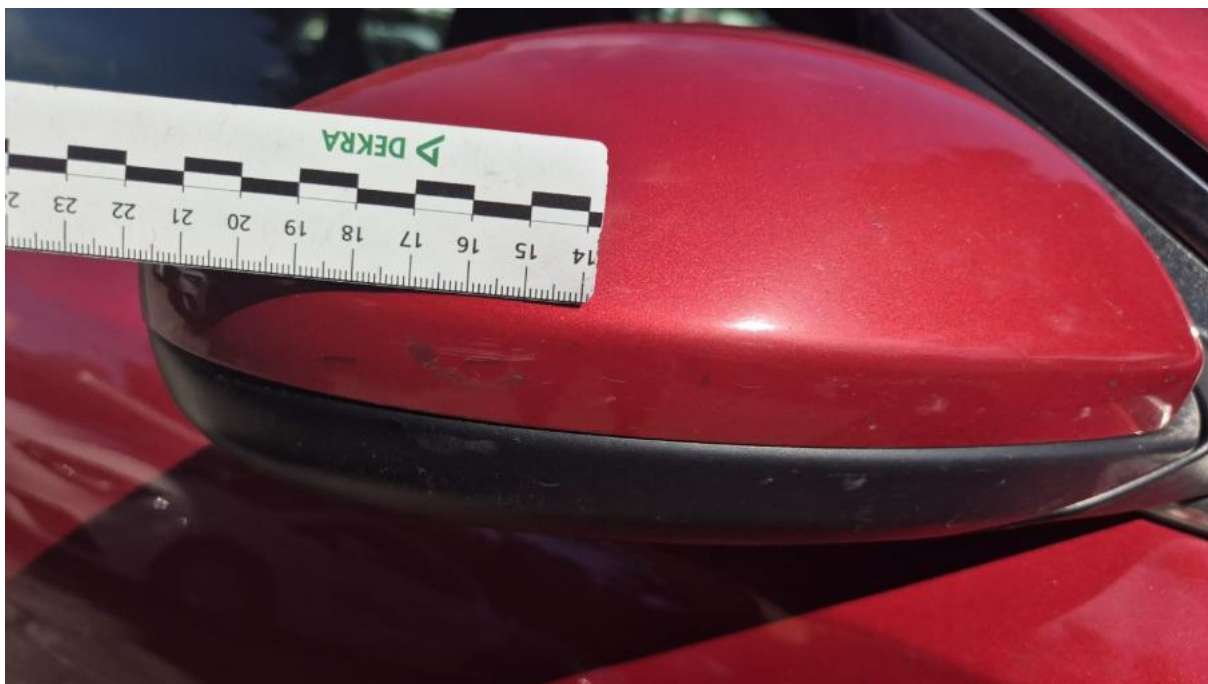
**Fot. 44**

| Poz. | Nazwa pozycji | Opis uszkodzeń | Kwalifik. | Naprawa [rbg] |
|---|---|---|---|---|
| 10 | Oslona lusterka zewnętrznego R | rysa/odprysk | | |

Lusterko zew P - Rysa/odprysk 1

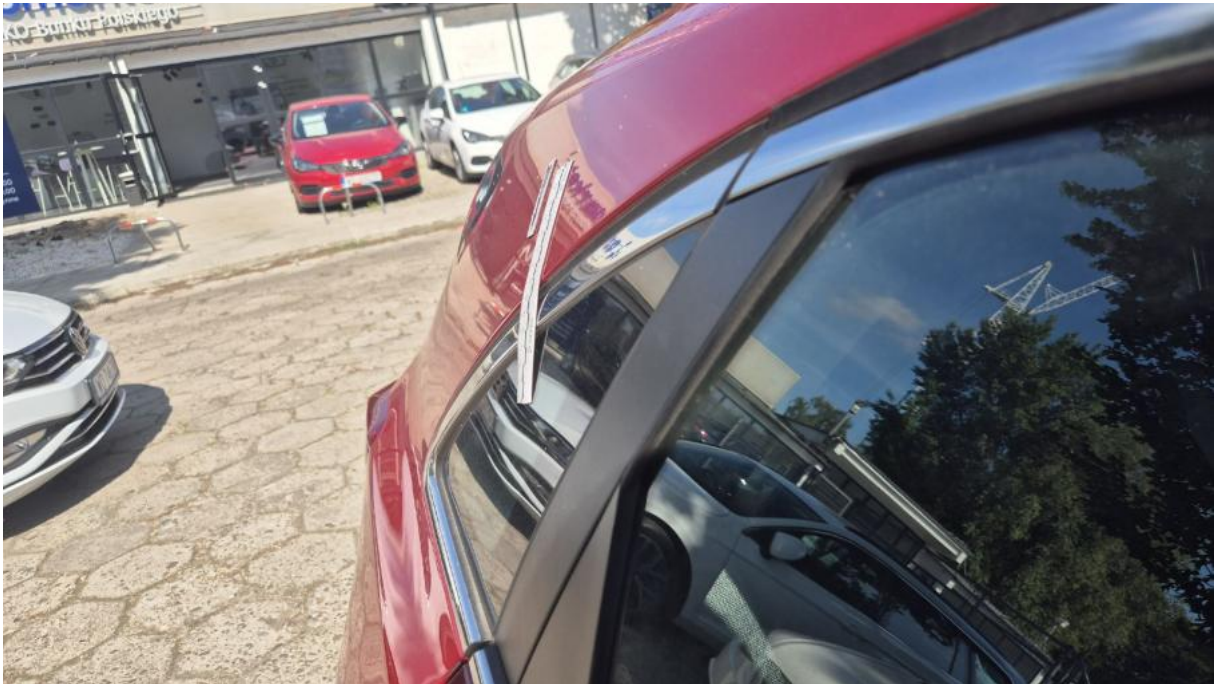
**Fot. 45**

| Poz. | Nazwa pozycji | Opis uszkodzeń | Kwalifik. | Naprawa [rbg] |
|---|---|---|---|---|
| 13 | Błotnik tylny R | wgniecenie/odkształcenie | | |

Błotnik tylny P / Ściana boczna P - Wgniecenie/odkształcenie 1

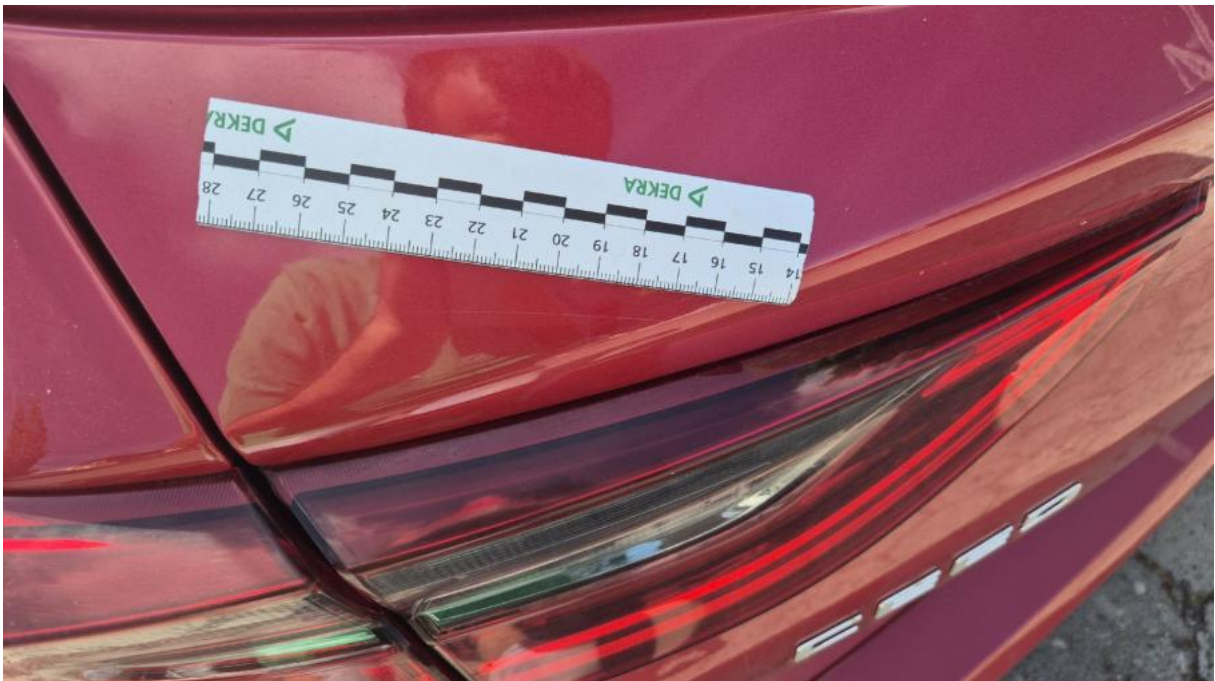
**Fot. 46**

| Poz. | Nazwa pozycji | Opis uszkodzeń | Kwalifik. | Naprawa [rbg] |
|---|---|---|---|---|
| 4 | Pokrywa tylna | rysa/odprysk, wgniecenie/odkształcenie | NA | 0.7 |

Pokrywy bagażnika - Rysa/odprysk 1

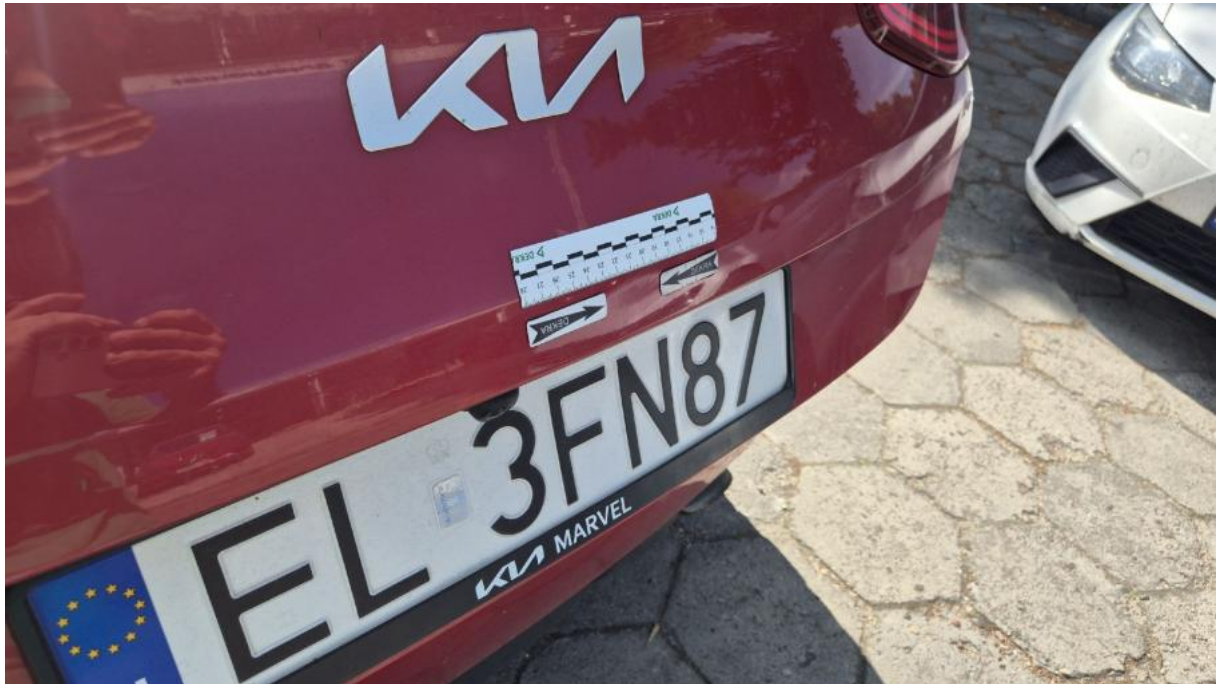
**Fot. 47**

Pokrywy bagażnika - Wgniecenie/odkształcenie 1

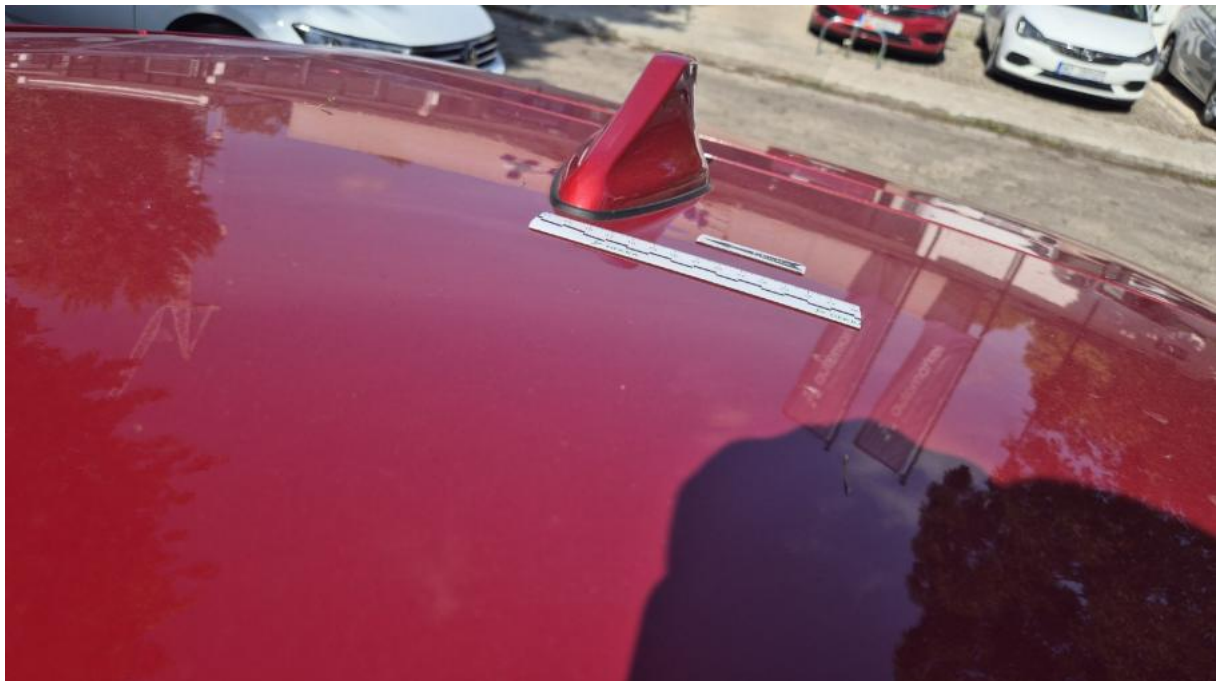
**Fot. 48**

| Poz. | Nazwa pozycji | Opis uszkodzeń | Kwalifik. | Naprawa [rbg] |
|---|---|---|---|---|
| 8 | Dach | wgniecenie/odkształcenie | | |

Dach - Wgniecenie/odkształcenie 1

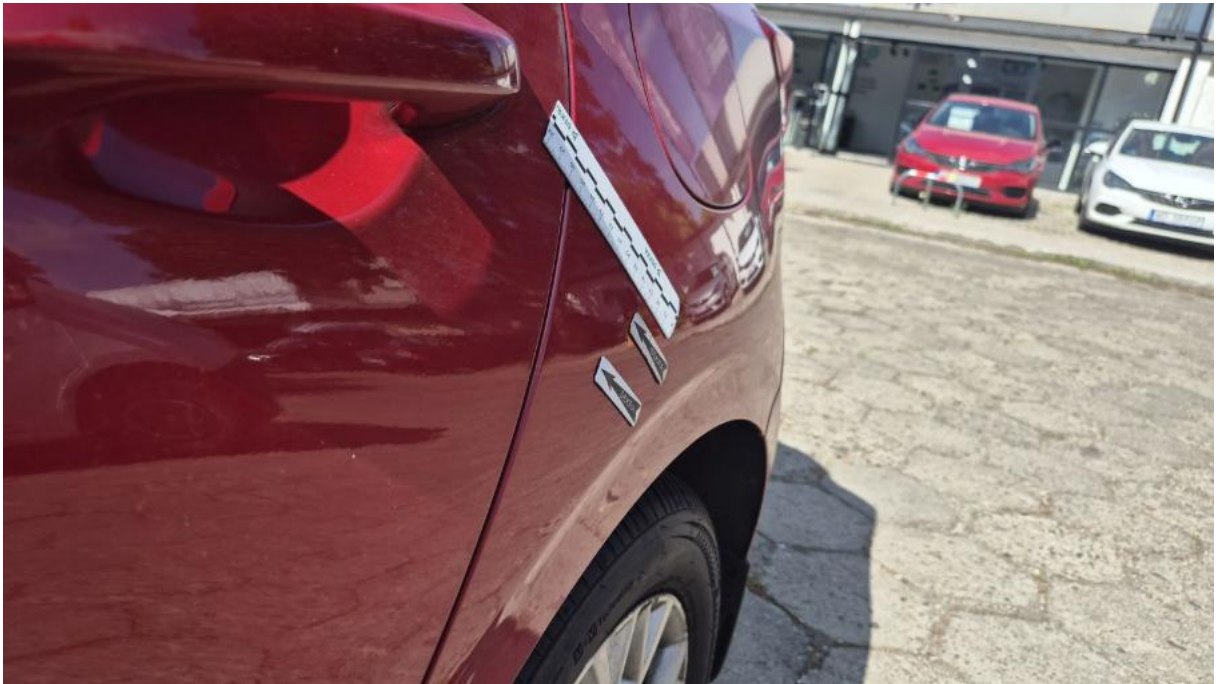
**Fot. 49**

| Poz. | Nazwa pozycji | Opis uszkodzeń | Kwalifik. | Naprawa [rbg] |
|---|---|---|---|---|
| 12 | Błotnik tylny L | wgniecenie/odkształcenie | | |

Błotnik tylny L / Ściana boczna L - Wgniecenie/odkształcenie 1

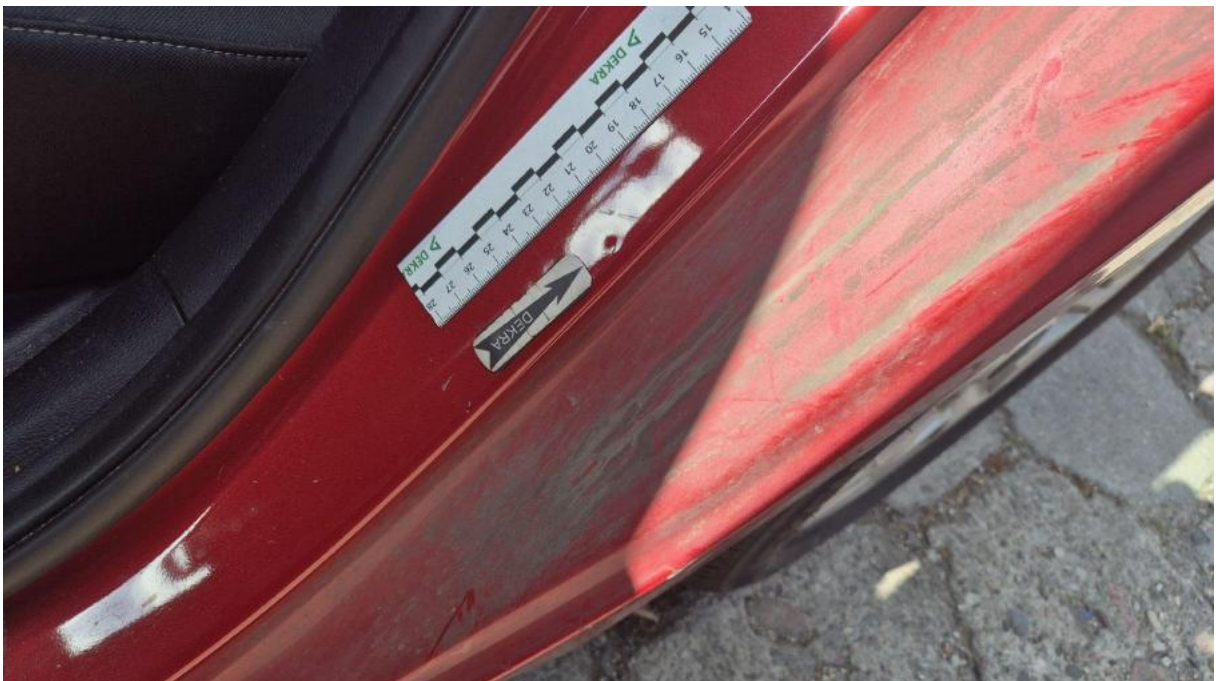
**Fot. 50**

Błotnik tylny L / Ściana boczna L - Wgniecenie/odkształcenie 2

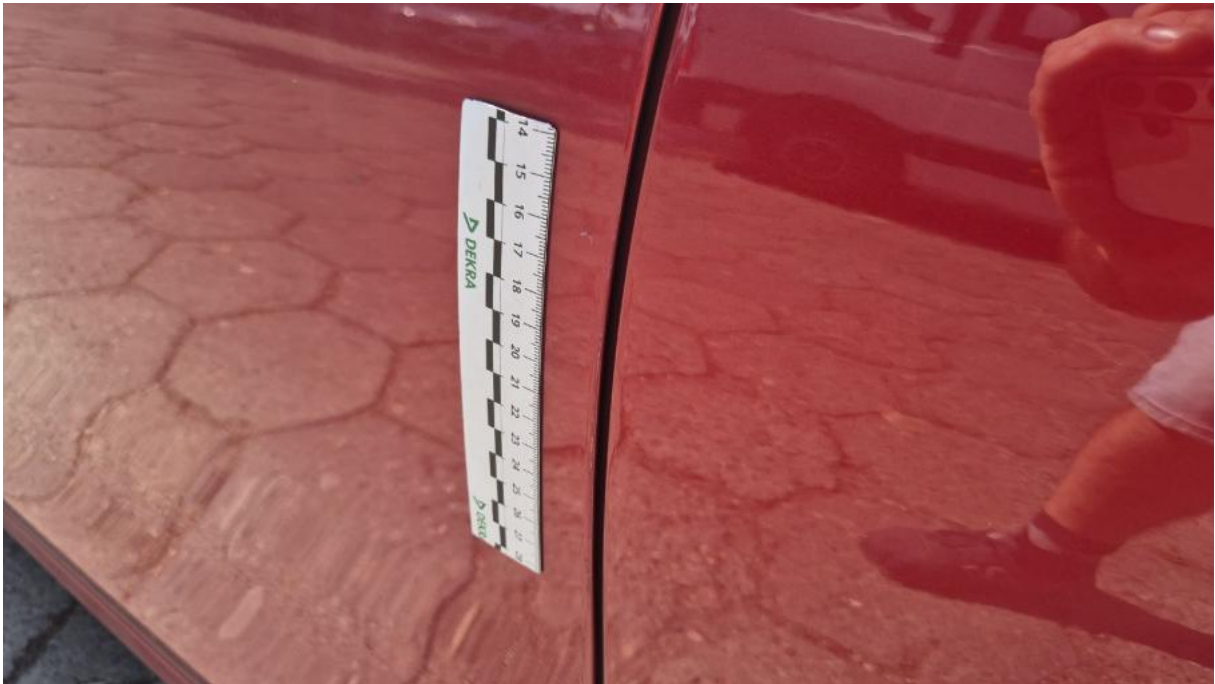
**Fot. 51**

Drzwi przed L - Rysa/odprysk 1

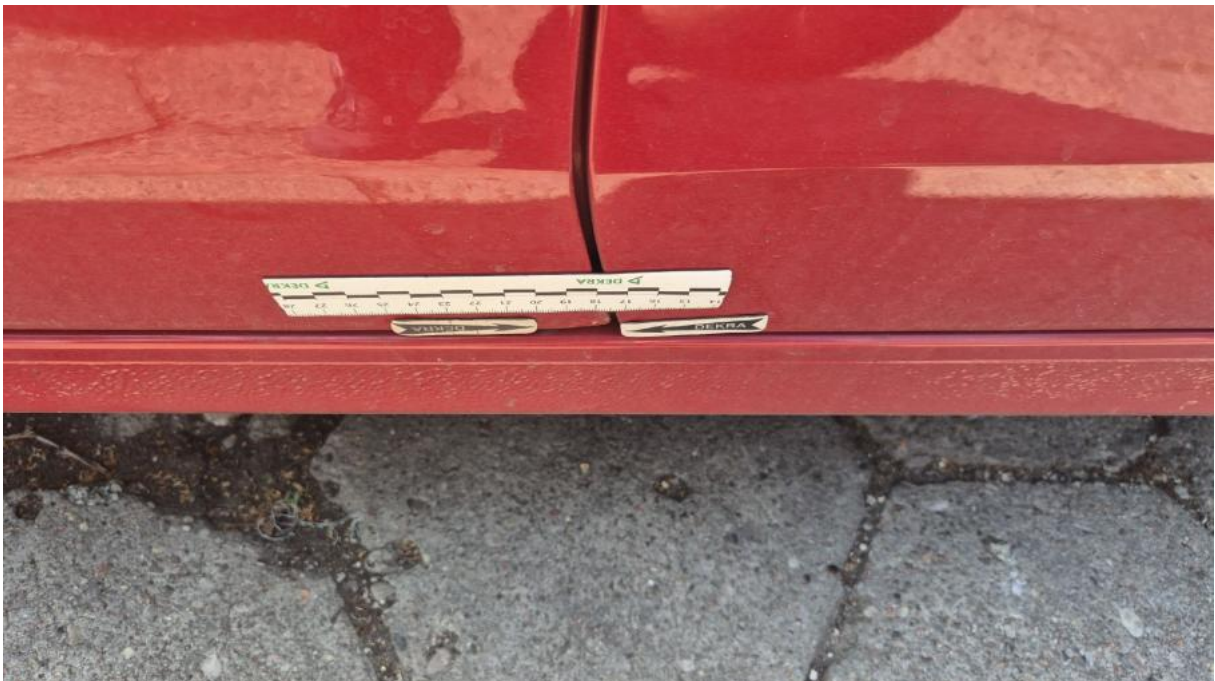
**Fot. 52**

| Poz. | Nazwa pozycji | Opis uszkodzeń | Kwalifik. | Naprawa [rbg] |
|---|---|---|---|---|
| 3 | Drzwi przednie (nieuzbrojone) L | wgniecenie/odkształcenie | NA | 0.7 |

Drzwi przed L - Wgniecenie/odkształcenie 1

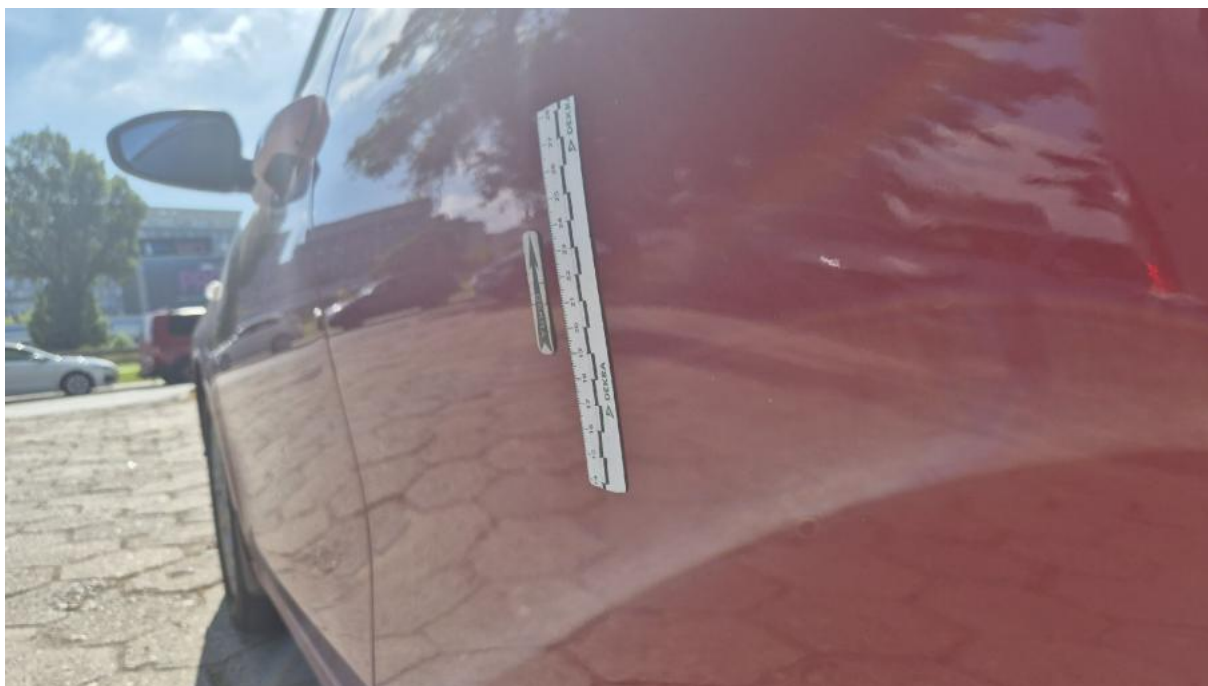
**Fot. 53**

| Poz. | Nazwa pozycji | Opis uszkodzeń | Kwalifik. | Naprawa [rbg] |
|---|---|---|---|---|
| 11 | Drzwi tylne (nieuzbrojone) L | wgniecenie/odkształcenie | | |

Drzwi tylne L - Wgniecenie/odkształcenie 1

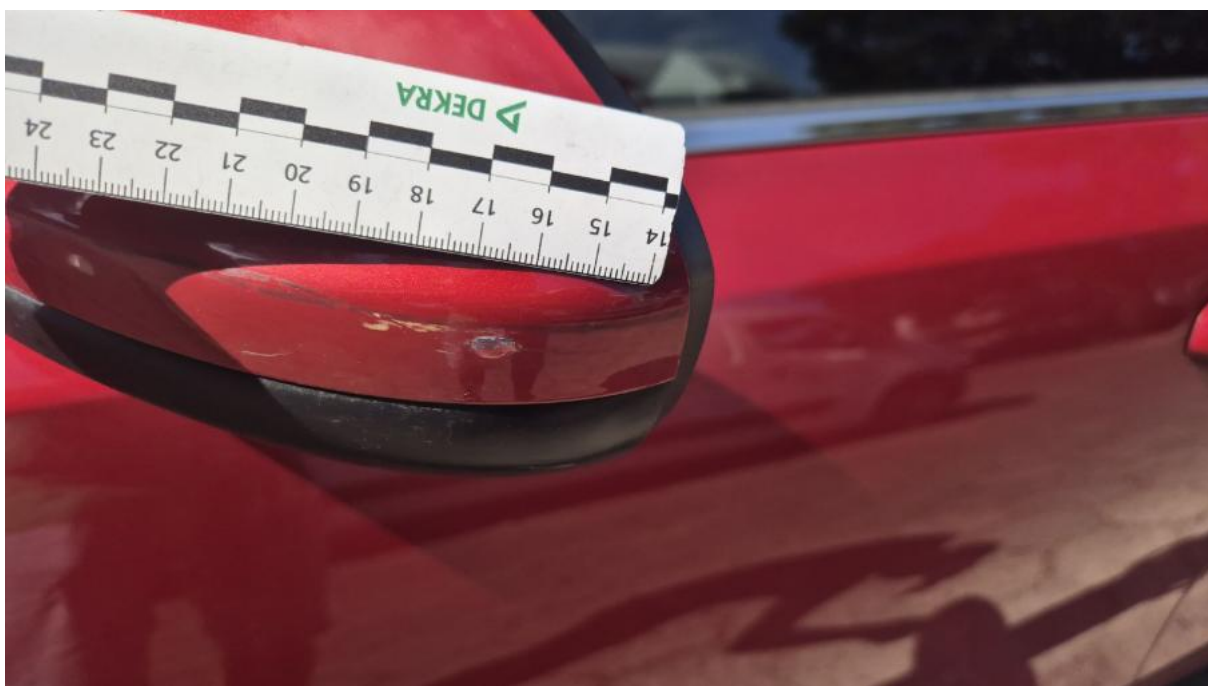
**Fot. 54**

| Poz. | Nazwa pozycji | Opis uszkodzeń | Kwalifik. | Naprawa [rbg] |
|---|---|---|---|---|
| 9 | Oslona lusterka zewnętrznego L | rysa/odprysk | | |

Lusterko zew L - Rysa/odprysk 1

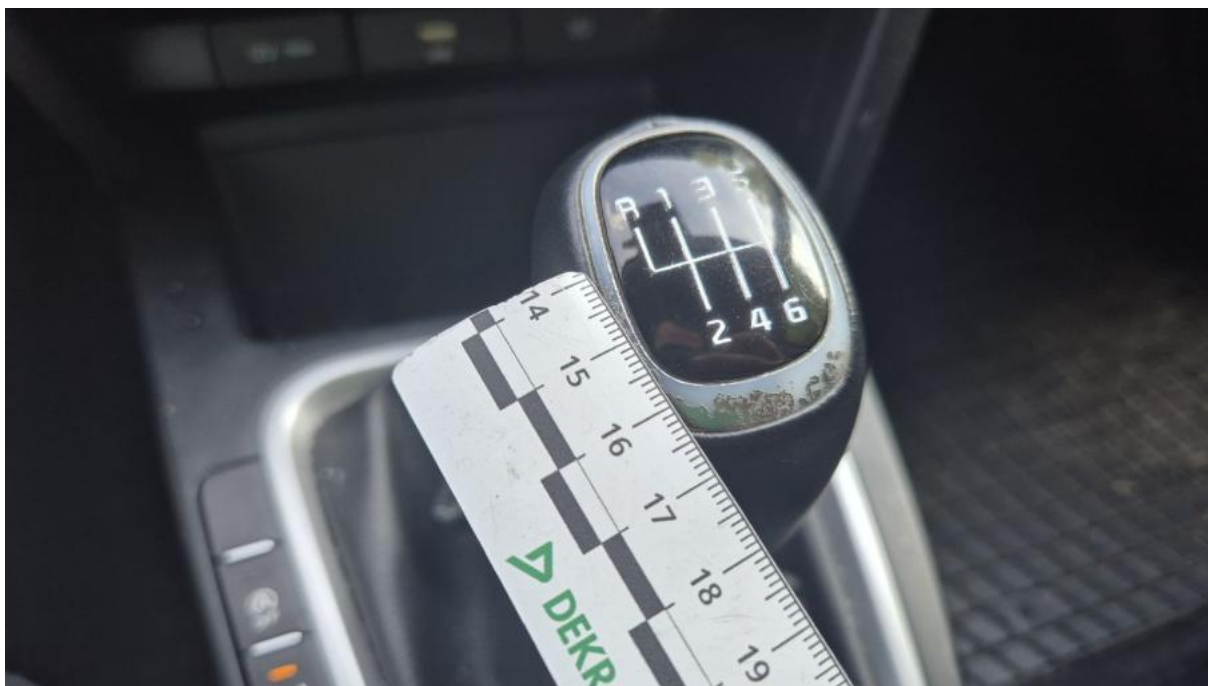
**Fot. 55**

| Poz. | Nazwa pozycji | Opis uszkodzeń | Kwalifik. | Naprawa [rbg] |
|---|---|---|---|---|
| 14 | Gałka | rysa/odprysk | | |

Gałka dźwigni zmiany biegów - Rysa/odprysk 1

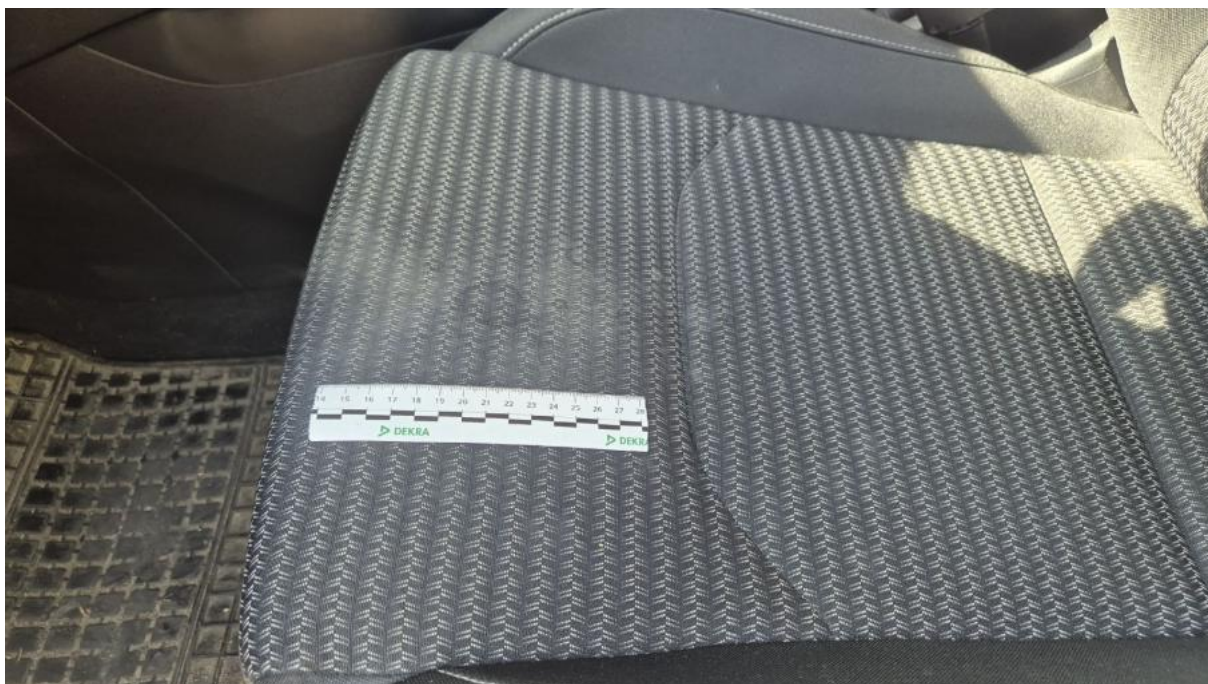
**Fot. 56**

| Poz. | Nazwa pozycji | Opis uszkodzeń | Kwalifik. | Naprawa [rbg] |
|---|---|---|---|---|
| 5 | Tapicerka siedziska 1.rząd L | zabrudzenie | NA | 0.5 |

Fotel prz. lew. - Inne 1

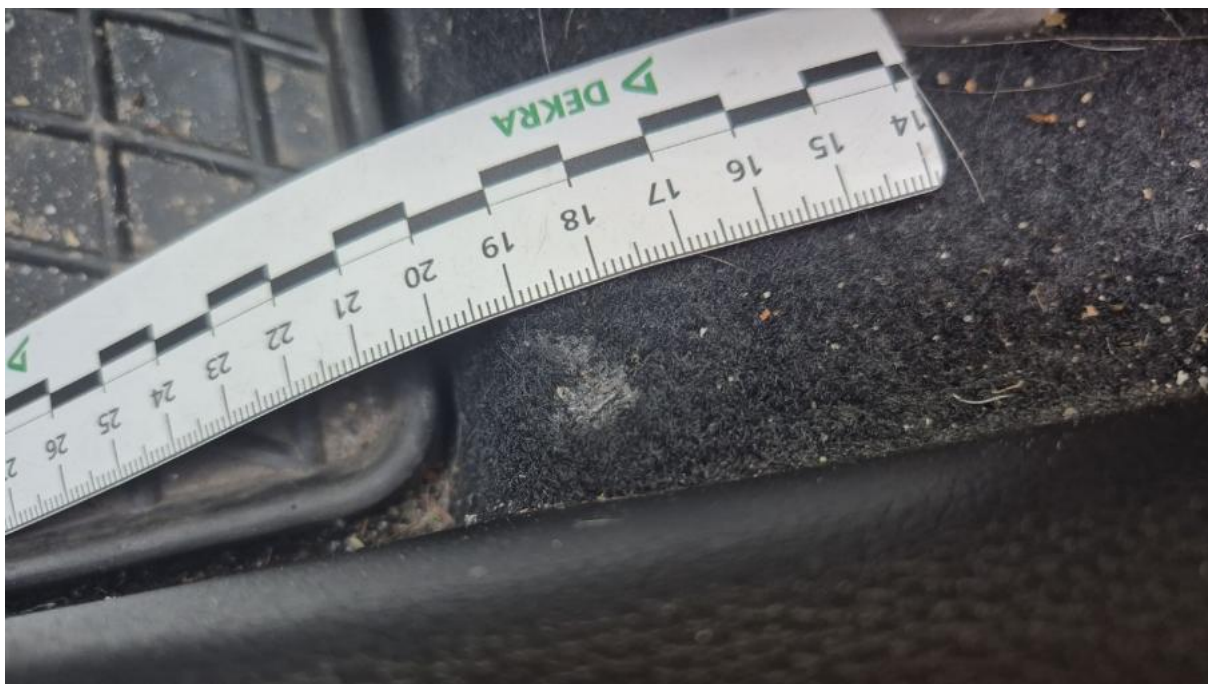
**Fot. 58**

| Poz. | Nazwa pozycji | Opis uszkodzeń | Kwalifik. | Naprawa [rbg] |
|---|---|---|---|---|
| 15 | Dywaniki podłogi komplet | przytopienie | | |

Wykładzina podłogi - Inne 1
