## Raport z oględzin pojazdu

| Numer raportu | 12131/6/26-15201 | Data raportu | 24-06-2026 |

| Numer identyfikacyjny (VIN) | <b>VXKUPHNEKN4138900</b> |
| Marka, model | OPEL Corsa F Hatchback 19-23 |

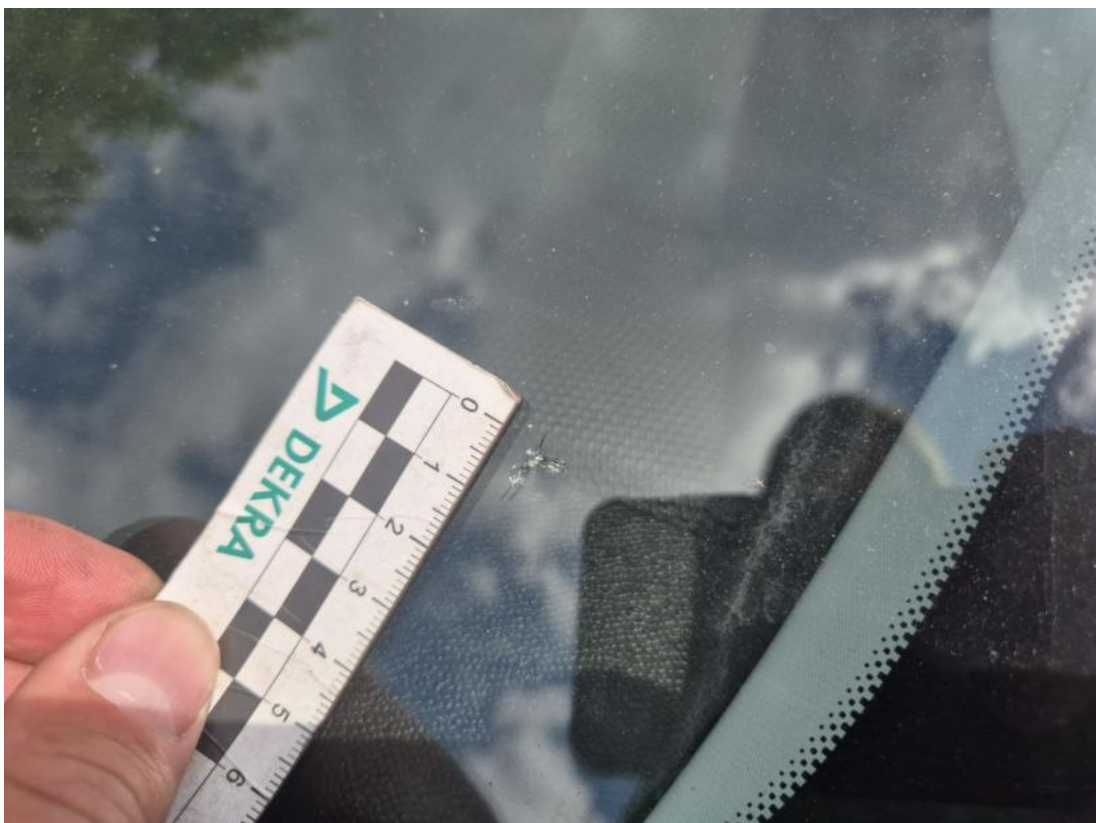
| Poz. | Nazwa pozycji | Opis uszkodzeń | Kwalifik. | Naprawa [rbg] |
|---|---|---|---|---|
| 2 | Szyba przednia | pęknięcie | WY | 1.9 |

**Fot. 36**  
Szyba czołowa - Pęknięcie/rozerwanie 1

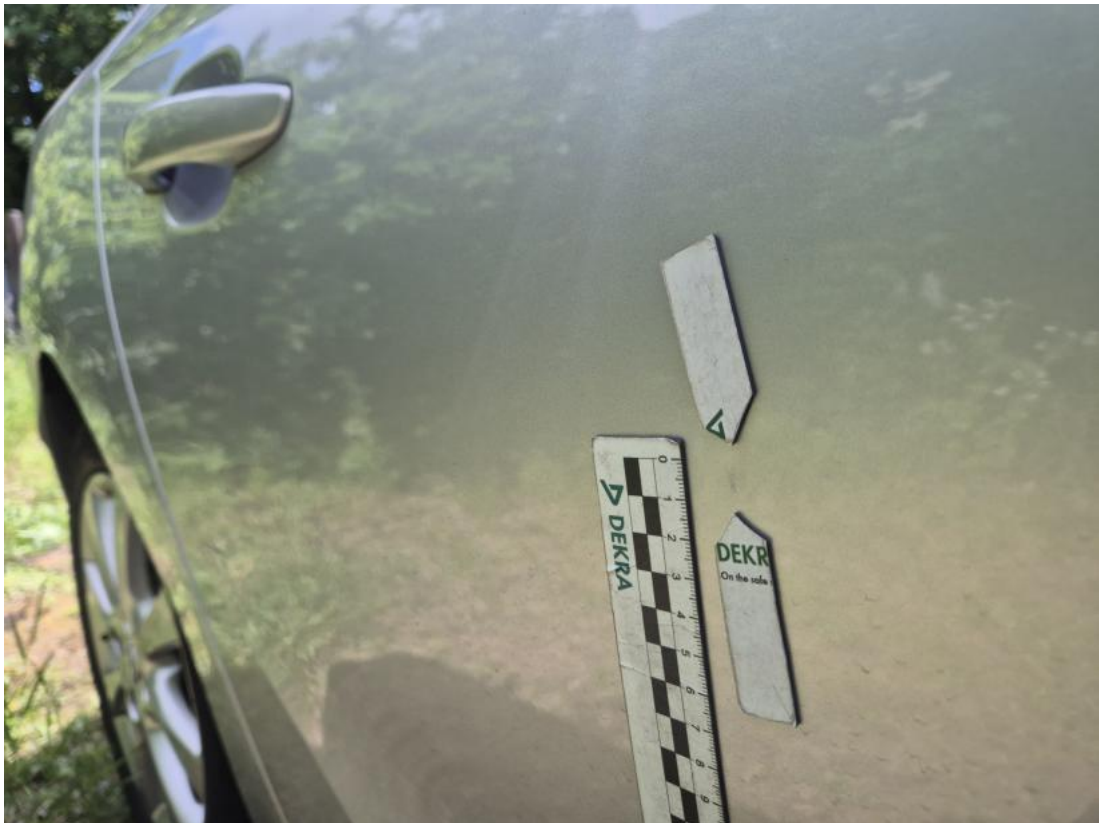
**Fot. 37**

| Poz. | Nazwa pozycji | Opis uszkodzeń | Kwalifik. | Naprawa [rbg] |
|---|---|---|---|---|
| 11 | Drzwi tylne (nieuzbrojone) R | wgniecenie | | |

Drzwi tylne P - Wgniecenie/odkształcenie 1

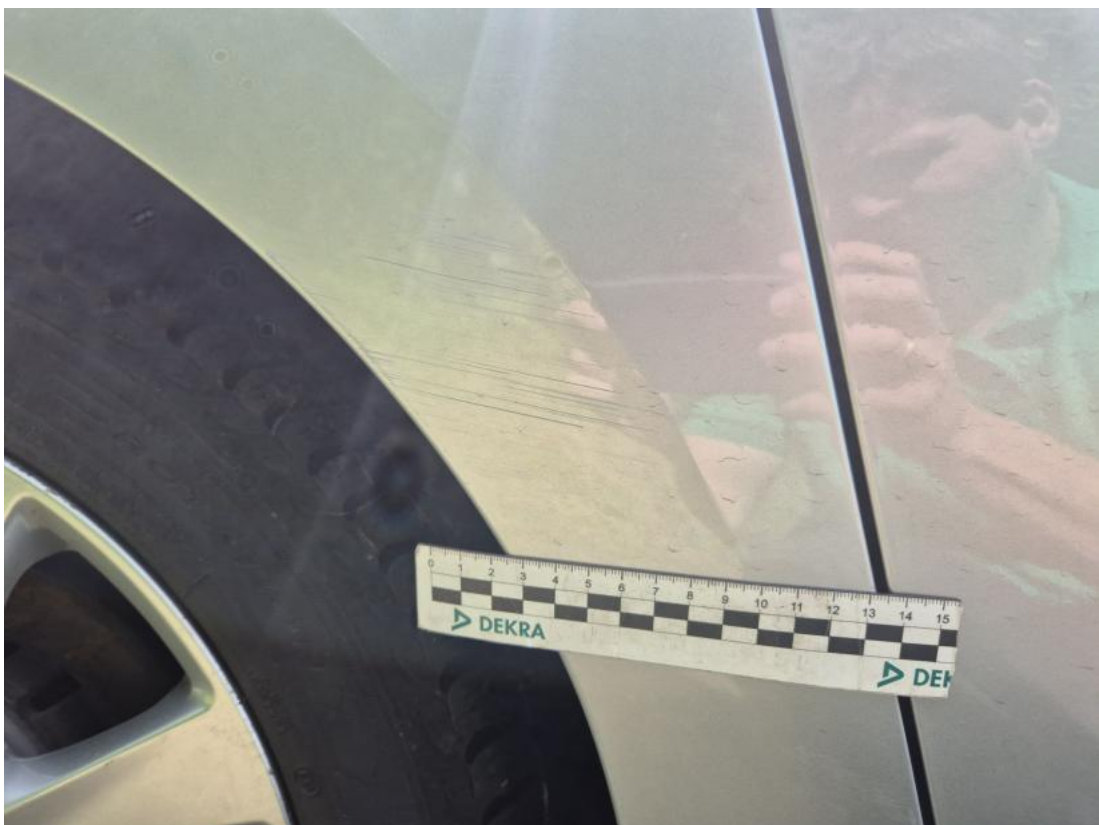
**Fot. 38**

| Poz. | Nazwa pozycji | Opis uszkodzeń | Kwalifik. | Naprawa [rbg] |
|---|---|---|---|---|
| 7 | Błotnik tylny R | zarysowanie, wgniecenie | NA | 1.5 |

Błotnik tylny P / Ściana boczna P - Rysa/odprysk 1

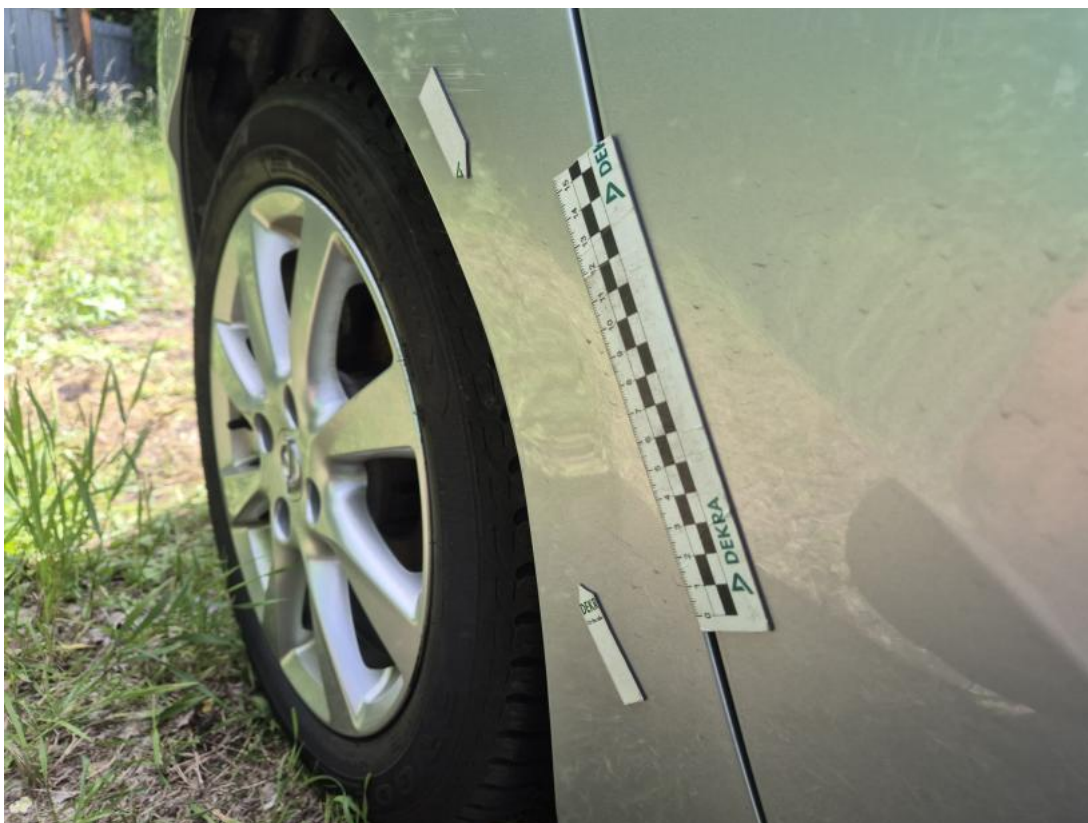
**Fot. 39**

Błotnik tylny P / Ściana boczna P - Wgniecenie/odkształcenie 1

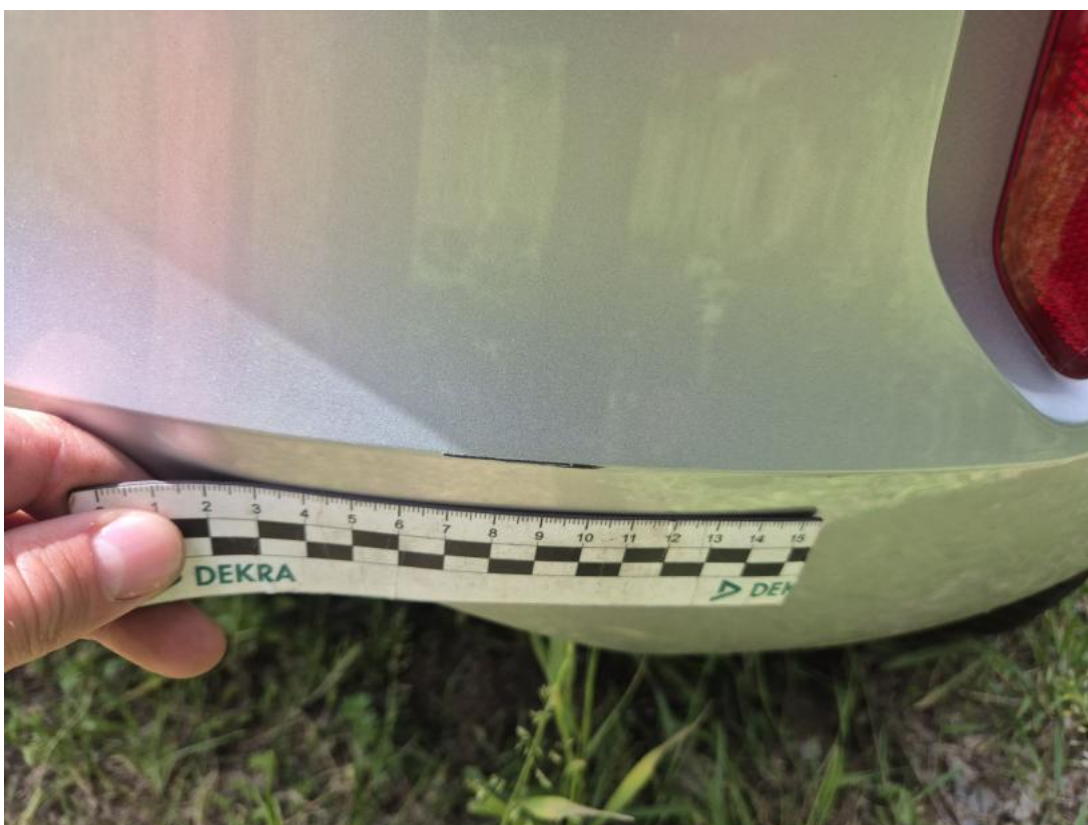
**Fot. 40**

| Poz. | Nazwa pozycji | Opis uszkodzeń | Kwalifik. | Naprawa [rbg] |
|---|---|---|---|---|
| 12 | Okładzina zderzaka tylnego | zarysowanie | | |

Zderzak tylny - Rysa/odprysk 1

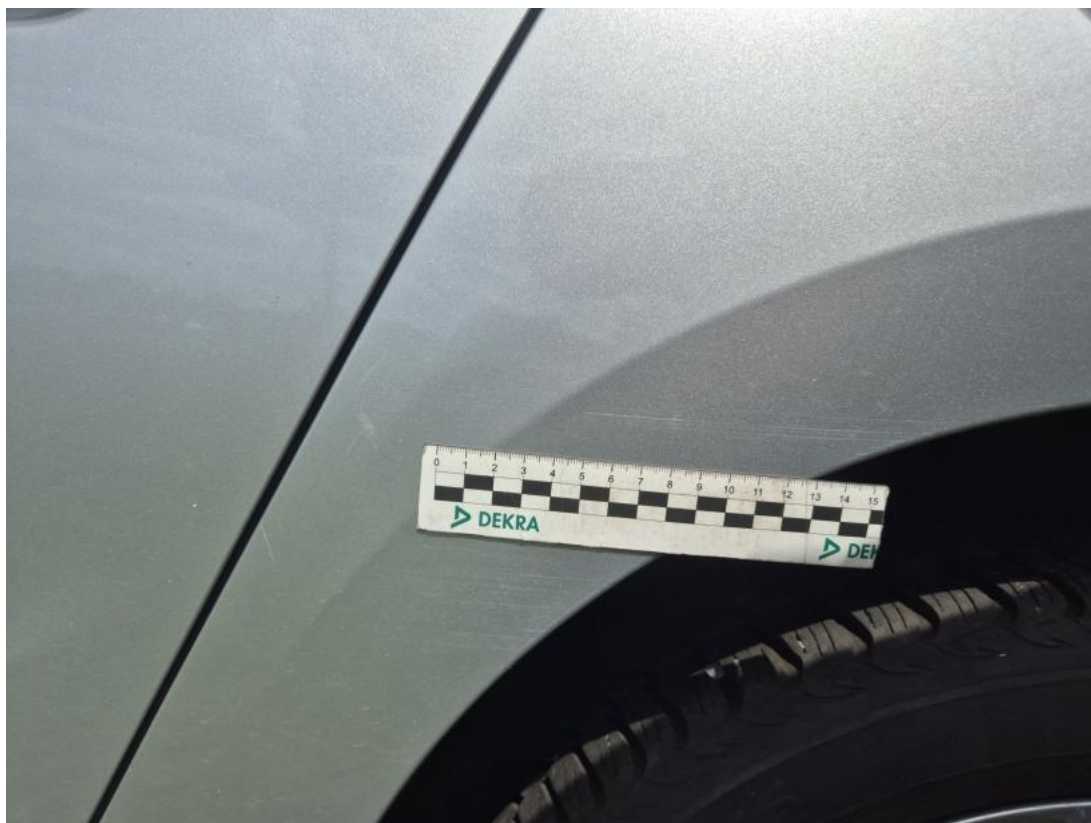
**Fot. 41**

| Poz. | Nazwa pozycji | Opis uszkodzeń | Kwalifik. | Naprawa [rbg] |
|---|---|---|---|---|
| 6 | Błotnik tylny L | zarysowanie, wgniecenie, wgniecenie | NA | 2.5 |

Błotnik tylny L / Ściana boczna L - Rysa/odprysk 1

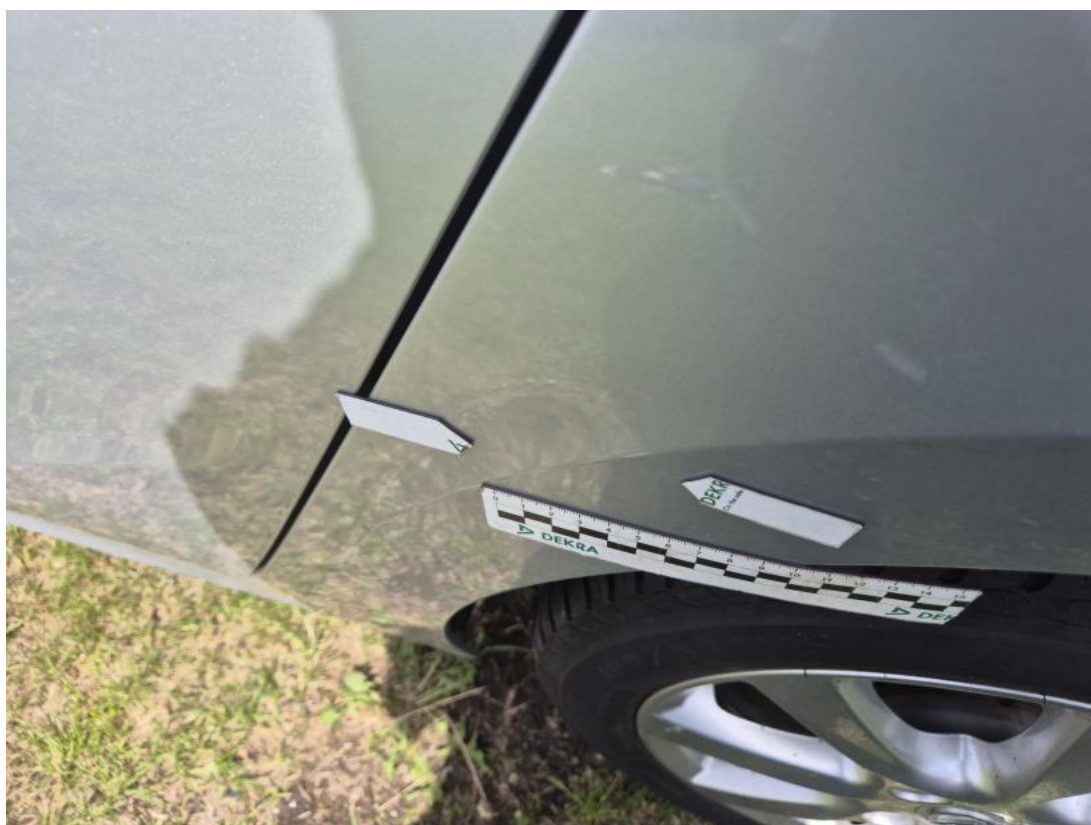
**Fot. 42**

Błotnik tylny L / Ściana boczna L - Wgniecenie/odkształcenie 1

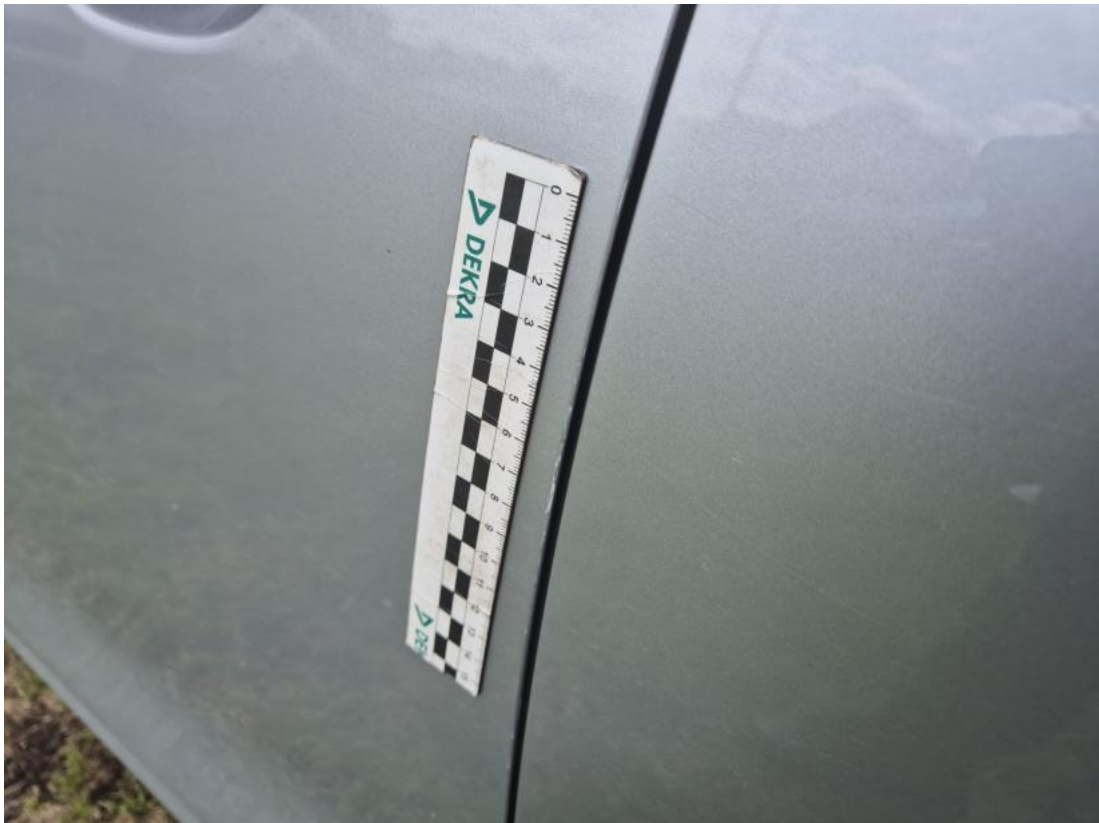
**Fot. 43**

| Poz. | Nazwa pozycji | Opis uszkodzeń | Kwalifik. | Naprawa [rbg] |
|---|---|---|---|---|
| 9 | Drzwi przednie (nieuzbrojone) L | odpryski lakieru | | |

Drzwi przed L - Rysa/odprysk 1

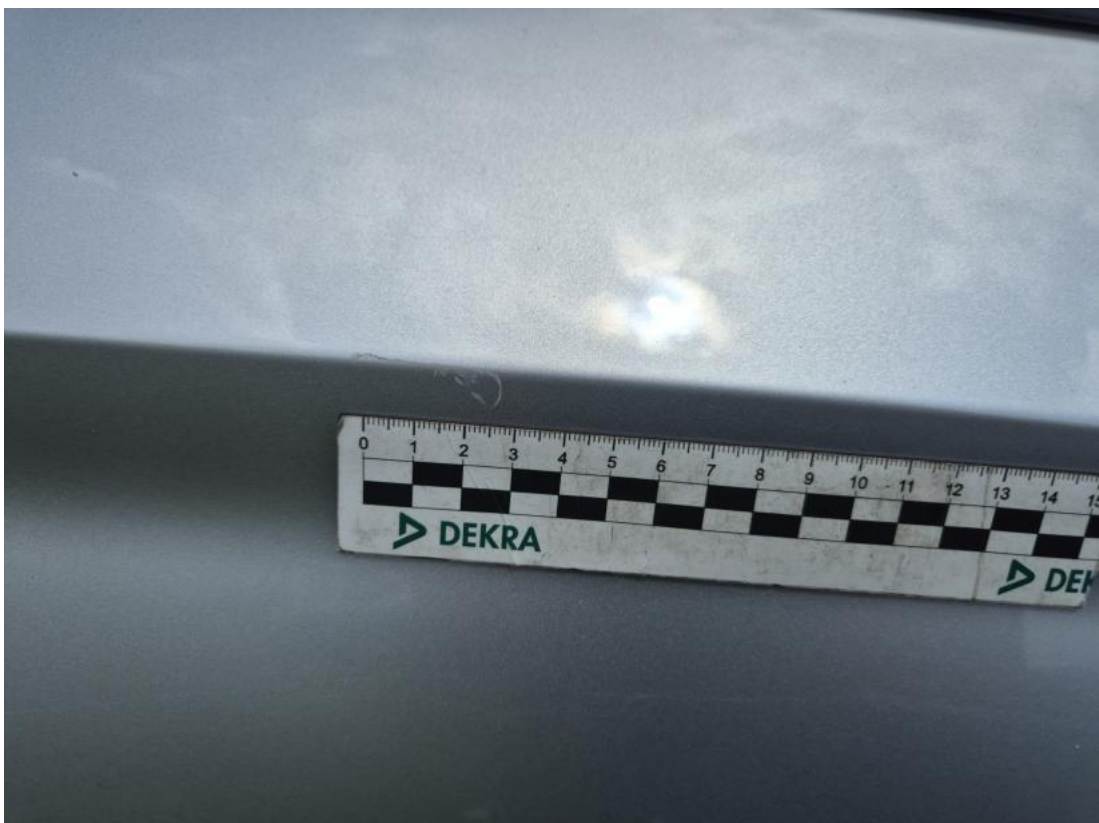
**Fot. 44**

| Poz. | Nazwa pozycji | Opis uszkodzeń | Kwalifik. | Naprawa [rbg] |
|---|---|---|---|---|
| 10 | Drzwi tylne (nieuzbrojone) L | odpryski lakieru | | |

Drzwi tylne L - Rysa/odprysk 1

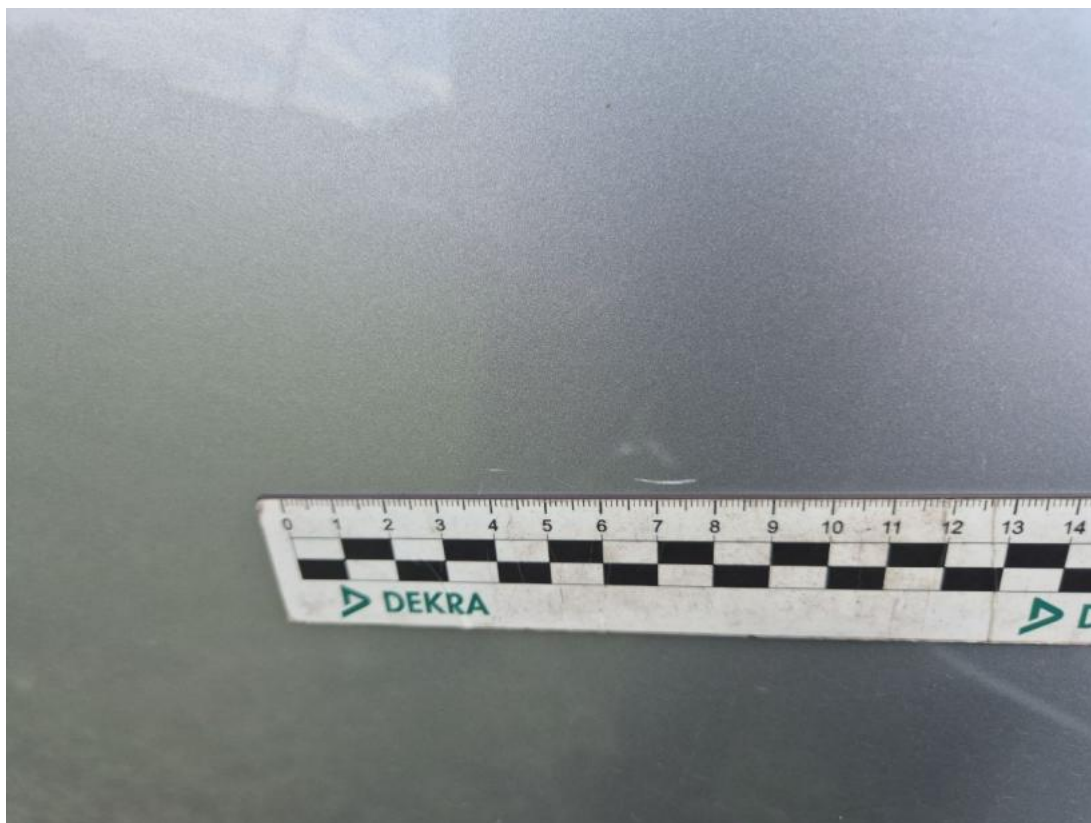
**Fot. 45**

Drzwi tylne L - Rysa/odprysk 2

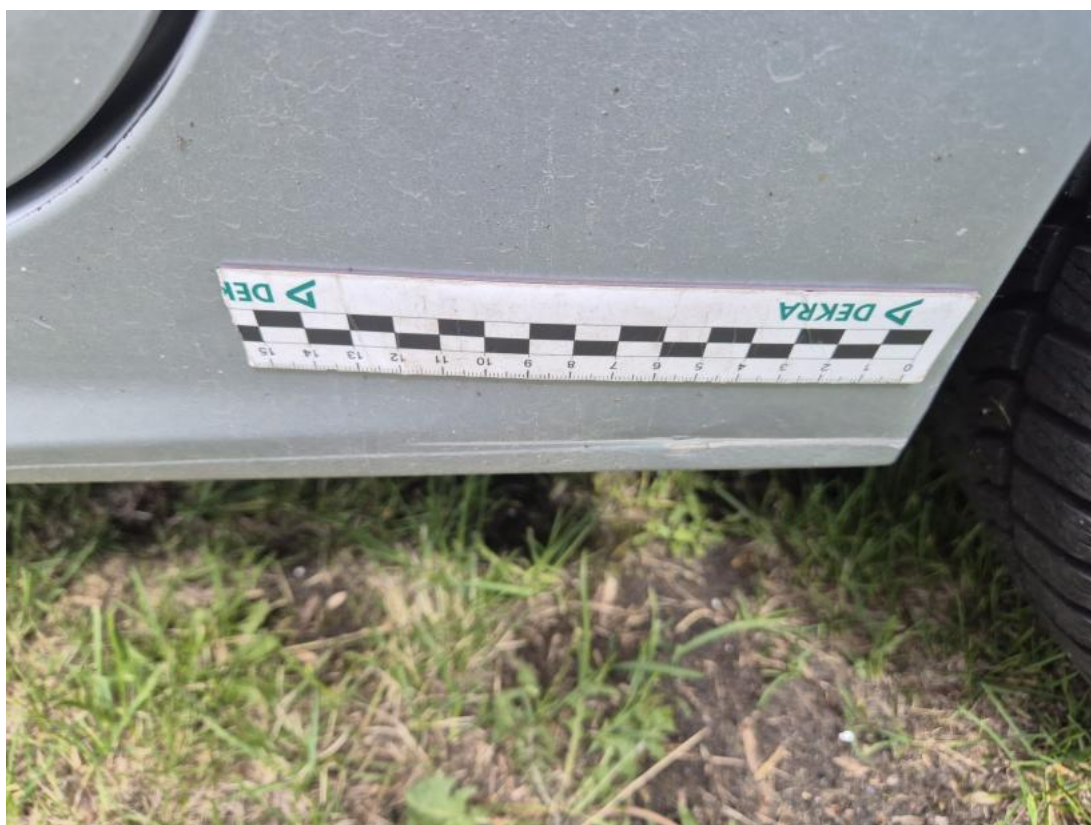
**Fot. 46**

Próg L - Wgniecenie/odkształcenie 1

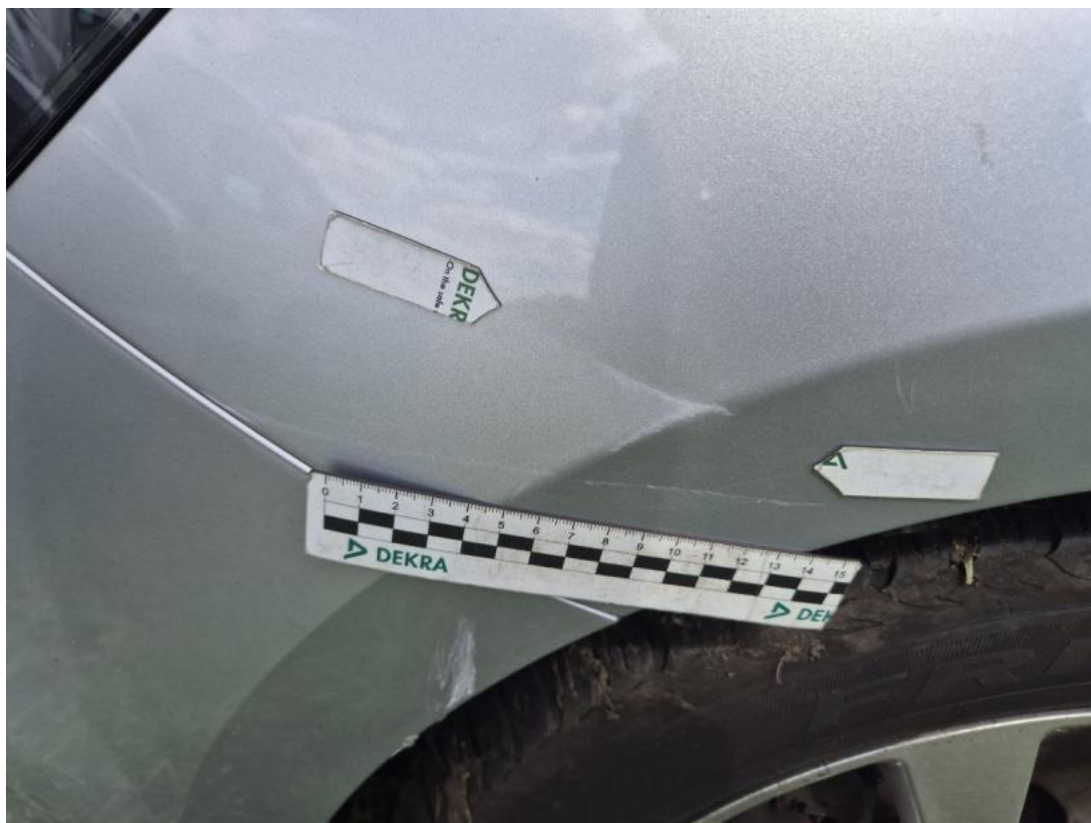
**Fot. 47**

Błotnik przedni L - Rysa/odprysk 1

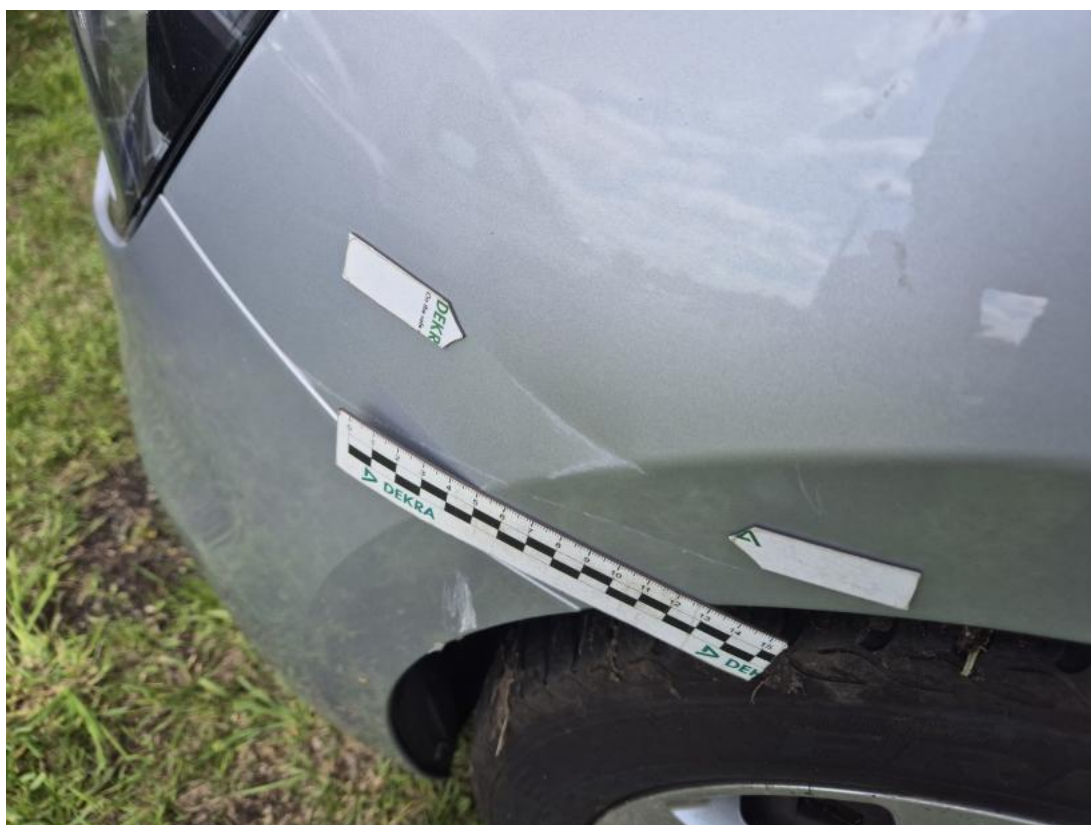
**Fot. 48**

| Poz. | Nazwa pozycji | Opis uszkodzeń | Kwalifik. | Naprawa [rbg] |
|---|---|---|---|---|
| 5 | Błotnik przedni L | wgniecenie | NA | 1.5 |

Błotnik przedni L - Wgniecenie/odkształcenie 1

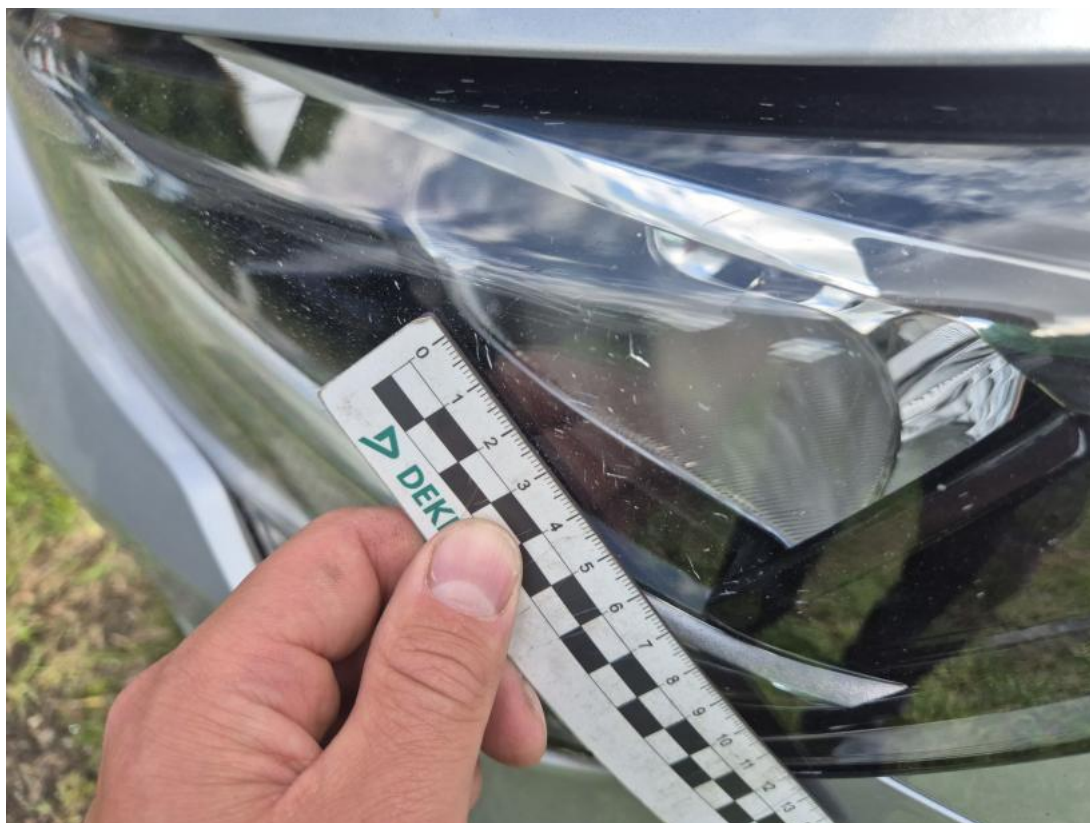
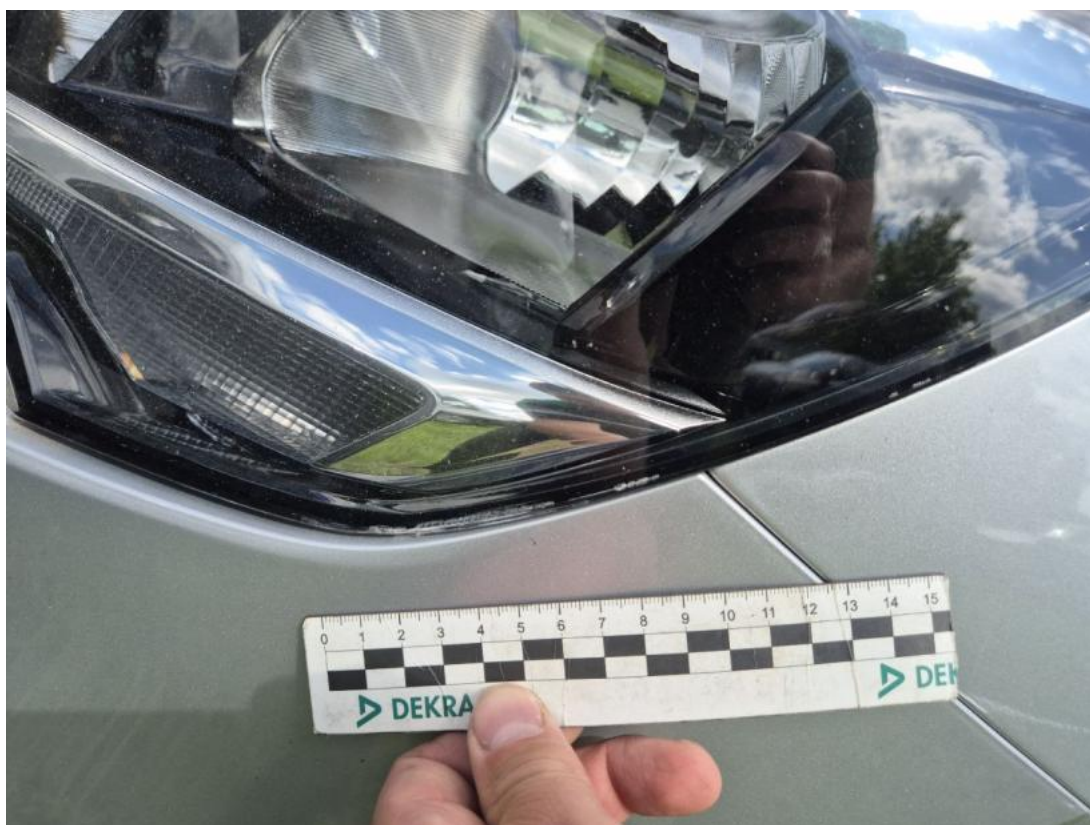
| Poz. | Nazwa pozycji | Opis uszkodzeń | Kwalifik. | Naprawa [rbg] |
|---|---|---|---|---|
| 1 | Reflektor z kierunkowskazem L | pęknięcie | WY | 1.5 |

Reflektor L - Pęknięcie/rozerwanie 1

Reflektor L - Pęknięcie/rozerwanie 2

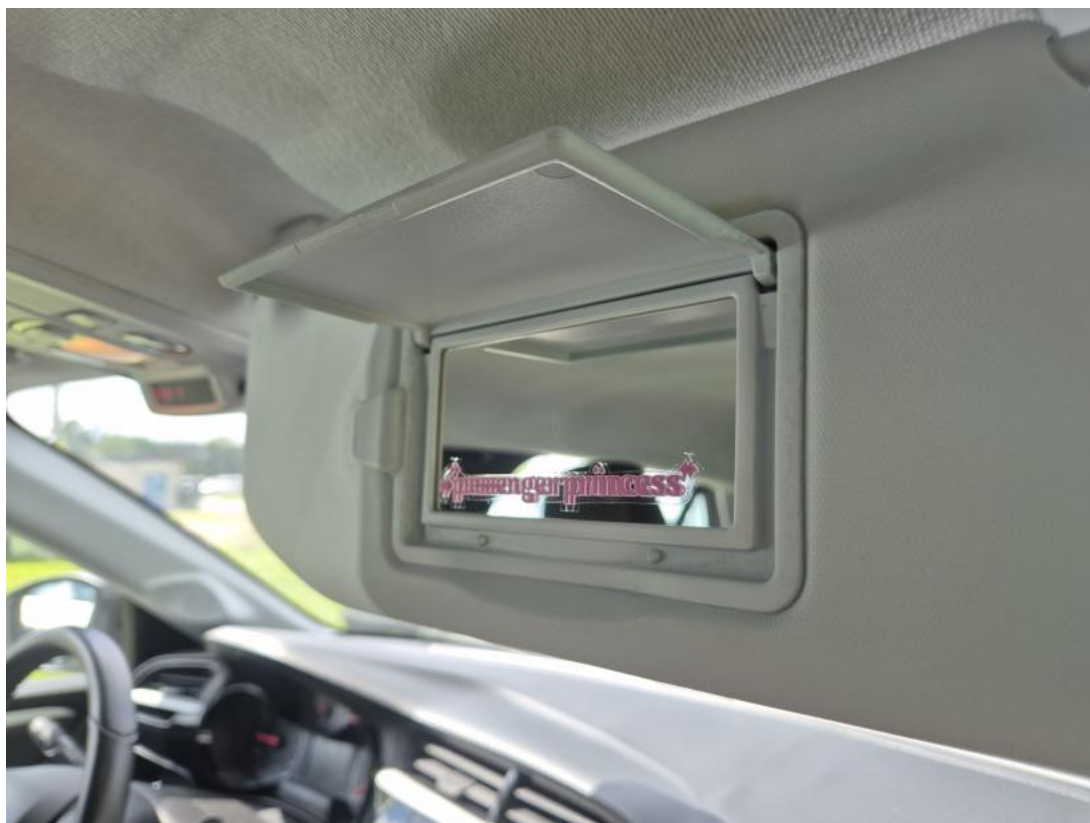
**Fot. 51**

| Poz. | Nazwa pozycji | Opis uszkodzeń | Kwalifik. | Naprawa [rbg] |
|---|---|---|---|---|
| 8 | Oslona przeciwsłoneczna R | nieoryginalna naklejka | NA | |

Osłona p/słoneczna prawa - Inne 1

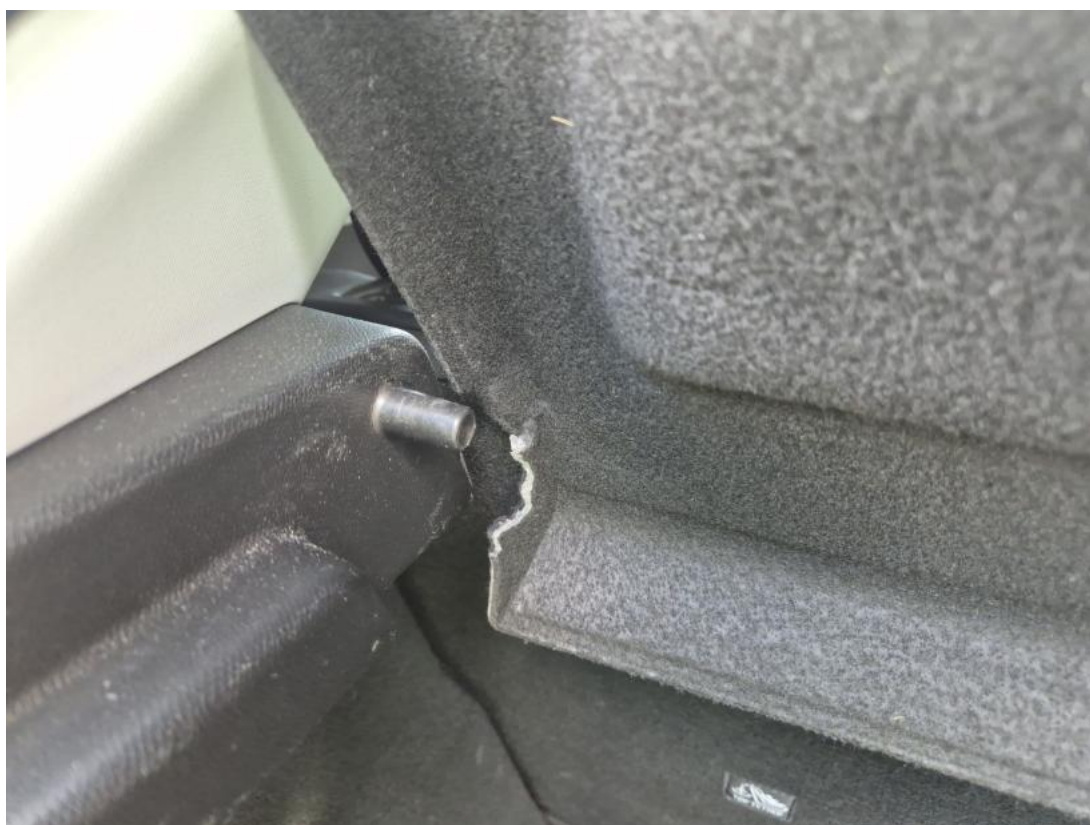
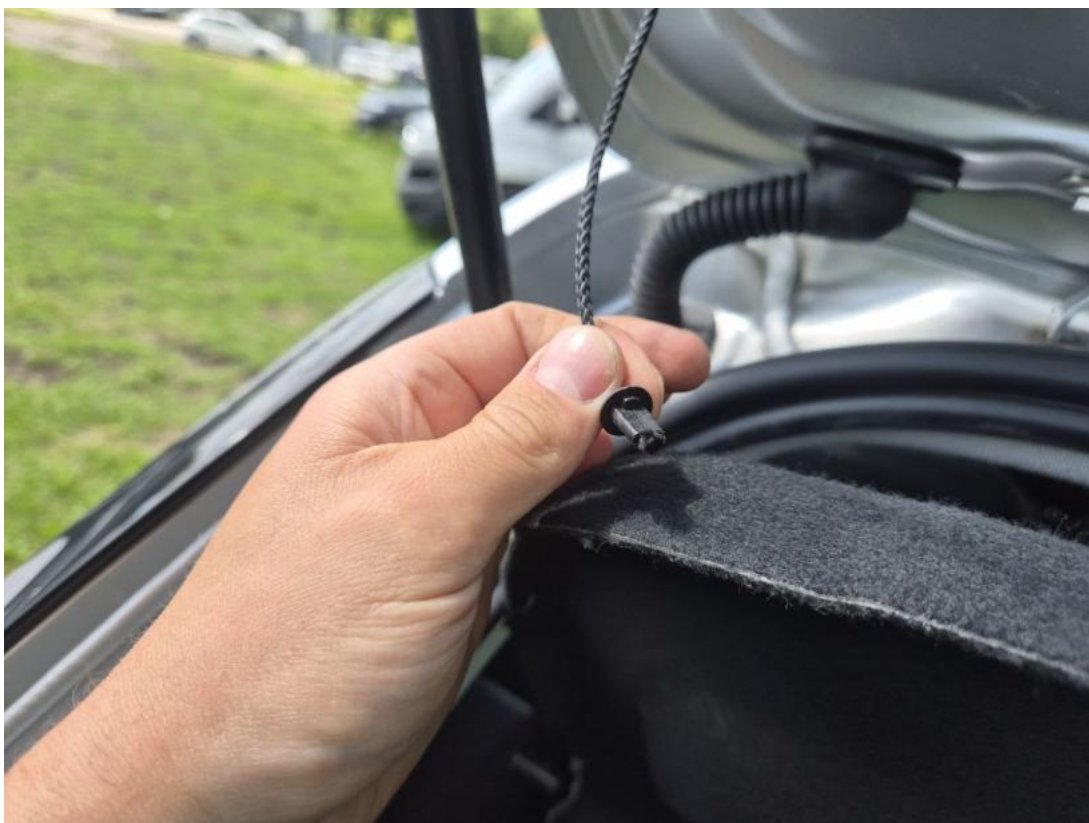
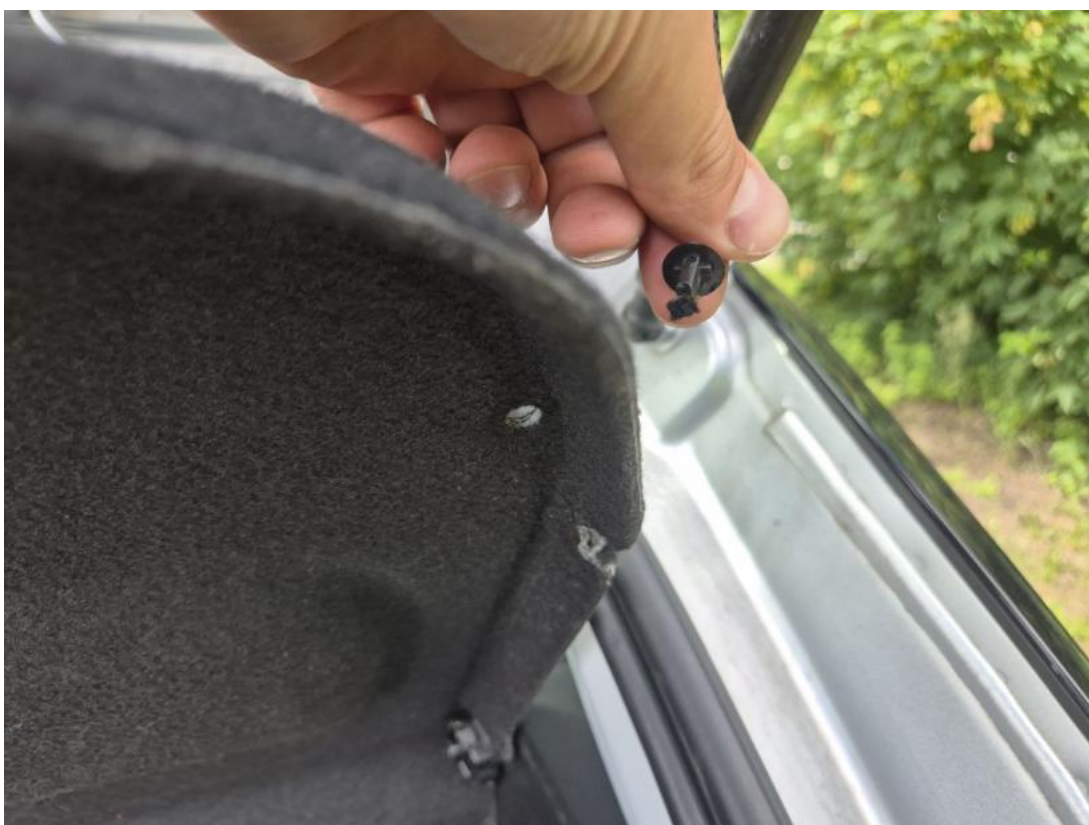
| Poz. | Nazwa pozycji | Opis uszkodzeń | Kwalifik. | Naprawa [rbg] |
|---|---|---|---|---|
| 4 | Obicie półki tylnej | pęknięcie | WY | 0.1 |

Półka/roleta tylna - Pęknięcie/rozerwanie 1

Półka/roleta tylna - Pęknięcie/rozerwanie 2

Półka/roleta tylna() - Pęknięcie/rozerwanie 3
