Nr zlecenia: 146/25/06/2026/CarArena STANDARD

Wycena wartości

Zadanie: Określenie wartości rynkowej pojazdu

Model pojazdu: **AD 260 S36 Stralis E5 26.0t**

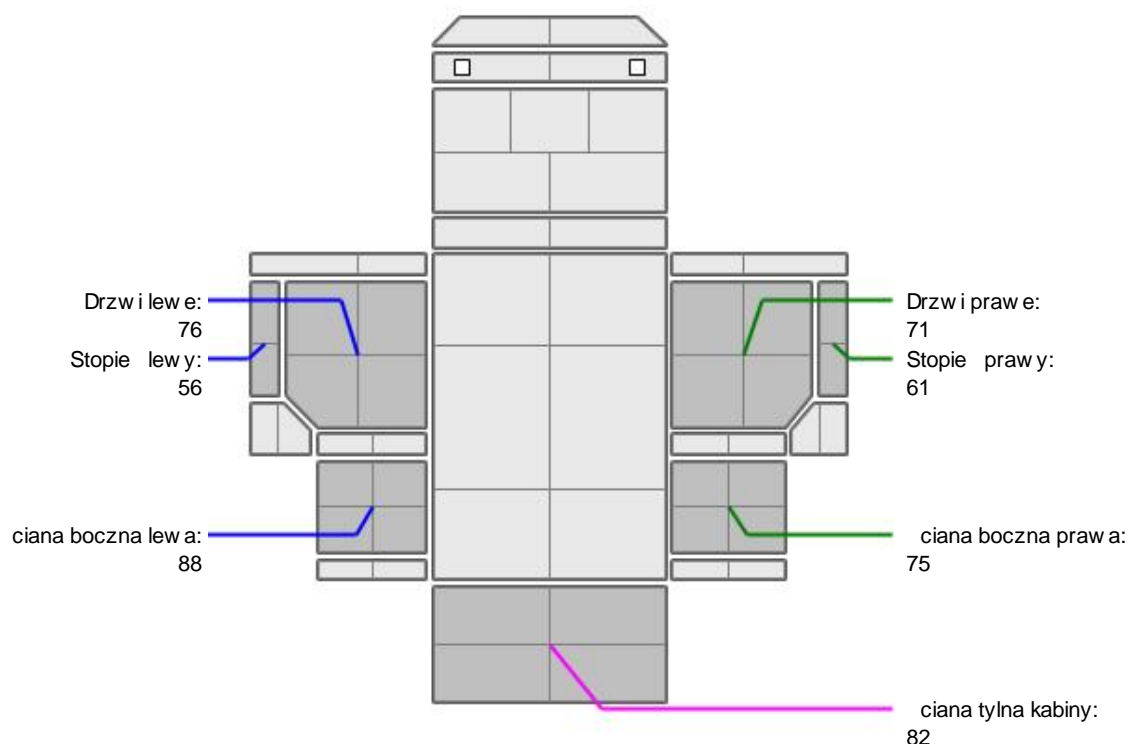
KABINA KIEROWCY – Opis powłoki lakierowej

L.p.	Nazwa elementu	L / P	Grubość powłoki [μm]	Opis
1	Drzwi	L	76	
2	Stopie	L	56	
3	ciana boczna	L	88	
4	Drzwi	P	71	
5	Stopie	P	61	
6	ciana boczna	P	75	
7	ciana tylna kabiny		82

Podane przedziały grubości powłoki lakierowej poszczególnych elementów dotyczą wyłącznie punktów pomiarowych, tj. trzech wybranych miejsc na danym elemencie nadwozia. Nie oznacza to, że w pozostałych obszarach danego elementu grubość powłoki jest jednakowa ani że nie może wykraczać poza wskazane zakresy. Pomiary wykonano urządzeniem bezdźwiękowym w posiadaniu rzeczoznawcy. Pomiar wykonany innym przyrządem może się różnić.
