## Raport z oględzin pojazdu

| Numer raportu | 12210/7/26-15201 | Data raportu | 01-07-2026 |

| Marka, model | OPEL Insignia B Grand Sport ... |
| Numer rejestracyjny | WD2392H |

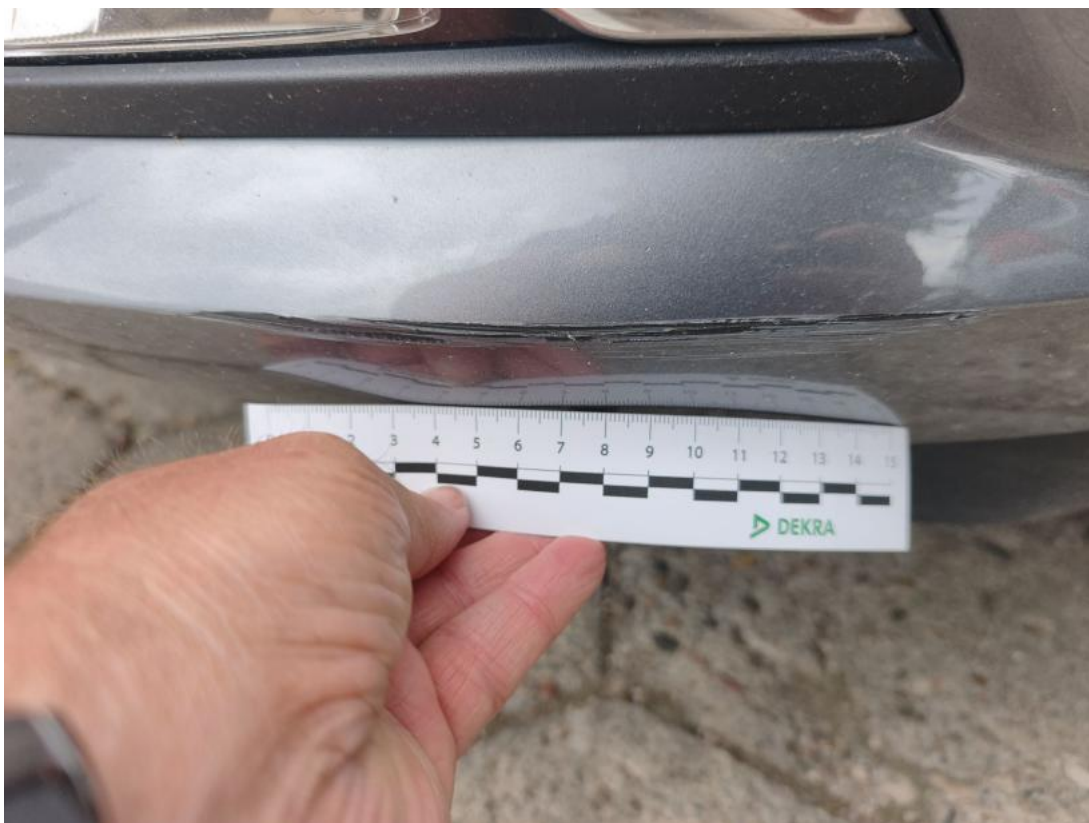
**Fot. 39**

| Poz. | Nazwa pozycji | Opis uszkodzeń | Kwalifik. | Naprawa [rbg] |
|---|---|---|---|---|
| 3 | Okładzina zderzaka przedniego | zarysowanie | | |

Zderzak - Rysa/odprysk 1

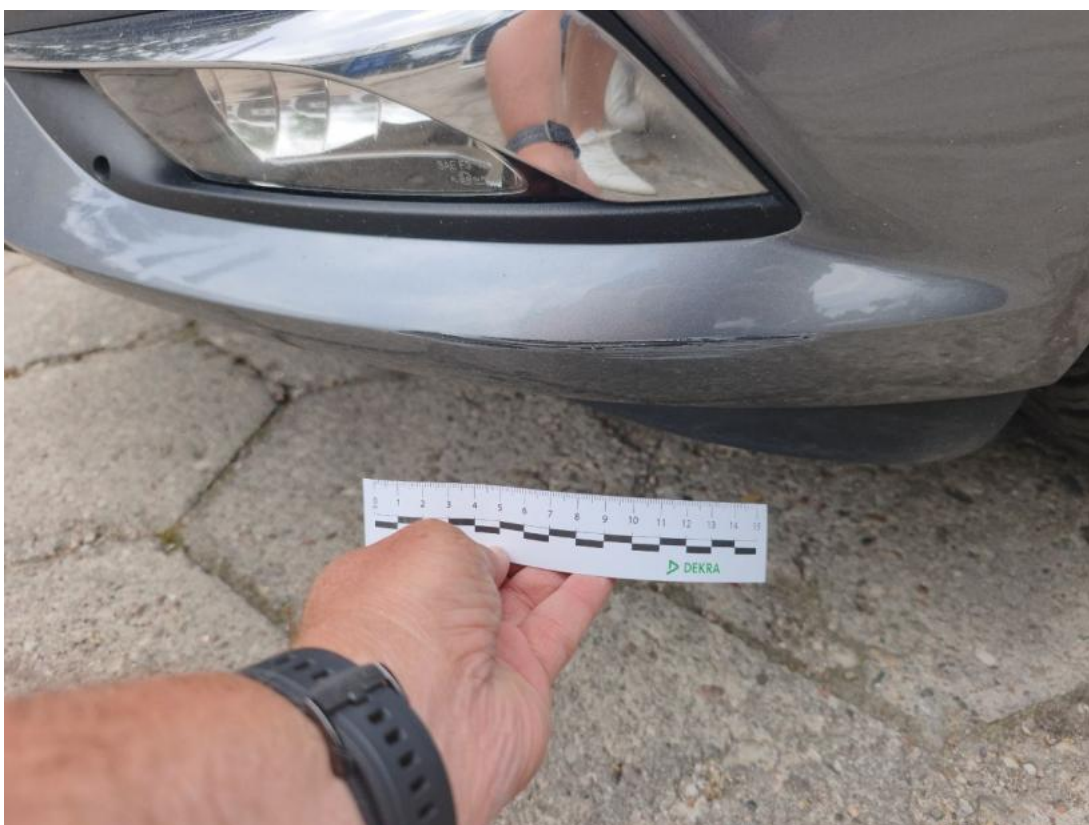
**Fot. 40**

Zderzak() - Rysa/odprysk 3

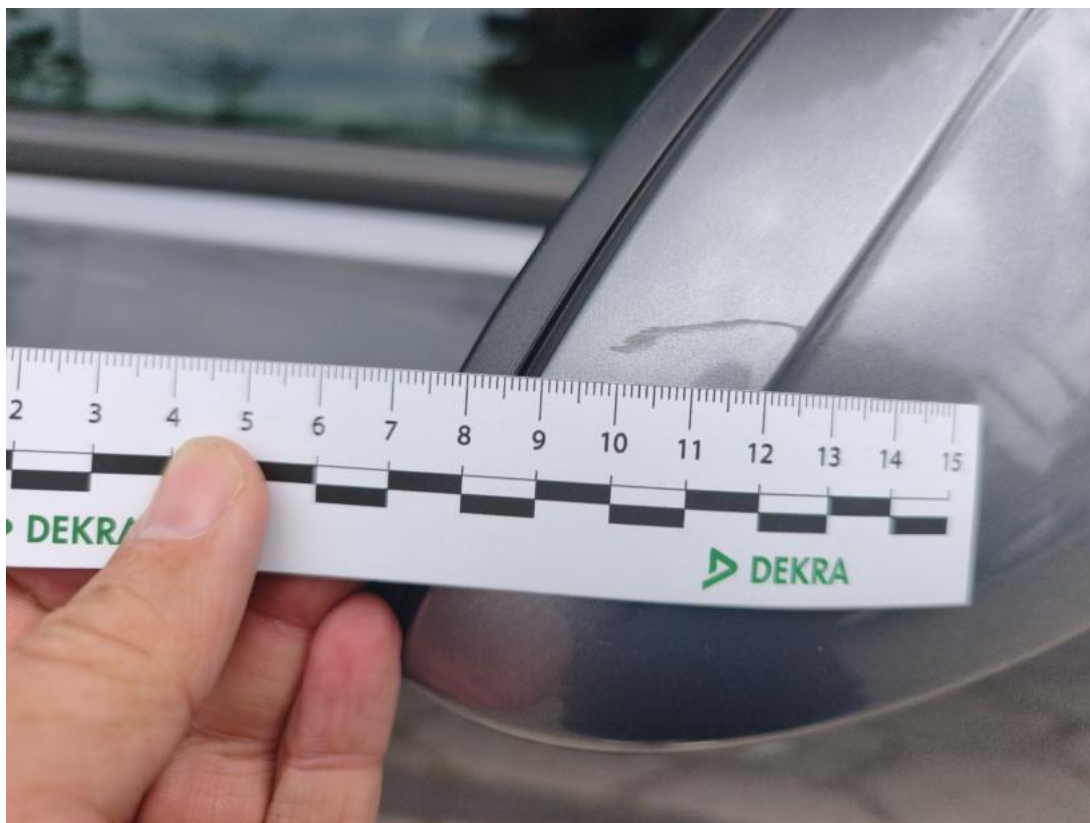
**Fot. 41**

| Poz. | Nazwa pozycji | Opis uszkodzeń | Kwalifik. | Naprawa [rbg] |
|---|---|---|---|---|
| 5 | Oslona lusterka zewnętrznego R | zarysowanie | | |

Obudowa lusterka zew P - Rysa/odprysk 1

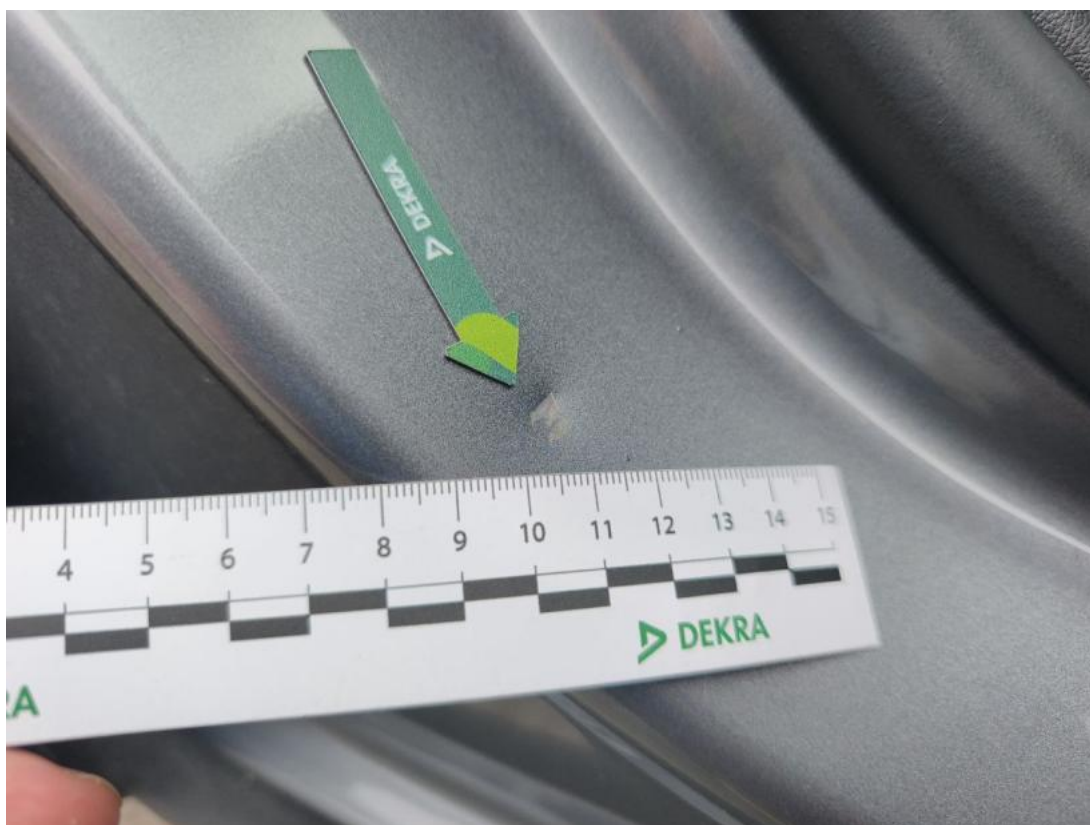
**Fot. 42**

| Poz. | Nazwa pozycji | Opis uszkodzeń | Kwalifik. | Naprawa [rbg] |
|---|---|---|---|---|
| 1 | Próg R | wgniecenie, wgniecenie, zarysowanie | NA | 2.5 |

Próg P - zdjęcie poglądowe 2

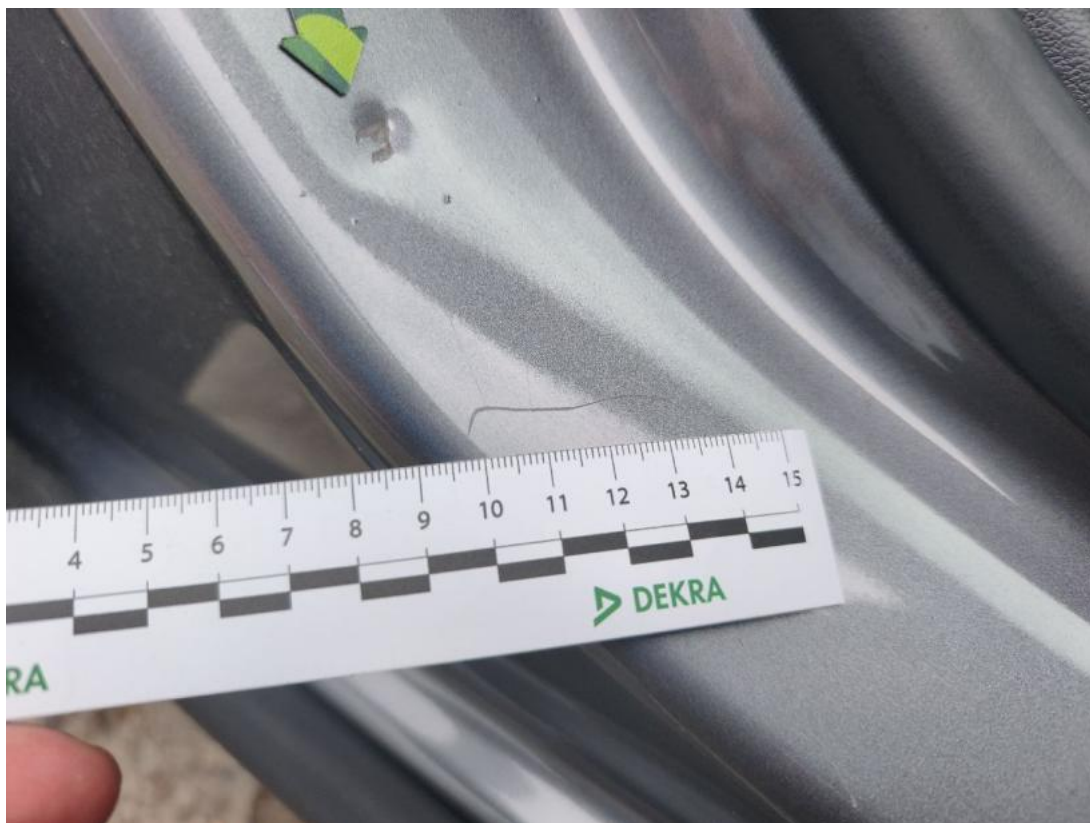
**Fot. 43**

Próg P - Rysa/odprysk 1

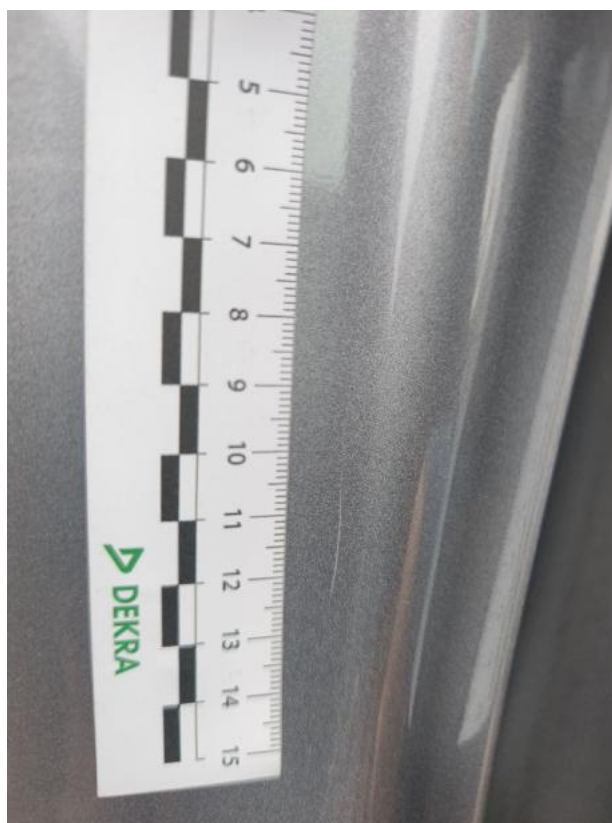
**Fot. 44**

Próg P() - Rysa/odprysk 3

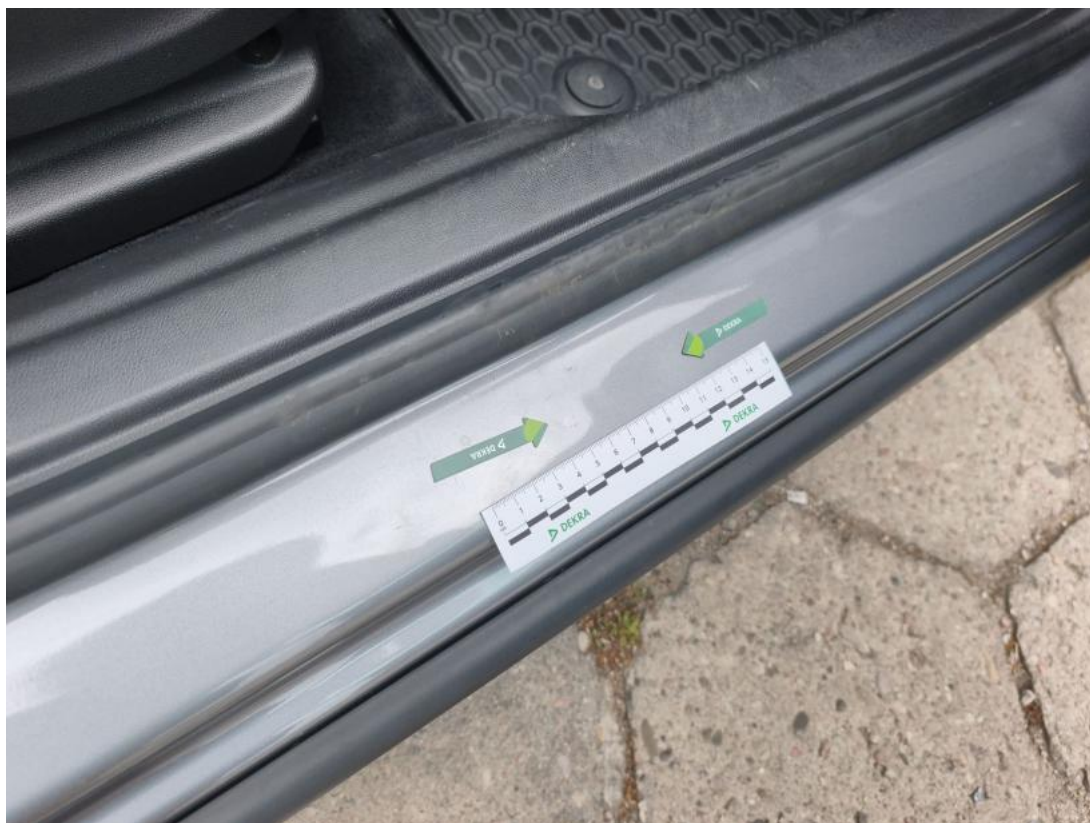
**Fot. 45**

Próg P - Wgniecenie/odkształcenie 1

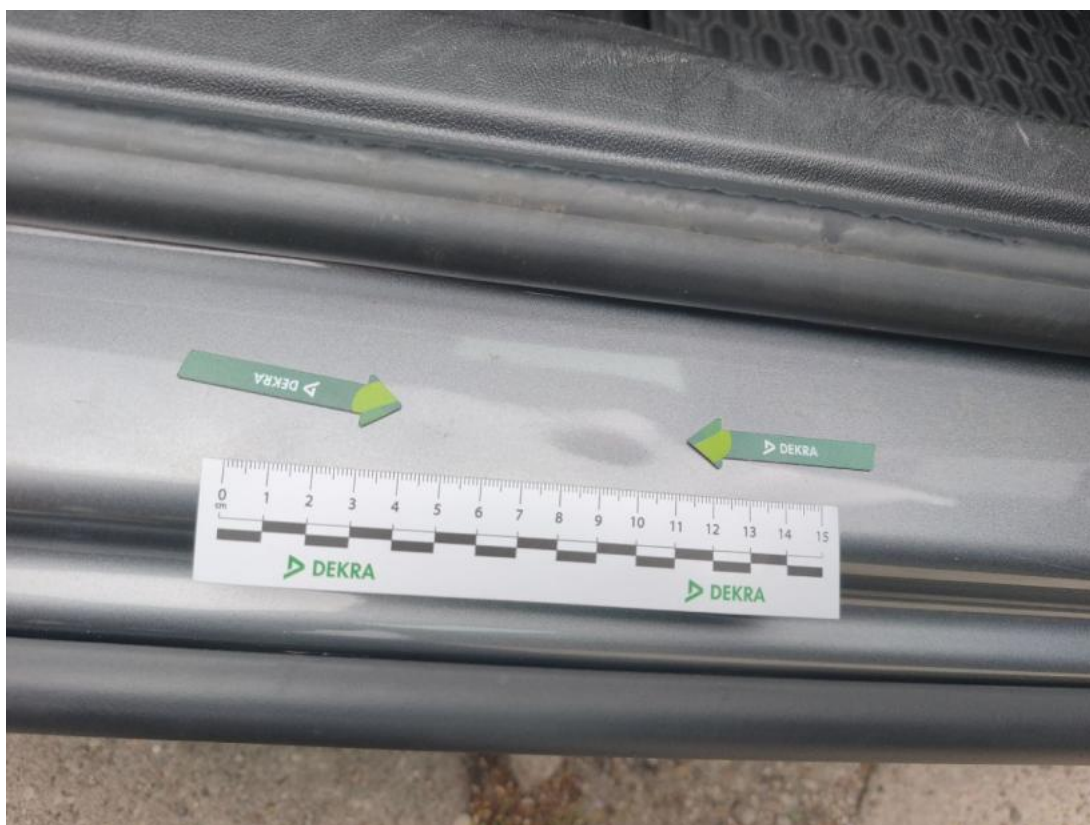
**Fot. 46**

Próg P - Wgniecenie/odkształcenie 2

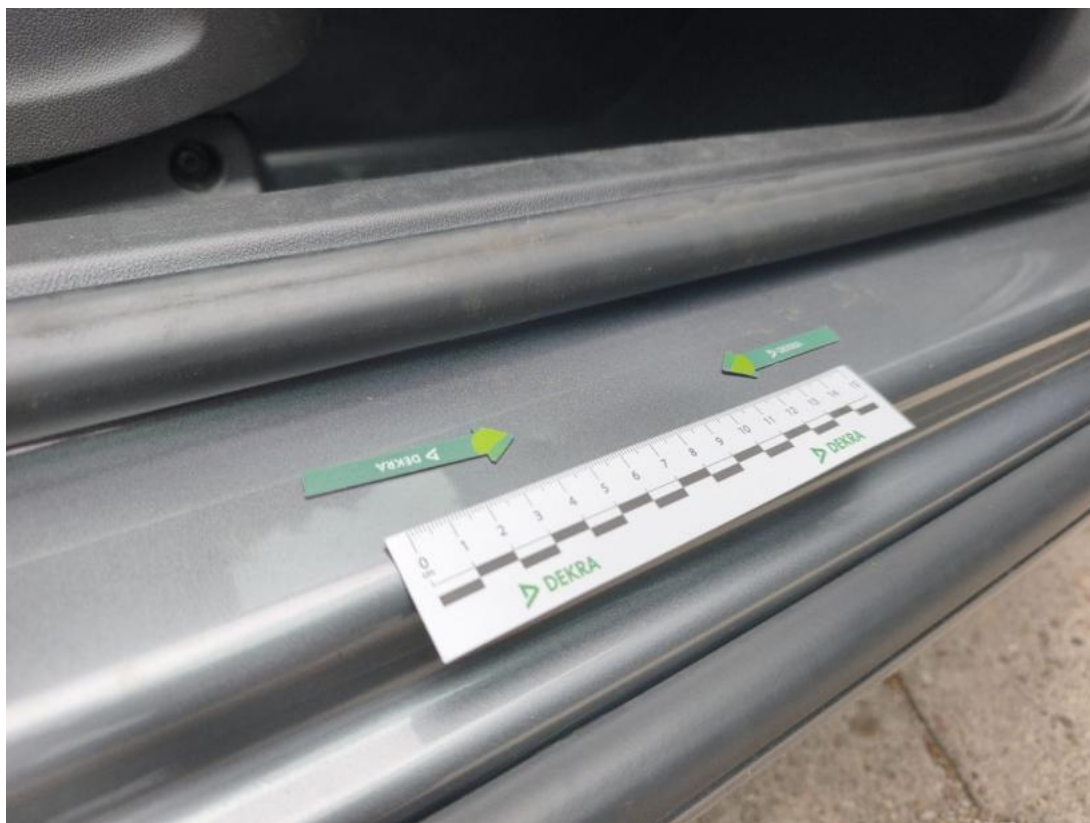
**Fot. 47**

Próg P() - Wgniecenie/odkształcenie 3

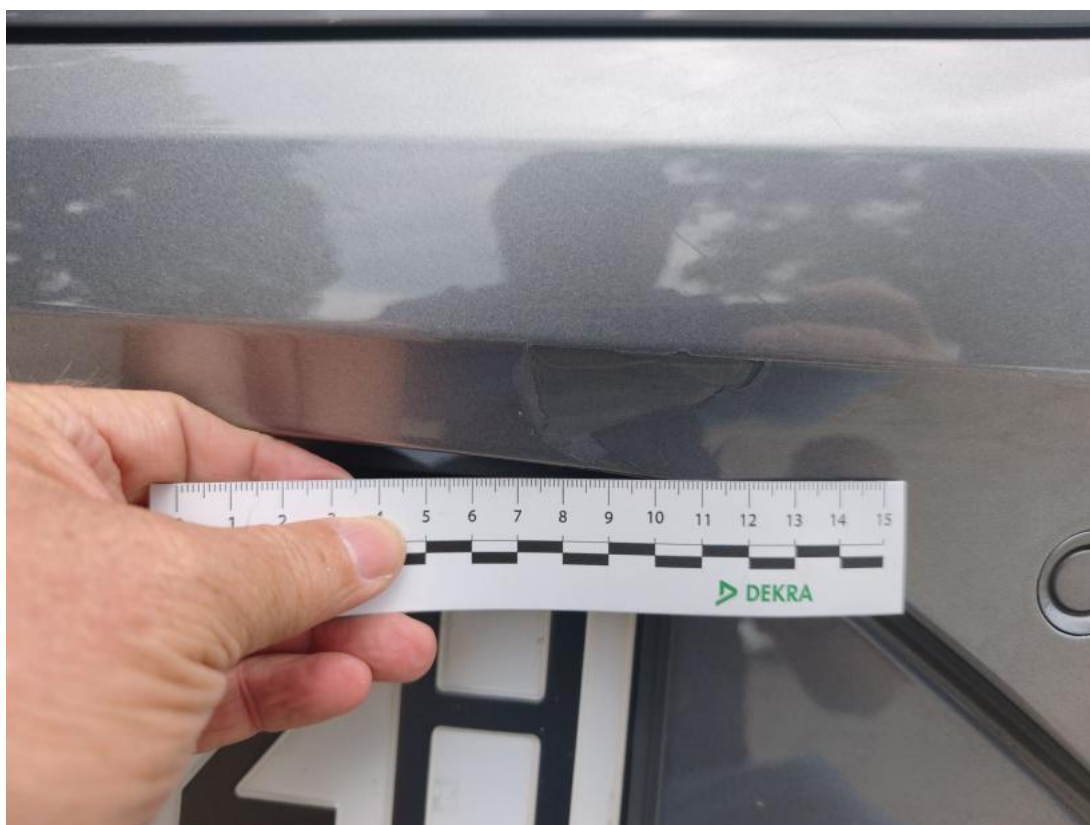
**Fot. 48**

| Poz. | Nazwa pozycji | Opis uszkodzeń | Kwalifik. | Naprawa [rbg] |
|---|---|---|---|---|
| 2 | Okładzina zderzaka tylnego | odpryski lakieru | NA | |

Zderzak tylny - Rysa/odprysk 1

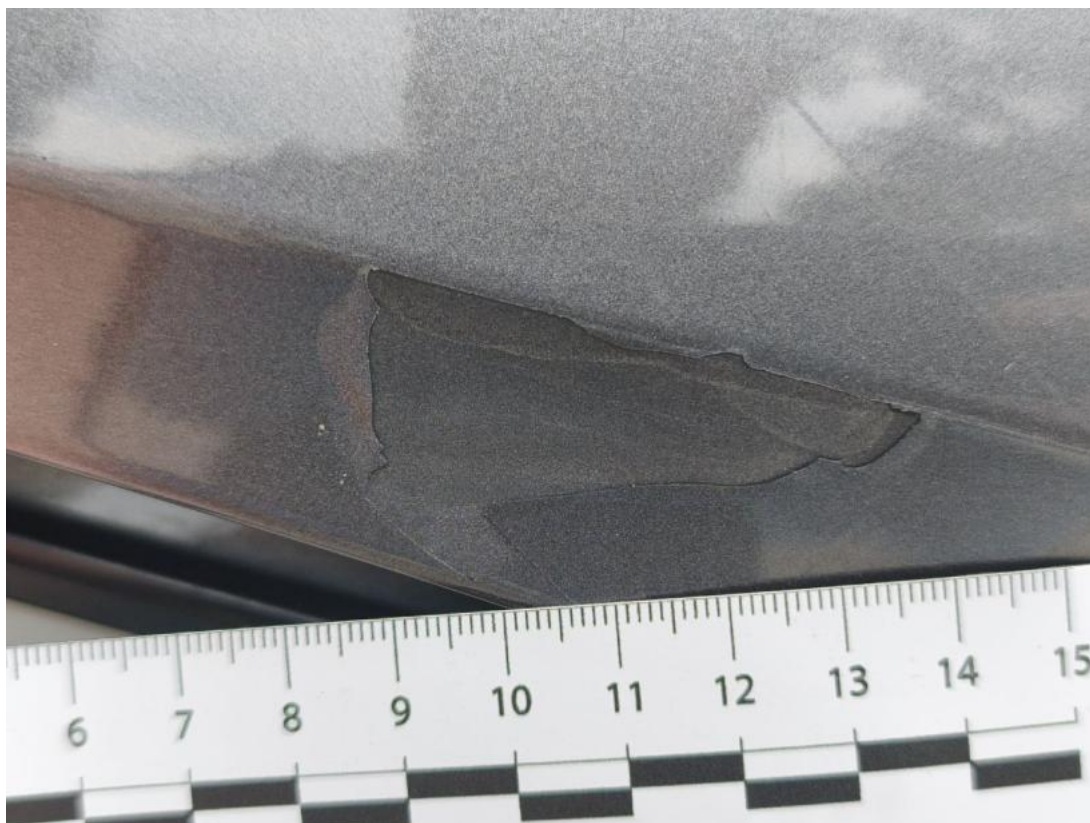
**Fot. 49**

Zderzak tylny() - Rysa/odprysk 3

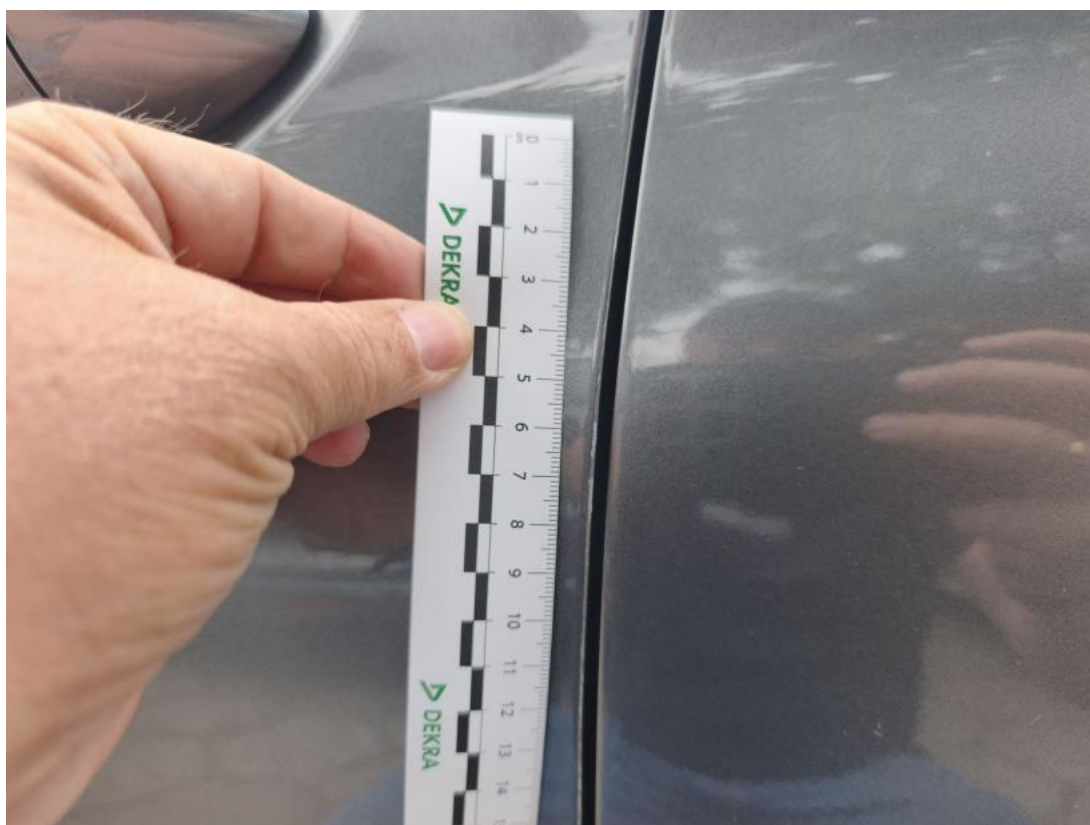
**Fot. 50**

| Poz. | Nazwa pozycji | Opis uszkodzeń | Kwalifik. | Naprawa [rbg] |
|---|---|---|---|---|
| 4 | Drzwi przednie (nieuzbrojone) L | odpryski lakieru | | |

Drzwi przed L - Rysa/odprysk 1

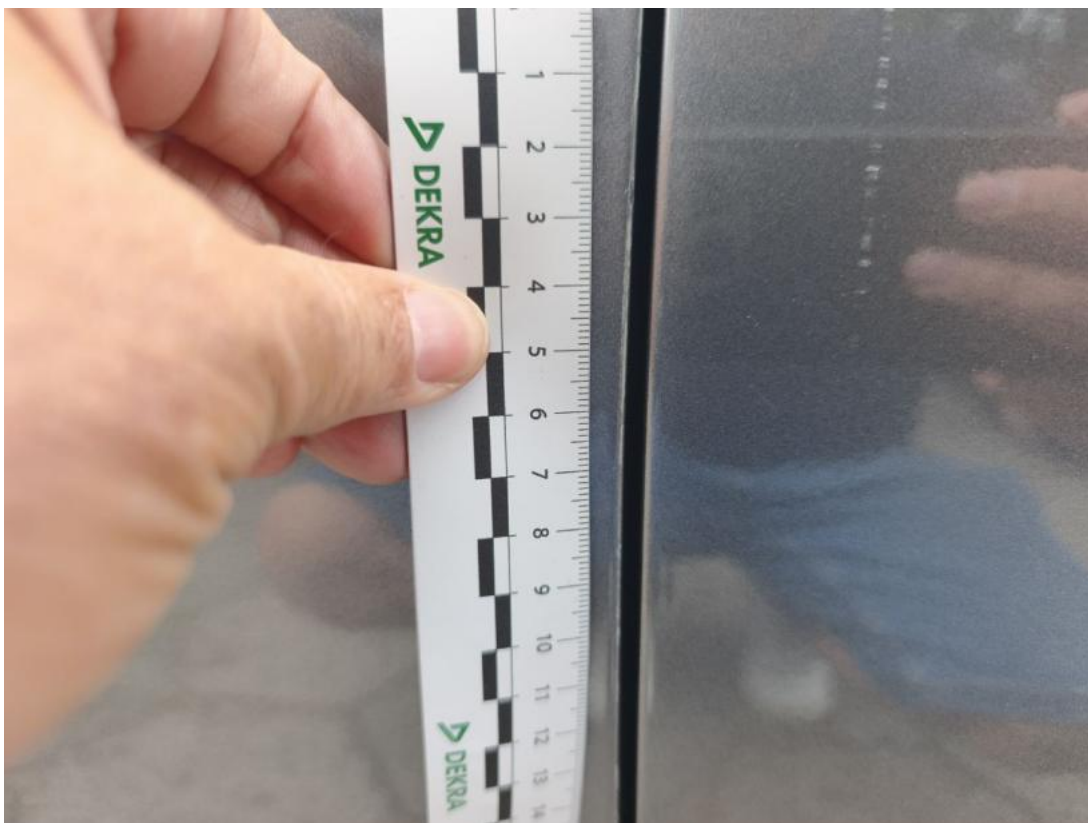
**Fot. 51**

Drzwi przed L() - Rysa/odprysk 3

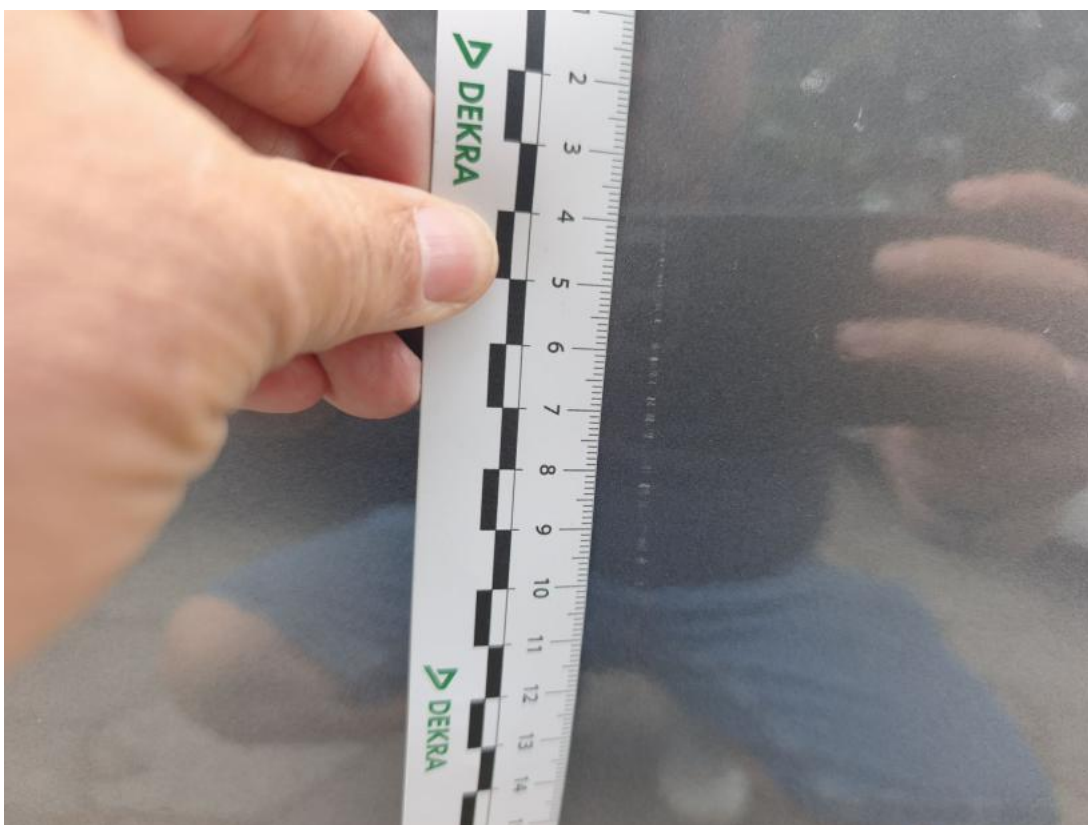
**Fot. 52**

| Poz. | Nazwa pozycji | Opis uszkodzeń | Kwalifik. | Naprawa [rbg] |
|---|---|---|---|---|
| 6 | Drzwi tylne (nieuzbrojone) L | zarysowanie | | |

Drzwi tylne L - Rysa/odprysk 1
