## Raport z oględzin pojazdu

| Numer raportu | 00389/6/26-14221 | Data raportu | 29-06-2026 |

| Marka, model | HONDA HR-V 15-18 |
| Numer rejestracyjny | WD7010S |

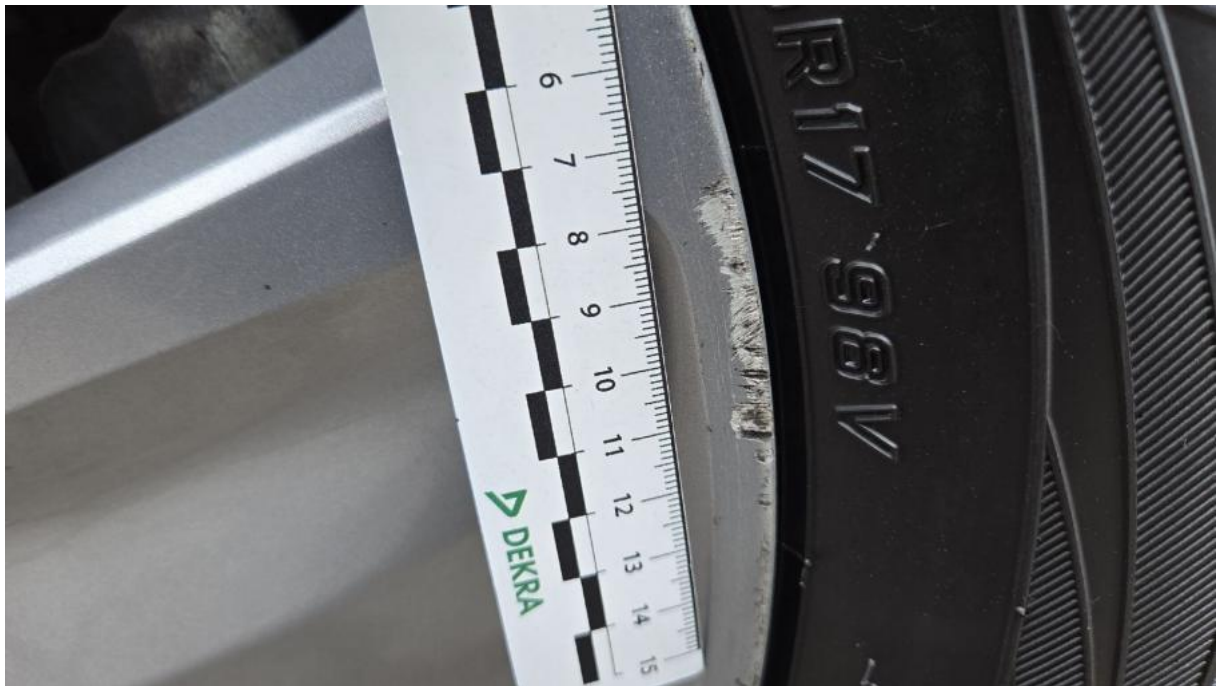
**Fot. 39**

| Poz. | Nazwa pozycji | Opis uszkodzeń | Kwalifik. | Naprawa [rbg] |
|---|---|---|---|---|
| 5 | Tarcza koła aluminiowa przód R | łagodne, zarysowanie | NA | |

Felga aluminiowa przednia P - Rysa/odprysk 1

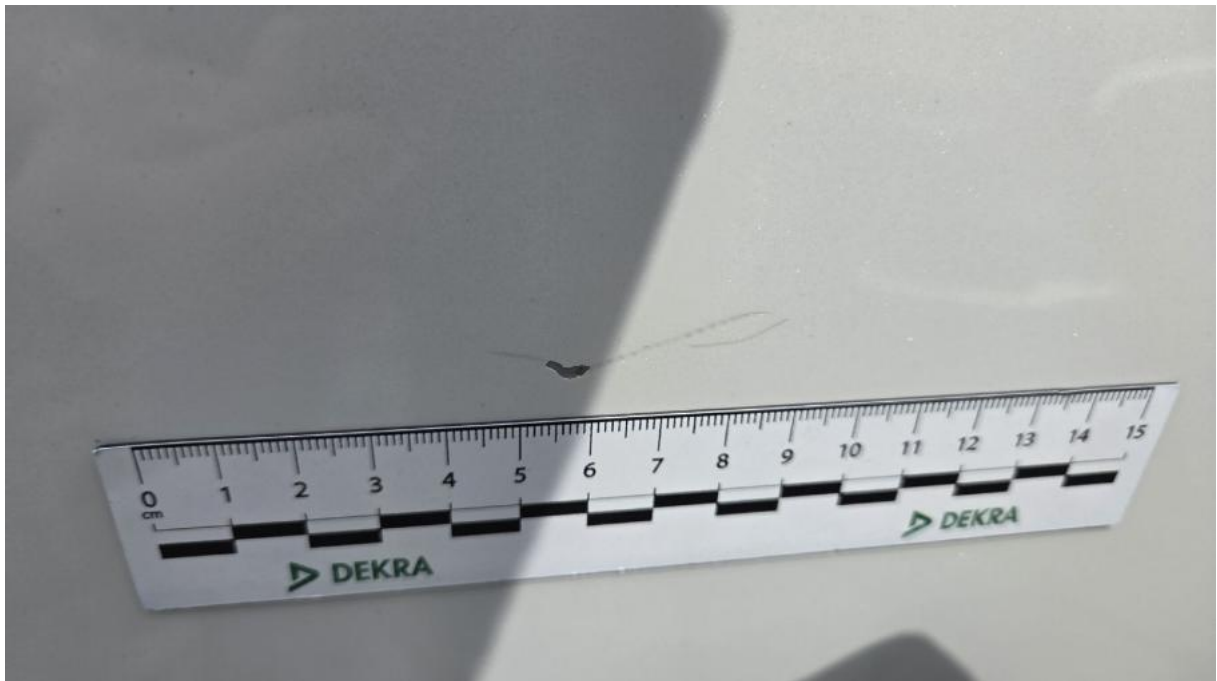
**Fot. 40**

| Poz. | Nazwa pozycji | Opis uszkodzeń | Kwalifik. | Naprawa [rbg] |
|---|---|---|---|---|
| 2 | Poszycie drzwi tylnych R | łagodne, rysa/odprysk | NA | |

Drzwi tylne P - Rysa/odprysk 1

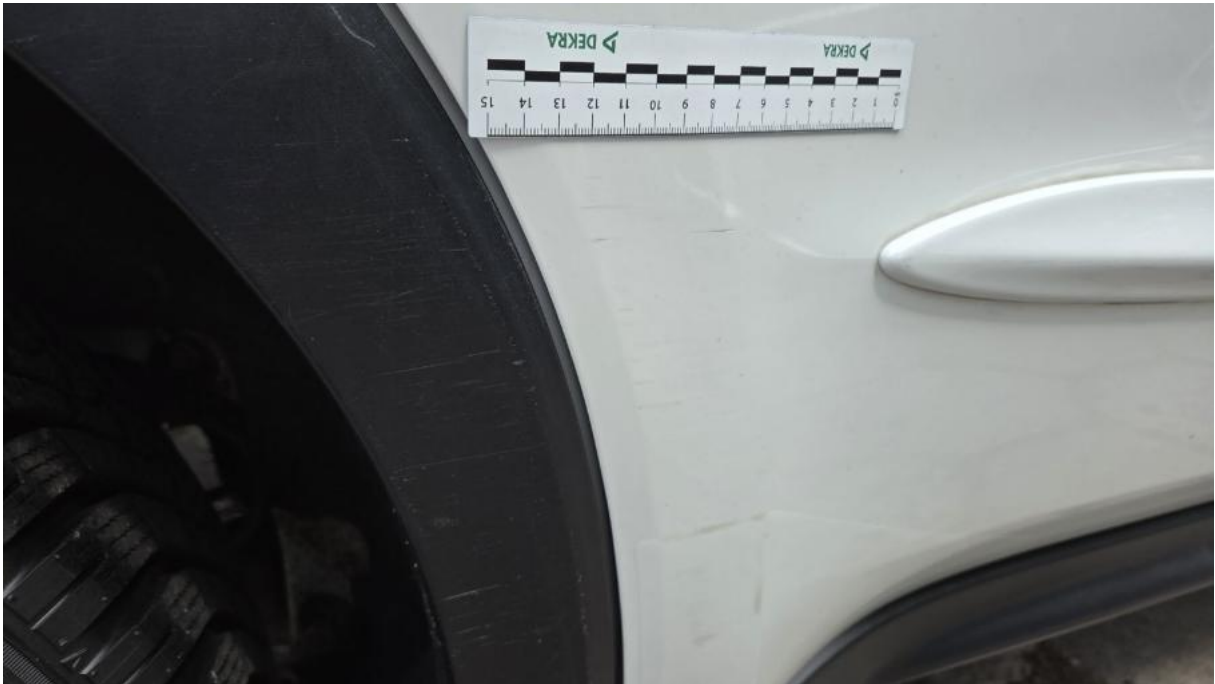
**Fot. 41**

Drzwi tylne P - Rysa/odprysk 2

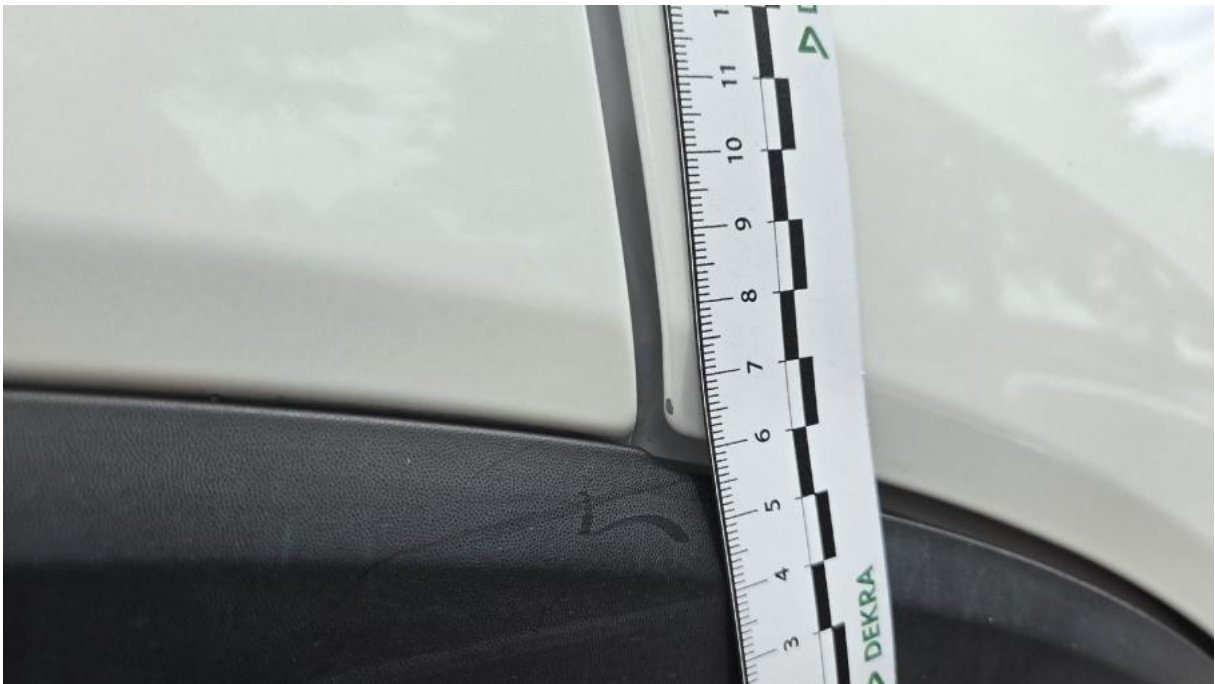
**Fot. 42**

Drzwi tylne P() - Rysa/odprysk 3

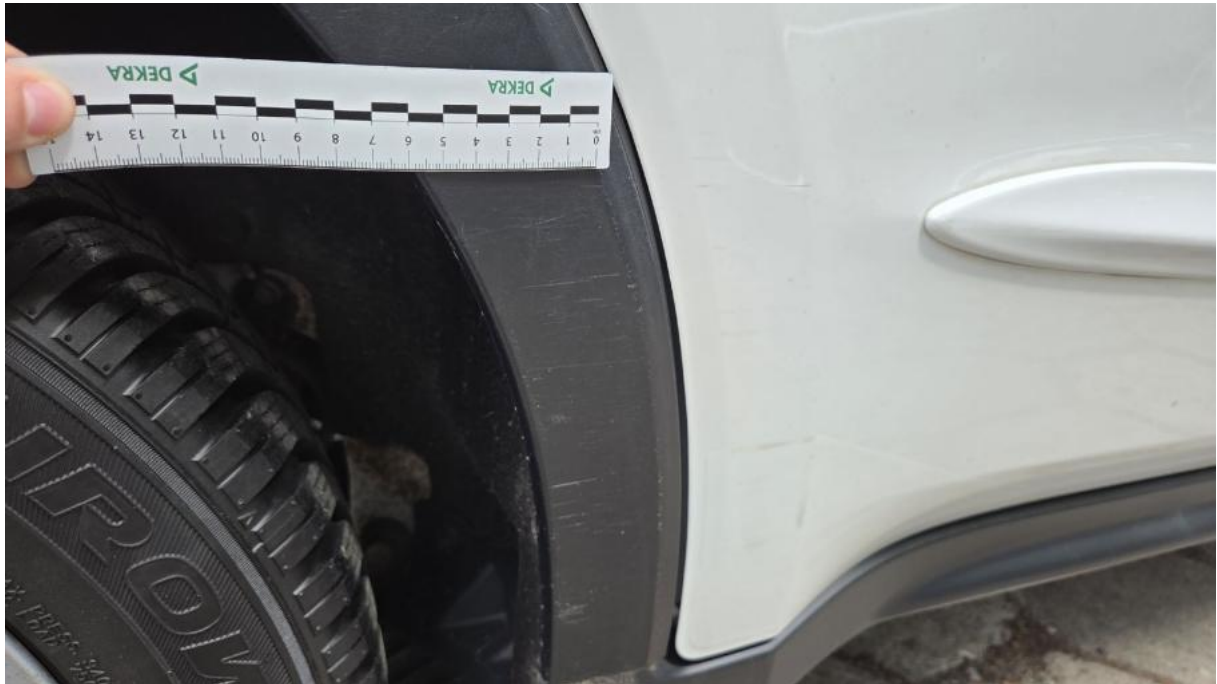
**Fot. 43**

| Poz. | Nazwa pozycji | Opis uszkodzeń | Kwalifik. | Naprawa [rbg] |
|---|---|---|---|---|
| 4 | Listwa ochronna ściany bocznej R | łagodne, zarysowanie | NA | |

Listwa drzwi tylnych P - Rysa/odprysk 1

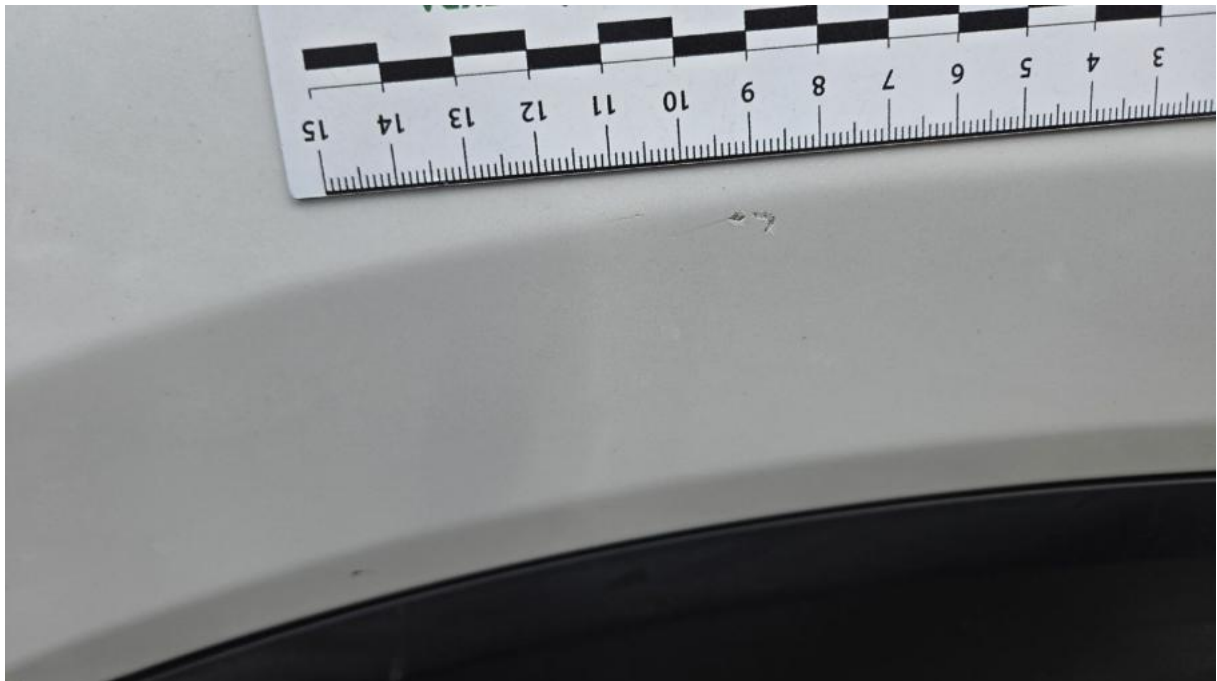
**Fot. 44**

| Poz. | Nazwa pozycji | Opis uszkodzeń | Kwalifik. | Naprawa [rbg] |
|---|---|---|---|---|
| 3 | Błotnik tylny R | łagodne, rysa/odprysk | NA | |

Łotnik tylny P / Ściana boczna P - Rysa/odprysk 1

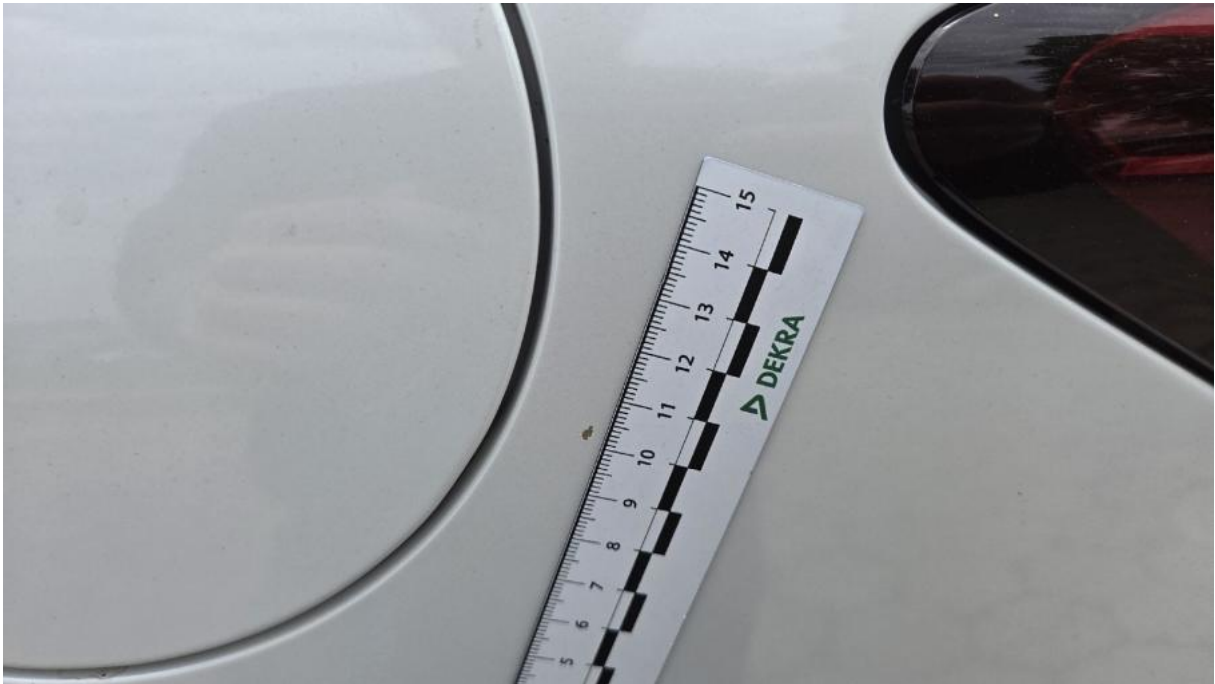
**Fot. 45**

Błotnik tylny L / Ściana boczna L - Rysa/odprysk 1

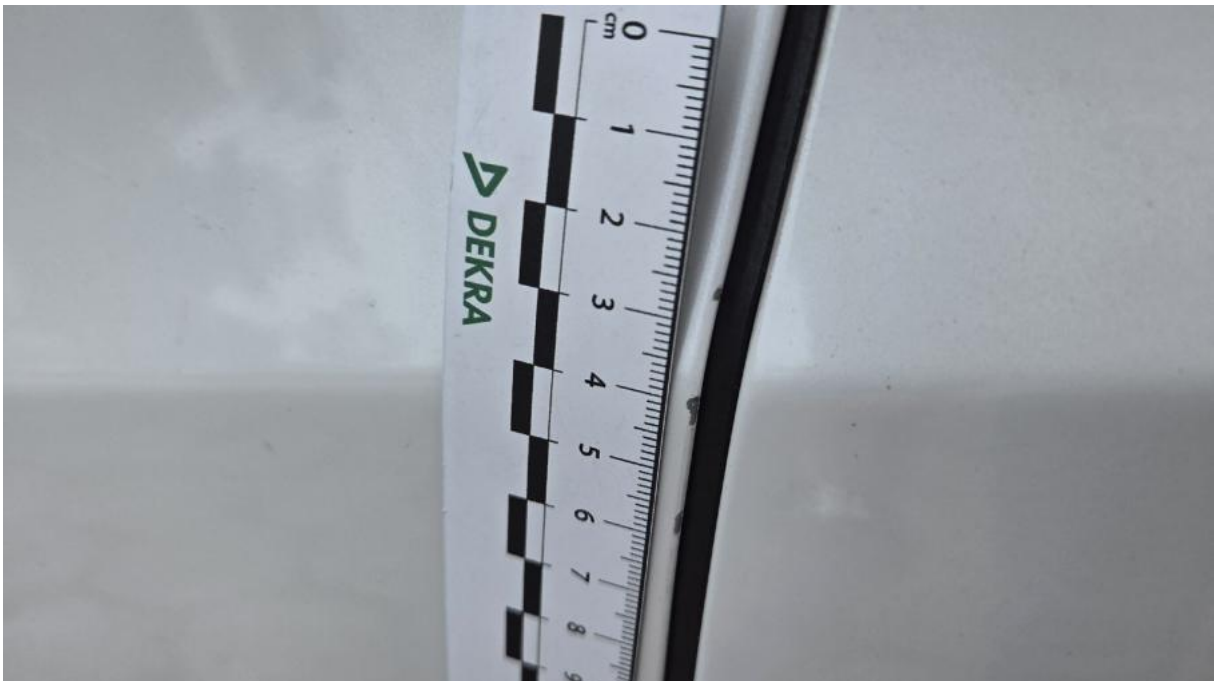
**Fot. 46**

| Poz. | Nazwa pozycji | Opis uszkodzeń | Kwalifik. | Naprawa [rbg] |
|---|---|---|---|---|
| 1 | Poszycie drzwi przednich L | łagodne, rysa/odprysk | NA | |

Drzwi przed L - Rysa/odprysk 1

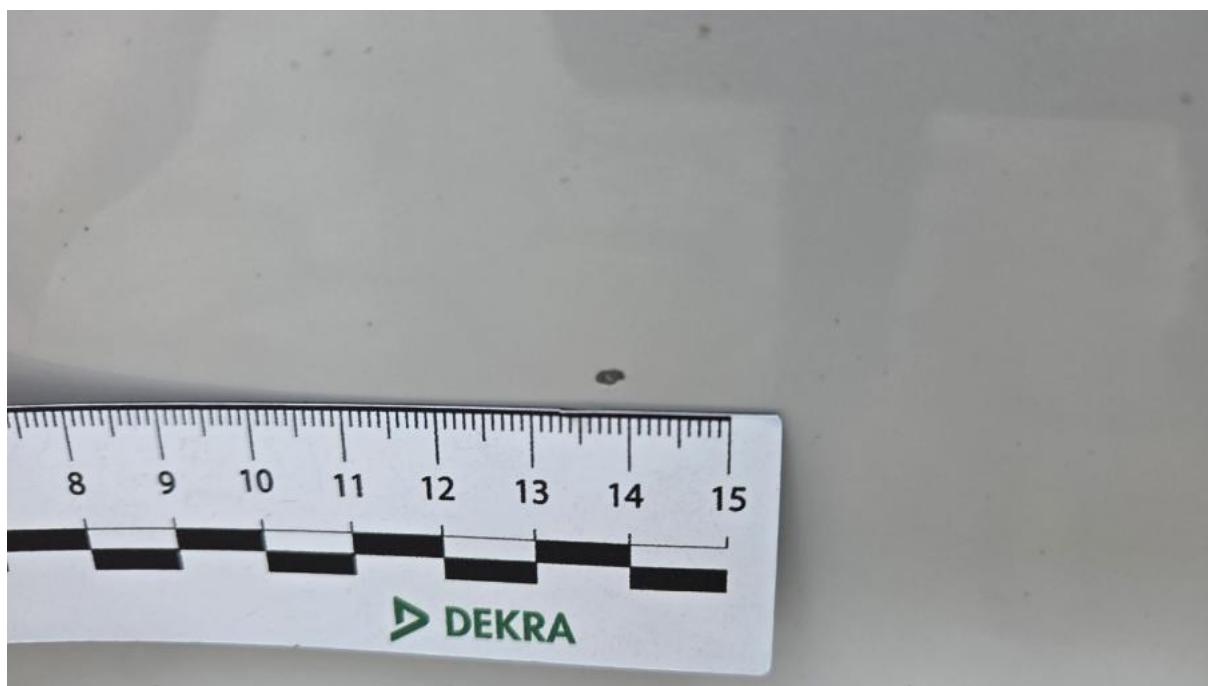
**Fot. 47**

Drzwi przed L - Rysa/odprysk 2

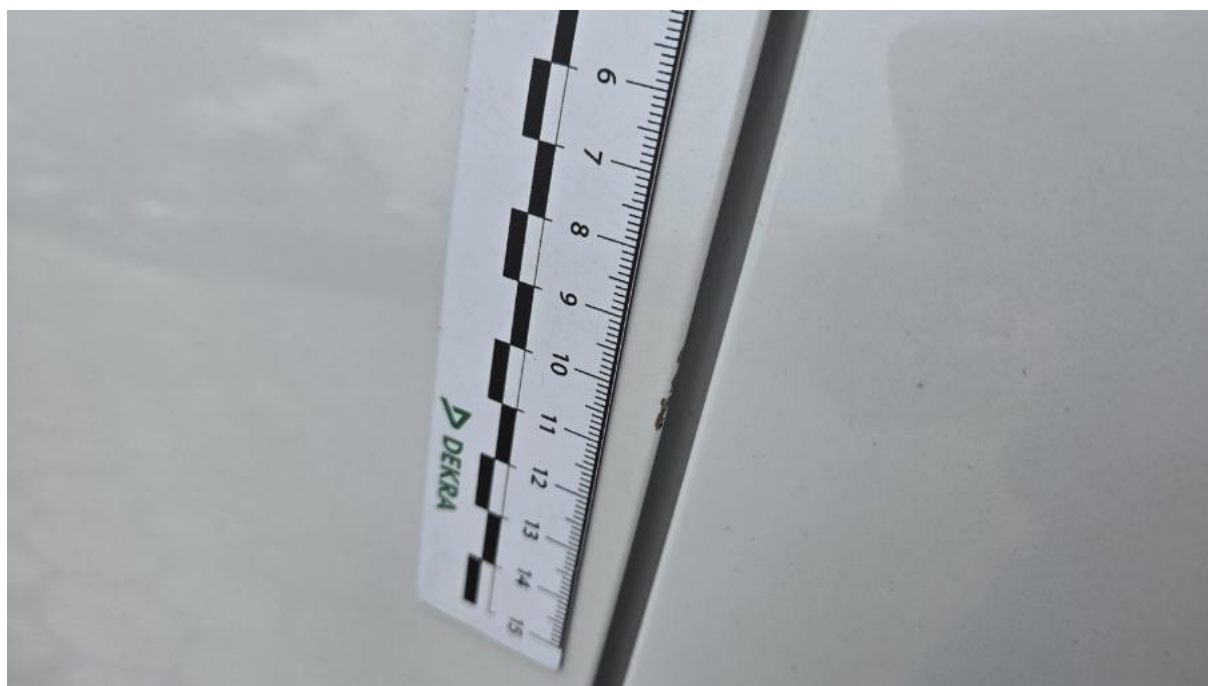
**Fot. 48**

| Poz. | Nazwa pozycji | Opis uszkodzeń | Kwalifik. | Naprawa [rbg] |
|---|---|---|---|---|
| 6 | Poszycie drzwi tylnych L | łagodne, , rysa/odprysk | | |

Drzwi tylne L - Rysa/odprysk 1

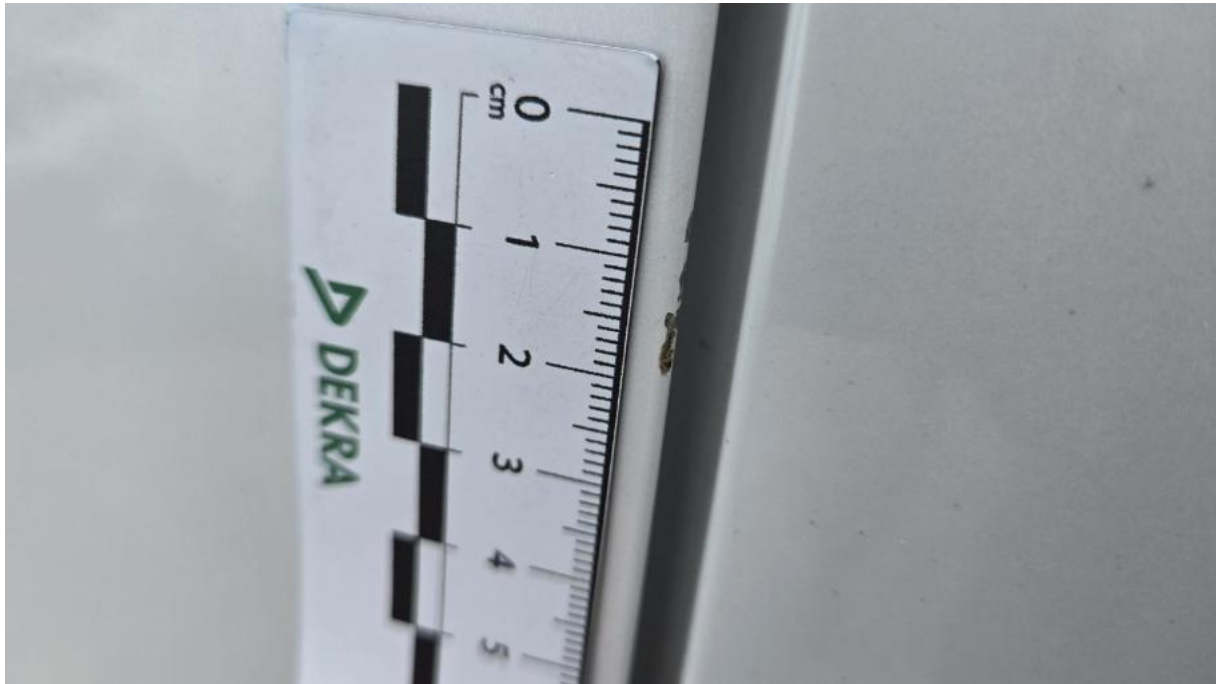
**Fot. 49**

Drzwi tylne L - Inne 1

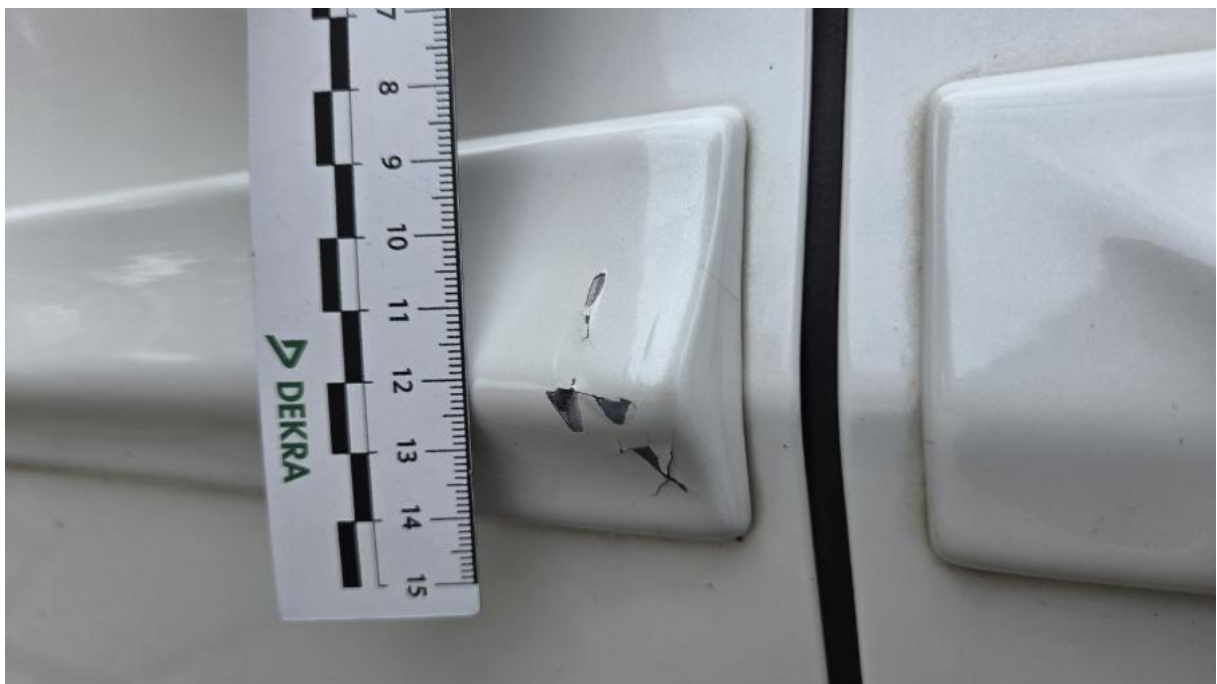
**Fot. 50**

Listwa drzwi przednich L - Wgniecenie/odkształcenie 1

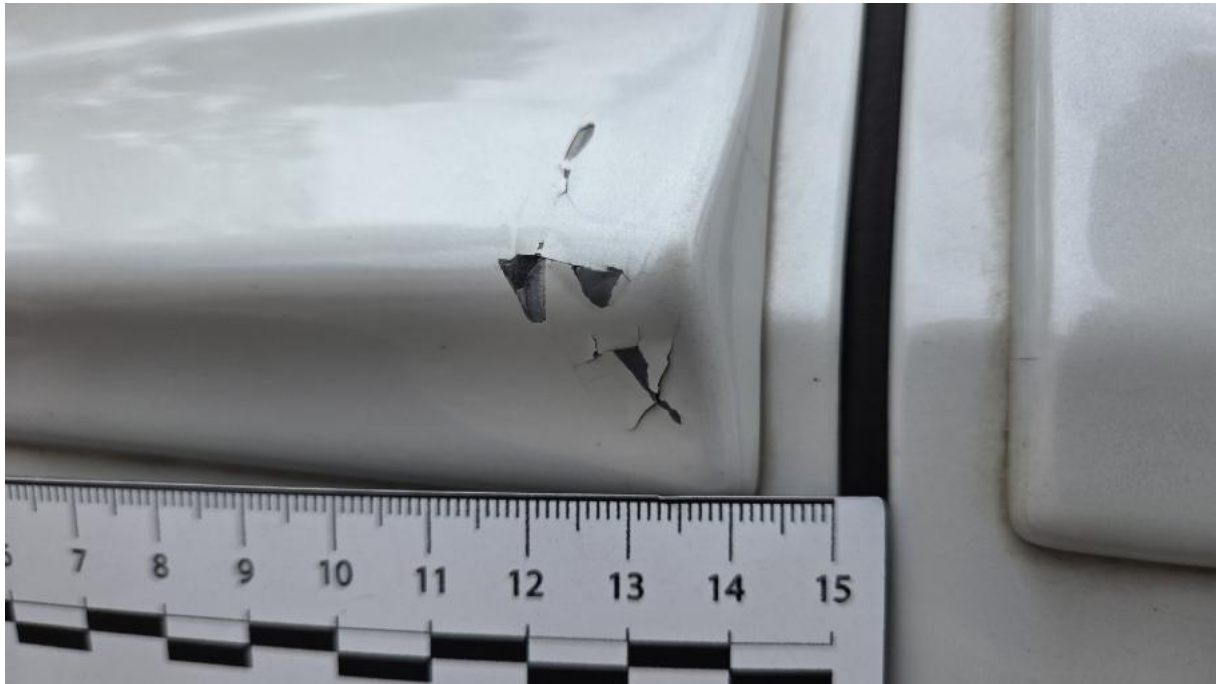
**Fot. 51**

Listwa drzwi przednich L - Inne 1

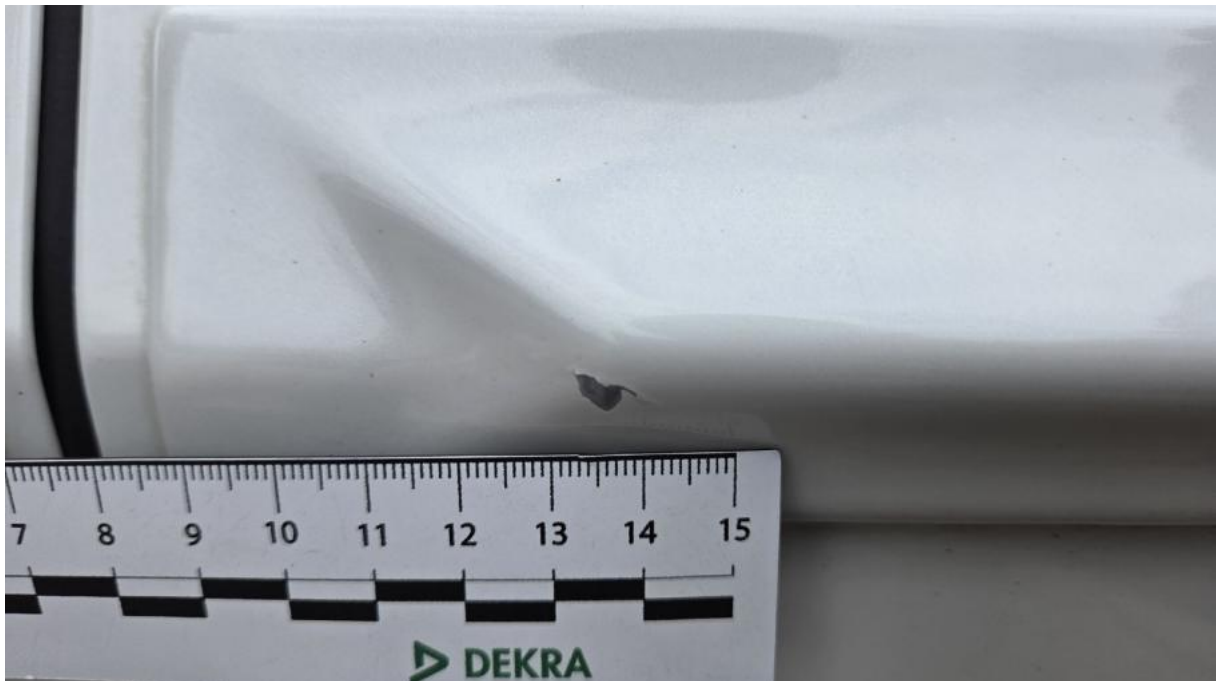
**Fot. 52**

Listwa drzwi tylnych L - Inne 1
