Raport z oględzin pojazdu

Numer raportu	12117/6/26-15201	Data raportu	23-06-2026
Rzeczoznawcy	Leszek Bizański (WSP) mgr inż. Paweł Barszcz (WSP)	Data oględzin	17-06-2026
Nr zlecenia	PKOM(DZS)/GDA/54312/26/06/12	Miejsce oględzin	MASTER1 MYSŁOWICE, OBRZEŻNA P...

Numer identyfikacyjny (VIN)	TMBEP6NJ6MZ096174
Marka, model	SKODA Fabia III Hatchback 18...
Typ, wersja	Fabia 1.0 TSI Ambition
Numer rejestracyjny	SK675UR
Silnik (rodz./poj./moc)	benz./999 ccm/70 kW
Stan licznika	255 234 km
Data 1. rej./rok prod.	15-06-2021/2021
Data nast. bad. techn.	03-06-2027
Nadwozie	hatchback 5/5
Lakier	niebieski/2-warstwowy uni
Skrzynia biegów	manualna

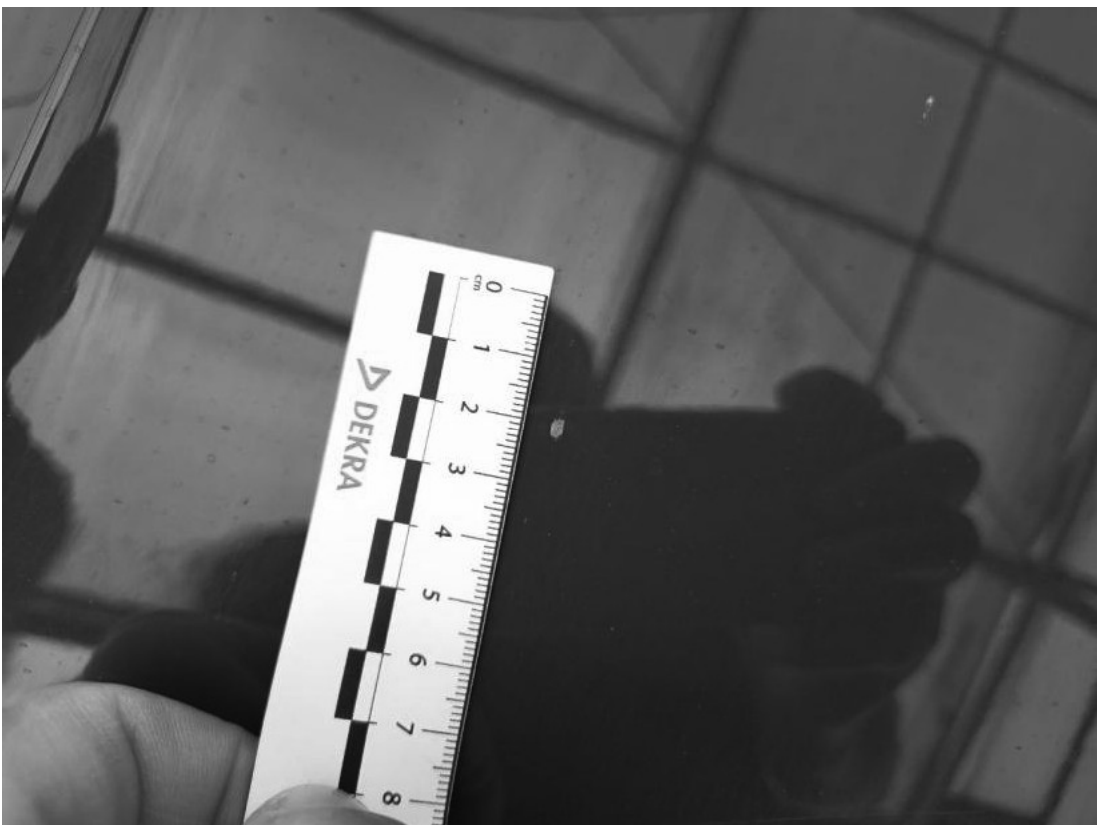
Fot. 38

Pokrywa komory silnika - Rysa/odprysk 1

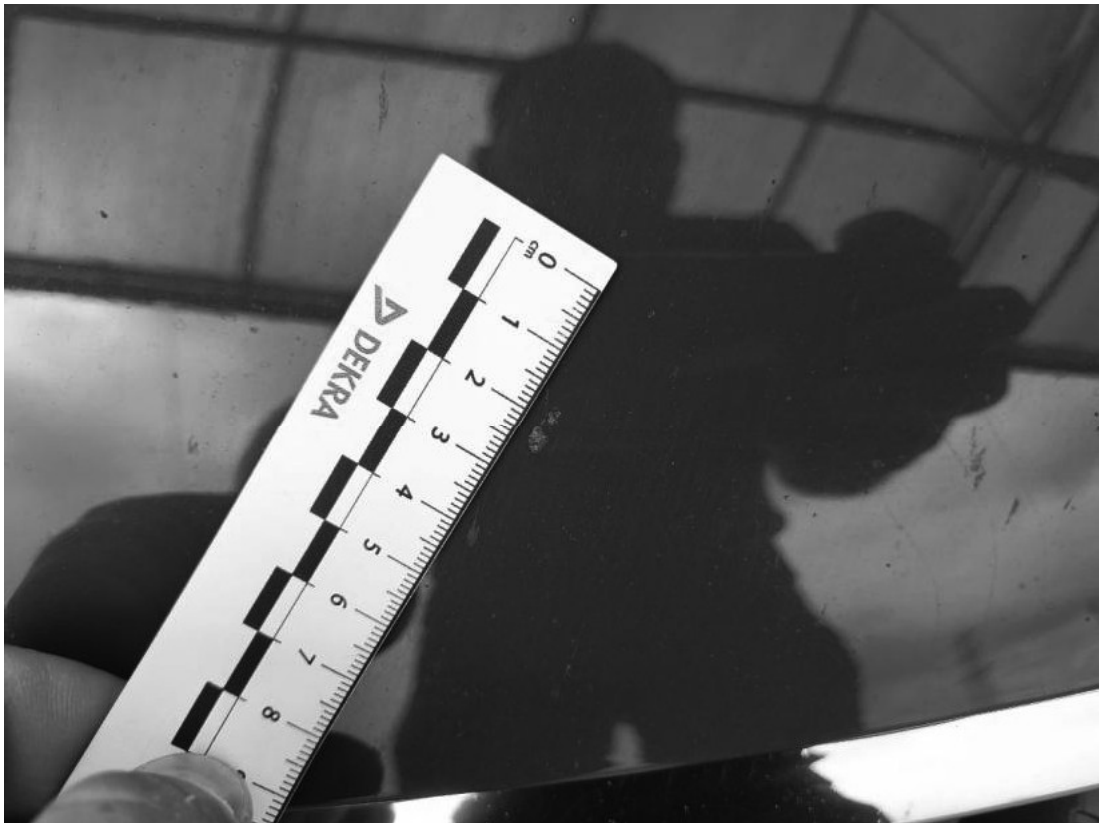
Fot. 39

Pokrywa komory silnika - Rysa/odprysk 2

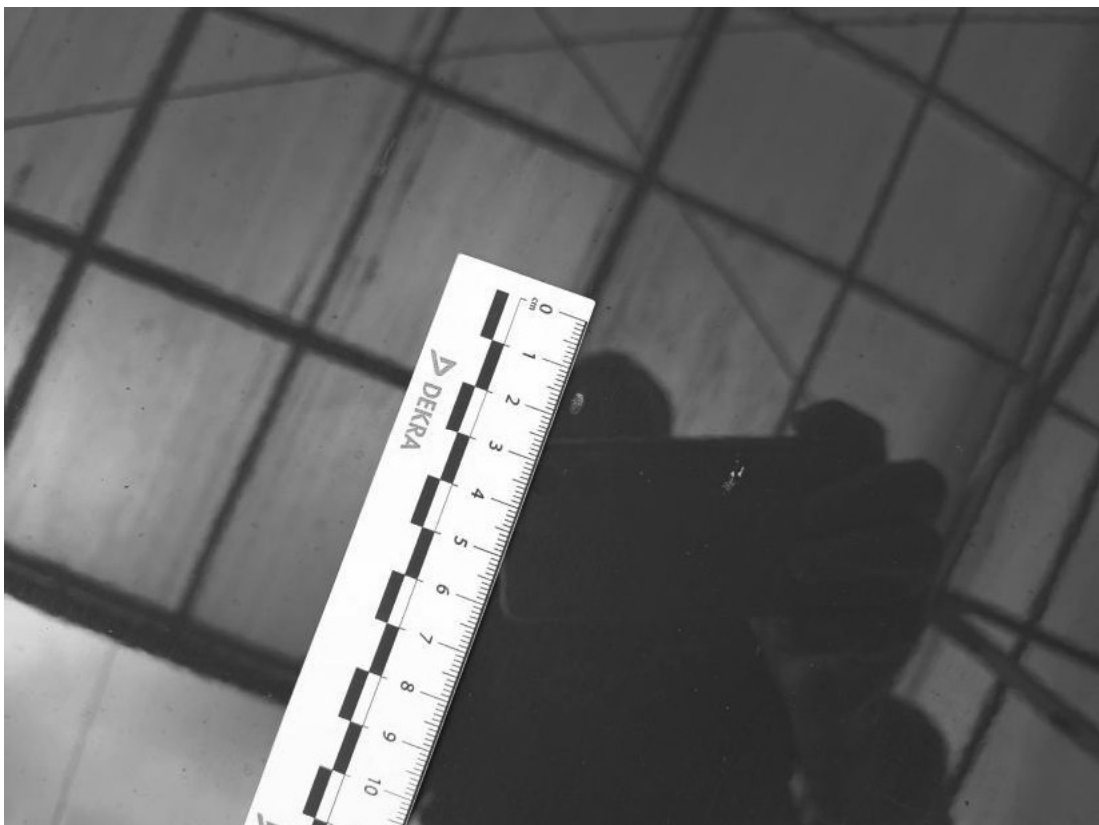
Fot. 40

Pokrywa komory silnika() - Rysa/odprysk 3

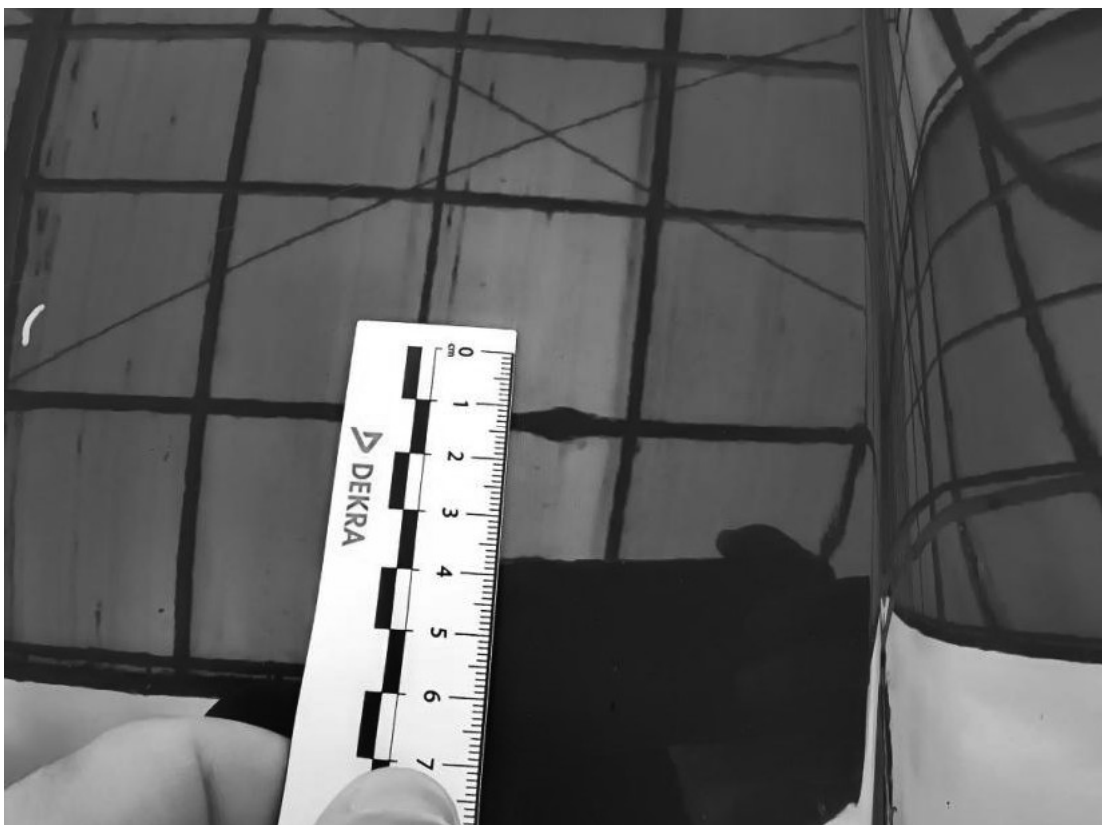
Fot. 41

Pokrywa komory silnika - Wgniecenie/odkształcenie 1

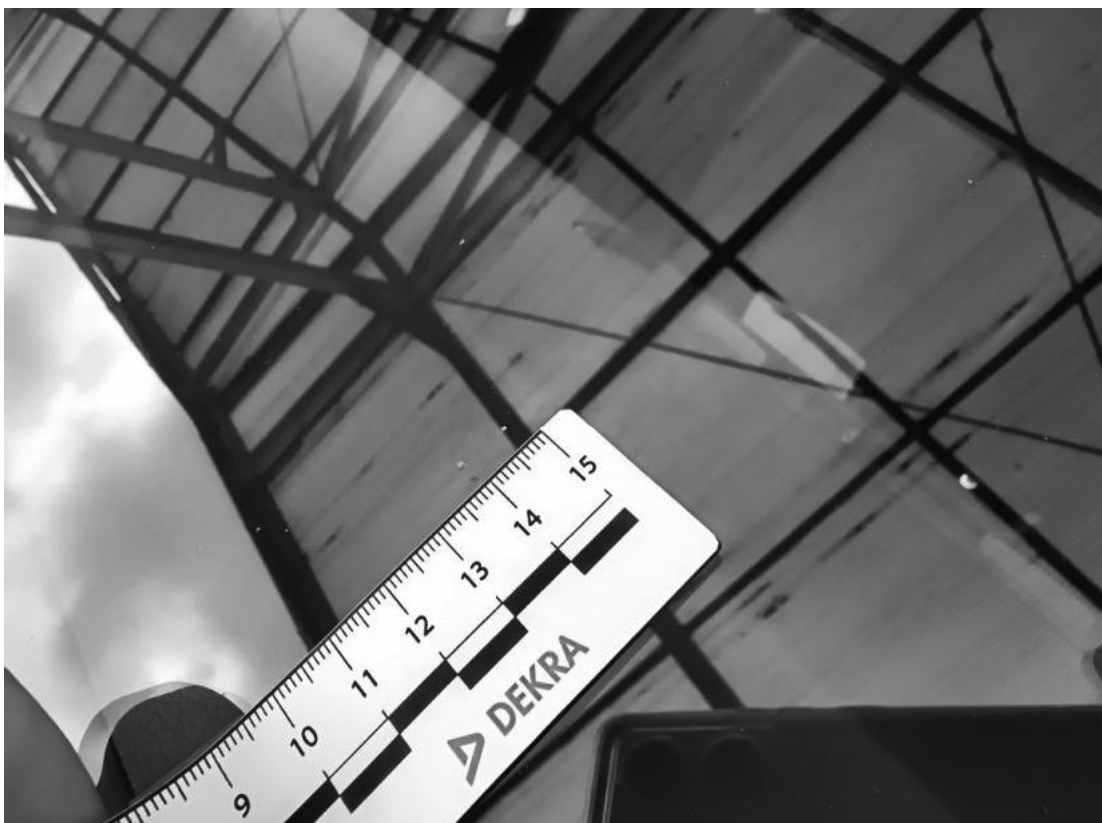
Fot. 43

Szyba czołowa - Rysa/odprysk 1

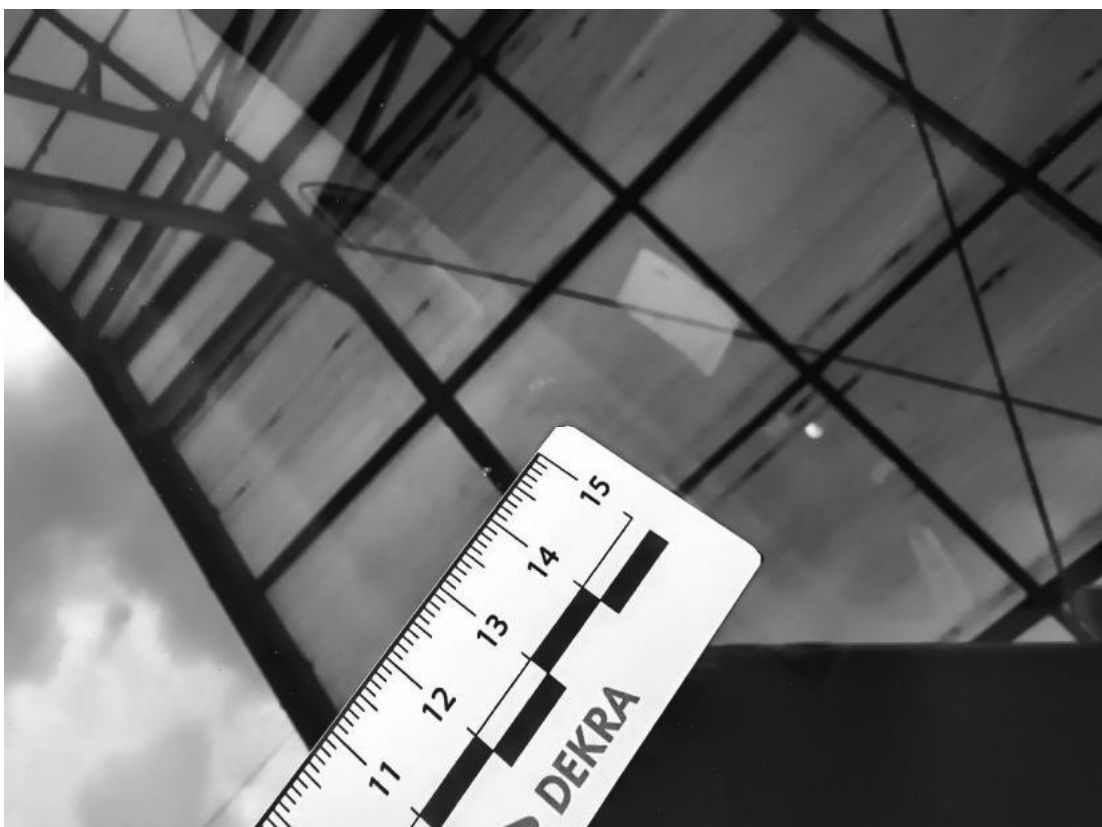
Fot. 44

Szyba czołowa - Rysa/odprysk 2

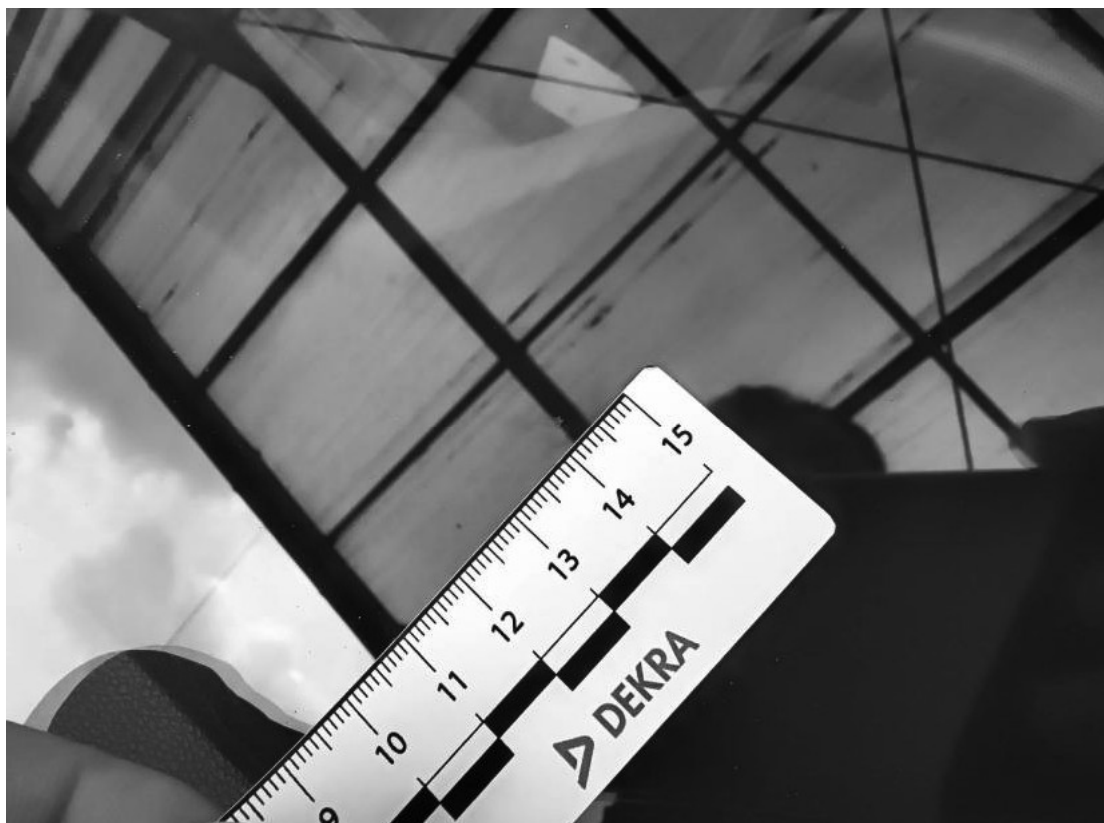
Fot. 45

Szyba czołowa() - Rysa/odprysk 3

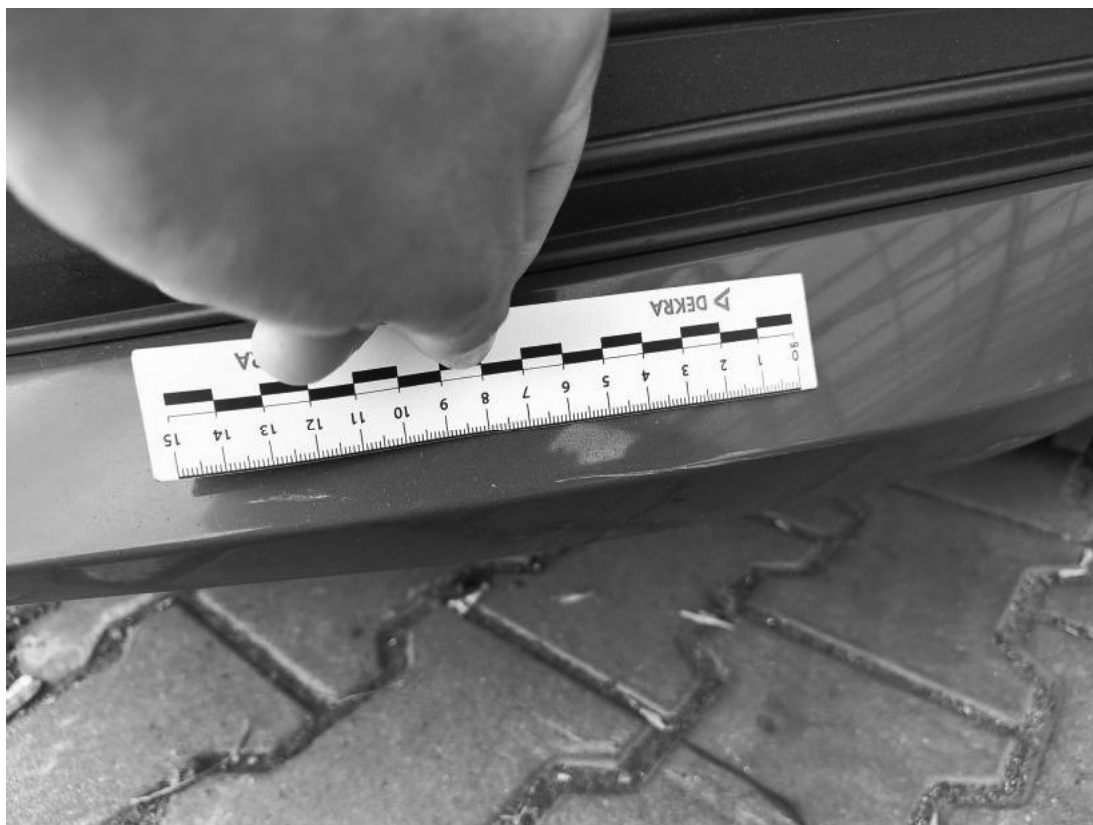
Fot. 47
Zderzak - Rysa/odprysk 1

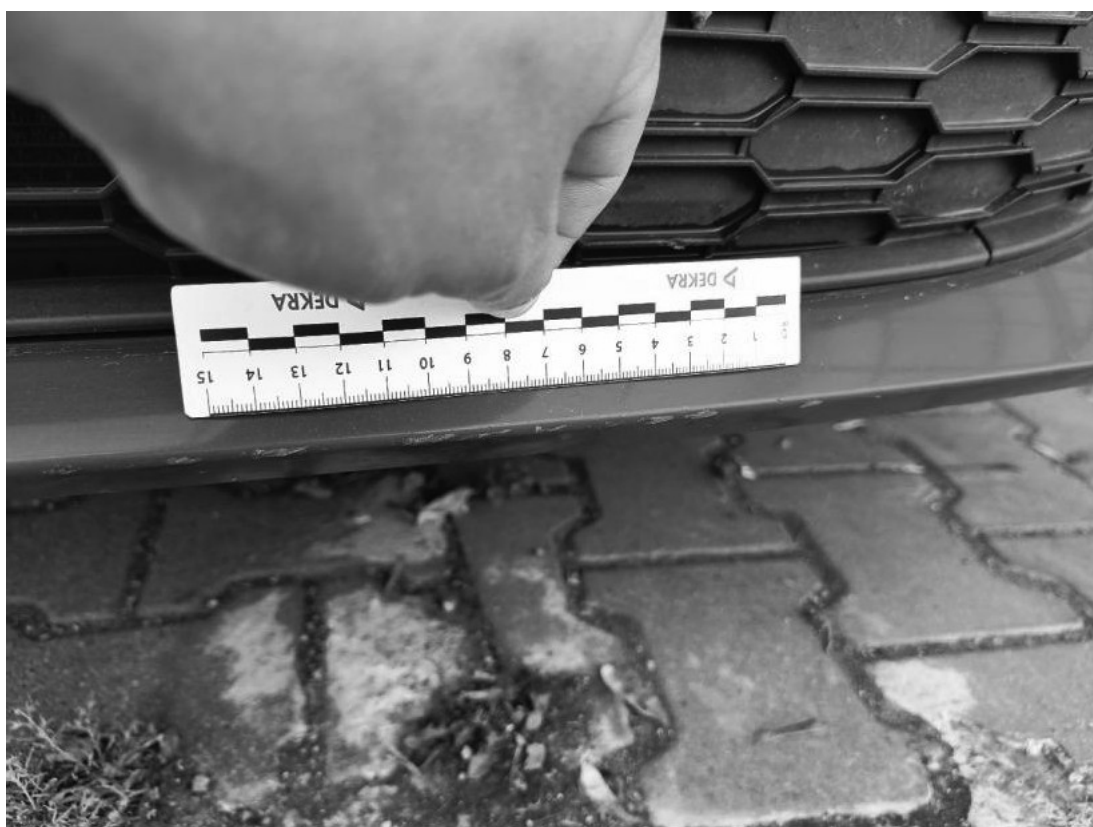
Fot. 48
Zderzak - Rysa/odprysk 2

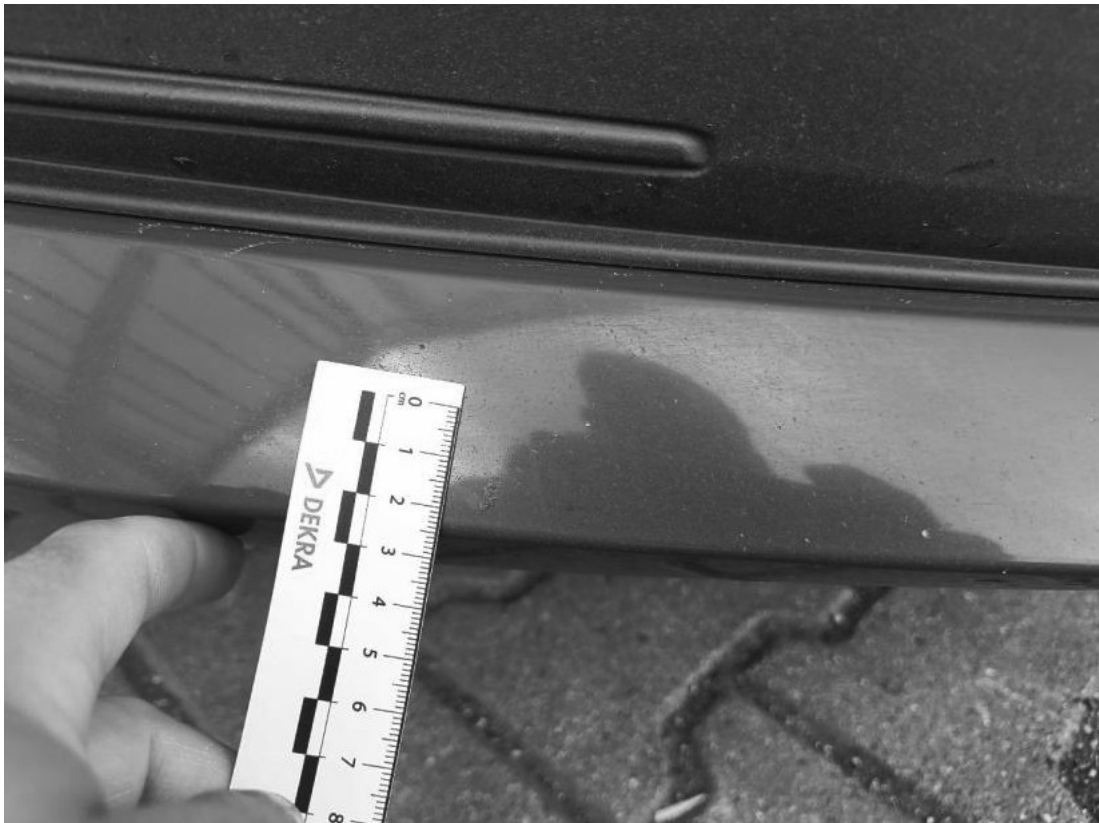
Fot. 49

Zderzak() - Rysa/odprysk 3

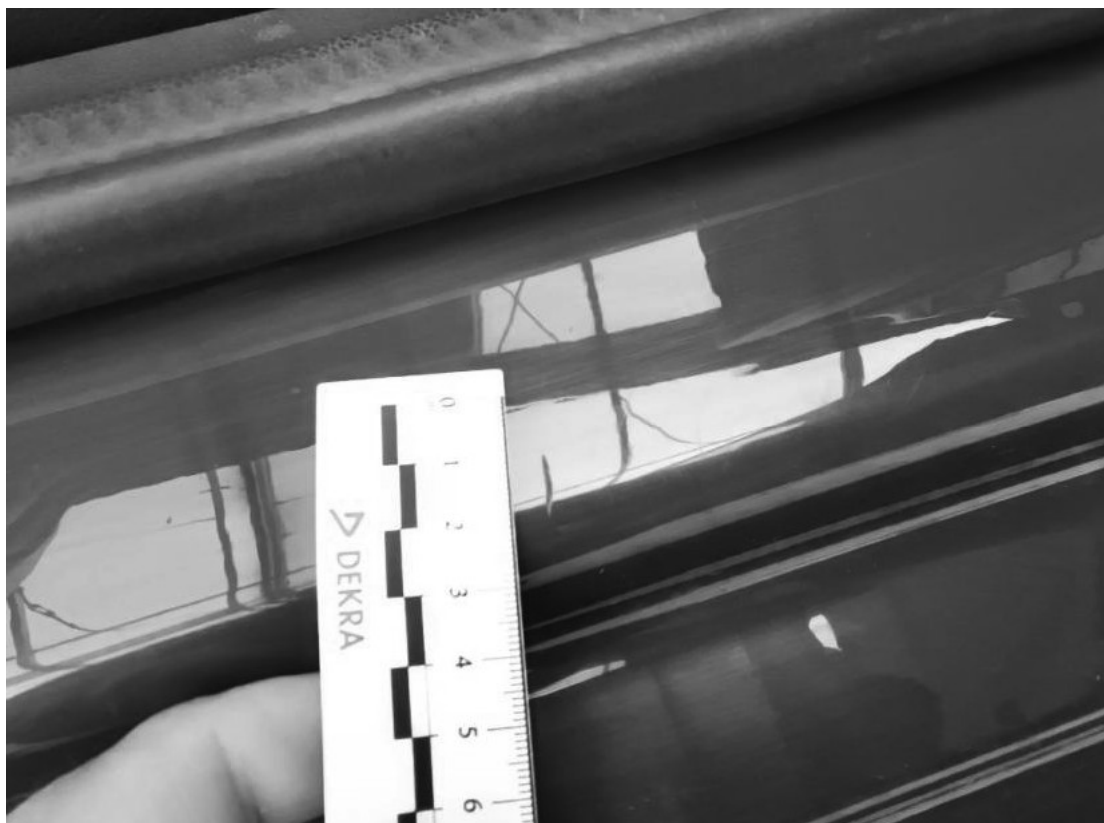
Fot. 53

Próg P - Rysa/odprysk 1

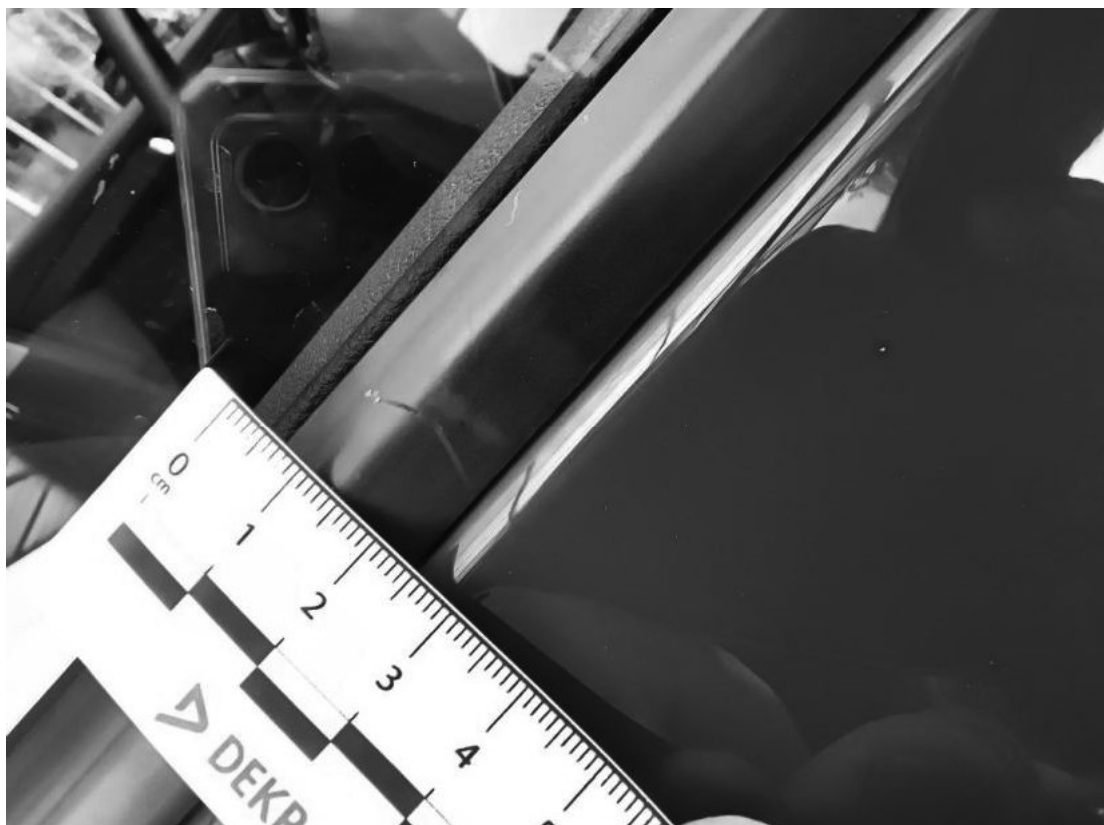
Fot. 55

Uszczelka szyby bocznej prz P - Rysa/odprysk 1

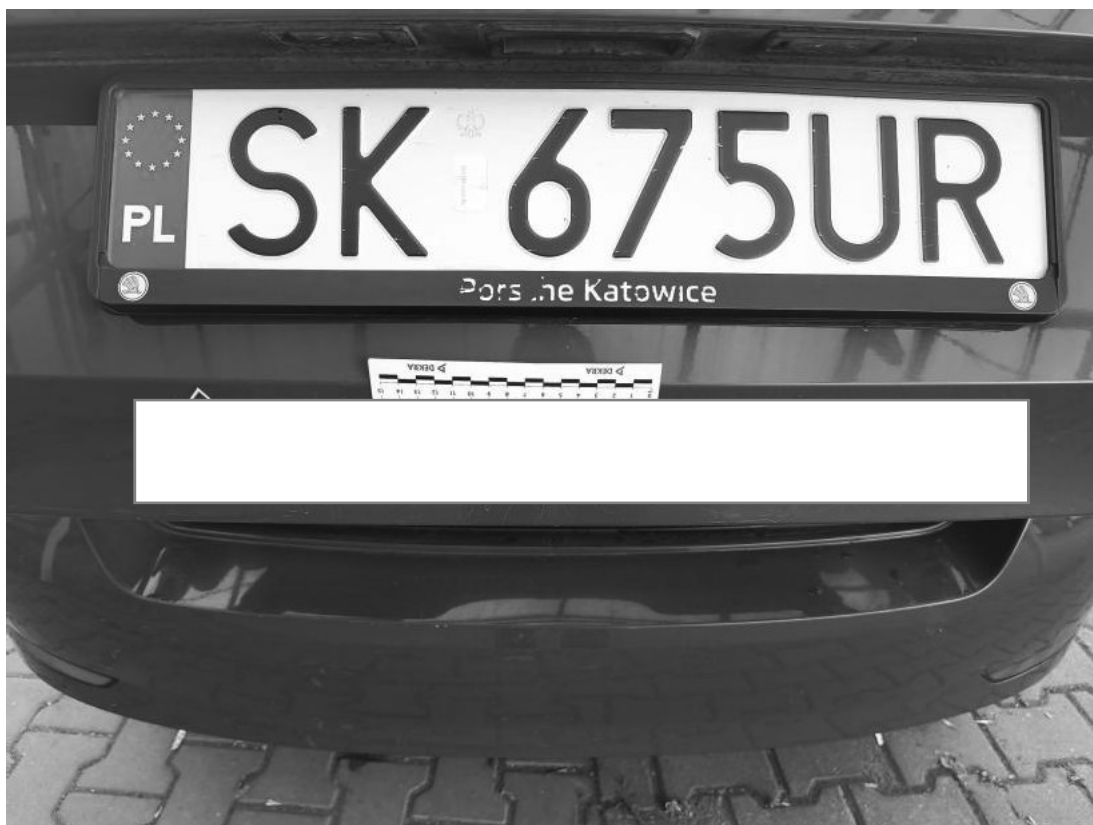
Fot. 60

Pokrywy bagażnika - Inne 1

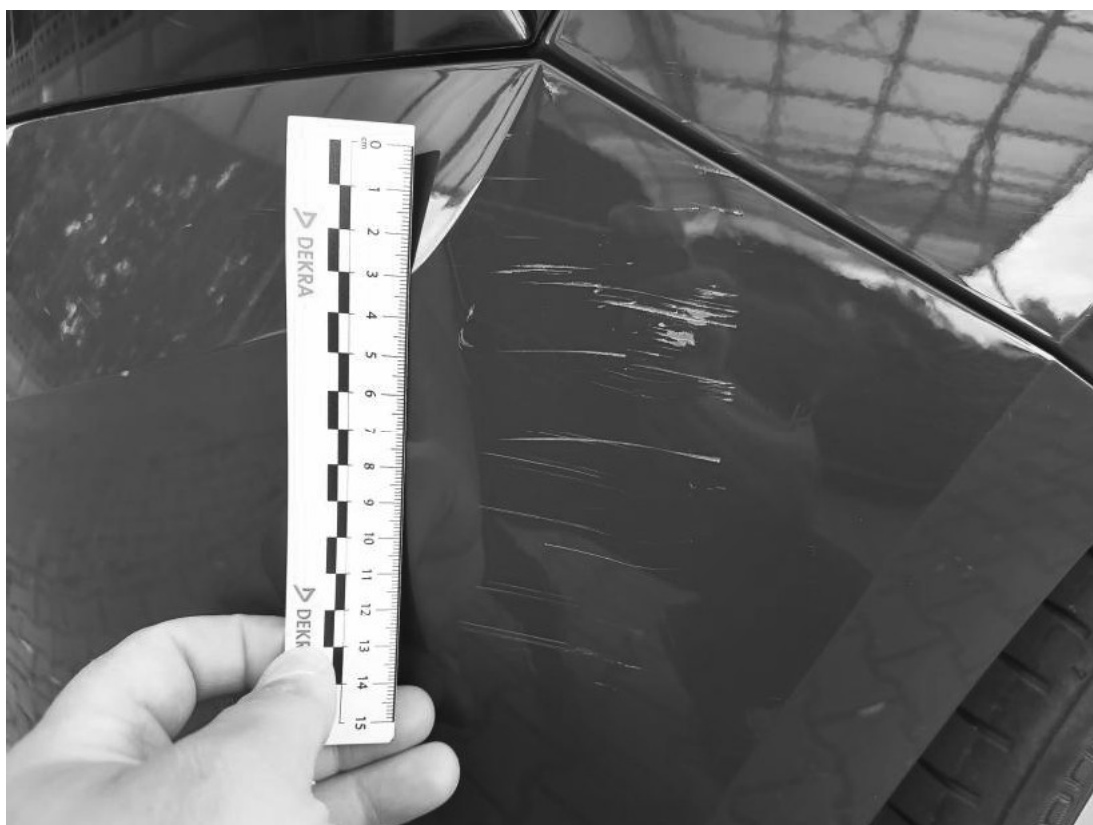
Fot. 63

Zderzak tylny - Rysa/odprysk 1

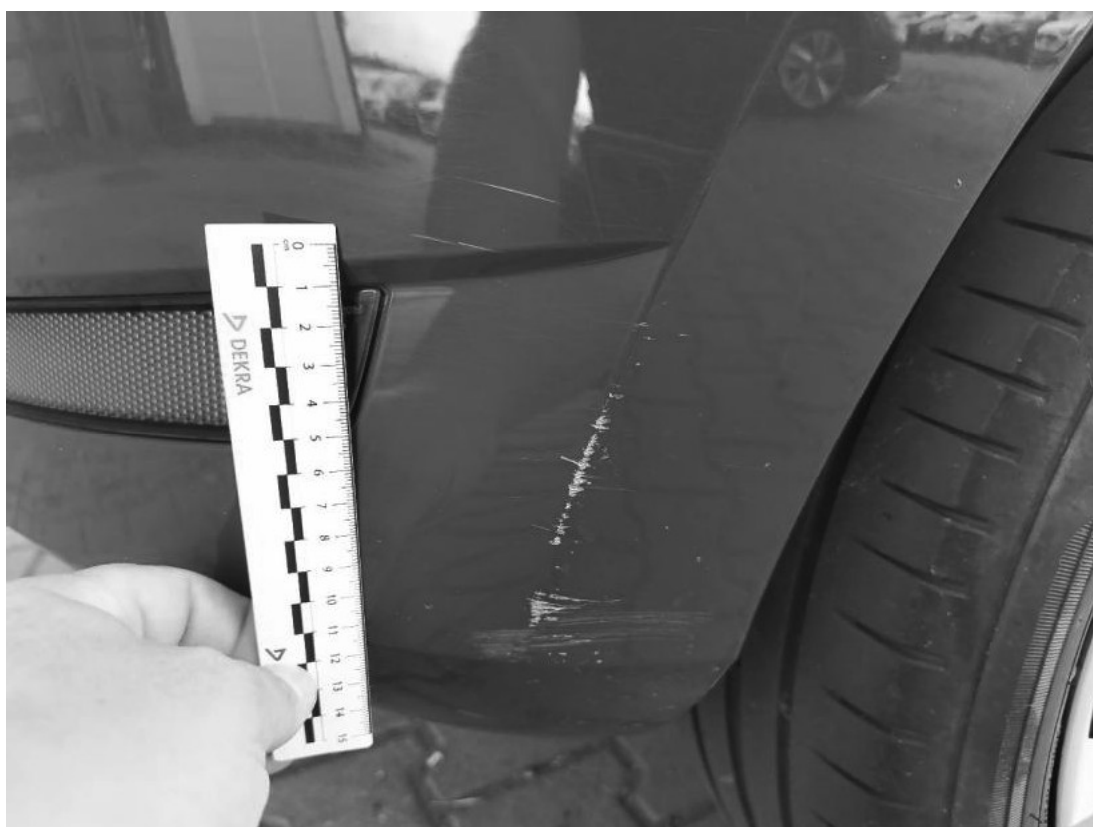
Fot. 64

Zderzak tylny - Rysa/odprysk 2

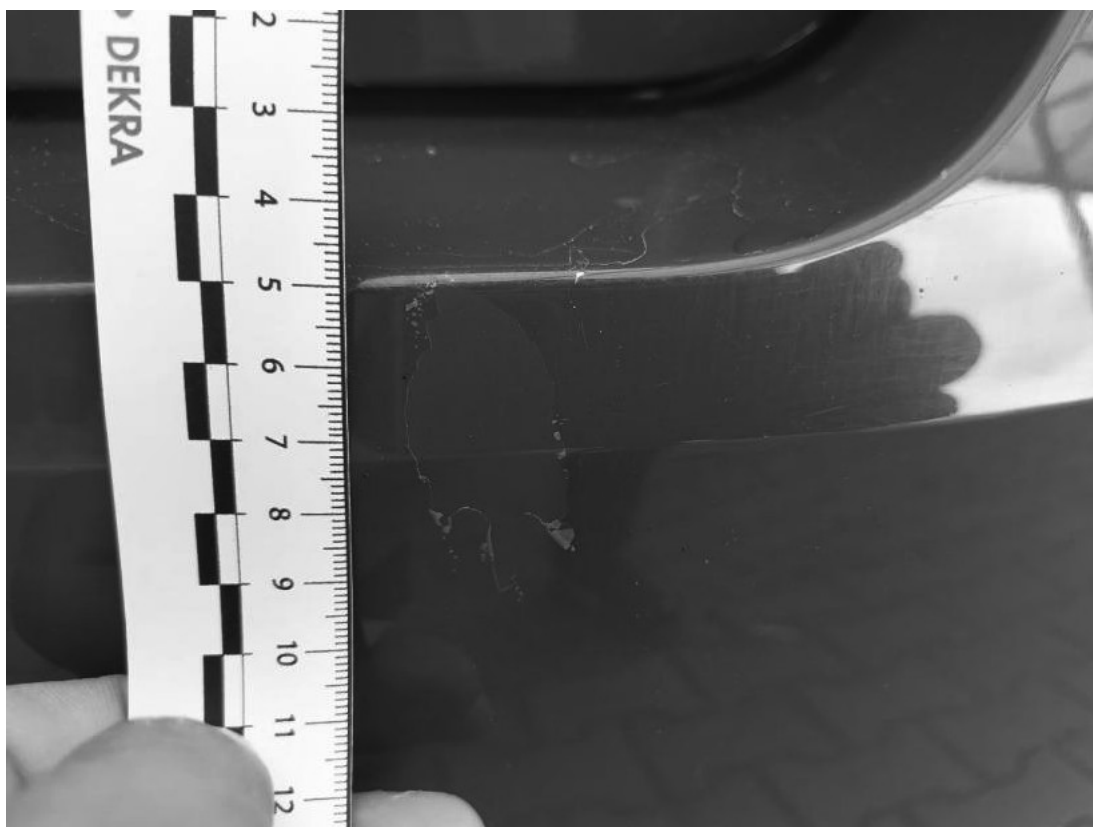
Fot. 65

Zderzak tylny() - Rysa/odprysk 3

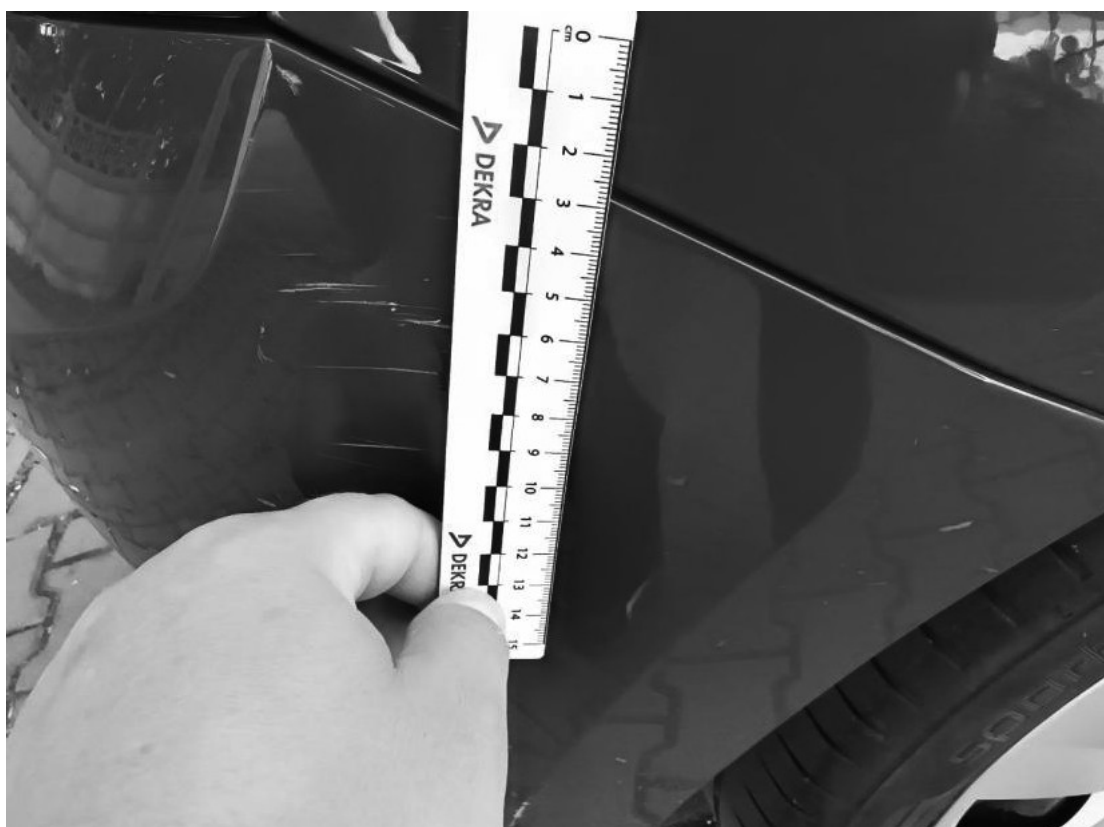
Fot. 66

Zderzak tylny - Wgniecenie/odkształcenie 1

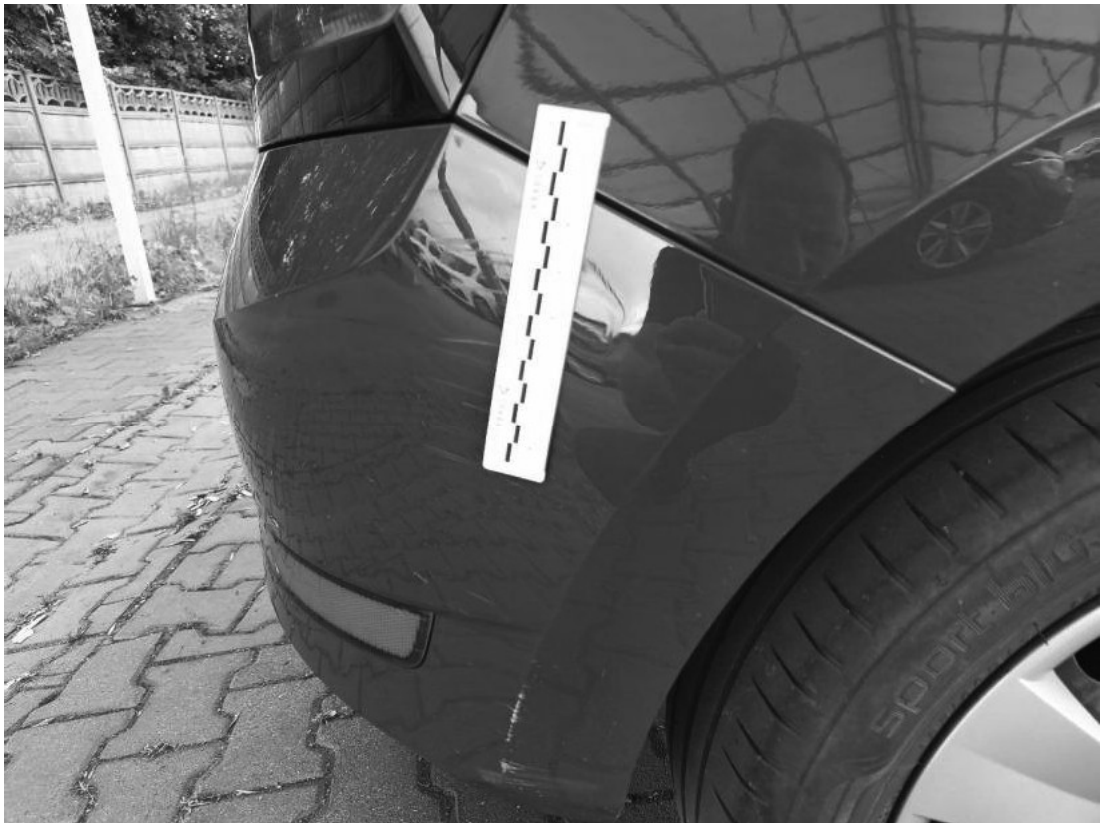
Fot. 67

Zderzak tylny - Wgniecenie/odkształcenie 2

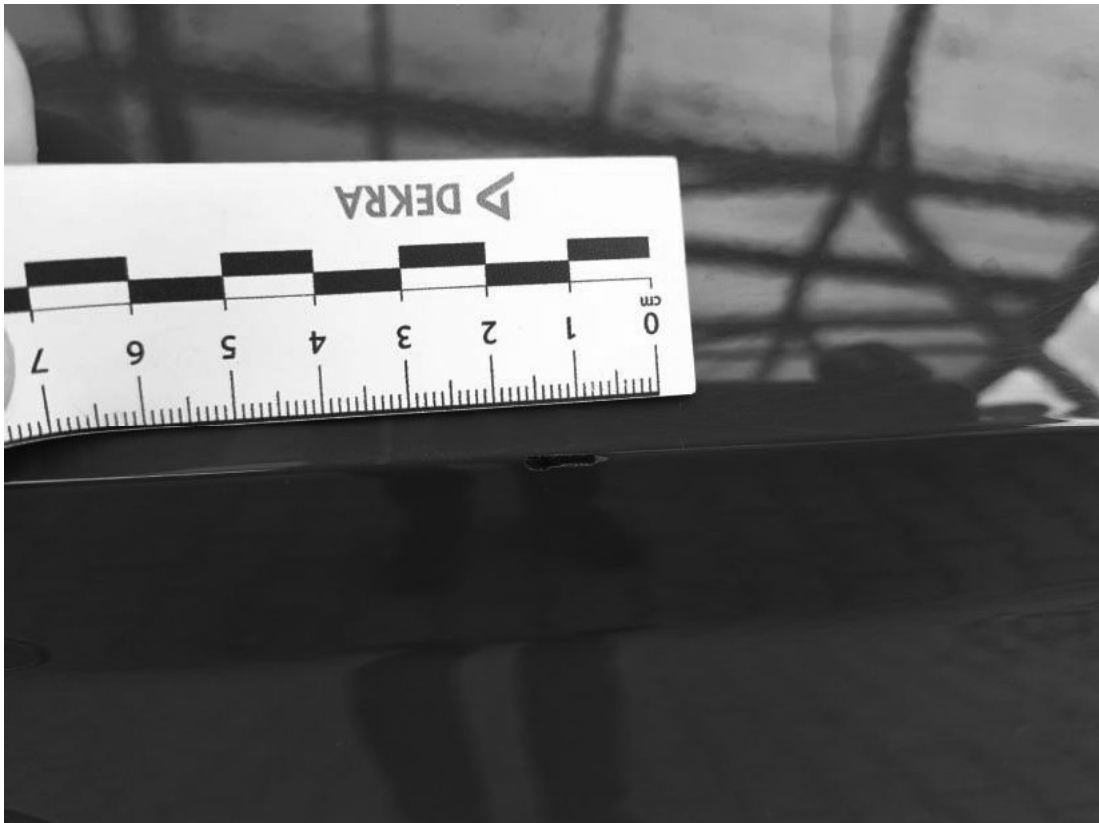
Fot. 71
Drzwi przed L - Rysa/odprysk 1

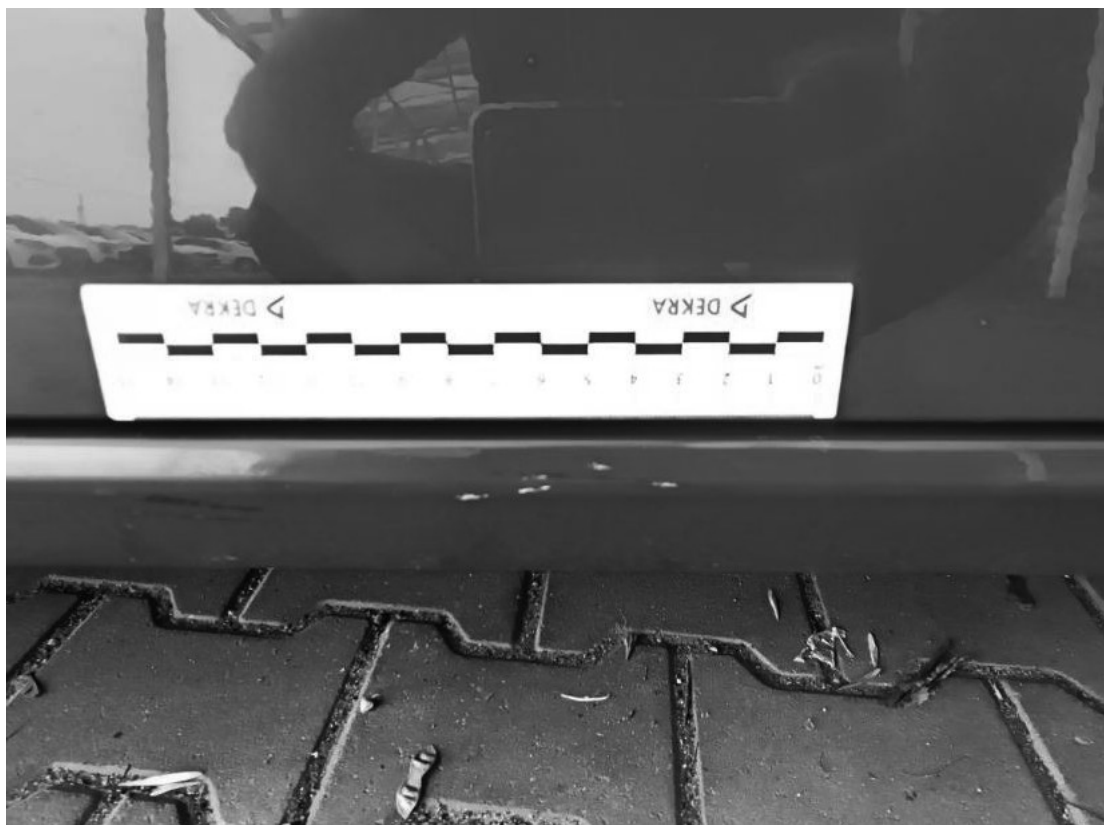
Fot. 75
Próg L - Rysa/odprysk 1

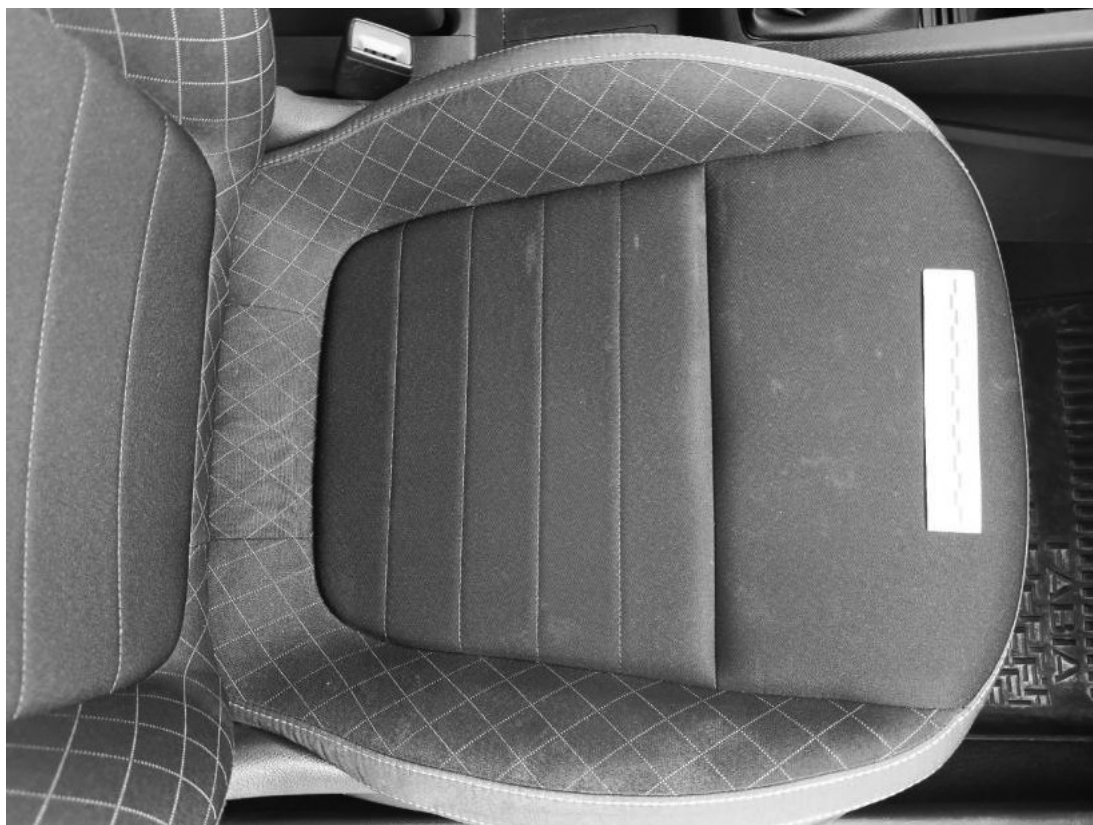
Fot. 77
Fotel prz. praw. - Inne 1

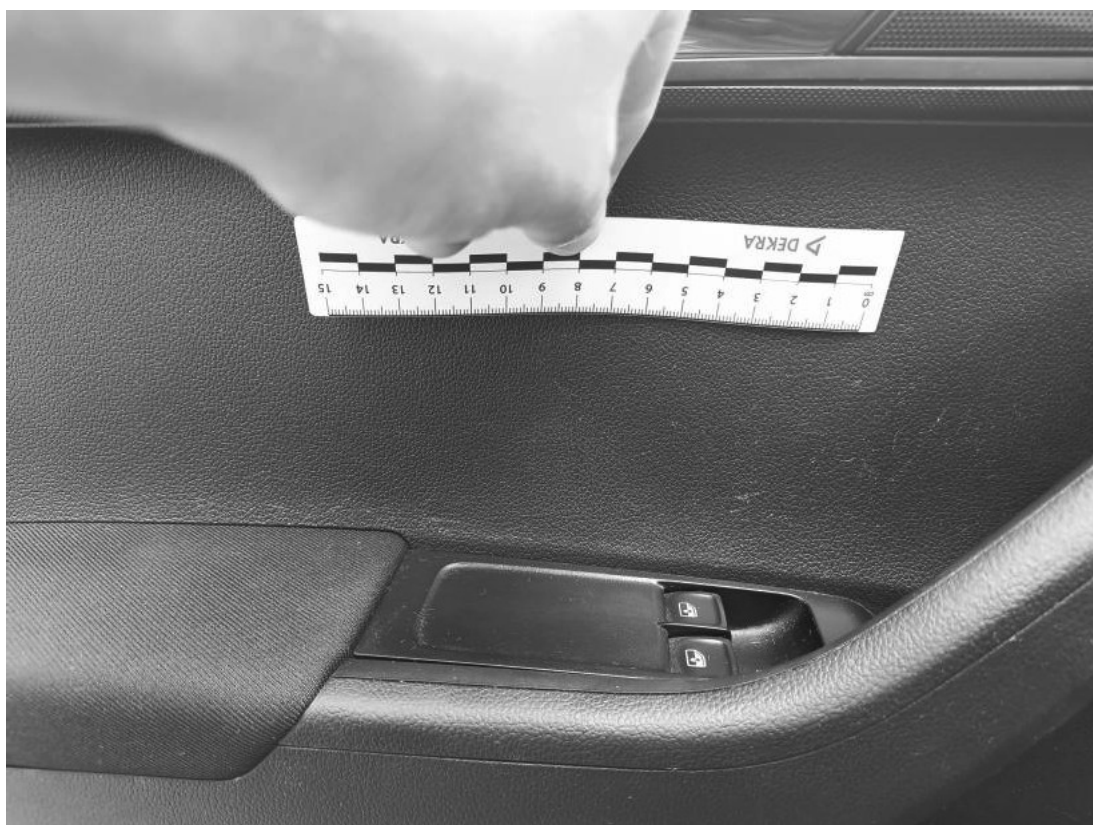
Fot. 79
Tapicerka drzwi przednich L - Rysa/odprysk 1

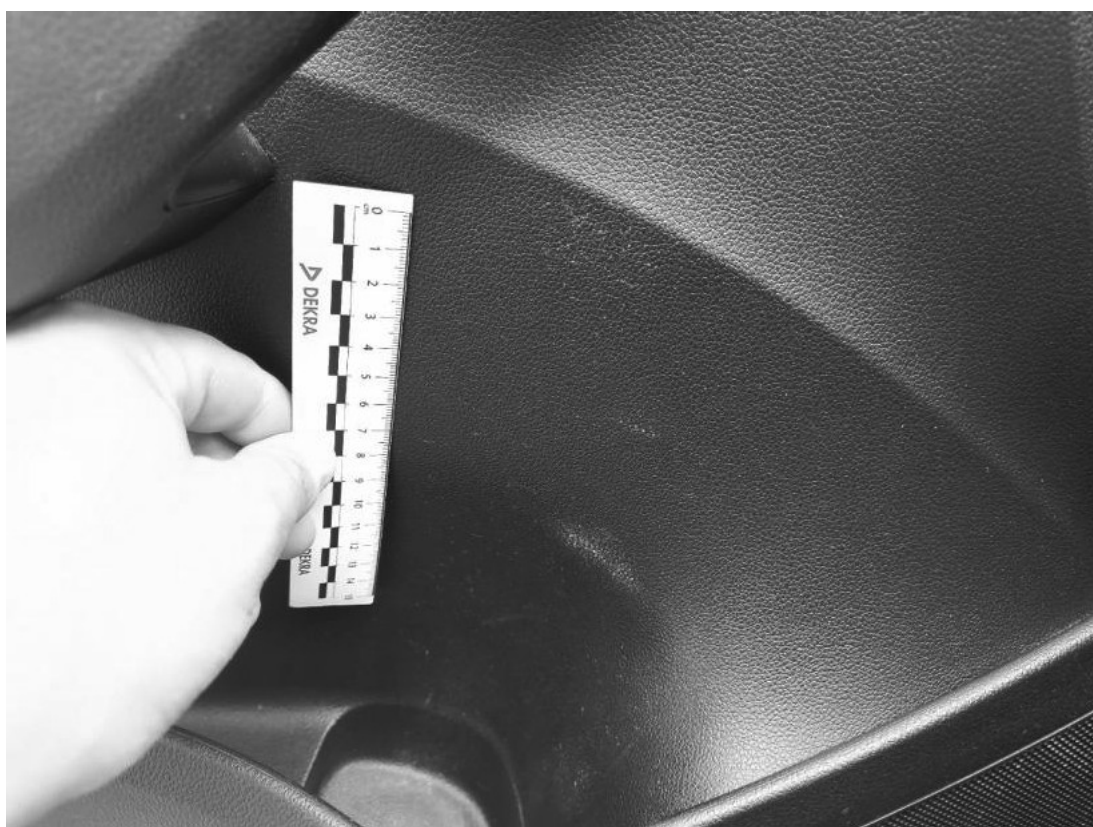
Fot. 80
Tapicerka drzwi przednich L - Rysa/odprysk 2

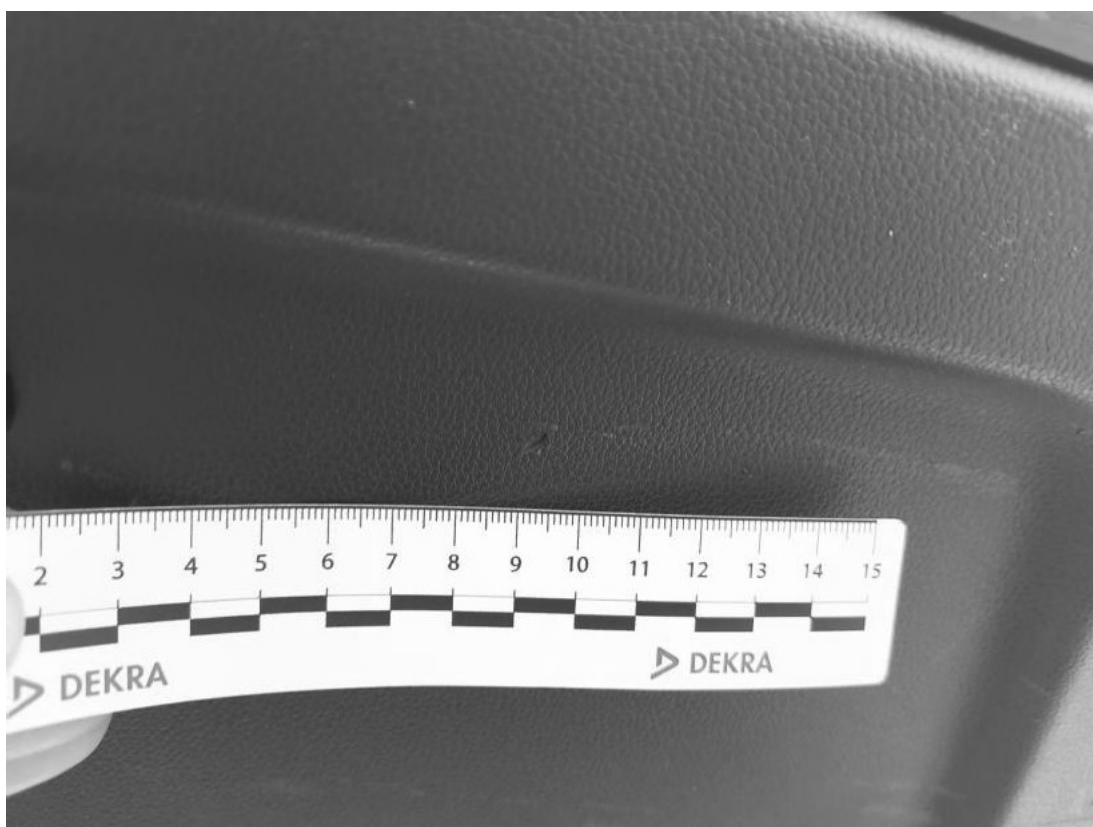
Fot. 82
Wykładzina pokrywy tylnej - Rysa/odprysk 1
