Raport z oględzin pojazdu

Numer raportu	219672/6/26-11401	Data raportu	26-06-2026
Rzeczoznawcy	Arthur Rusik mgr inż. Przemysław Ostap	Data oględzin	22-06-2026
Nr zlecenia	PKOM(DZS)/GDA/53229/26/06/09	Miejsce oględzin	MDM AUTO (MAKURAT), ZAWODNIKÓ...

Numer identyfikacyjny (VIN)	TMBEP6NJ4JZ131225
Marka, model	SKODA Fabia III Hatchback 14...
Typ, wersja	Fabia 1.0 TSI Ambition
Numer rejestracyjny	PO2WN94
Silnik (rodz./poj./moc)	benz./999 ccm/70 kW
Stan licznika	148 640 km
Data 1. rej./rok prod.	27-03-2018/2018
Data nast. bad. techn.	12-03-2027
Nadwozie	hatchback 5/5
Lakier	czarny/METALIK
Skrzynia biegów	manualna

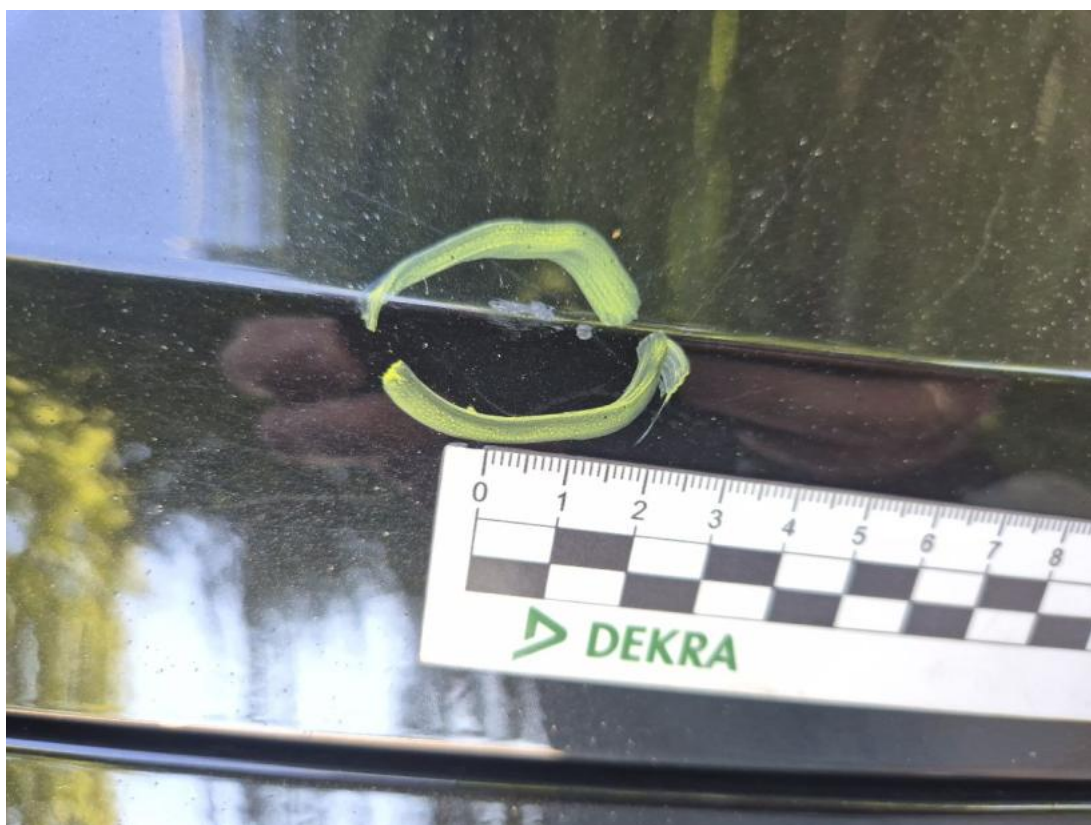
Poz.	Nazwa pozycji	Opis uszkodzeń	Kwalifik.	Naprawa [rbg]
1	Uszczelka pokrywy przedniej(tylna)	rozerwanie	WY	0.2
2	Wykładzina tłumiąca pokrywy przedniej	rozerwanie	WY	0.2
3	Pokrywa przednia	rysa/odprysk, wgniecenie/odkształcenie	NA	0.7
4	Słupek przedni (A) L	rysa/odprysk, wgniecenie/odkształcenie, ślady korozji	NA	1
5	Drzwi przednie (nieuzbrojone) L	rysa/odprysk, wgniecenie/odkształcenie	NA	0.8
6	Próg L	rysa/odprysk, ślady korozji	NA	0.5
7	Błotnik tylny L	wgniecenie/odkształcenie	NA	0.8
8	Słupek przedni (A) R	rysa/odprysk		
9	Drzwi tylne (nieuzbrojone) L	wgniecenie/odkształcenie		
10	Błotnik tylny R	wgniecenie/odkształcenie

Fot. 37
Pokrywa komory silnika - Rysa/odprysk 1

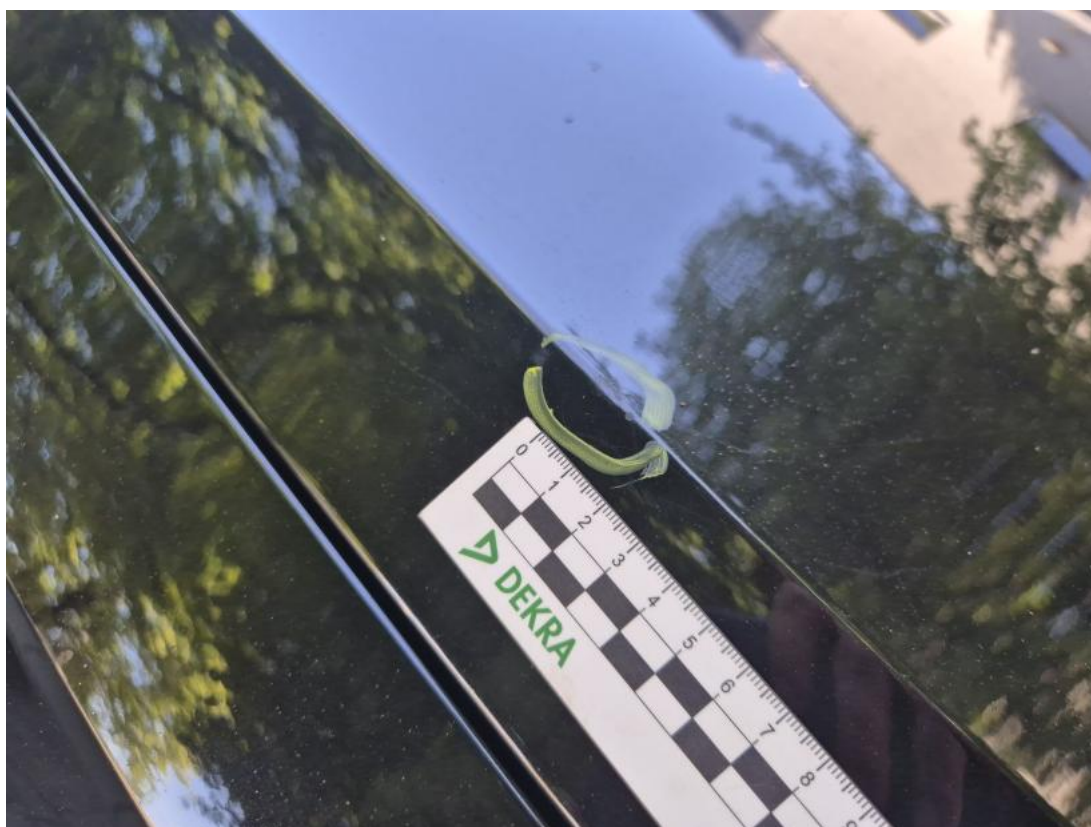
Fot. 38
Pokrywa komory silnika - Wgniecenie/odkształcenie 1

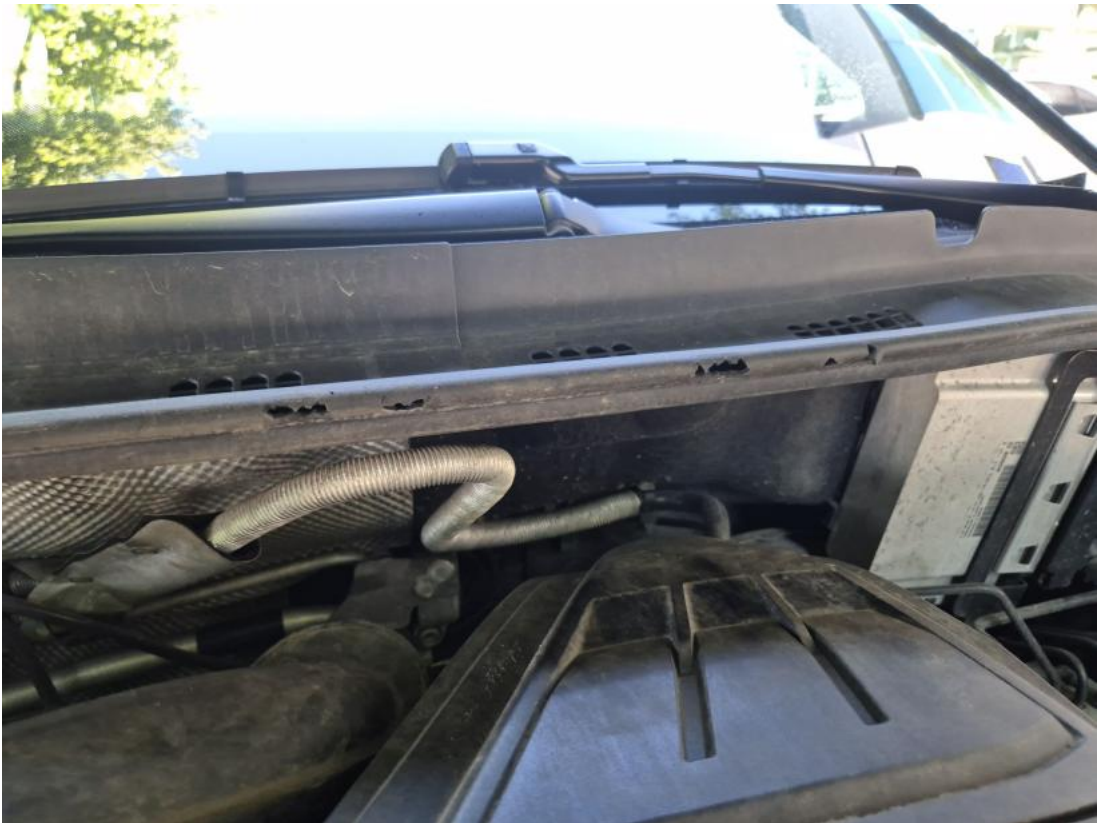
Fot. 39
Uszczelka pokrywy silnika - Pęknięcie/rozerwanie 1

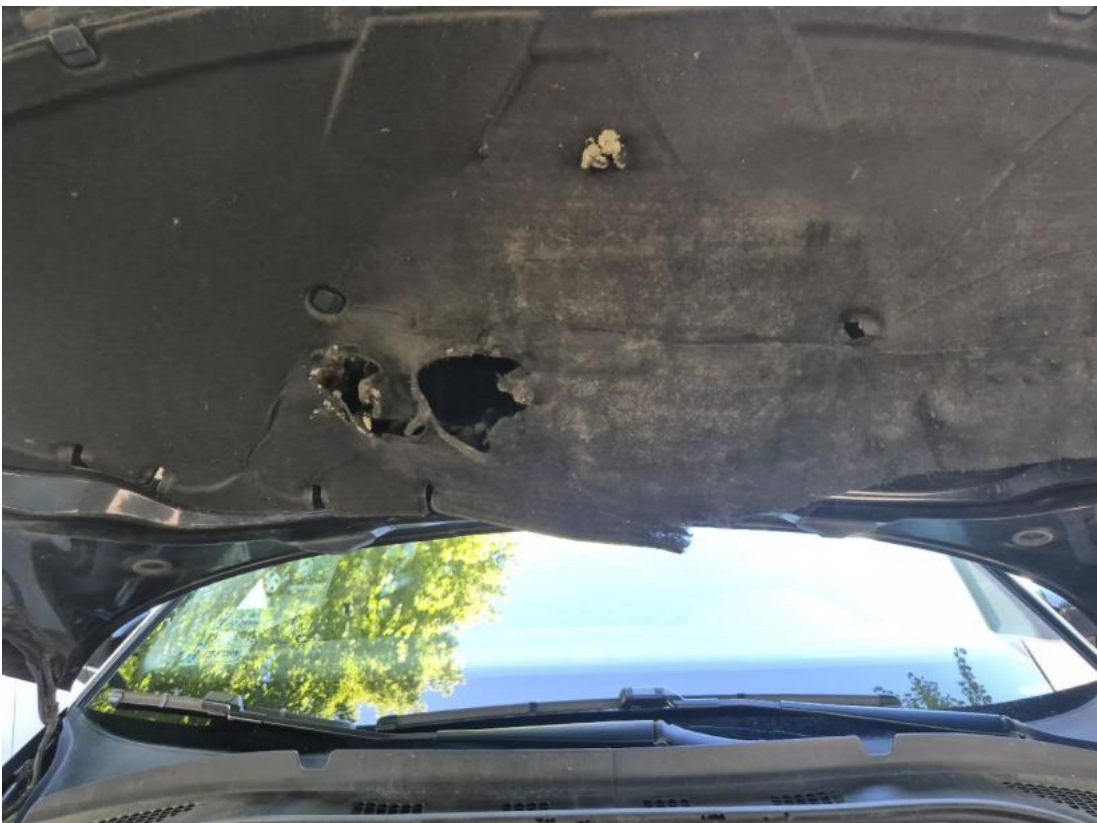
Fot. 40
Wykładzina pokrywy komory silnika - Pęknięcie/rozerwanie 1

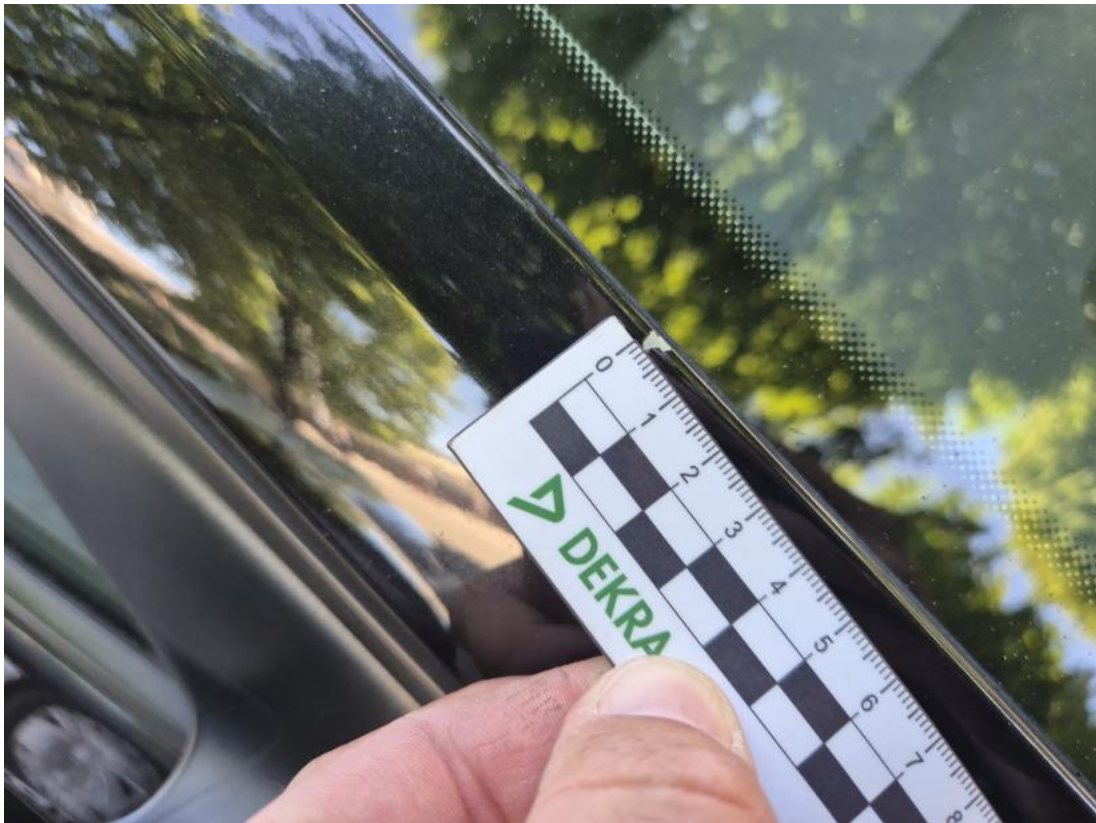
Fot. 41

Słupek przedni P - Rysa/odprysk 1

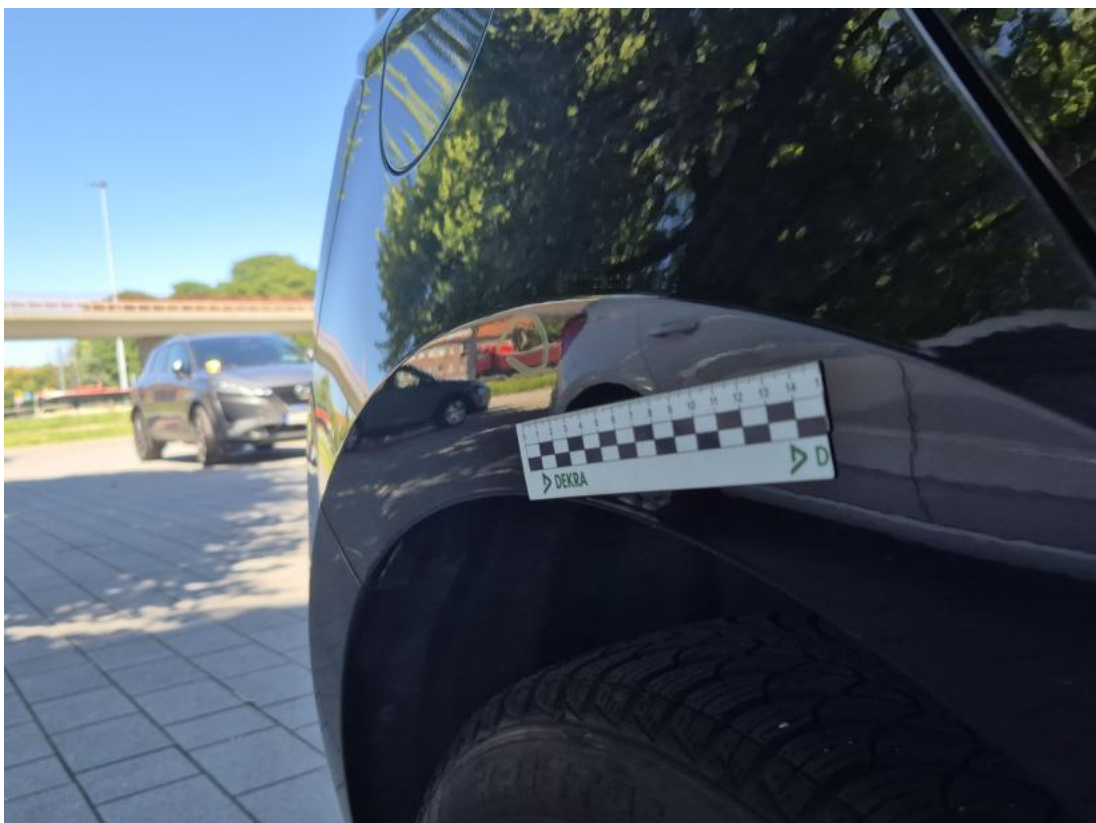
Fot. 42

Błotnik tylny P / Ściana boczna P - Wgniecenie/odkształcenie 1

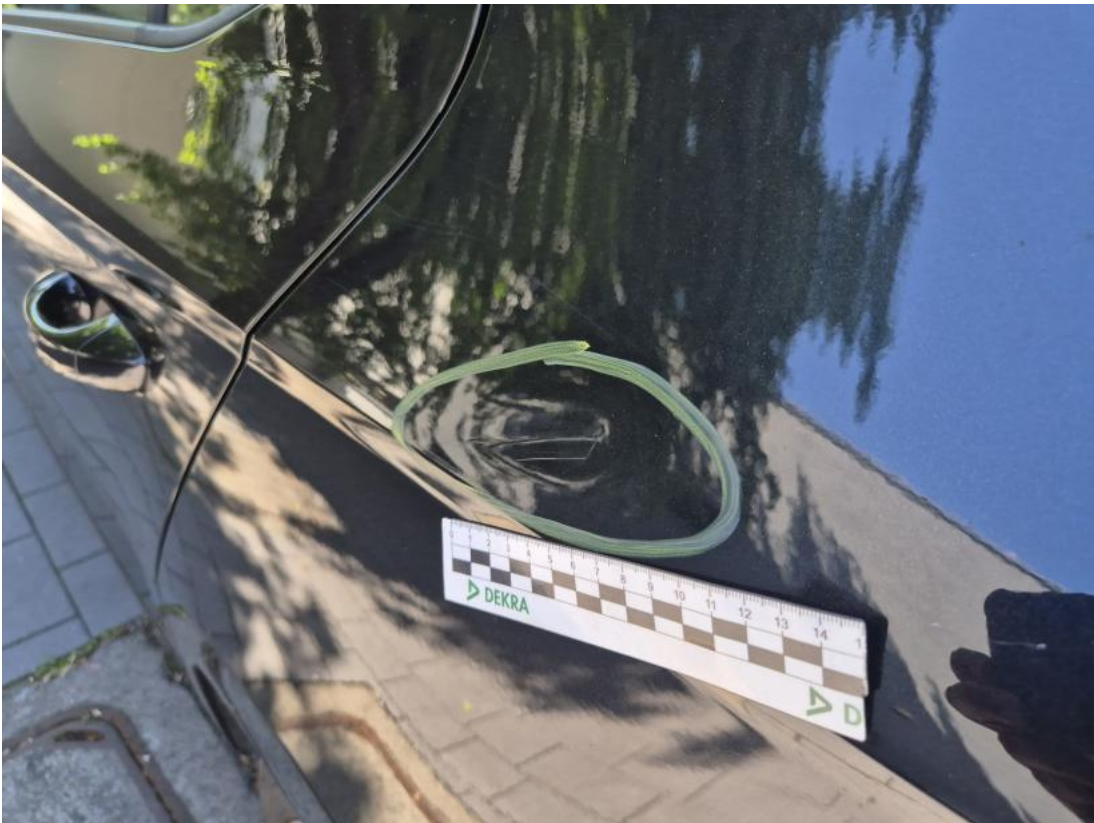
Fot. 43

Błotnik tylny L / Ściana boczna L - Wgniecenie/odkształcenie 1

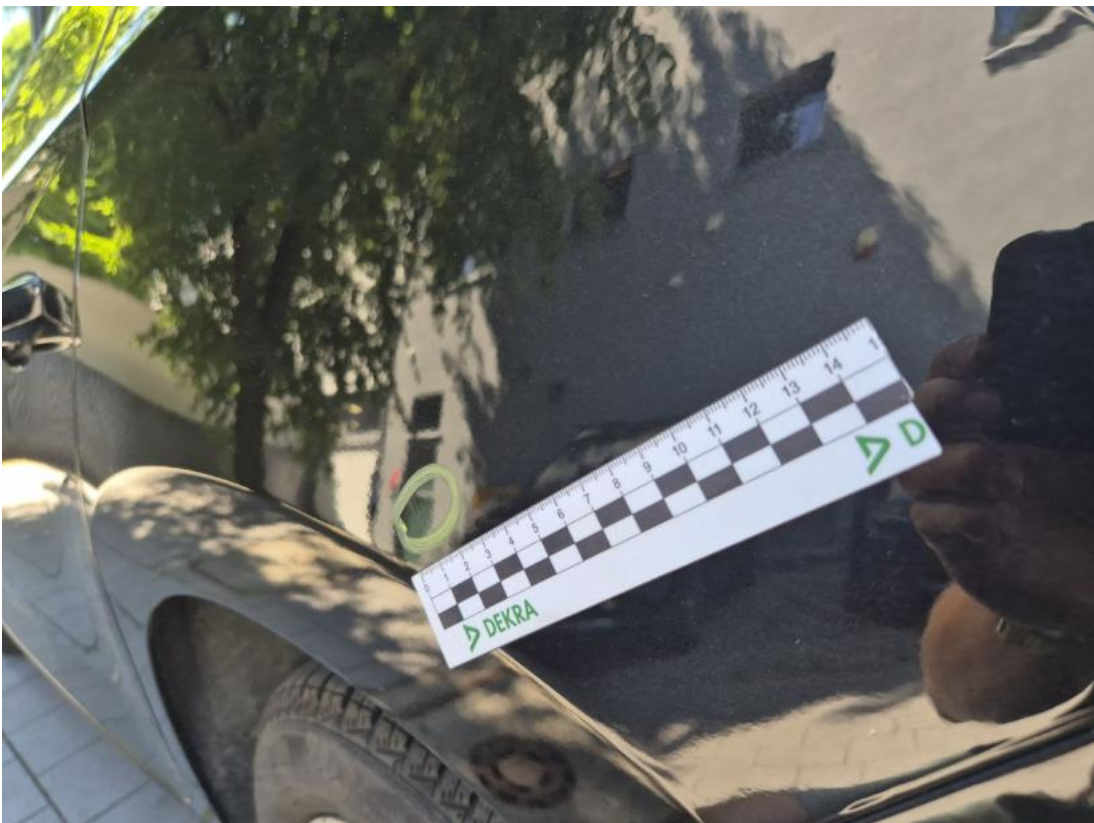
Fot. 44

Błotnik tylny L / Ściana boczna L - Wgniecenie/odkształcenie 2

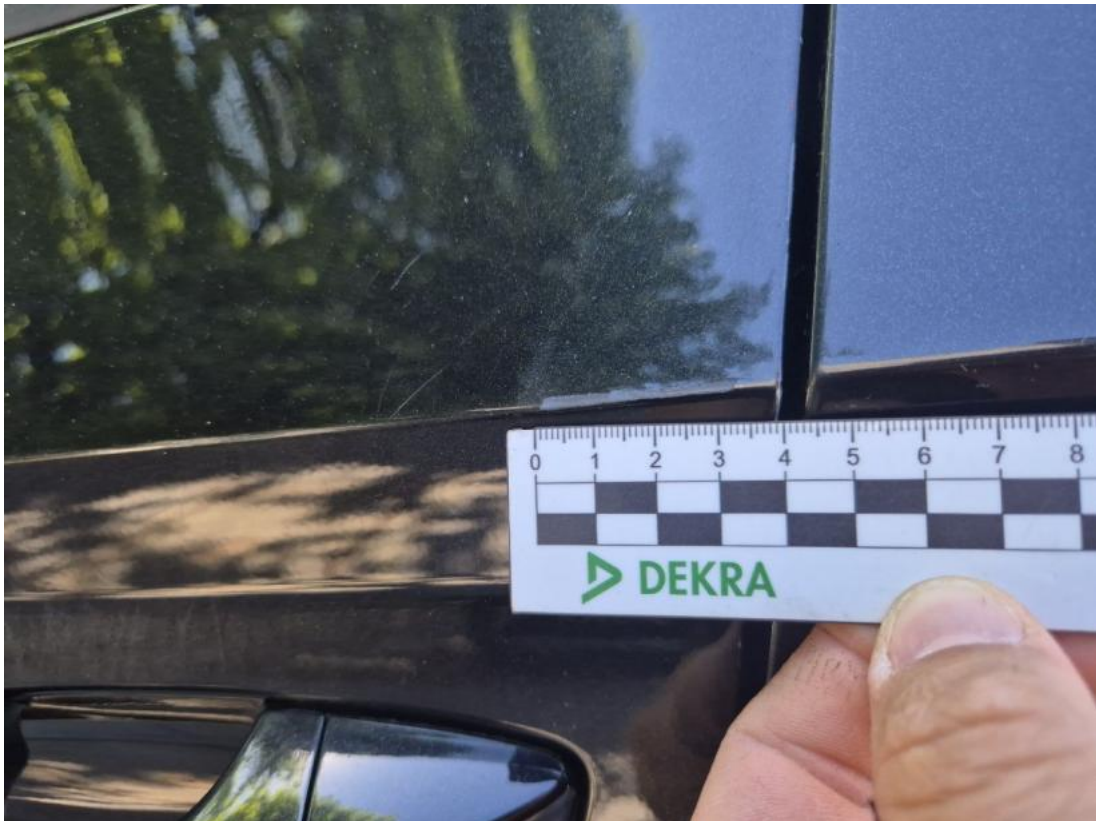
Fot. 45
Drzwi przed L - Rysa/odprysk 1

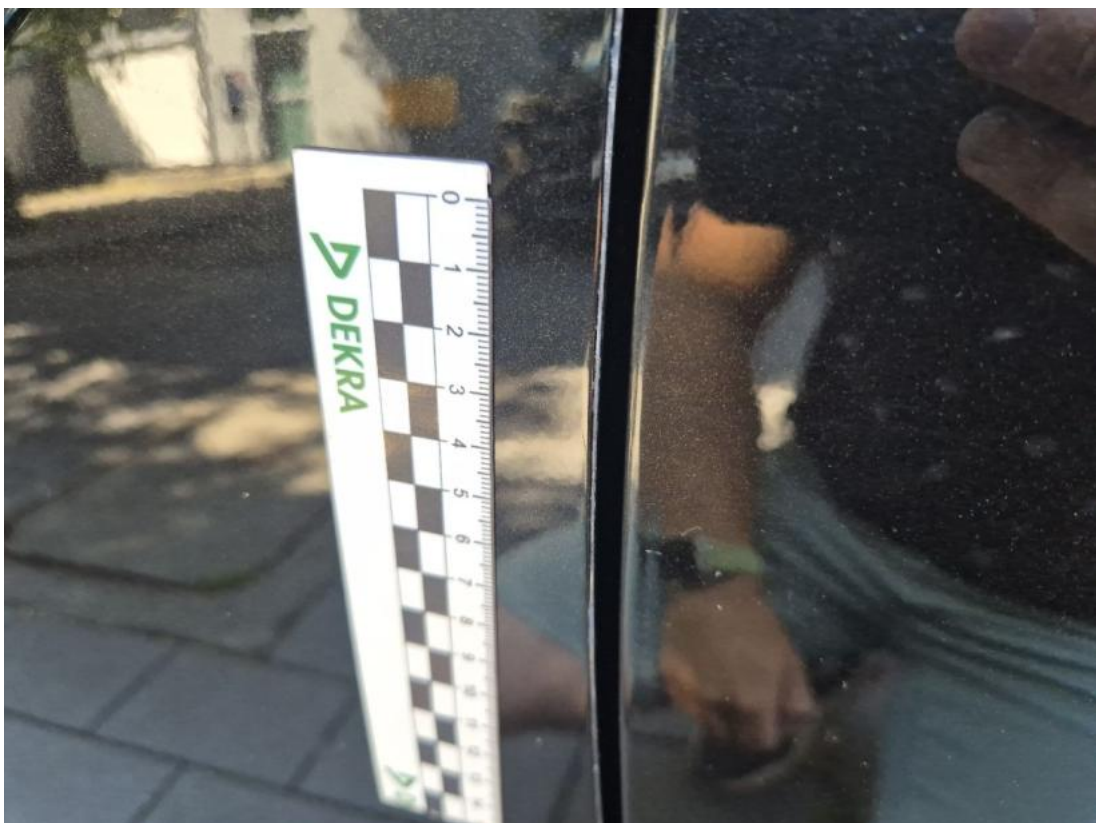
Fot. 46
Drzwi przed L - Rysa/odprysk 2

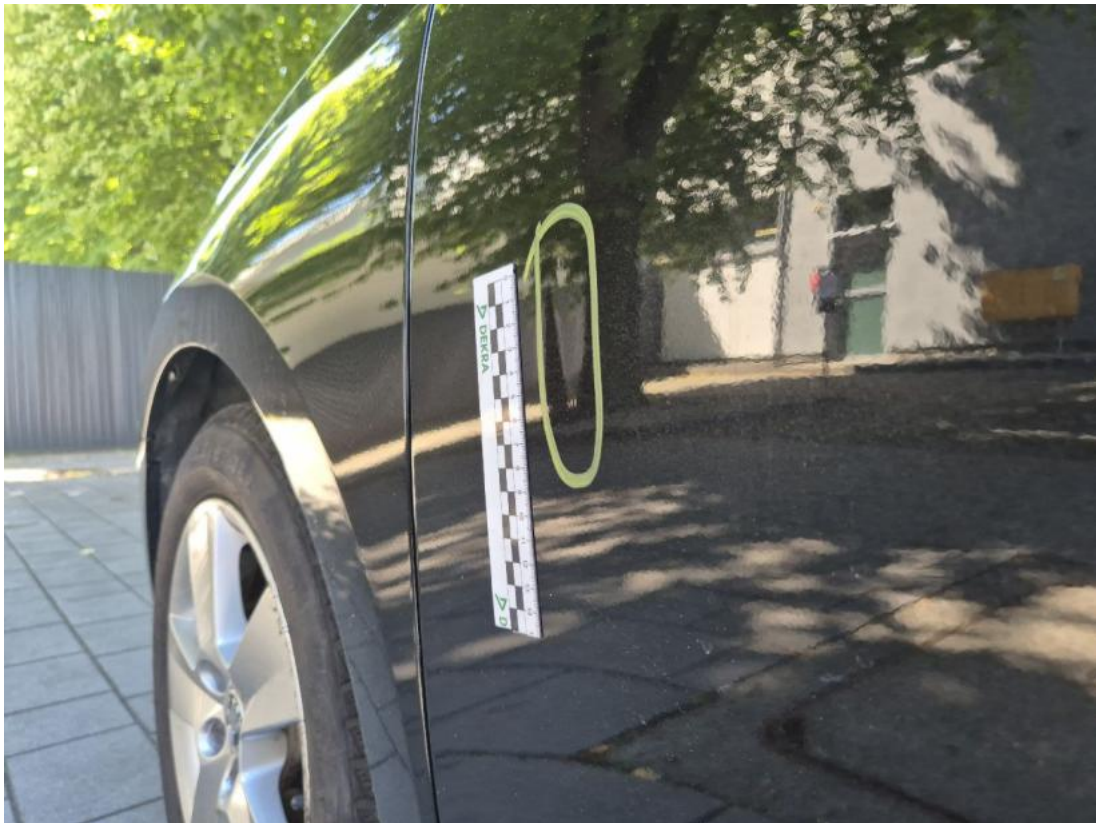
Fot. 47
Drzwi przed L - Wgniecenie/odkształcenie 1

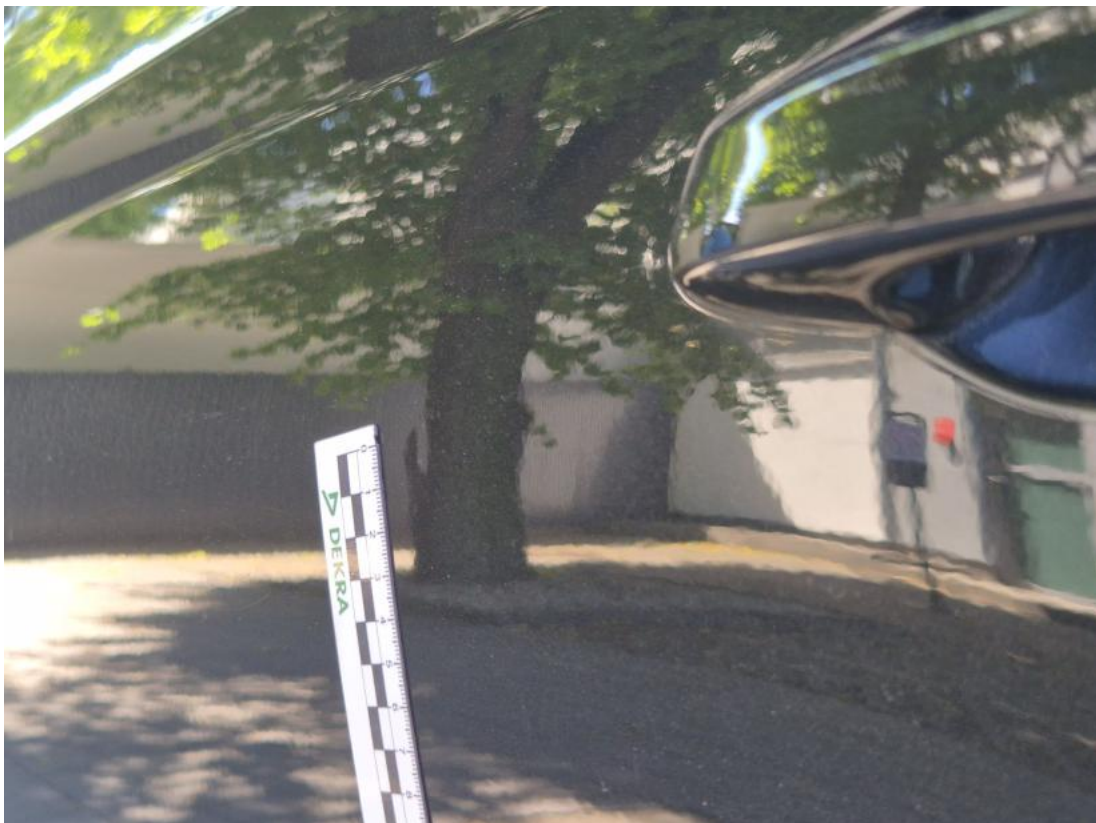
Fot. 48
Drzwi tylne L - Wgniecenie/odkształcenie 1

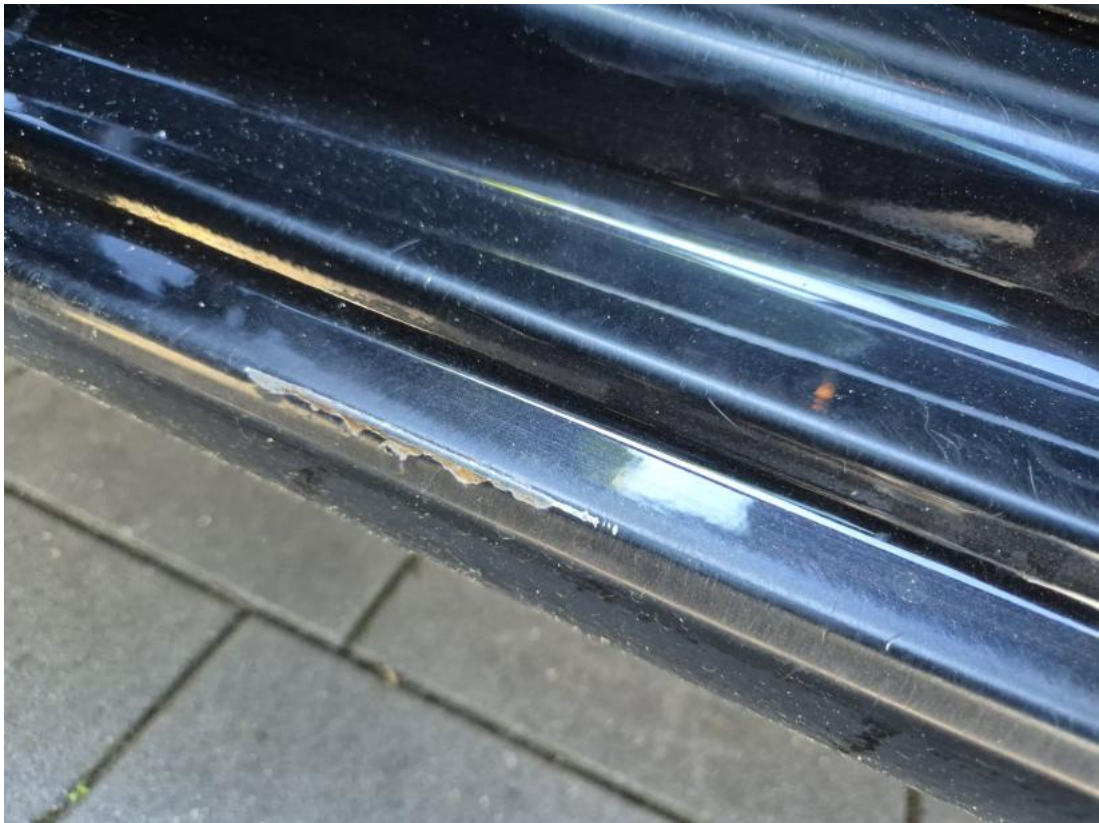
Fot. 49
Próg L - Inne 1

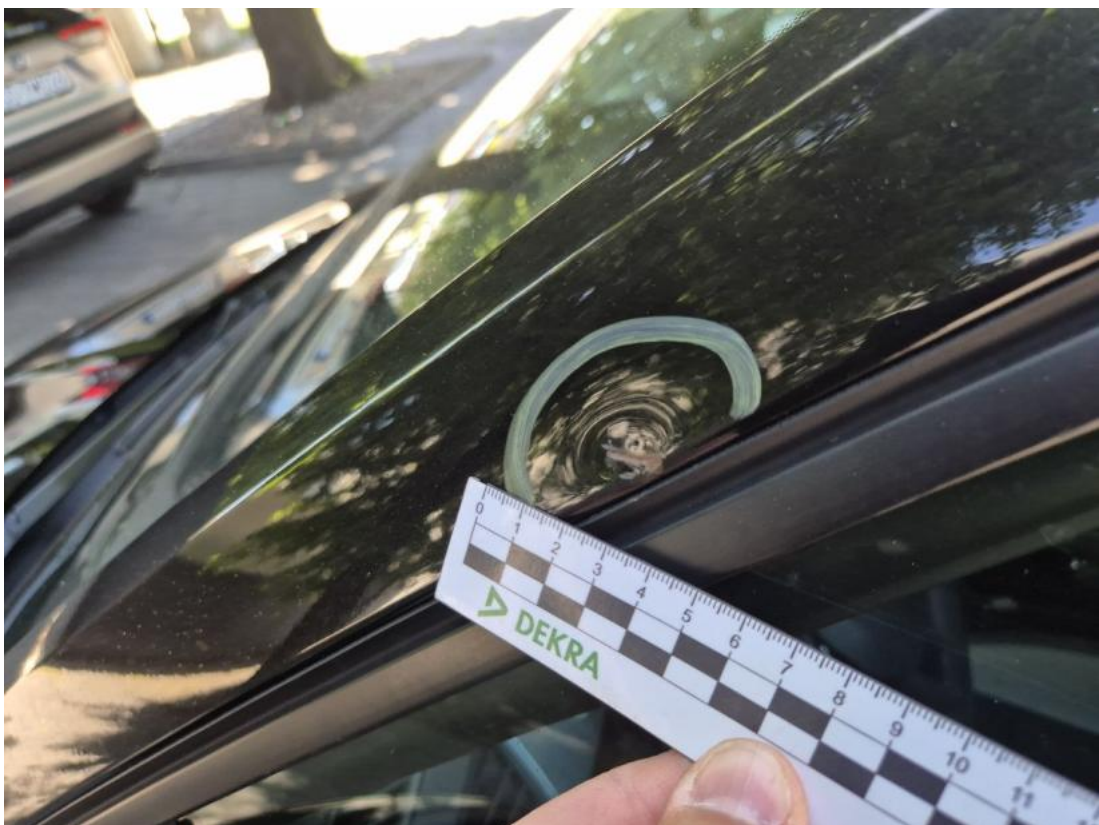
Fot. 50
Słupek przedni L - Wgniecenie/odkształcenie 1

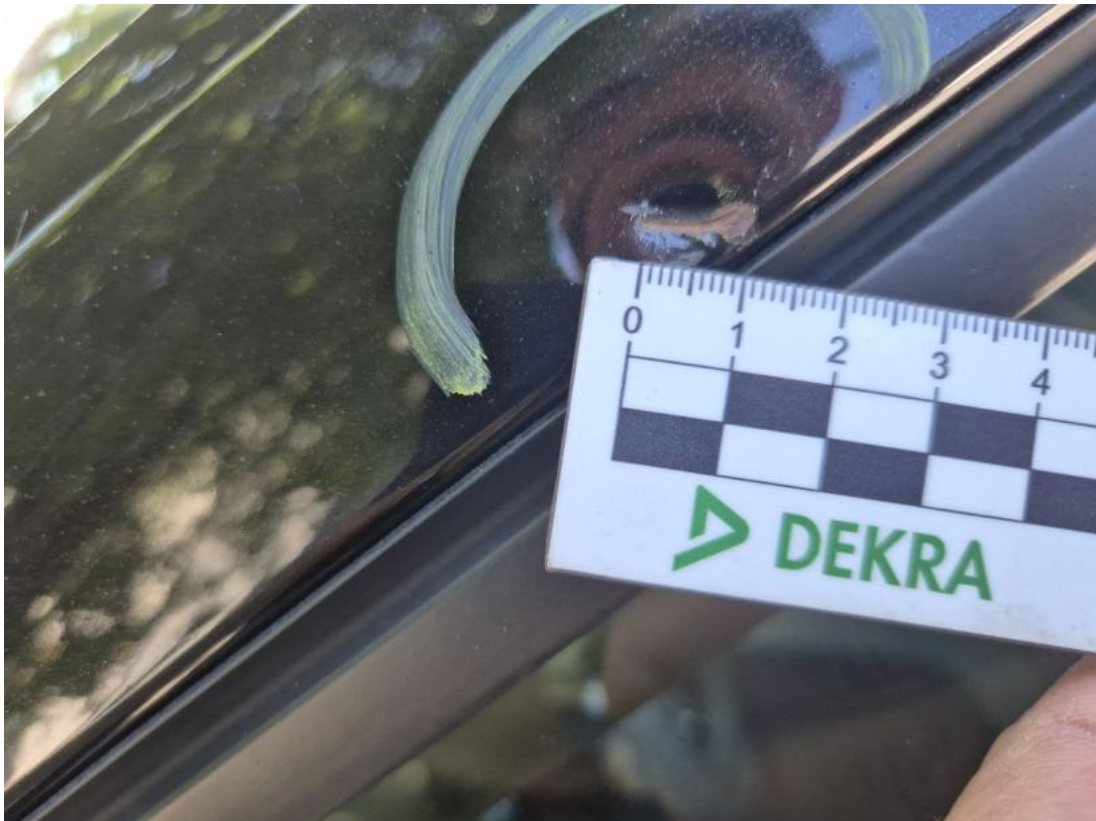
Fot. 51
Słupek przedni L - Inne 1

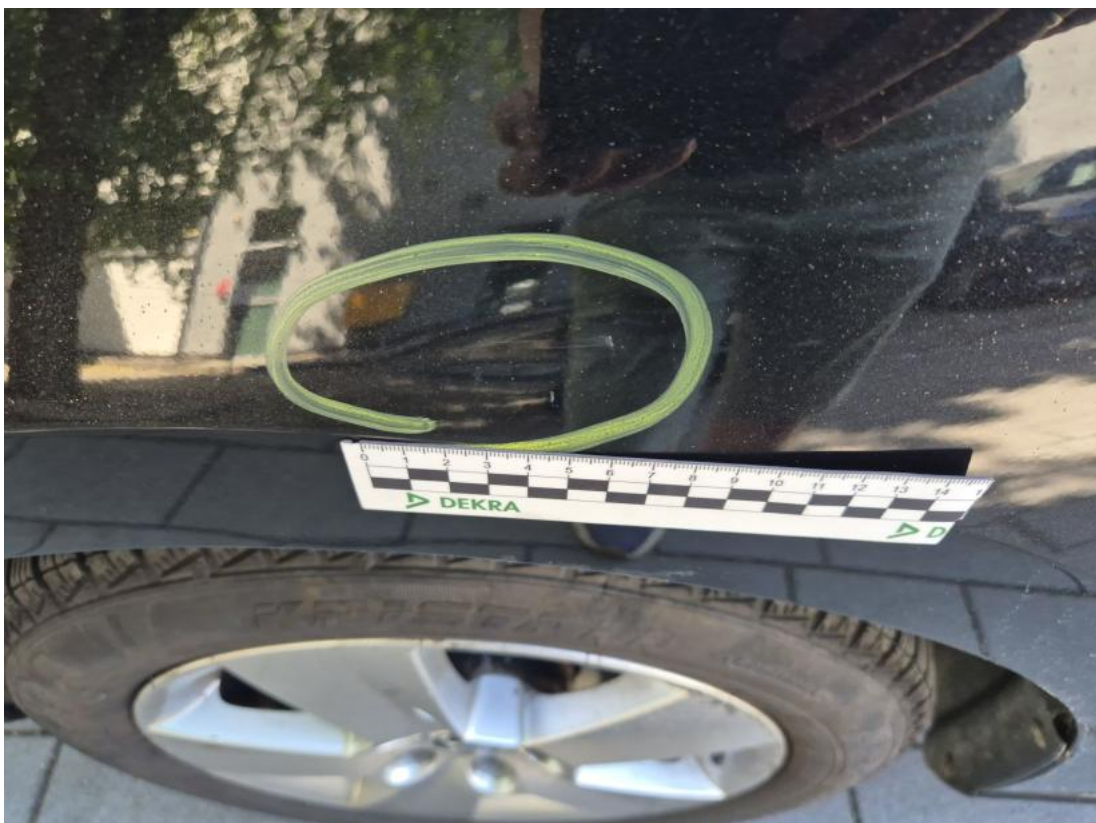
Fot. 52
Błotnik przedni L - Wgniecenie/odkształcenie 1

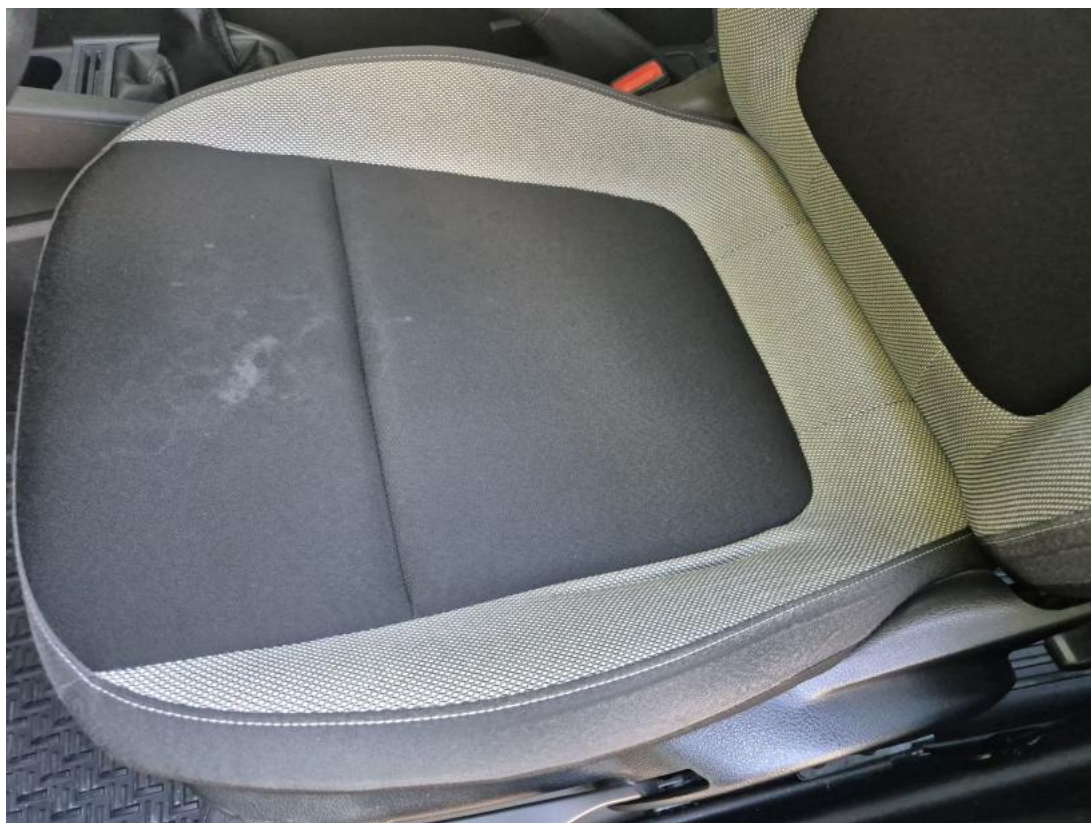
Fot. 53
Fotel prz. lew. - Inne 1

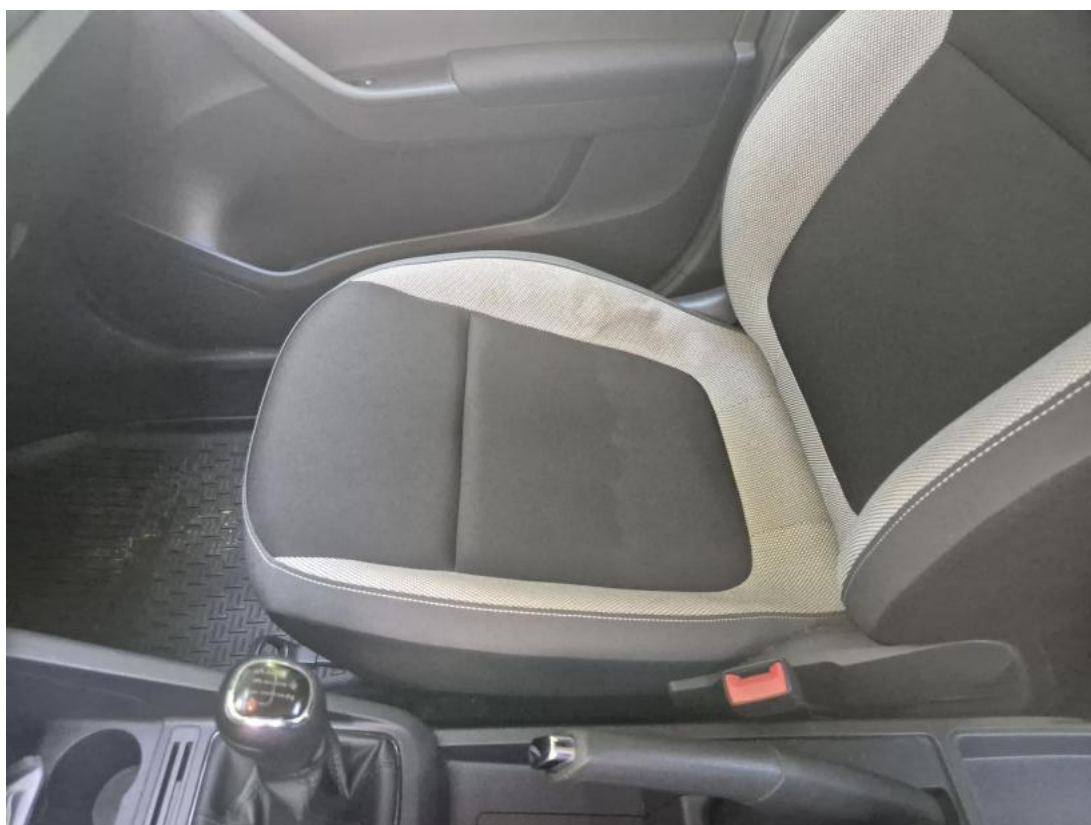
Fot. 54
Fotel prz. praw. - Inne 1

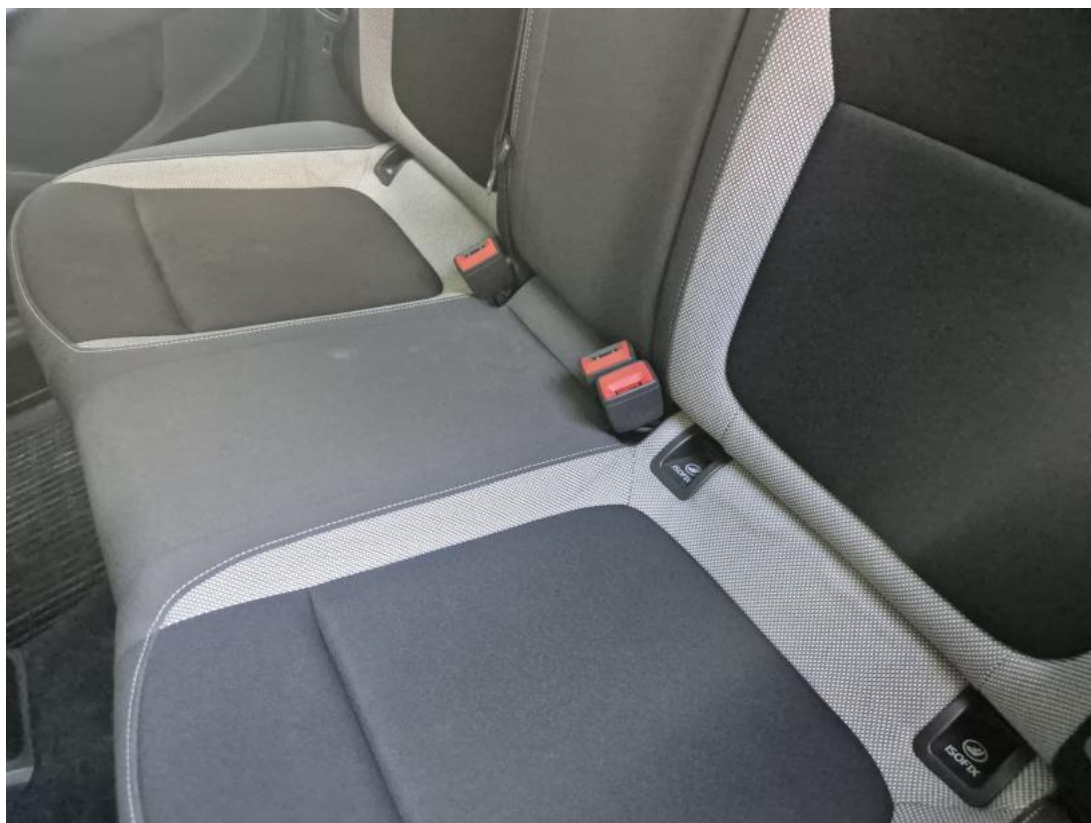
Fot. 55

Kanapa tyl. - Inne 1
