## Raport z oględzin pojazdu

| Numer raportu | 11965/6/26-15201 | Data raportu | 17-06-2026 |

| Marka, model | JAGUAR F-Pace 15-20 |
| Numer rejestracyjny | WD1692M |

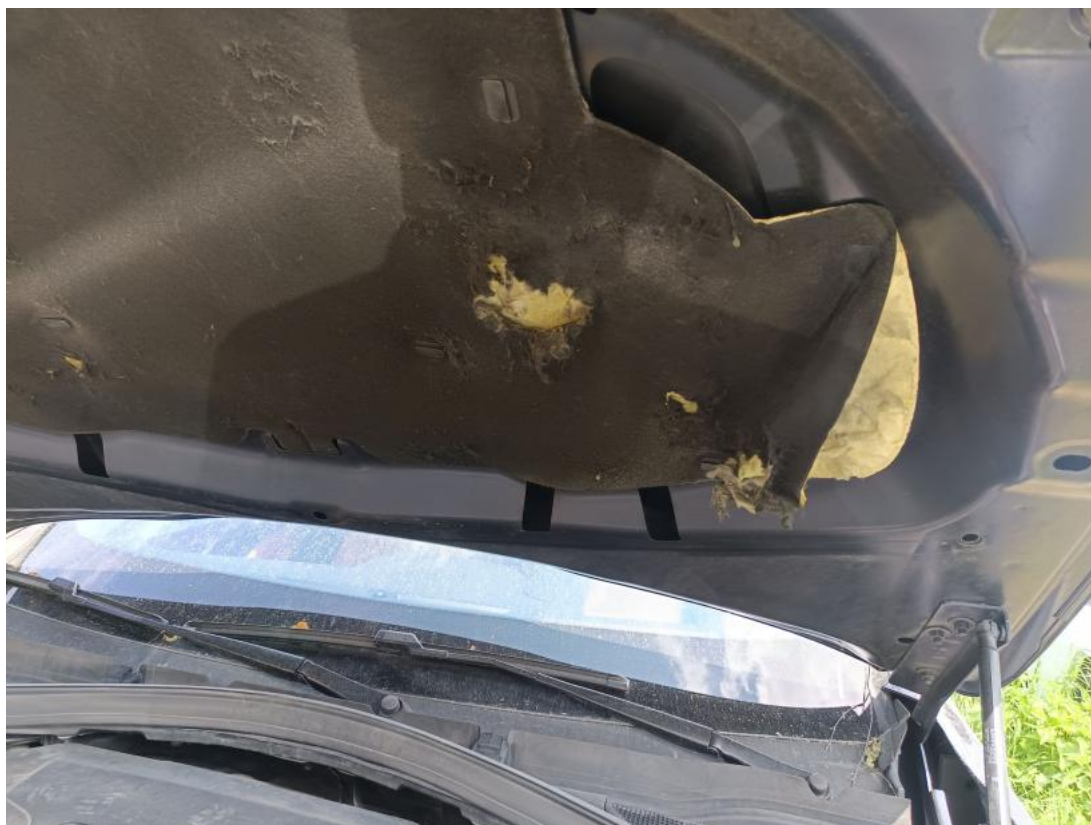
**Fot. 37**

| Poz. | Nazwa pozycji | Opis uszkodzeń | Kwalifik. | Naprawa [rbg] |
|---|---|---|---|---|
| 1 | Wykładzina tłumiąca pokrywy przedniej | pęknięcie/rozerwanie | WY | 0.1 |

Wykładzina pokrywy komory silnika - zdjęcie poglądowe 1

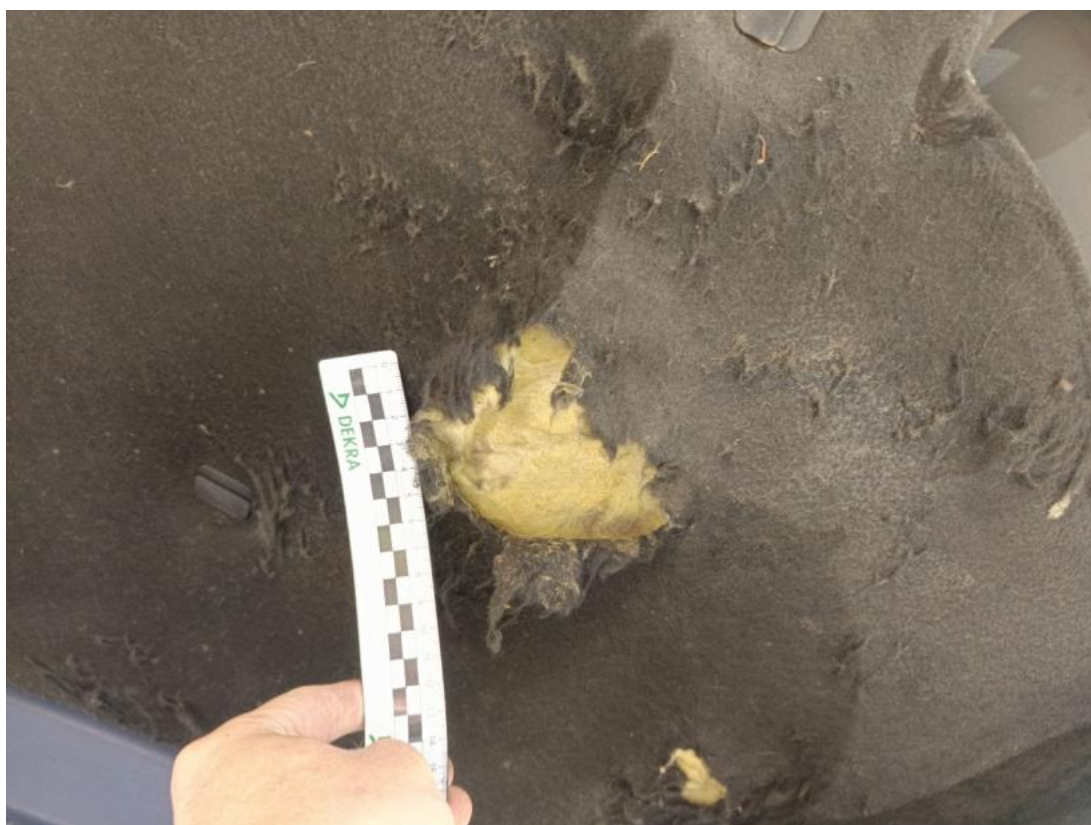
**Fot. 38**

Wykładzina pokrywy komory silnika - Pęknięcie/rozerwanie 1

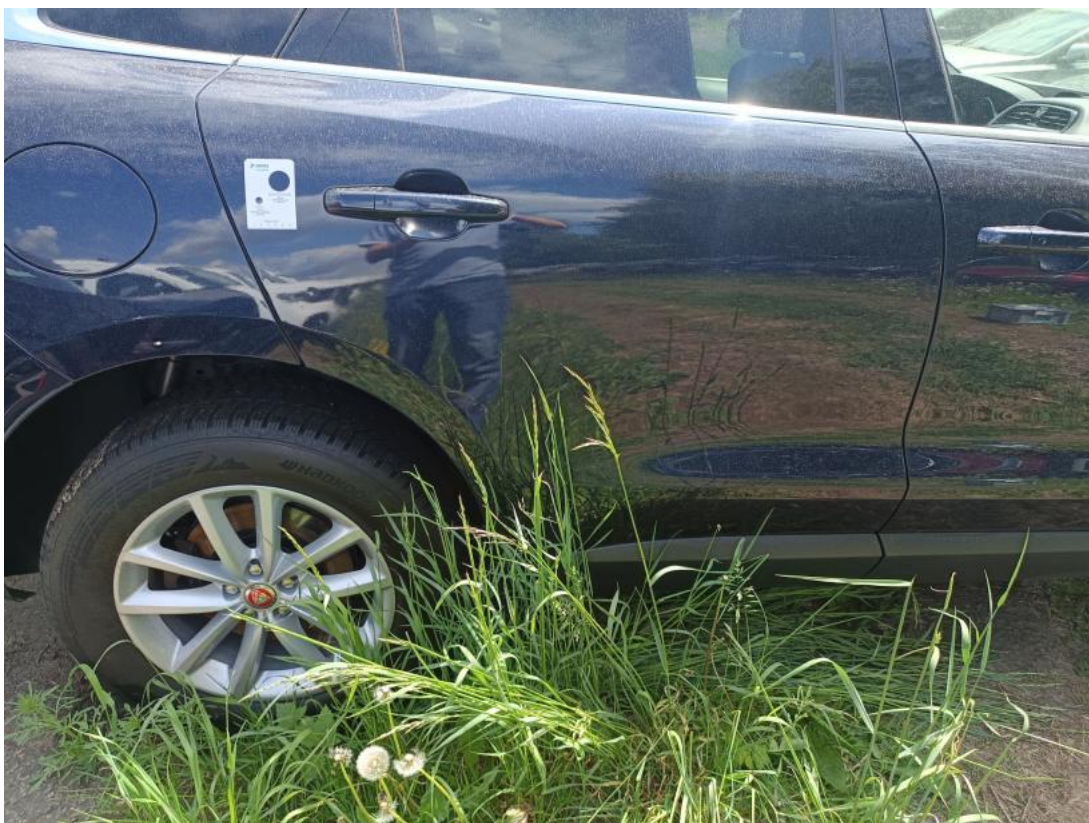
**Fot. 39**

| Poz. | Nazwa pozycji | Opis uszkodzeń | Kwalifik. | Naprawa [rbg] |
|---|---|---|---|---|
| 2 | Drzwi tylne (nieuzbrojone) R | zarysowanie | | |

Drzwi tylne P - zdjęcie pogładowe 1

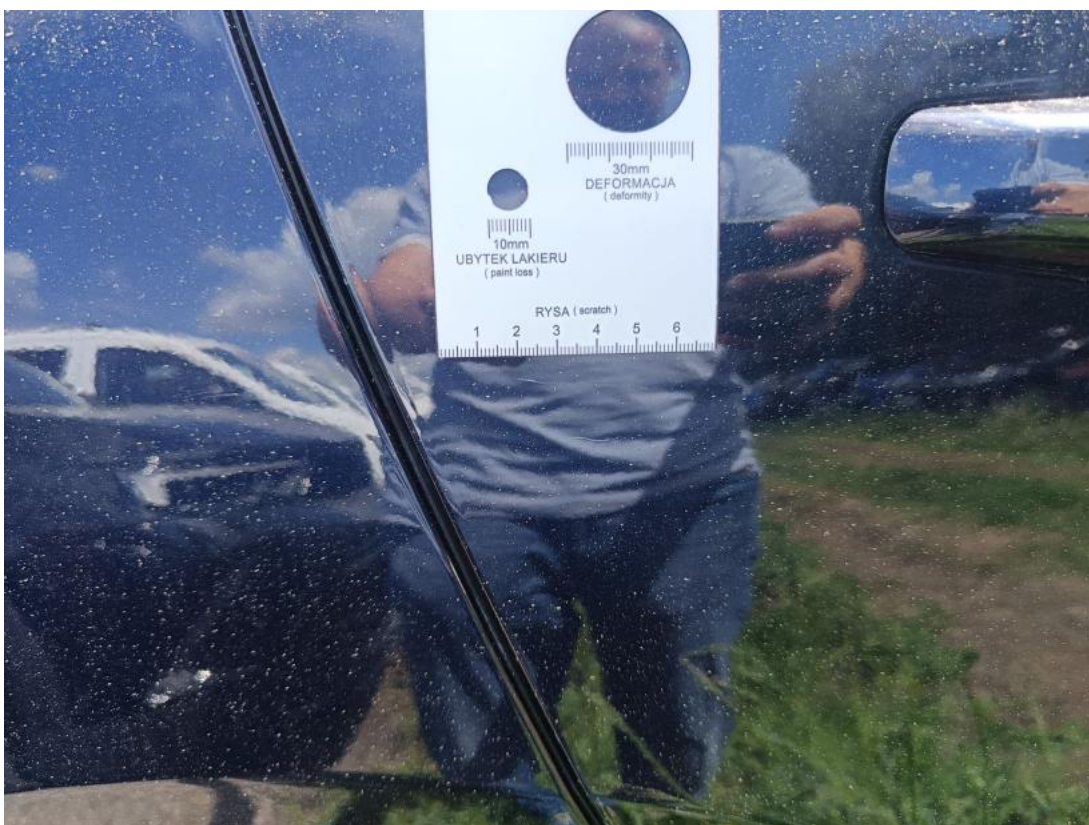
**Fot. 40**

Drzwi tylne P - Rysa/odprysk 1
