## Raport z oględzin pojazdu

| Numer raportu | 12127/6/26-15201 | Data raportu | 24-06-2026 |

| Numer identyfikacyjny (VIN) | <b>ZFA25000002R12098</b> |
| Marka, model | FIAT Ducato Maxi Multijet Po... |

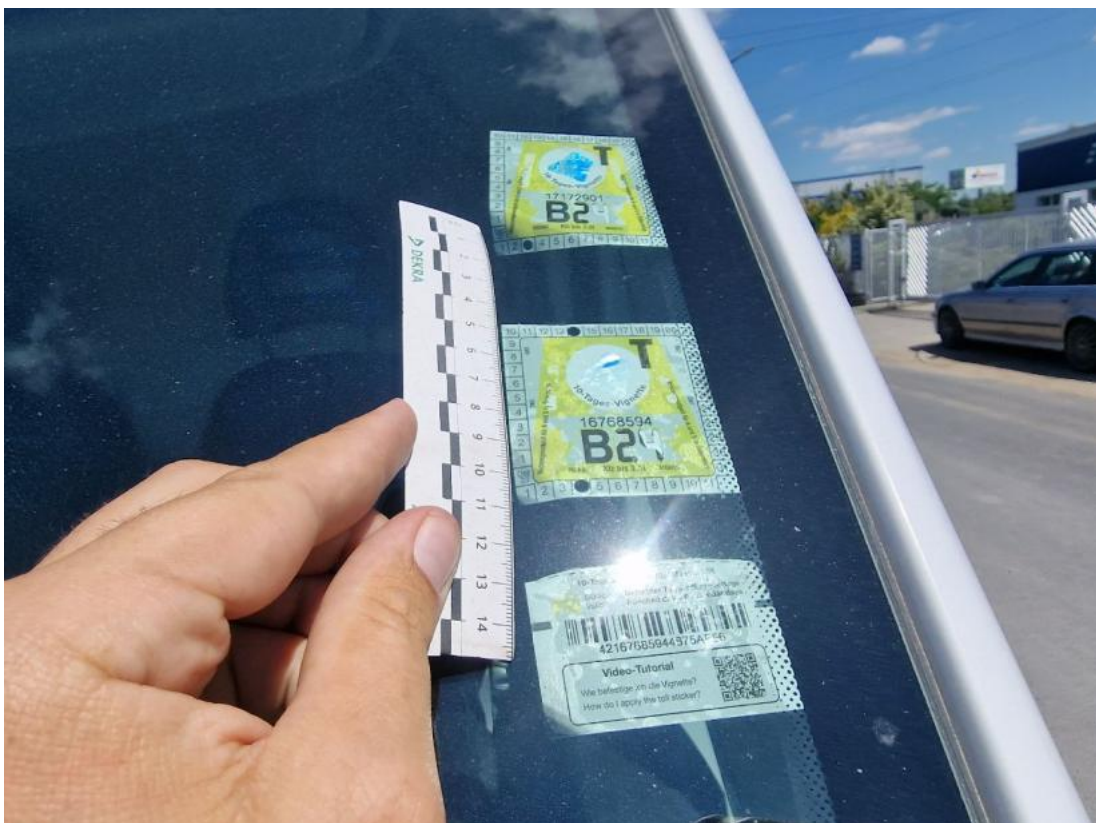
| Poz. | Nazwa pozycji | Opis uszkodzeń | Kwalifik. | Naprawa [rbg] |
|---|---|---|---|---|
| 4 | Szyba przednia barwiona | nieoryginalna naklejka | NA | |

Szyba czołowa - Inne 1

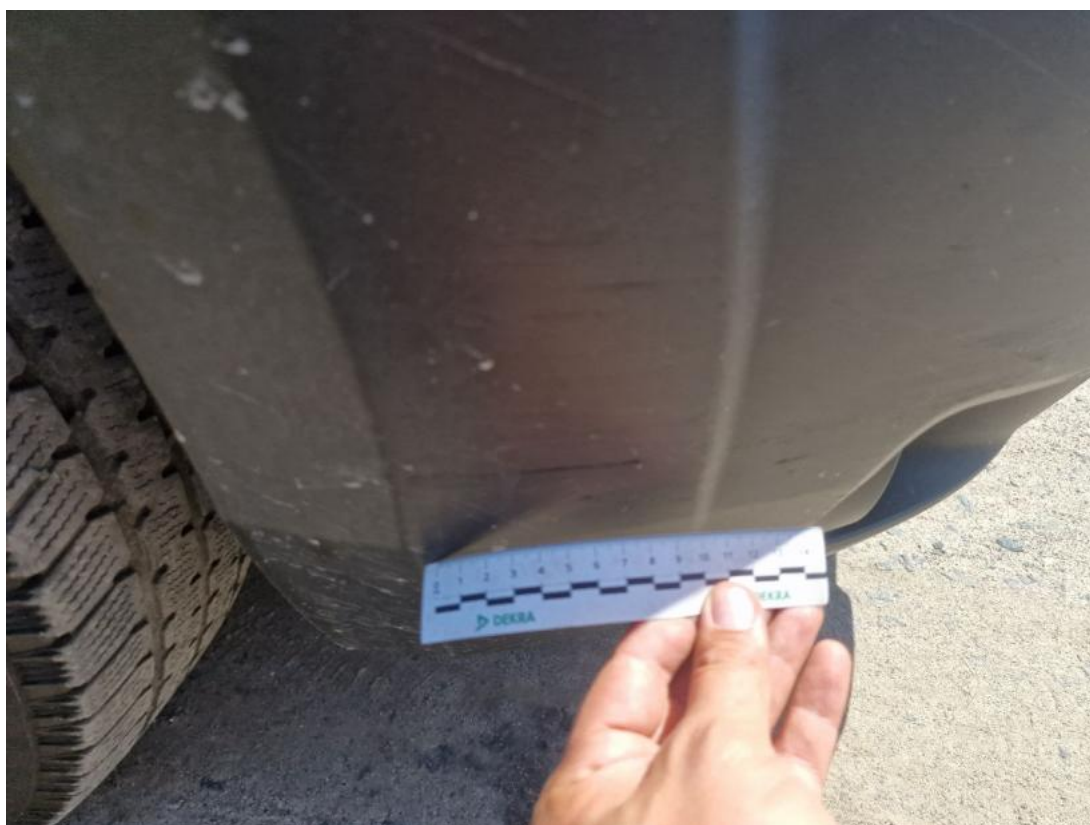
Zderzak - Rysa/odprysk 1

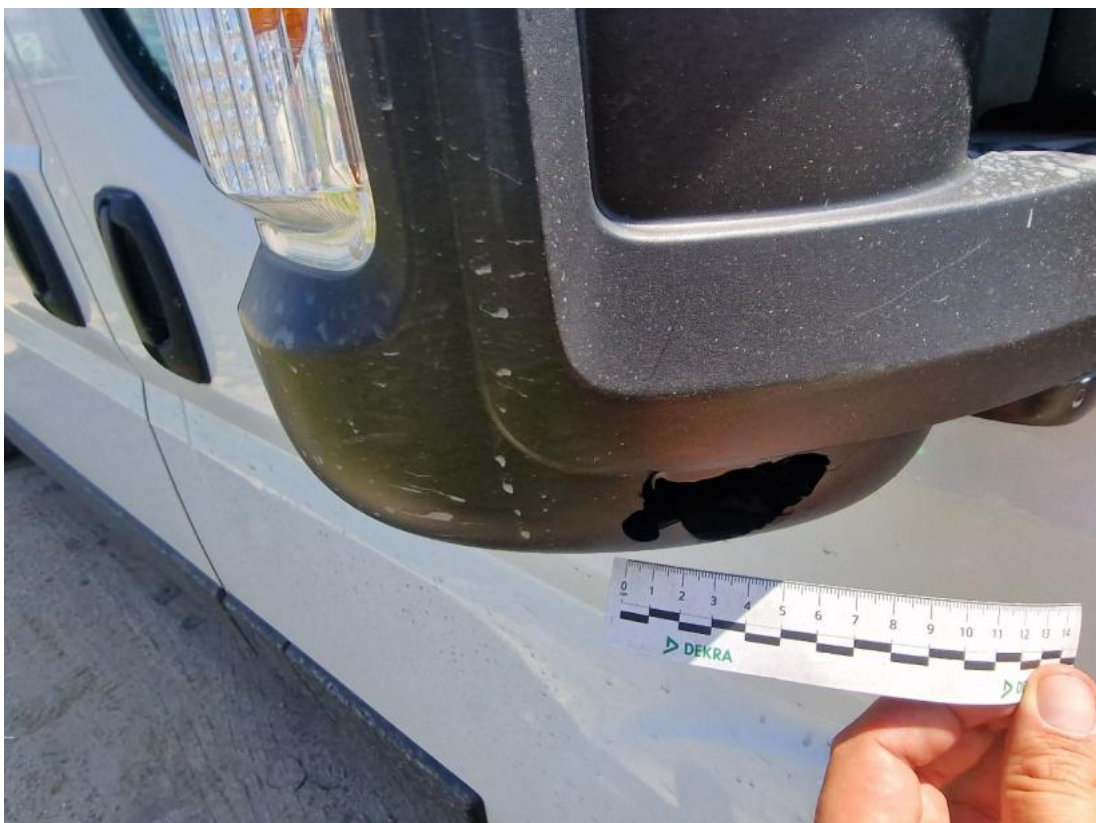
| Poz. | Nazwa pozycji | Opis uszkodzeń | Kwalifik. | Naprawa [rbg] |
|---|---|---|---|---|
| 1 | Lusterko zewn. ustaw.mechanicz. R | pęknięcie | WY | |

Lusterko zew P - Pęknięcie/rozerwanie 1

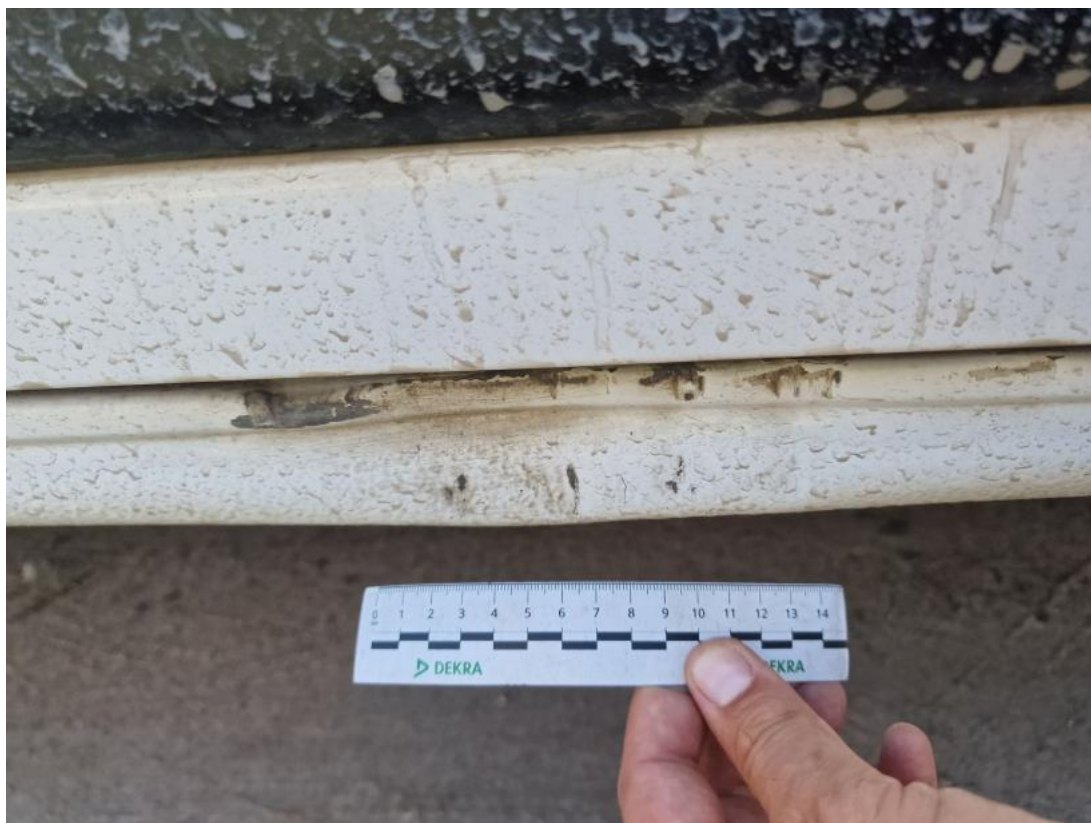
Próg P - Wgniecenie/odkształcenie 1

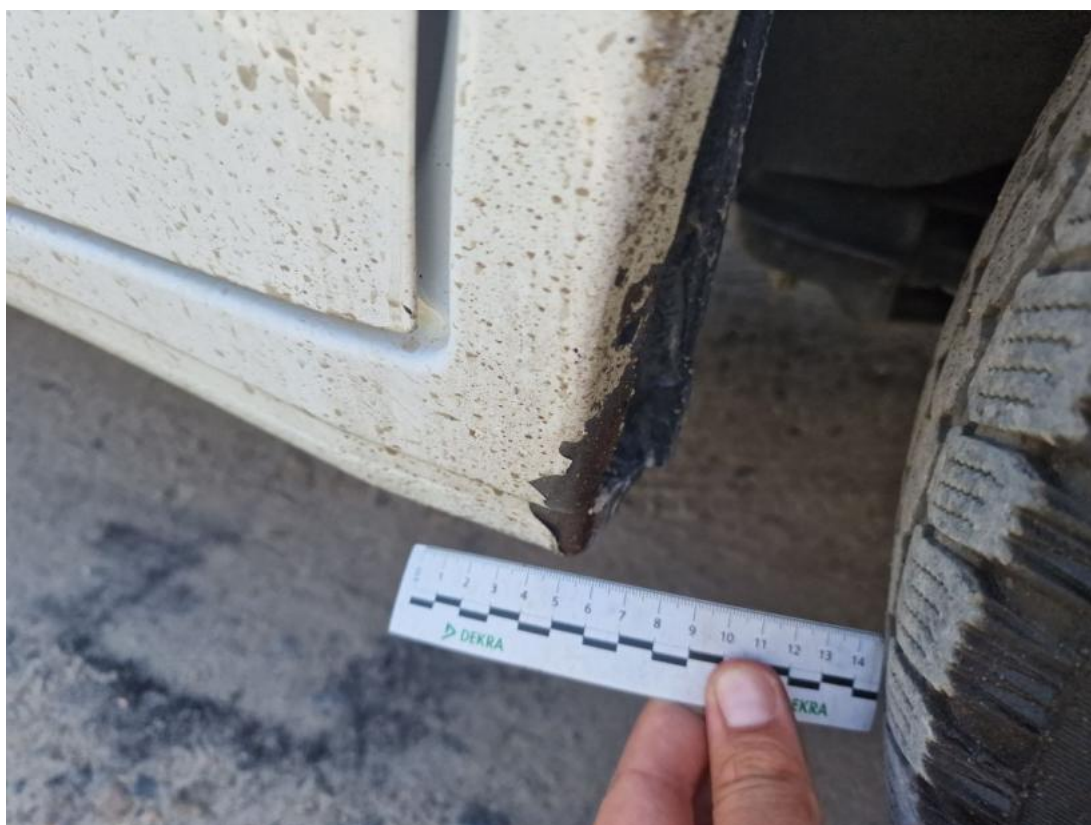
Próg P - Inne 1

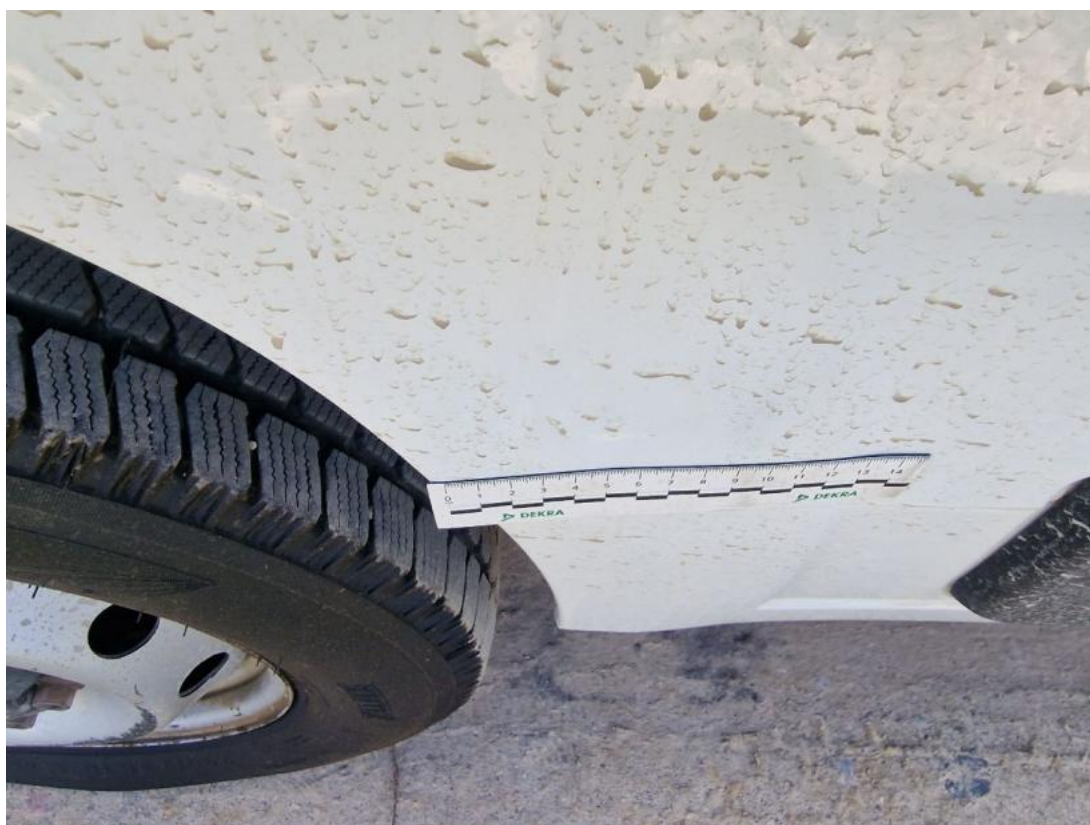
| Poz. | Nazwa pozycji | Opis uszkodzeń | Kwalifik. | Naprawa [rbg] |
|---|---|---|---|---|
| 8 | Błotnik tylny R | wgniecenie | NA | 2 |

Błotnik tylny P / Ściana boczna P - Wgniecenie/odkształcenie 1

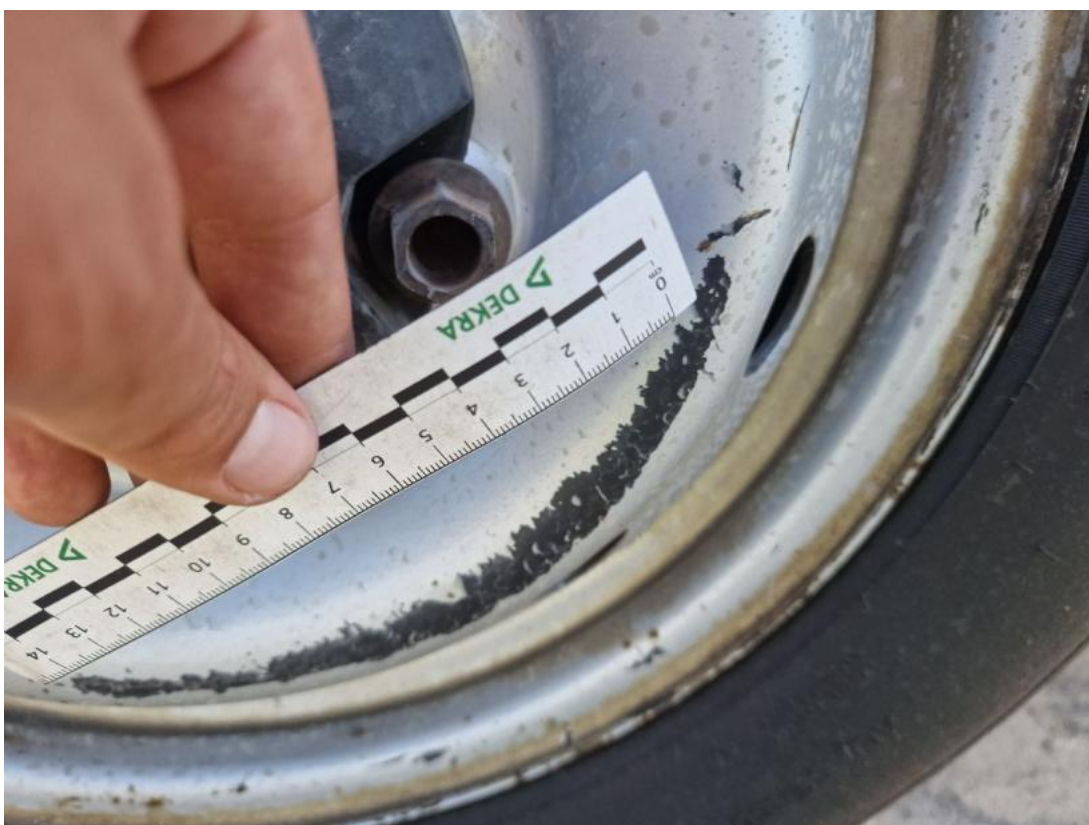
Felga tylna P - Inne 1

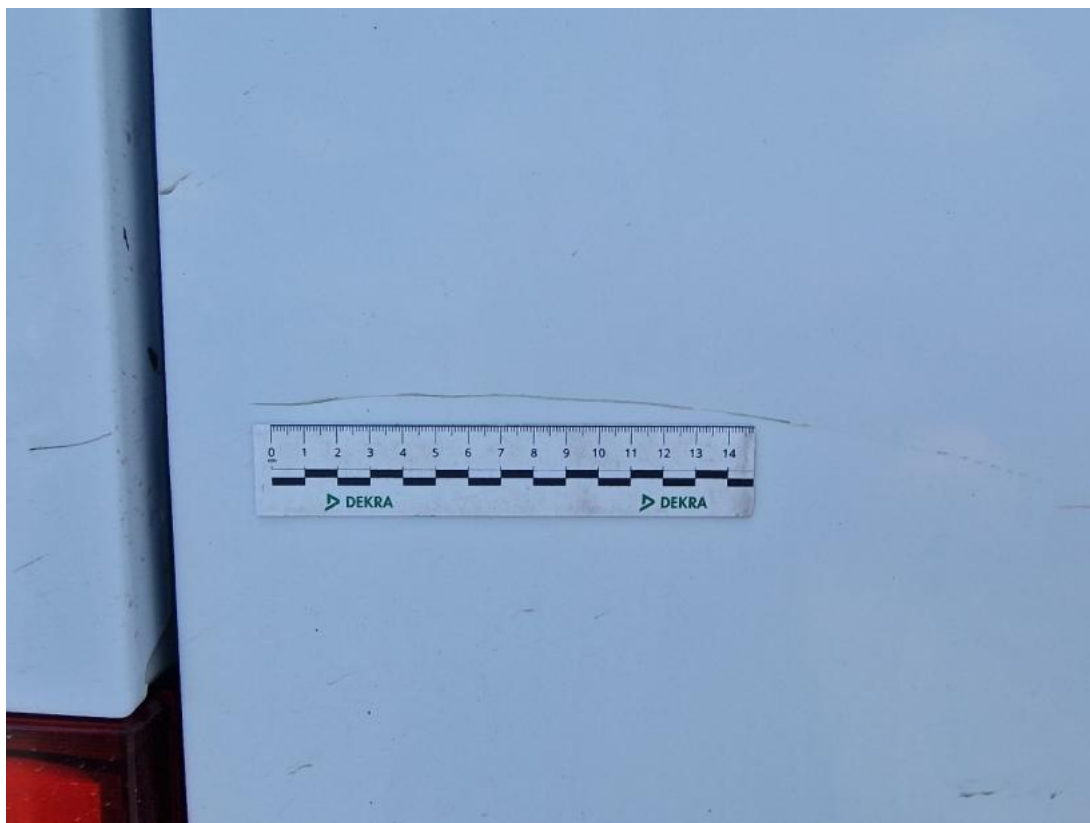
Pokrywy bagażnika - Rysa/odprysk 1

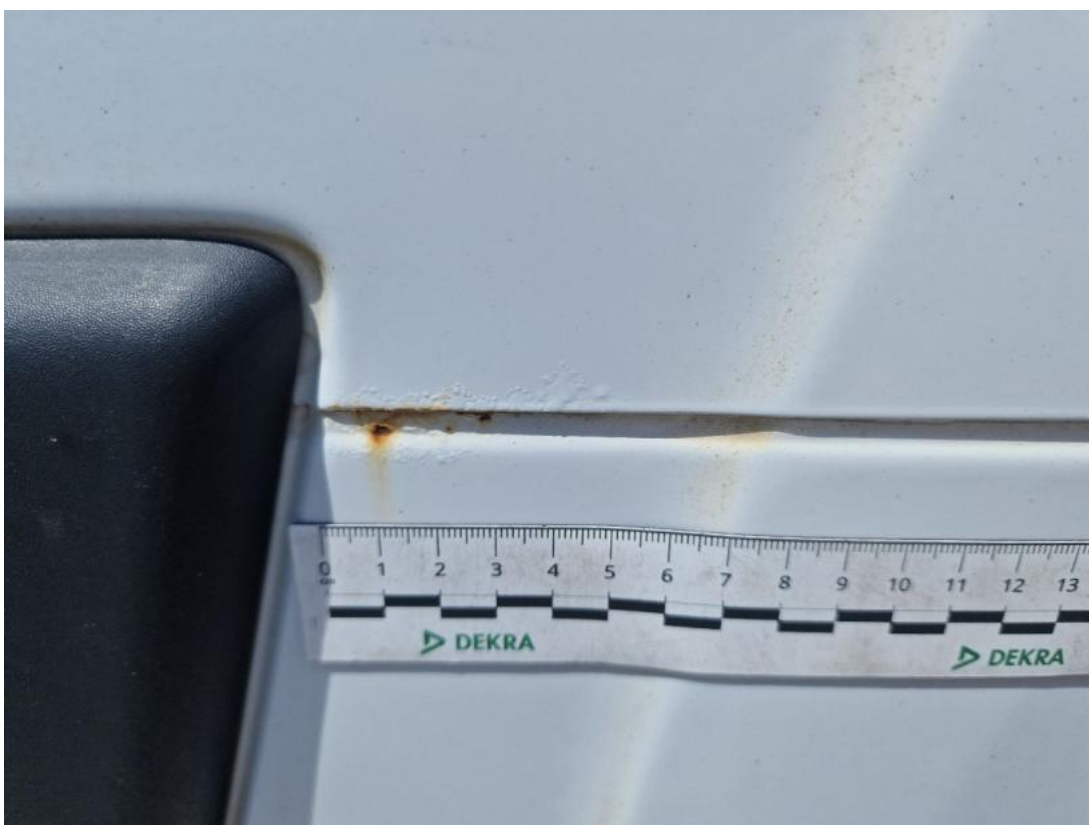
| Poz. | Nazwa pozycji | Opis uszkodzeń | Kwalifik. | Naprawa [rbg] |
|---|---|---|---|---|
| 7 | Błotnik tylny L | ślady korozji | NA | |

Błotnik tylny L / Ściana boczna L - Inne 1

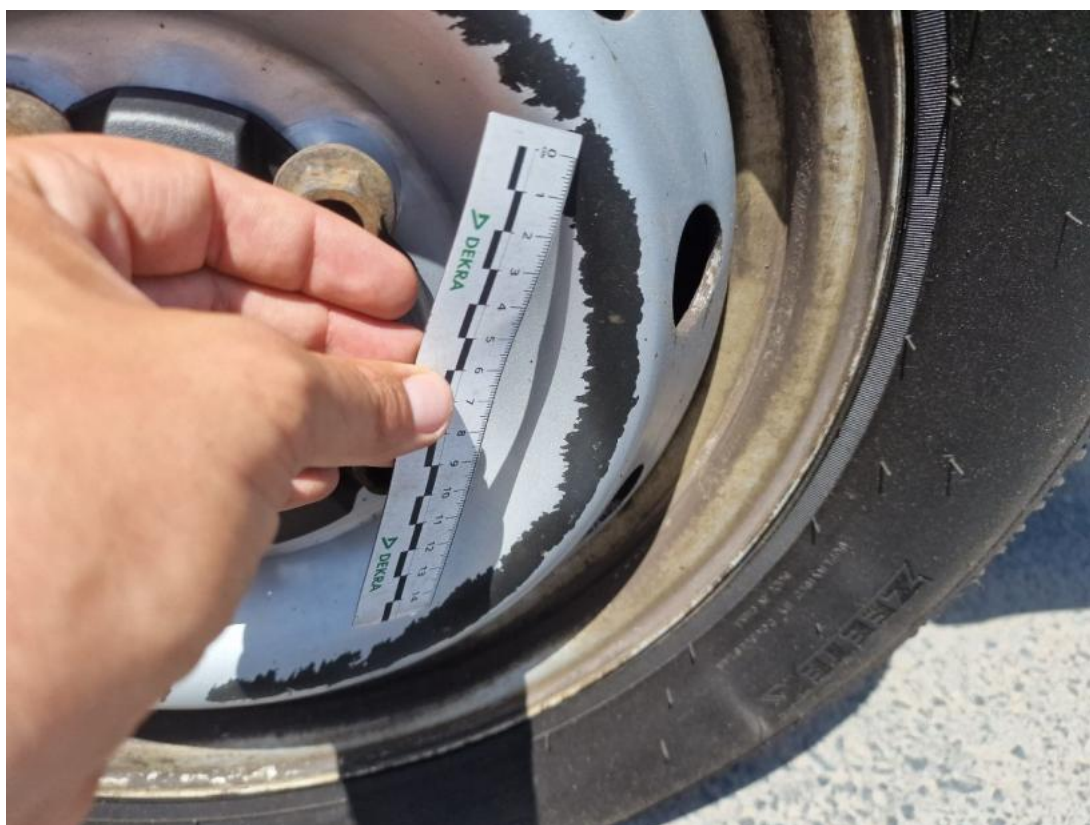
| 16 | Tarcza koła tył L | zarysowanie | | |

Felga tylna L - Inne 1

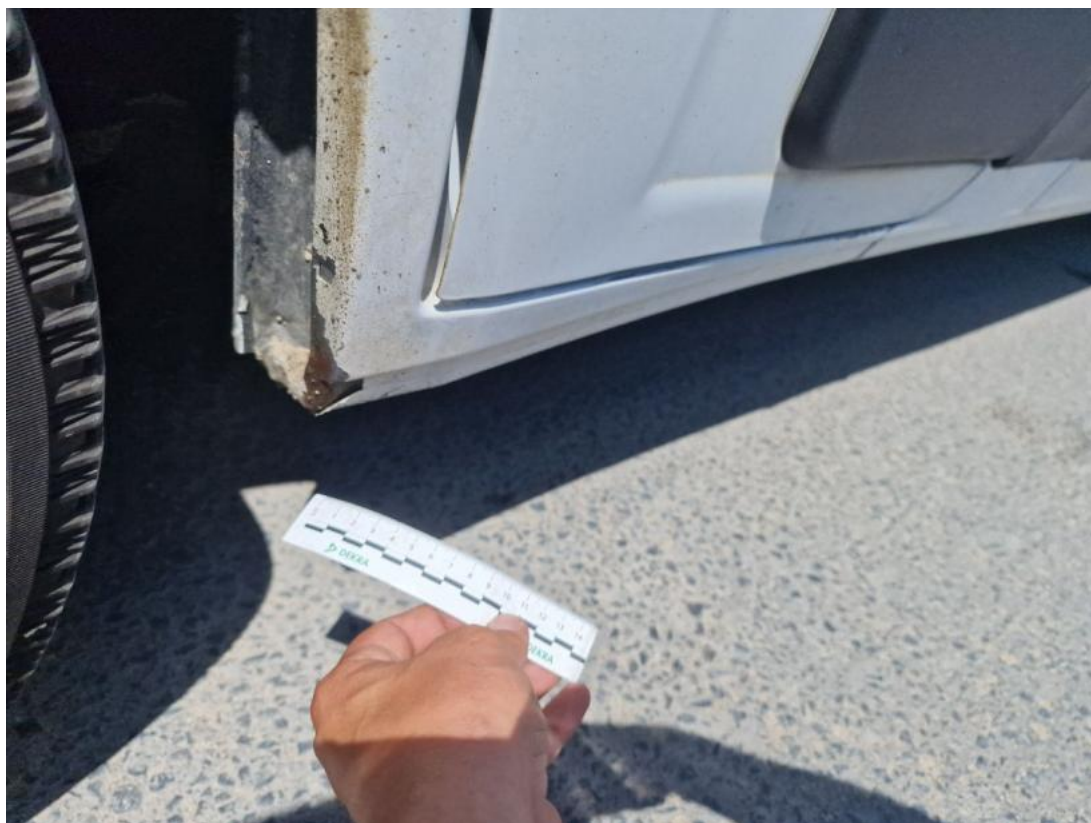
Próg L - Inne 1

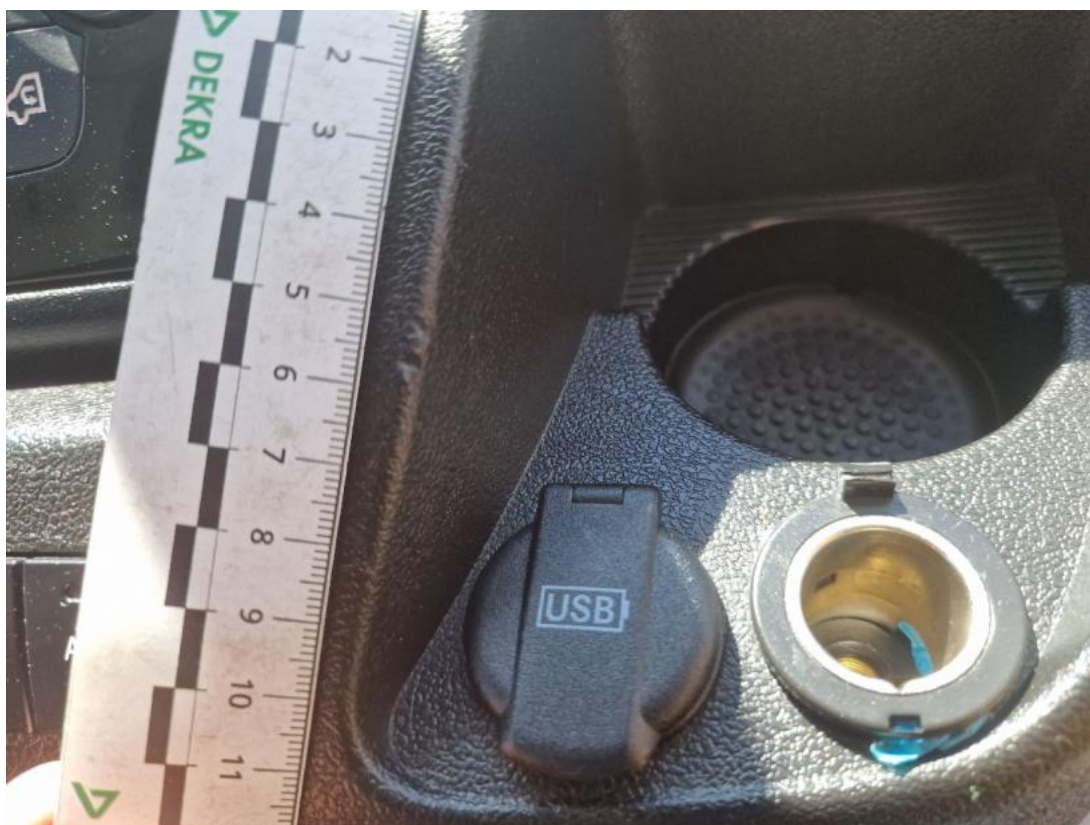
| 18 | Deska rozdzielcza | wgniecenie, zarysowanie | | |

Deska rozdzielcza - Rysa/odprysk 1

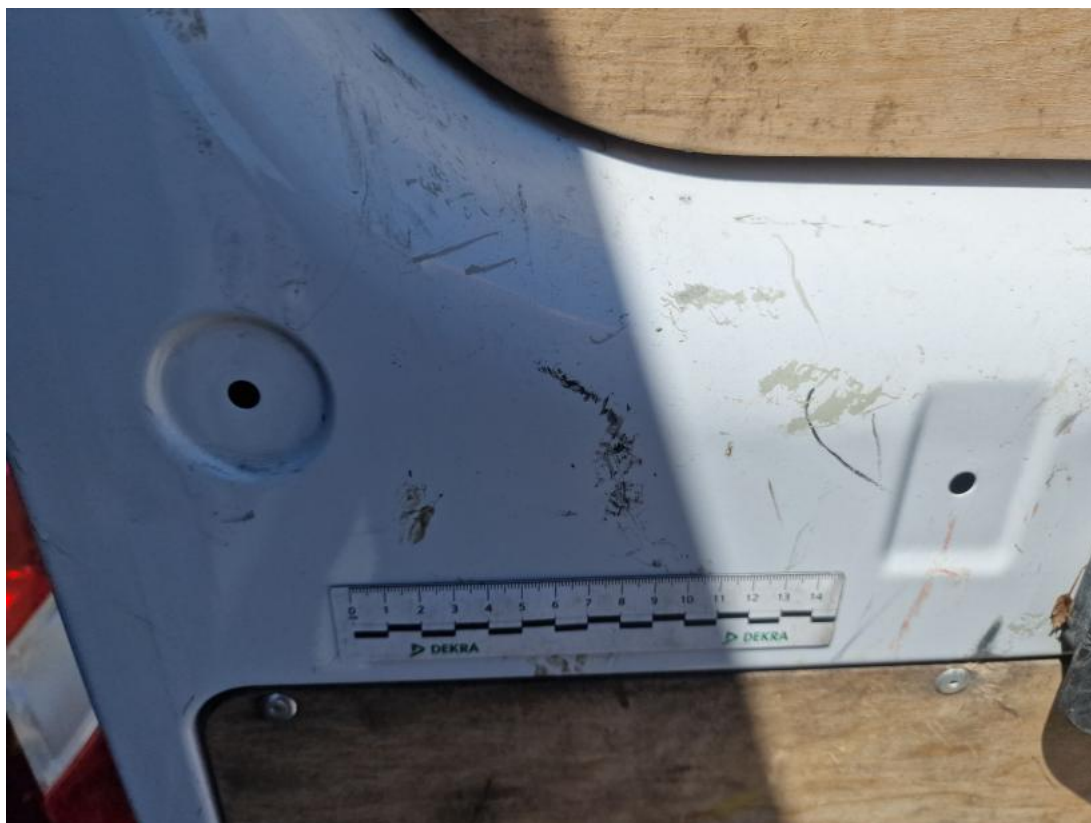
| 13 | Drzwi tylne, skrzydło prawe R | zarysowania eksploatacyjne | | |

Drzwi tyłu prawe - Rysa/odprysk 1

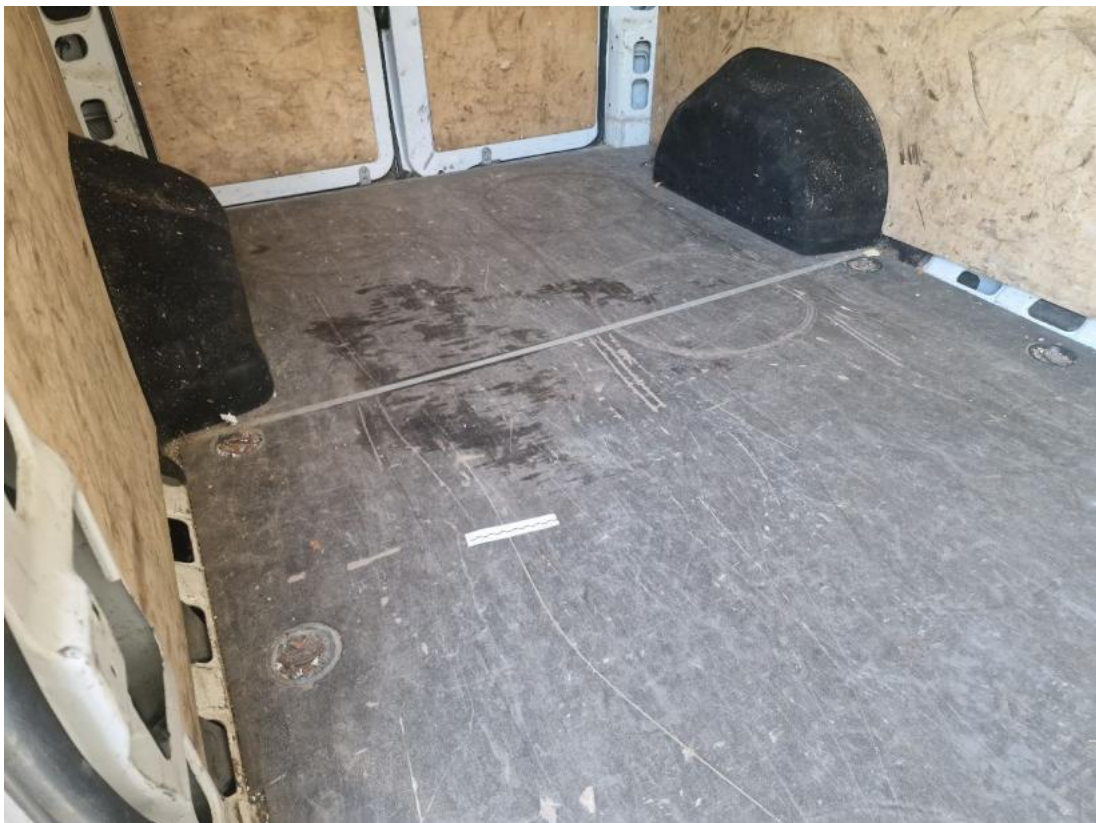
| 12 | Podłoga tylna, część tylna | zarysowania eksploatacyjne | | |

Podłoga - Rysa/odprysk 1

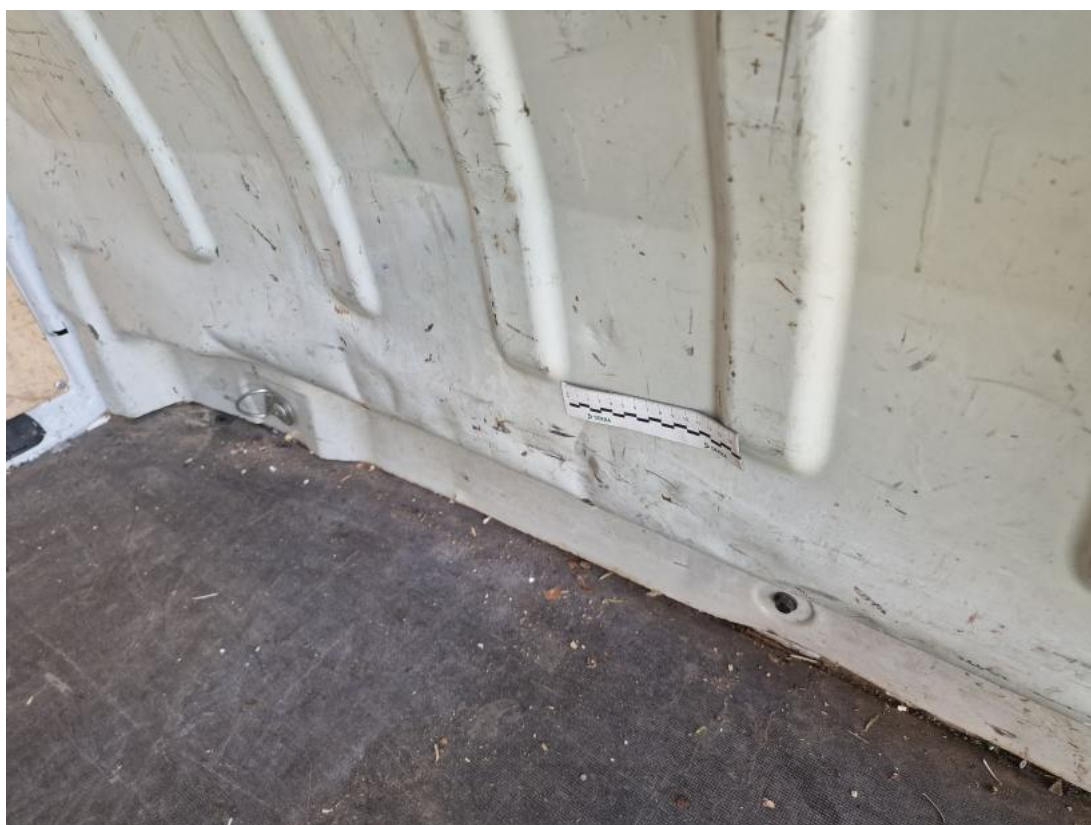
Ściana działowa - Wgniecenie/odkształcenie 1

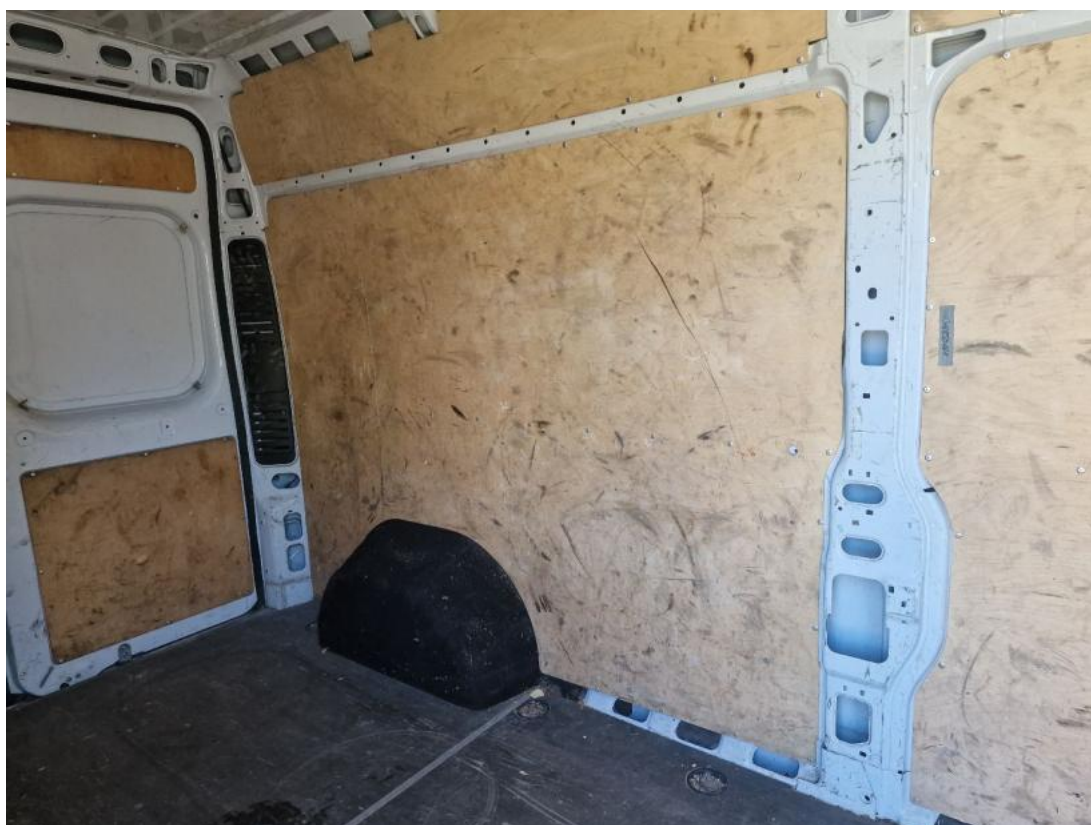
Ściana lewa - Rysa/odprysk 1

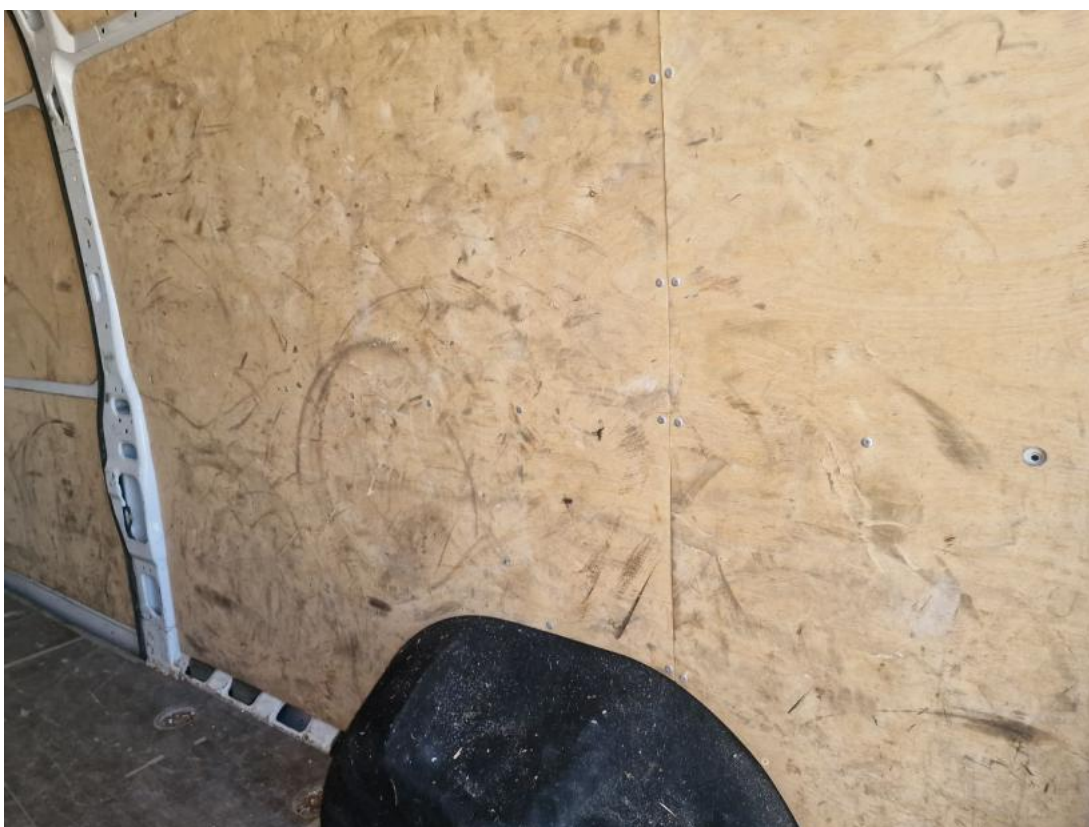
Ściana prawa - Rysa/odprysk 1
