Raport z oględzin pojazdu

Numer raportu	219593/6/26-11401	Data raportu	23-06-2026
Rzeczoznawcy	Damian Koch (WSP) mgr inż. Przemysław Ostap	Data oględzin	17-06-2026
Nr zlecenia	PKOM(DZS)/GDA/53753/26/06/10	Miejsce oględzin	MASTER1 MYSŁOWICE, OBRZEŻNA P...

Numer identyfikacyjny (VIN)	VF77JBHY6JJ534863
Marka, model	CITROEN Berlingo Multispace ...
Typ, wersja	Berlingo 1.6 BlueHDi MoreLife
Numer rejestracyjny	SK541XU
Silnik (rodz./poj./moc)	diesel/1560 ccm/75 kW
Stan licznika	178 113 km
Data 1. rej./rok prod.	08-05-2018/2018
Data nast. bad. techn.	11-06-2026
Nadwozie	KOM 5/5
Lakier	szary/METALIK
Skrzynia biegów	manualna

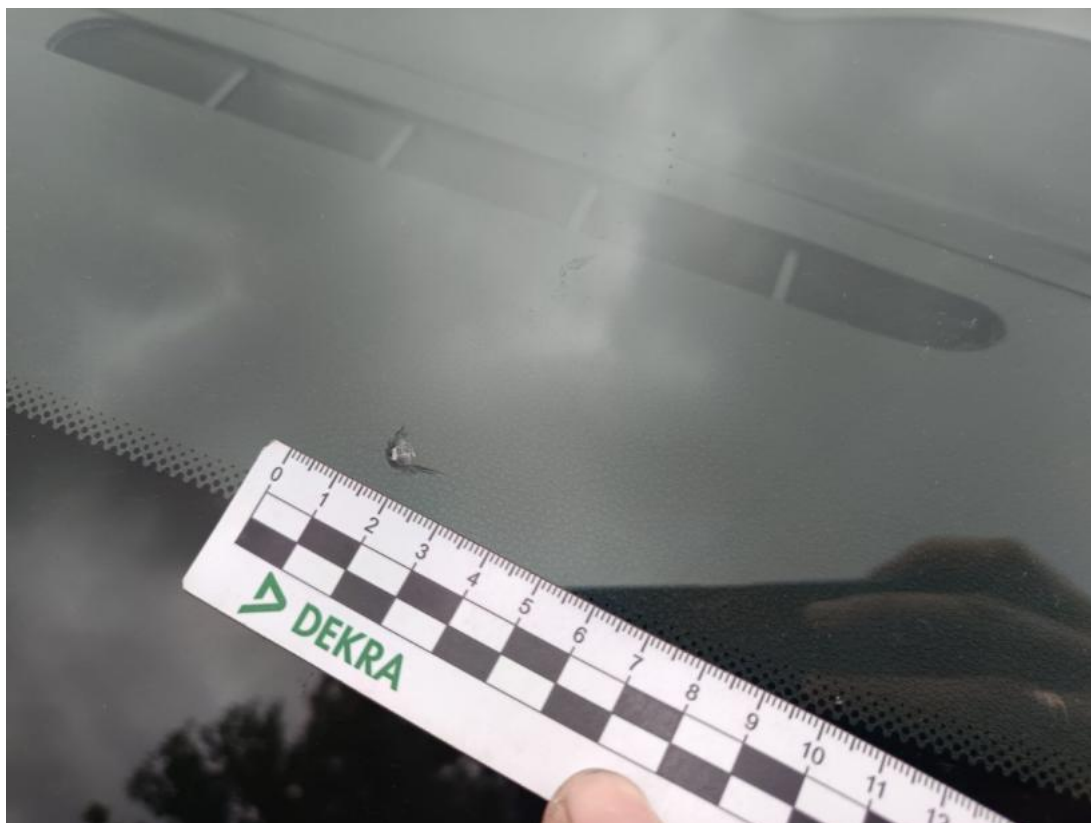
Fot. 37

Szyba czołowa - Rysa/odprysk 1

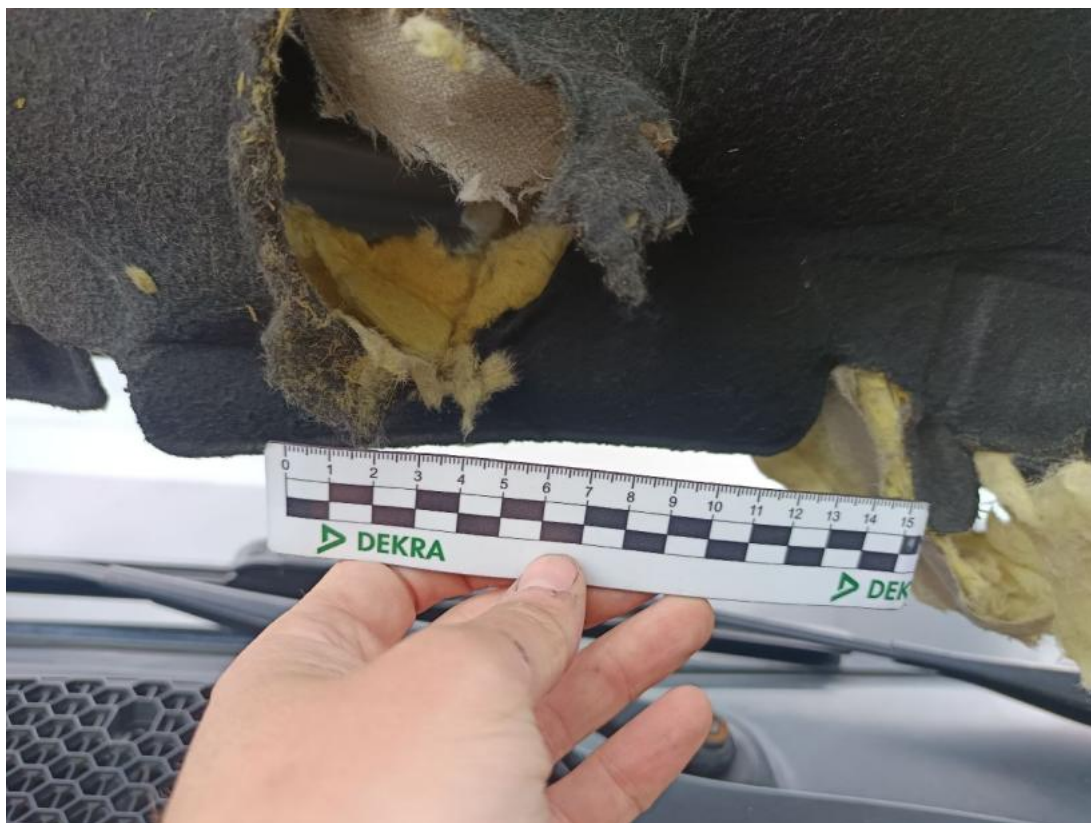
Fot. 39
Wykładzina pokrywy komory silnika - Rysa/odprysk 1

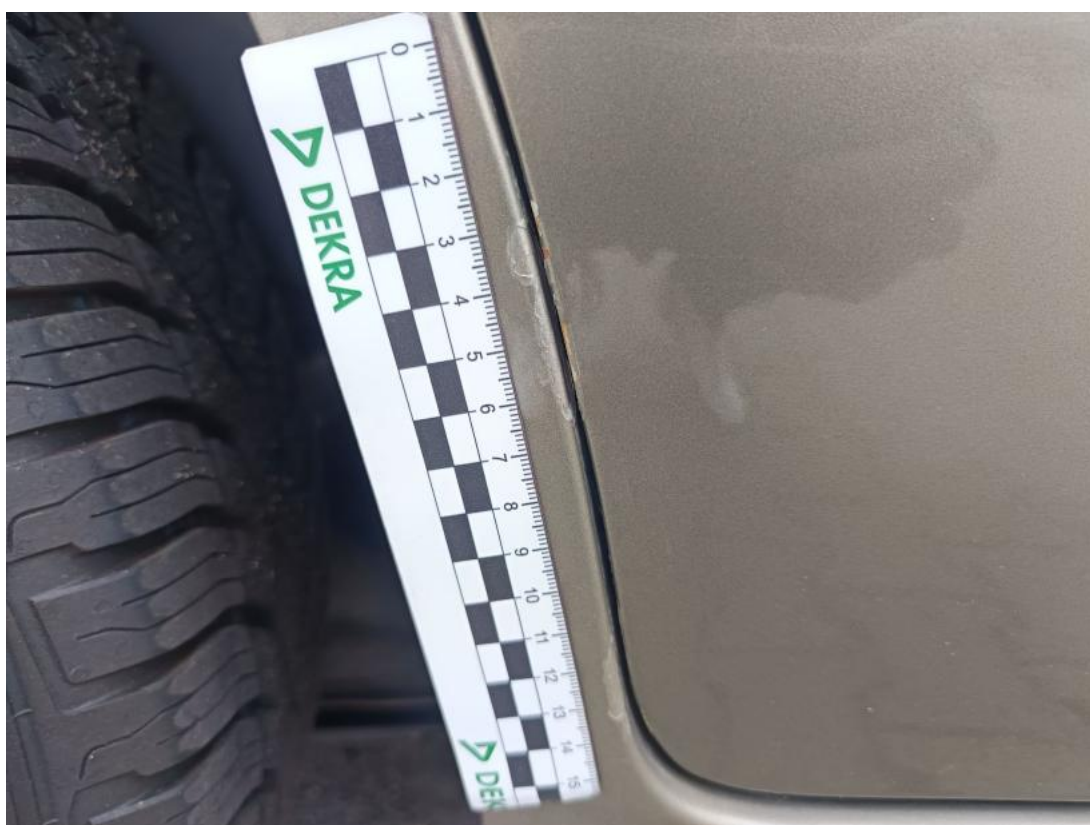
Fot. 42

Błotnik tylny P / Ściana boczna P - Rysa/odprysk 1

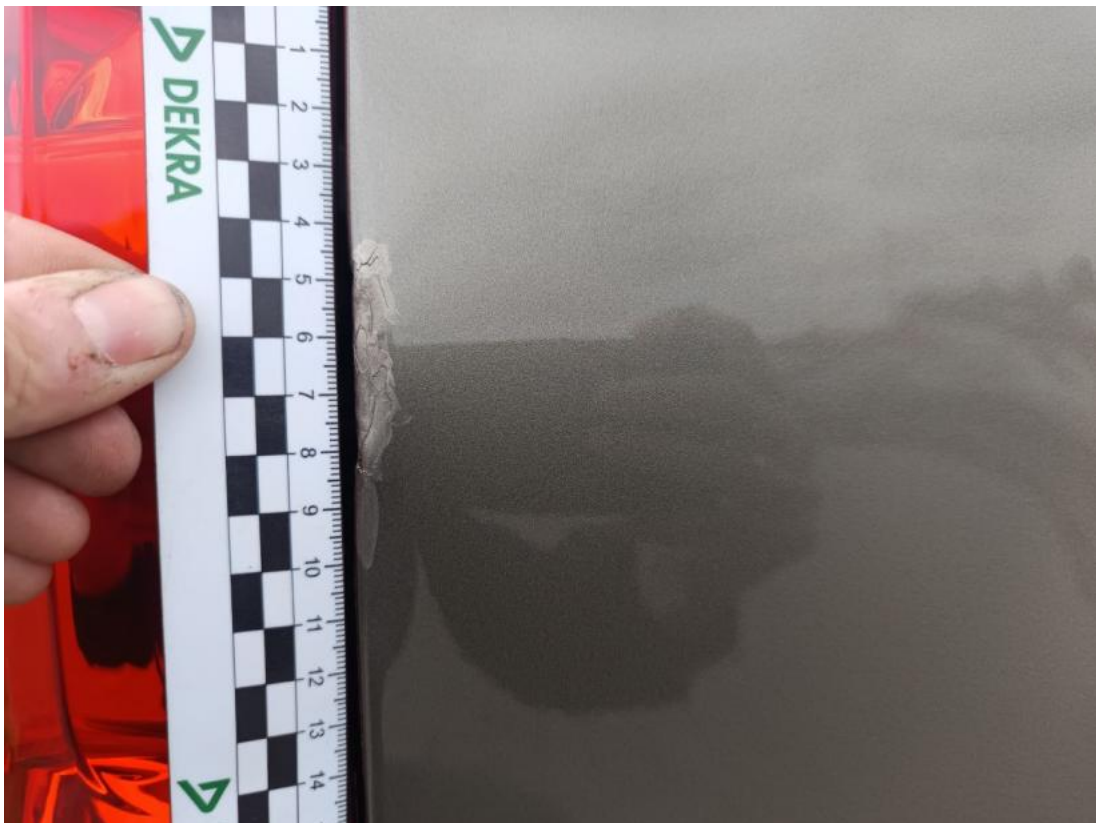
Fot. 43

Błotnik tylny P / Ściana boczna P - Wgniecenie/odkształcenie 1

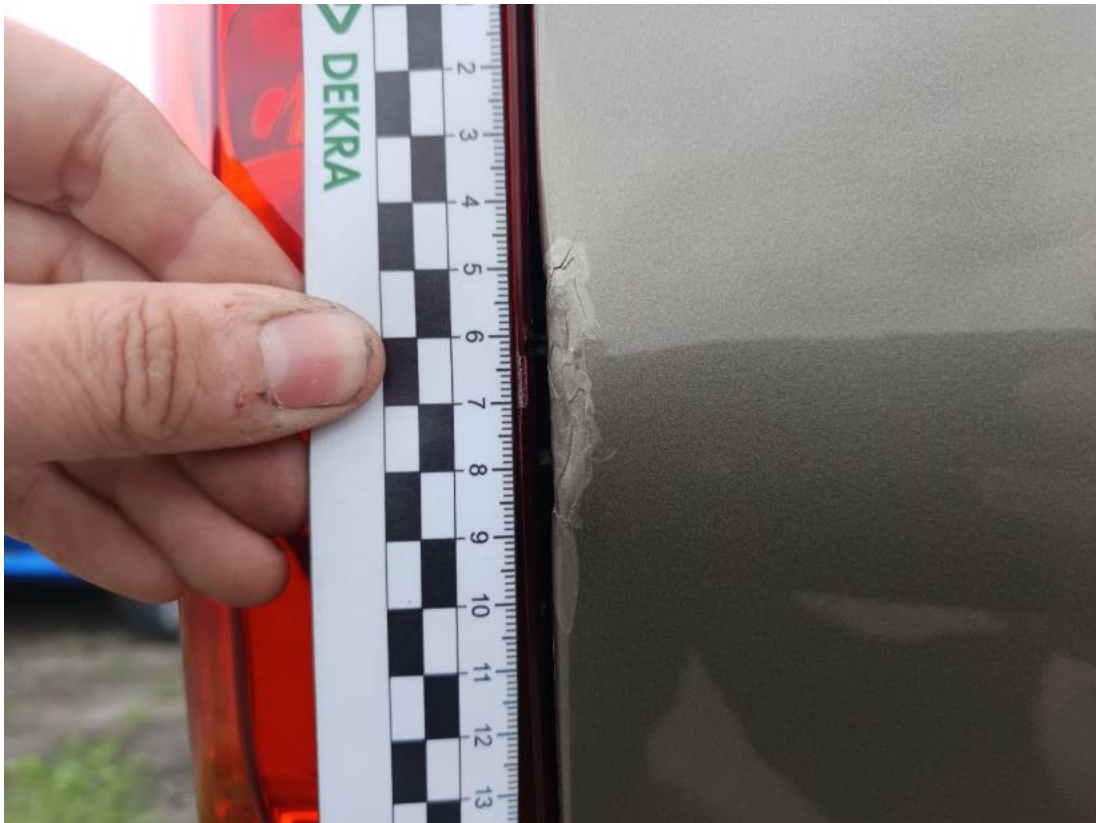
Fot. 45

Lampa tylna zew P - Rysa/odprysk 1

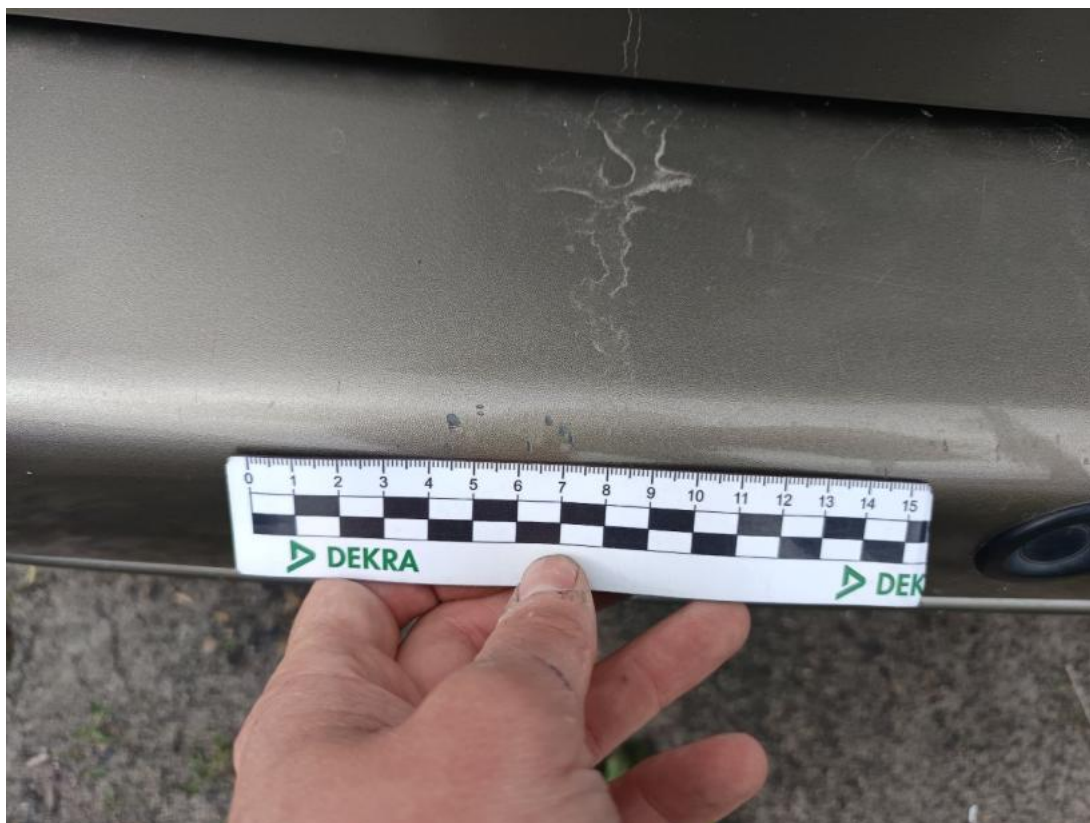
Fot. 47
Zderzak tylny - Rysa/odprysk 1

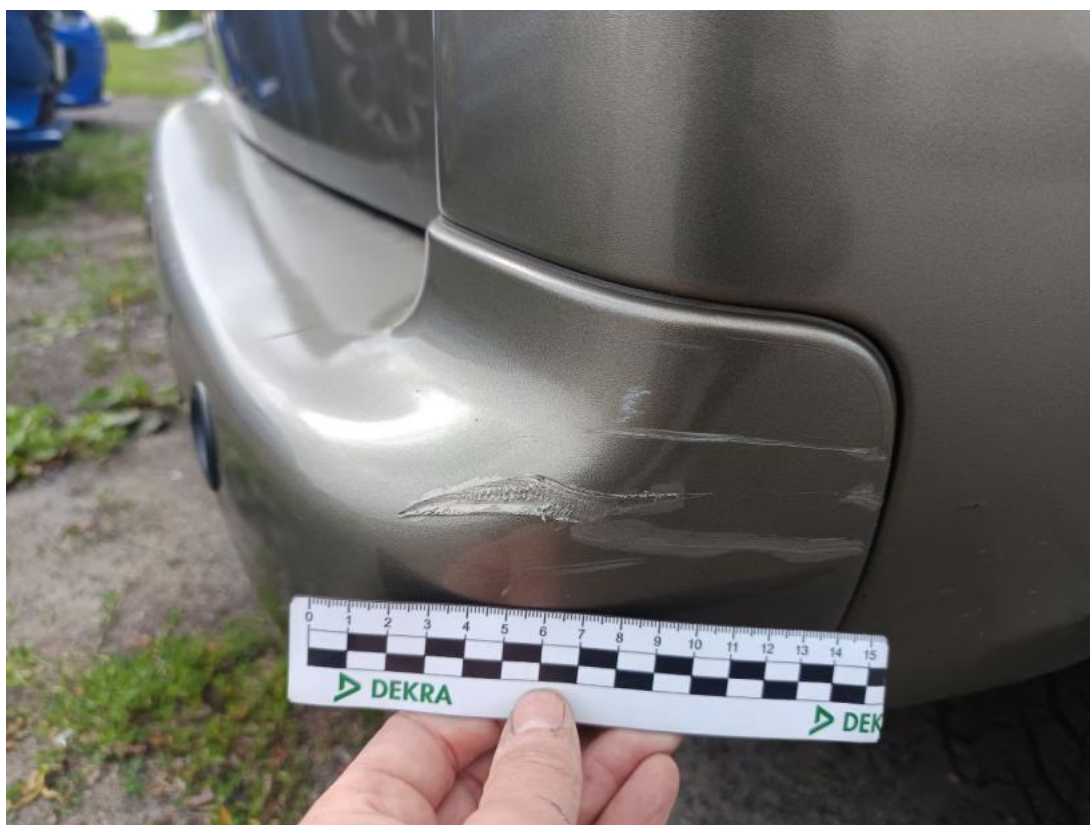
Fot. 48
Zderzak tylny() - Rysa/odprysk 3

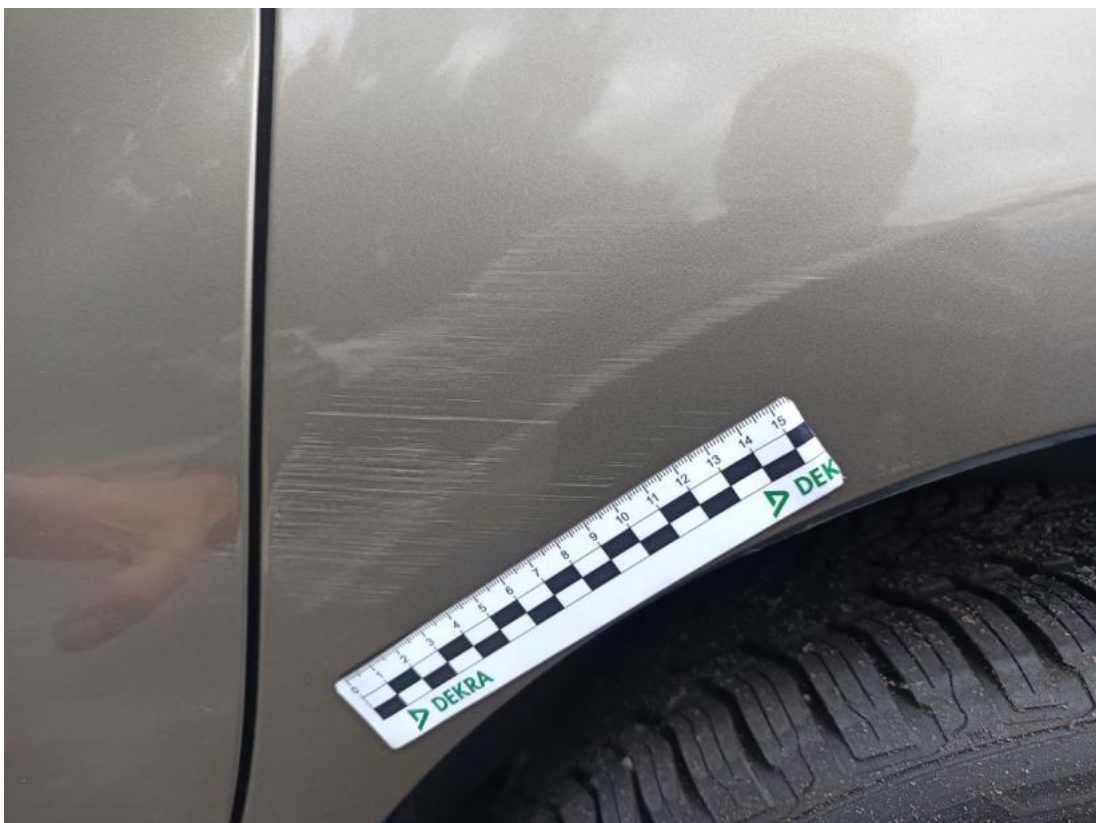
Fot. 50

Błotnik tylny L / Ściana boczna L - Rysa/odprysk 1

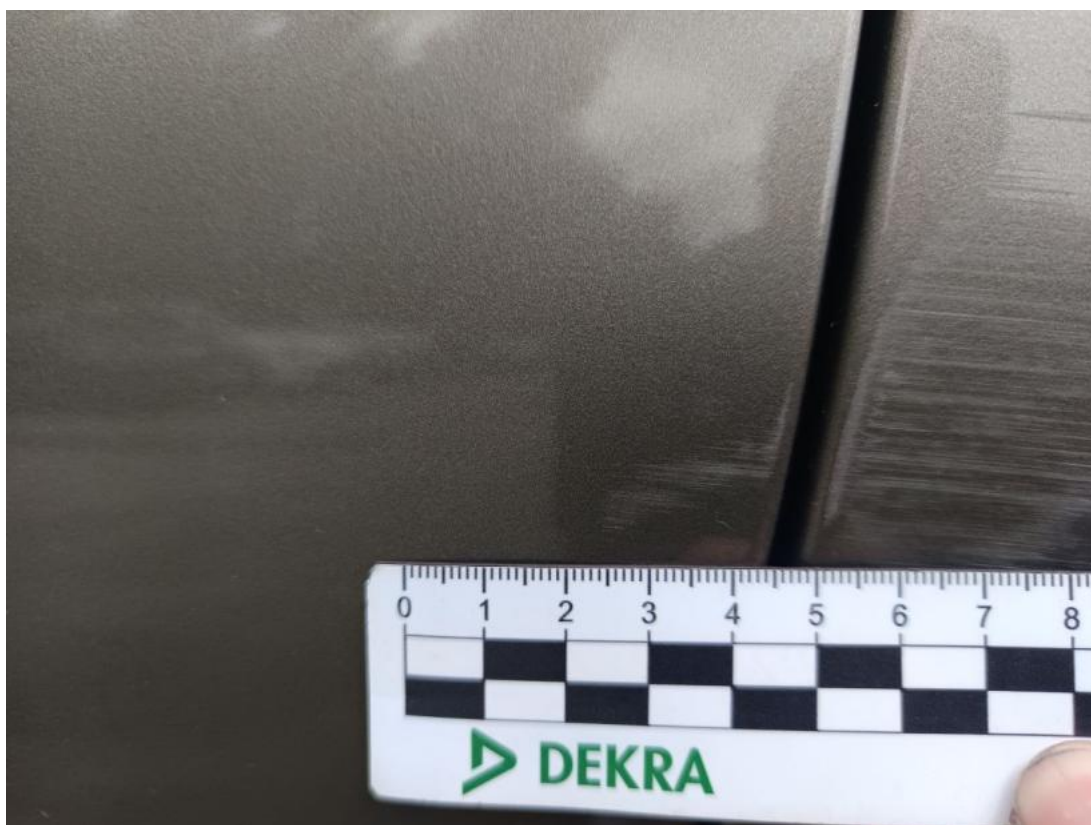
Fot. 52

Drzwi tylne L - Rysa/odprysk 1

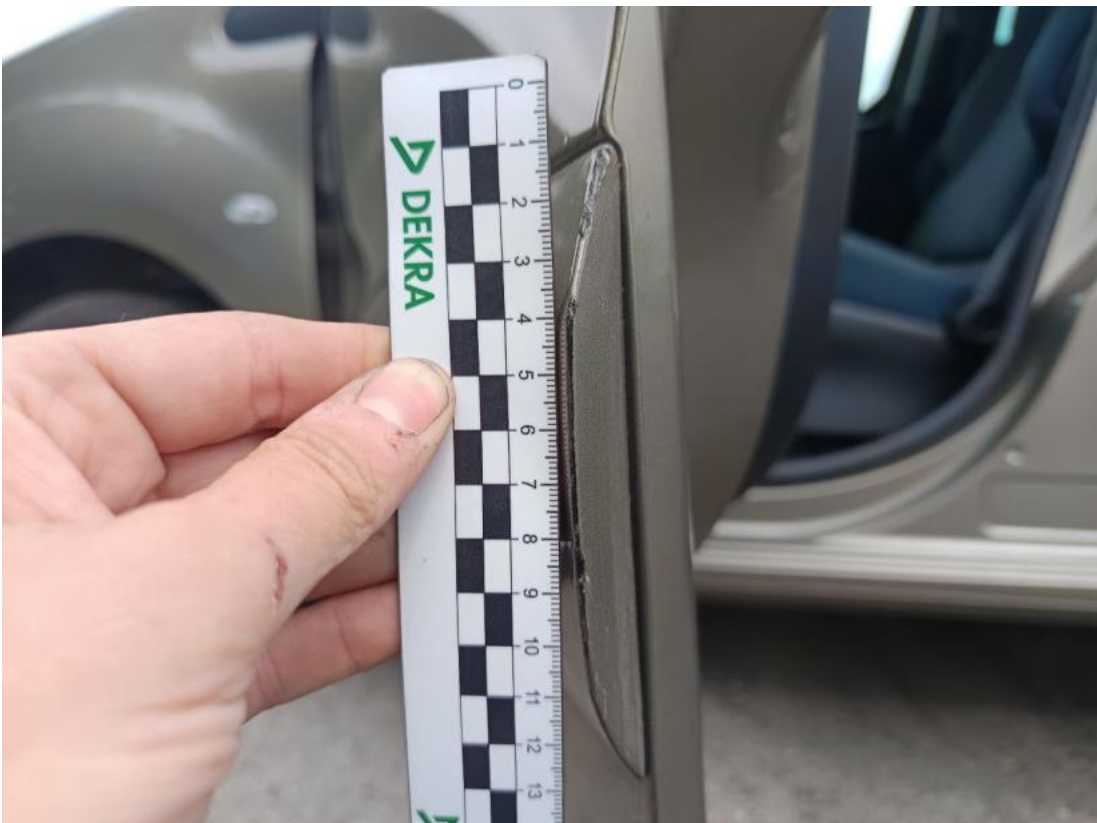
Fot. 54

Listwa drzwi przednich L - Rysa/odprysk 1

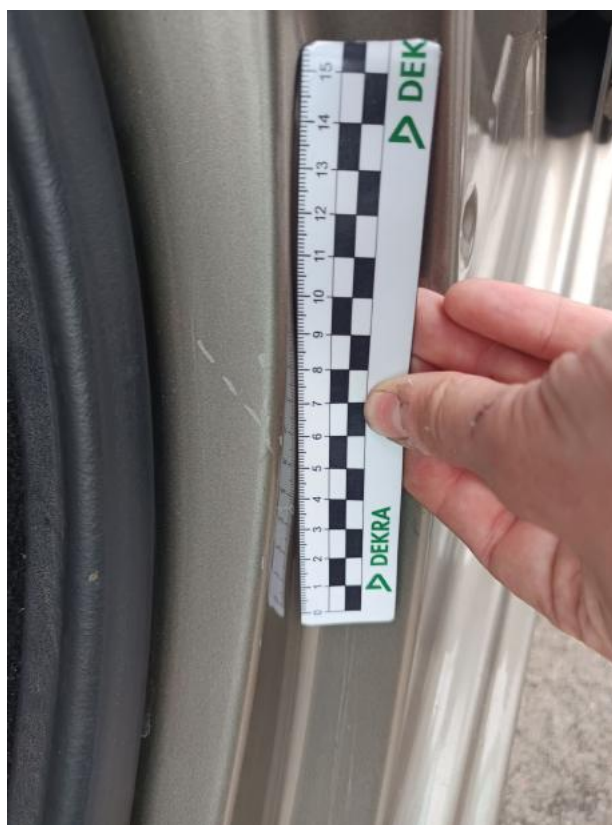
Fot. 56

Próg L - Rysa/odprysk 1

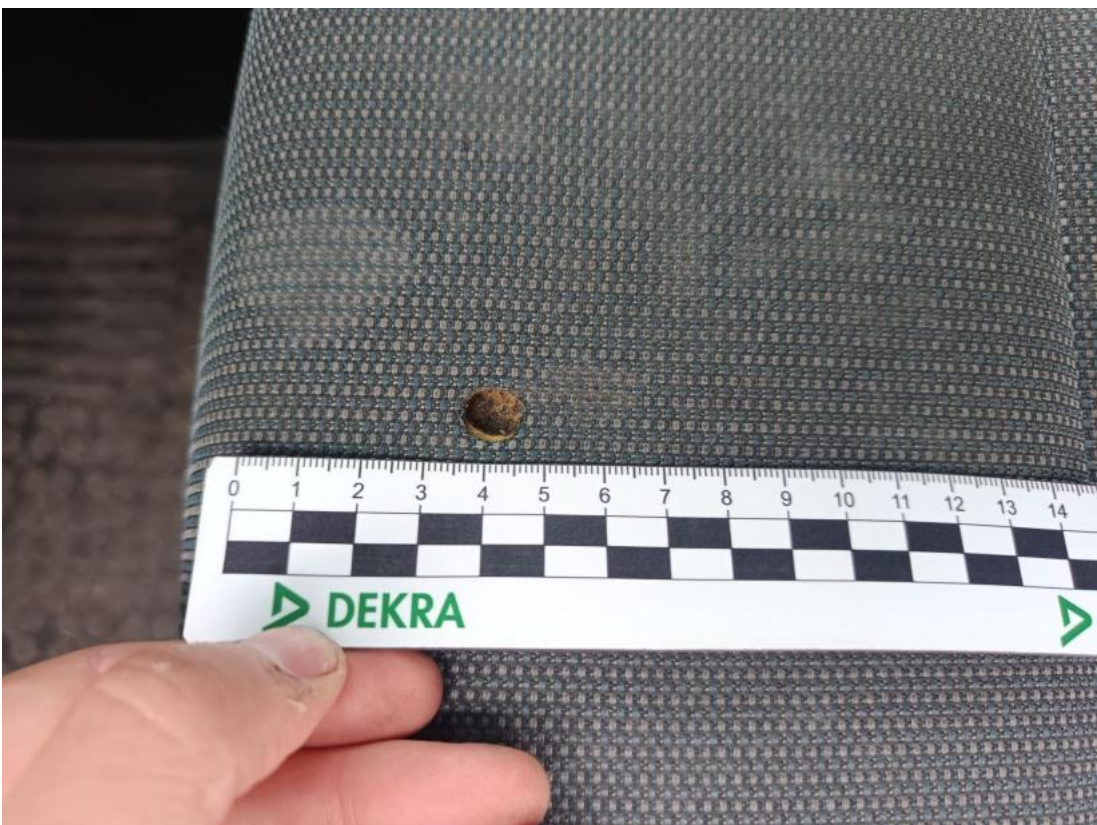
Fot. 58

Fotel prz. lew. - Pęknięcie/rozerwanie 1

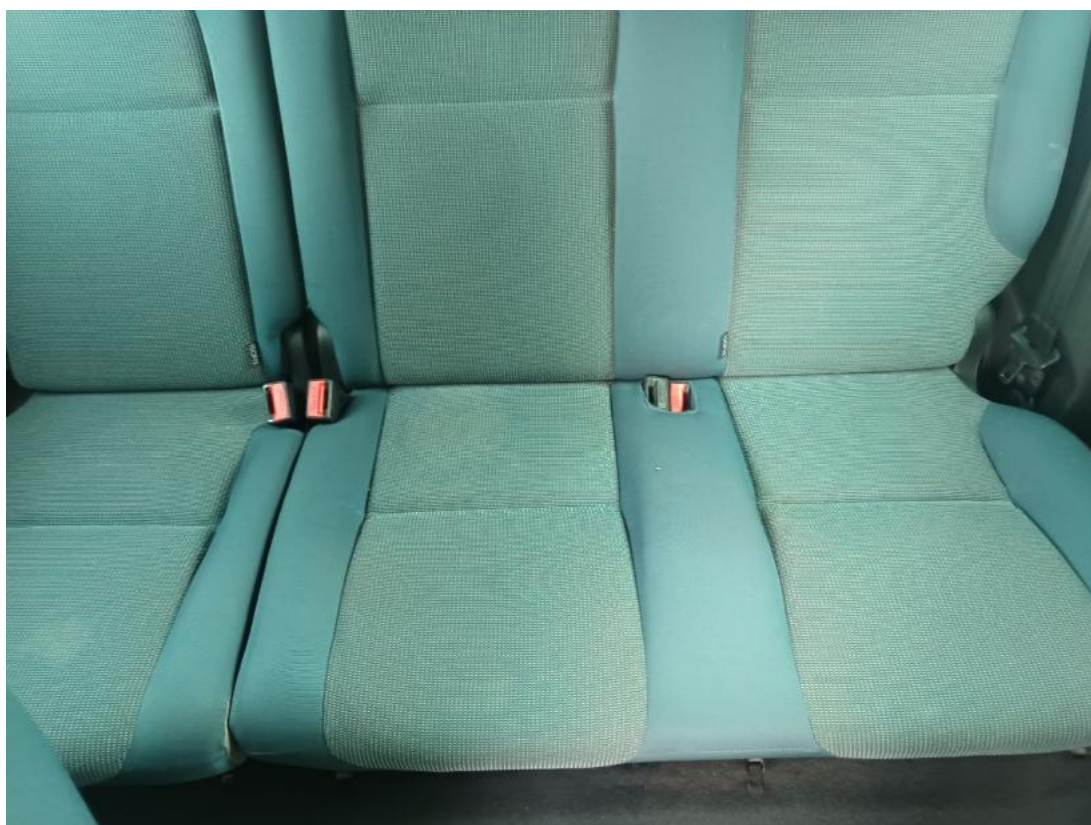
Fot. 60

Kanapa tyl. - Inne 1

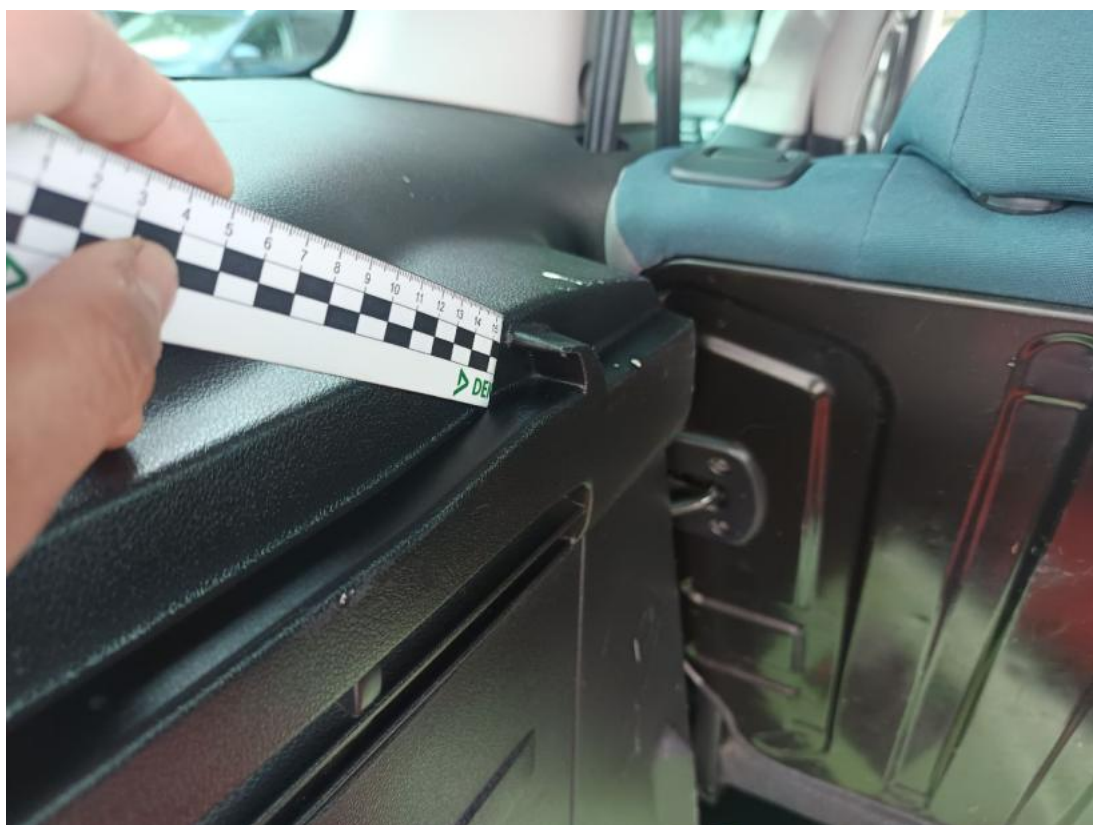
Fot. 62

Półka/roleta tylna - Inne 1

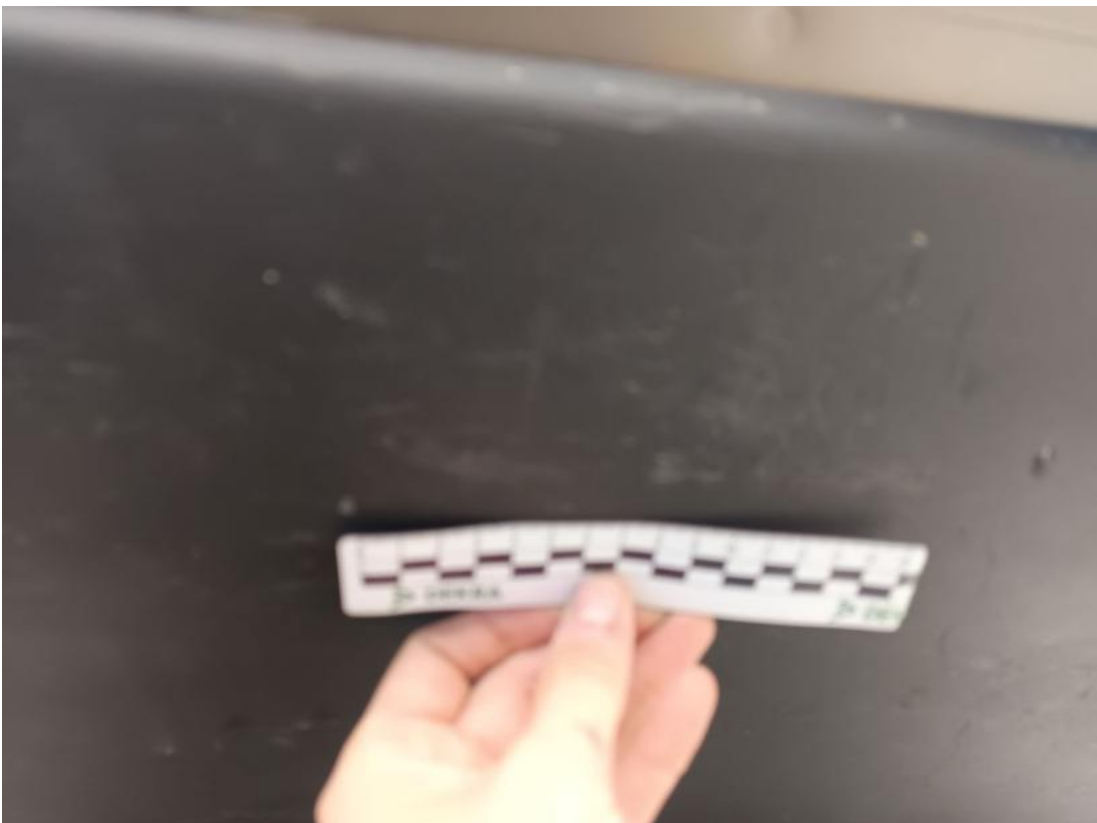
Fot. 64
Wykładzina pokrywy tylnej - Rysa/odprysk 1

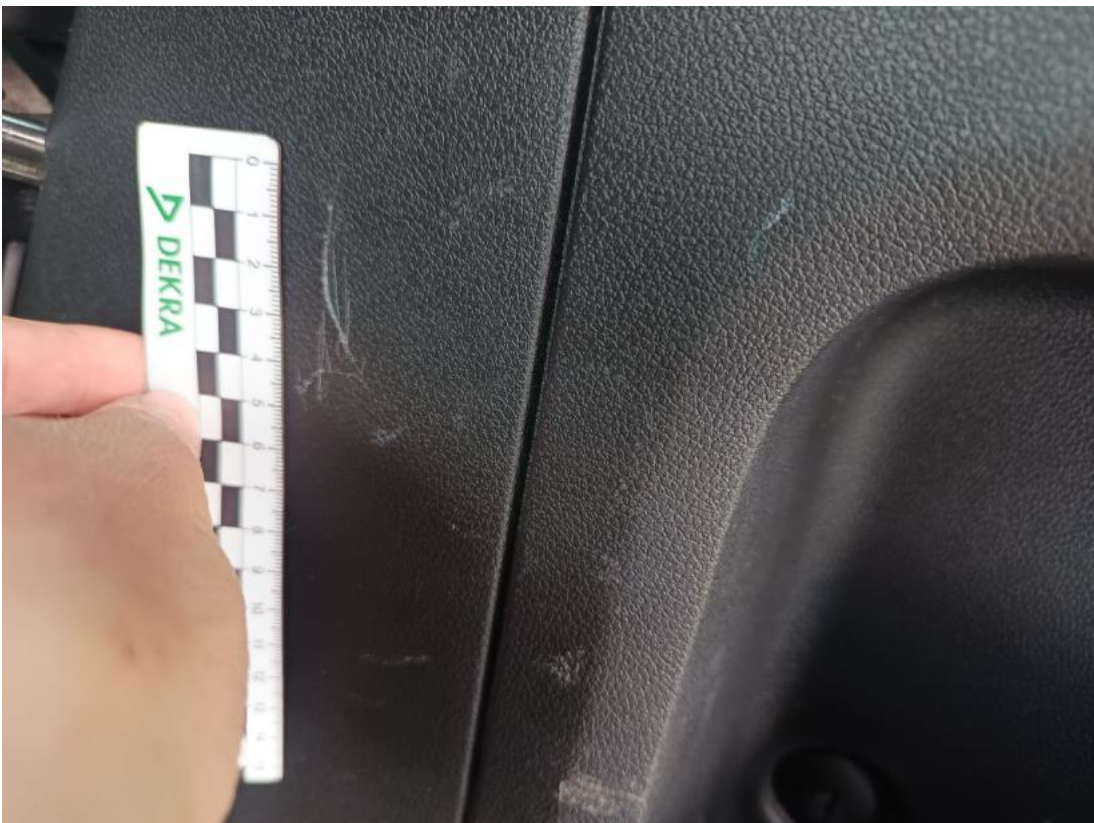
Fot. 66

Wykładzina przestrzeni bagażowej - Rysa/odprysk 1

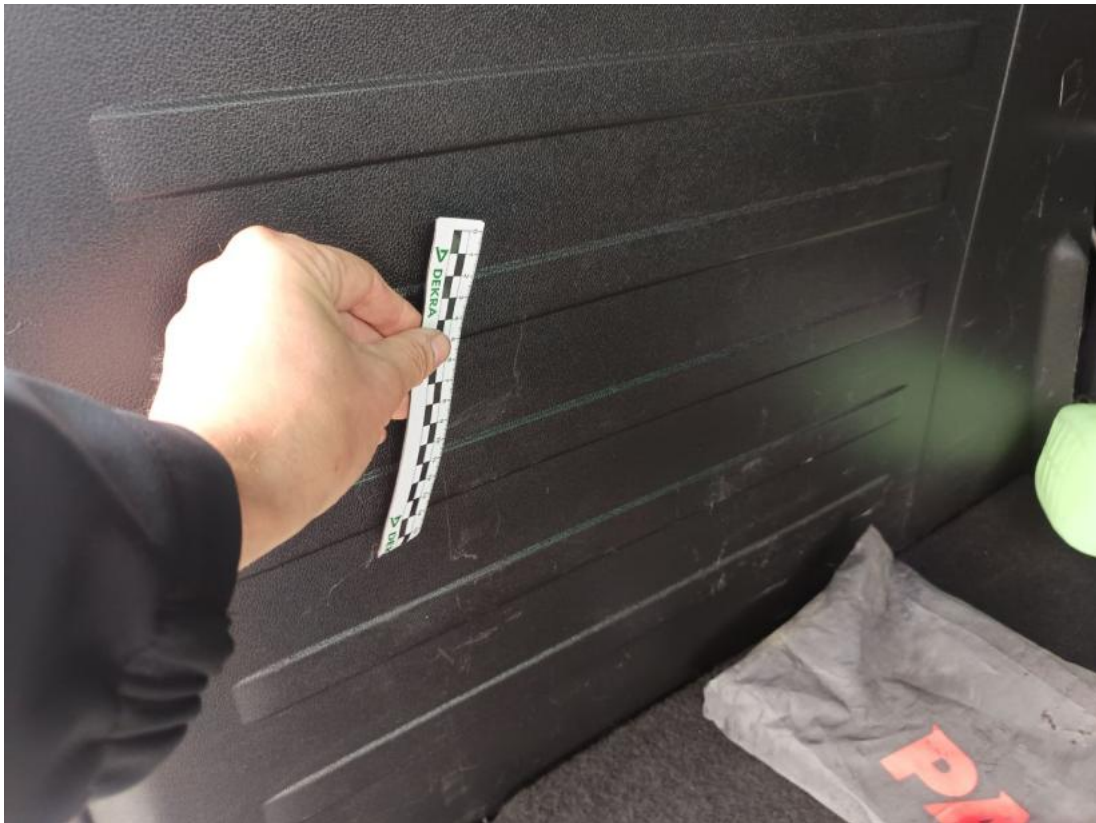
Fot. 67
Wykładzina przestrzeni bagażowej - Rysa/odprysk 2

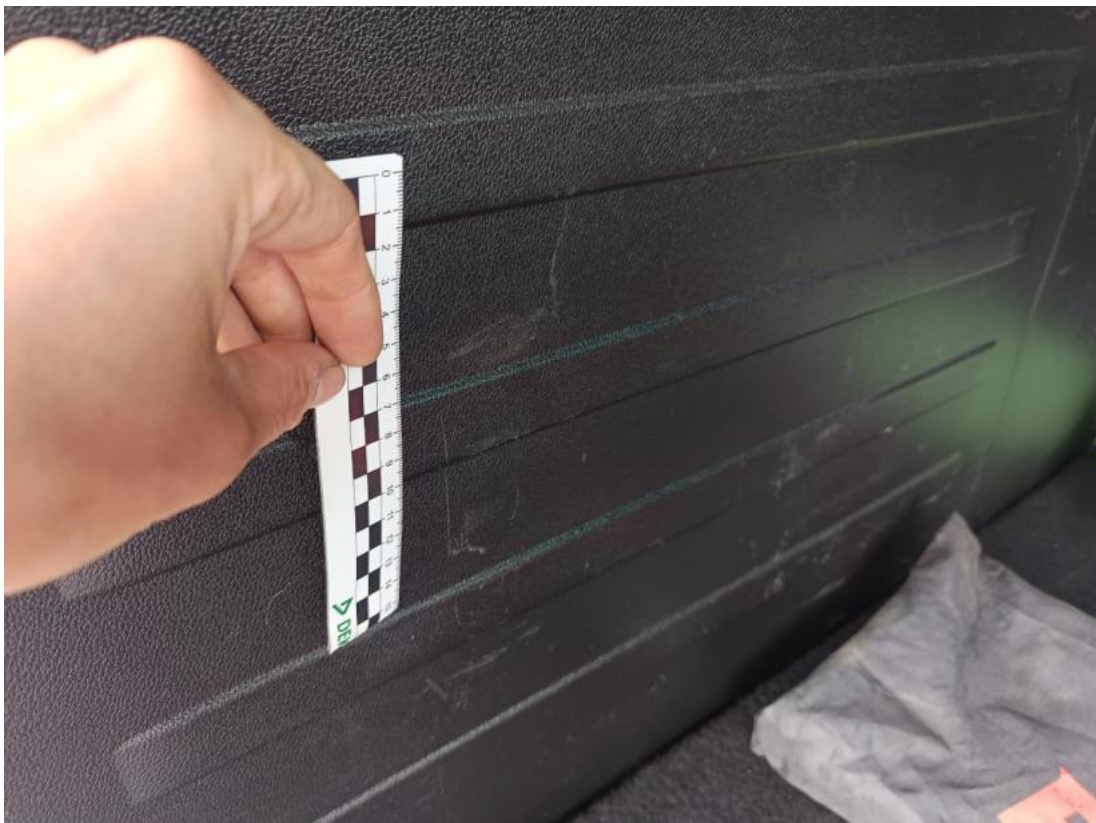
Fot. 68
Wykładzina przestrzeni bagażowej() - Rysa/odprysk 3
