## Raport z oględzin pojazdu

Numer raportu	410771/10/25-9573	Data raportu	21-10-2025
Rzeczoznawca	Jan Rybołowik	Data oględzin	21-10-2025
Nr zlecenia	PCM(DZS)/GDA/78851/25/10/14	Miejsce oględzin	AUTOMARKET WOLA, PRYMASA TYSI...

Numer identyfikacyjny (VIN)	<b>U5YH2519ALL107194</b>
Marka, model	KIA Ceed Hatchback 18-21
Typ, wersja	Ceed 1.6 CRDi SCR M
Numer rejestracyjny	WD7396N
Silnik (rodz./poj./moc)	diesel/1582 ccm/85 kW
Stan licznika	180 214 km
Data 1. rej./rok prod.	25-08-2020/2020
Data nast. bad. techn.	13-08-2025
Nadwozie	hatchback 5/5
Lakier	biały/2-warstwowy uni
Skrzynia biegów	manualna

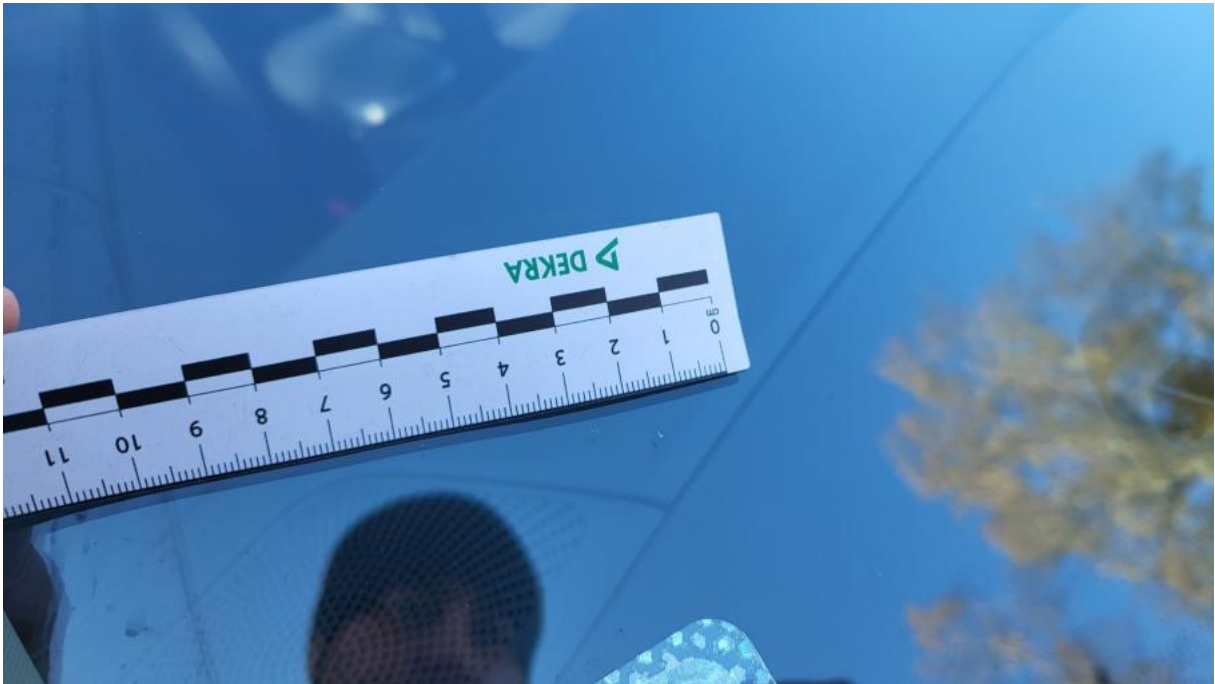
**Fot. 33**

Szyba czołowa - Rysa/odprysk 1

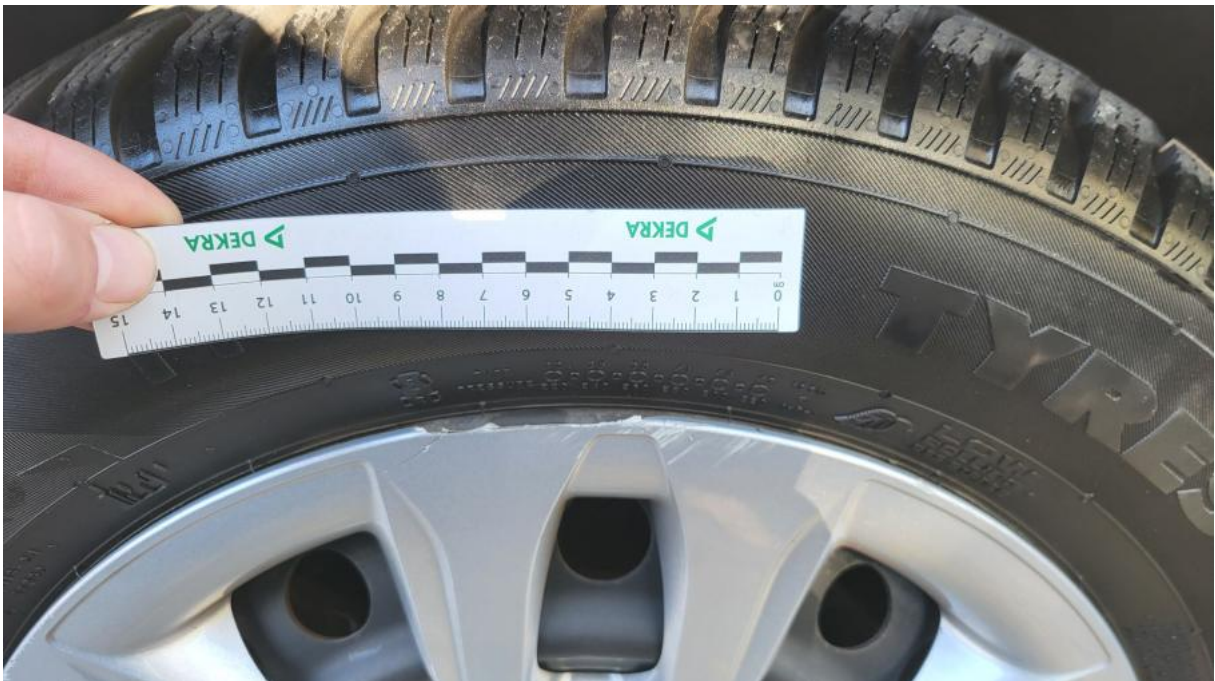
**Fot. 34**

Kółko tylny P - Pęknięcie/rozerwanie 1

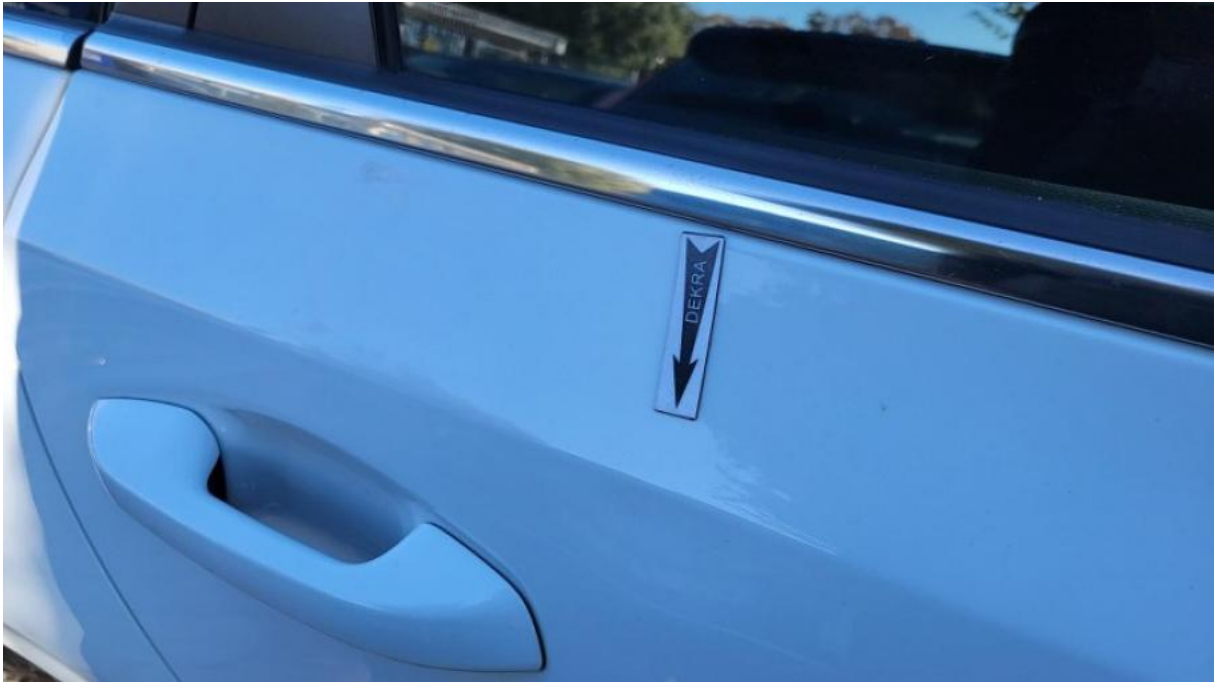
**Fot. 35**

Drzwi tylne P - Wgniecenie/odkształcenie 1

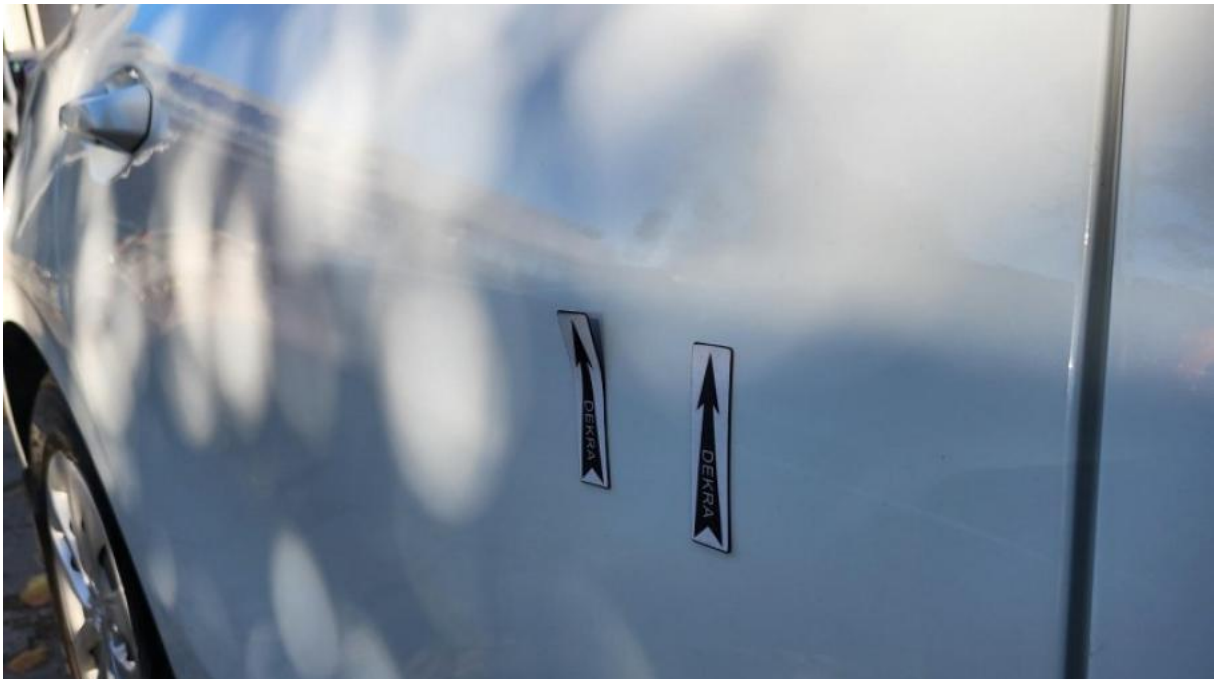
**Fot. 36**

Drzwi tylne P - Wgniecenie/odkształcenie 2

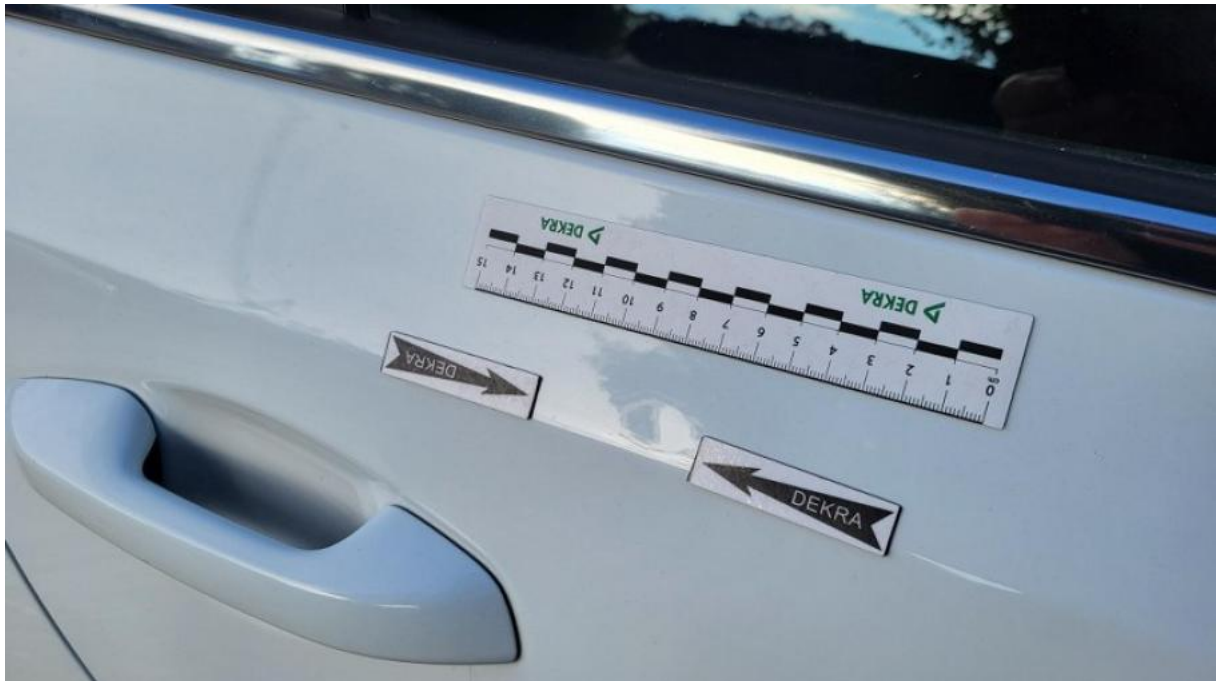
**Fot. 37**

Drzwi tylne P - Wgniecenie/odkształcenie 3

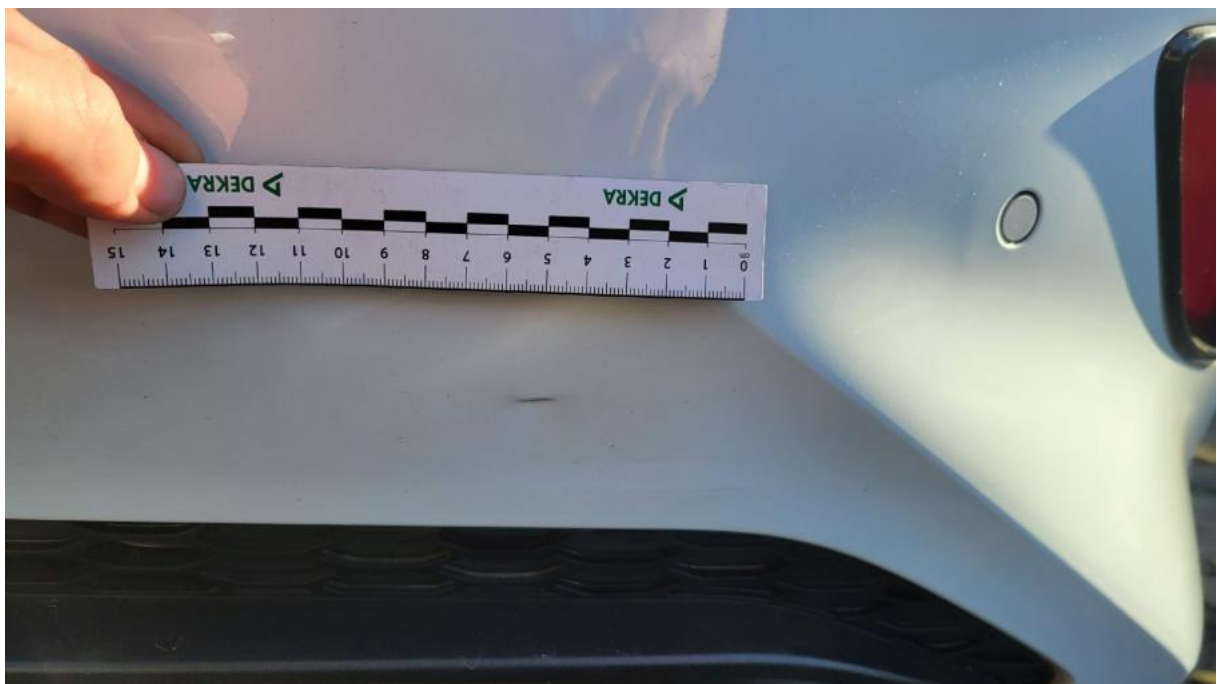
**Fot. 38**

Zderzak tylny - Wgniecenie/odkształcenie 1

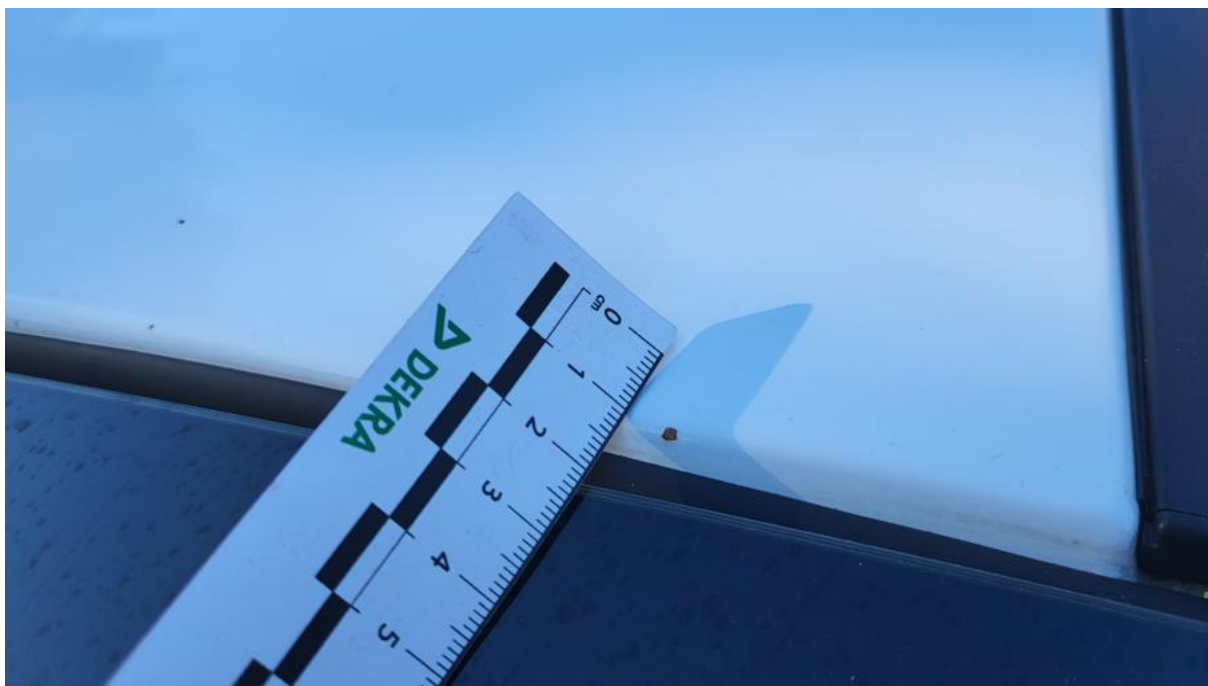
**Fot. 39**

Dach - Inne 1

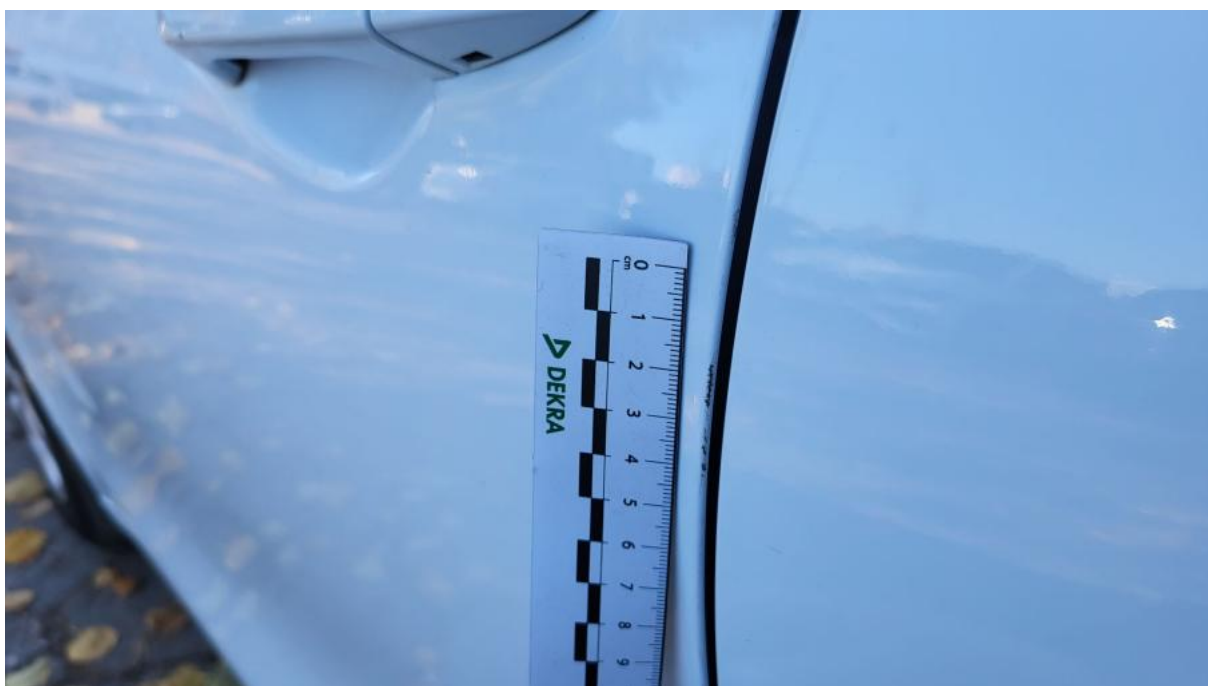
**Fot. 40**

Drzwi przed L - Rysa/odprysk 1

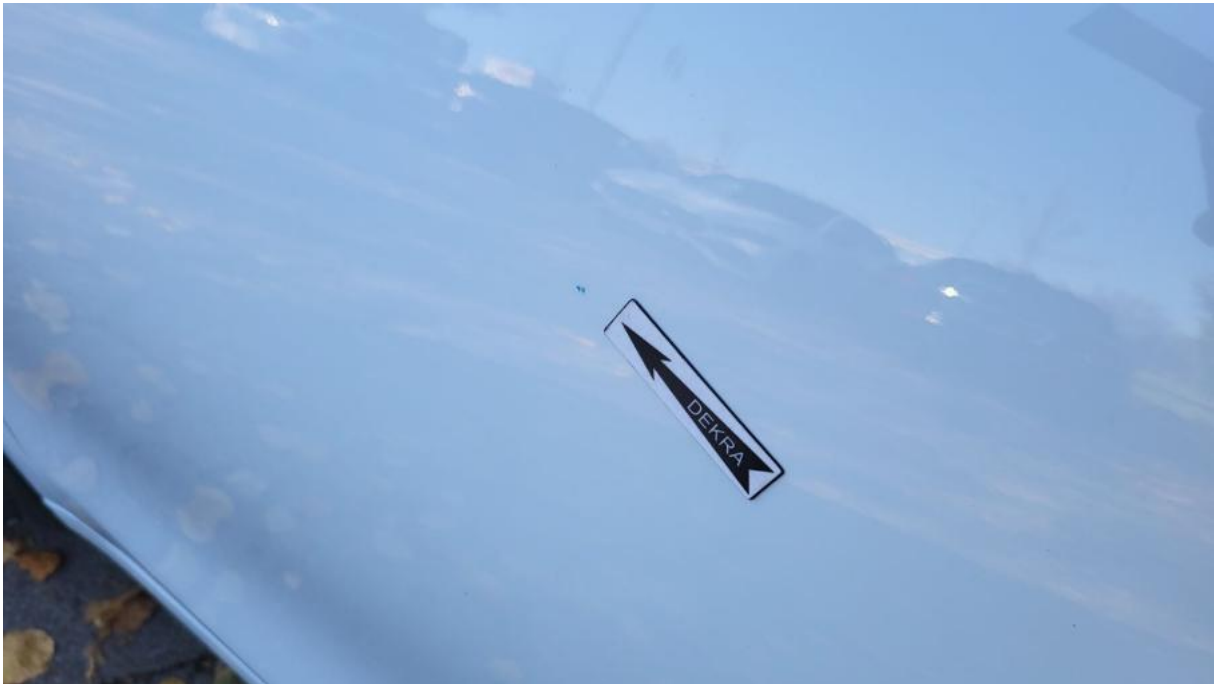
**Fot. 41**

Drzwi przed L - Wgniecenie/odkształcenie 1

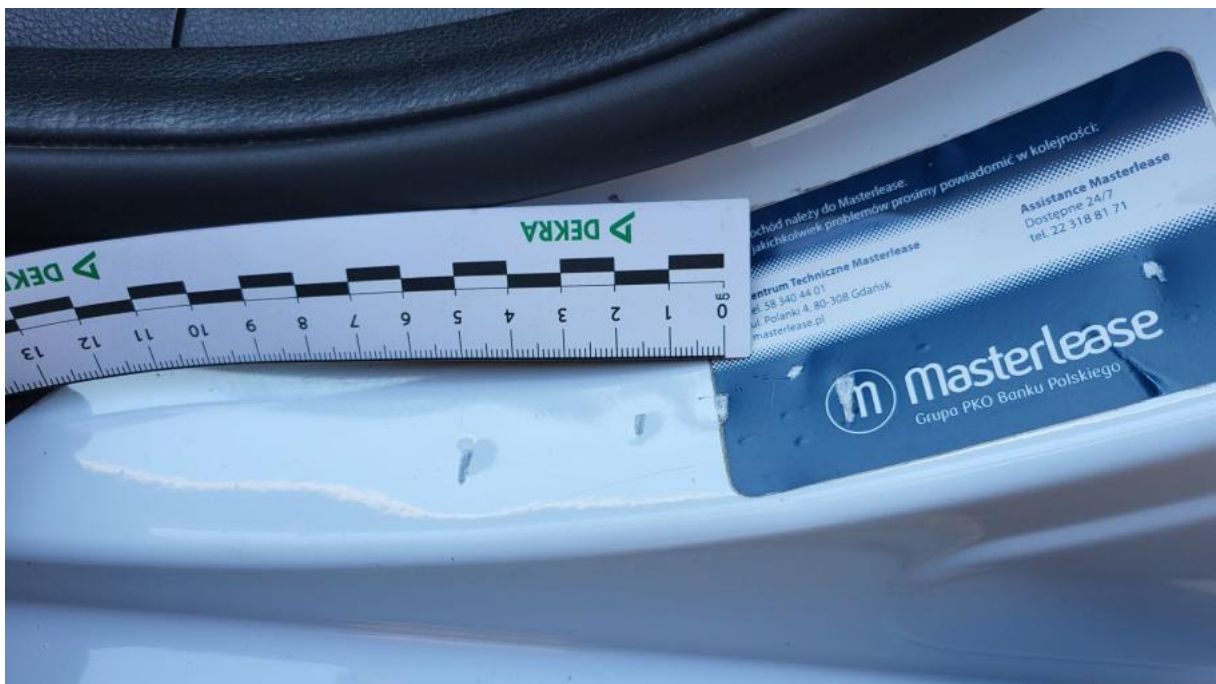
**Fot. 42**

Słupek środkowy L - Wgniecenie/odkształcenie 1

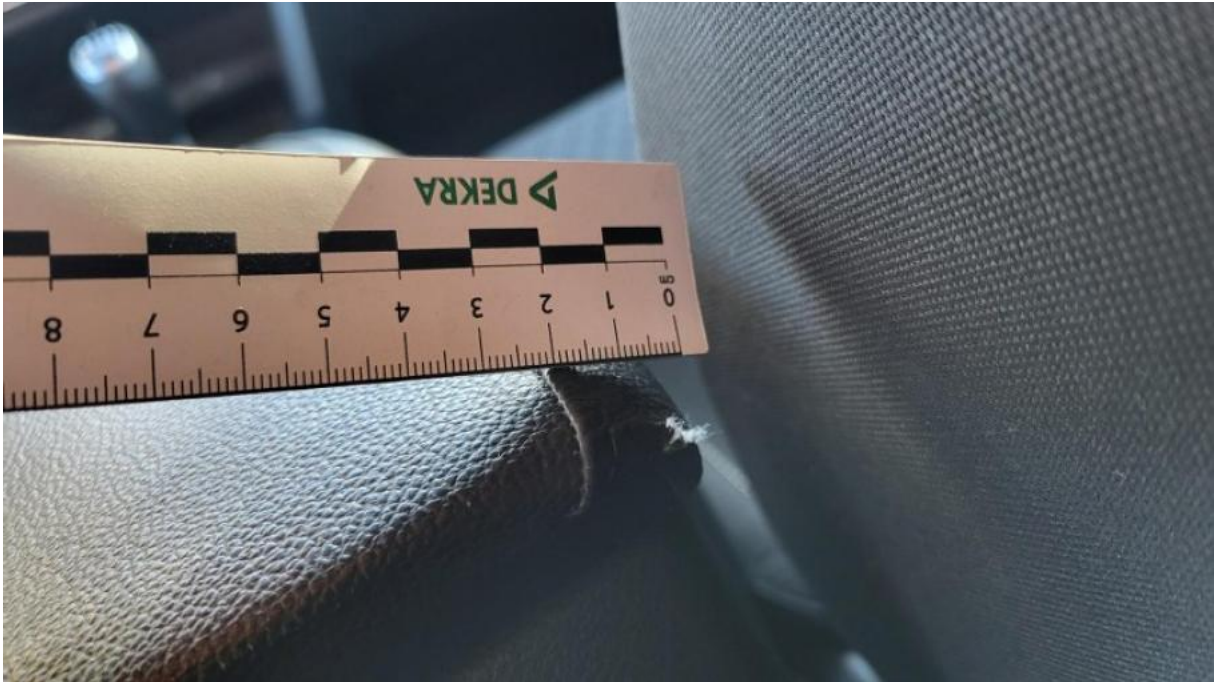
**Fot. 43**

Podłokietnik środkowy- Pęknięcie/ Rozerwanie 1
