## Raport z oględzin pojazdu

Numer raportu	219590/6/26-11401	Data raportu	23-06-2026
Rzeczoznawcy	Damian Koch (WSP) mgr inż. Przemysław Ostap	Data oględzin	17-06-2026
Nr zlecenia	PKOM(DZS)/GDA/53064/26/06/09	Miejsce oględzin	MASTER1 MYSŁOWICE, OBRZEŻNA P...

Numer identyfikacyjny (VIN)	<b>TMBAR6NH8J4561374</b>
Marka, model	SKODA Rapid Liftback 17-19
Typ, wersja	Rapid 1.0 TSI Ambition
Numer rejestracyjny	SK268XV
Silnik (rodz./poj./moc)	benz./999 ccm/81 kW
Stan licznika	173 274 km
Data 1. rej./rok prod.	24-04-2018/2018
Data nast. bad. techn.	13-06-2027
Nadwozie	hatchback 5/5
Lakier	biały/UNI
Skrzynia biegów	manualna

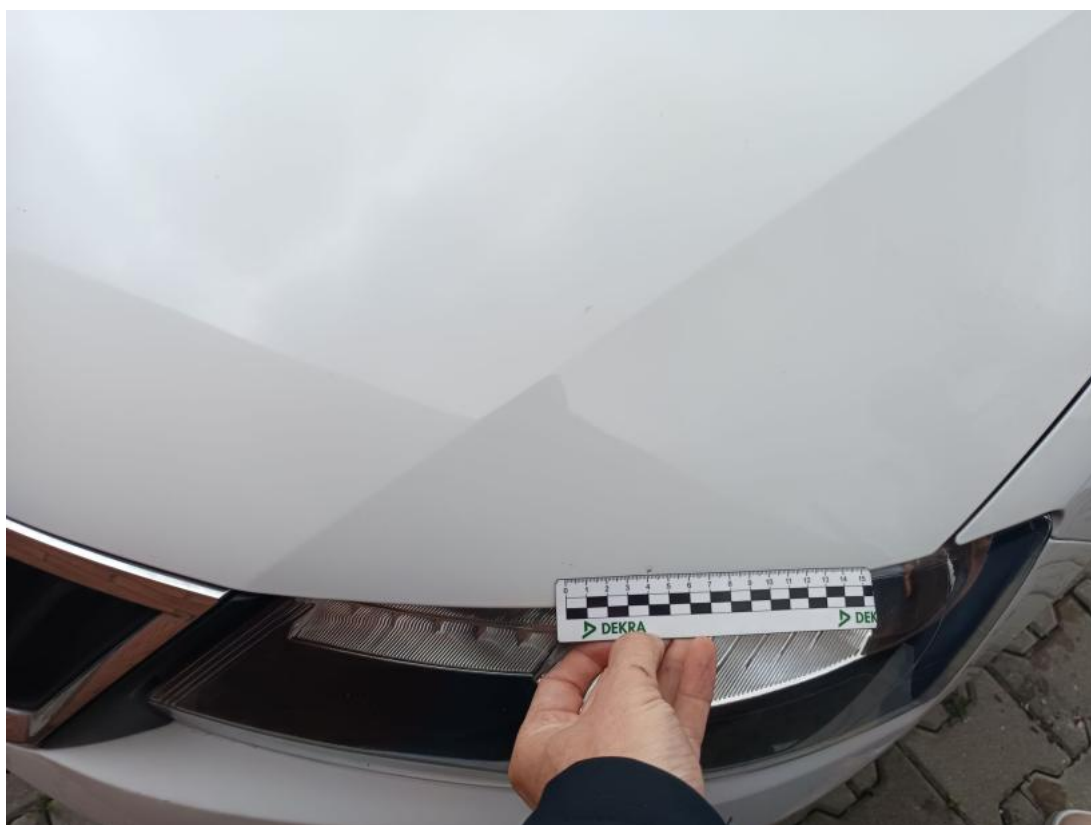
**Fot. 36**  
Pokrywa komory silnika - zdjęcie poglądowe 1

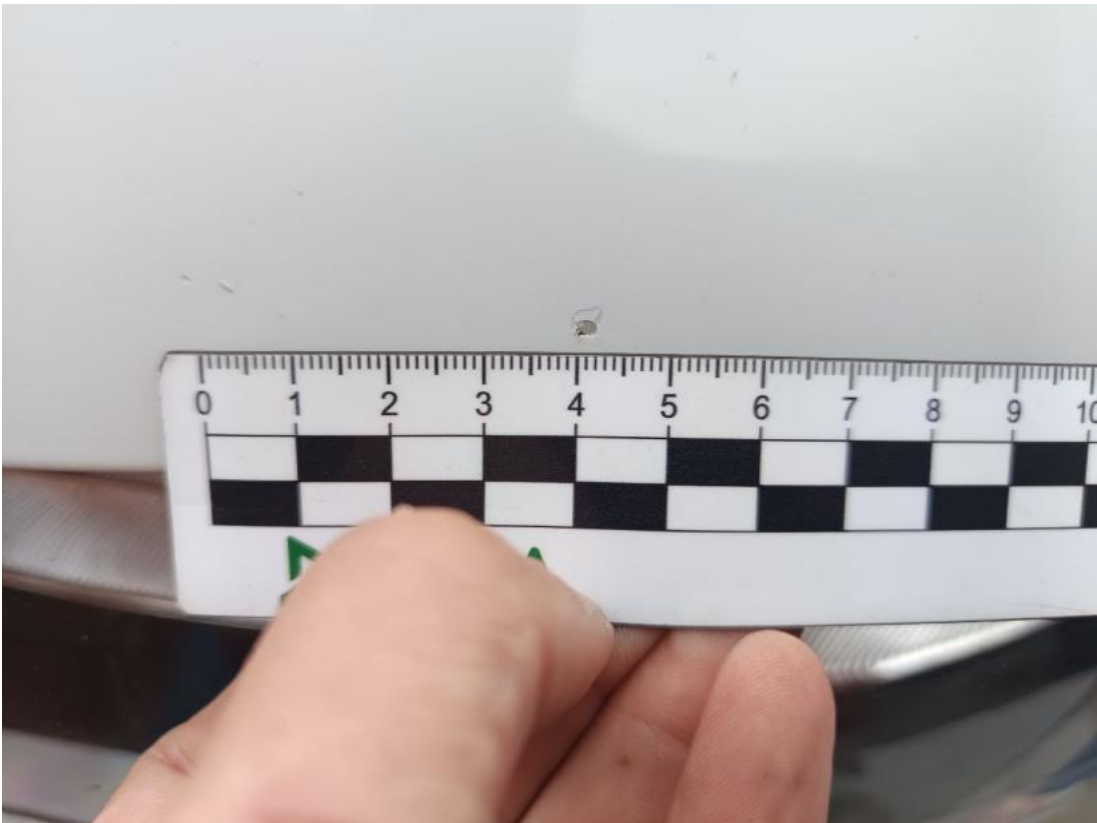
Poz.	Nazwa pozycji	Opis uszkodzeń	Kwalifik.	Naprawa [rbg]
1	Pokrywa przednia	rysa/odprysk, ślady korozji	NA	0.5
2	Próg L	wgniecenie/odkształcenie	NA	2.5
3	Tapicerka oparcia 1.rząd R	nieutrwały montaż	NA	0.1
4	Błotnik przedni L	wgniecenie/odkształcenie		
5	Drzwi przednie (nieuzbrojone) L	wady lak.		
6	Klamka zewnętrzna drzwi przednich R	rysa/odprysk		
7	Pokrywa tylna	wgniecenie/odkształcenie		
8	Nakładka słupka C dół L	zarysowanie

**Fot. 37**  
Pokrywa komory silnika - Rysa/odprysk 1

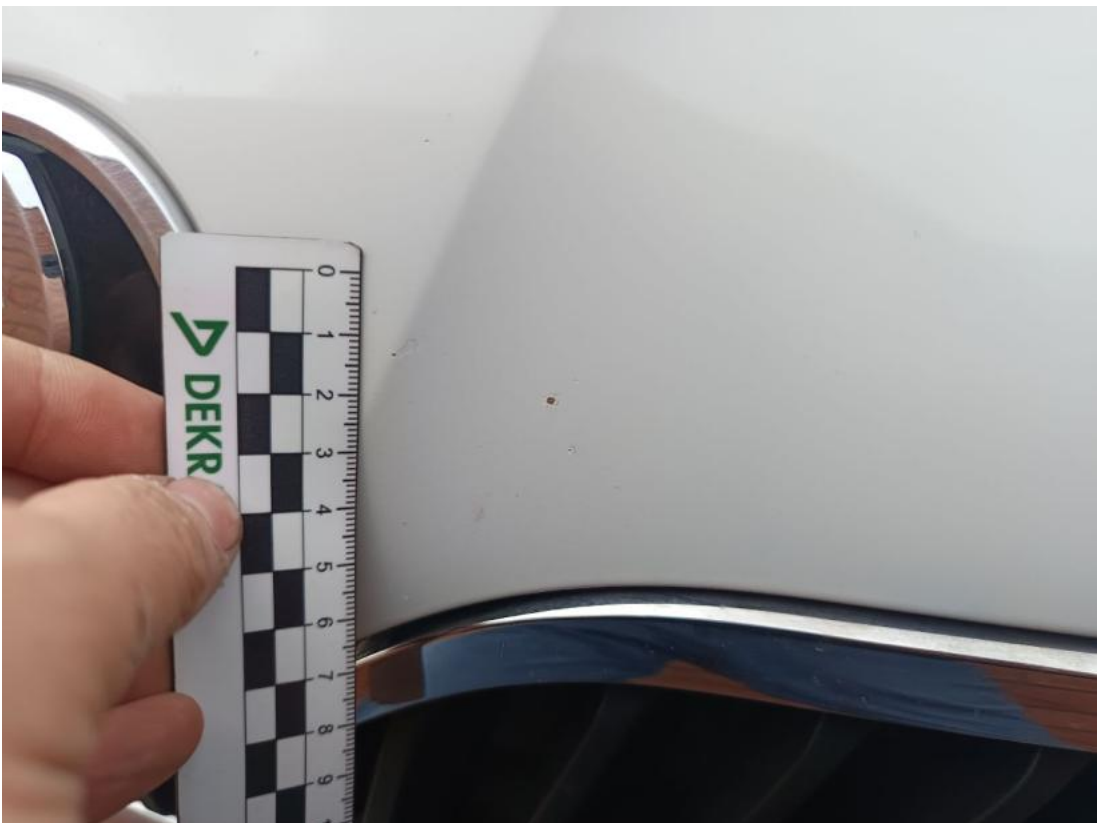
**Fot. 38**  
Pokrywa komory silnika - Rysa/odprysk 2

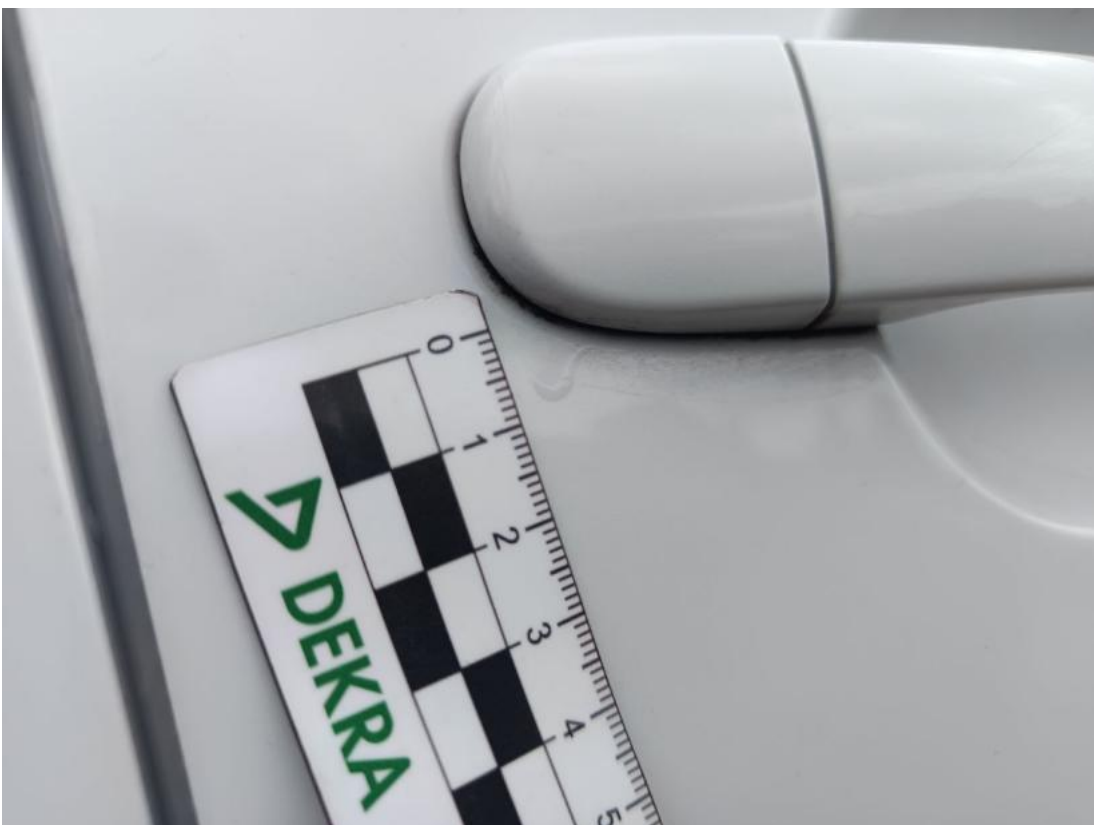
Drzwi przednie P - Inne 1

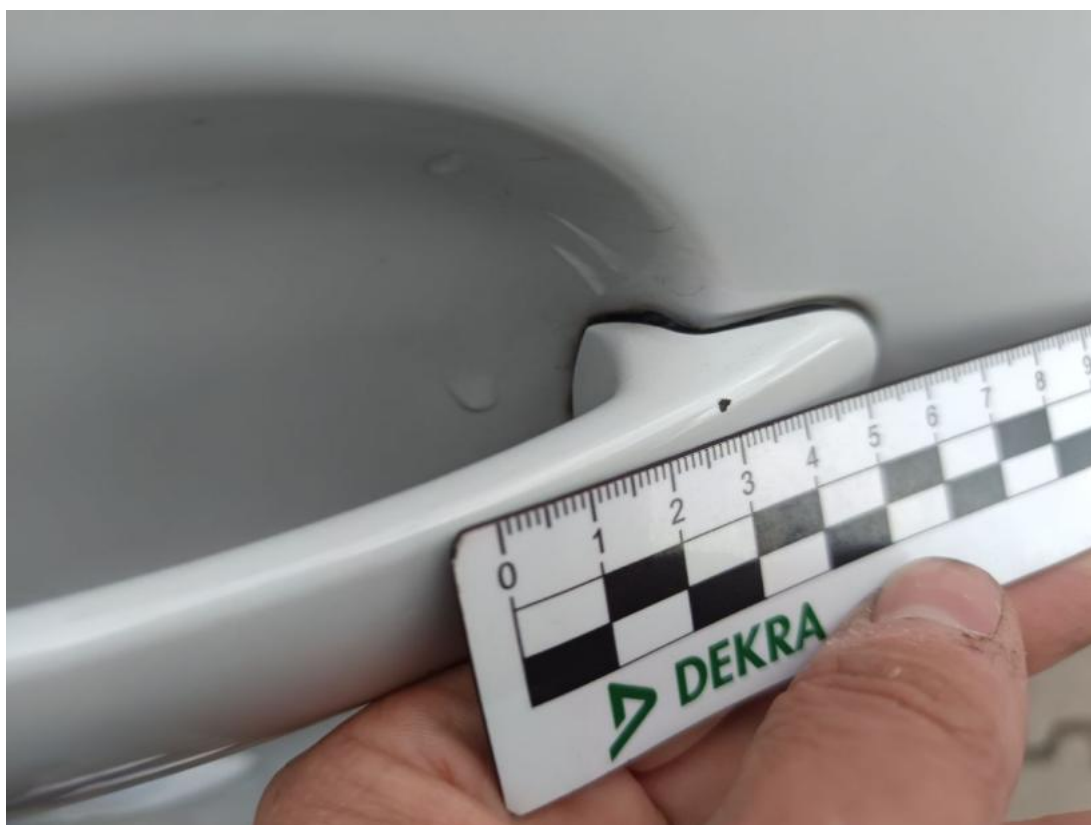
**Fot. 42**  
Klamka drzwi prz P - Rysa/odprysk 1

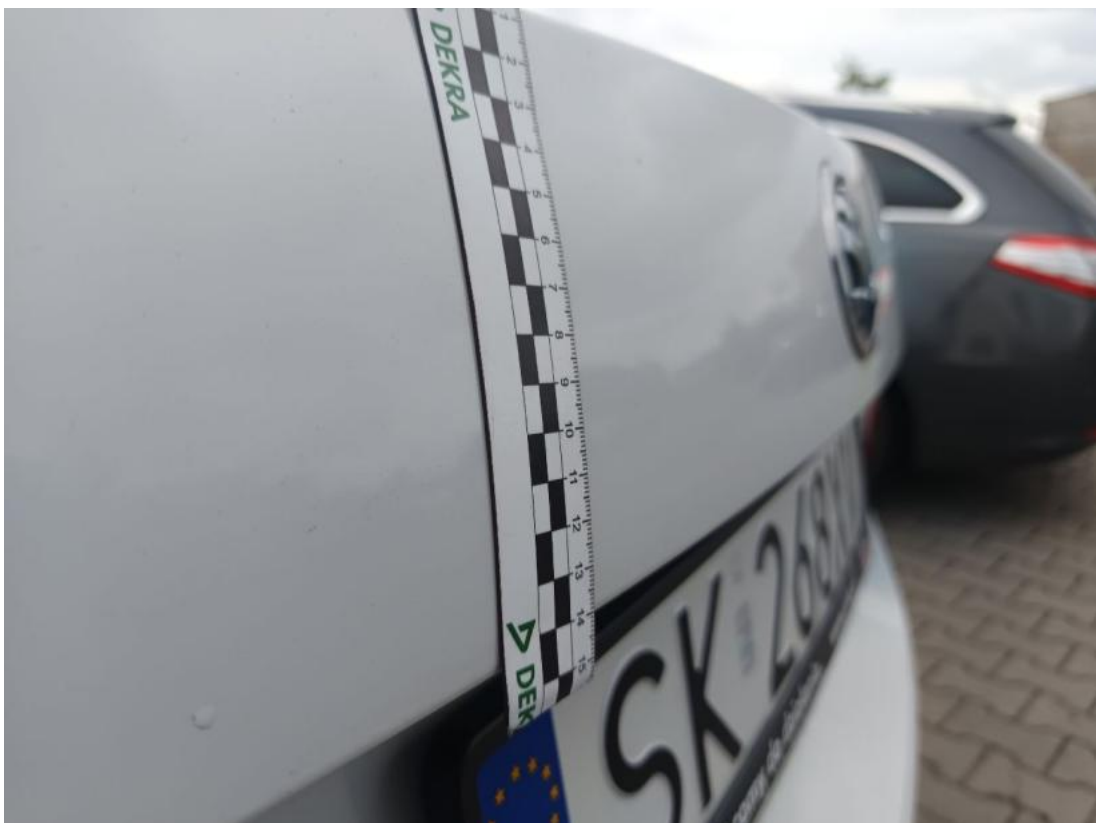
Pokrywy bagażnika - Wgniecenie/odkształcenie 1

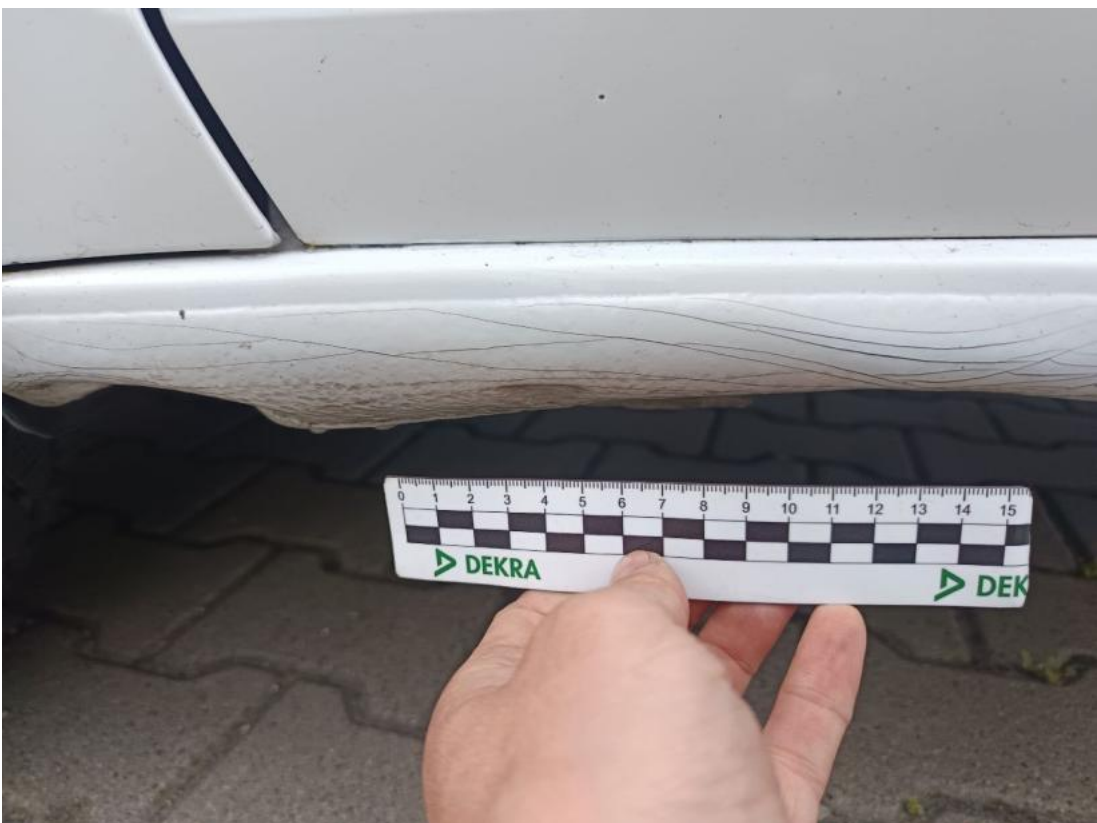
Próg L - Wgniecenie/odkształcenie 1

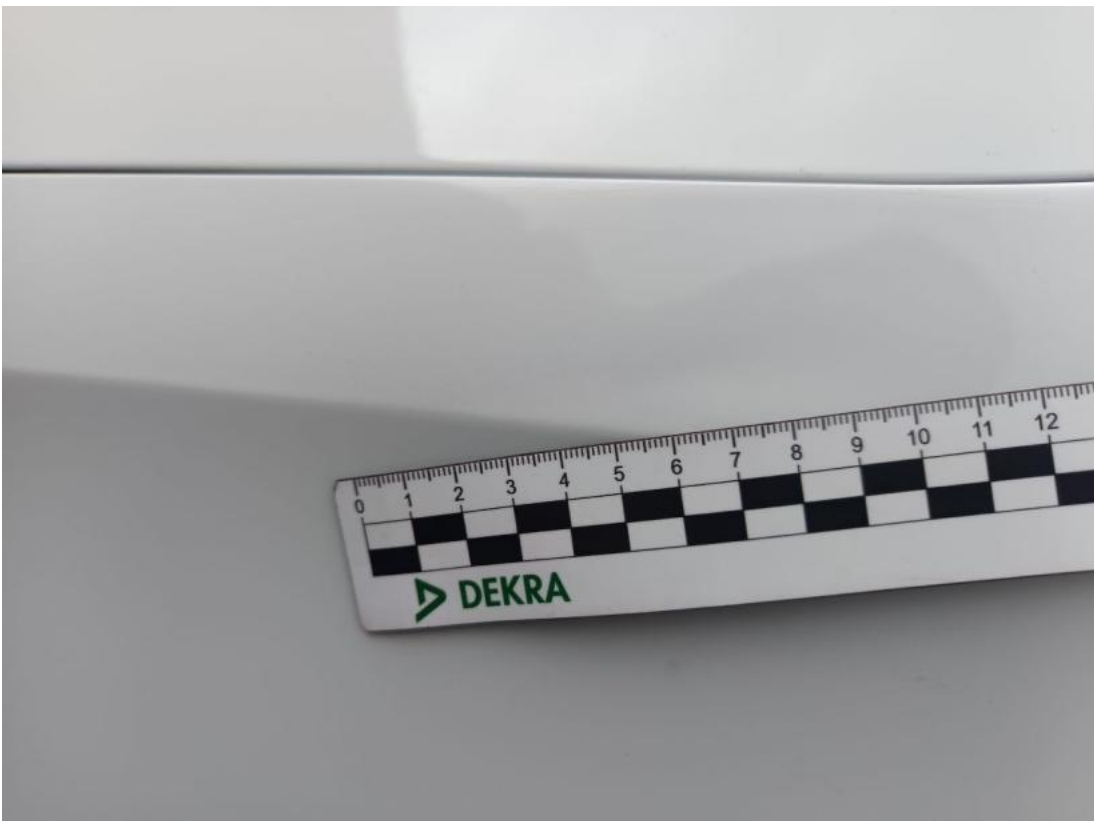
Błotnik przedni L - Wgniecenie/odkształcenie 1

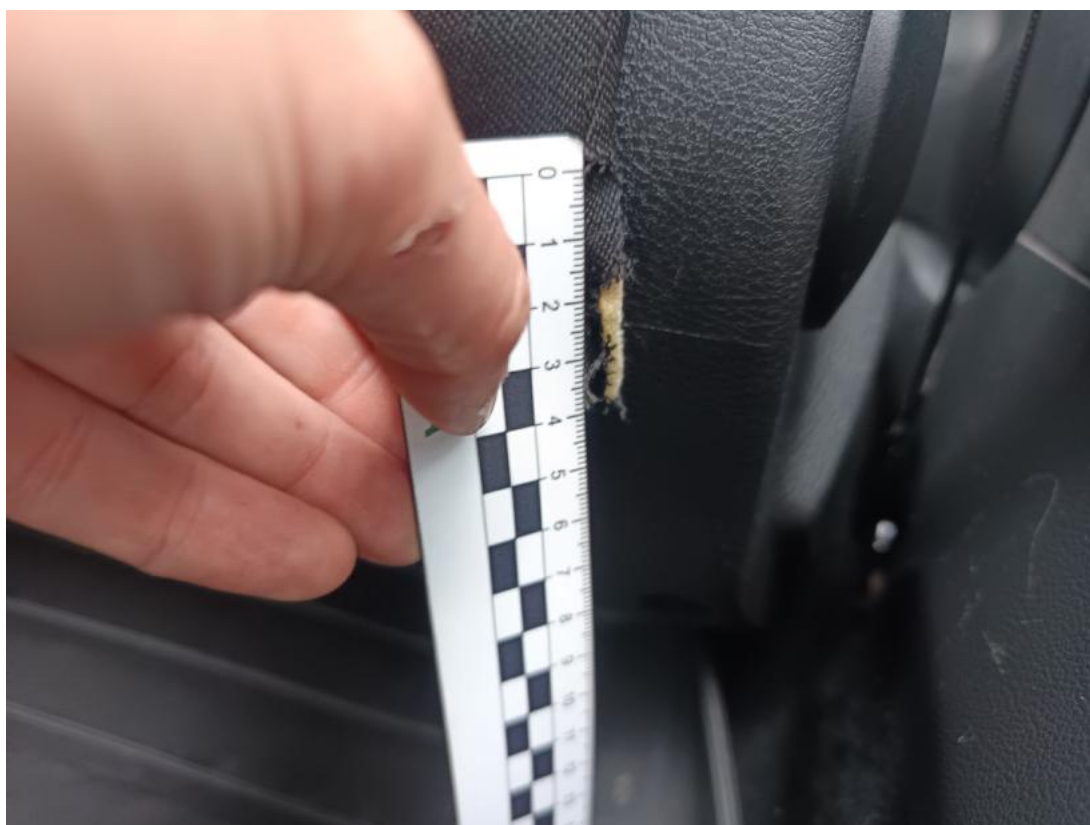
Fotel prz. praw. - Inne 1

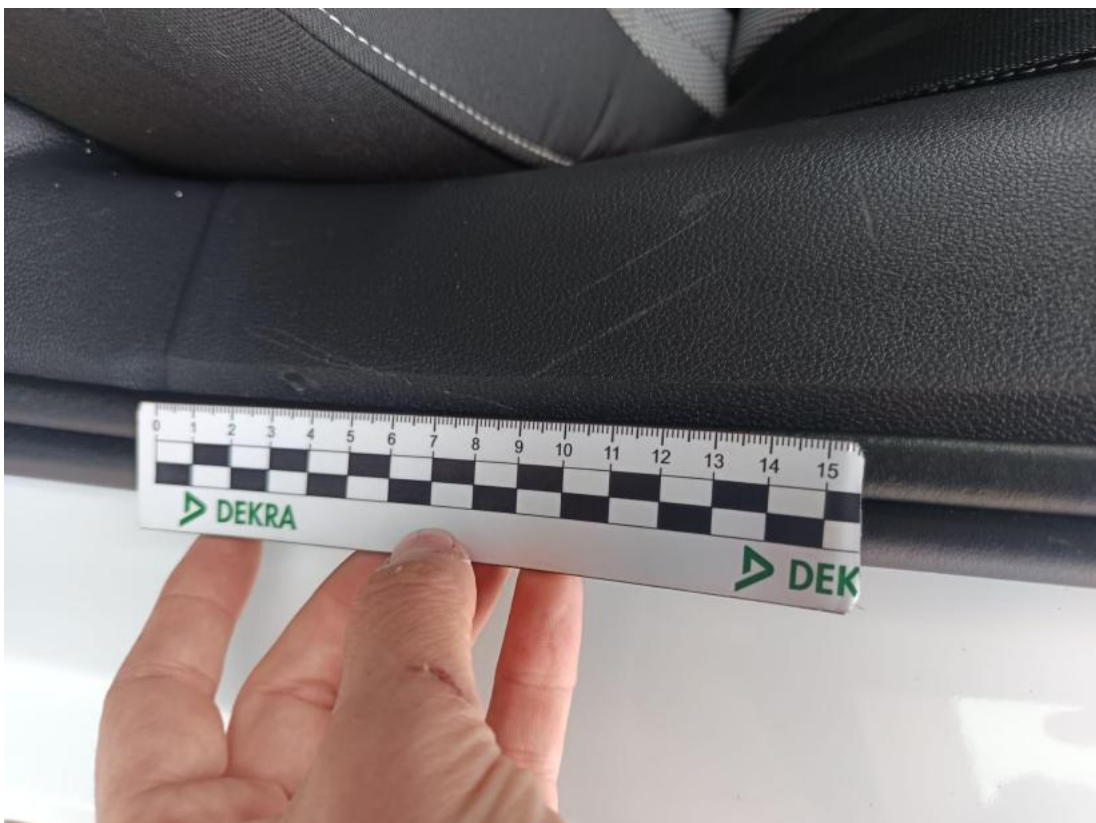
Wykładzina(y) słupka tylnego L - Rysa/odprysk 1
