Raport z oględzin pojazdu

Numer raportu	219564/6/26-11401	Data raportu	22-06-2026
Rzeczoznawcy	Arthur Rusik mgr inż. Przemysław Ostap	Data oględzin	16-06-2026
Nr zlecenia	PKOM(DZS)/GDA/53420/26/06/10	Miejsce oględzin	MDM AUTO (PLAC PĘPOWO), GDAŃS...

Numer identyfikacyjny (VIN)	VF3YD2MFC12F03738
Marka, model	PEUGEOT Boxer 435 BlueHDi...
Typ, wersja	Boxer 435 BlueHDi L4H2
Numer rejestracyjny	WD0955U
Silnik (rodz./poj./moc)	diesel/1997 ccm/96 kW
Stan licznika	194 859 km
Data 1. rej./rok prod.	11-12-2017/2017
Data nast. bad. techn.	16-09-2026
Nadwozie	furgon, wysoki dach 4/3
Lakier	biały/UNI
Skrzynia biegów	manualna

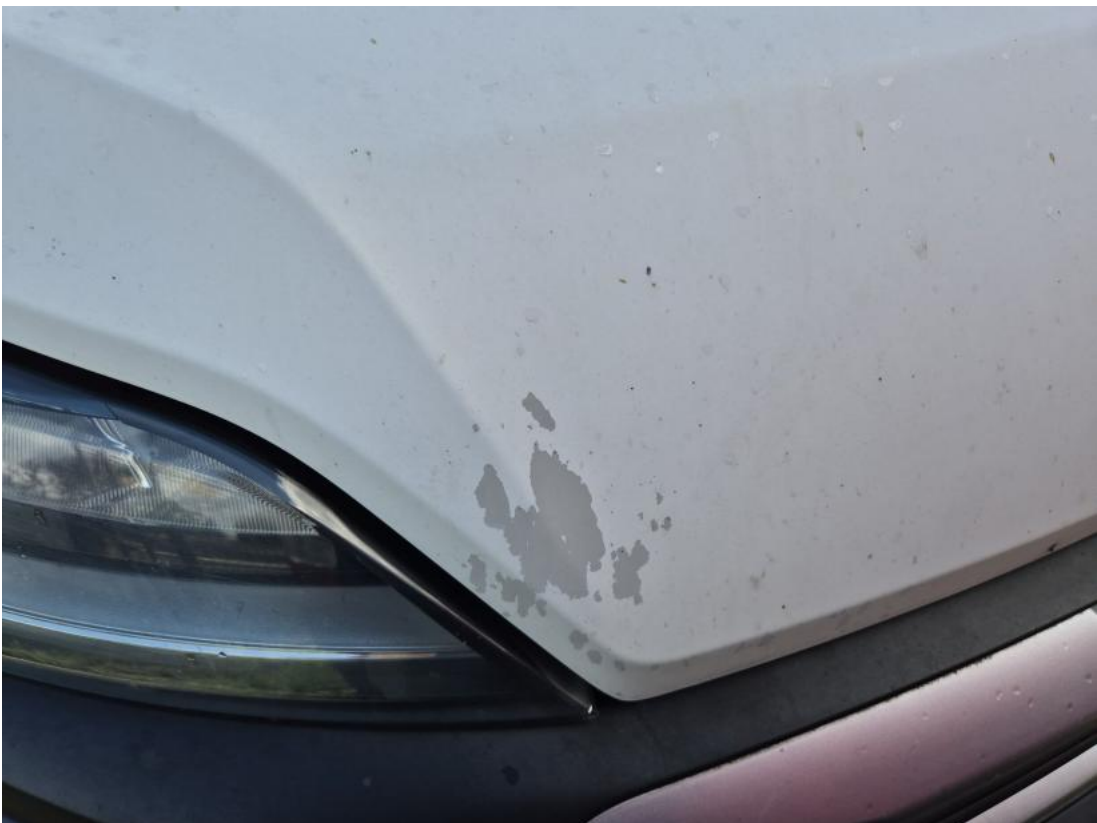
Fot. 36
Pokrywa komory silnika - Inne 1

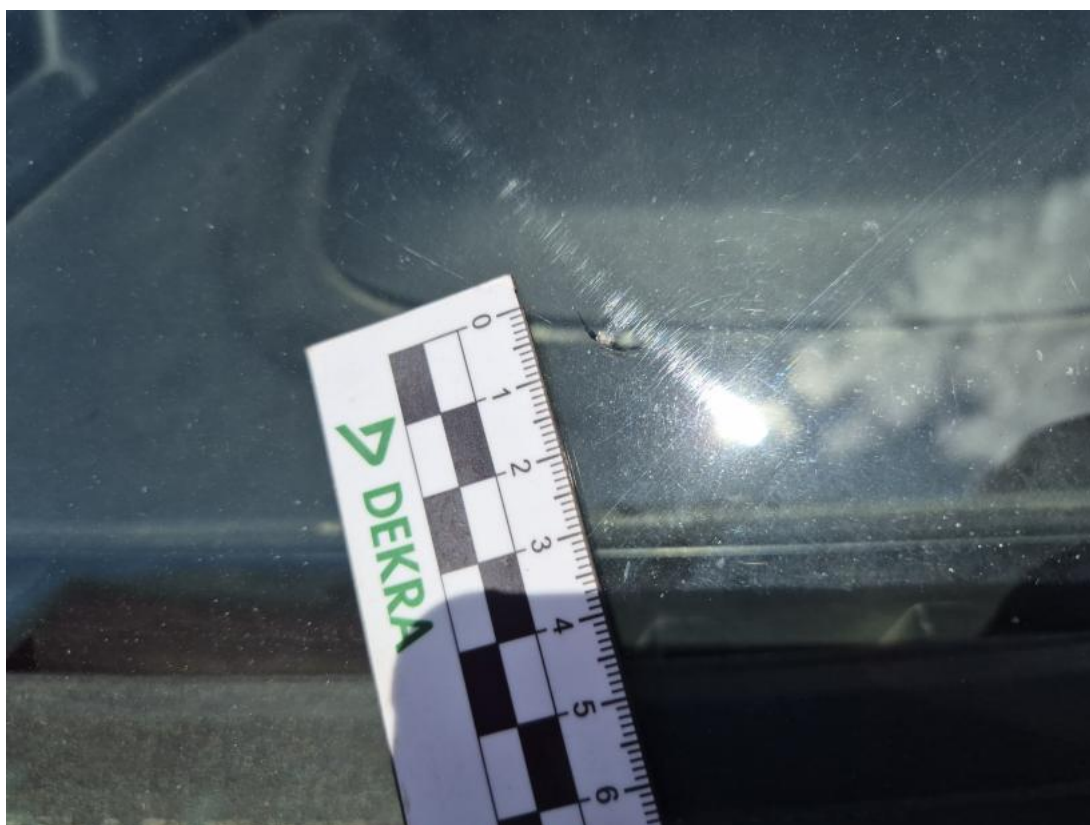
Fot. 37

Poz.	Nazwa pozycji	Opis uszkodzeń	Kwalifik.	Naprawa [rbg]
1	Róg zderzaka boczny L	zarysowanie, rozerwanie	WY	0.2
2	Róg zderzaka boczny R	zarysowanie	WY	0.5
3	Listwa ochronna boczna R	zarysowanie	WY	
4	Reflektor z kierunkowskazem kpl. L	pęknięcie	WY	0.2
5	Błotnik przedni L	rysa/odprysk, wgniecenie/odkształcenie	WY	1.9
6	Listwa ochronna rantu błotnika L	brak	WY	
7	Listwa ochronna rantu błotnika R	zarysowanie, ubytki materiału	WY	0.8
8	Osłona chłodnicy	zarysowanie	WY	0.5
9	Szyba przednia barwiona	pęknięcie	WY	3.9
10	Kpl.montażowy/naprawczy-kpl.do klejenia		WY

Szyba czołowa - Pęknięcie/rozerwanie 1

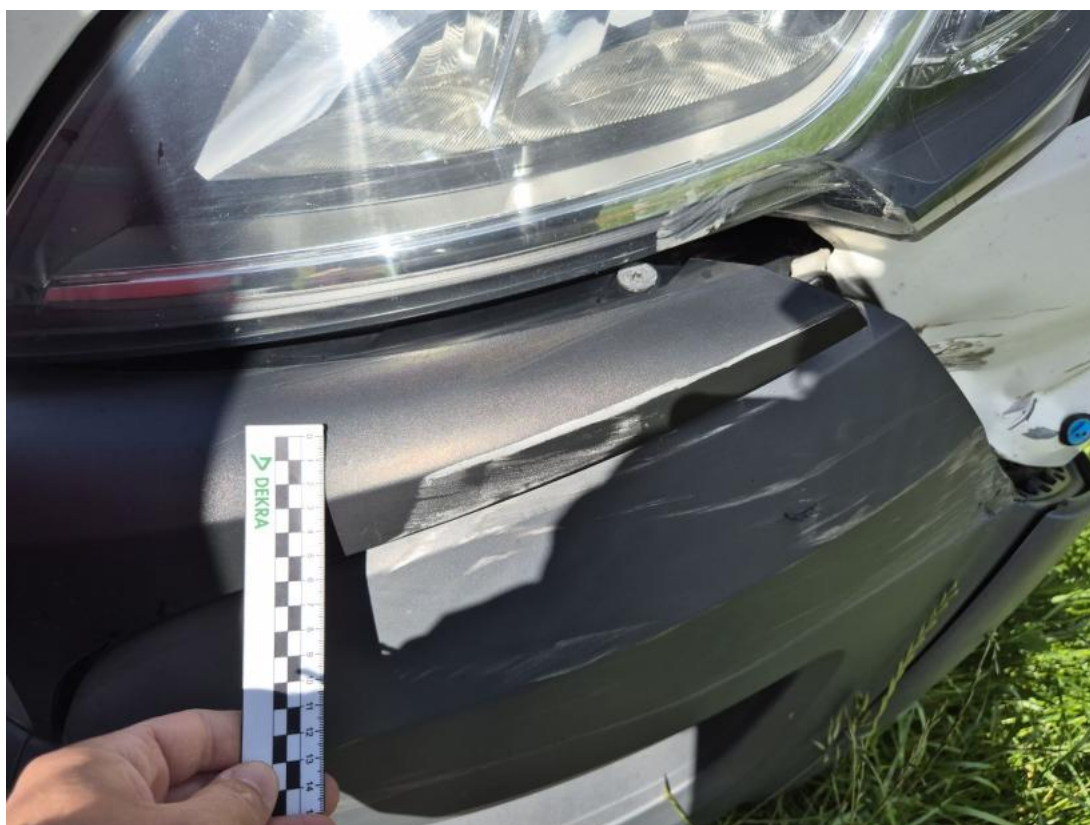
Fot. 38

Zderzak - Rysa/odprysk 1

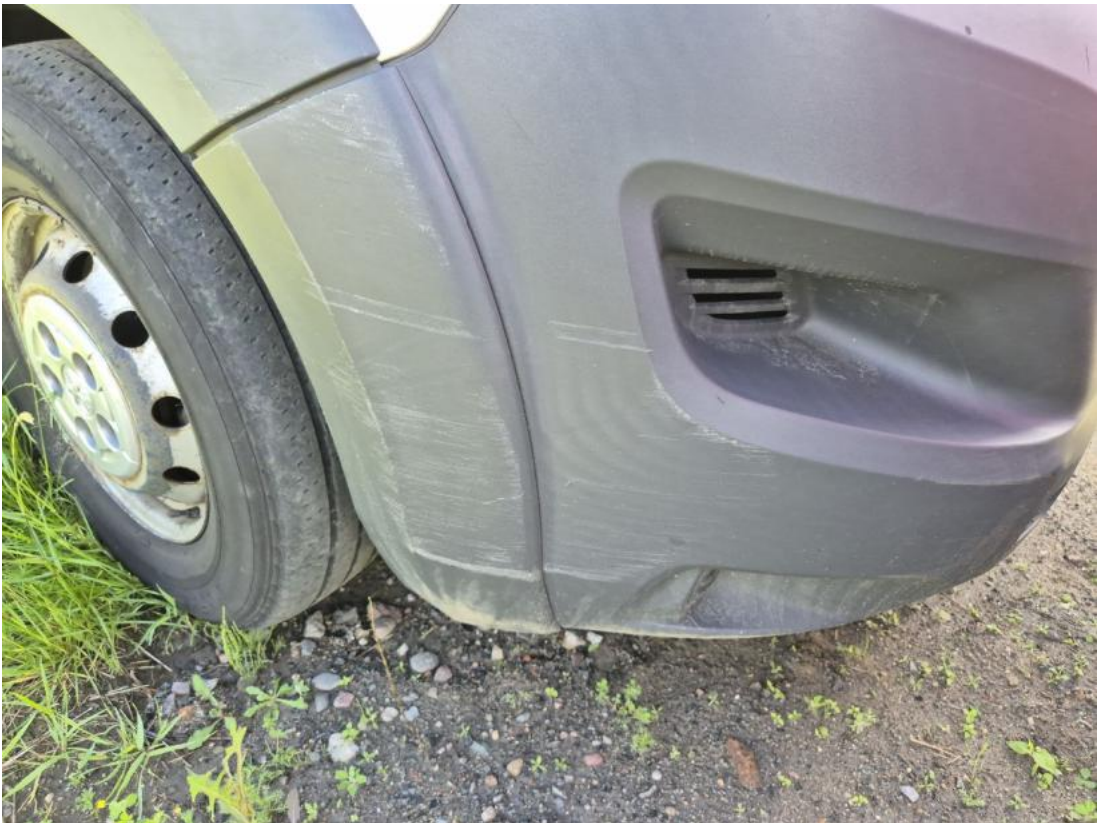
Fot. 39
Zderzak - Rysa/odprysk 2

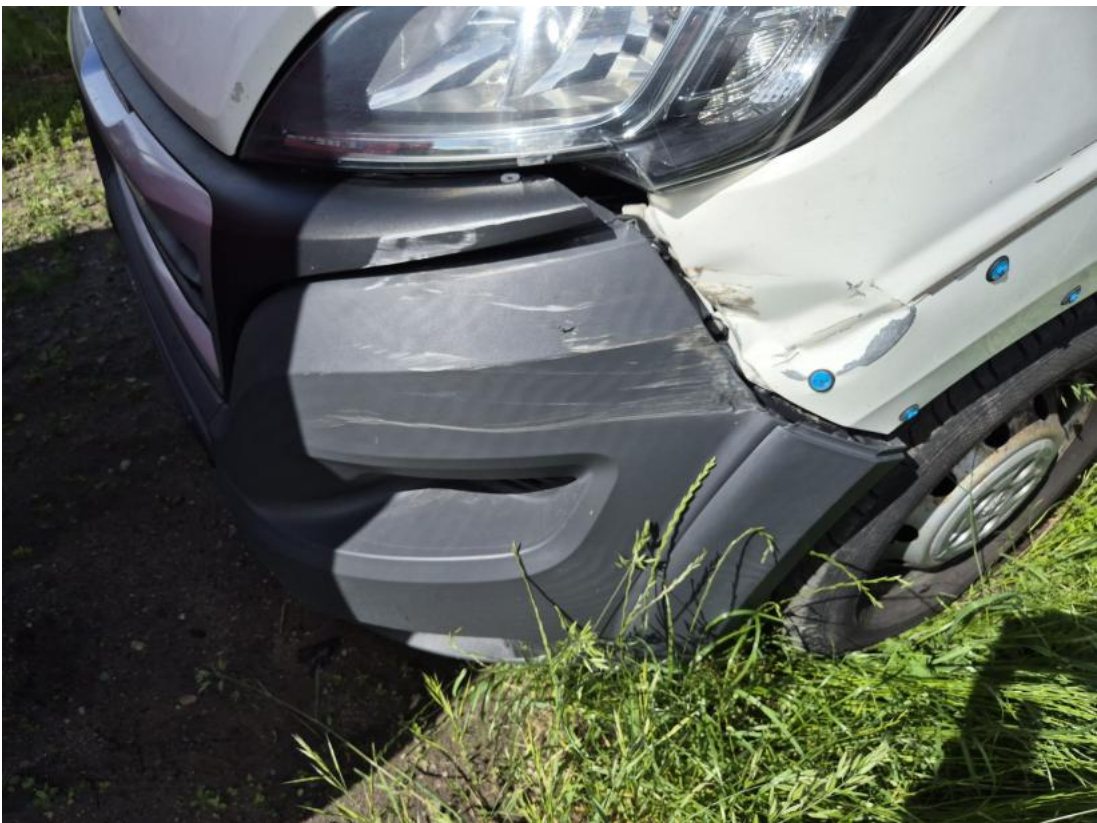
Fot. 40
Zderzak - Pęknięcie/rozerwanie 1

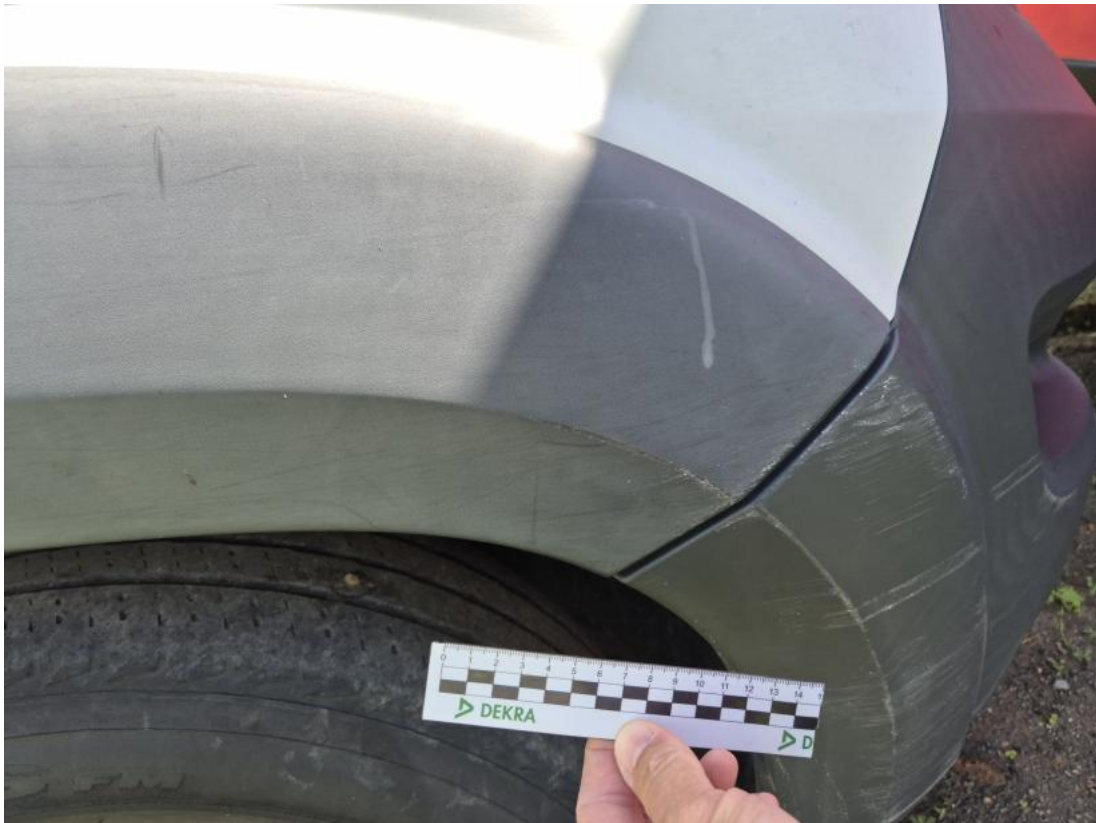
Fot. 41

Listwa błotnika przedniego P - Rysa/odprysk 1

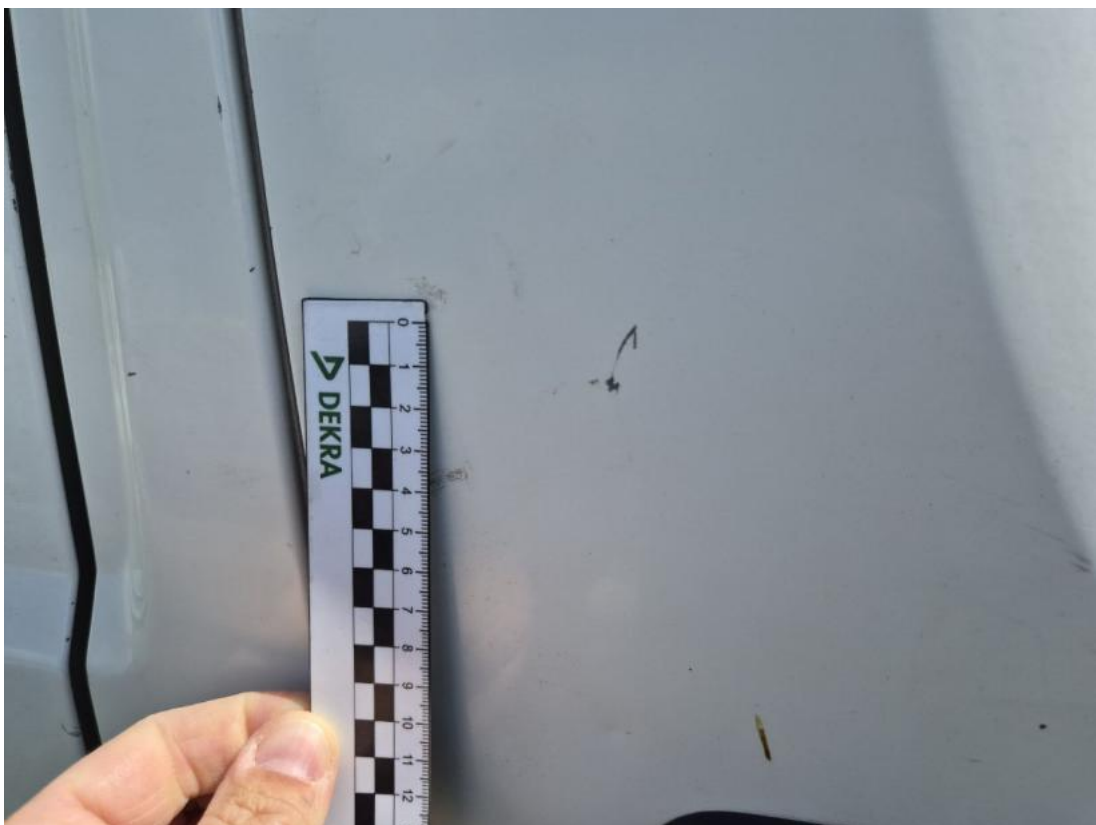
Fot. 42

Drzwi przednie P - Rysa/odprysk 1

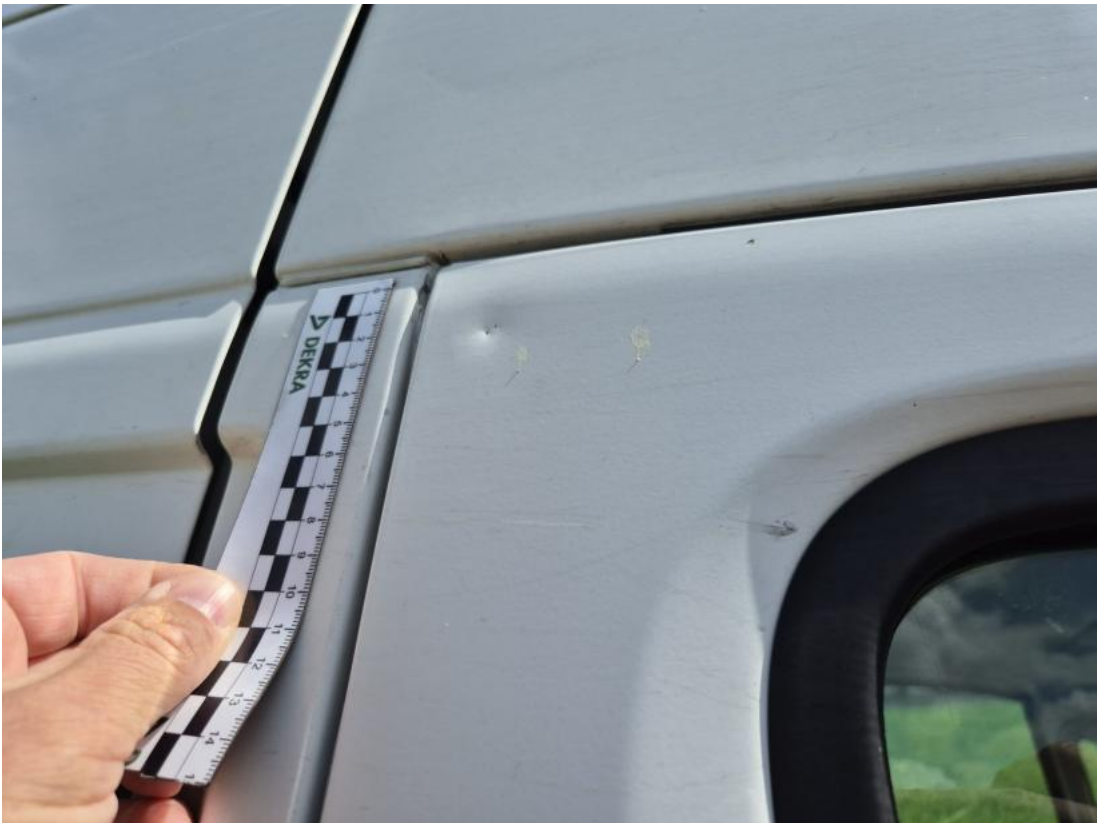
Fot. 43
Drzwi przednie P - Wgniecenie/odkształcenie 1

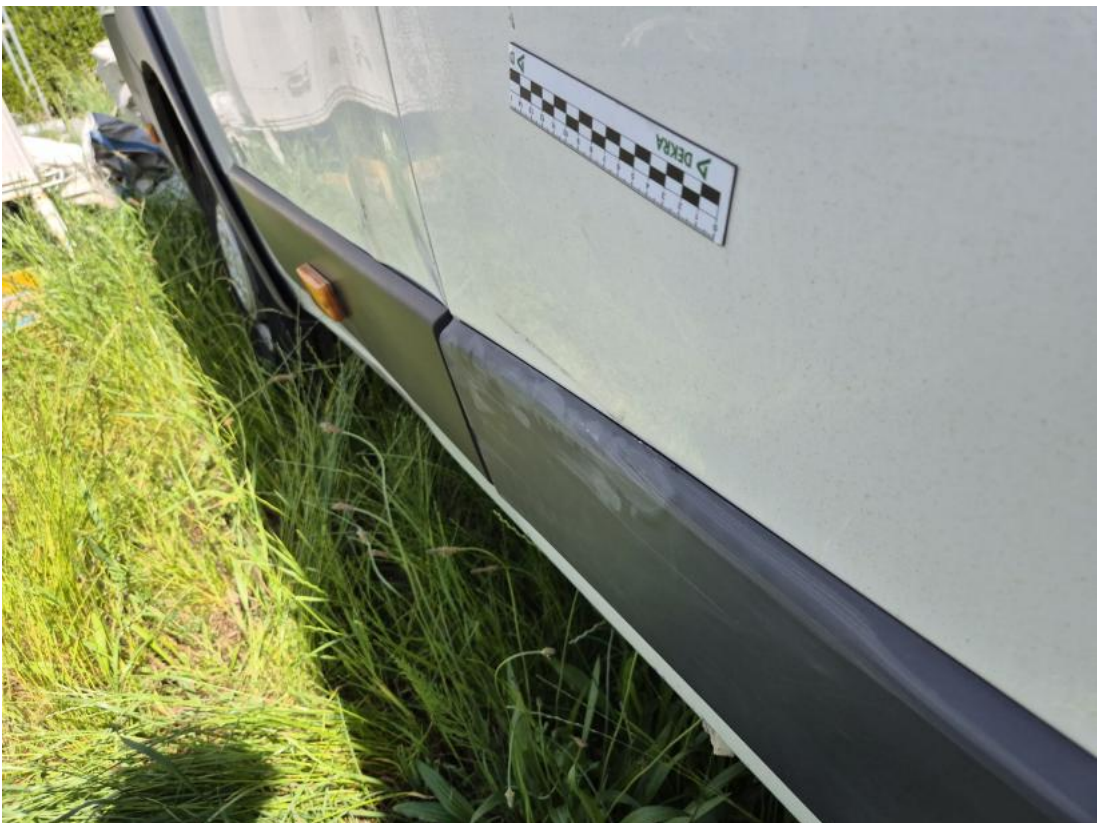
Fot. 44
Drzwi tylne P - Wgniecenie/odkształcenie 1

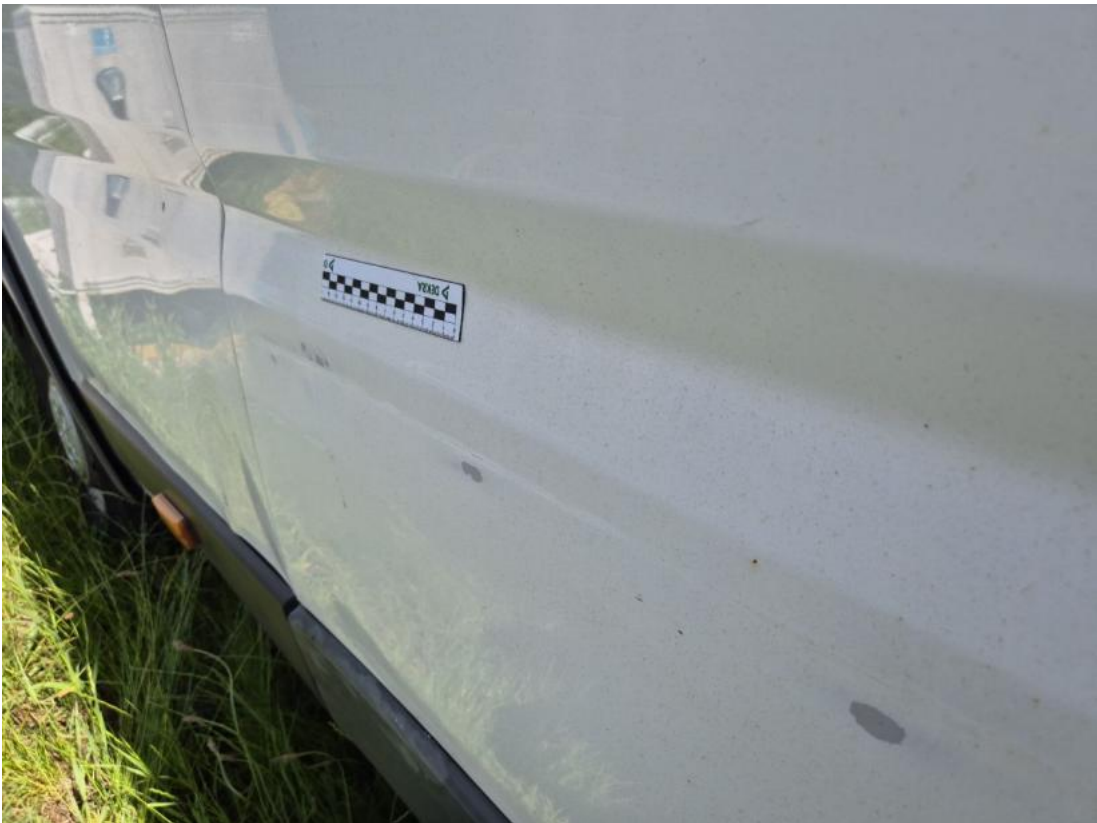
Fot. 45
Drzwi tylne P - Wgniecenie/odkształcenie 2

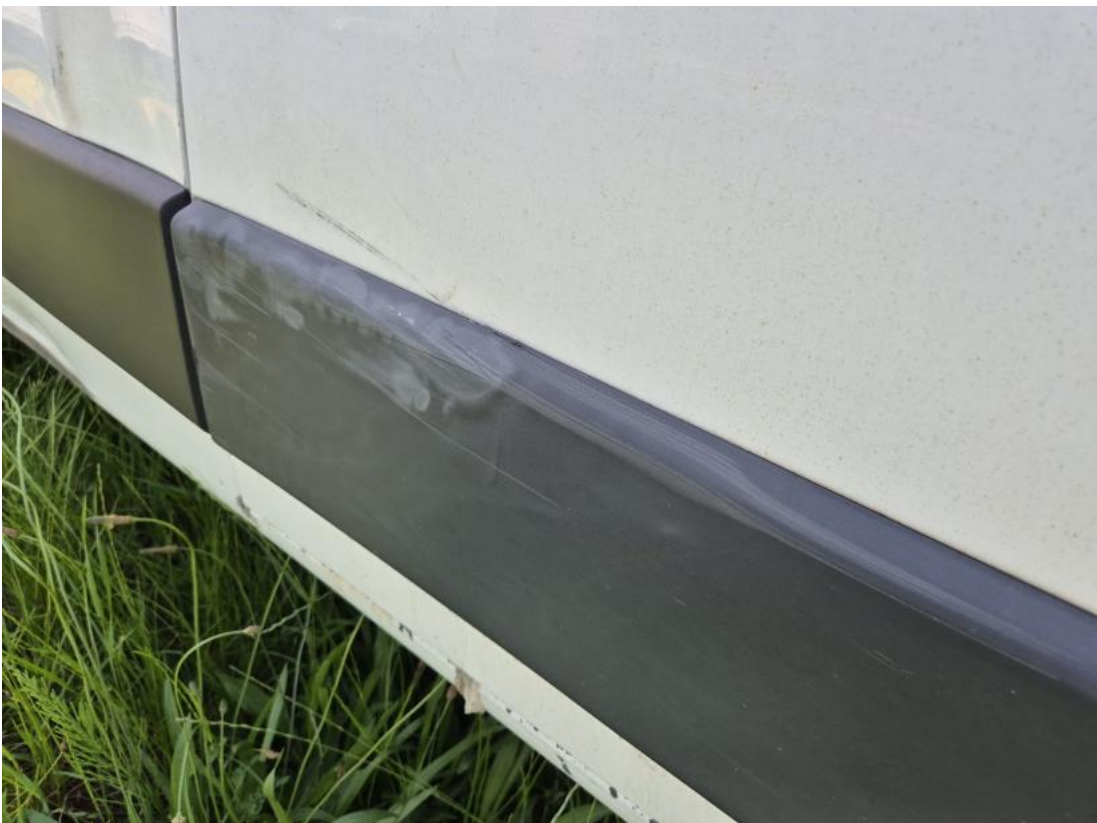
Fot. 46
Listwa drzwi tylnych P - Wgniecenie/odkształcenie 1

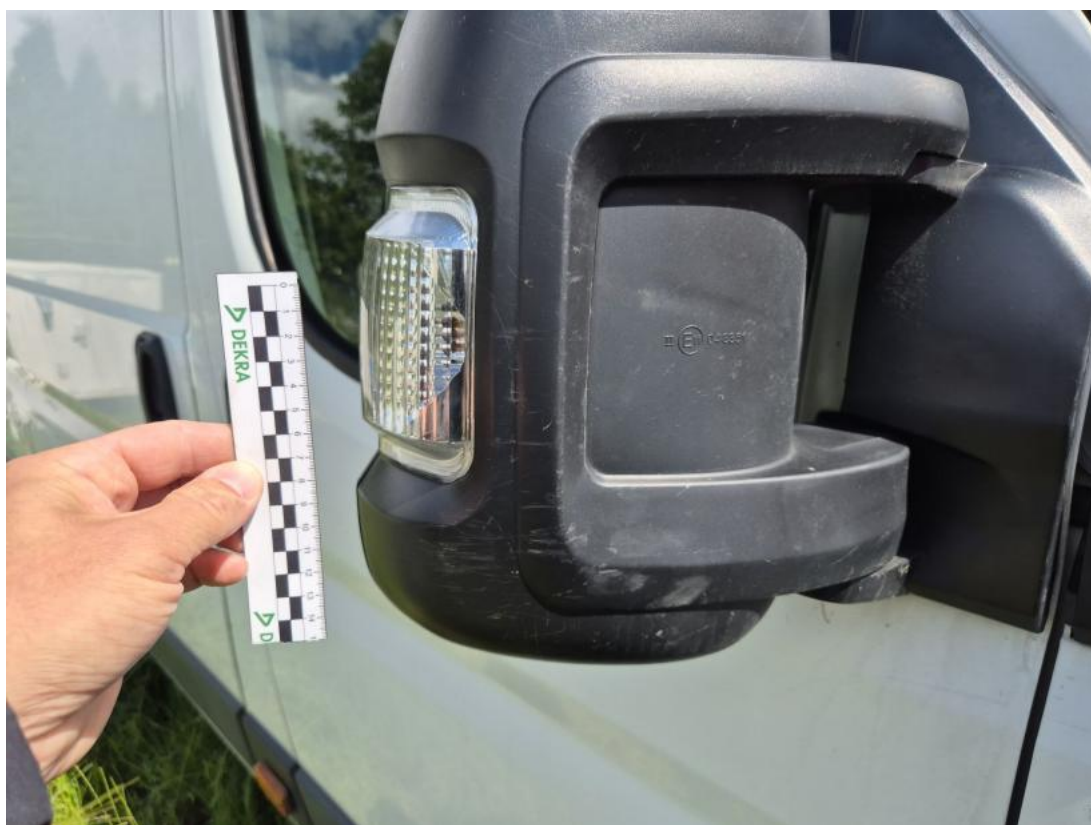
Fot. 47
Obudowa lusterka zew P - Rysa/odprysk 1

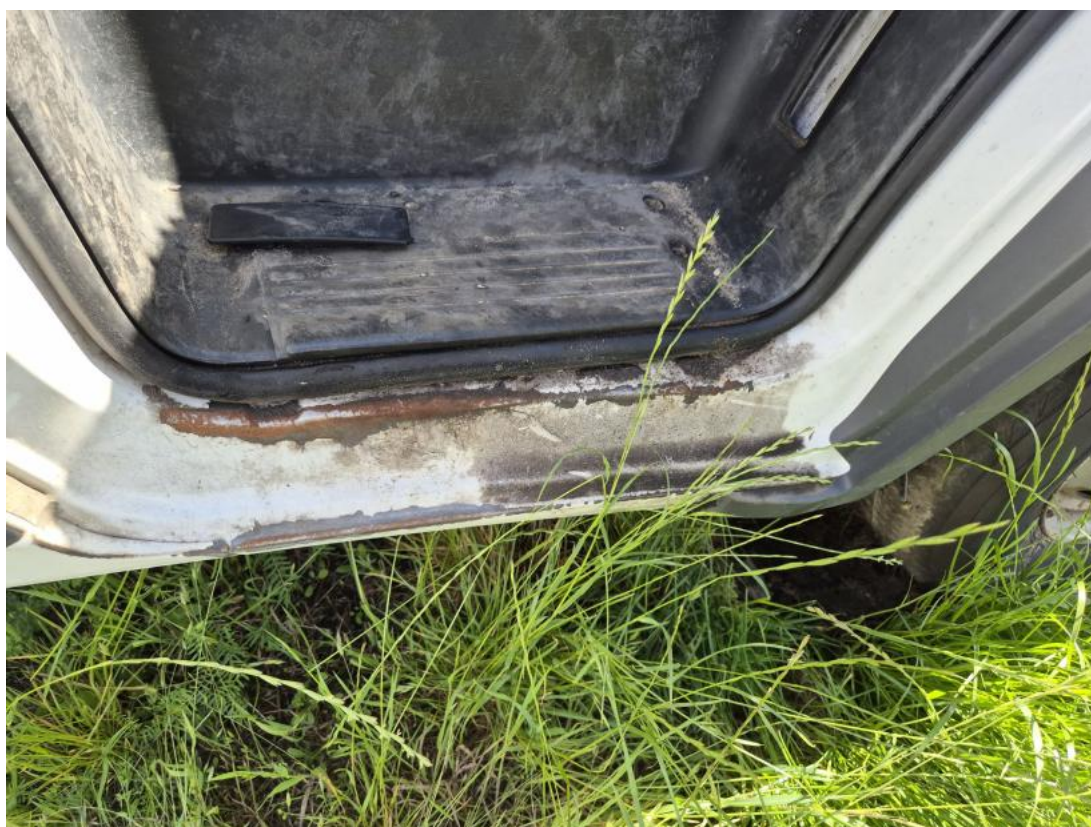
Fot. 48
Próg P - Inne 1

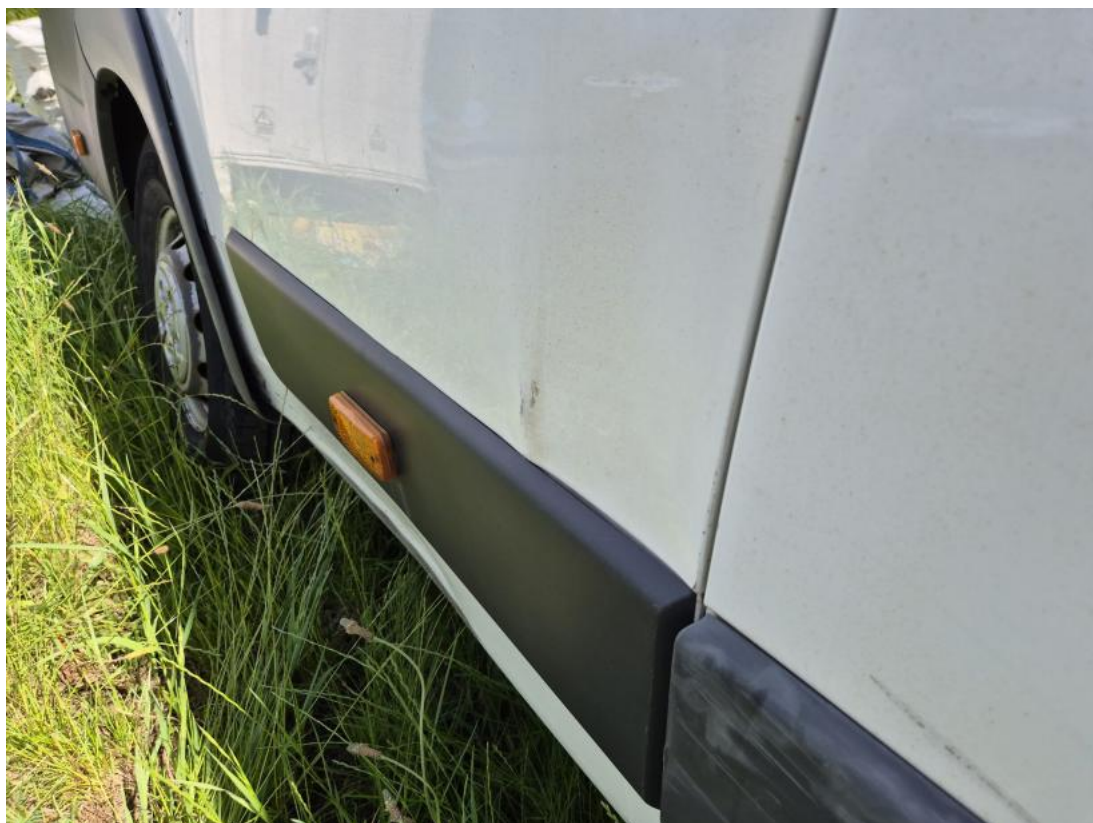
Fot. 51

Błotnik tylny P / Ściana boczna P - Wgniecenie/odkształcenie 1

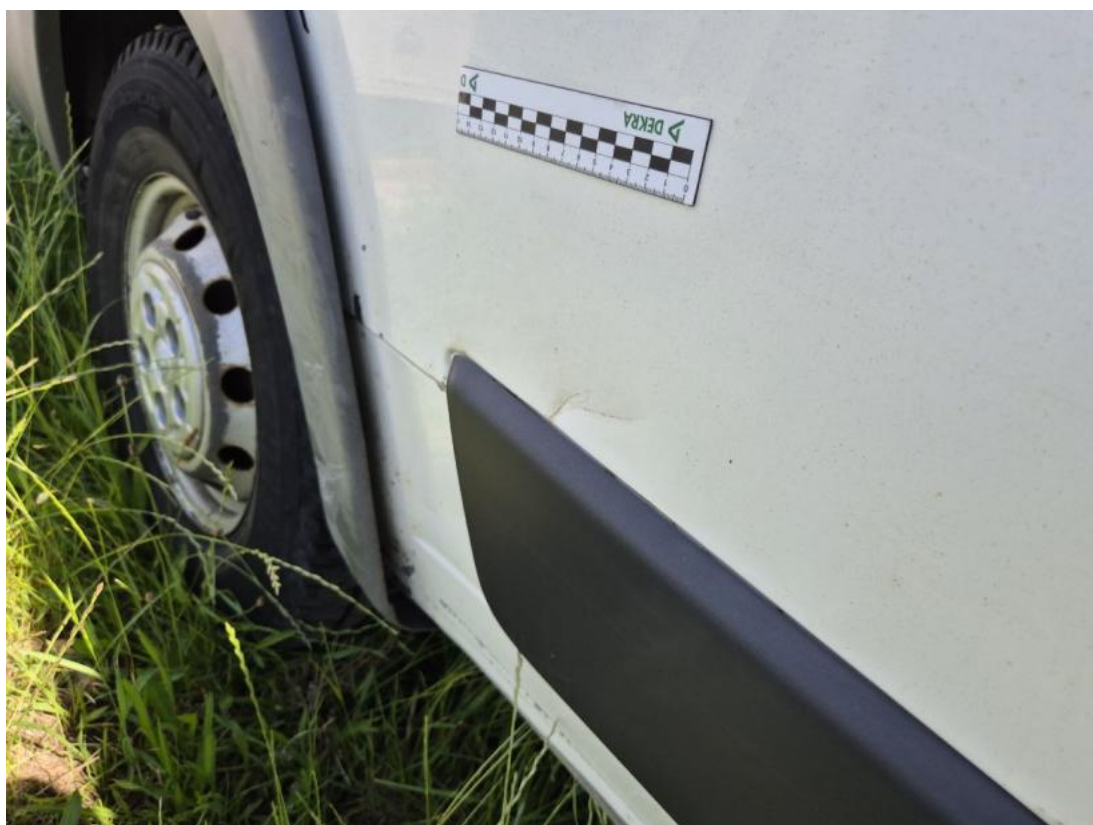
Fot. 52

Błotnik tylny P / Ściana boczna P - Wgniecenie/odkształcenie 2

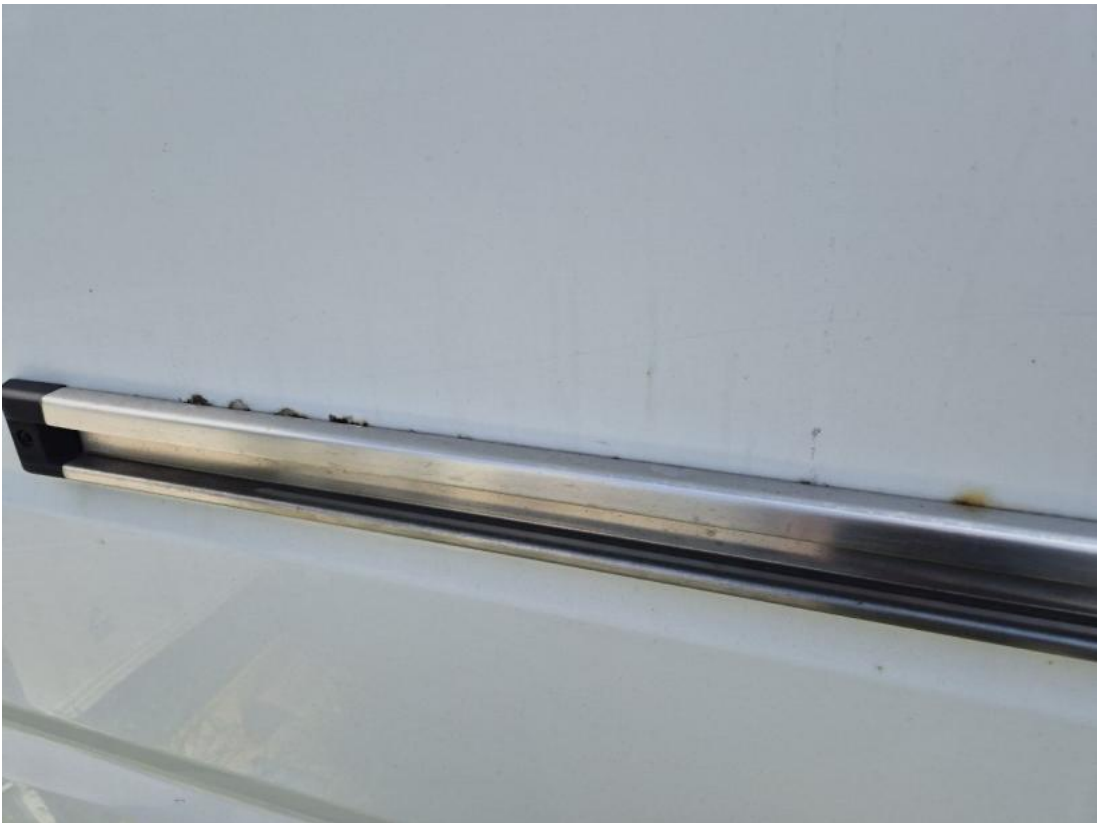
Fot. 53

Błotnik tylny P / Ściana boczna P - Inne 1

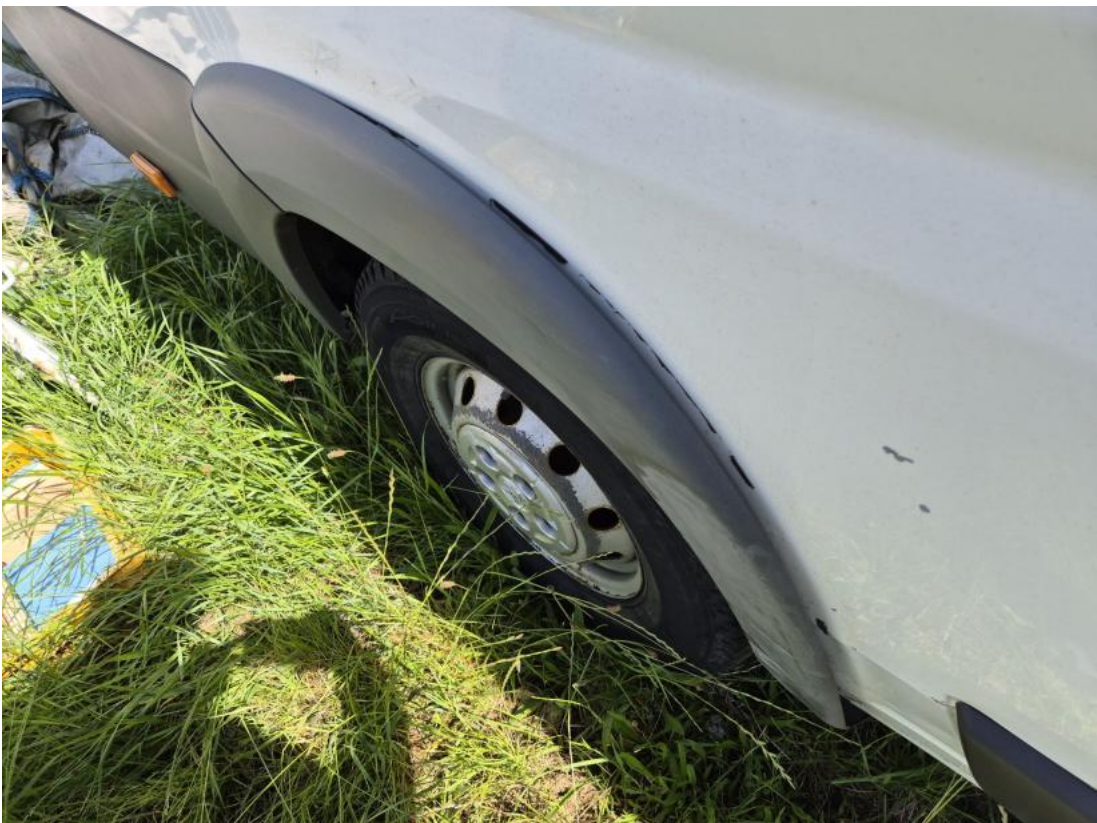
Fot. 54

Listwa krawędzi błotnika tył P - Pęknięcie/rozerwanie 1

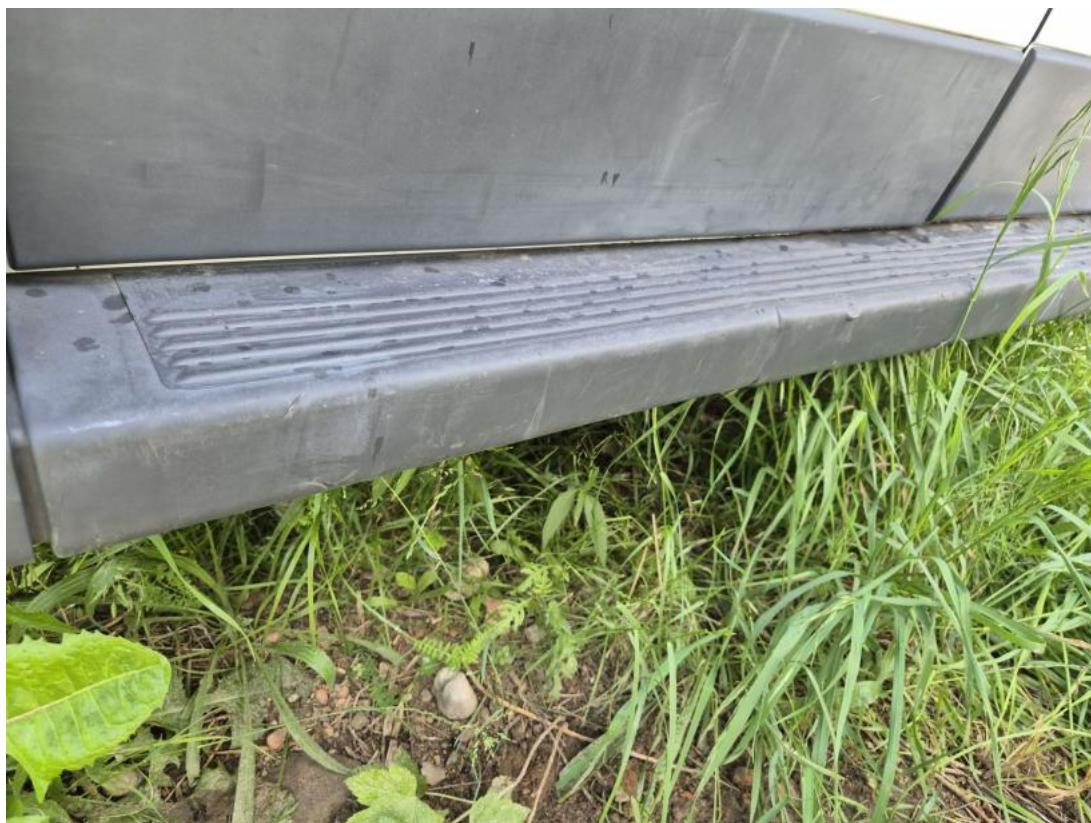
Fot. 55
Zderzak tylny - Wgniecenie/odkształcenie 1

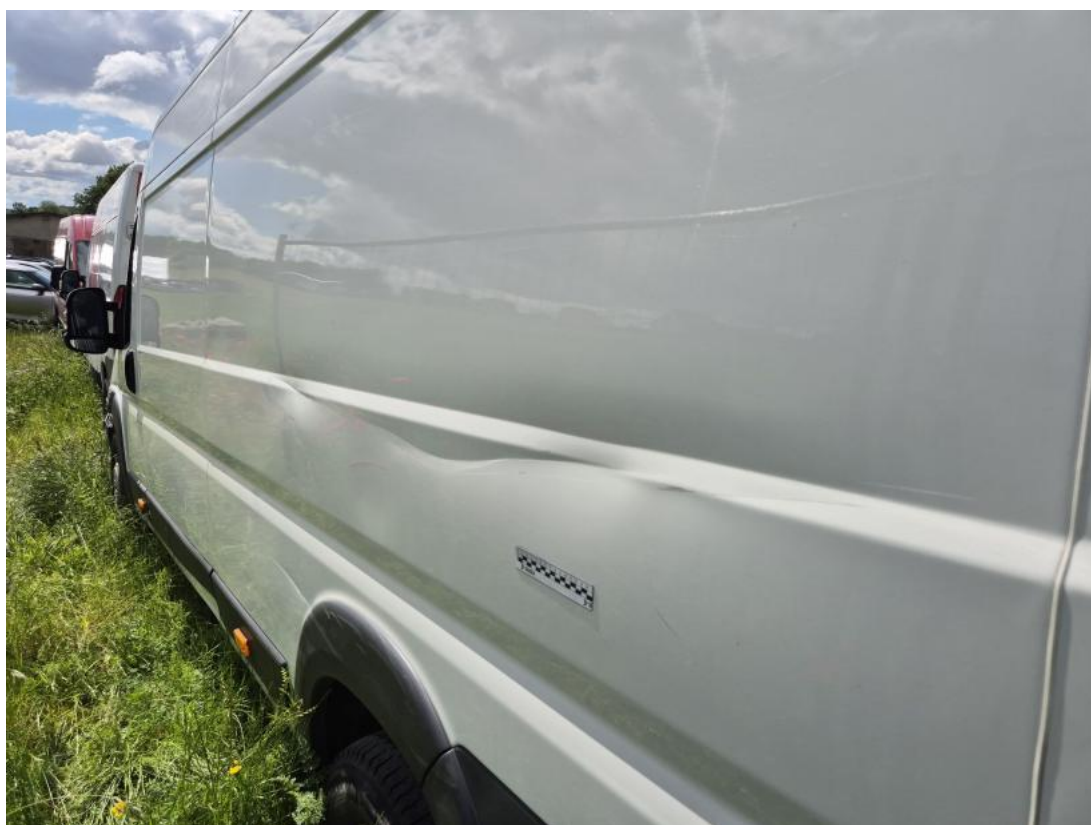
Fot. 56
Błotnik tylny L / Ściana boczna L - Wgniecenie/odkształcenie 1

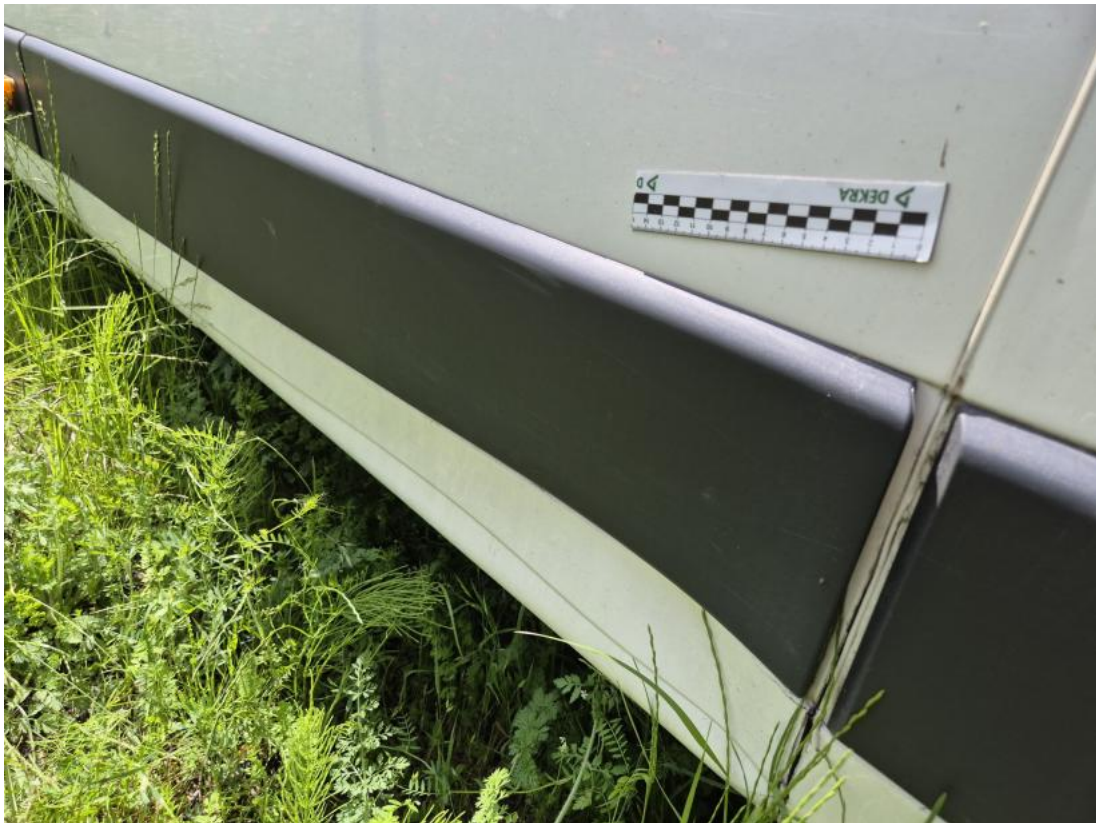
Fot. 57

Błotnik tylny L / Ściana boczna L() - Wgniecenie/odkształcenie 3

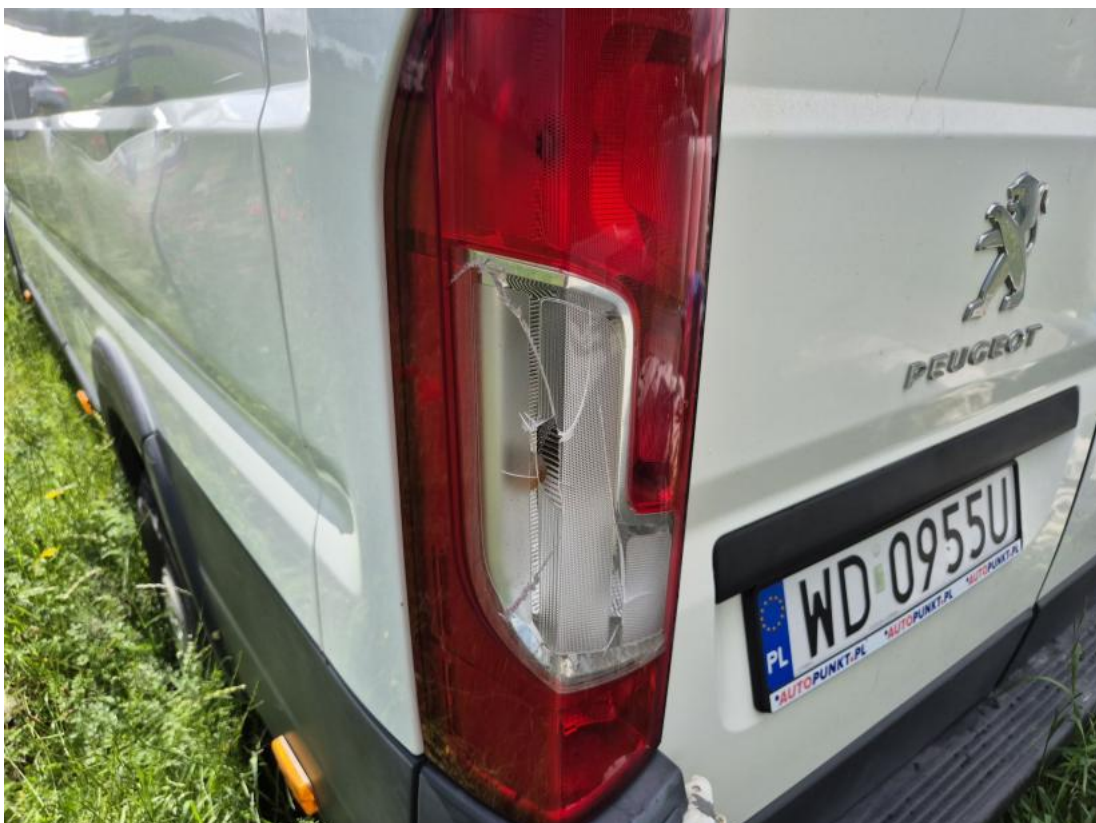
Fot. 58

Lampa tylna zew L - Pęknięcie/rozerwanie 1

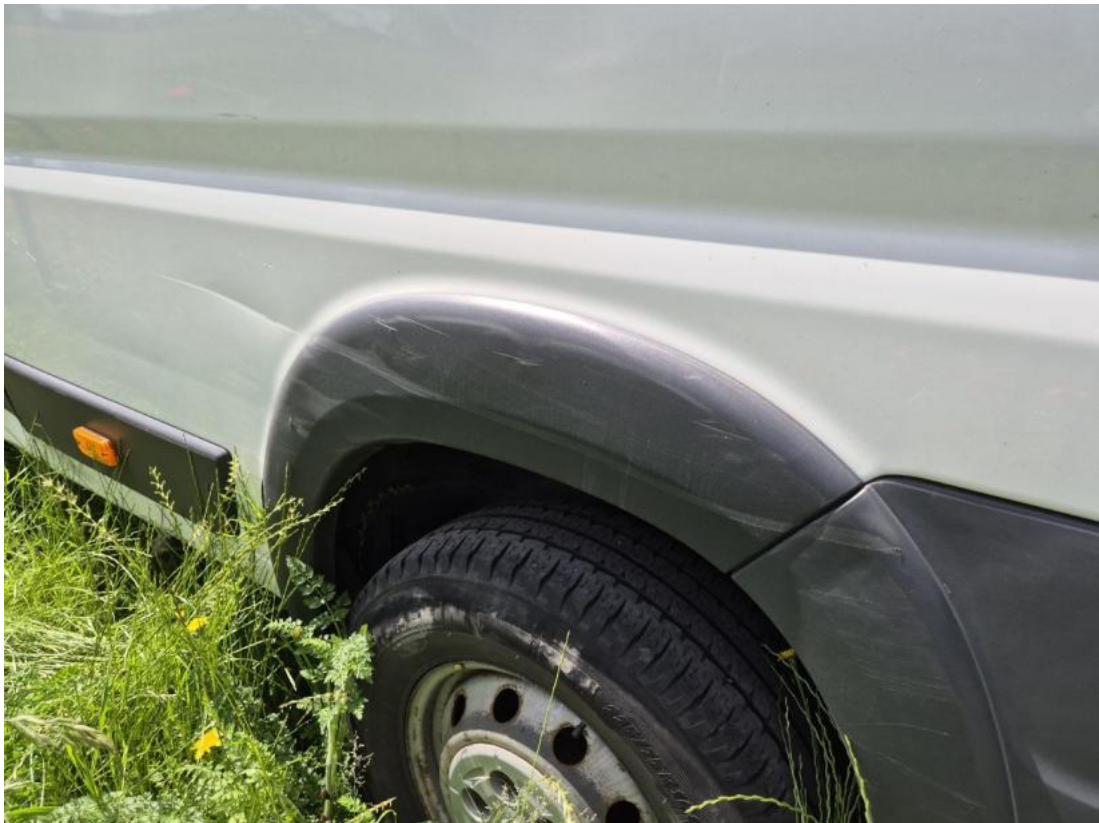
Listwa krawędzi błotnika tyl L - Rysa/odprysk 1

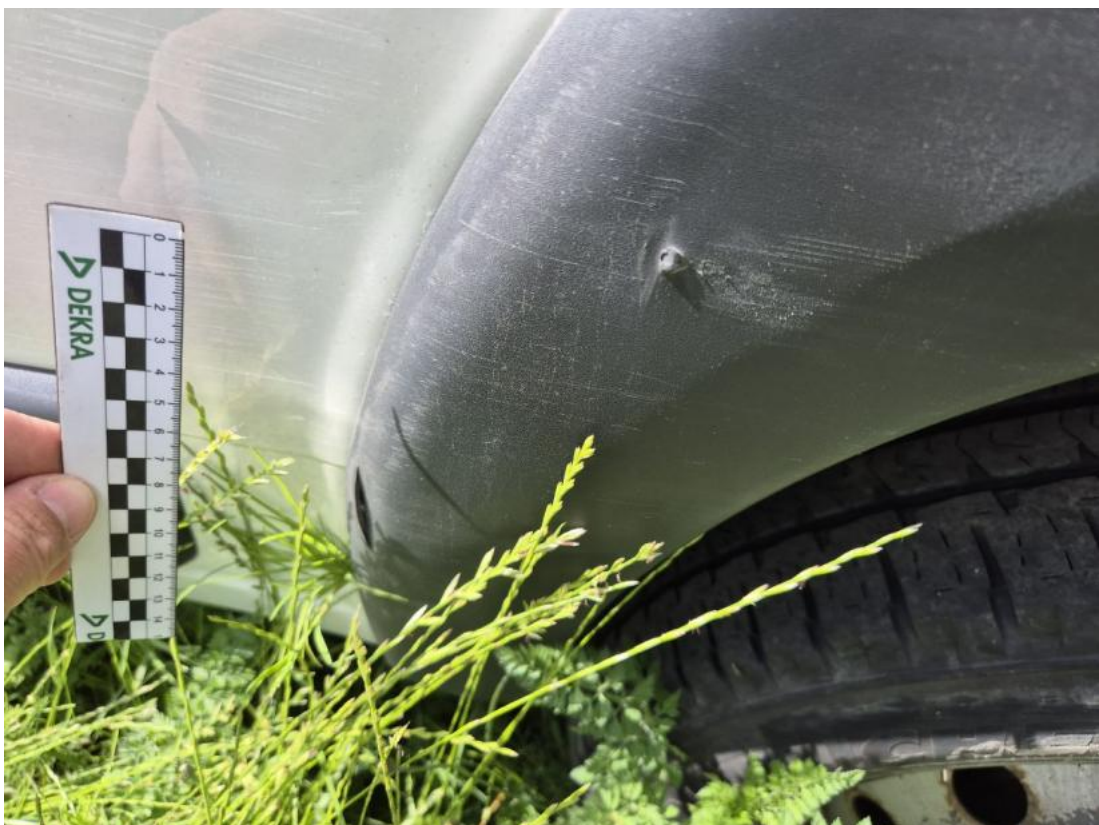
Fot. 60

Listwa krawędzi błotnika tyl L - Pęknięcie/rozerwanie 1

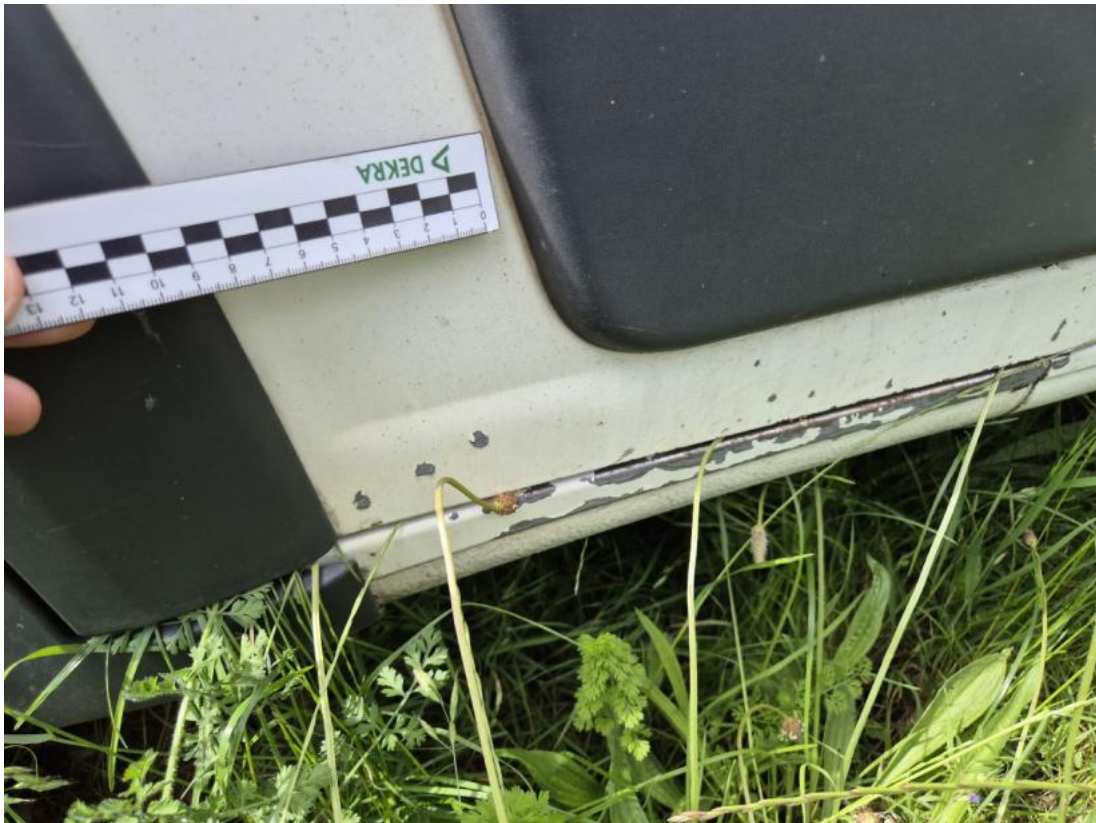
Fot. 61
Drzwi przed L - Rysa/odprysk 1

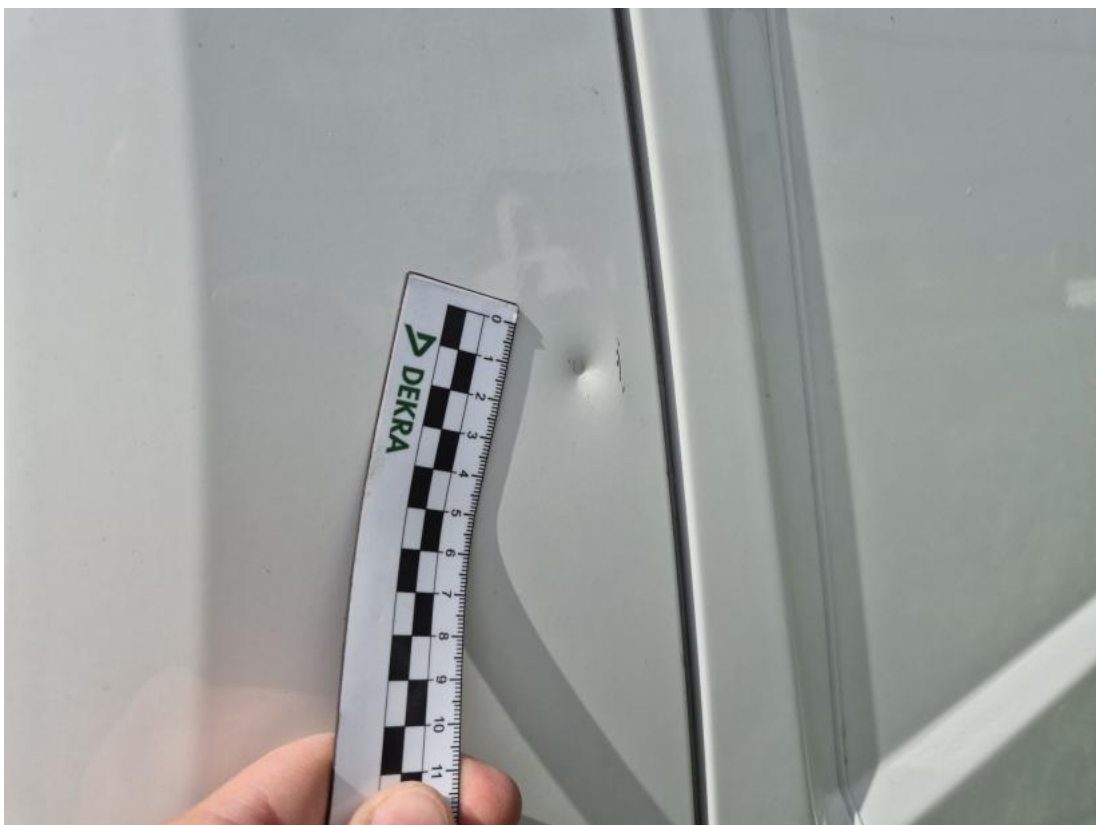
Fot. 62
Drzwi przed L - Wgniecenie/odkształcenie 1
