Raport z oględzin pojazdu

Numer raportu	219564/6/26-11401	Data raportu	22-06-2026
Rzeczoznawcy	Arthur Rusik mgr inż. Przemysław Ostap	Data oględzin	16-06-2026
Nr zlecenia	PKOM(DZS)/GDA/53420/26/06/10	Miejsce oględzin	MDM AUTO (PLAC PĘPOWO), GDAŃS...

Numer identyfikacyjny (VIN)	VF3YD2MFC12F03738
Marka, model	PEUGEOT Boxer 435 BlueHDi...
Typ, wersja	Boxer 435 BlueHDi L4H2
Numer rejestracyjny	WD0955U
Silnik (rodz./poj./moc)	diesel/1997 ccm/96 kW
Stan licznika	194 859 km
Data 1. rej./rok prod.	11-12-2017/2017
Data nast. bad. techn.	16-09-2026
Nadwozie	furgon, wysoki dach 4/3
Lakier	biały/UNI
Skrzynia biegów	manualna

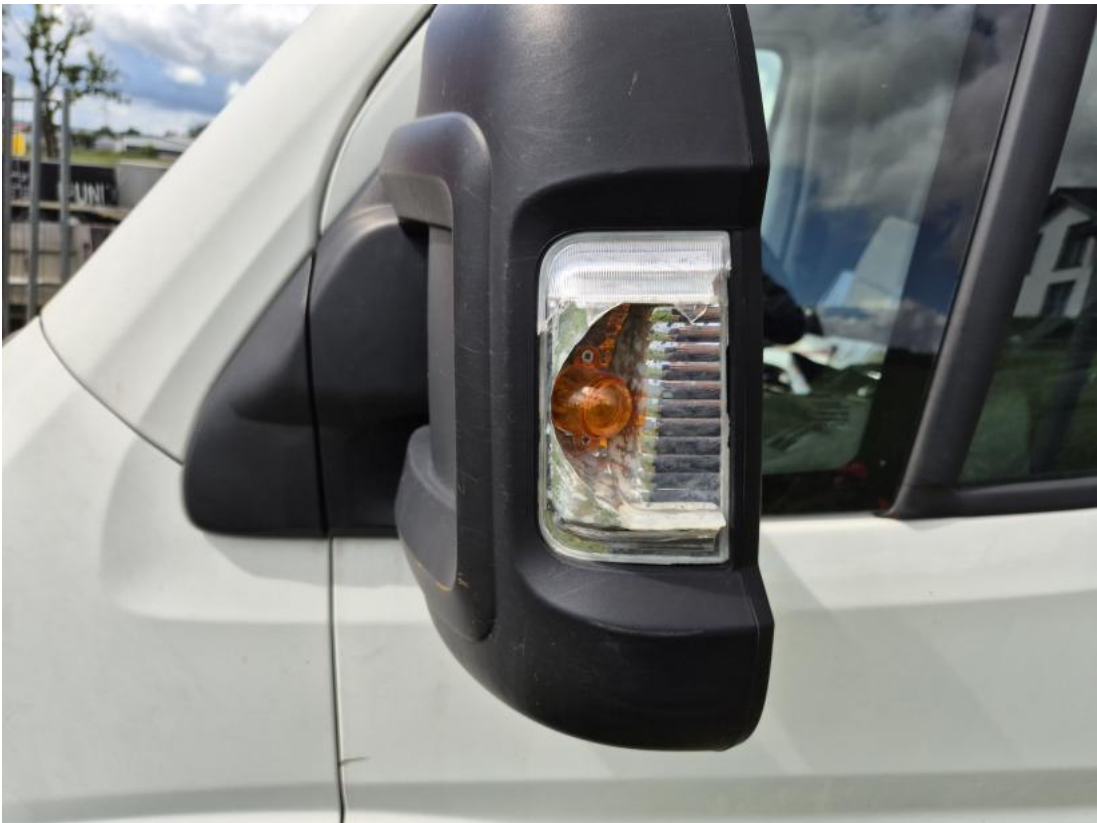
Fot. 63

Kierunkowskaz boczny/lusterka L - Pęknięcie/rozerwanie 1

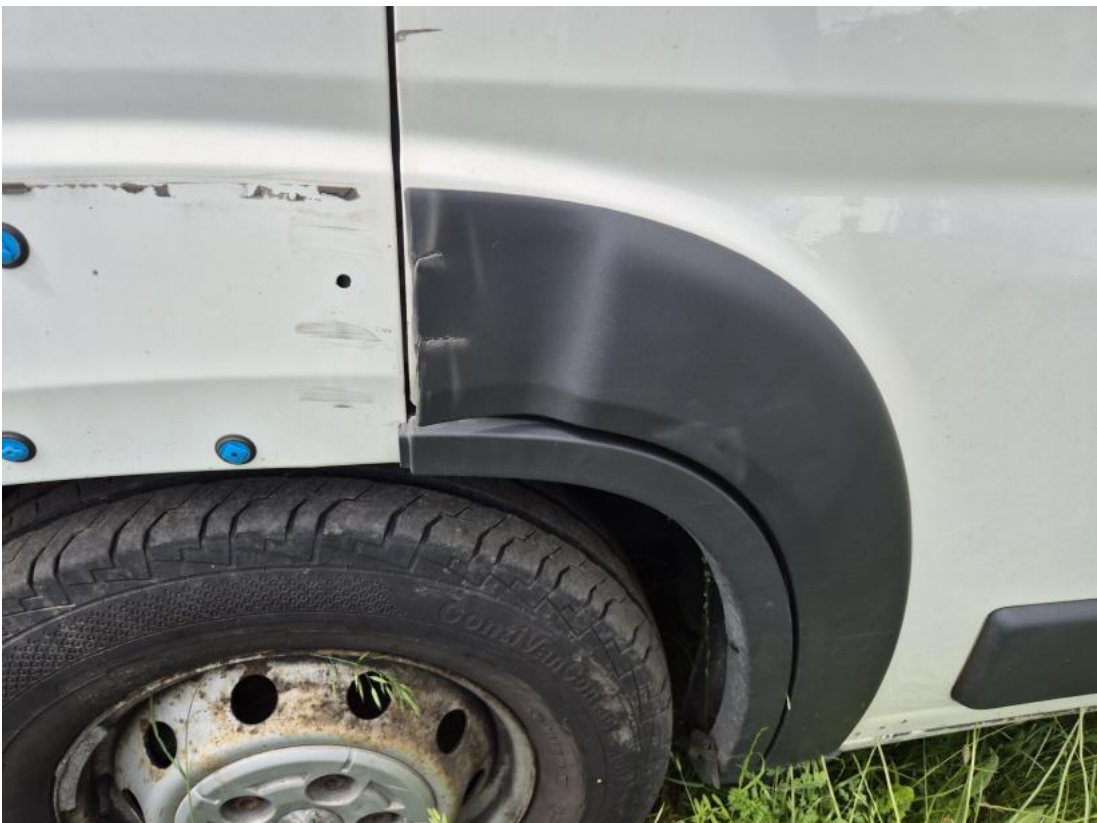
Fot. 64

Listwa drzwi przednich L - Pęknięcie/rozerwanie 1

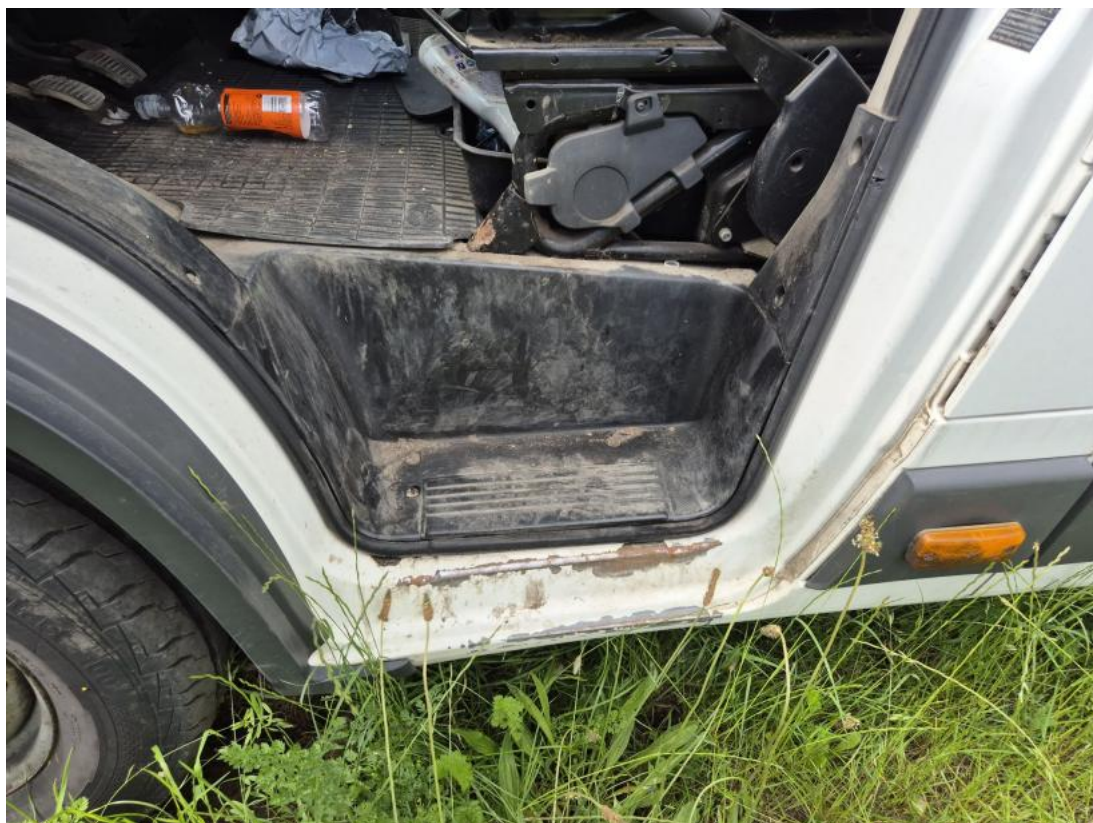
Fot. 65
Próg L - Inne 1

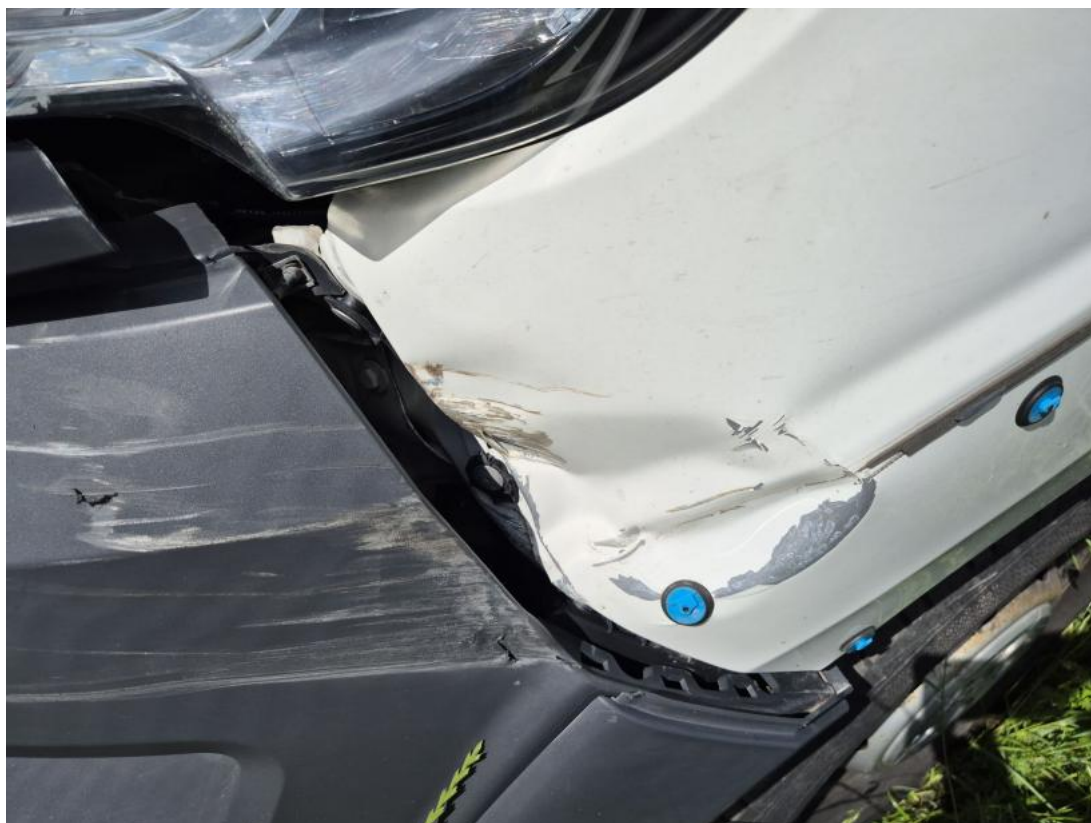
Fot. 67

Błotnik przedni L - Pęknięcie/rozerwanie 1

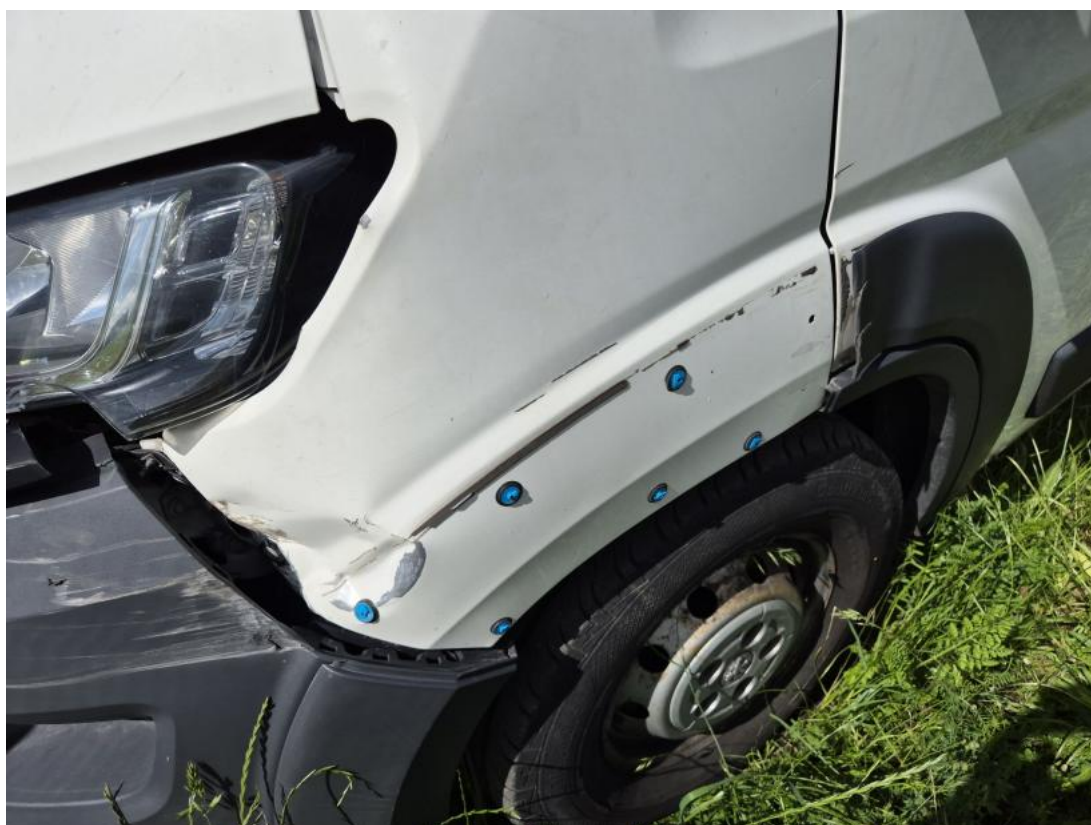
Fot. 68

Listwa krawędzi błotnika prz L - Pęknięcie/rozerwanie 1

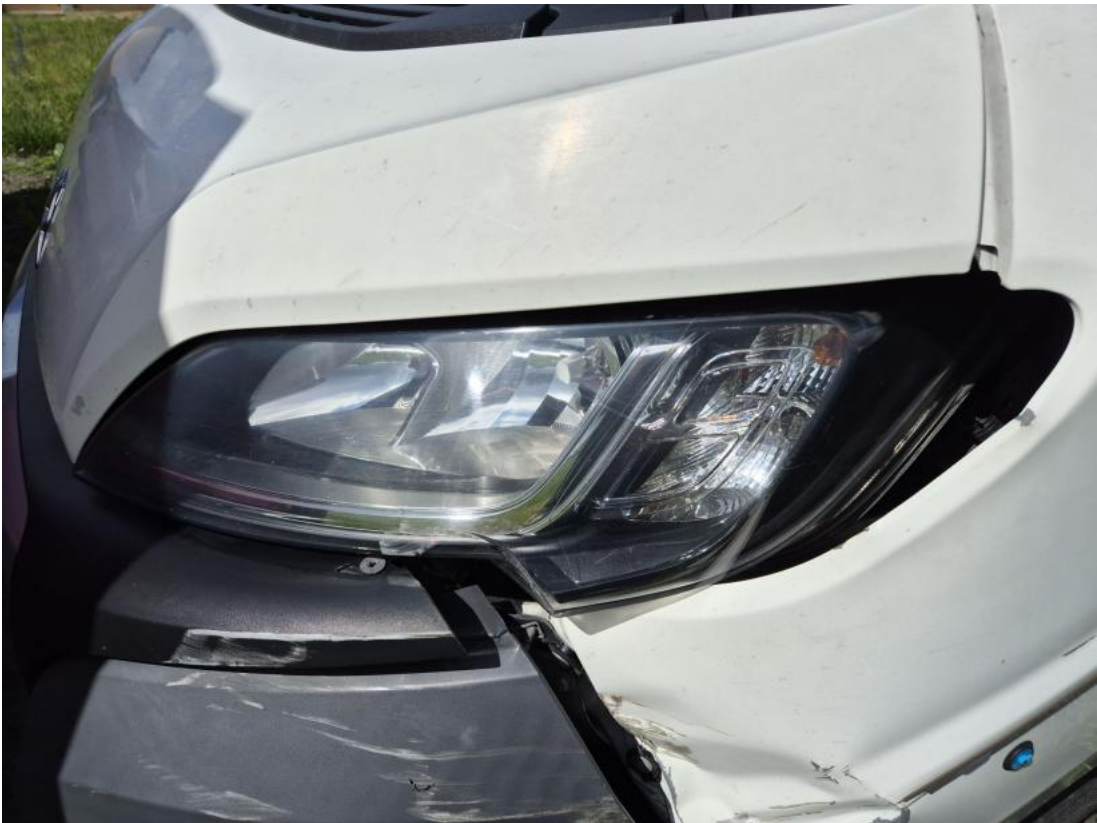
Fot. 69
Reflektor L - Pęknięcie/rozerwanie 1

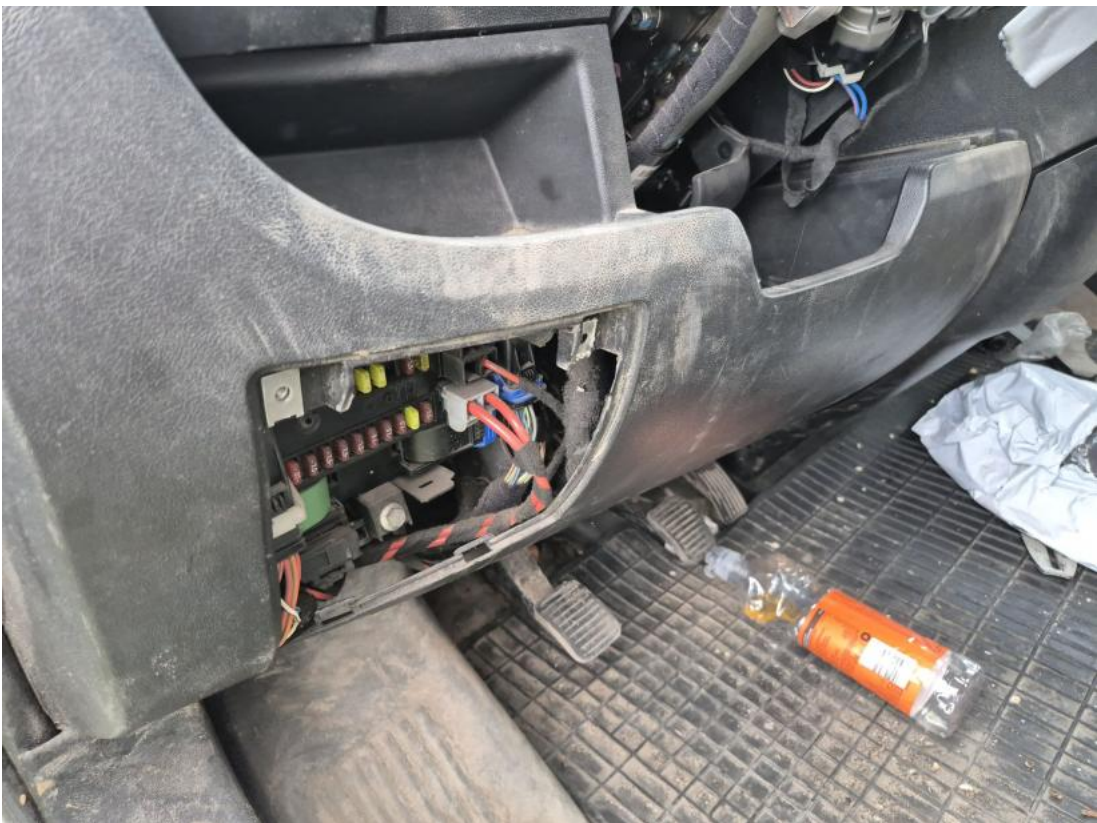
Fot. 70
Deska rozdzielcza - Inne 1

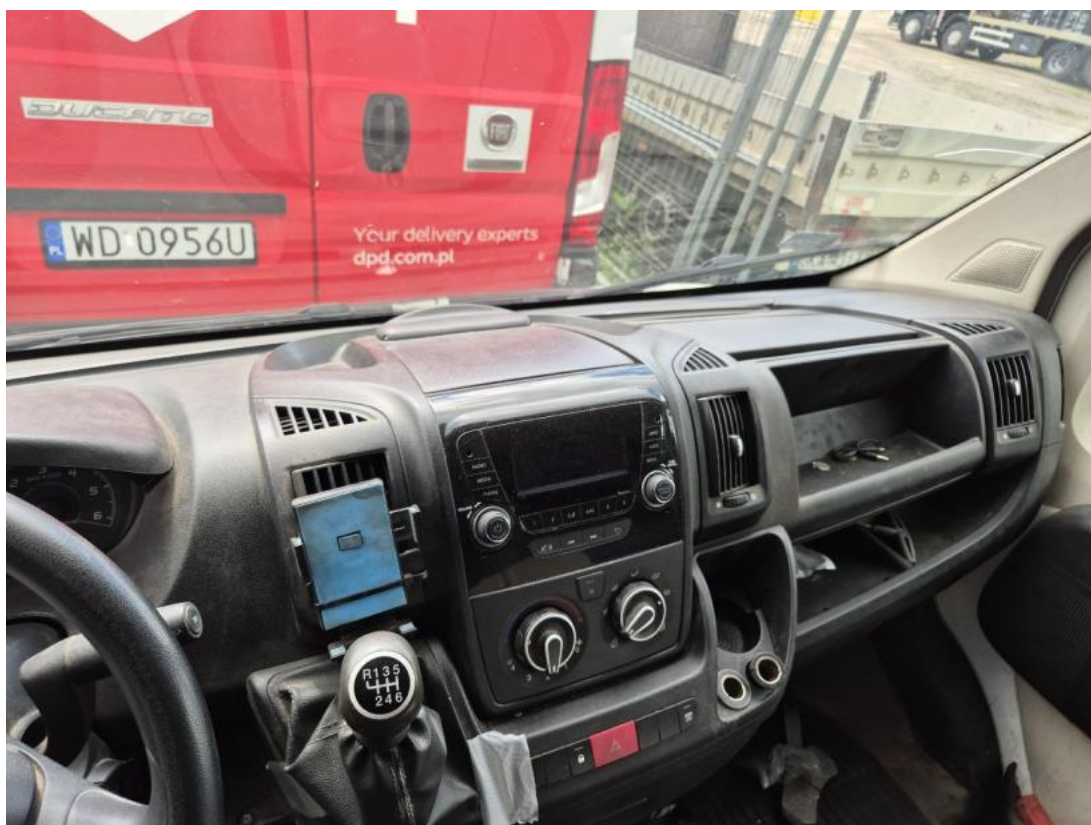
Fot. 72
Deska rozdzielcza() - Inne 3

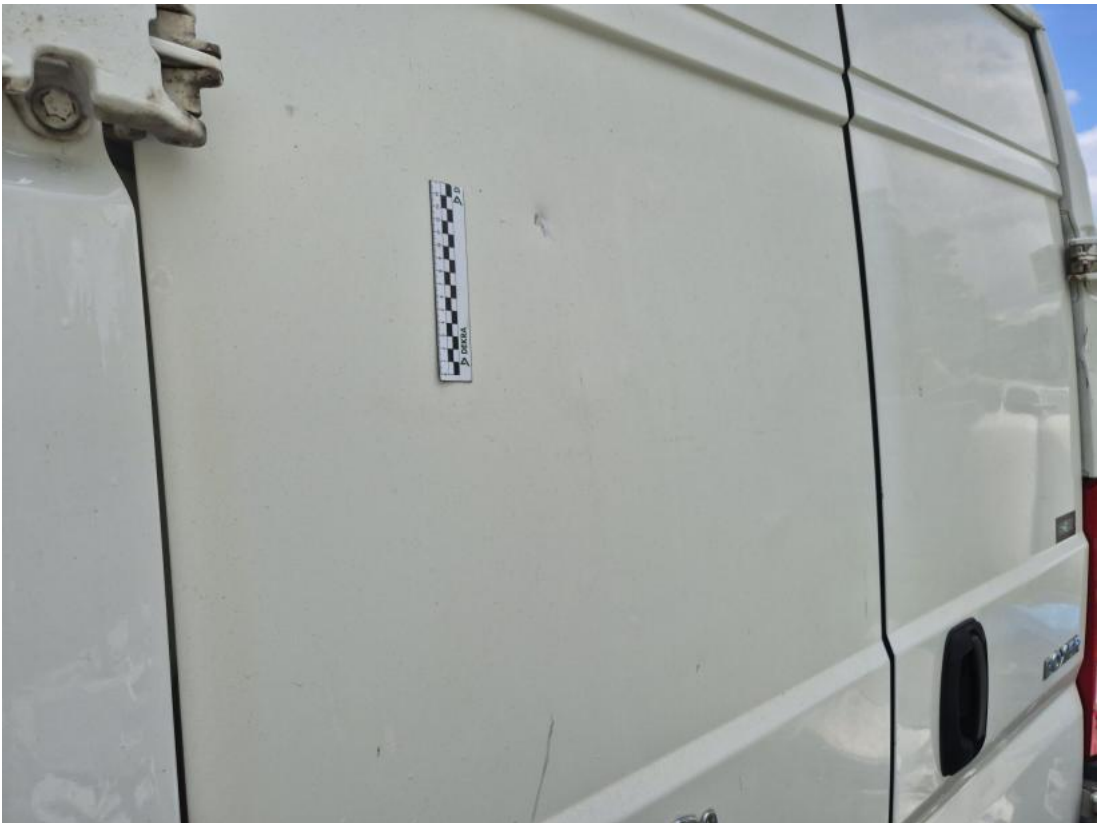
Fot. 73
Drzwi tyłu lewe - Wgniecenie/odkształcenie 1

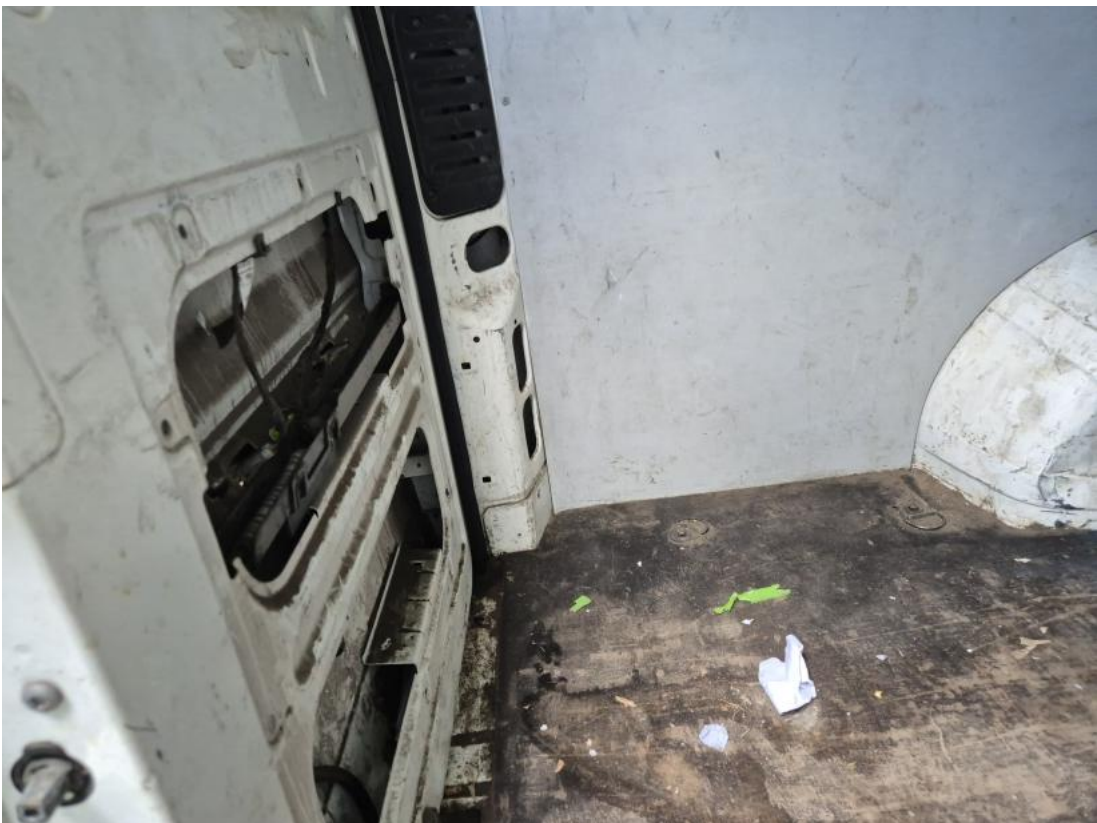
Fot. 74
Drzwi tyłu lewe - Pęknięcie/rozerwanie 1

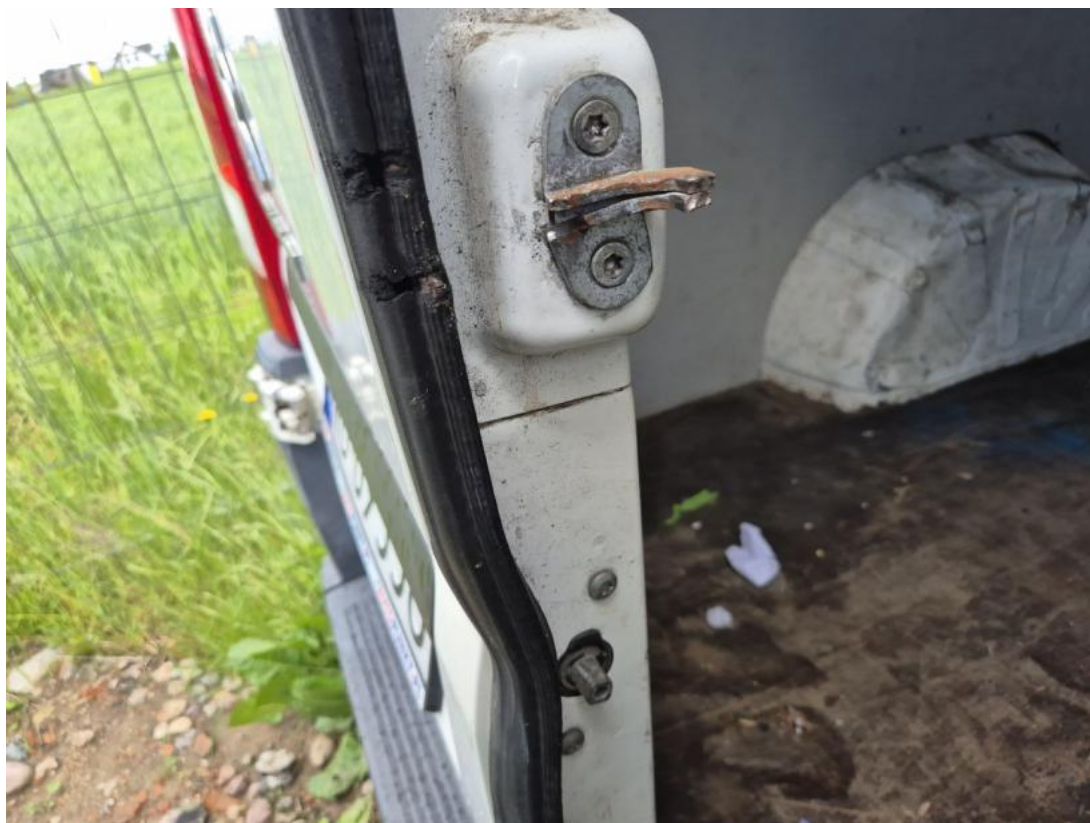
Fot. 75

Drzwi tyłu lewe - Pęknięcie/rozerwanie 2

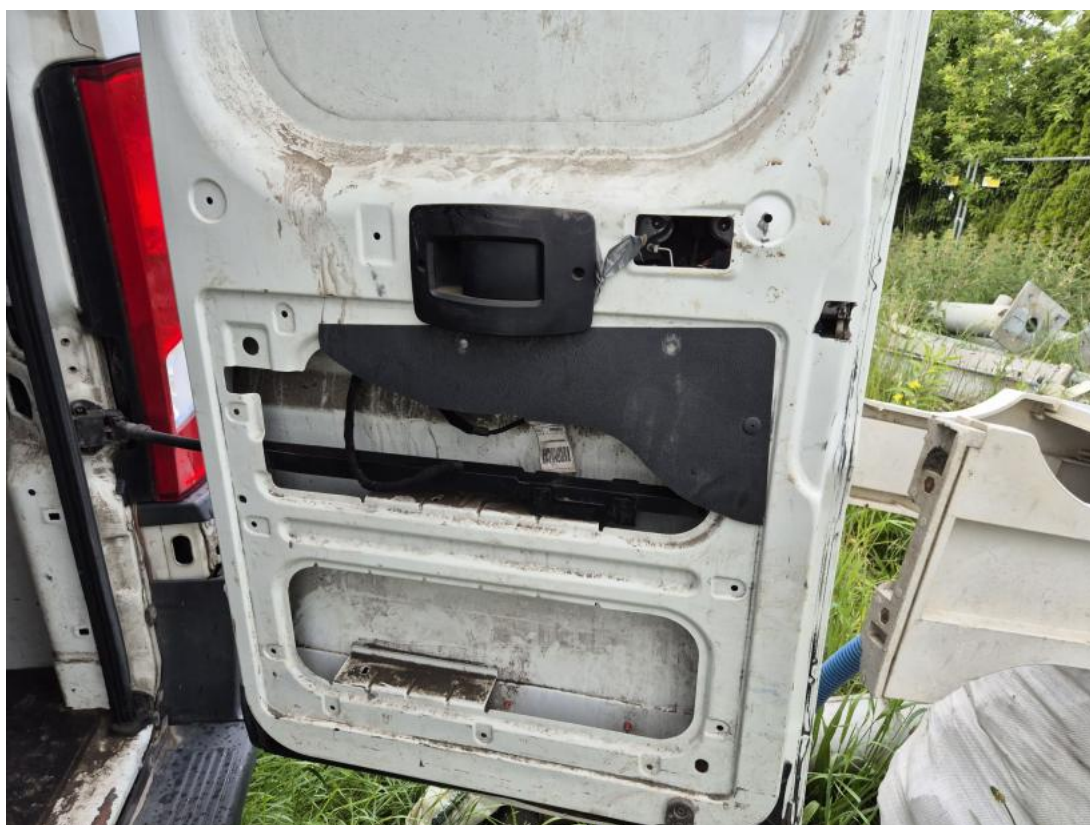
Fot. 76

Drzwi tyłu prawe - Pęknięcie/rozerwanie 1

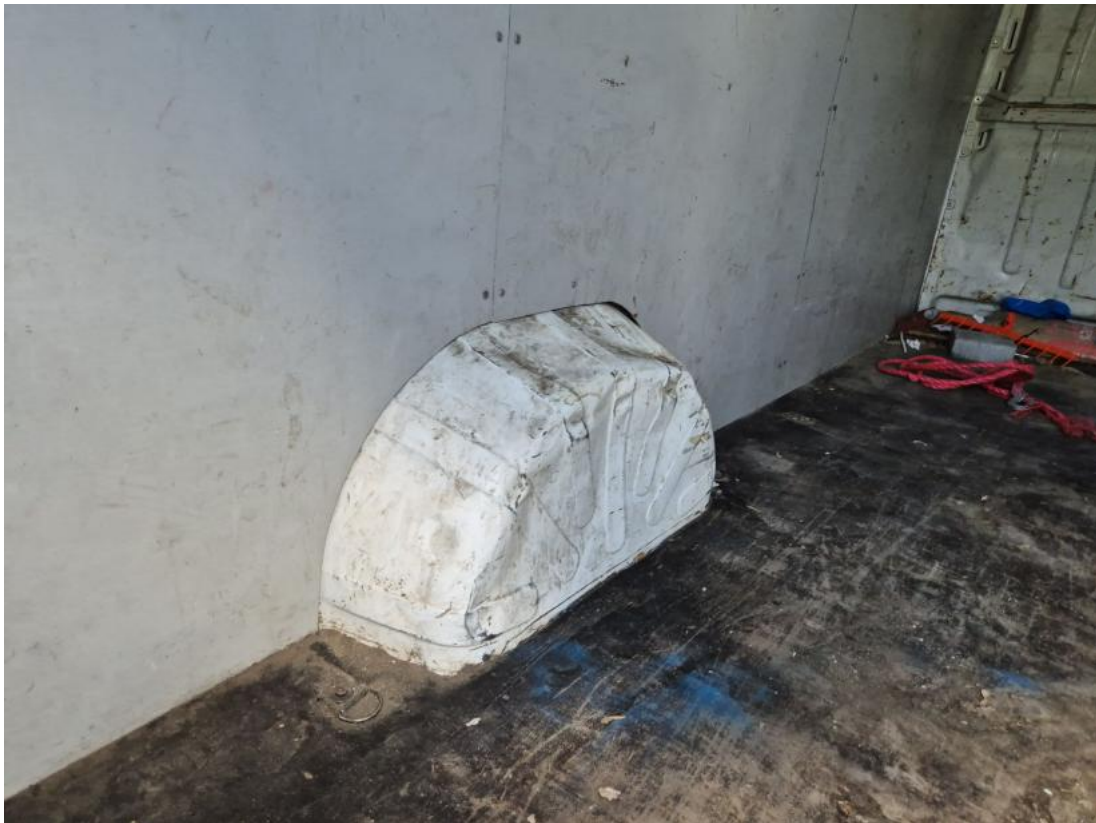
Fot. 77
Ściana lewa - Wgniecenie/odkształcenie 1

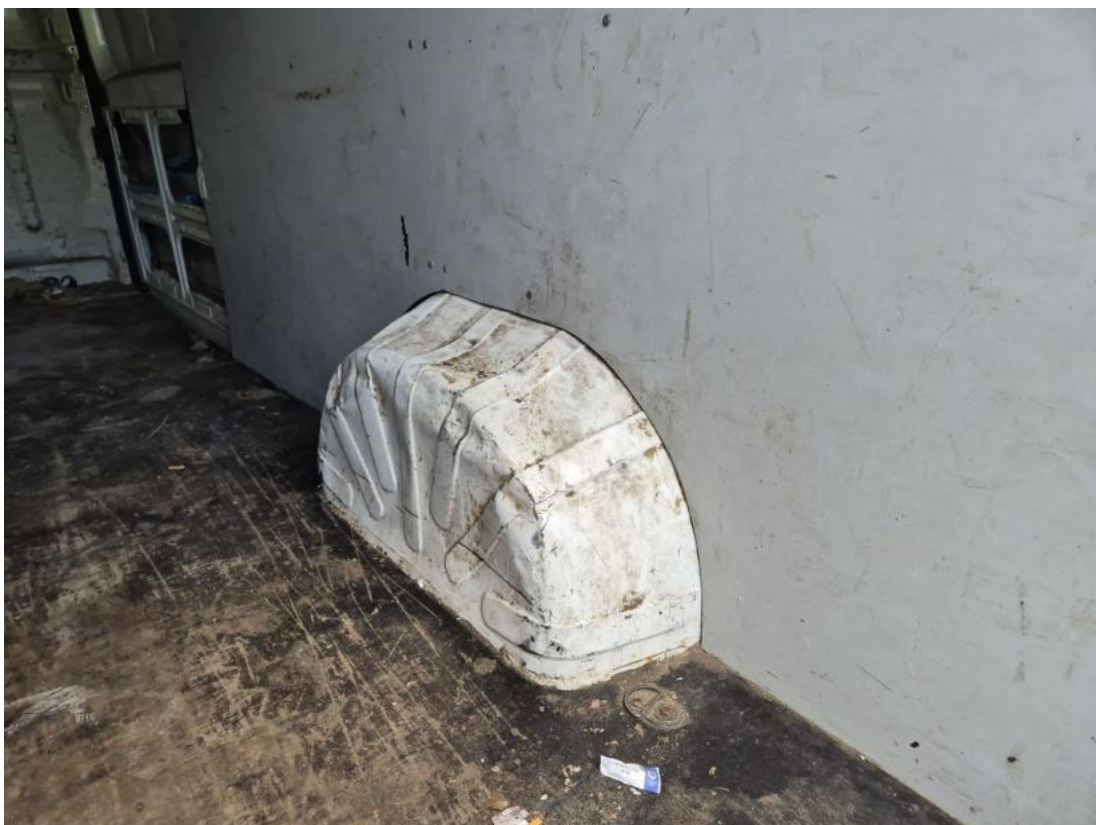
Fot. 78
Ściana prawa - Wgniecenie/odkształcenie 1
