Raport z oględzin pojazdu

Numer raportu	219436/5/26-11401	Data raportu	27-05-2026
Rzeczoznawcy	Marcin Sosnowski. mgr inż. Przemysław Ostap	Data oględzin	05-05-2026
Nr zlecenia	PKOM(DZS)/GDA/36202/26/04/24	Miejsce oględzin	AUTOMARKET OŻARÓW MAZOWIECK...

Numer identyfikacyjny (VIN)	TMAH351CANJ182102
Marka, model	HYUNDAI i30 20-24
Typ, wersja	i30 1.5 DPI Smart
Numer rejestracyjny	WD6438S
Silnik (rodz./poj./moc)	benz./1498 ccm/81 kW
Stan licznika	130 825 km
Data 1. rej./rok prod.	05-05-2022/2022
Data nast. bad. techn.	05-05-2027
Nadwozie	hatchback 5/5
Lakier	srebrny/METALIK
Skrzynia biegów	manualna

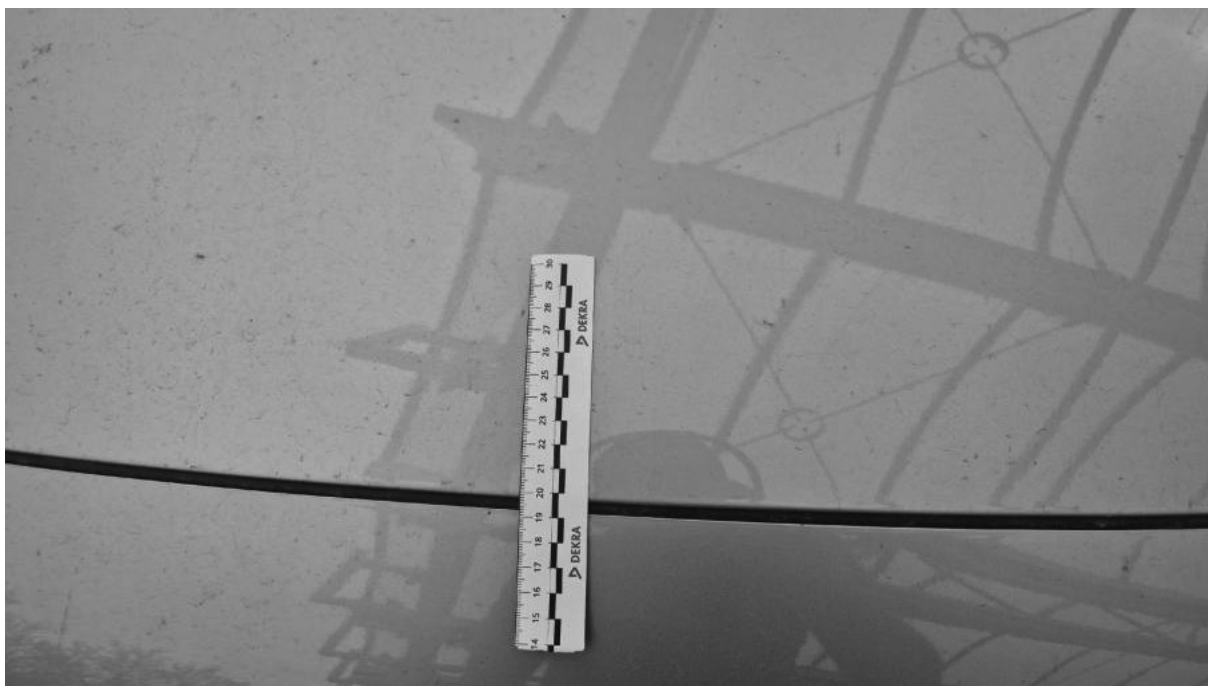
Fot. 37

Pokrywa komory silnika - Rysa/odprysk 1

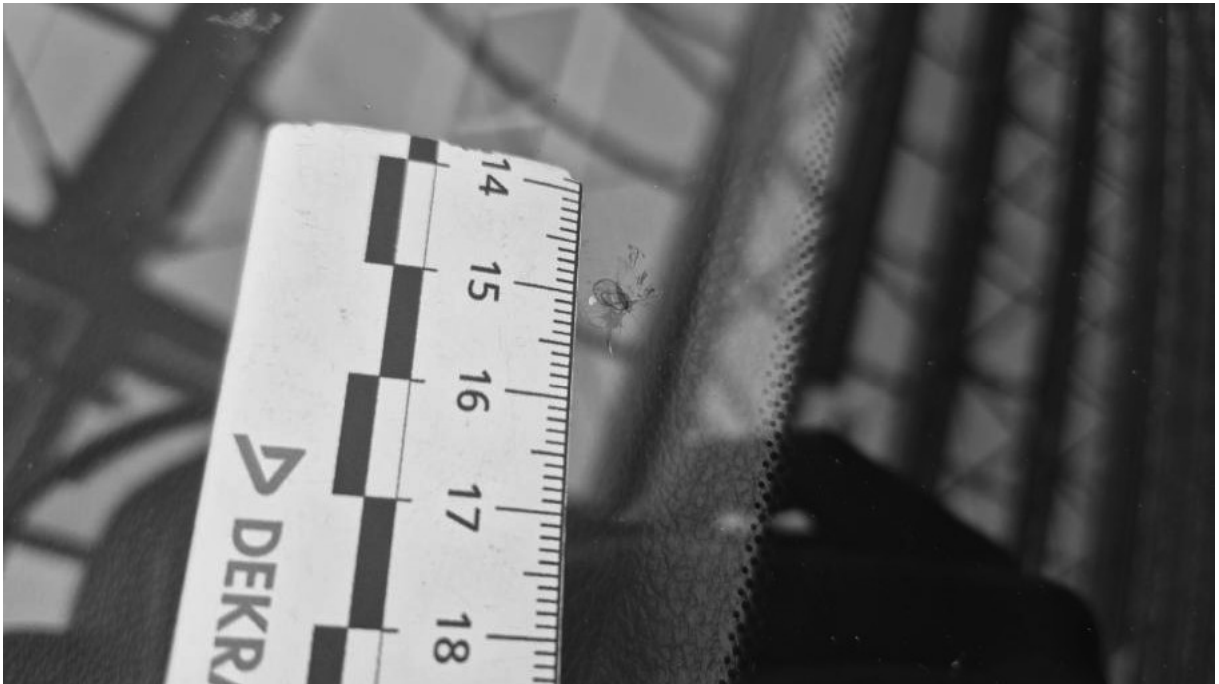
Fot. 39

Poz.	Nazwa pozycji	Opis uszkodzeń	Kwalifik.	Naprawa [rbg]
1	Wykładzina tłumiąca pokrywy przedniej	rozerwanie	WY	0.2
2	Szyba przednia barwiona	pęknięcie	WY	2
3	Kpl.montażowy/naprawczy-kpl.do klejenia		WY	
4	Opona tył R	rozerwanie	WY	0.3
5	Dach	wgniecenie/odkształcenie	NA	1
6	Drzwi przednie (nieuzbrojone) L	rysa/odprysk, wgniecenie/odkształcenie	NA	0.7
7	Drzwi tylne (nieuzbrojone) R	rysa/odprysk, wgniecenie/odkształcenie	NA	0.7
8	Rama drzwi.przód L	rysa/odprysk, wgniecenie/odkształcenie	NA	0.5
9	Okładzina zderzaka tylnego	rysa/odprysk	NA	0.8
10	Błotnik tylny L	wgniecenie/odkształcenie	NA	0.7
11	Błotnik tylny R	rysa/odprysk, wgniecenie/odkształcenie	NA	1.8
12	Pokrywa tylna	wgniecenie/odkształcenie	NA	1
13	Tapicerka siedziska 2.rząd	zabrudzenie	NA	0.5
14	Okładzina zderzaka przedniego	rysa/odprysk		
15	Pokrywa przednia	rysa/odprysk		
16	Drzwi przednie (nieuzbrojone) R	rysa/odprysk		
17	Drzwi tylne (nieuzbrojone) L	rysa/odprysk

Szyba czołowa - Pęknięcie/rozerwanie 1

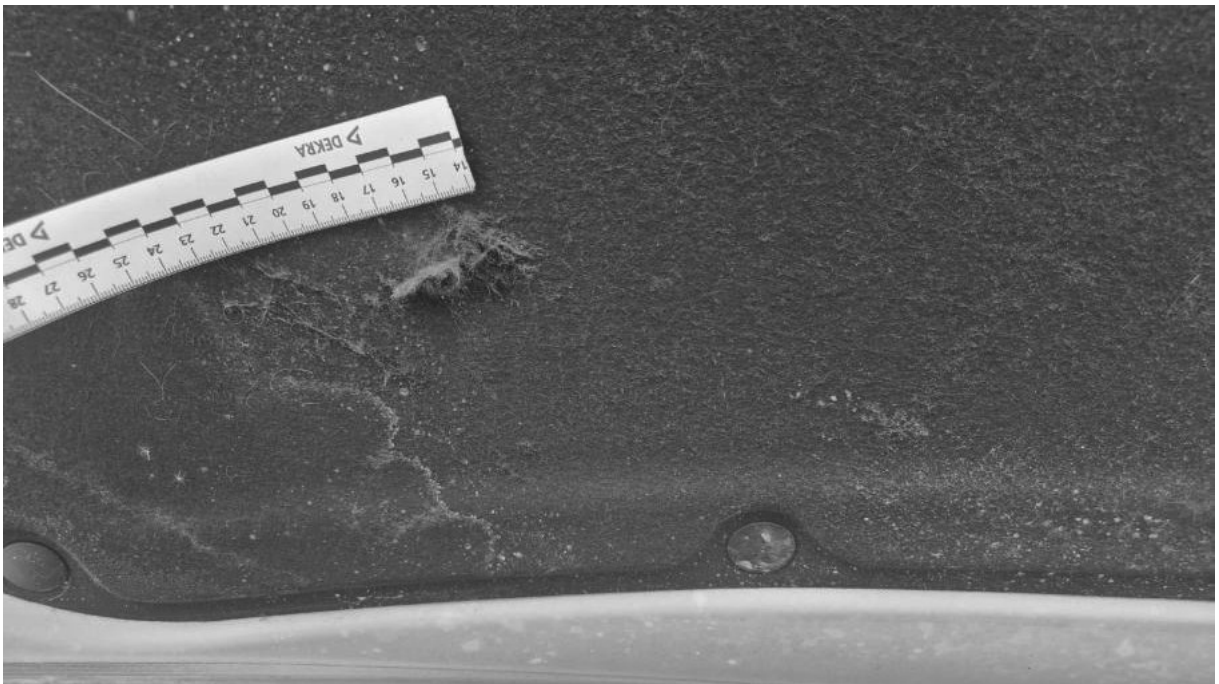
Fot. 40

Wykładzina pokrywy komory silnika - Pęknięcie/rozerwanie 1

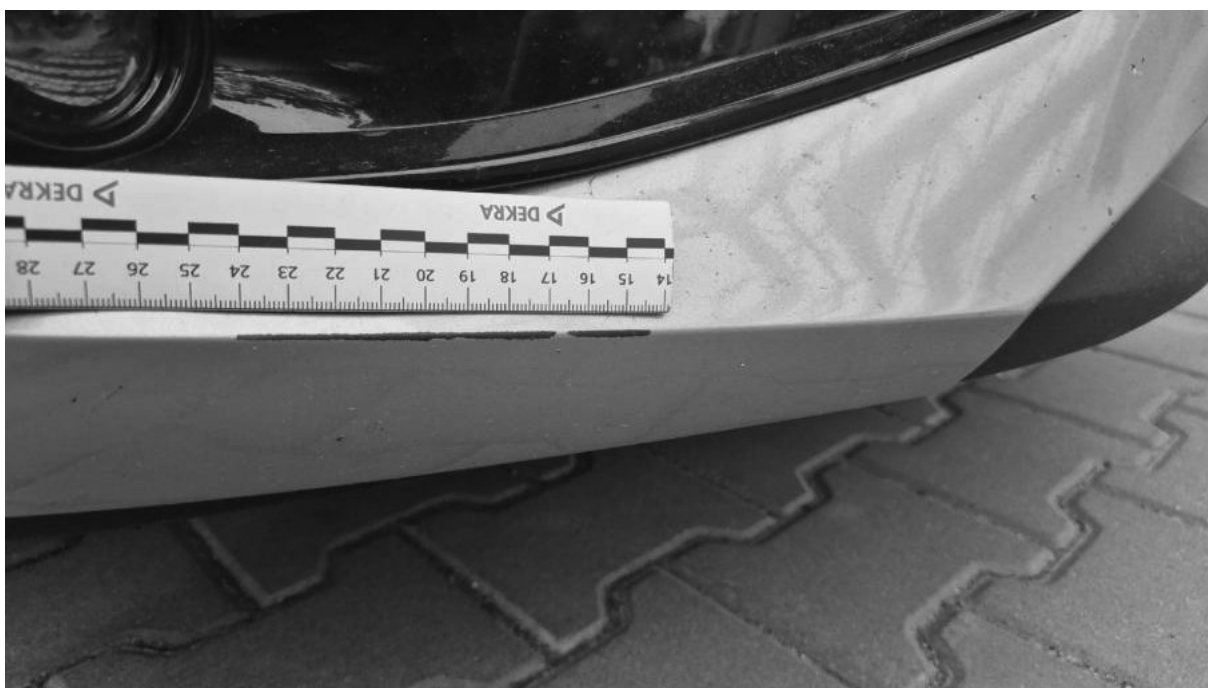
Fot. 41

Zderzak - Rysa/odprysk 1

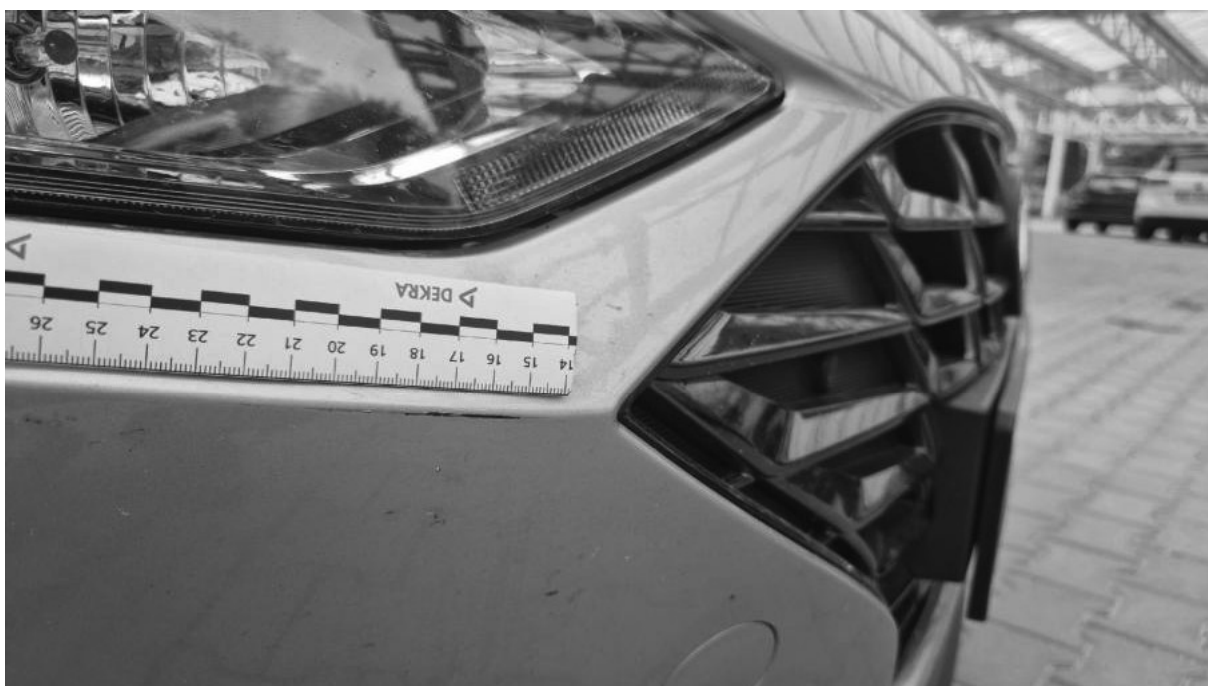
Fot. 42

Zderzak - Rysa/odprysk 2

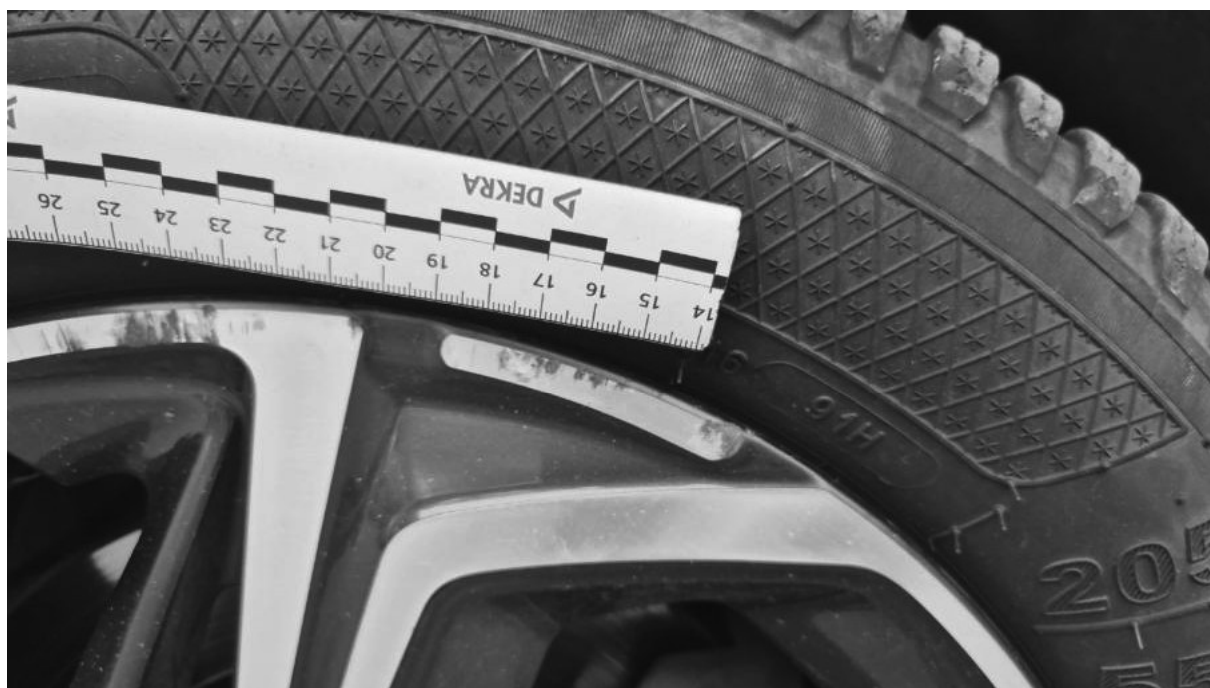
Fot. 43

Felga aluminiowa przednia P - Rysa/odprysk 1

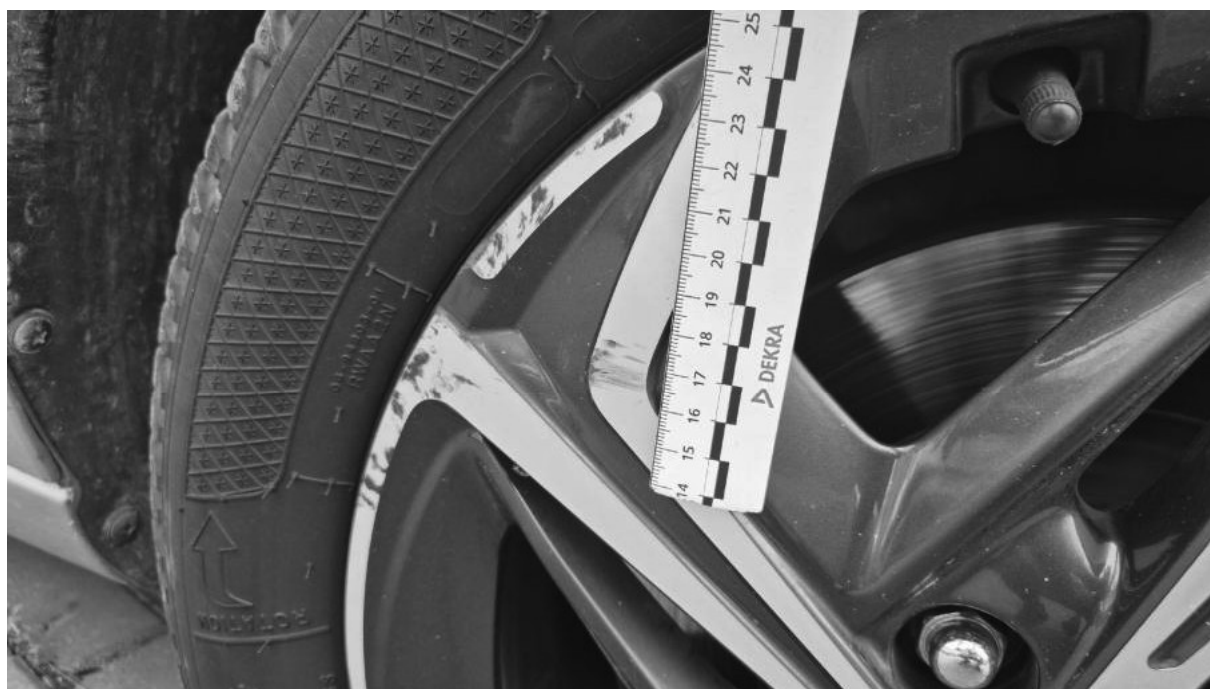
Fot. 44

Felga aluminiowa przednia P - Rysa/odprysk 2

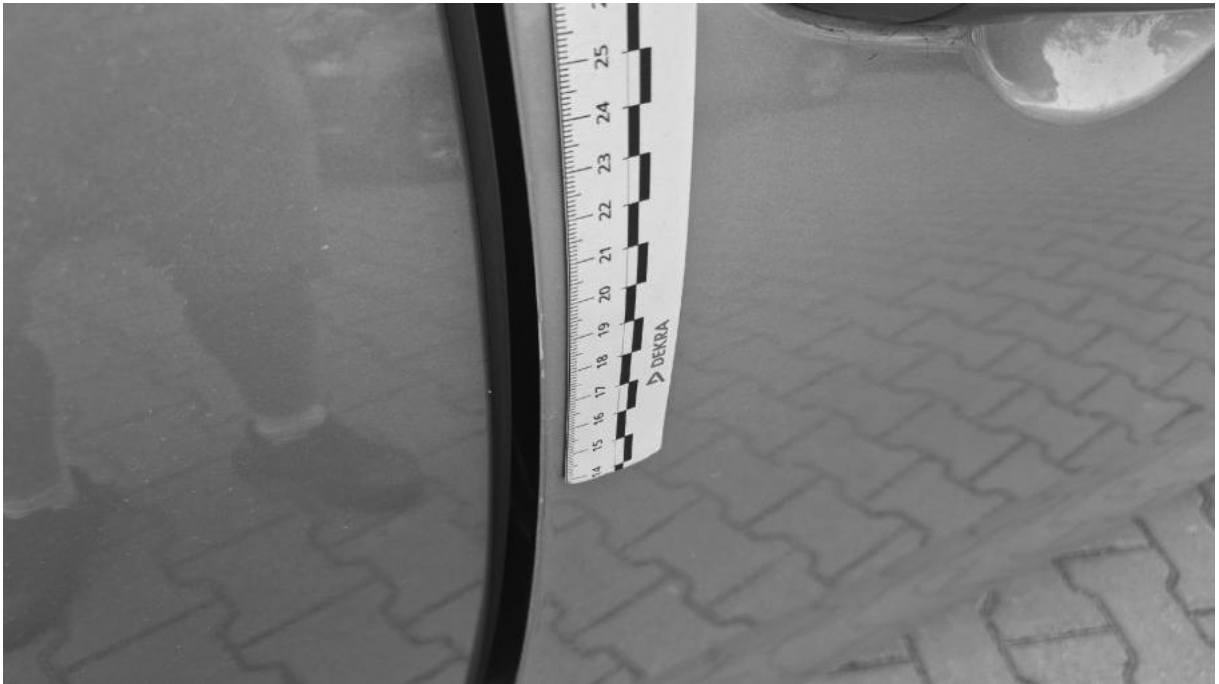
Fot. 45

Drzwi przednie P - Rysa/odprysk 1

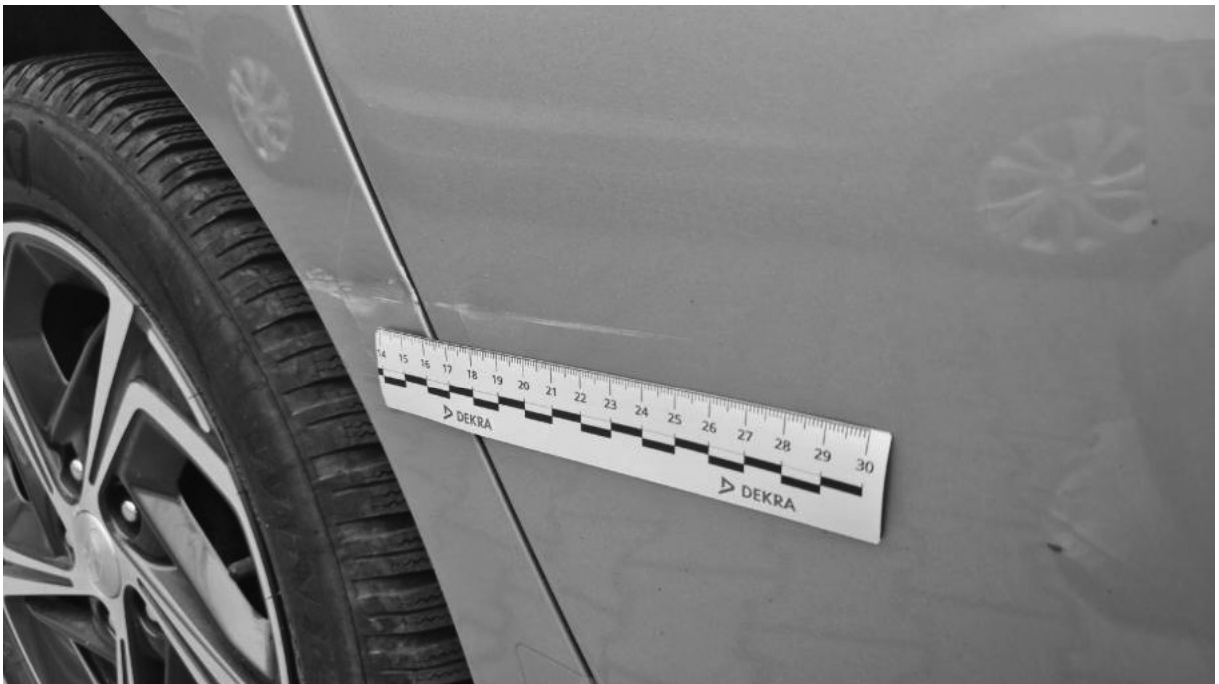
Fot. 46

Drzwi tylne P - Rysa/odprysk 1

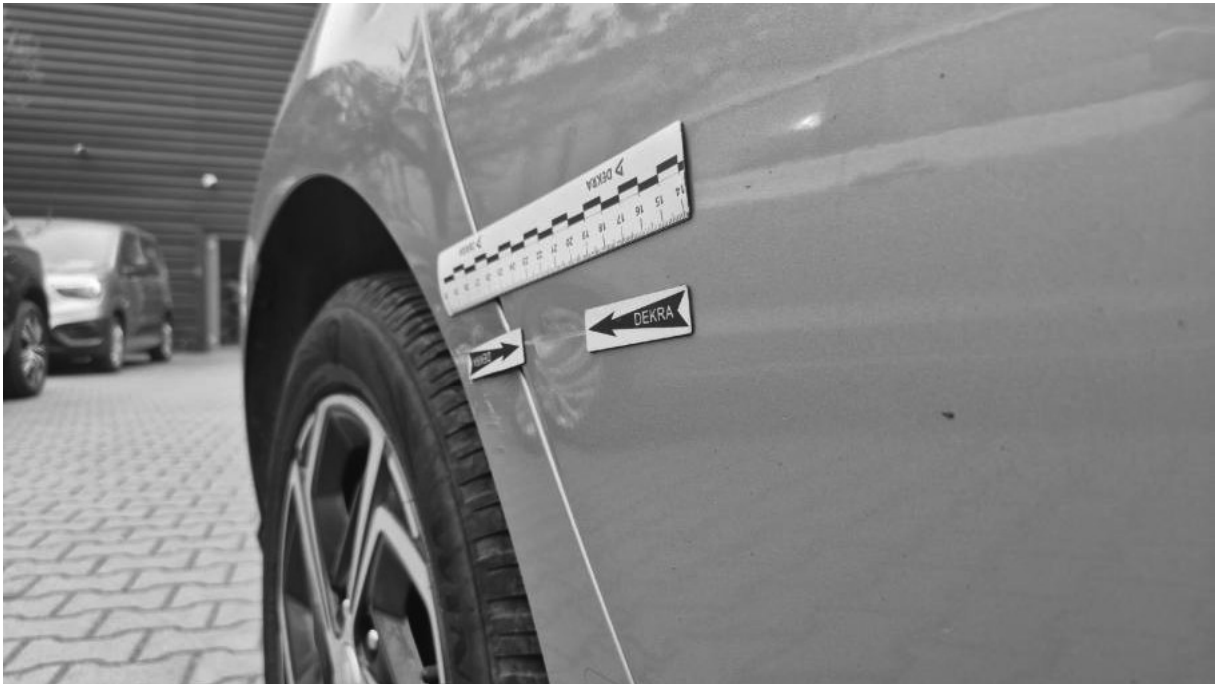
Fot. 47

Drzwi tylne P - Wgniecenie/odkształcenie 1

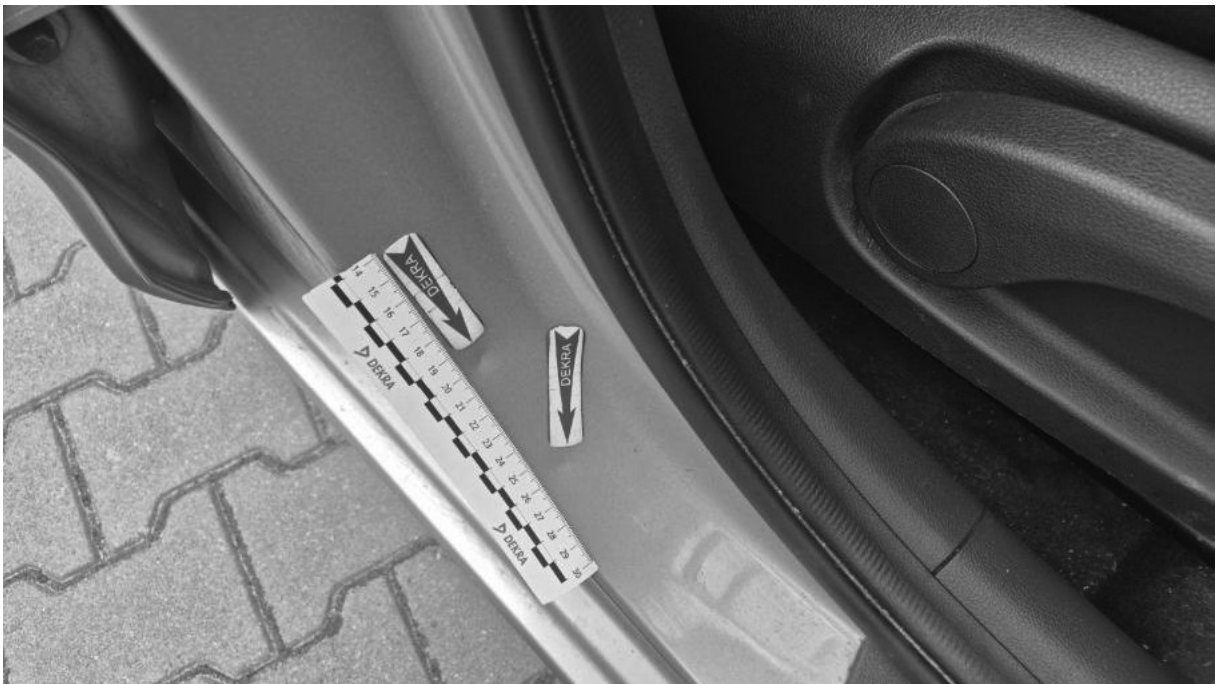
Fot. 48

Słupek środkowy P - Wgniecenie/odkształcenie 1

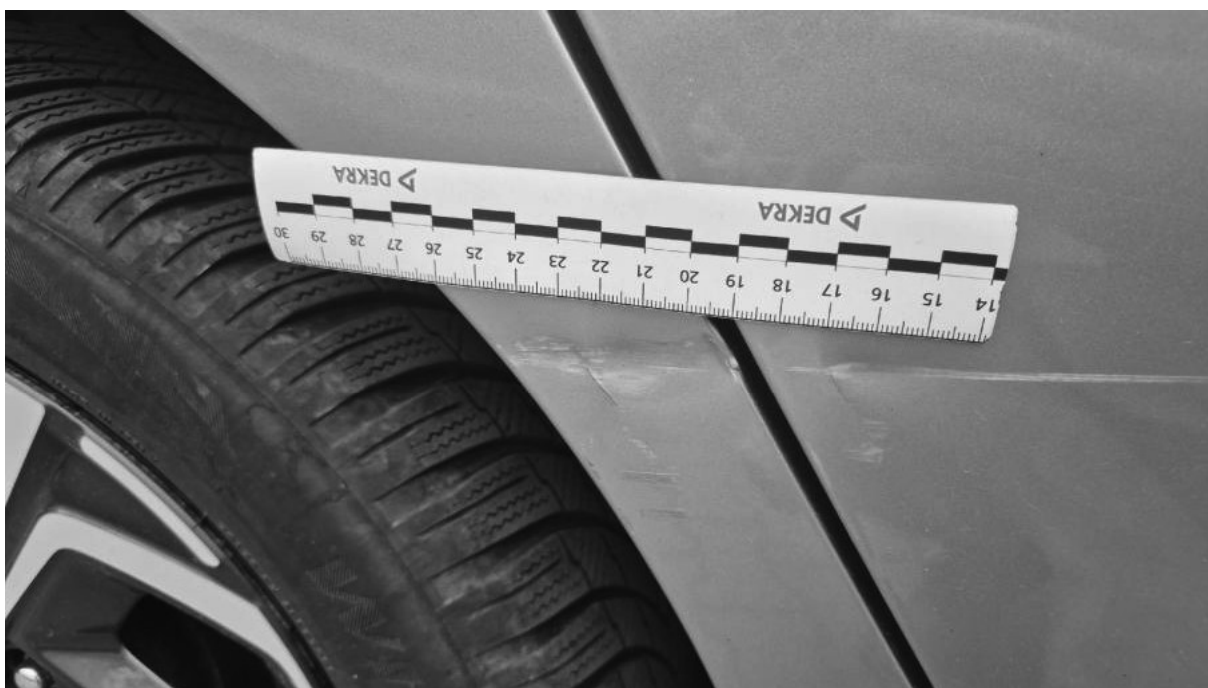
Fot. 49

Błotnik tylny P / Ściana boczna P - Rysa/odprysk 1

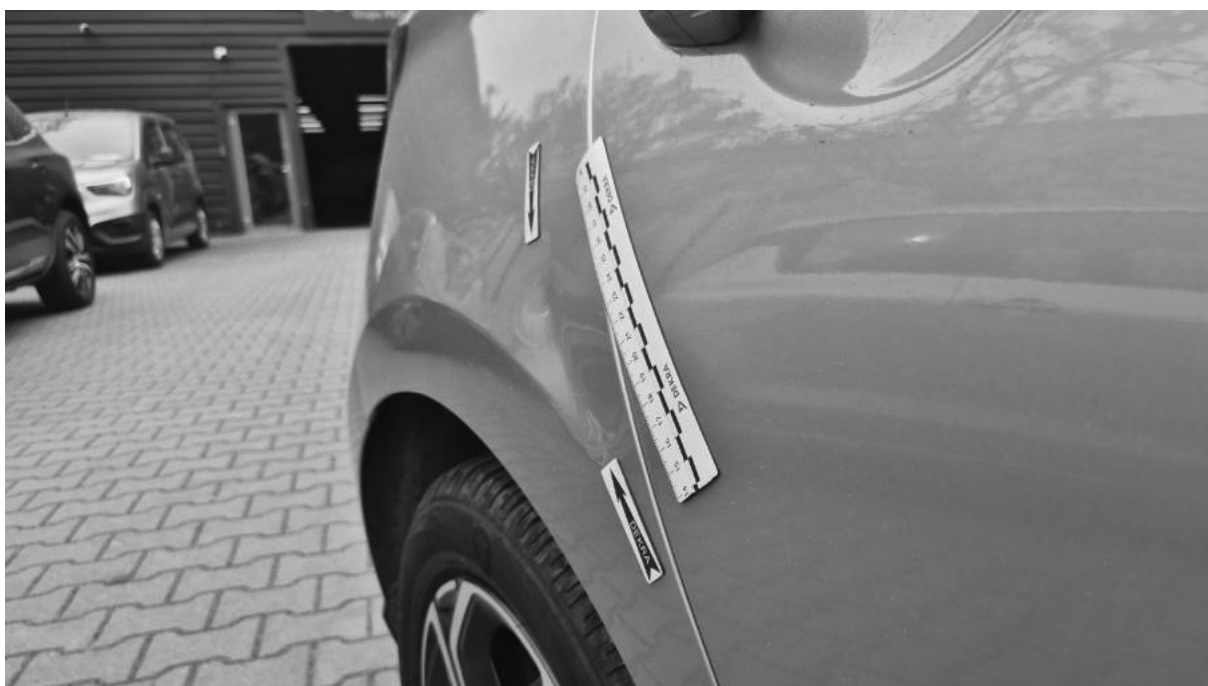
Fot. 50

Błotnik tylny P / Ściana boczna P - Wgniecenie/odkształcenie 1

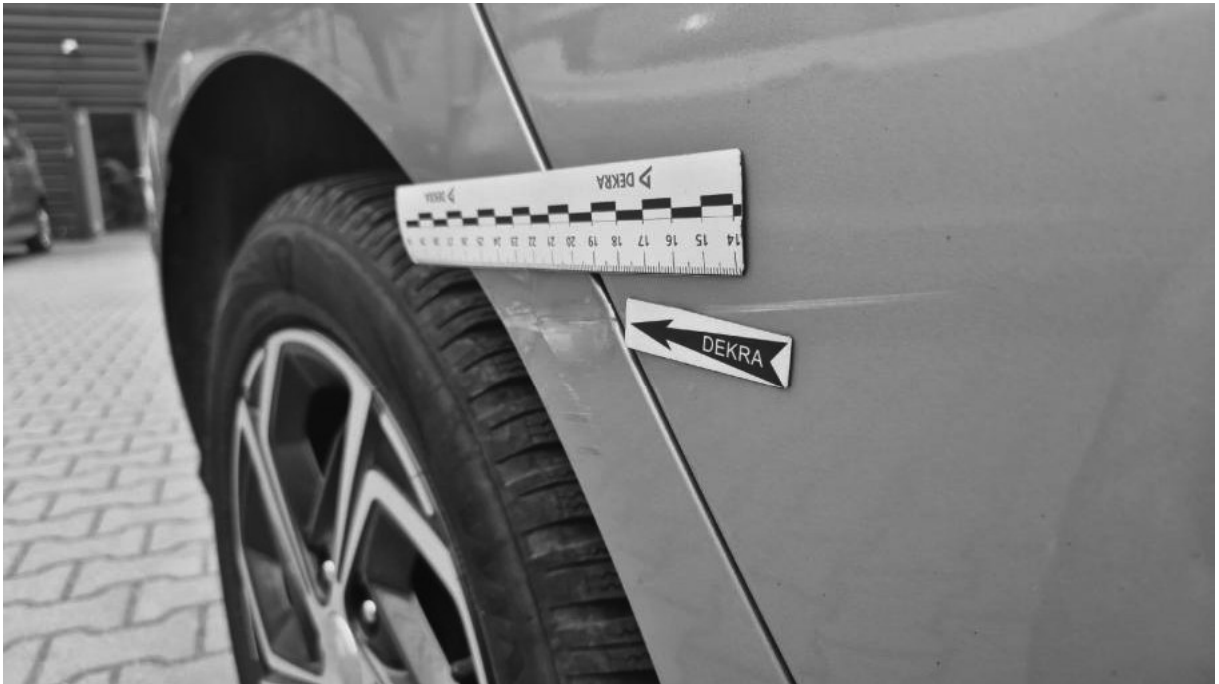
Fot. 51

Błotnik tylny P / Ściana boczna P - Wgniecenie/odkształcenie 2

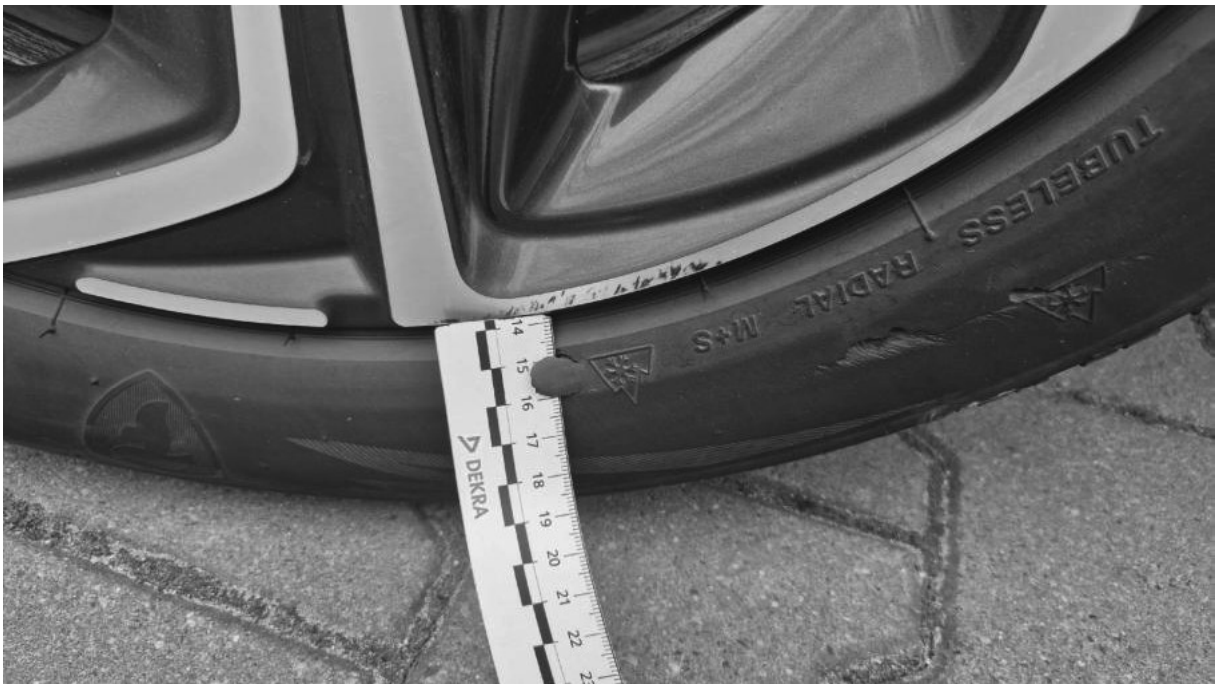
Fot. 52

Opona tylna P - Pęknięcie/rozerwanie 1

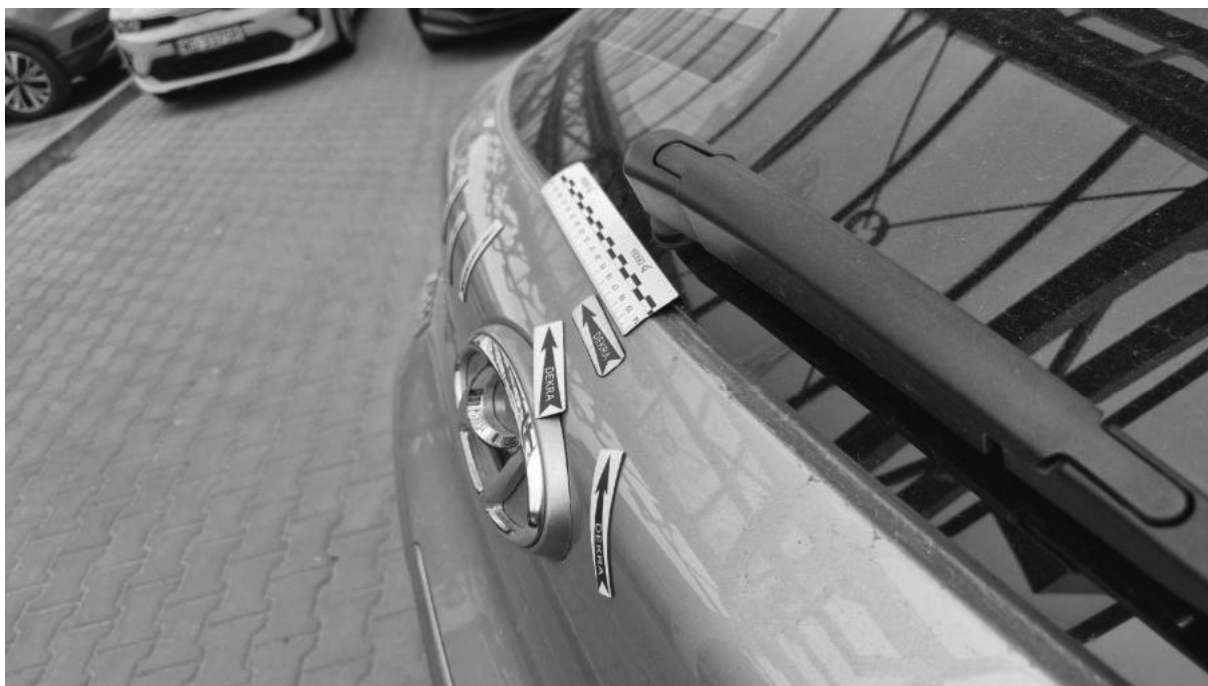
Fot. 53

Pokrywy bagażnika - Wgniecenie/odkształcenie 1

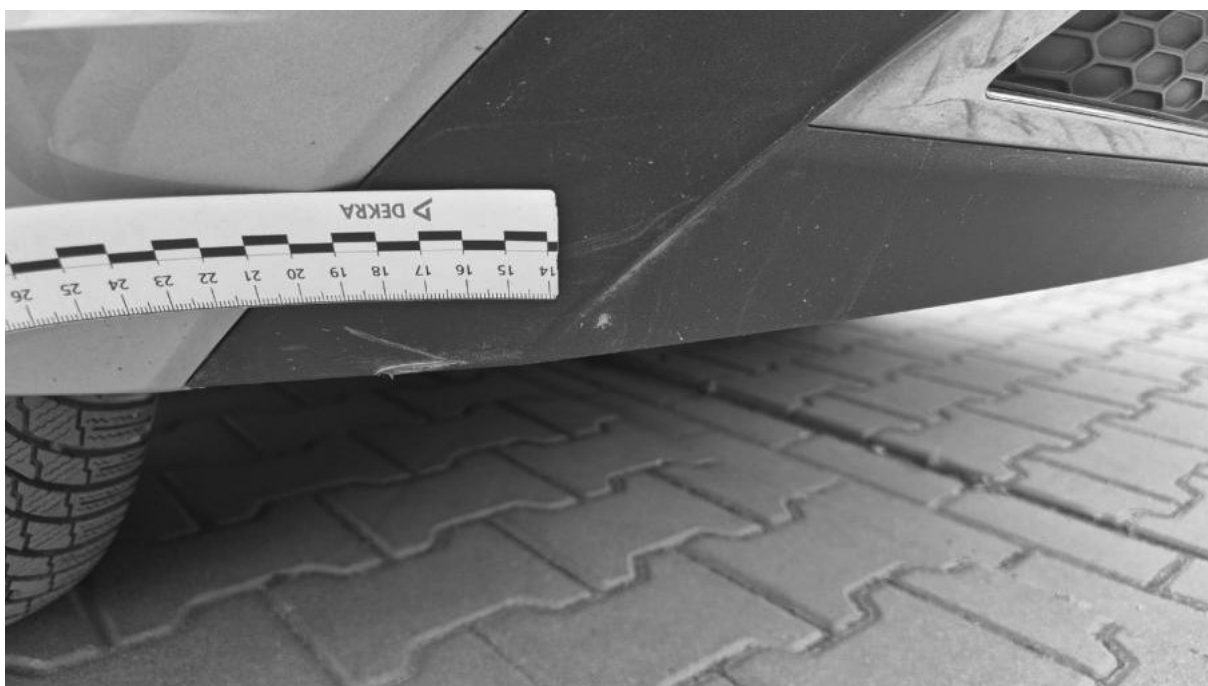
Fot. 54

18	Rama drzwi.przód R	wgniecenie/odkształcenie		
19	Spojler zderzaka tylnego	zarysowanie		
20	Tarcza koła aluminiowa przód R	rysa/odprysk		
21	Boczek tapicerski drzwi kpl. L	zarysowanie		
22	Komplet nakładek pokrywy tylnej	zarysowanie

Spojler zderzaka tylnego - Rysa/odprysk 1

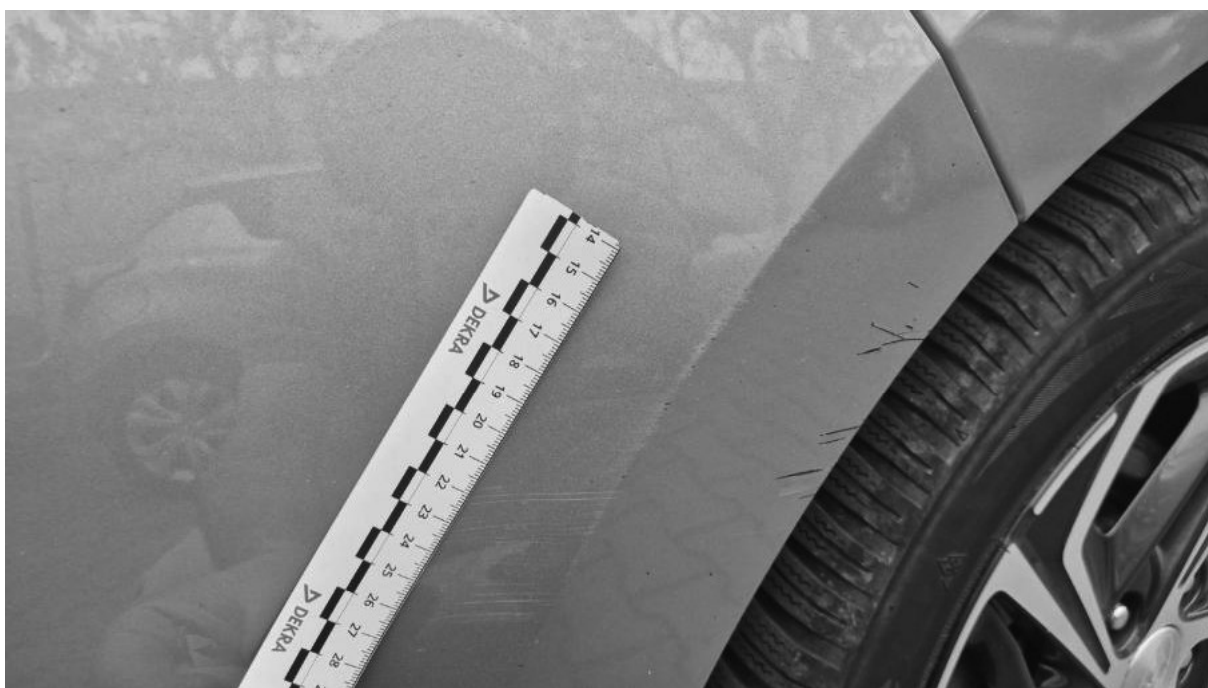
Fot. 55

Zderzak tylny - Rysa/odprysk 1

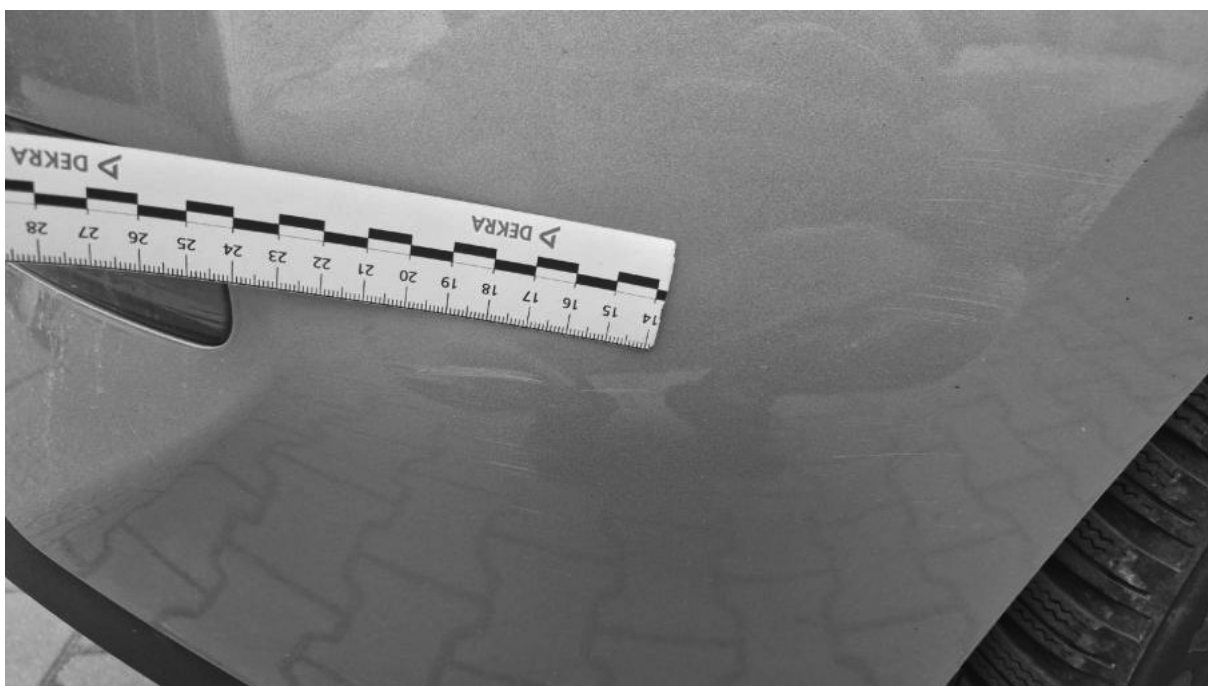
Fot. 56

Zderzak tylny - Rysa/odprysk 2

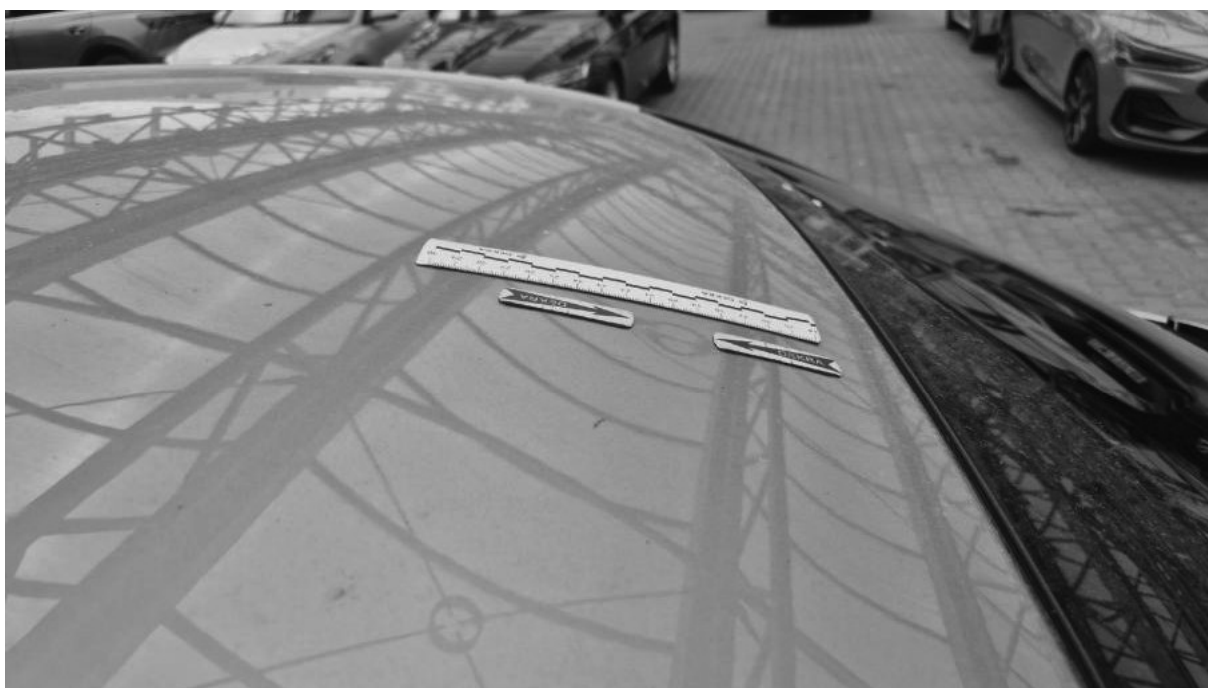
Fot. 57

Dach - Wgniecenie/odkształcenie 1

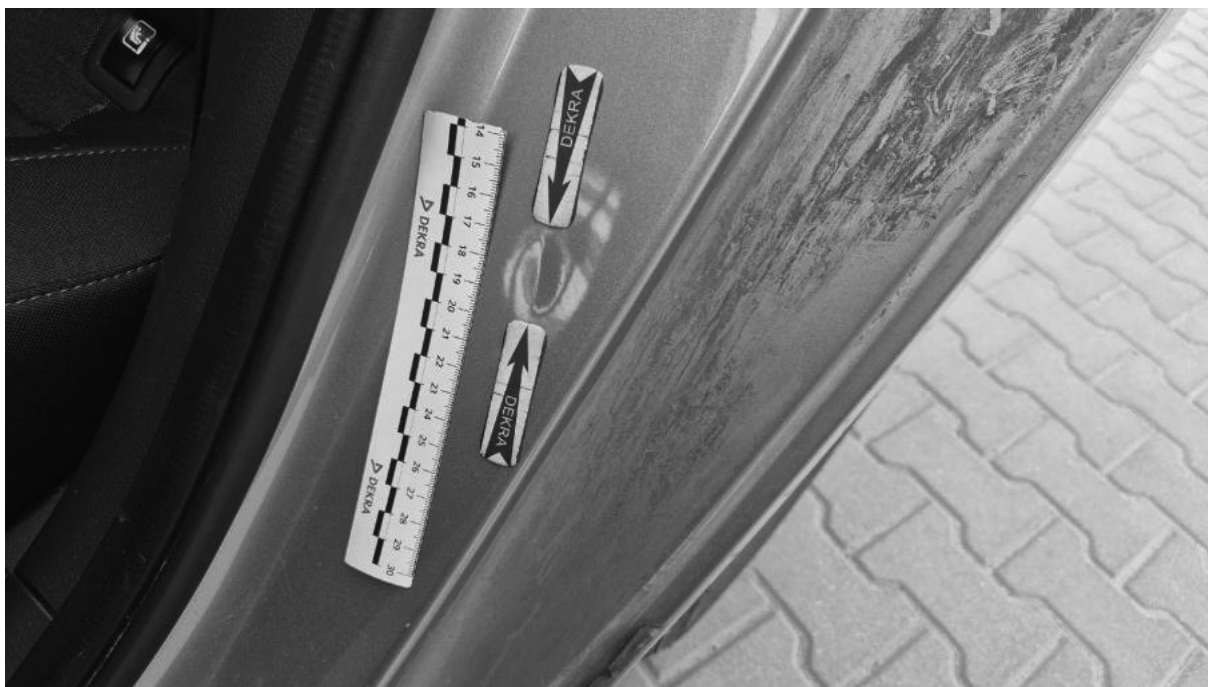
Fot. 58

Łotnik tylny L / Ściana boczna L - Wgniecenie/odkształcenie 1

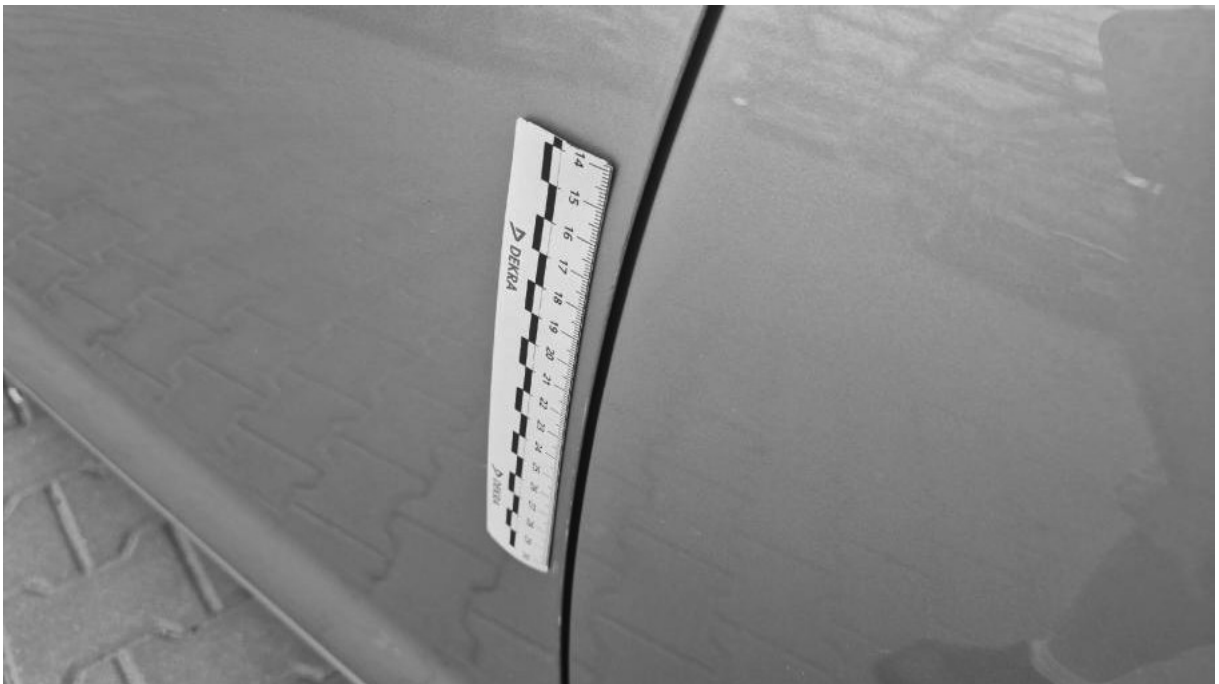
Fot. 60

Drzwi przed L - Rysa/odprysk 1

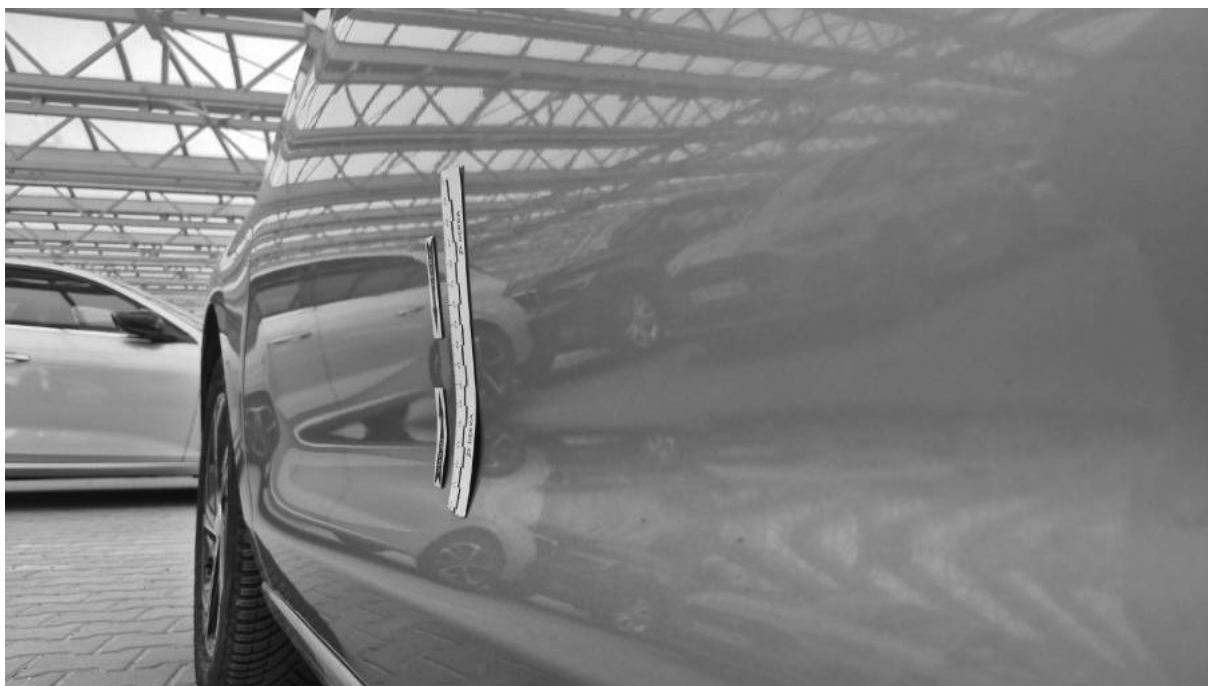
Fot. 61

Drzwi przed L - Wgniecenie/odkształcenie 1

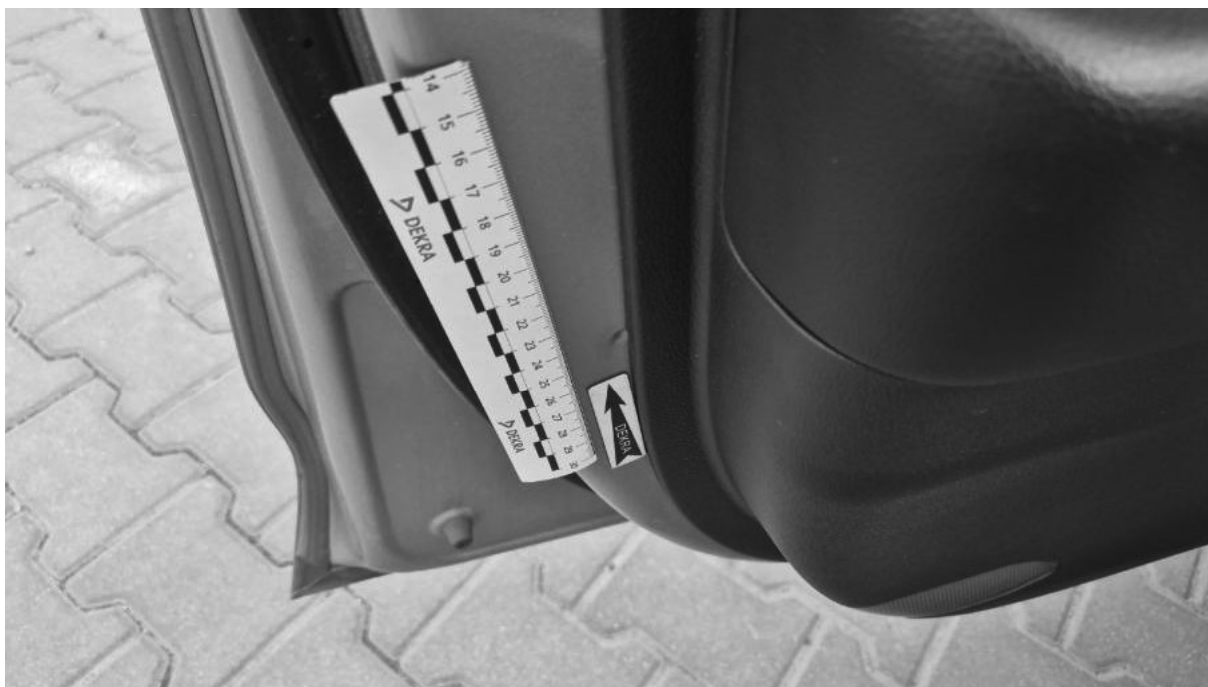
Fot. 62

Drzwi przed L - Wgniecenie/odkształcenie 2

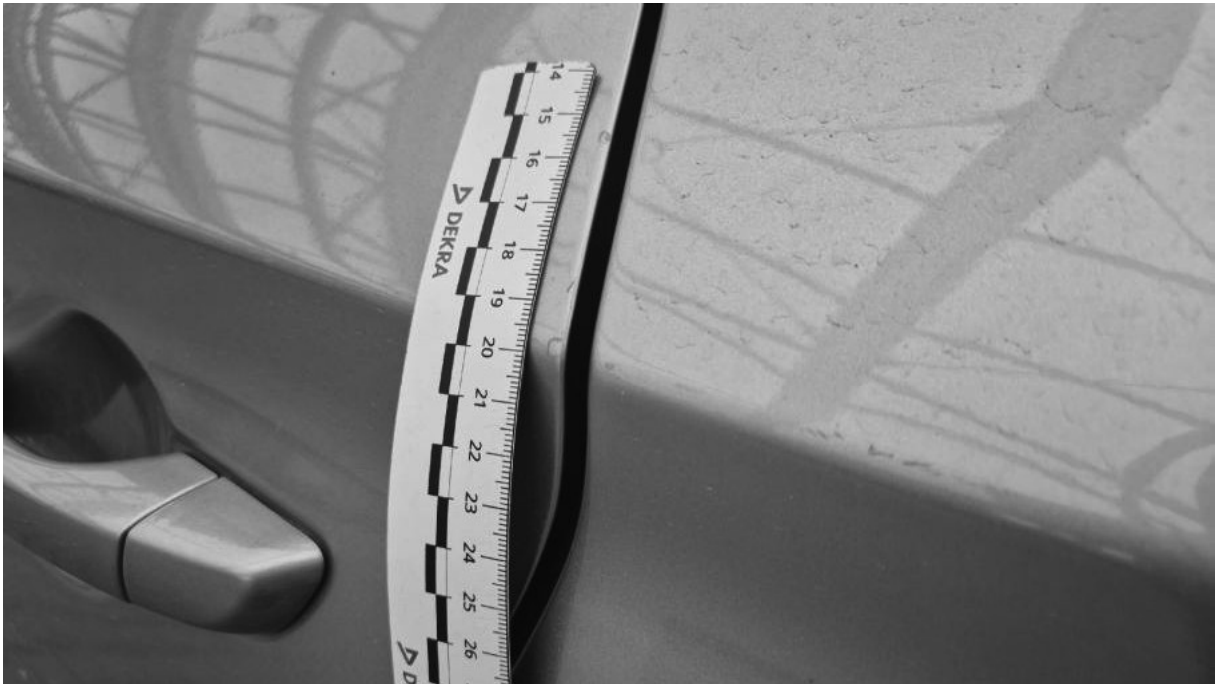
Fot. 63

Drzwi tylne L - Rysa/odprysk 1

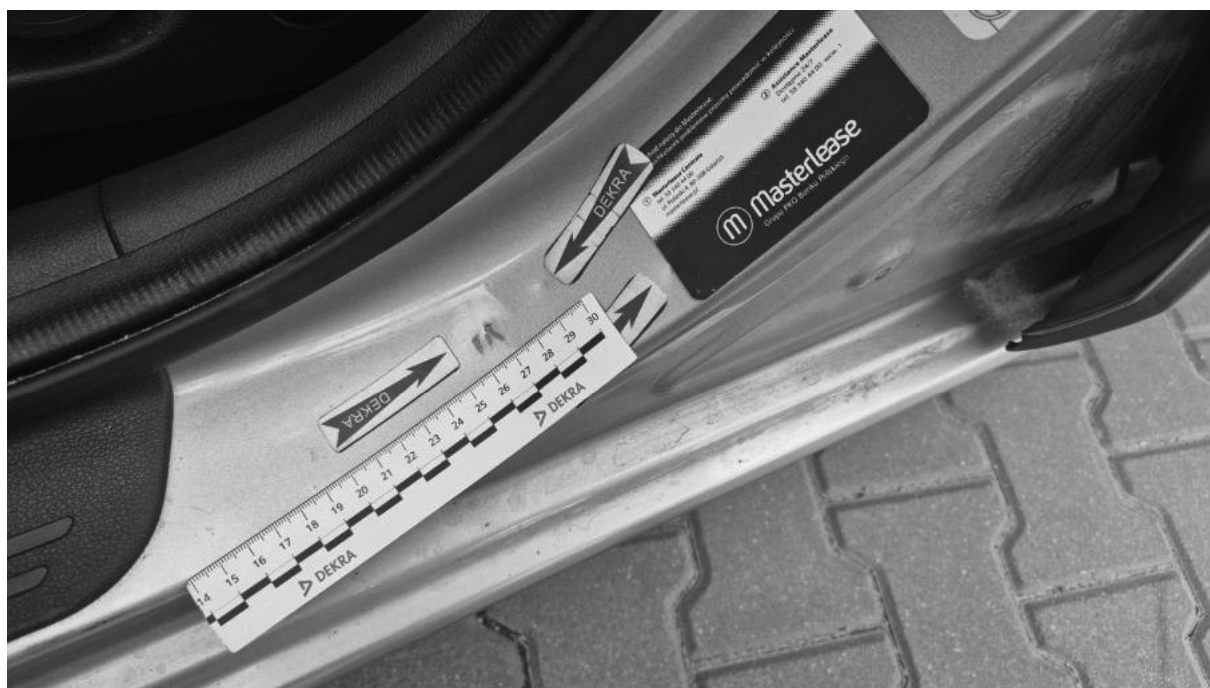
Fot. 65

Słupek środkowy L - Rysa/odprysk 1

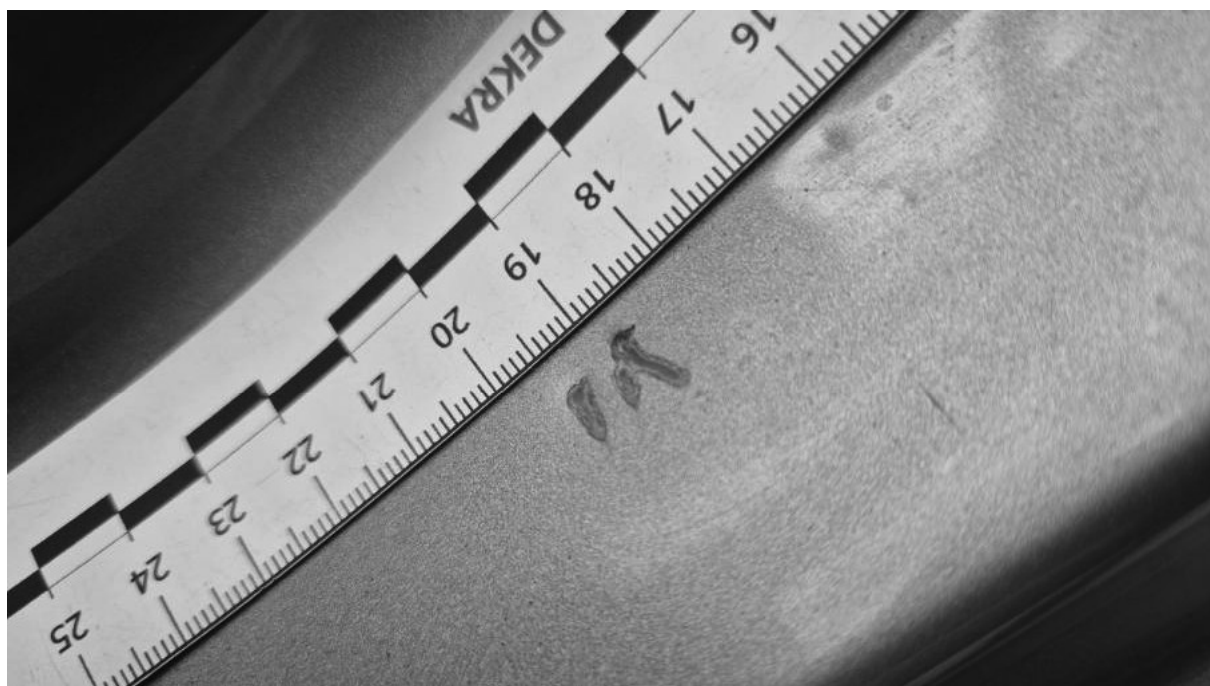
Fot. 66

Słupek środkowy L - Inne 1
