Raport z oględzin pojazdu

Numer raportu	219436/5/26-11401	Data raportu	27-05-2026
Rzeczoznawcy	Marcin Sosnowski. mgr inż. Przemysław Ostap	Data oględzin	05-05-2026
Nr zlecenia	PKOM(DZS)/GDA/36202/26/04/24	Miejsce oględzin	AUTOMARKET OŻARÓW MAZOWIECK...

Numer identyfikacyjny (VIN)	TMAH351CANJ182102
Marka, model	HYUNDAI i30 20-24
Typ, wersja	i30 1.5 DPI Smart
Numer rejestracyjny	WD6438S
Silnik (rodz./poj./moc)	benz./1498 ccm/81 kW
Stan licznika	130 825 km
Data 1. rej./rok prod.	05-05-2022/2022
Data nast. bad. techn.	05-05-2027
Nadwozie	hatchback 5/5
Lakier	srebrny/METALIK
Skrzynia biegów	manualna

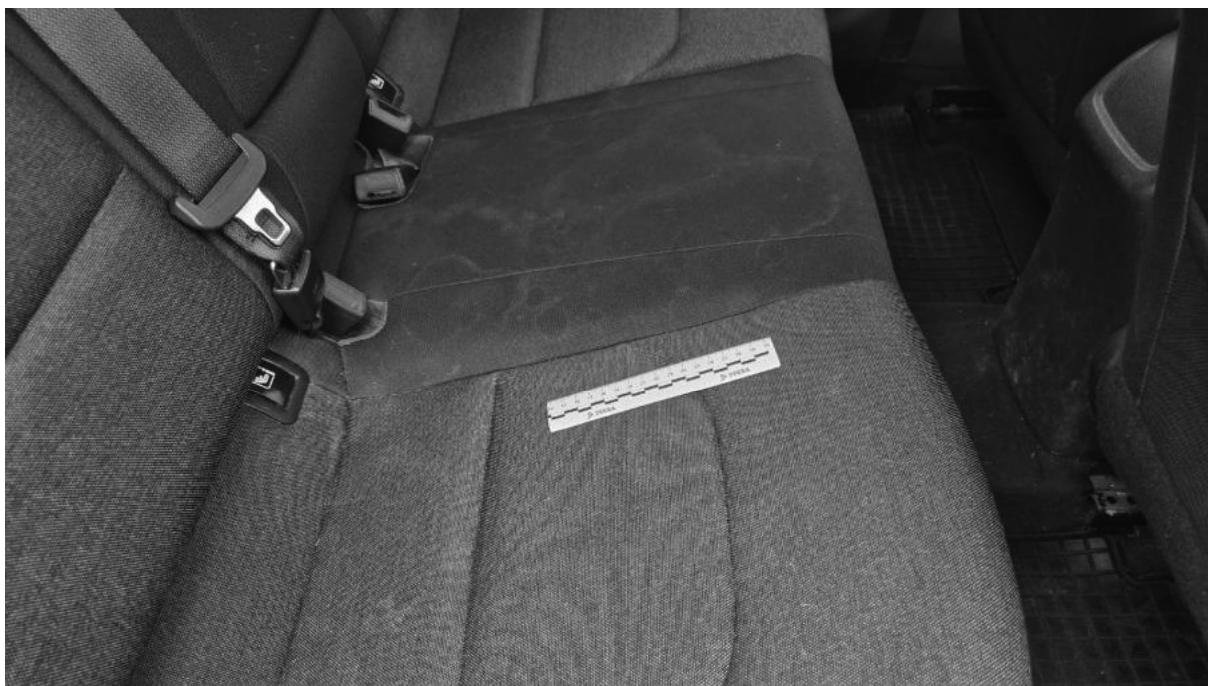
Fot. 67

Kanapa tyl. - Inne 1

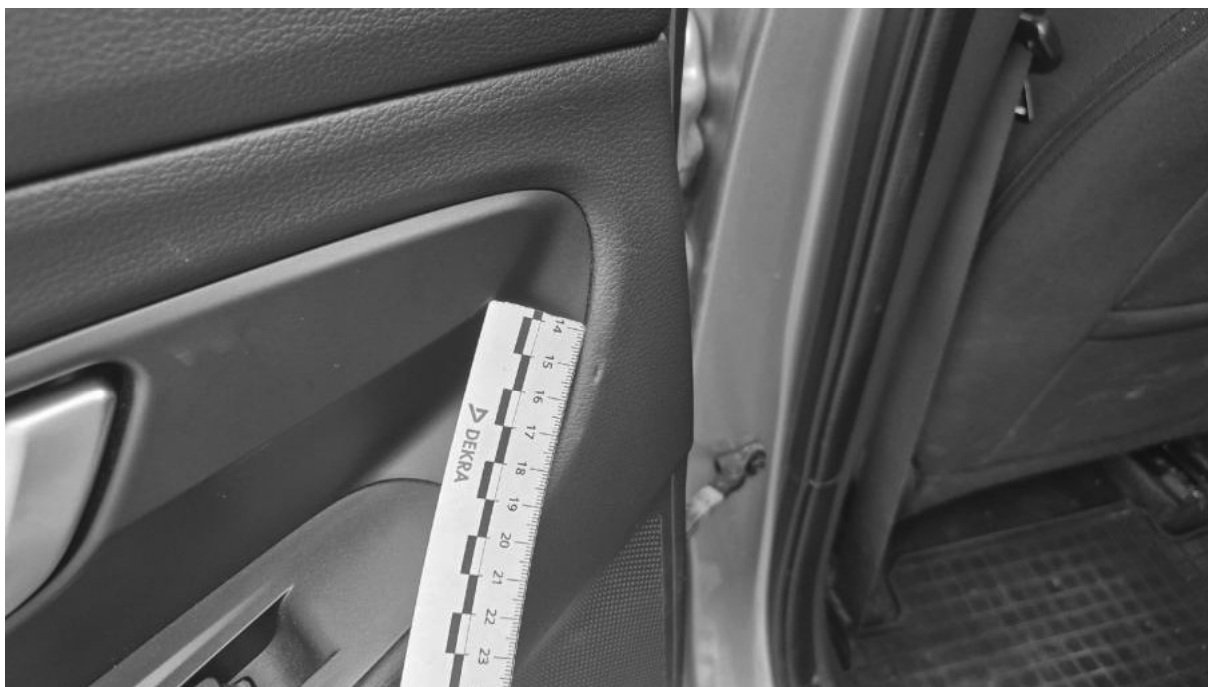
Fot. 68

Tapicerka drzwi tylnych L - Rysa/odprysk 1

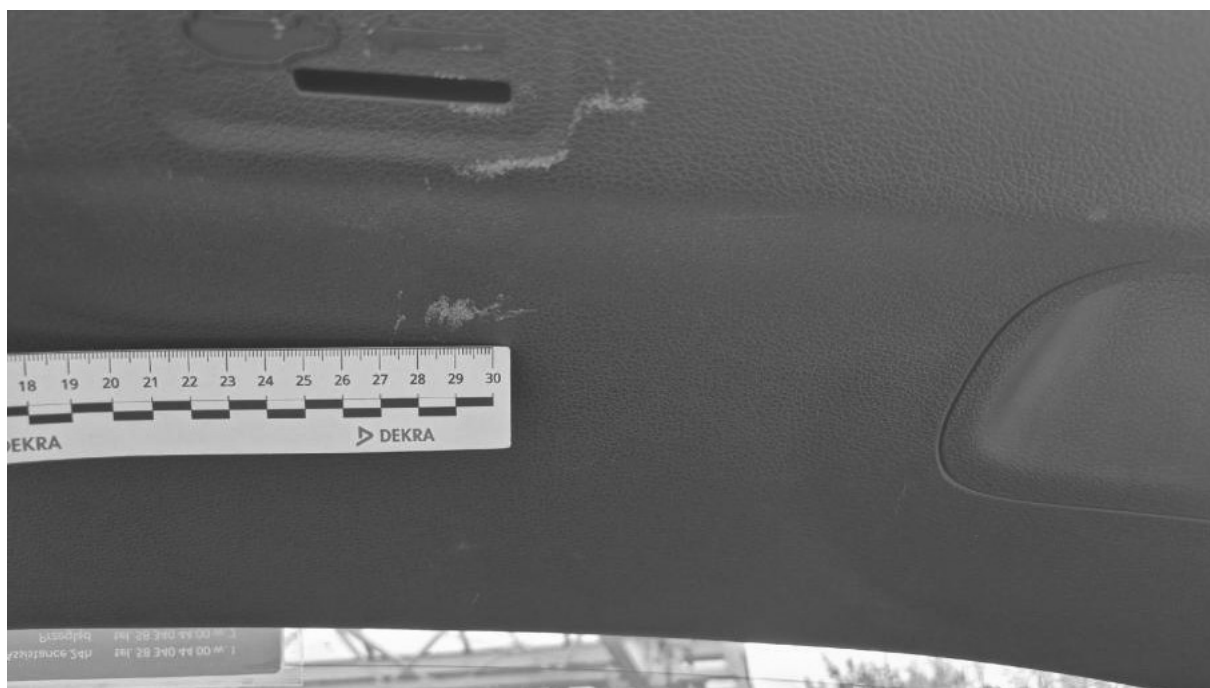
Fot. 69

Wykładzina pokrywy tylnej - Rysa/odprysk 1
