Nr zlecenia: 22/01/07/2026/CarArena STANDARD

## WYCENA WARTOŚCI

Zadanie: Określenie wartości rynkowej pojazdu

| DANE IDENTYFIKACYJNE POJAZDU | | Dane: [D] VII-2026 | |
|---|---|---|---|
| Model pojazdu: | 313 Sprinter CDI MR`13 E5 3.5t | Nr Info-Ekspert: | 022-07117 |

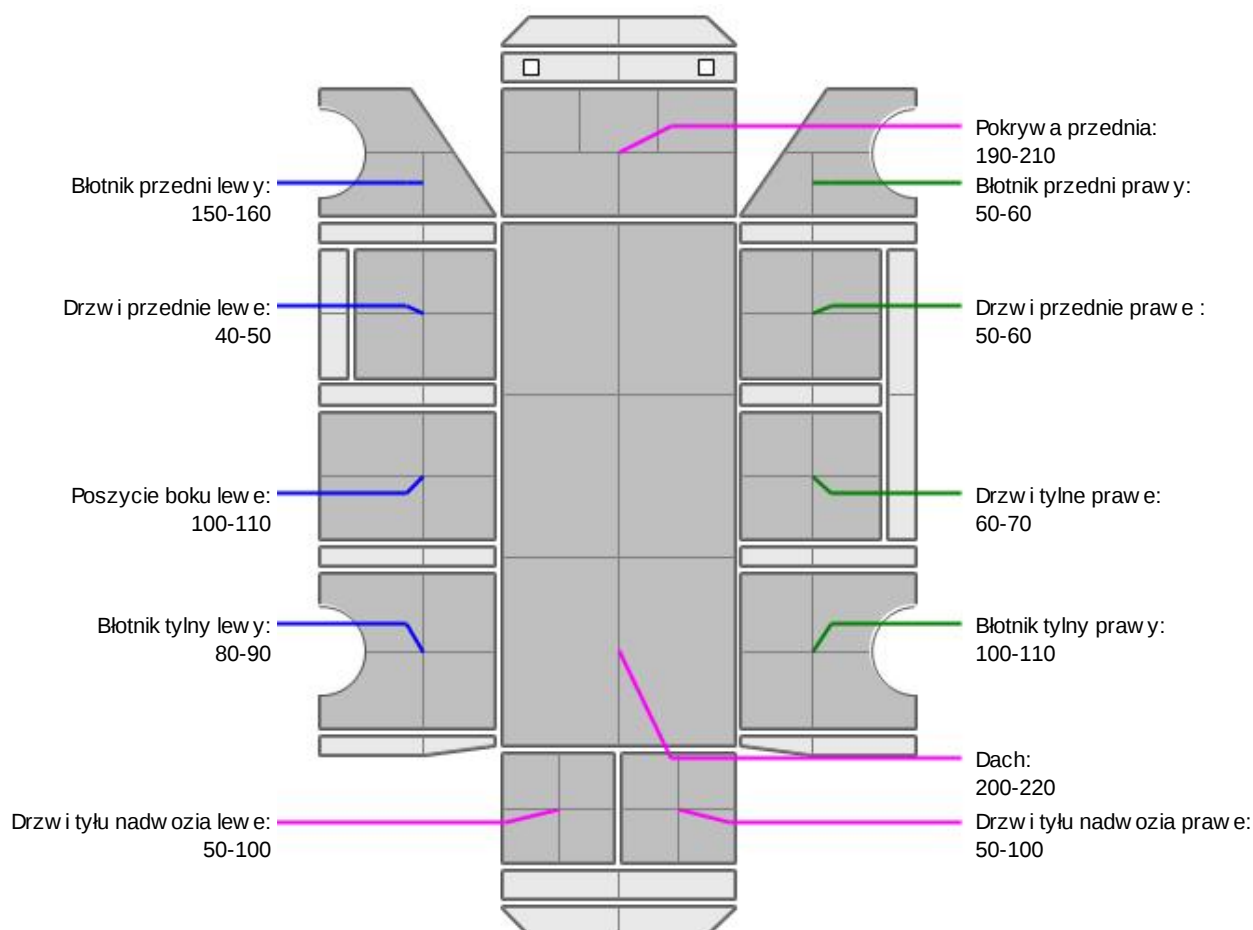
| L.p. | Nazwa elementu | L / P | Grubość powłoki [μm] | Opis |
| 1 | Pokrywa przednia | | 190-210 | |
| 2 | Dach | | 200-220 | |
| 3 | Błotnik przedni | L | 150-160 | |
| 4 | Drzwi przednie | L | 40-50 | |
| 5 | Poszycie boku | L | 100-110 | |
| 6 | Błotnik tylny | L | 80-90 | |
| 7 | Drzwi tyłu nadwozia | | 50-100 | |
| 8 | Błotnik przedni | P | 50-60 | |
| 9 | Drzwi przednie | P | 50-60 | |
| 10 | Drzwi tylne | P | 60-70 | |
| 11 | Błotnik tylny | P | 100-110 | |
| 12 | Drzwi tyłu nadwozia | | 50-100 | |
