## Raport z oględzin pojazdu

| Numer raportu | 219710/6/26-11401 | Data raportu | 30-06-2026 |

| Numer identyfikacyjny (VIN) | <b>VYFEUHN2PJ712153</b> |
| Marka, model | FIAT Doblo Van 1.2 PureTech ... |

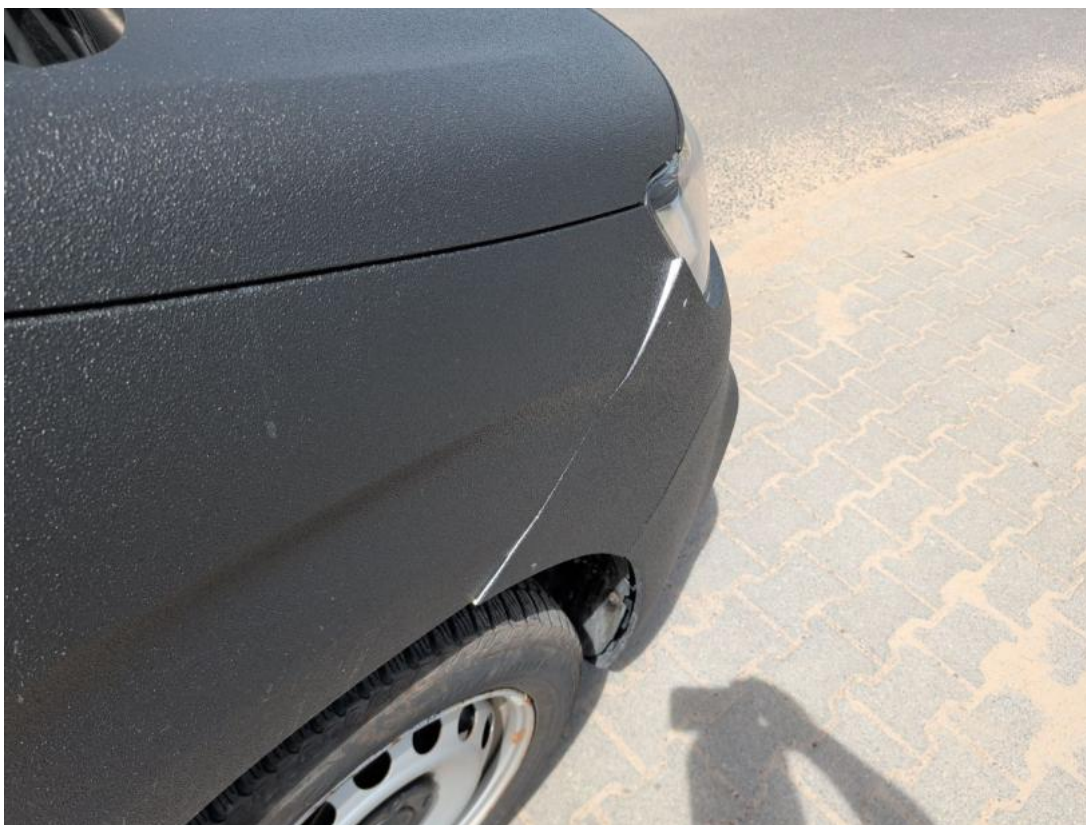
**Fot. 39**

| 2 | Nakładka zderzaka przedniego, góra | niewłaściwe pasowanie | NA | 0.3 |

Zderzak - zdjęcie pogładowe 1

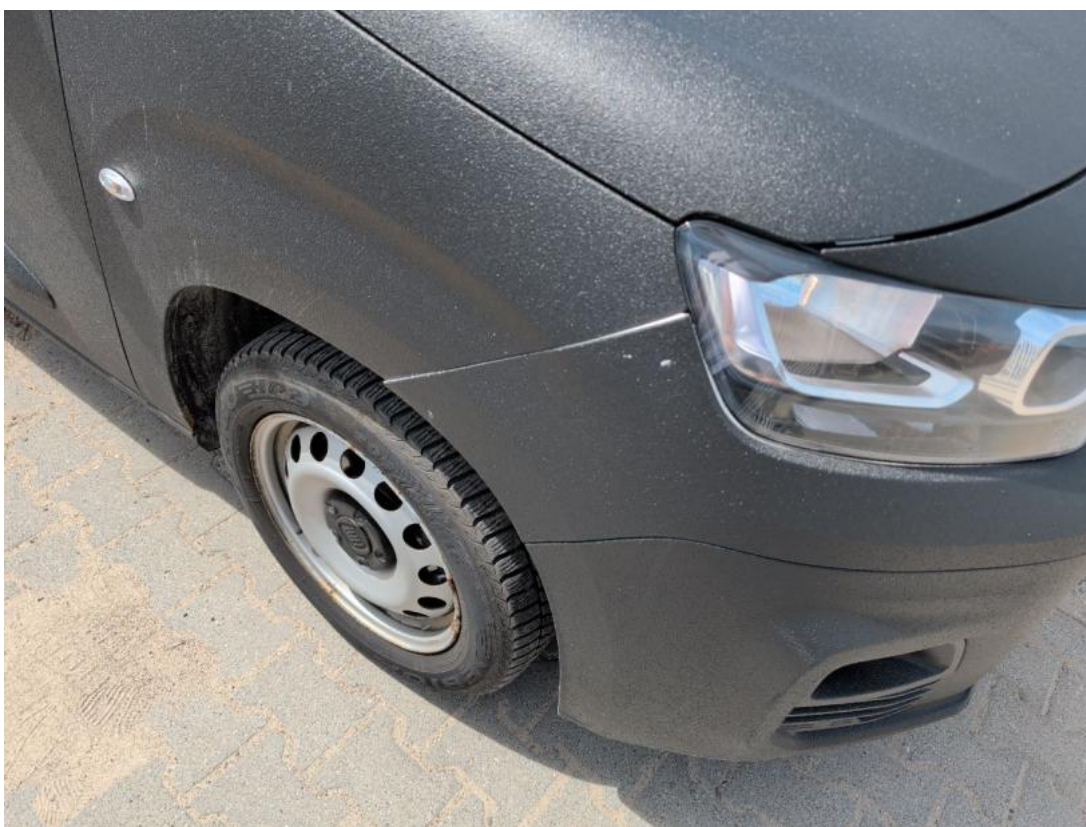
**Fot. 40**

Zderzak - zdjęcie pogładowe 2

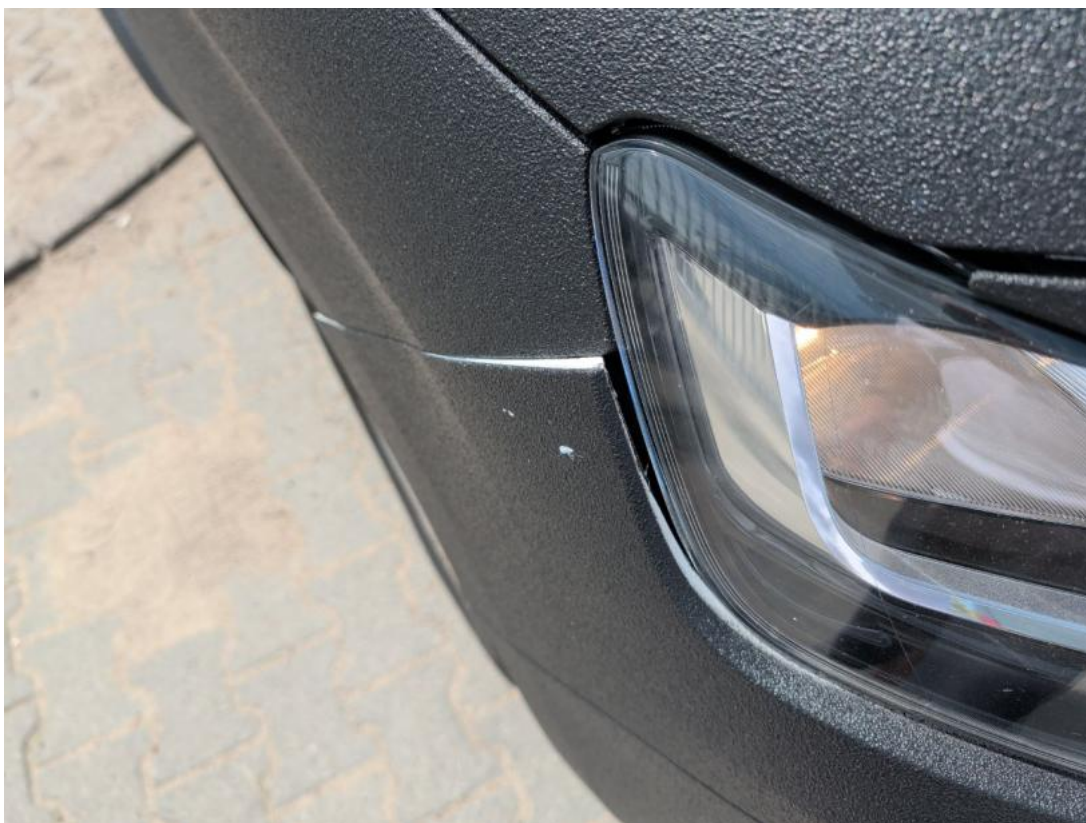
**Fot. 41**

Zderzak - Pęknięcie/rozerwanie 1

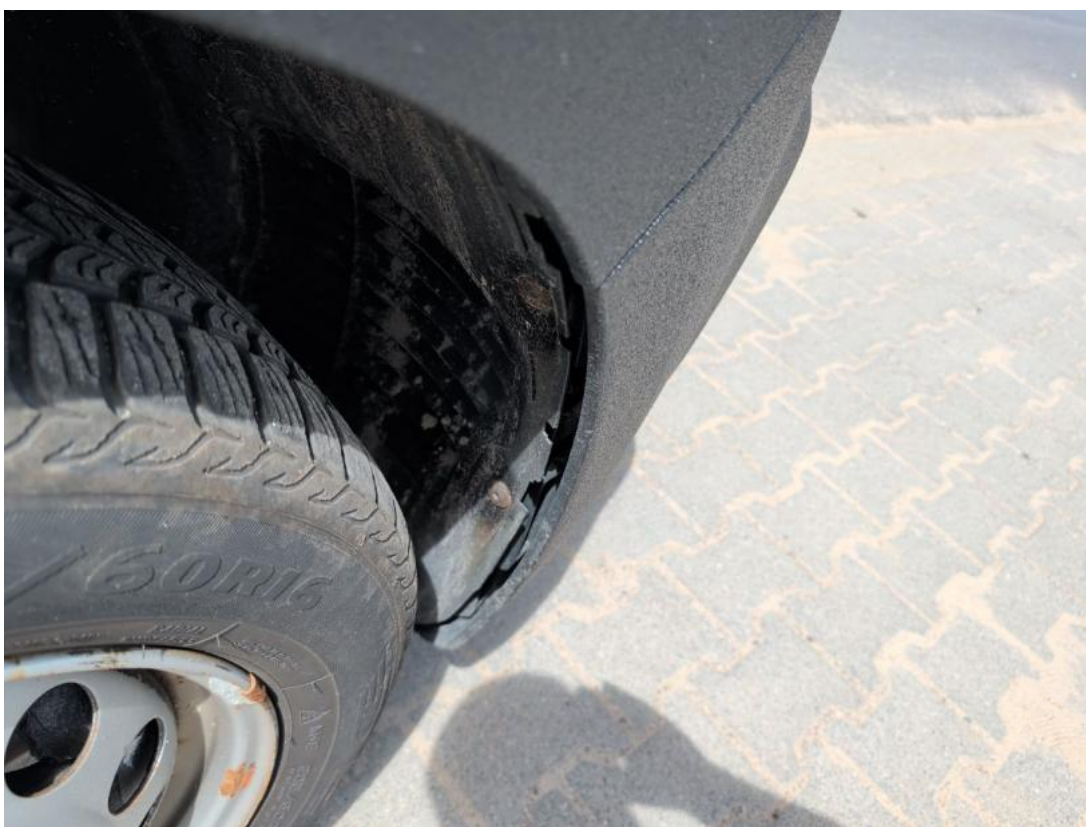
**Fot. 42**

Zderzak - Pęknięcie/rozerwanie 2

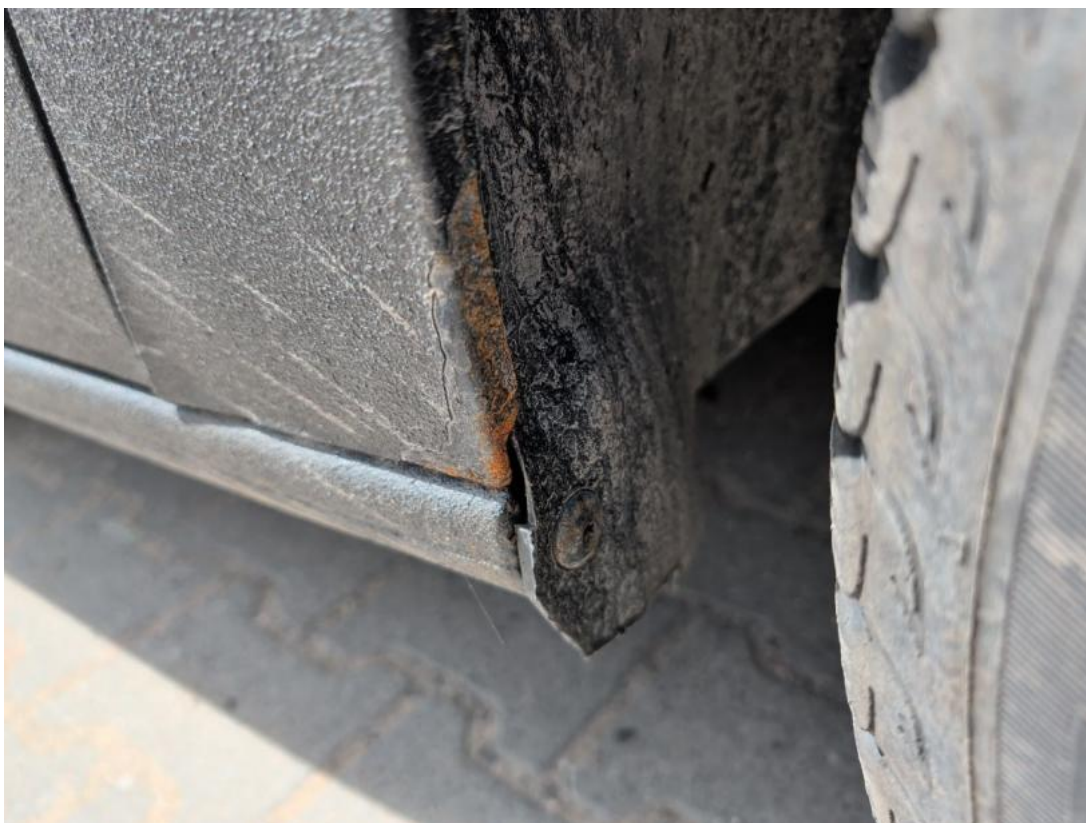
**Fot. 43**

| 4 | Błotnik przedni R | ślady korozji | NA | 0.5 |

Błotnik przedni P - Inne 1

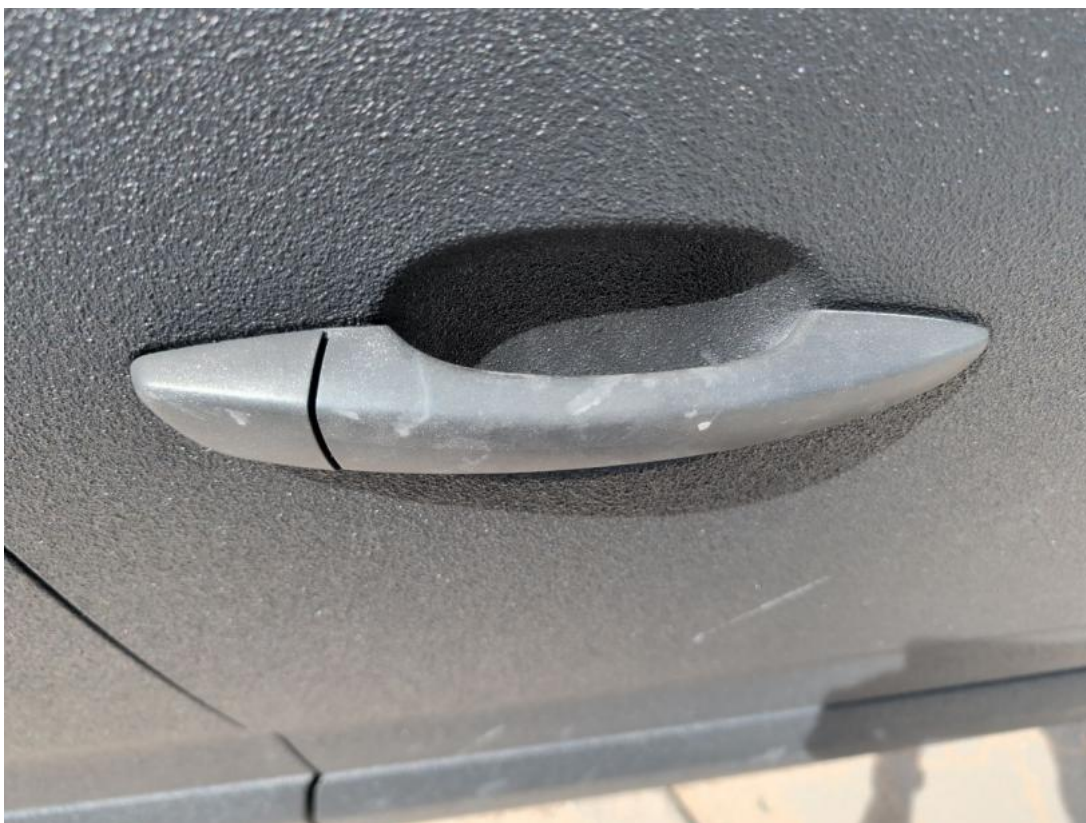
**Fot. 45**

| 9 | Klamki zewn. | zabrudzenie | | |

Klamka drzwi prz P - Inne 1

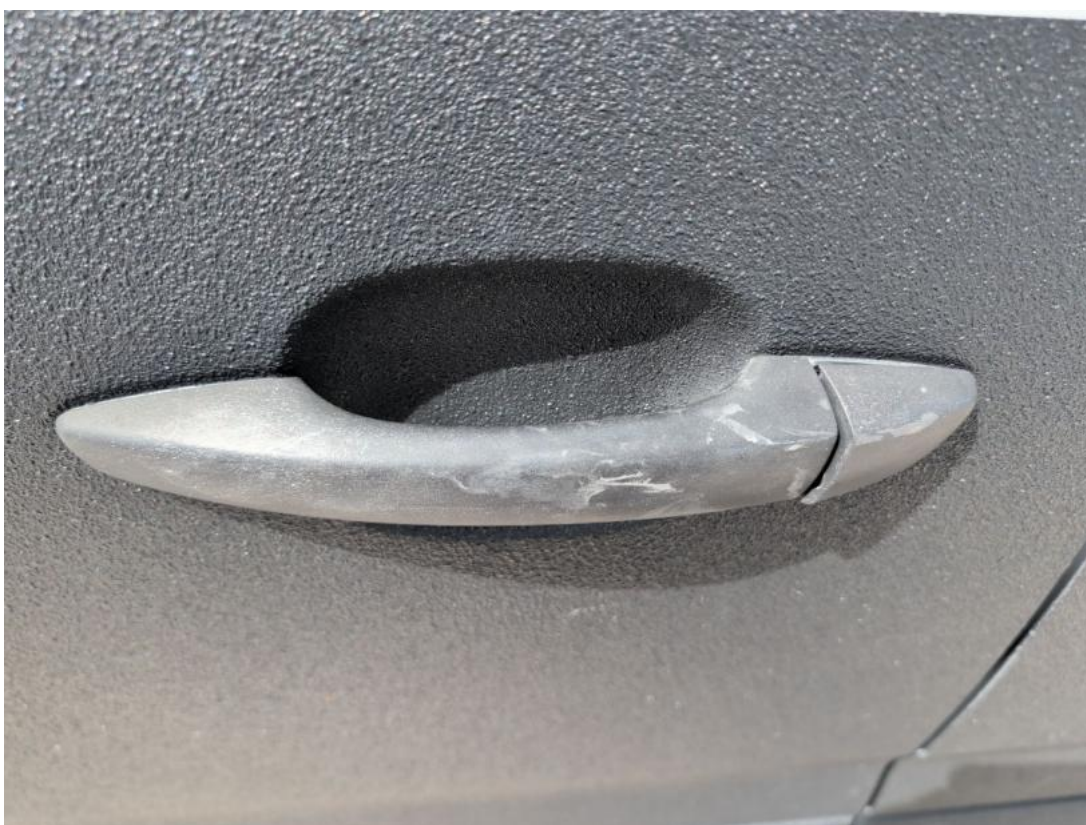
**Fot. 46**

Klamka drzwi tyl P - Inne 1

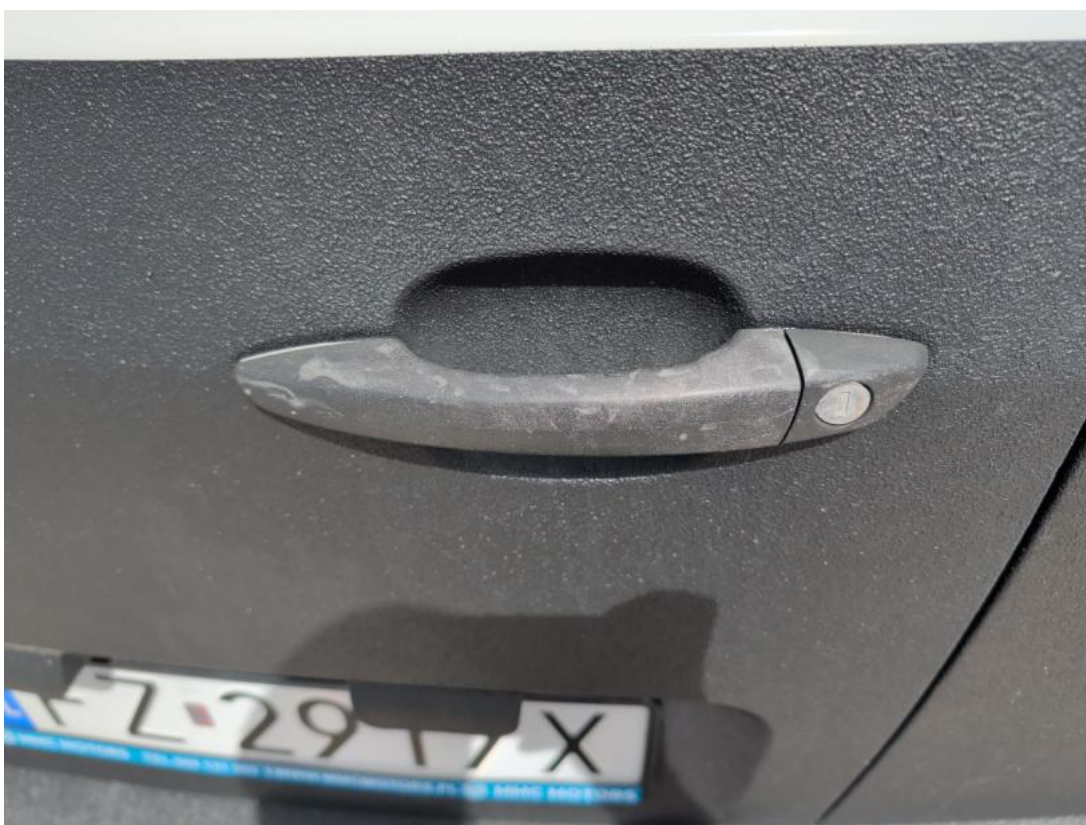
**Fot. 48**

Klamka/uchwyt pokrywy tyl - Inne 1

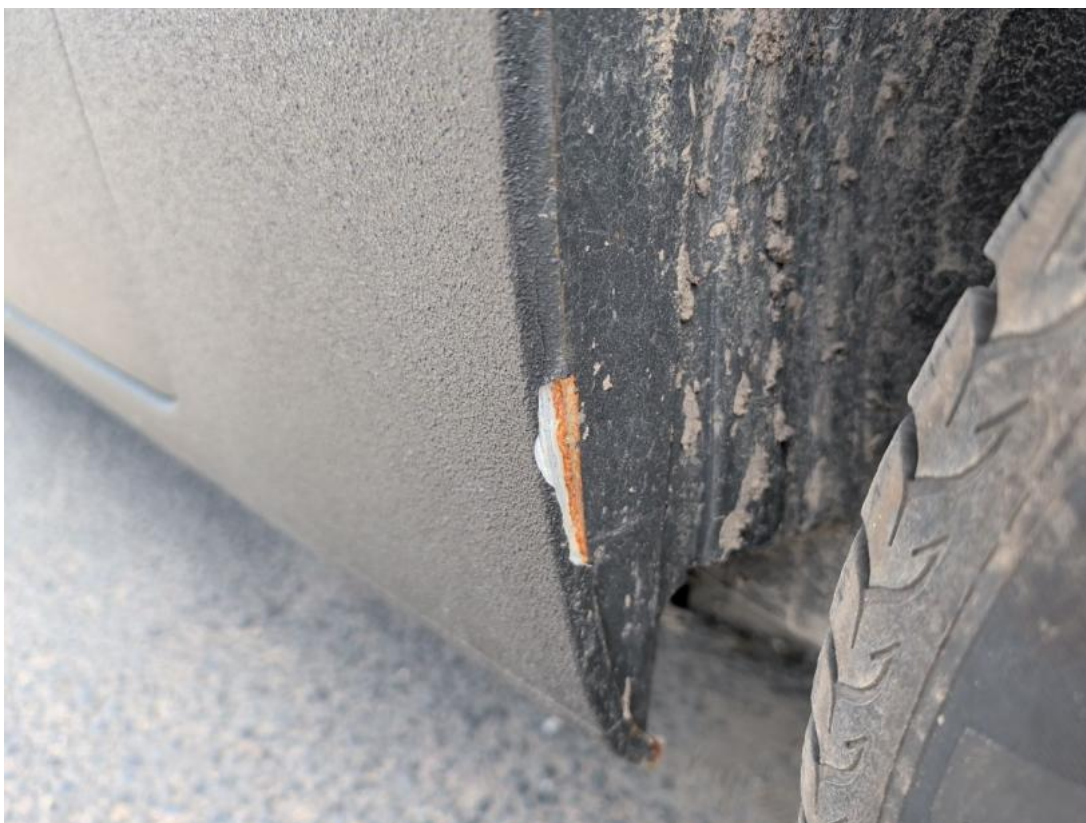
**Fot. 49**

| 6 | Błotnik tylny L | ślady korozji | NA | 0.5 |

Błotnik tylny L / Ściana boczna L - Inne 1

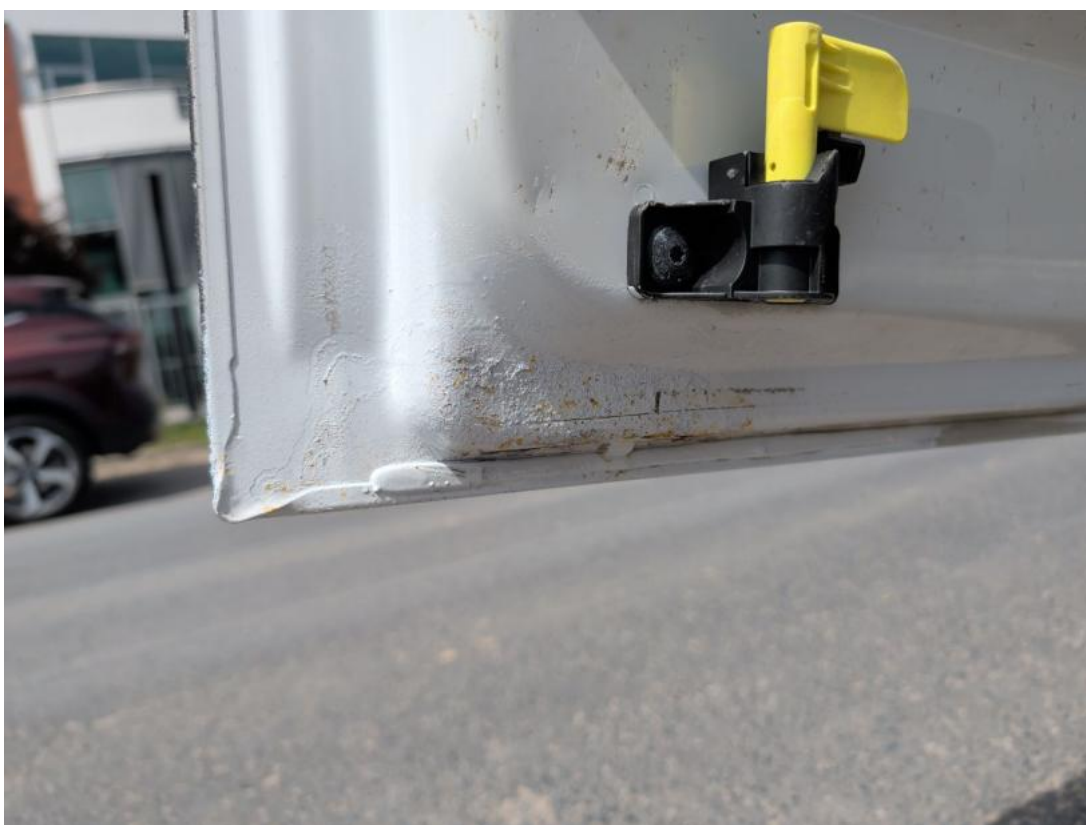
**Fot. 52**

| 7 | Drzwi tylne, skrzydło lewe L | ślady korozji | NA | 0.5 |

Drzwi tylne L - Inne 1

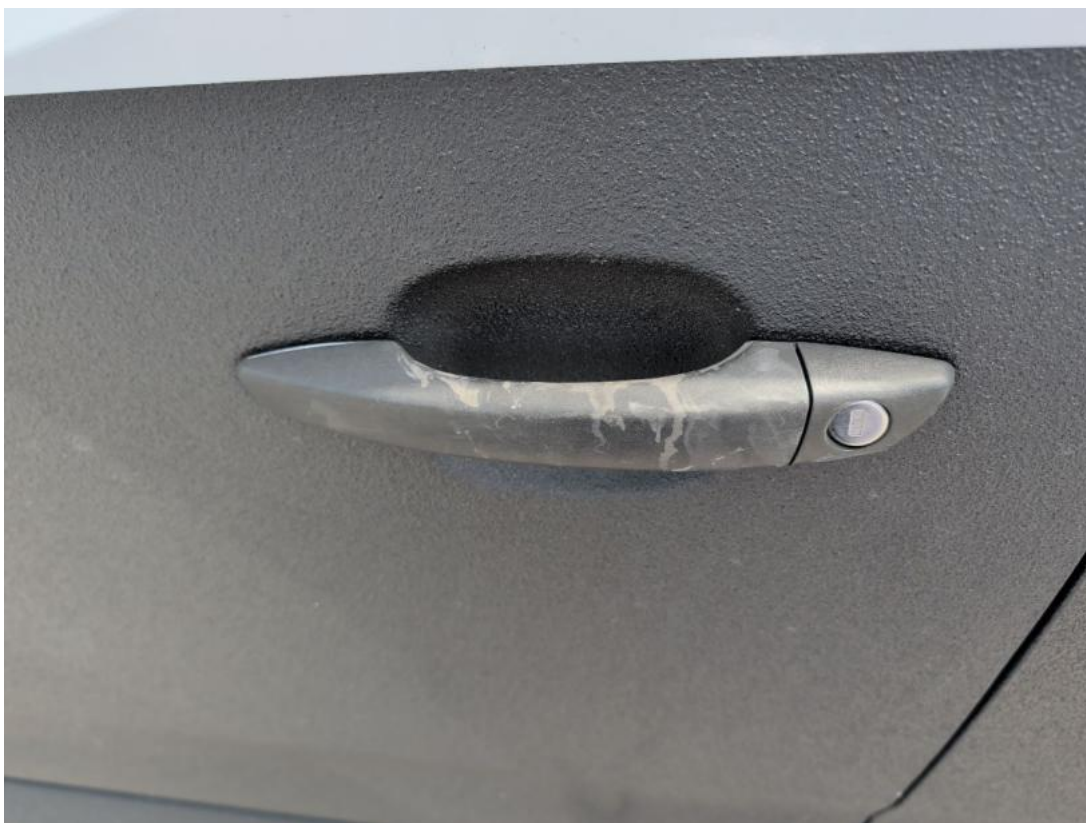
**Fot. 53**

Klamka drzwi prz L - Inne 1

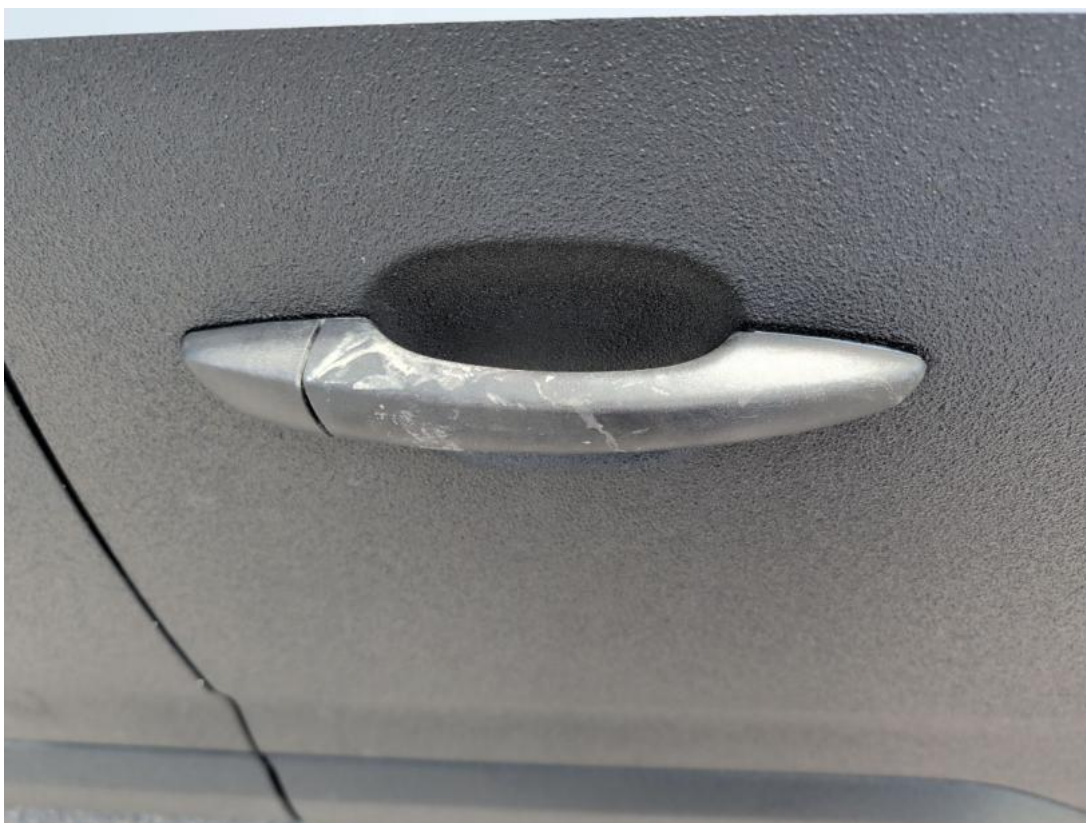
**Fot. 54**

Klamka drzwi tyl L - Inne 1

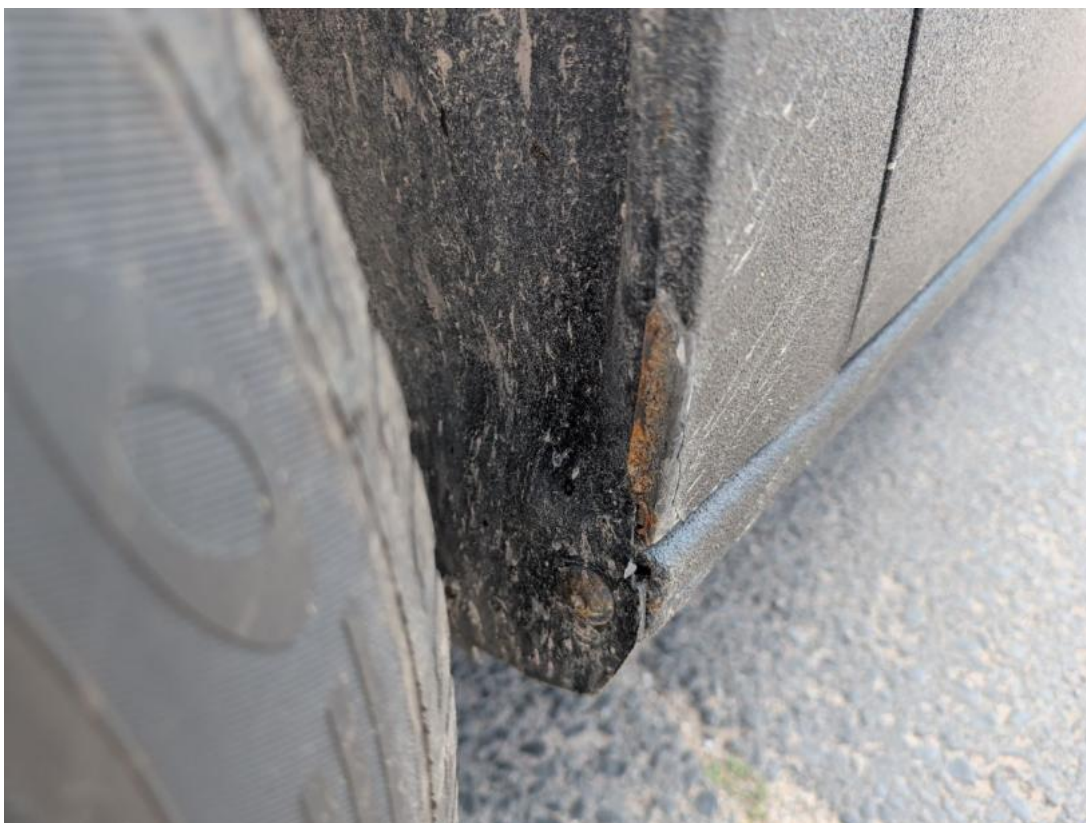
**Fot. 55**

| 3 | Błotnik przedni L | ślady korozji | NA | 0.5 |

Błotnik przedni L - Inne 1
