## Raport z oględzin pojazdu

| Numer raportu | 12276/7/26-15201 | Data raportu | 03-07-2026 |

| Numer identyfikacyjny (VIN) | W0VBD8EVXL8037245 |
| Marka, model | OPEL Astra V Sports Tourer 1... |

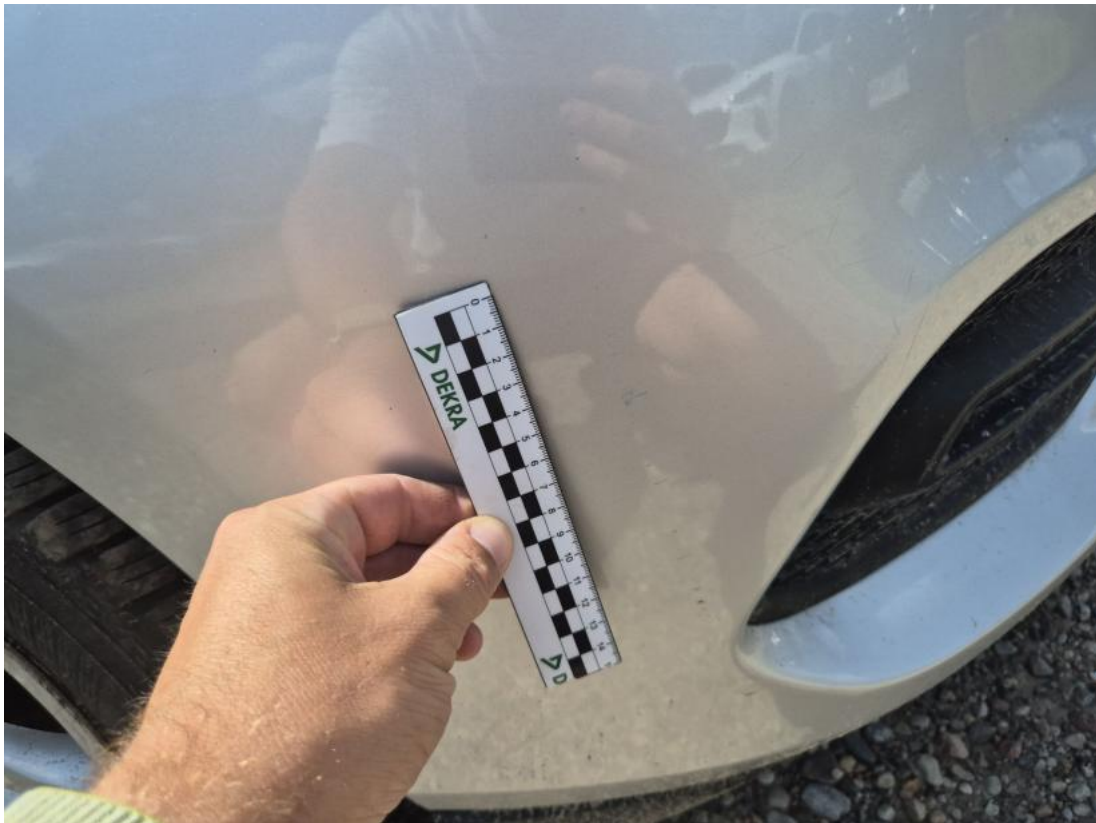
**Fot. 39**

| 3 | Okładzina zderzaka przedniego | zarysowanie | NA | |

Zderzak - Rysa/odprysk 1

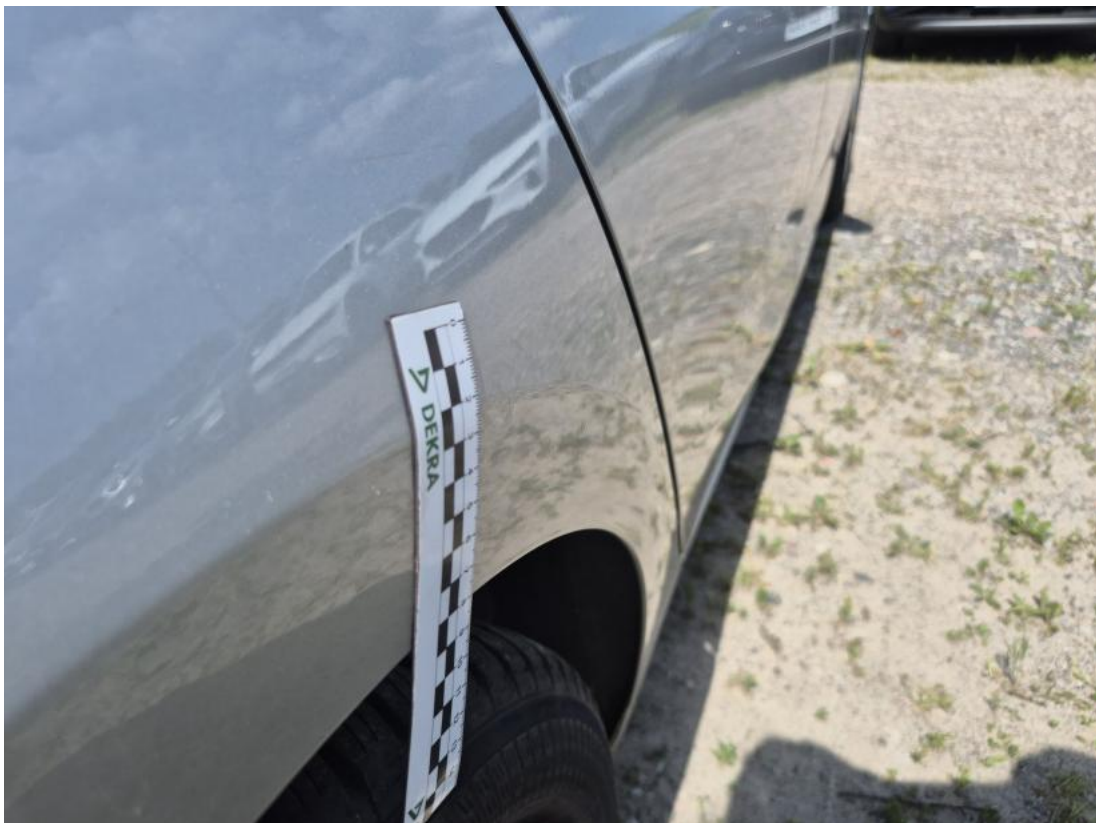
**Fot. 40**

| 10 | Błotnik tylny R | wgniecenie | | |

Błotnik tylny P / Ściana boczna P - Wgniecenie/odkształcenie 1

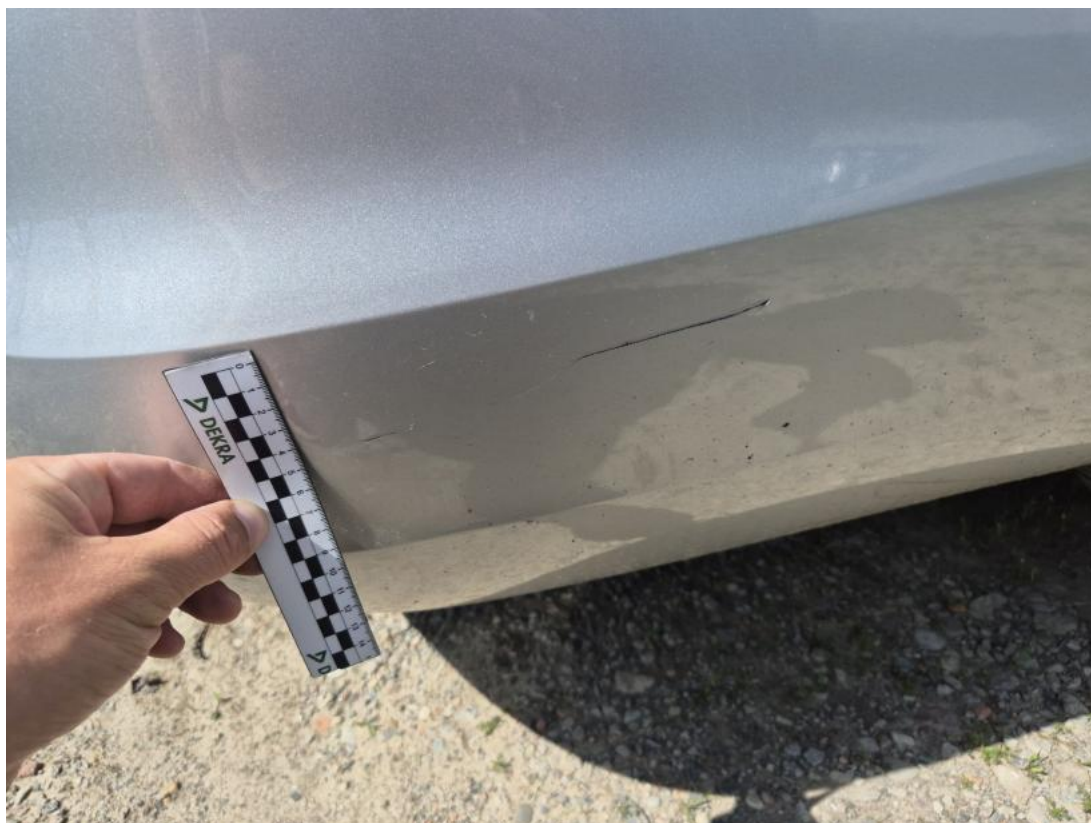
**Fot. 41**

| 6 | Okładzina zderzaka tylnego | zarysowanie | NA | |

Zderzak tylny - Rysa/odprysk 1

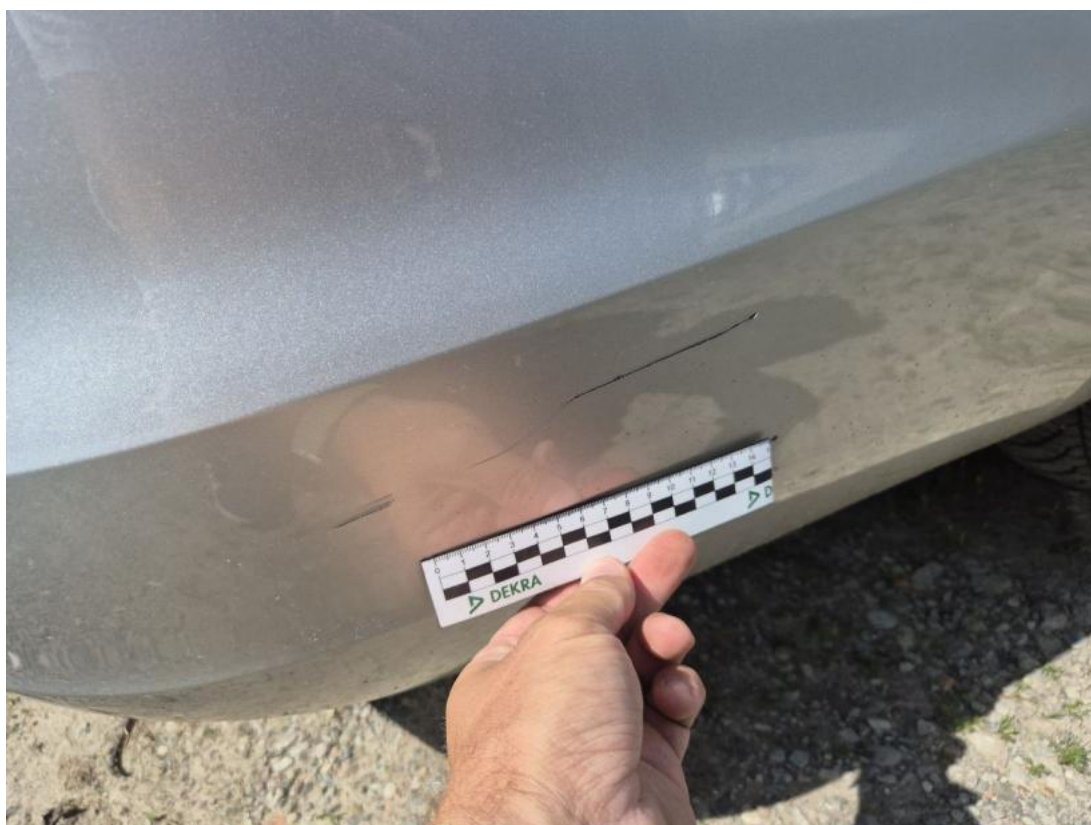
**Fot. 42**

Zderzak tylny - Rysa/odprysk 2

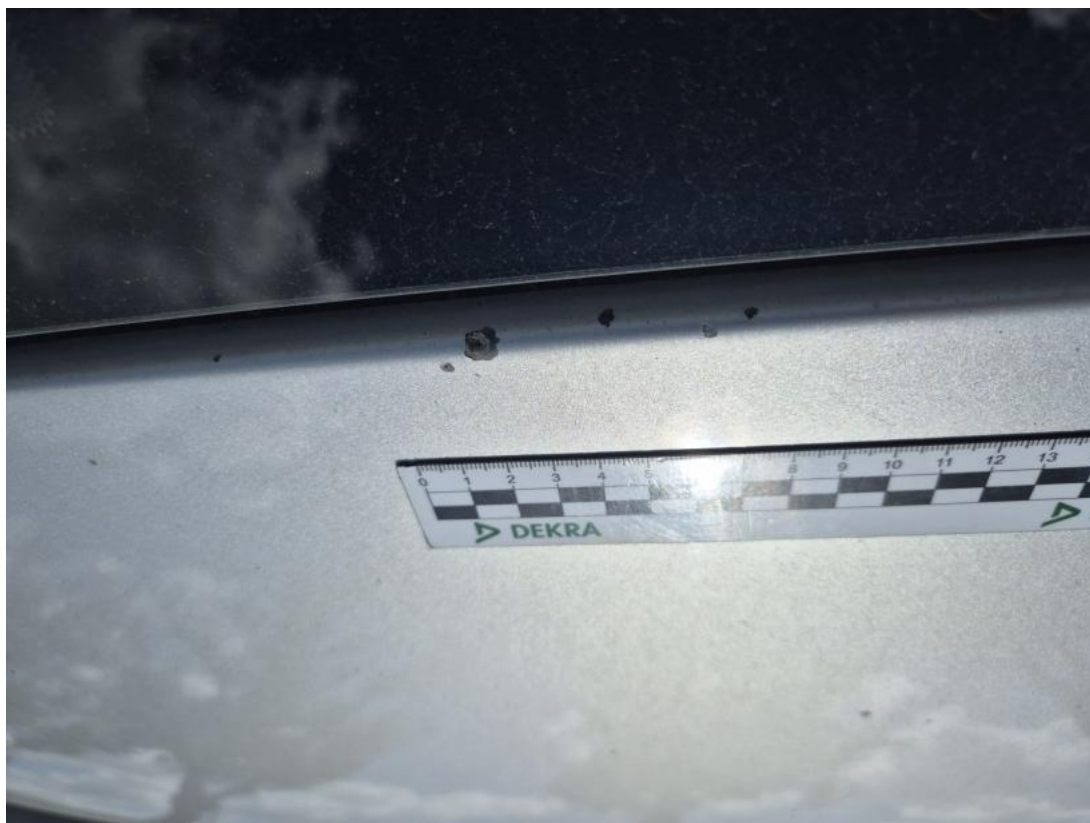
**Fot. 43**

| 4 | Dach | odpryski lakieru | NA | |

Dach - Rysa/odprysk 1

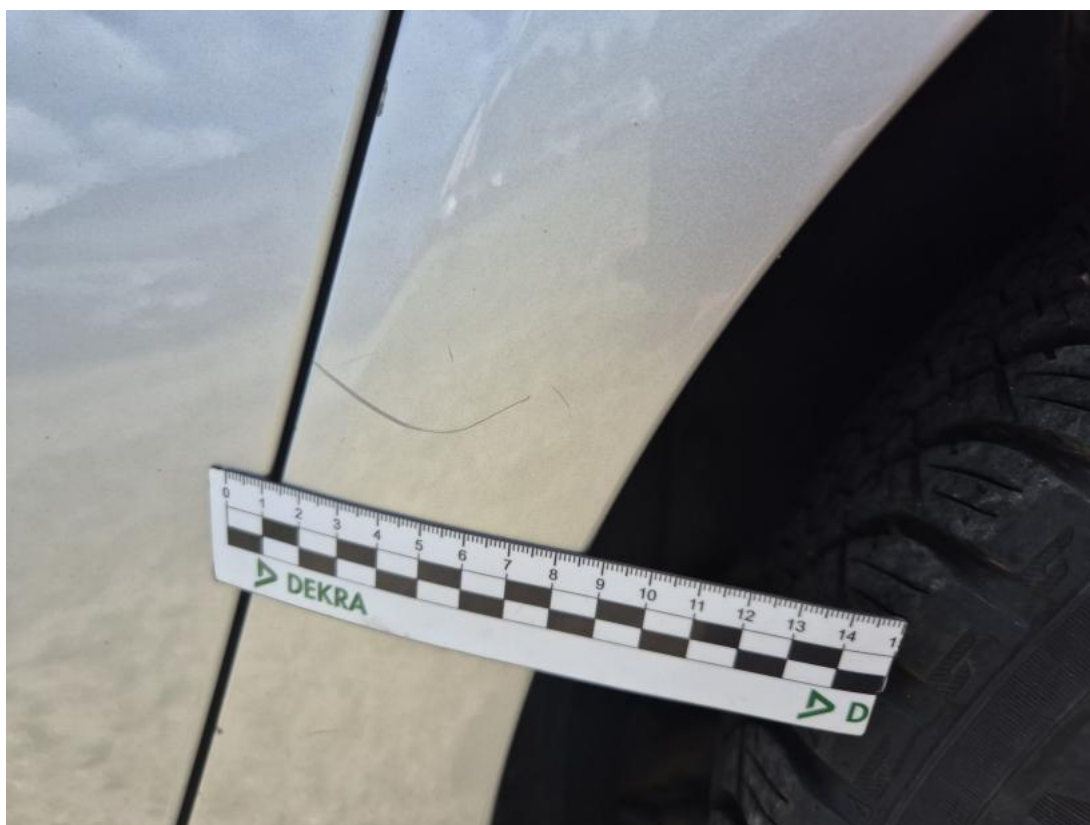
**Fot. 44**

| 7 | Błotnik tylny L | zarysowanie, wgniecenie | NA | 1.5 |

Błotnik tylny L / Ściana boczna L - Rysa/odprysk 1

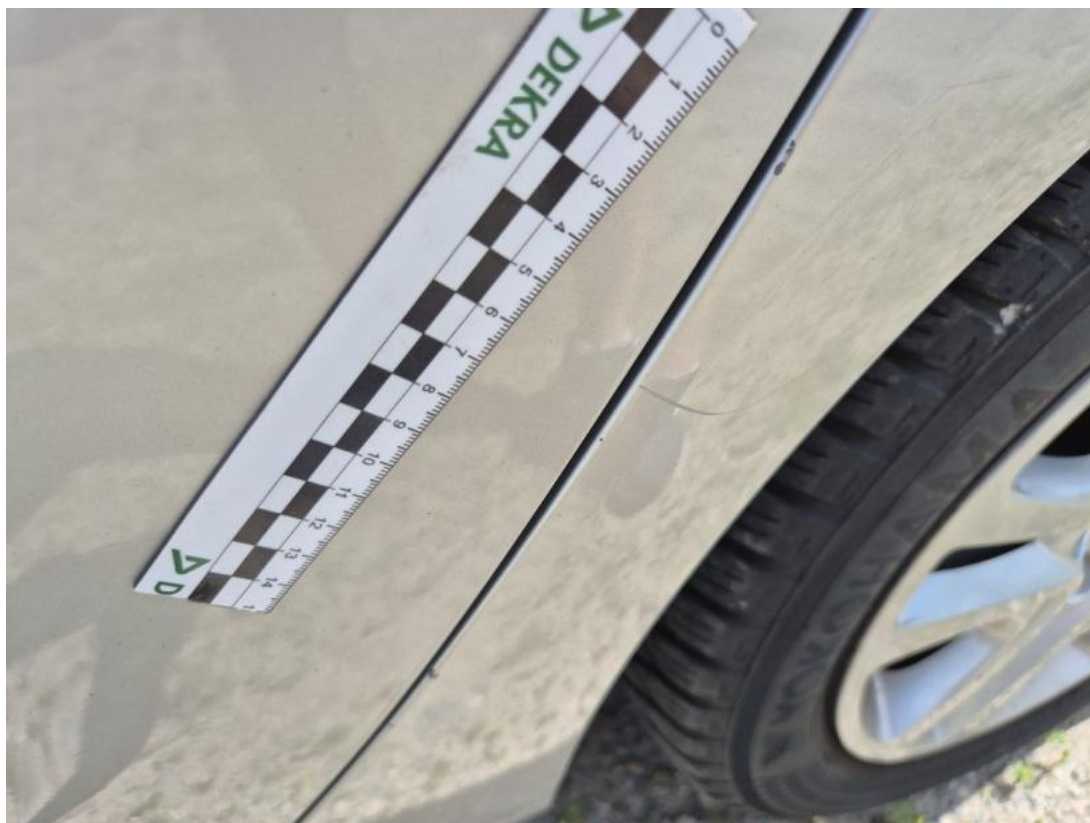
**Fot. 45**

Błotnik tylny L / Ściana boczna L - Rysa/odprysk 2

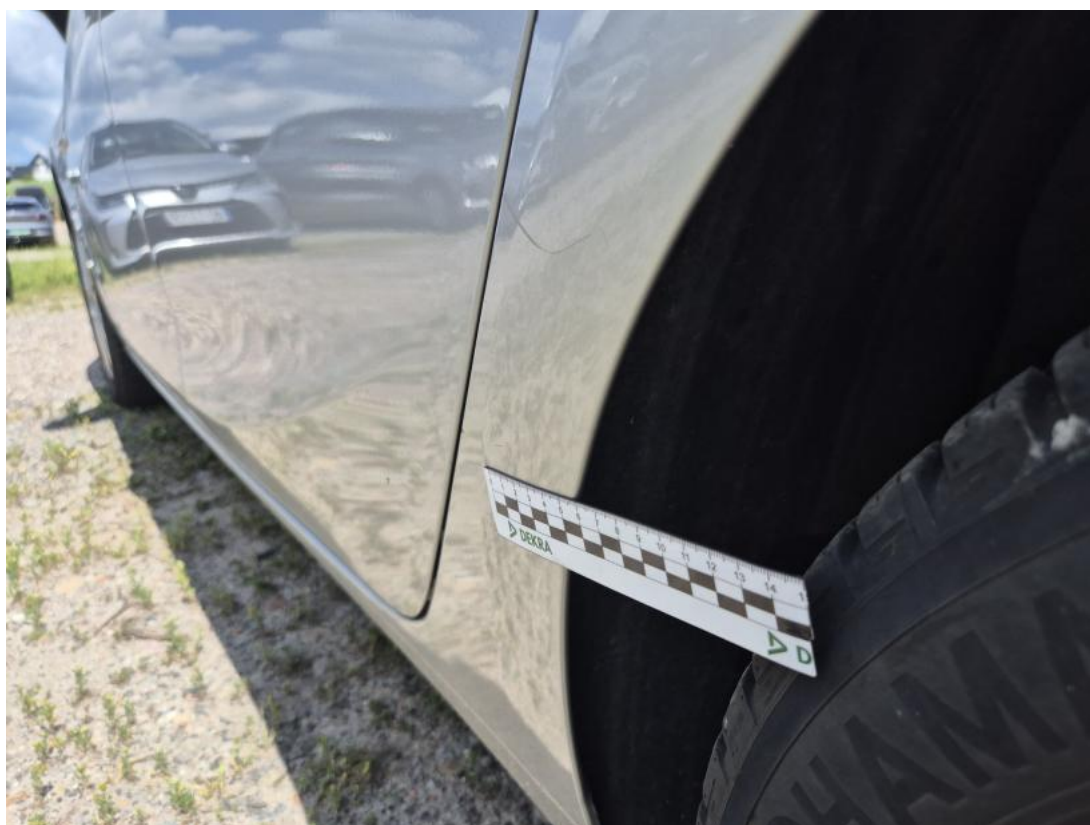
**Fot. 46**

Błotnik tylny L / Ściana boczna L - Wgniecenie/odkształcenie 1

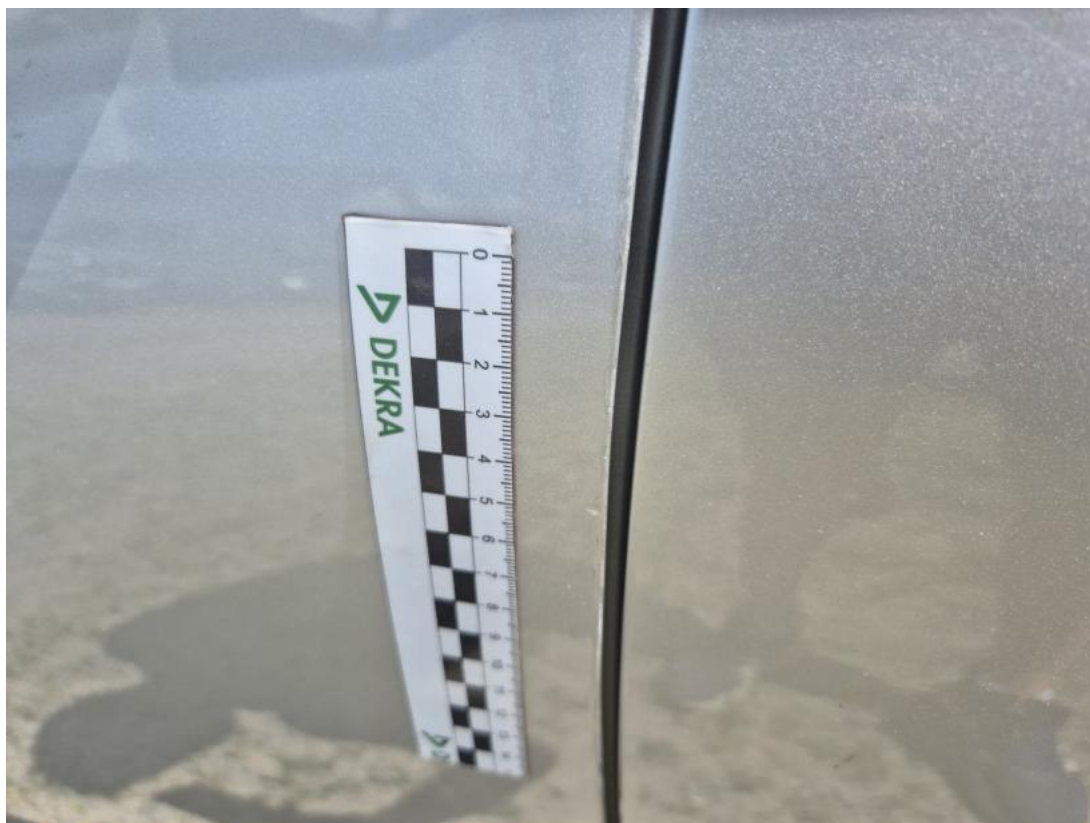
**Fot. 47**

| 9 | Drzwi przednie (nieuzbrojone) L | odpryski lakieru | | |

Drzwi przed L - Rysa/odprysk 1

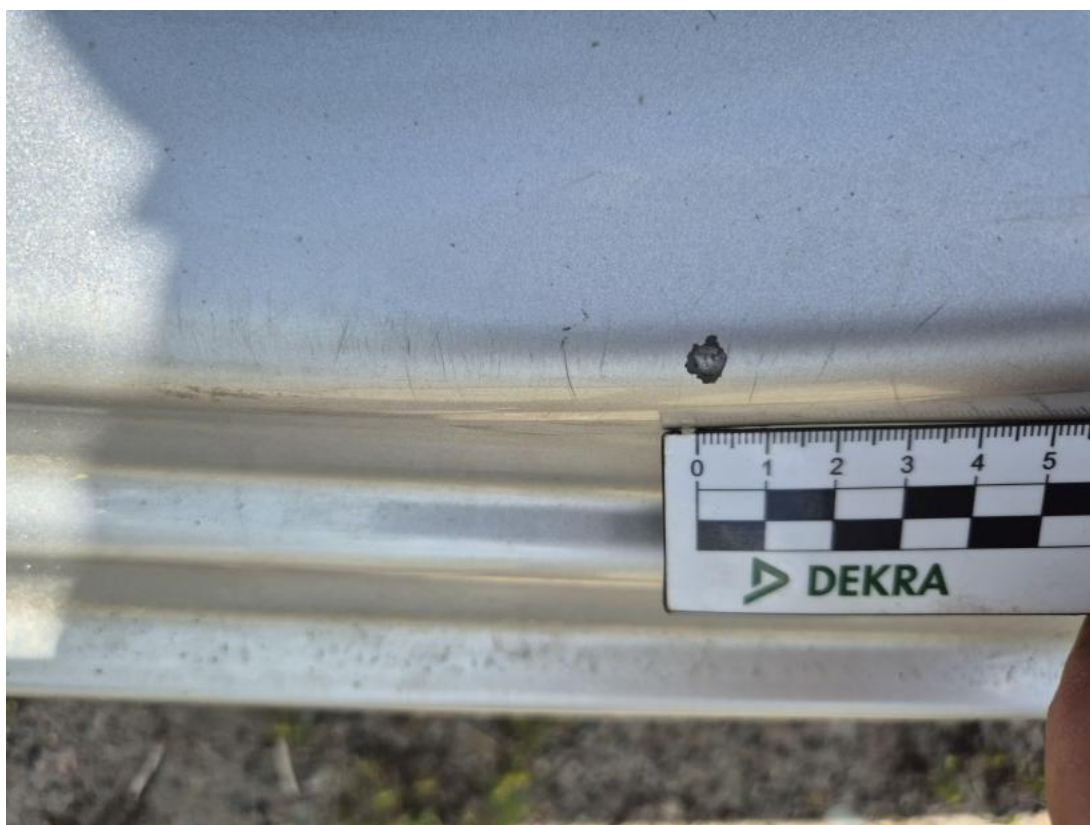
**Fot. 48**

| 5 | Próg L | odpryski lakieru | NA | |

Próg L - Rysa/odprysk 1

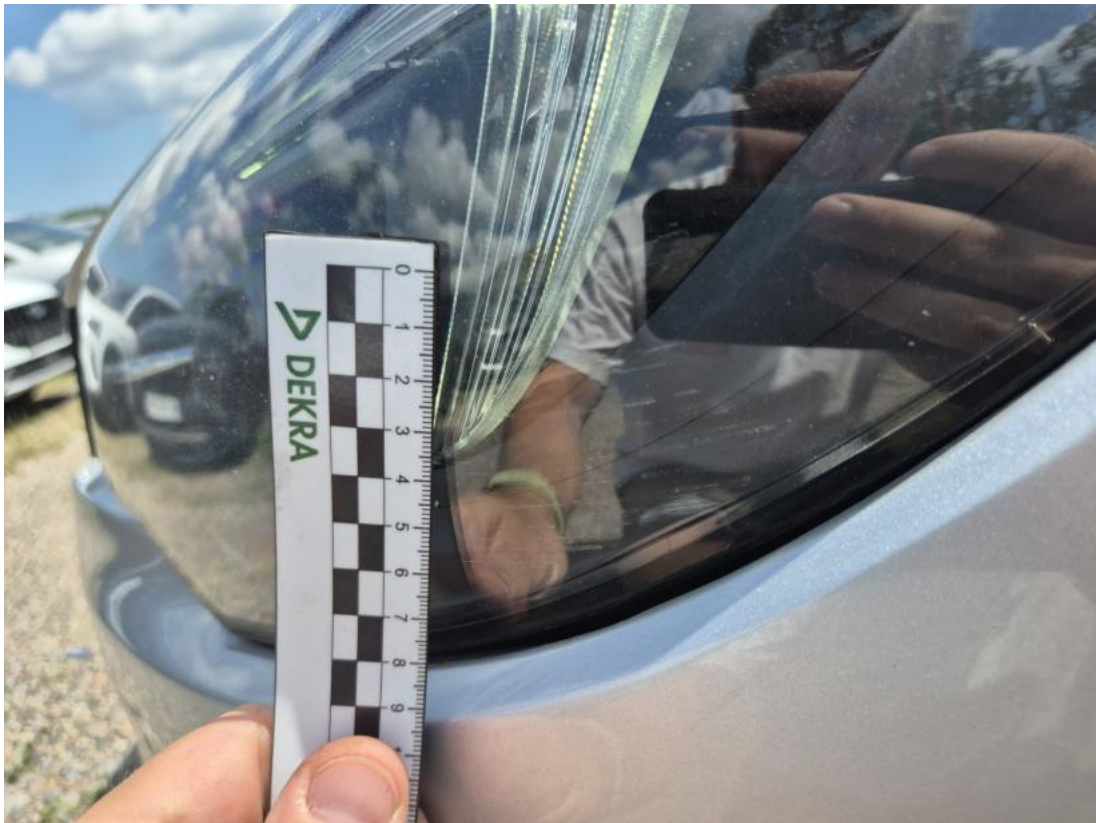
**Fot. 49**

| 8 | Reflektor z kierunkowskazem kpl. L | zarysowanie | | |

Reflektor L - Rysa/odprysk 1

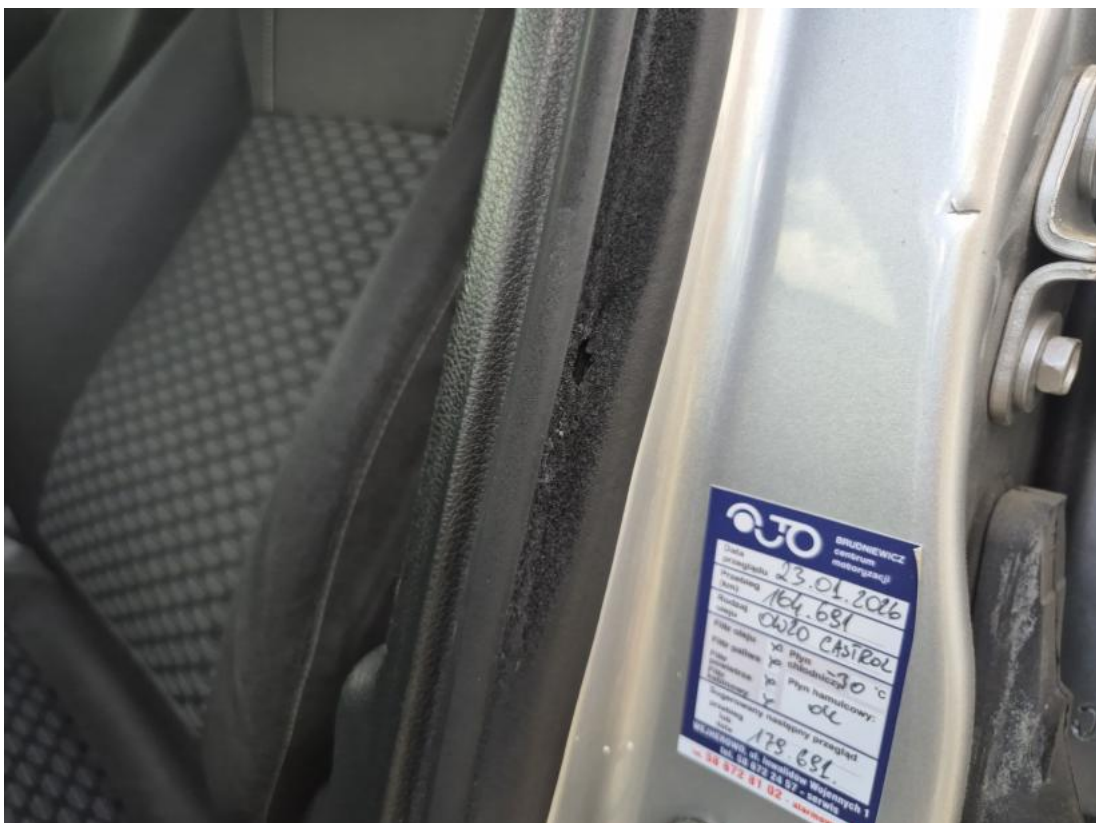
**Fot. 50**

| 1 | Uszczelka drzwi wewnętrz. L | pęknięcie/rozerwanie | WY | 0.3 |

Uszczelka drzwi przednich L - Pęknięcie/rozerwanie 1

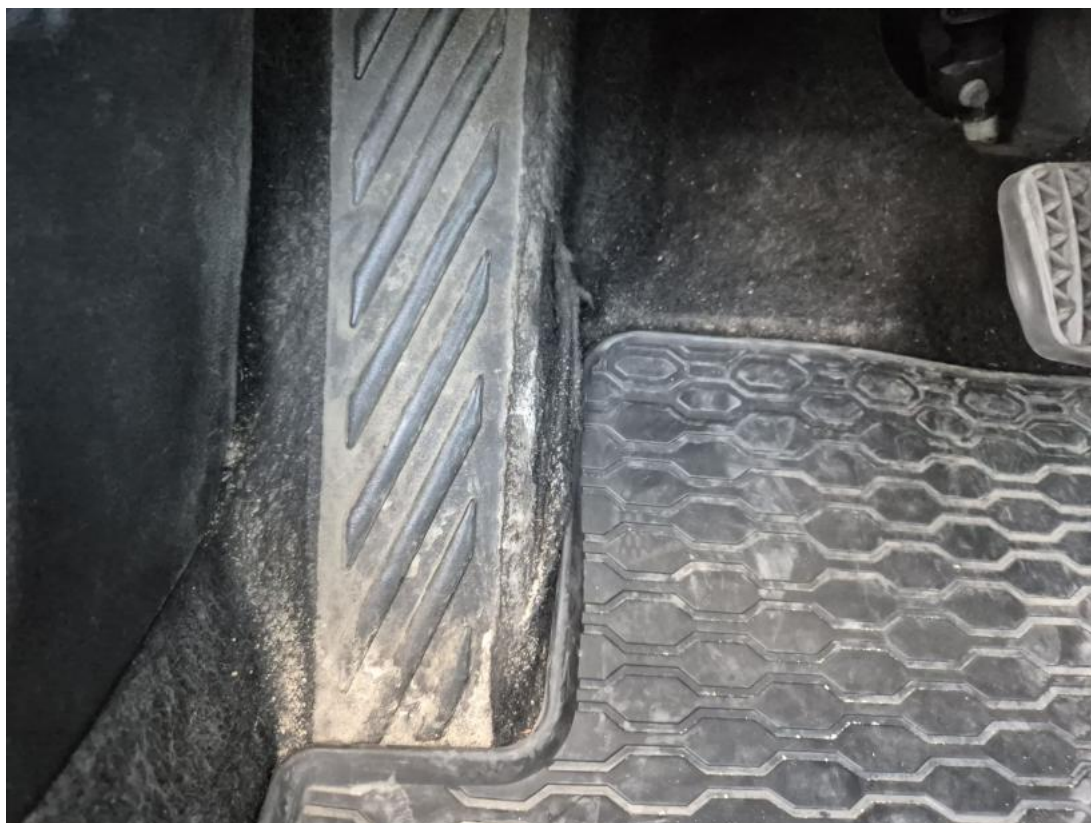
**Fot. 51**

| 2 | Dywaniki podłogi komplet | pęknięcie/rozerwanie | WY | 1.5 |

Wykładzina podłogi - Pęknięcie/rozerwanie 1
