## Raport z oględzin pojazdu

| Numer raportu | 12279/7/26-15201 | Data raportu | 03-07-2026 |

| Marka, model | PEUGEOT Partner 1.5 BlueHD... |
| Numer rejestracyjny | WD2103W |

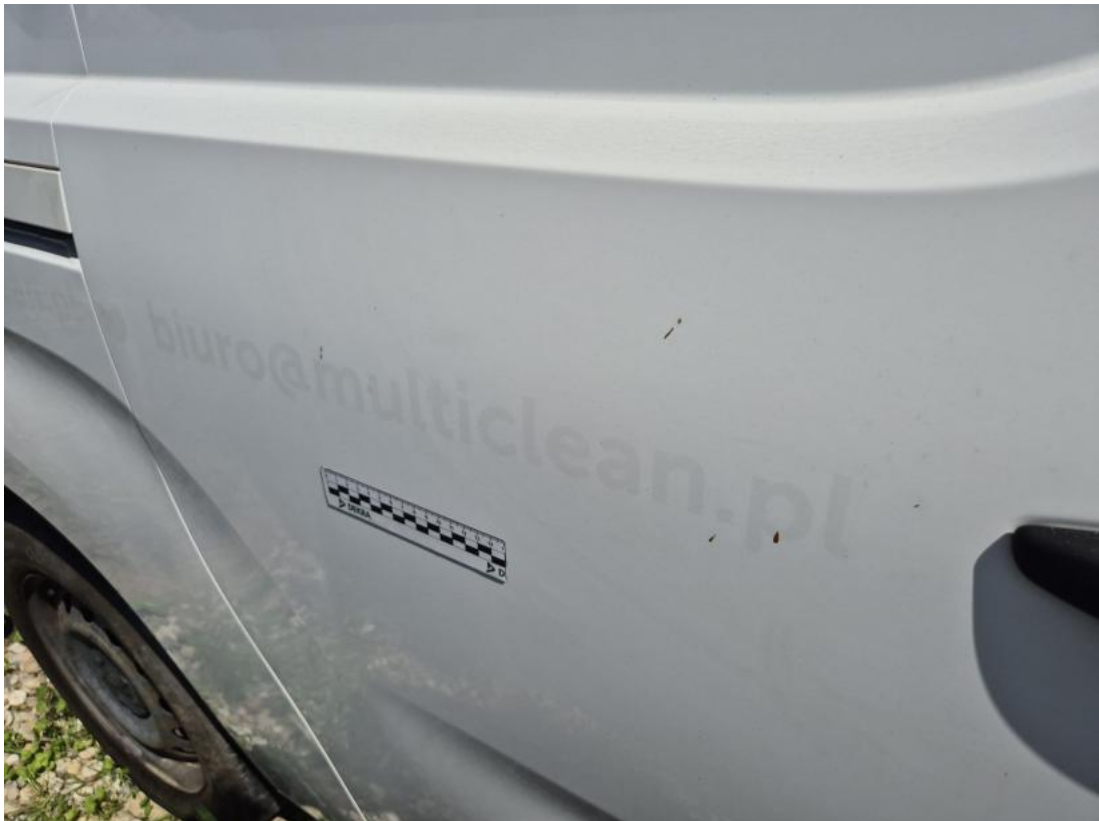
**Fot. 37**

| Poz. | Nazwa pozycji | Opis uszkodzeń | Kwalifik. | Naprawa [rbg] |
|---|---|---|---|---|
| 5 | Poszycie drzwi tylnych R | ślady po okleinie | NA | |

Drzwi tylne P - Inne 1

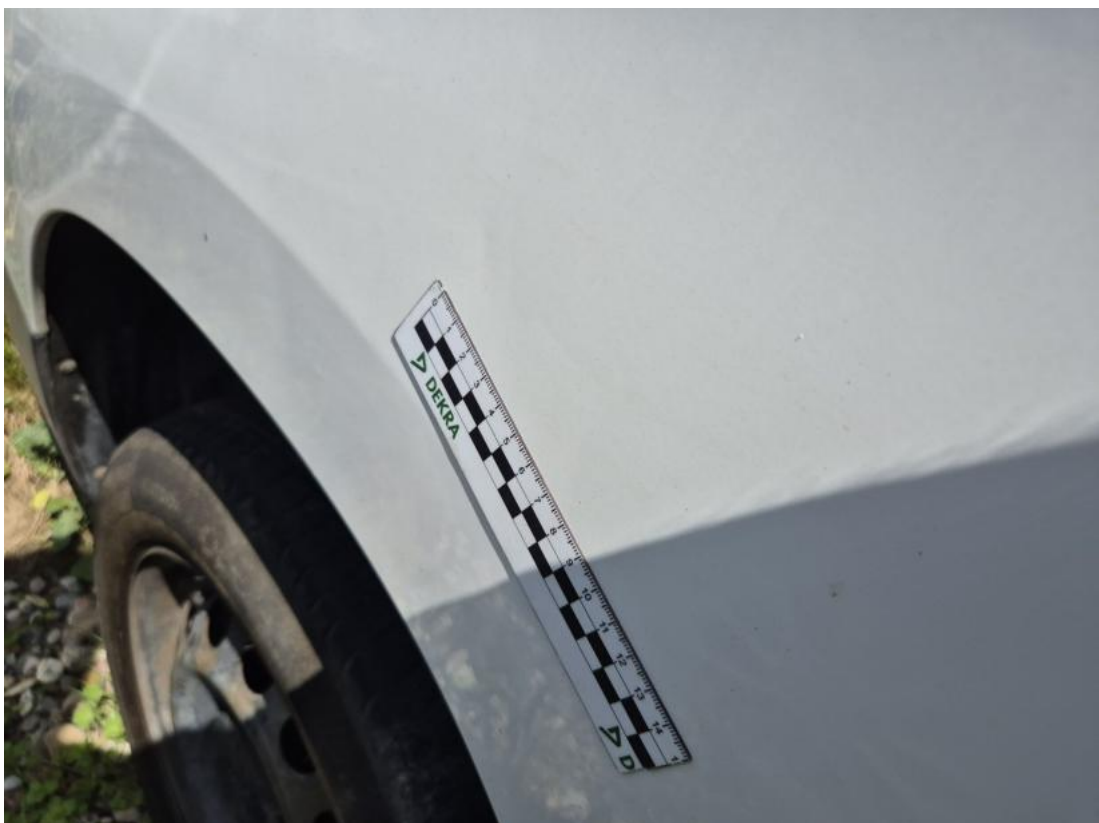
**Fot. 38**

| Poz. | Nazwa pozycji | Opis uszkodzeń | Kwalifik. | Naprawa [rbg] |
|---|---|---|---|---|
| 7 | Błotnik tylny R | wgniecenie, ślady korozji, ślady po okleinie | NA | 1.5 |

Błotnik tylny P / Ściana boczna P - Wgniecenie/odkształcenie 1

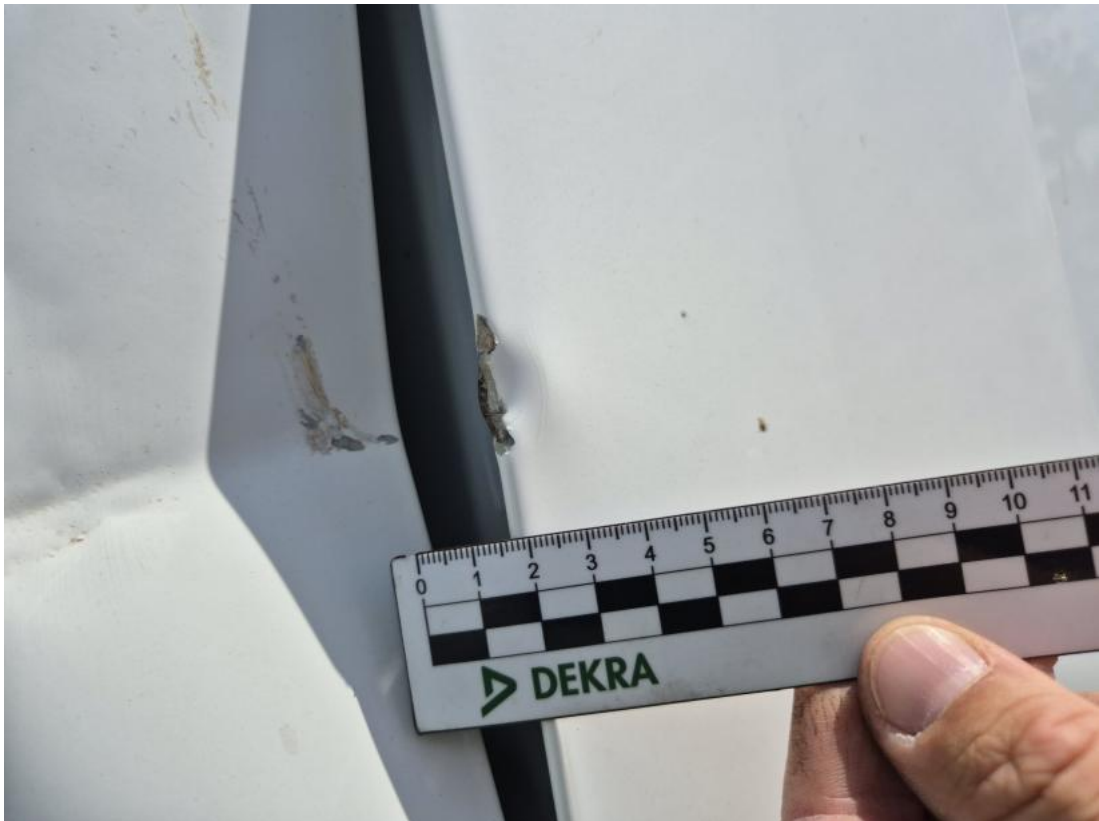
**Fot. 39**

Błotnik tylny P / Ściana boczna P - Wgniecenie/odkształcenie 2

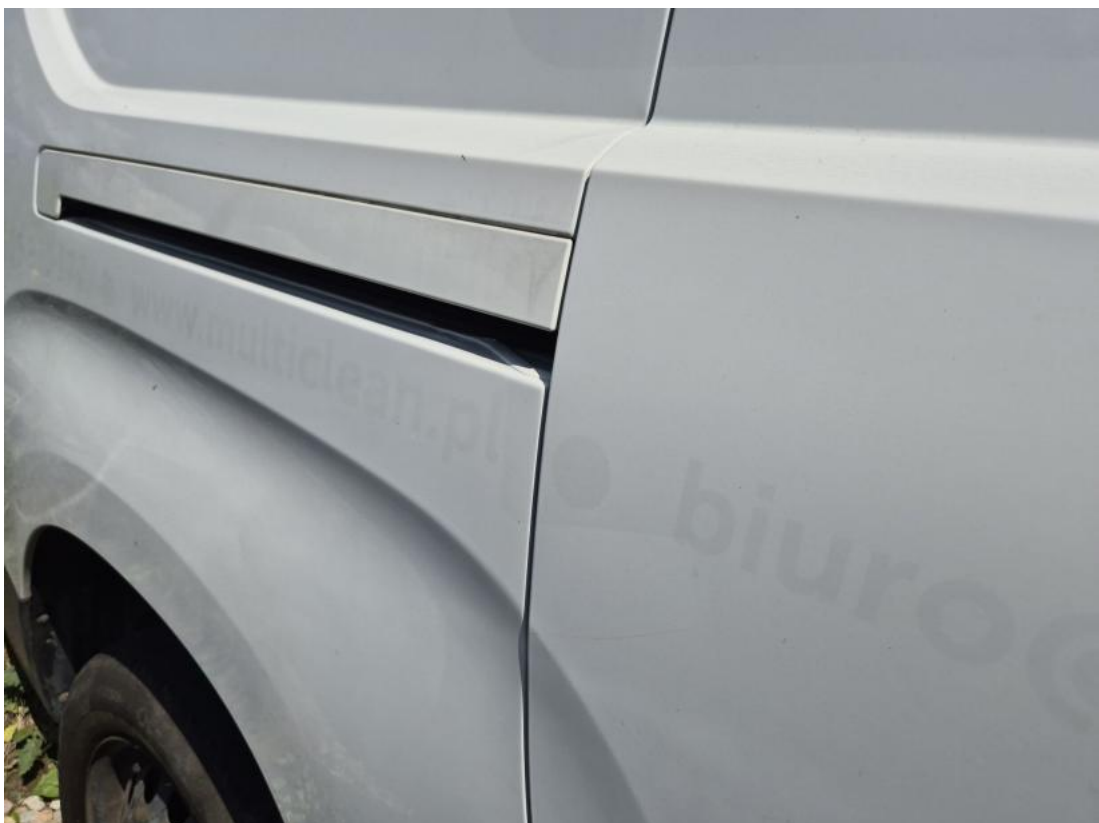
**Fot. 40**

Błotnik tylny P / Ściana boczna P - Inne 1

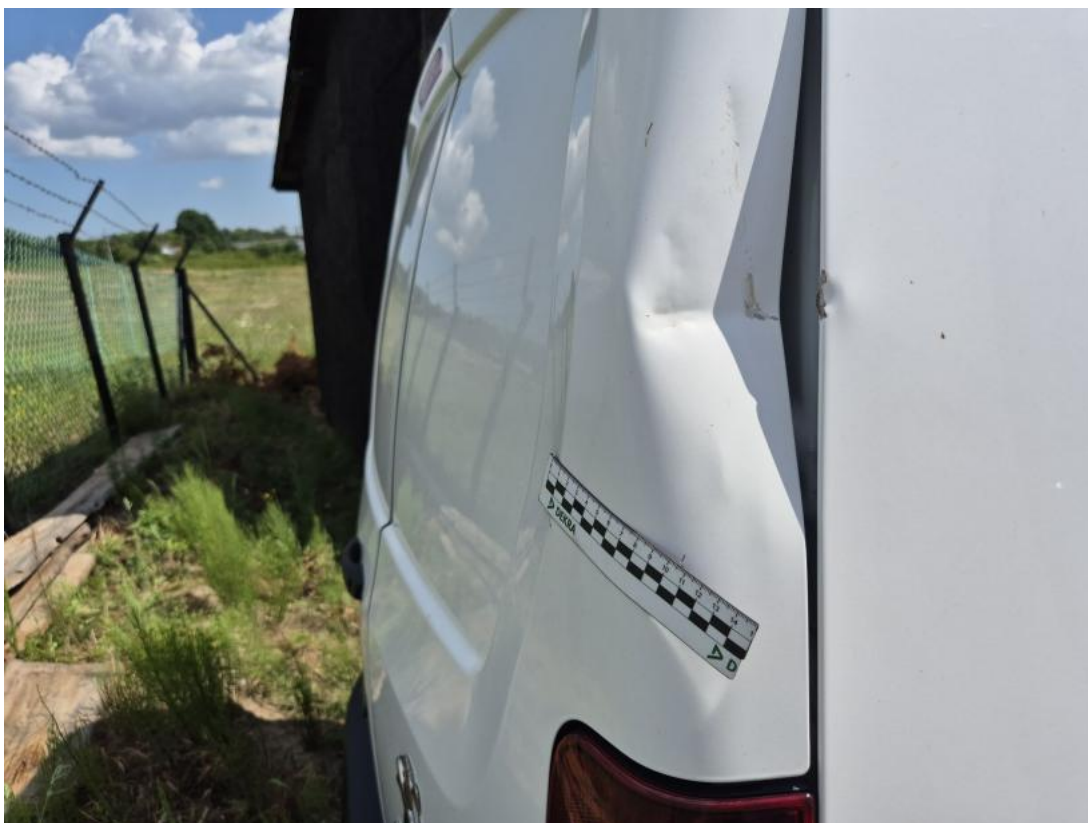
**Fot. 41**

| Poz. | Nazwa pozycji | Opis uszkodzeń | Kwalifik. | Naprawa [rbg] |
|---|---|---|---|---|
| 2 | Drzwi tylne, skrzydło prawe R | wgniecenie/odkształcenie | WY | 1.1 |

Pokrywy bagażnika - Wgniecenie/odkształcenie 1

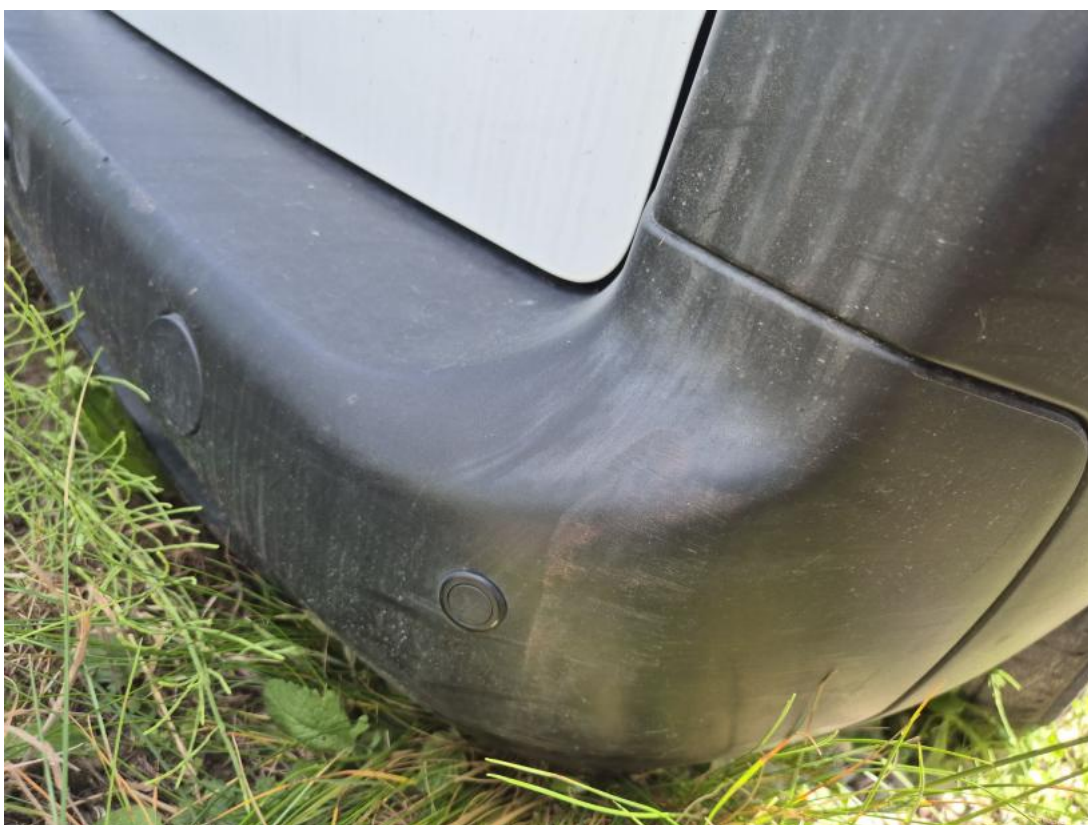
**Fot. 42**

| Poz. | Nazwa pozycji | Opis uszkodzeń | Kwalifik. | Naprawa [rbg] |
|---|---|---|---|---|
| 1 | Zderzak, środek | zarysowanie | WY | 0.9 |

Zderzak tylny - Rysa/odprysk 1

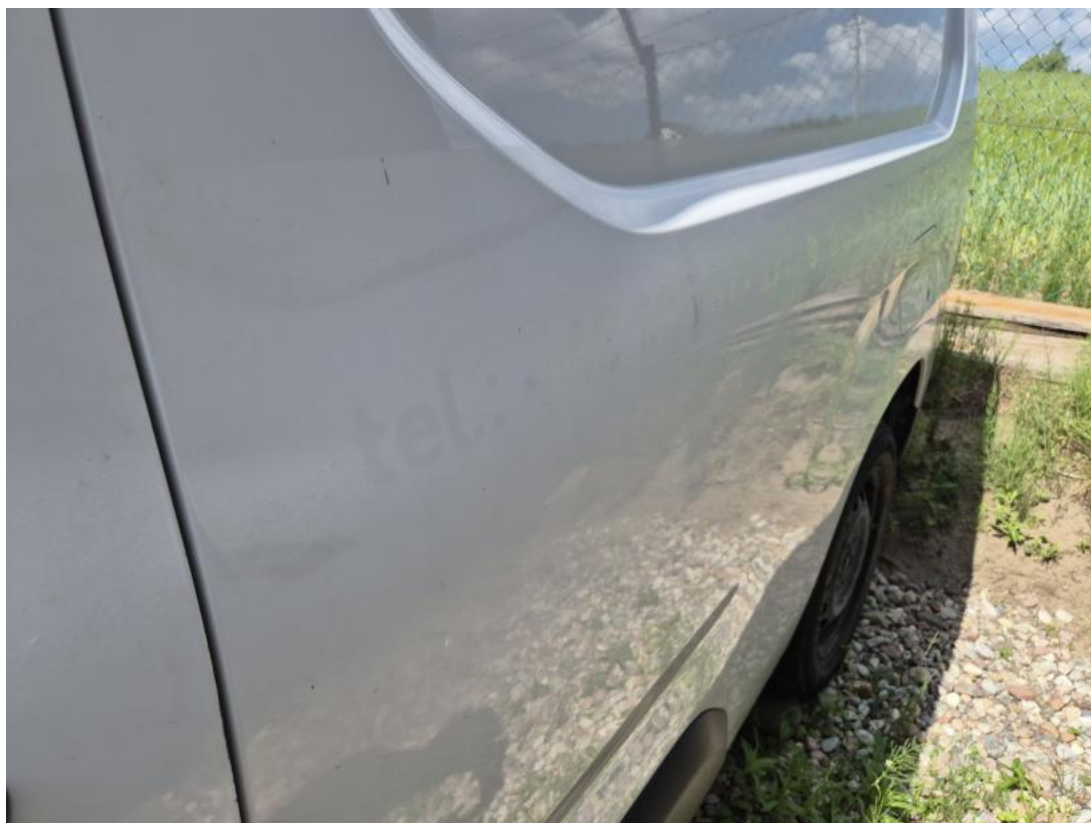
**Fot. 43**

| Poz. | Nazwa pozycji | Opis uszkodzeń | Kwalifik. | Naprawa [rbg] |
|---|---|---|---|---|
| 6 | Błotnik tylny L | ślady po okleinie | NA | |

Błotnik tylny L / Ściana boczna L - Inne 1
