## Raport z oględzin pojazdu

| Numer raportu | 219580/6/26-11401 | Data raportu | 22-06-2026 |

| Numer identyfikacyjny (VIN) | <b>WV1ZZZSYZN9025408</b> |
| Marka, model | VOLKSWAGEN Crafter 35 Bit... |

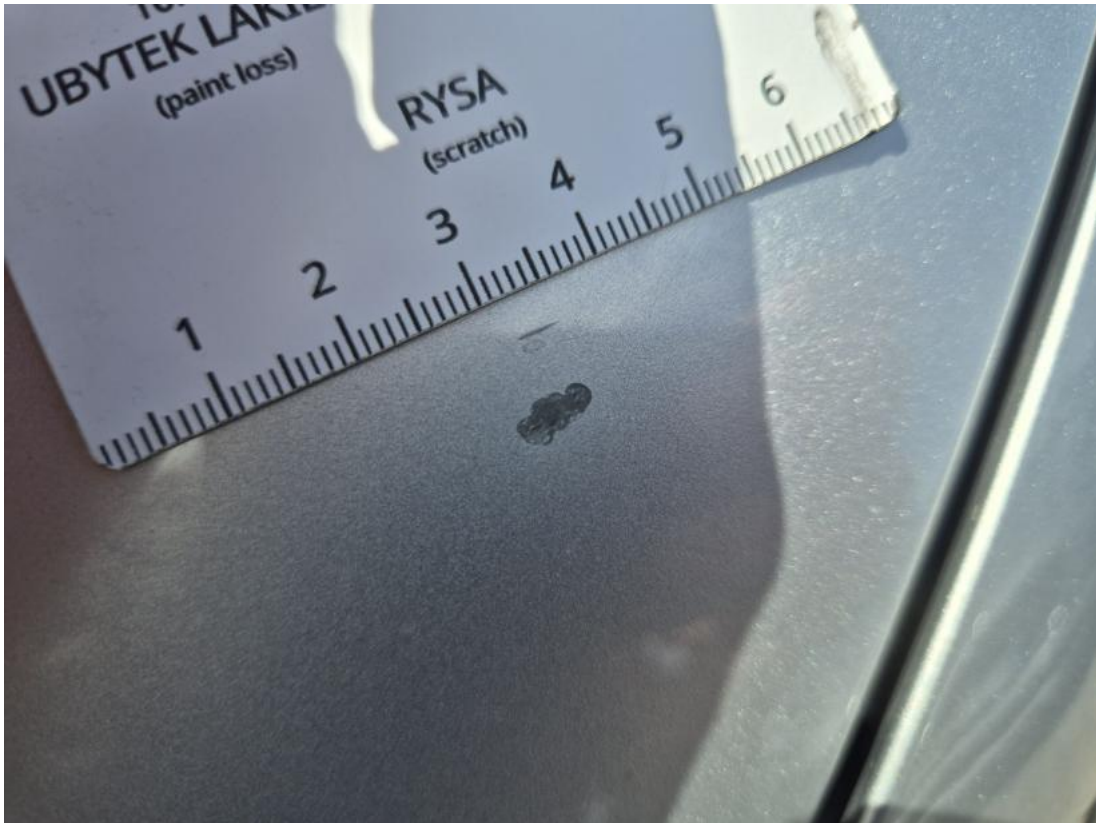
**Fot. 43**

| Poz. | Nazwa pozycji | Opis uszkodzeń | Kwalifik. | Naprawa [rbg] |
|---|---|---|---|---|
| 2 | Pokrywa przednia | rysa/odprysk, ślady korozji | NA | 0.5 |

Pokrywa komory silnika - Rysa/odprysk 1

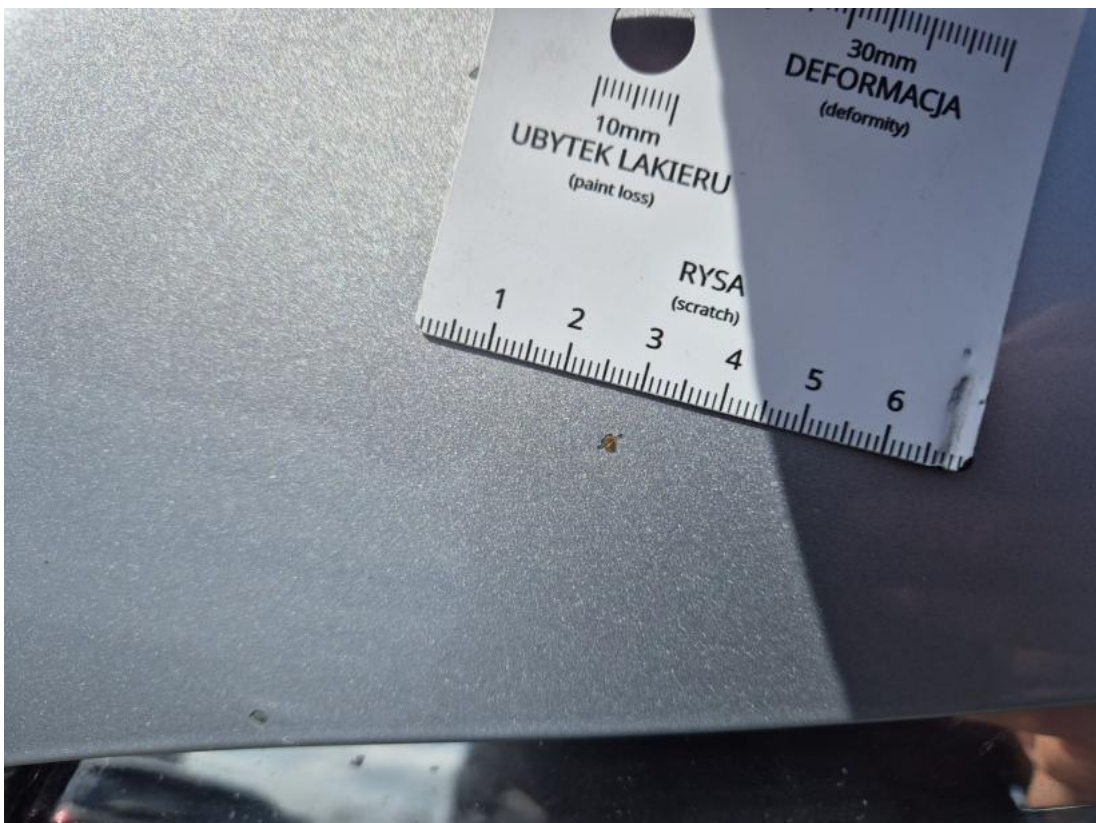
**Fot. 44**

Pokrywa komory silnika - Rysa/odprysk 2

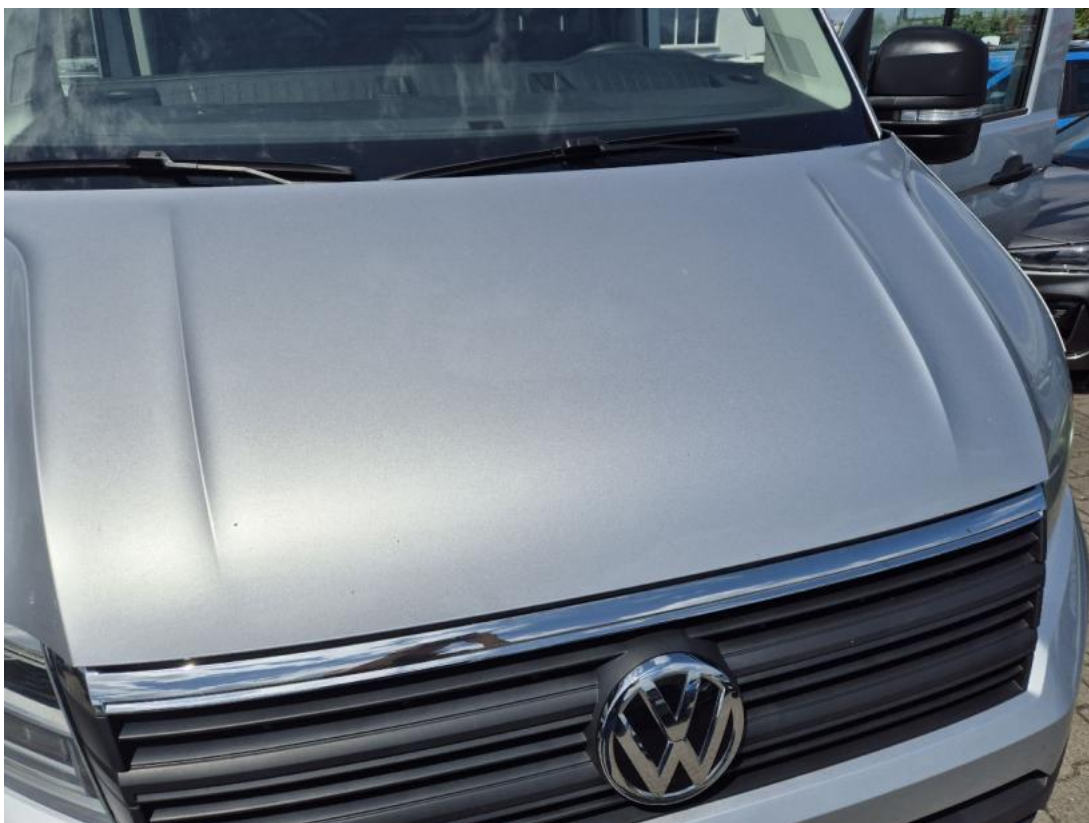
**Fot. 45**

Pokrywa komory silnika() - Rysa/odprysk 3

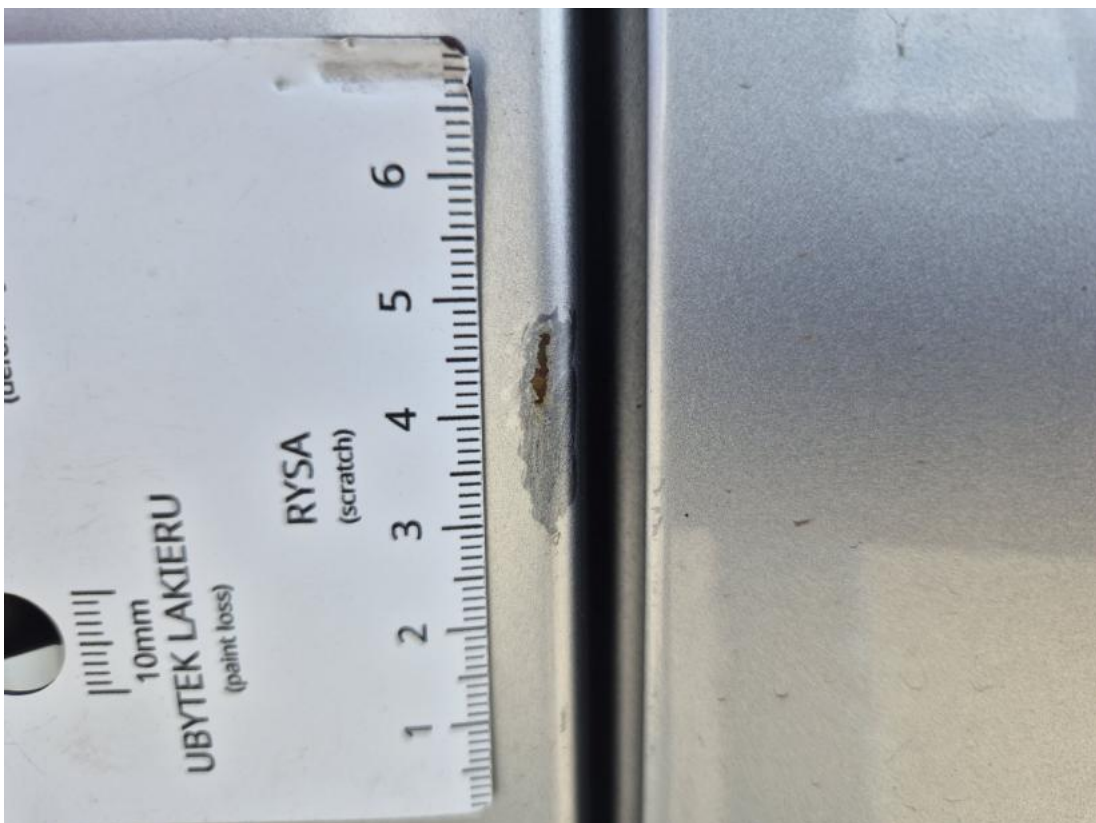
**Fot. 48**

| Poz. | Nazwa pozycji | Opis uszkodzeń | Kwalifik. | Naprawa [rbg] |
|---|---|---|---|---|
| 3 | Drzwi tylne, skrzydło lewe L | rysa/odprysk, ślady korozji | NA | 0.5 |

Pokrywy bagażnika - Rysa/odprysk 1

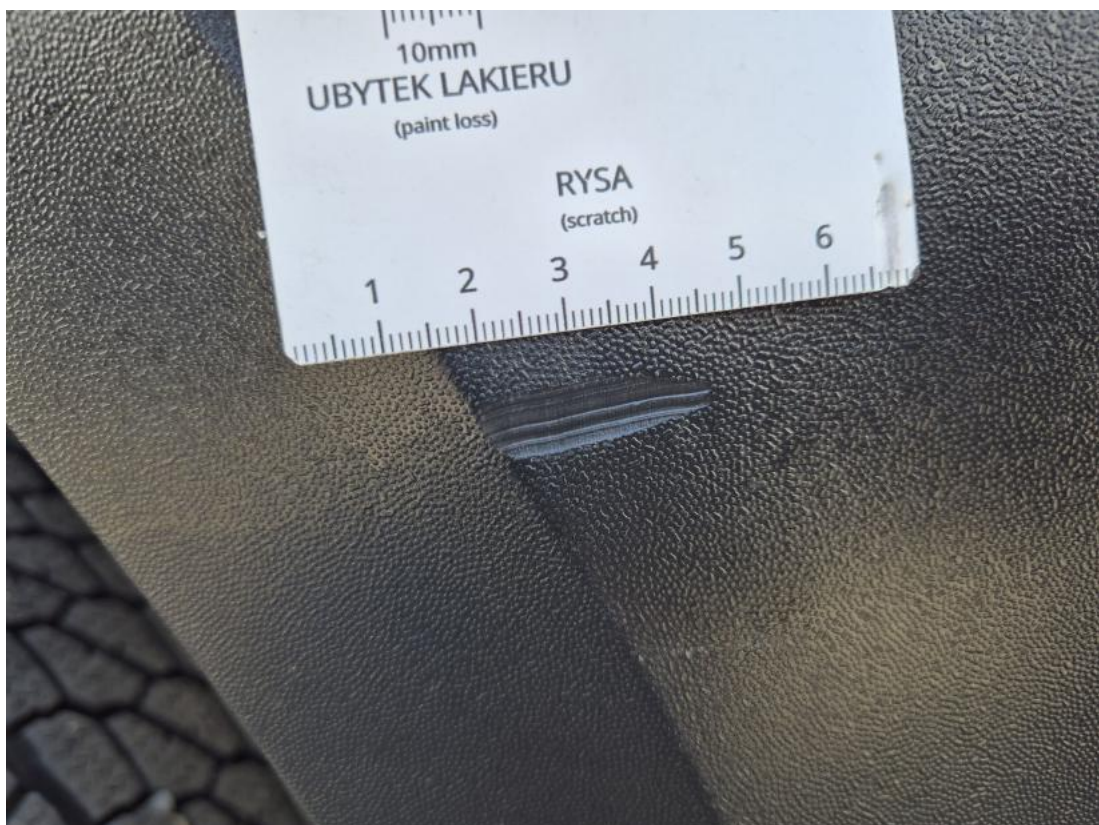
**Fot. 50**

| Poz. | Nazwa pozycji | Opis uszkodzeń | Kwalifik. | Naprawa [rbg] |
|---|---|---|---|---|
| 4 | Listwa ochronna, tylna błotnika tyl. L | zarysowanie | | |

Listwa krawędzi błotnika tyl L - Rysa/odprysk 1

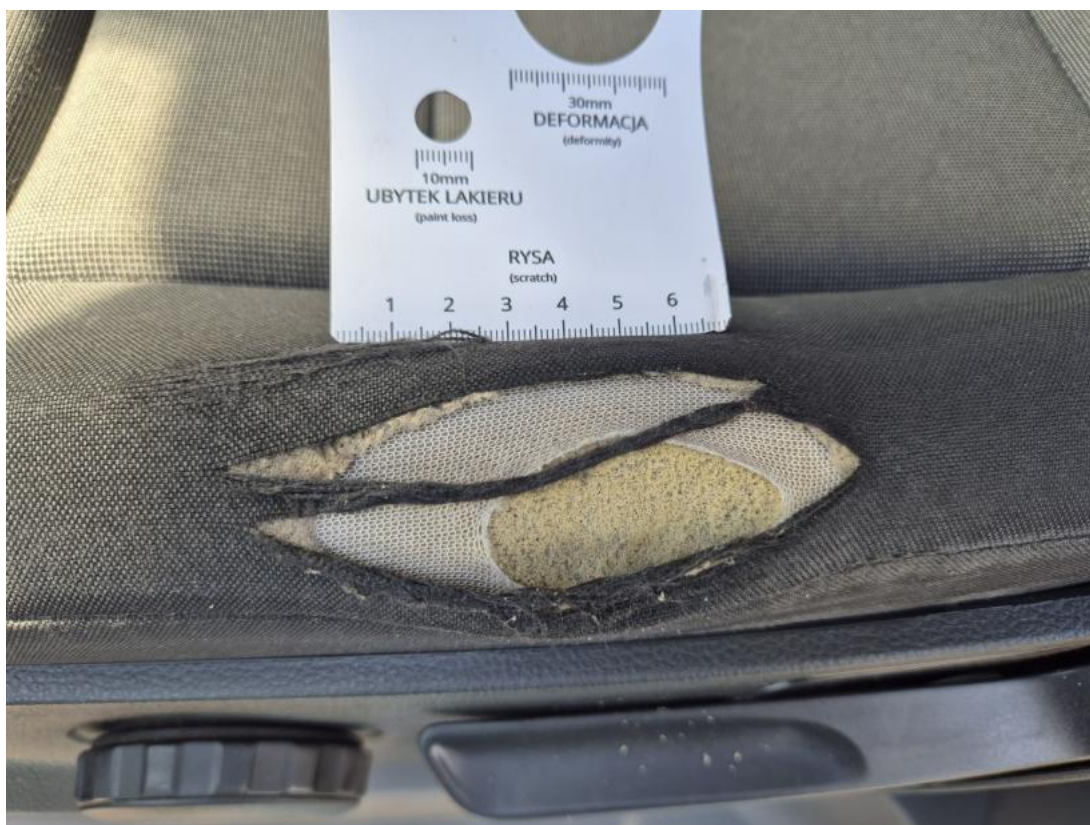
**Fot. 52**

| Poz. | Nazwa pozycji | Opis uszkodzeń | Kwalifik. | Naprawa [rbg] |
|---|---|---|---|---|
| 1 | Tapicerka siedziska 1.rząd L | rozerwanie | WY | 0.8 |

Fotel prz. lew. - Pęknięcie/rozerwanie 1
